**INFORME N° 110 - 2014-OEFA/DE-SDCA**

ASUNTO : Identificación de pasivo ambiental del subsector hidrocarburos con código de Ficha OEFA F01701, ubicado en el Lote VII/VI (ex Lote VI), en el distrito de Pariñas de la provincia Talara del departamento de Piura.

### III. IDENTIFICACIÓN DE PASIVO AMBIENTAL DEL SUBSECTOR HIDROCARBUROS CON CÓDIGO DE FICHA OEFA F01701

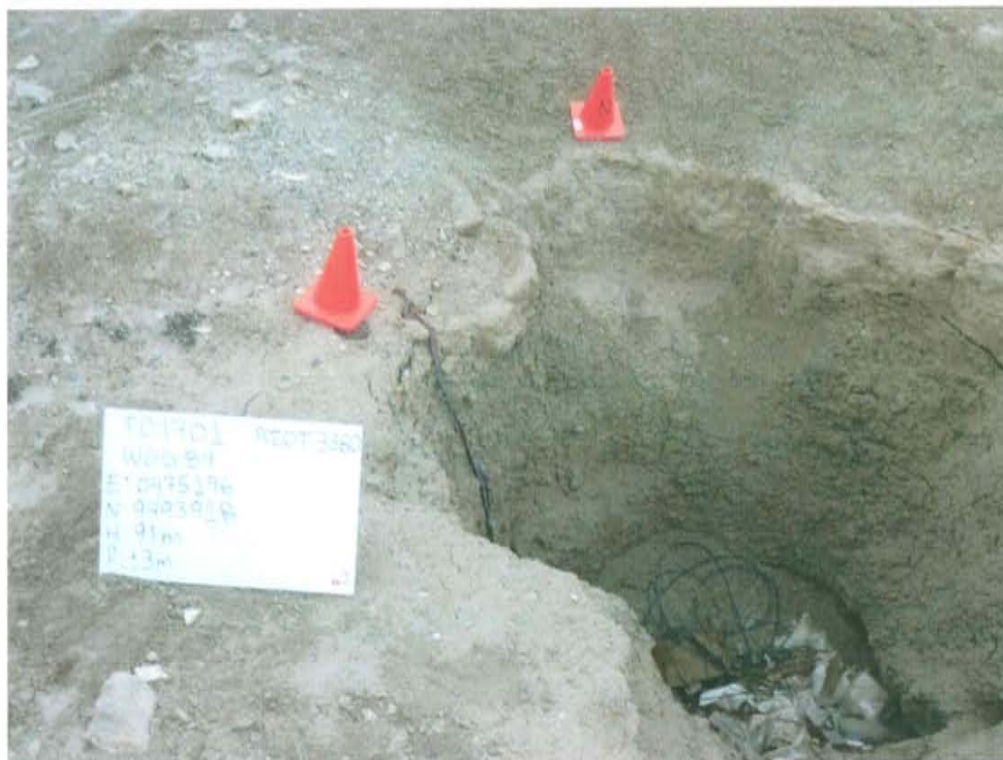
13. Durante la evaluación in situ realizada por el OEFA el 04 de agosto de 2014, se observó un pozo inactivo que se encuentra dentro de un hoyo de 2 m de profundidad el cual abarca un área de aproximadamente de 2,25 m<sup>2</sup> que posiblemente fue la cantina, no presentaba señales ni cercos de prevención, el pozo no contaba con acceso vehicular hasta la ubicación del pozo ni presentaba plataforma. Asimismo, se observó un casing (tubería de revestimiento) de 10 plg que se encuentra al nivel de la superficie, el cual no tenía brida ni válvulas que aseguren el hermetismo del pozo por lo que se consideró como un pozo abierto. No se observaron afloramientos de fluidos ni se percibieron olores a hidrocarburos procedentes del pozo (ver anexos 1, 2 y 3).

16. En ese sentido, de la revisión de los antecedentes y las observaciones en campo se tiene que el pozo se encuentra mal abandonado, toda vez que no se encuentra herméticamente cerrado ni en condiciones seguras para el abandono, conforme se establece en el Artículo 2° del Decreto Supremo N° 032-2004-EM - Reglamento de las Actividades de Exploración y Explotación de Hidrocarburos<sup>6</sup>. Además de presentar suelo contaminado con hidrocarburos.

Fotografía N° 1. Identificación del pozo inactivo con código PERUPETRO T3380.  
Presenta casing sin válvula que no aseguraba su hermetismo.

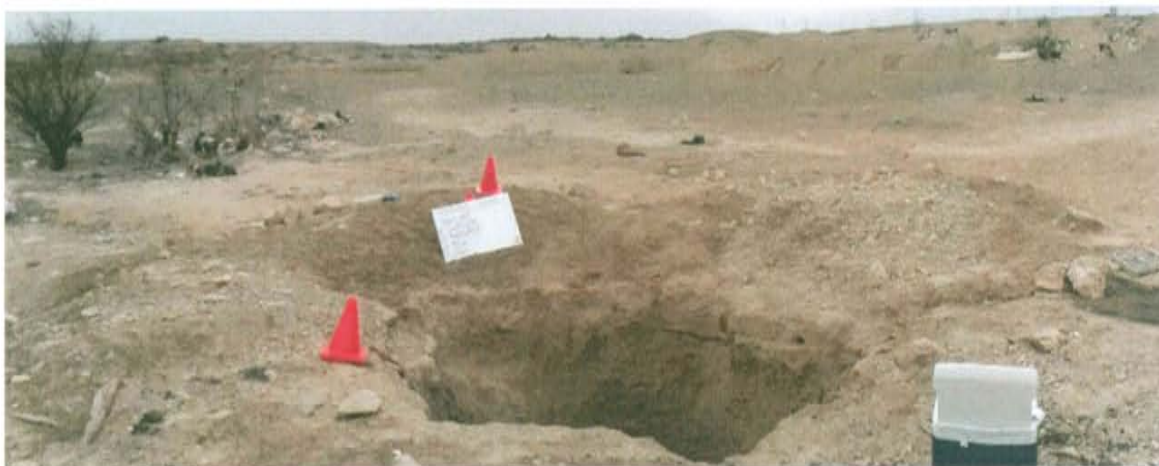
12. El área evaluada se encuentra en una zona desértica, presenta topografía plana y superficies depresionadas, de escasa vegetación propia del lugar principalmente fabáceas (Faique), se encuentra a 100 de la quebrada Acholada la cual no se encuentra activa, el suelo es arenoso pero en la zona se observa suelo pedregoso compactado que no es propio del lugar. Se observó acumulación de diferentes residuos sólidos a 100 m al sur.

Fotografía N° 2. Vista panorámica del área circundante del pozo inactivo T3380.

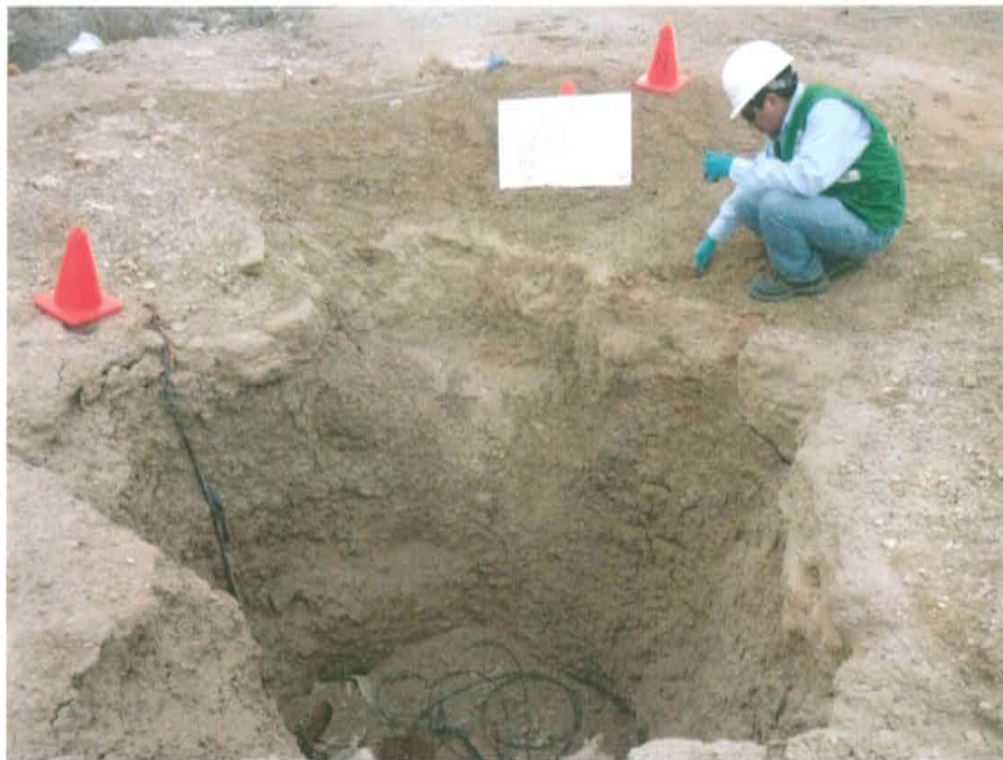
| Matriz | Código del punto de muestreo | Parámetros analizados | Descripción | WGS 84 ZONA 17M | |
|---|---|---|---|---|---|
| SUELO | F01701-SU01 | FH F1 (C6-C10)*<br>FH F2 (C10-C28)<br>FH F3 (C28-C40) | La muestra de suelo se tomó a 1,4 m de distancia al norte del casing del Pozo T3380 y a una profundidad de 0,25 m de la superficie del suelo. | 475199 | 9493931 |

| Matriz | Código de muestra | Parámetros analizados | Resultado | Unidad | ECA o norma referencial | % que se encuentra por encima del ECA o norma referencial | Laboratorio | Número de informe de ensayo de laboratorio |
|---|---|---|---|---|---|---|---|---|
| SUELO | F01701-SU01 | FH F2 (C10-C28) | 2 015 | mg/kg | 1 200 | 67,9% | AGQ Perú S.A.C. | S-14/22501 |
| SUELO | F01701-SU01 | FH F3 (C28-C40) | 7 243 | mg/kg | 3 000 | 141,4% | AGQ Perú S.A.C. | S-14/22501 |

Fotografía N° 3. Toma de muestra de suelo en el punto F01701-SU01 ubicado a 1,4 m al norte del Pozo T3380.

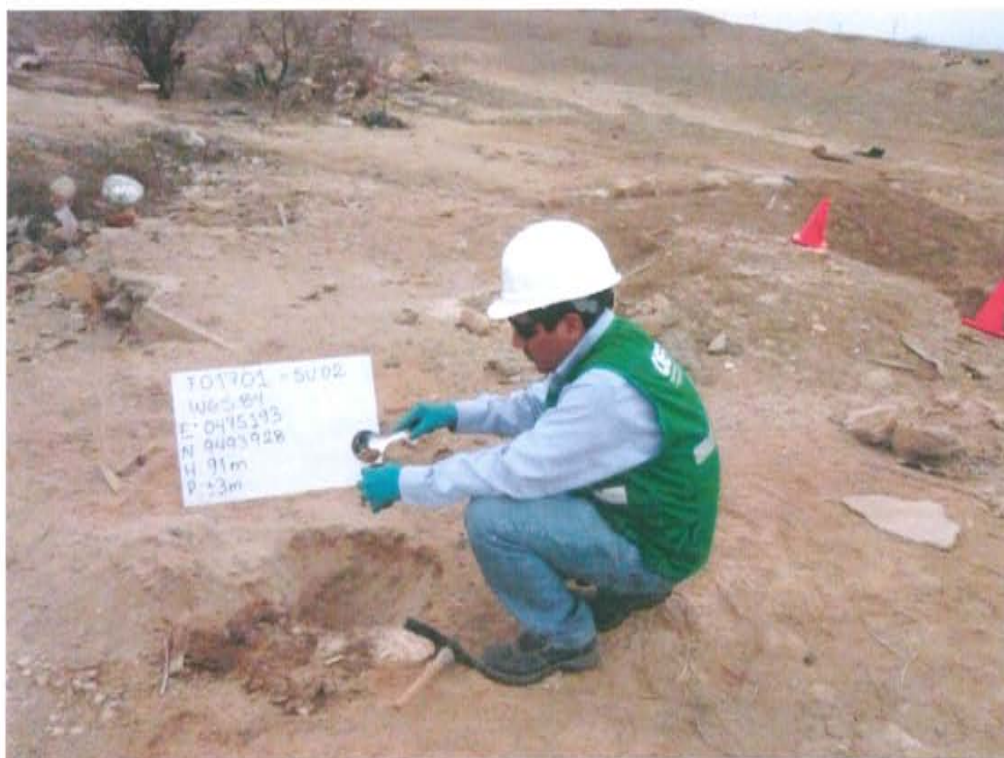
| Matriz | Código del punto de muestreo | Parámetros analizados | Descripción | WGS 84 ZONA 17M | |
|---|---|---|---|---|---|
| SUELO | F01701-SU02 | FH F1 (C6-C10)*<br>FH F2 (C10-C28)<br>FH F3 (C28-C40) | La muestra de suelo se tomó a 3,5 m de distancia al oeste del casing del Pozo T3380 y a una profundidad de 0,4 m de la superficie del suelo. | 475193 | 9493928 |

| Matriz | Código de muestra | Parámetros analizados | Resultado | Unidad | ECA o norma referencial | % que se encuentra por encima del ECA o norma referencial | Laboratorio | Número de informe de ensayo de laboratorio |
|---|---|---|---|---|---|---|---|---|
| SUELO | F01701-SU02 | FH F2 (C10-C28) | 2 921 | mg/kg | 1 200 | 143,4% | AGQ Perú S.A.C. | S-14/22502 |
| SUELO | F01701-SU02 | FH F3 (C28-C40) | 12 635 | mg/kg | 3 000 | 321,1% | AGQ Perú S.A.C. | S-14/22502 |

Fotografía N° 4. Toma de muestra de suelo en el punto F01701-SU02 ubicado a 3,5 m al oeste del Pozo T3380.

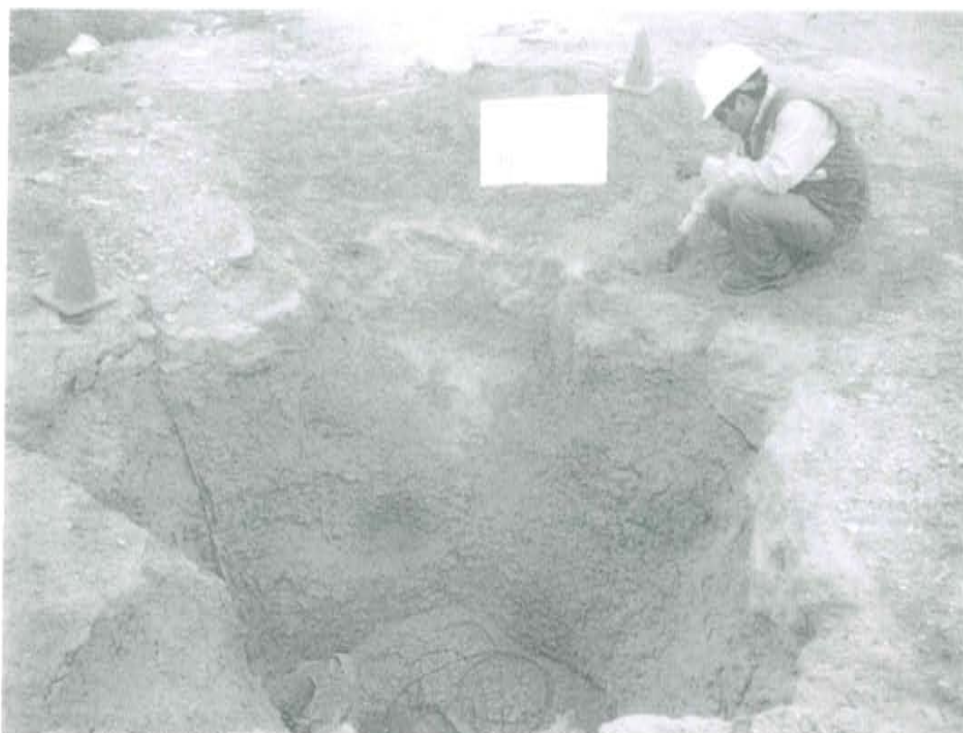
Fotografía N° 1. Toma de muestra de suelo en el punto F01701-SU01 ubicado a 1,4 m al norte del Pozo T3380

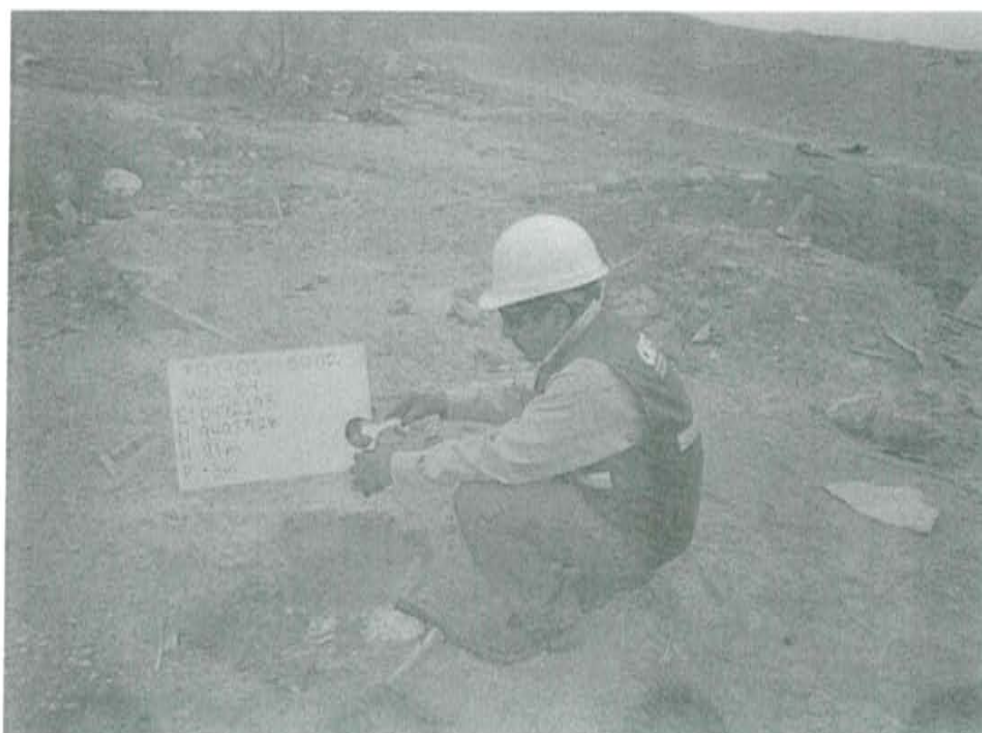
Fotografía N° 2. Toma de muestra de suelo en el punto F01701-SU02 ubicado a 3,5 m al oeste del Pozo T3380

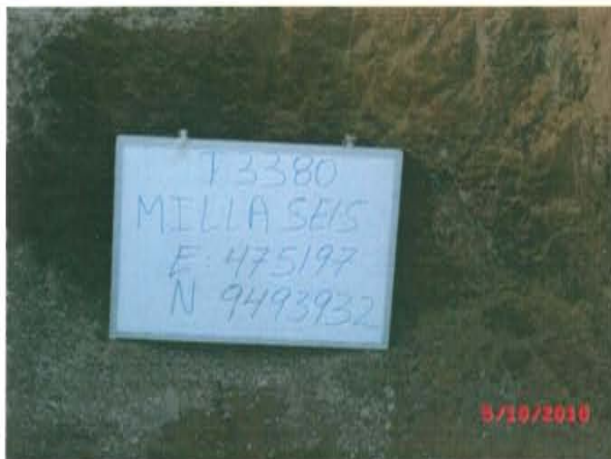
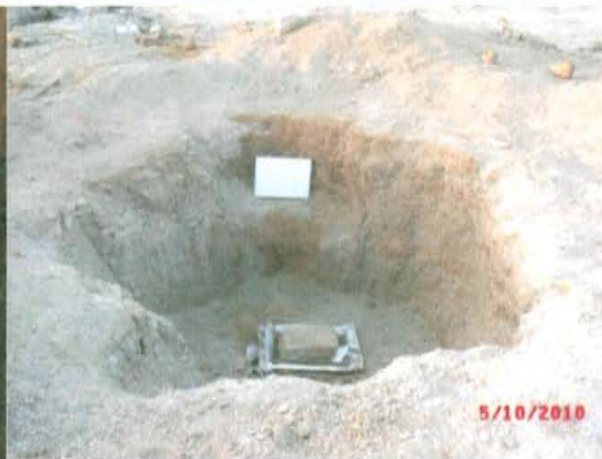
**3. REGISTRO FOTOGRÁFICO**

El pozo ATA T3380 se encuentra sin cabezal y casing, cubierto por madera y piedra, en fondo de excavación. El pozo no tiene acceso ni plataforma. En superficie se visualiza suelo impregnado con hidrocarburos y residuos domésticos.

Pozo mal abandonado
