**INFORME N° 1091 - 2014-OEFA/DE-SDCA**

**ASUNTO :** Identificación de pasivo ambiental del subsector hidrocarburos con código de Ficha OEFA F01630, ubicado en el Lote VII/VI (ex Lote VII), en el distrito de La Brea de la provincia Talara del departamento de Piura.

### III. IDENTIFICACIÓN DE PASIVO AMBIENTAL DEL SUBSECTOR HIDROCARBUROS CON CÓDIGO DE FICHA OEFA F01630

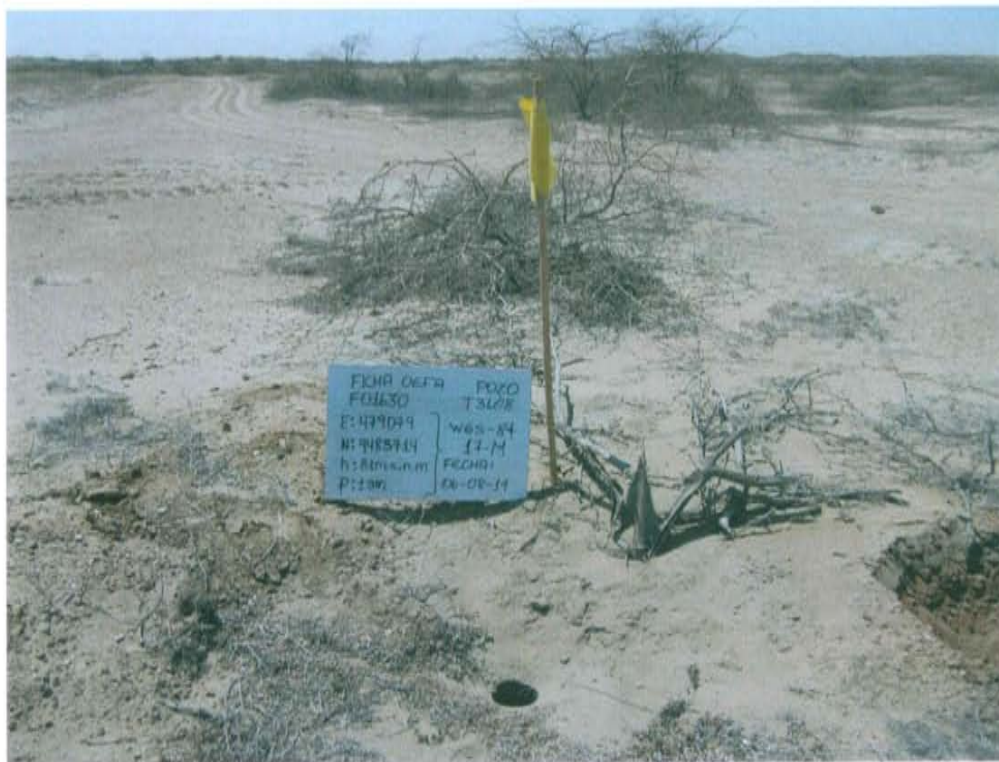
observó casing de 4,5 plg al ras del suelo sin cabezal ni válvulas u otro accesorio que asegure su hermetismo. No se observa afloramiento superficial de líquidos ni se percibieron emisiones gaseosas provenientes del pozo (ver anexos 1, 2 y 3).

Fotografía N° 1. Pozo inactivo con código PERUPETRO T3108. Se observa casing a nivel de superficie

16. En ese sentido, de la revisión documentaria y evaluación in situ se tiene que el pozo se encuentra mal abandonado, toda vez que no se encuentra herméticamente cerrado ni en condiciones seguras para el abandono, conforme se establece el Artículo 2° del Decreto Supremo N° 032-2004-EM - Reglamento de las Actividades de Exploración y Explotación de Hidrocarburos<sup>6</sup>. Además de presentar suelo contaminado con hidrocarburos en el área circundante al pozo.

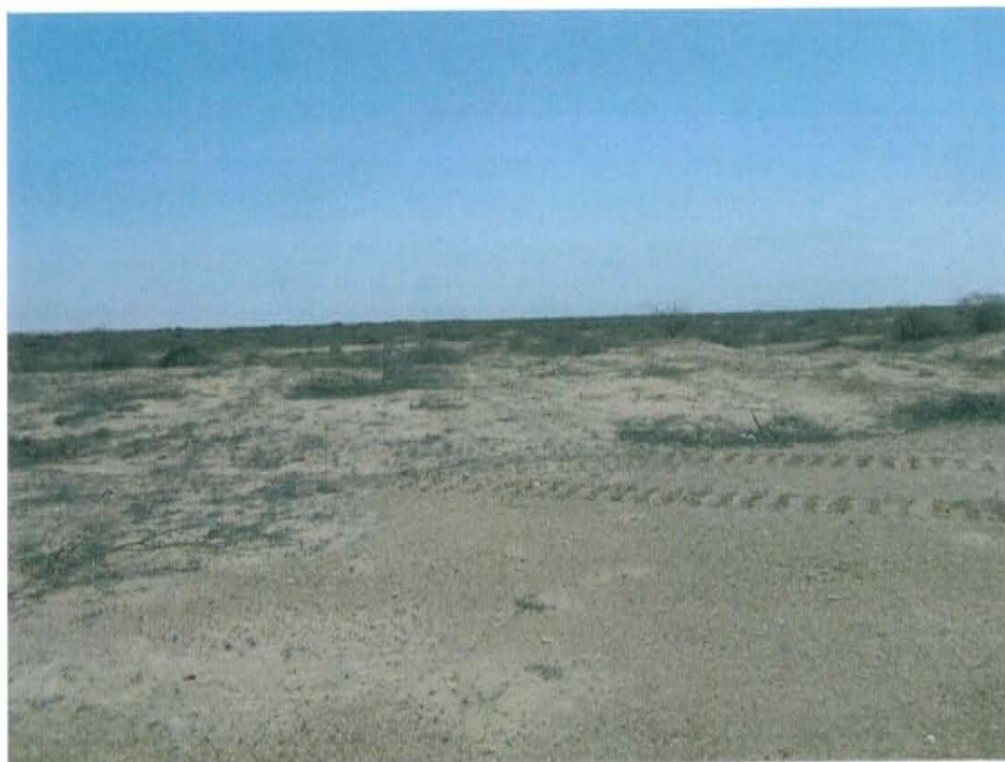
Fotografía N° 2. Vista panorámica del área circundante al Pozo T3108 donde se observa la presencia de vegetación arbustiva seca.

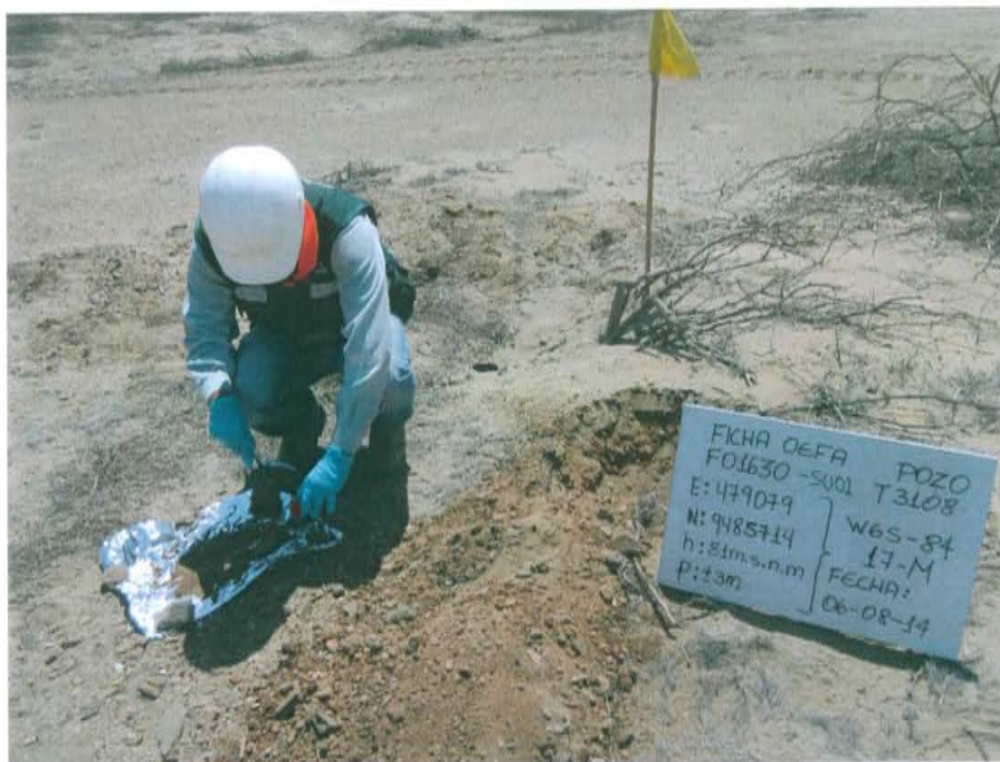
17. Producto del recorrido y exploración del área circundante al pozo, se ubicaron dos (2) puntos para la recolección de igual número de muestras puntuales de suelo para su correspondiente análisis en un laboratorio acreditado por INDECOPI. Para la toma de muestra se siguieron los criterios establecidos en la Guía para Muestreo de Suelos en el marco del Decreto Supremo N° 002-2013-MINAM, Estándares de Calidad Ambiental (ECA) para suelo, aprobado con R.M. N° 085-2014-MINAM - Ministerio del Ambiente.
18. La descripción y ubicación de los puntos de muestreo de suelo; así como, los parámetros analizados en laboratorio se detallan en la Tabla 1 (ver anexo 4).

Fotografía N° 3. Toma de muestra de suelo en el punto F01630-SU01, ubicado a 1,2 m aproximadamente del Pozo T3108.

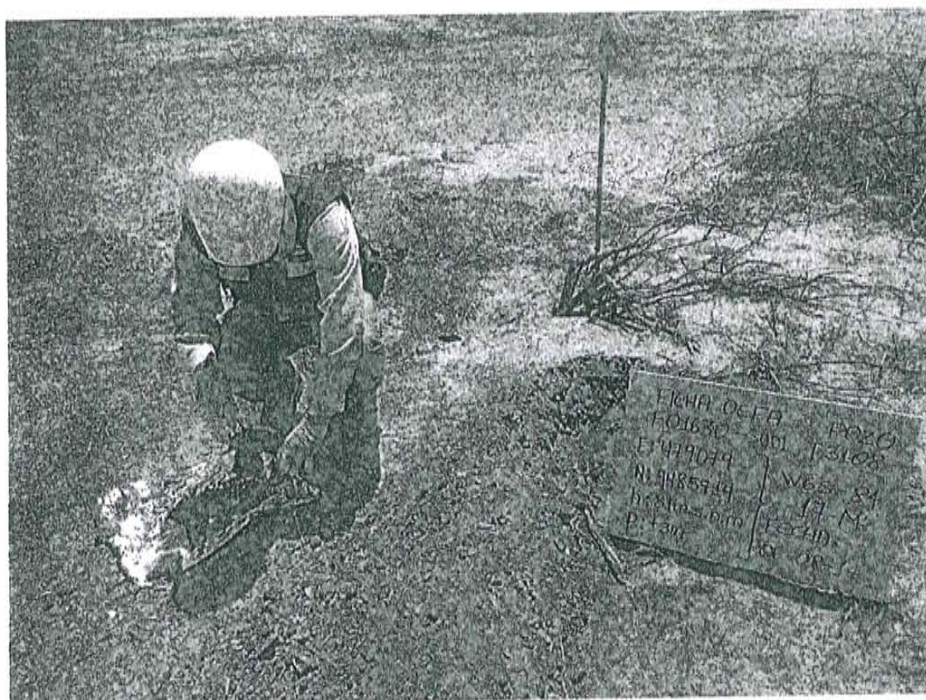
Fotografía N° 1. Toma de muestra de suelo en el punto F01630-SU01, ubicado a 1,2 m aproximadamente del Pozo T3108.

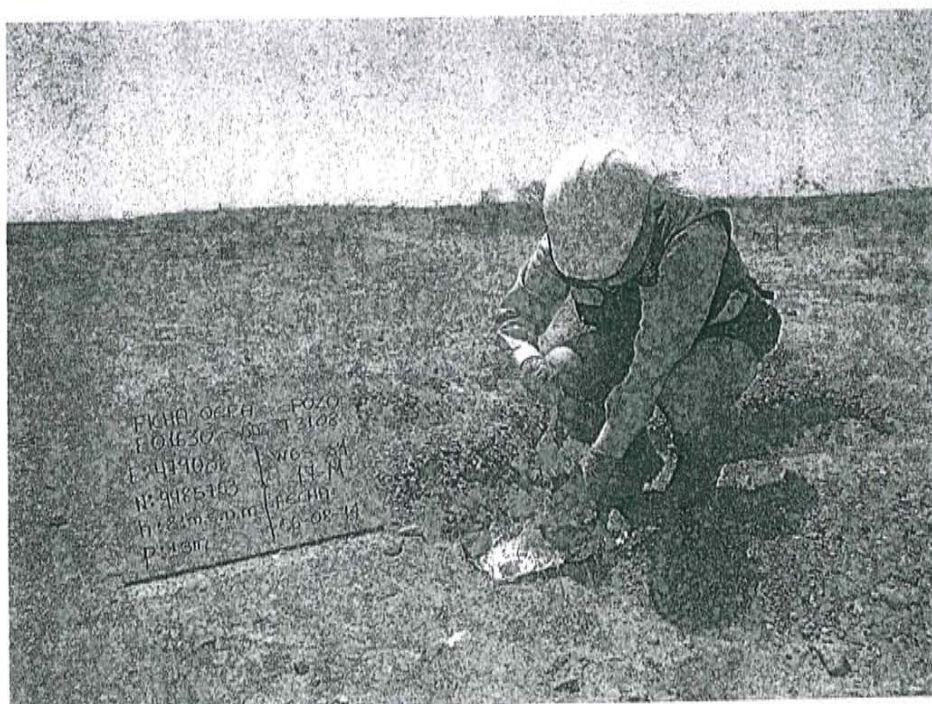
Fotografía N° 2. Toma de muestra de suelo en el punto F01630-SU02, ubicado a 10 m aproximadamente del Pozo T3108.

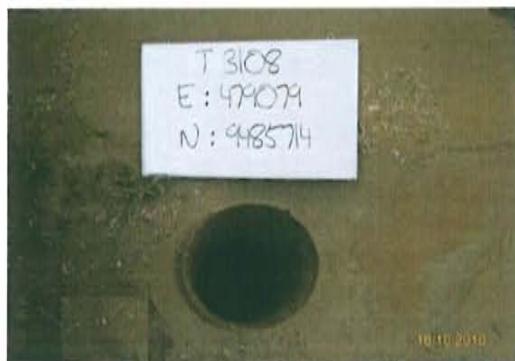
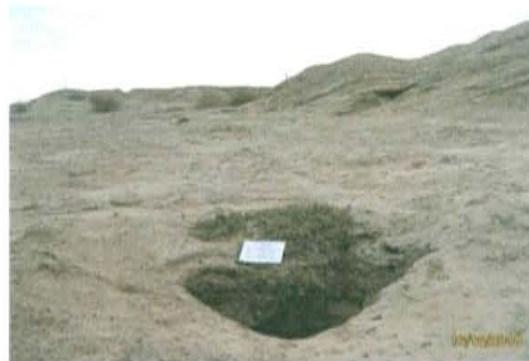
**3. REGISTRO FOTOGRÁFICO**

Pozo ATA, con casing al ras de la superficie, con fluido en el fondo, restos de madera, sin acceso vehicular y vegetación seca en la zona.

Inadecuado Abandono de Pozo
