**INFORME N° 1068-2014-OEFA/DE-SDCA**

PARA : **JOSÉ IGNACIO PEÑA DE CÁRDENAS**
Director de Evaluación

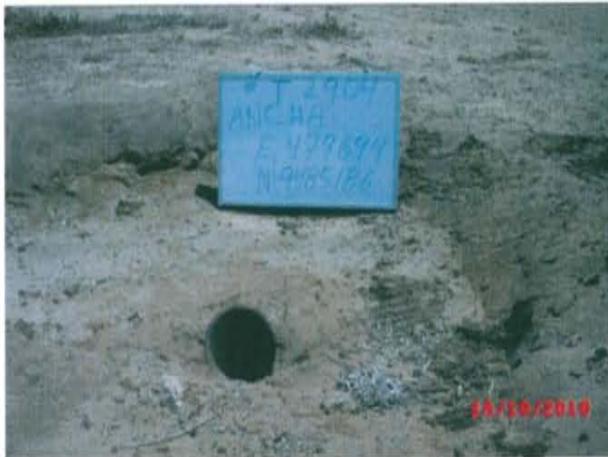
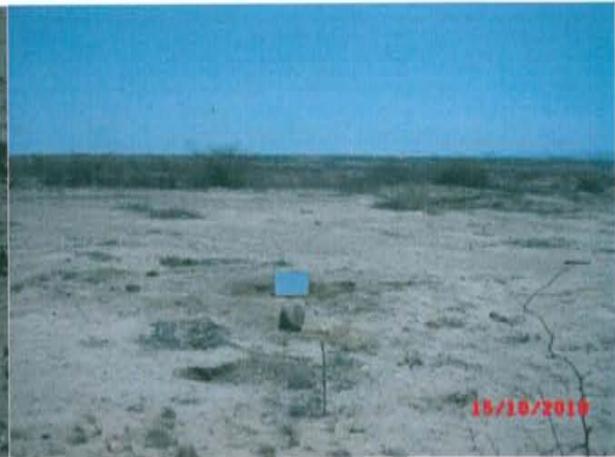
3. REGISTRO FOTOGRÁFICO
