Organismo de Evaluación y  
Fiscalización Ambiental - OEFA

**INFORME N° 1083 - 2014-OEFA/DE-SDCA**

ASUNTO : Identificación de pasivo ambiental del subsector hidrocarburos  
con código de Ficha OEFA F00079, ubicado en el Lote VII/VI (ex  
Lote VII) en el distrito de La Brea de la provincia Talara del  
departamento de Piura.

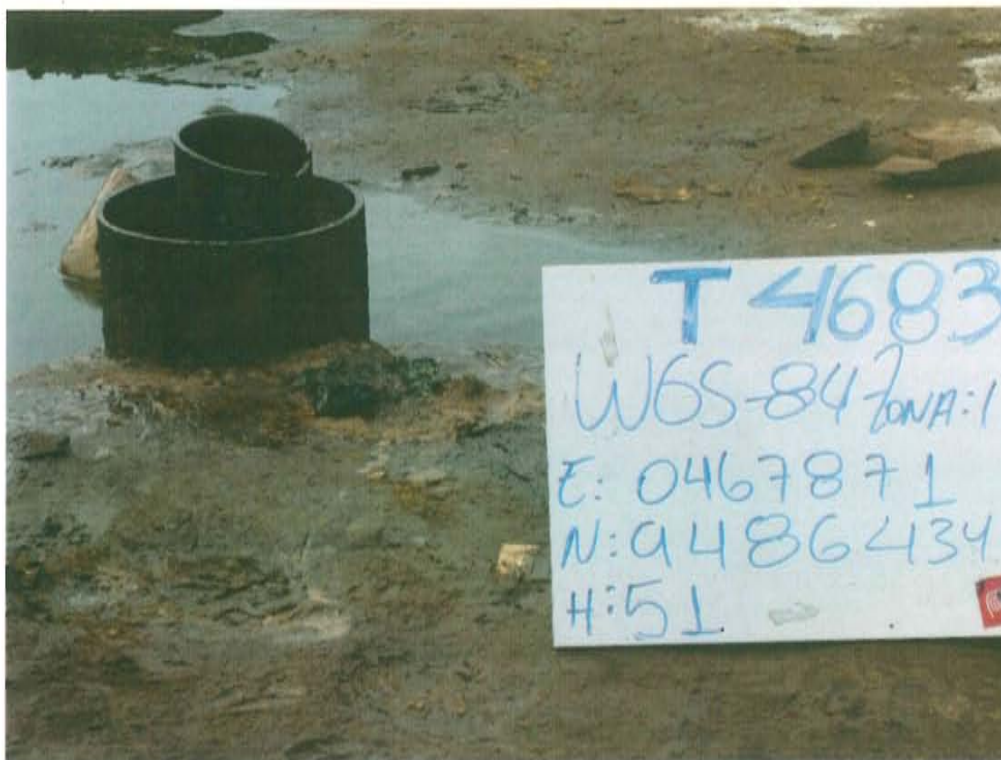
15. De la visita realizada por el OEFA se encontró un pozo petrolero inactivo, sin cabezal con casing expuesto a nivel superficial, cuenta con casing de producción de 0,14 m sobre la superficie del suelo en estado de corrosión, el pozo se encuentra en un área circular con desnivel debajo de la superficie del terreno de diámetro aproximado de 8,3 m. Se observó la presencia de afloramiento superficial de hidrocarburo mezclado posiblemente con agua. En las áreas circundantes al pozo se percibe emisión de gases y presencia de algunos residuos sólidos impregnado con hidrocarburo como baldes y soguillas.

Fotografía N° 1. Pozo con código PERUPETRO T4683 inactivo mal abandonado sin cabezal con casing y tubo interior corroído.

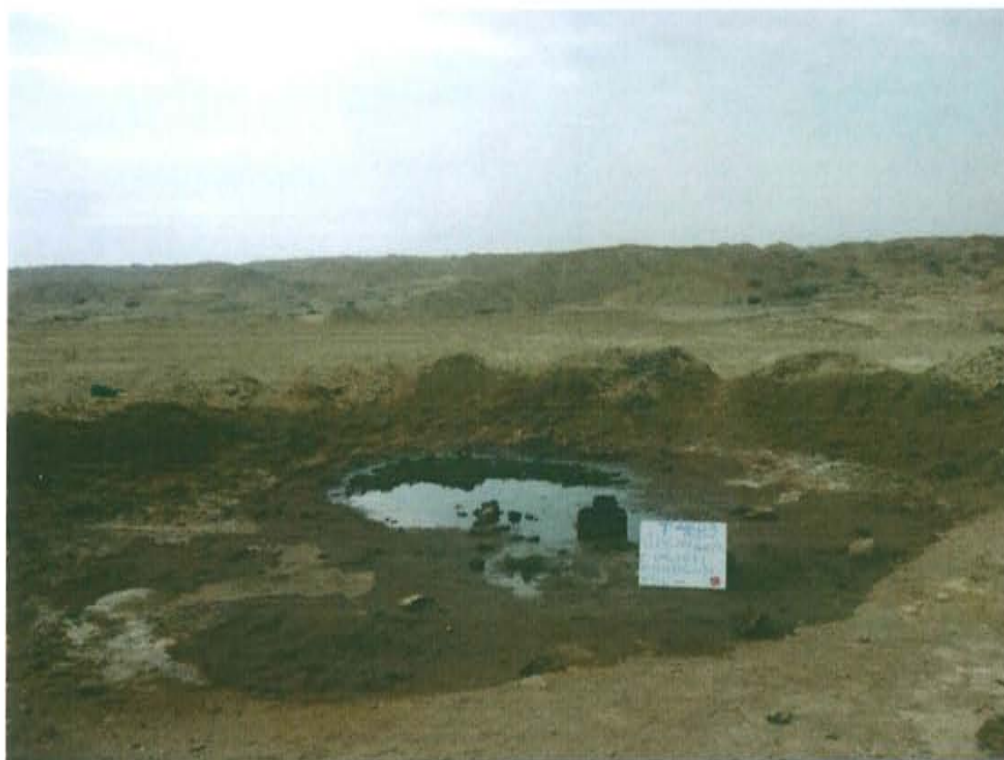
Fotografía N° 2. Vista panorámica del pozo T4683 donde se puede observa la presencia de pequeñas elevaciones

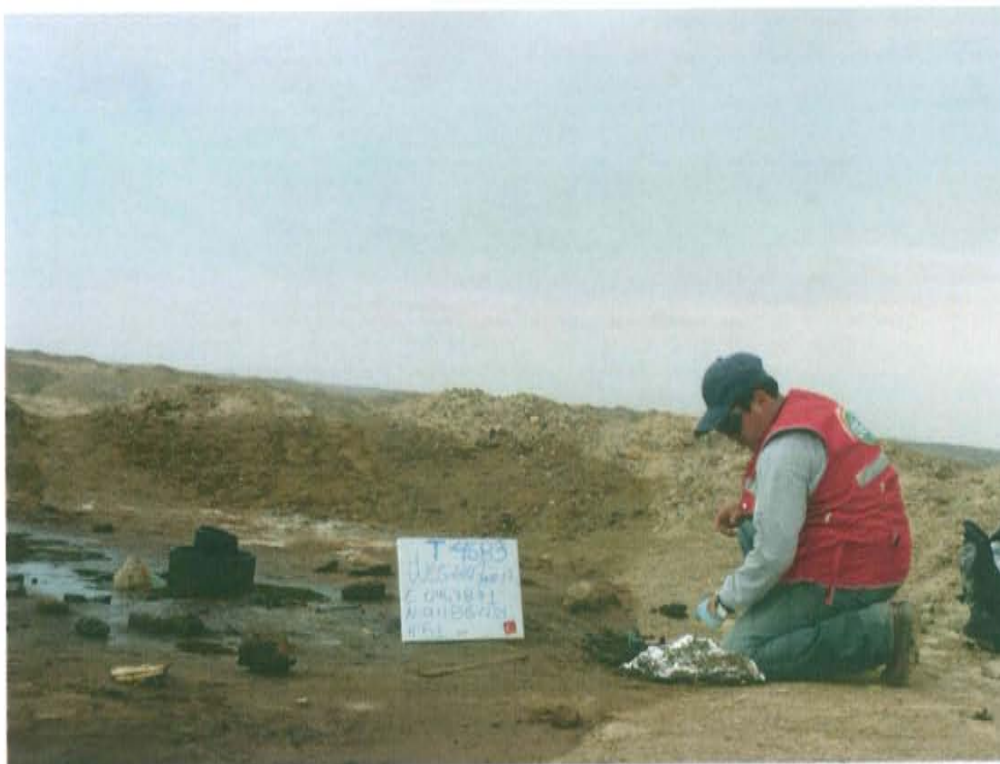
16. Se observó suelo impregnado con hidrocarburo en los alrededores del pozo en un radio aproximado de 5 m, por lo que para la evaluación del suelo en el área circundante al pozo se realizó un recorrido y exploración, con la finalidad de determinar la presencia de hidrocarburos estableciéndose la ubicación de los puntos de muestreo de suelo, tras el análisis de las muestras recolectadas, los resultados de los reportes de ensayo de laboratorio determinan que la concentración de la fracción de hidrocarburos F2 y fracción de hidrocarburos F3 correspondiente a las muestras de suelo recolectadas supera la concentración establecida en el Estándar de Calidad Ambiental para Suelo de uso agrícola aprobado por el Decreto Supremo N° 002-2013-MINAM, evidenciando la presencia de suelo contaminado con hidrocarburos como se detalla en el Item III.3.

Fotografía N° 3. Toma de muestra de suelo con presencia de residuo de hidrocarburo en el pozo T4683.

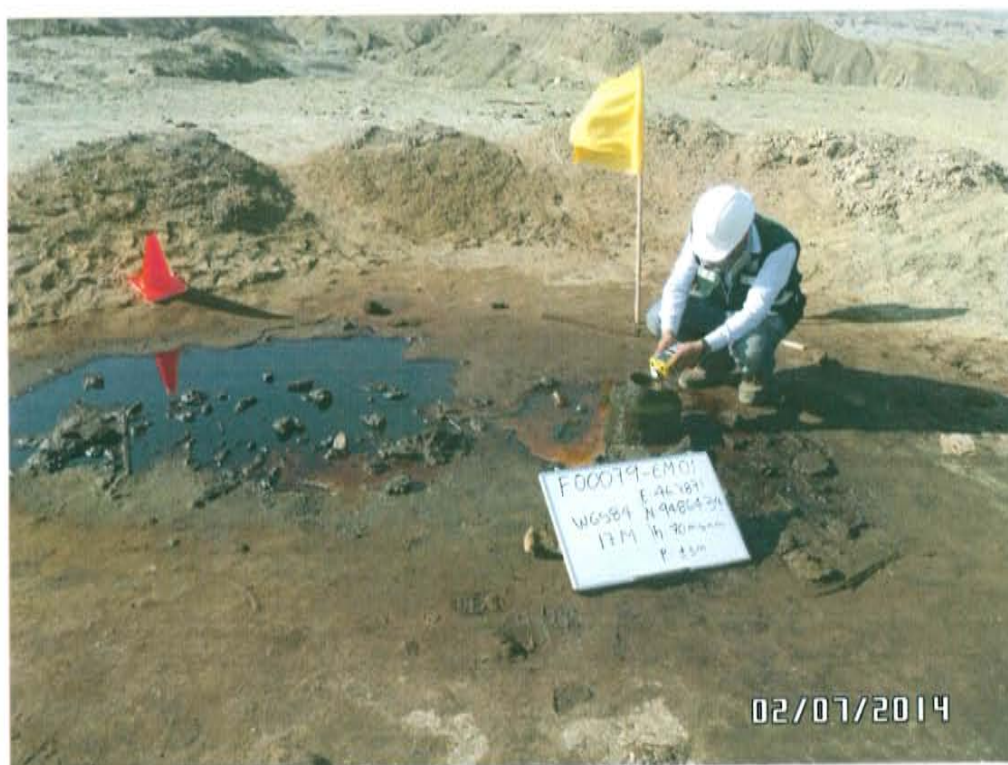
Fotografía N° 4. Medición en el punto F00079-EM01, ubicado en la fuente de emisión en boca del Pozo T4683.

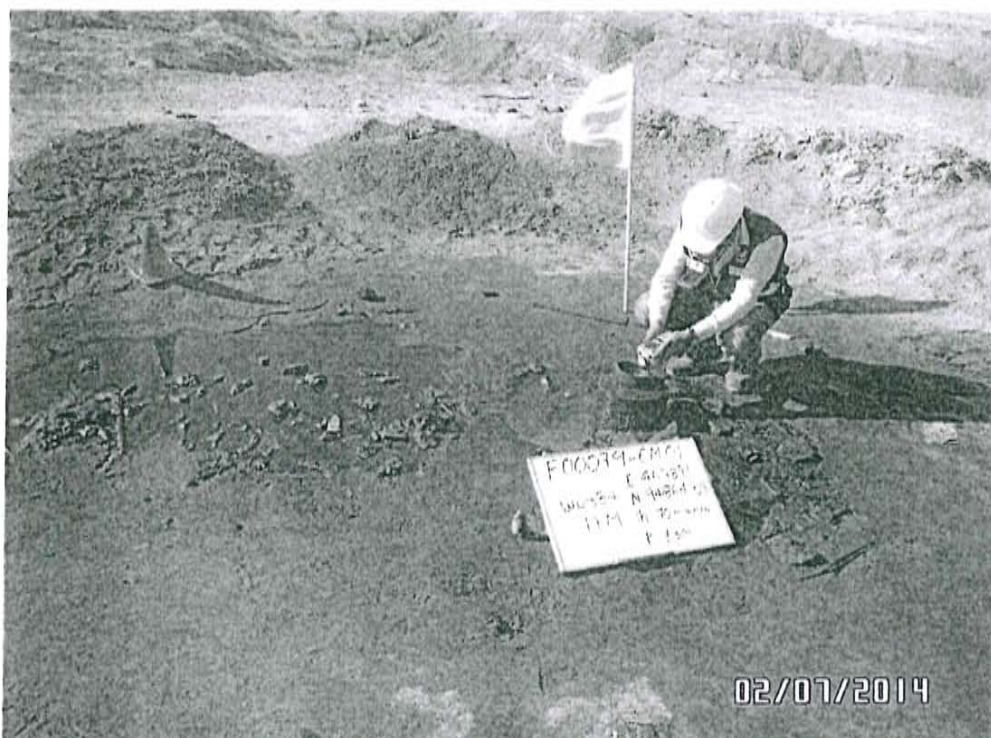
Fotografía N° 1. Medición en el punto F00079-EM01, ubicado en la fuente de emisión en boca del Pozo T4683.

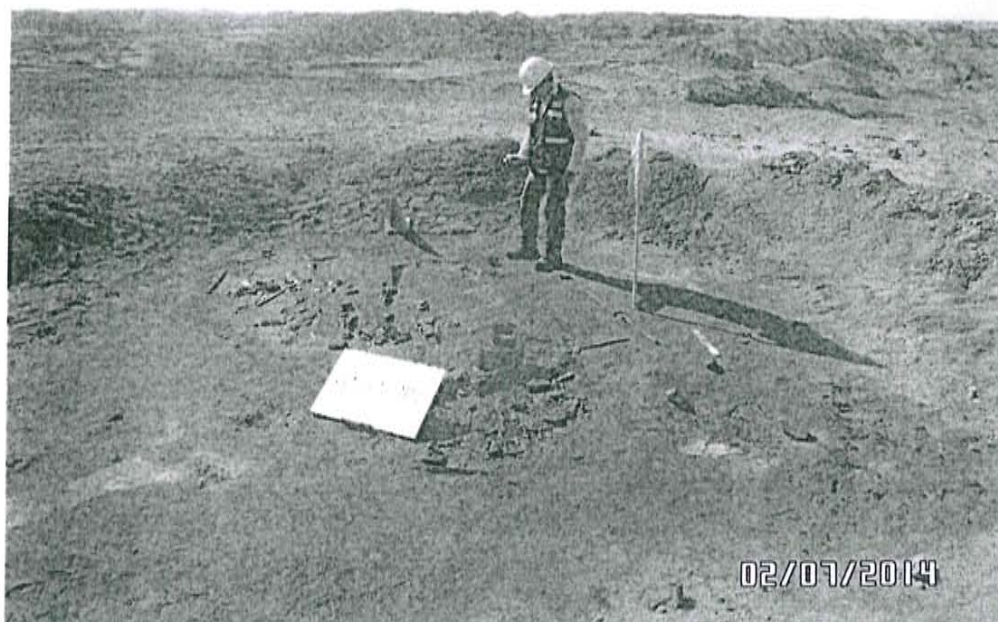
Fotografía N° 2. Mediciones en el F00079-VA01, se realizó en un recorrido en el área circundante alrededor del Pozo T4683 en un radio de 1 m, con una duración de 10 minutos.

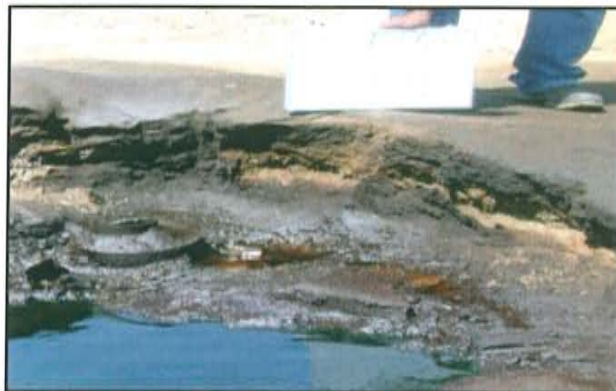
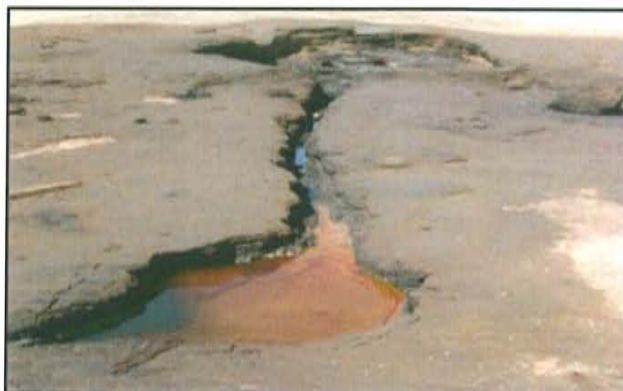
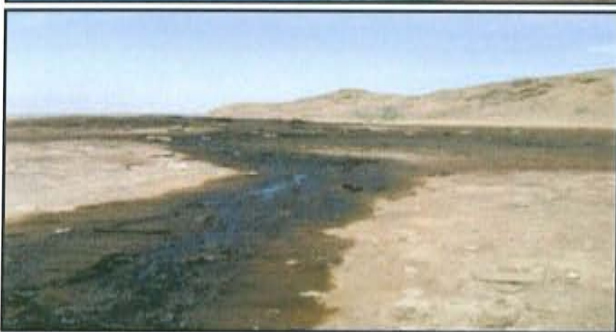
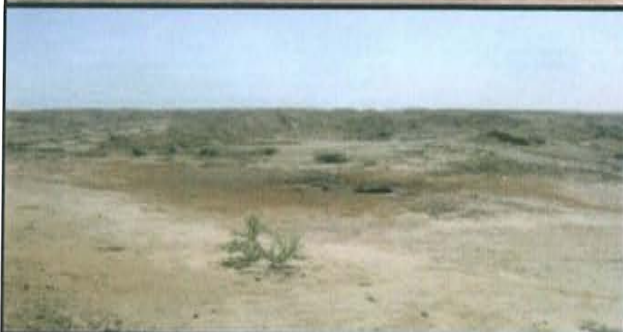
**3. REGISTRO FOTOGRÁFICO**

El pozo ATA T4683 cuenta con casing, punta de casing con reducción aproximada de 6 5/8" a 4 1/2", descubierto 0.20m sobre el nivel del fondo de la cantina (medidas aproximadas de cantina: 1.5m de radio X 0.50m de fondo). Se visualiza afloramiento de fluido (petróleo más agua) en cantina, formando un canal donde discurre fluido en una longitud de 60m aproximadamente. No hay acceso y plataforma deteriorada. Se ha observado que en los alrededores del pozo hay presencia de suelo impregnado con hidrocarburos en un área aproximada de 150 m2, también restos impactados con hidrocarburos como: botellas plásticas, trapos y latas. El pozo se ubica aproximadamente a 500m al Noroeste de Ex BAT-5.

Inadecuado abandono del pozo

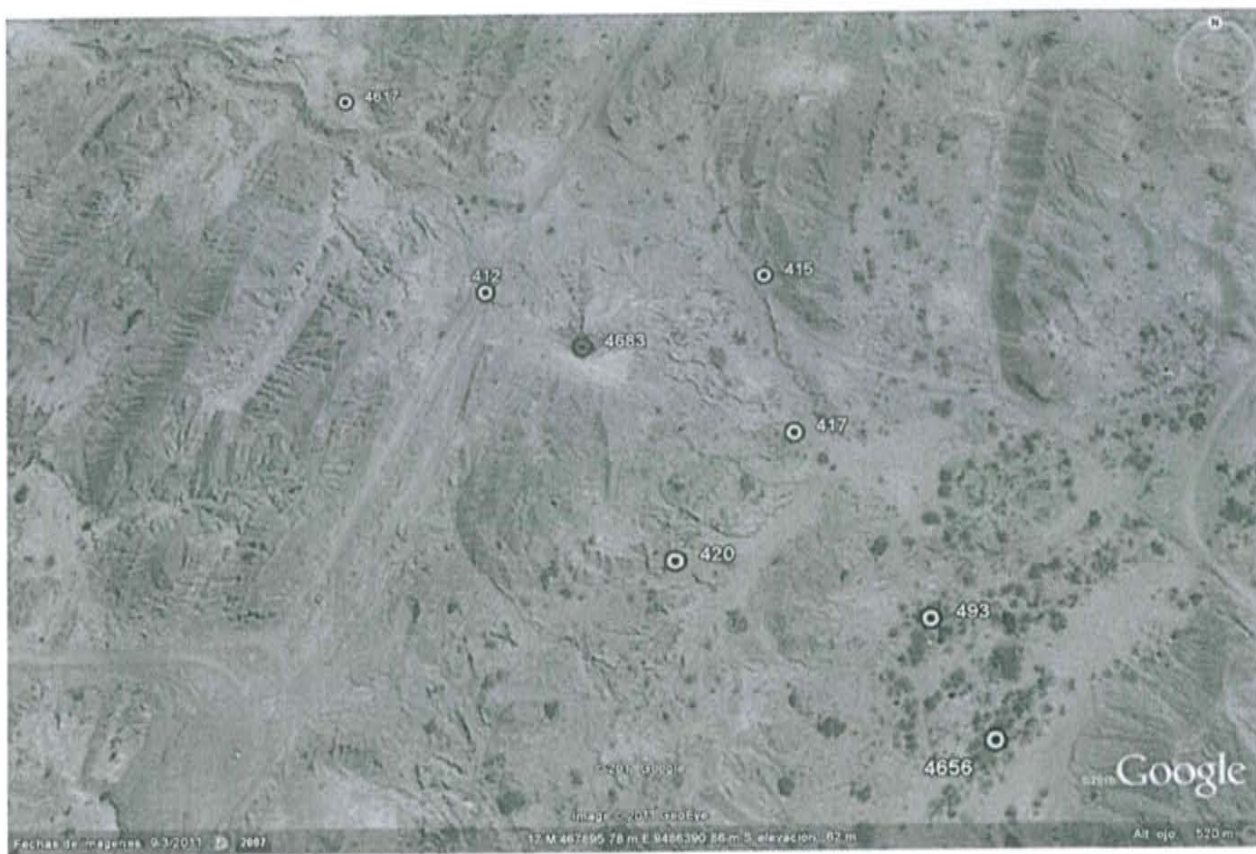
Según coordenadas E: 467869 N: 9486433 (Verificar en el campo según este plano)

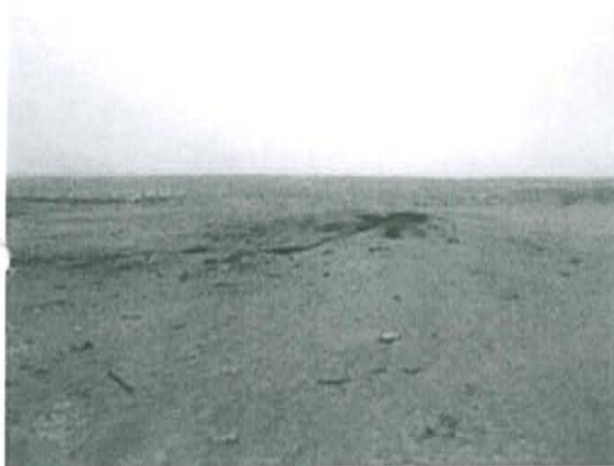
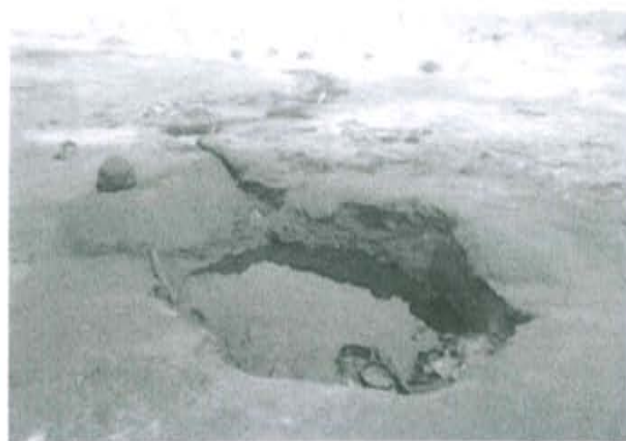
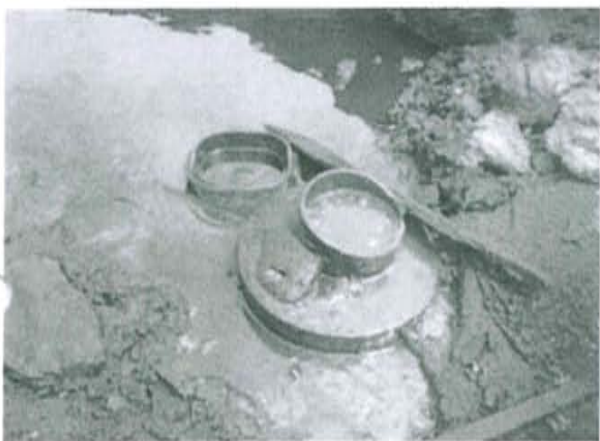
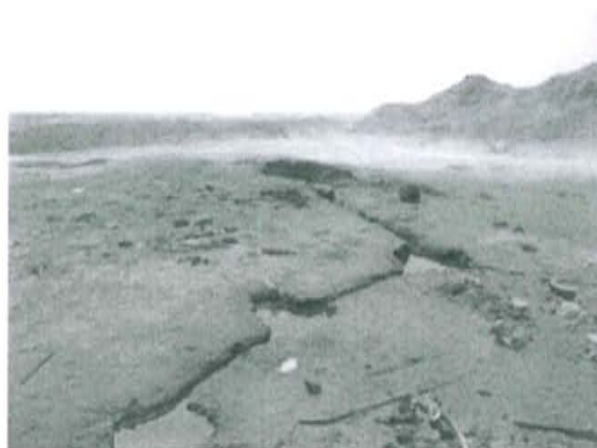
Evidencias Fotográficas:

Pozo identificado por personal de la Municipalidad de Negritos - se evidencia impacto de hidrocarburo por causa de manipulación de personal ajena a la operación (robo de cabezal)
