INFORME N° 1031 - 2014-OEFA/DE-SDCA

ASUNTO : Identificación de pasivo ambiental del subsector hidrocarburos con código de Ficha OEFA F00901, ubicado en el Lote I, en el distrito de Pariñas de la provincia Talara del departamento de Piura.

III. IDENTIFICACIÓN DE PASIVO AMBIENTAL DEL SUBSECTOR HIDROCARBUROS CON CÓDIGO DE FICHA OEFA F00901

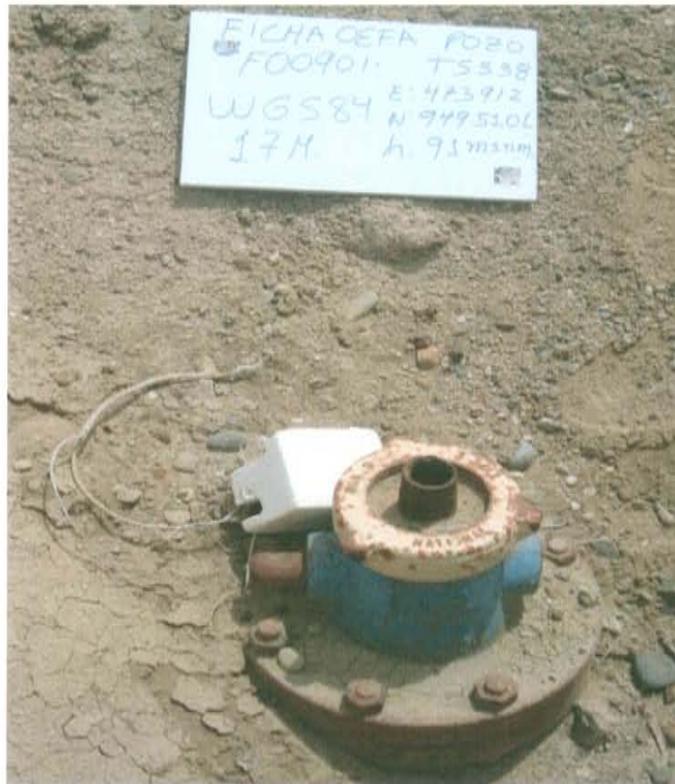
Fotografía N° 01.- Pozo con código PERUPETRO T5338 y con código Ficha OEFA F00901, con el casing enterrado, se observa la brida reductora tipo E con una tubería corroída y abierta y sin válvulas que aseguren su hermetismo.

14. Durante la evaluación in situ realizada por el OEFA el 29 de abril de 2014 se observó un pozo petrolero fuera de producción a 0,6 m sobre la superficie del suelo y dentro de una cantina de 2 m aproximadamente de profundidad que se encuentra parcialmente enterrada con restos de cemento en su perímetro. El casing se encuentra enterrado y sólo se puede observar la brida reductora tipo E corroída con una de las dos salidas laterales tapadas, que se encuentra unida a una tubería abierta de aproximadamente 3 plg. de diámetro, por lo que no se asegura su hermetismo. Asimismo, en el área circundante al pozo, no se percibió olores característicos a hidrocarburos ni afloramiento superficial de líquidos pero se observó diferencia en la tonalidad de color del suelo (ver anexos 1, 2 y 3).

16. En ese sentido, de la revisión documentaria y evaluación in situ se tiene que el pozo se encuentra mal abandonado, toda vez que no se encuentra herméticamente cerrado ni en condiciones seguras para el abandono, conforme se establece el Artículo 2° del Decreto Supremo N° 032-2004-EM - Reglamento de las Actividades de Exploración y Explotación de Hidrocarburos⁶. Además de presentar suelo contaminado con hidrocarburos en el área circundante al pozo.

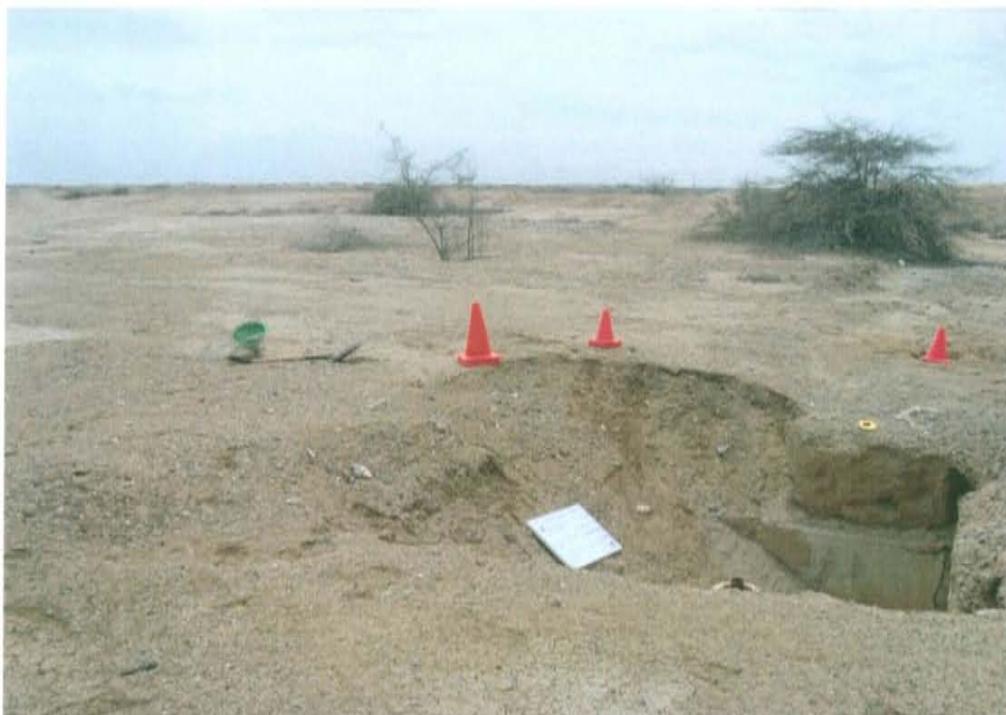
Fotografía N° 02.- Vista panorámica del pozo T5338, se observan la cantina con las paredes de concreto parcialmente enterrada, asimismo una superficie de terraplén gruesa y escasa vegetación.

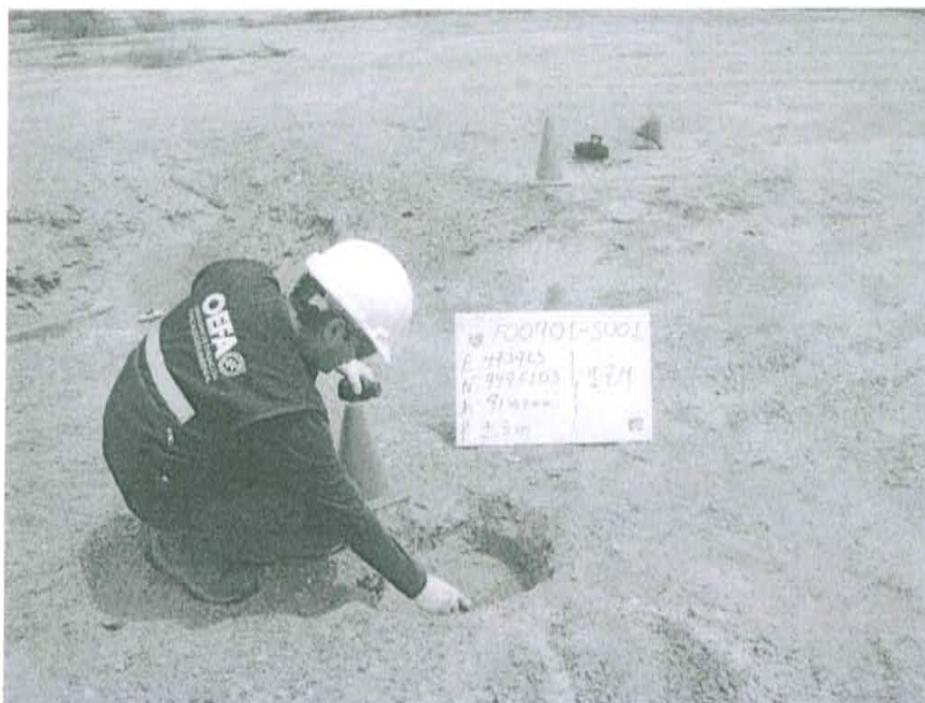
Fotografía N° 1. Toma de muestra de suelo en el punto F00901-SU01, ubicado a 2,20 m aproximadamente del Pozo T5338.

17. Producto del recorrido exploratorio del área circundante al pozo, se ubicaron dos (02) puntos para la recolección de igual número de muestras puntuales de suelo para su correspondiente análisis en un laboratorio acreditado por INDECOPI. Para la toma de muestra se siguieron los criterios establecidos en la "Guía para Muestreo de Suelo" en el marco del Decreto Supremo N° 002-2013-MINAM, estándares de calidad ambiental (ECA) para suelo, aprobado con Resolución Ministerial N° 085-2014-MINAM del Ministerio del Ambiente.
18. La descripción y ubicación de los puntos de muestreo de suelo; así como, los parámetros analizados en laboratorio se detallan en la Tabla 1 (ver anexo 4):

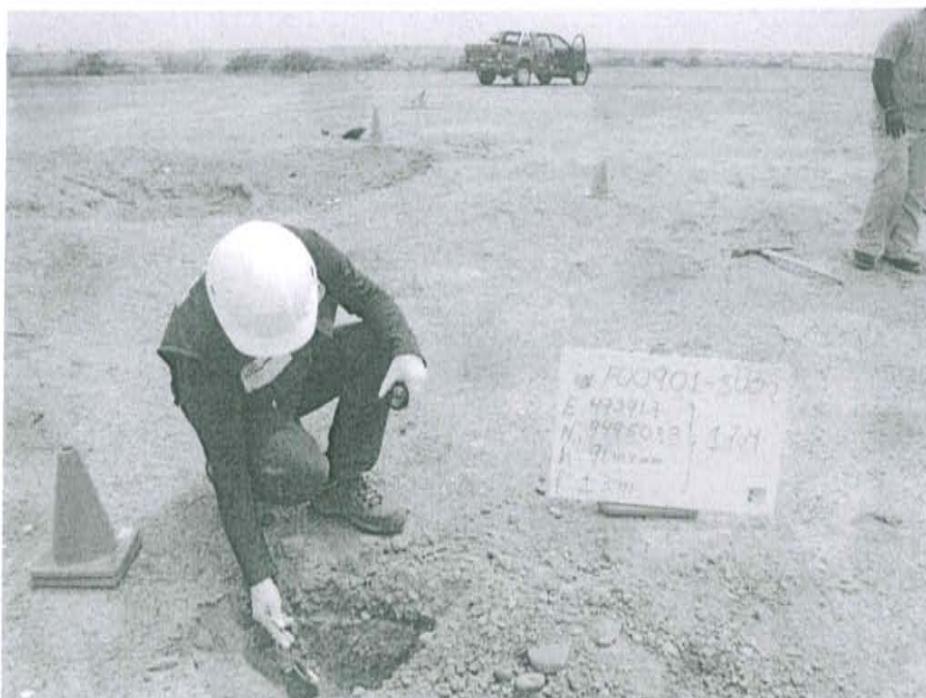
Fotografía N° 2. Toma de muestra de suelo en el punto F00901-SU02, ubicado a 5.8 m aproximadamente del Pozo T5338.

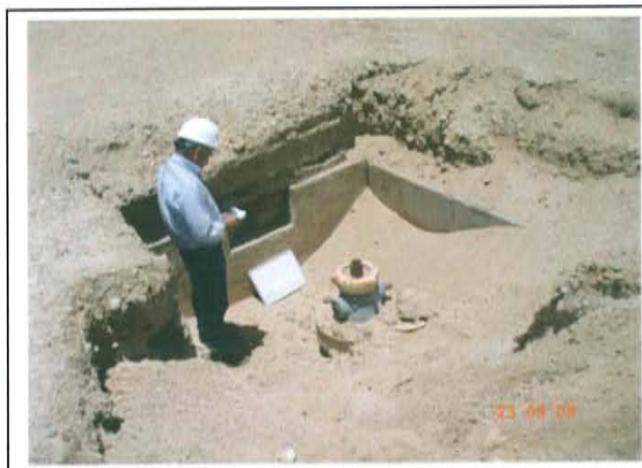
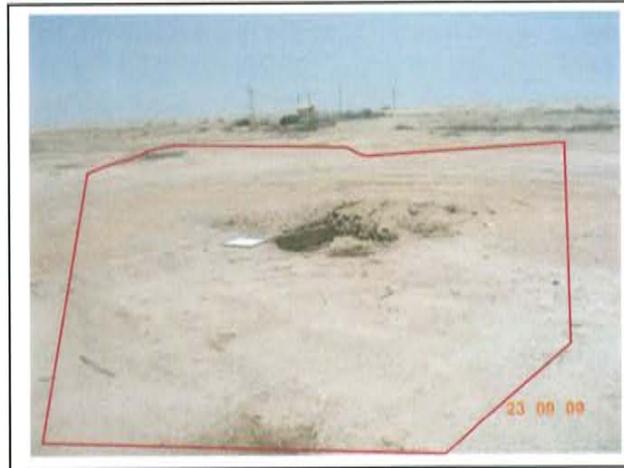
3. REGISTRO FOTOGRÁFICO

Pozo abandonado deteriorado sin válvulas de cierre y sin tapón. Se observó aproximadamente 60 m² de suelos impactados con hidrocarburos, ubicados alrededor del pozo. No se constató viviendas asentadas en la zona. El pozo se encuentra en el área de la FAP y existe ingreso vehicular. Zona desértica con presencia de vegetales como el algarrobo y zapote.

Inadecuado abandono de pozo.
