INFORME N° 1070-2014-OEFA/DE-SDCA

ASUNTO : Identificación de pasivo ambiental del subsector hidrocarburos con código de Ficha OEFA F01324, ubicado en el Lote VII/VI (ex Lote VI), en el distrito de Pariñas de la provincia Talara del departamento de Piura.

III. IDENTIFICACIÓN DE PASIVO AMBIENTAL DEL SUBSECTOR HIDROCARBUROS CON CÓDIGO DE FICHA OEFA F01324

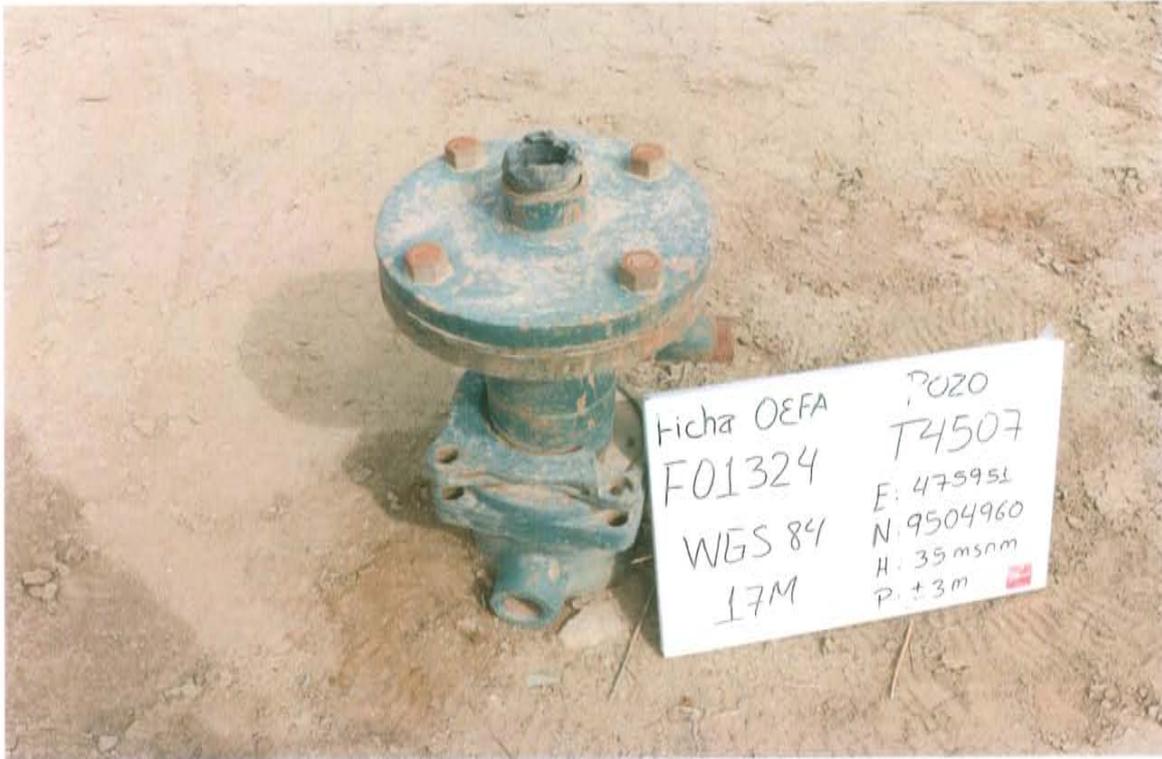
14. Durante la evaluación in situ realizada por el OEFA el 04 de julio de 2014, se observó un pozo inactivo emplazado sobre un terreno habilitado tipo terraplén y con acceso vehicular en regular estado de conservación hasta la ubicación del pozo, se observó cabezal del pozo compuesta por una brida de aproximadamente 13 plg de diámetro que posee dos salidas laterales y una superior concéntrica sin válvulas y se encuentra unida a un casing de aproximadamente 5,5 plg de diámetro que sobresale aproximadamente en 0,62 m sobre la superficie del suelo, al no presentar válvulas se consideró abierto. No se visualizó afloramiento de líquido ni se percibió olores característicos a hidrocarburo proveniente del pozo; sin embargo se visualizó suelo impregnado con hidrocarburo en el área circundante al pozo (ver anexos 1, 2 y 3).

Fotografía N° 1. Identificación del pozo inactivo con código PERUPETRO T4507. Presenta cabezal compuesto por brida y casing con salida superior y laterales pero sin válvulas.

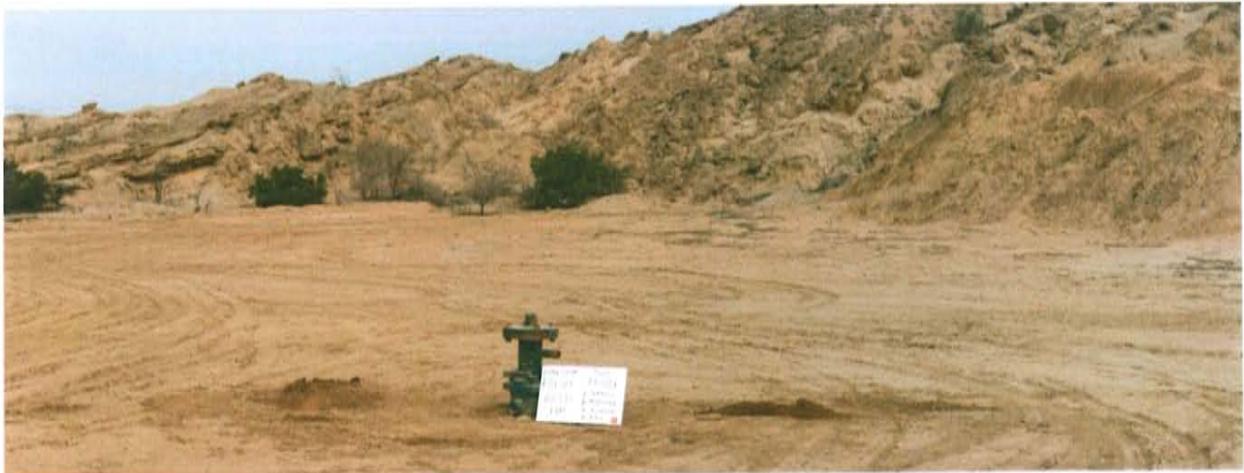
Fotografía N° 2. Vista panorámica del área circundante al pozo inactivo T4507.

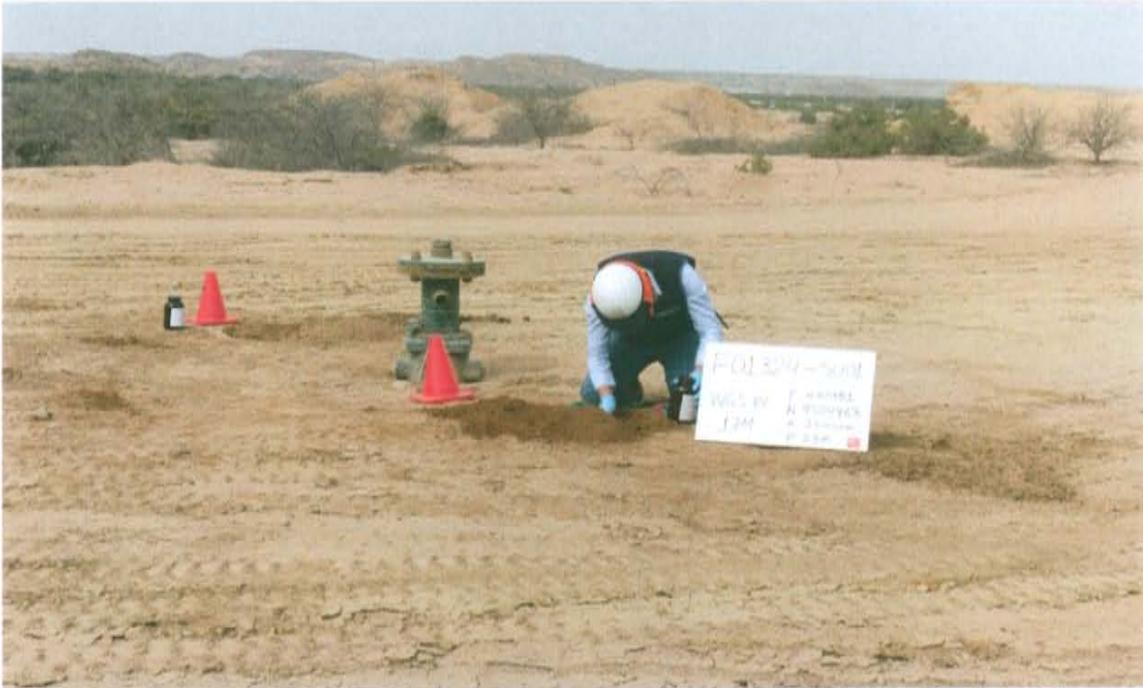
Fotografía N° 3. Toma de muestra de suelo en el punto F01324-SU01, ubicado a 1,5 m aproximadamente al noreste del Pozo T4507.

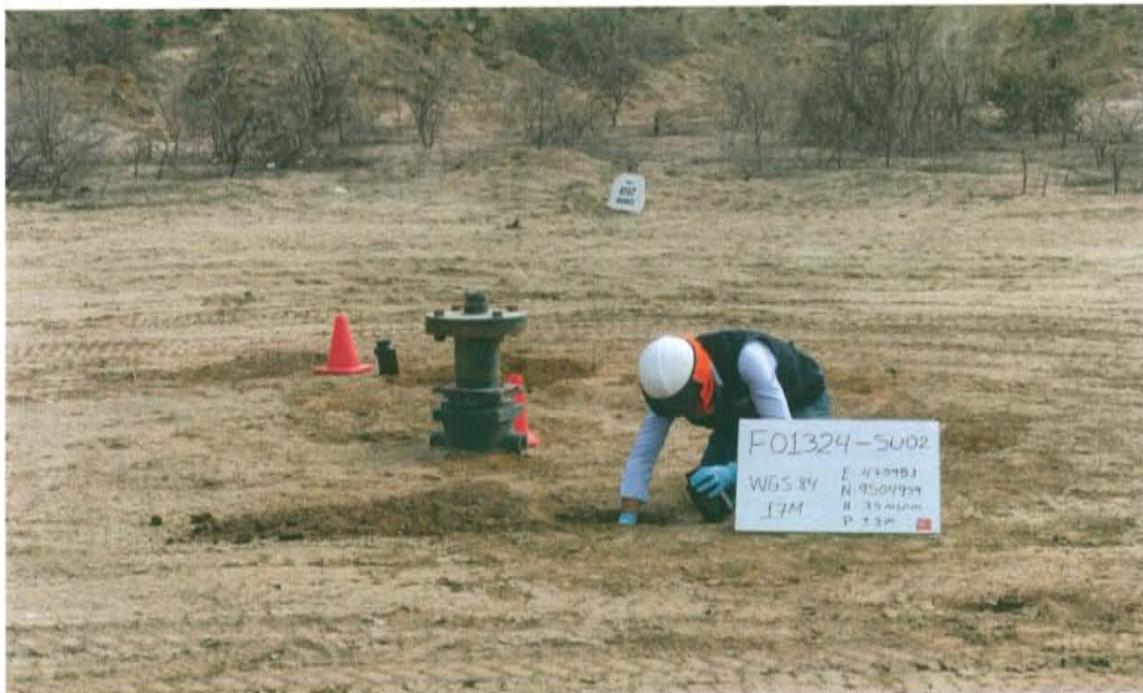
Fotografía N° 4. Toma de muestra de suelo en el punto F01324-SU02, ubicado a 1,6 m aproximadamente al sur del Pozo T4507.

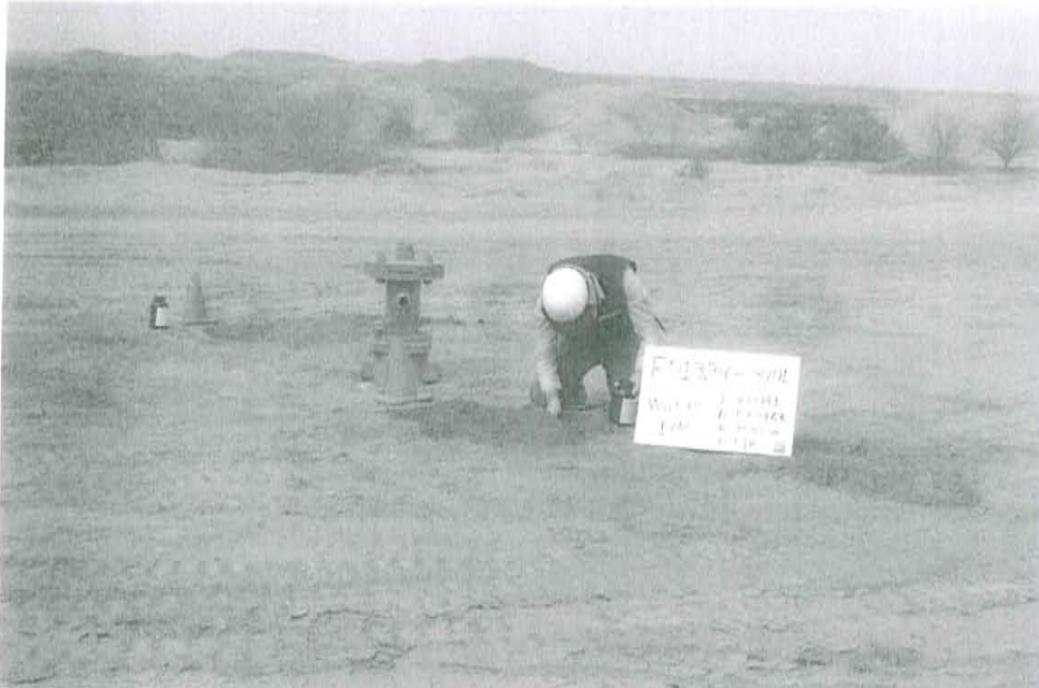
Fotografía N° 1. Toma de muestra de suelo en el punto F01324-SU01, ubicado a 1,5 m aproximadamente al noreste del Pozo T4507.

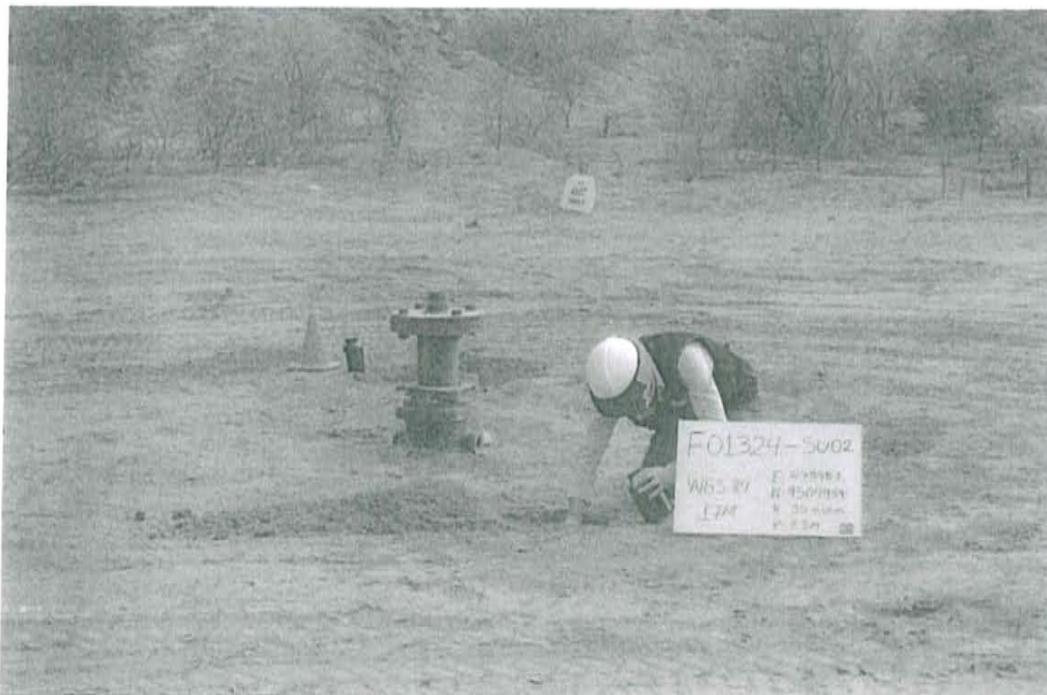
Fotografía N° 2. Toma de muestra de suelo en el punto F01324-SU02, ubicado a 1,6 m aproximadamente al sur del Pozo T4507.

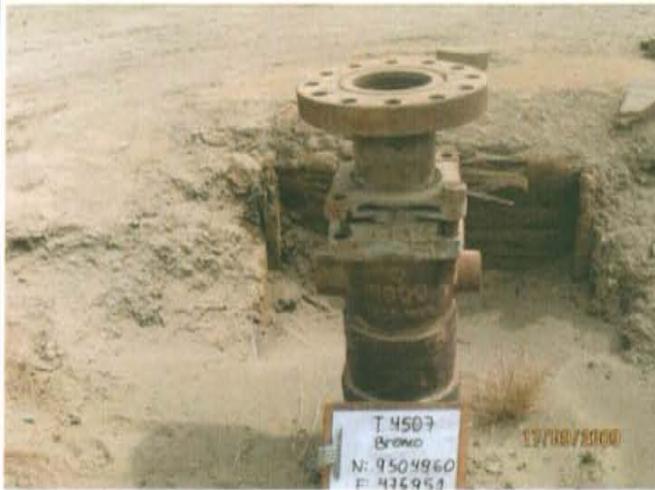
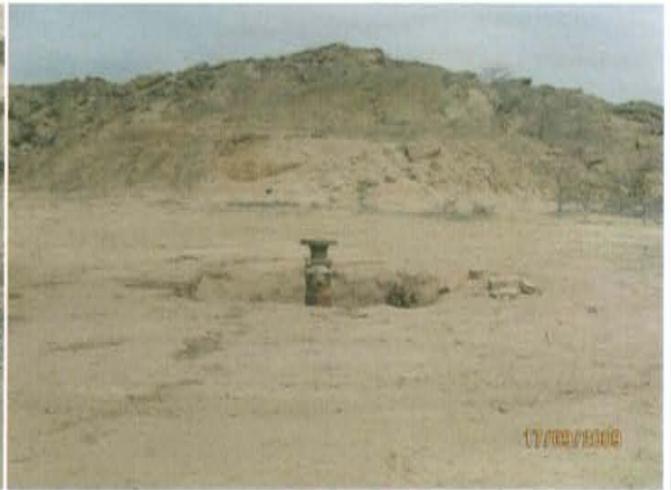
3. REGISTRO FOTOGRÁFICO

En la plataforma del pozo ATA T4507 se observó suelos impregnados con hidrocarburos a nivel de superficie, restos de concreto y madera, no se observaron poblaciones cercanas, no existen vías de acceso hacia el pozo. Las especies vegetales identificadas fueron Algarrobo, Espino, Zapote, Gramíneas y otras

Pozo mal abandonado
