**INFORME N° 1108 - 2014-OEFA/DE-SDCA**

**ASUNTO** : Identificación de pasivo ambiental del subsector hidrocarburos con código de Ficha OEFA F00902, ubicado en el Lote I, en el distrito de Pariñas de la provincia Talara del departamento de Piura.

### III. IDENTIFICACIÓN DE PASIVO AMBIENTAL DEL SUBSECTOR HIDROCARBUROS CON CÓDIGO DE FICHA OEFA F00902

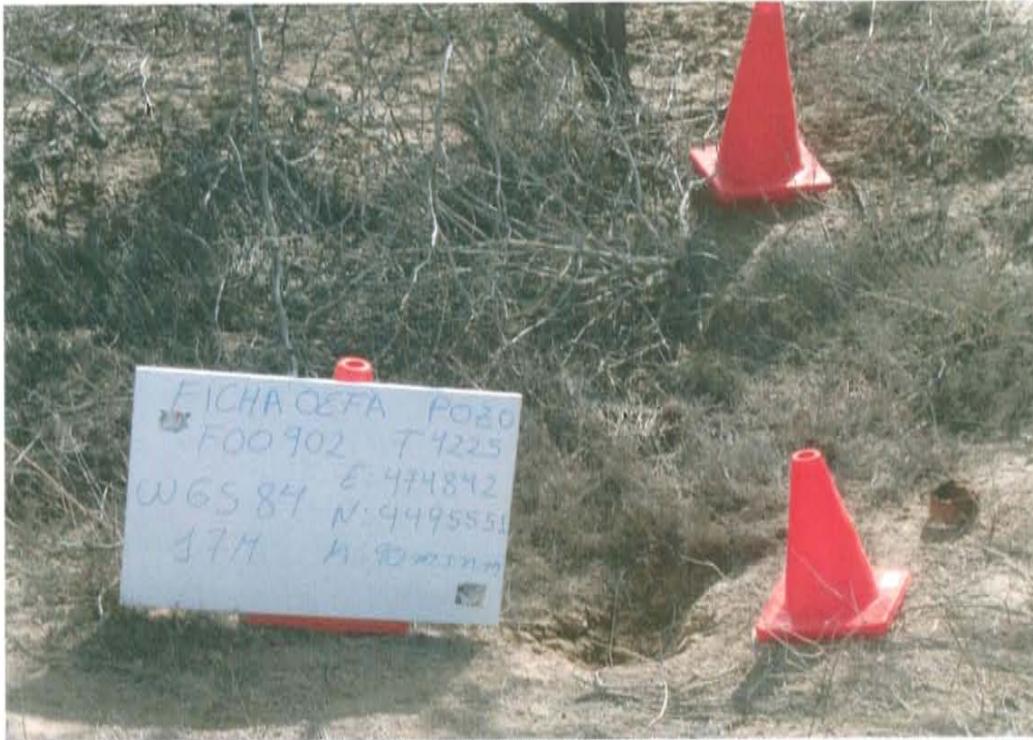
Fotografía N° 01.- Pozo con código PERUPETRO T4225 y con código Ficha OEFA F00902, se observa el casing corroído a nivel de la superficie del suelo sin cabezal o válvulas que aseguren su hermetismo.

14. Durante la evaluación in situ realizada por el OEFA el 30 de abril de 2014 se observó un pozo petrolero fuera de producción sobre un terreno no habilitado llano con acceso vehicular dentro de un hoyo de 0,15 m aproximadamente de profundidad y rodeado por arbustos espinosos. Presenta el casing corroído de aproximadamente 6 plg. de diámetro, a nivel de la superficie del suelo y no cuenta con cabezal ni válvulas que aseguren su hermetismo por lo que se encuentra expuesto al ambiente. Asimismo, en el área circundante al pozo, no se percibió olores característicos a hidrocarburos ni afloramiento superficial de líquidos pero se observó diferencia en la tonalidad de color del suelo (ver anexos 1, 2 y 3).

17. En ese sentido, de la revisión documentaria y evaluación in situ se tiene que el pozo se encuentra mal abandonado, toda vez que no se encuentra herméticamente cerrado ni en condiciones seguras para el abandono, conforme se establece el Artículo 2° y 203° del Decreto Supremo N° 032-2004-EM - Reglamento de las Actividades de Exploración y Explotación de Hidrocarburos<sup>6</sup>. Además de presentar suelo contaminado con hidrocarburos en el área circundante al pozo.

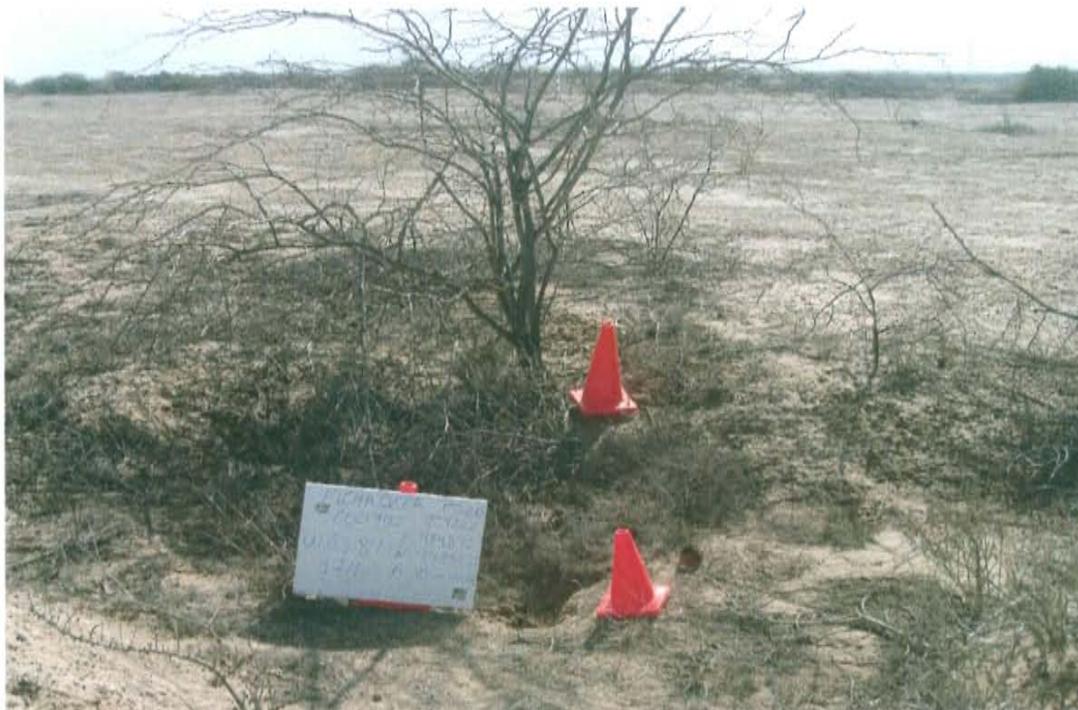
Fotografía N° 02.- Vista panorámica del pozo T4225, se observa un terreno habilitado tipo terraplén con arbustos secos alrededor del pozo.

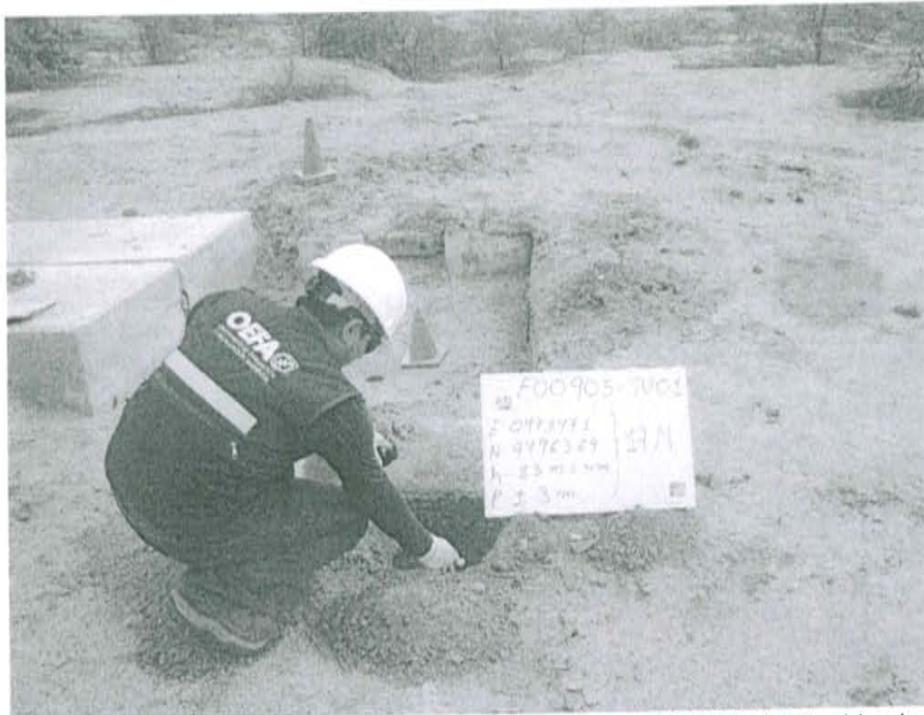
Fotografía N° 1. Toma de muestra de suelo en el punto F00905-SU01, ubicado a 1,40 m aproximadamente del Pozo T5312.

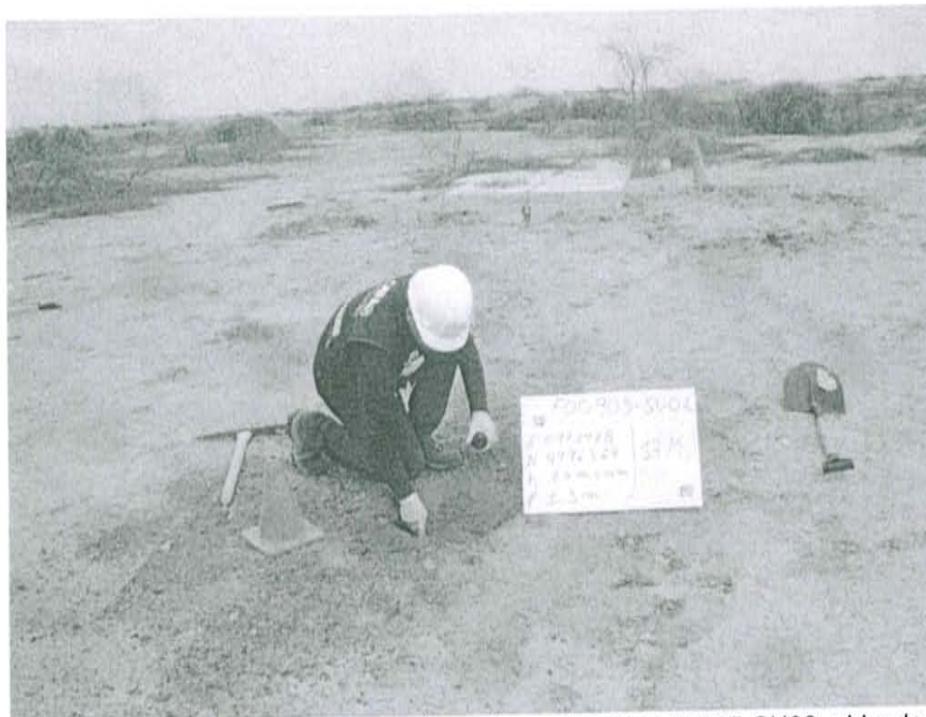
Fotografía N° 2. Toma de muestra de suelo en el punto F00905-SU02, ubicado a 8 m aproximadamente del Pozo T5312.

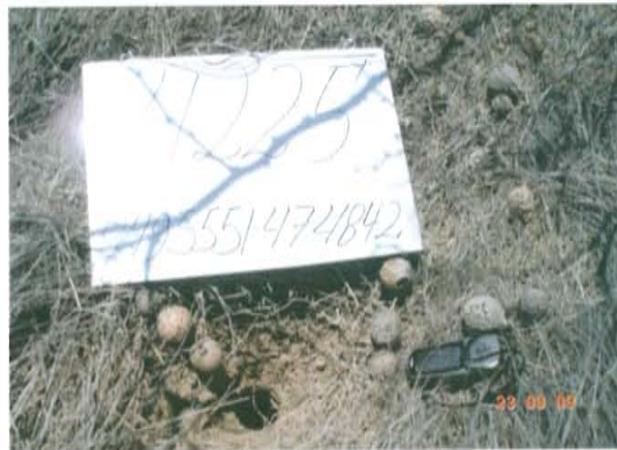
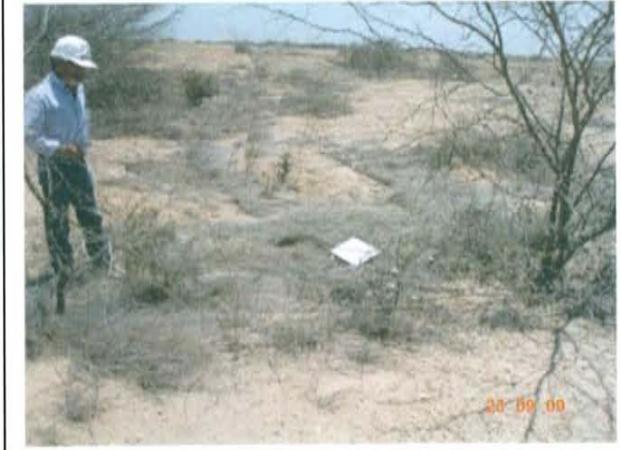
**3. REGISTRO FOTOGRÁFICO**

Pozo abandonado con presencia de agua al interior de la tubería. No se observó petróleo disperso en los alrededores del pozo, no se constato viviendas asentadas en la zona. Zona desértica con presencia de vegetales como el algarrobo y jabolillo. De acuerdo a la información proporcionada por la empresa Graña y Montero Petrolera S.A. el pozo fue abandonado en la perforación (DPA)

Inadecuado abandono de pozo, cierre adecuado.
