Organismo de Evaluación y  
Fiscalización Ambiental - OEFA

**INFORME N° 1106 - 2014-OEFA/DE-SDCA**

ASUNTO : Identificación de pasivo ambiental del subsector hidrocarburos con código de Ficha OEFA F01687, ubicado en el Lote VII/VI (ex Lote VI), en el distrito de Pariñas de la provincia Talara del departamento de Piura.

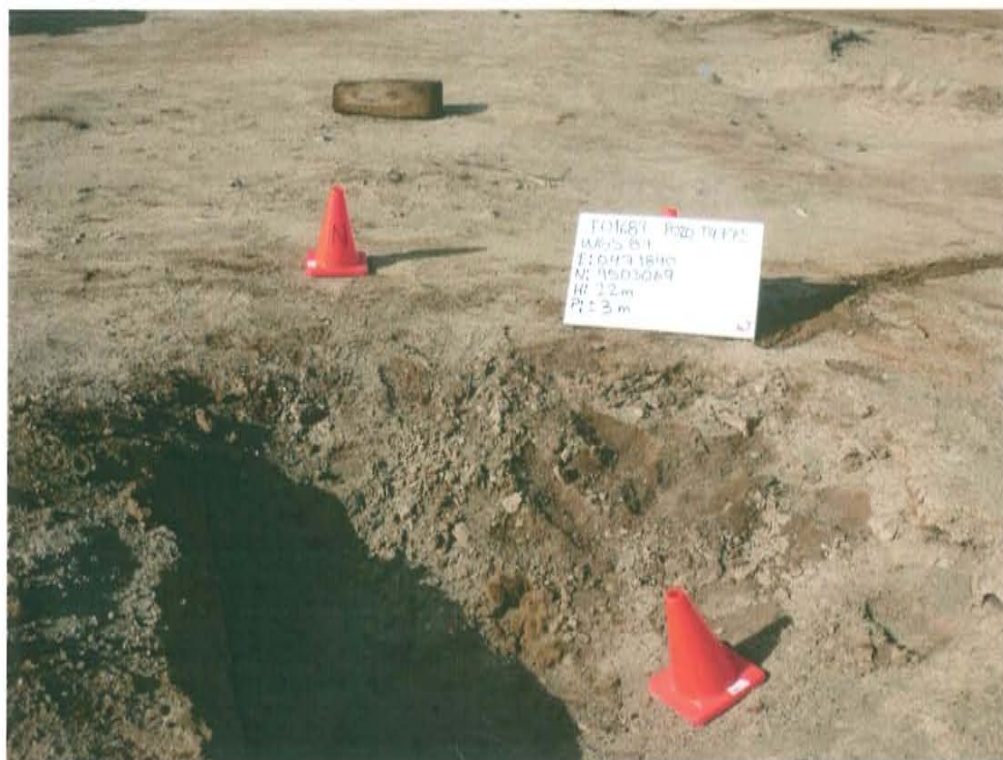
13. Durante la evaluación in situ realizada por el OEFA el 05 de agosto de 2014, se observó un pozo inactivo que se encuentra dentro de un hoyo de poca profundidad el cual abarca un área de aproximadamente de 3,14 m<sup>2</sup> que posiblemente fue la cantina, no presentaba señales ni cercos de prevención, el cual contaba con plataforma antigua habilitada y acceso vehicular hasta la ubicación del pozo. Asimismo, se observó un casing (tubería de revestimiento) de 7,5 plg que se encontró al nivel del suelo del hoyo tapado por una capa de suelo en su interior y exterior; el pozo no tenía brida ni válvulas que aseguren su hermetismo por lo que se le consideró como un pozo abierto. No se observaron afloramientos de fluidos ni se percibieron olores a hidrocarburos procedentes del pozo (ver anexos 1, 2 y 3).

Fotografía N° 1. Identificación del pozo inactivo con código PERUPETRO T4775. Presenta casing sin válvulas que aseguren su hermetismo.

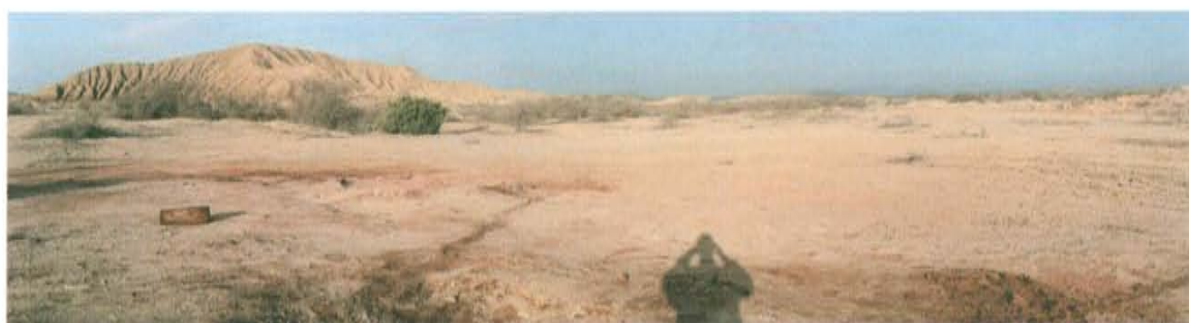
12. El área evaluada se encuentra en una zona desértica, presenta topografía plana con presencia de colinas a 250 m al este y superficies depresionadas, de vegetación dispersa propia del lugar principalmente fabáceas (Faique) y capparáceas (Vichayo), se encuentra a 230 m de la quebrada Honda la cual no se encuentra activa así como otras redes de drenaje existentes en el área, el suelo es arenoso pero en la zona se observa suelo

Fotografía N° 2. Vista panorámica del área circundante del pozo inactivo T4775.

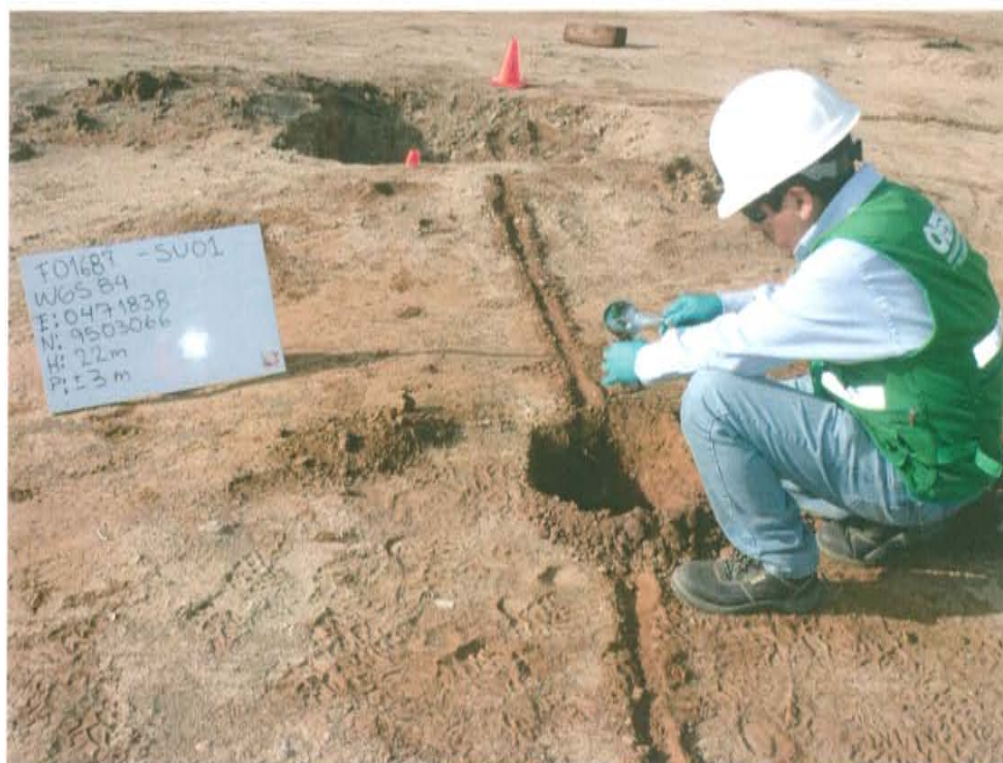
| Matriz | Código del punto de muestreo | Parámetros analizados | Descripción | WGS 84 ZONA 17M | |
|---|---|---|---|---|---|
| SUELO | F01687-SU01 | FH F1 (C6-C10)*<br>FH F2 (C10-C28)<br>FH F3 (C28-C40) | La muestra de suelo se tomó a 3,6 m de distancia al suroeste del casing del Pozo T4775 y a una profundidad de 0,3 m de la superficie del suelo. | 471838 | 9503066 |

Fotografía N° 3. Toma de muestra de suelo en el punto F01687-SU01 ubicado a 3,6 m al suroeste del Pozo T4775.

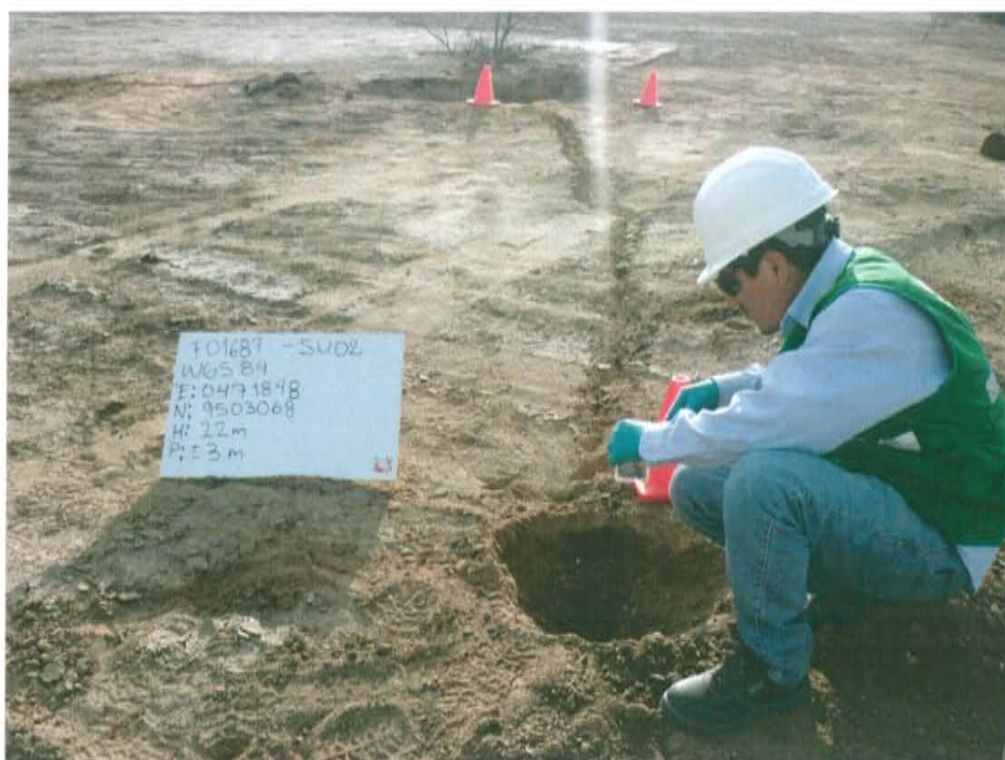
| Matriz | Código del punto de muestreo | Parámetros analizados | Descripción | WGS 84 ZONA 17M | |
|---|---|---|---|---|---|
| SUELO | F01687-SU02 | FH F1 (C6-C10)*<br>FH F2 (C10-C28)<br>FH F3 (C28-C40) | La muestra de suelo se tomó a 8 m de distancia al este del casing del Pozo T4775 y a una profundidad de 0,3 m de la superficie del suelo. | 471848 | 9503068 |

Fotografía N° 4. Toma de muestra de suelo en el punto F01687-SU02 ubicado a 8 m al este del Pozo T4775.

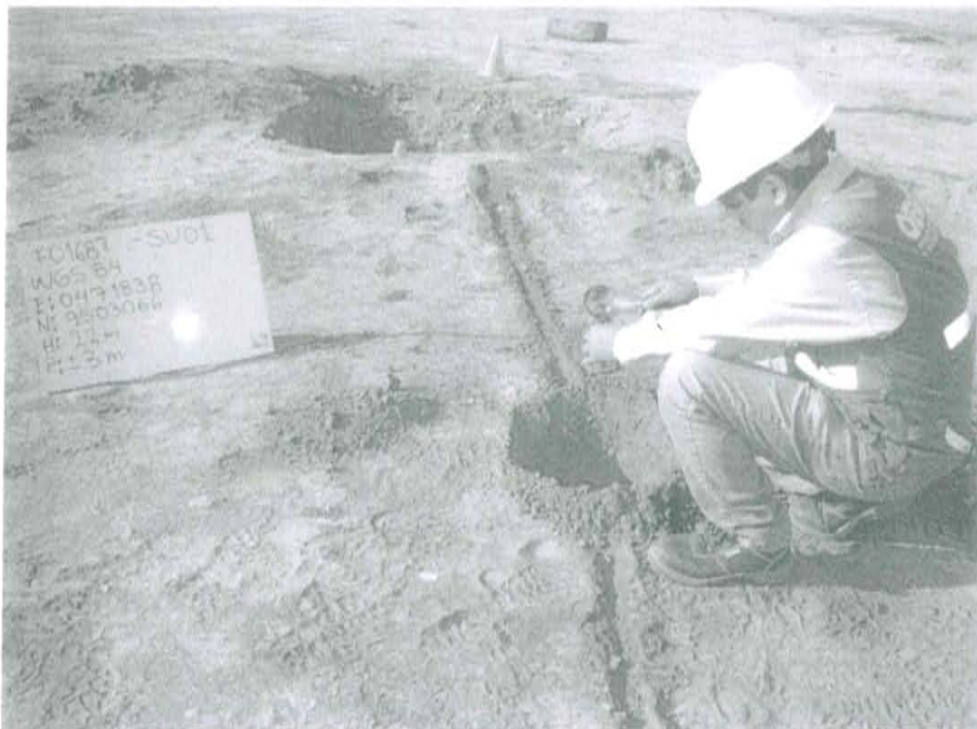
Fotografía N° 1. Toma de muestra de suelo en el punto F01687-SU01 ubicado a 3,6 m al suroeste del Pozo T4775

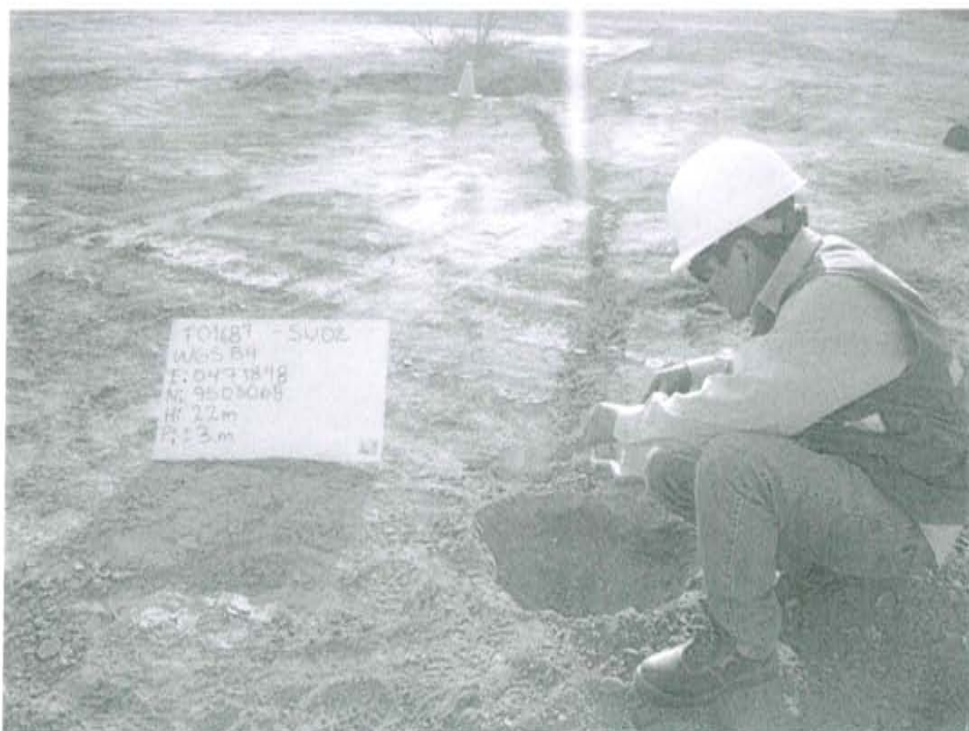
Fotografía N° 2. Toma de muestra de suelo en el punto F01687-SU02 ubicado a 8 m al este del Pozo T4775

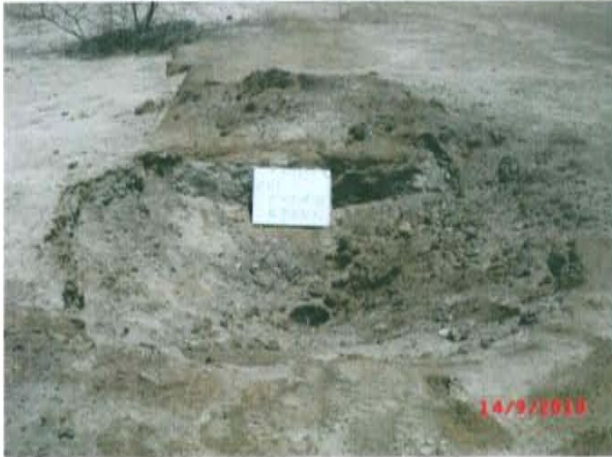
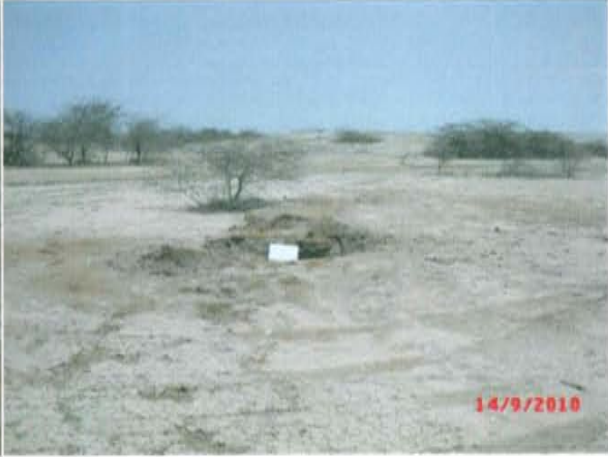
| <p><i>El pozo ATA T4775 se encuentra sin cabezal y casing a nivel de fondo de excavación, en interior de casing se observa tapón de arena. Pozo tiene acceso y plataforma. En superficie se visualiza suelo impregnado con hidrocarburos, base de concreto, restos de madera y caucho.</i></p> | | | |
| <i>Pozo mal abandonado</i> | | | |
