**INFORME N° 1101 - 2014-OEFA/DE-SDCA**

**ASUNTO** : Identificación de pasivo ambiental del subsector hidrocarburos con código de Ficha OEFA F01528, ubicado en el Lote VII/VI (ex Lote VI), en el distrito de Lobitos de la provincia Talara del departamento de Piura.

### III. IDENTIFICACIÓN DE PASIVO AMBIENTAL DEL SUBSECTOR HIDROCARBUROS CON CÓDIGO DE FICHA OEFA F01528

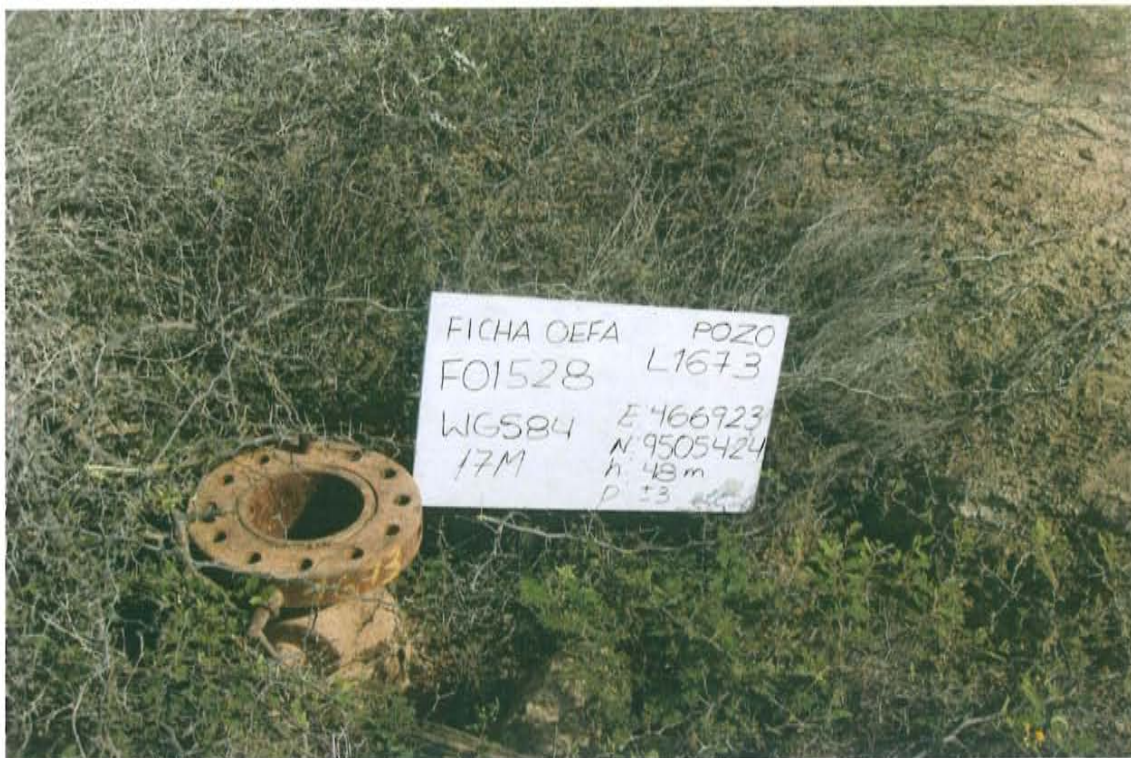
Fotografía N° 1. Identificación del pozo inactivo con código PERUPETRO L1673. Presenta casing corroído y abierto con tapa de brida en el interior de una excavación con vegetación.

Se trata de un pozo inactivo sin señales ni cercos de prevención que cuenta con terraplén habilitado y acceso vehicular hasta la ubicación del pozo, se observa casing corroído de aproximadamente 5 plg y tapa de brida de 12 plg de diámetro descubiertos sobre fondo de excavación de sección circular con abundante vegetación (Acacia huarango) cuyas dimensiones aproximadas son de 2,5 m de radio y 0,42 m profundidad, sin cabezal ni válvulas por lo que se considera abierto. No se visualizó afloramiento de líquidos ni se percibe olores característicos a hidrocarburos provenientes del pozo, se aprecia suelo impregnado con hidrocarburo en el área circundante al pozo.

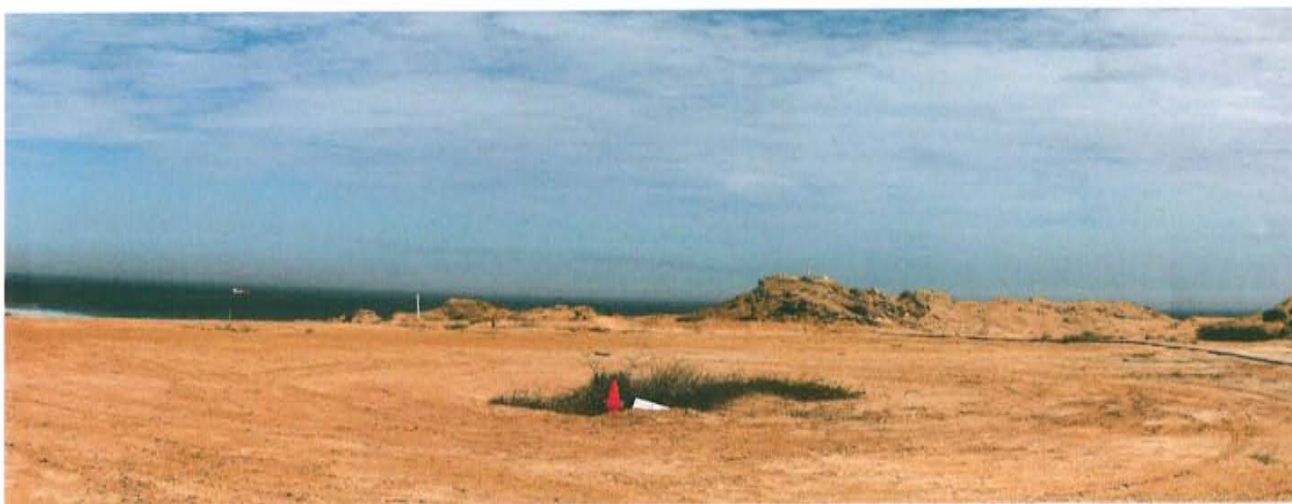
Fotografía N° 2. Vista panorámica del área circundante al pozo inactivo L1673.

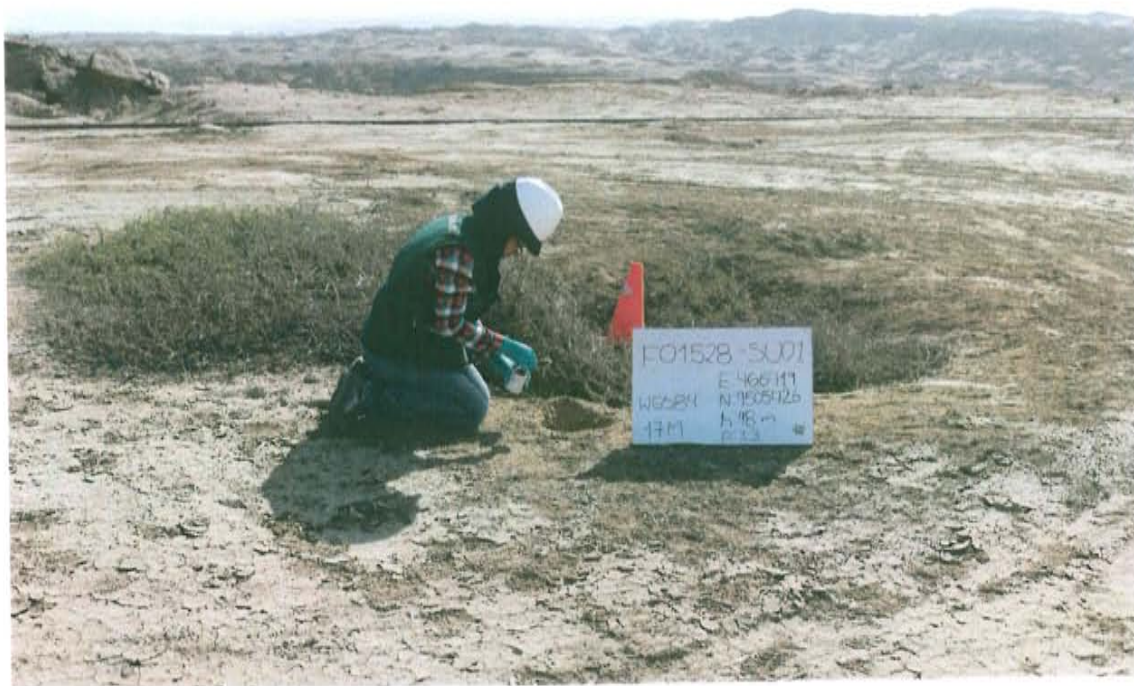
| Matriz | Código de muestra | Parámetros analizados | Resultado | Unidad | ECA o norma referencial | % que se encuentra por encima del ECA o norma referencial | Laboratorio | Número de informe de ensayo de laboratorio |
|---|---|---|---|---|---|---|---|---|
| Suelo | F01528-SU01 | FH F3 (C <sub>28</sub> -C <sub>40</sub> ) | 3 940 | mg/kg | 3 000 | 31,3 % | AGQ Perú S.A.C. | S-14/22551 |

Fotografía N° 3. Toma de muestra de suelo en el punto F01528-SU01, ubicado a 2,1 m aproximadamente del Pozo L1673.

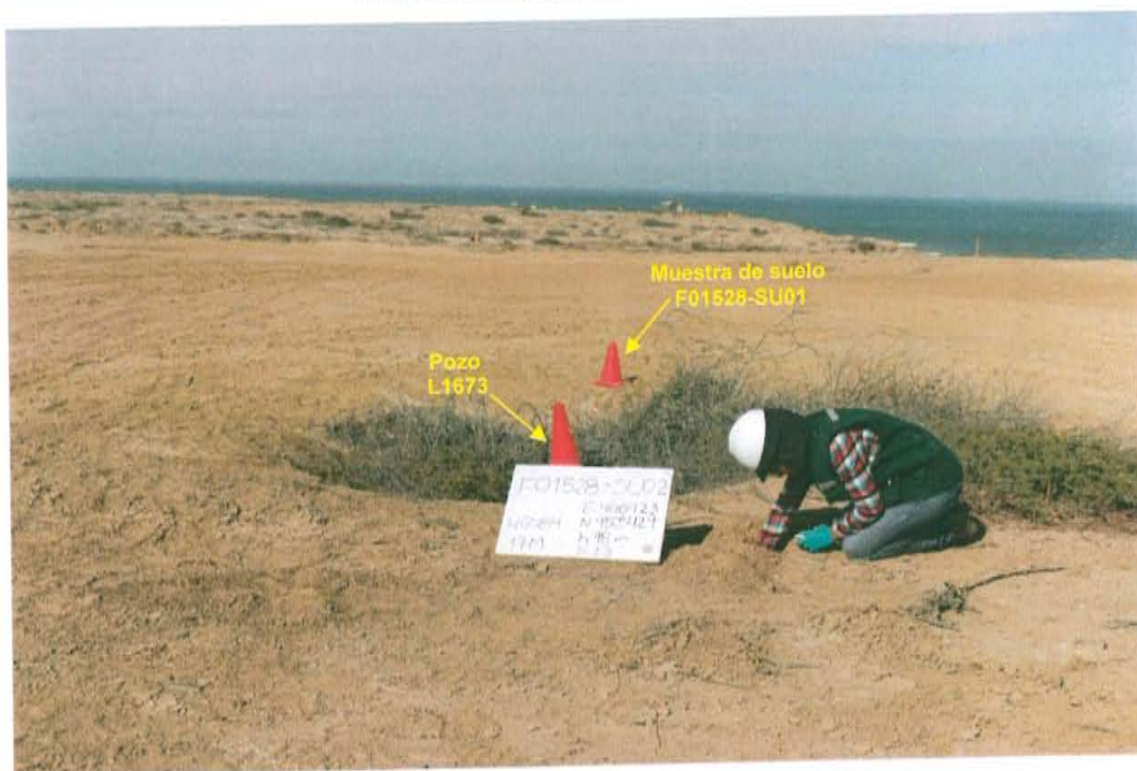
| Matriz | Código de muestra | Parámetros analizados | Resultado | Unidad | ECA o norma referencial | % que se encuentra por encima del ECA o norma referencial | Laboratorio | Número de informe de ensayo de laboratorio |
|---|---|---|---|---|---|---|---|---|
| Suelo | F01528-SU02 | FH F2 (C <sub>10</sub> -C <sub>28</sub> ) | 3 577 | mg/kg | 1 200 | 198,1 % | AGQ Perú S.A.C. | S-14/22552 |
| Suelo | F01528-SU02 | FH F3 (C <sub>28</sub> -C <sub>40</sub> ) | 17 818 | mg/kg | 3 000 | 493,9 % | AGQ Perú S.A.C. | S-14/22552 |

Fotografía N° 4. Toma de muestra de suelo en el punto F01528-SU02, ubicado a 2,7 m aproximadamente del Pozo L1673.

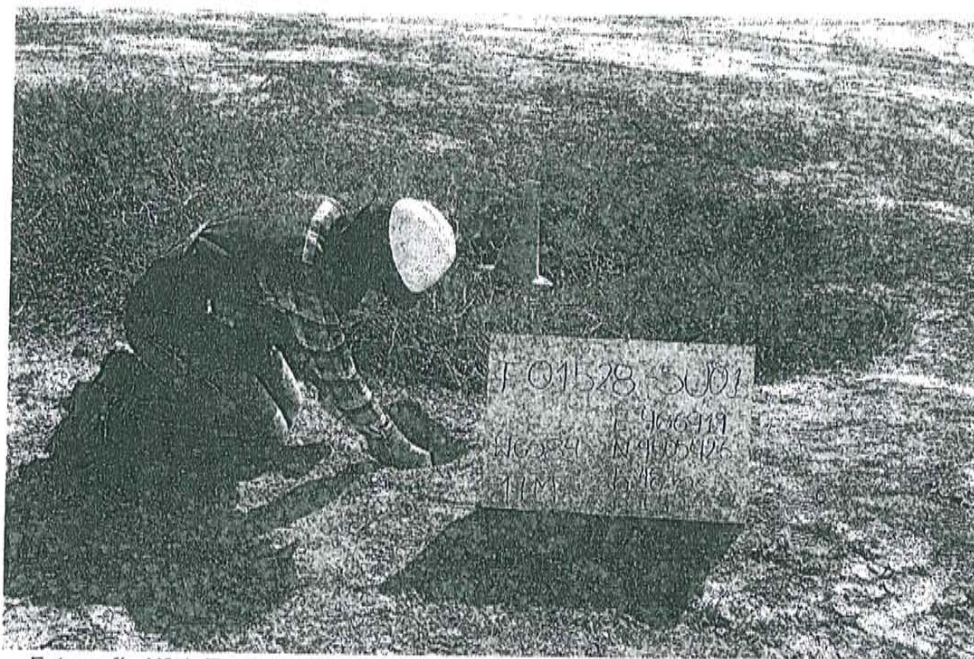
Fotografía N° 1. Toma de muestra de suelo en el punto F01528-SU01, ubicado a 2,1 m aproximadamente del Pozo L1673.

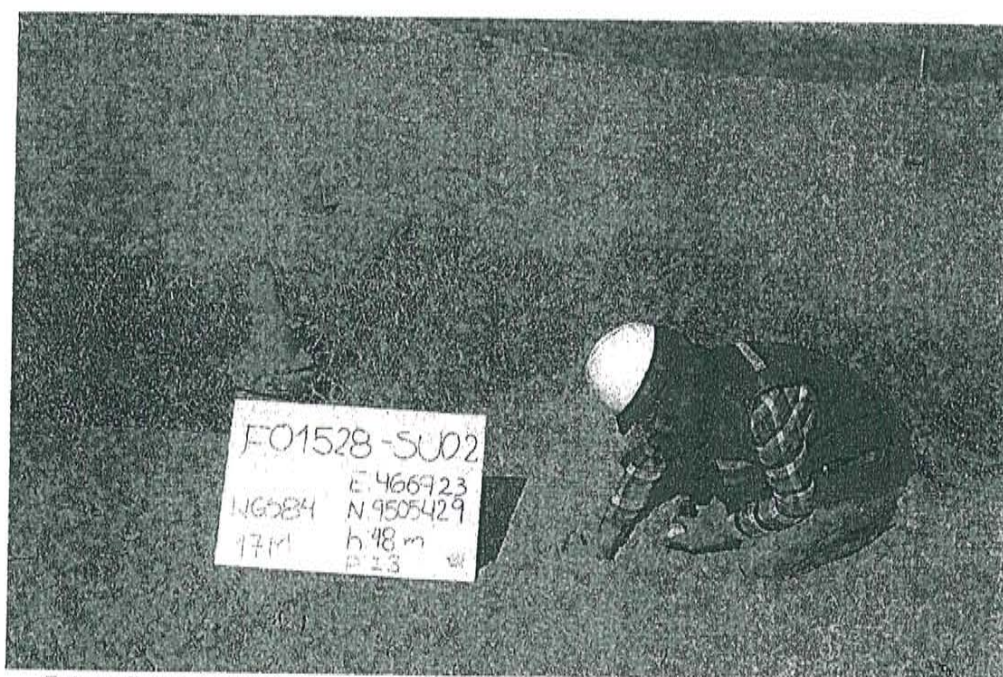
Fotografía N° 2. Toma de muestra de suelo en el punto F01528-SU02, ubicado a 2,7 m aproximadamente del Pozo L1673.

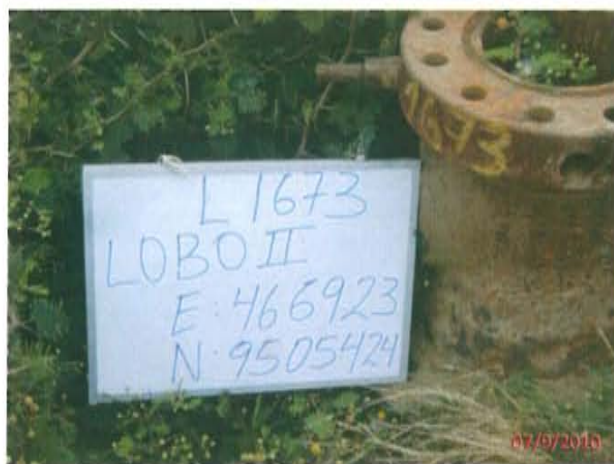
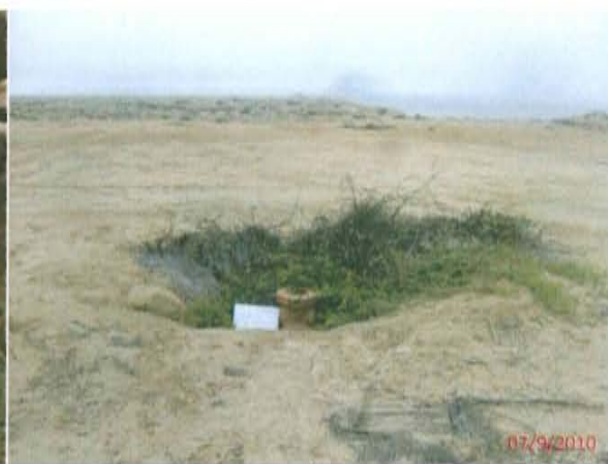
**3. REGISTRO FOTOGRÁFICO**

El pozo APA L1673 se encuentra sin cabezal y casing con brida descubierto sobre fondo de cantina deteriorada. El pozo tiene acceso y plataforma deteriorada. Se visualiza restos de madera y vegetación.

Pozo mal abandonado
