**INFORME N° 1774 - 2014-OEFA/DE-SDCA**

ASUNTO : Identificación de pasivo ambiental del subsector hidrocarburos con código de Ficha OEFA F01778, ubicado en el Lote VII/VI (ex Lote VI), en el distrito de Pariñas, de la provincia de Talara del departamento de Piura.

### III. IDENTIFICACIÓN DE PASIVO AMBIENTAL DEL SUBSECTOR HIDROCARBUROS CON CÓDIGO DE FICHA OEFA F01778

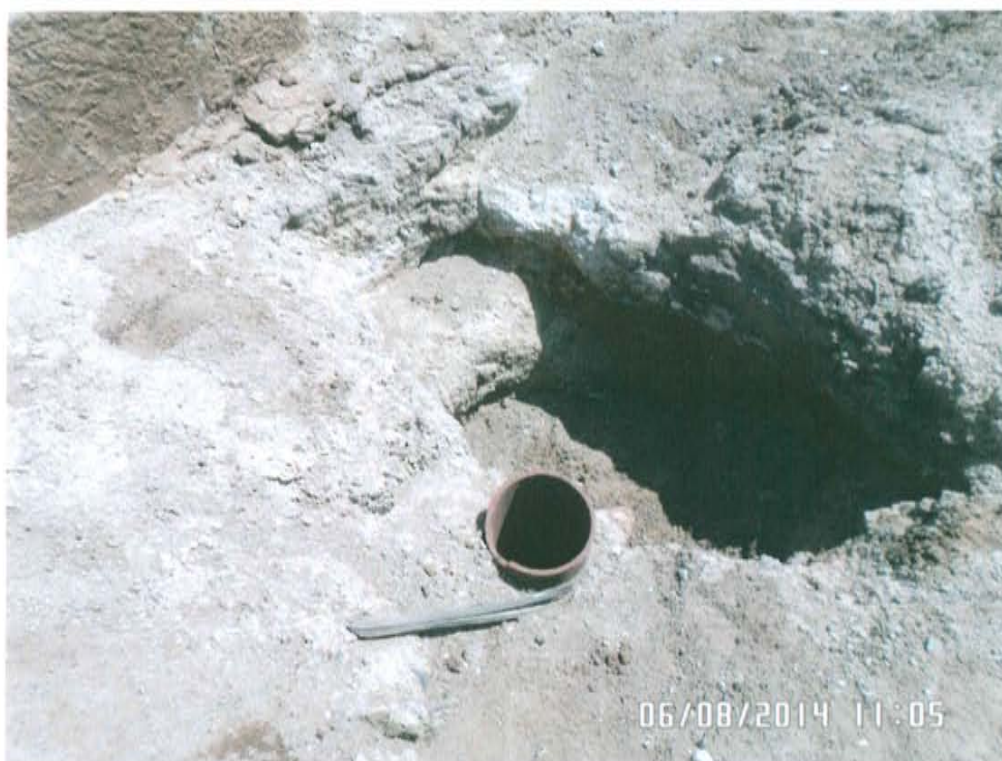
14. Durante la evaluación in situ realizada por el OEFA el 06 de Agosto del 2014, se observó un pozo inactivo con casing de 8 plg de diámetro y 0,52 m desde la superficie del suelo dentro de un hoyo de 1,20 m<sup>2</sup> de área y sobre una planicie la cual no presenta vía de acceso; se observó el casing corroído y abierto al ambiente, se realizó un recorrido exploratorio al área circundante al pozo encontrándose suelo con presencia de hidrocarburos, además de restos de madera, chatarra y estructura de concreto pertenecientes a la antigua base del sistema de bombeo del pozo.

**Fotografía N° 1.** Vista pozo T4242 ubicado en una planicie sin vía de acceso, se observa el casing corroído y expuesto al ambiente.

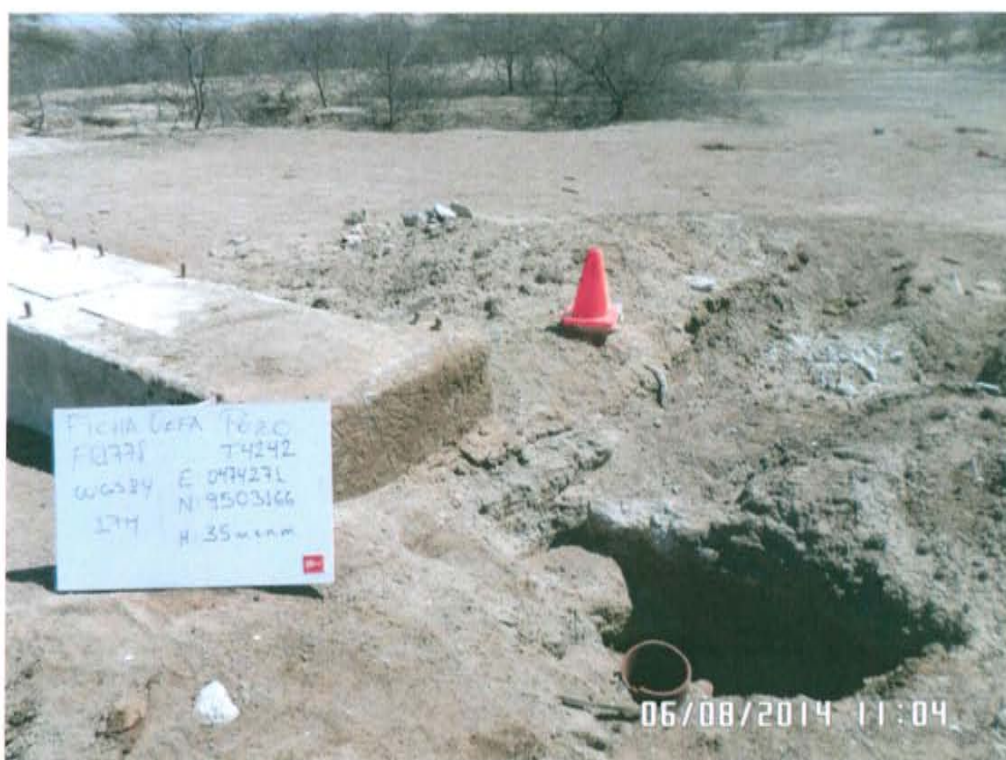
16. En ese sentido, de la revisión de los antecedentes y las observaciones en campo se tiene que el pozo se encuentra mal abandonado, toda vez que no se encuentra herméticamente cerrado ni en condiciones seguras para el abandono, conforme se establece en el Decreto Supremo N° 032-2004-EM - Reglamento de las Actividades de Exploración y Explotación de Hidrocarburos<sup>6</sup>. Además de presentar suelo contaminado con hidrocarburo en el área circundante al pozo.

**Fotografía N° 2.** Vista panorámica del pozo T4242, se observa suelo impregnado con hidrocarburos en el área circundante al pozo.

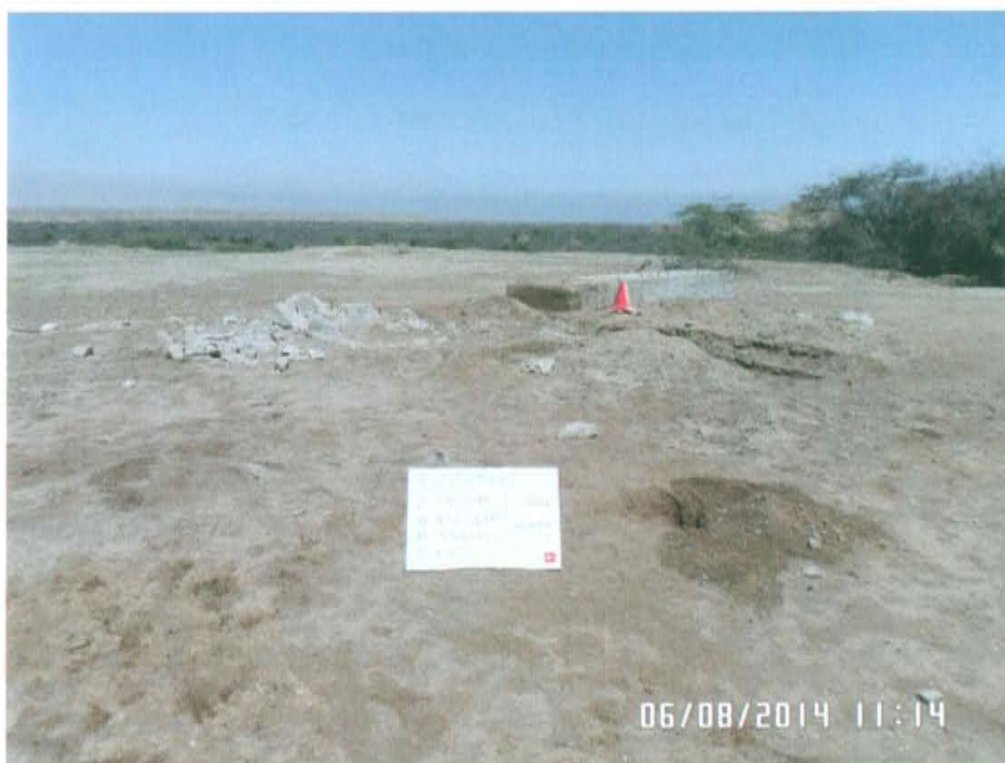
| Matriz | Código de muestra | Parámetros analizados | Resultado | Unidad | ECA o norma referencial | % que se encuentra por encima del ECA o norma referencial | Laboratorio | Número de informe de ensayo de laboratorio |
|---|---|---|---|---|---|---|---|---|
| Suelo | F01778-SU01 | FH F2 (C <sub>10</sub> -C <sub>28</sub> ) | 1 003 | mg/kg | 1 200 | No supera | AGQ PERÚ SAC. | S-14/22807 |
| Suelo | F01778-SU01 | FH F3 (C <sub>28</sub> -C <sub>40</sub> ) | 3 009 | mg/kg | 3 000 | 0,3 % | AGQ PERÚ SAC. | S-14/22807 |

**Fotografía N° 3.** Vista del punto de muestreo F01778-SU01 ubicado a 6 m Noreste del pozo.

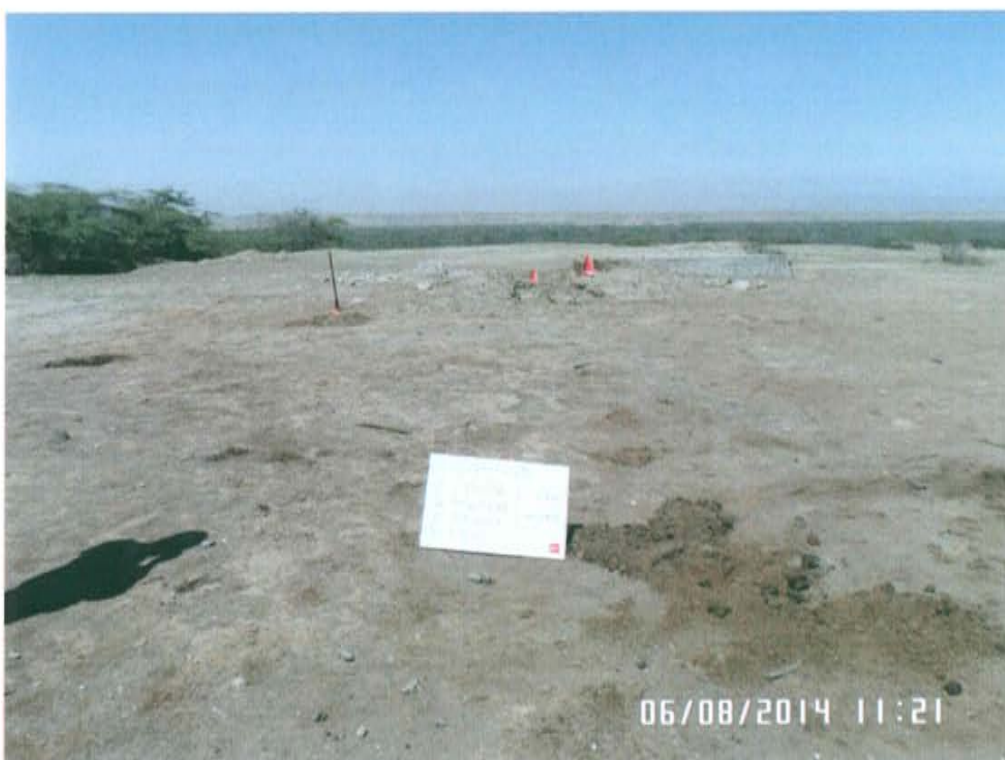
**Fotografía N° 4.** Vista del punto de muestreo F01778-SU02 ubicado a 12 m Noreste del pozo.

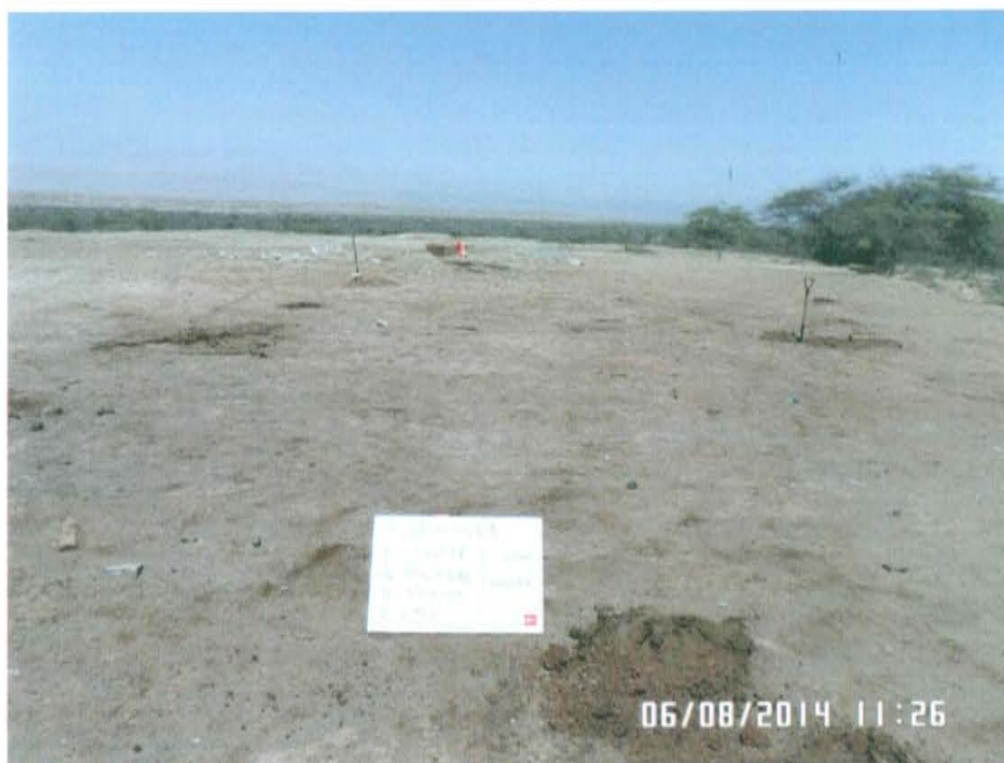
| Matriz | Código de muestra | Parámetros analizados | Resultado | Unidad | ECA o norma referencial | % que se encuentra por encima del ECA o norma referencial | Laboratorio | Número de informe de ensayo de laboratorio |
|---|---|---|---|---|---|---|---|---|
| Suelo | F01778-SU03 | FH F2 (C <sub>10</sub> -C <sub>28</sub> ) | 17 138 | mg/kg | 1 200 | 1 328 % | AGQ PERÚ SAC. | S-14/22809 |
| Suelo | F01778-SU03 | FH F3 (C <sub>28</sub> -C <sub>40</sub> ) | 100 173 | mg/kg | 3 000 | 3 239 % | AGQ PERÚ SAC. | S-14/22809 |

**Fotografía N° 5.** Vista del punto de muestreo F01778-SU03 ubicado a 18 m Noreste del pozo.

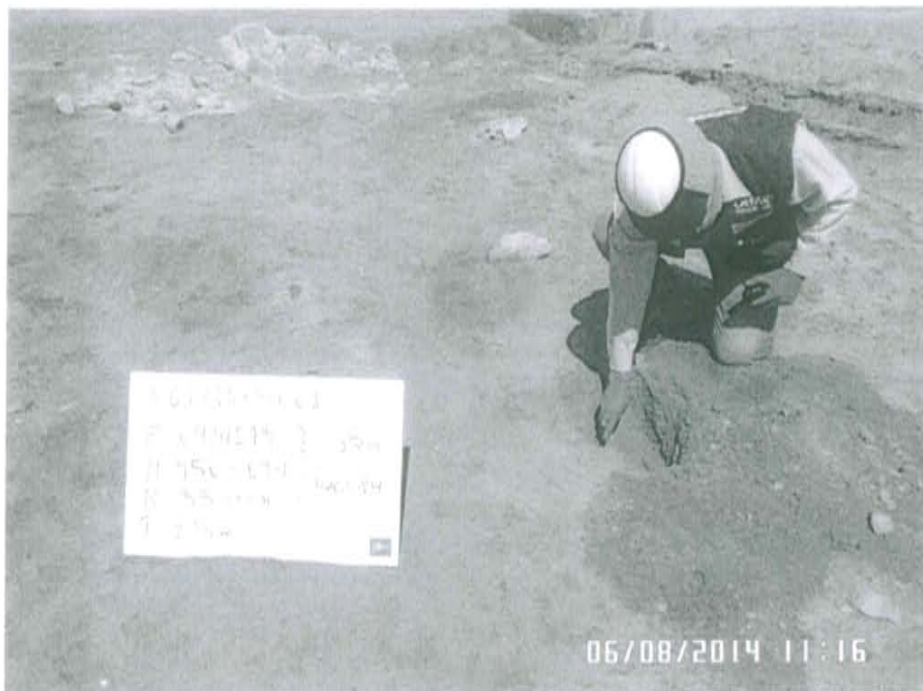
Fotografía N° 1. Toma de muestra de suelo en el punto F01778-SU01, ubicado a 6 m aproximadamente del Pozo T4242.

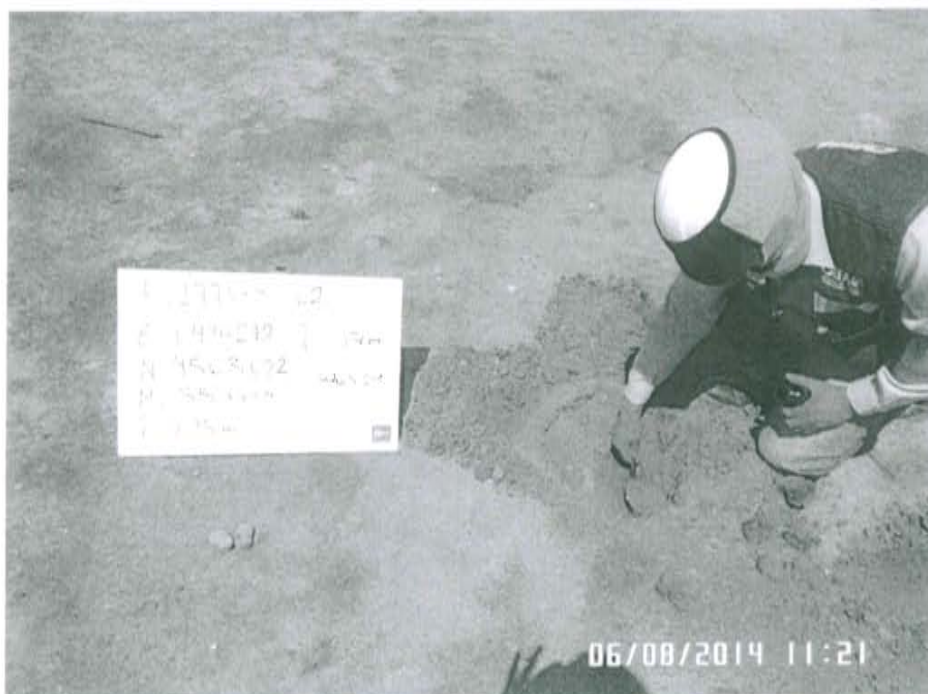
Fotografía N° 2. Toma de muestra de suelo en el punto F01778-SU02, ubicado a 12 m aproximadamente del Pozo T4242.

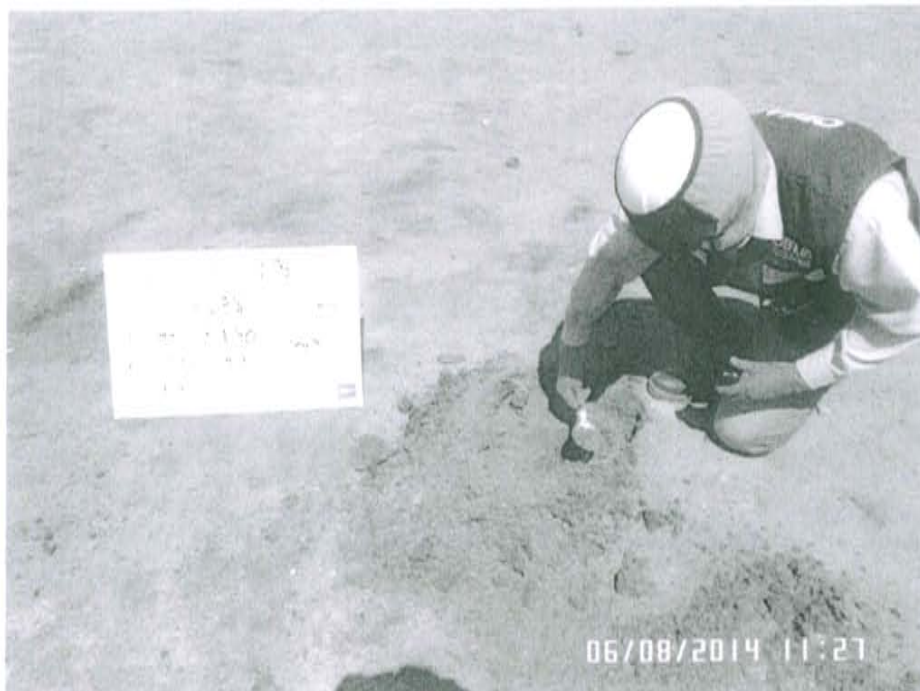
Fotografía N° 3. Toma de muestra de suelo en el punto F01778-SU03, ubicado a 18 m aproximadamente del Pozo T4242.

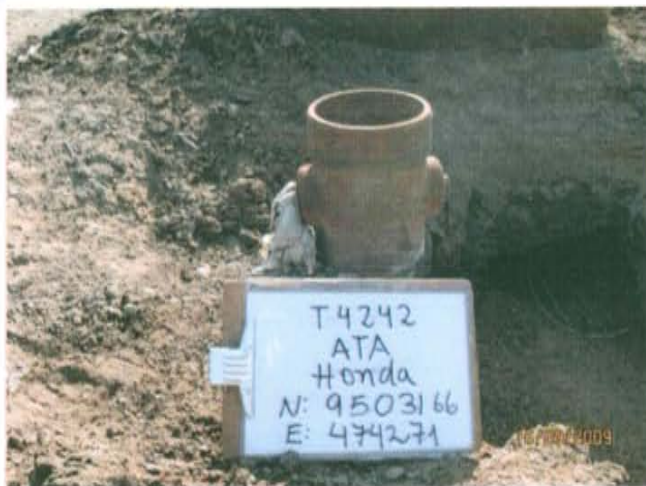
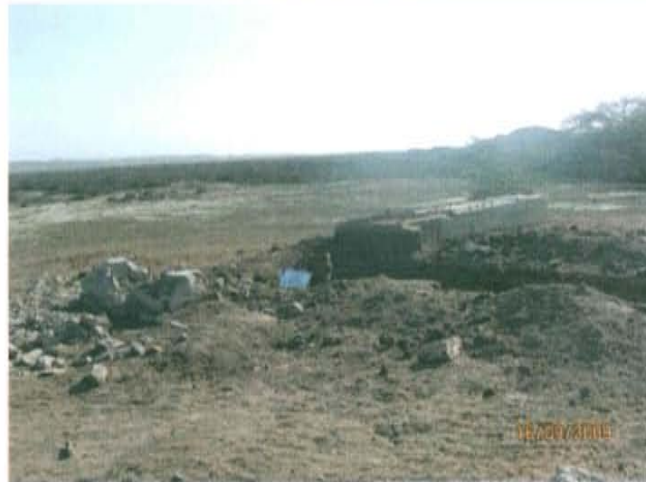
**3. REGISTRO FOTOGRÁFICO**

En la plataforma del pozo ATA T4242 se observó suelos impregnados con hidrocarburos a nivel de superficie, restos de madera y concreto, la base de concreto del pozo, no se observaron poblaciones cercanas, existen vías de acceso hacia el pozo. Las especies vegetales identificadas fueron Algarrobo, Espino, Zapote, Gramíneas y otras.

Pozo mal abandonado
