INFORME N° 1132 - 2014-OEFA/DE-SDCA

ASUNTO : Identificación de pasivo ambiental del subsector hidrocarburos con código de Ficha OEFA F01617, ubicado en el Lote VII/VI (ex Lote VII), en el distrito de La Brea Negritos de la provincia Talara del departamento de Piura.

III. IDENTIFICACIÓN DE PASIVO AMBIENTAL DEL SUBSECTOR HIDROCARBUROS CON CÓDIGO DE FICHA OEFA F01617

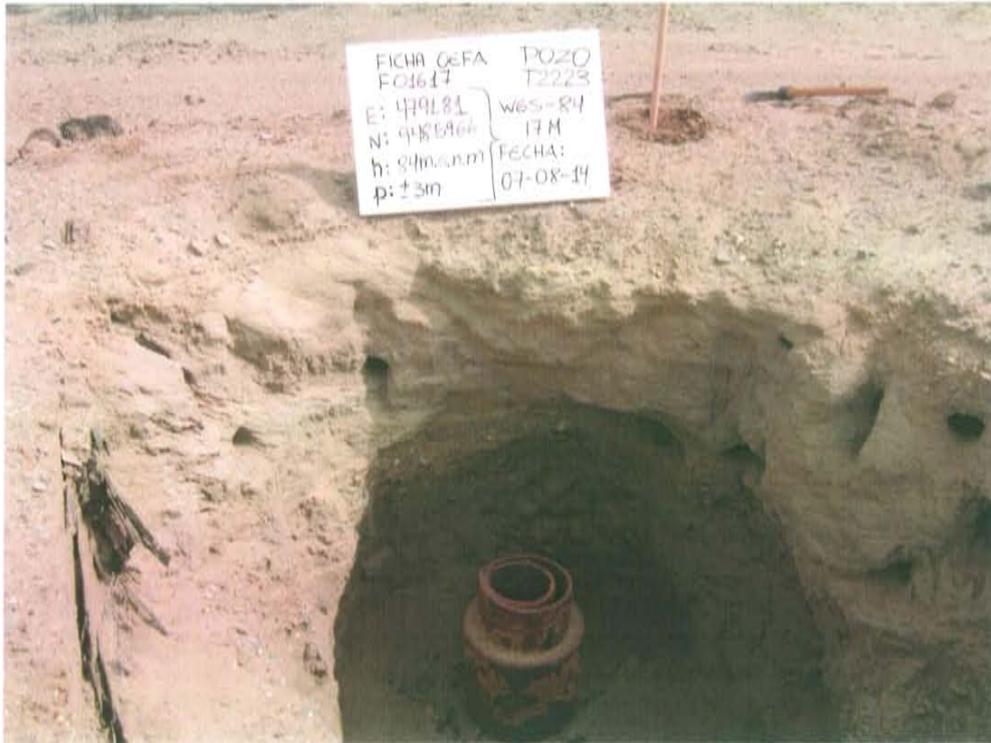
14. Durante la evaluación in situ realizada por el OEFA el 07 de agosto de 2014 se observó un pozo inactivo, en un terreno no habilitado pero con acceso vehicular, dicho pozo está ubicado en un hoyo de 2 m x 1,6 m x 1 m de profundidad, donde se observa tres casing cortados y corroídos; un casing superficial de 12 pulgadas, otro intermedio de 8 pulgadas y un casing de producción de 6 pulgadas aproximadamente, estos sobresalen 0,5 m sobre la superficie del suelo y no presentan cabezal ni válvulas que aseguren su hermetismo por

lo que se considera abierto, al interior del pozo se percibió fluido; sin embargo, no se observó afloramiento de estos, ni se percibió emisiones gaseosas provenientes del pozo (ver anexos 1, 2 y 3).

Fotografía N° 1. El Pozo T2223, se encuentra en un hoyo de 2 m x 1,6 m x 1 m de profundidad, sobresaliendo 0,5 m sobre la superficie del suelo.

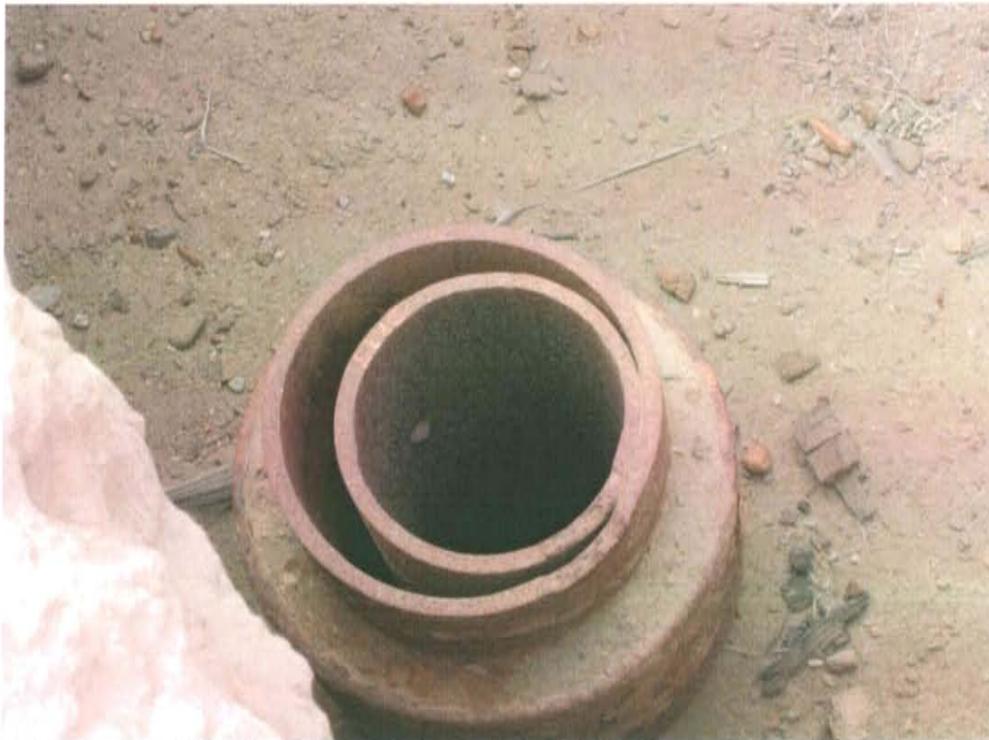
16. En ese sentido, de la revisión documentaria y evaluación in situ se tiene que el pozo se encuentra mal abandonado, toda vez que no se encuentra herméticamente cerrado ni en condiciones seguras para el abandono, conforme se establece el Artículo 2° del Decreto Supremo N° 032-2004-EM - Reglamento de las Actividades de Exploración y Explotación de Hidrocarburos⁶.

Fotografía N° 2. Se observa tres casing cortados y corroídos; sin cabezal ni válvulas que aseguren su hermetismo.

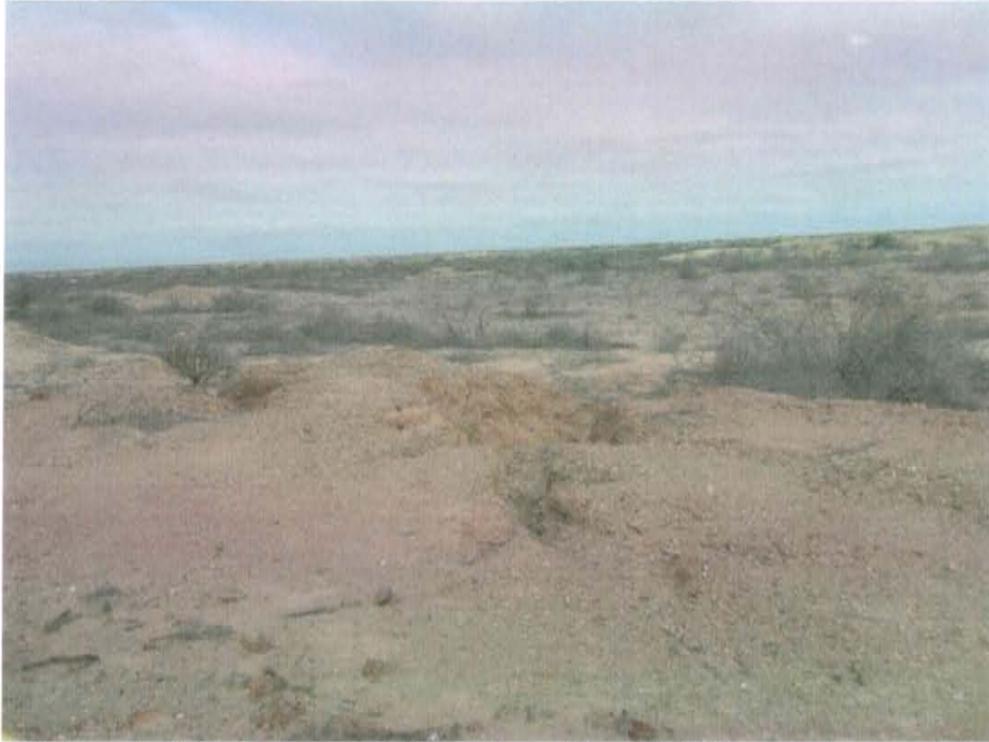
Fotografía N° 3. La zona donde se ubica el Pozo T2223, presenta un paisaje plano suavemente ondulado con vegetación seca.

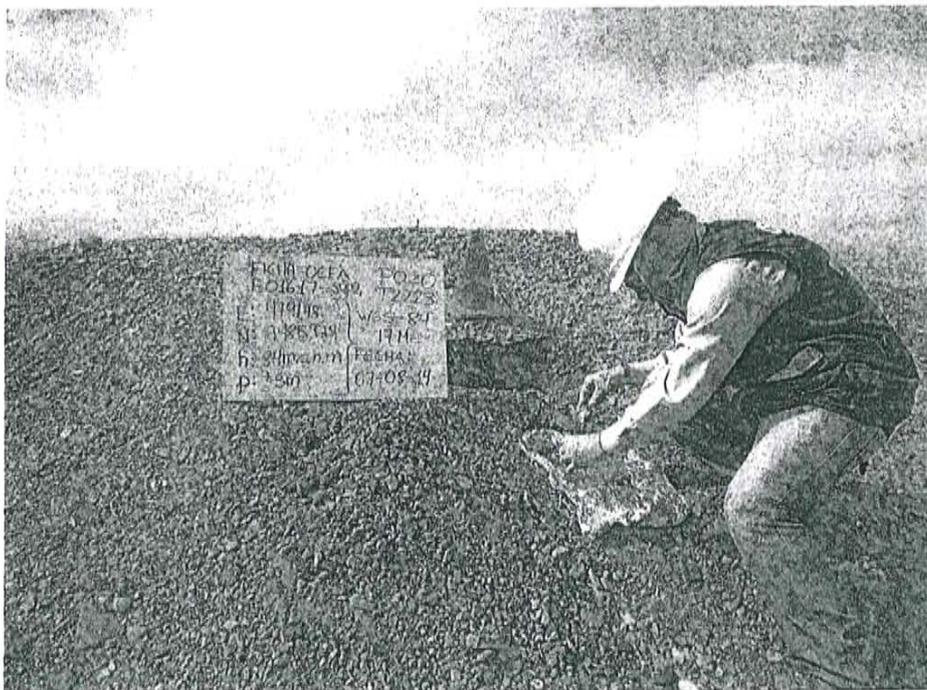
Fotografía N° 2. Toma de muestra de suelo en el punto F01617-SU02, ubicado a 9 m aproximadamente del Pozo T2223.

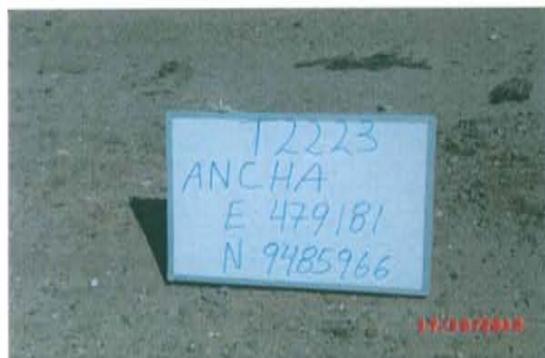
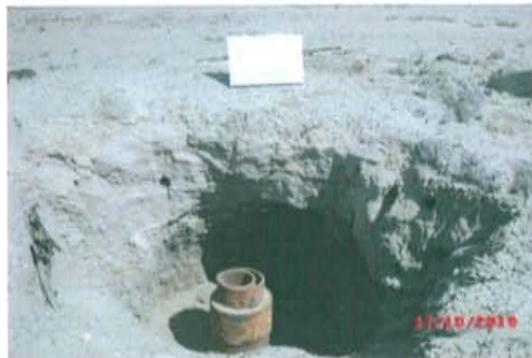
3. REGISTRO FOTOGRÁFICO

Pozo ATA, con casing corroído y con fluido en el fondo, cantina destruida con restos de madera, sin acceso vehicular y escasa vegetación en la zona.

Inadecuado Abandono de Pozo
