**INFORME N° 126 - 2014-OEFA/DE-SDCA**

**ASUNTO** : Identificación de pasivo ambiental del subsector hidrocarburos  
con código de Ficha OEFA F01254, ubicado en el Lote IV, en el  
distrito de Pariñas de la provincia Talara del departamento de  
Piura.

1. El presente Informe tiene por objeto comunicar que el pozo mal abandonado (con código PERUPETRO T4475), constituye un pasivo ambiental del subsector hidrocarburos, identificado con código de Ficha OEFA F01254. Este pasivo ambiental se encuentra ubicado en el distrito de Pariñas de la provincia Talara del departamento de Piura, el cual fue verificado en campo el 03 de julio de 2014.

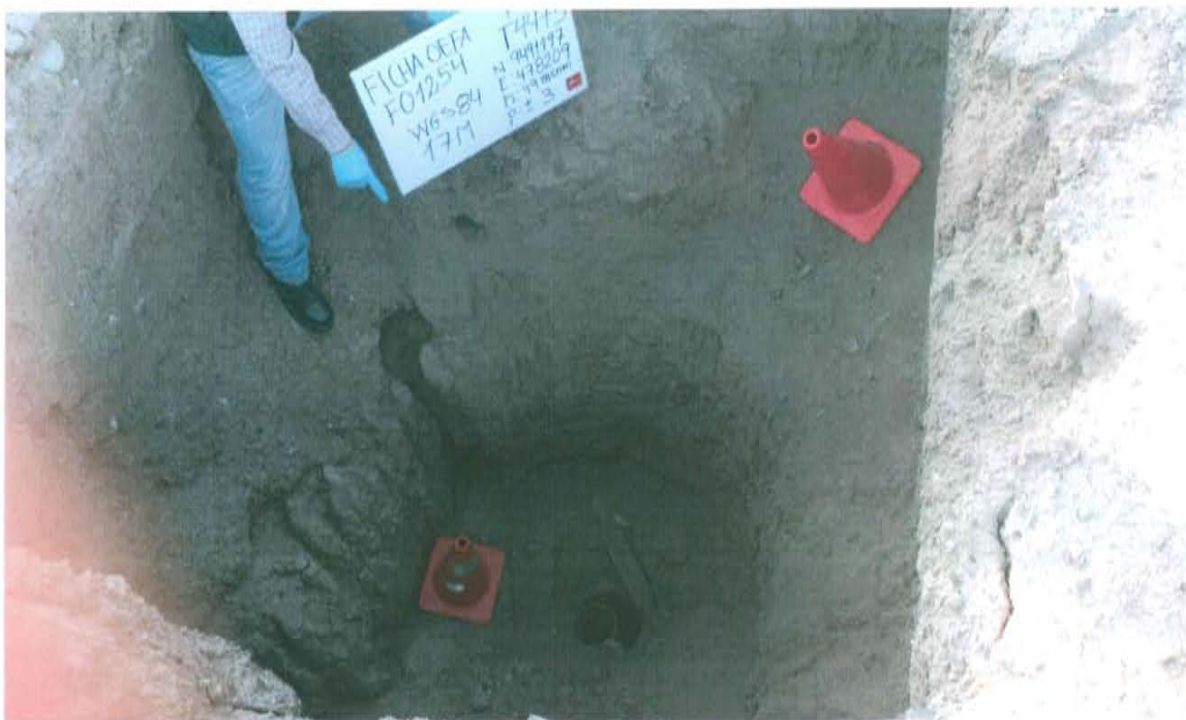
Fotografía N° 1. Pozo con código Ficha OEFA F01254 y con código PERUPETRO T4475, se observa el casing a nivel de la superficie del suelo del que sobresale una tubería expuesta a 0,15 m sobre la superficie del suelo, no presenta cabezal ni válvulas de cierre por lo que se encuentra expuesto al ambiente.

14. Durante la evaluación in situ realizada por el OEFA el 03 de julio de 2014, se observó un pozo petrolero fuera de producción dentro de un hoyo de sección cuadrada de aproximadamente 2,5 m de profundidad por 1,2 m de lado, presenta un casing de aproximadamente 5 plg. de diámetro a nivel de la superficie del suelo, en cuyo centro sobresale una tubería a 0,15 m aproximadamente sobre el nivel de la superficie del suelo. Asimismo, no cuenta con cabezal ni válvulas y/o algún otro accesorio por lo que se encuentra expuesto al ambiente; sin embargo, no se percibió emisiones gaseosas fugitivas provenientes del pozo ni se observó afloramiento de fluidos pero se visualiza suelo impregnado con hidrocarburo (ver anexos 1, 2 y 3).

16. En ese sentido, de la revisión documentaria y evaluación in situ se tiene que el pozo se encuentra mal abandonado, toda vez que no se encuentra herméticamente cerrado ni en condiciones seguras para el abandono, conforme se establece el Artículo 2° del Decreto Supremo N° 032-2004-EM - Reglamento de las Actividades de Exploración y Explotación de Hidrocarburos<sup>6</sup>.

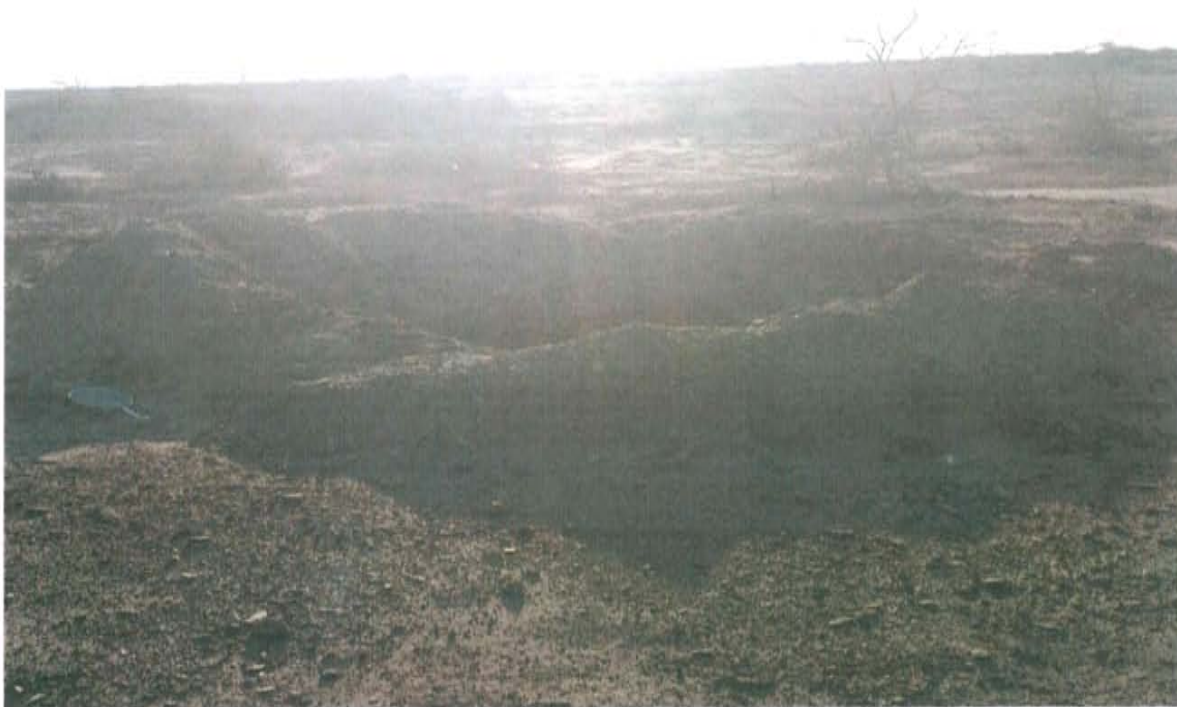
Fotografía N° 2. Vista panorámica del pozo T4475, donde se aprecia un hoyo de sección cuadrada de aproximadamente 2,5 m de profundidad sobre una superficie de relieve por lo general llano y de escasa vegetación.

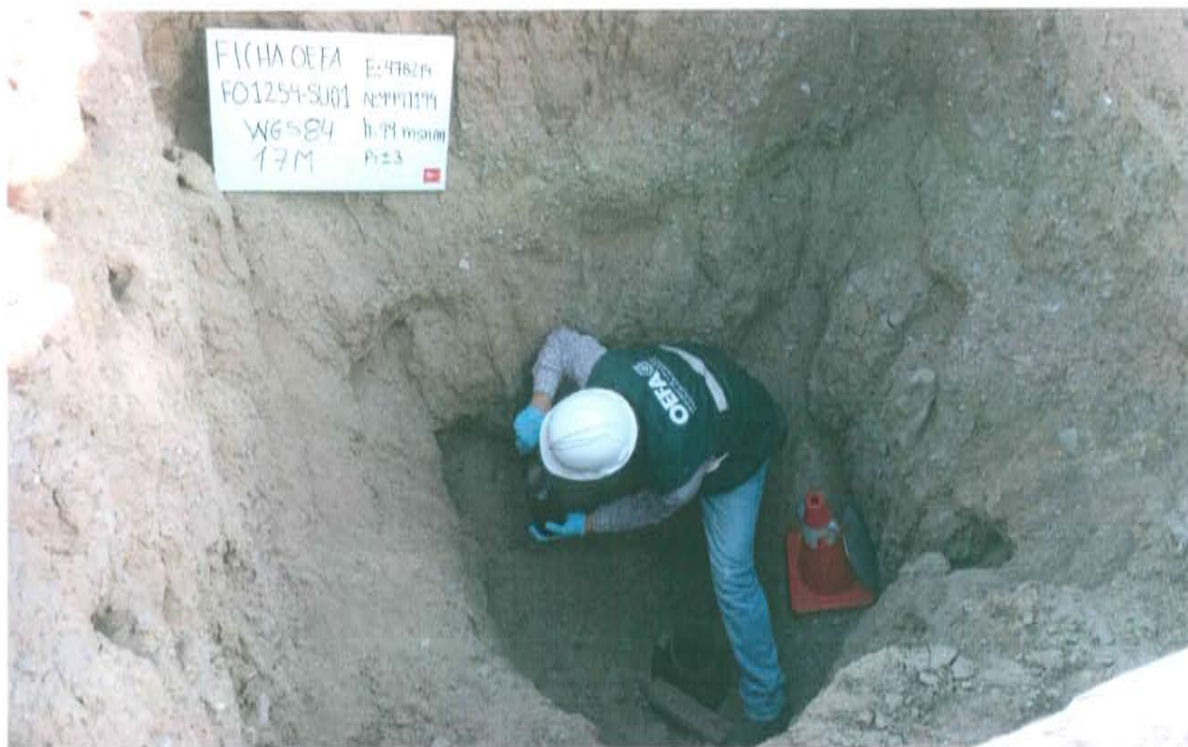
Fotografía N° 3. Toma de muestra de suelo en el punto F01254-SU01 ubicado a 1,1 m aproximadamente del pozo.

| Matriz | Código del punto de muestreo | Parámetros analizados | Descripción | WGS 84 ZONA 17M | |
|---|---|---|---|---|---|
| Suelo | F01254-SU01 | FH F1 (C <sub>5</sub> -C <sub>10</sub> )<br>FH F2 (C <sub>10</sub> -C <sub>28</sub> )<br>FH F3 (C <sub>28</sub> -C <sub>40</sub> ) | La muestra de suelo se tomó a 1,1 m de distancia del Pozo y a una profundidad de 0,38 m de la superficie del suelo. | 478214 | 9491194 |

| Matriz | Código de muestra | Parámetros analizados | Resultado | Unidad | ECA o norma referencial | Porcentaje por encima del ECA o norma referencial | Laboratorio | Número de informe de ensayo de laboratorio |
|---|---|---|---|---|---|---|---|---|
| Suelo | F01254-SU01 | FH F1 (C <sub>5</sub> -C <sub>10</sub> ) | < 6,00 | mg/kg | 200 | No Supera | Inspectorate Services Peru S.A.C | 75264L/14-MA |
| Suelo | F01254-SU01 | FH F2 (C <sub>10</sub> -C <sub>28</sub> ) | 19,28 | mg/kg | 1 200 | No Supera | Inspectorate Services Peru S.A.C | 75264L/14-MA |
| Suelo | F01254-SU01 | FH F3 (C <sub>28</sub> -C <sub>40</sub> ) | 28,33 | mg/kg | 3 000 | No Supera | Inspectorate Services Peru S.A.C | 75264L/14-MA |

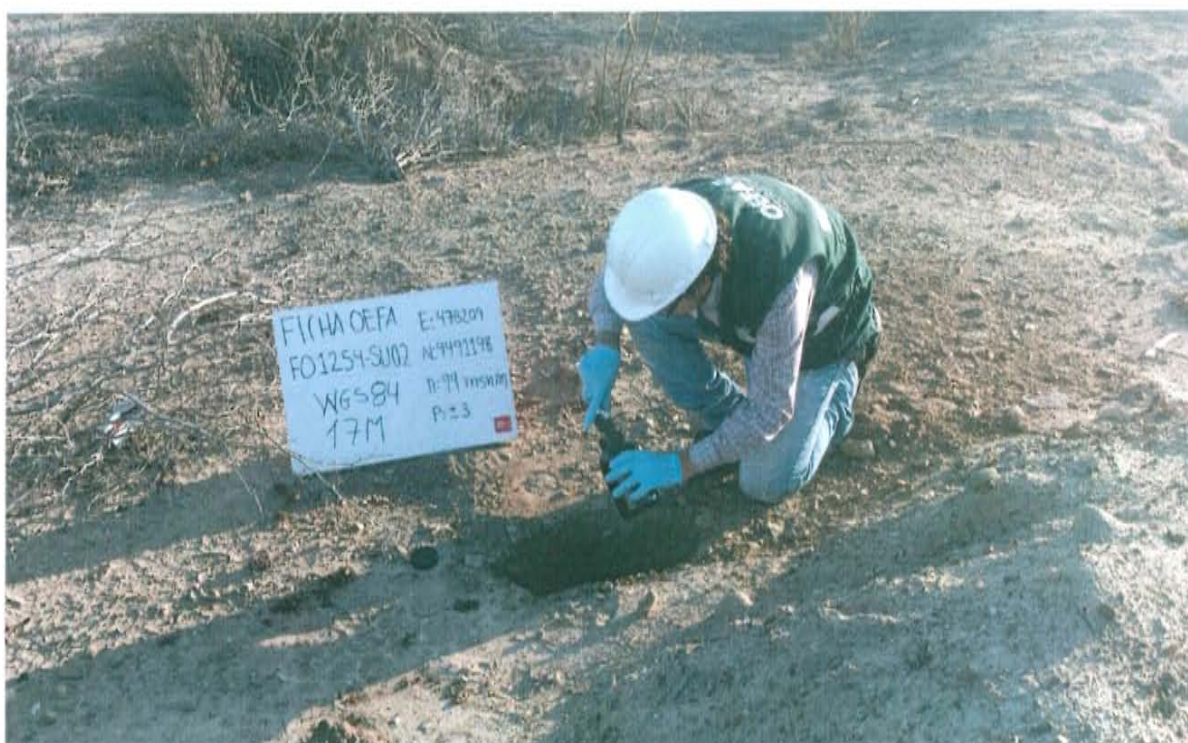
Fotografía N° 4. Toma de muestra de suelo en el punto F01254-SU02 ubicado a 3,3 m aproximadamente del pozo.

| Matriz | Código del punto de muestreo | Parámetros analizados | Descripción | WGS 84 ZONA 17M | |
|---|---|---|---|---|---|
| Suelo | F01254-SU02 | FH F1 (C <sub>5</sub> -C <sub>10</sub> )<br>FH F2 (C <sub>10</sub> -C <sub>28</sub> )<br>FH F3 (C <sub>28</sub> -C <sub>40</sub> ) | La muestra de suelo se tomó a 3,3 m de distancia del Pozo y a una profundidad de 0,4 m de la superficie del suelo. | 478209 | 9491198 |

| Matriz | Código de muestra | Parámetros analizados | Resultado | Unidad | ECA o norma referencial | Porcentaje por encima del ECA o norma referencial | Laboratorio | Número de informe de ensayo de laboratorio |
|---|---|---|---|---|---|---|---|---|
| Suelo | F01254-SU02 | FH F1 (C <sub>5</sub> -C <sub>10</sub> ) | < 6,00 | mg/kg | 200 | No Supera | Inspectorate Services Peru S.A.C | 75264L/14-MA |
| Suelo | F01254-SU02 | FH F2 (C <sub>10</sub> -C <sub>28</sub> ) | < 6,00 | mg/kg | 1 200 | No Supera | Inspectorate Services Peru S.A.C | 75264L/14-MA |
| Suelo | F01254-SU02 | FH F3 (C <sub>28</sub> -C <sub>40</sub> ) | < 6,00 | mg/kg | 3 000 | No Supera | Inspectorate Services Peru S.A.C | 75264L/14-MA |

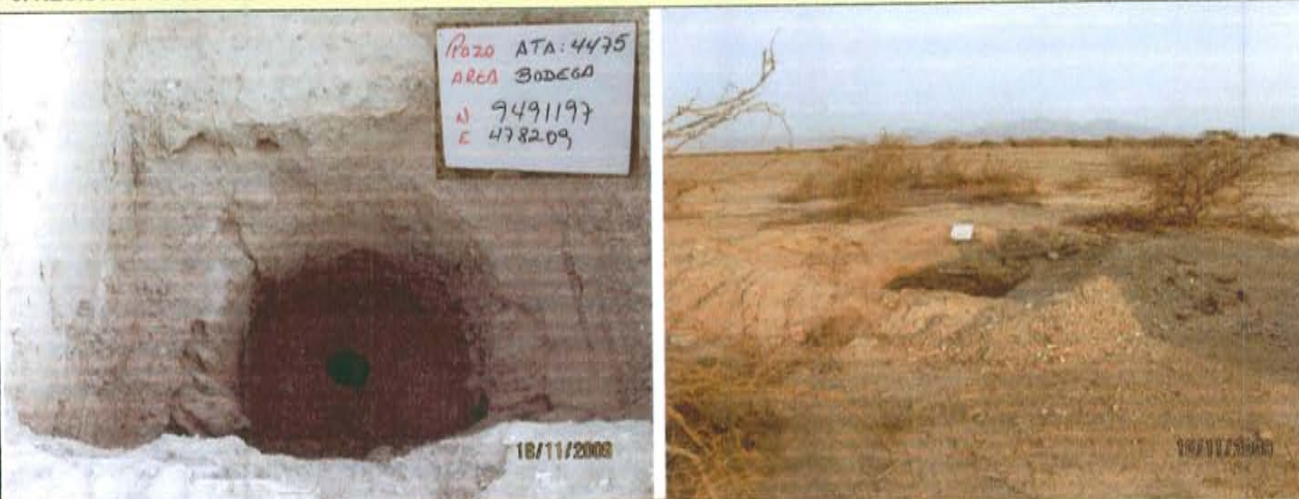
**3. REGISTRO FOTOGRÁFICO**

Pozo ATA, ubicado y con vías de acceso hasta el lugar, pozo con el casing abierta y expuesta a la superficie del suelo; sin terraplén y presencia de sedimentos grises provenientes del agua de producción vertidas en áreas colindante a este pozo. La vegetación predominante es el bichayo (*Capparis crotonoides*), faique (*Acacia sp*) y sapote (*Capparis scabrida*).

El inadecuado abandono del pozo.
