**INFORME N° 127 - 2014-OEFA/DE-SDCA**

**ASUNTO** : Identificación de pasivo ambiental del subsector hidrocarburos  
con código de Ficha OEFA F01771, ubicado en el Lote VII/VI (ex  
Lote VI), en el distrito de Pariñas de la provincia Talara del  
departamento de Piura.

### III. IDENTIFICACIÓN DE PASIVO AMBIENTAL DEL SUBSECTOR HIDROCARBUROS CON CÓDIGO DE FICHA OEFA F01771

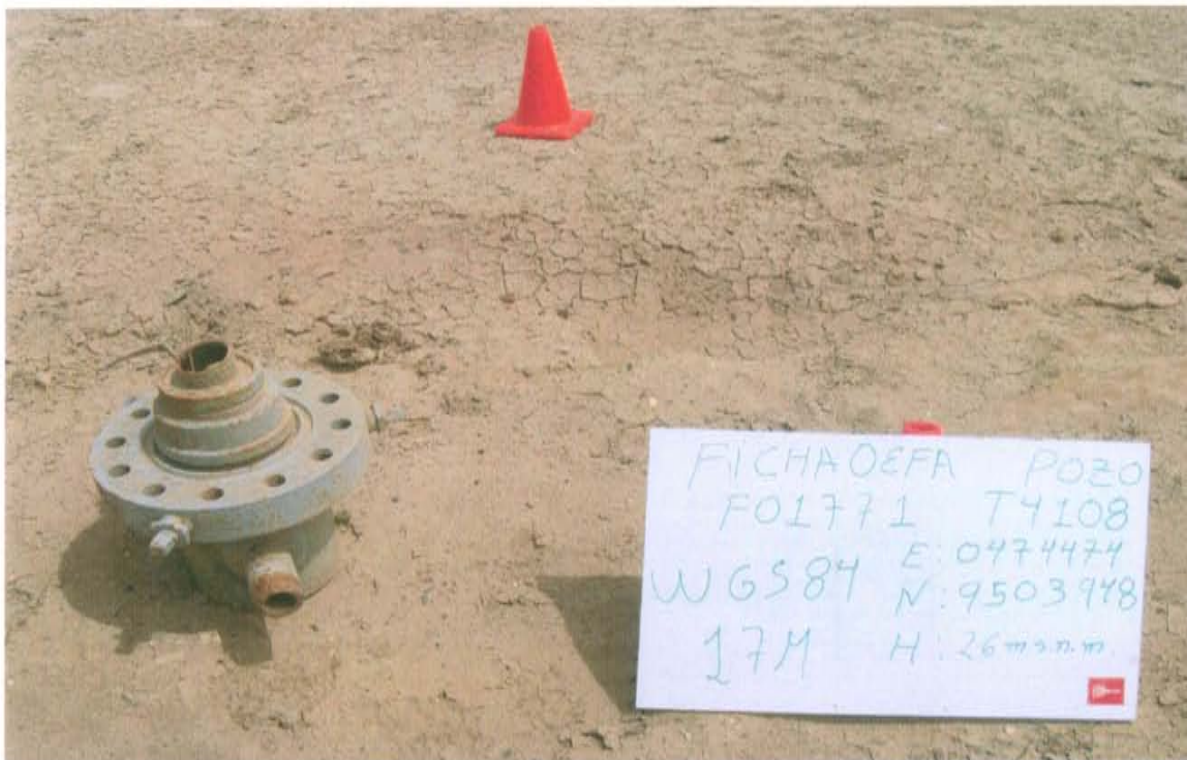
Fotografía N° 01.- Pozo con código PERUPETRO T4108 y con código Ficha OEFA F01771, se observa el casing con una tubería lateral unida con una brida reductora a una tubería que se encuentra abierta y sin cabezal o válvula que asegure su hermetismo por lo que se encuentra expuesto al ambiente.

14. Durante la evaluación in situ realizada por el OEFA el 10 de agosto de 2014, se ubicó un pozo petrolero fuera de producción ubicado a 0,45 m sobre la superficie del suelo sobre un terreno no habilitado, el cual presenta acceso vehicular. El pozo presenta el casing corroído de aproximadamente 3 plg. de diámetro con dos tuberías laterales abiertas; asimismo, se encuentra unida a un cabezal compuesto por una brida de aproximadamente 14 plg. de diámetro y una tubería de reducción sin válvula por lo que se encuentra expuesta al ambiente; sin embargo, no se percibió emisiones gaseosas provenientes del pozo ni indicios de afloramiento de fluidos pero se aprecia diferencia en la tonalidad de color del suelo debido a la presencia de hidrocarburos. Además, se encontraron restos de concreto, residuos sólidos como restos de vidrios, maderas, plásticos, pedazos de alambres y otros materiales de fierro (ver anexos 1, 2 y 3).

16. En ese sentido, de la revisión documentaria y evaluación in situ se tiene que el pozo se encuentra mal abandonado, toda vez que no se encuentra herméticamente cerrado ni en condiciones seguras para el abandono, conforme se establece el Artículo 2° del Decreto Supremo N° 032-2004-EM - Reglamento de las Actividades de Exploración y Explotación de Hidrocarburos<sup>6</sup>. Además de presentar suelo contaminado con hidrocarburos en el área circundante al pozo.

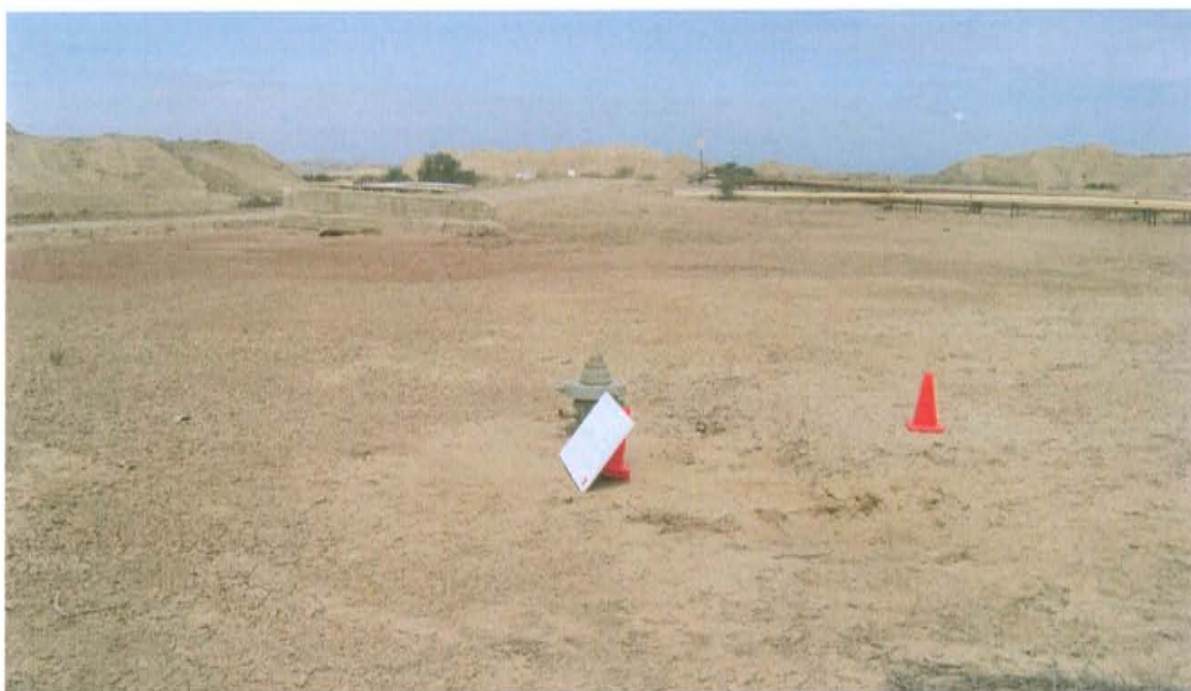
Fotografía N° 02.- Vista panorámica del pozo T4108, se aprecia el terreno habilitado tipo terraplén con acceso vehicular directo, al fondo se observa una tubería de producción y un bloque de concreto.

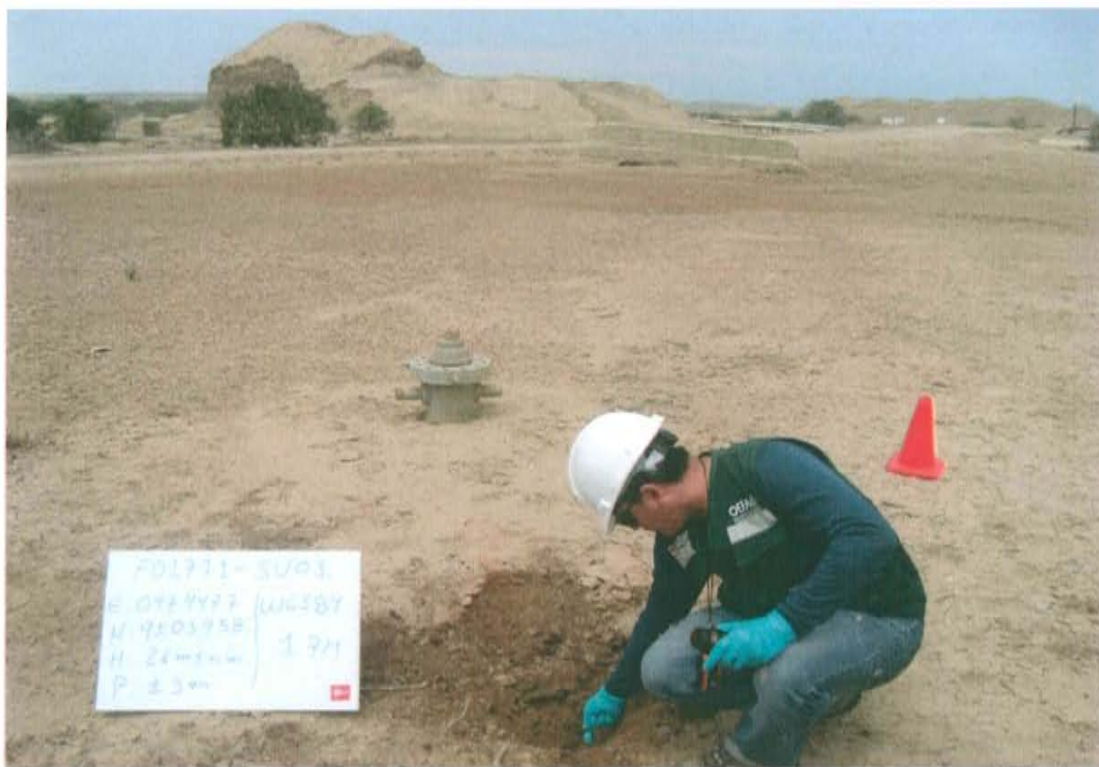
Fotografía N° 03.- Toma de muestra de suelo en el punto F01771-SU01, ubicado a 2 m aproximadamente del pozo T3601.

| Matriz | Código de muestra | Parámetros analizados | Resultado | Unidad | ECA o norma referencial | % que se encuentra por encima del ECA o norma referencial | Laboratorio | Número de informe de ensayo de laboratorio |
|---|---|---|---|---|---|---|---|---|
| Suelo | F01771-SU01 | FH F2 (C <sub>10</sub> -C <sub>28</sub> ) | 7 922 | mg/kg | 1 200 | 560,16% | AGQ PERÚ S.A.C. | S-14/23294 |
| Suelo | F01771-SU01 | FH F3 (C <sub>28</sub> -C <sub>40</sub> ) | 40 547 | mg/kg | 3 000 | 1 251,56% | AGQ PERÚ S.A.C. | S-14/23294 |

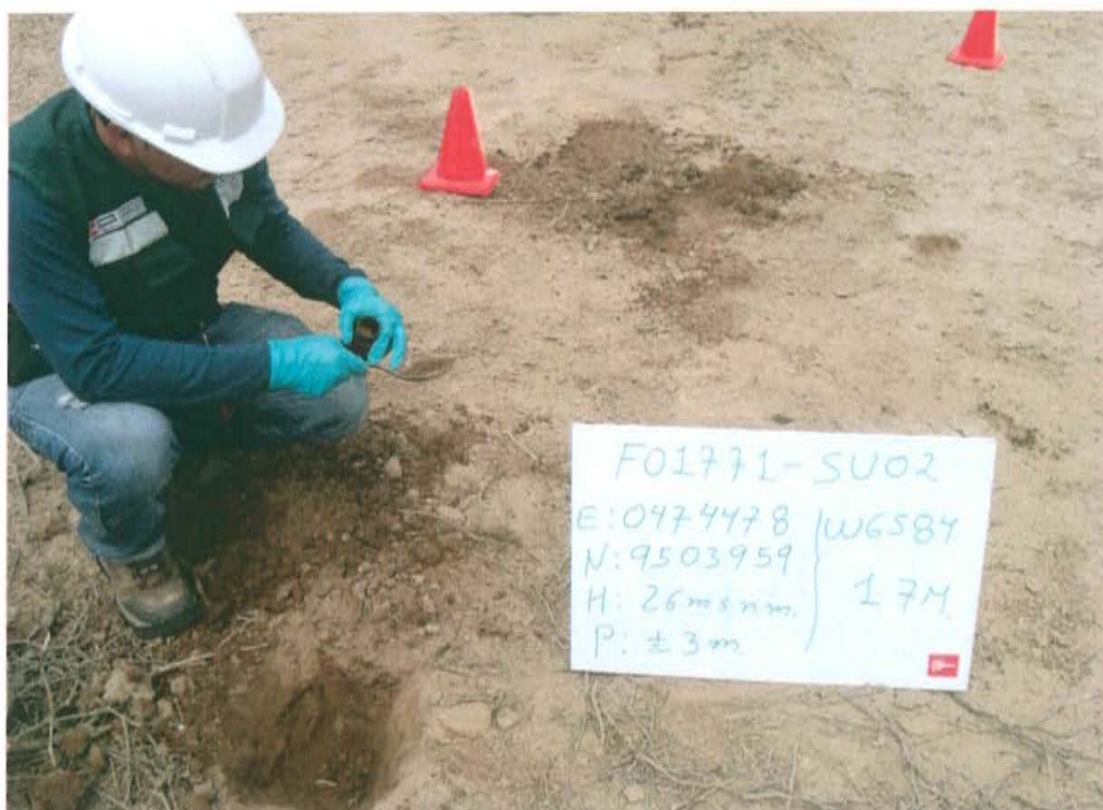
Fotografía N° 04.- Toma de muestra de suelo en el punto F01771-SU02, ubicado a 3,8 m aproximadamente del pozo T3601.

| Matriz | Código de muestra | Parámetros analizados | Resultado | Unidad | ECA o norma referencial | % que se encuentra por encima del ECA o norma referencial | Laboratorio | Número de informe de ensayo de laboratorio |
|---|---|---|---|---|---|---|---|---|
| Suelo | F01771-SU02 | FH F2 (C <sub>10</sub> -C <sub>28</sub> ) | 12 056 | mg/kg | 1 200 | 904,66% | AGQ PERÚ S.A.C. | S-14/23297 |
| Suelo | F01771-SU02 | FH F3 (C <sub>28</sub> -C <sub>40</sub> ) | 67 009 | mg/kg | 3 000 | 2 133,63% | AGQ PERÚ S.A.C. | S-14/23297 |

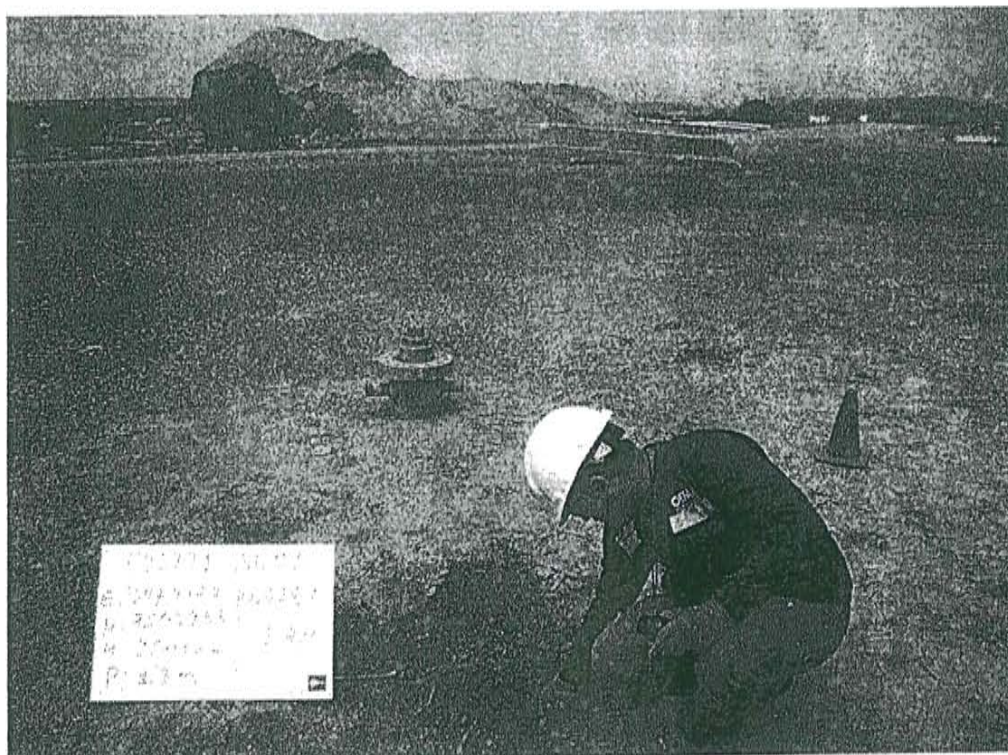
Fotografía N° 1. Toma de muestra de suelo en el punto F01771-SU01, ubicado a 2 m aproximadamente del Pozo T4108.

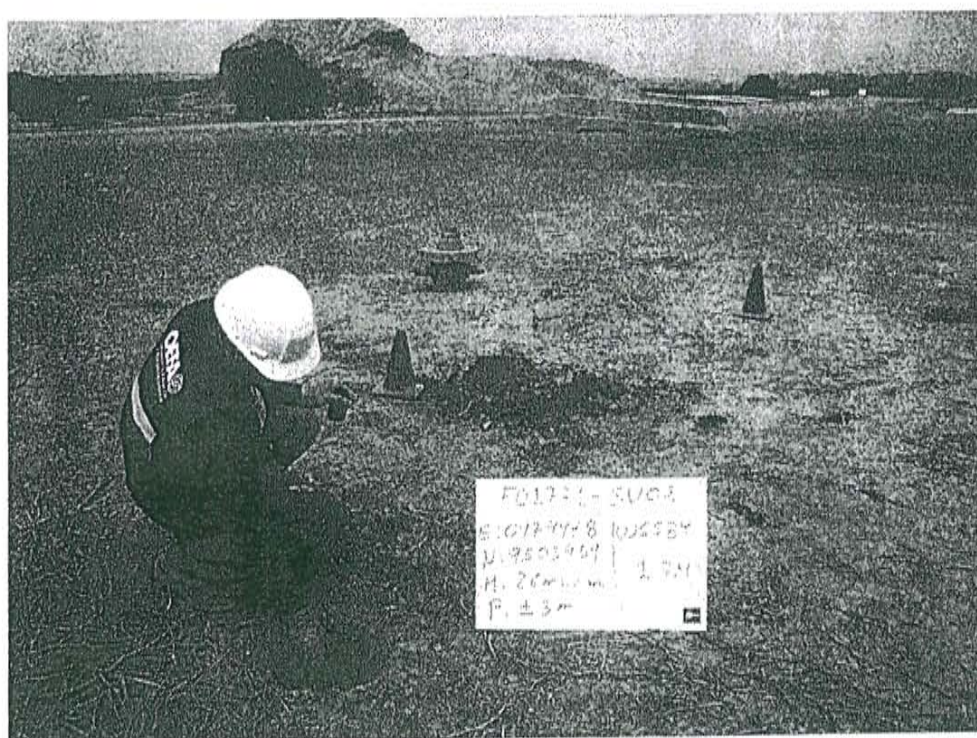
Fotografía N° 2. Toma de muestra de suelo en el punto F01771-SU02, ubicado a 3,8 m aproximadamente del Pozo T4108.

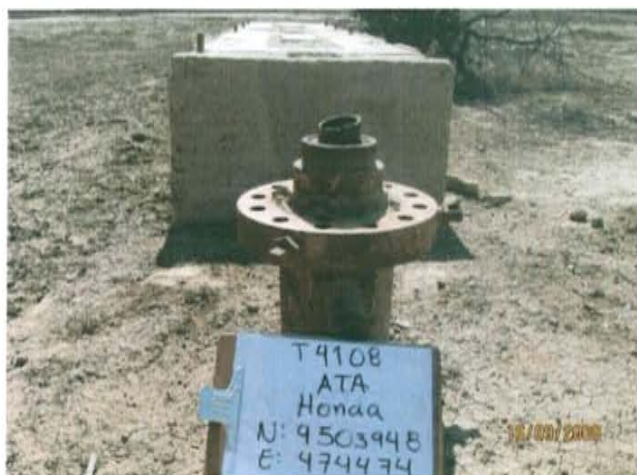
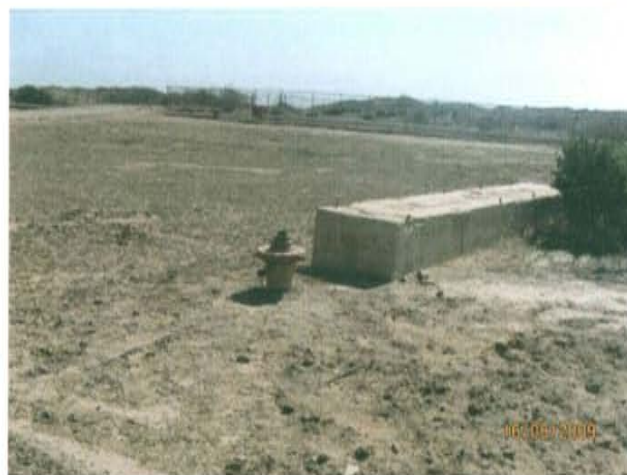
**3. REGISTRO FOTOGRÁFICO**

En la plataforma del pozo ATA T4108 se observó suelos impregnados con hidrocarburos a nivel de superficie, la base de concreto del pozo, no se observaron poblaciones cercanas, existen vías de acceso hacia el pozo. Las especies vegetales identificadas fueron Algarrobo, Espino, Zapote, Gramíneas y otras.
