INFORME N° 1115 - 2014-OEFA/DE-SDCA

ASUNTO : Identificación de pasivo ambiental del subsector hidrocarburos con código de Ficha OEFA F01775, ubicado en el Lote VII/VI (ex Lote VI), en el distrito de Pariñas, de la provincia de Talara del departamento de Piura.

III. IDENTIFICACIÓN DE PASIVO AMBIENTAL DEL SUBSECTOR HIDROCARBUROS CON CÓDIGO DE FICHA OEFA F01775

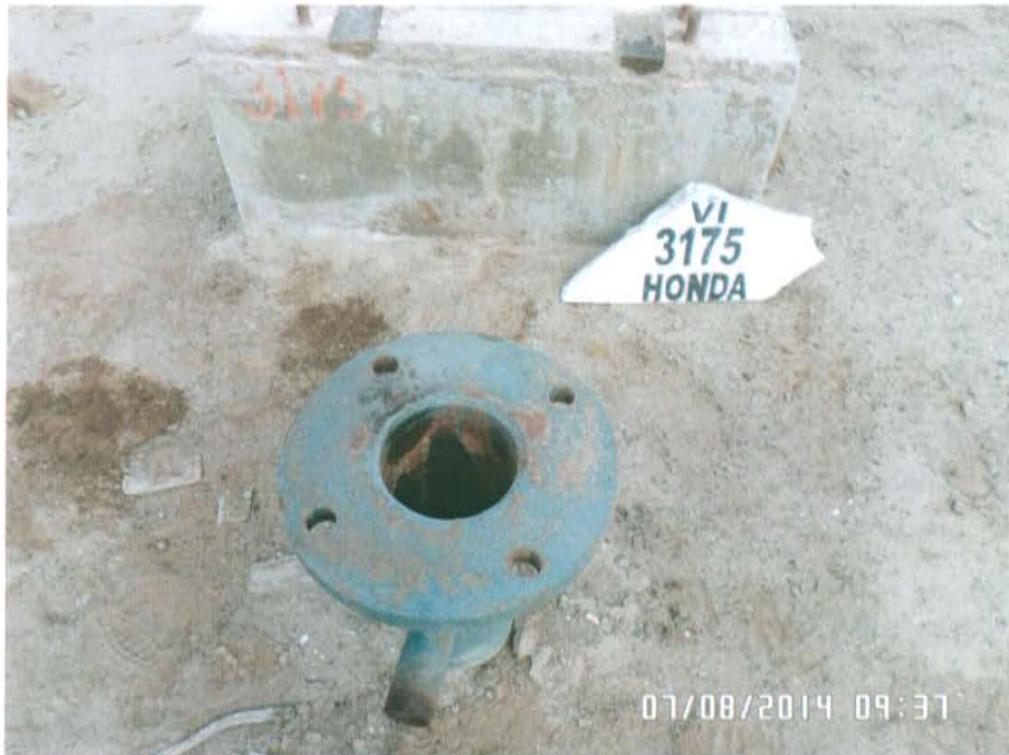
14. Durante la evaluación in situ realizada por el OEFA el 07 de Agosto del 2014, se observó un pozo inactivo con casing de 7 plg de diámetro abierto al ambiente, sobresale 0,49 m sobre la superficie del suelo en una planicie la cual presenta vía de acceso mediante una carretera tipo trocha; se realizó un recorrido exploratorio al área circundante al pozo encontrándose suelo con presencia de hidrocarburos, además de restos de madera y restos de concreto pertenecientes a la antigua base del sistema de bombeo del pozo.

Fotografía N° 1. Vista pozo T3175 ubicado en una planicie adyacente a la vía de acceso.

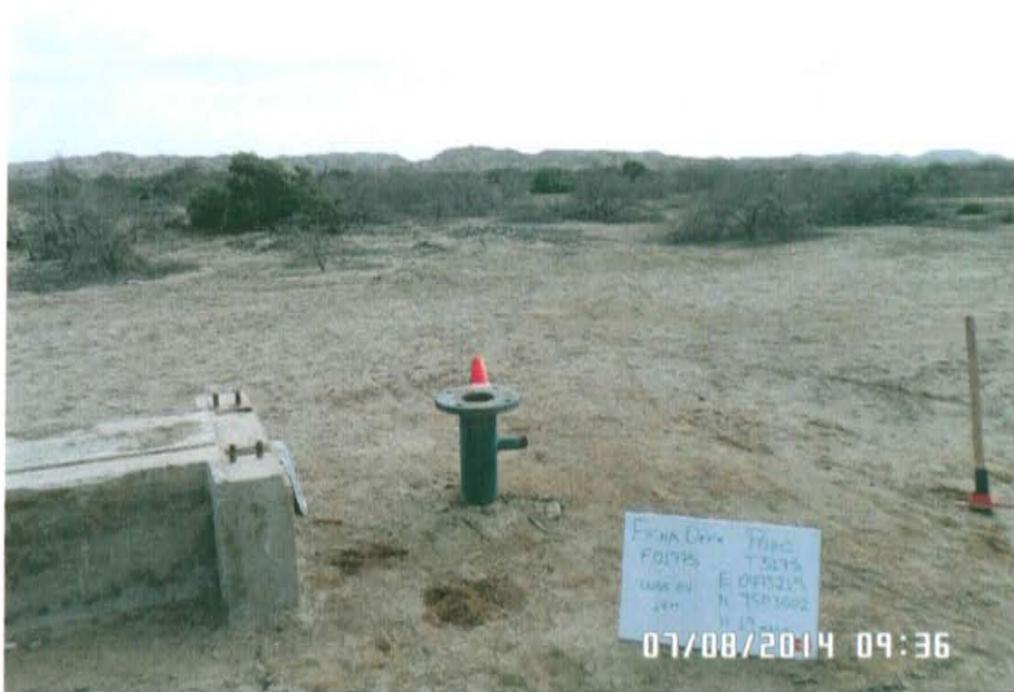
15. Para la evaluación del suelo en el área circundante al pozo se realizó un recorrido y exploración, con la finalidad de determinar la presencia de hidrocarburos estableciéndose la ubicación de los puntos de muestreo de suelo, tras el análisis de las muestras recolectadas, los resultados de los reportes de ensayo de laboratorio determinan que las concentraciones de las fracciones de hidrocarburos F2 y F3 superan las concentraciones establecidas en el Estándar de Calidad Ambiental para Suelo de uso agrícola aprobado por el Decreto Supremo N° 002-2013-MINAM, evidenciando la presencia de suelo contaminado con hidrocarburos, como se detalla en el ítem III.3.

16. En ese sentido, de la revisión de los antecedentes y las observaciones en campo se tiene que el pozo se encuentra mal abandonado, toda vez que no se encuentra herméticamente cerrado ni en condiciones seguras para el abandono, conforme se establece en el Decreto Supremo N° 032-2004-EM - Reglamento de las Actividades de Exploración y Explotación de Hidrocarburos⁶. Además de presentar suelo contaminado con hidrocarburo en el área circundante al pozo.

Fotografía N° 2. Vista panorámica del pozo T3175, se observa suelo impregnado con hidrocarburos en el área circundante al pozo.

- 42. Conforme a las conclusiones expuestas, se recomienda remitir el presente Informe a la Dirección General de Asuntos Ambientales Energéticos del Ministerio de Energía y Minas, para su conocimiento y fines pertinentes.

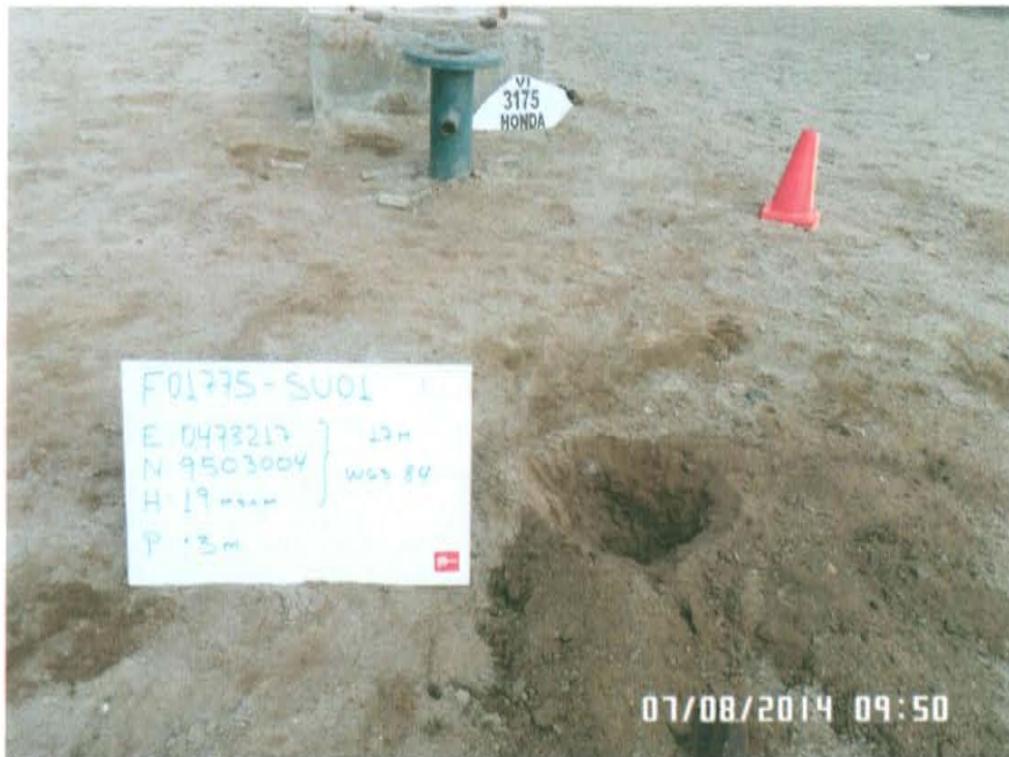
17. Producto del recorrido y exploración del área circundante al pozo, se realizó la toma de dos (2) muestras puntuales de suelo para su correspondiente análisis en un laboratorio acreditado por INDECOPI. Para la toma de muestra se siguieron los criterios establecidos en la Guía para Muestreo de Suelos en el marco del Decreto Supremo N° 002-2013-MINAM, Estándares de Calidad Ambiental (ECA) para suelo, aprobado con R.M. N° 085-2014-MINAM - Ministerio del Ambiente.
18. La descripción y ubicación de los puntos de muestreo de suelo; así como, los parámetros analizados en laboratorio se detallan en la Tabla 1 (ver anexo 4):

Fotografía N° 3. Vista del punto de muestreo F01775-SU01 ubicado a 2 m Este del pozo.

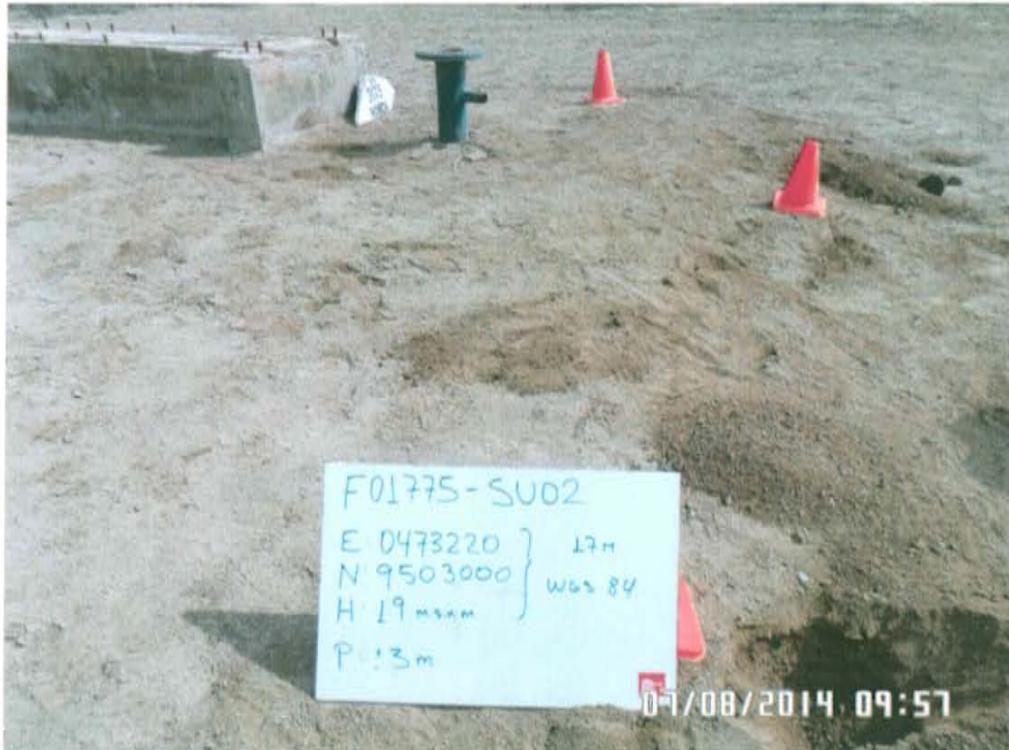
Fotografía N° 4. Vista del punto de muestreo F01775-SU02 ubicado a 4 m Sureste del pozo.

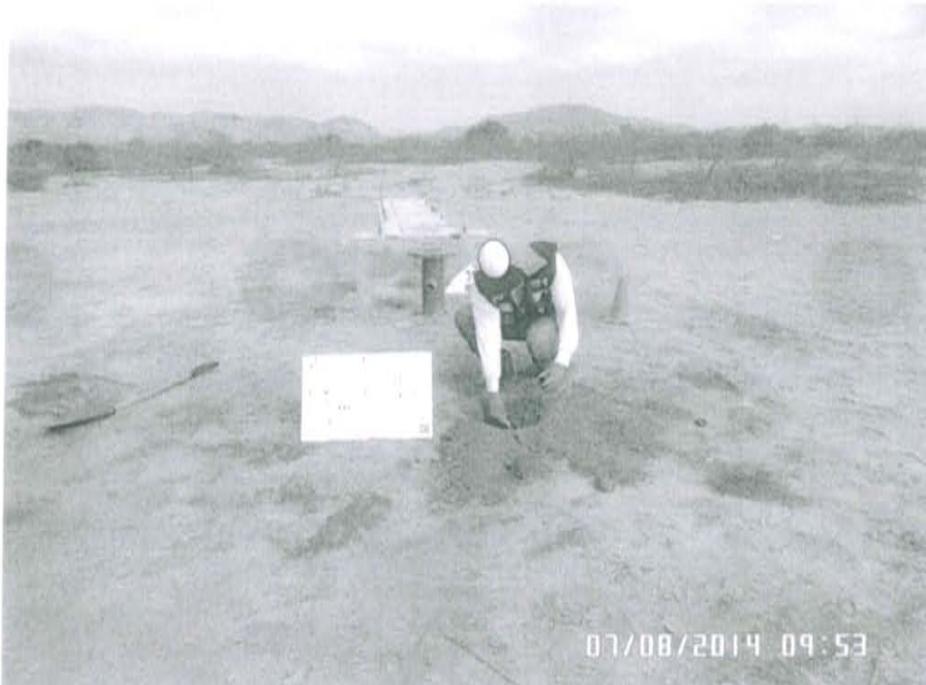
Fotografía N° 1. Toma de muestra de suelo en el punto F01775-SU01, ubicado a 2 m aproximadamente del Pozo T3175.

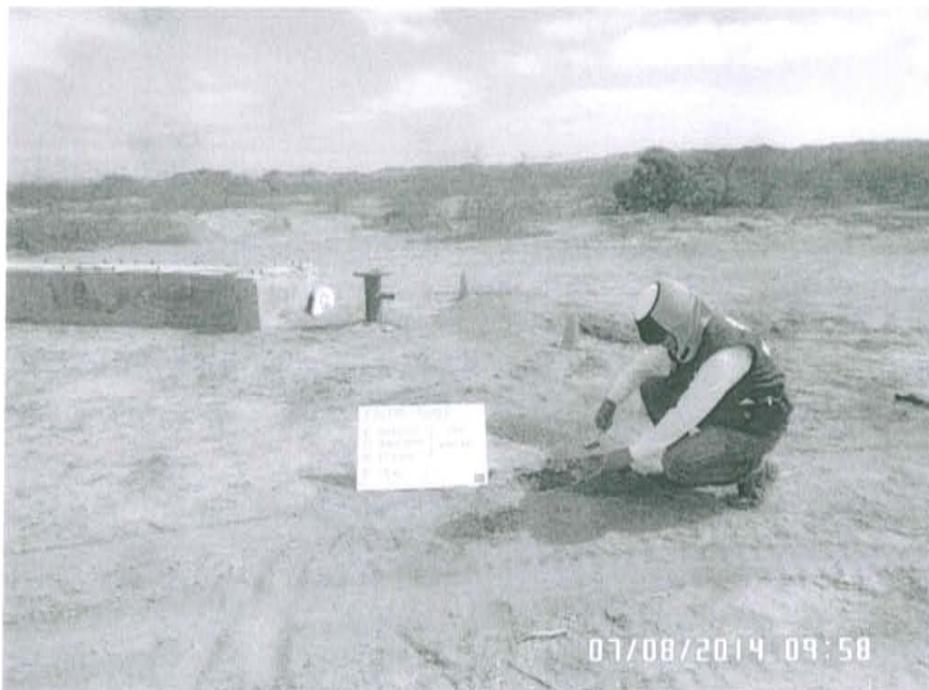
Fotografía N° 2. Toma de muestra de suelo en el punto F01775-SU02, ubicado a 4 m aproximadamente del Pozo T3175.

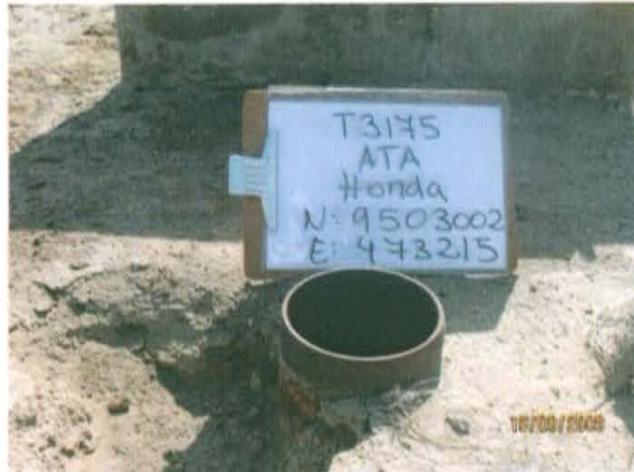
3. REGISTRO FOTOGRÁFICO

En la plataforma del pozo ATA T3175 se observó suelos impregnados con hidrocarburos a nivel de superficie, restos de concreto y madera, la base de concreto del pozo, no se observaron poblaciones cercanas, existen vías de acceso hacia el pozo. Las especies vegetales identificadas fueron Algarrobo, Espino, Zapote, Gramíneas y otras.

Pozo mal abandonado
