**INFORME N° 1162 - 2014-OEFA/DE-SDCA**

**ASUNTO :** Identificación de pasivo ambiental del subsector hidrocarburos con código de Ficha OEFA F00424, Lote VII/VI (ex Lote VII), en el distrito de La Brea Negritos de la provincia Talara del departamento de Piura.

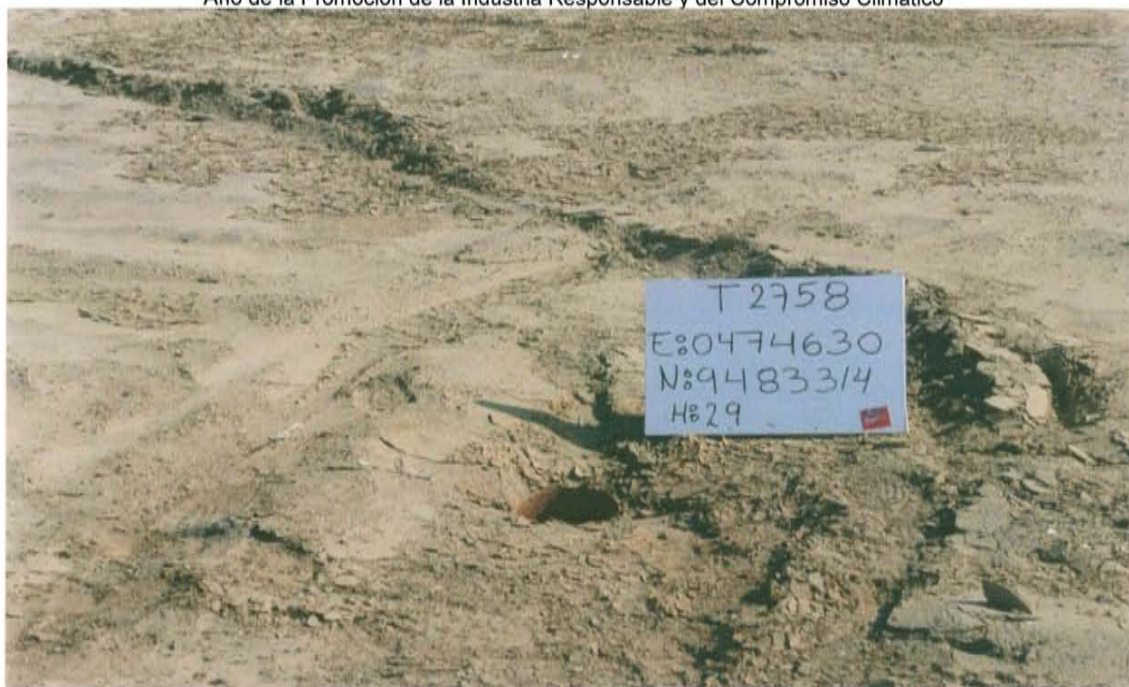
Fotografía N° 1. El Pozo T2758 se encuentra al ras del suelo presenta casing abierto con un diámetro de apertura de 6 pulgadas.

14. Durante la evaluación in situ por el OEFA realizada el 5 de junio del 2013 se constató un pozo inactivo que no se encontró cercado ni señalizado, al ras del suelo corroído y abierto con un diámetro de apertura de 6 pulgadas, sin elementos de cierre que garanticen su hermeticidad. No se percibió emisiones gaseosas ni fluido, sin embargo se observó impregnación de suelos con hidrocarburos por lo cual se realizó una 2da evaluación complementaria que fue realizada el 26 de abril del 2014 (ver anexo 1,2 y 3).

16. En ese sentido, de la revisión documentaria y evaluación in situ se tiene que el pozo se encuentra mal abandonado, toda vez que no se encuentra herméticamente cerrado ni en condiciones seguras para el abandono, conforme se establece el Artículo 2° del Decreto Supremo N° 032-2004-EM - Reglamento de las Actividades de Exploración y Explotación de Hidrocarburos<sup>6</sup>. Además de presentar suelo contaminado con hidrocarburos en el área circundante al pozo.

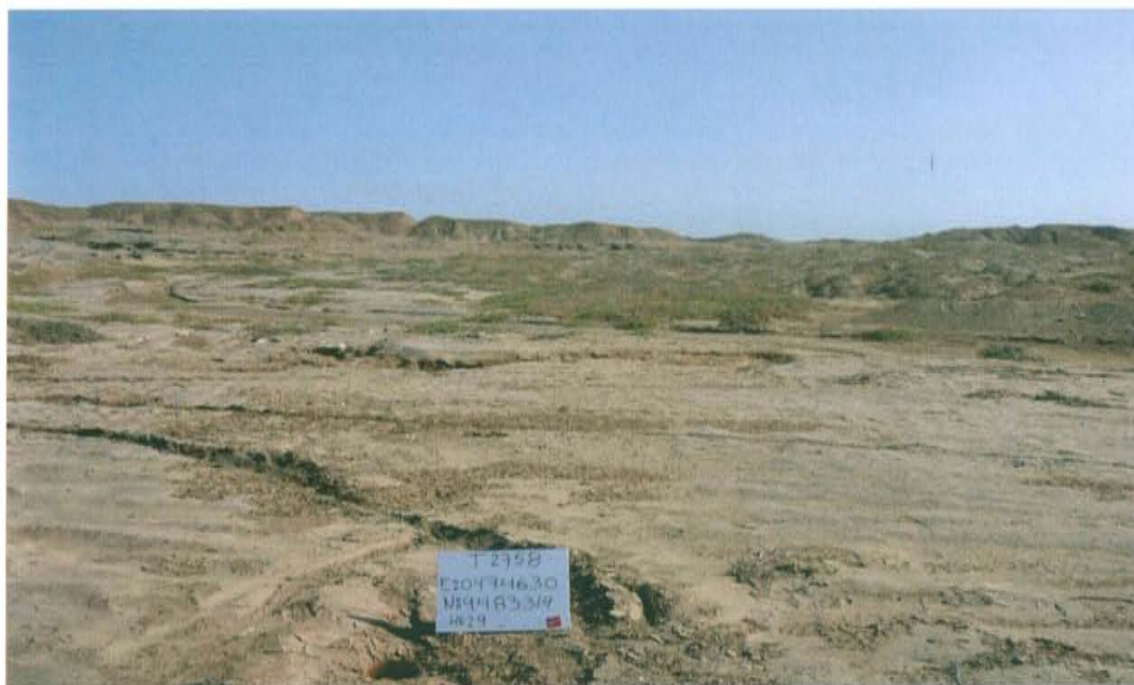
Fotografía N° 2. El área evaluada se caracteriza por su relieve llano y árido, con presencia alrededor de algunas geoformas como colinas y lomas.

13. El área donde se ubicó al pozo corresponde a una zona de relieve llano y árido, con presencia alrededor de algunas geoformas como colinas y lomas, con amplios sectores cubiertos por un manto de arena eólicas y con escasa vegetación, la que predomina es un estrato herbáceo estacional ubicado en los surcos de drenaje pluvial cercanos al pozo. El acceso al pozo es por una trocha carrozable ubicada a 190 m y no cuenta con terraplén habilitado. Asimismo, se ubica a 200 m de la estación de grupo electrógeno de la empresa SAPET.

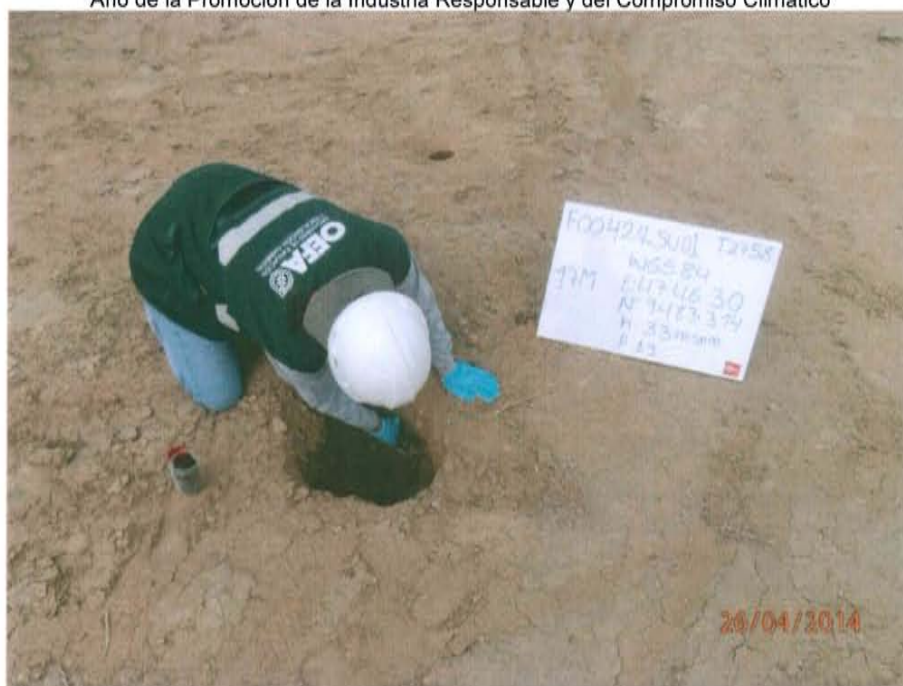
Fotografía N° 3. La muestra F00424-SU01 se tomó a 1 m de distancia y a una profundidad de 0,45 m.

| Matriz | Código del punto de muestreo | Parámetros analizados | Descripción | WGS 84 ZONA 17M | |
|---|---|---|---|---|---|
| SUELO | F00424-SU01 | FH F1(C6-C10)<br>FH F2(C10-C28)<br>FH F3(C28-C40) | La muestra de suelo se tomó a 1 m de distancia del casing del Pozo y a una profundidad de 0,45 m de la superficie del suelo. | 474630 | 9483314 |

| Matriz | Código de muestra | Parámetros analizados | Resultado | Unidad | ECA o norma referencial | % que se encuentra por encima del ECA o norma referencial | Laboratorio | Número de informe de ensayo de laboratorio |
|---|---|---|---|---|---|---|---|---|
| SUELO | F00424-SU01 | FH F3 (C28-C40) | 3 964 | mg/kg | 3 000 | 132,13% | AGQ Perú S.A.C. | S-14/12719 |

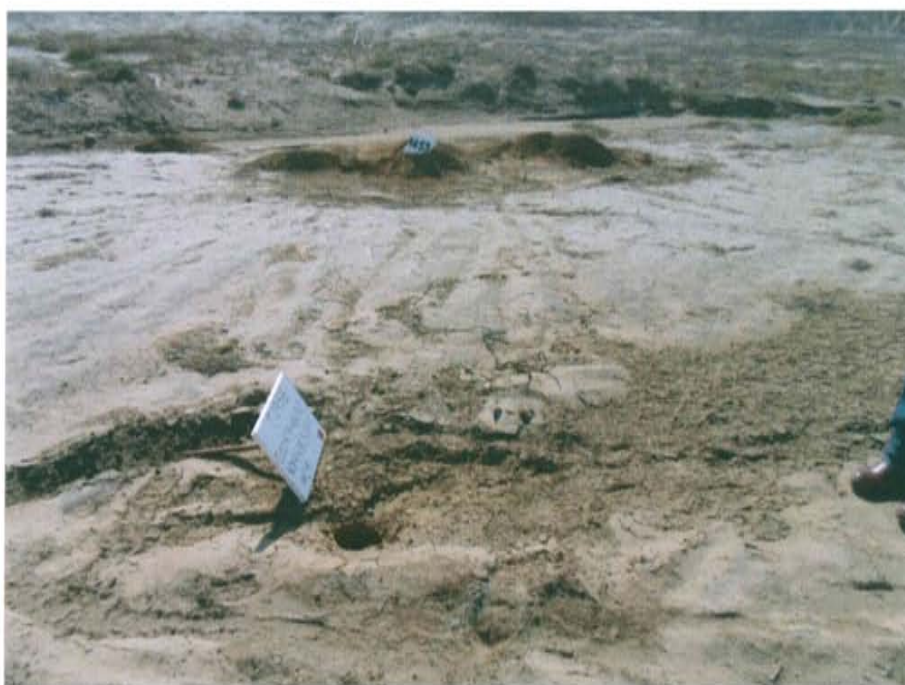
Fotografía N° 4. A 12 m del pozo T2758 se observa unos montículos con suelos impregnados que consigna el código 1453.

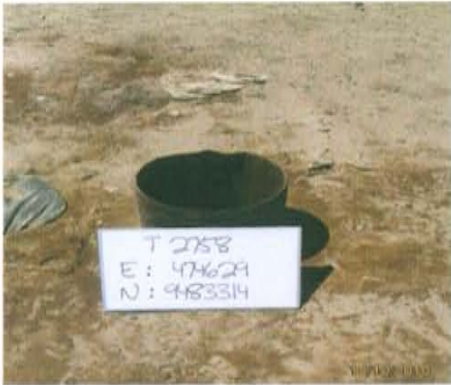
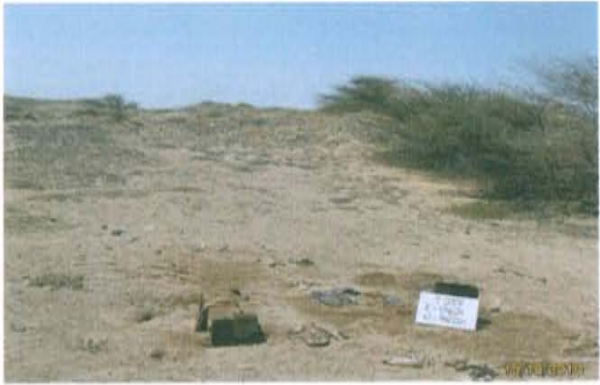
| Pozo ATA, con casing al ras de la superficie, con fluido en el fondo, manchas de hidrocarburo, restos de madera, sin acceso vehicular y vegetación seca en la zona. | | | |
| <b>Inadecuado Abandono de Pozo</b> | | | |
