**INFORME N° 1118 - 2014-OEFA/DE-SDCA**

ASUNTO : Identificación de pasivo ambiental del subsector hidrocarburos con código de Ficha OEFA F01621, ubicado en el Lote VII/VI (ex Lote VII), en el distrito de La Brea Negritos de la provincia Talara del departamento de Piura.

III. IDENTIFICACIÓN DE PASIVO AMBIENTAL DEL SUBSECTOR HIDROCARBUROS CON CÓDIGO DE FICHA OEFA F01621

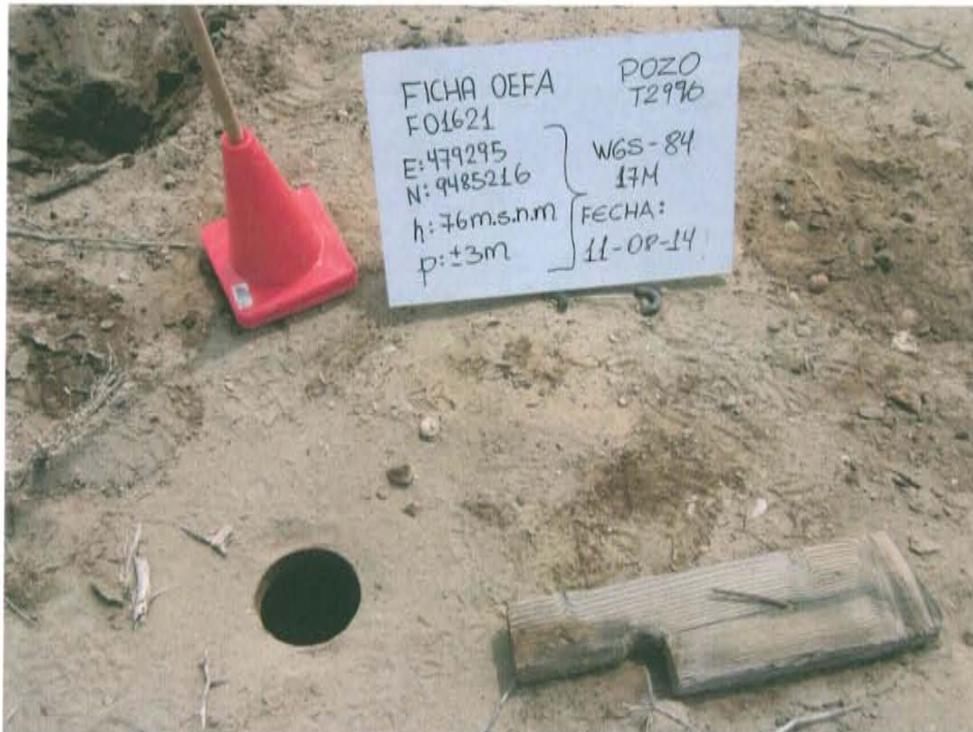
14. Durante la evaluación in situ realizada por el OEFA el 11 de agosto de 2014 se ubicó un pozo inactivo, en un terreno no habilitado y sin acceso vehicular, en dicho pozo se observa el casing al ras del suelo de aproximadamente 6,5 pulgadas, sin cabezal ni válvulas que aseguren su hermetismo; sin embargo, no se observó afloramiento de fluidos, ni se percibió emisiones gaseosas provenientes del pozo; asimismo, adyacente al pozo se observa restos de madera deteriorada y envases de plástico, posiblemente por actividades de extracción artesanal (ver anexos 1, 2 y 3).

Fotografía N° 1. El Pozo T2996 presenta casing al ras del suelo de aproximadamente 6,5 pulgadas, sin cabezal ni válvulas que aseguren su hermetismo.

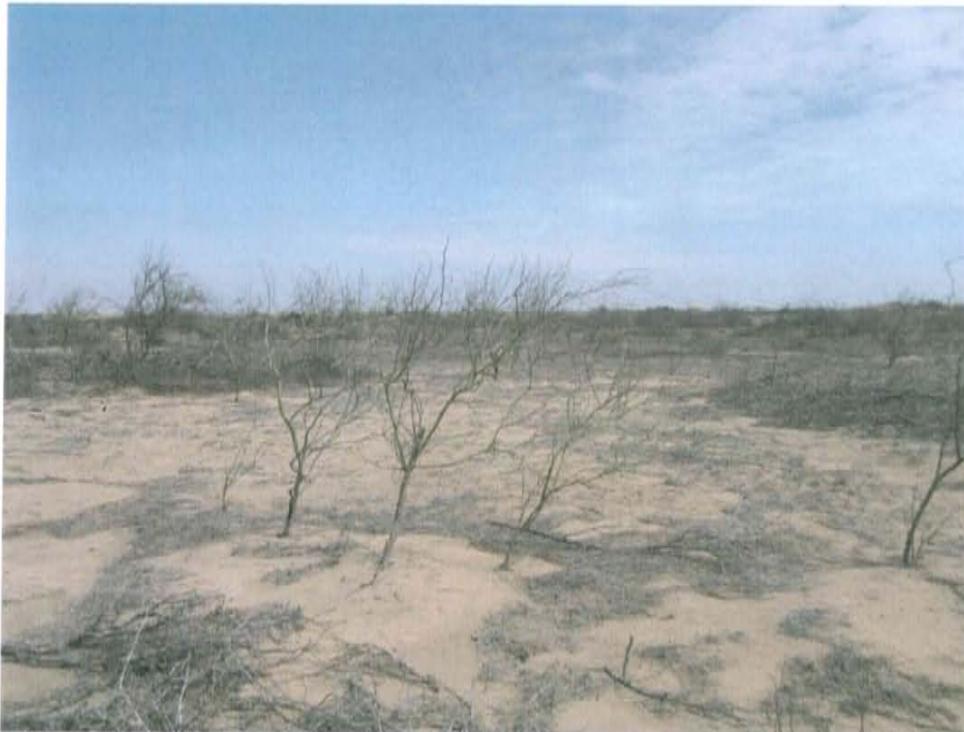
13. La zona evaluada donde se ubica el pozo, se encuentra en una zona desértica, de bosques secos, presenta un paisaje plano suavemente ondulado; asimismo, se observa suelo erosionado por la acción hídrica y eólica, presenta vegetación con formación de matorrales secos y arbustivos.

Fotografía N° 2. La zona donde se ubica el Pozo T2996, presenta un paisaje plano suavemente ondulado con vegetación de bosques secos.

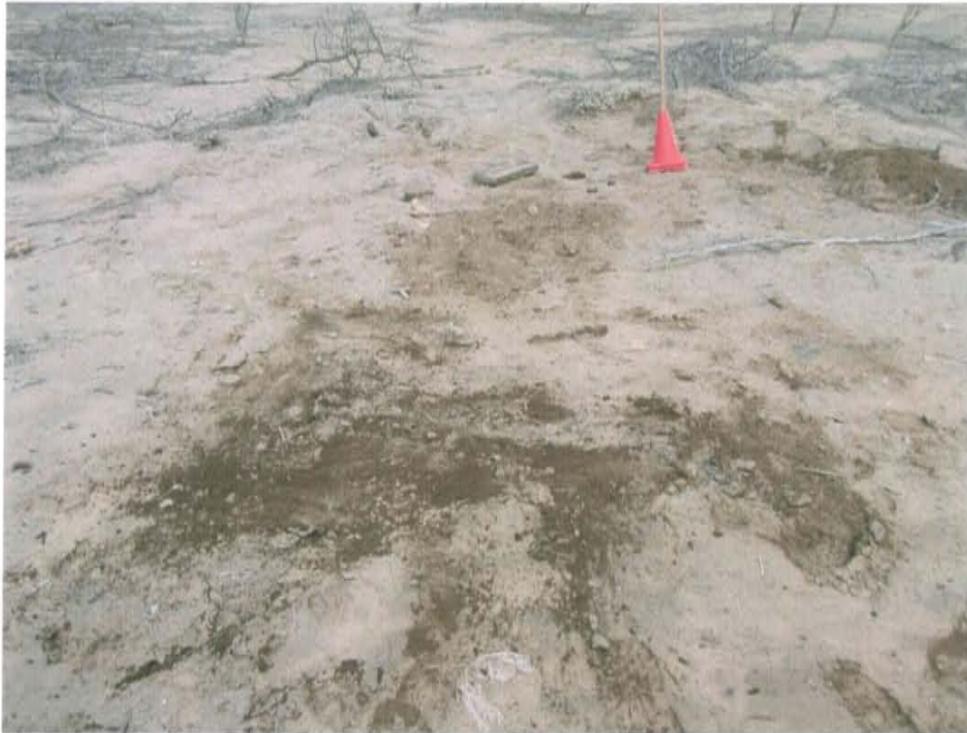
20. Los resultados obtenidos muestran la presencia de hidrocarburos en el suelo, correspondiente a la Fracción de hidrocarburos F2 y Fracción de hidrocarburos F3 para ambas muestras (F01621-SU01 y F01621-SU02); sin embargo, sus concentraciones no superan el ECA⁷ para suelo de uso agrícola, por lo que la estimación del nivel de riesgo se realizará en función a la estructura del pozo mal abandonado.

Fotografía N° 3. Adyacente al Pozo T2996 se observa suelo superficialmente impregnado con hidrocarburos.

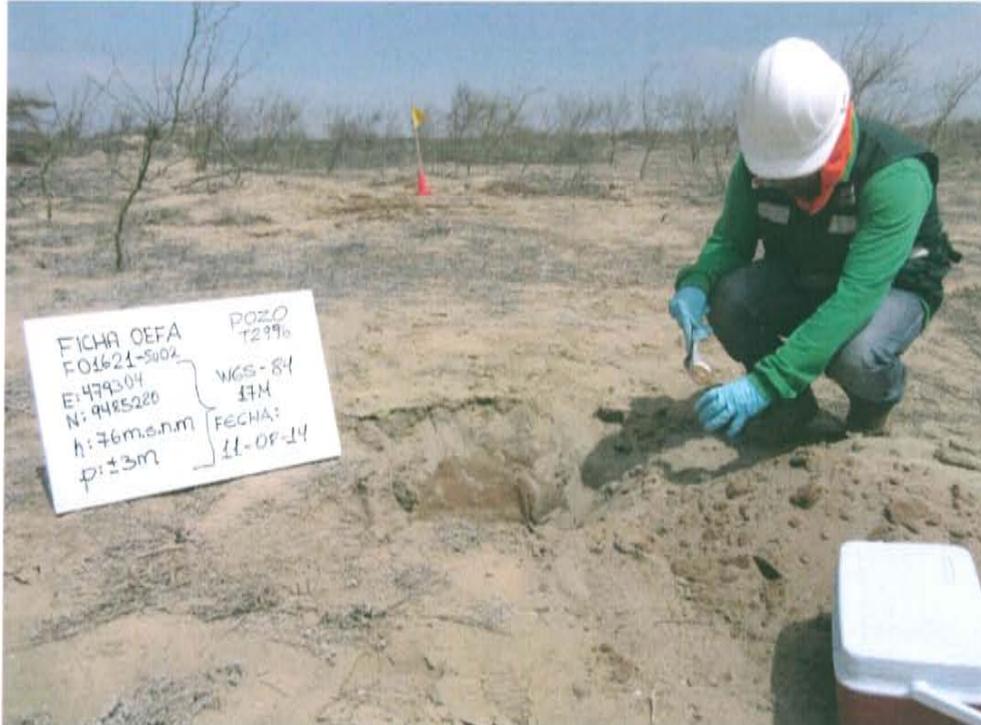
Fotografía N° 4. Toma de muestra de suelo en el punto F01621-SU02, ubicado a 12 m del Pozo T2996.

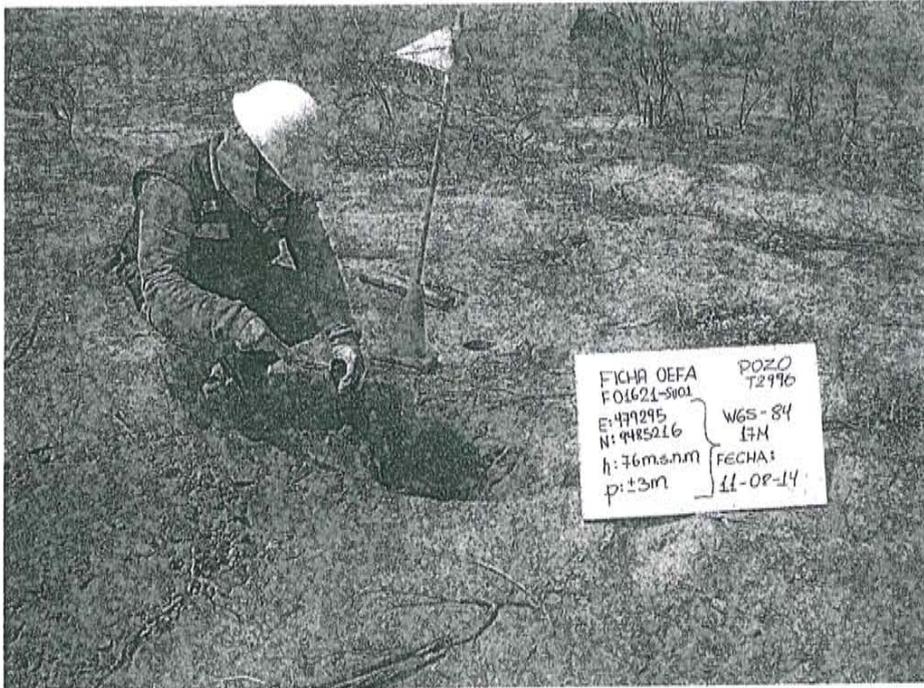
Fotografía N° 1. Toma de muestra de suelo en el punto F01621-SU01, ubicado a 1 m aproximadamente del Pozo T2996.

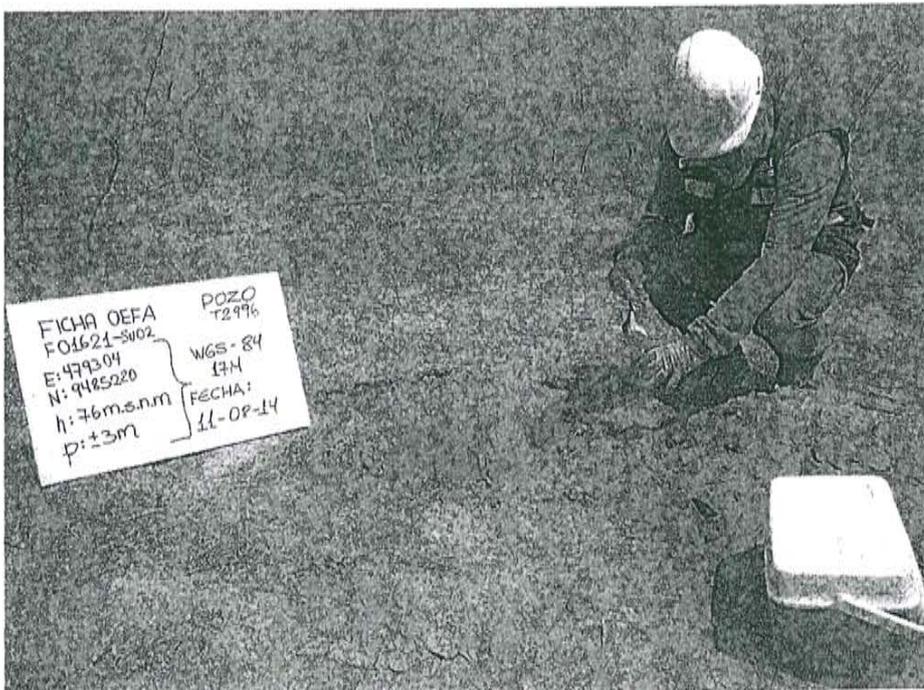
Fotografía N° 2. Toma de muestra de suelo en el punto F01621-SU02, ubicado a 12 m aproximadamente del Pozo T2996.

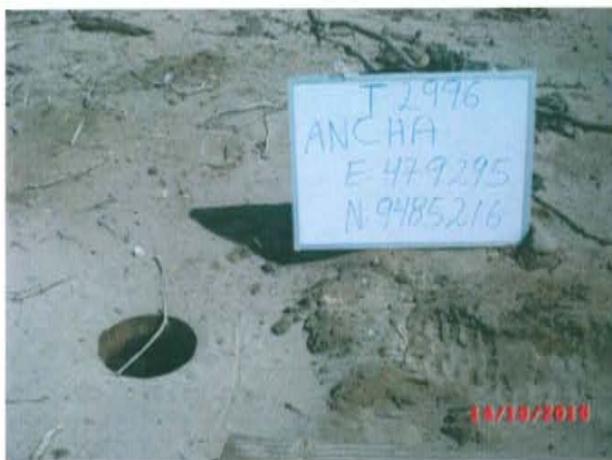
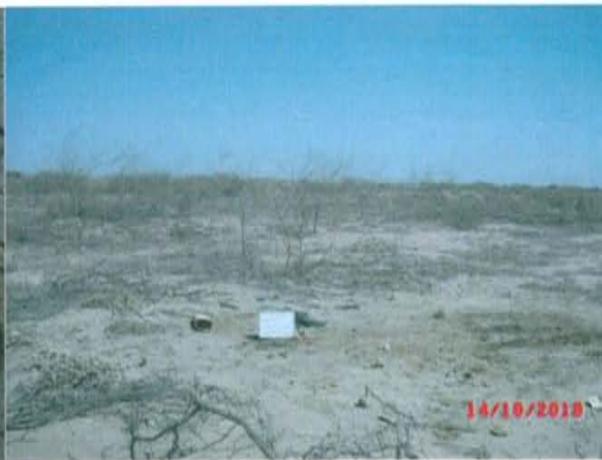
3. REGISTRO FOTOGRÁFICO

El pozo ATA T2996 se encuentra sin cabezal y casing a nivel de superficie. El pozo no tiene acceso ni plataforma. En superficie se visualiza suelo impregnado con hidrocarburos y restos de madera.

Pozo mal abandonado
