**INFORME N° 1161 - 2014-OEFA/DE-SDCA**

**ASUNTO :** Identificación de pasivo ambiental del subsector hidrocarburos con  
código de Ficha OEFA F01429, ubicado en el Lote VII/VI (Ex Lote  
VI), en el distrito de Pariñas de la provincia Talara del departamento  
de Piura.

### III. IDENTIFICACIÓN DE PASIVO AMBIENTAL DEL SUBSECTOR HIDROCARBUROS CON CÓDIGO DE FICHA OEFA F01429

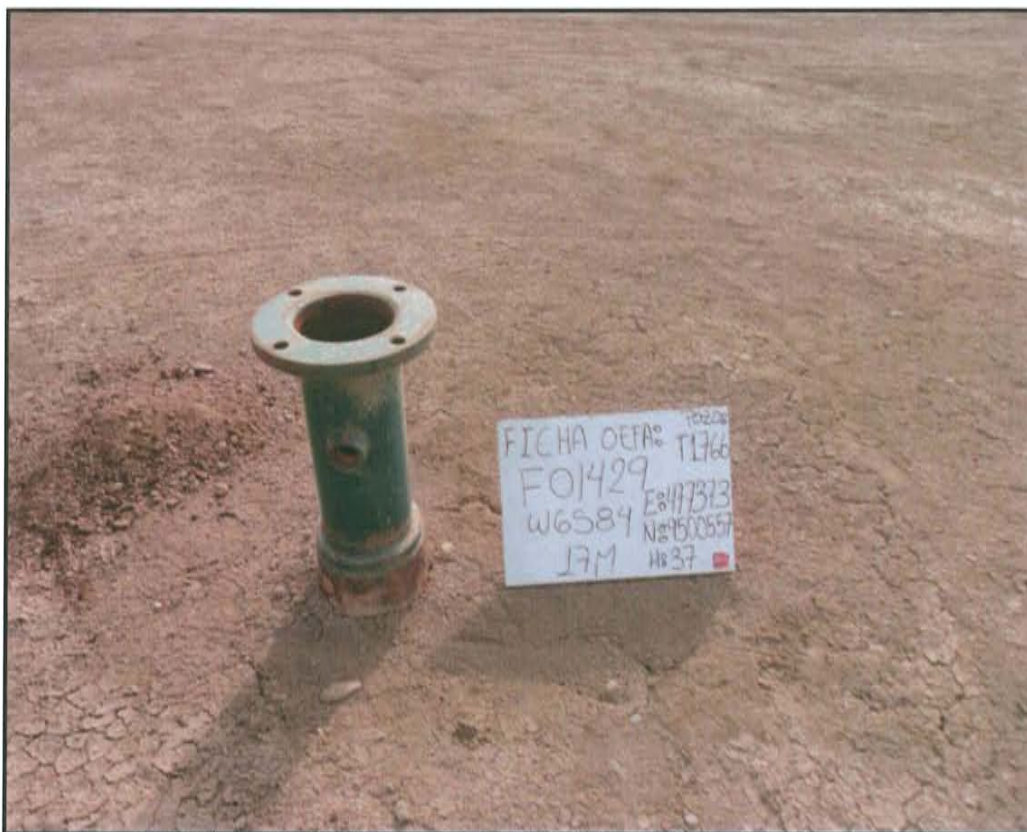
Fotografía N° 1. Pozo inactivo con cabezal y brida abierta al ambiente, en terreno habilitado con acceso vehicular.

14. En la visita realizada por el OEFA el 05 de julio del 2014, se encontró pozo inactivo en terreno habilitado que cuenta con acceso vehicular, presenta cabezal de pozo con brida expuesta al ambiente unida al casing que se encuentra enterrado, el pozo sobresale aproximadamente 0,5 m de altura sobre el nivel del suelo. No se evidencia válvulas ni otro accesorio que asegure su hermetismo; sin embargo, no se percibe olores característicos a hidrocarburos, ni afloramiento superficial de líquidos. No se observaron viviendas cercanas (ver Anexos 1 y 2).

16. En ese sentido, de la revisión documentaria y evaluación in situ se tiene que el pozo se encuentra mal abandonado, toda vez que no se encuentra herméticamente cerrado ni en condiciones seguras para el abandono, conforme se establece en el Artículo 2° del Decreto Supremo N° 032-2004-EM – Reglamento de las Actividades de Exploración y Explotación de Hidrocarburos<sup>6</sup>. Además de presentar suelo contaminado con hidrocarburos en el área circundante al pozo.

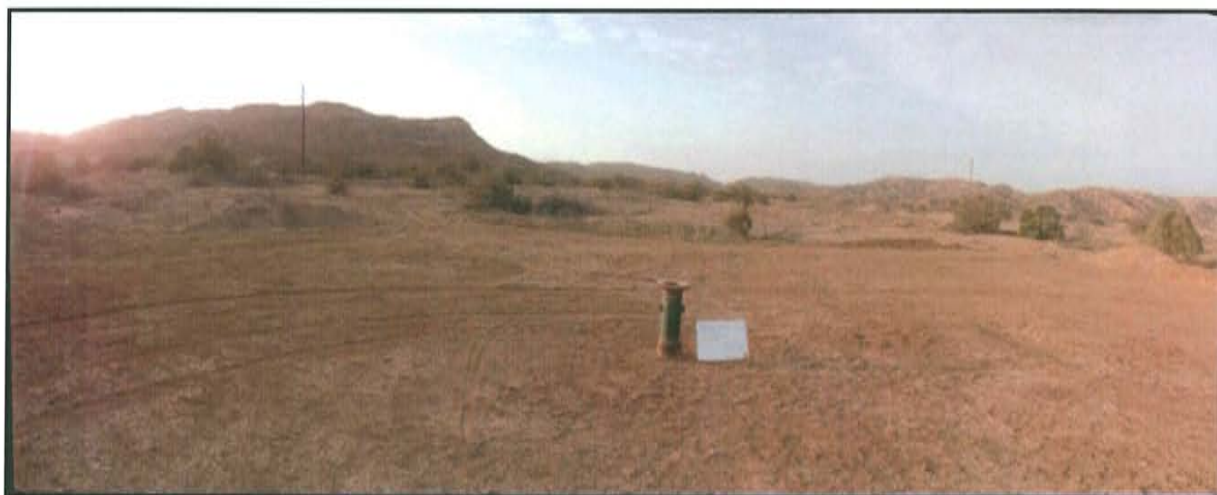
Fotografía N° 2. Zona evaluada de relieve plano, con presencia de pequeñas lomas se puede observar vegetación circundante al pozo.

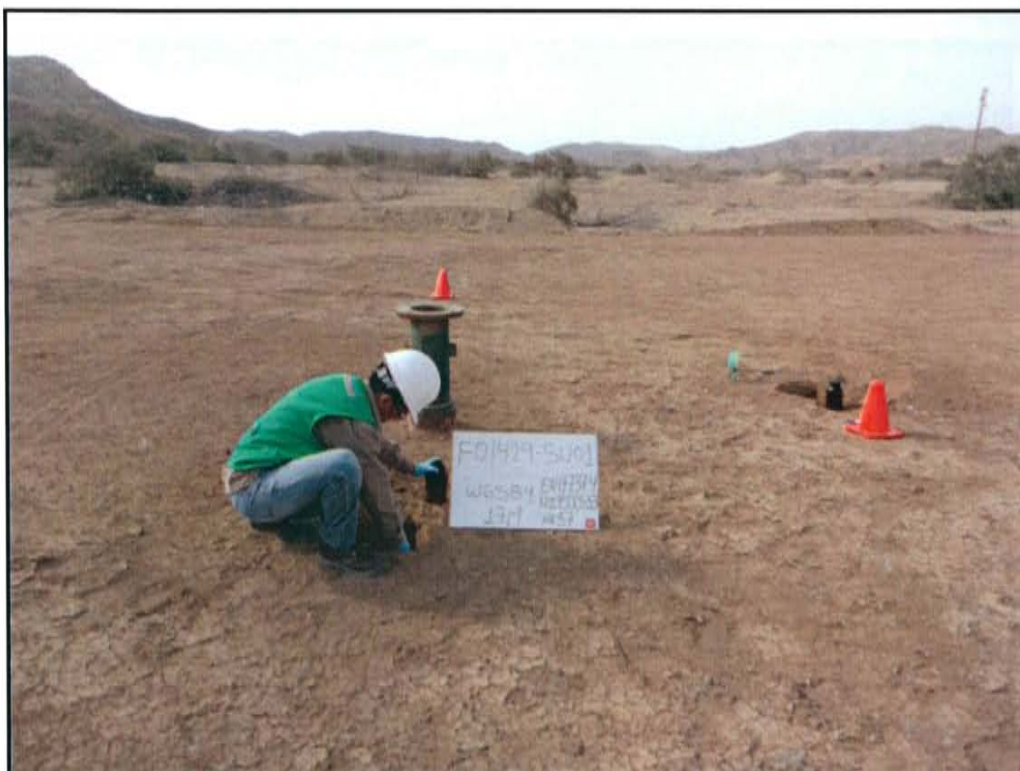
Fotografía N° 3. Toma de muestra aproximadamente a 1 m al suroeste del pozo.

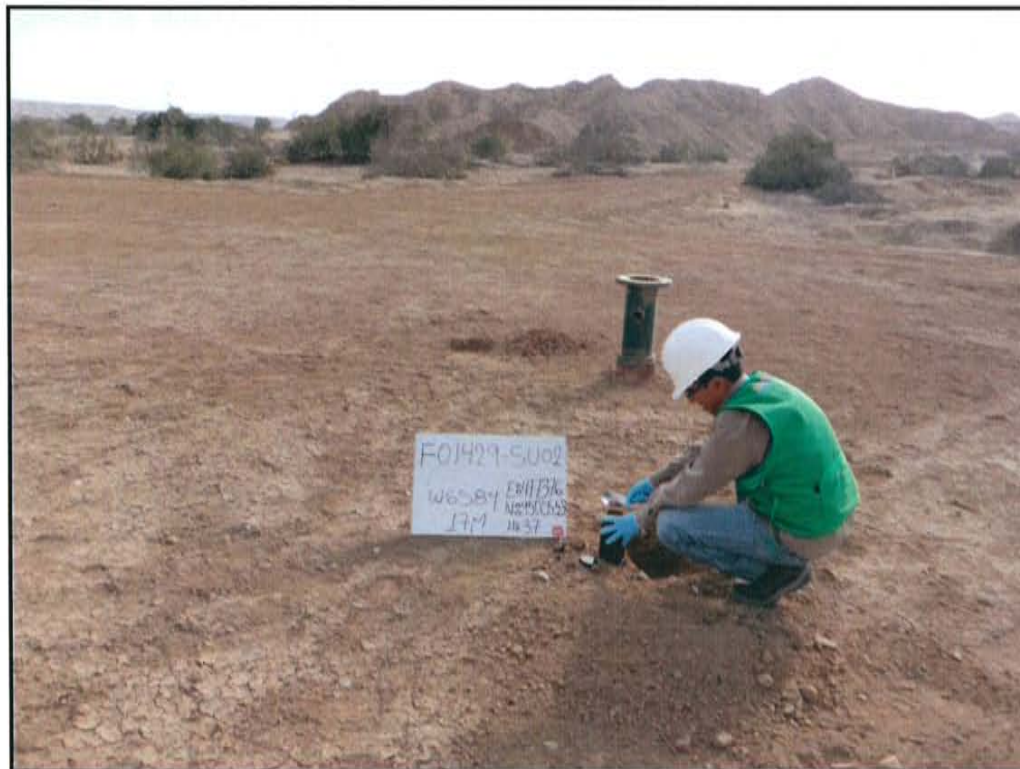
Fotografía N° 4. Toma de muestra aproximadamente a 3 m al sureste del pozo.

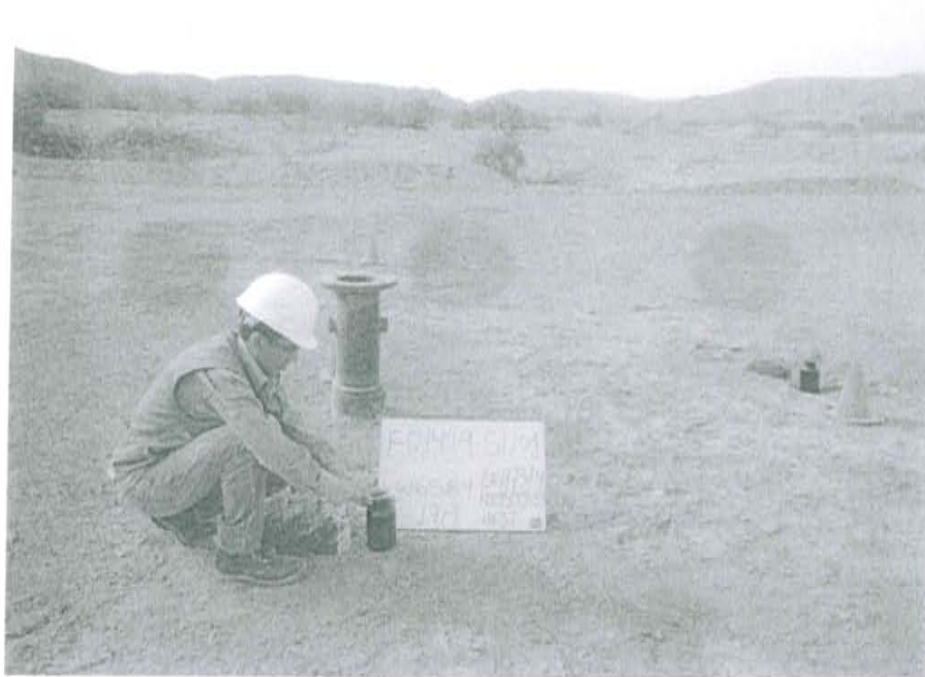
Fotografía N° 1. Toma de muestra de suelo en el punto F01429-SU01, ubicado a 1 m aproximadamente del Pozo T1766.

| Matriz | Código de muestra | Parámetros analizados | Resultado | Unidad | ECA o norma referencial | % que se encuentra por encima del ECA o norma referencial | Laboratorio | Número de informe de ensayo de laboratorio |
|---|---|---|---|---|---|---|---|---|
| Suelo | F01429-SU01 | FH F2 (C <sub>10</sub> -C <sub>28</sub> ) | 1 507,9 | mg/kg | 1 200 | 25,7 % | Inspectorate Services Perú S.A.C. | 75426L/14-MA |

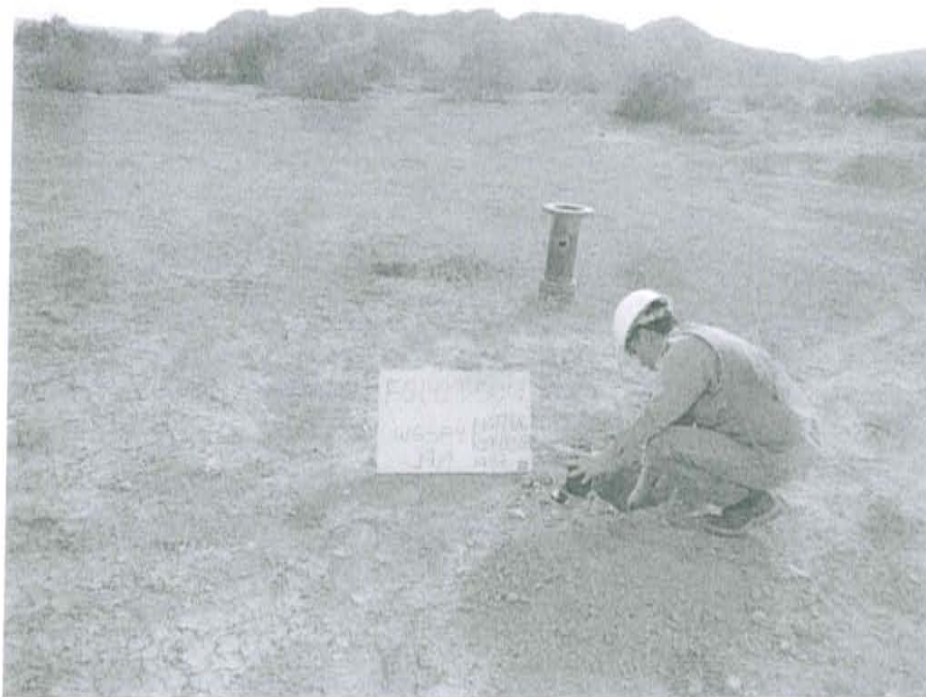
Fotografía N° 2. Toma de muestra de suelo en el punto F01429-SU02, ubicado a 3 m aproximadamente del Pozo T1766.

| Matriz | Código de muestra | Parámetros analizados | Resultado | Unidad | ECA o norma referencial | % que se encuentra por encima del ECA o norma referencial | Laboratorio | Número de informe de ensayo de laboratorio |
|---|---|---|---|---|---|---|---|---|
| Suelo | F01429-SU02 | FH F2 (C <sub>10</sub> -C <sub>28</sub> ) | 2 574,5 | mg/kg | 1 200 | 114,5 % | Inspectorate Services Perú S.A.C. | 75426L/14-MA |

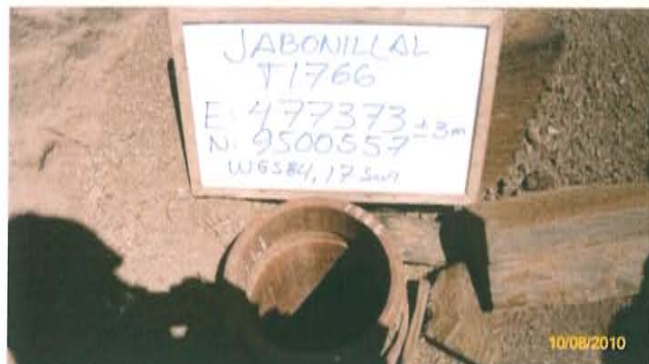
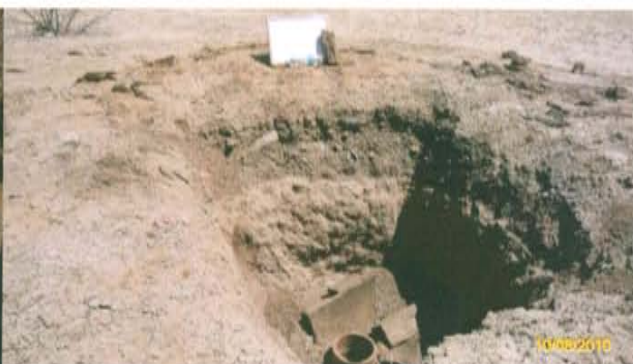
**3. REGISTRO FOTOGRÁFICO**

Se identificó el pozo (ATA). Se ubicó las coordenadas UTM en un hoyo de aproximadamente 1.5 m<sup>2</sup> por 1 m. de profundidad. Se puede apreciar casing descubierto, alrededor se aprecia suelo impregnado con hidrocarburos (montículo de tierra producto de la excavación del hoyo), no se percibe venteo aunque se evidencia fluido dentro del casing, así como residuos sólidos (restos de madera) circundantes al mismo.

Inadecuado abandono del pozo
