INFORME N.º 223 - 2018-OEFA/DEAM- STEC

ASUNTO : Evidencias identificadas durante evaluación ambiental temprana en el área de influencia del proyecto minero Utunsa en el 2018.

EVALUACIÓN AMBIENTAL TEMPRANA (EAT) EN EL ÁREA DE INFLUENCIA DEL PROYECTO MINERO UTUNSA, REALIZADO DEL 5 AL 14 DE MARZO DE 2018

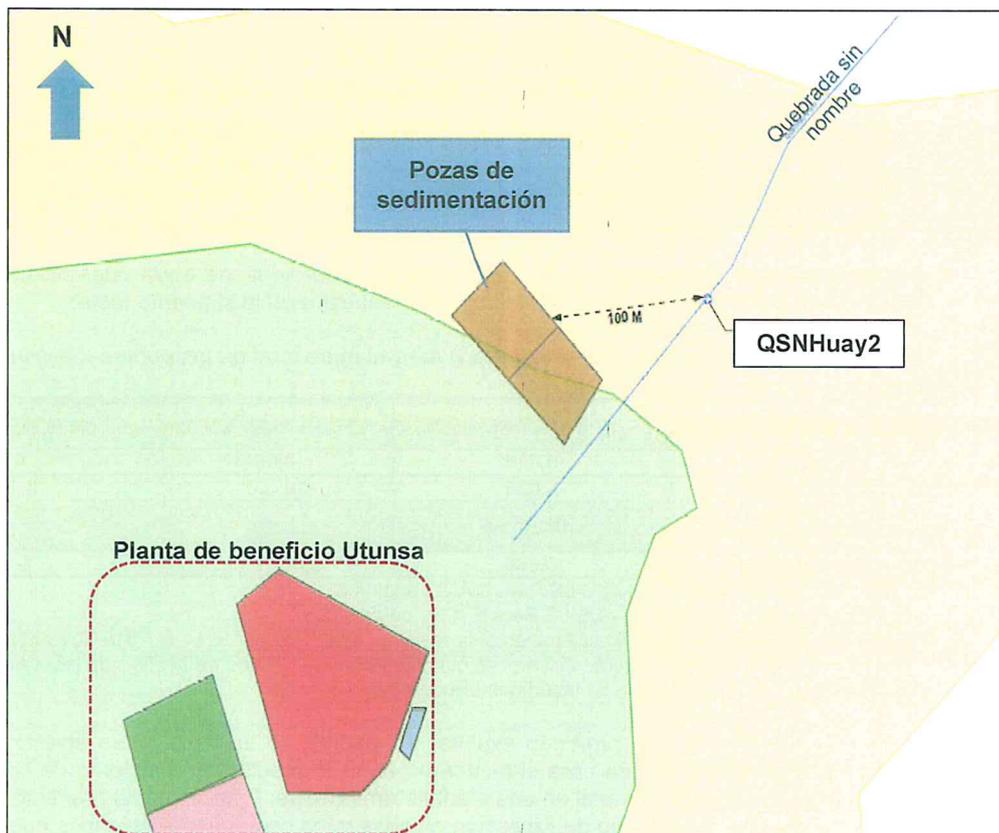
Figura 1-1. Ubicación del punto de muestreo en la quebrada sin nombre, tributaria de la quebrada Huayllani

Durante la evaluación se ubicaron dos pozas de sedimentación y a aproximadamente 110 metros aguas abajo se evaluó la calidad del agua superficial de la quebrada sin nombre, tributario de la quebrada Huayllani, en el punto QSNHuay2 (coordenadas UTM-WGS84 E: 793 108 y N: 8 406 071). Ver Anexo 1: mapa de evidencia y Anexo 2: registro fotográfico (Fotografías N.º 01 y 03).

Los resultados de laboratorio evidenciaron trazas de cianuro libre, total y WAD en el agua superficial en el punto QSNHuay2 como se muestra en la Tabla 1-1.

Derivar el presente informe a la Dirección de Supervisión Ambiental en Energía y Minas para que determine si la evidencia identificada constituye un incumplimiento a las normas, obligaciones y/o compromisos ambientales por parte del administrado.

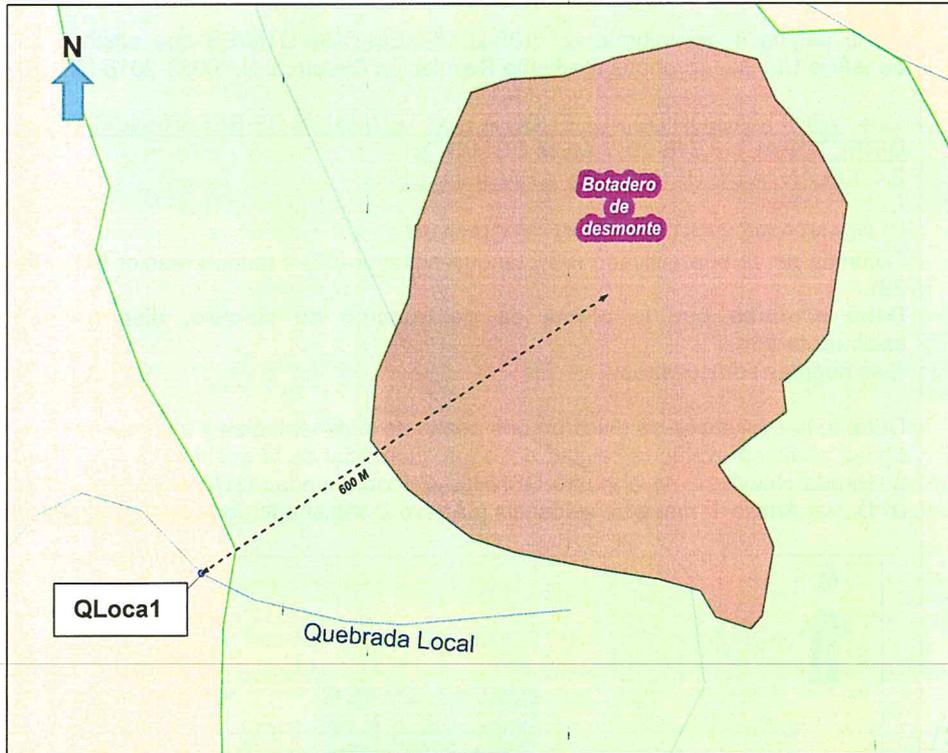
Figura 1-2. Ubicación del punto de monitoreo en la naciente de la quebrada Local

También se evaluó la calidad del agua superficial de la naciente de la quebrada Local, en el punto QLoca1 (coordenadas UTM-WGS84 E:791 681 y N: 8 403 950). Es necesario precisar que, la quebrada Local se une con las aguas provenientes de la Laguna Pistoro y forman la quebrada Yahuarmayo.

Al igual que en el punto anterior, los resultados de laboratorio de agua superficial en el punto QLoca1 evidenció trazas de cianuro total, como se muestra en la siguiente tabla:

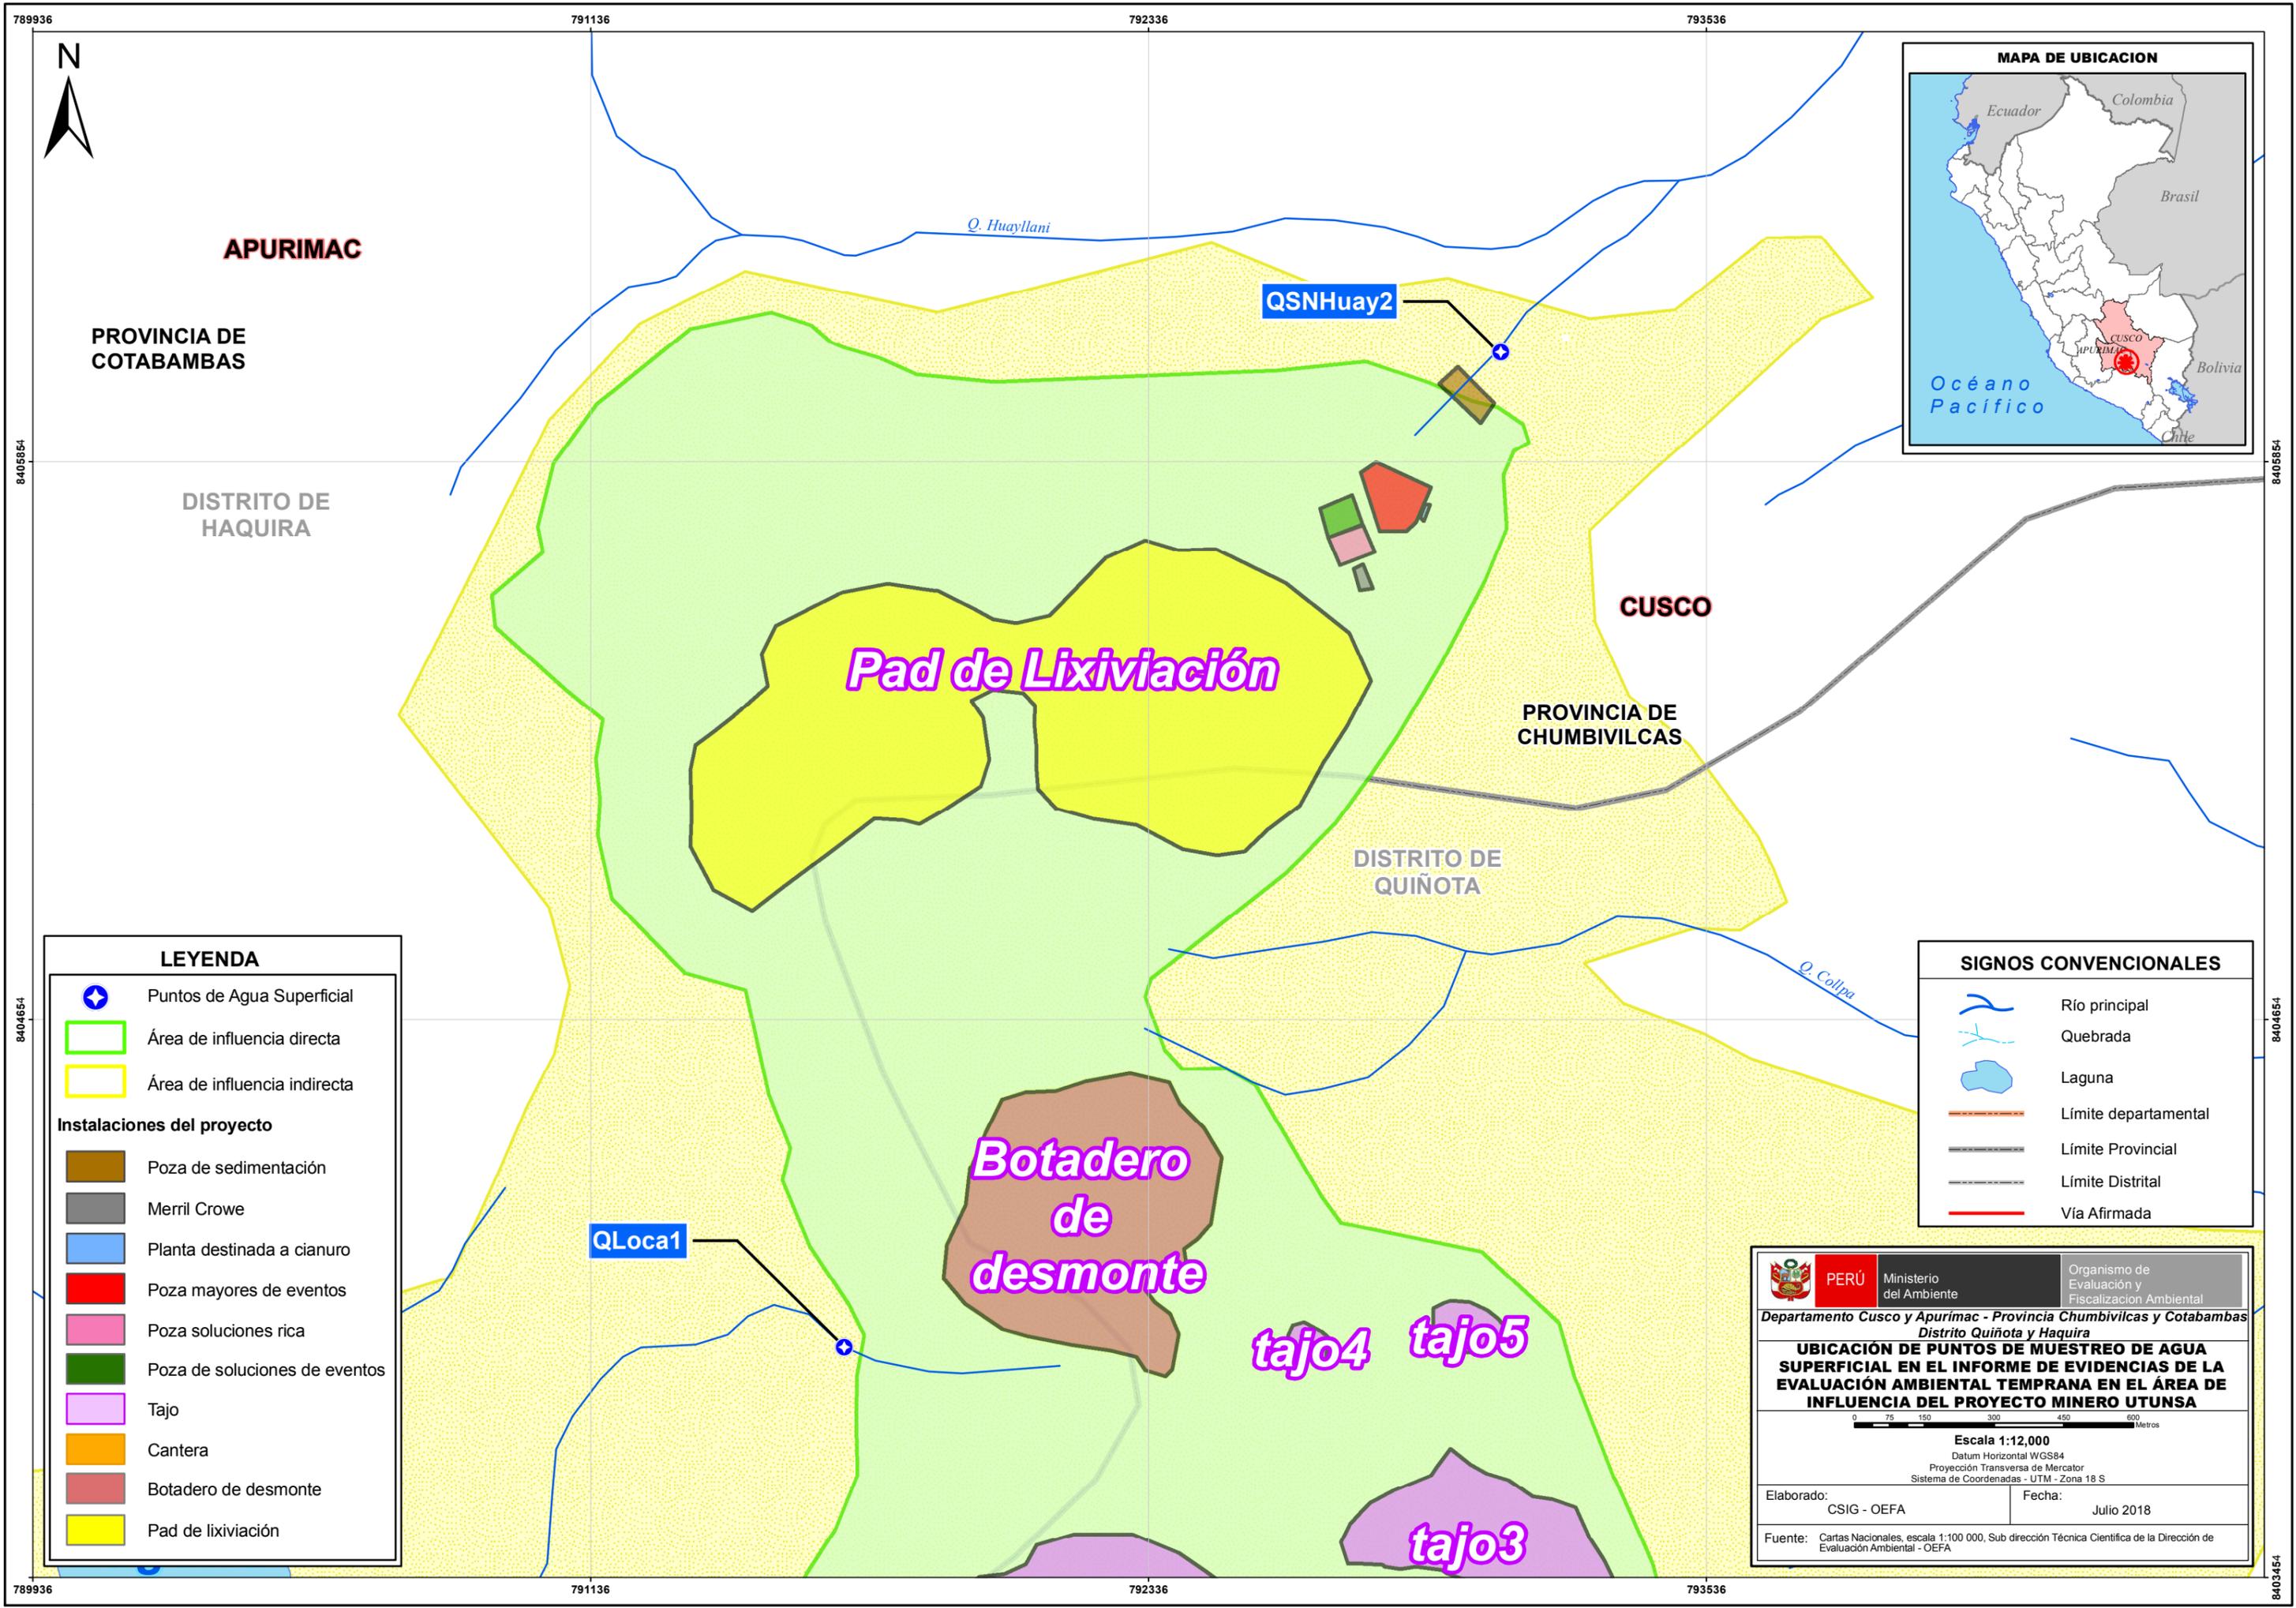
Mapa de ubicación de la evidencia

QSNHuay2

QLoca1

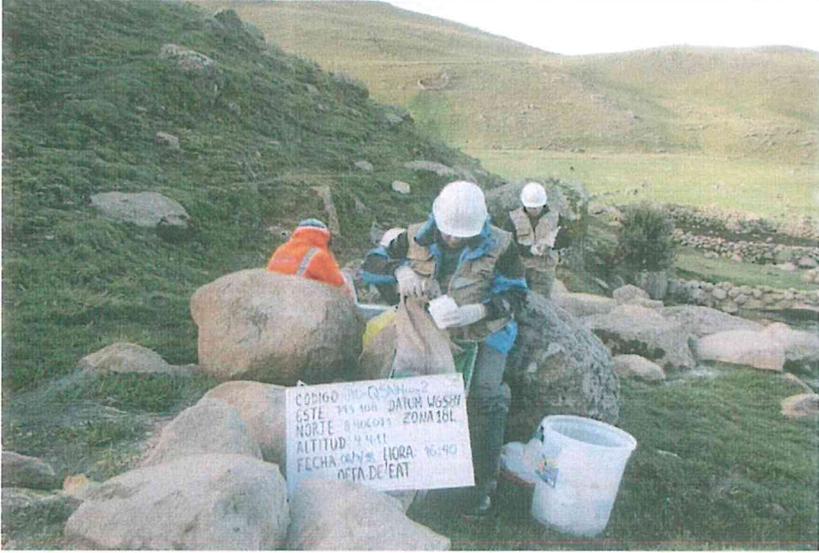
Distrito	Quiñota/ Haqira	Provincia	Chumbivilcas/ Cotabambas	Departamento	Cusco / Apurímac
FOTOGRAFÍA N.º 01 QSNHuay2

Fecha: 08/03/2018					
Hora: 16:40					
COORDENADAS UTM WGS 84-Zona 18 L					
Este (m): 793 108					
Norte (m): 8 406 071					
Altitud (m s. n. m.): 4411					
Precisión: ± 3					
DESCRIPCIÓN:	Quebrada sin nombre, a 110 m aguas abajo de las pozas de sedimentación de la planta de destrucción de cianuro, antes de la confluencia con la Quebrada Huayllani.				
Distrito	Quiñota/ Haqira	Provincia	Chumbivilcas/ Cotabambas	Departamento	Cusco / Apurímac
FOTOGRAFÍA N.º 02 Qloca1

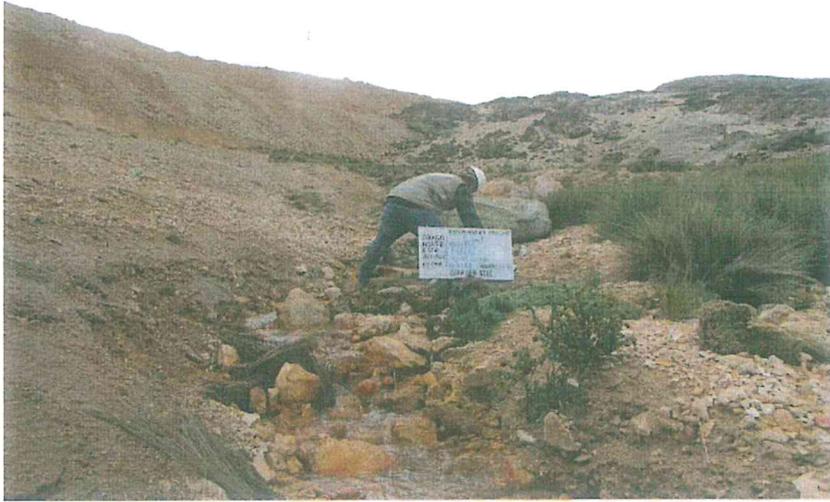
Fecha: 11/03/2018					
Hora: 15:35					
COORDENADAS UTM WGS 84-Zona 18 L					
Este (m): 791 681					
Norte (m): 8 403 950					
Altitud (m s. n. m.): 4642					
Precisión: ± 3					
DESCRIPCIÓN:	Quebrada Local, aguas abajo del depósito de desmonte.

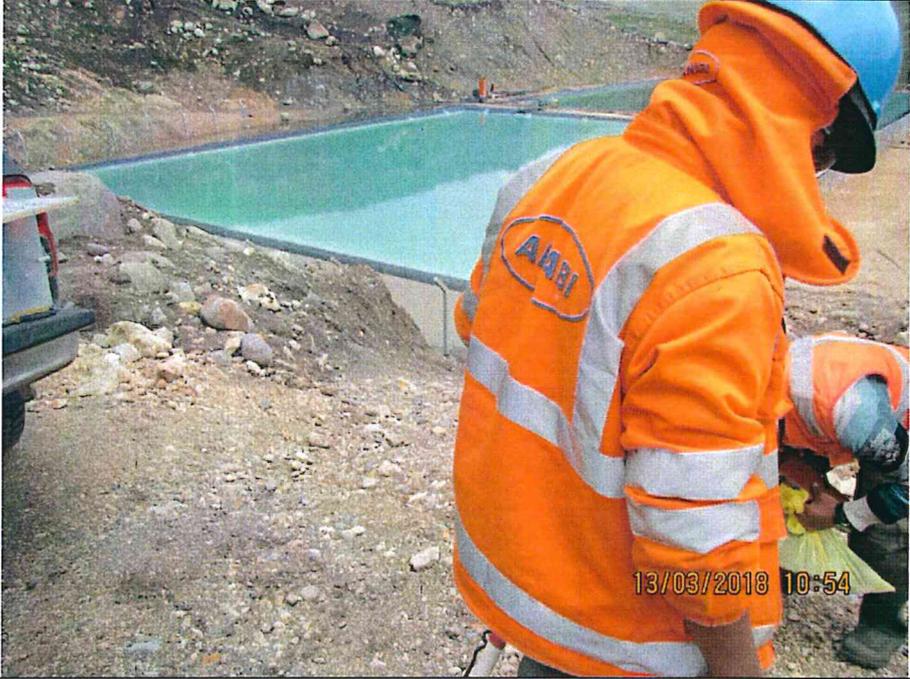
Debe acotarse que la planta de destrucción de cianuro, dispone de 02 pozas de sedimentación.»

<p>DESCRIPCIÓN: Pozas de sedimentación de la planta de destrucción de cianuro.</p>
