"Decenio de las Personas con Discapacidad en el Perú"
"Año de la consolidación del Mar de Grau"**INFORME N° 080 -2016-OEFA/DE-SDCA**

Asunto : Informe de monitoreo de calidad agua y sedimento realizado del 15 al 16 de junio de 2015, en la Comunidad Nativa Nuevo Sucre ubicada en el distrito de Contamana, provincia de Ucayali, departamento de Loreto.

1. Presentar los resultados obtenidos del monitoreo ambiental de calidad de agua y sedimento realizado del 15 al 16 de junio de 2015, en la Comunidad Nativa Nuevo Sucre ubicada en el distrito de Contamana, provincia de Ucayali, departamento de Loreto.

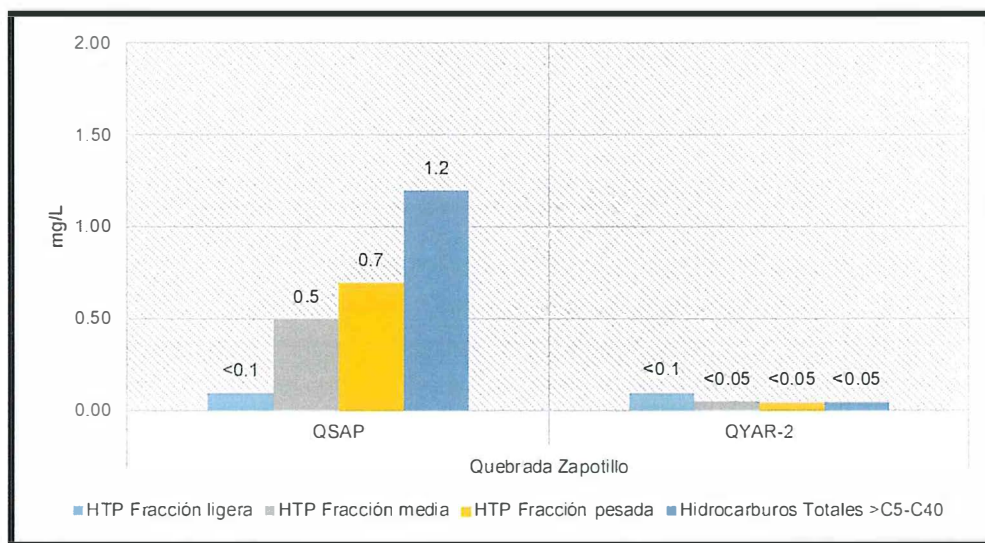
Gráfico N° 2. Hidrocarburos totales de petróleo (mg/L) en agua

26. La legislación peruana no presenta estándares de comparación para hidrocarburos totales de petróleo (HTP) en ninguna de sus fracciones en los ECA para agua: Categoría 4 para ríos de la Selva.
27. El Gráfico N° 2 muestra la concentraciones de HTP en mg/L para los dos puntos de monitoreo, es decir QSAP y QYAR-2. A partir de este gráfico, se observa que el punto QSAP registró concentraciones de 1,2 mg/L para los HTP (suma), mientras que el punto QYAR-2 registró una concentración por debajo del límite de cuantificación para los HTP (suma).

28. No se registraron concentraciones de HTP fracción ligera en los puntos evaluados, lo cual podría deberse a que esta fracción posee una mayor volatilidad, propiedad principal que causa la evaporación de este tipo de HTP⁹. En el caso de las fracciones medias y pesadas, en el punto QSAP se encontraron concentraciones de 0,5 y 0,7 mg/L de HTP, respectivamente. Mientras que para el punto QYAR-2 las concentraciones de fracciones media y pesada estuvieron por debajo del límite de cuantificación.

29. Al respecto, es preciso señalar que el oleoducto Pacaya-Puerto Oriente atraviesa la quebrada Zapotillo y una quebrada sin nombre que es afluente de la quebrada Zapotillo (ver Gráfico N° 1). De acuerdo a las referencias encontradas en el Reporte Público, sería la quebrada sin nombre la más afectada por el derrame ocurrido y la que finalmente trasladaría el crudo hasta la quebrada Zapotillo y luego a la quebrada Yarina (QYAR-1), lugar donde durante el monitoreo se pudo evidenciar la presencia de una mancha oleosa

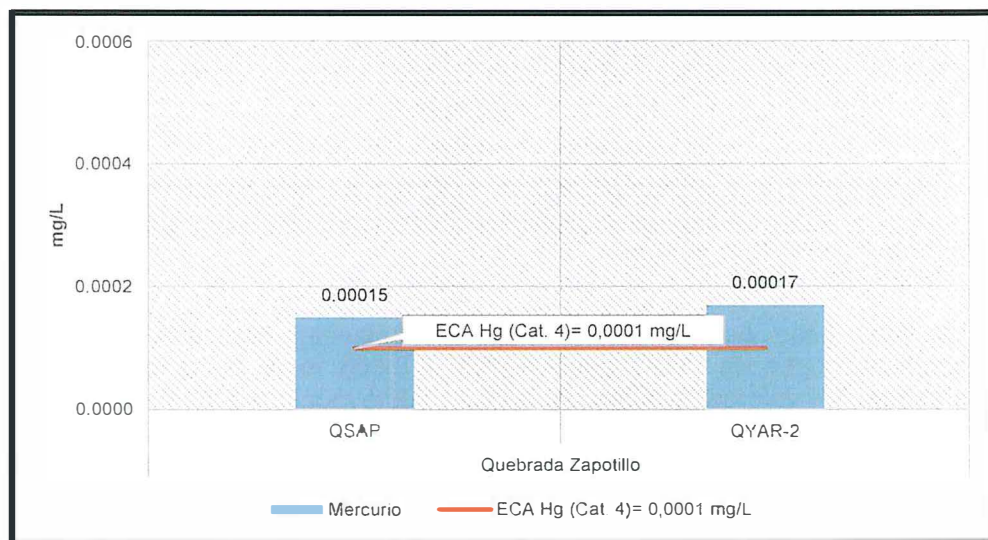
Gráfico N° 4. Mercurio total (mg/L) en agua

34. Las concentraciones de mercurio total (Hg) obtenidas para ambos puntos de monitoreo son expuestas en el Gráfico N° 4. Como se observa en este gráfico, las concentraciones de Hg en los dos (2) puntos de monitoreo excedieron el máximo valor de 0,0001 mg/L establecido para mercurio total en el ECA para agua.

35. El punto de monitoreo QSAP (ubicado en la quebrada Zapotillo) registró una concentración de 0,00015 mg/L, mientras que el punto QYAR-2 (ubicado en la quebrada Yarina, frente a la Comunidad Nuevo Sucre) registró una concentración de 0,00017 mg/L. Estas concentraciones excedieron en 50 y 70% el máximo valor establecido en el ECA para agua.

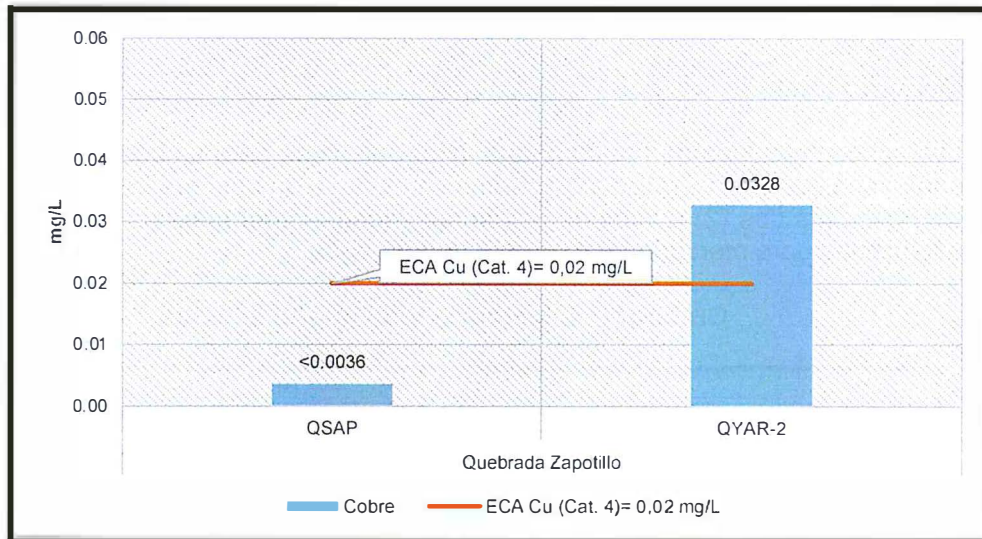
Gráfico N° 5. Cobre total (mg/L) en agua

36. En relación con la concentración de cobre total, en el Gráfico N° 5 se observa que uno de los dos puntos de monitoreo excedió el estándar establecido para cobre (0,02 mg/L) en el ECA para agua. Este punto en mención es el QYAR-2 (0,0328 mg/L) ubicado en la quebrada Yarina, frente a la Comunidad de Nuevo Sucre. La mayor concentración registrada en este punto excedió en un 64% el ECA para agua.

37. La línea base del estudio de impacto ambiental realizado para MAPLE mostró concentraciones de cobre equivalentes a 0,006 mg/L en la quebrada Yarina¹². Sin embargo, los valores de cobre obtenidos en este monitoreo fueron superiores.

39. Asimismo, en el punto QYAR-2 se encontraron los valores más elevados de sólidos totales suspendidos, ello debido – probablemente – al arrastre en el agua de partículas que contienen metales como el cobre.

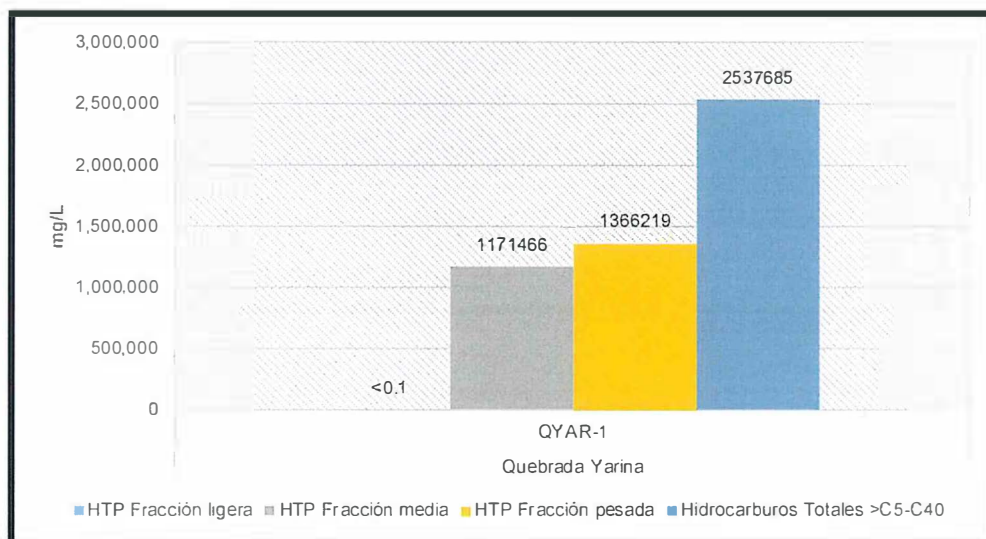
Gráfico N° 6. Hidrocarburos totales de petróleo (mg/L) en agua

46. La legislación peruana no presenta estándares de comparación para hidrocarburos totales de petróleo (HTP) en ninguna de sus fracciones en los ECA para agua: Categoría 4 para ríos de la Selva.
47. En el Gráfico N° 6 se observa que el punto QYAR-1 registró una concentración de 2537685 mg/L para los HTP (suma).

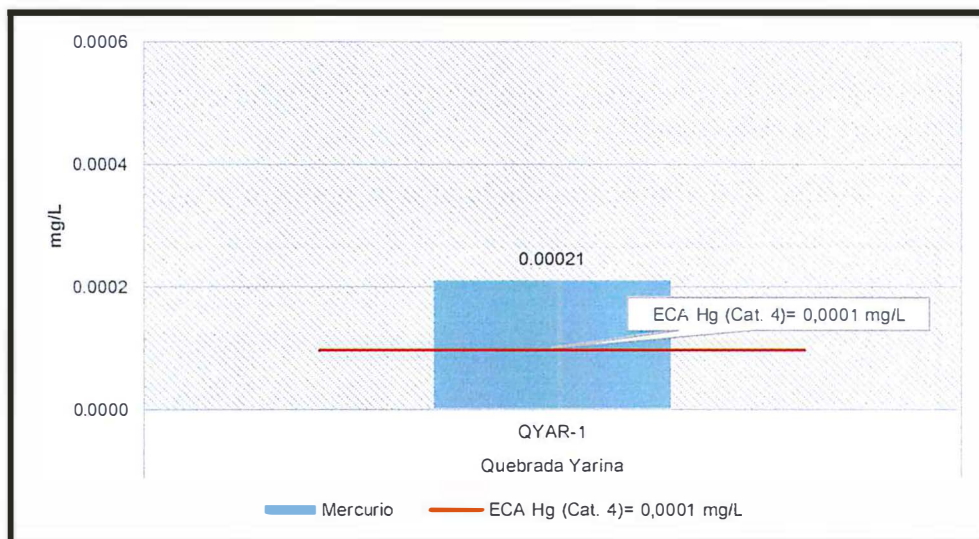
Gráfico N° 7. Mercurio total (mg/L) en agua

50. En el Gráfico N° 7 se observa que el punto QYAR-1 (ubicado en quebrada Yarina, aguas abajo de la confluencia de la quebrada Zapotillo) registró una concentración de 0,00021 mg/L. Esta concentración de mercurio excedió en un 110% el máximo valor establecido en el ECA para agua.

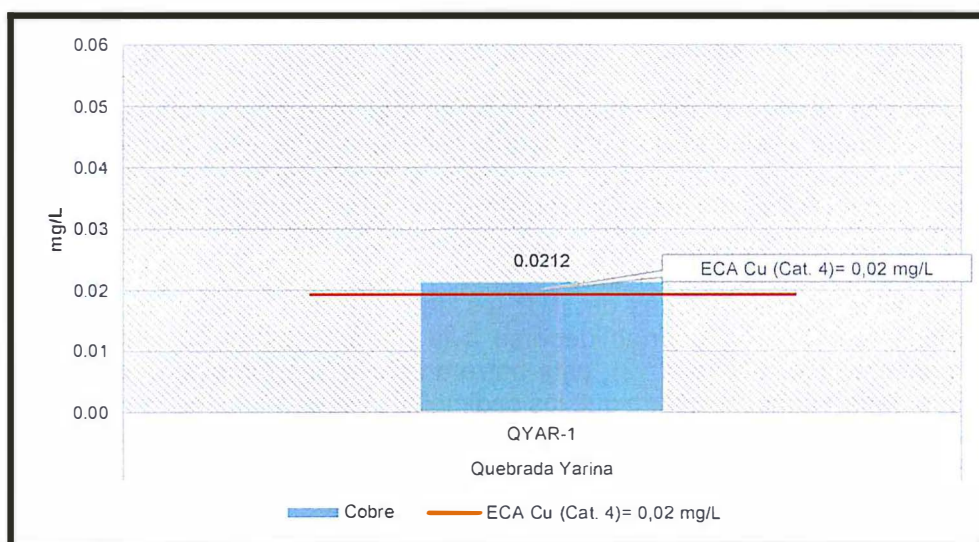
Gráfico N° 8. Cobre total (mg/L) en agua

51. En el Gráfico N° 8 se observa que el punto QYAR-1 registró una concentración de 0,0212 mg/L, el cual excedió en 6% el valor establecido en el ECA para agua.

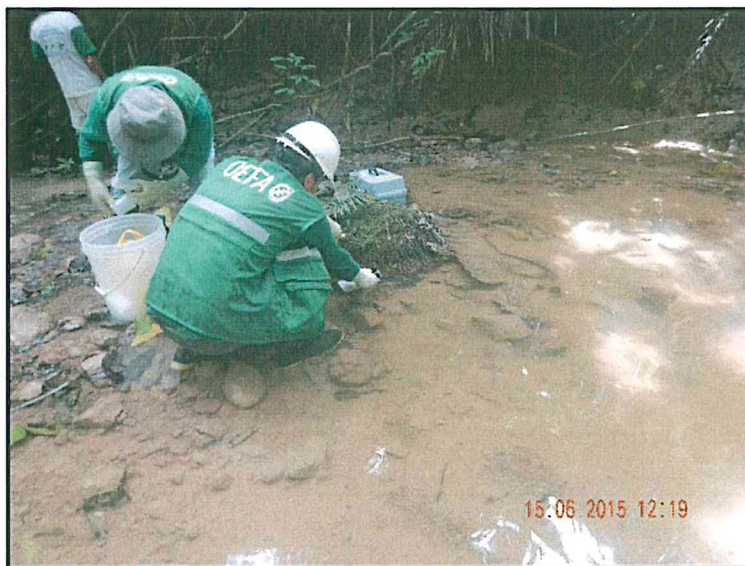
Fotografía N° 1. Toma de muestras en el punto de monitoreo de agua QSAP

de olor característico a hidrocarburo, conforme el registro fotográfico adjunto en el **Anexo 3** del presente informe.

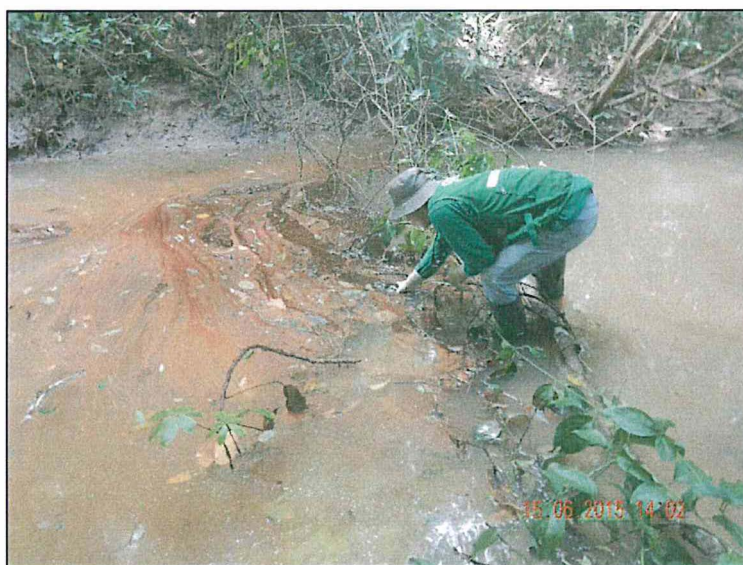
Fotografía N° 2. Toma de muestras en el punto de monitoreo de calidad de agua QYAR-1

El punto de monitoreo QYAR-1 se realizó en un sector de la quebrada Yarina que poseía una barrera natural conformada por troncos y ramas que en el momento del muestreo creaban una corriente fluvial mínima que albergaba una mancha oleosa de crudo que era acumulado en esa zona (ver Anexo N° 3: Registro fotográfico).

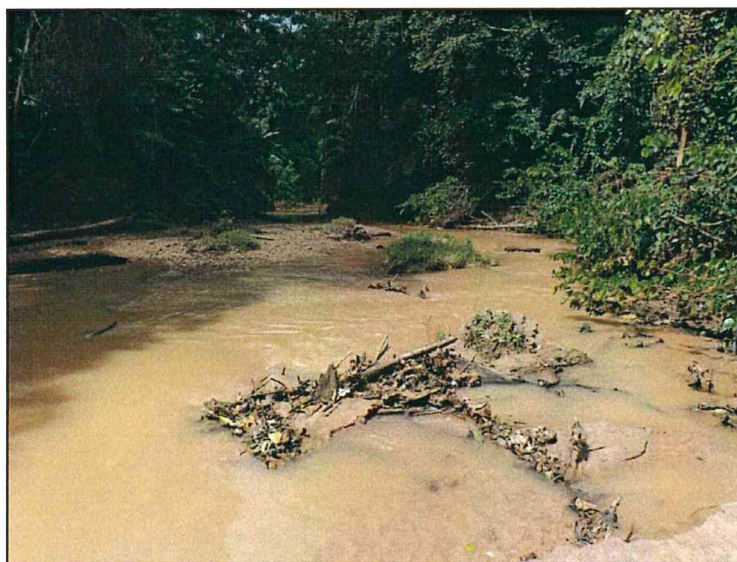
Fotografía N° 3. Punto de monitoreo QYAR-2

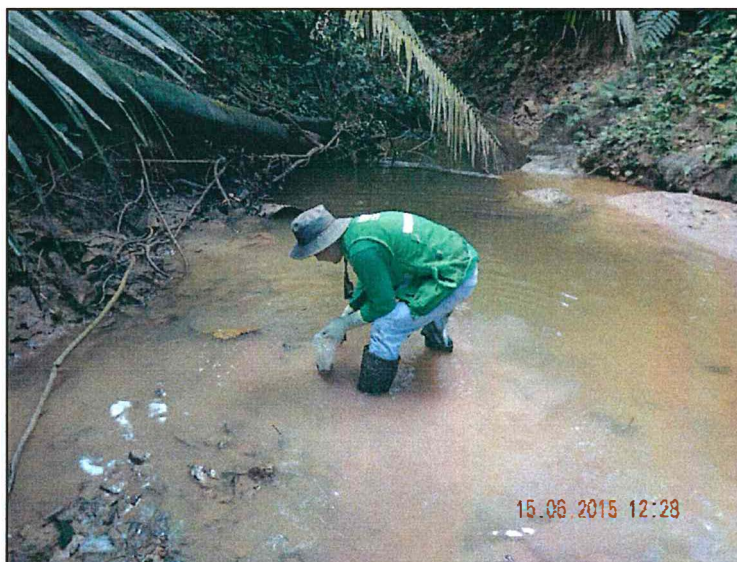
Fotografía N° 4. Toma de muestras en el punto de monitoreo de sedimento QSAP-SED

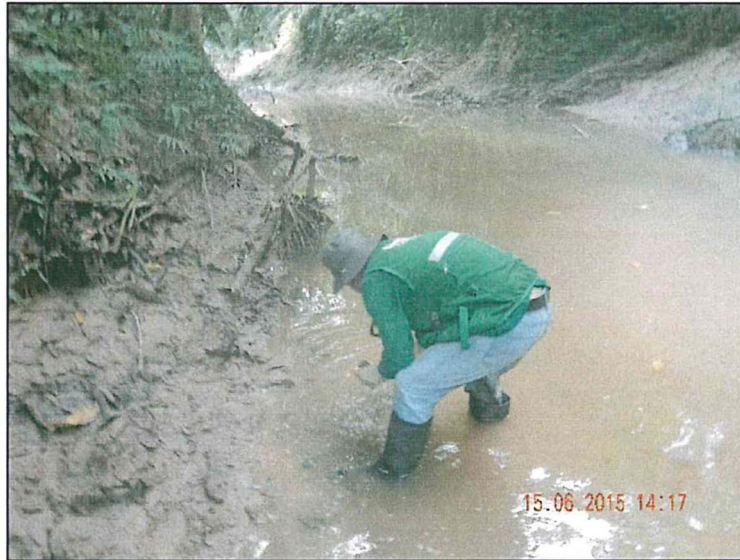
**Fotografía N° 5. Toma de muestras en el punto de monitoreo de sedimento
QYAR-1-SED**
