Organismo de Evaluación y Fiscalización Ambiental - OEFA

INFORME N° 236-2016-OEFA/DE-SDCA

Asunto : Informe de monitoreo ambiental de calidad de aire realizado del 10 al 15 de mayo de 2016 en las comunidades de Huisa, distrito de Espinar, y Huisapata, distrito de Ocoruro; ubicadas en la provincia de Espinar, departamento de Cusco.

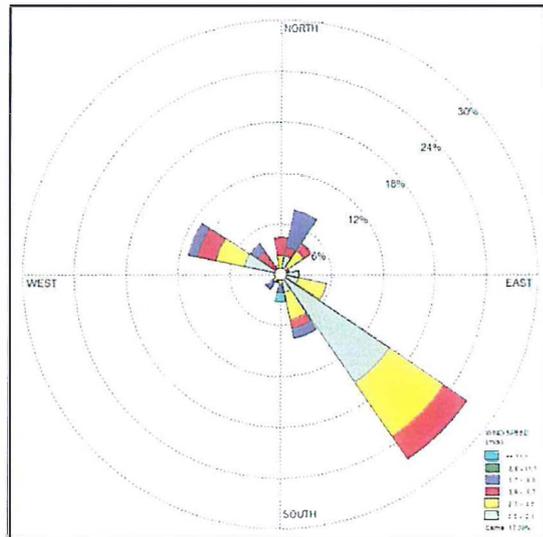
Gráfico N° 1. Rosa de vientos en la estación de monitoreo CA-Hui1

29. El Gráfico N° 1 presenta la rosa de vientos correspondiente a la estación CA-Hui1 para el periodo de monitoreo. En ella se observa que los vientos predominantes provinieron del Sureste, con una proporción del 26,1 %. Además se tuvo presencia de vientos desde el Oestenoeste con 10,9 %, desde el Sursureste y Nornoreste, ambos con 7,6 %, entre otros. Las velocidades más abundantes de los vientos del Sureste estuvieron en el rango de 0,5 a 2,1 m/s, asimismo, estos vientos alcanzaron intensidades entre 3,6 y 5,7 m/s. Por otro lado, los vientos del Oestenoeste, Sursureste y Nornoreste llegaron a velocidades entre 5,7 y 8,8 m/s. Finalmente, es preciso indicar que se registró 17,4 % de calmas (vientos con velocidades inferiores a 0,5 m/s¹⁸).

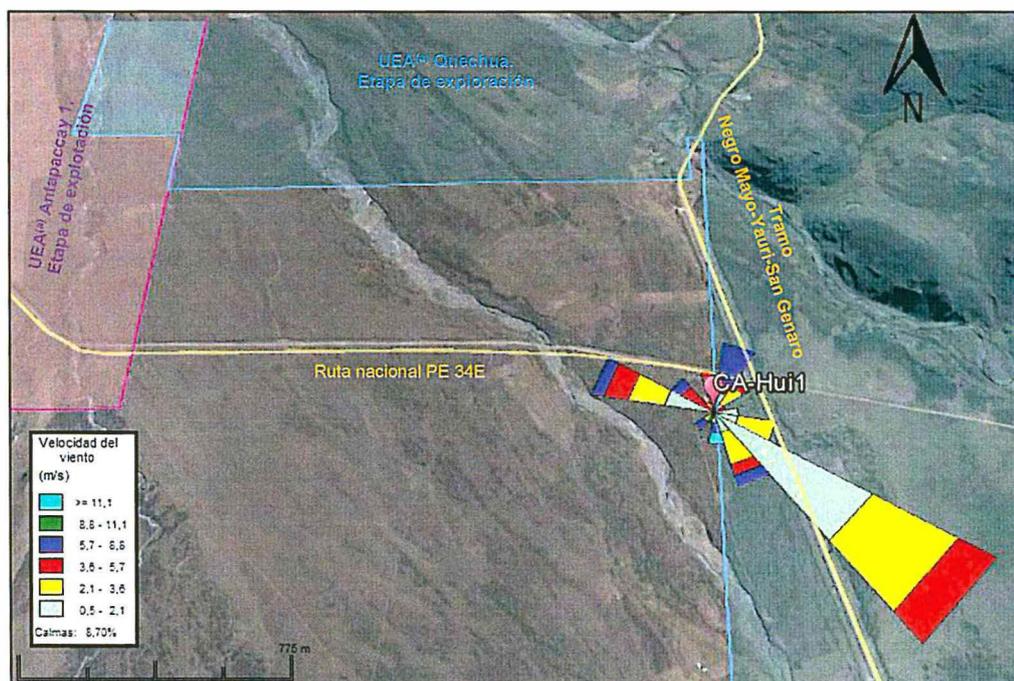
Figura N° 1: Ubicación de la estación de monitoreo CA-Hui1 y rosa de vientos

30. En adición a lo anterior, la Figura N° 1 muestra la rosa de vientos para la estación de monitoreo CA-Hui1 en relación a su ubicación. En tanto los vientos durante la realización del monitoreo provinieron principalmente del Sureste, CA-Hui1 se habría ubicado a sotavento del tramo Negro Mayo-Yauri-San Genaro. Otras direcciones del viento relevantes, como Sursureste y Nornoreste, también sugerirían que la estación CA-Hui1 se ubicó a sotavento de la citada vía. Finalmente, cabe resaltar que los vientos del Oestenoeste, segunda dirección más frecuente, así como los del Norte y Noroeste, llevarían a CA-Hui1 flujos de aire desde, por ejemplo, la ruta nacional N° PE-34 E.

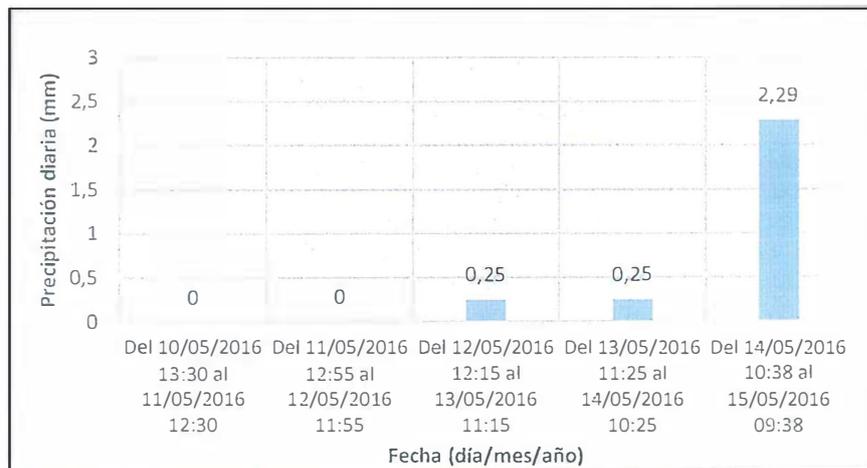
Gráfico N° 2. Precipitación diaria registrada en la estación de monitoreo CA-Hui2

32. En la estación de monitoreo CA-Hui2 se registraron precipitaciones solo en los tres últimos periodos, entre el 12 y 15 de mayo. Las precipitaciones de mayor intensidad se presentaron en el periodo de monitoreo del 14 al 15 de mayo, con un total de 2,29 mm. En el Gráfico N° 2 se muestran los valores de precipitaciones totales por cada periodo de monitoreo.

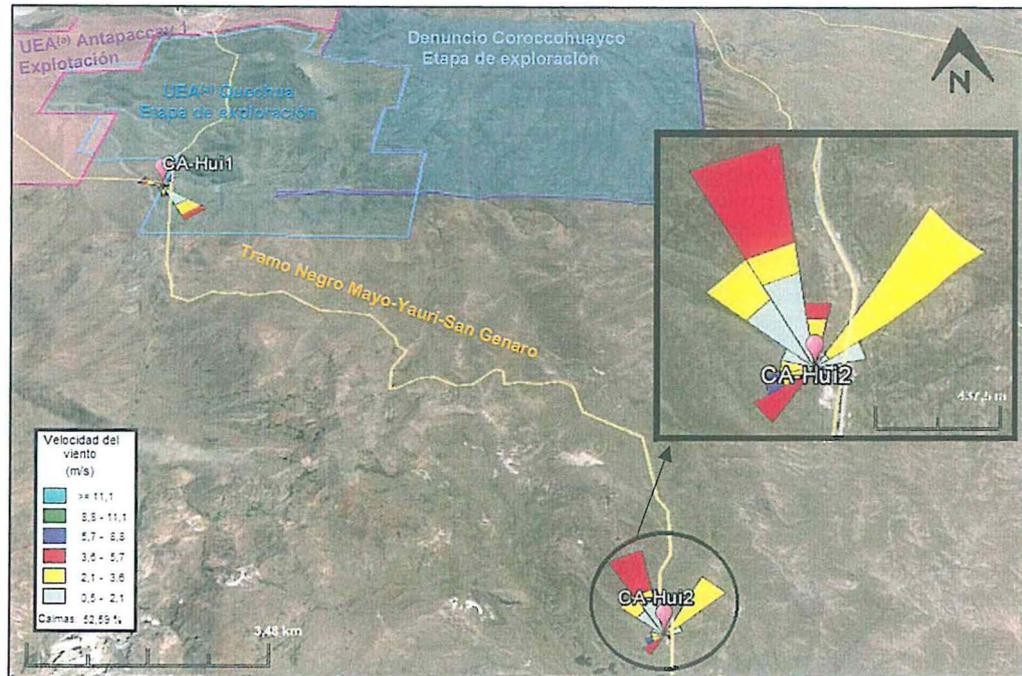
Figura N° 2. Ubicación de la estación de monitoreo CA-Hui2 y rosa de vientos

34. Asimismo, en la Figura N° 2 se presenta la rosa de vientos en relación a la ubicación de la estación de monitoreo CA-Hui2. A través de ella es posible apreciar que la segunda dirección registrada con mayor frecuencia, correspondiente a los vientos del Noreste, y otros vientos como los del Norte y Estenoreste, indicarían que CA-Hui2 se habría situado a sotavento del tramo Negro Mayo-Yauri-San Genaro. De otro lado, se esperaría que los vientos predominantes (en dirección y velocidad), que provinieron del Nornoroeste, no hayan tenido una influencia significativa del tramo Negro Mayo-Yauri-San Genaro, dado que hacia esa dirección se encuentra una colina que separa la estación de monitoreo de la referida vía.

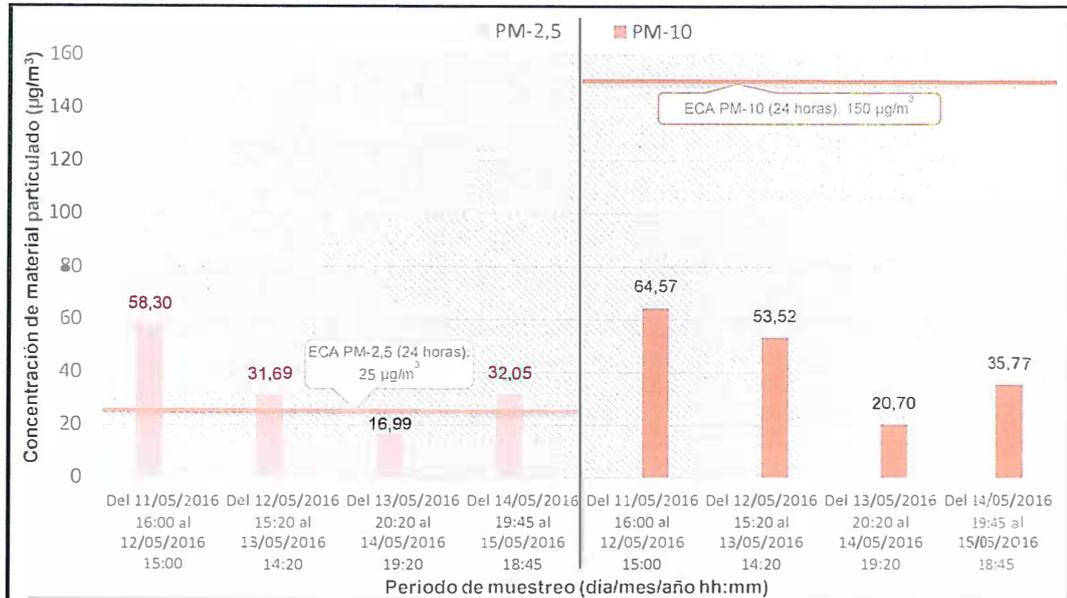
Gráfico N° 4: Concentraciones diarias de PM-10 y PM-2,5 en la estación CA-Hui1

Notas: ECA PM-2,5: Estándar de Calidad Ambiental del aire para material particulado de diámetro menor a 2,5 micras, correspondiente al periodo de 24 horas, señalado en el Decreto Supremo N° 003-2008-MINAM. ECA PM-10: Estándar de Calidad Ambiental del aire para material particulado de diámetro menor a 10 micras, correspondiente al periodo de 24 horas, establecido en el Decreto Supremo N° 074-2001-PCM

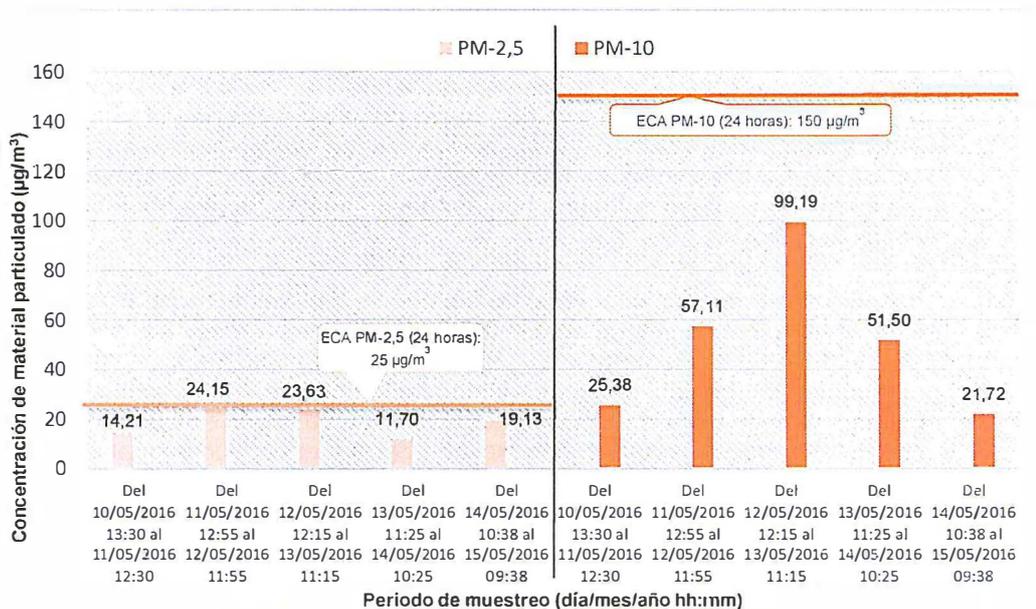
Gráfico N° 6: Concentraciones diarias de PM-10 y PM-2,5 en la estación CA-Hui2

52. El Gráfico N° 6 muestra los resultados de las concentraciones de PM-10 y PM-2,5 obtenidas en la estación de monitoreo CA-Hui2, situada en la comunidad de Huisapata, a partir de los periodos de muestreo del 10 al 15 de mayo de 2016. Las barras de color anaranjado claro representan los resultados de PM 2,5, mientras que las de color anaranjado oscuro los de PM-10. En este gráfico, los resultados son comparados con los ECA para aire correspondientes a ambos parámetros, representados por las líneas de color anaranjado claro para PM-2,5 y anaranjado oscuro para PM-10.

Notas: ECA PM-2,5: Estándar de Calidad Ambiental del aire para material particulado de diámetro menor a 2,5 micras correspondiente al periodo de 24 horas, señalado en el Decreto Supremo N° 003-2008-MINAM. ECA PM-10: Estándar de Calidad Ambiental del aire para material particulado de diámetro menor a 10 micras, correspondiente al periodo de 24 horas, establecido en el Decreto Supremo N° 074-2001-PCM
Fuente: Elaboración propia

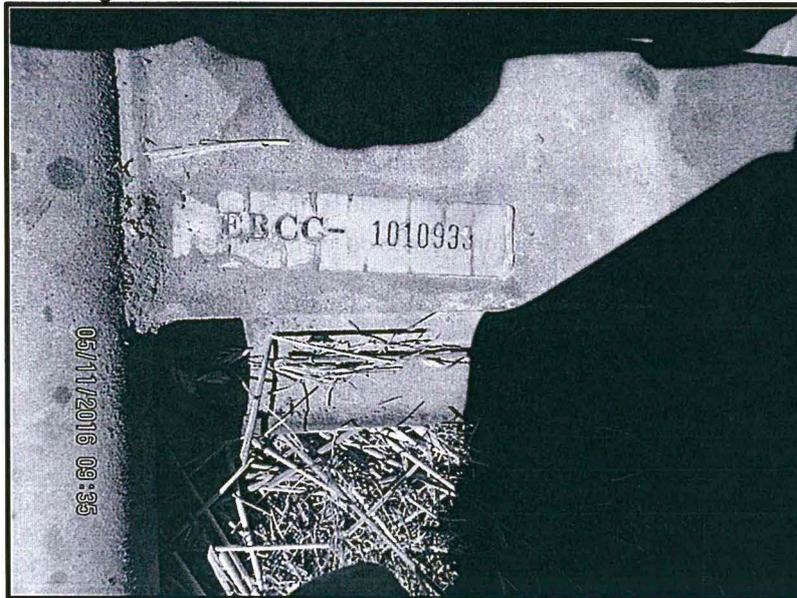
Fotografía N° 1: Número de serie del Generador Eléctrico

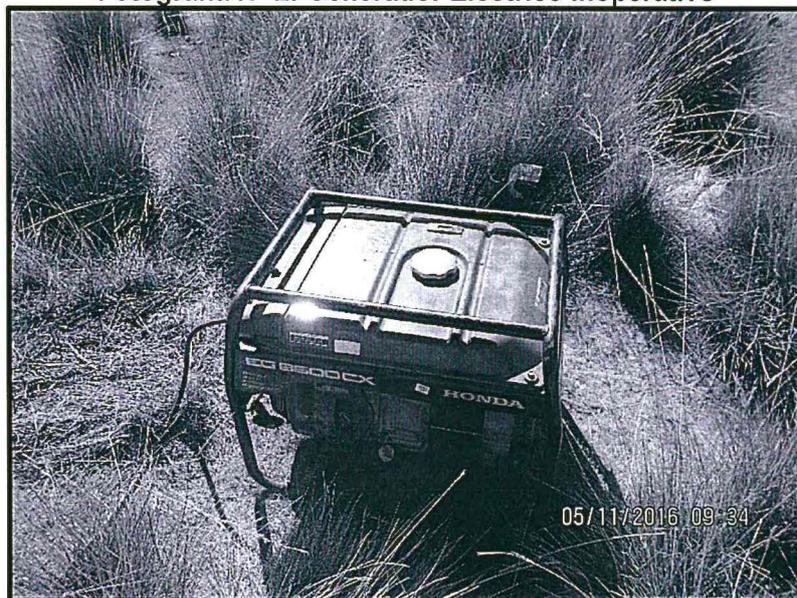
Fotografía N° 2: Generador Eléctrico inoperativo

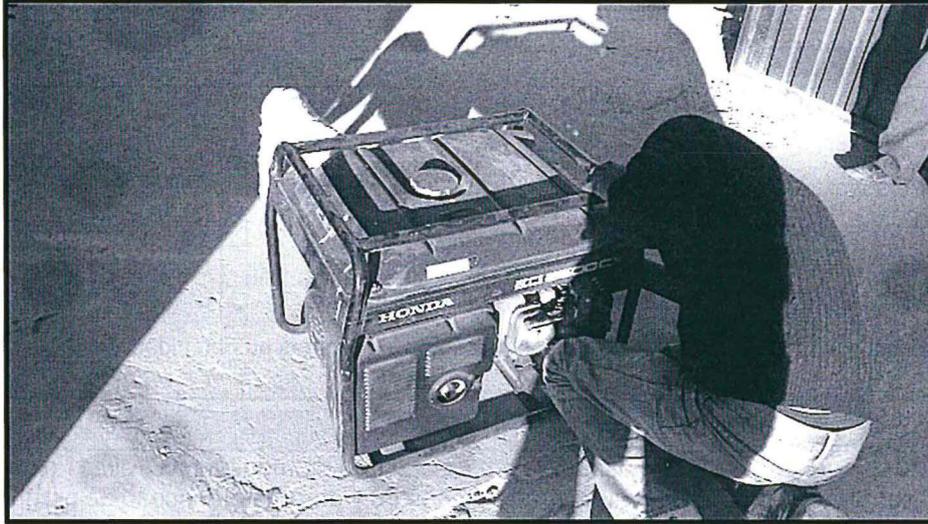
Fotografía N° 1: Reparación de Generador Eléctrico

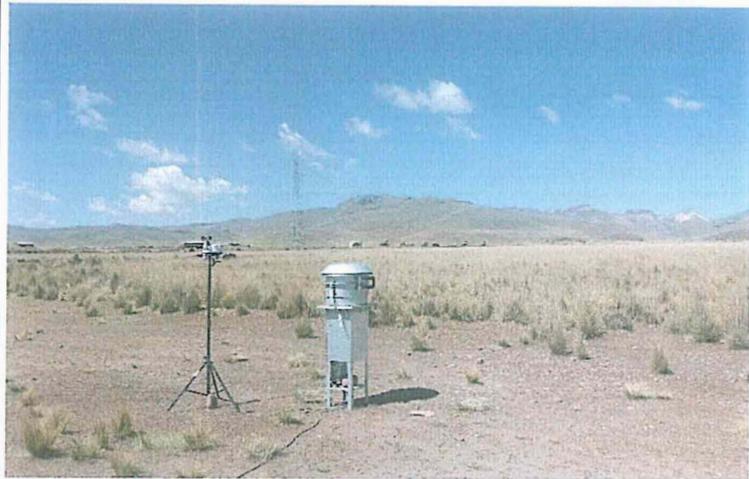
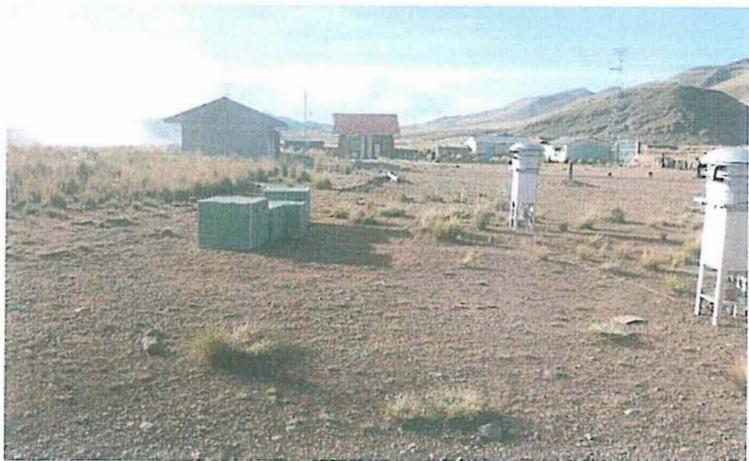
Las imágenes muestran la ubicación de la estación de monitoreo CA-Hui1. En la superior, nótese la presencia de vehículos transitando por el tramo Negro Mayo-Yauri-San Genaro. En la inferior puede observarse la presencia de humo asociado a la quema de pastos que se dio en el primer periodo de muestreo.

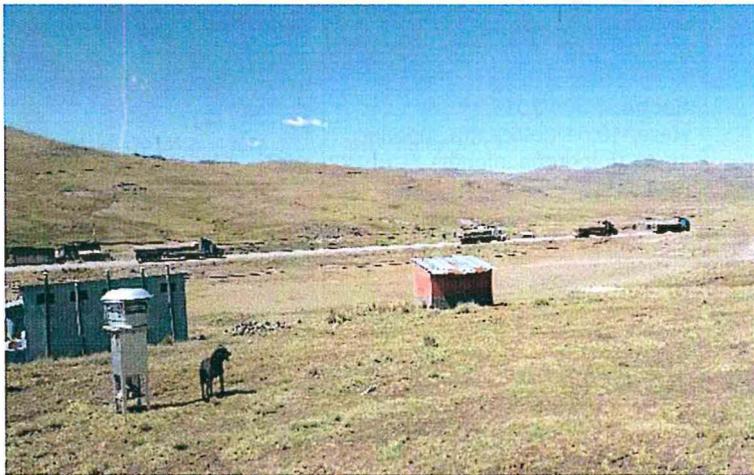
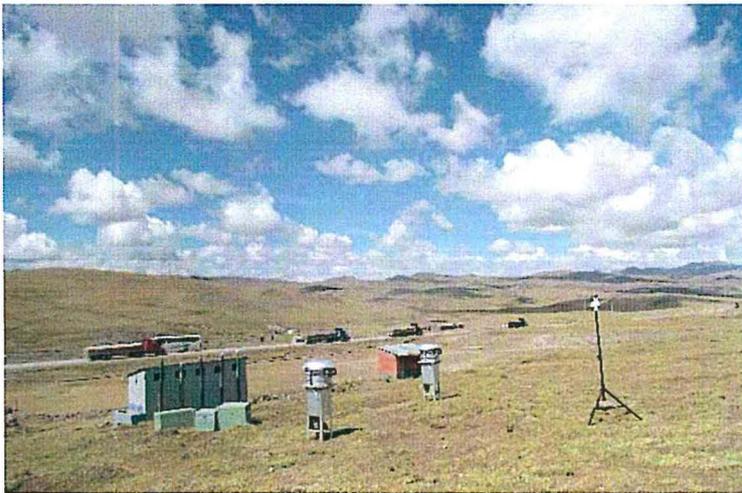
Coordenadas UTM-WGS 84 Zona: 19 L					
Descripción:	Vistas de la estación de monitoreo CA-Hui2 en el primer y cuarto periodo de muestreo (imágenes superior e inferior, respectivamente).
