**INFORME N° 257 -2016-OEFA/DE-SDCA**

**Asunto :** Informe de monitoreo de calidad ambiental de agua, sedimento y suelo realizado del 28 al 29 de junio de 2016, en el ámbito del derrame de crudo del Oleoducto Norperuano, a la altura del kilómetro 213+320 del Tramo I, ubicado en el distrito de Barranca, provincia de Datem del Marañón, departamento de Loreto

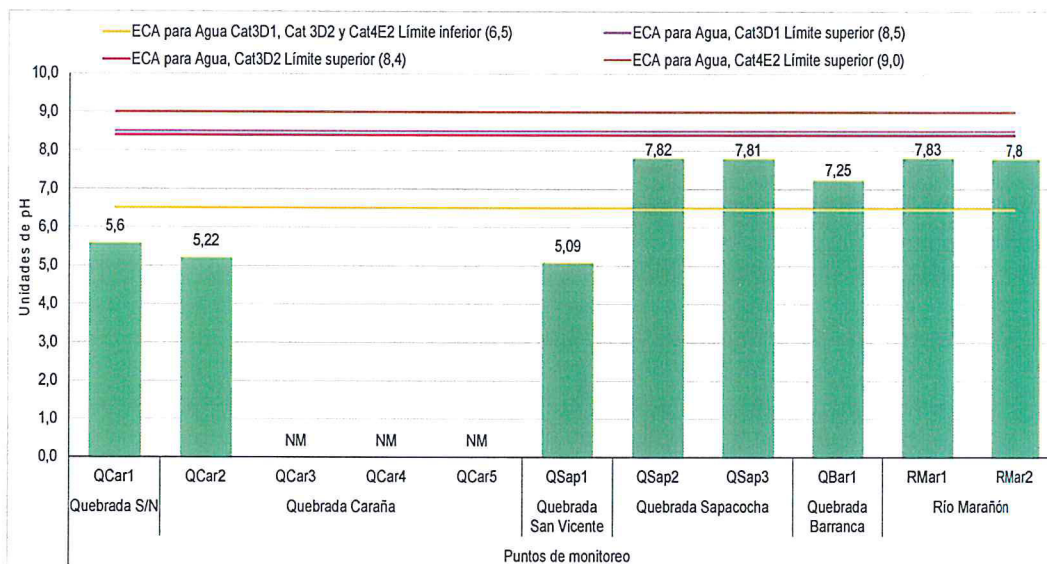
**Gráfico N° 2. Resultados de potencial de hidrógeno en agua superficial de los cuerpos de agua evaluados**

26. En el Gráfico N° 2, se observa que los valores de pH obtenidos en los puntos de monitoreo QCar1 y QCar2 (ubicados aguas arriba del punto de derrame), y en el punto de monitoreo el punto QSap1 (ubicado en la quebrada San Vicente, antes de la confluencia con la quebrada Caraña), no cumplieron con los rangos establecidos en los ECA para agua de las categorías Cat3D1, Cat3D2 y Cat4E2-Selva (de comparación referencial). Considerando que estos puntos no habrían sido afectados por el derrame debido a su ubicación (ver Mapa N° 02 del Anexo N° 1), es posible que el pH ácido del suelo<sup>13</sup> influenciara en el agua a través de las lluvias, ocasionando que el agua en estos puntos de monitoreo tuviera valores de pH ligeramente ácidos.

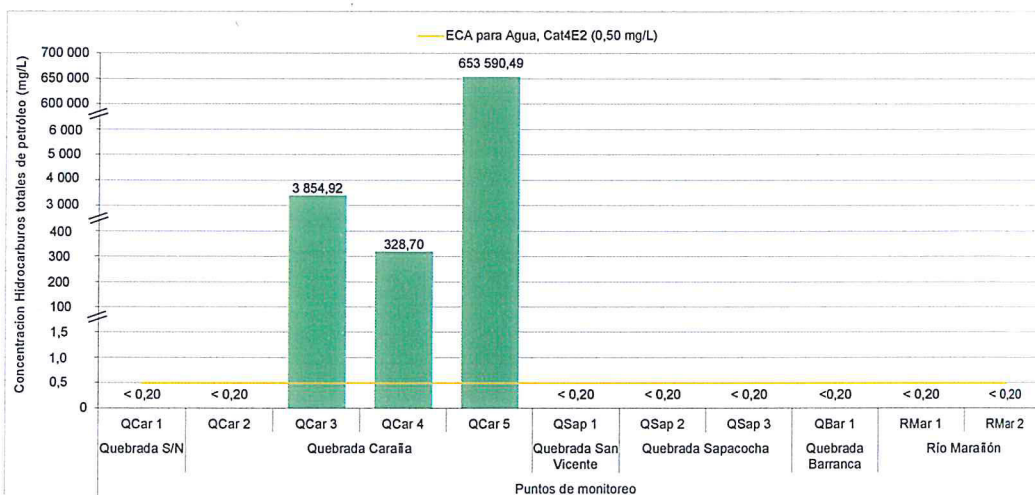
**Gráfico N° 4. Concentraciones de hidrocarburos totales de petróleo en agua superficial**

30. En el Gráfico N° 4, se presentan las concentraciones de hidrocarburos totales de petróleo en los cuerpos de agua evaluados. Al respecto, se observa que las concentraciones de hidrocarburos totales de petróleo (C<sub>6</sub>-C<sub>40</sub>) en los puntos de monitoreo QCar3 (3 854,92 mg/L), QCar4 (328,7 mg/L) y Qcar5 (653 590,49 mg/L) excedieron los ECA para agua, Cat4E2-Selva (0,5 mg/L), de comparación referencial. Estos puntos de monitoreo pertenecen a la quebrada Caraña (aguas abajo del punto de derrame de crudo). Por otro lado, los puntos evaluados en las quebradas San Vicente, Quebradas S/N, Sapacocha, Barranca y el río Marañón presentaron concentraciones de HTP por debajo del límite de cuantificación del método de laboratorio (i.e. 0,2 mg/L).

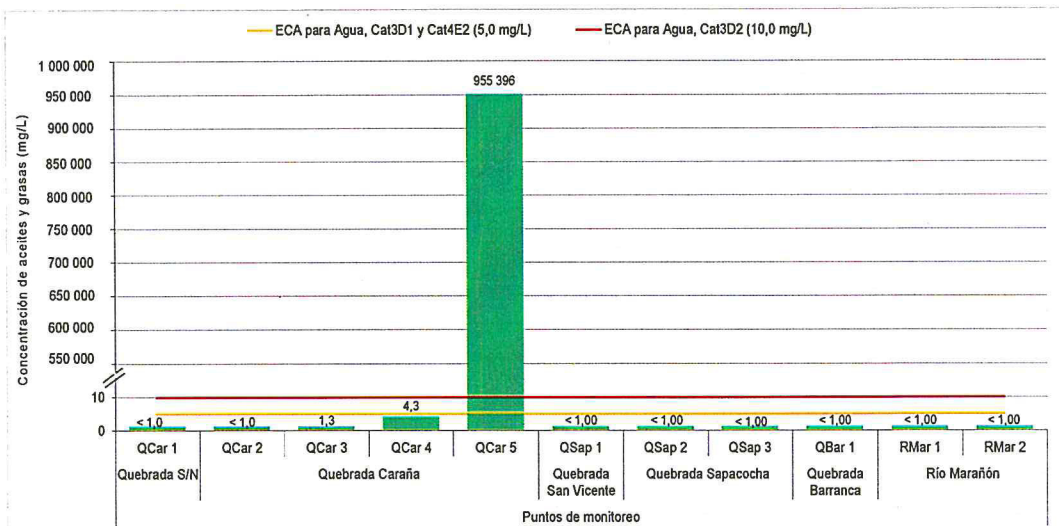
**Gráfico N° 6. Concentraciones de aceites y grasas en agua superficial**

34. En el Gráfico N° 6, se observa que la concentración de aceites y grasas en el punto de monitoreo QCar5 superó en sumo los valores ECA para agua de las categorías Cat3D1, Cat3D2 y Cat4E2-Selva (de comparación referencial). La alta concentración de aceites y grasa fue de 955 396 mg/L, debido a que, como se explicó en el análisis de resultados de HTP, en este punto se presenció gran acumulación de crudo. Por otro lado, la concentración de aceites y grasas en los demás puntos evaluados en la quebrada Caraña (excepto los puntos QCar3 y QCar4), San Vicente, Quebrada S/N, Barranca, Sapacocha y el río Marañón, fueron menores al límite de cuantificación del método de laboratorio (0,2 mg/L).

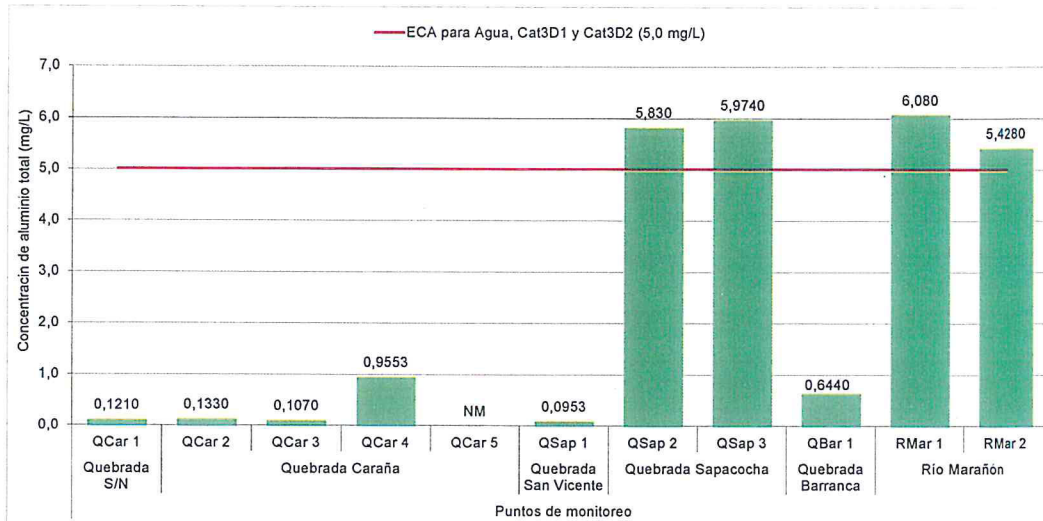
**Gráfico N° 7. Concentraciones de aluminio en agua superficial**

39. De acuerdo con los Gráficos N° 7, 8 y 9, las concentraciones de aluminio, fósforo y hierro en los puntos de las quebradas Caraña y S/N presentan un comportamiento similar, aunque sólo la concentración de fósforo (Gráfico N° 8) en el punto QCar4 excedió el valor establecido en los ECA para agua en las categoría de comparación referencial (Cat4E2). Las concentraciones de estos elementos aumentan en el punto QCar4 respecto de QCar1 y QCar2, disminuyendo en el punto QCar3. Al respecto, la causa del aumento de la concentración de estos metales en el punto QCar4 no puede determinarse debido a que se desconoce las concentraciones de metales en el punto

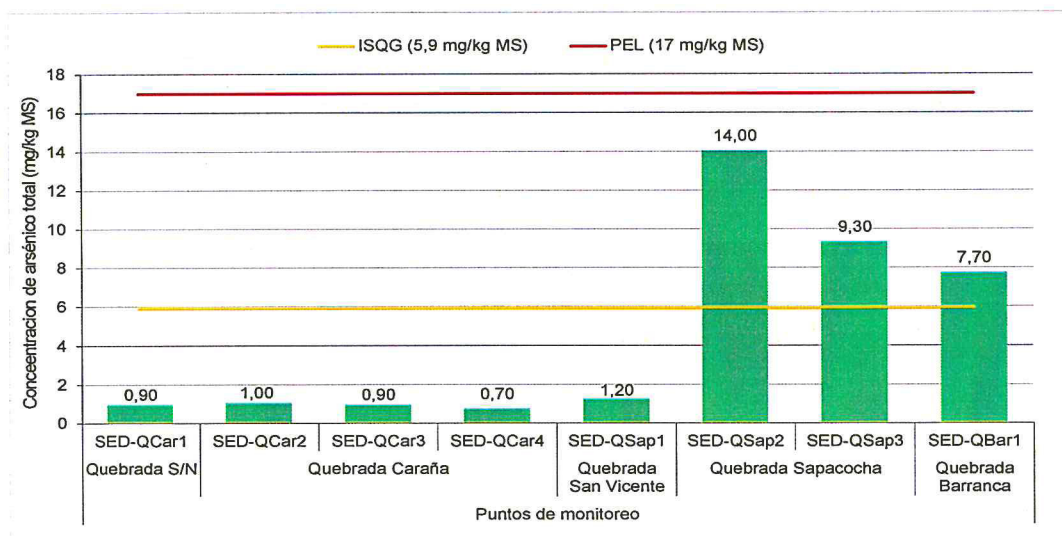
**Gráfico N° 12. Concentraciones de arsénico total en sedimento**

57. De acuerdo con el Gráfico N° 12, las más altas concentraciones de arsénico se presentaron en los puntos de monitoreo SED-QSap2 (14 mg/kg MS), SED-QSap3 (9,3 mg/kg MS) y SED-QBar1 (7,7 mg/kg MS), los cuales se encuentran más alejados del punto de derrame de crudo respecto de los demás puntos evaluados. Por el contrario, los puntos más cercanos aguas abajo del derrame de crudo presentaron las menores concentraciones de arsénico respecto de los demás puntos evaluados (*i.e.* SED-QCar3 = 0,9 mg/kg MS y SED-QCar4 = 0,7 mg/kg MS). De este modo, las concentraciones de arsénico en las muestras de sedimento analizadas podrían ser de un origen distinto al derrame de crudo ocurrido en la zona evaluada.

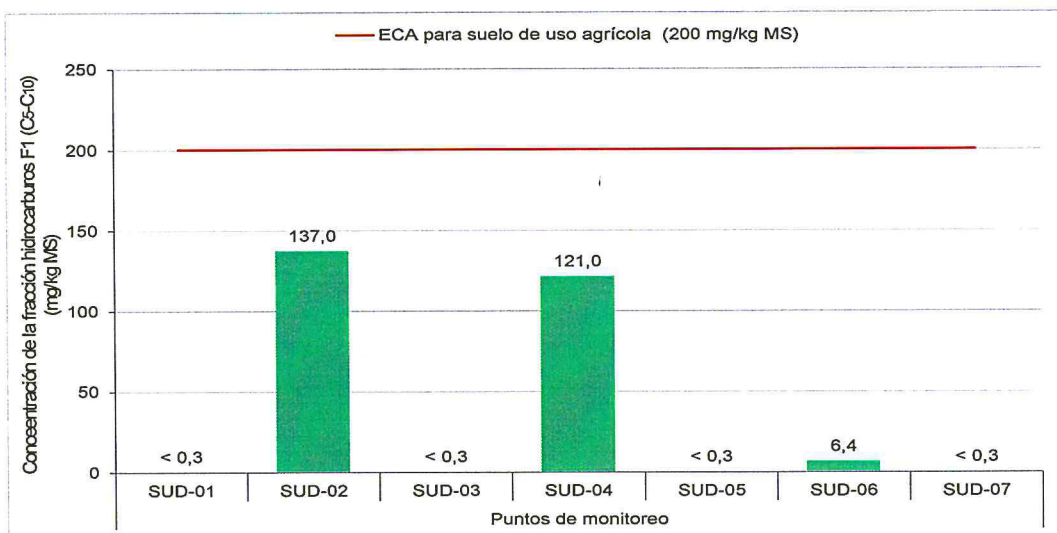
**Gráfico N° 14. Concentración de la fracción hidrocarburos F1 (C<sub>5</sub>-C<sub>10</sub>) en suelos**

74. En concordancia con los Gráficos N° 14, 15 y 16, los puntos de monitoreo de suelo SUD-02, SUD-04 y SUD-06 presentaron las concentraciones más altas de las fracciones de hidrocarburos F1, F2 y F3 respecto de los demás puntos evaluados. Estos puntos se ubicaron muy cerca al curso de la quebradas S/N (SUD-06) y Caraña (es decir, SUD-02 y SUD-04), aguas abajo del punto de derrame de crudo (ver Mapa 4 del Anexo N° 1). De estos tres puntos de monitoreo, la mayor concentración de las fracciones de hidrocarburo F1, F2 y F3 se presentaron en el punto SUD-02, el cual se ubicó cerca del área de acopio de crudo (ver Gráfico N° 17). Por lo tanto, es muy probable que las altas concentraciones de hidrocarburos en las fracciones F1, F2 y F3 en los puntos SUD-02, SUD-04 y SUD-06 corresponderían a la influencia del derrame de crudo ocurrido a la altura del kilómetro 213+320 del Tramo I del Oleoducto Nor Peruano.

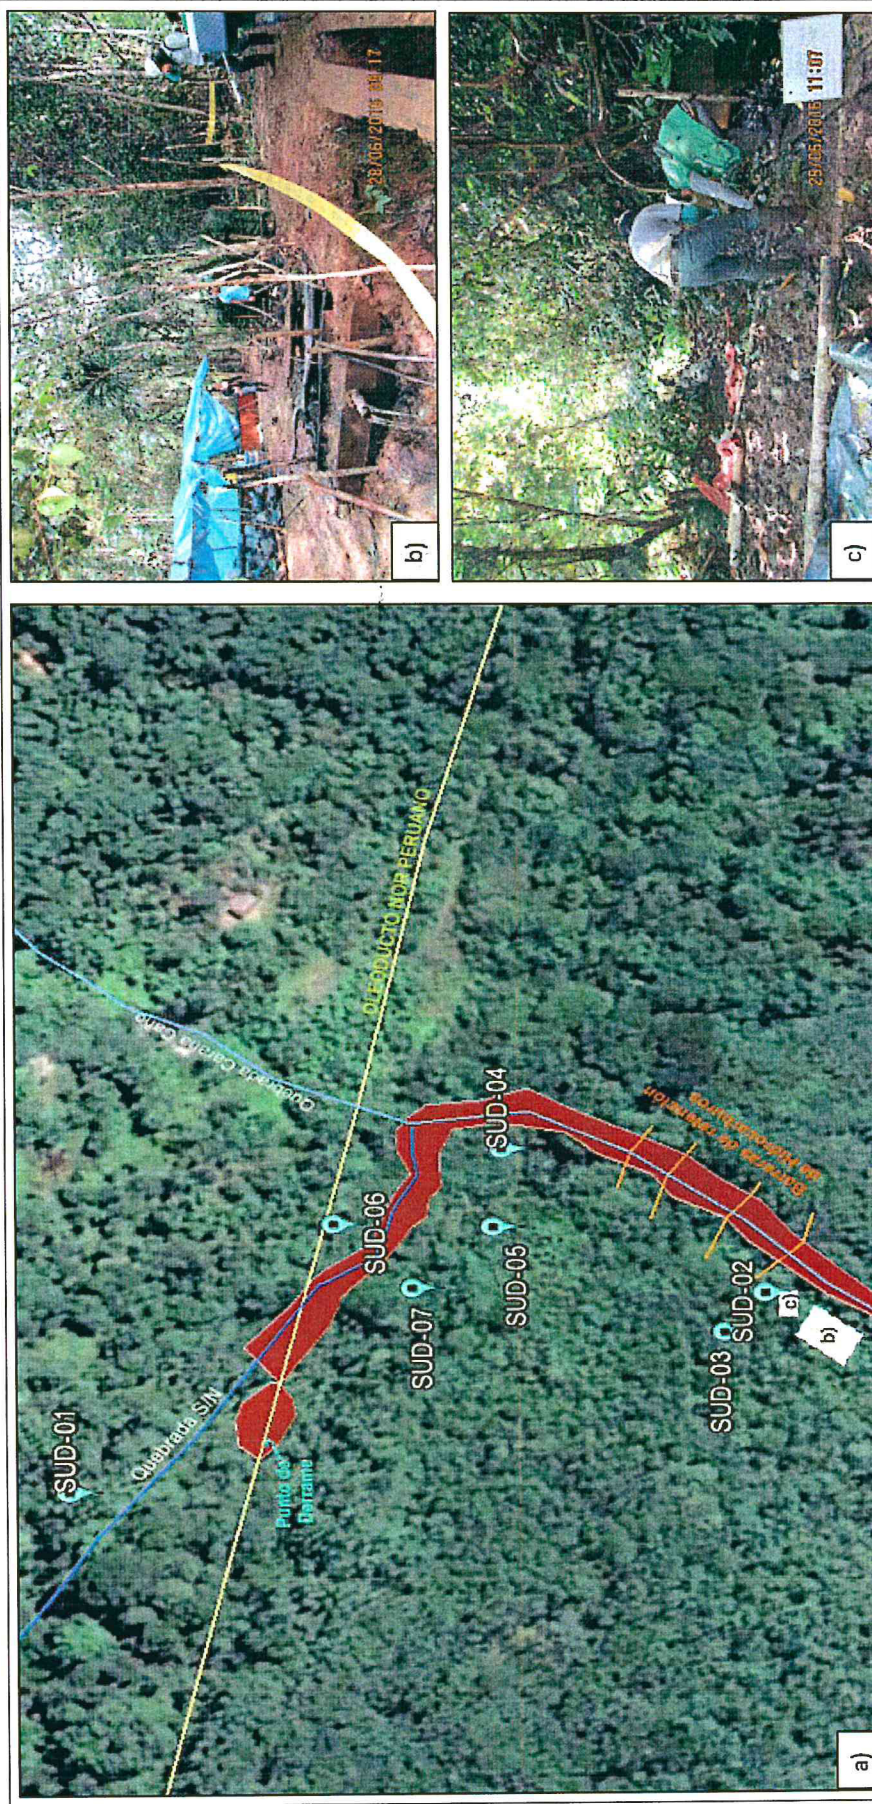
Gráfico N° 17. Condiciones del lugar del derrame y las quebradas involucradas en el monitoreo de suelos

a) Esquema de puntos de monitoreo de suelos cercanos a las quebradas S/N y Caraña Caño. b) Zona de acopio de crudo. c) Toma de muestra de suelo en el punto SUD-02, cerca al punto de acopio de crudo  
Fuente: Elaboración propia a partir de las hojas de campo (ver anexo N°3)

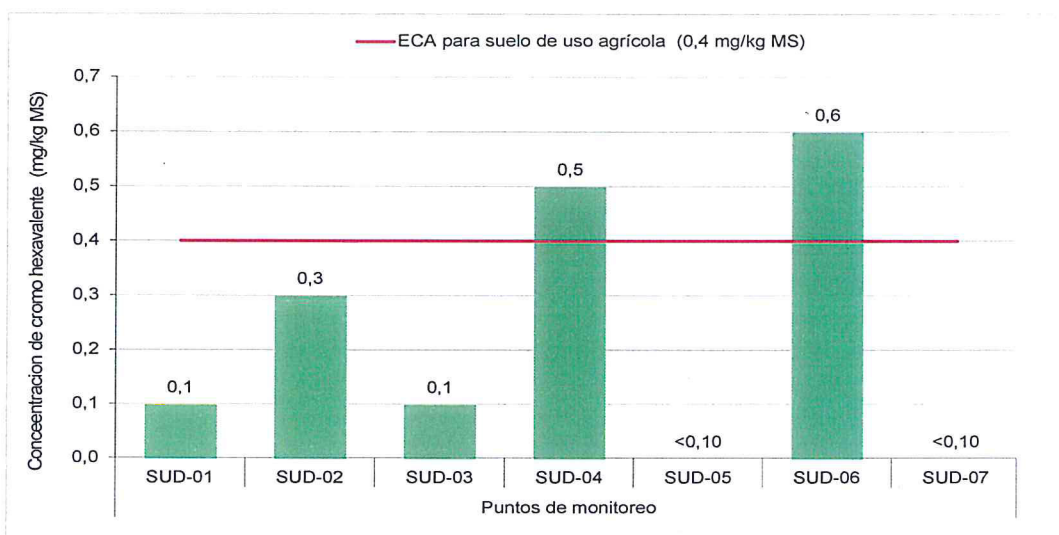
**Gráfico N° 18. Concentraciones de cromo hexavalente en suelos**

76. El cromo se encuentra en el crudo de petróleo como elemento natural asociado al proceso de formación o se puede agregar al petróleo debido a la corrosión de tuberías de acero durante el proceso de extracción. La concentración de cromo, en el crudo de petróleo, depende de las características de la región en donde se formó<sup>32</sup>. En consecuencia, es posible que las concentraciones de cromo hexavalente en los puntos de monitoreo de suelos SUD-02 (0,3 mg/kg MS), SUD-04 (0,5 mg/kg MS) y SUD-06 (0,6 mg/kg MS) sean causadas por el derrame de crudo de petróleo, debido a su cercanía a la zona del derrame (SUD-06) y al curso de agua por donde discurrió el crudo (SUD-02 y SUD-04). No obstante, los puntos SUD-01 (punto ubicado aguas arriba del punto de derrame) y SUD-03 (a 20 m aproximadamente al noroeste del punto SUD-02) presentaron concentraciones de cromo hexavalente de 0,1 mg/kg MS; de modo que, no se observa una variación relevante entre estos puntos respecto del SUD-02, ubicado cerca del área de acopio de crudo. Además, las concentraciones de cromo hexavalente no presentan un comportamiento proporcional al de las fracciones de hidrocarburos F1, F2 y F3 (ver Gráficos N° 14, 15 y 16) y por tanto, no parecen guardar relación con respecto al derrame de crudo. Todo lo anterior, indicaría que la presencia de cromo hexavalente en los puntos SUD-02, SUD-04 y SUD-06 no estaría causada necesariamente por el derrame del crudo.

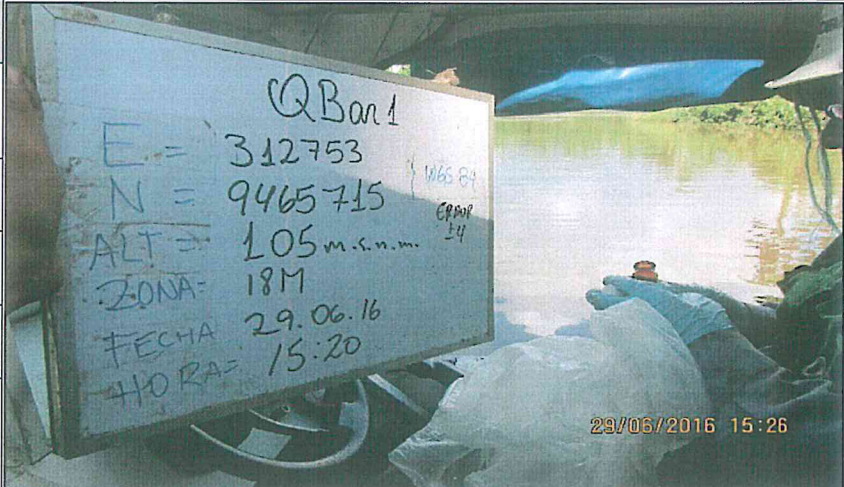
<b>Fotografía N° 9</b> <b>QBar1</b>

Descripción:	En la quebrada Barranca, aproximadamente a 50 metros antes de su desembocadura al río Marañón.
--------------	--

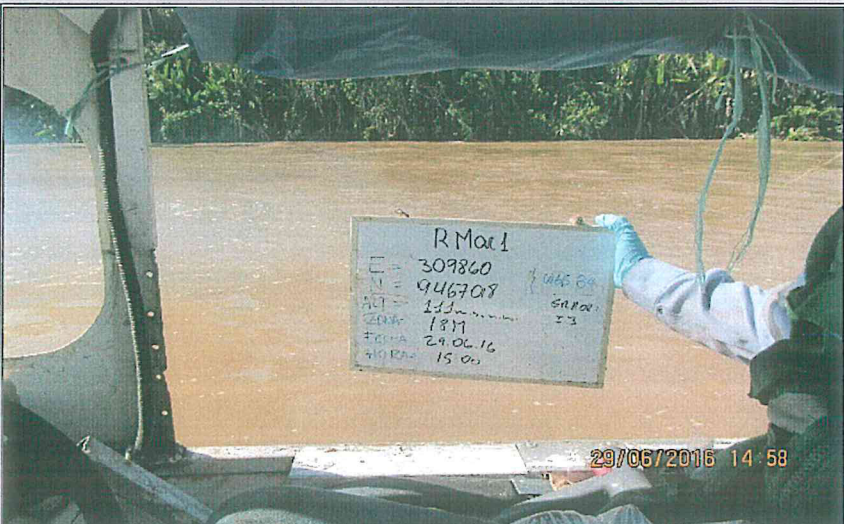
<b>Fotografía N° 10</b> <b>RMa1</b>

Descripción:	En el río Marañón, aproximadamente a 350 metros aguas arriba de la desembocadura de la quebrada Sapacocha; punto tomado aproximadamente a 30 metros de la orilla.
--------------	---

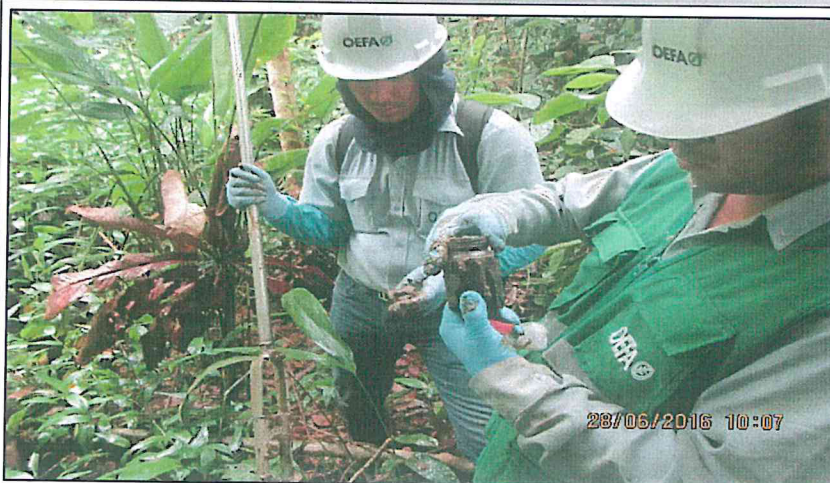
**Descripción:** En una quebrada sin nombre (Quebrada S/N), afluente de la quebrada Caraña, aproximadamente a 70 metros al noroeste del punto de derrame.

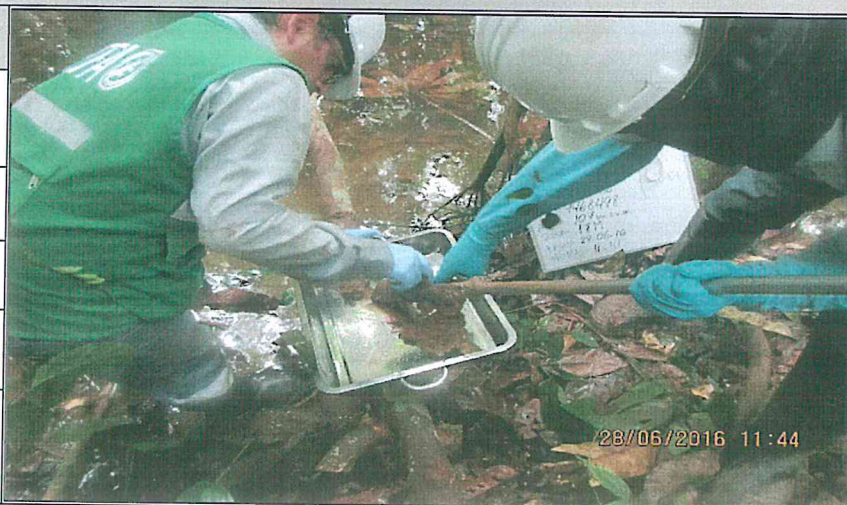
**Descripción:** En la quebrada Caraña, aproximadamente a 220 metros al noreste del punto de derrame, aguas arriba del campamento de personal para limpieza del crudo.
