"Decenio de las personas con Discapacidad en el Perú"  
"Año de la consolidación del Mar de Grau"**INFORME N° 239-2016-OEFA/DE-SDCA**

**Asunto** : Informe del monitoreo de calidad ambiental de agua superficial, sedimento y suelo realizado, del 17 al 18 de setiembre de 2016, en el caserío Santa Rosa, distrito de Cajacay, provincia de Bolognesi, departamento de Ancash.

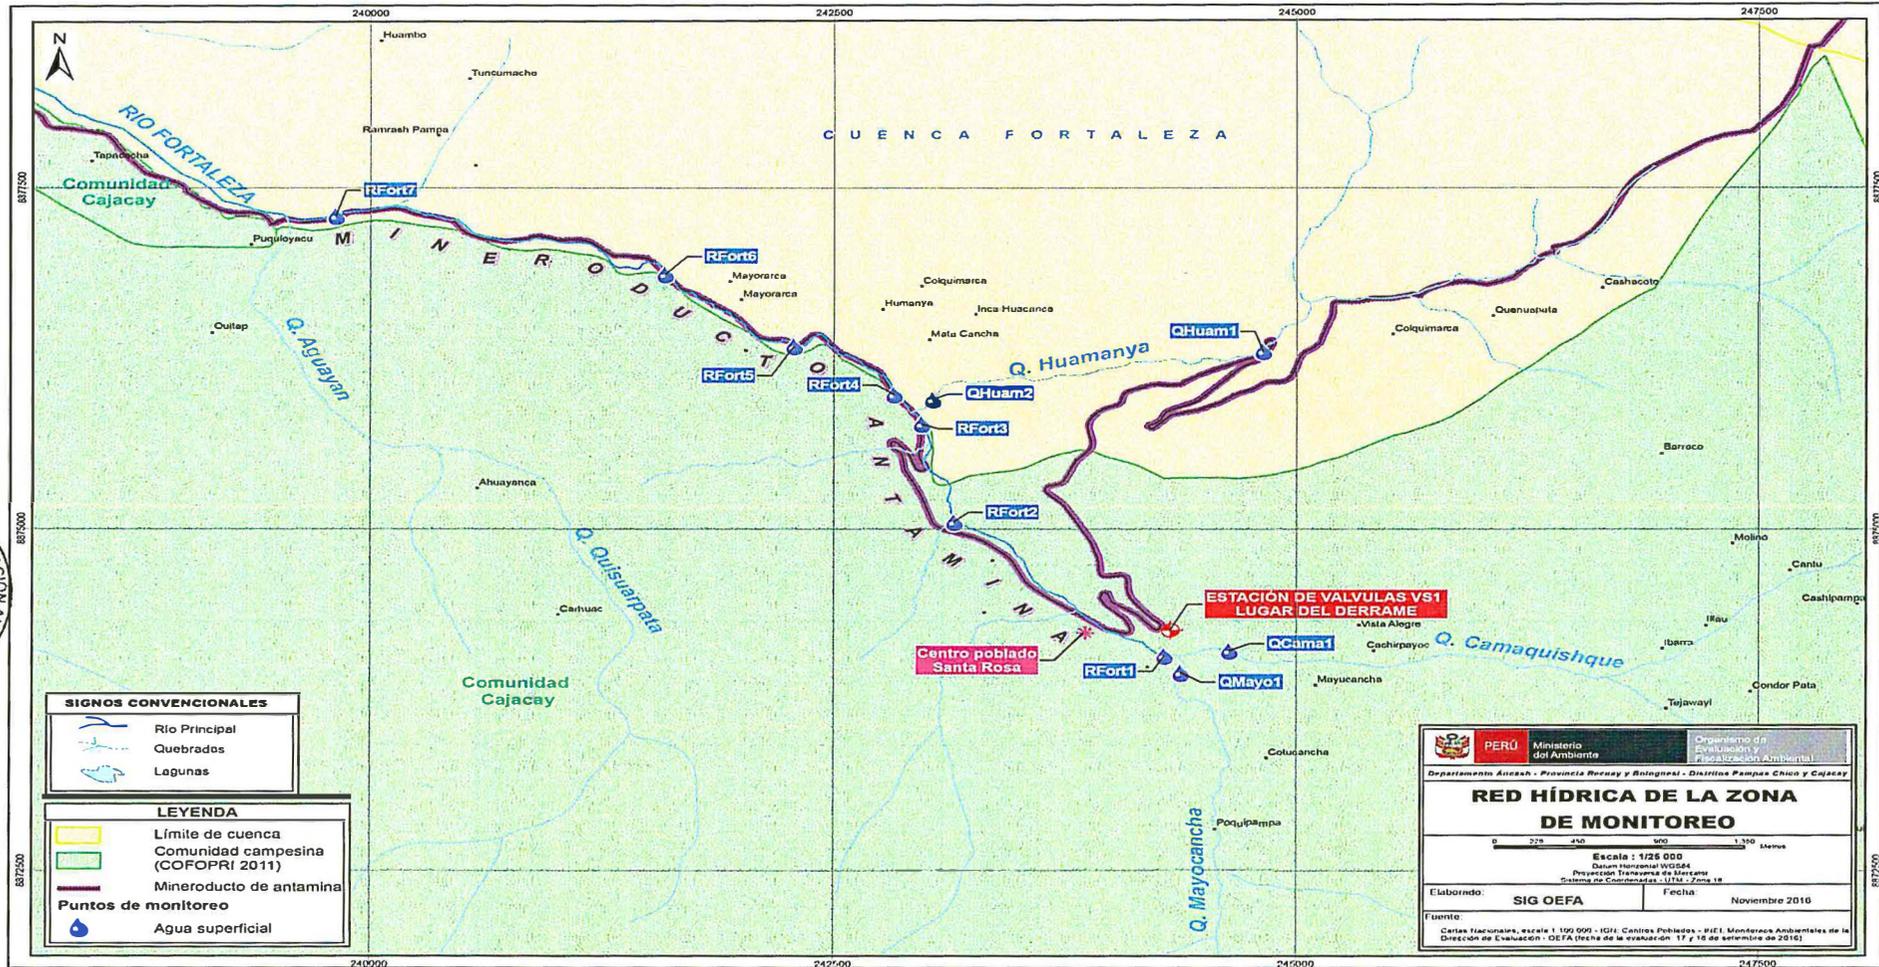
Figura N° 2. Red hidrográfica y puntos de monitoreo de calidad de agua.

19. Para el monitoreo de calidad de agua, se estableció 11 puntos de monitoreo cuyos detalles de su ubicación se muestran en la Tabla N° 3, mientras que su distribución espacial se puede observar en la Figura N° 2. Asimismo, en el Anexo N° 1 y Anexo N° 2 se muestran respectivamente el mapa de ubicación de los puntos de monitoreo y el registro fotográfico correspondiente a este componente ambiental.

20. Se precisa que el punto de monitoreo QCama1 se ubica en un cuerpo de agua denominado por los habitantes de la zona como quebrada Camaquishque. Sin embargo, según el visor "GeoHidro" de la Autoridad Nacional del Agua (ANA)<sup>4</sup>, dicha quebrada correspondería al mismo río Fortaleza. No obstante, sin perjuicio de lo mencionado, para el presente informe se ha considerado a dicho cuerpo de agua con el nombre como lo conocen en la zona. En este sentido, para el caso del presente informe, el río Fortaleza iniciaría con la unión de las quebradas Camaquishque y Mayocancha (ver Figura N° 2).

21. Asimismo, los puntos de monitoreo QCama1 y QMayo1 se ubicaron aguas arriba de la Estación VS-1 (zona de derrame) y del Caserío Santa Rosa, por lo tanto, se asume que no estuvieron influenciados por el derrame de concentrado de mineral ocurrido en el año 2012 ni tampoco por las actividades desarrolladas por los habitantes de dicho caserío que podrían generar efluentes domésticos y residuos sólidos, salvo las actividades de agricultura y ganadería de subsistencia que se observaron en las inmediaciones de dichos puntos de monitoreo. En el caso del punto del punto de monitoreo RFort1, este se ubicó aguas arriba del caserío Santa Rosa pero aguas abajo de la estación de válvulas VS-1. El resto de los puntos de monitoreo se ubicaron aguas abajo de ambas zonas mencionadas, siendo el punto de monitoreo RFort2 el más cercano al caserío de Santa Rosa (ver Figura N° 2).

Nota: Se precisa que la quebrada Camaquishque es conocida como tal por los habitantes de la zona. No obstante, según el Sistema Nacional de Información de Recursos Hídricos de la Autoridad Nacional del Agua (ANA), dicha quebrada corresponde al río Fortaleza. Para mayor detalle, remitirse a "GeoHidro" de la ANA, disponible en: <http://geosnrh.ana.gob.pe/geohidro2/>

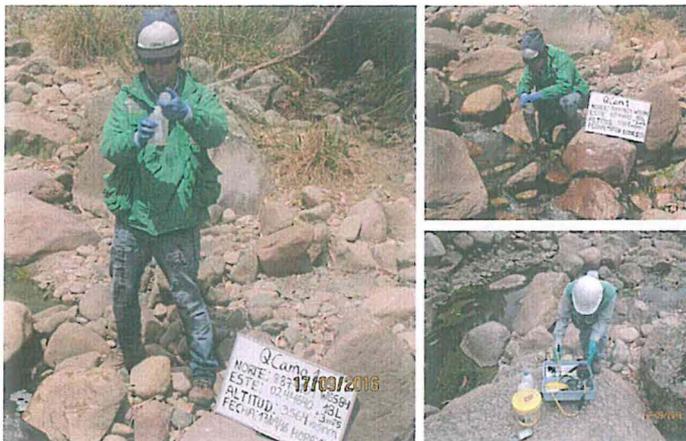
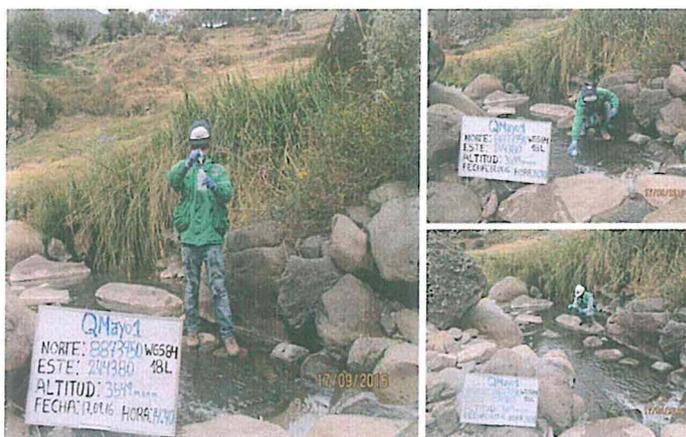
Distrito:	Cajacay	Provincia:	Bolognesi	Departamento:	Áncash
<b>Fotografía N° 1</b>					
<b>QCama1</b>					
Fecha y hora: 17/09/2016 13:00 horas					
Este (m): 244 640					
Norte (m): 8 874 109					
Altitud (m.s.n.m.): 3564					
Coordenadas UTM - WGS84 Zona: 18 L					
Descripción:		Ubicado en la quebrada Camaquishque, aproximadamente a 300 m antes de la confluencia con la quebrada Mayocancha (Caserío de Santa Rosa).			
<b>Fotografía N° 2</b>					
<b>QMayo1</b>					
Fecha y hora: 17/09/2016 14:40 horas					
Este (m): 244 380					
Norte (m): 8 873 950					
Altitud (m.s.n.m.): 3549					
Coordenadas UTM - WGS84 Zona: 18 L					
Descripción:		Ubicado en la quebrada Mayocancha, aproximadamente a 200 m antes de la confluencia con la quebrada Camaquishque (Caserío de Santa Rosa).

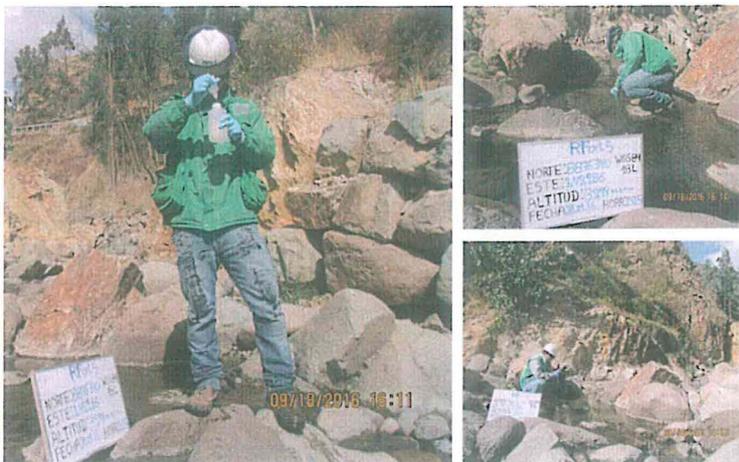
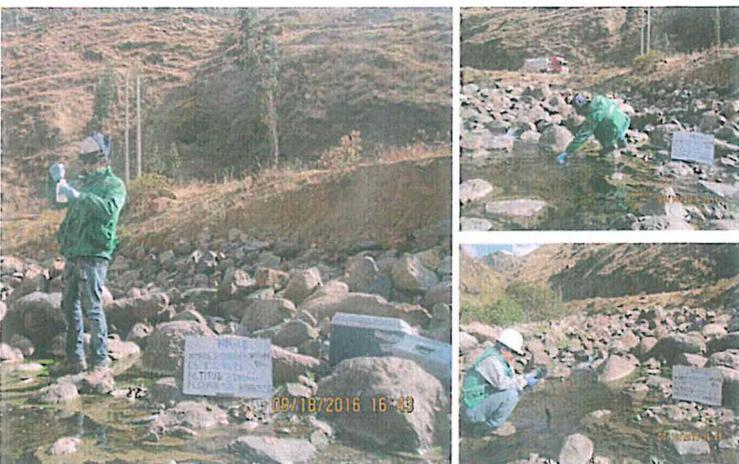
<b>Distrito:</b>	Cajacay	<b>Provincia:</b>	Bolognesi	<b>Departamento:</b>	Áncash
<b>Fotografía N° 9</b>					
<b>RFort5</b>					
<b>Fecha y hora:</b> 18/09/2016 15:15 horas					
<b>Este (m):</b> 242 286					
<b>Norte (m):</b> 8 876 340					
<b>Altitud (m.s.n.m.):</b> 3294					
<b>Coordenadas UTM - WGS84 Zona:</b> 18 L					
<b>Descripción:</b>		Ubicado en el río Fortaleza, aproximadamente a 100 m aguas arriba del puente Mayorarca.			
<b>Fotografía N° 10</b>					
<b>RFort6</b>					
<b>Fecha y hora:</b> 18/09/2016 15:50 horas					
<b>Este (m):</b> 241 591					
<b>Norte (m):</b> 8 876 865					
<b>Altitud (m.s.n.m.):</b> 3241					
<b>Coordenadas UTM - WGS84 Zona:</b> 18 L					
<b>Descripción:</b>		Ubicado en el río Fortaleza, aproximadamente a 100 m aguas abajo del caserío de Mayorarca.

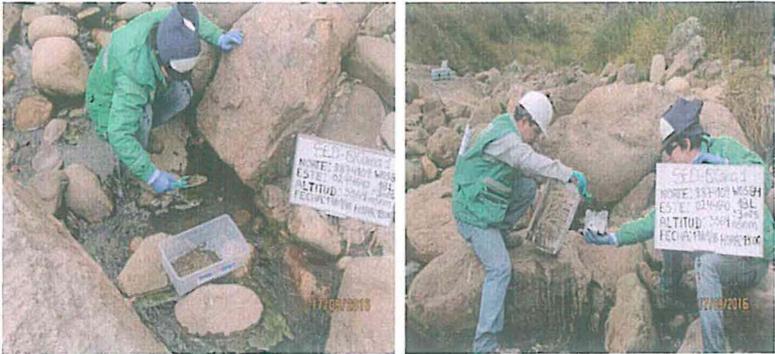
Monitoreo ambiental de calidad ambiental de agua, sedimento, suelo en el caserío de Santa Rosa realizado del 16 al 19 de Setiembre de 2016					
CALIDAD DE SEDIMENTO					
Distrito:	Cajacay	Provincia:	Bolognesi	Departamento:	Áncash
<b>Fotografía N° 1</b> <b>SED-QCama1</b>

<b>Fecha y hora:</b> 11/07/2016 17:30 horas					
<b>Este (m):</b> 215 432					
<b>Norte (m):</b> 8 956 816					
<b>Altitud (m.s.n.m.):</b> 3305					
<b>Coordenadas UTM - WGS84 Zona:</b> 18 L					
<b>Descripción:</b>		Ubicado en la quebrada Camaquishque, aproximadamente a 300 m antes de la confluencia con la quebrada Mayocancha (Caserío de Santa Rosa).			
<b>Fotografía N° 2</b> <b>SED-QMayo1</b>

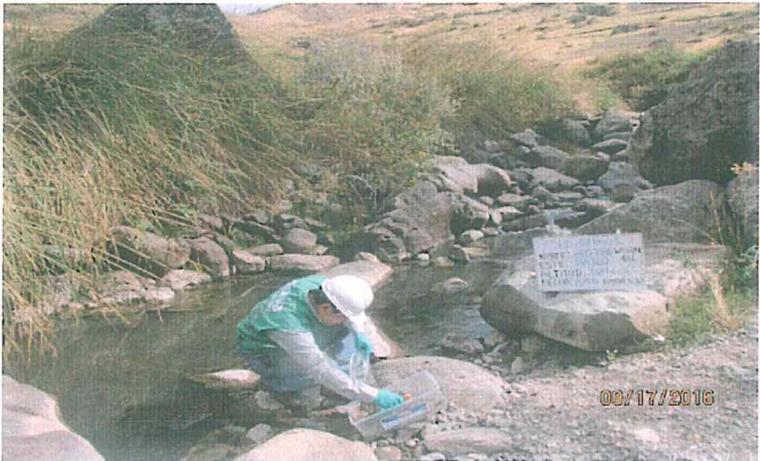
<b>Fecha y hora:</b> 12/07/2016 10:15 horas					
<b>Este (m):</b> 214 162					
<b>Norte (m):</b> 8 956 786					
<b>Altitud (m.s.n.m.):</b> 3258					
<b>Coordenadas UTM - WGS84 Zona:</b> 18 L					
<b>Descripción:</b>		Ubicado en la quebrada Mayocancha, aproximadamente a 200 m antes de la confluencia con la quebrada Camaquishque (Caserío de Santa Rosa).

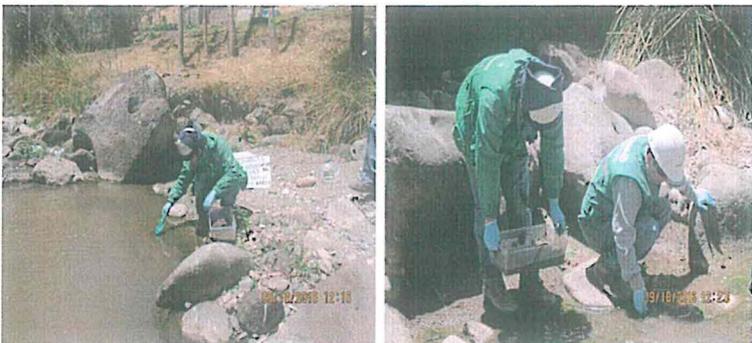
<b>Distrito:</b>	Cajacay	<b>Provincia:</b>	Bolognesi	<b>Departamento:</b>	Áncash
<b>Fotografía N° 5</b>

<b>SED-RFort2</b>					
<b>Fecha y hora:</b> 13/07/2016 11:40 horas					
<b>Este (m):</b> 219 882					
<b>Norte (m):</b> 8 955 005					
<b>Altitud (m.s.n.m.):</b> 2890					
<b>Coordenadas UTM - WGS84 Zona:</b> 18 L					
<b>Descripción:</b>	Ubicado en el río Fortaleza aguas abajo del caserío Santa Rosa, altura del sector Sequespampa.				
<b>Fotografía N° 6</b>

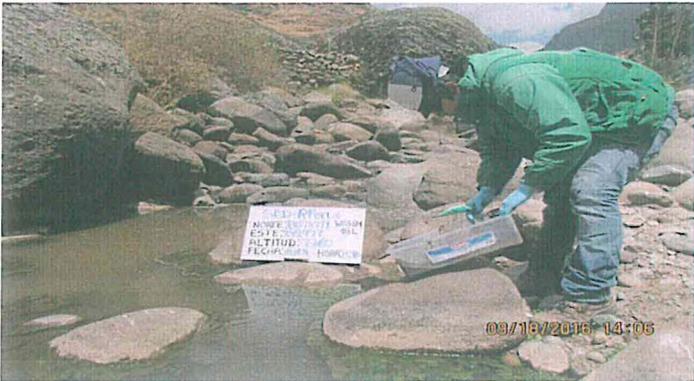
<b>SED-RFort3</b>					
<b>Fecha y hora:</b> 13/07/2016 12:55 horas					
<b>Este (m):</b> 216 602					
<b>Norte (m):</b> 8 960 529					
<b>Altitud (m.s.n.m.):</b> 2790					
<b>Coordenadas UTM - WGS84 Zona:</b> 18 L					
<b>Descripción:</b>	Ubicado en el río Fortaleza aproximadamente a 80 m antes de la confluencia con la quebrada Huamanya.

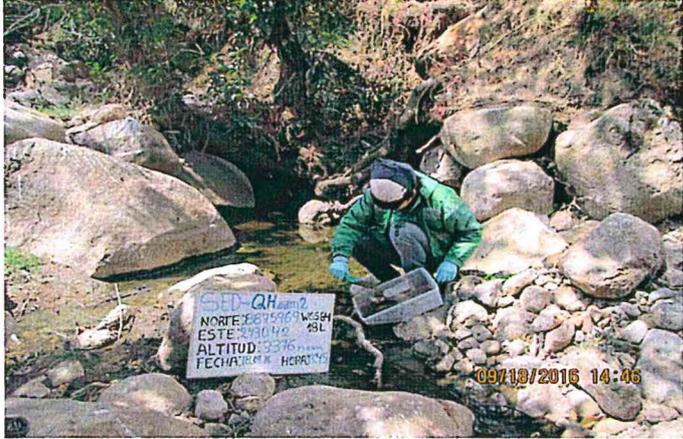
<b>Fotografía N° 7</b>
<b>SED-QHuam2</b>
<b>Fecha y hora:</b> 13/07/2016 14:00 horas
<b>Este (m):</b> 216 707
<b>Norte (m):</b> 8 960 672
<b>Altitud (m.s.n.m.):</b> 2787
<b>Coordenadas UTM - WGS84 Zona:</b> 18 L

<b>Descripción:</b>	Ubicado en la quebrada Huamanya, aproximadamente a 160 m antes de la confluencia con la el río fortaleza (caserío Santa Rosa).
---------------------	--

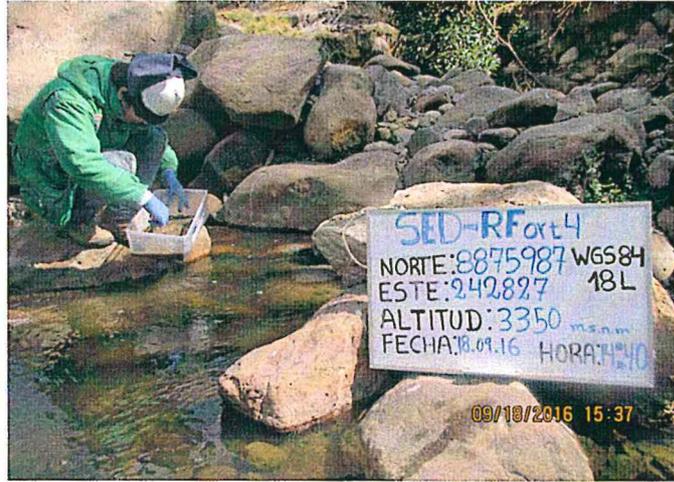
<b>Fotografía N° 8</b>
<b>SED-RFort4</b>
<b>Fecha y hora:</b> 13/07/2016 15:00 horas
<b>Este (m):</b> 216 440
<b>Norte (m):</b> 8 960 673
<b>Altitud (m.s.n.m.):</b> 2785
<b>Coordenadas UTM - WGS84 Zona:</b> 18 L

<b>Descripción:</b>	Ubicado en el río Fortaleza aproximadamente a 190 m después de la confluencia con la quebrada Huamanya sector Quesapampa.
---------------------	---

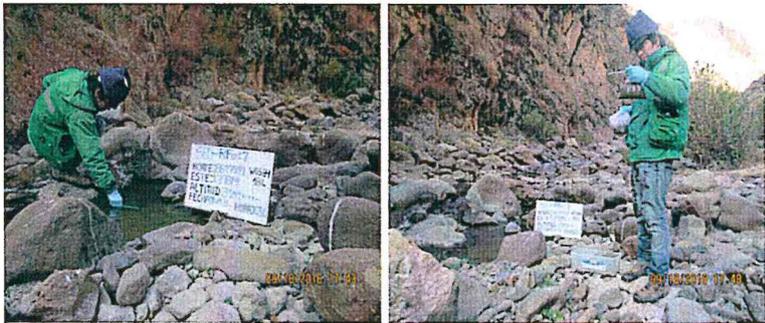
<b>Distrito:</b>	Cajacay	<b>Provincia:</b>	Bolognesi	<b>Departamento:</b>	Áncash
<b>Fotografía N° 11</b>

<b>SED-RFort7</b>					
<b>Fecha y hora:</b> 14/07/2016 10:20 horas					
<b>Este (m):</b> 213 373					
<b>Norte (m):</b> 8 952 500					
<b>Altitud (m.s.n.m.):</b> 3997					
<b>Coordenadas UTM - WGS84 Zona:</b> 18 L					
<b>Descripción:</b>	Ubicado en el río Fortaleza, aproximadamente a 2,7 km aguas abajo del puente Mayorarca.

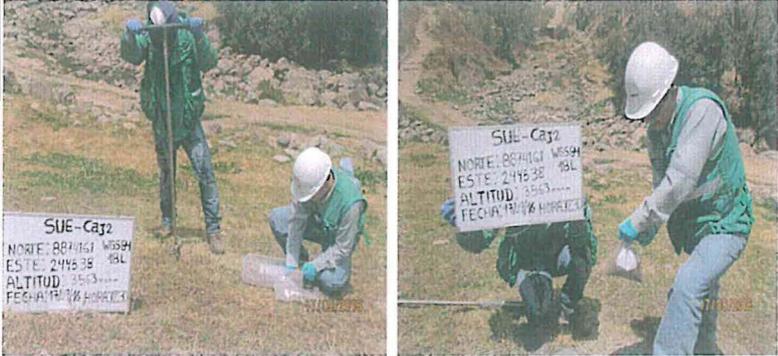
Monitoreo ambiental de calidad ambiental de agua, sedimento, suelo en el caserío de Santa Rosa realizado del 16 al 19 de Setiembre de 2016					
CALIDAD DE SUELO					
Distrito:	Cajacay	Provincia:	Bolognesi	Departamento:	Áncash
<b>Fotografía N° 1</b>					
<b>SUE-Caj2</b>					
<b>Fecha y hora:</b> 17/09/2016 12:30 horas

<b>Este (m):</b> 244 538					
<b>Norte (m):</b> 8 874 161					
<b>Altitud (m.s.n.m.):</b> 3563					
<b>Coordenadas UTM - WGS84 Zona:</b> 18 L					
<b>Descripción:</b>	Ubicado aproximadamente a 270 m al este de la estación de válvulas "VS1" del mineroeducto de la Compañía Minera Antamina S.A. Margen derecha de la quebrada Camaquishque aguas arriba del poblado de Santa Rosa.				
<b>Fotografía N° 2</b>					
<b>SUE-Caj1</b>					
<b>Fecha y hora:</b> 17/09/2016 14:10 horas

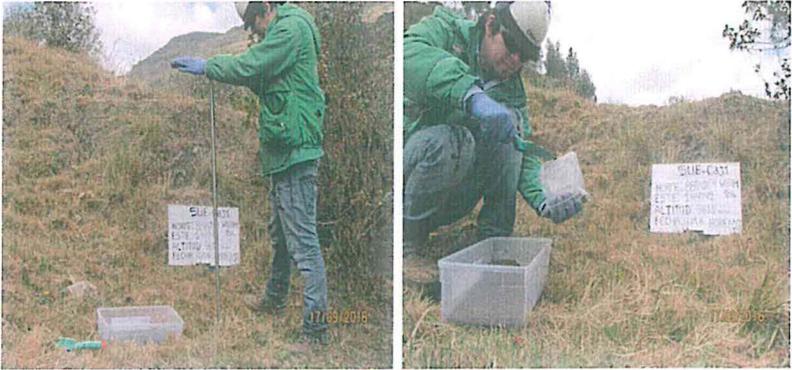
<b>Este (m):</b> 244 792					
<b>Norte (m):</b> 8 874 169					
<b>Altitud (m.s.n.m.):</b> 3622					
<b>Coordenadas UTM - WGS84 Zona:</b> 18 L

<b>Descripción:</b>	Ubicado aproximadamente a 520 m al este de la estación de válvulas "VS1" del mineroeducto de la Compañía Minera Antamina S.A. Margen derecha de la quebrada Camaquishque aguas arriba del poblado de Santa Rosa.

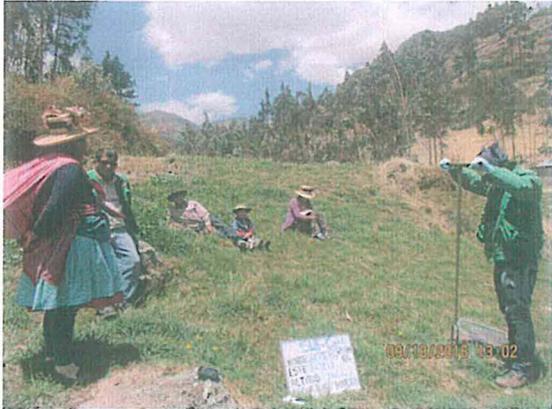
<b>Distrito:</b>	Cajacay	<b>Provincia:</b>	Bolognesi	<b>Departamento:</b>	Áncash
<b>Fotografía N° 5</b>					
<b>SUE-Caj5</b>					
<b>Fecha y hora:</b> 18/09/2016 12:10 horas					
<b>Este (m):</b> 243 157					
<b>Norte (m):</b> 8 875 086					
<b>Altitud (m.s.n.m.):</b> 3416					
<b>Coordenadas UTM - WGS84 Zona:</b> 18 L

<b>Descripción:</b>	Ubicado aproximadamente a 520 m al oeste de la Parroquia del caserío de Santa Rosa, margen derecha del río Fortaleza.				
<b>Fotografía N° 6</b>					
<b>SUE-Caj6</b>					
<b>Fecha y hora:</b> 18/09/2016 10:05 horas					
<b>Este (m):</b> 243 543					
<b>Norte (m):</b> 8 874 543					
<b>Altitud (m.s.n.m.):</b> 3453					
<b>Coordenadas UTM - WGS84 Zona:</b> 18 L

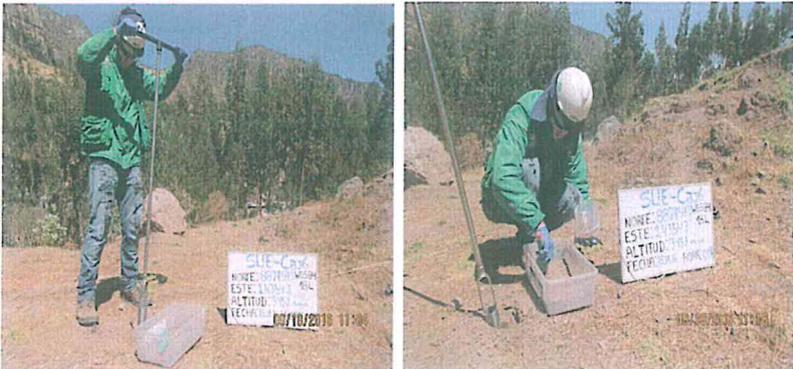
<b>Descripción:</b>	Ubicado aproximadamente a 15 m al oeste de la Parroquia del caserío de Santa Rosa de Cajacay, margen derecha del río Fortaleza.
