INFORME N° 016 -2017-OEFA/DE-SDLB-CEAPIO

ASUNTO : Informe complementario de evaluación ambiental de la comunidad macrobentónica en la bahía del Callao durante la temporada de veda de 2016

**INFORME COMPLEMENTARIO DE EVALUACIÓN
AMBIENTAL DE LA COMUNIDAD
MACROBENTÓNICA EN LA BAHÍA DEL CALLAO
DURANTE LA TEMPORADA DE VEDA DE 2016**

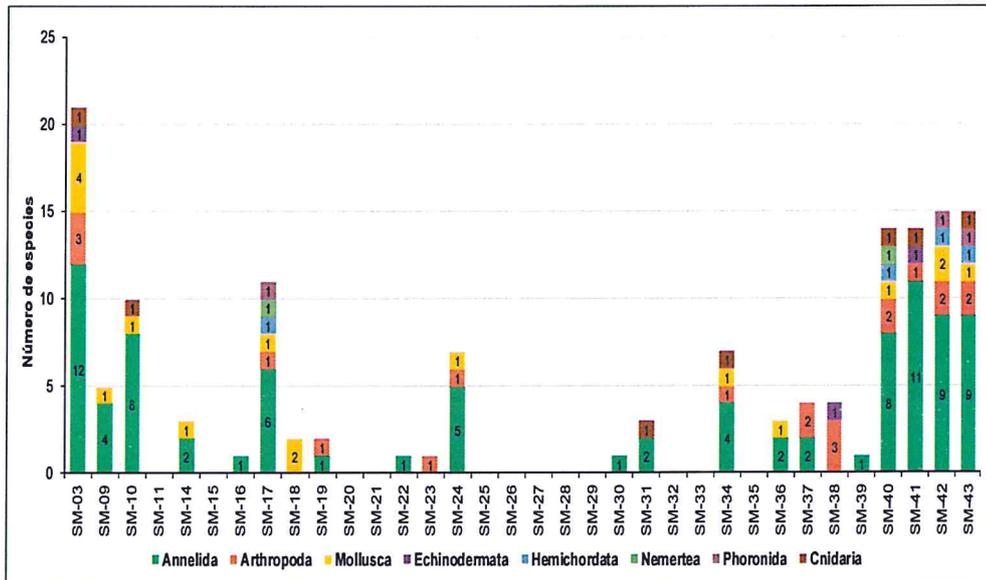
Figura 9-1. Número de especies por Phylum de la comunidad de macrobentos en los puntos de monitoreo de la bahía del Callao.

35. En general, los puntos ubicados en la zona centro de la bahía, cercano a la zona industrial Los Ferroles, zona industrial Oquendo, el emisor de la PTAR Taboada y otras áreas donde se desarrollan actividades antropogénicas, presentaron los valores más bajos de riqueza de especies.

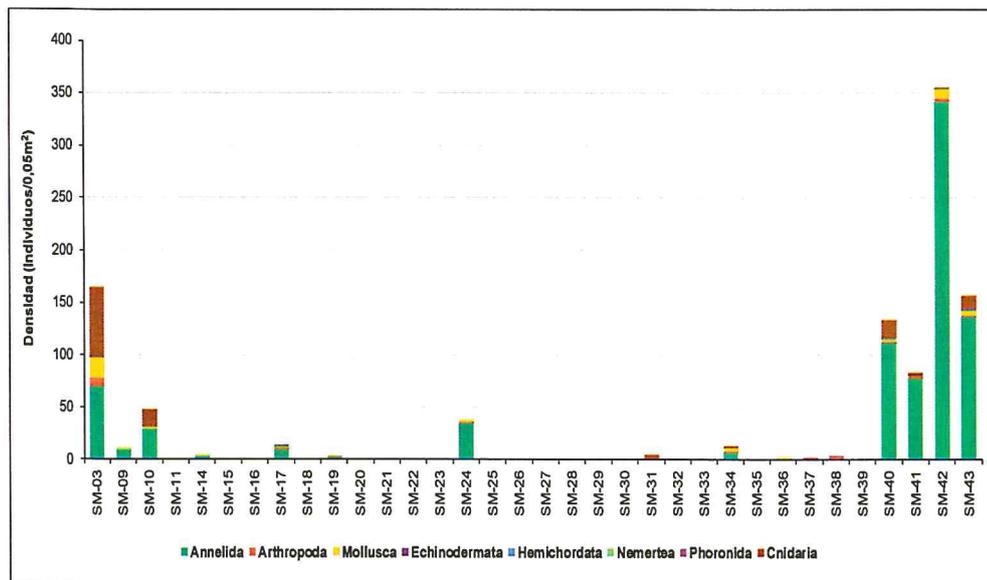
36. En cuanto a la abundancia (densidad), se registró un total de 1 035 organismos de macrobentos en todos los puntos muestreados. La Figura 9-2 muestra la abundancia de especies por punto de monitoreo evaluado en la bahía del Callao. De acuerdo con dicha figura, la mayor densidad se presentó en los puntos SM-42, SM-03 y SM-43 con una abundancia de 359, 163 y 162 individuos/0,05 m², respectivamente. El promedio de densidad para toda la bahía del Callao fue de 30 individuos/0,05 m² (ver Anexo B.1-Sistematización de macrobentos).

Figura 9-2. Abundancia (densidad) por Phylum de la comunidad de macrobentos en los puntos de monitoreo de la bahía del Callao.

37. La Figura 9-2 también muestra que el grupo dominante fue Annelida, el cual presentó mayor abundancia en la mayoría de puntos de monitoreo. Este comportamiento fue más evidente en los puntos SM-40, SM-41, SM-42 y SM-43. En cuanto al número total de individuos (suma de todos los puntos), las especies dominantes dentro del grupo Annelida fueron las especies *Aphelochaeta aequiseta* con 807 individuos/0,05m² y *Leitoscoloplos chilensis* con 718 individuos/0,05m² (ver Anexo B.1 - Sistematización de macrobentos).

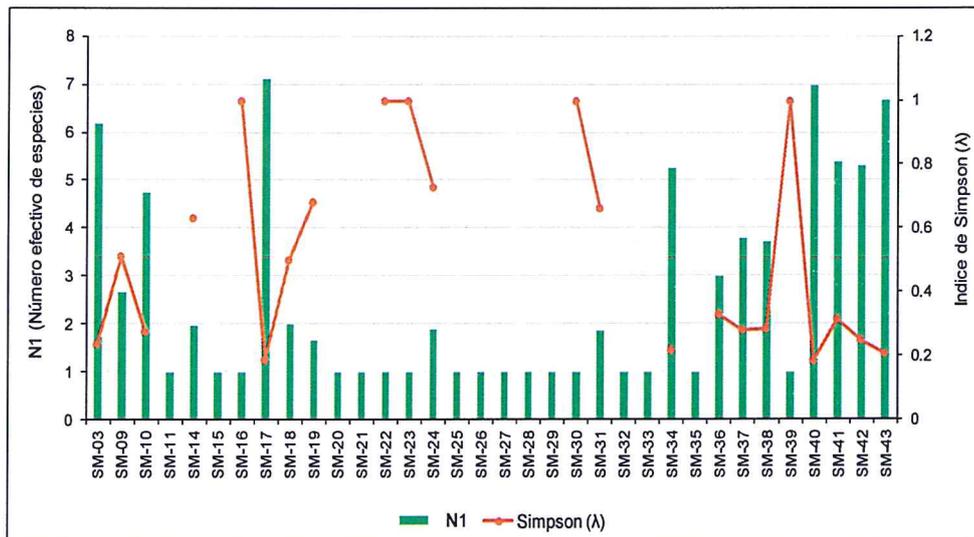
Figura 9-3. Índices de diversidad alfa (N1 y λ) de la comunidad de macrobentos en los puntos de monitoreo de la bahía del Callao.

39. De acuerdo con la Tabla 9-1 y la Figura 9-3, el índice de diversidad verdadera N1 (número de Hill) en el punto de monitoreo SM-17 presentó el mayor valor con 7,095 especies efectivas, seguido de los puntos SM-40, SM-43 y SM-03 con valores de 6,978, 6,663 y 6,194 especies efectivas, respectivamente. Respecto al índice de dominancia de Simpson, los mayores valores se presentaron en los puntos SM-24 y SM-19 con valores de 0,7293 y 0,6814, respectivamente. Por otro lado, existen puntos donde la dominancia de una sola especie es absoluta, obteniéndose el valor máximo (i.e. 1) para este índice. Las líneas discontinuas (líneas naranja) de la Figura 9-3, representan la imposibilidad de calcular el índice de Simpson para los puntos donde hay ausencia de especies.

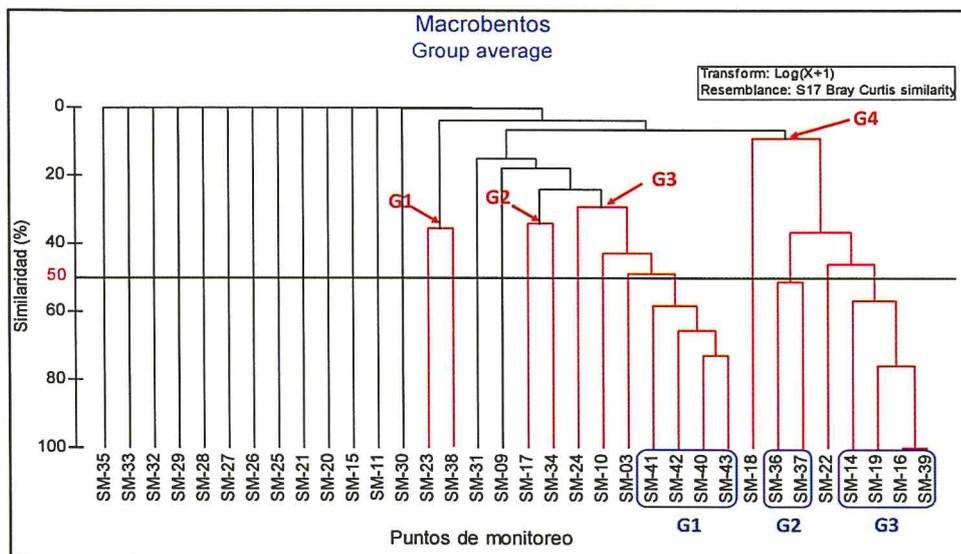
Figura 9-4. Dendograma de similitud de la comunidad de macrobentos en los puntos de monitoreo de la bahía del Callao. En rojo los grupos determinados mediante prueba Simprof, en azul los puntos formados con una similitud mayor a 50 %.

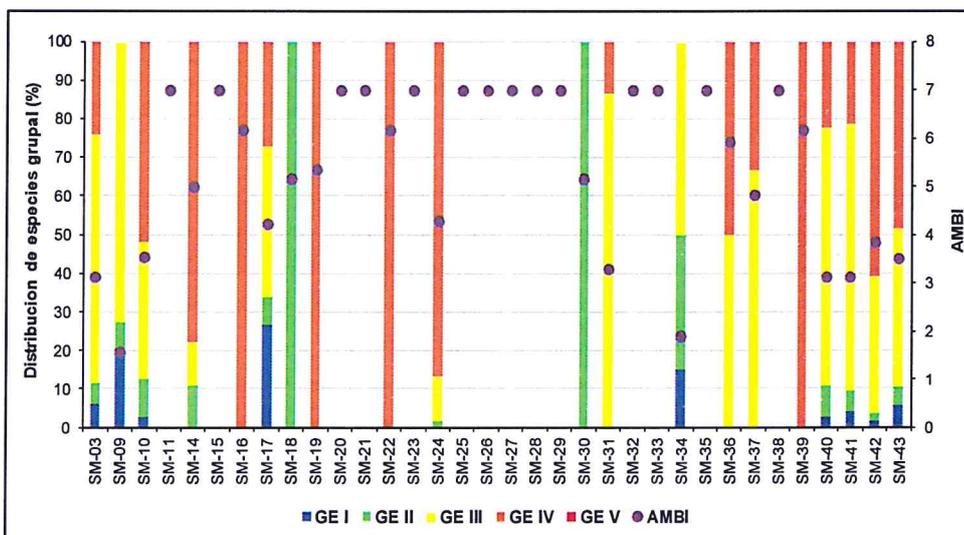
Figura 9-5. Distribución de los grupos ecológicos en los puntos de monitoreo de la bahía del Callao.

43. De acuerdo con los resultados obtenidos (Figura 9-5), se observa hasta 14 puntos (SM-11, SM-15, SM-20, SM-21, SM-23, SM-25, SM-26, SM-27, SM-28, SM-29, SM-32, SM-33, SM-35 y SM-38) con ausencia de los 5 grupos ecológicos. Por otro lado, los puntos con presencia de grupos ecológicos, muestra al grupo 3 (GE III) y al grupo 4 (GE IV) como los de mayor porcentaje de ocurrencia. Estos resultados nos indicarían que la comunidad del macrobentos dentro de la bahía del Callao, estaría compuesta principalmente por organismos tolerantes a excesos de enriquecimiento orgánico, cuyas poblaciones son estimuladas por esta condición (GE III), y especies oportunistas de segundo orden como los pequeños poliquetos y otros organismos alimentadores de depósito de sub-superficie (GE IV).

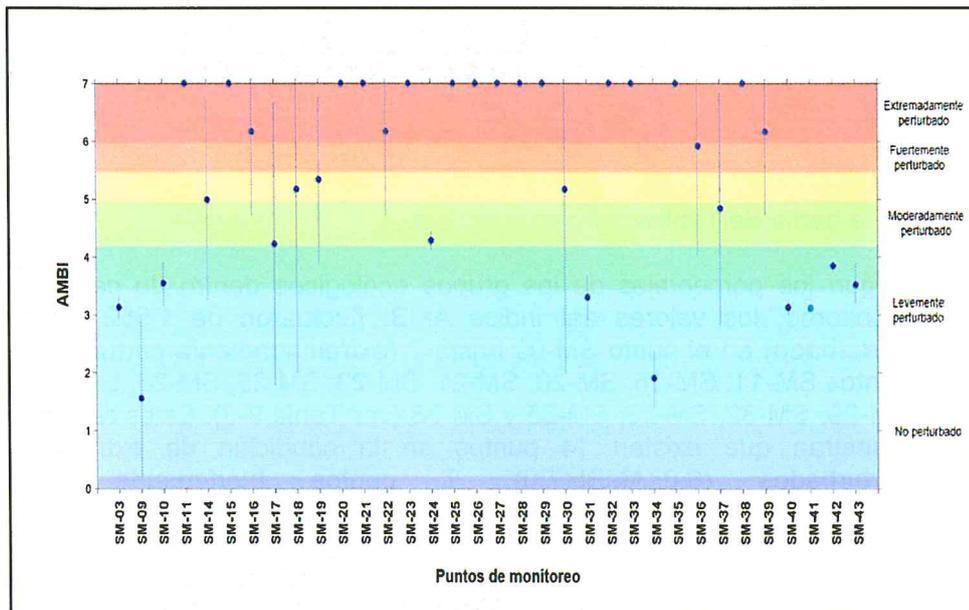
45. La Figura 9-6 muestra la distribución de los puntos los puntos de monitoreo y su clasificación de acuerdo con el resultado del índice AMBI. En esta figura se puede apreciar que no existen puntos no perturbados, todos los puntos evaluados presentan algún grado de perturbación que va desde ligeramente perturbado hasta extremadamente perturbado. Por otro lado, en esta misma figura se puede apreciar que los puntos SM-9, SM-14, SM-17, SM-18, SM-30 y SM-37 presentan alta heterogeneidad en el valor del índice, lo cual se evidencia en las barras de error más amplias.

Figura 9-6. Clasificación de los puntos según su nivel de disturbio de acuerdo con el valor del índice AMBI.

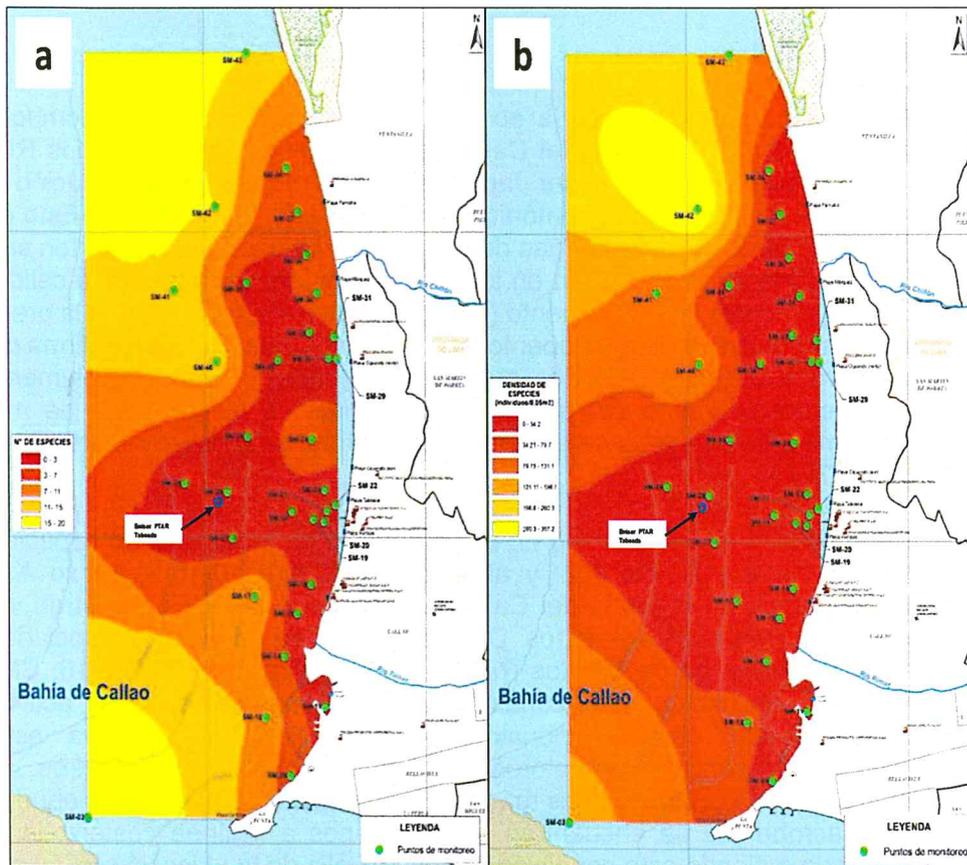
Figura 10-1. Distribución de la a) riqueza de especies y b) abundancia del macrobentos en la bahía del Callao

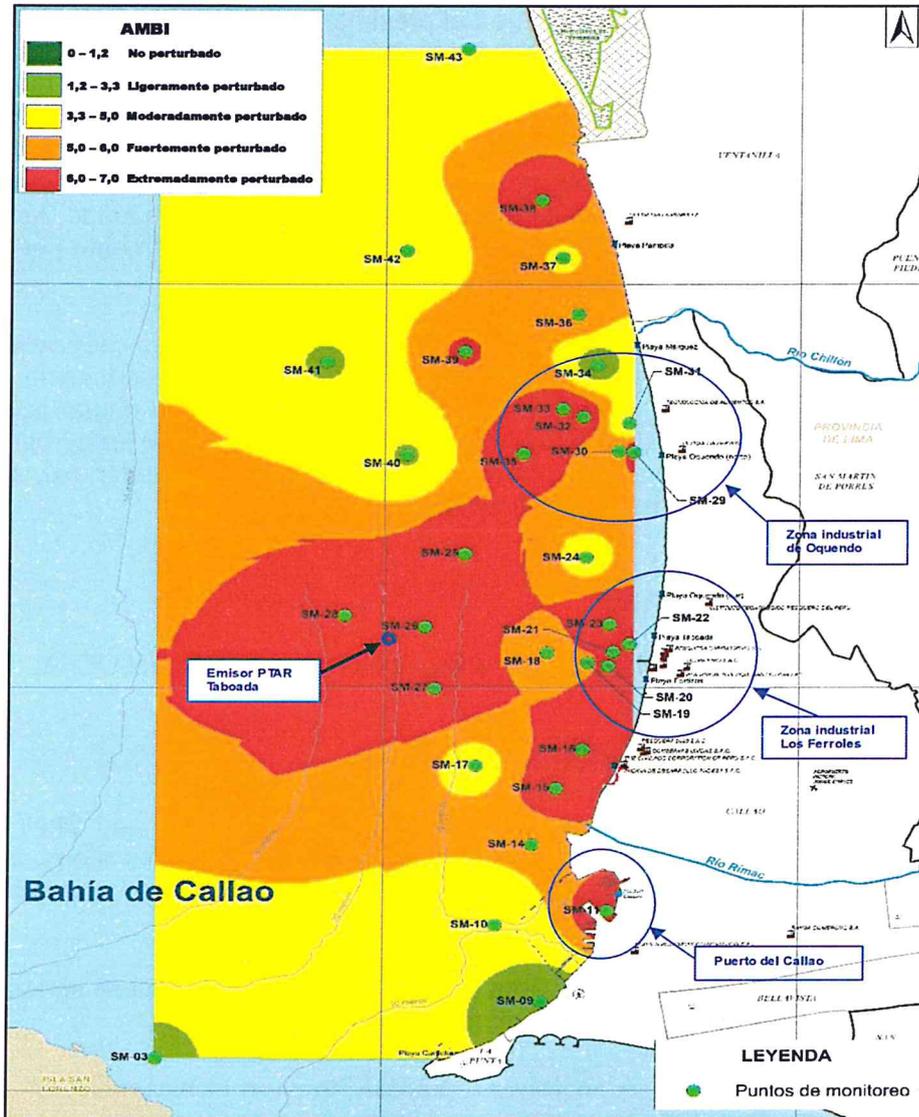
Figura 10-2. Distribución del índice AMBI basado en las características ecológicas del macrobentos en la bahía del Callao.

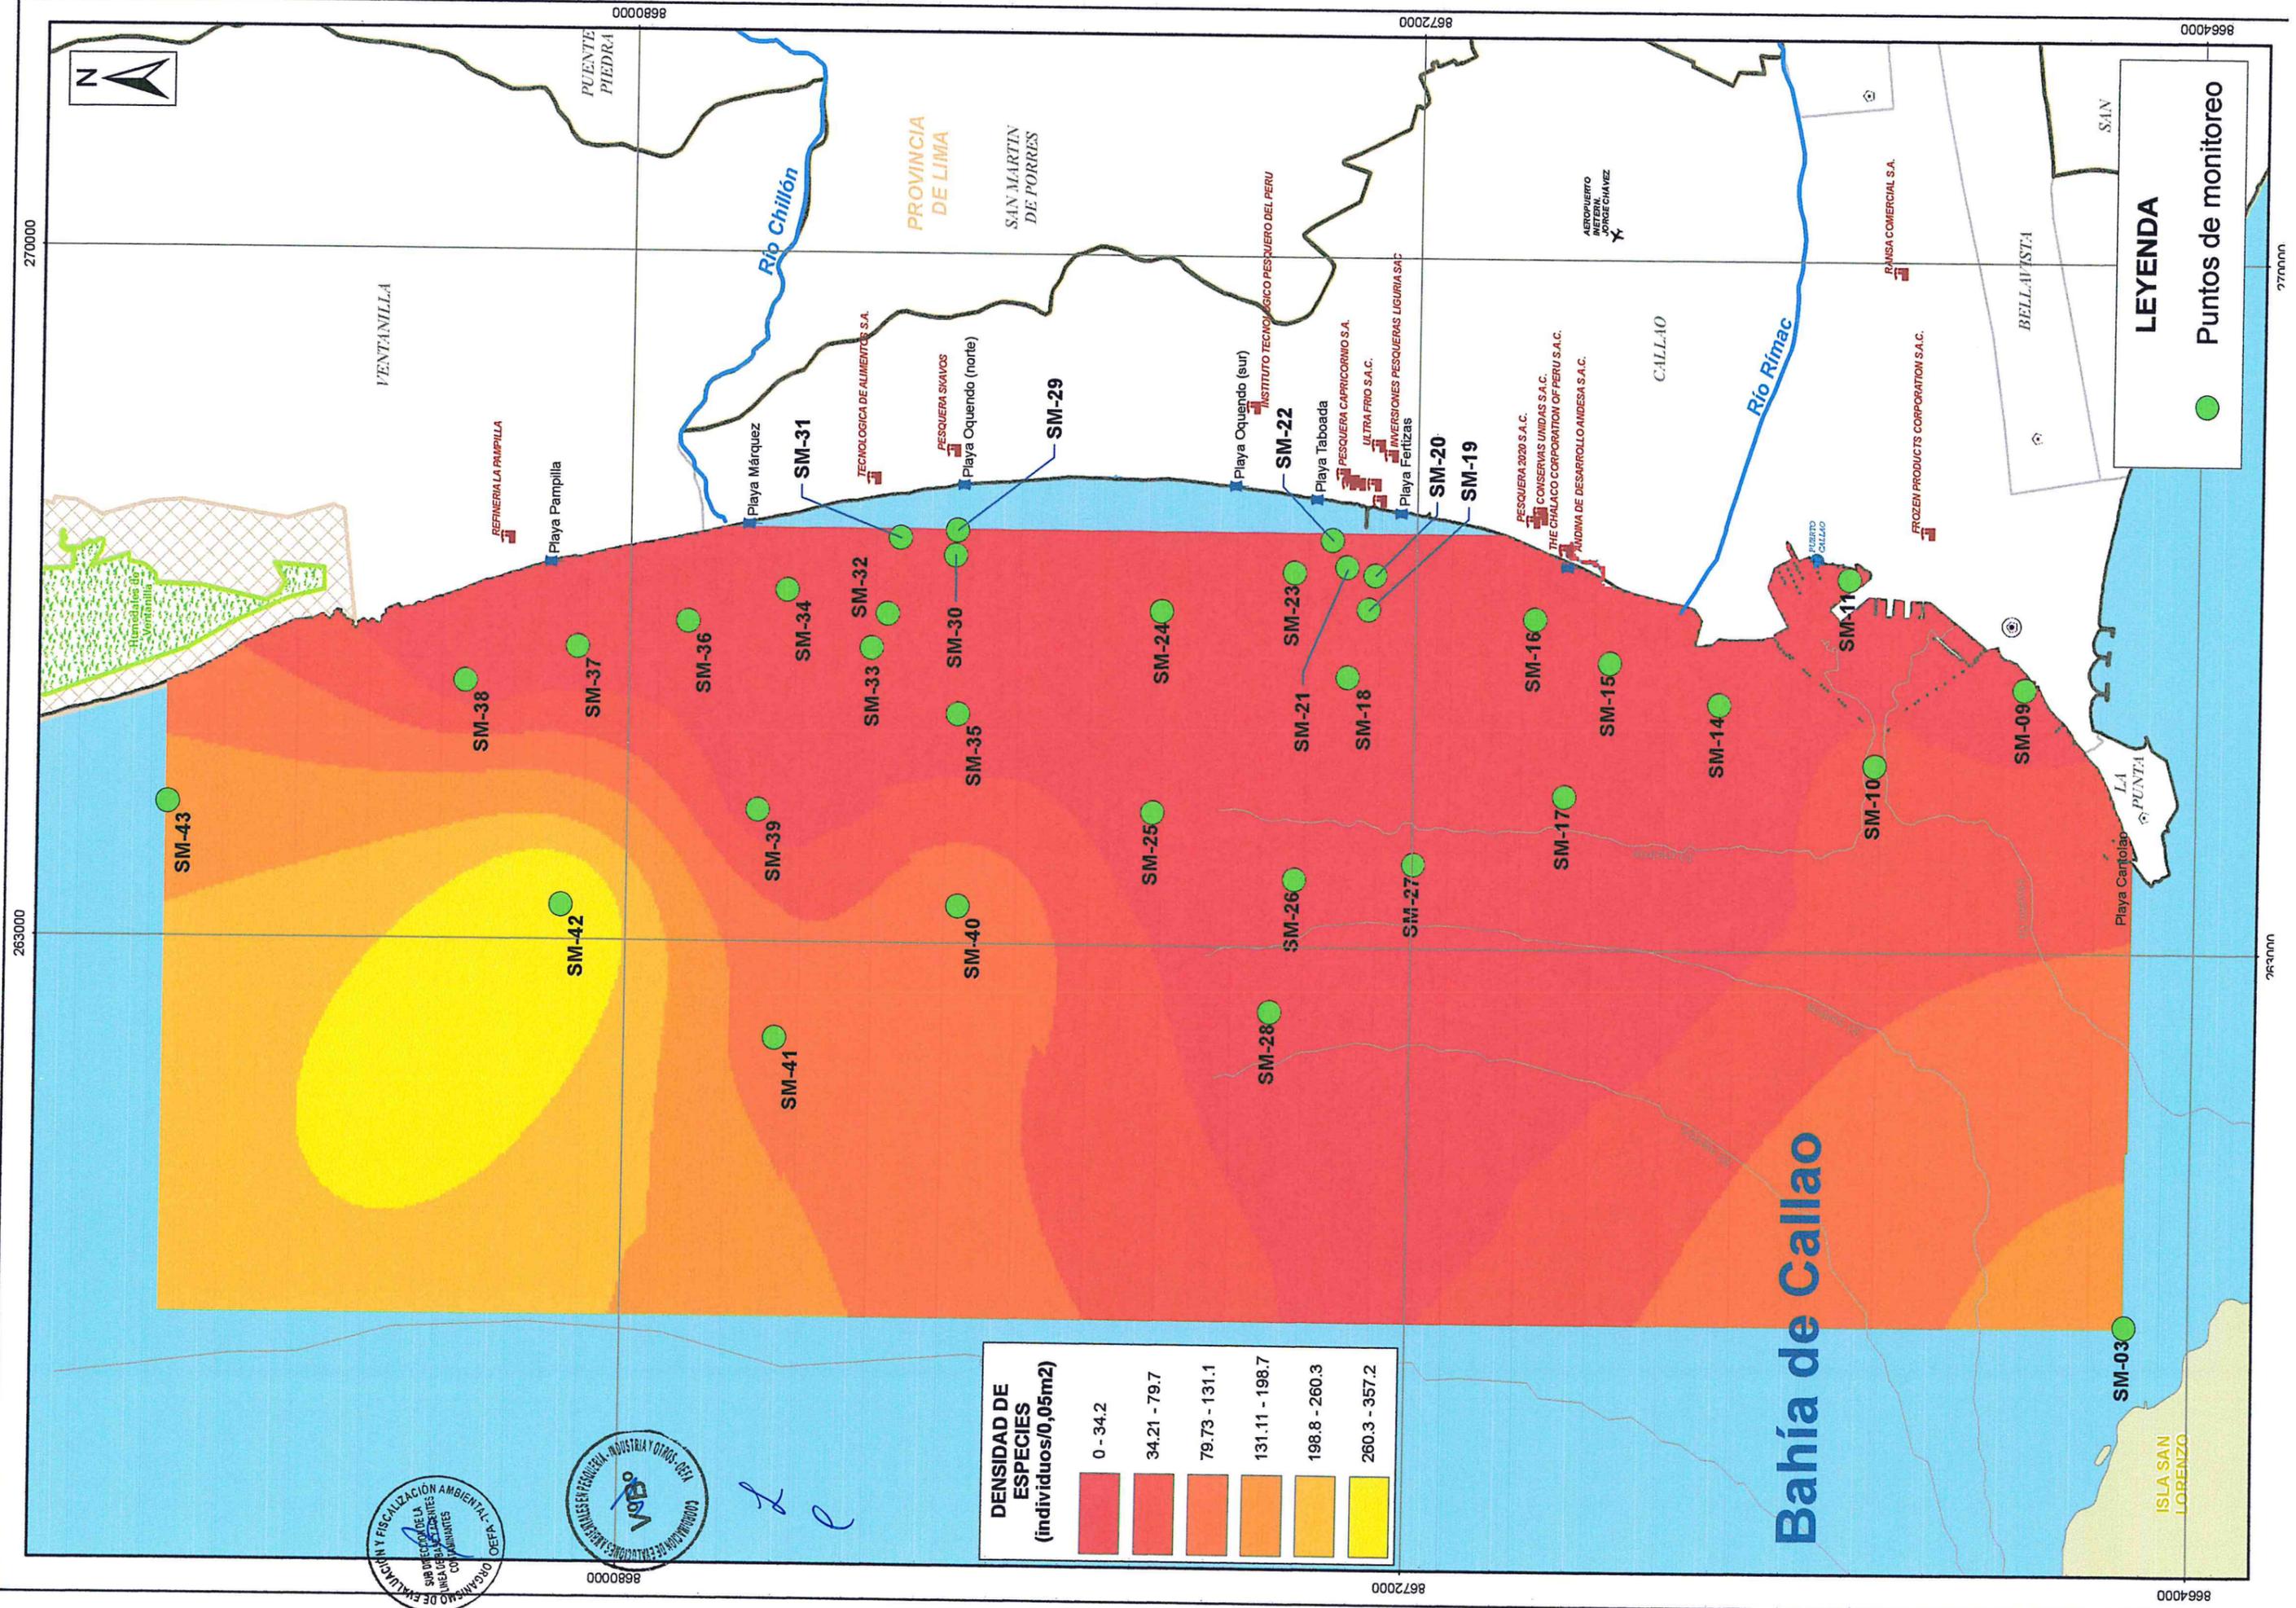
Anexo A.3: Mapa de distribución espacial de abundancia de especies

DENSIDAD DE ESPECIES (individuos/0,05m²)

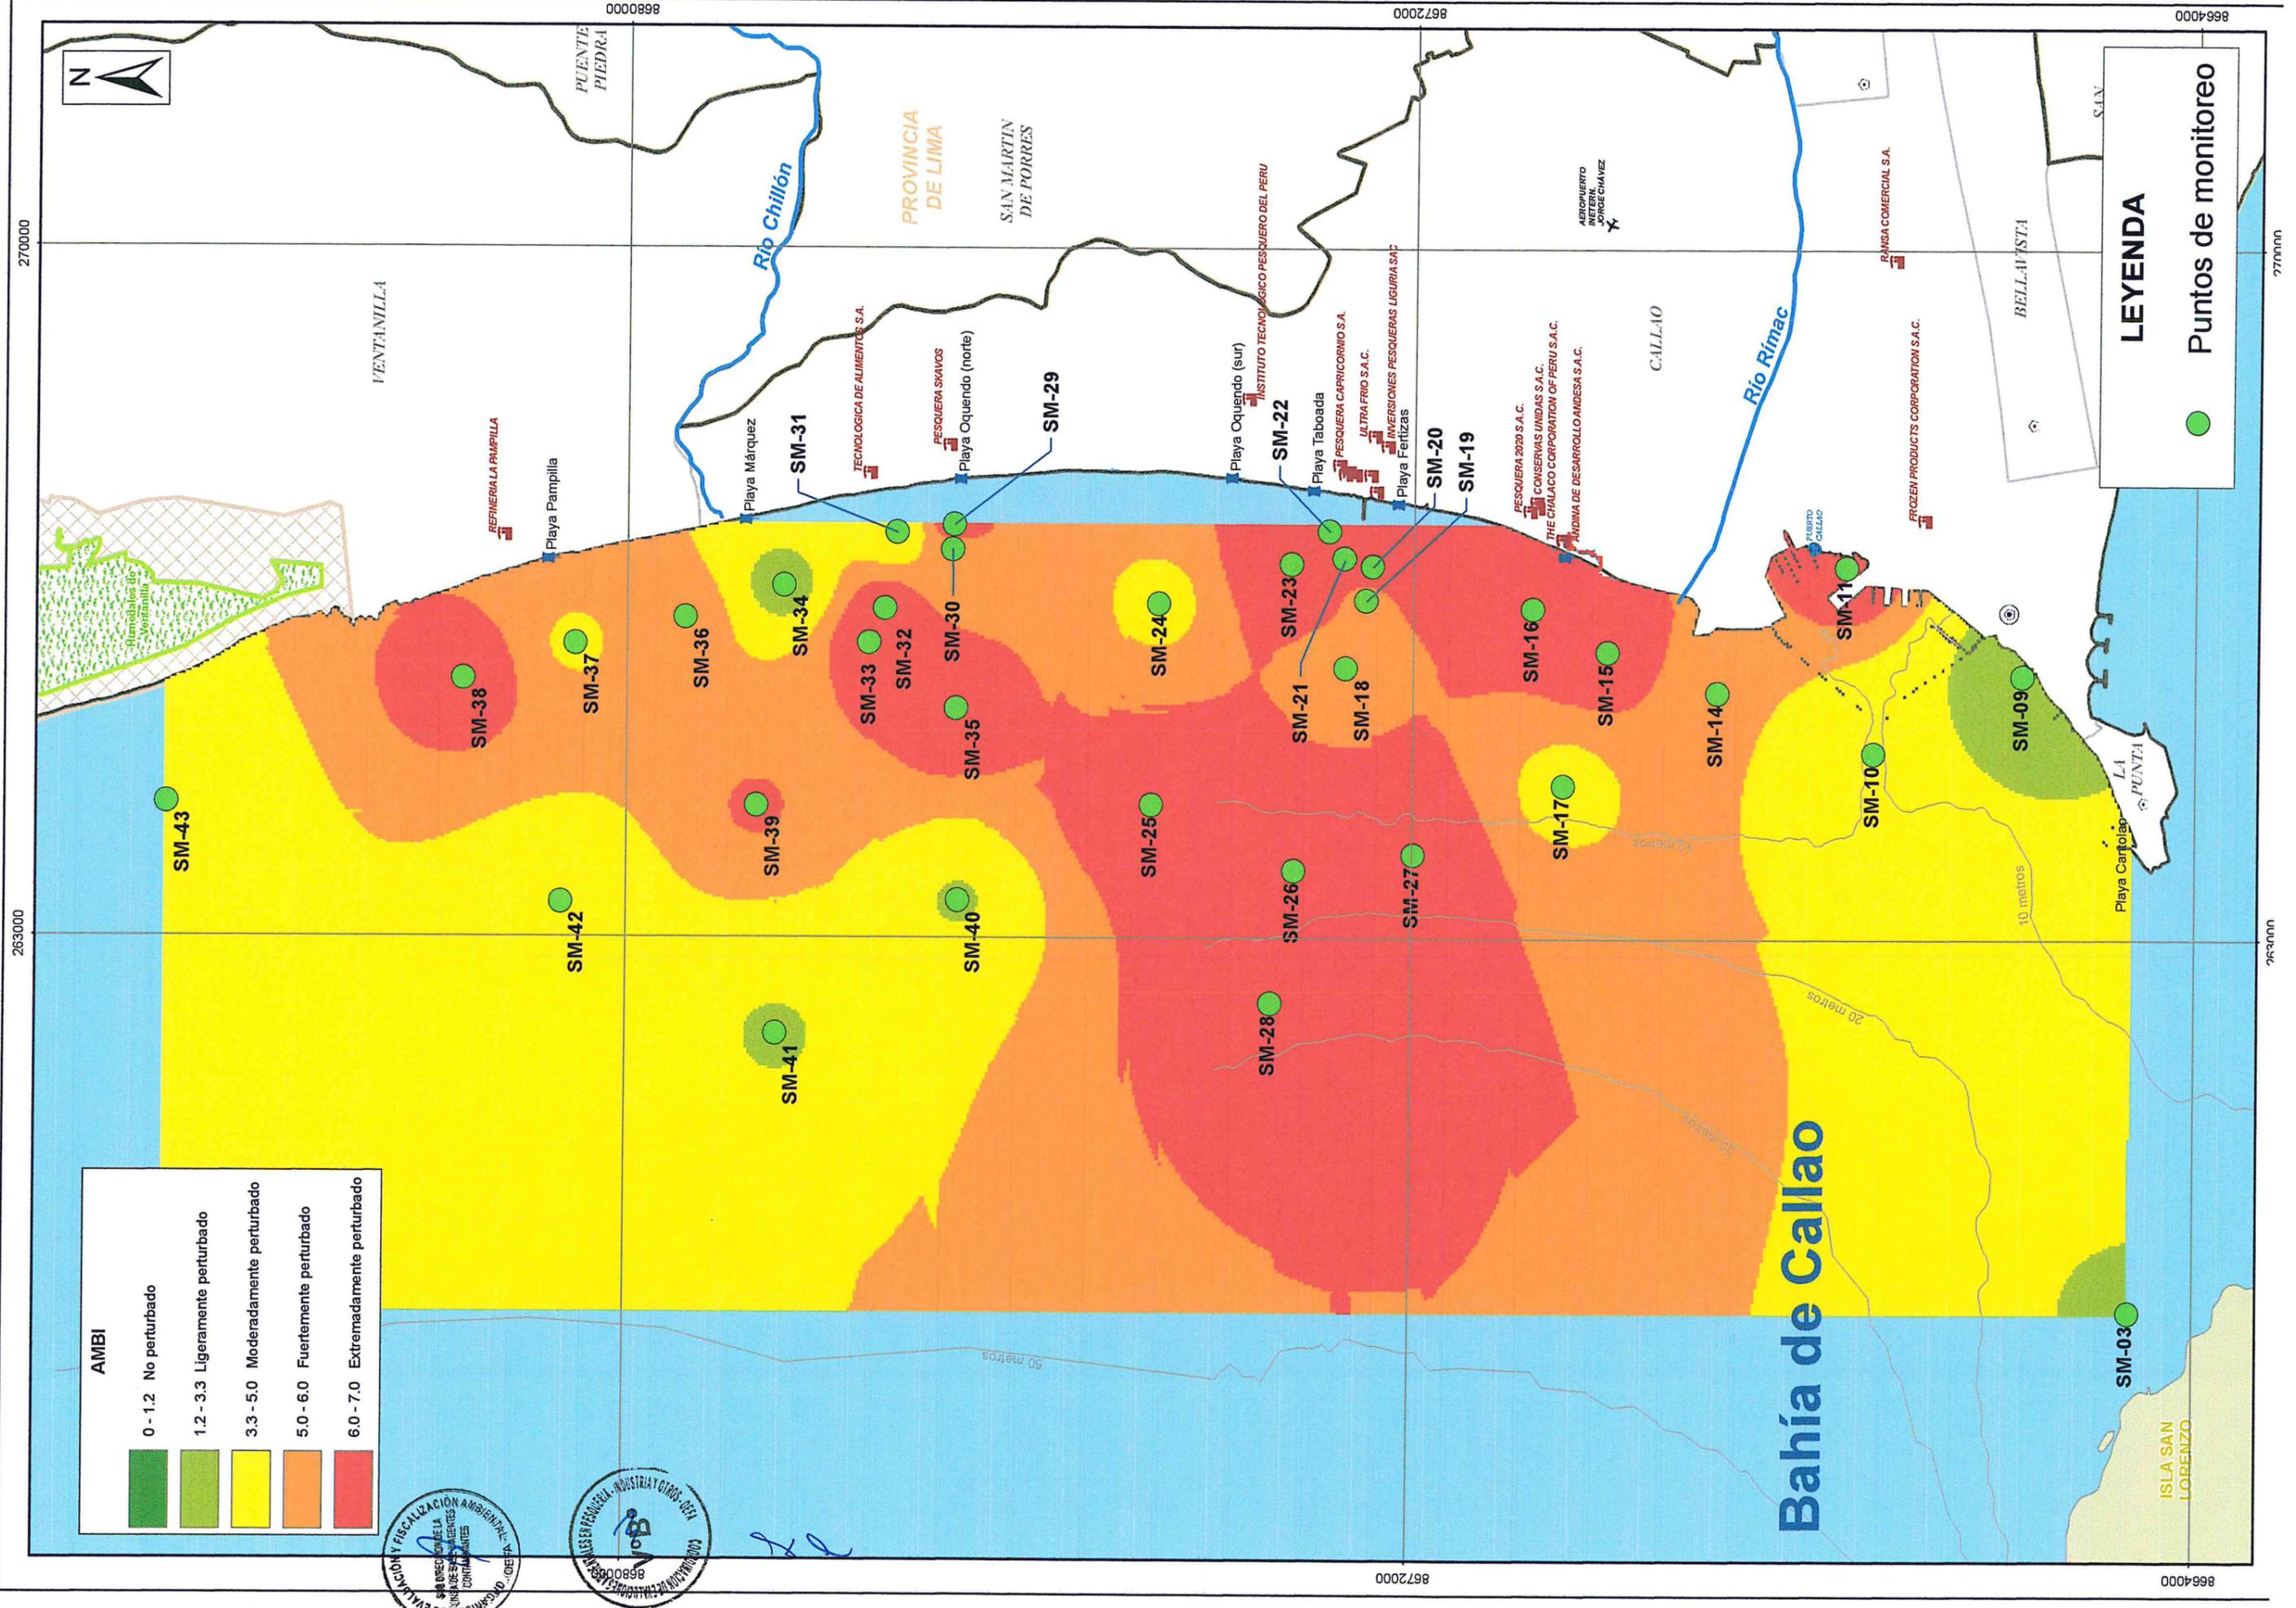
AMBI

0 - 1.2	No perturbado
1.2 - 3.3	Ligeramente perturbado
3.3 - 5.0	Moderadamente perturbado
5.0 - 6.0	Fuertemente perturbado
6.0 - 7.0	Extremadamente perturbado
