EVALUACIÓN AMBIENTAL PARA LA IDENTIFICACIÓN DEL
SITIO IMPACTADO POR ACTIVIDADES DE
HIDROCARBUROS CON CÓDIGO S0466, UBICADO EN EL
LOTE 192, MICROCUENCA TIGR-49, EN EL ÁMBITO DE LA
CUENCA DEL RÍO TIGRE, DISTRITO TIGRE, PROVINCIA Y
DEPARTAMENTO LORETO

Mapa de ubicación del sitio impactado con código S0466

Mapa de puntos de muestreo con excedencias de los ECA
para suelo en el sitio S0466

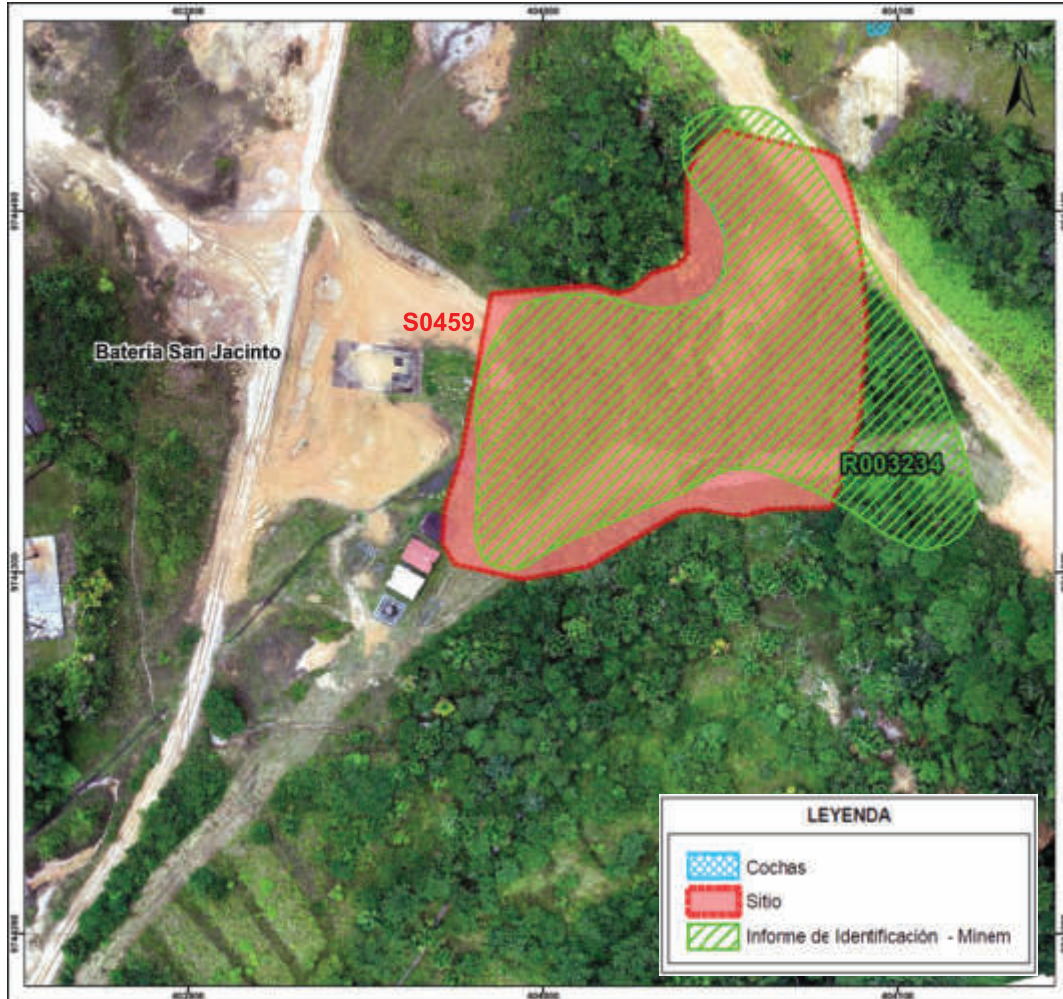
Figura 5.4. Ubicación del sitio S0459

El sitio S0459 se ubica adyacente al sureste de la Plataforma E que contiene al pozo SAN-13 y a 10,5 km al noroeste de la comunidad nativa 12 de Octubre. Consta de una sección de bosque adyacente a la Plataforma E, que presenta 2 diferentes zonas: una zona de terraza y otra de terreno inundable. Además, se observó un pequeño canal de drenaje proveniente del tanque sumidero de la plataforma, el cual pudiera estar relacionado a los impactos producidos en el sitio. La vegetación presente es de tipo herbácea y arbórea; además presenta un suelo inundado (saturado) el cual podría estar relacionado con la presencia de un acuífero libre (IIS con código SJAC24) de textura arcillosa y hojarasca en descomposición en la superficie (Figura 5.4 y Anexo D.2).

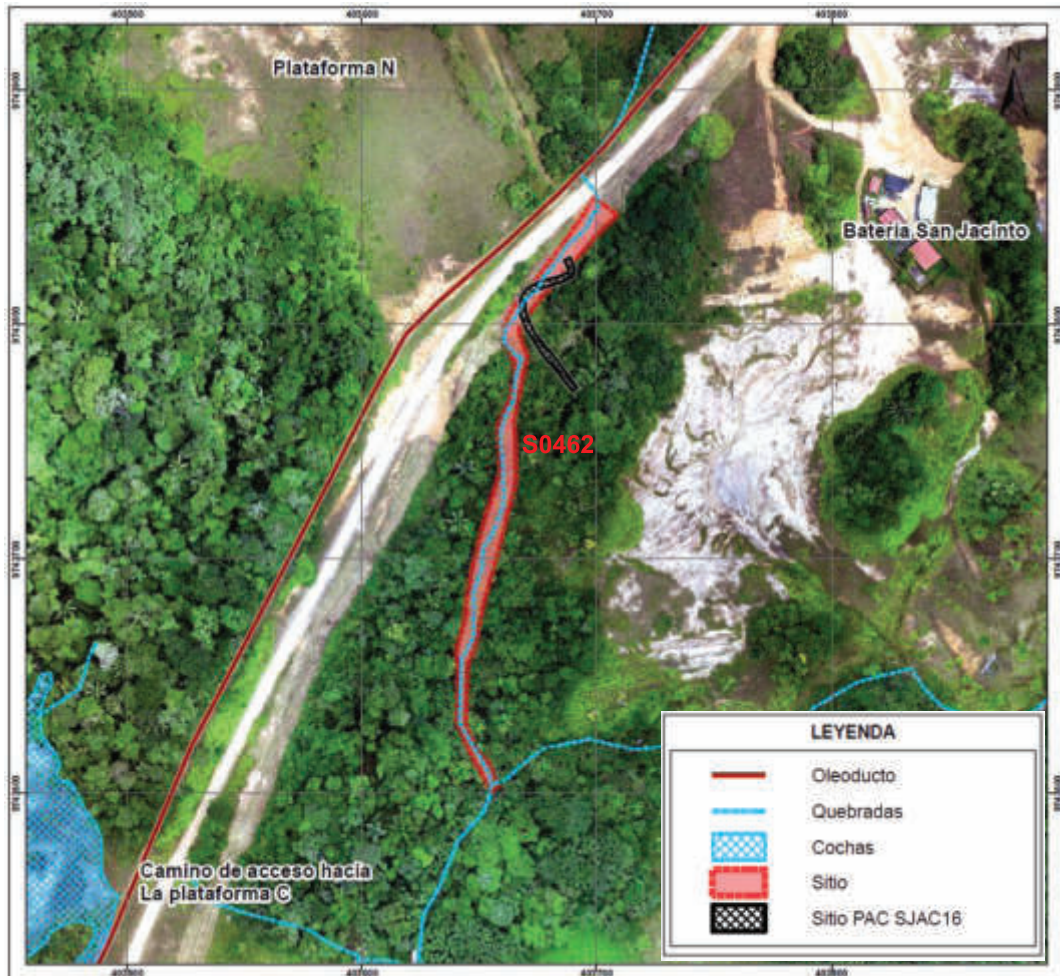
Figura 5.7. Ubicación del sitio S0462

El sitio S0462 se ubica adyacente al sur de la Plataforma N que contiene al pozo SANJ-28H y a 10 km al noroeste de la comunidad nativa 12 de Octubre. El S0462 sitio comprende el área del sitio PAC (SAJC16) donde se llevaron a cabo actividades de remediación en una sección de la quebrada que atraviesa al sitio cuyas aguas escurren en dirección sur. Asimismo, está rodeado por bosque primario de vegetación arbustiva y arbórea de dosel alto, y dentro del área evaluada, la vegetación predominante es de tipo herbácea secundaria (familia Poaceae y otros), con algunas zonas erosionadas no vegetadas. El sitio S0462 presenta un relieve relativamente plano que permite las condiciones saturadas del suelo, con suelo de textura variable, desde arenosa a arcillosa, con presencia de raíces en la superficie (Figura 5.7 y Anexo D.2).

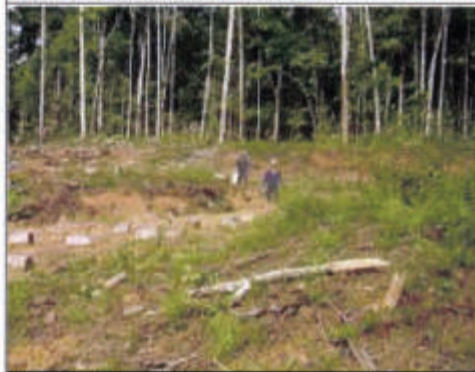
Foto 03: Vista cercana del área remediada, nótese la vegetación desarrollada en el área así como la distribución de restos vegetales trozados sobre el área para permitir su degradación y mejoramiento del suelo..

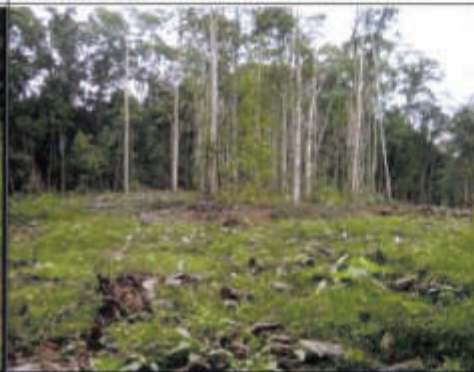
Foto 04: Identificación y reconocimiento de la vegetación presente alrededor del área remediada, nótese los árboles de rifari, pichirina, unguhui, palo blanco, palo duro y pona entre otros además de la vegetación instalada

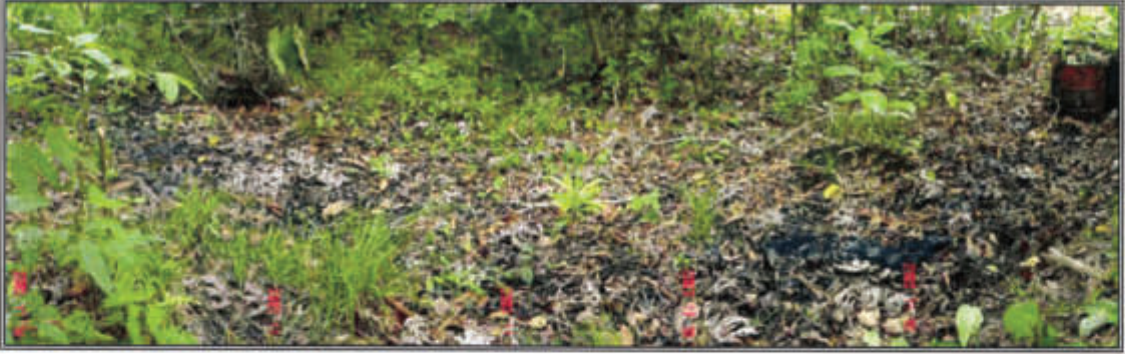
Lugar	SJAC 12	Coordenadas UTM (PSAD 56)	Norte	De 9 743 314 a 9 743 565	
			Este	De 403 666 a 402 845	
Ubicación	Al Norte del tanque sumidero de los pozos 16, 17 y 20 de San Jacinto (Ver Figura 1).				
Descripción del área previa a la remediación					
Área plana de poca pendiente en donde descargaba el tanque sumidero de los pozos 16, 17 y 20 de San Jacinto. Se encontraba cubierto por un capa de borra ene estado de degradación en casi 50% de su superficie hasta una profundidad de aproximadamente 50 cm.					
Origen de la contaminación					
Descarga incontrolada del tanque sumidero de los pozos 16, 1 y 20 de San Jacinto.					
Área estimada a remediar	1 887 m ²		Profundidad promedio estimada de contaminación	50 cm	
TPH %	1,2 %	Conductividad μS/cm	-----	Cloruros mg/kg	----

Vista panorámica del sitio SJAC 12.

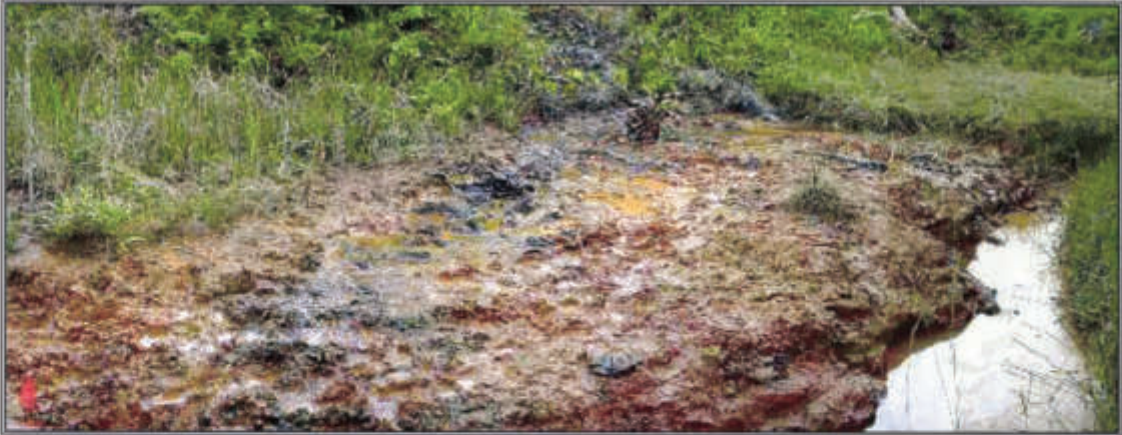
Vista parcial del sitio afectado en el sitio SJAC 16
