**1 DATOS GENERALES DEL SITIO**

Sitio: S0470

**1.5 DESCRIPCIÓN DEL SITIO**

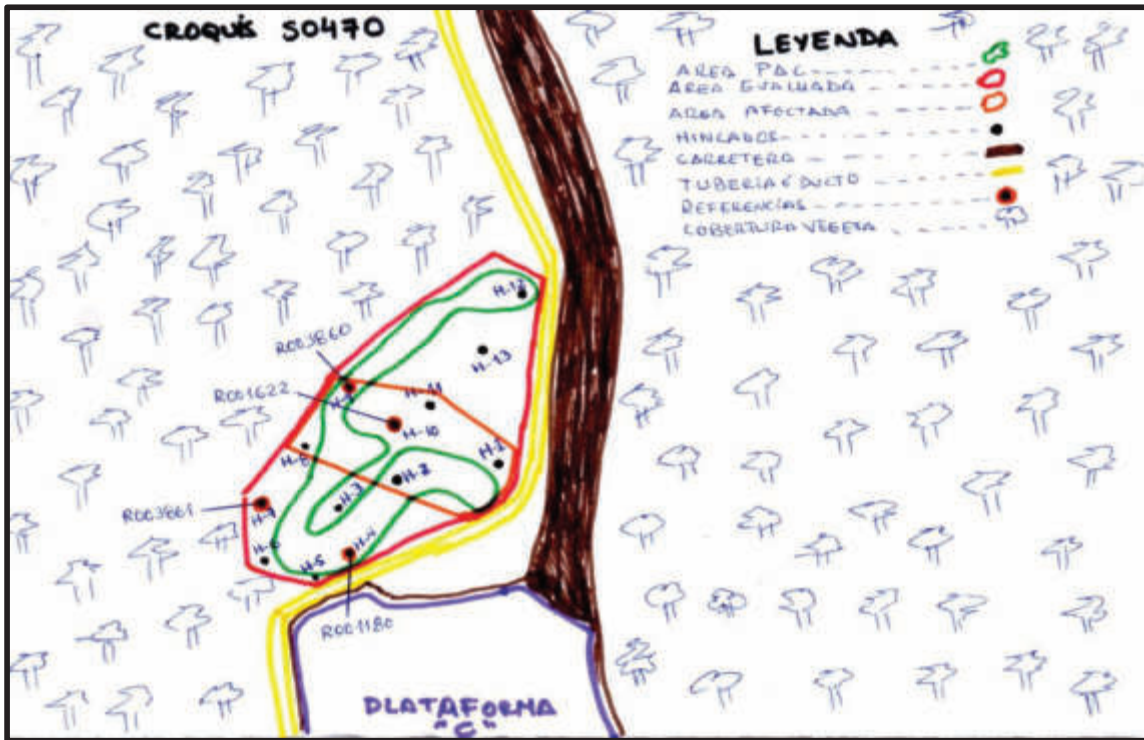
5 CROQUIS DEL SITIO

**2.2.4 Otros:** En el sitio S0470 se observó una canaleta de concreto y tubo de metal que descargaba anteriormente aguas de producción proveniente del tanque sumidero al sitio y restos de tubería para soporte en el área.

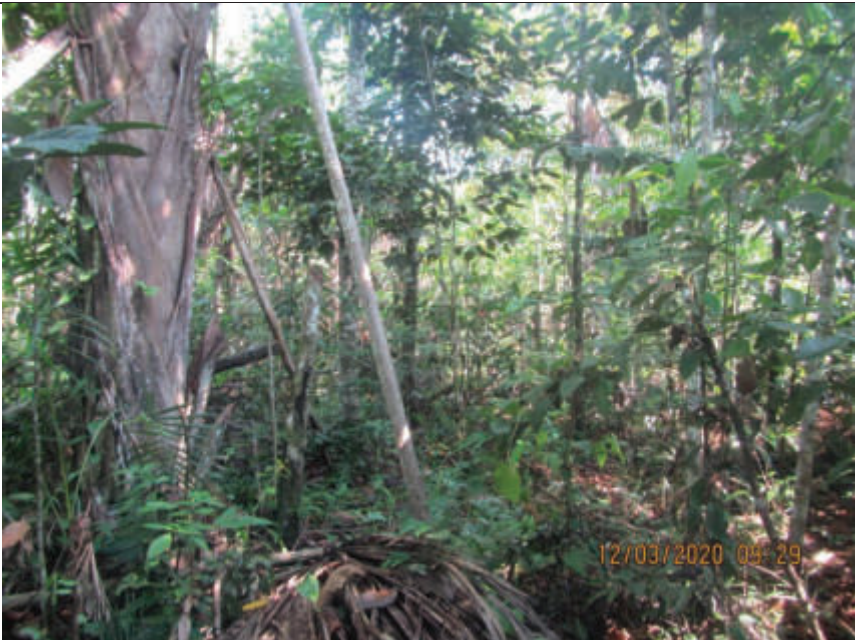
<b>FOTOGRAFÍA 03</b>

Fecha: 12/03/2020	
Hora: 09:29 horas	
<b>COORDENADAS UTM -WGS84 – ZONA 18M</b>	
Este (m): 403563	
Norte (m): 9743134	
Altitud (m s.n.m): 150	
Precisión: ± 3	
<b>DESCRIPCIÓN:</b>	Hincado N° 3. Donde se puede apreciar palmeras de aguaje, vegetación herbácea y arbustiva sin características organolépticas de hidrocarburos en suelo con 0,50 m de profundidad, con abundante hojarasca.
<b>FOTOGRAFÍA 04</b>

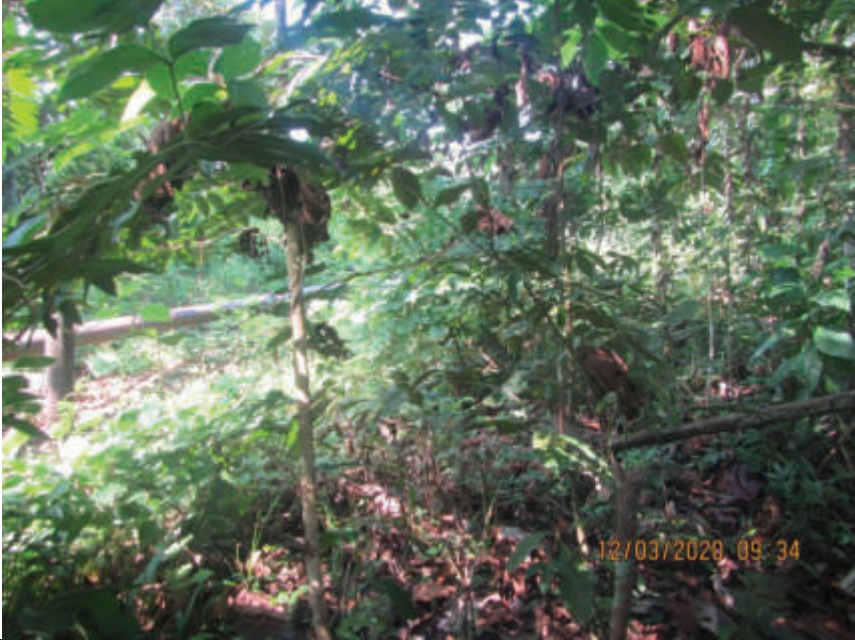
Fecha: 12/03/2020	
Hora: 09:34 horas	
<b>COORDENADAS UTM -WGS84 – ZONA 18M</b>	
Este (m): 403574	
Norte (m): 9743122	
Altitud (m s.n.m): 151	
Precisión: ± 3	
<b>DESCRIPCIÓN:</b>	Hincado N° 4. borde del sitio S0470, donde se puede apreciar bosque secundario (presencia de vegetación herbácea y arbustiva), con suelo de tipo arcilloso, con 0,50 m de profundidad sin afectación de características organolépticas de hidrocarburos.

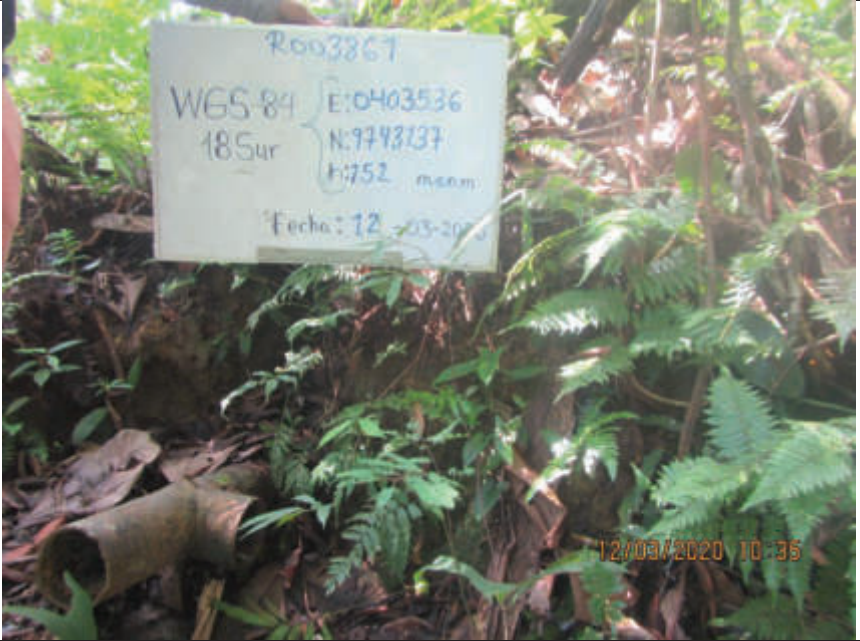
<p><b>FOTOGRAFÍA 07</b> R003861</p>

<p>Fecha: 12/03/2020</p>	
<p>Hora: 10:35 horas</p>	
<p><b>COORDENADAS</b> UTM -WGS84 – ZONA 18M</p>	
<p>Este (m): 403536</p>	
<p>Norte (m): 9743137</p>	
<p>Altitud (m s.n.m): 152</p>	<p>Hincado N° 7. Ubicación de hincado en la referencia R003861 con restos de tubería de soporte, en un tipo bosque de terraza baja inundable con abundante materia orgánica y hojarasca en descomposición. Sin presencia de características organolépticas de hidrocarburos con 0,20 m de profundidad.</p>
<p>Precisión: ± 3</p>	
<p><b>FOTOGRAFÍA 08</b></p>

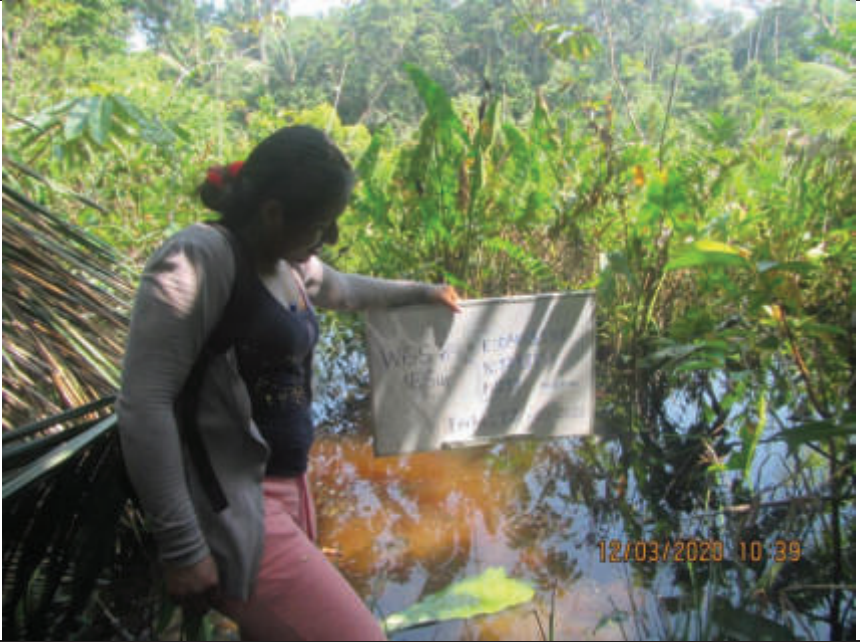
<p>Fecha: 12/03/2020</p>	
<p>Hora: 10:39 horas</p>	
<p><b>COORDENADAS</b> UTM -WGS84 – ZONA 18M</p>	
<p>Este (m): 403548</p>	
<p>Norte (m): 9743151</p>	
<p>Altitud (m s.n.m): 151</p>	<p>Hincado N° 8. El tipo de suelo que presenta el hincado es un suelo saturado arcilloso, ubicado en un bosque de terraza baja inundable, con presencia de vegetación herbácea y arbustiva en los alrededores, con características organolépticas de olor a hidrocarburos e iridiscencia y profundidad de 0,50 m.</p>

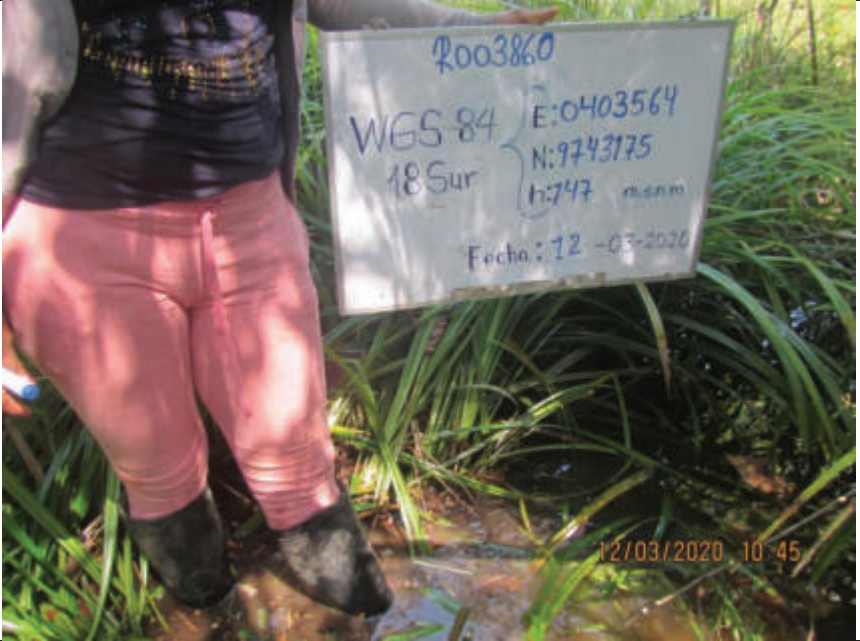
<p><b>FOTOGRAFÍA 09</b> R003860</p>

<p>Fecha: 12/03/2020</p>	
<p>Hora: 10:45 horas</p>	
<p><b>COORDENADAS</b> UTM -WGS84 – ZONA 18M</p>	
<p>Este (m): 403564</p>	
<p>Norte (m): 9743175</p>	
<p>Altitud (m s.n.m): 147</p>	
<p>Precisión: ± 3</p>	
<p><b>DESCRIPCIÓN:</b></p>	<p>Hincado N° 9. Ubicación de la referencia R003860, presenta vegetación de gramíneas en suelo saturado. Con presencia de características organoléptica de olor hidrocarburos e iridescencia al momento de realizar el hincado con 0,50 m.</p>
<p><b>FOTOGRAFÍA 10</b> R001622</p>

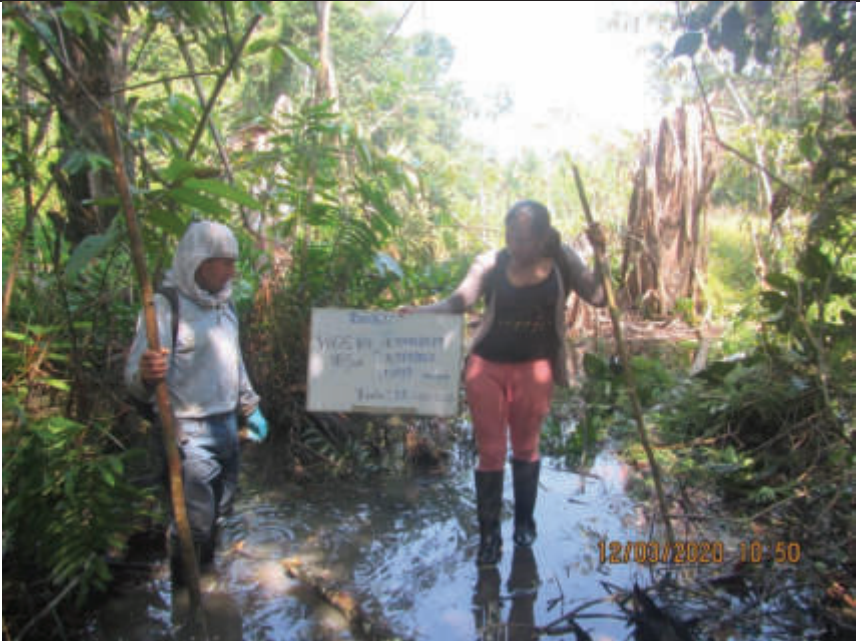
<p>Fecha: 12/03/2020</p>	
<p>Hora: 10:50 horas</p>	
<p><b>COORDENADAS</b> UTM -WGS84 – ZONA 18M</p>	
<p>Este (m): 403579</p>	
<p>Norte (m): 9743160</p>	
<p>Altitud (m s.n.m): 149</p>	
<p>Precisión: ± 3</p>	
<p><b>DESCRIPCIÓN:</b></p>	<p>Hincado N° 10. El tipo de suelo que presenta el hincado con la referencia R001622 es un suelo saturado de tipo arcilloso, ubicado en un bosque de terraza baja inundable, con presencia de vegetación herbácea y arbustiva en los alrededores, con características organolépticas con olor a hidrocarburos e iridescencia y 0,50 m de profundidad.</p>

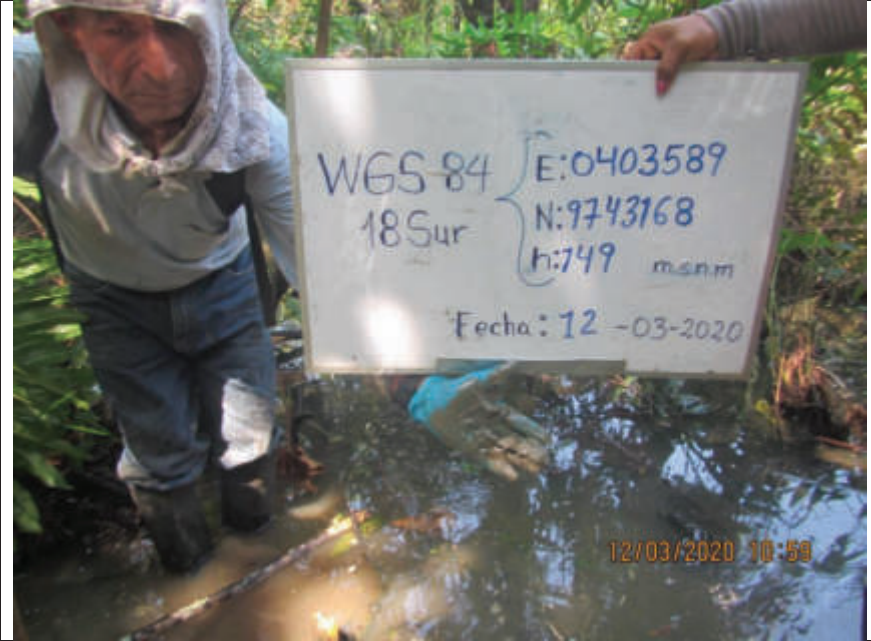
<p><b>FOTOGRAFÍA 11</b></p>

<p>Fecha: 12/03/2020</p>	
<p>Hora: 10:59 horas</p>	
<p><b>COORDENADAS          UTM -WGS84 – ZONA 18M</b></p>	
<p>Este (m): 403589</p>	
<p>Norte (m): 9743168</p>	
<p>Altitud (m s.n.m): 149</p>	
<p>Precisión: ± 3</p>	
<p><b>DESCRIPCIÓN:</b></p>	<p>Hincado N° 11. Suelo saturado de tipo arcilloso, en un tipo bosque de terraza baja inundable con vegetación herbácea, con abundante hojarasca en descomposición y presencia de raíces. Con presencia de características organoléptica de olor a hidrocarburos e iridescencia y 0,50 m de profundidad.</p>
<p><b>FOTOGRAFÍA 12</b></p>

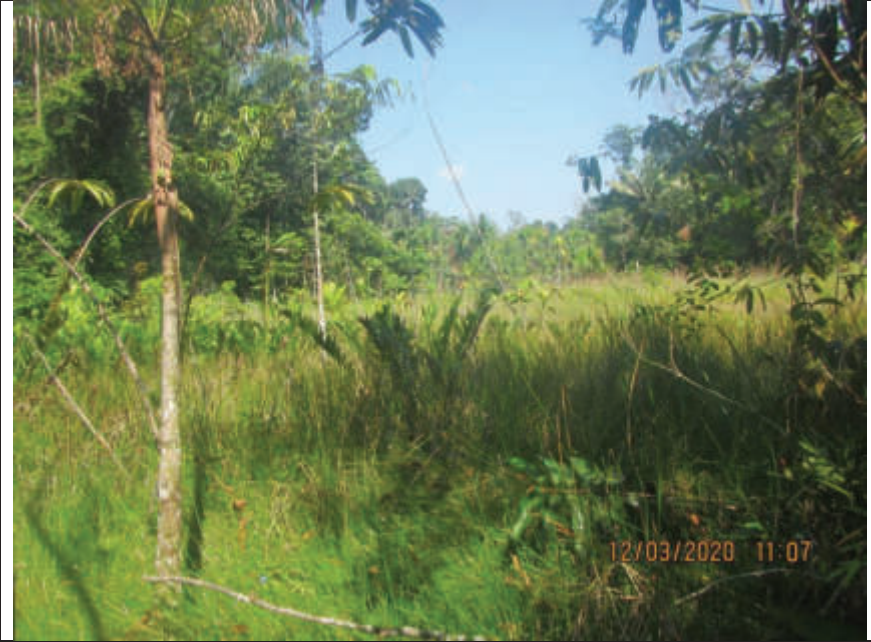
<p>Fecha: 12/03/2020</p>	
<p>Hora: 11:07 horas</p>	
<p><b>COORDENADAS          UTM -WGS84 – ZONA 18M</b></p>	
<p>Este (m): 403626</p>	
<p>Norte (m): 9743199</p>	
<p>Altitud (m s.n.m): 148</p>	
<p>Precisión: ± 3</p>	
<p><b>DESCRIPCIÓN:</b></p>	<p>Hincado N° 12. El tipo de suelo que presenta el hincado es un suelo saturado de tipo arcilloso, ubicado en un bosque de terraza baja inundable, con presencia de vegetación herbácea y arbustiva en los alrededores, sin características organolépticas de hidrocarburos y con 0,50 m de profundidad.</p>

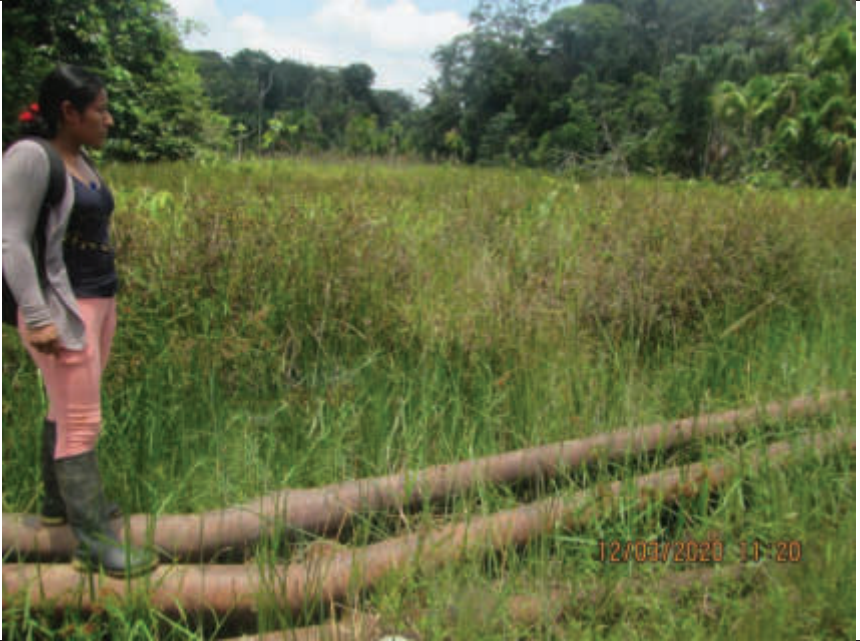
<b>FOTOGRAFÍA 13</b>

<b>Fecha:</b> 12/03/2020	
<b>Hora:</b> 11:20 horas	
<b>COORDENADAS UTM -WGS84 – ZONA 18M</b>	
<b>Este (m):</b> 403611	
<b>Norte (m):</b> 9743180	
<b>Altitud (m s.n.m):</b> 149	
<b>Precisión:</b> ± 3	
<b>DESCRIPCIÓN:</b>	
Hincado N° 13. Vista panorámica en el sitio S0470, donde se aprecia vegetación de gramíneas. Ductos que pasan por el costado del sitio, sin presencia de características organoléptica de hidrocarburos, con 0,50 m de profundidad.

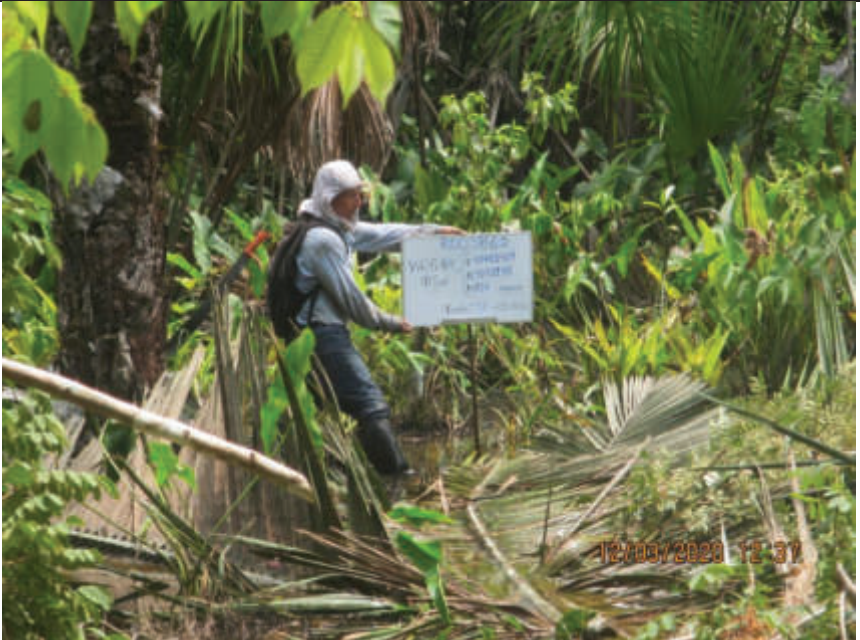
<p><b>FOTOGRAFÍA 05</b> R003862</p>

<p>Fecha: 12/03/2020</p>	
<p>Hora: 12:37 horas</p>	
<p><b>COORDENADAS</b> UTM -WGS84 – ZONA 18M</p>	
<p>Este (m): 403409</p>	
<p>Norte (m): 9743248</p>	
<p>Altitud (m s.n.m): 157</p>	
<p>Precisión: ± 3</p>	
<p><b>DESCRIPCIÓN:</b></p>	<p>Hincado N° 5. En la referencia R003862, se aprecia abundante vegetación herbácea, palmeras de aguaje sobre el cuerpo de agua (cocha sin nombre) sin afectación de características organoléptica de hidrocarburos y con suelo arenoso a una profundidad de 2 m.</p>
<p><b>FOTOGRAFÍA 06</b></p>

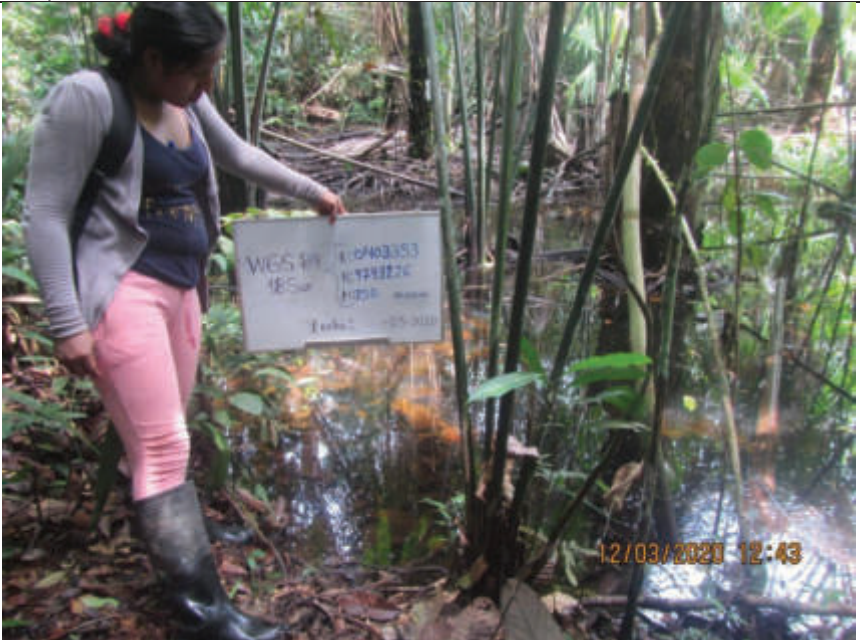
<p>Fecha: 12/03/2020</p>	
<p>Hora: 12:43 horas</p>	
<p><b>COORDENADAS</b> UTM -WGS84 – ZONA 18M</p>	
<p>Este (m): 403353</p>	
<p>Norte (m): 9743226</p>	
<p>Altitud (m s.n.m): 150</p>	
<p>Precisión: ± 3</p>	
<p><b>DESCRIPCIÓN:</b></p>	<p>Hincado N° 6. El área posee sedimento arcilloso con una profundidad de 0,30 m, ubicado en la parte oeste de la quebrada sin nombre, se aprecia en los alrededores bosque de terraza baja inundable. Sin presencia de características organolépticas de hidrocarburos.</p>

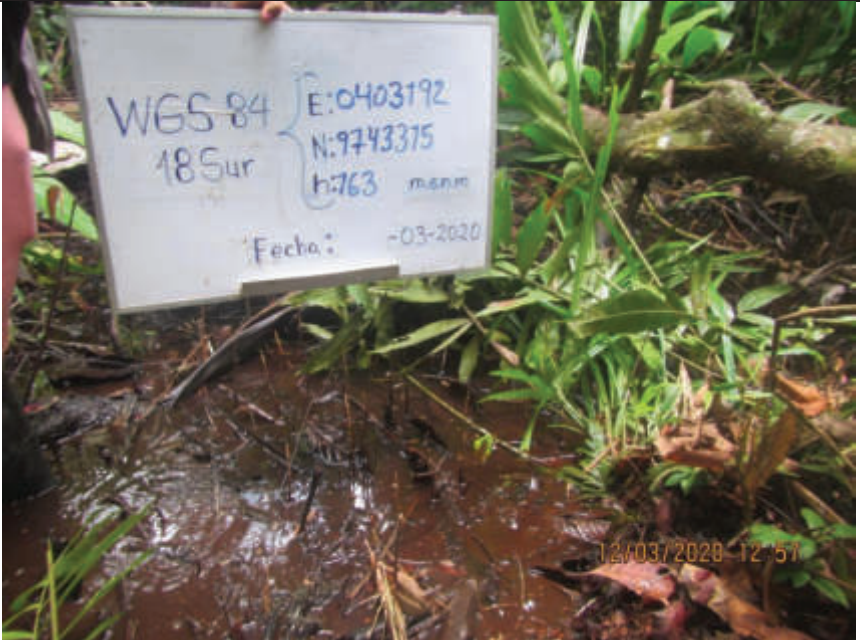
<p><b>FOTOGRAFÍA 07</b></p>

<p>Fecha: 12/03/2020</p>	
<p>Hora: 12:57 horas</p>	
<p><b>COORDENADAS                  UTM -WGS84 – ZONA 18M</b></p>	
<p>Este (m): 403192</p>	
<p>Norte (m): 9743315</p>	
<p>Altitud (m s.n.m): 163</p>	
<p>Precisión: ± 3</p>	
<p><b>DESCRIPCIÓN:</b></p>	<p>Hincado N° 7. Ubicación de hincado con sedimento de tipo arcilloso a una profundidad de 0,30 m sin presencia de características organoléptica de hidrocarburos, abundantes raíces de palmeras de aguaje (neumatóforos ó raíces secundarias aeríferas) y hojarascas en descomposición</p>
<p><b>FOTOGRAFÍA 08</b></p>

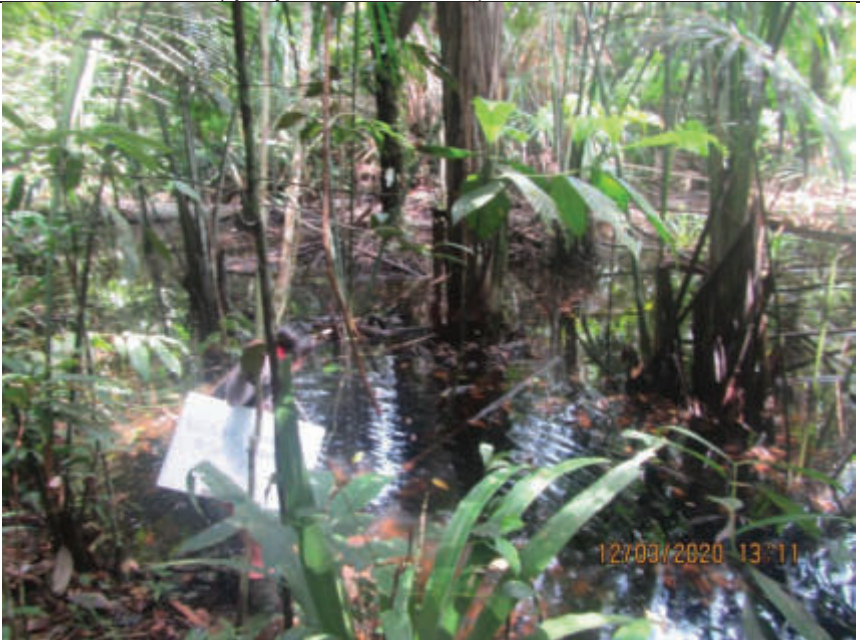
<p>Fecha: 12/03/2020</p>	
<p>Hora: 13:11 horas</p>	
<p><b>COORDENADAS                  UTM -WGS84 – ZONA 18M</b></p>	
<p>Este (m): 403352</p>	
<p>Norte (m): 9743302</p>	
<p>Altitud (m s.n.m): 160</p>	
<p>Precisión: ± 3</p>	
<p><b>DESCRIPCIÓN:</b></p>	<p>Hincado N° 8. El tipo de bosque que presenta el hincado es bosque inundable con sedimento de textura arcilloso a una profundidad de 0,40 m, con presencia de vegetación de palmeras de aguaje, sin características organolépticas de hidrocarburos e iridiscencia en las orillas de la cocha sin nombre.</p>

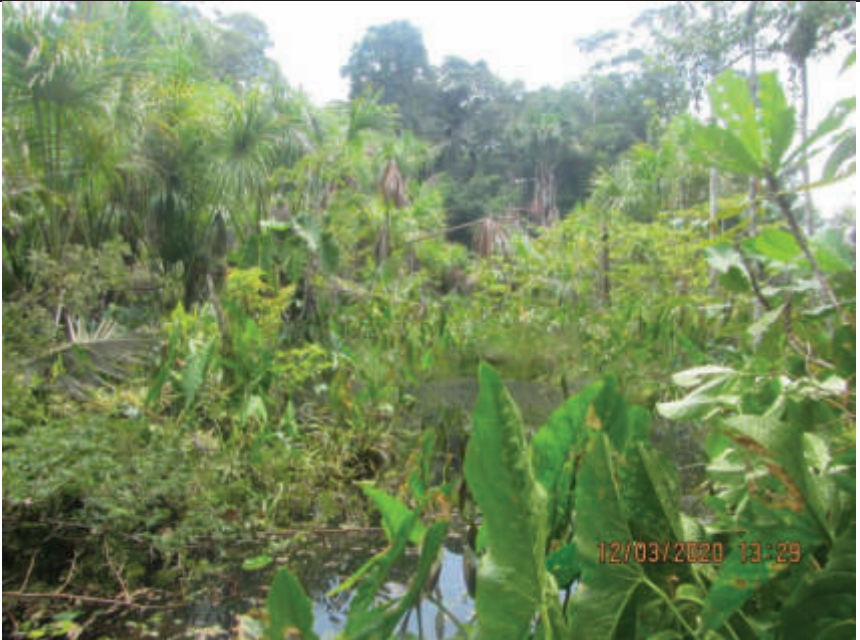
<p><b>FOTOGRAFÍA 09 R003860</b></p>

<p><b>Fecha:</b> 12/03/2020</p>	
<p><b>Hora:</b> 13:29 horas</p>	
<p><b>COORDENADAS UTM -WGS84 – ZONA 18M</b></p>	
<p><b>Este (m):</b> 403439</p>	
<p><b>Norte (m):</b> 9743278</p>	
<p><b>Altitud (m s.n.m):</b> 158</p>	
<p><b>Precisión:</b> ± 3</p>	
<p><b>DESCRIPCIÓN:</b></p>	<p>Hincado N° 9. Vista panorámica de la cocha sin nombre que conforma el sitio S0471, presenta vegetación de palmeras de aguaje, vegetación herbácea. Sin presencia de características organoléptica de hidrocarburos e iridiscencia, con una profundidad de 1,50 m.</p>

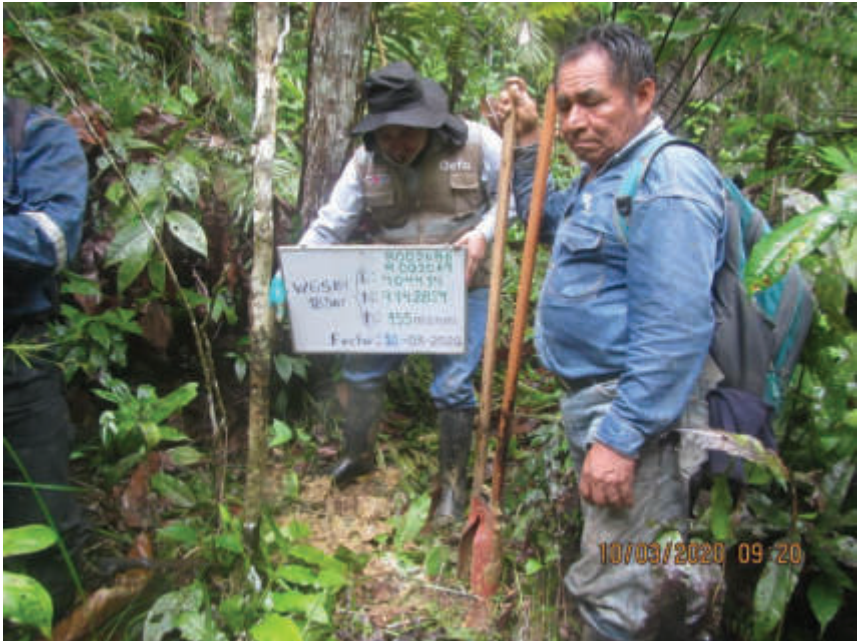
<p><b>FOTOGRAFÍA N.° 1</b> <b>R002686/R002069</b></p>

<p>Fecha: 10/03/2020</p>	
<p>Hora: 09:20 horas</p>	
<p><b>COORDENADAS</b> <b>UTM -WGS 84 – ZONA 18M</b></p>	
<p>Este (m): 0404414</p>	
<p>Norte (m): 9742824</p>	
<p>Altitud (m s.n.m): 155</p>	
<p>Precisión: ± 3</p>	
<p><b>DESCRIPCIÓN:</b></p>	<p>El hincado N.° 1, suelo saturado con afectación a nivel organoléptico (olor) por hidrocarburos. Se observa la vegetación arbustiva dispersa en el sitio así como hojarasca en descomposición.</p>
<p><b>FOTOGRAFÍA N.° 2</b> <b>R001915</b></p>

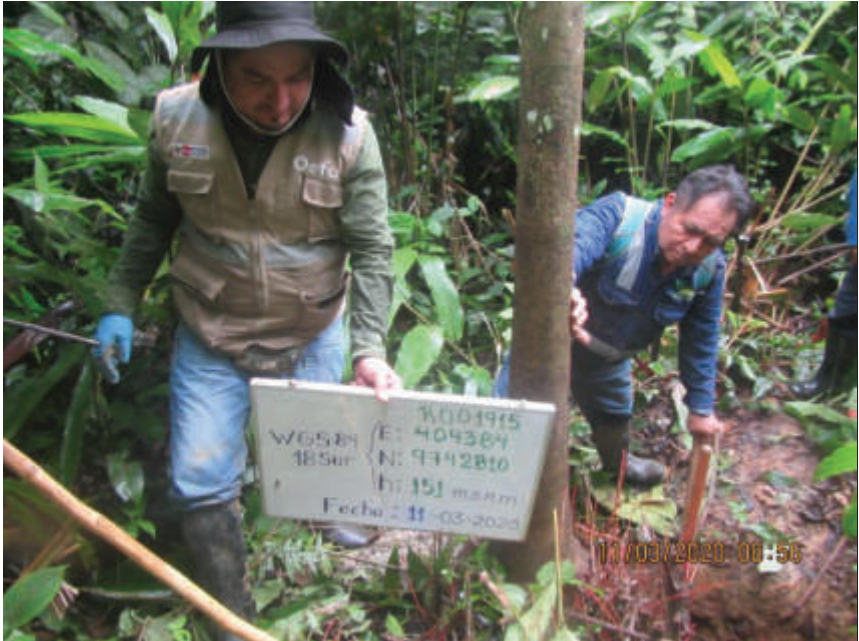
<p>Fecha: 11/03/2020</p>	
<p>Hora: 08:56 horas</p>	
<p><b>COORDENADAS</b> <b>UTM -WGS 84 – ZONA 18M</b></p>	
<p>Este (m): 0404384</p>	
<p>Norte (m): 9742810</p>	
<p>Altitud (m s.n.m): 151</p>	
<p>Precisión: ± 3</p>	
<p><b>DESCRIPCIÓN:</b></p>	<p>El hincado N.° 2, suelo saturado sin afectación a nivel organoléptico (color y olor) por hidrocarburos. Se observa la vegetación arbustiva en el sitio así como hojarasca en descomposición.</p>

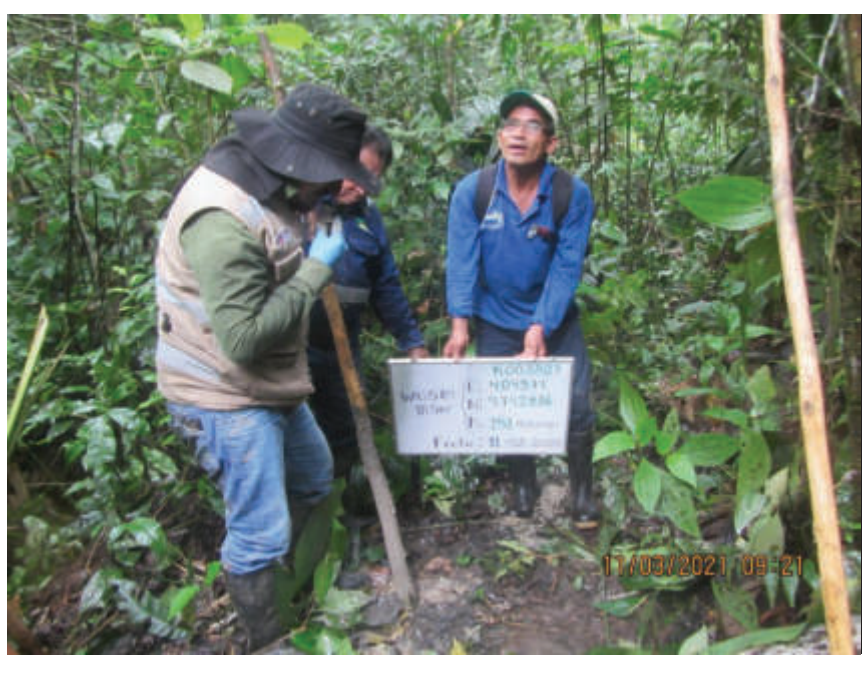
<p><b>FOTOGRAFÍA N.° 3</b> R003827</p>

<p>Fecha: 11/03/2020</p>	
<p>Hora: 09:21 horas</p>	
<p><b>COORDENADAS</b> UTM -WGS 84 – ZONA 18M</p>	
<p>Este (m): 0404377</p>	
<p>Norte (m): 9742816</p>	
<p>Altitud (m s.n.m): 151</p>	
<p>Precisión: ± 3</p>	
<p><b>DESCRIPCIÓN:</b></p>	<p>El hincado N.° 3, suelo saturado con afectación a nivel organoléptico (olor) por hidrocarburos. Se observa la vegetación arbustiva dispersa en el sitio así como hojarasca en descomposición.</p>
<p><b>FOTOGRAFÍA N.° 4</b></p>

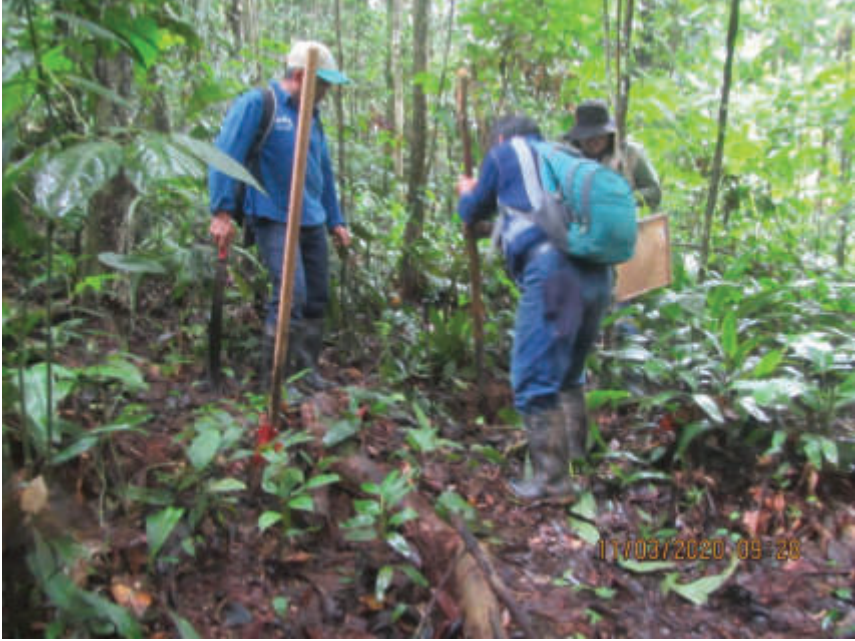
<p><b>FOTOGRAFÍA N.º 7</b></p>

<p>Fecha: 11/03/2020</p>	
<p>Hora: 09:28 horas</p>	
<p><b>COORDENADAS UTM -WGS 84 – ZONA 18M</b></p>	
<p>Este (m): 0404338</p>	
<p>Norte (m): 9742817</p>	
<p>Altitud (m s.n.m): 151</p>	
<p>Precisión: ± 3</p>	
<p><b>DESCRIPCIÓN:</b></p>	<p>El hincado N.º 12, suelo de textura arcillosa sin afectación a nivel organoléptico (color y olor) por hidrocarburos. Se observa la vegetación herbácea y arbustiva en el sitio así como hojarasca en descomposición.</p>
<p><b>FOTOGRAFÍA N.º 8</b></p>

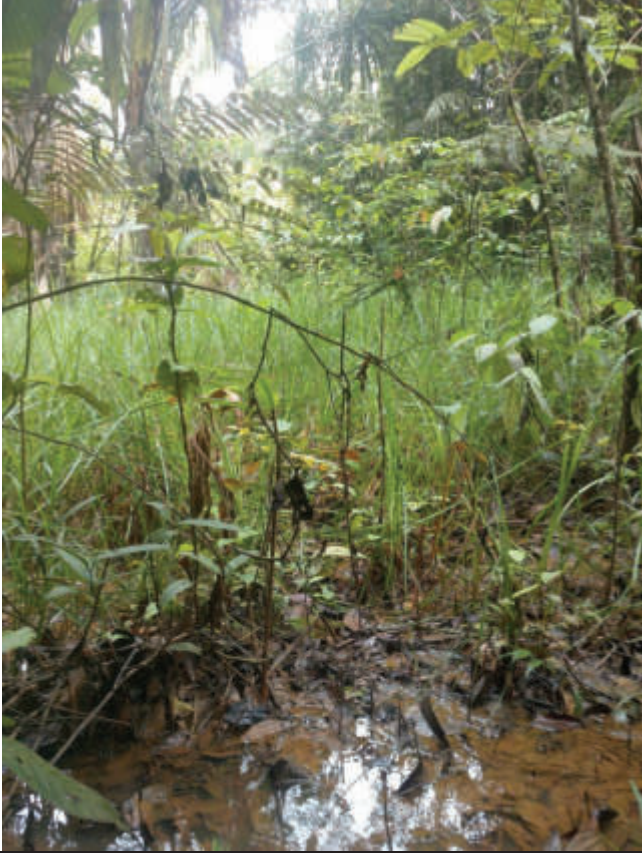
<p>Fecha: 11/03/2020</p>	
<p>Hora: - horas</p>	
<p><b>COORDENADAS UTM -WGS 84 – ZONA 18M</b></p>	
<p>Este (m): 0404287</p>	
<p>Norte (m): 9742834</p>	
<p>Altitud (m.s.n.m): 150</p>	
<p>Precisión: ± 3</p>	
<p><b>DESCRIPCIÓN:</b></p>	<p>El hincado N.º 14, sedimentos con afectación a nivel organoléptico (olor) por hidrocarburos en la quebrada. Se observa alrededor de la quebrada vegetación herbácea.</p>

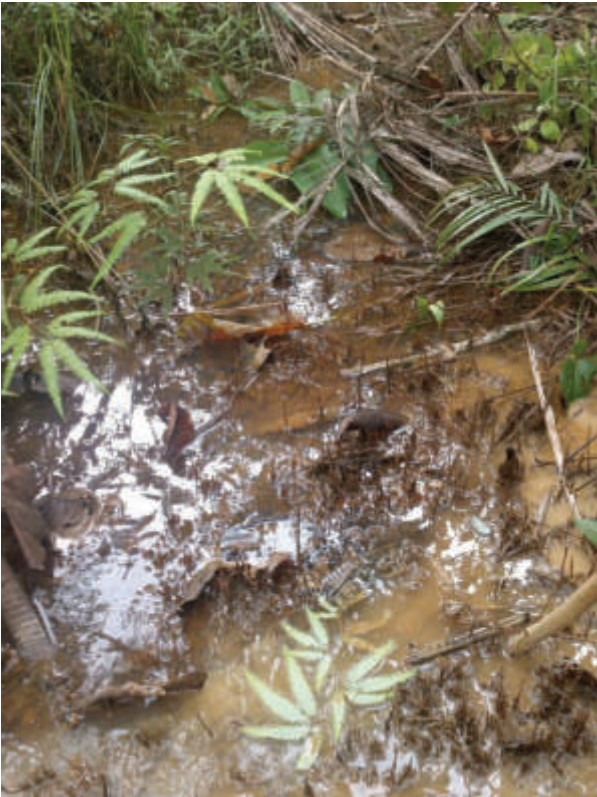
<p><b>FOTOGRAFÍA N.° 9</b> R002676</p>

<p>Fecha: 11/03/2020</p>	
<p>Hora: - horas</p>	
<p><b>COORDENADAS</b> UTM -WGS 84 – ZONA 18M</p>	
<p>Este (m): 0404246</p>	
<p>Norte (m): 9742850</p>	
<p>Altitud (m s.n.m): 150</p> <p>Precisión: ± 3</p>	
<p><b>DESCRIPCIÓN:</b></p>	<p>El hincado N.° 15, sedimentos con afectación a nivel organoléptico (olor) por hidrocarburos en la quebrada. Se observa alrededor de la quebrada vegetación herbácea.</p>
<p><b>FOTOGRAFÍA N.° 10</b></p>

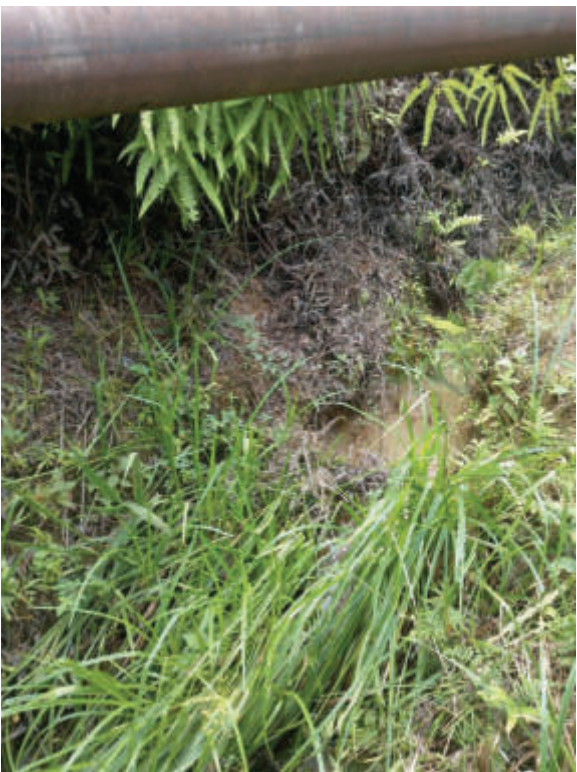
<p>Fecha: 11/03/2020</p>	
<p>Hora: - horas</p>	
<p><b>COORDENADAS</b> UTM -WGS 84 – ZONA 18M</p>	
<p>Este (m): 0404246</p>	
<p>Norte (m): 9742850</p>	
<p>Altitud (m s.n.m): 150</p> <p>Precisión: ± 3</p>	
<p><b>DESCRIPCIÓN:</b></p>	<p>El hincado N.° 16, sedimentos con afectación a nivel organoléptico (olor) por hidrocarburos en la quebrada. Se observa alrededor de la quebrada vegetación herbácea.</p>

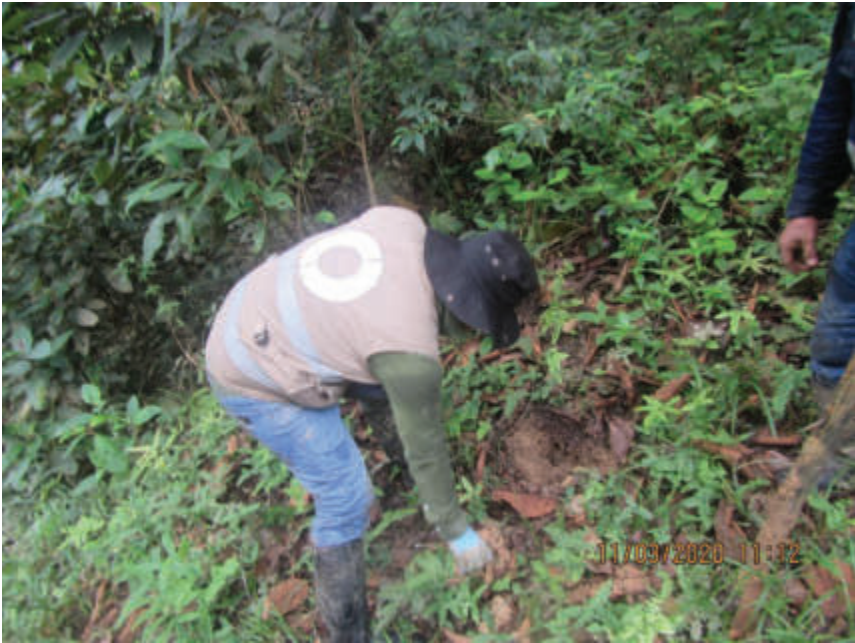
<p><b>FOTOGRAFÍA N.º 3</b></p>

<p>Fecha: 11/03/2020</p>	
<p>Hora: 11:12 horas</p>	
<p><b>COORDENADAS UTM -WGS 84 – ZONA 18M</b></p>	
<p>Este (m): 0404106</p>	
<p>Norte (m): 9742730</p>	
<p>Altitud (m.s.n.m): 155</p>	
<p>Precisión: ± 3</p>	
<p><b>DESCRIPCIÓN:</b></p>	<p>El hincado N.º 3, suelo saturado con afectación a nivel organoléptico (olor) por hidrocarburos. Se observa la vegetación arbustiva y herbácea en el sitio así como hojarasca en descomposición.</p>
<p><b>FOTOGRAFÍA N.º 4</b></p>

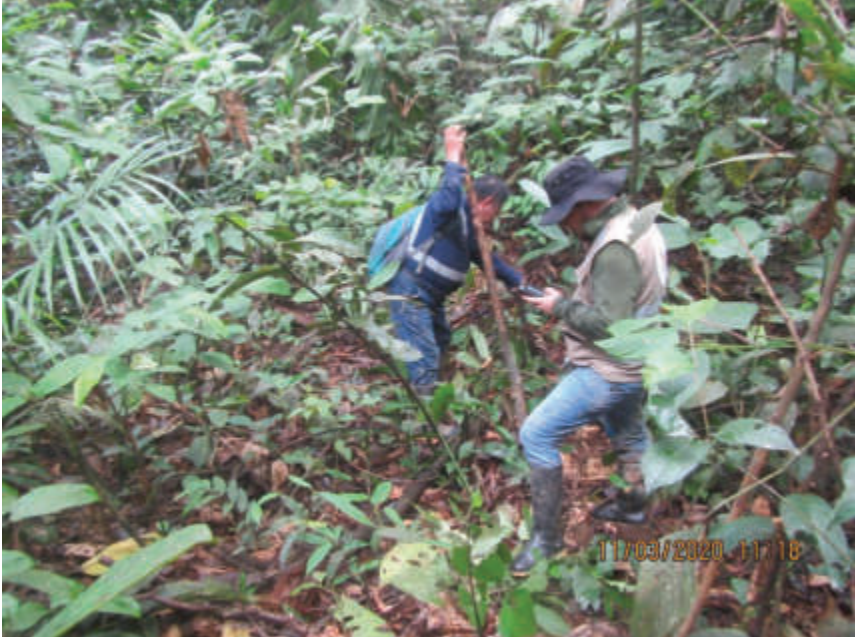
<p>Fecha: 11/03/2020</p>	
<p>Hora: 11:18 horas</p>	
<p><b>COORDENADAS UTM -WGS 84 – ZONA 18M</b></p>	
<p>Este (m): 0409094</p>	
<p>Norte (m): 9742788</p>	
<p>Altitud (m.s.n.m): 155</p>	
<p>Precisión: ± 3</p>	
<p><b>DESCRIPCIÓN:</b></p>	<p>El hincado N.º 4, suelo saturado sin afectación a nivel organoléptico (color y olor) por hidrocarburos. Se observa la vegetación arbustiva y herbácea en el sitio así como hojarasca en descomposición.</p>

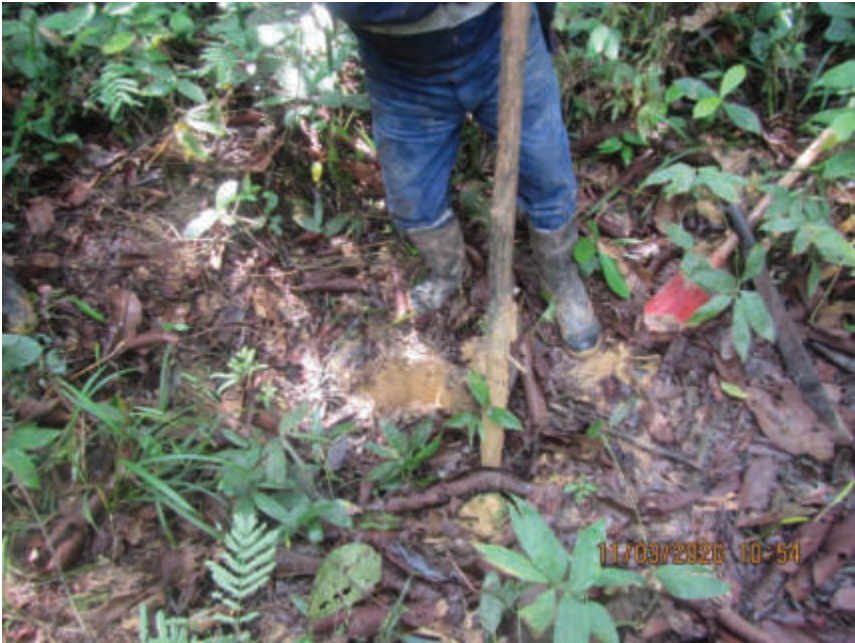
<b>FOTOGRAFÍA N.° 5</b>

<b>Fecha:</b> 11/03/2020	
<b>Hora:</b> 10:54 horas	
<b>COORDENADAS UTM -WGS 84 – ZONA 18M</b>	
<b>Este (m):</b> 0404123	
<b>Norte (m):</b> 9742777	
<b>Altitud (m.s.n.m):</b> 155	
<b>Precisión:</b> ± 3	
<b>DESCRIPCIÓN:</b>	El hincado N.° 6, suelo saturado con afectación a nivel organoléptico (color y olor) por hidrocarburos. Se observa la vegetación arbustiva y herbácea en el sitio así como hojarasca en descomposición.

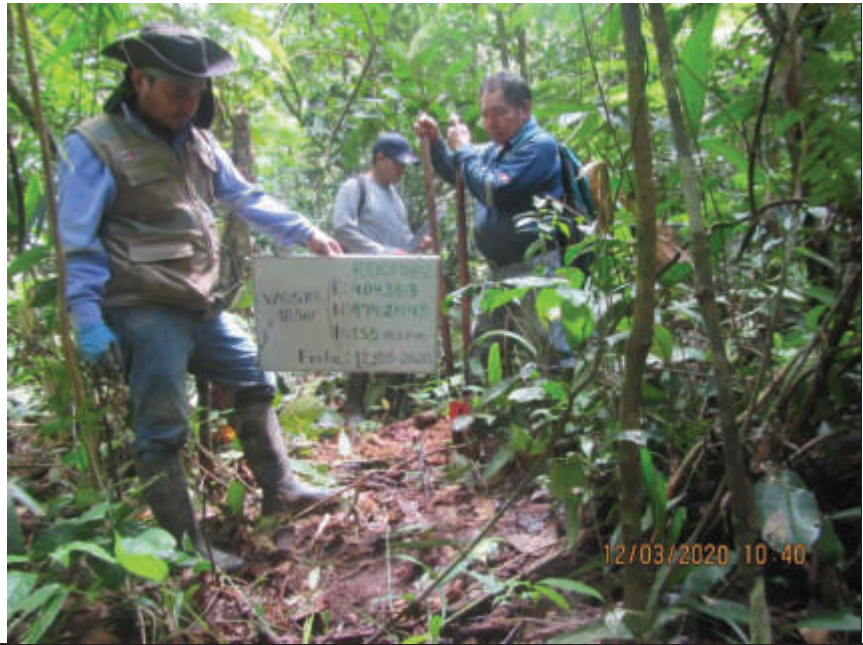
<b>Fecha:</b> 12/03/2020	
<b>Hora:</b> 10:40 horas	
<b>COORDENADAS</b> <b>UTM -WGS 84 – ZONA 18M</b>	
<b>Este (m):</b> 0404353	
<b>Norte (m):</b> 9742445	
<b>Altitud (m s.n.m):</b> 155	
<b>Precisión:</b> ± 3	
<b>DESCRIPCIÓN:</b>	El hincado N.° 2, suelo arcilloso con afectación a nivel organoléptico (olor) por hidrocarburos. Se observa la vegetación arbustiva en el sitio así como hojarasca en descomposición.

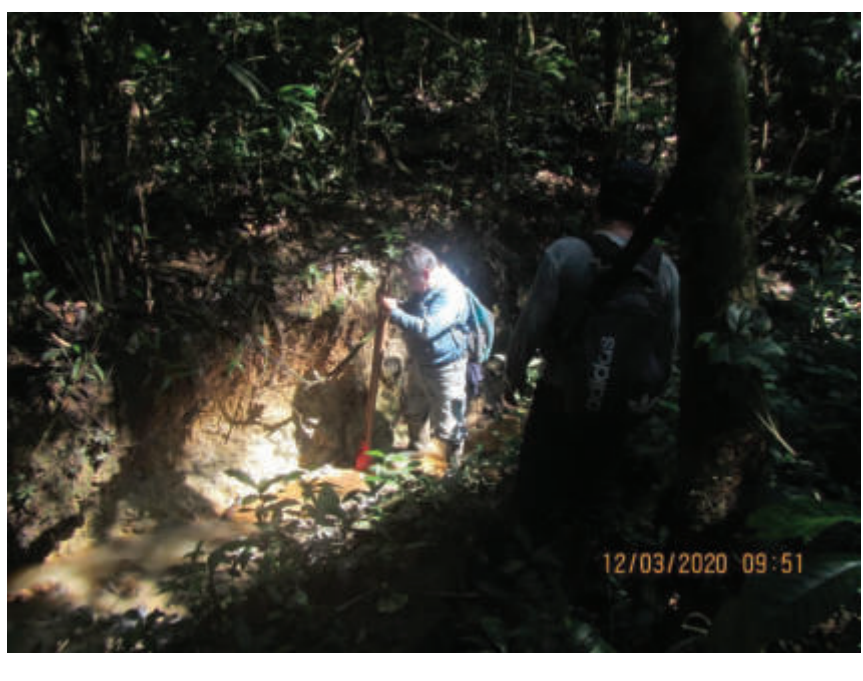
<p><b>FOTOGRAFÍA N.º 11</b></p>

<p>Fecha: 12/03/2020</p>	
<p>Hora: 09:51 horas</p>	
<p><b>COORDENADAS UTM -WGS 84 – ZONA 18M</b></p>	
<p>Este (m): 0404239</p>	
<p>Norte (m): 9742519</p>	
<p>Altitud (m s.n.m): 155</p>	
<p>Precisión: ± 3</p>	
<p><b>DESCRIPCIÓN:</b></p>	<p>El hincado N.º 16, sedimentos con afectación a nivel organoléptico (olor) por hidrocarburos en la quebrada. Se observa alrededor de la quebrada vegetación arbustiva.</p>
<p><b>FOTOGRAFÍA N.º 12</b></p>

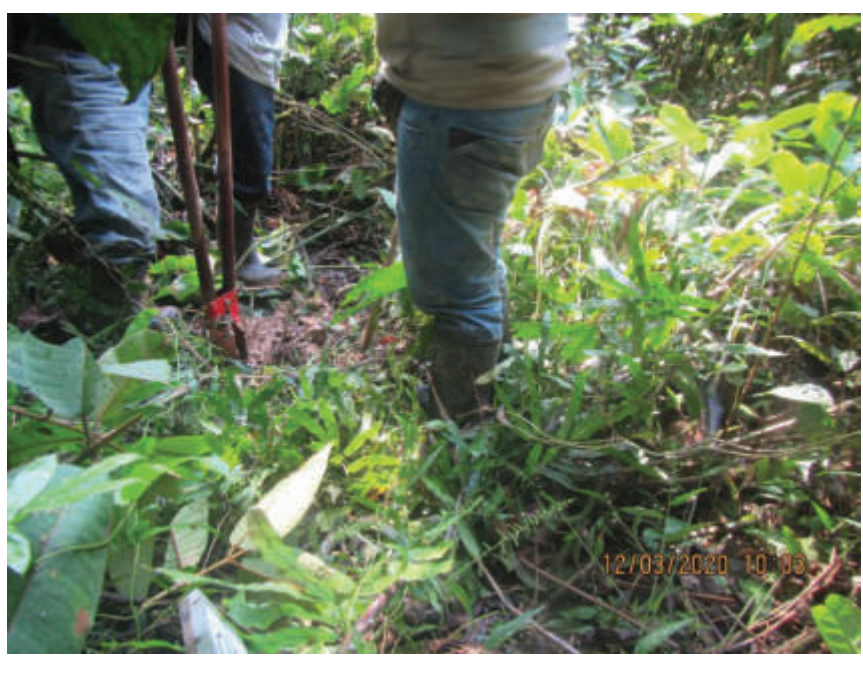
<p>Fecha: 12/03/2020</p>	
<p>Hora: 10:03 horas</p>	
<p><b>COORDENADAS UTM -WGS 84 – ZONA 18M</b></p>	
<p>Este (m): 0404285</p>	
<p>Norte (m): 9742481</p>	
<p>Altitud (m s.n.m): 155</p>	
<p>Precisión: ± 3</p>	
<p><b>DESCRIPCIÓN:</b></p>	<p>El hincado N.º 18, suelo de textura arcillosa sin afectación a nivel organoléptico (color y olor) por hidrocarburos. Se observa la vegetación arbustiva en el sitio así como hojarasca en descomposición.</p>

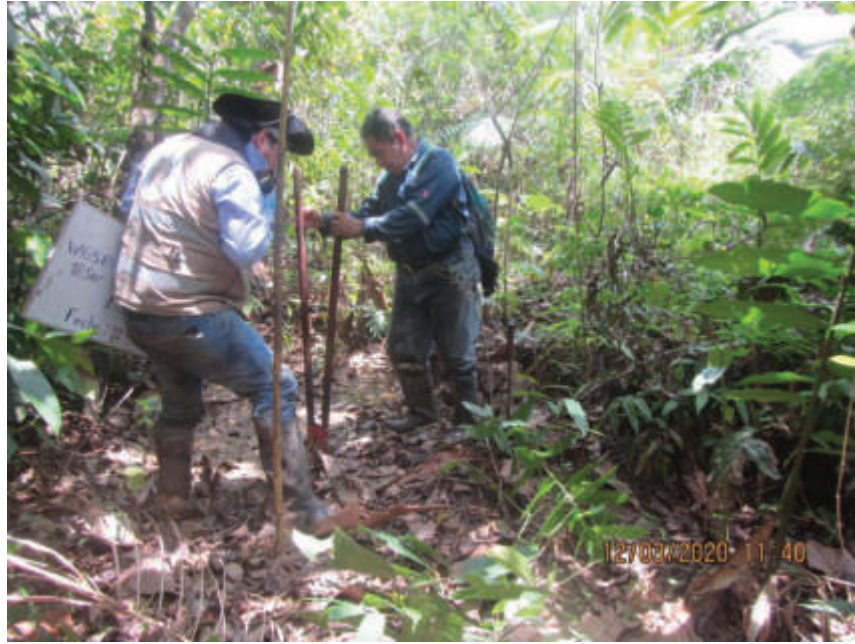
<p><b>FOTOGRAFÍA N.° 13</b></p>	<p>9</p>
<p><b>Fecha:</b> 12/03/2020</p>

<p><b>Hora:</b> 11:40 horas</p>	
<p><b>COORDENADAS UTM -WGS 84 – ZONA 18M</b></p>	
<p><b>Este (m):</b> 0404417</p>	
<p><b>Norte (m):</b> 9742487</p>	
<p><b>Altitud (m s.n.m):</b> 156</p>	
<p><b>Precisión:</b> ± 3</p>	
<p><b>DESCRIPCIÓN:</b></p>	<p>El hincado N.° 25, suelo de textura arcillosa con afectación a nivel organoléptico (olor) por hidrocarburos. Se observa la vegetación arbustiva en el sitio así como hojarasca en descomposición.</p>
<p><b>FOTOGRAFÍA N.° 14</b></p>	
<p><b>Fecha:</b> 12/03/2020</p>

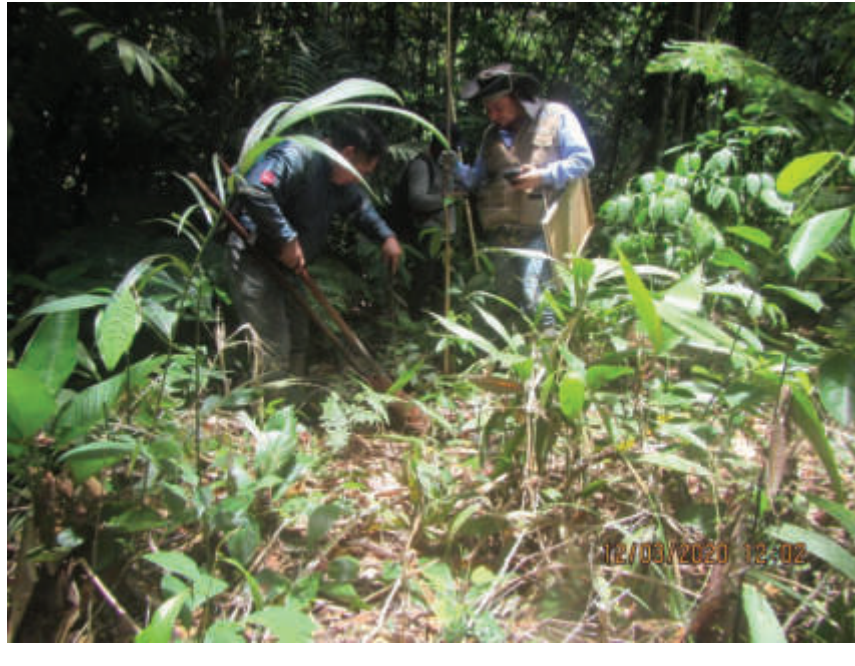
<p><b>Hora:</b> 12:02 horas</p>	
<p><b>COORDENADAS UTM -WGS 84 – ZONA 18M</b></p>	
<p><b>Este (m):</b> 0404366</p>	
<p><b>Norte (m):</b> 9742563</p>	
<p><b>Altitud (m s.n.m):</b> 155</p>	
<p><b>Precisión:</b> ± 3</p>	
<p><b>DESCRIPCIÓN:</b></p>	<p>El hincado N.° 27, suelo de textura arcillosa sin afectación a nivel organoléptico (color y olor) por hidrocarburos. Se observa la vegetación arbustiva en el sitio así como hojarasca en descomposición.</p>

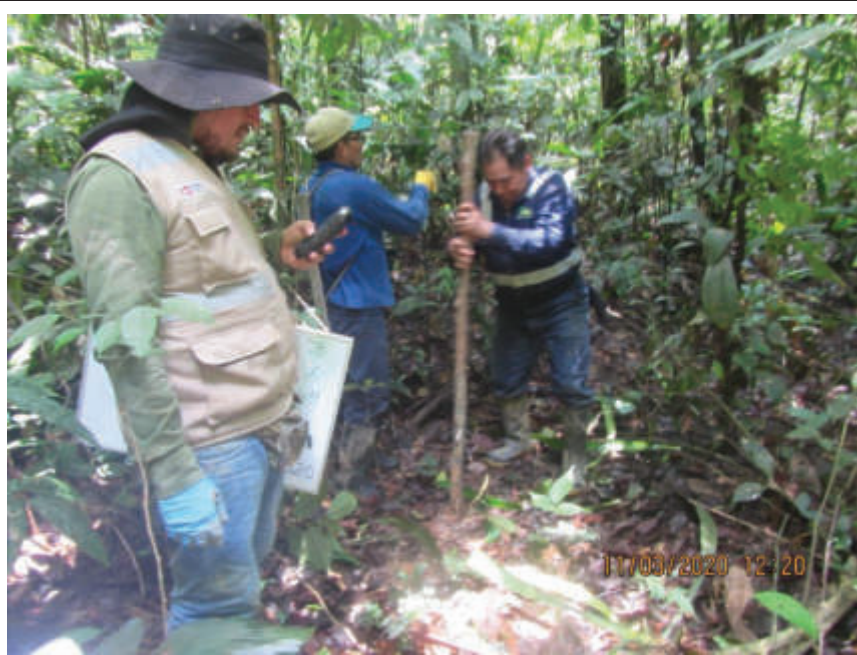
<p>Fecha: 12/03/2020</p>	
<p>Hora: 12:20 horas</p>	
<p><b>COORDENADAS UTM -WGS 84 – ZONA 18M</b></p>	
<p>Este (m): 0404269</p>	
<p>Norte (m): 9742597</p>	
<p>Altitud (m s.n.m): 155</p>	
<p>Precisión: ± 3</p>	<p>El hincado N.º 12, suelo de textura arcillosa sin afectación a nivel organoléptico (color y olor) por hidrocarburos. Se observa la vegetación arbustiva en el sitio así como hojarasca en descomposición.</p>

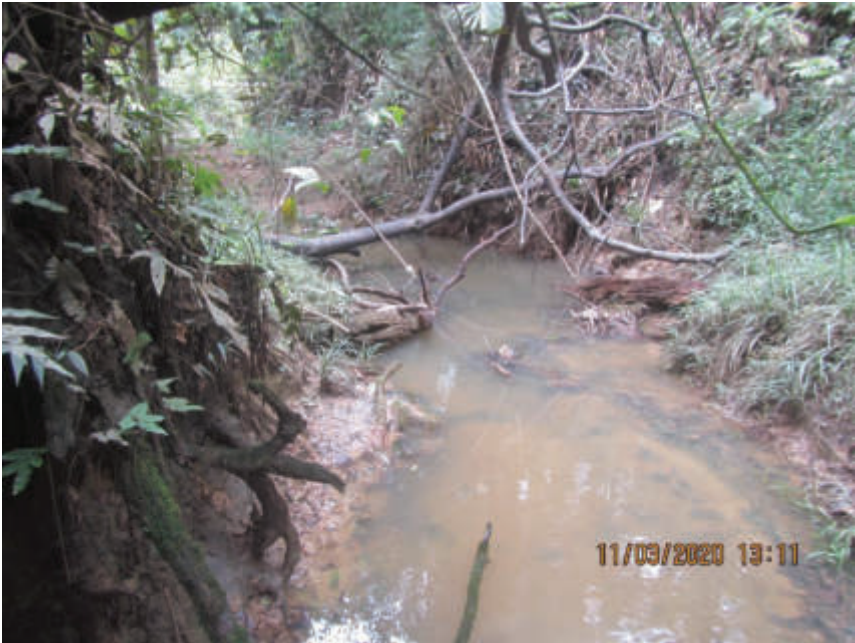
<b>FOTOGRAFÍA N.° 19</b>

Fecha: 11/03/2020	
Hora: 13:11 horas	
<b>COORDENADAS UTM -WGS 84 – ZONA 18M</b>	
Este (m): 0404074	
Norte (m): 9742464	
Altitud (m s.n.m): 155	
Precisión: ± 3	
<b>DESCRIPCIÓN:</b>	Vista panorámica del hincado N.° 17, donde se evidenció sedimentos con afectación a nivel organoléptico (olor) por hidrocarburos en la quebrada. Se observa alrededor de la quebrada vegetación arbustiva.
<b>FOTOGRAFÍA N.° 20</b>	 
Fecha: 12/03/2020	
Hora: 10:44 horas	
<b>COORDENADAS UTM -WGS 84 – ZONA 18M</b>	
Este (m): 0404318	
Norte (m): 9742457	
Altitud (m s.n.m): 155	
Precisión: ± 3	
<b>DESCRIPCIÓN:</b>	Vista panorámica del hincado N.° 20, donde se evidenció sedimentos con afectación a nivel organoléptico (olor) por hidrocarburos en la quebrada. Se observa alrededor de la quebrada vegetación arbustiva.
