**1 DATOS GENERALES DEL SITIO**

Sitio: S0470

**1.5 DESCRIPCIÓN DEL SITIO**

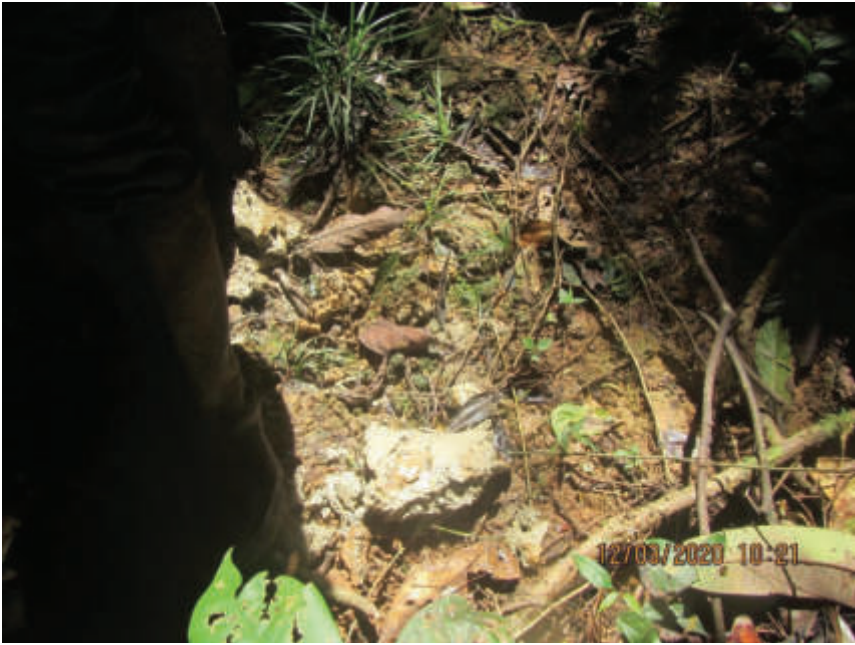
<p><b>FOTOGRAFÍA N.º 21</b></p>

<p>Fecha: 12/03/2020</p>	
<p>Hora: 10:21 horas</p>	
<p><b>COORDENADAS UTM -WGS 84 – ZONA 18M</b></p>	
<p>Este (m): 0404414</p>	
<p>Norte (m): 9742308</p>	
<p>Altitud (m s.n.m): 155</p>	
<p>Precisión: ± 3</p>	
<p><b>DESCRIPCIÓN:</b></p>	<p>El hincado N.º 21, suelo de textura arcillosa sin afectación a nivel organoléptico (color y olor) por hidrocarburos.</p>
<p><b>FOTOGRAFÍA N.º 22</b></p>

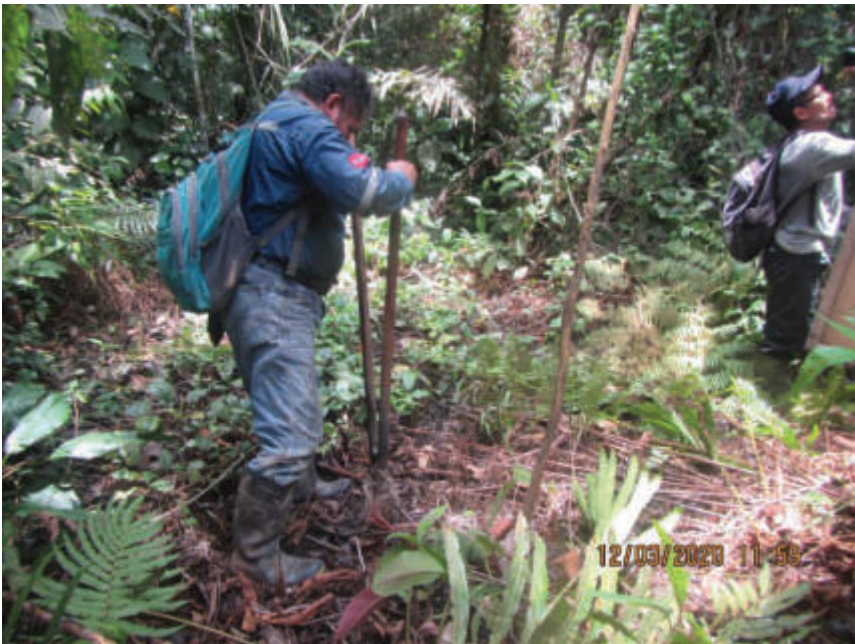
<p>Fecha: 12/03/2020</p>	
<p>Hora: 11:59 horas</p>	
<p><b>COORDENADAS UTM -WGS 84 – ZONA 18M</b></p>	
<p>Este (m): 0404396</p>	
<p>Norte (m): 9742359</p>	
<p>Altitud (m s.n.m): 155</p>	
<p>Precisión: ± 3</p>	
<p><b>DESCRIPCIÓN:</b></p>	<p>El hincado N.º 22, suelo de textura arcillosa sin afectación a nivel organoléptico (color y olor) por hidrocarburos. Se observa la vegetación arbustiva en el sitio así como hojarasca en descomposición.</p>

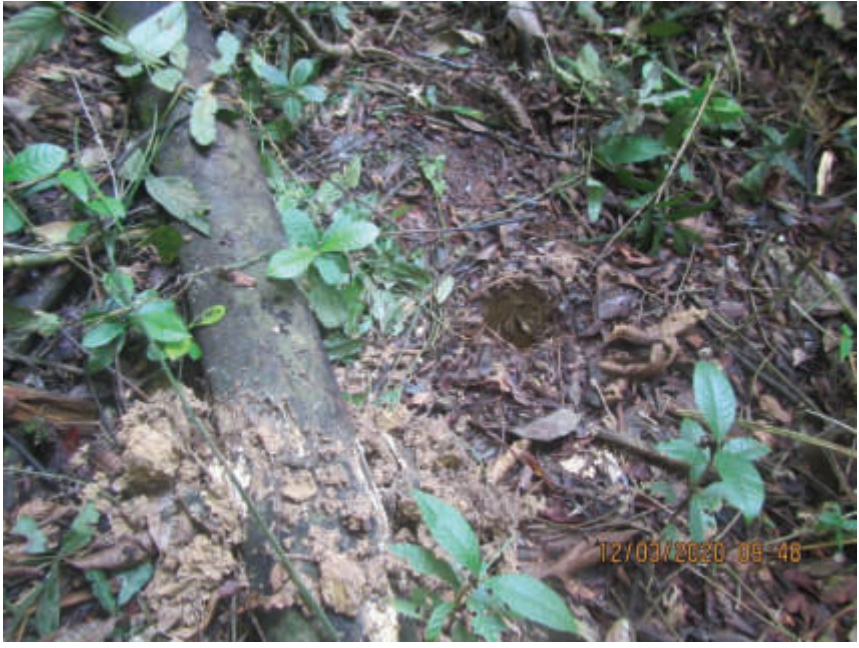
Fecha: 12/03/2020	
Hora: 11:59 horas	
<b>COORDENADAS UTM -WGS 84 – ZONA 18M</b>	
Este (m): 0404405	
Norte (m): 9742422	
Altitud (m s.n.m): 155	
Precisión: ± 3	
<b>DESCRIPCIÓN:</b>	El hincado N.° 24, suelo de textura arcillosa sin afectación a nivel organoléptico (color y olor) por hidrocarburos. Se observa la vegetación arbustiva en el sitio así como hojarasca en descomposición.

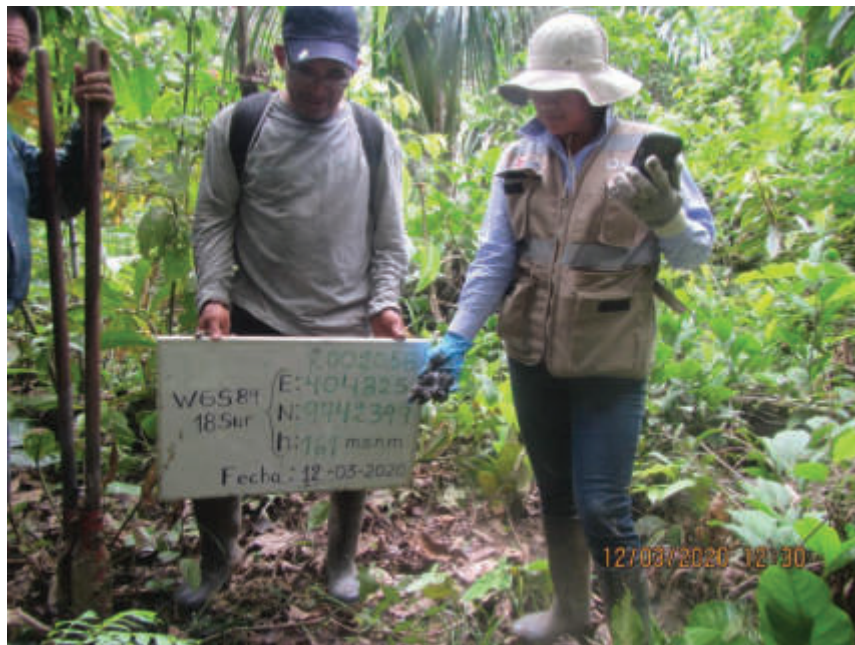
<p><b>FOTOGRAFÍA N.° 1 R002058</b></p>

<p>Fecha: 12/03/2020</p>	
<p>Hora: 12:30 horas</p>	
<p><b>COORDENADAS UTM -WGS 84 – ZONA 18M</b></p>	
<p>Este (m): 0404825</p>	
<p>Norte (m): 9742399</p>	
<p>Altitud (m s.n.m): 161</p>	
<p>Precisión: ± 3</p>	
<p><b>DESCRIPCIÓN:</b></p>	<p>El hincado N.° 1, suelo saturado con afectación a nivel organoléptico (color y olor) por hidrocarburos. Se observa la vegetación herbácea y arbustiva dispersa en el sitio así como hojarasca en descomposición.</p>
<p><b>FOTOGRAFÍA N.° 2 R002058</b></p>

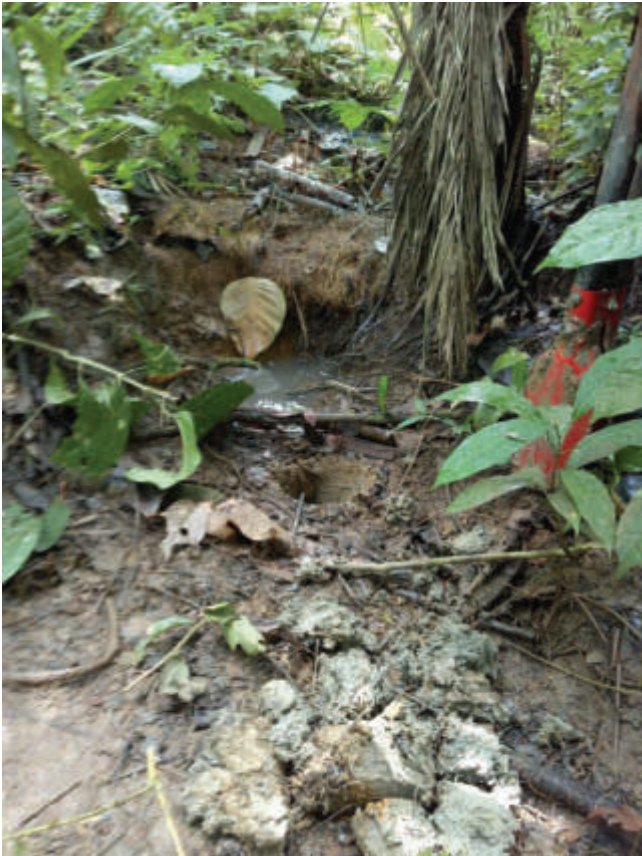
<b>FOTOGRAFÍA N.º 7</b>

Fecha: 12/03/2020	
Hora: - horas	
<b>COORDENADAS UTM -WGS 84 – ZONA 18M</b>	
Este (m): 0404823	
Norte (m): 9742336	
Altitud (m s.n.m): 159	
Precisión: ± 3	
<b>DESCRIPCIÓN:</b>	El hincado N.º 5, suelo saturado de textura arcillosa con afectación a nivel organoléptico (olor) por hidrocarburos. Se observa la vegetación herbácea en el sitio así como hojarasca en descomposición.
<b>FOTOGRAFÍA N.º 8</b>

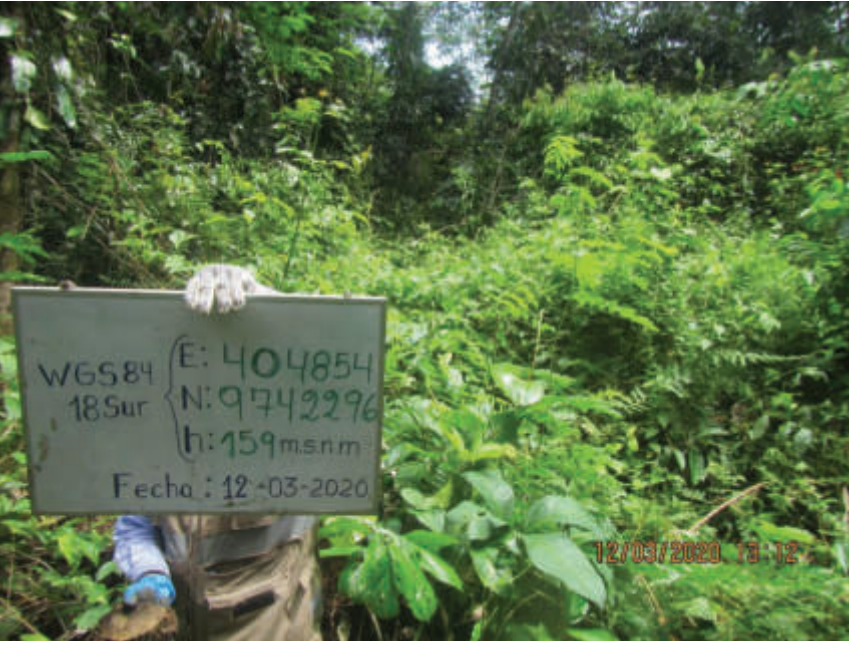
Fecha: 12/03/2020	
Hora: 13:12 horas	
<b>COORDENADAS UTM -WGS 84 – ZONA 18M</b>	
Este (m): 0404854	
Norte (m): 9742296	
Altitud (m s.n.m): 159	
Precisión: ± 3	
<b>DESCRIPCIÓN:</b>	El hincado N.º 6, suelo saturado de textura arcillosa con afectación a nivel organoléptico (olor) por hidrocarburos. Se observa la vegetación herbácea y arbustiva en el sitio.

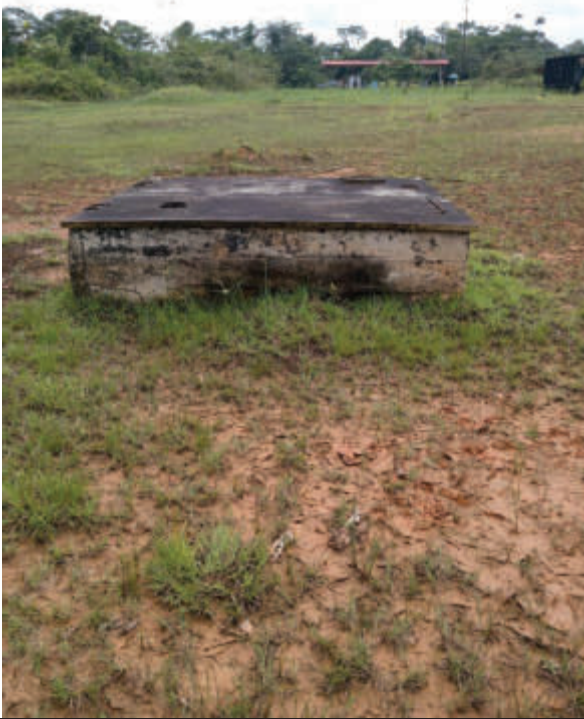
<b>FOTOGRAFÍA N.º 9</b>

Fecha: 12/03/2020	
Hora: - horas	
<b>COORDENADAS UTM -WGS 84 – ZONA 18M</b>	
Este (m): 0404804	
Norte (m): 9742441	
Altitud (m s.n.m): 165	
Precisión: ± 3	
<b>DESCRIPCIÓN:</b>	Ubicación del tanque sumidero posible fuente primaria de la afectación del sitio S0475 en el componente suelo.
<b>FOTOGRAFÍA N.º 10</b>

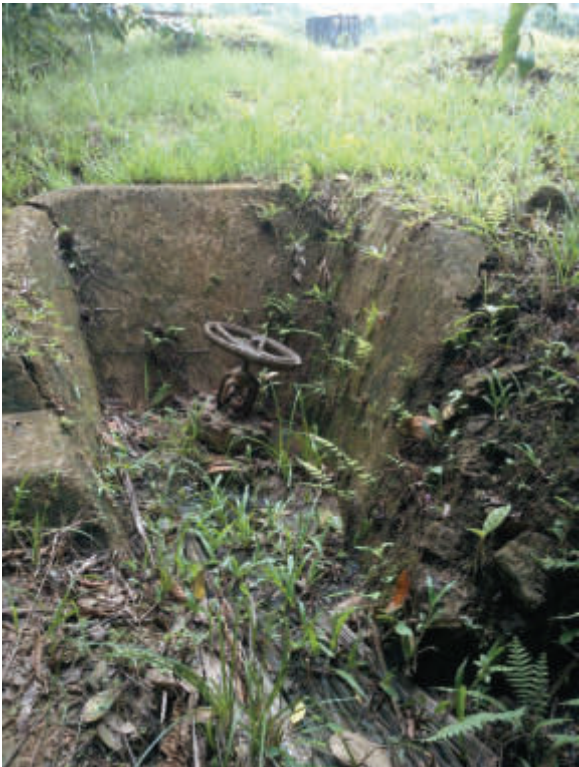
Fecha: 12/03/2020	
Hora: - horas	
<b>COORDENADAS UTM -WGS 84 – ZONA 18M</b>	
Este (m): 0404811	
Norte (m): 9742436	
Altitud (m s.n.m): 165	
Precisión: ± 3	
<b>DESCRIPCIÓN:</b>	Ubicación de la descarga del tanque sumidero.

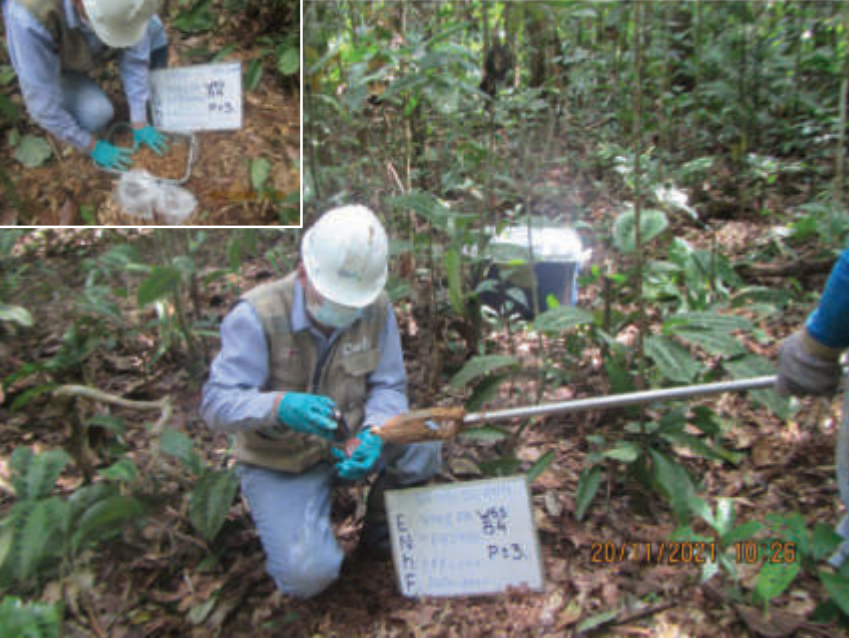
Distrito	Tigre	Provincia	Loreto	Departamento	Loreto
<b>Fotografía 5 S0466-SU-004 S0466-SU-DUP02</b>

Fecha: 20/11/2021					
Hora: 10:26					
<b>Coordenadas UTM -WGS 84 – ZONA 18M</b>					
Este (m): 0404277					
Norte (m): 9743406					
Altitud (m s.n.m.): 171					
Precisión: ± 3					
<b>Descripción:</b>	Toma de muestra de suelo en el punto S0466-SU-004 (entre 0,05 – 0,30 m de profundidad), donde se observó suelo arcillo limoso color marrón anaranjado sin característica organoléptica a hidrocarburo. En este punto de muestreo se tomó la muestra duplicado S0466-SU-DUP02 para el parámetro metales totales.				
Distrito	Tigre	Provincia	Loreto	Departamento	Loreto
<b>Fotografía 6 S0466-SU-004-PROF</b>

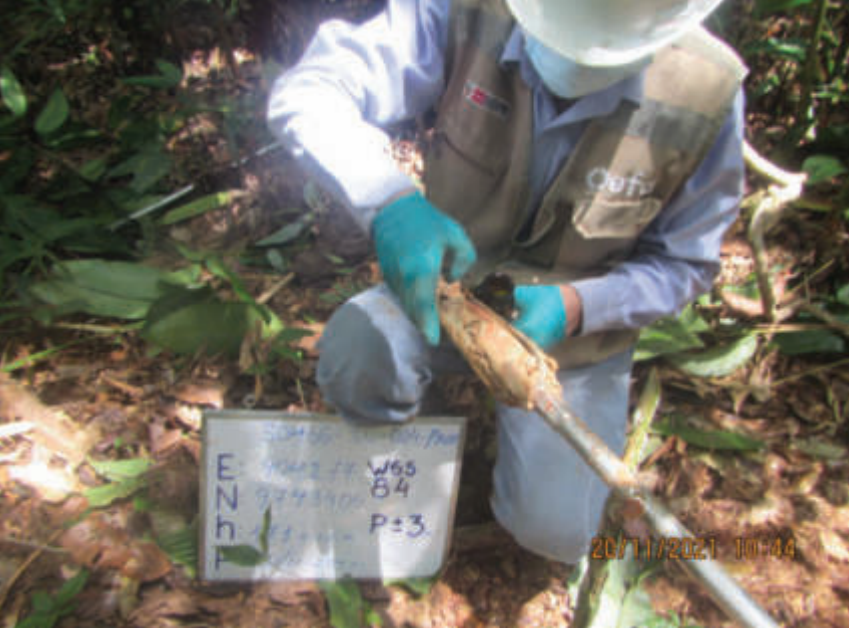
Fecha: 20/11/2021					
Hora: 10:44					
<b>Coordenadas UTM -WGS 84 – ZONA 18M</b>					
Este (m): 0404277					
Norte (m): 9743406					
Altitud (m s.n.m.): 171					
Precisión: ± 3					
<b>Descripción:</b>	Muestra de suelo con código S0466-SU-004-PROF, tomada a una profundidad entre 1,25 – 1,50 m, donde se observó suelo arcillo limoso color gris anaranjado sin características organoléptica a hidrocarburo.

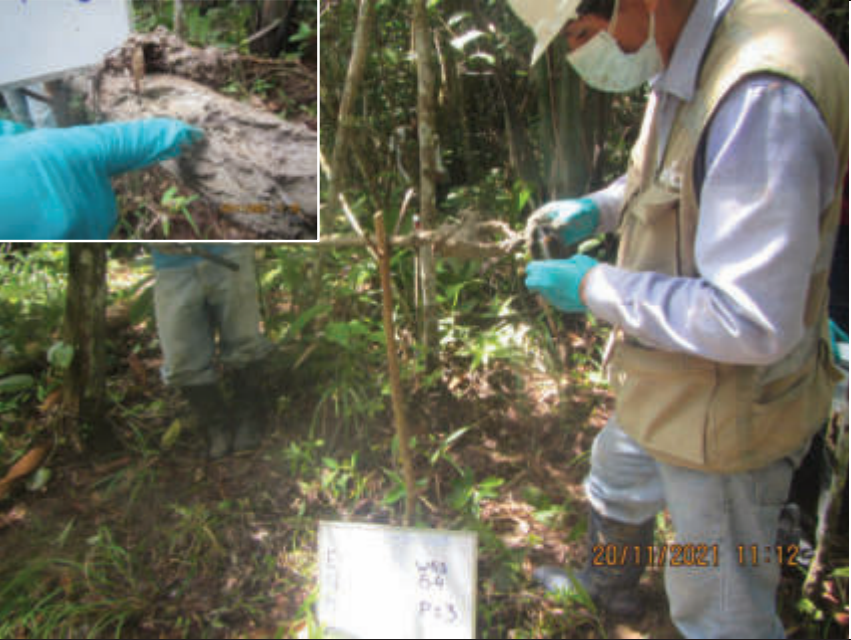
Distrito	Tigre	Provincia	Loreto	Departamento	Loreto
<b>Fotografía 7 S0466-SU-005</b>

Fecha: 20/11/2021					
Hora: 11:12					
<b>Coordenadas UTM -WGS 84 – ZONA 18M</b>					
Este (m): 0404336					
Norte (m): 9743381					
Altitud (m s. n. m.): 167					
Precisión: ± 3					
<b>Descripción:</b>	Toma de muestra de suelo en el punto S0466-SU-005 (entre 0,50 – 0,75 m de profundidad), donde se observó suelo arcillo limoso color gris con característica organoléptica a hidrocarburo (bajo olor).				
Distrito	Tigre	Provincia	Loreto	Departamento	Loreto
<b>Fotografía 8 S0407-SU-006</b>

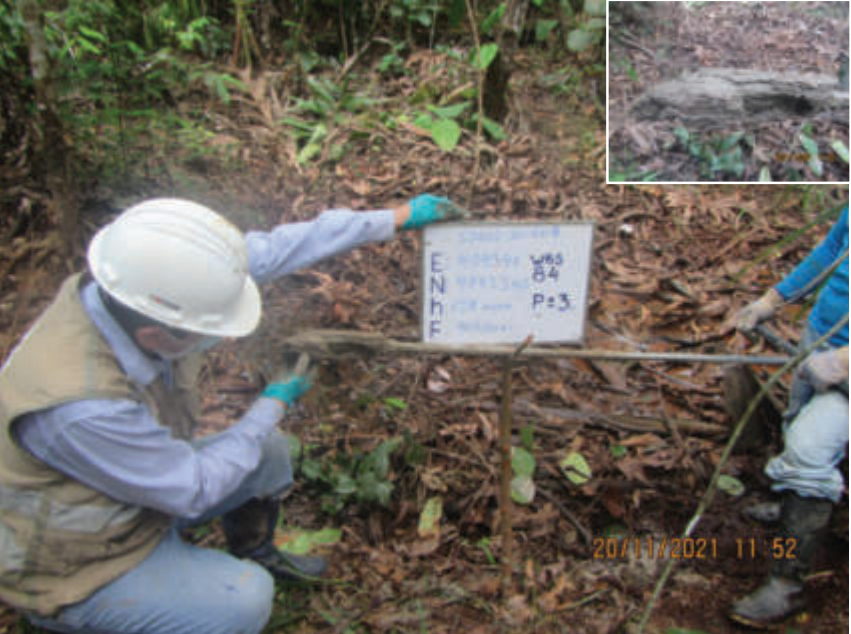
Fecha: 20/11/2021					
Hora: 11:52					
<b>Coordenadas UTM -WGS 84 – ZONA 18M</b>					
Este (m): 0404341					
Norte (m): 9743346					
Altitud (m s. n. m.): 158					
Precisión: ± 3					
<b>Descripción:</b>	Toma de muestra de suelo en el punto S0466-SU-006 (entre 0,75 – 1,00 m de profundidad) ubicado en el borde (margen izquierda) del canal de drenaje asociado al área PAC SJAC02. Se observó suelo arcillo limoso color marrón grisáceo con característica organoléptica a hidrocarburo (bajo olor).

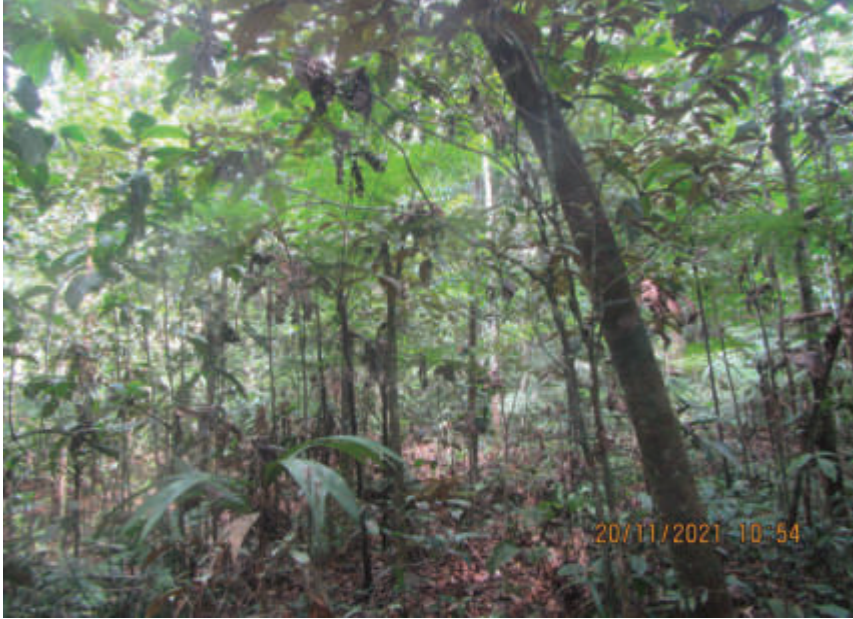
Distrito	Tigre	Provincia	Loreto	Departamento	Loreto
<b>Fotografía 15 S0466-SU-004</b>

Fecha: 20/11/2021					
Hora: 10:54					
<b>Coordenadas UTM -WGS 84 – ZONA 18M</b>					
Este (m): 0404277					
Norte (m): 9743406					
Altitud (m s. n. m.): 171					
Precisión: ± 3					
<b>Descripción:</b>	Vista de la vegetación en el entorno del punto de muestreo S0466-SU-004, donde se observó vegetación degradada con presencia de especies arbóreas como <i>Vismia</i> sp. «pichirrina» y helechos arborescentes ( <i>Cyathea</i> spp.).				
Distrito	Tigre	Provincia	Loreto	Departamento	Loreto
<b>Fotografía 16 S0466-SU-005</b>

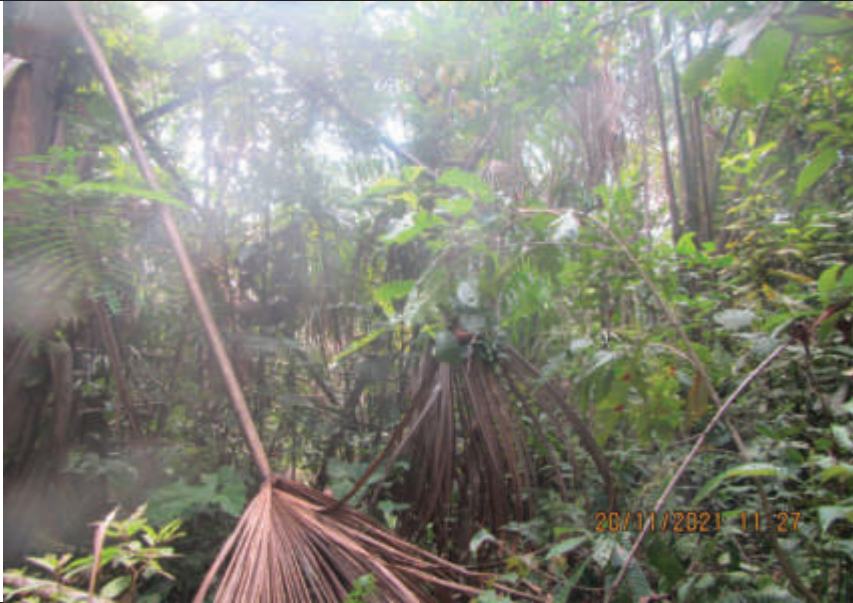
Fecha: 20/11/2021					
Hora: 11:27					
<b>Coordenadas UTM -WGS 84 – ZONA 18M</b>					
Este (m): 0404336					
Norte (m): 9743381					
Altitud (m s. n. m.): 167					
Precisión: ± 3					
<b>Descripción:</b>	Vista de la vegetación en el entorno del punto de muestreo S0466-SU-004, donde se observó presencia de <i>Mauritia flexuosa</i> «aguaje».

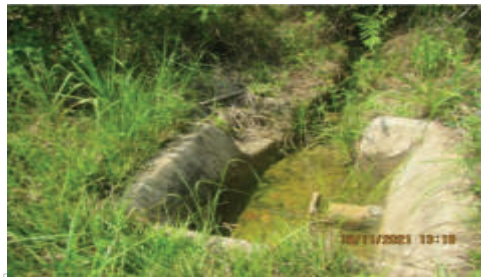
Tubería de descarga del tanque sumidero

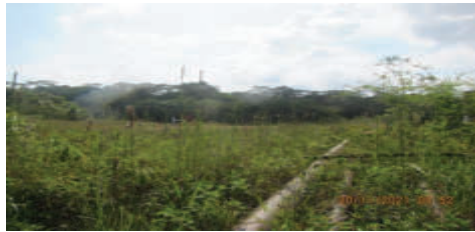
Vista de ductos existentes

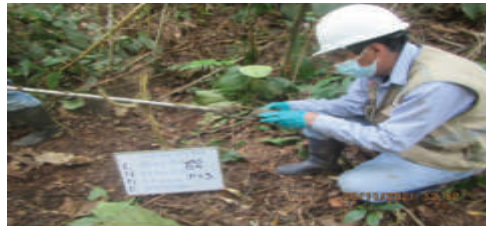
Punto muestreo de suelo en el sitio S0466

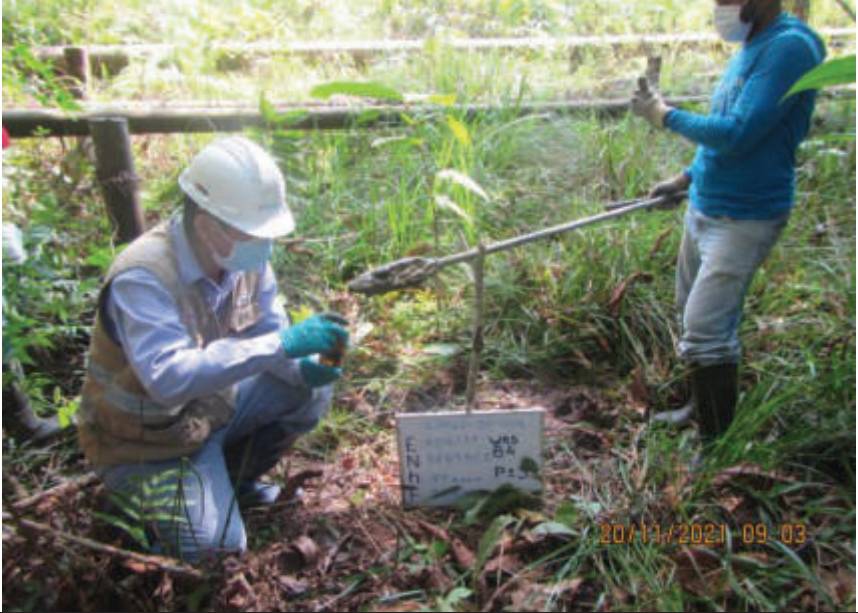
Distrito	Tigre	Provincia	Loreto	Departamento	Loreto
<b>Fotografía 1 S0466-SU-001</b>

Fecha: 20/11/2021					
Hora: 09:03					
<b>Coordenadas UTM -WGS 84 – ZONA 18M</b>					
Este (m): 0404321					
Norte (m): 9743462					
Altitud (m s. n. m): 171					
Precisión: ± 3					
<b>Descripción:</b>	Toma de muestra de suelo adyacente a los ductos provenientes de la Plataforma D y que van a la Batería San Jacinto.				
Distrito	Tigre	Provincia	Loreto	Departamento	Loreto
<b>Fotografía 2 S0466-SU-002</b>

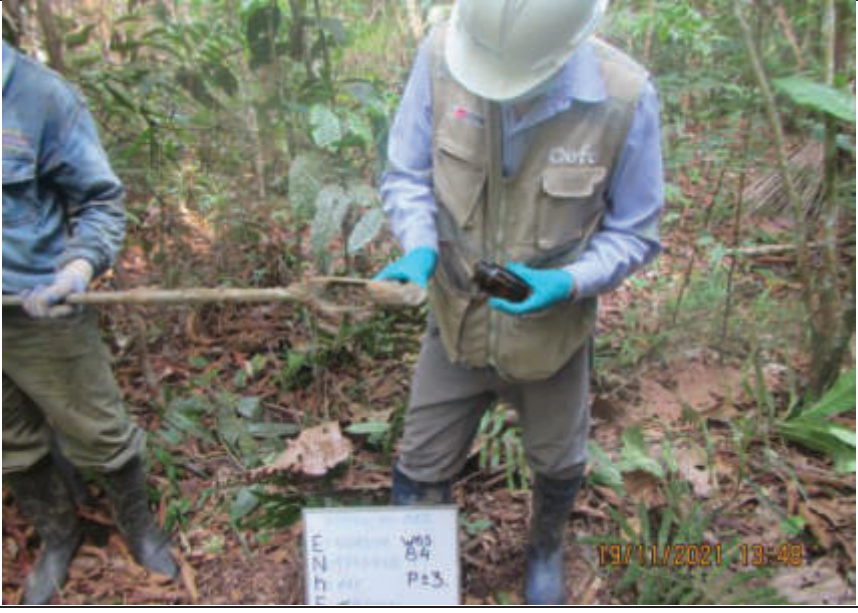
Fecha: 19/11/2021					
Hora: 13:48					
<b>Coordenadas UTM -WGS 84 – ZONA 18M</b>					
Este (m): 0404300					
Norte (m): 9743435					
Altitud (m s. n. m): 161					
Precisión: ± 3					
<b>Descripción:</b>	Toma de muestra de suelo en el punto S0466-SU-002 y vista del entorno

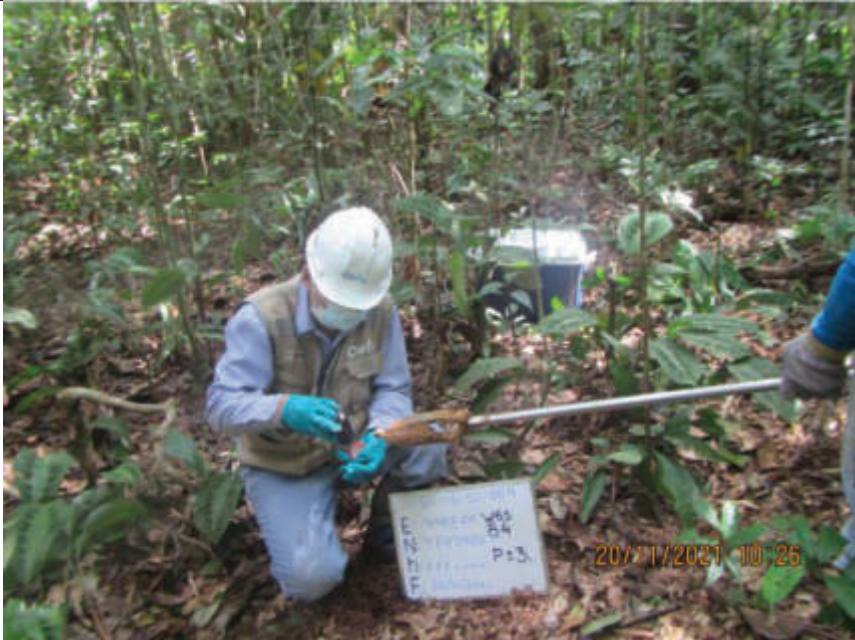
Distrito	Tigre	Provincia	Loreto	Departamento	Loreto
<b>Fotografía 5 S0466-SU-004</b>

Fecha: 20/11/2021					
Hora: 10:26					
<b>Coordenadas UTM -WGS 84 – ZONA 18M</b>					
Este (m): 0404277					
Norte (m): 9743406					
Altitud (m s.n.m.): 171					
Precisión: ± 3					
<b>Descripción:</b>	Toma de muestra de suelo en el punto S0466-SU-004 (entre 0,05 – 0,30 m de profundidad), donde se observó suelo arcillo limoso color marrón anaranjado sin característica organoléptica a hidrocarburo. En este punto de muestreo se tomó la muestra duplicado S0466-SU-DUP02 para el parámetro metales totales.				
Distrito	Tigre	Provincia	Loreto	Departamento	Loreto
<b>Fotografía 6 S0466-SU-004-PROF</b>

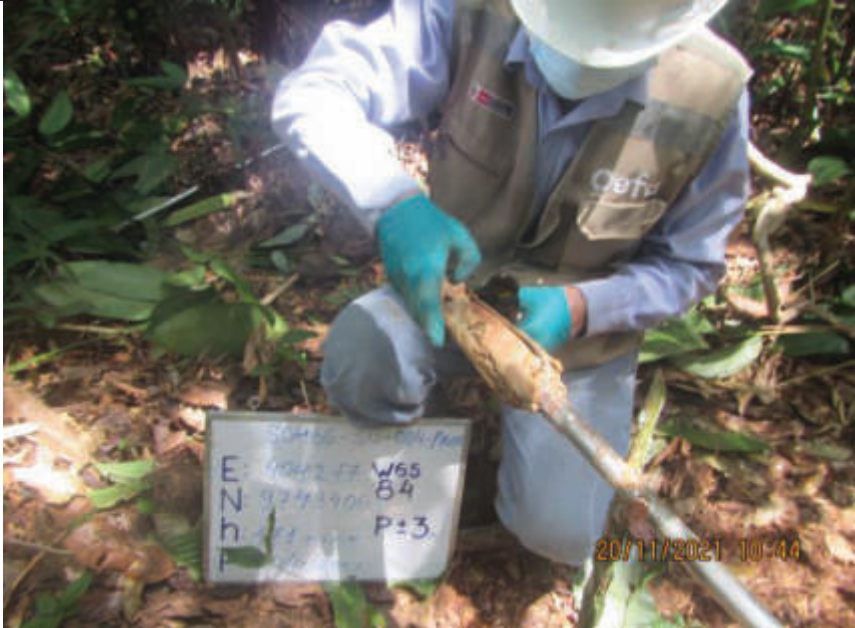
Fecha: 20/11/2021					
Hora: 10:44					
<b>Coordenadas UTM -WGS 84 – ZONA 18M</b>					
Este (m): 0404277					
Norte (m): 9743406					
Altitud (m s.n.m.): 171					
Precisión: ± 3					
<b>Descripción:</b>	Toma de muestra de suelo con código S0466-SU-004-PROF, tomada a una profundidad entre 1,25 – 1,50 m, y vista del entorno..

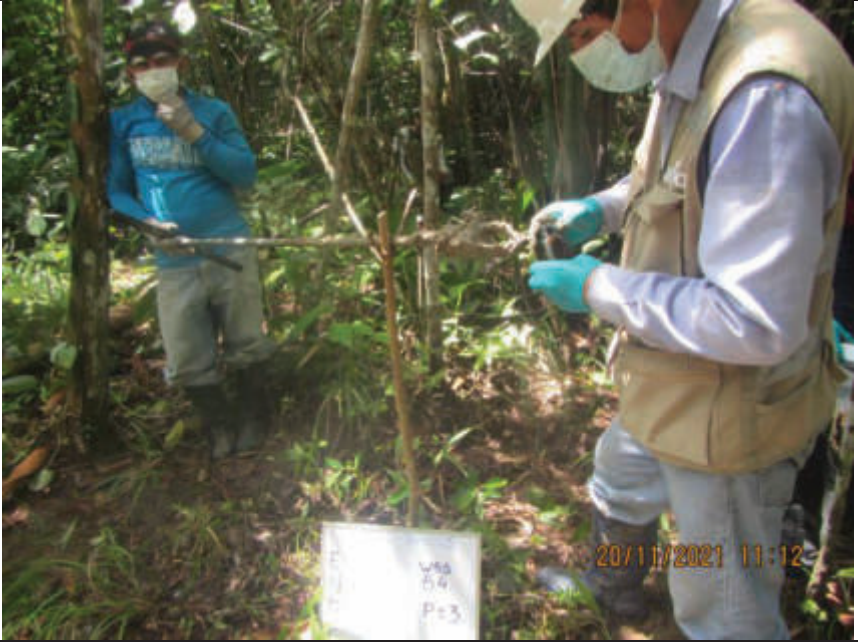
Distrito	Tigre	Provincia	Loreto	Departamento	Loreto
<b>Fotografía 7 S0466-SU-005</b>

Fecha: 20/11/2021					
Hora: 11:12					
<b>Coordenadas UTM -WGS 84 – ZONA 18M</b>					
Este (m): 0404336					
Norte (m): 9743381					
Altitud (m s. n. m.): 167					
Precisión: ± 3					
<b>Descripción:</b>	Toma de muestra de suelo en el punto S0466-SU-005 y vista del entorno.				
Distrito	Tigre	Provincia	Loreto	Departamento	Loreto
<b>Fotografía 8 S0407-SU-006</b>

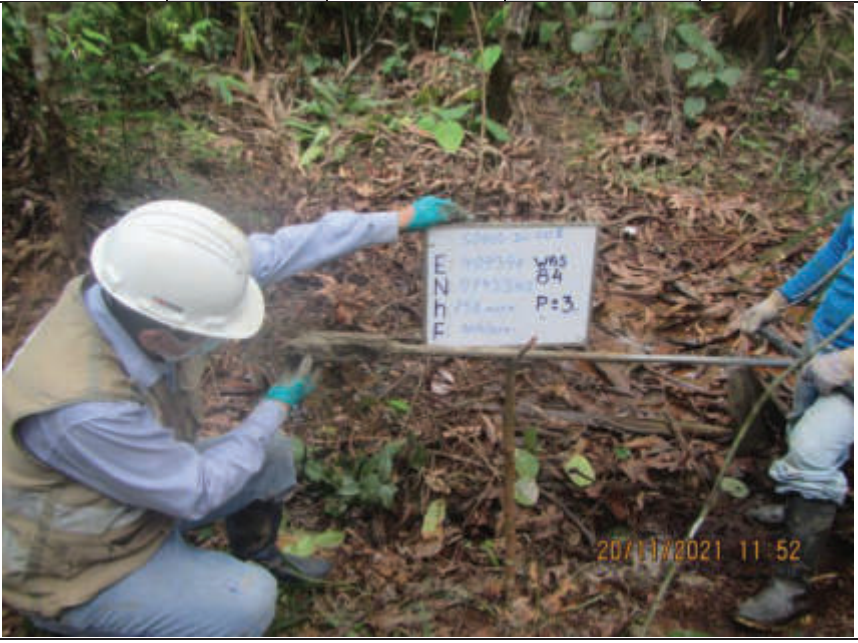
Fecha: 20/11/2021					
Hora: 11:52					
<b>Coordenadas UTM -WGS 84 – ZONA 18M</b>					
Este (m): 0404341					
Norte (m): 9743346					
Altitud (m s. n. m.): 158					
Precisión: ± 3					
<b>Descripción:</b>	Toma de muestra de suelo en el punto S0466-SU-006 (entre 0,75 – 1,00 m de profundidad).

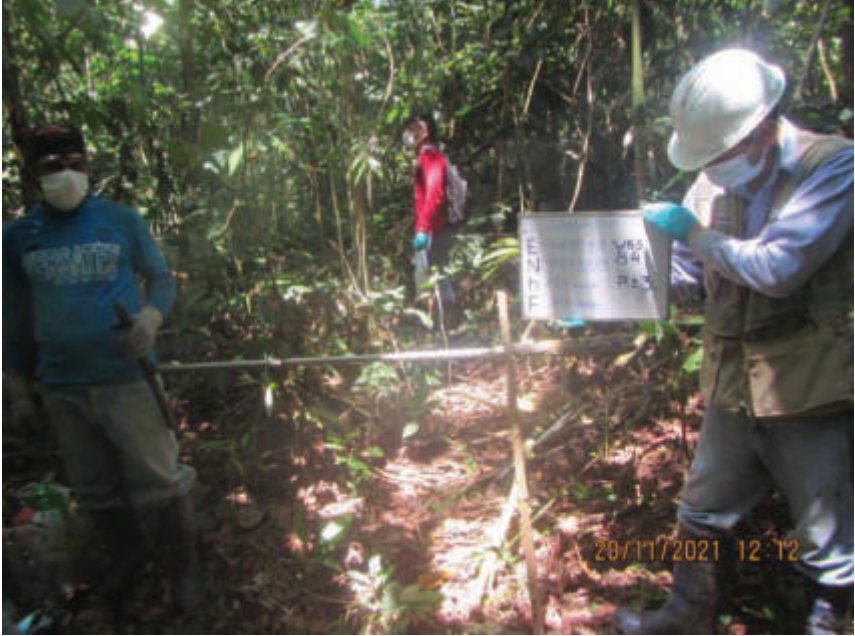
Distrito	Tigre	Provincia	Loreto	Departamento	Loreto
<b>Fotografía 9 S0466-SU-007</b>

Fecha: 20/11/2021					
Hora: 12:12					
<b>Coordenadas UTM -WGS 84 – ZONA 18M</b>					
Este (m): 0404342					
Norte (m): 9743315					
Altitud (m s. n. m.): 170					
Precisión: ± 3					
<b>Descripción:</b>	Toma de muestra de suelo en el punto S0466-SU-007 (entre 1,25 – 1,50 m de profundidad),				
Distrito	Tigre	Provincia	Loreto	Departamento	Loreto
<b>Fotografía 10 S0466-SU-008</b>	 				
Fecha: 20/11/2021					
Hora: 12:52					
<b>Coordenadas UTM -WGS 84 – ZONA 18M</b>					
Este (m): 0404295					
Norte (m): 9743300					
Altitud (m s. n. m.): 174					
Precisión: ± 3					
<b>Descripción:</b>	Toma de muestra de suelo en el punto S0466-SU-008 (entre 1,25 – 1,50 m de profundidad).

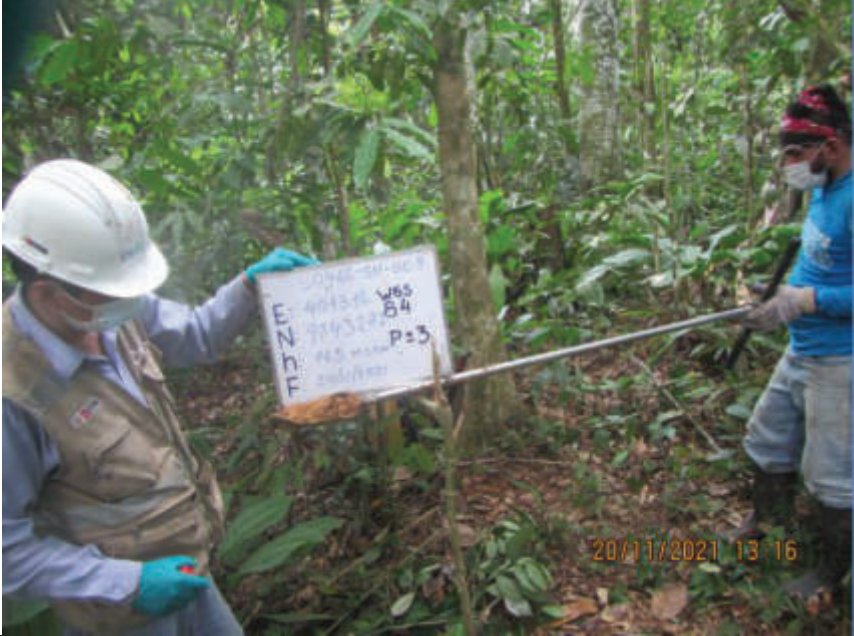
Distrito	Tigre	Provincia	Loreto	Departamento	Loreto
<b>Fotografía 11 S0466-SU-009</b>

<b>Fecha:</b> 20/11/2021					
<b>Hora:</b> 13:16					
<b>Coordenadas UTM -WGS 84 – ZONA 18M</b>					
<b>Este (m):</b> 0404316					
<b>Norte (m):</b> 9743272					
<b>Altitud (m s. n. m.):</b> 165					
<b>Precisión:</b> ± 3					
<b>Descripción:</b>	Toma de muestra de suelo en el punto S0466-SU-009 (entre 0,75 – 1,00 m de profundidad), y vista de entorno.				
Distrito	Tigre	Provincia	Loreto	Departamento	Loreto
<b>Fotografía 12</b>

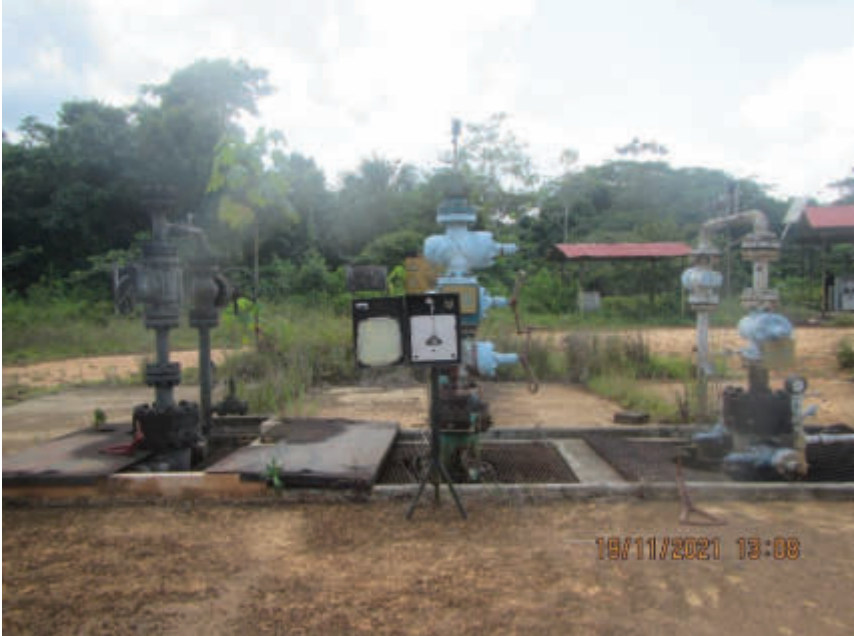
<b>Fecha:</b> 19/11/2021					
<b>Hora:</b> 13:08					
<b>Coordenadas UTM -WGS 84 – ZONA 18M</b>					
<b>Este (m):</b> 0404463					
<b>Norte (m):</b> 9743297					
<b>Altitud (m s. n. m.):</b> 160					
<b>Precisión:</b> ± 3					
<b>Descripción:</b>	Vista de instalaciones de Plataforma D donde se aprecia a los siguientes pozos nombrados de izquierda a derecha SANJ-08D, SANJ-09D y Pozo SANJ-01X.

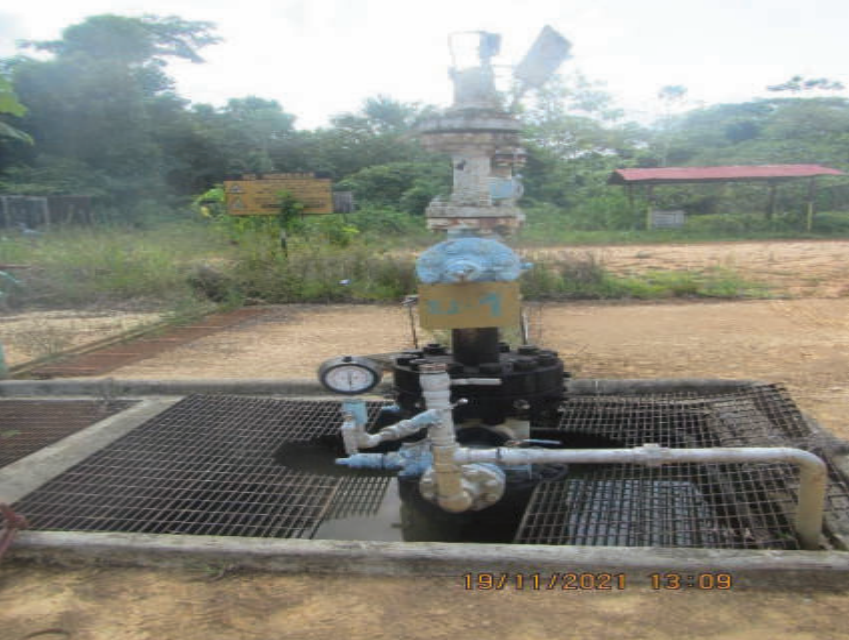
Distrito	Tigre	Provincia	Loreto	Departamento	Loreto
<b>Fotografía 13</b>

Fecha: 19/11/2021					
Hora: 13:09					
<b>Coordenadas UTM -WGS 84 – ZONA 18M</b>					
Este (m): 0404463					
Norte (m): 9743297					
Altitud (m s. n. m.): 160					
Precisión: ± 3					
<b>Descripción:</b>	Pozo SANJ-01X ubicado en la Plataforma D sobre una base de concreto, se observó películas oleosas en agua contenida en su base la el cual se encuentra cubierta por la rejilla metálica que se observa en imagen				
Distrito	Tigre	Provincia	Loreto	Departamento	Loreto
<b>Fotografía 14</b>

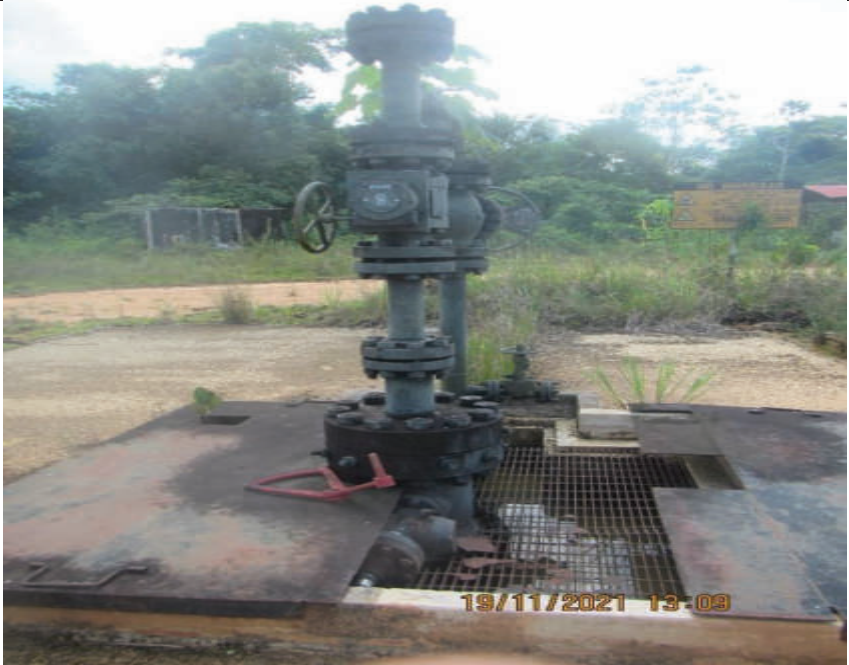
Fecha: 19/11/2021					
Hora: 13:09					
<b>Coordenadas UTM -WGS 84 – ZONA 18M</b>					
Este (m): 0404485					
Norte (m): 9743292					
Altitud (m s. n. m.): 163					
Precisión: ± 3					
<b>Descripción:</b>	Pozo SANJ-08D ubicado en la plataforma D sobre una loza de concreto, se observó agua y películas oleosas contenidas en base y cubiertas por una rejilla metálica

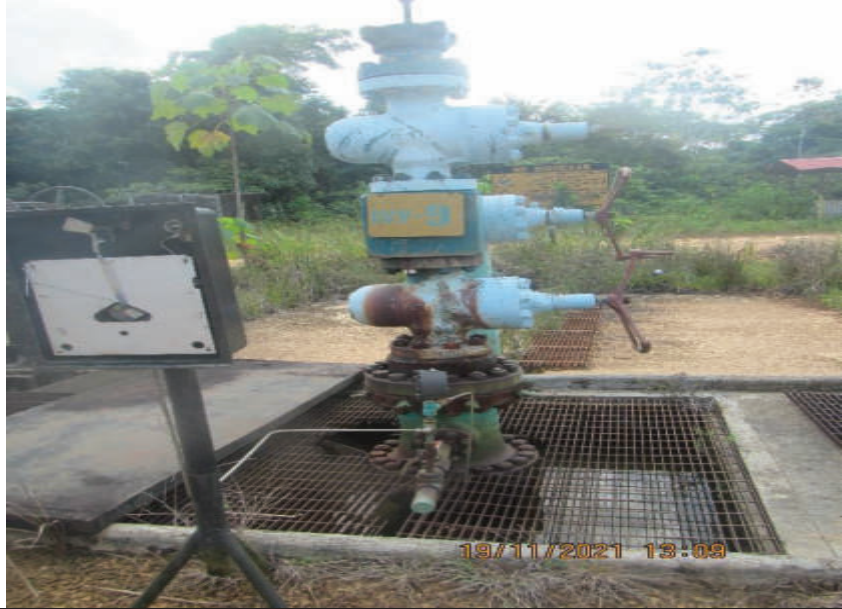
Distrito	Tigre	Provincia	Loreto	Departamento	Loreto
<b>Fotografía 15</b>

<b>Fecha:</b> 20/11/2021					
<b>Hora:</b> 13:09					
<b>Coordenadas UTM -WGS 84 – ZONA 18M</b>					
<b>Este (m):</b> 0404464					
<b>Norte (m):</b> 9743295					
<b>Altitud (m s. n. m.):</b> 160					
<b>Precisión: ± 3</b>					
<b>Descripción:</b>	Pozo SANJ-09D ubicado en la Plataforma D sobre loza de concreto, se observó agua y películas oleosas contenidas en base y cubiertas por la rejilla metálica que se aprecia en imagen.				
Distrito	Tigre	Provincia	Loreto	Departamento	Loreto
<b>Fotografía 16</b>

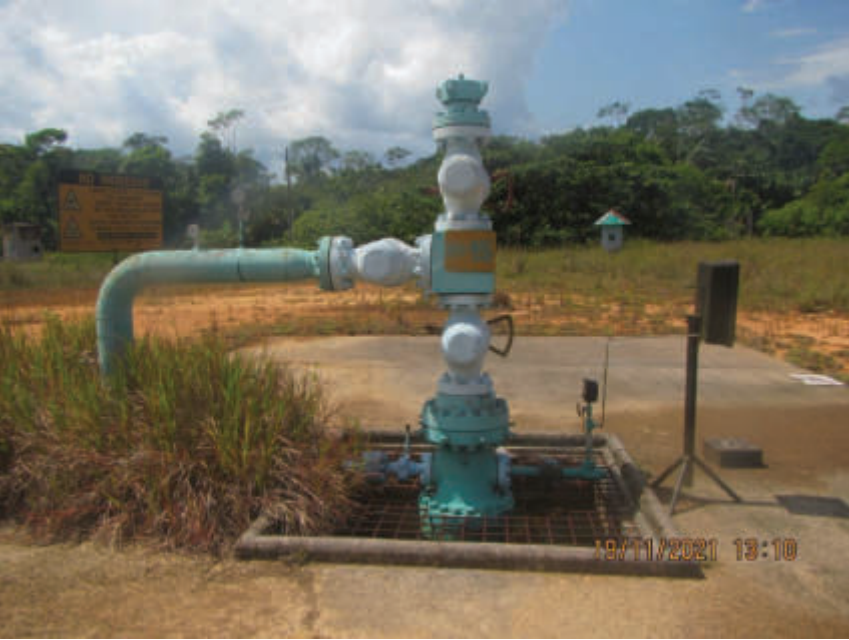
<b>Fecha:</b> 19/11/2021					
<b>Hora:</b> 13:10					
<b>Coordenadas UTM -WGS 84 – ZONA 18M</b>					
<b>Este (m):</b> 0404484					
<b>Norte (m):</b> 9743320					
<b>Altitud (m s. n. m.):</b> 162					
<b>Precisión: ± 3</b>					
<b>Descripción:</b>	Pozo SANJ-015D ubicado en la Plataforma D sobre loza de concreto, se observó agua y películas oleosas contenidas en base y cubiertas por una rejilla metálica

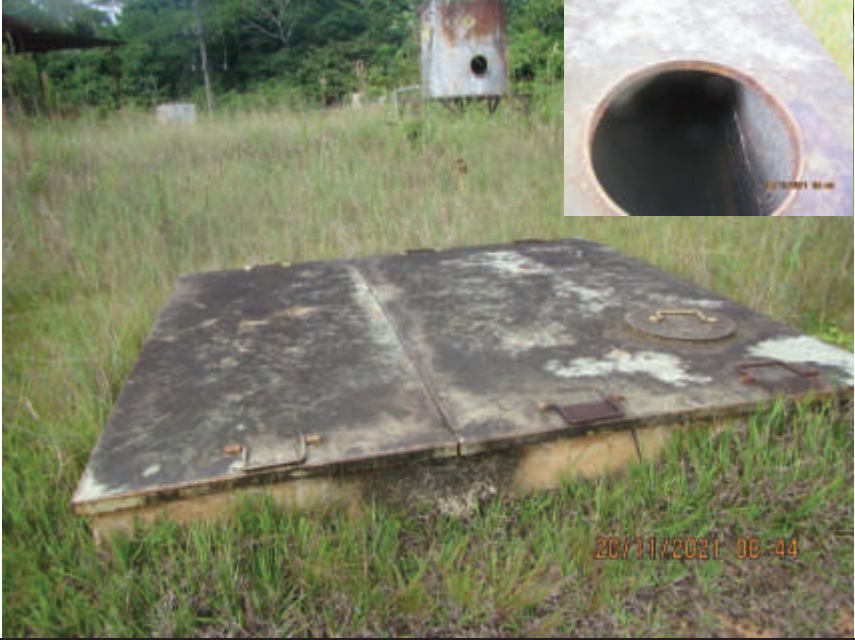
Distrito	Tigre	Provincia	Loreto	Departamento	Loreto
<b>Fotografía 17</b>

Fecha: 20/11/2021					
Hora: 08:44					
<b>Coordenadas UTM -WGS 84 – ZONA 18M</b>					
Este (m): 0404451					
Norte (m): 9743333					
Altitud (m s. n. m.): 163					
Precisión: ± 3					
<b>Descripción:</b>	Tanque sumidero el cual se ubica en la zona central de la Plataforma D. es un tanque de concreto con tapa metálica y semienterrado, se pudo observar en su interior, agua con películas oleosas				
Distrito	Tigre	Provincia	Loreto	Departamento	Loreto
<b>Fotografía 18</b>

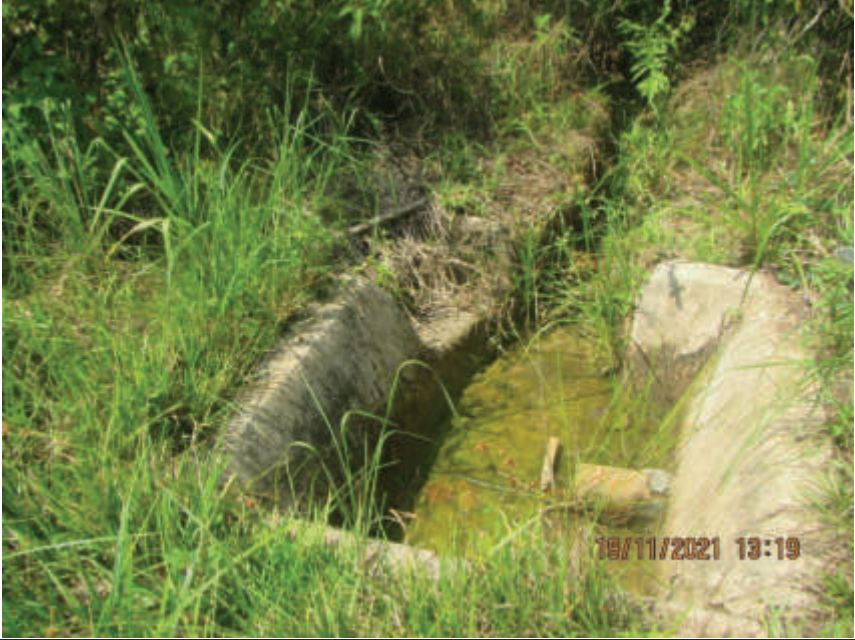
Fecha: 19/11/2021					
Hora: 13:19					
<b>Coordenadas UTM -WGS 84 – ZONA 18M</b>					
Este (m): 0404397					
Norte (m): 9743318					
Altitud (m s. n. m.): 160					
Precisión: ± 3					
<b>Descripción:</b>	Tubería de descarga del tanque sumidero ubicado en el extremo oeste de la plataforma B, proveniente del tanque de drenaje asociado al pozo SANJ-01X esta tubería comunica con un canal que ingresa al lado sureste del sitio.

Distrito	Tigre	Provincia	Loreto	Departamento	Loreto
<b>Fotografía 13</b> S0407-SU-005	 				
Fecha: 19/11/2021					
Hora: 13:19					
<b>Coordenadas</b> UTM -WGS 84 – ZONA 18M					
Este (m): 0404397					
Norte (m): 9743318					
Altitud (m s. n. m.): 167					
Precisión: ± 3					
<b>Descripción:</b>	Tubería de descarga proveniente del tanque sumidero de la Plataforma D y en donde inicia el canal de drenaje asociado a dicho tanque sumidero. Este canal confluye en el canal de drenaje asociado área PAC SJAC02, a aproximadamente 75 m al suroeste.				
Distrito	Tigre	Provincia	Loreto	Departamento	Loreto
<b>Fotografía 14</b> S0407-SU-005	 				
Fecha: 20/11/2021					
Hora: 13:59					
<b>Coordenadas</b> UTM -WGS 84 – ZONA 18M					
Este (m): 0404275					
Norte (m): 9743272					
Altitud (m s. n. m.): -					
Precisión: ± 3					
<b>Descripción:</b>	Punto donde el canal de drenaje proveniente del área PAC SJAC02 (alimentado por el canal de drenaje proveniente de la tubería de descarga del tanque sumidero de la Plataforma D) desemboca en la quebrada Piedra Negra,

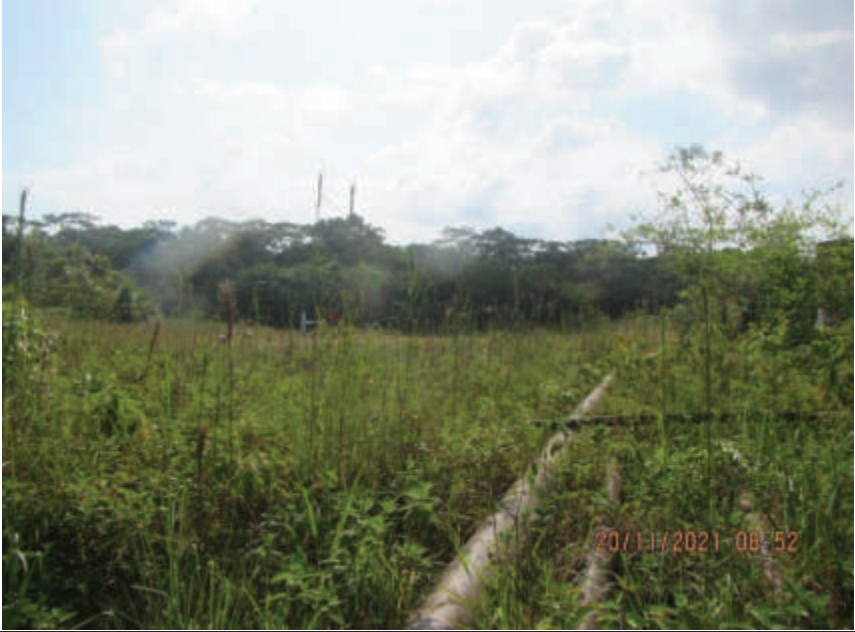
Distrito	Tigre	Provincia	Loreto	Departamento	Loreto
<b>Fotografía 19</b>

Fecha: 20/11/2021					
Hora: 08:52					
<b>Coordenadas UTM -WGS 84 – ZONA 18M</b>					
Este (m): 0404321					
Norte (m): 9743462					
Altitud (m s. n. m.): 160					
Precisión: ± 3					
<b>Descripción:</b>	Trocal de 3 ductos (uno de 8 y dos de 6 pulgadas respectivamente) provenientes de la Plataforma D y B que se dirigen hacia la Batería San Jacinto del Lote 192. Al respecto, se observaron 2 secciones de ductos, la imagen corresponde a la zona norte del sitio S0466				
Distrito	Tigre	Provincia	Loreto	Departamento	Loreto
<b>Fotografía 20</b>

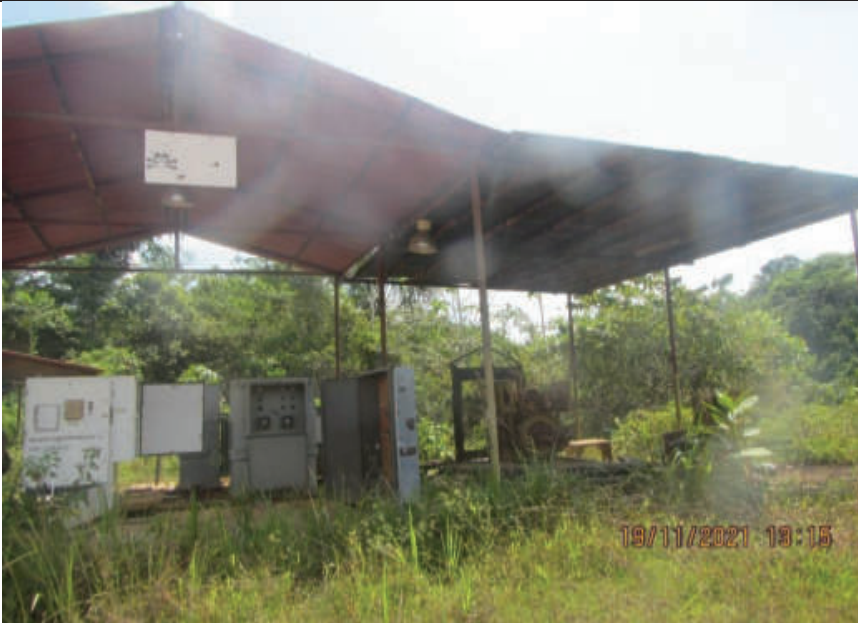
Fecha: 19/11/2021					
Hora: 13:15					
<b>Coordenadas UTM -WGS 84 – ZONA 18M</b>					
Este (m): 0404427					
Norte (m): 9743307					
Altitud (m s. n. m.): 160					
Precisión: ± 3					
<b>Descripción:</b>	Caseta eléctrica, ubicada en el extremo suroeste de la Plataforma D, se observó un transformador y un generador eléctrico abandonado y sin evidencias organolépticas.

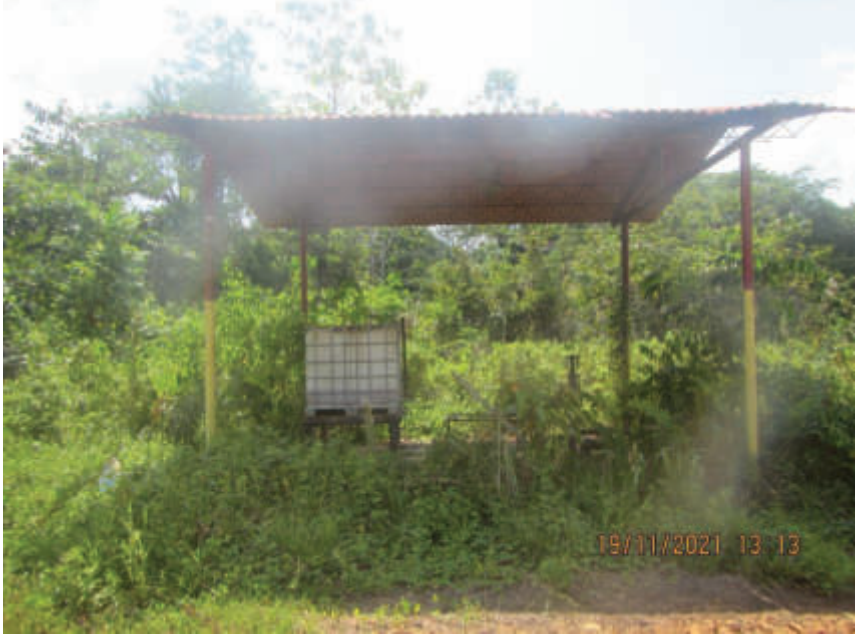
Distrito	Tigre	Provincia	Loreto	Departamento	Loreto
<b>Fotografía 21</b>

<b>Fecha:</b> 19/11/2021					
<b>Hora:</b> 13:13					
<b>Coordenadas UTM -WGS 84 – ZONA 18M</b>					
<b>Este (m):</b> 0404433					
<b>Norte (m):</b> 9743294					
<b>Altitud (m s. n. m.):</b> 156					
<b>Precisión: ± 3</b>					
<b>Descripción:</b>	Caseta de químicos ubicado en el extremo suroeste de la Plataforma D, donde se observó un depósito plástico dentro de una estructura metálica se encuentra en estado de abandono				
Distrito	Tigre	Provincia	Loreto	Departamento	Loreto
<b>Fotografía 22</b>

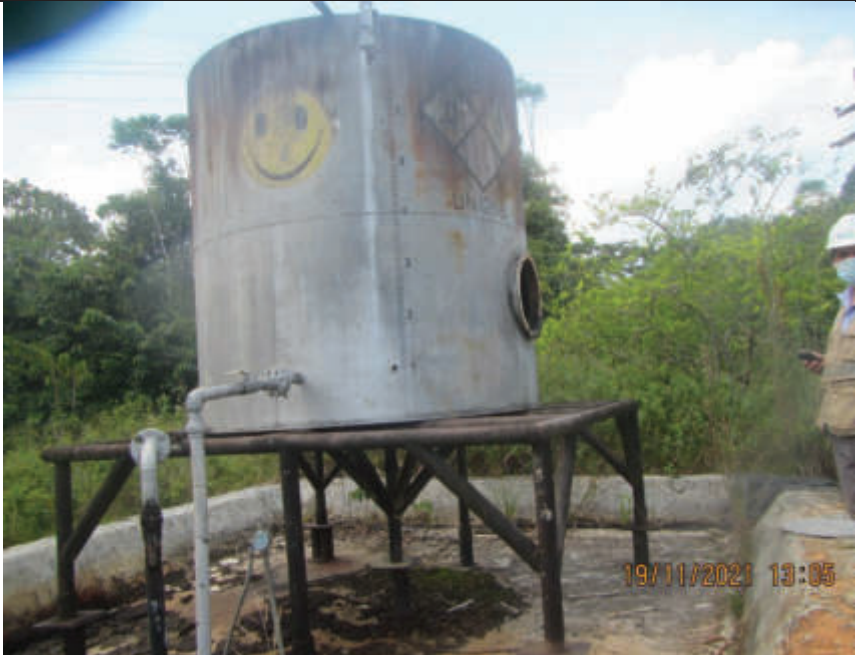
<b>Fecha:</b> 19/11/2021					
<b>Hora:</b> 13:07					
<b>Coordenadas UTM -WGS 84 – ZONA 18M</b>					
<b>Este (m):</b> 0404426					
<b>Norte (m):</b> 9743326					
<b>Altitud (m s. n. m.):</b> 158					
<b>Precisión: ± 3</b>					
<b>Descripción:</b>	Tanque diésel, Ubicado en la zona oeste de la Plataforma D. Se observó un tanque metálico vacío, en estado de abandono y con signos de corrosión.
