INFORME N° 00101-2021-OEFA/DEAM-SSIM

ASUNTO Informe de Evaluación Ambiental para la identificación del sitio

> impactado por actividades de hidrocarburos con código S0235, ubicado en el Lote 192, microcuenca CORR-08, en el ámbito de la cuenca del río Corrientes, distrito Trompeteros, provincia y

departamento Loreto.

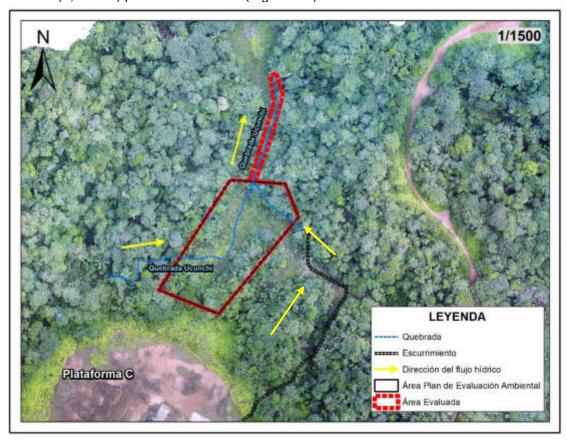
Figura 3.2. Área evaluada del sitio S0235

El PEA de la microcuenca CORR-08, propuso para el sitio S0235 evaluar 5376 m² (0,538 ha); sin embargo, durante la ejecución de los trabajos de muestreo, se redefinió el área de evaluación debido a la reubicación de puntos por el cambio de cauce de la quebrada Ucunchi, modificando el área inicialmente propuesta, resultando un área evaluada de 5783 m² (0,578 ha) para el sitio S0235 (Figura 3.2).

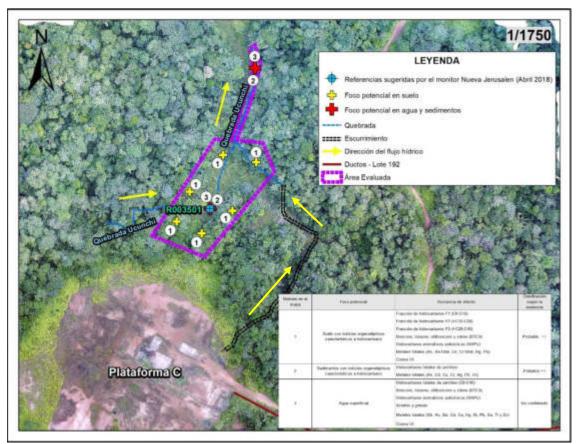
Figura 3.3. Focos potenciales de contaminación en el sitio S0235

La Figura 3.3 presenta la ubicación de los focos potenciales de contaminación identificados en el sitio S0235 y las sustancias de interés.

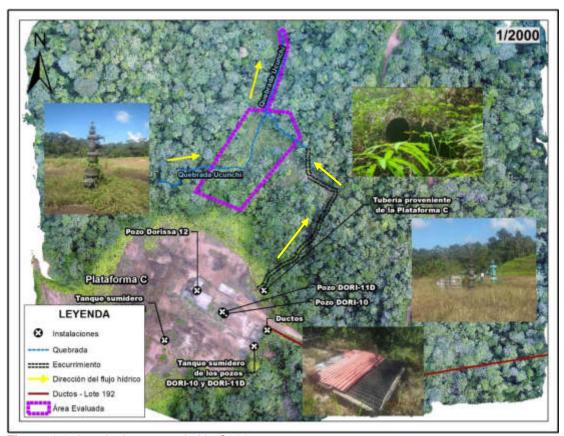
Figura 3.6. Instalaciones en el sitio S0235 y su entorno.

En el entorno del sitio S0235, a 35 m al suroeste se encuentra la Plataforma C que contiene a los pozos DORI-10, DORI-11D y DORI-12 e instalaciones asociadas; así como los ductos que salen de dicha plataforma en dirección hacia la Batería Dorissa. Cabe señalar que, los pozos se encuentran en estado inactivo según Carta N.º GGRL-TERI-GFBD-080-2019, remitido por Perupetro al OEFA el 14 de junio de 2019. Durante la evaluación en campo no se observó desarrollo de actividades en dichas instalaciones.

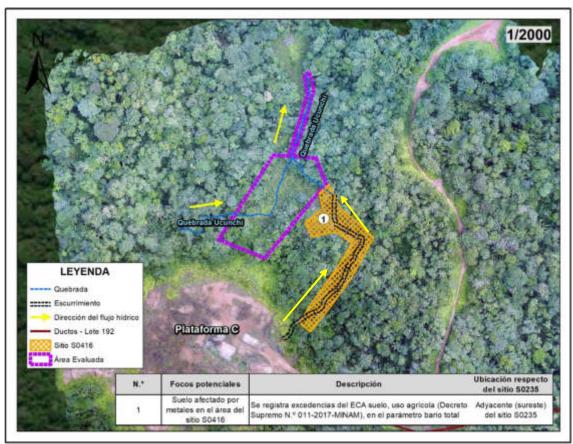
Figura 3.7. Focos de contaminación en el entorno del sitio S0235.

En dirección sureste del sitio S0235, adyacente se ubica el sitio S0416 con un área de 3126 m², en donde se tomaron muestras de suelo en 7 puntos de muestreo y cuyos resultados analíticos fueron comparados con los ECA para Suelo, uso agrícola, establecidos en el Decreto Supremo N.º 011-2017-MINAM. De dicha comparación, se registró excedencia para el parámetro bario total³². Por lo que, se presume que este foco potencial podría propagarse y generar afectación a través del agua superficial (escorrentías), suelo (infiltración, retención) y agua subterránea (disolución de contaminantes y transporte a través de la napa freática) hasta el sitio S0235.

N.°	Foco potencial	Descripción	Ubicación respecto del sitio S0235
1	Suelo afectado por metales en el área del sitio S0416.	Se registra excedencias del ECA suelo, uso agrícola (Decreto Supremo N.º 011-2017-MINAM), en el parámetro bario total	Adyacente (sureste) del sitio \$0235

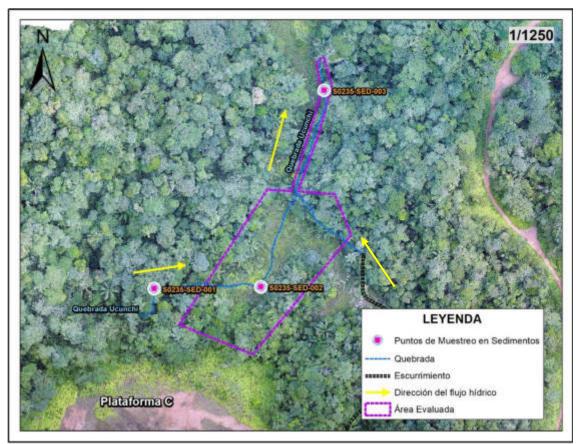
Figura 7.4. Ubicación de los puntos de muestreo de sedimento para el sitio S0235

La distribución de los puntos de muestreo se detalla en la Figura 7.4 y Anexo A.4.

^{*}El punto de muestreo S0235-SED-001 fue reubicado en campo debido a que no se encontró cuerpo de agua en la ubicación referencial propuesta en el PEA de la microcuenca CORR-08.

^{**}El punto de muestreo S0235-SED-003 fue reubicado en campo por cambio de cauce y flujo de la quebrada por las constantes precipitaciones durante el periodo de la evaluación.

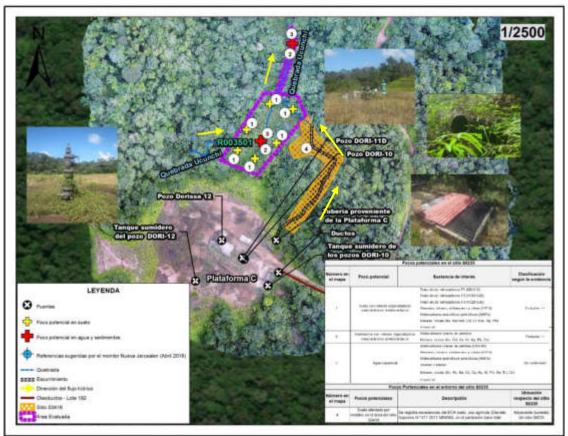
Figura 7.6. Ubicación de las fuentes y focos potenciales de contaminación para el sitio S0235

La Figura 7.6 muestra la ubicación de las fuentes potenciales de contaminación (instalaciones) y los focos potenciales de contaminación en el sitio (indicios organolépticos) y su entorno, descritos en la Tabla 3.1, Tabla 3.2 y Tabla 3.3.

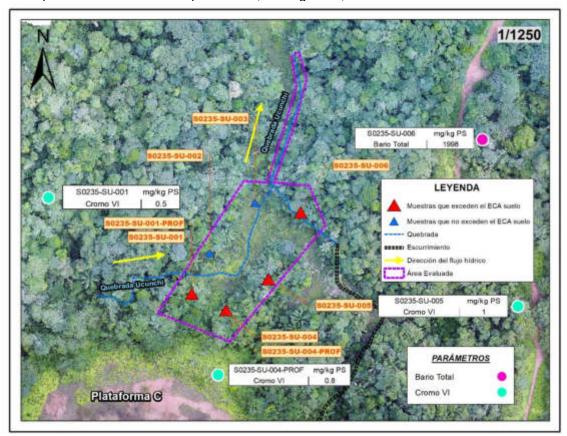
Figura 8.5. Muestras que superan los ECA suelo, en al menos un parámetro en el sitio S0235

En la Figura 8.5 se muestran los puntos de muestreo de suelo que exceden al menos uno de los parámetros de los ECA para suelo, uso agrícola, evaluados en el sitio S0235.

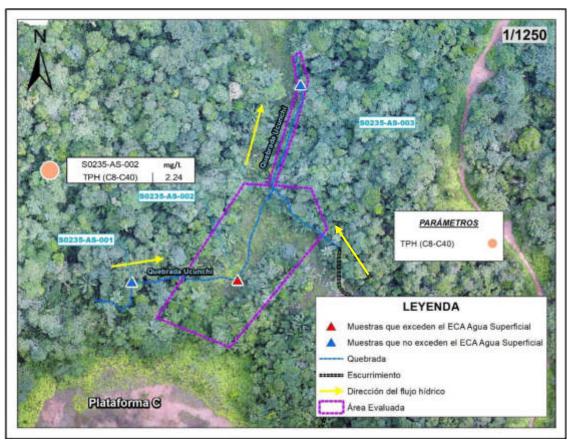
Figura 8.7. Muestras que superan los ECA para agua superficial para el sitio S0235

En la Figura 8.7 se muestran los puntos de muestreo de agua superficial con las excedencias de los ECA ara Agua, categoría 4: Conservación del Ambiente Acuático, subcategoría E2: Ríos de Selva.

De los resultados analíticos obtenidos en el muestreo de agua superficial en la quebrada Ucunchi que atraviesa el sitio, se reportaron valores que superan los ECA para agua, categoría 4, subcategorías E2, en la muestra S0235-AS-002, para el parámetro hidrocarburos totales de petróleo, el cual estaría asociado a la actividad petrolera realizada en la Plataforma C que contiene a los pozos DORI-10, DORI-11D y Dorissa 12.

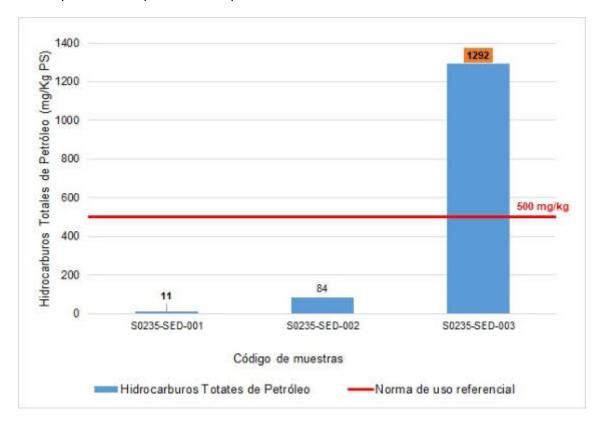
Figura 8.8. Resultados de hidrocarburos totales de petróleo (TPH) de las muestras de sedimento para el sitio S0235.

En la Figura 8.8 se presentan las concentraciones de hidrocarburos totales de petróleo en las muestras de sedimento tomadas en el sitio S0235; de las 3 muestras tomadas, 1 muestra con código S0235-SED-003, superó el valor ESL (*Ecological Screening Level*) establecido para TPH en el Protocolo de detección ecológico Anexo 2 del Manual de usuario del Atlantic RBCA para sitios impactados con petróleo en el Atlántico canadiense.

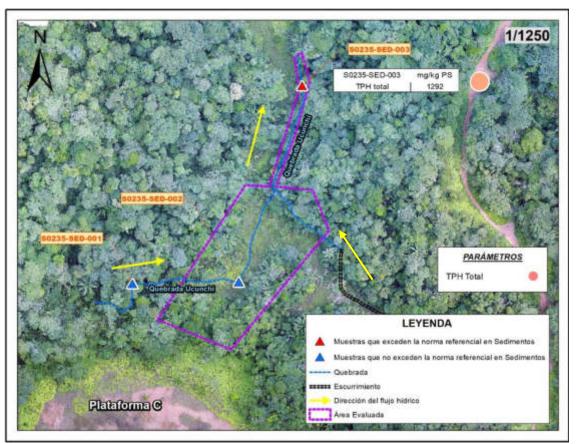
Figura 8.10. Muestras que superan la norma referencial de sedimento para el sitio S0235

En la Figura 8.10 se muestran los puntos de muestreo de sedimento con las excedencias de las normas de uso referencial, evaluados en el sitio S0235.

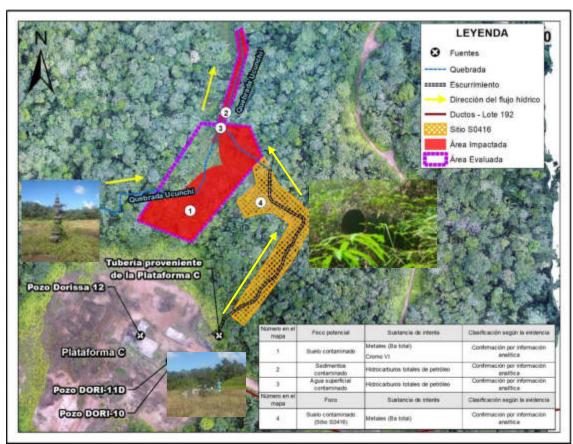
Figura 8.17. Ubicación de fuentes y focos de contaminación para el sitio S0235

La ubicación de las fuentes potenciales y foco de contaminación en el sitio S0235, se presenta en la Figura 8.17.

De acuerdo a dichos resultados el Nivel de Riesgo Físico tiene un valor de 0, debido a que no se presentan instalaciones ni estructuras mal abandonadas dentro del sitio y otros factores contemplados para la estimación de riesgo que pudieran generar daño a potenciales receptores.

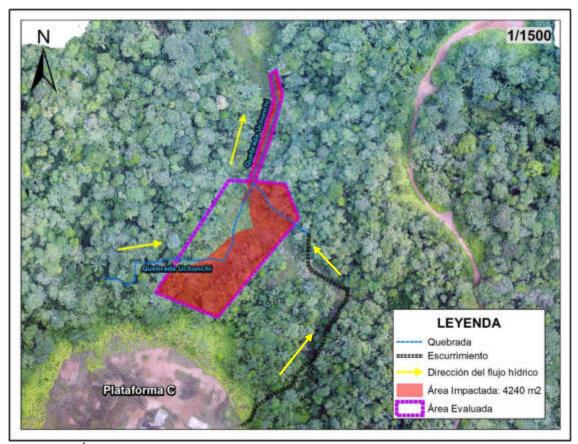
Figura 9.1. Área impactada del sitio S0235

Las Figuras 8.2, 8.4 y 8.9 muestran áreas de dispersión de contaminantes para bario total, cromo VI y TPH que excedieron los ECA para suelo y normas de uso referencial para sedimento, respectivamente. La adición de estas áreas representa un área impactada de 4240 m² (0,424 ha) para el sitio S0235, que se muestra en la Figura 9.1.

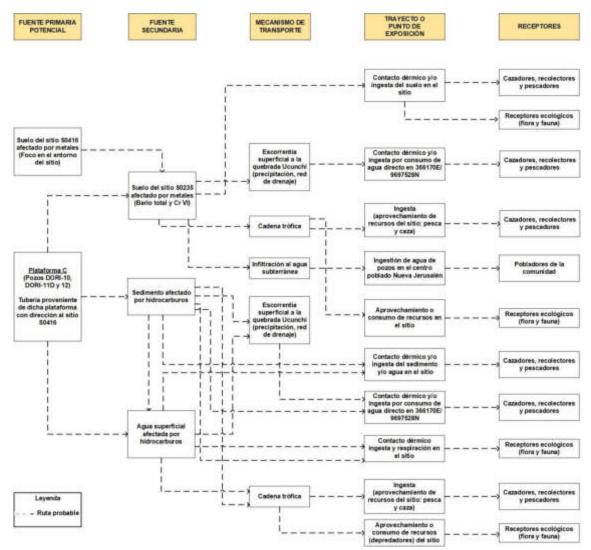
Figura 9.3. Esquema del modelo conceptual inicial para el sitio S0235

En relación con las rutas de exposición relacionadas con la cadena trófica, se considera probable esta ruta en la medida que se tiene información recogida de los pobladores, quienes señalan que se hace uso de los recursos en el área de sitio y su entorno, como el ubicado en la quebrada Ucunchi (pesca); asimismo, sus inmediaciones con actividades de recolección y caza.

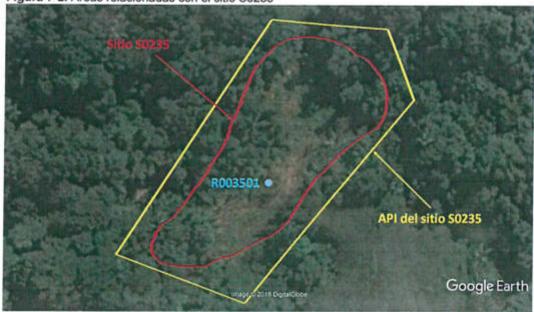
Figura 7-2. Áreas relacionadas con el sitio S0235

Para el PEA del sitio S0235 se ha considerado un Área de Potencial Interés (en adelante, API) ligeramente mayor al área advertida en el informe N.º 0310-2018-OEFA/DEAM-SSIM, a fin de extender la evaluación del componente suelo. El API tiene una extensión de 5 376 m² (Figura 7-2).

El API determinado para el presente PEA tendrá como objetivo generar información analítica del sitio y verificar el alcance de la afectación a nivel organoléptico del componente suelo advertido en el Informe N.º 0310-2018-OEFA/DEAM-SSIM.

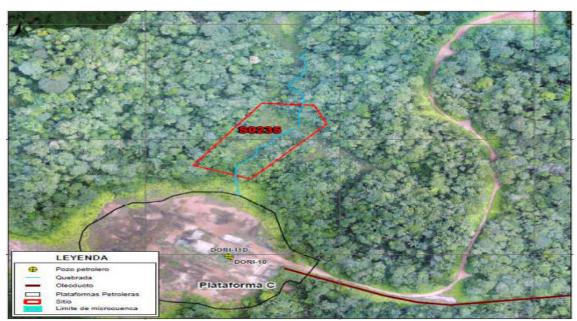
Figura 5.22. Ubicación del sitio S0235

El sitio S0235 se encuentra ubicado a 10,8 km (en línea recta) al noroeste de la comunidad nativa Nueva Jerusalén, a 35 m al noreste de la Plataforma C, en la cual se encuentran los pozos DORI-10 y DORI-11D (inyectores activos), y a 1,7 km al oeste de la Batería Dorissa (Figura 5.22 y Anexo D.2).

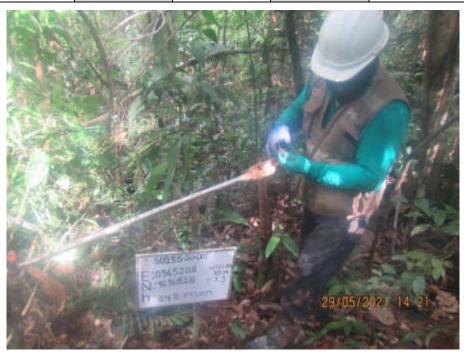
Punto de muestreo de suelo S0235-SU-001, vista del momento de la toma de la muestra a nivel superficial, ubicado en ladera de colina, con predominancia de árboles, no se advirtió olor a hidrocarburos.

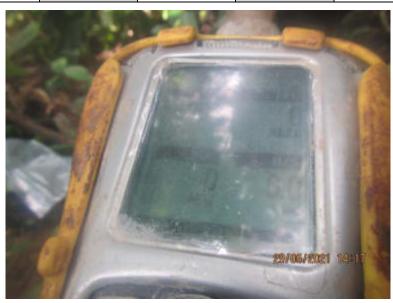
Registro de la lectura de concentración de COV's para la muestra S0235-SU-001. Se tuvo lecturas de 0 ppm.

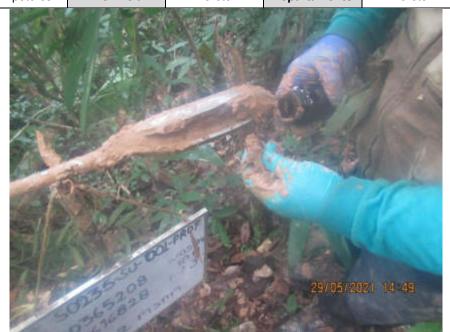
Vista del momento de la toma de la muestra S0235-SU-001-PROF la cual se tomó a una profundidad de entre 0,7 a 1,00 metros de profundidad. No se advirtió olor a hidrocarburos.

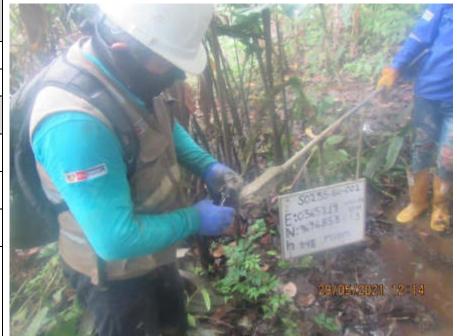
Vista del momento de la toma de la muestra S0235-SU-002 la cual se tomó a una profundidad de entre 0,6 a 0,9 metros de profundidad. No se advirtió olor a hidrocarburos. Ubicado en zona de ciénaga con presencia de vegetación hidrofítica.

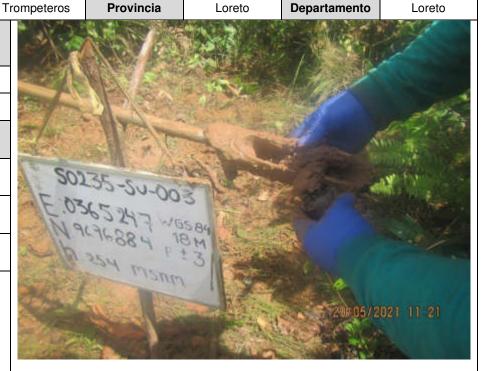
Momento de la toma de la muestra S0235-SU-003 la cual se tomó a una profundidad de entre 0,5 a 0,8 metros de profundidad. No se advirtió olor a hidrocarburos. Ubicado en zona de ciénaga con presencia de vegetación hidrofítica.

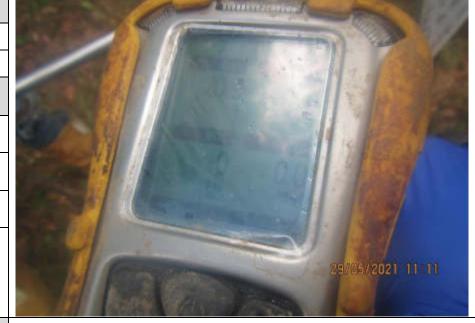
Registro de la lectura de concentración de COV's para la muestra S0235-SU-003. Se tuvo lecturas de 0 ppm.

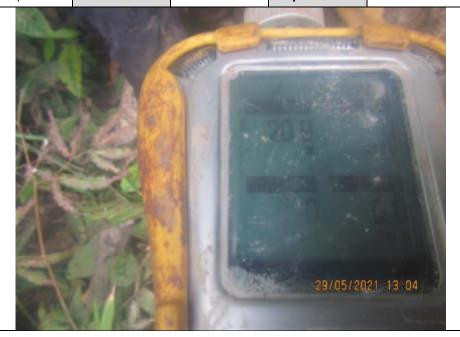
Registro de la lectura de concentración de COV's para la muestra S0235-SU-004. Se tuvo lecturas de 0 ppm.

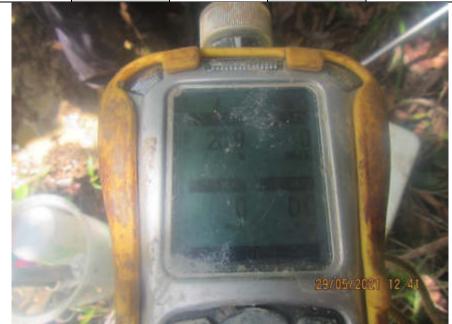
Registro de la lectura de concentración de COV's para la muestra S0235-SU-005. Se tuvo lecturas de 0 ppm.

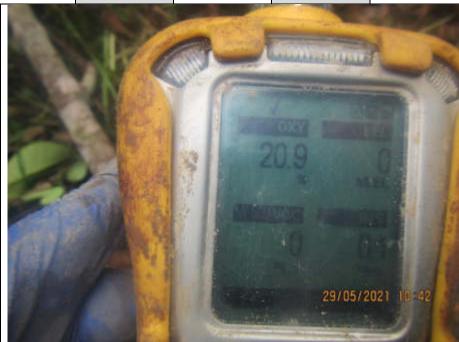
Registro de la lectura de concentración de COV's para la muestra S0235-SU-006. Se tuvo lecturas de 0 ppm.

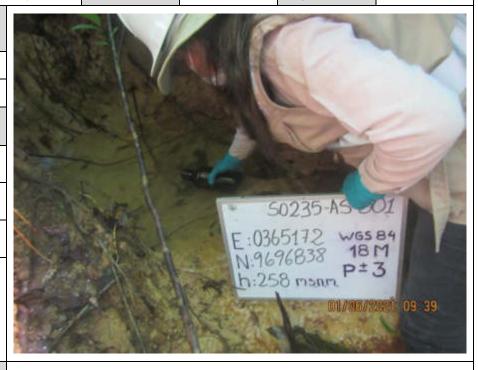
Descripción: Punto ubicado en la quebrada Ucunchi, aguas arriba del sitio S0235.

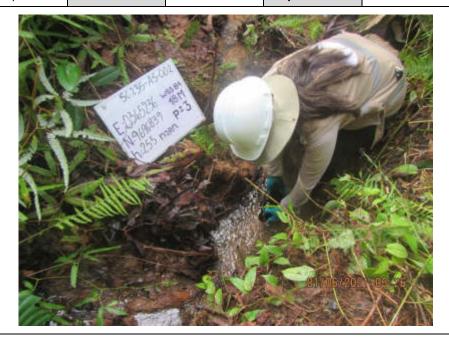
Punto ubicado en la quebrada Ucunchi, dentro del área sitio. La quebrada atraviesa un ciénaga.

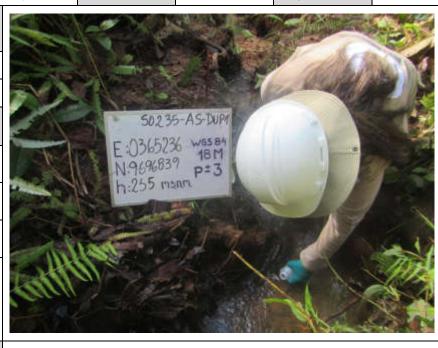
Toma de la muestra duplicado para el parámetro de metales totales en el punto Descripción: S0235-AS-002.

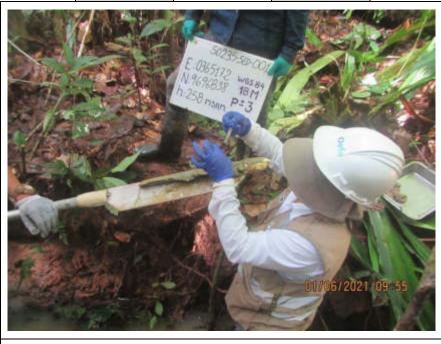
Vista del muestreo en el punto S0235-SED-001. El cual se ubica en la quebrada Ucunchi aguas arriba del sitio S0235.

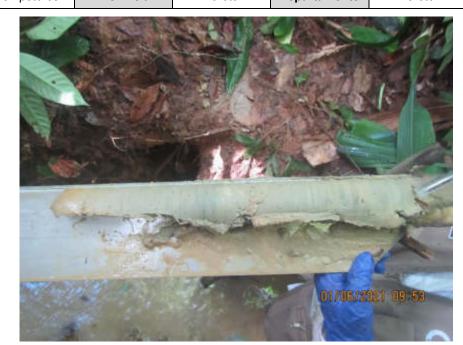
Vista del perfil extraído de sedimento en el punto S0235-SED-001, muestra extraída entre los 0 - 0,4 m, la cual presentaba textura arcillosa, no presentó olores característicos a hidrocarburos.

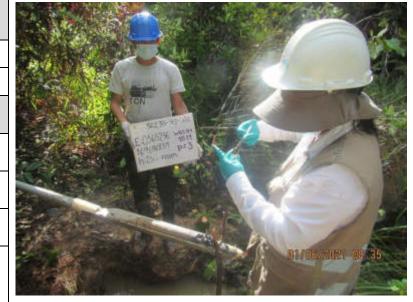
Vista del muestreo en el punto S0235-SED-002. El cual se ubica en la quebrada Ucunchi dentro del área del sitio S0235.

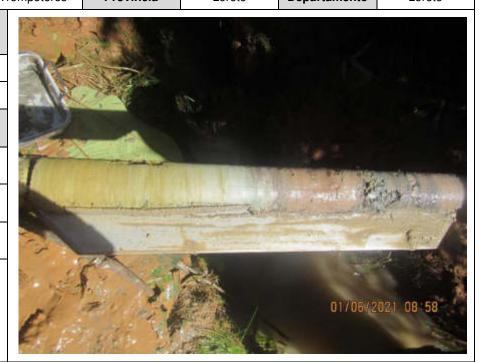
Vista del perfil extraído de sedimento en el punto S0235-SED-002, muestra extraída entre los $0-0.5\,$ m, la cual presentó textura arcillosa, presentó ligero olor característicos a hidrocarburos.

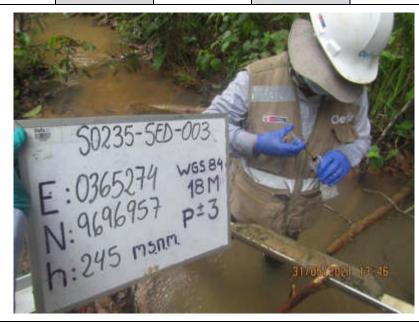
Vista del muestreo en el punto S0235-SED-003. El cual se ubica en la quebrada Ucunchi aguas abajo del sitio S0235.

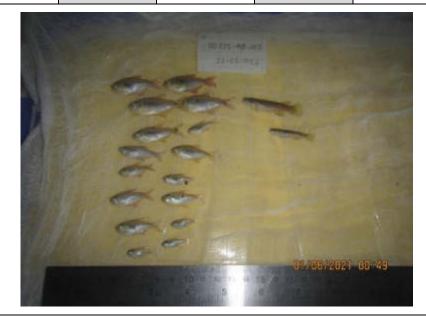
Descripción: Peces colectados utilizando red Cal Cal en el punto de muestreo S0235-HB-002

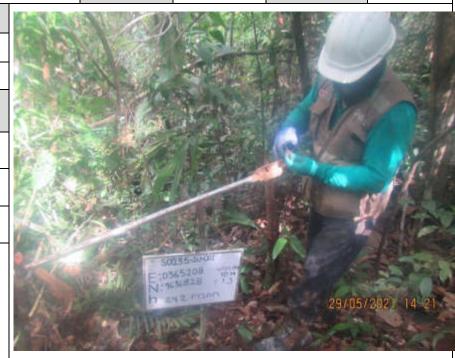
Punto de muestreo de suelo S0235-SU-001, vista del momento de la toma de la muestra a nivel superficial, ubicado en ladera de colina, con predominancia de árboles.

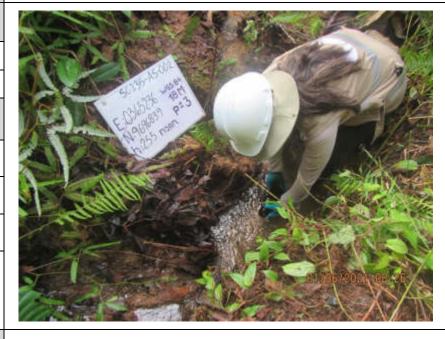
Fotografía 02 S0235-AS-002

Punto ubicado en la quebrada Ucunchi, dentro del área sitio. La quebrada atraviesa un ciénaga.

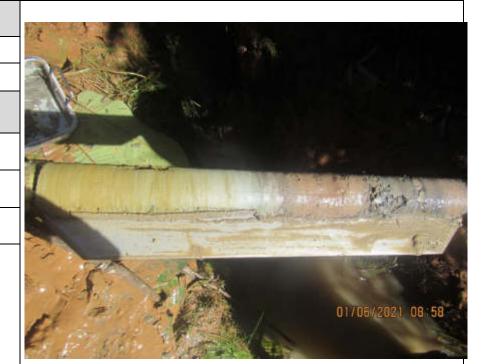
Vista del perfil extraído de sedimento en el punto S0235-SED-002, muestra extraída entre los 0-0.5 m, la cual presentó textura arcillosa, presentó ligero olor característicos a hidrocarburos.

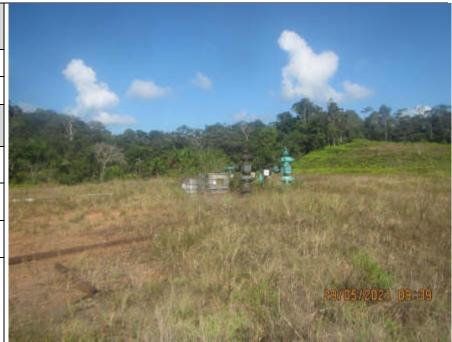
Vista de los pozos DORI-10 y DORI-11D, Ubicado en la Plataforma C y sin evidencias organolépticas, donde se aprecia vegetación herbácea con abundante vegetación de gramíneas en los alrededores del mismo.

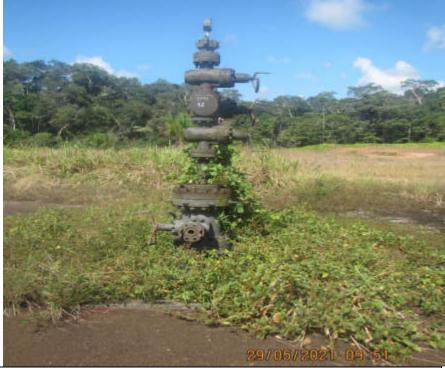
FOTOGRAFÍA N.º 06 Pozo Dorissa 12

Vista de los pozos DORI-12, Ubicado en la Plataforma C y sin evidencias organolépticas, donde se aprecia vegetación herbácea en los alrededores del mismo.

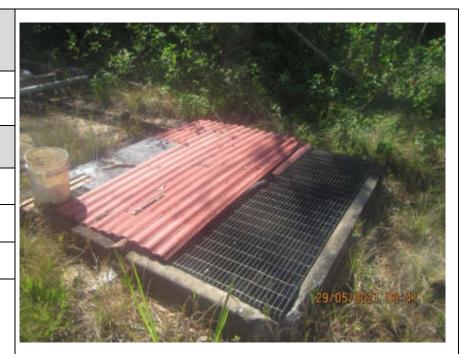
Vista de tanque sumidero ubicado en la zona sureste de la Plataforma C., con una cubierta semiabierta de calamina y rejilla metálicas, está asociado a los pozos DORI-10 y DORI-11D. donde se aprecia vegetación herbácea y arbustiva en los alrededores del mismo.
