Organismo de Evaluación y Fiscalización Ambiental - OEFA

SSIM: Subdirección de Sitios Impactados

**INFORME N° 00007-2021-OEFA/DEAM-SSIM**

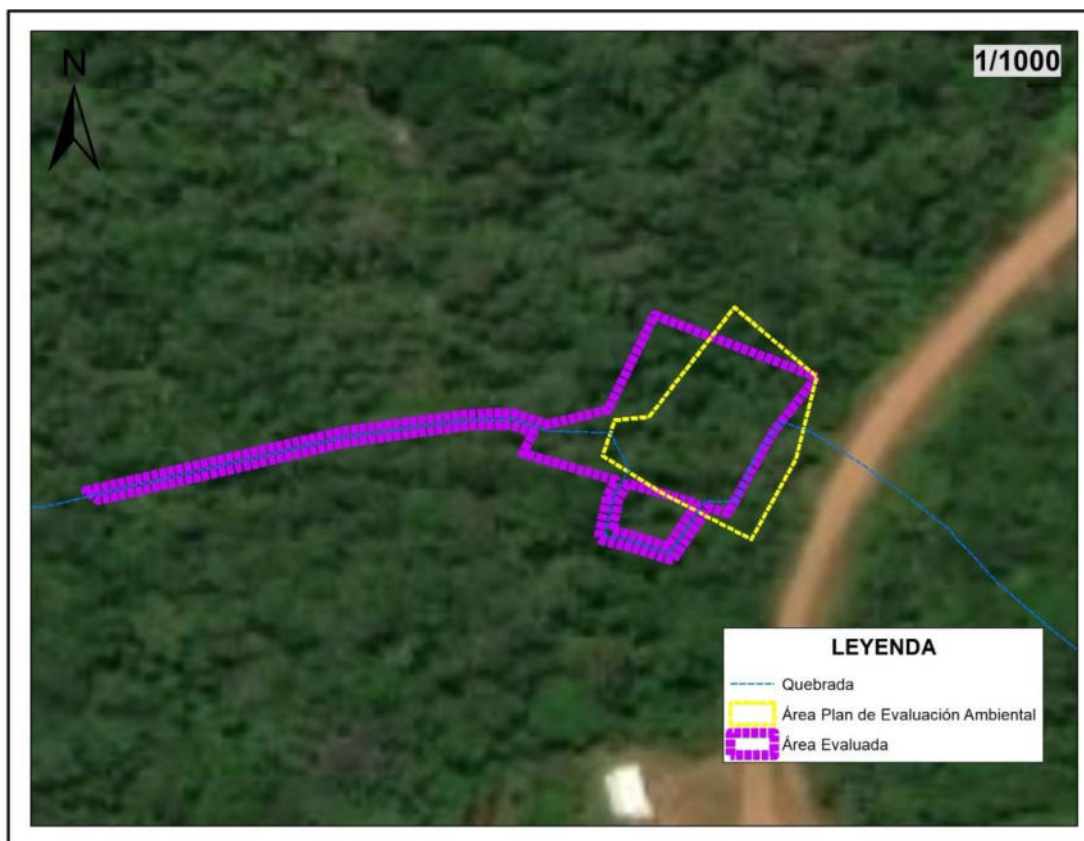
Figura 3.2. Área evaluada para el sitio S0388

El plan de evaluación de la microcuenca PAS-40 propuso para el sitio S0388 evaluar 0,164 ha (1643 m<sup>2</sup>); sin embargo, durante la ejecución de los trabajos de muestreo, se extendió la evaluación con un punto adicional a fin de ampliar la información analítica del sitio, modificando el área inicialmente propuesta, resultado un área evaluada de 2271 m<sup>2</sup> (0,2271 ha) para el sitio S0388 (ver figura 3.2).

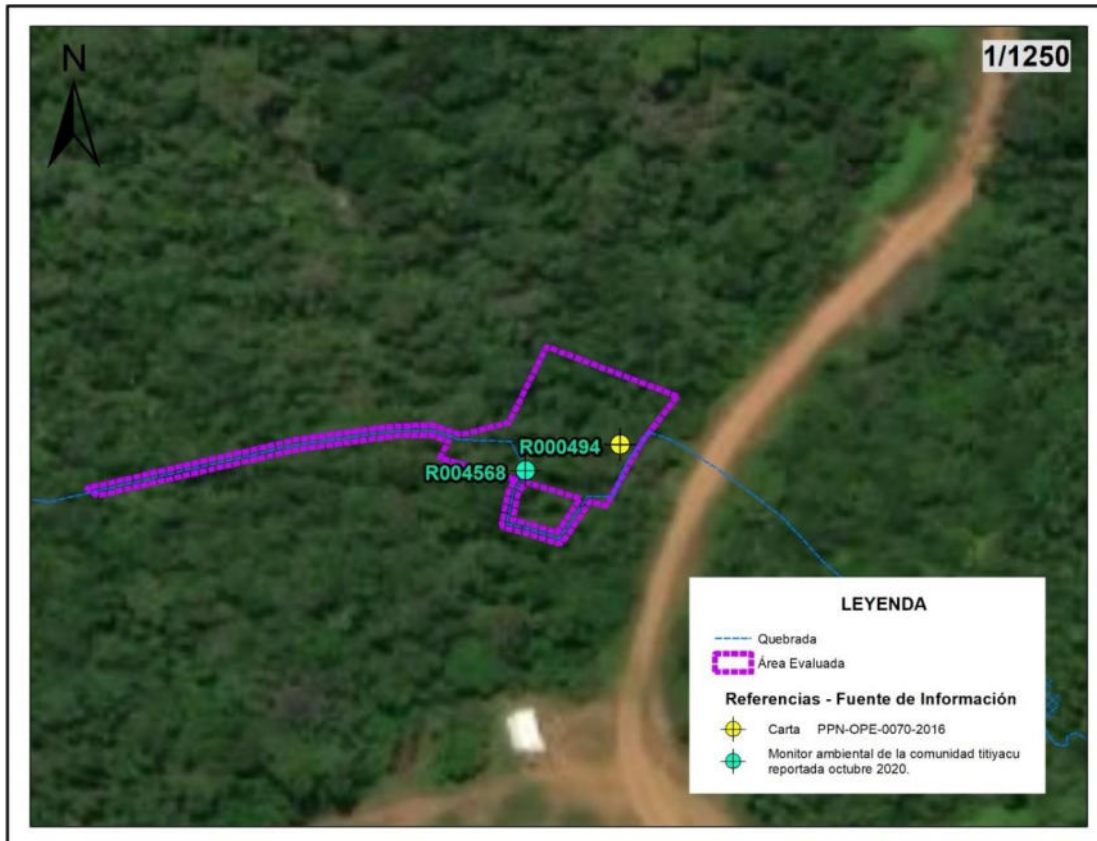
Figura 4.1. Registros de información asociada al sitio S0388

En la siguiente figura se muestra la ubicación espacial de las referencias asociadas al sitio S0388.

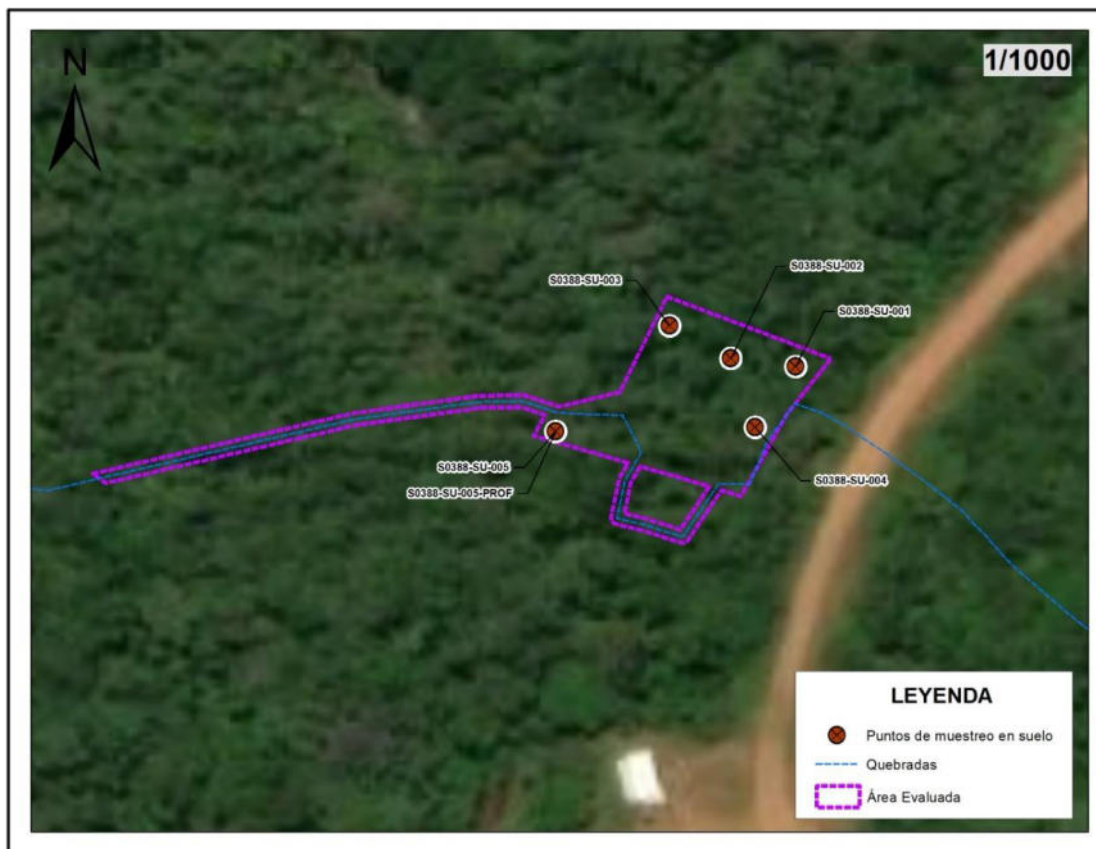
Figura 7.2. Ubicación de los puntos de muestreo de suelo en el sitio S0388

Se colectaron 6 muestras nativas puntuales, distribuidas en 5 puntos de muestreo (5 muestras a un primer nivel de profundidad y 1 muestra a un segundo nivel de profundidad). Las muestras del primer nivel de profundidad se tomaron entre 0,02 m – 0,50 m y la muestra del segundo nivel de profundidad entre 0,8 m – 1,00 m. Adicionalmente, se complementó el muestreo de suelos con una (1) muestra duplicado de la muestra S0388-SU-005, para control de calidad, conforme consta en el Reporte de Campo (Anexo E).

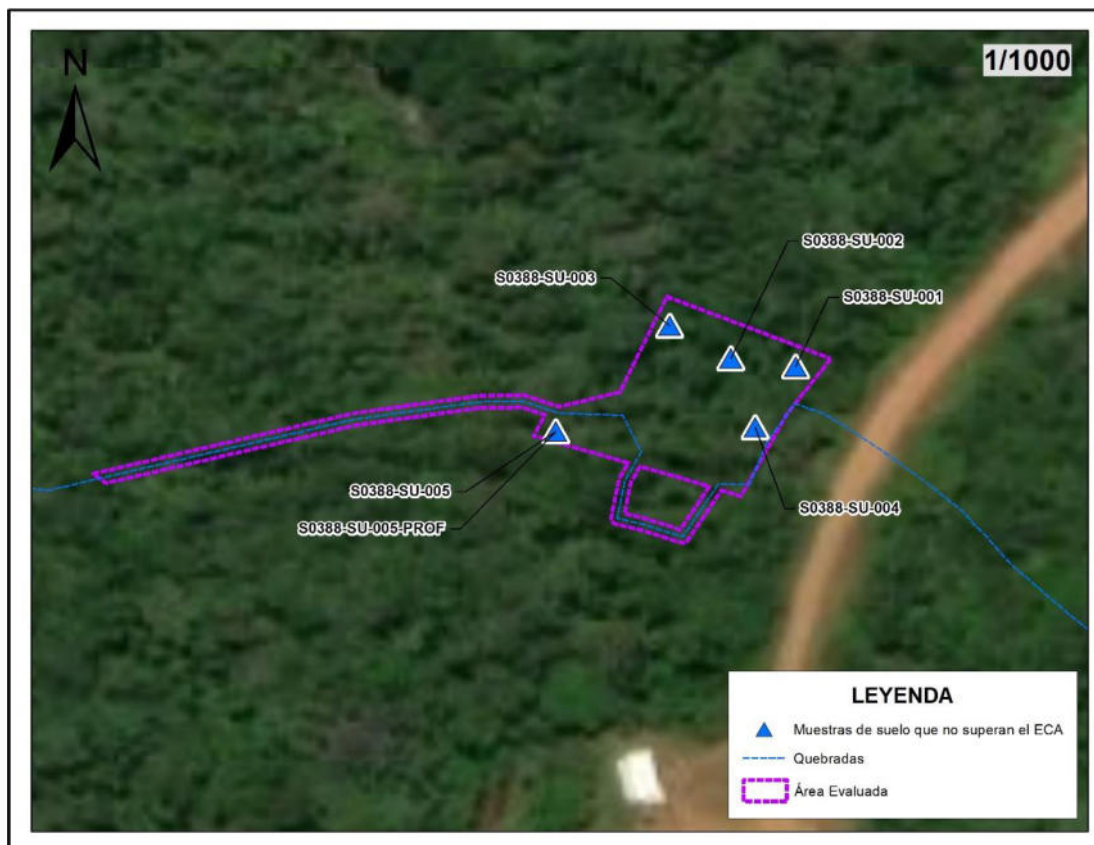
**Figura 8.1.** Muestras que no exceden los ECA para suelo en el sitio S0388

Resultados que exceden los valores de los Estándares de Calidad Ambiental (ECA) para Suelo, uso agrícola, según el Decreto Supremo N.º 011-2017-MINAM.

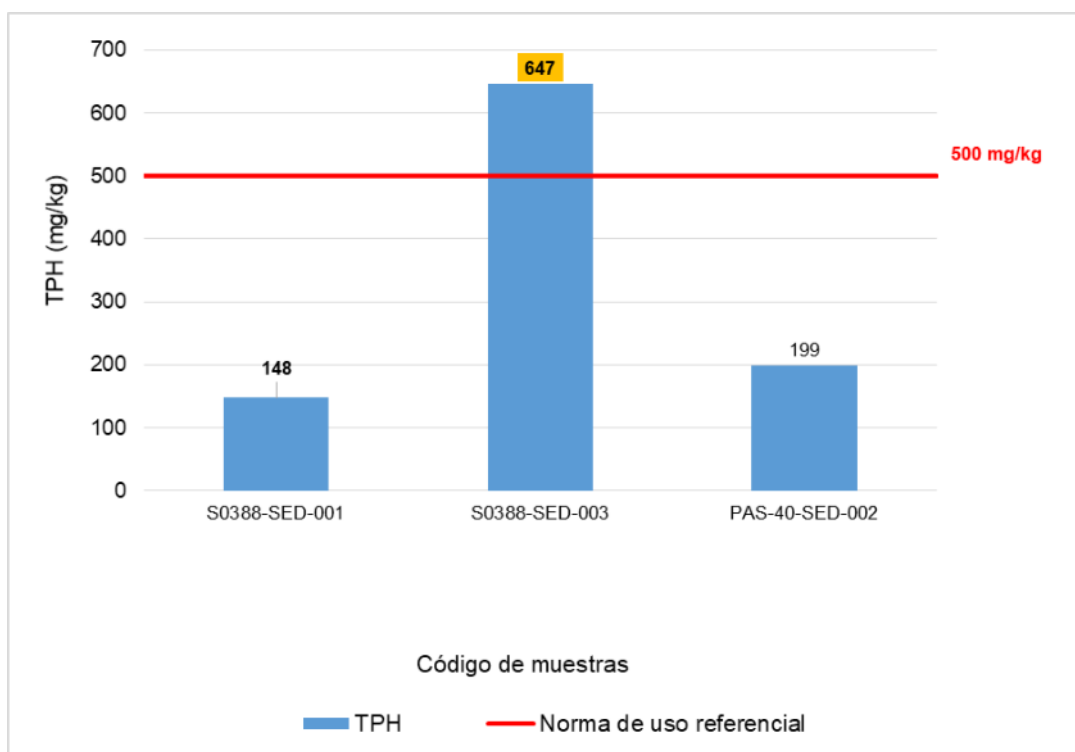
**Figura 8.3.** Resultados de hidrocarburos totales de petróleo (TPH) para el sitio S0388

En la Figura 8.3 se presentan las concentraciones de hidrocarburos totales de petróleo en las muestras de sedimento de la quebrada Ulisescocha que cruza el sitio S0388.

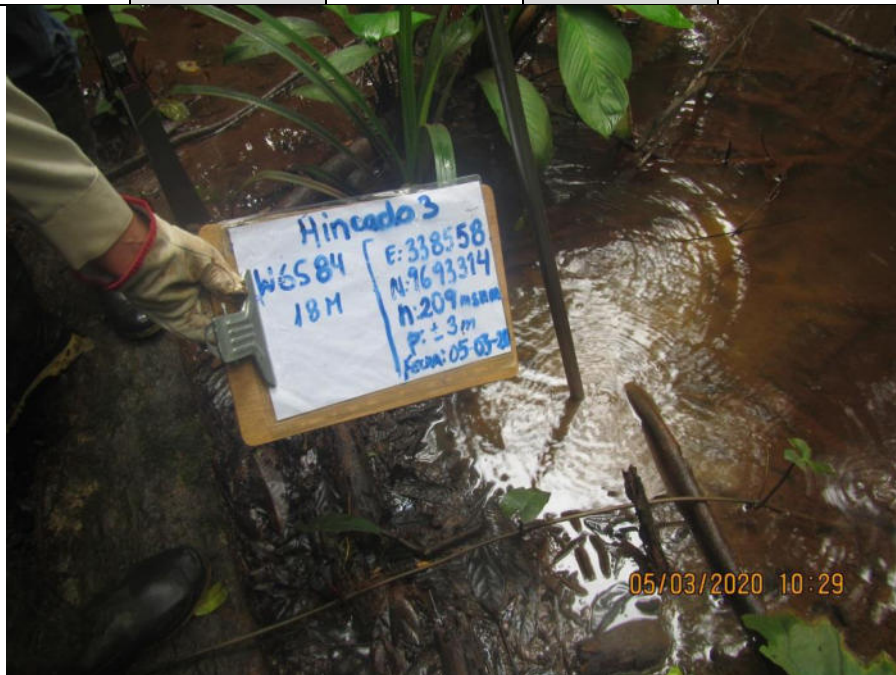
Fecha: 05/03/2020					
Hora: 10:29					
<b>Coordenadas UTM-WGS84-ZONA 18M</b>					
Este (m): 338558					
Norte (m): 9693314					
Altitud (m s.n.m): 209					
Precisión: ±3					
<b>Descripción:</b>	Se realizó el hincado 3, no se observó afectación por hidrocarburos en el componente ambiental sedimento.

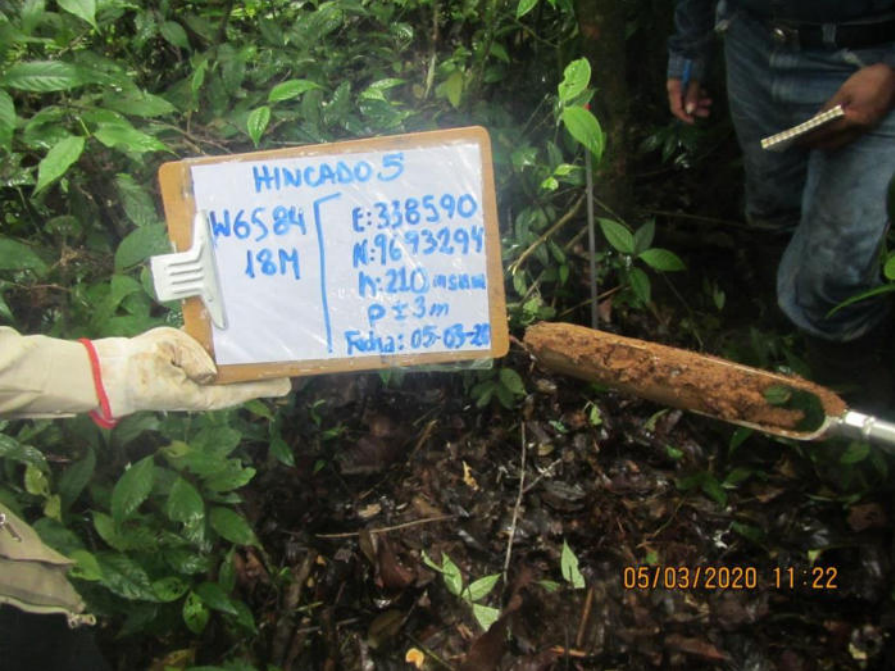
Fecha: 05/03/2020					
Hora: 11:22					
<b>Coordenadas UTM-WGS84-ZONA 18M</b>					
Este (m): 338590					
Norte (m): 9693294					
Altitud (m s.n.m): 210					
Precisión: ±3					
<b>Descripción:</b>	Se realizó el hincado 5 en el componente suelo, no se observó afectación por hidrocarburos.

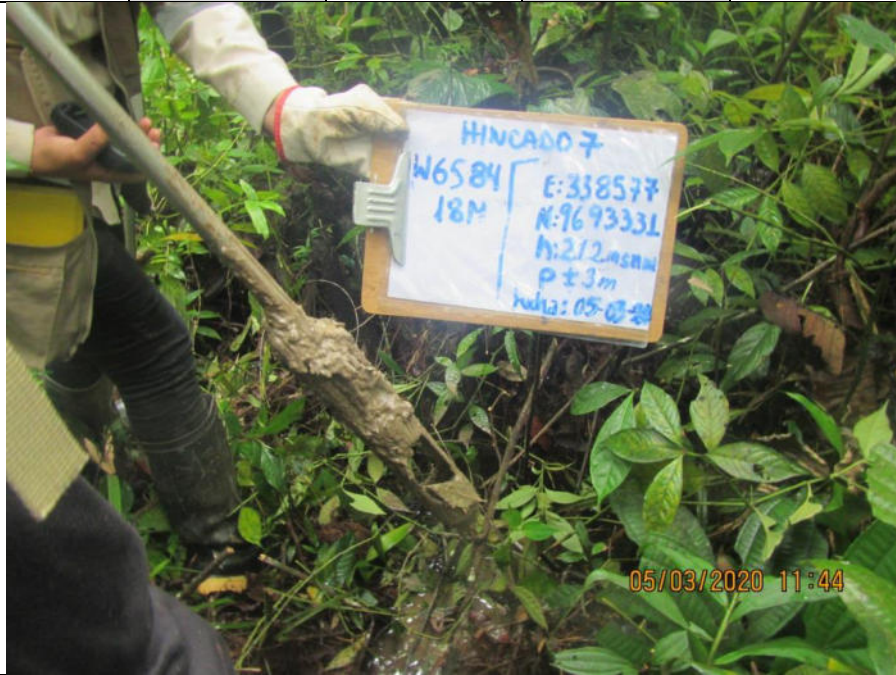
<b>Fecha:</b> 05/03/2020					
<b>Hora:</b> 11:44					
<b>Coordenadas UTM -WGS 84 – ZONA 18M</b>					
<b>Este (m):</b> 338577					
<b>Norte (m):</b> 9693331					
<b>Altitud (m s.n.m.):</b> 212					
<b>Precisión:</b> ± 3					
<b>Descripción:</b>	Hincado 7 realizado con un barreno en un suelo sobresaturado, no se observó afectación por hidrocarburos a nivel organoléptico.

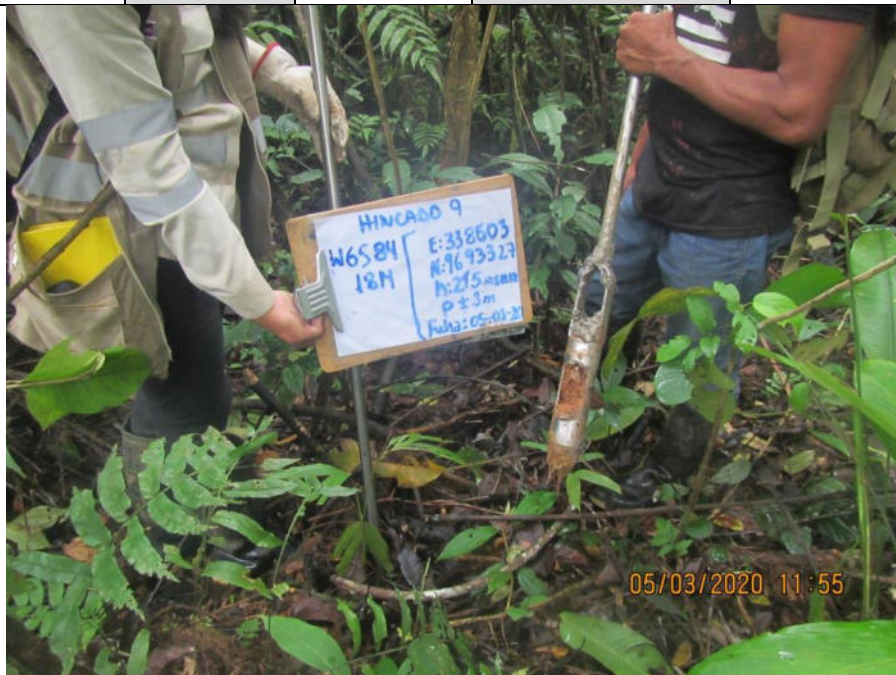
Fecha: 05/03/2020					
Hora: 11:55					
<b>Coordenadas UTM -WGS 84 – ZONA 18M</b>					
Este (m): 338603					
Norte (m): 9693327					
Altitud (m s.n.m.): 215					
Precisión: ±3					
<b>Descripción:</b>	Se realizó el hincado 9, no se observó afectación por hidrocarburos en el componente ambiental suelo.

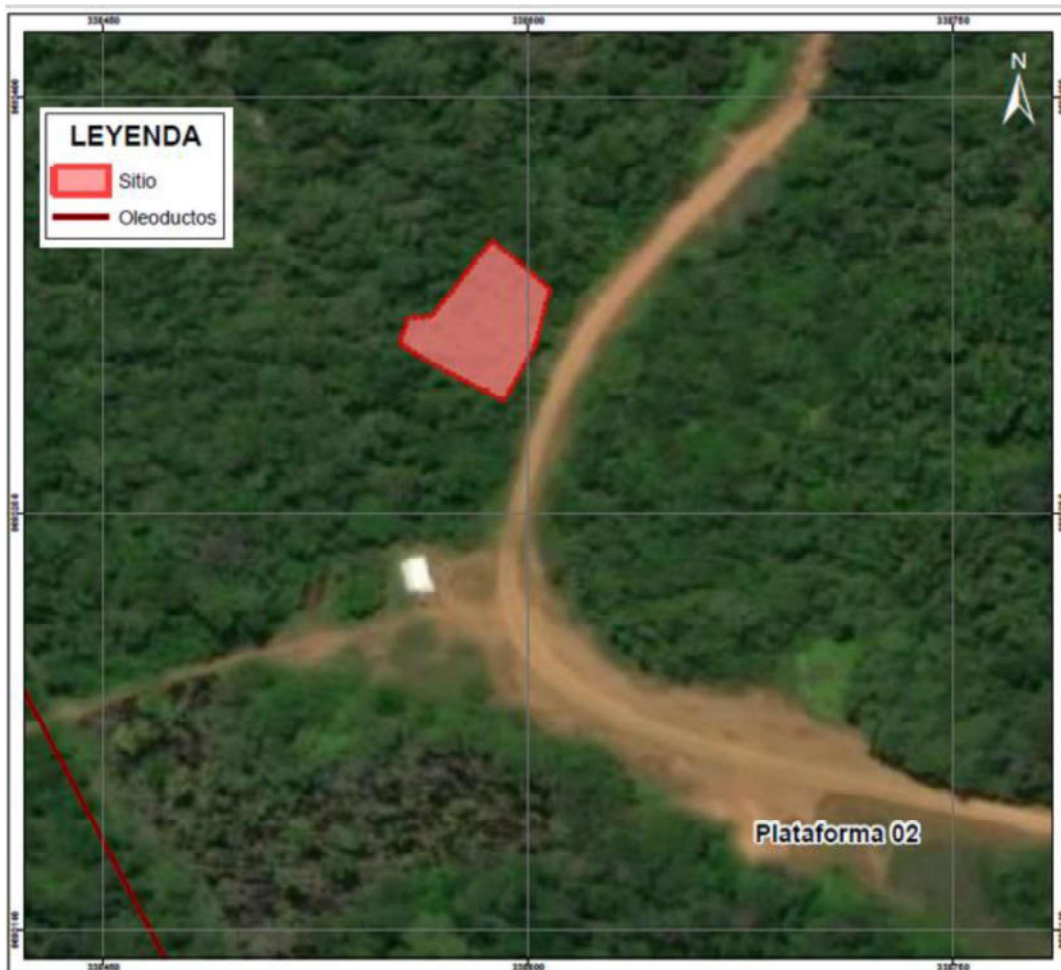
**Figura 5.4.** Ubicación del sitio S0388

El sitio S0388 se encuentra dentro del territorio de la comunidad nativa Titiyacu, a la altura del Km 2 de la carretera Andoas-Capahuari Norte, corresponde a un bosque secundario inundable, con vegetación arbórea y suelo arcilloso. El sitio es atravesado por la quebrada Ulisescocha (de acuerdo a la ANA) de 2 m aproximadamente de ancho (Figura 5.4 y Anexo D.2).

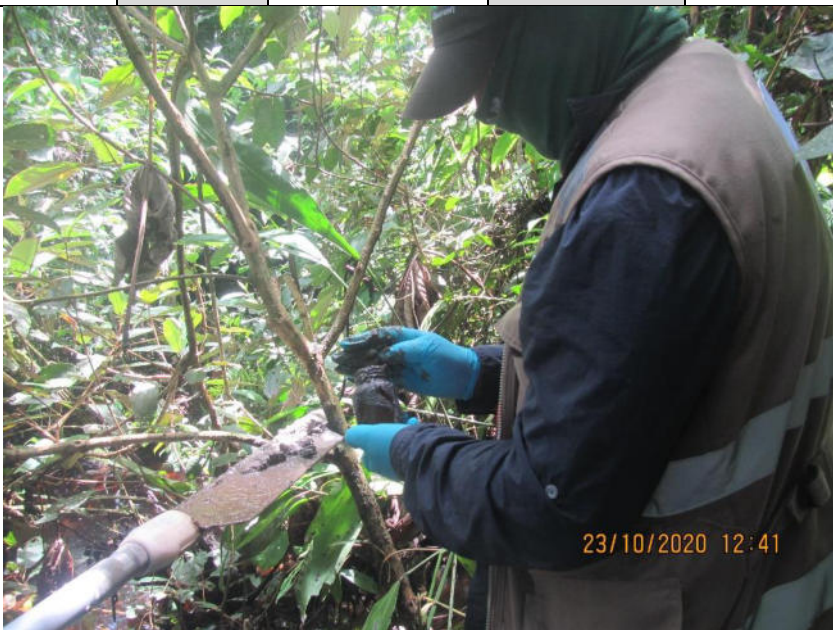
Distrito	Andoas	Provincia	Datem del Maraón	Departamento	Loreto
<b>FOTOGRAFÍA N.º 09</b>

Fecha: 23/10/2020					
Hora: 12:41					
<b>Coordenadas UTM -WGS 84 – Zona 18M</b>					
ESTE (m): 338284					
NORTE (m): 9693135					
ALTITUD (m s.n.m.): 219					
PRECISIÓN (± m): 9	<p><b>Descripción:</b> El flujo de noroeste a sureste, No presenta olor a hidrocarburos al remover el sedimento, No se evidenció hidrocarburo en la superficie del agua luego de remover el sedimento, Sin presencia de hidrocarburo en el sedimento colectado</p>				
Distrito	Andoas	Provincia	Datem del Maraón	Departamento	Loreto
<b>FOTOGRAFÍA N.º 10</b>

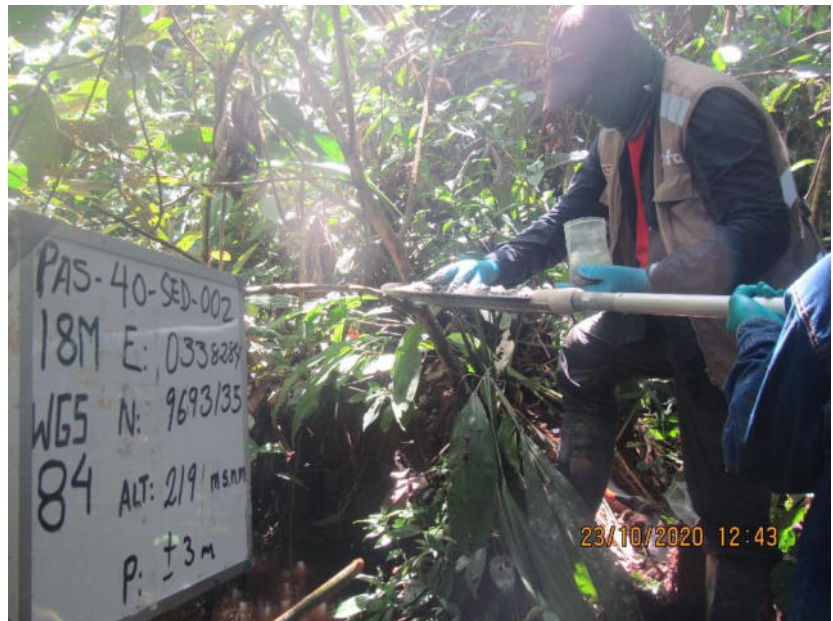
Fecha: 23/10/2020					
Hora: 12:43					
<b>Coordenadas UTM -WGS 84 – Zona 18M</b>					
ESTE (m): 338284					
NORTE (m): 9693135					
ALTITUD (m s.n.m.): 219	<p><b>Descripción:</b> El flujo de norte a sur, No presenta olor a hidrocarburos al remover el sedimento, No se evidenció hidrocarburo en la superficie del agua luego de remover el sedimento, Sin presencia de hidrocarburo en el sedimento colectado</p>

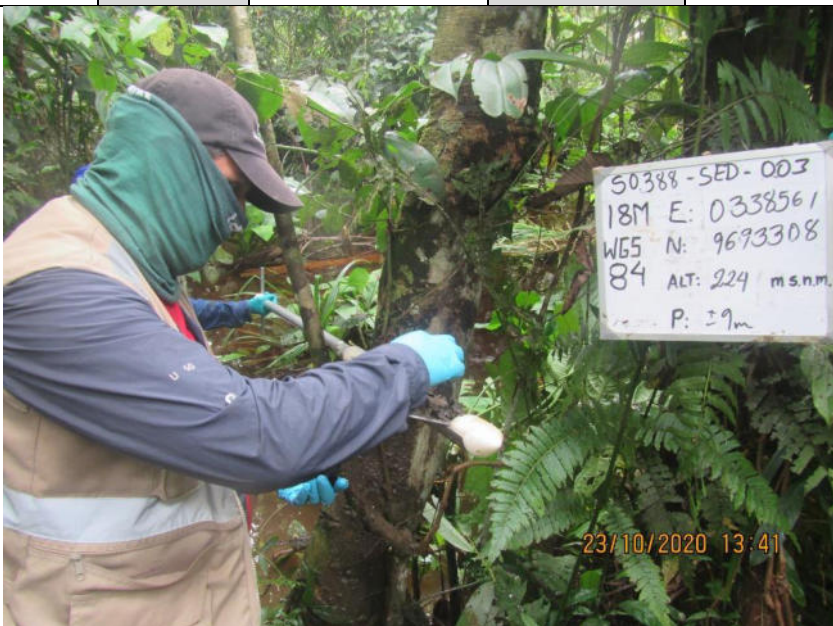
Distrito	Andoas	Provincia	Datem del Maraón	Departamento	Loreto
<b>FOTOGRAFÍA N.º 11</b>

<b>Fecha:</b> 23/10/2020					
<b>Hora:</b> 13:41					
<b>Coordenadas UTM -WGS 84 – Zona 18M</b>					
<b>ESTE (m):</b> 338561					
<b>NORTE (m):</b> 9693308					
<b>ALTITUD (m s.n.m.):</b> 224					
<b>PRECISIÓN (± m):</b> 9					
<b>Descripción:</b>	El flujo de norte a sur, No presenta olor a hidrocarburos al remover el sedimento, No se evidenció hidrocarburo en la superficie del agua luego de remover el sedimento, Sin presencia de hidrocarburo en el sedimento colectado				
Distrito	Andoas	Provincia	Datem del Maraón	Departamento	Loreto
<b>FOTOGRAFÍA N.º 12</b>

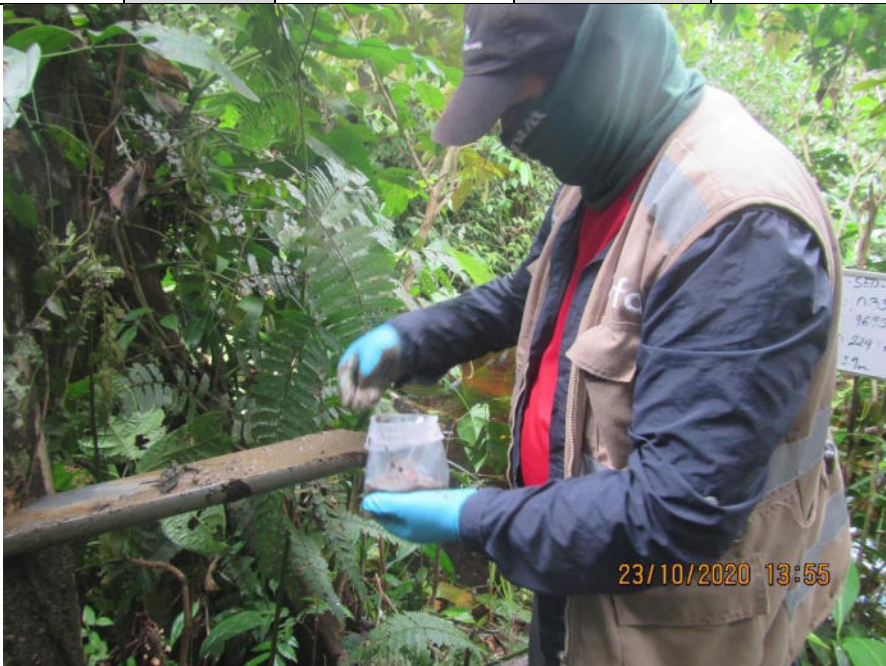
<b>Fecha:</b> 23/10/2020					
<b>Hora:</b> 13:55					
<b>Coordenadas UTM -WGS 84 – Zona 18M</b>					
<b>ESTE (m):</b> 338561					
<b>NORTE (m):</b> 9693308					
<b>ALTITUD (m s.n.m.):</b> 224					
<b>PRECISIÓN (± m):</b> 9					
<b>Descripción:</b>	El flujo de norte a sur, No presenta olor a hidrocarburos al remover el sedimento, No se evidenció hidrocarburo en la superficie del agua luego de remover el sedimento, Sin presencia de hidrocarburo en el sedimento colectado

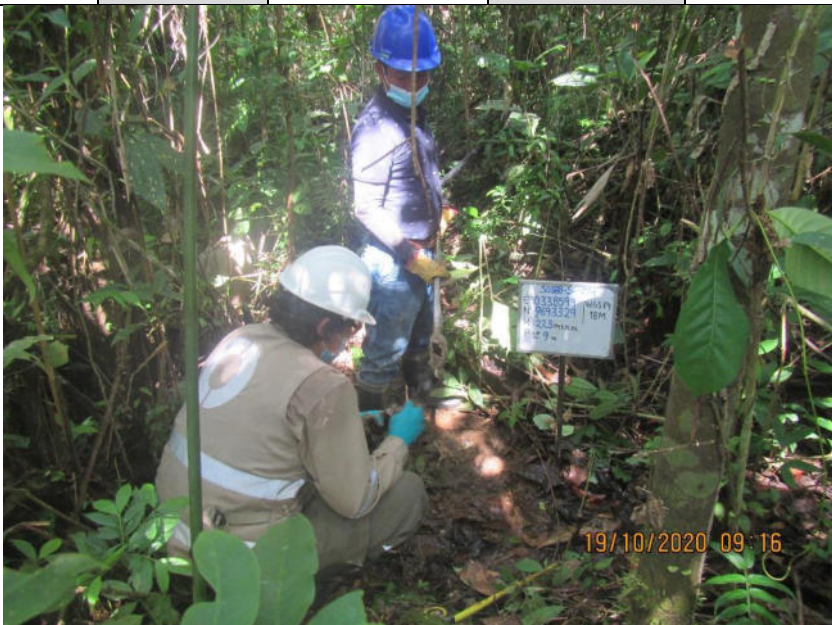
Distrito	Andoas	Provincia	Datem del Maraón	Departamento	Loreto
<b>FOTOGRAFÍA N.º 13</b>					
Fecha: 19/10/2020					
Hora: 09:16					
Coordenadas UTM -WGS 84 – Zona 18M					
ESTE (m): 338599					
NORTE (m): 9693329					
ALTITUD (m s.n.m.): 223					
PRECISIÓN (± m): 9

Descripción: Punto de muestreo suelo S0388-SU-001, suelo saturado, en terraza baja

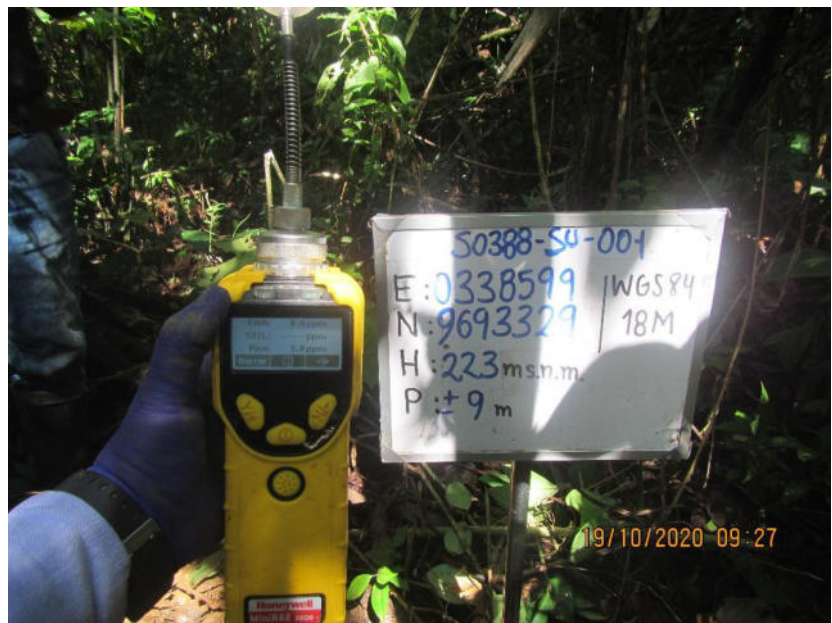
Distrito	Andoas	Provincia	Datem del Maraón	Departamento	Loreto
<b>FOTOGRAFÍA N.º 14</b>					
Fecha: 19/10/2020					
Hora: 09:27					
Coordenadas UTM -WGS 84 – Zona 18M					
ESTE (m): 338599					
NORTE (m): 9693329					
ALTITUD (m s.n.m.): 223					
PRECISIÓN (± m): 9

Descripción: Lectura con PID en el punto S0388-SU-001.

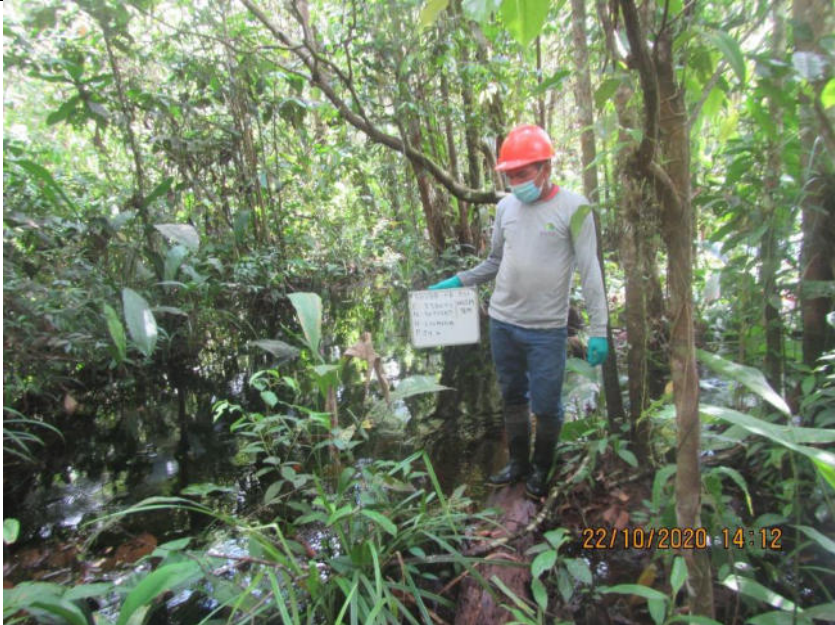
<b>Descripción:</b> Punto de muestreo hidrobiológico S0388-HB-001 en la quebrada. Tipo de agua negra, color café y transparencia total.					
<b>FOTOGRAFÍA N.º 26</b>					
<b>Fecha:</b> 22/10/2020					
<b>Hora:</b> 14:12					
<b>Coordenadas UTM -WGS 84 – Zona 18M</b>					
<b>Este (m):</b> 338644					
<b>Norte (m):</b> 9693289					
<b>Altitud (m s. n. m.):</b> 230					
<b>Precisión:</b> ± 5 m

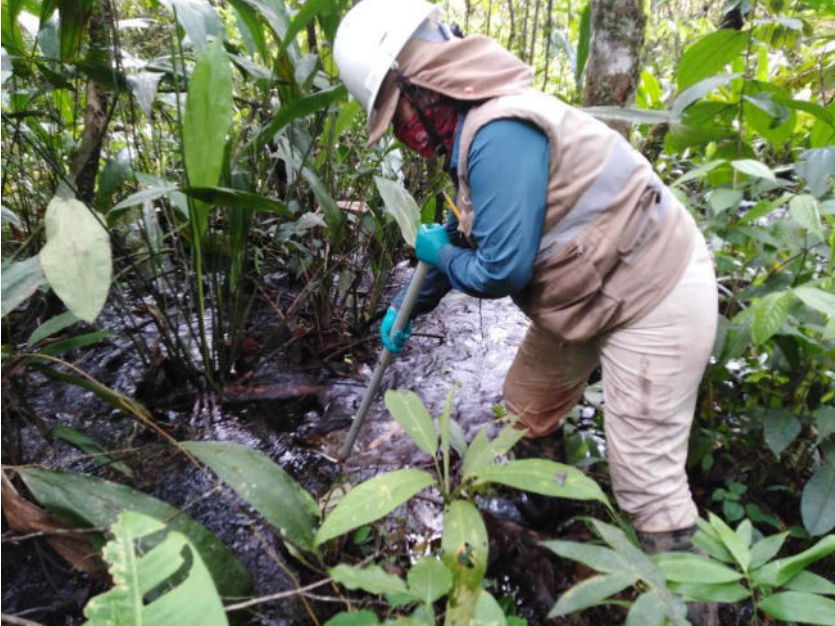
<b>Descripción:</b> Muestreo de macrobentos con red D-net en el punto S388-HB-001 en la quebrada.

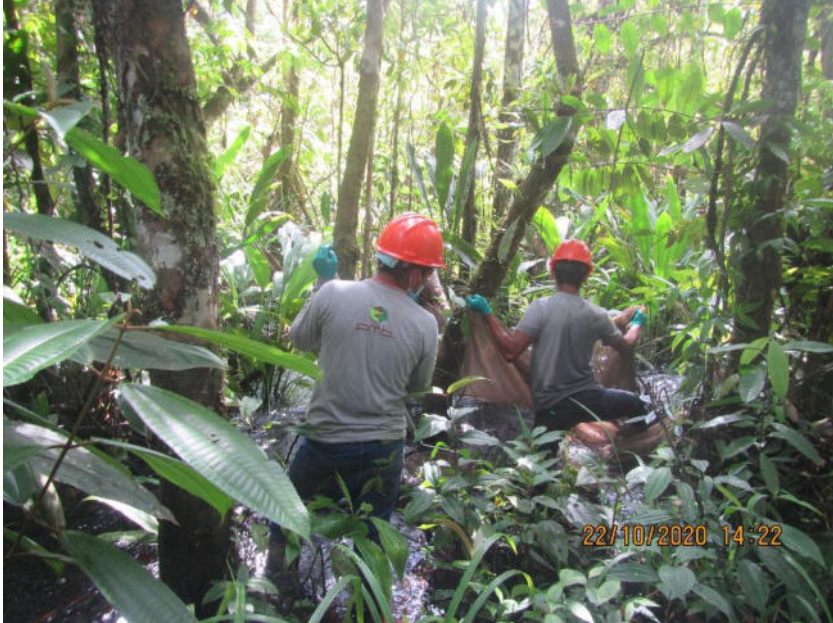
Distrito	Andoas	Provincia	Datem del Maraón	Departamento	Loreto
<b>FOTOGRAFÍA N.º 27</b>					
Fecha: 22/10/2020					
Hora: 14:22					
Coordenadas UTM -WGS 84 – Zona 18M					
Este (m): 338644					
Norte (m): 9693289					
Altitud (m s. n. m.): 230					
Precisión: ± 5 m

<b>Descripción:</b> Muestreo de peces con red de arrastre en la quebrada, punto S388-HB-001.

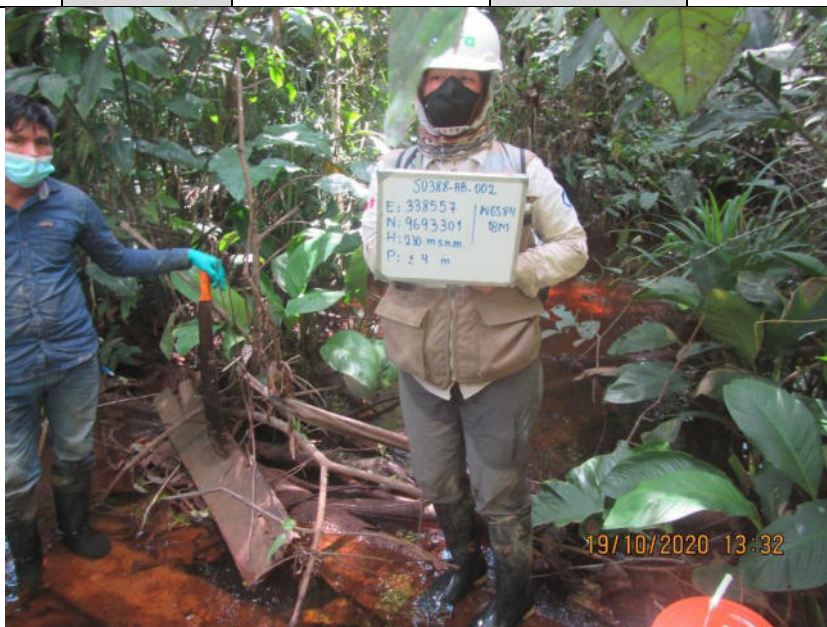
Distrito	Andoas	Provincia	Datem del Maraón	Departamento	Loreto
<b>FOTOGRAFÍA N.º 29</b>					
Fecha: 19/10/2020					
Hora: 13:32					
Coordenadas UTM -WGS 84 – Zona 18M					
Este (m): 338557					
Norte (m): 9693301					
Altitud (m s. n. m.): 230					
Precisión: ± 4 m					
<b>Descripción:</b>		Punto de muestreo hidrobiológico S0388-HB-002 en la quebrada. Tipo de agua negra, color café y transparencia total.

- (vi) En el punto S0388-HB-02 «quebrada Ulisescocha» el índice SVAP presenta condición «REGULAR», esto podría estar relacionado con el valor de TPH (647 mg/Kg), que superó el valor de referencia (500 mg/Kg) indicado en el Atlantic RBCA, corroborándose con el registro de especies de peces tolerantes y asociadas a pozas; con respecto a los macroinvertebrados bentónicos se encontraron organismos tolerantes de la familia Chironomidae y nematodos.

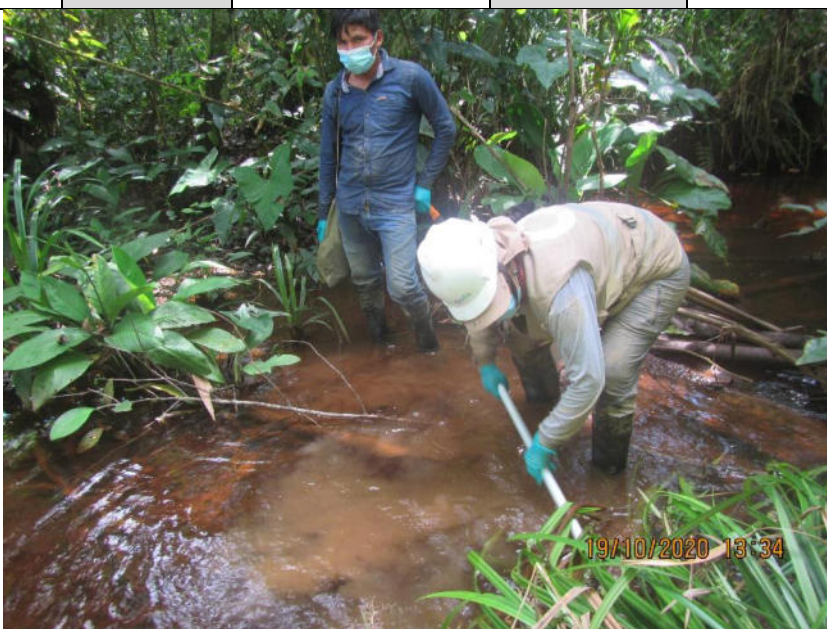
Distrito	Andoas	Provincia	Datem del Maraón	Departamento	Loreto
<b>FOTOGRAFÍA N.º 30</b>					
Fecha: 19/10/2020					
Hora: 13:34					
Coordenadas UTM -WGS 84 – Zona 18M					
Este (m): 338557					
Norte (m): 9693301					
Altitud (m s. n. m.): 230					
Precisión: ± 4 m					
<b>Descripción:</b>		Muestreo de macrobentos con red D-net en el punto S388-HB-002 en la quebrada.

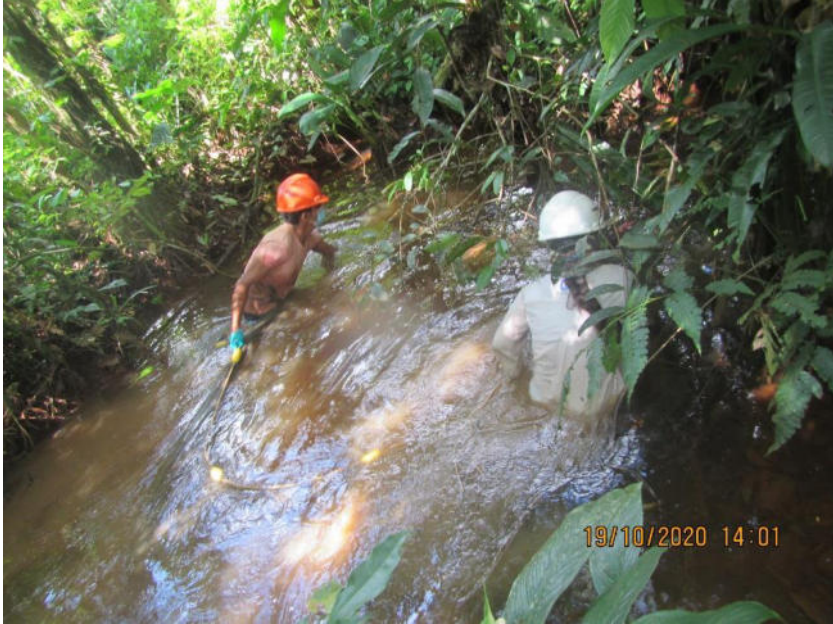
Distrito	Andoas	Provincia	Datem del Maraión	Departamento	Loreto
<b>FOTOGRAFÍA N.º 31</b>					
Fecha: 19/10/2020					
Hora: 14:01					
Coordenadas UTM -WGS 84 – Zona 18M					
Este (m): 338557					
Norte (m): 9693301					
Altitud (m s. n. m.): 230					
Precisión: ± 4 m

<b>Descripción:</b> Muestreo de peces con red de arrastre en la quebrada, punto S388-HB-002.

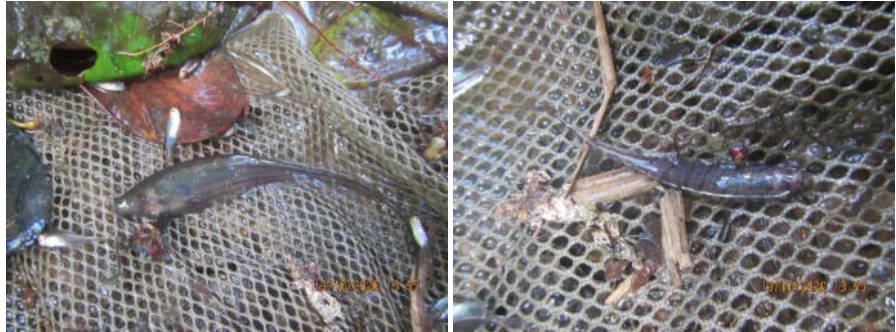
Distrito	Andoas	Provincia	Datem del Maraión	Departamento	Loreto
<b>FOTOGRAFÍA N.º 32</b>					
Fecha: 19/10/2020					
Hora: 13:55					
Coordenadas UTM -WGS 84 – Zona 18M					
Este (m): 338557					
Norte (m): 9693301					
Altitud (m s. n. m.): 230					
Precisión: ± 4 m

<b>Descripción:</b> Colecta de diferentes peces denominados mojaritas (Warui) y macanas (Wancha).

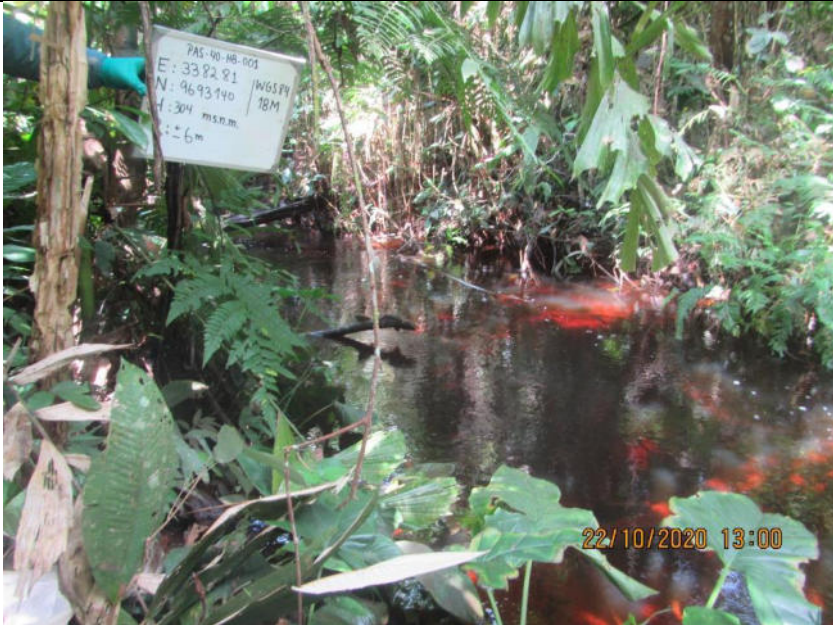
<b>Descripción:</b> Punto de muestreo hidrobiológico PAS-40-HB-001 en la quebrada. Tipo de agua negra, color negro rojizo y transparencia total.

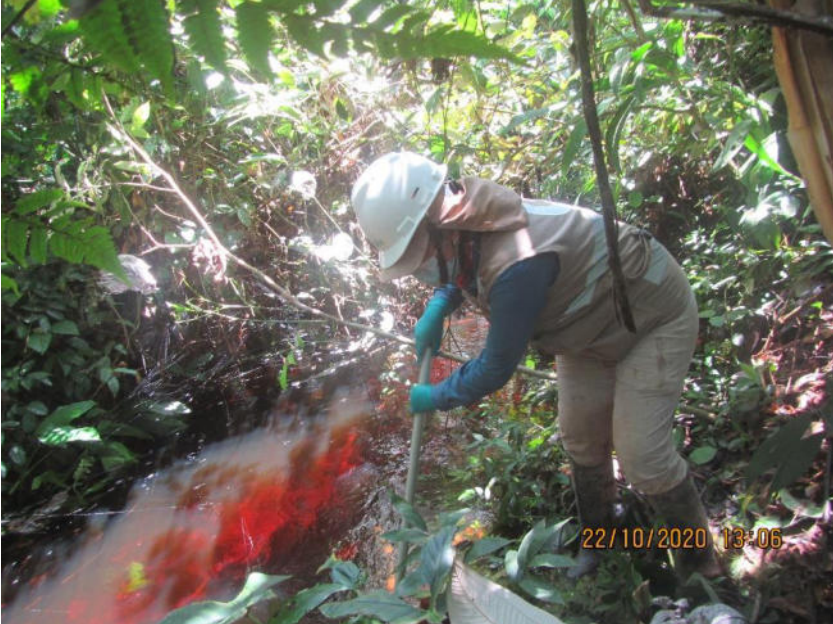
Distrito	Andoas	Provincia	Datem del Maraón	Departamento	Loreto
<b>FOTOGRAFÍA N.º 34</b>					
Fecha: 22/10/2020					
Hora: 13:06					
Coordenadas UTM -WGS 84 – Zona 18M					
Este (m): 338281					
Norte (m): 9693140					
Altitud (m s. n. m.): 304					
Precisión: ± 6 m

<b>Descripción:</b> Colecta de macrobentos en el punto de muestreo PAS-40-HB-001 de la quebrada.

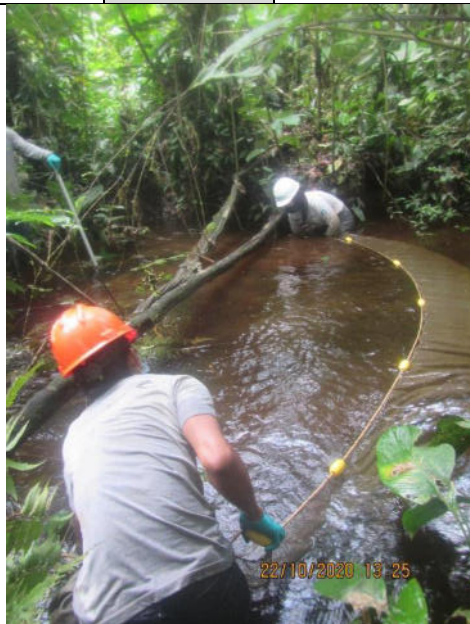
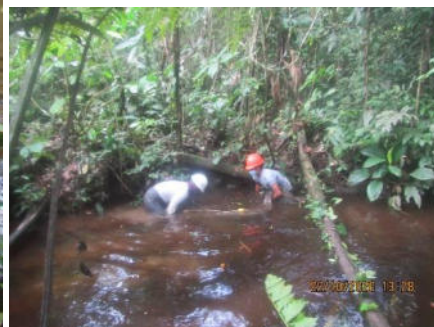
Distrito	Andoas	Provincia	Datem del Maraón	Departamento	Loreto
<b>FOTOGRAFÍA N.º 35</b>					
Fecha: 22/10/2020					
Hora: 13:25					
Coordenadas UTM -WGS 84 – Zona 18M					
Este (m): 338281					
Norte (m): 9693140					
Altitud (m s. n. m.): 304					
Precisión: ± 6 m					
<b>Descripción:</b>		Colecta de peces en el punto PAS-40-HB-001 en la quebrada.

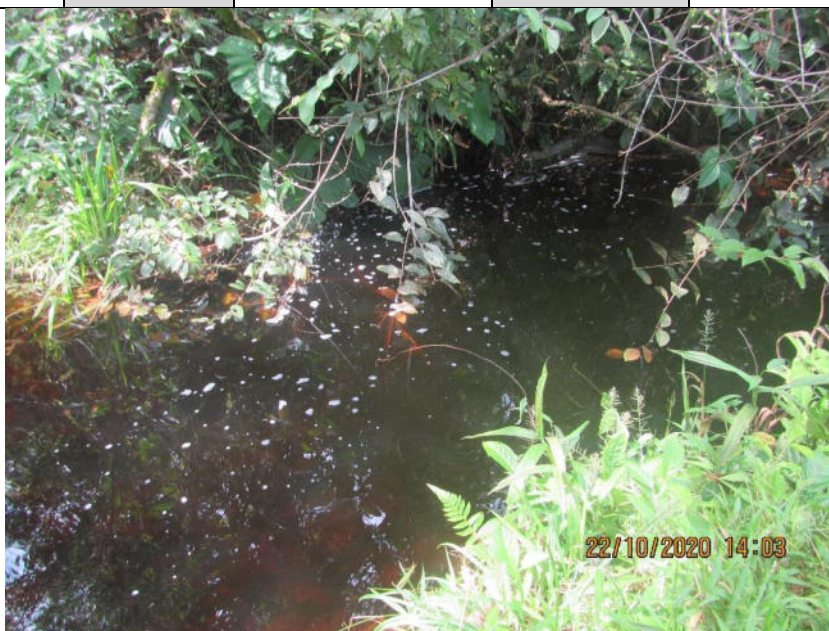
Distrito	Andoas	Provincia	Datem del Maraón	Departamento	Loreto
<b>FOTOGRAFÍA N.º 36</b>					
Fecha: 22/10/2020					
Hora: 14:03					
Coordenadas UTM -WGS 84 – Zona 18M					
Este (m): 338281					
Norte (m): 9693140					
Altitud (m s. n. m.): 304					
Precisión: ± 6 m					
<b>Descripción:</b>		Se observó espuma aguas abajo del punto PAS-40-HB-001.

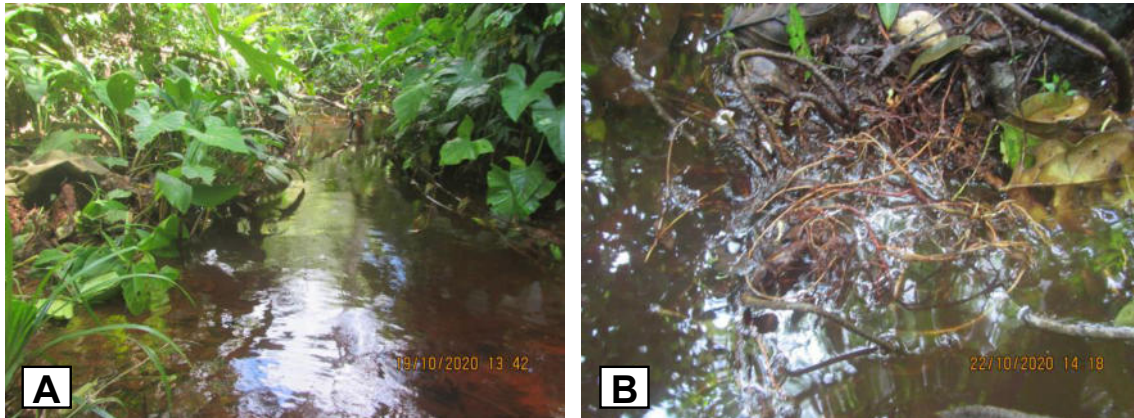
**Figura 9.** A. Hábitas acuáticos en el punto S0388-HB-002 preferidos por los peces para (alimentarse, reproducción y refugio) B. Presencia de raíces duras en el punto S0388-HB-001

Es preciso indicar que en el caso de peces la poca riqueza y abundancia registrada en los puntos S0388-HB-001 y PAS-40-HB-001 podría estar asociada en el primer caso a la inundación registrada por la época (transición a húmeda) y las consecutivas lluvias en los días previos a la colecta, por lo que se encontraron raíces duras probablemente de arbustos; siendo estos parte del bosque inundado, ver Figura 9 B y que dificultaron la pesca; mientras que, en el segundo punto al momento de la colecta de muestras se presentó una lluvia y se terminó la colecta de muestras en corto tiempo.

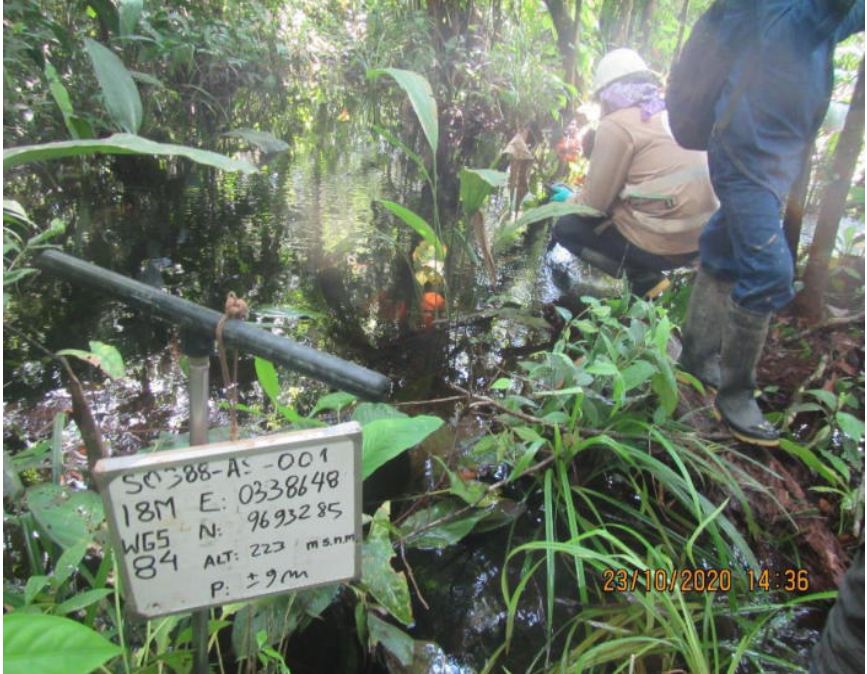
<b>Descripción:</b> Punto de muestreo S0388-AS-001 en la quebrada Ulisescocha . Tipo de agua negra, color café y transparencia total.					
<b>FOTOGRAFÍA N.º 02</b>					
Fecha: 23/10/2020					
Hora: 13:41					
Coordenadas UTM -WGS 84 – Zona 18M					
ESTE (m): 338561					
NORTE (m): 9693308					
ALTITUD (m s.n.m.): 224					
PRECISIÓN (± m): 9

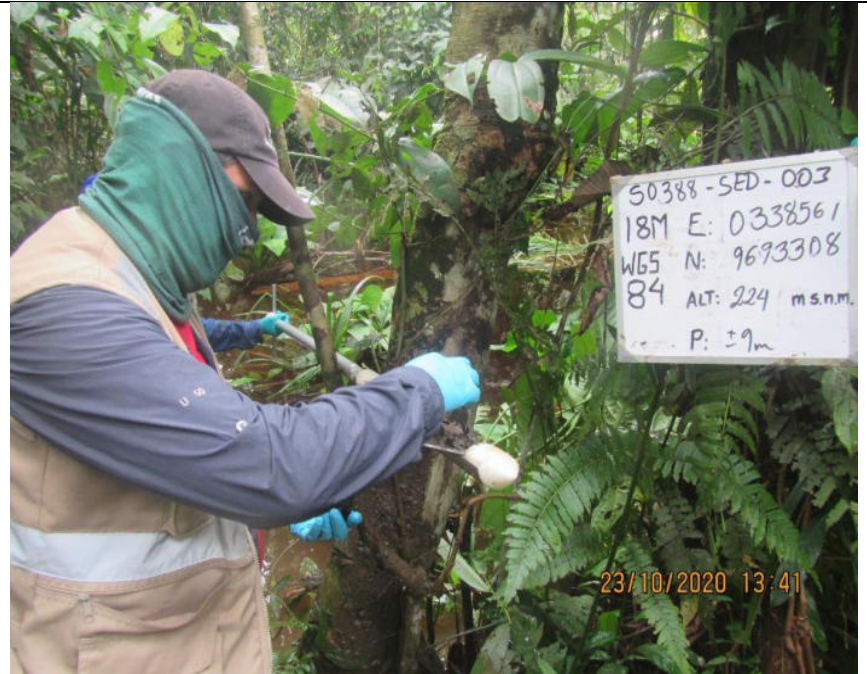
<b>Descripción:</b> El flujo de norte a sur, No presenta olor a hidrocarburos al remover el sedimento, No se evidenció hidrocarburo en la superficie del agua luego de remover el sedimento, Sin presencia de hidrocarburo en el sedimento colectado
