## INFORME N° 00102-2021-OEFA/DEAM-SSIM

**ASUNTO :** Informe de Evaluación Ambiental para la identificación del sitio impactado por actividades de hidrocarburos con código S0392, ubicado en el Lote 192, microcuenca CORR-34, en el ámbito de la cuenca del río Corrientes, distrito Trompeteros, provincia y departamento Loreto.

**EXPEDIENTE DE EVALUACIÓN :** 2020-05-195

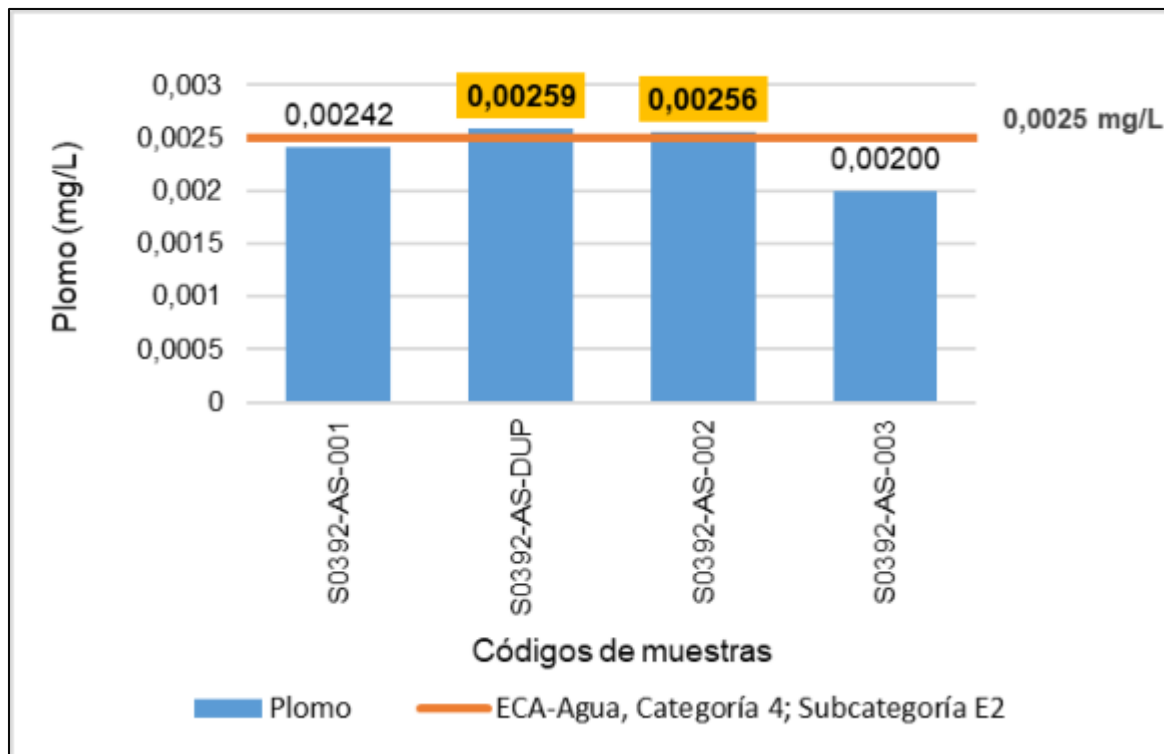
En la Figura 8.8 se presentan las concentraciones de plomo en las muestras de agua superficial tomadas en el sitio S0392; de las 4 muestras tomadas, las muestras con código S0392-AS-DUP (duplicado de la muestra con código S0392-AS-001) y S0392-AS-002 superaron los ECA para agua, para este parámetro.

**Figura 8.8.** Resultados de plomo en muestras de agua superficial para el sitio S0392

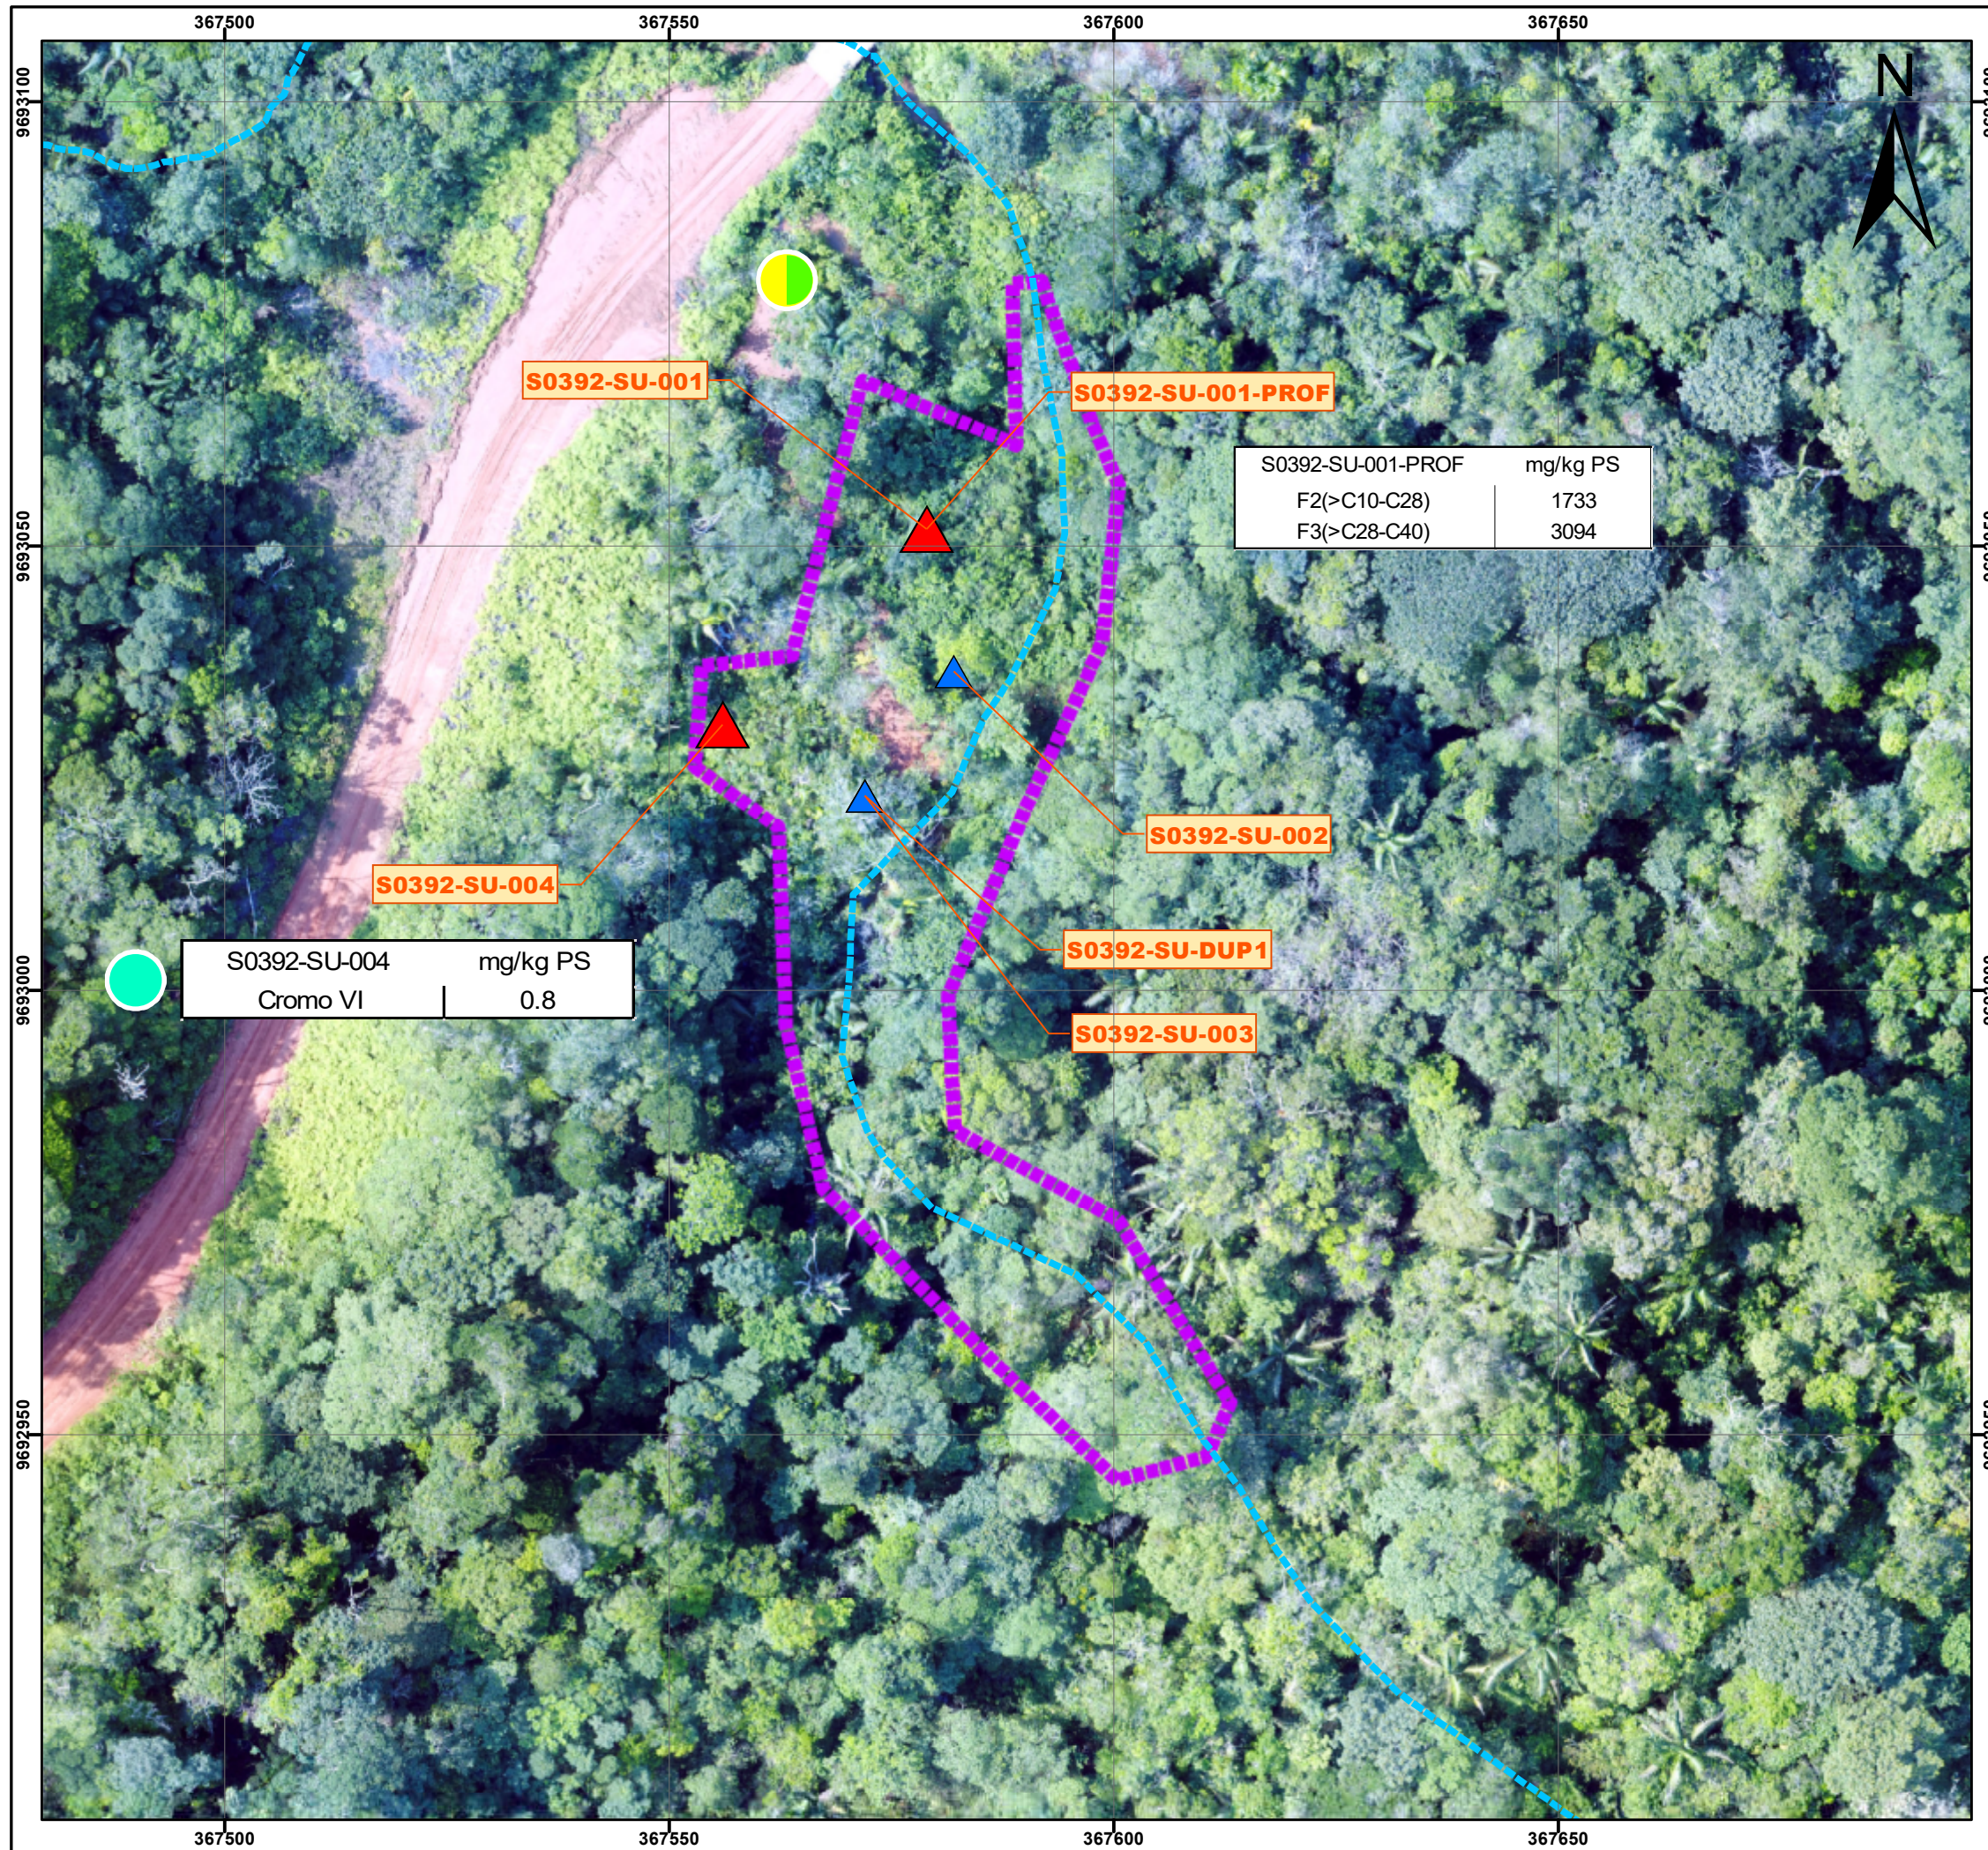
## **ANEXO A.2**

Mapa de puntos de muestreo y excedencias de los ECA  
para suelo en el sitio S0392

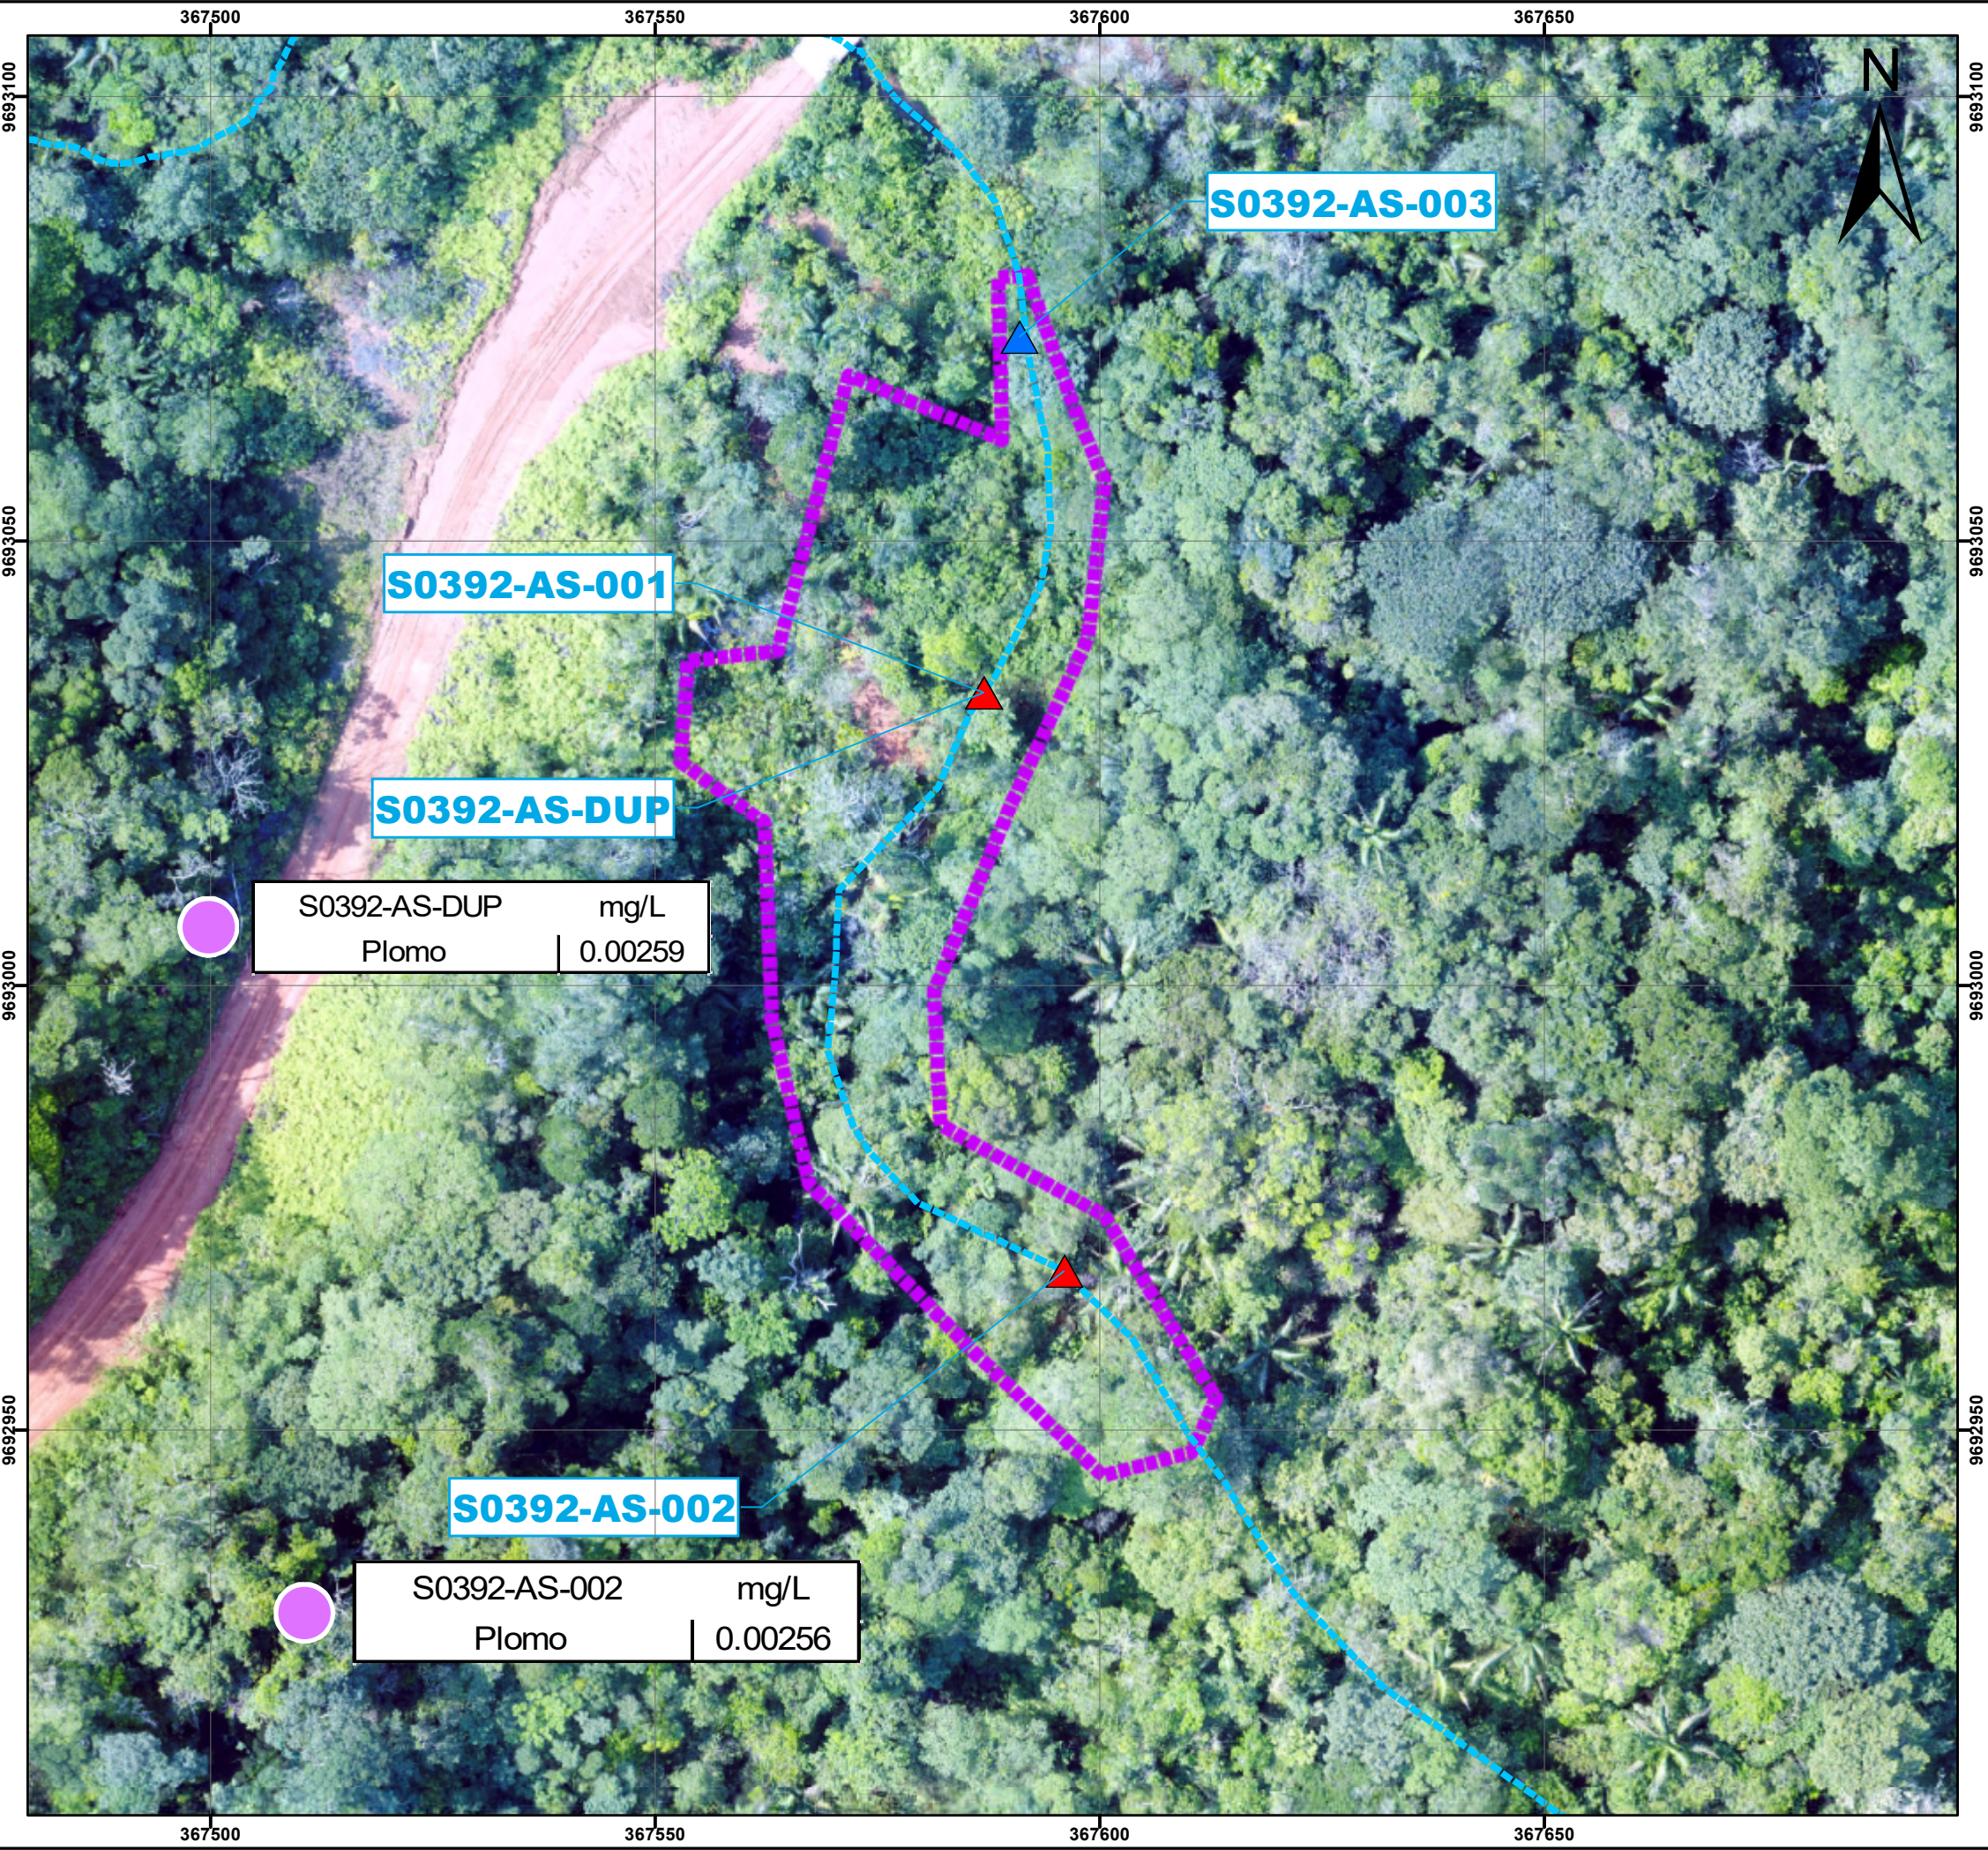
## **ANEXO A.3**

Mapa de puntos de muestreo para agua superficial en el  
sitio S0392

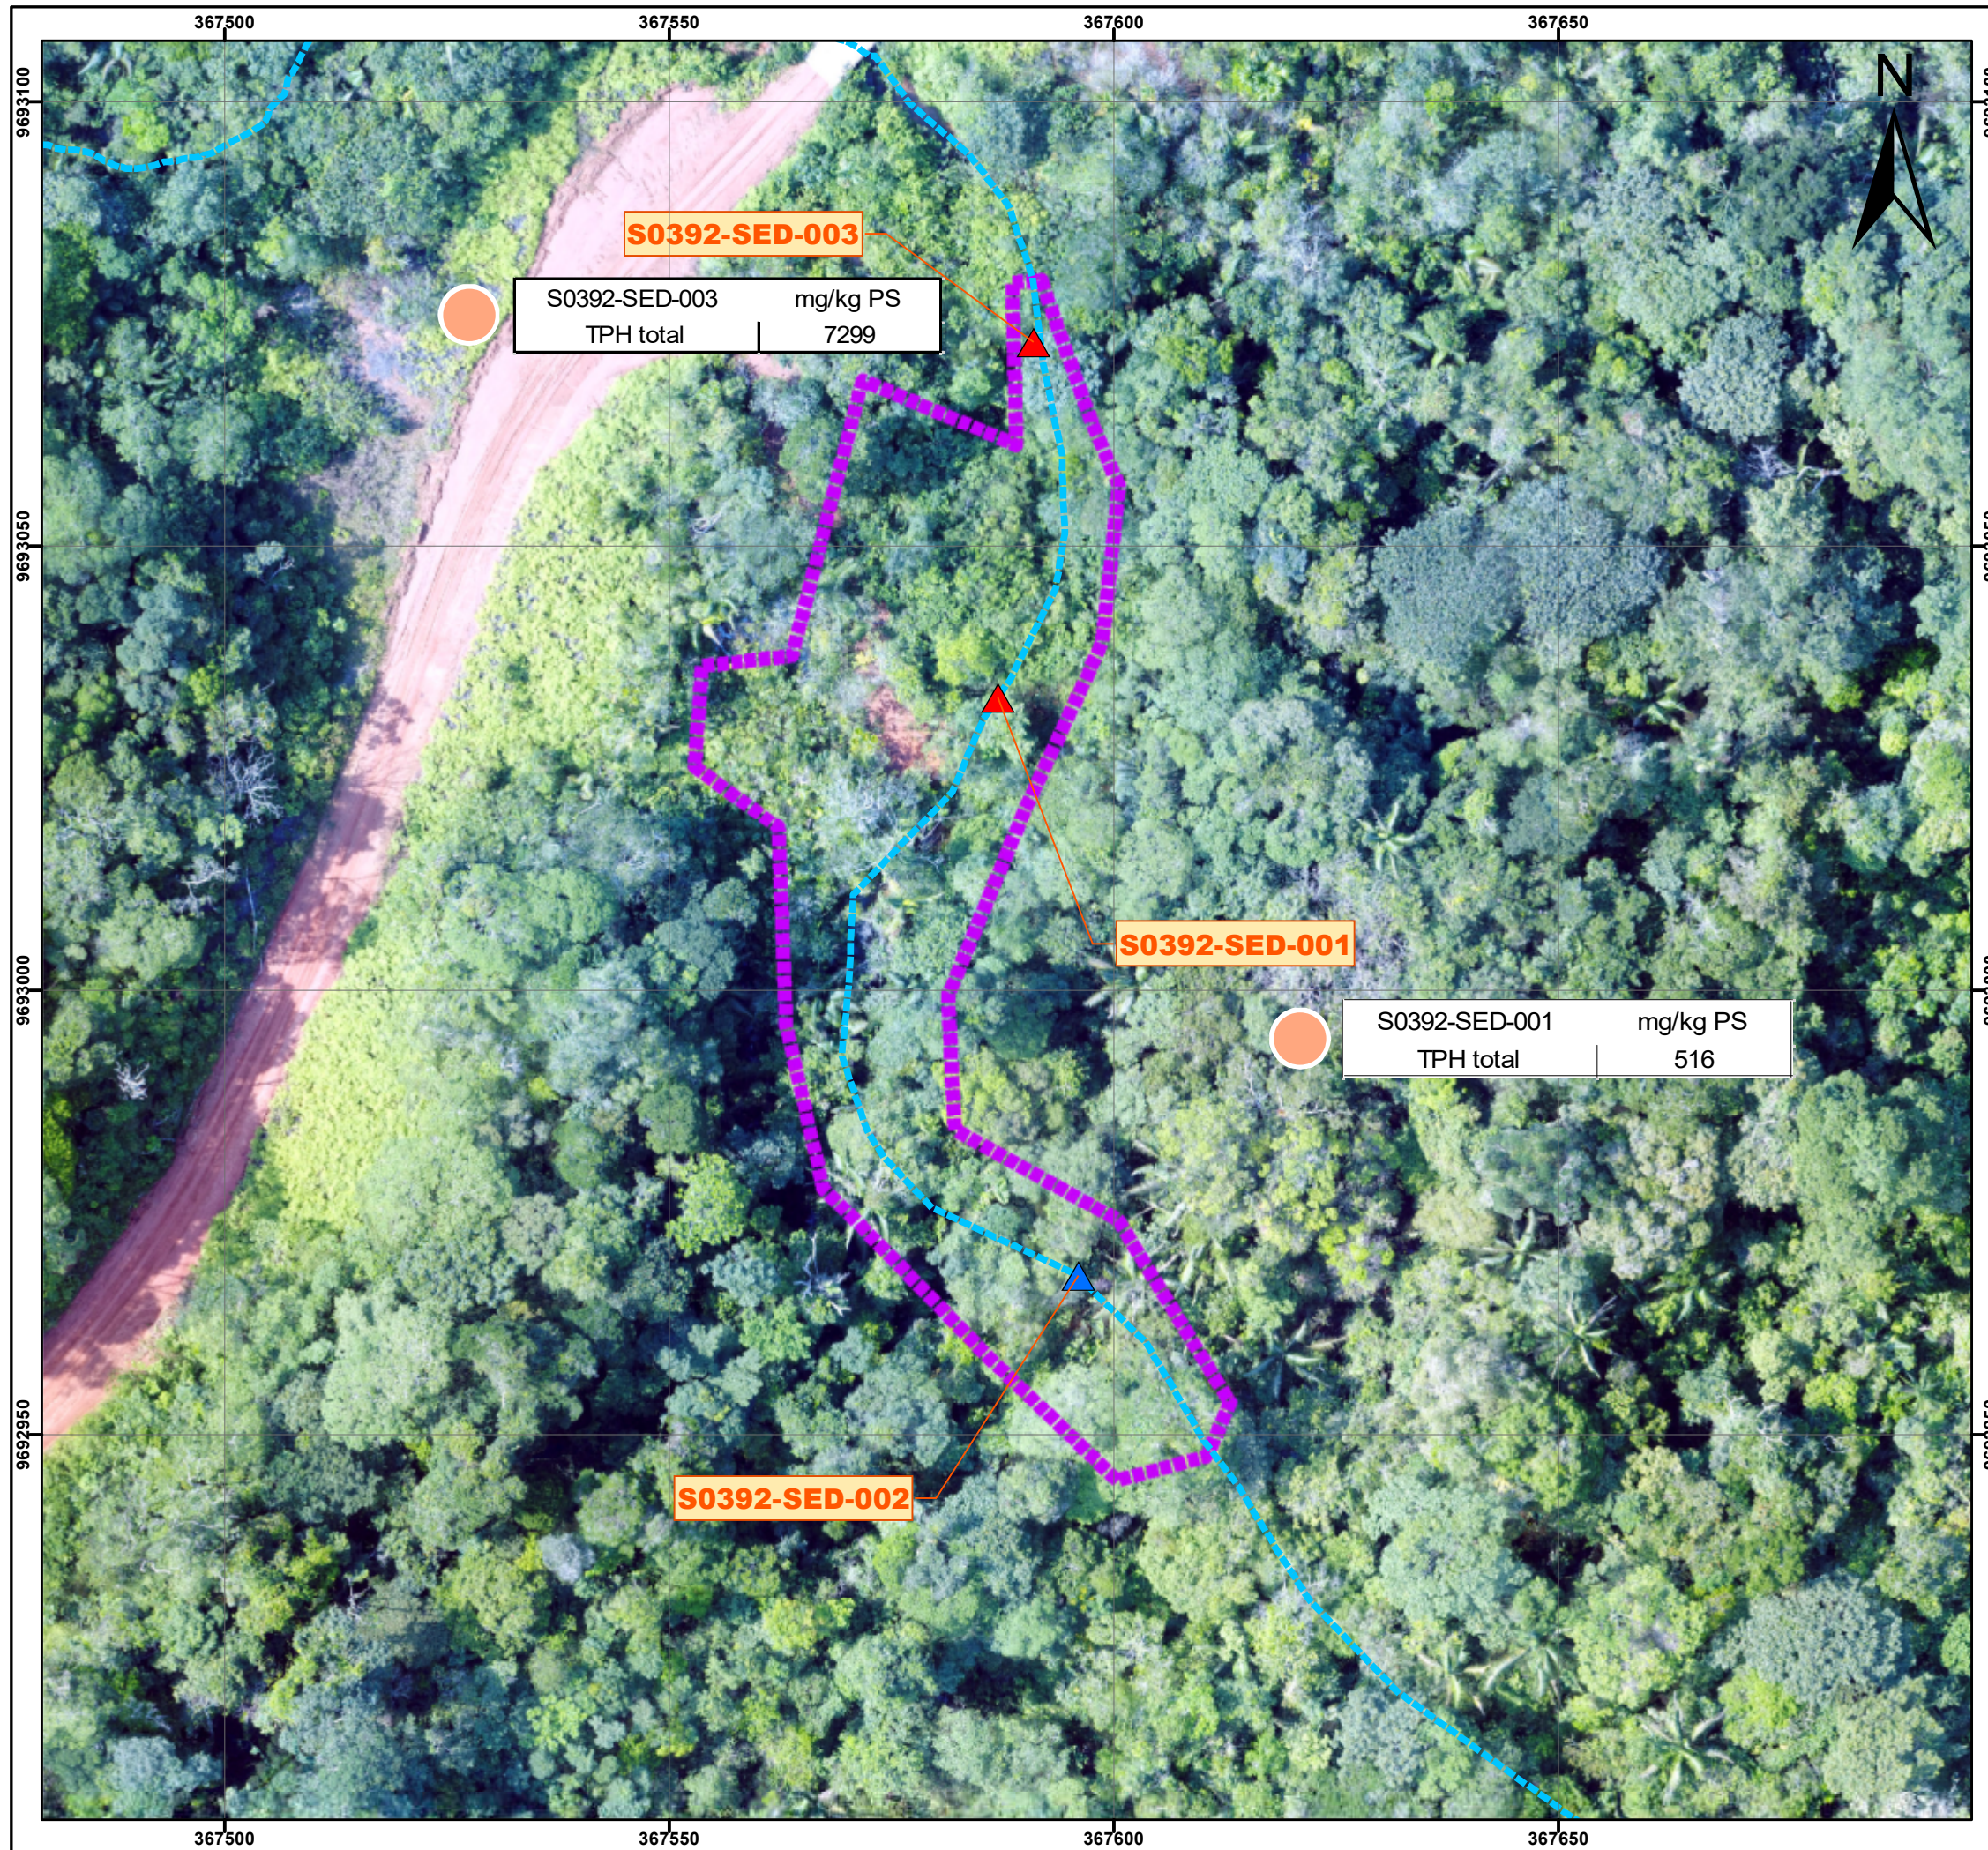
## **ANEXO A.4**

Mapa de puntos de muestreo y excedencias de las normas  
de uso referencial para sedimento en el sitio S0392

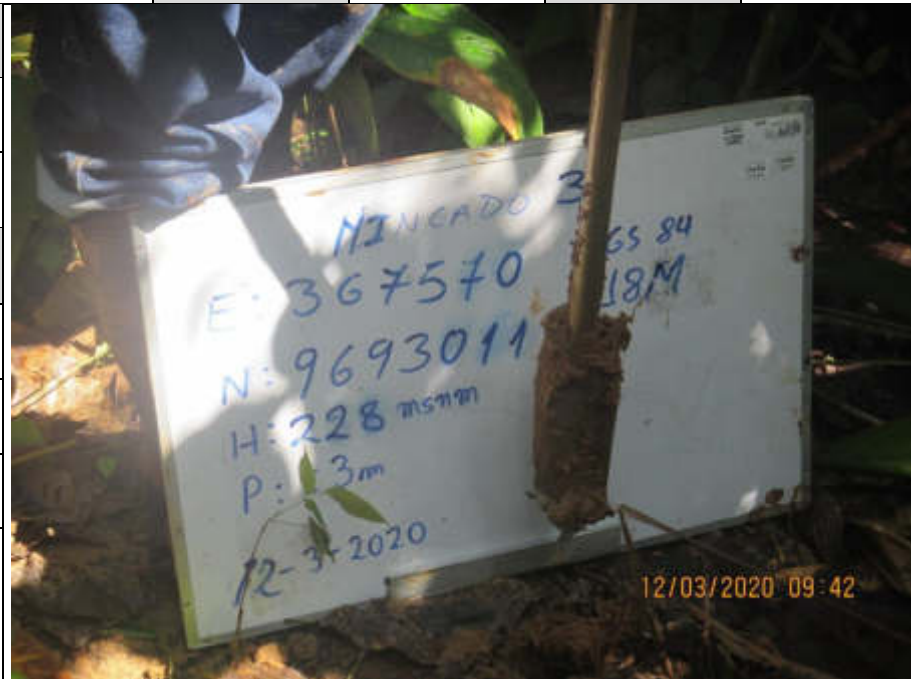
Este (m): 0367570					
Norte (m): 9693011					
Altitud (m.s.n.m): 228					
Precisión: ± 3					
<b>DESCRIPCIÓN:</b>		Hincado 3. Se evidenció afectación organoléptica como un leve olor a hidrocarburos en un suelo arcilloso a una profundidad de 0,6 m.

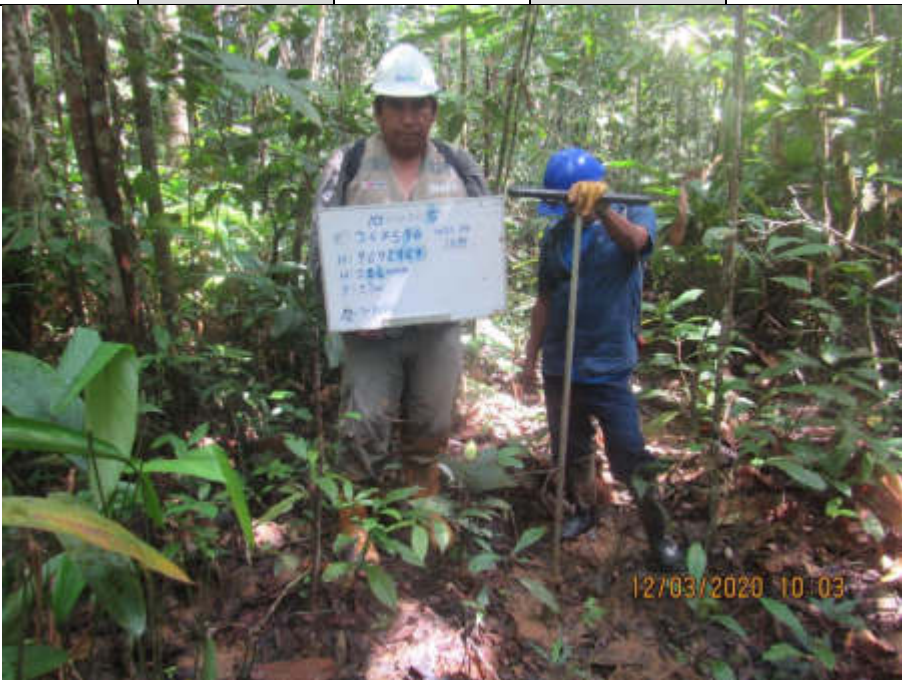
TRABAJO DE RECONOCIMIENTO DE POSIBLE SITIO IMPACTADO S0392					
CUE: 2020-05-071			CÓDIGO DE ACCIÓN: 0002-02-2020-415		
Distrito	Trompeteros	Provincia	Loreto	Departamento	Loreto
FOTOGRAFÍA N.º 9 Hincado 5

Fecha: 12/03/2020					
Hora: 10:03 horas					
COORDENADAS UTM -WGS 84 – ZONA 18M					
Este (m): 0367596					
Norte (m): 9692969					
Altitud (m.s.n.m): 226					
Precisión: ± 3					
DESCRIPCIÓN:		Hincado 5. Se muestra una vista panorámica de la zona donde se realizó un hincado de suelos a una profundidad de 0,6 m. Se observa una cobertura vegetal predominante de tipo arbustiva y arbórea circundante.			
TRABAJO DE RECONOCIMIENTO DE POSIBLE SITIO IMPACTADO S0392					
CUE: 2020-05-071			CÓDIGO DE ACCIÓN: 0002-02-2020-415		
Distrito	Trompeteros	Provincia	Loreto	Departamento	Loreto
FOTOGRAFÍA N.º 10 Hincado 5

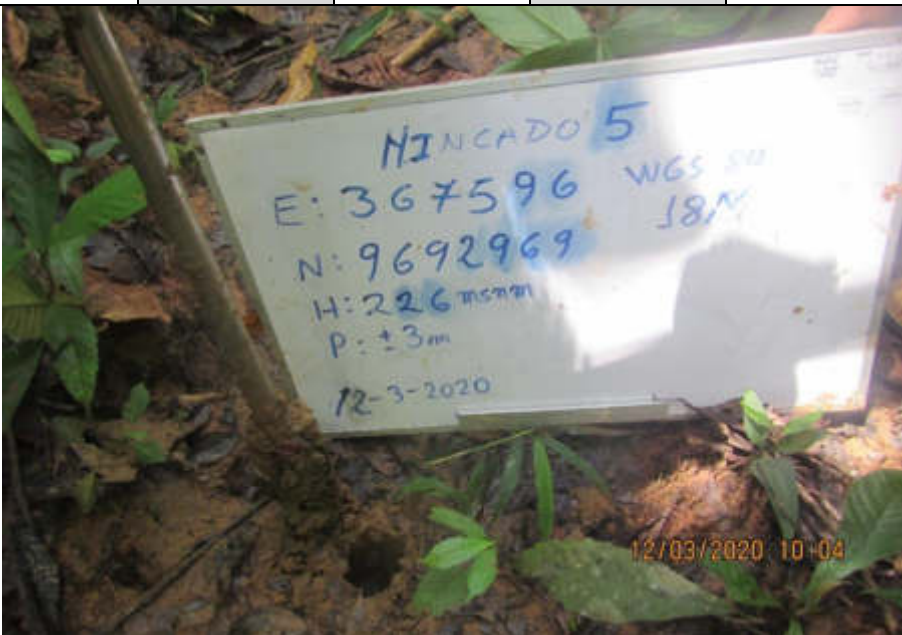
Este (m): 0367596					
Norte (m): 9692969					
Altitud (m.s.n.m): 226					
Precisión: ± 3					
DESCRIPCIÓN:		Hincado 5. Se evidencio la presencia de suelo arcilloso con afectación organoléptica como un leve olor a hidrocarburo, a una profundidad de 0.60 m, en zona cubierta de hojarasca.

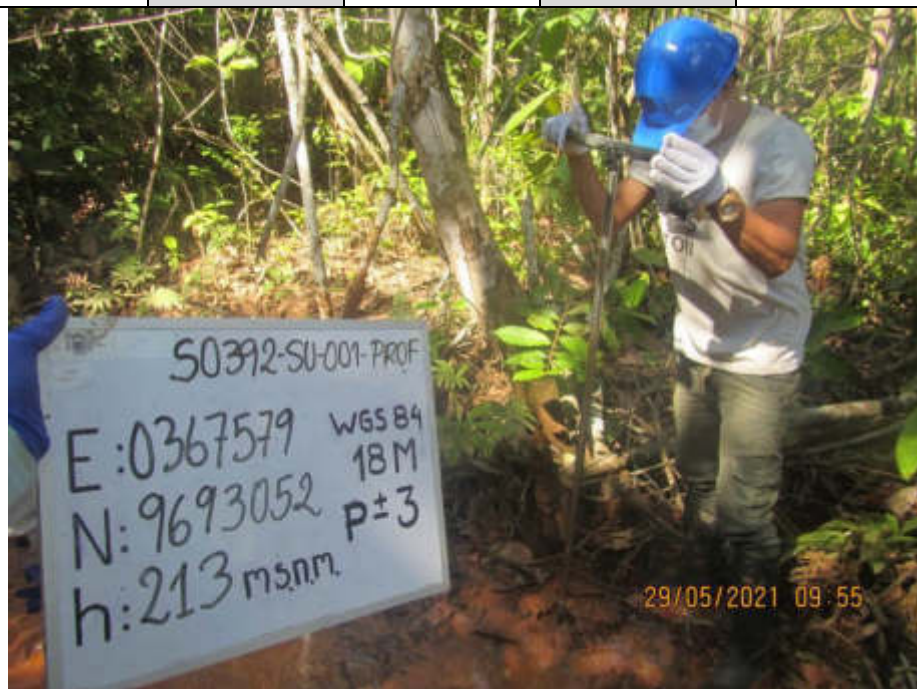
Vista de la toma de muestra con código S0392-SU-001-PROF utilizando un barreno marca AMS. En los alrededores se observa vegetación herbácea y arbórea.

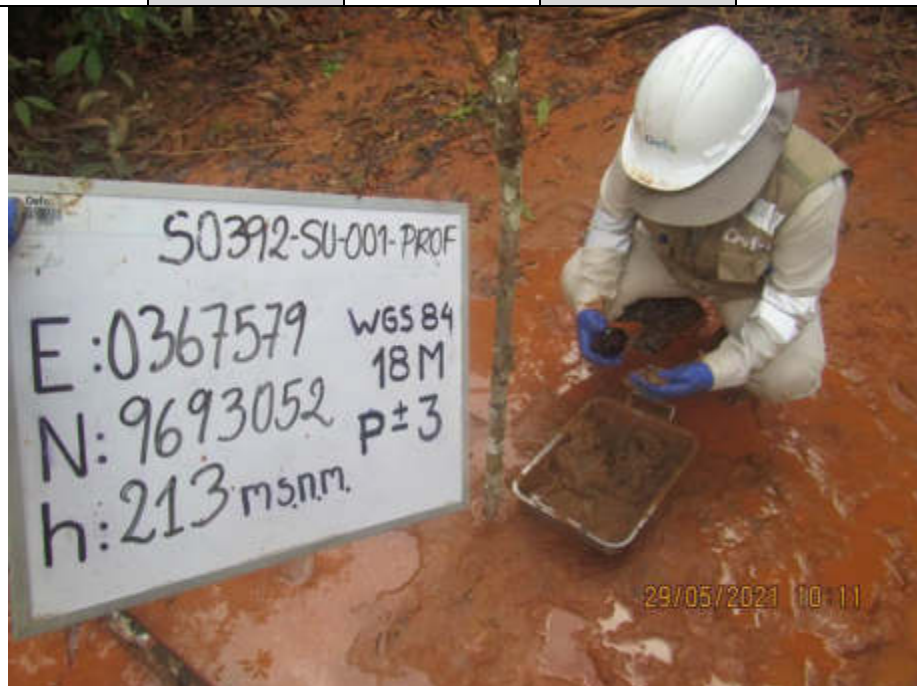
Toma de muestra de suelo con código S0392-SU-001-PROF, en la que se percibió ligero olor a hidrocarburos. Suelo arcillo arenoso, mojado, muy adhesivo con poca materia orgánica de baja degradación.

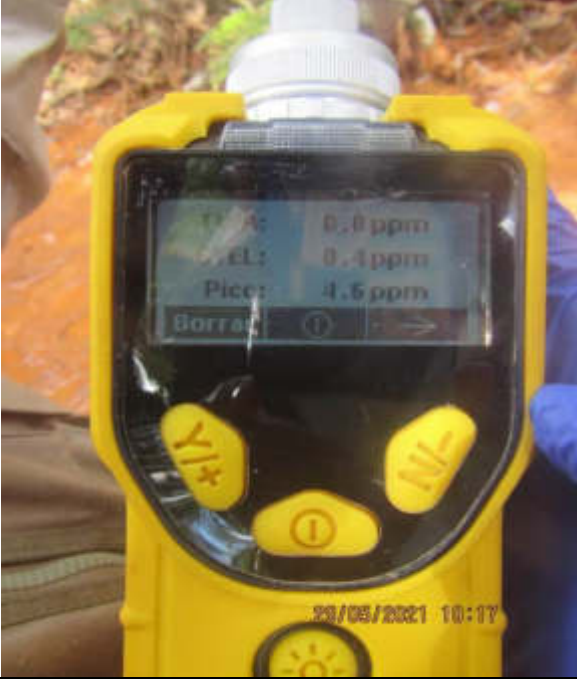
Distrito	Trompeteros	Provincia	Loreto	Departamento	Loreto
<b>FOTOGRAFÍA N.º 005 S0392-SU-001-PROF</b>					
Fecha: 29/05/2021					
Hora: 10:17 horas					
<b>COORDENADAS UTM -WGS 84 – ZONA 18M</b>					
Este (m): 0367579					
Norte (m): 9693052					
Altitud (m.s.n.m): 213					
Precisión: ± 3

<b>DESCRIPCIÓN:</b> Medición de compuestos orgánicos volátiles con el equipo detector de gases PID en la muestra de suelo con código S0392-SU-001-PROF (Lectura máxima: 4,6 ppm).					
Distrito	Trompeteros	Provincia	Loreto	Departamento	Loreto
<b>FOTOGRAFÍA N.º 006 S0392-SU-002</b>					
Fecha: 29/05/2021					
Hora: 11:15 horas					
<b>COORDENADAS UTM -WGS 84 – ZONA 18M</b>					
Este (m): 0367582					
Norte (m): 9693036					
Altitud (m.s.n.m): 213					
Precisión: ± 3

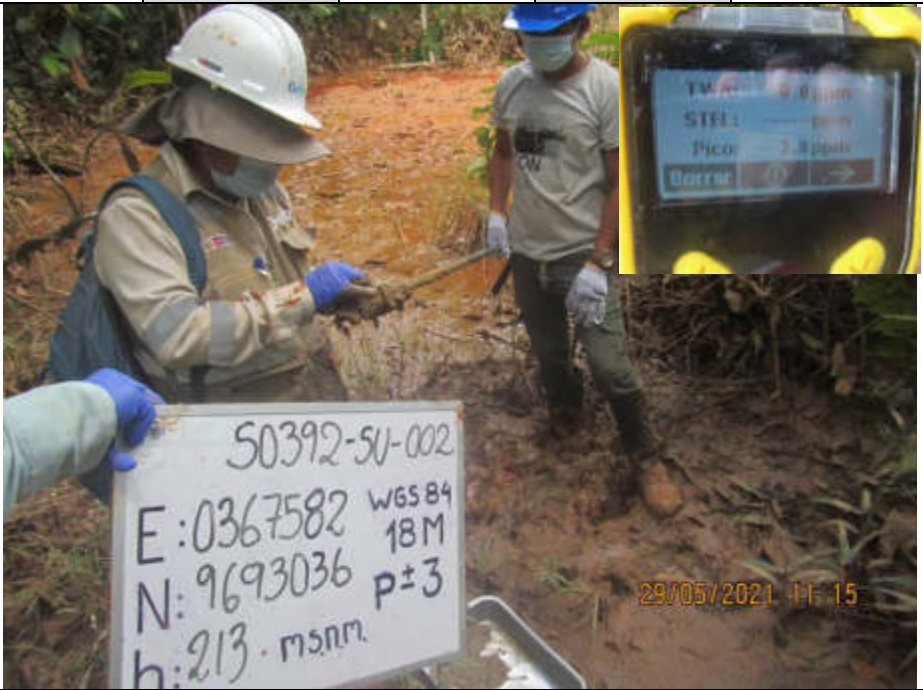
<b>DESCRIPCIÓN:</b> Muestreo del perfil arcillo arenoso (0,00 – 0,35 m) de color gris olivo claro, muy adhesivo, de condición mojado, con ligero olor a hidrocarburo. Se observa vegetación herbácea muy rala en el lugar donde se tomó la muestra. Lectura de los compuestos orgánico volátiles (COV) del perfil muestreado (Lectura máxima: 3,8 ppm).

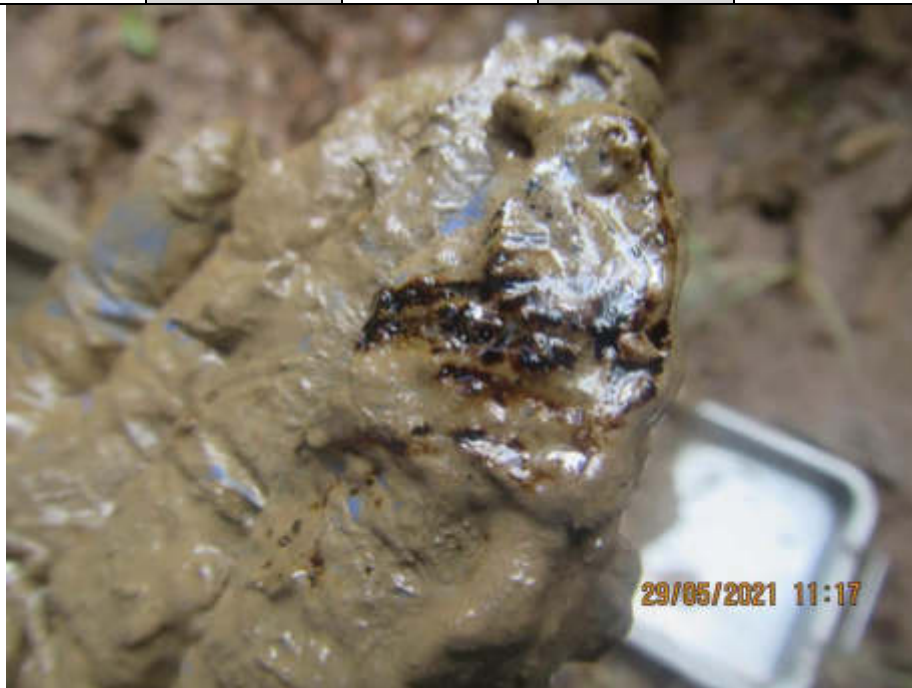
Distrito	Trompeteros	Provincia	Loreto	Departamento	Loreto
<b>FOTOGRAFÍA N.º 007 S0392-SU-002</b>					
Fecha: 29/05/2021					
Hora: 11:17 horas					
<b>COORDENADAS UTM -WGS 84 – ZONA 18M</b>					
Este (m): 0367582					
Norte (m): 9693036					
Altitud (m.s.n.m): 213					
Precisión: $\pm 3$

Vista de hidrocarburos en fase libre en la muestra de suelo.

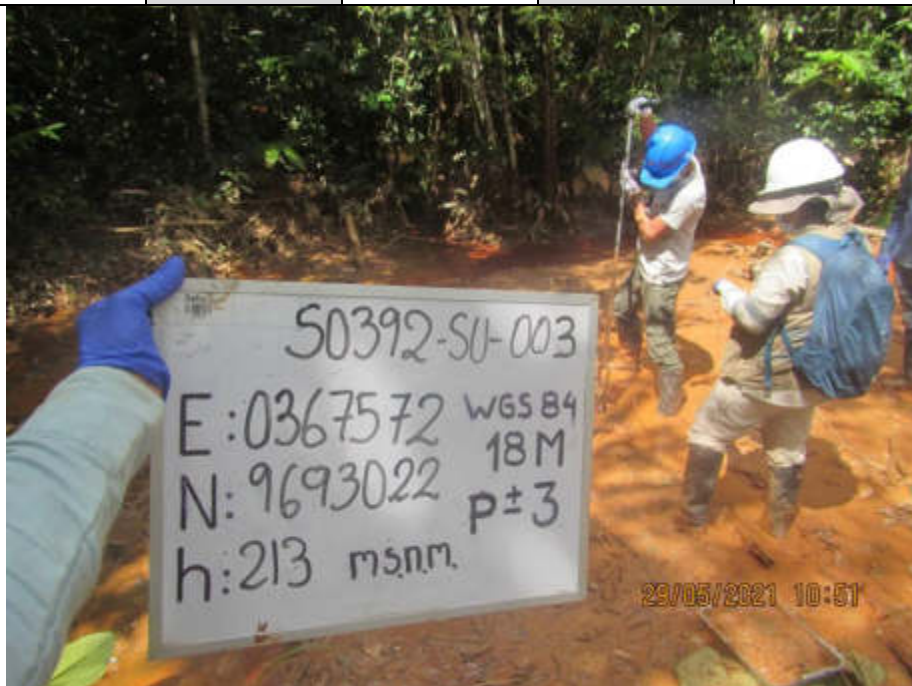
Distrito	Trompeteros	Provincia	Loreto	Departamento	Loreto
<b>FOTOGRAFÍA N.º 008 S0392-SU-003</b>					
Fecha: 29/05/2021					
Hora: 10:51 horas					
<b>COORDENADAS UTM -WGS 84 – ZONA 18M</b>					
Este (m): 0367572					
Norte (m): 9693022					
Altitud (m.s.n.m): 213					
Precisión: $\pm 3$

Toma de muestra de suelo con código S0392-SU-003 a una profundidad entre 0,30 y 0,50 m de profundidad. Se observa un suelo sin cobertura vegetal y en los alrededores vegetación herbácea y arbórea.

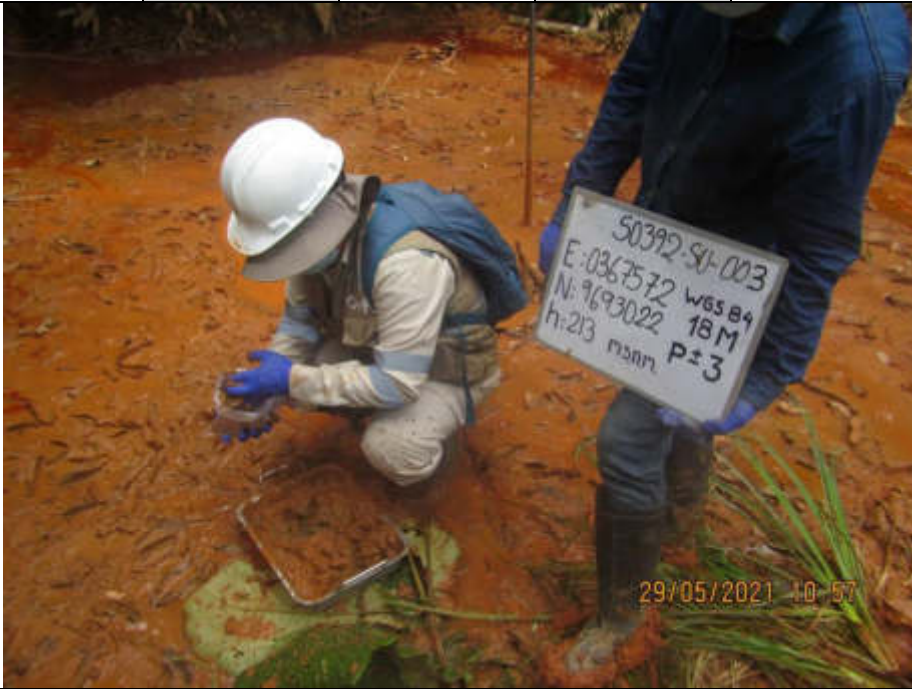
Distrito	Trompeteros	Provincia	Loreto	Departamento	Loreto
<b>FOTOGRAFÍA N.º 009 S0392-SU-003</b>

Fecha: 29/05/2021					
Hora: 10:57 horas					
<b>COORDENADAS UTM -WGS 84 – ZONA 18M</b>					
Este (m): 0367572					
Norte (m): 9693022					
Altitud (m.s.n.m): 213					
Precisión: ± 3					
<b>DESCRIPCIÓN:</b>		La muestra de suelo S0392-SU-003 es de textura limo con arena, color gris olivo claro y rojo amarillento, mojados, muy adhesivo, con poca materia orgánica de baja degradación.			
Distrito	Trompeteros	Provincia	Loreto	Departamento	Loreto
<b>FOTOGRAFÍA N.º 010 S0392-SU-003</b>

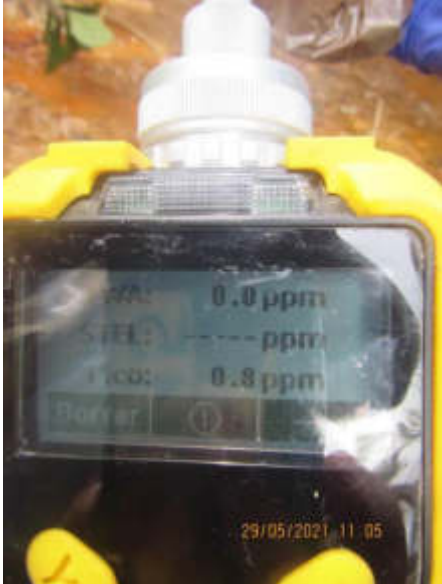
Fecha: 29/05/2021					
Hora: 11:05 horas					
<b>COORDENADAS UTM -WGS 84 – ZONA 18M</b>					
Este (m): 0367572					
Norte (m): 9693022					
Altitud (m.s.n.m): 213					
Precisión: ± 3					
<b>DESCRIPCIÓN:</b>		Medición de compuestos orgánicos volátiles con el equipo detector de gases PID en la muestra de suelo con código S0392-SU-003 (Lectura: 0,8 ppm).

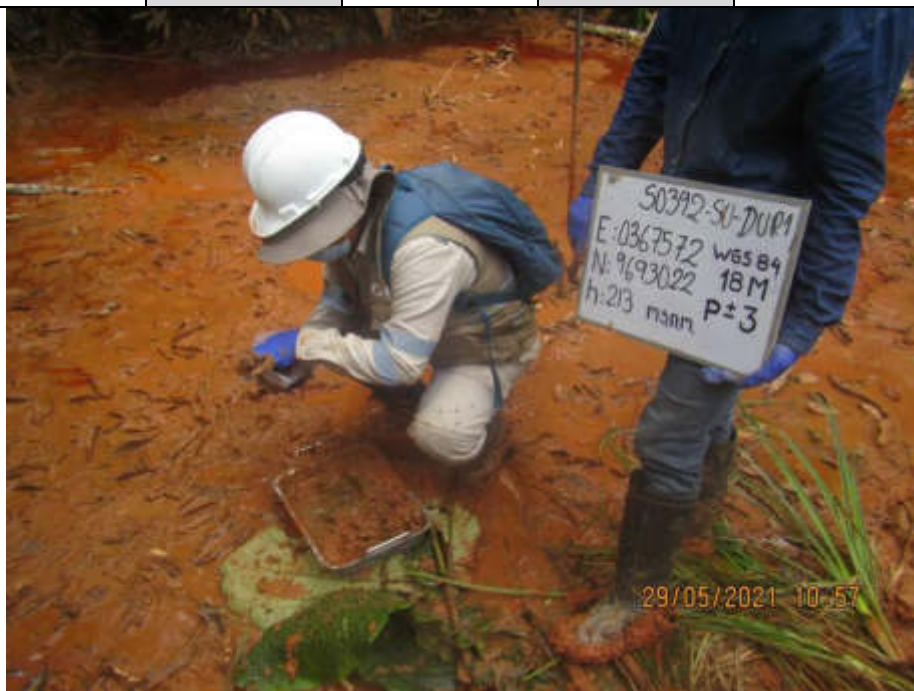
Distrito	Trompeteros	Provincia	Loreto	Departamento	Loreto
<b>FOTOGRAFÍA N.º 011 S0392-SU-DUP1</b>					
Fecha: 29/05/2021					
Hora: 11:05 horas					
<b>COORDENADAS UTM -WGS 84 – ZONA 18M</b>					
Este (m): 0367572					
Norte (m): 9693022					
Altitud (m.s.n.m): 213					
Precisión: ± 3

Muestra duplicado de la muestra S0392-SU-003, tomada entre 0,30 y 0,60 m de profundidad.

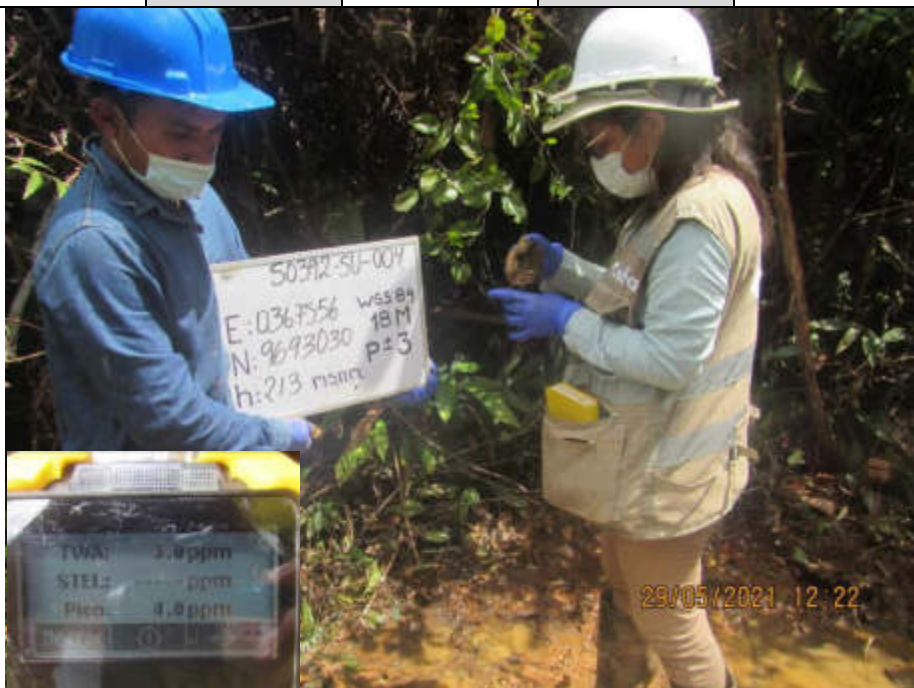
Distrito	Trompeteros	Provincia	Loreto	Departamento	Loreto
<b>FOTOGRAFÍA N.º 012 S0392-SU-004</b>					
Fecha: 29/05/2021					
Hora: 12:22 horas					
<b>COORDENADAS UTM -WGS 84 – ZONA 18M</b>					
Este (m): 0367556					
Norte (m): 9693030					
Altitud (m.s.n.m): 213					
Precisión: ± 3

Toma de la muestra S0392-SU-004 entre 0,40 y 0,60 m de profundidad, se observó suelo con arcilla con arena, de color gris parduzco claro, suelo mojado, se percibió ligero olor a hidrocarburos. Lectura máxima del PID: 4,0 ppm.

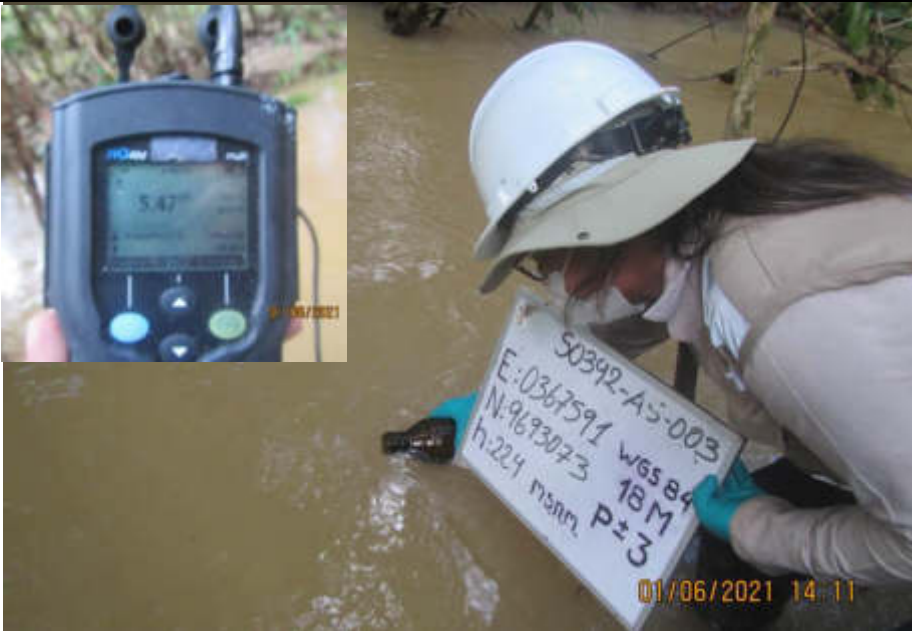
Distrito	Trompeteros	Provincia	Loreto	Departamento	Loreto
<b>FOTOGRAFÍA N.º 015 S0392-AS-003</b>

<b>Fecha:</b> 01/06/2021					
<b>Hora:</b> 14:11 horas					
<b>COORDENADAS UTM -WGS 84 – ZONA 18M</b>					
<b>Este (m):</b> 0367591					
<b>Norte (m):</b> 9693073					
<b>Altitud (m s.n.m.):</b> 224					
<b>Precisión:</b> ± 3					
<b>DESCRIPCIÓN:</b>		Toma de muestra de agua superficial en el punto S0392-AS-003 ubicado en la quebrada Choroyacu, agua arriba del sitio. La quebrada en este tramo presentó 5 m de ancho aproximadamente. Se observa la medición de datos de campo con el multiparámetro.			
Distrito	Trompeteros	Provincia	Loreto	Departamento	Loreto
<b>FOTOGRAFÍA N.º 016 S0392-SED-001</b>

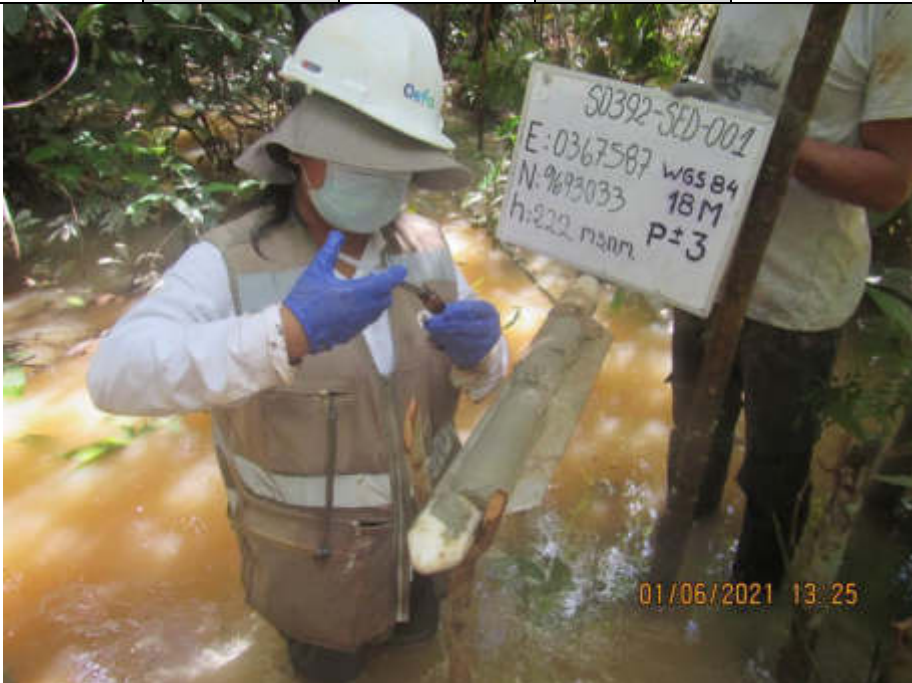
<b>Fecha:</b> 01/06/2021					
<b>Hora:</b> 13:25 horas					
<b>COORDENADAS UTM -WGS 84 – ZONA 18M</b>					
<b>Este (m):</b> 0367587					
<b>Norte (m):</b> 9693033					
<b>Altitud (m s.n.m.):</b> 222

<b>Precisión:</b> ± 3					
<b>DESCRIPCIÓN:</b>		Toma de muestra de sedimento en el punto S0392-SED-001 ubicado en la quebrada Choroyacu que atraviesa el sitio. La muestra fue tomada hasta 0,40 m de profundidad por debajo de la columna de agua.
