## INFORME N° 00102-2021-OEFA/DEAM-SSIM

**ASUNTO :** Informe de Evaluación Ambiental para la identificación del sitio impactado por actividades de hidrocarburos con código S0392, ubicado en el Lote 192, microcuenca CORR-34, en el ámbito de la cuenca del río Corrientes, distrito Trompeteros, provincia y departamento Loreto.

**EXPEDIENTE DE EVALUACIÓN :** 2020-05-195

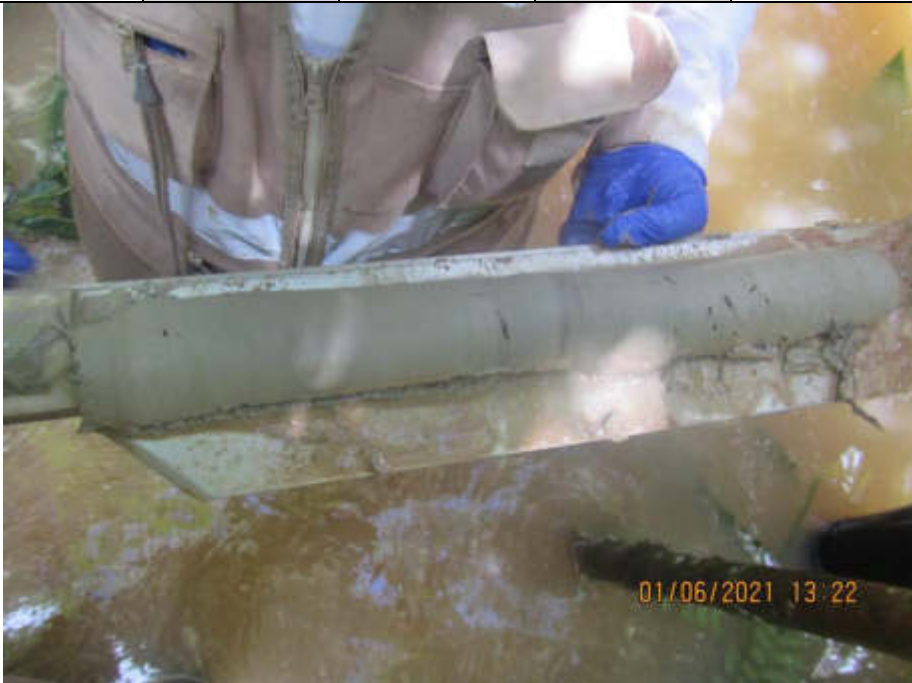
Distrito	Trompeteros	Provincia	Loreto	Departamento	Loreto
<b>FOTOGRAFÍA N.º 017 S0392-SED-001</b>

<b>Fecha:</b> 01/06/2021					
<b>Hora:</b> 13:22 horas					
<b>COORDENADAS UTM -WGS 84 – ZONA 18M</b>					
<b>Este (m):</b> 0367587					
<b>Norte (m):</b> 9693033					
<b>Altitud (m s.n.m.):</b> 222					
<b>Precisión:</b> ± 3					
<b>DESCRIPCIÓN:</b>		La muestra de sedimento con código S0392-SED-012 presentó textura arcillo arenoso, de color gris, con poca materia orgánica de baja degradación.			
<b>Distrito</b>	<b>Trompeteros</b>	<b>Provincia</b>	<b>Loreto</b>	<b>Departamento</b>	<b>Loreto</b>
<b>FOTOGRAFÍA N.º 018 S0392-SED-002</b>

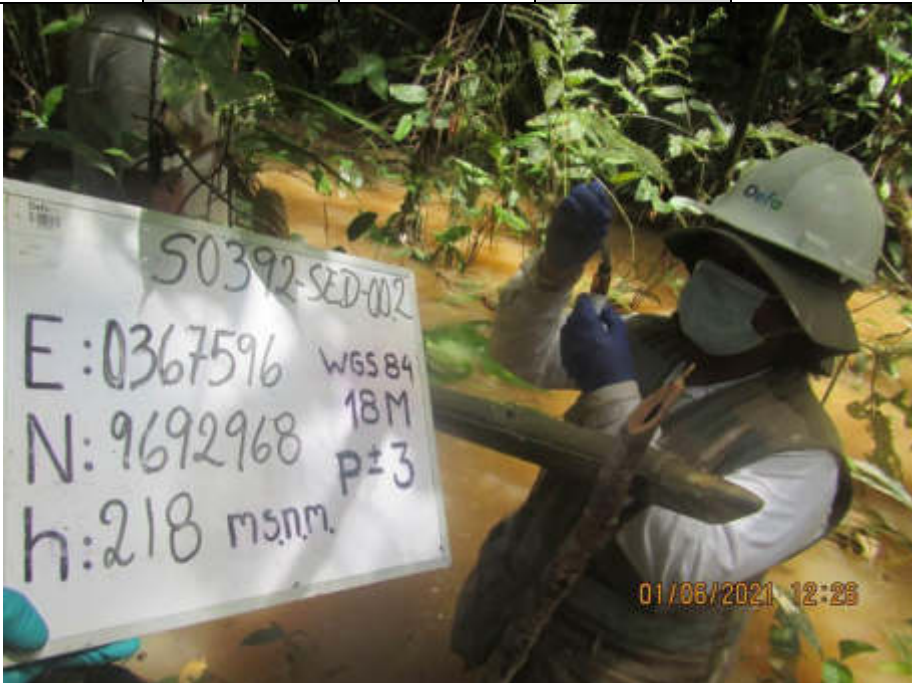
<b>Fecha:</b> 01/06/2021					
<b>Hora:</b> 12:26 horas					
<b>COORDENADAS UTM -WGS 84 – ZONA 18M</b>					
<b>Este (m):</b> 0367596					
<b>Norte (m):</b> 9692968					
<b>Altitud (m s.n.m.):</b> 218					
<b>Precisión:</b> ± 3					
<b>DESCRIPCIÓN:</b>		Durante el muestreo en el punto S0392-SED-002 se percibió características organolépticas de hidrocarburos (ligero olor).

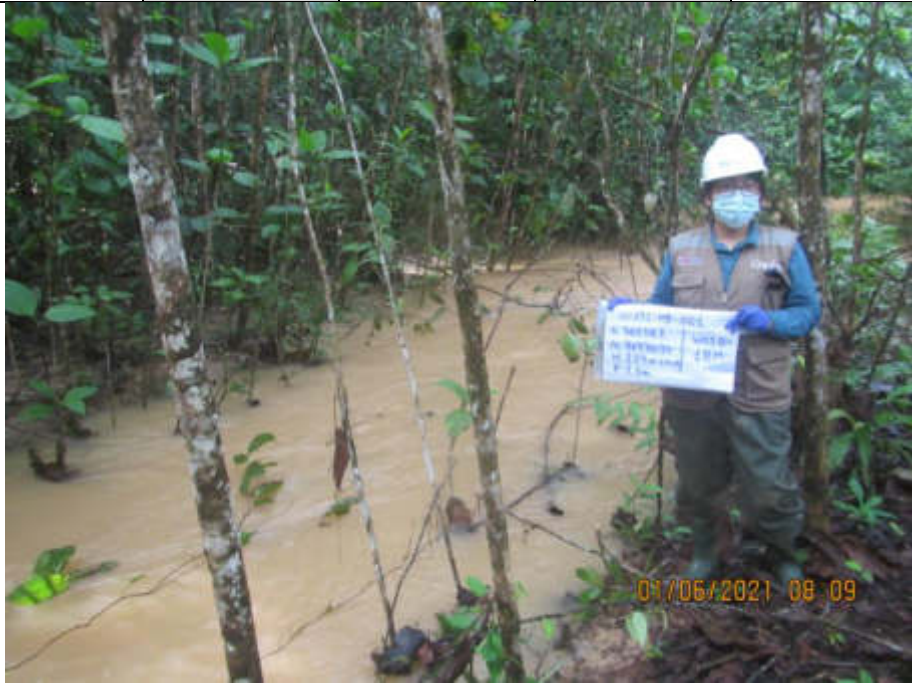
Distrito	Trompeteros	Provincia	Loreto	Departamento	Loreto
<b>FOTOGRAFÍA N.º 021 S0392-HB-001</b>

<b>Fecha:</b> 01/06/2021					
<b>Hora:</b> 08:09 horas					
<b>COORDENADAS UTM -WGS 84 – ZONA 18M</b>					
<b>Este (m):</b> 367587					
<b>Norte (m):</b> 9693033					
<b>Altitud (m s.n.m):</b> 229					
<b>Precisión:</b> ± 3					
<b>DESCRIPCIÓN:</b>		Vista panorámica del punto de muestreo S0392-HB-001			
Distrito	Trompeteros	Provincia	Loreto	Departamento	Loreto
<b>FOTOGRAFÍA N.º 022 S0392-HB-001</b>

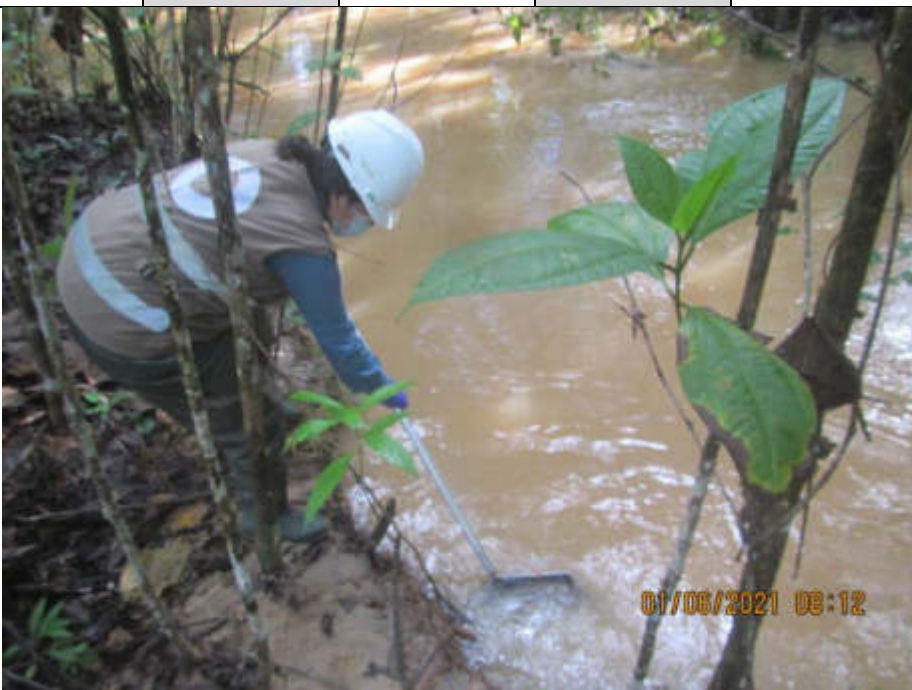
<b>Fecha:</b> 01/06/2021					
<b>Hora:</b> 08:12 horas					
<b>COORDENADAS UTM -WGS 84 – ZONA 18M</b>					
<b>Este (m):</b> 367587					
<b>Norte (m):</b> 9693033					
<b>Altitud (m s.n.m):</b> 229					
<b>Precisión:</b> ± 3					
<b>DESCRIPCIÓN:</b>		Muestreo de macroinvertebrados bentónicos utilizando una red tipo D-net en las orillas de la quebrada Choroyacu.

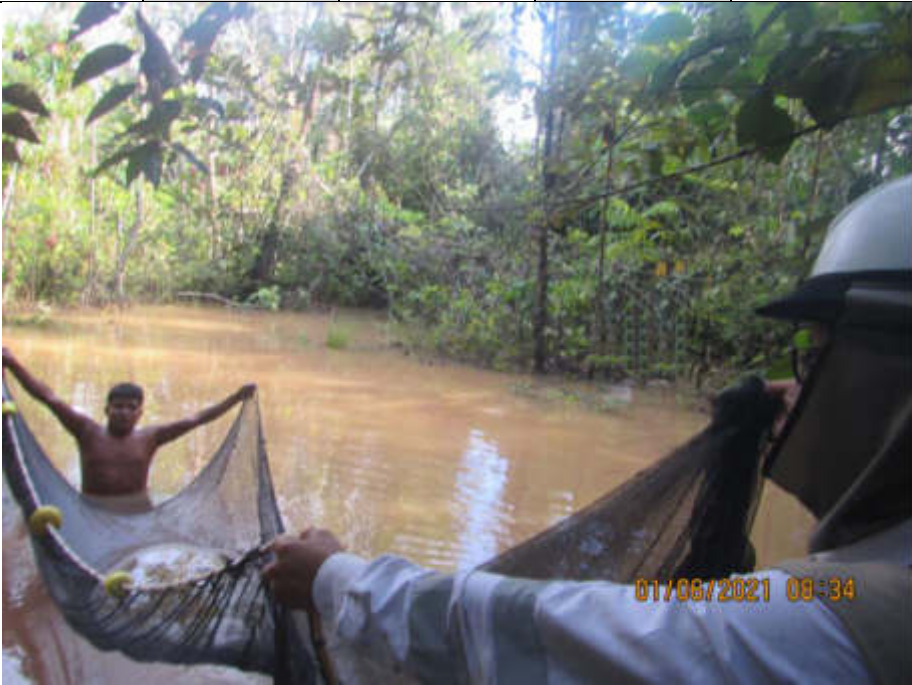
Distrito	Trompeteros	Provincia	Loreto	Departamento	Loreto
<b>FOTOGRAFÍA N.º 023 S0392-HB-001</b>

<b>Fecha:</b> 01/06/2021					
<b>Hora:</b> 08:34 horas					
<b>COORDENADAS UTM -WGS 84 – ZONA 18M</b>					
<b>Este (m):</b> 367587					
<b>Norte (m):</b> 9693033					
<b>Altitud (m s.n.m):</b> 229					
<b>Precisión:</b> ± 3					
<b>DESCRIPCIÓN:</b>		Pesca con red de arrastre en el punto de muestreo S0392-HB-001.			
Distrito	Trompeteros	Provincia	Loreto	Departamento	Loreto
<b>FOTOGRAFÍA N.º 024 S0392-HB-001</b>

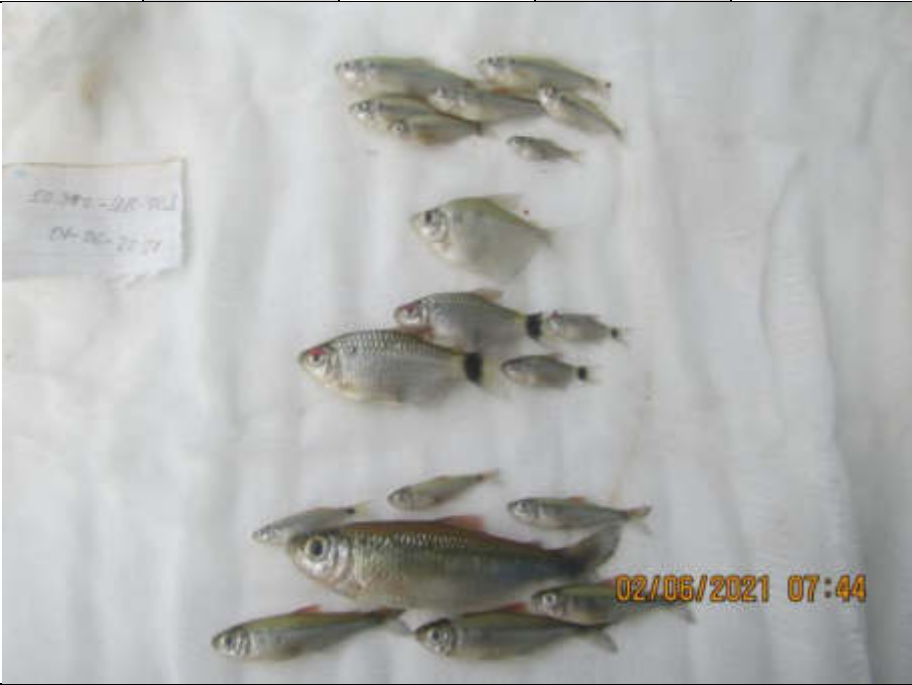
<b>Fecha:</b> 02/06/2021					
<b>Hora:</b> 07:44 horas					
<b>COORDENADAS UTM -WGS 84 – ZONA 18M</b>					
<b>Este (m):</b> 367587					
<b>Norte (m):</b> 9693033					
<b>Altitud (m s.n.m):</b> 229					
<b>Precisión:</b> ± 3					
<b>DESCRIPCIÓN:</b>		Peces colectados utilizando red Cal Cal y arrastre en el punto de muestreo S0392-HB-001.

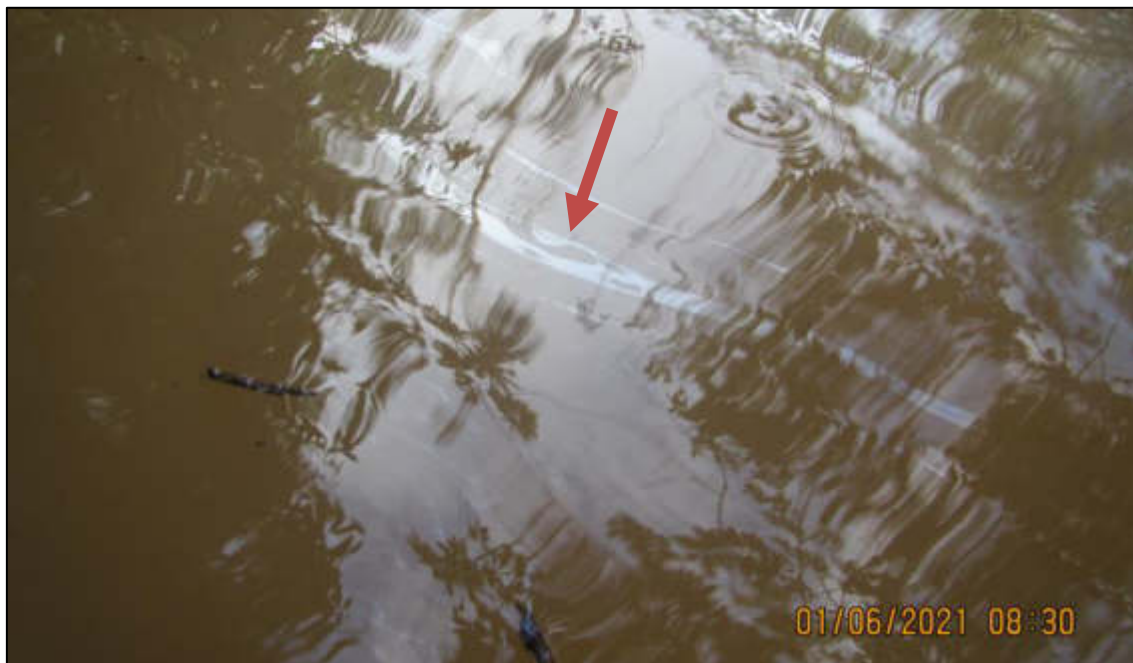
Durante las actividades de ejecución (fase de campo), en el punto S0392-HB-001 se evidenció películas oleosas que se desprendían del sedimento al cuerpo de agua, después de remover el sustrato para la colecta hidrobiológica (Figura 4.4). Los resultados obtenidos del análisis del sedimento, muestra excedencias respecto de la norma de referencia (Norma Canadiense Atlantic RBCA) para TPH en el punto S0392-SED-001. El resultado de metales en agua superficial muestra excedencias respecto a los ECA para plomo en el análisis de

**Figura 4.4.** Películas oleosas en la quebrada Choroyacu luego del muestreo en el sitio S0392.

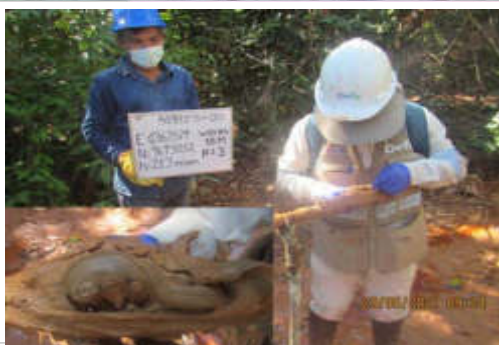
Muestreo de suelo, se percibió olor a hidrocarburos. Se observó suelo sin cobertura vegetal, de textura arcillo arenosa, muy adhesivo, con poca materia orgánica de baja degradación.

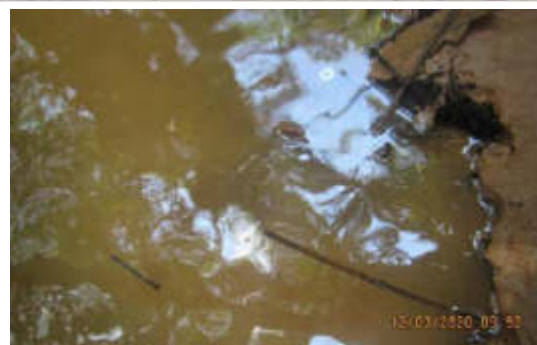
Se observó iridiscencia en el cuerpo de agua (quebrada Choroyacu) después de realizar el hincado durante las actividades de reconocimiento.

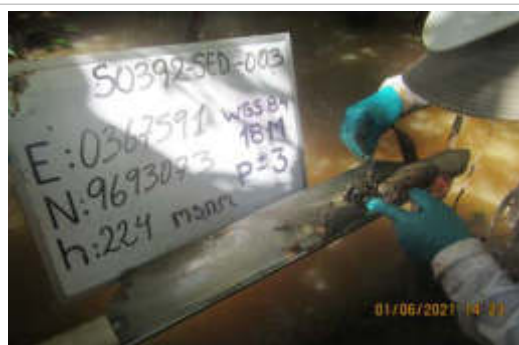
Muestreo de sedimento donde se percibió olor a hidrocarburos

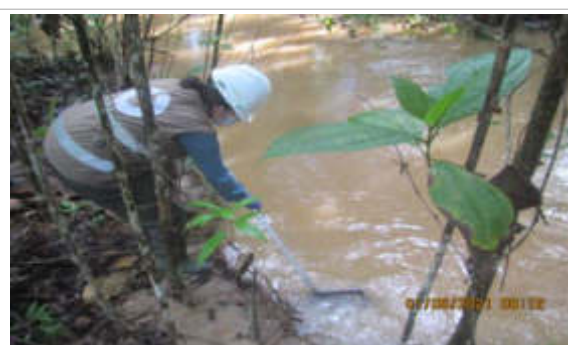
Muestreo de macroinvertebrados bentónicos. No se observaron indicios a nivel organoléptico de afectación por hidrocarburos en los

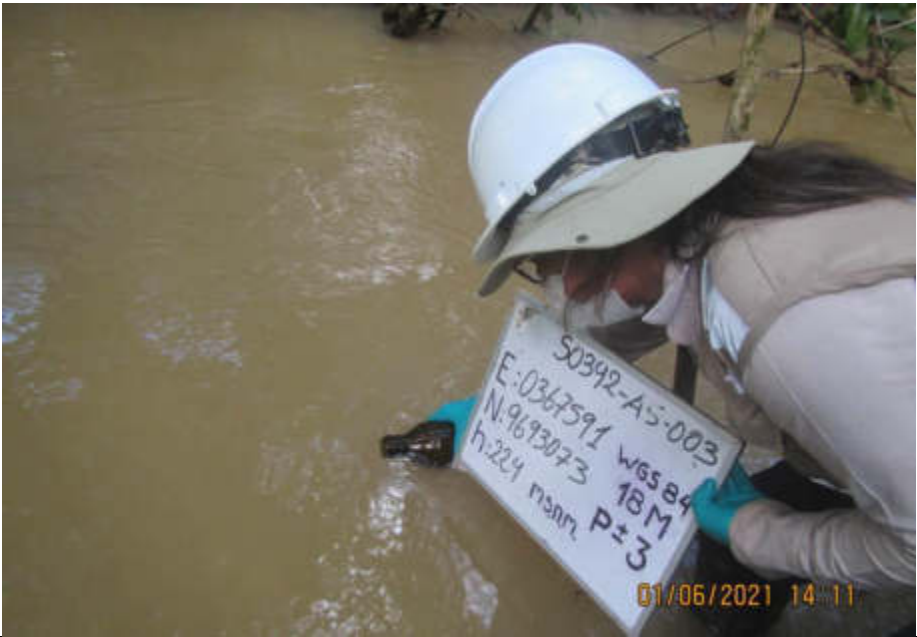
Distrito	Trompeteros	Provincia	Loreto	Departamento	Loreto
<b>FOTOGRAFÍA N.º 5 Sitio S0392</b>

Fecha: 01/06/2021					
Hora: 14:11 horas					
COORDENADAS UTM -WGS 84 – ZONA 18M					
Este (m): 0367591					
Norte (m): 9693073					
Altitud (m s.n.m.): 224					
Precisión: ± 3					
<b>DESCRIPCIÓN:</b>		Toma de muestra de agua superficial en el punto S0392-AS-003 ubicado en la quebrada Choroyacu, agua arriba del sitio. La quebrada en este tramo presentó 5 m de ancho aproximadamente.			
Distrito	Trompeteros	Provincia	Loreto	Departamento	Loreto
<b>FOTOGRAFÍA N.º 6 Sitio S0392</b>

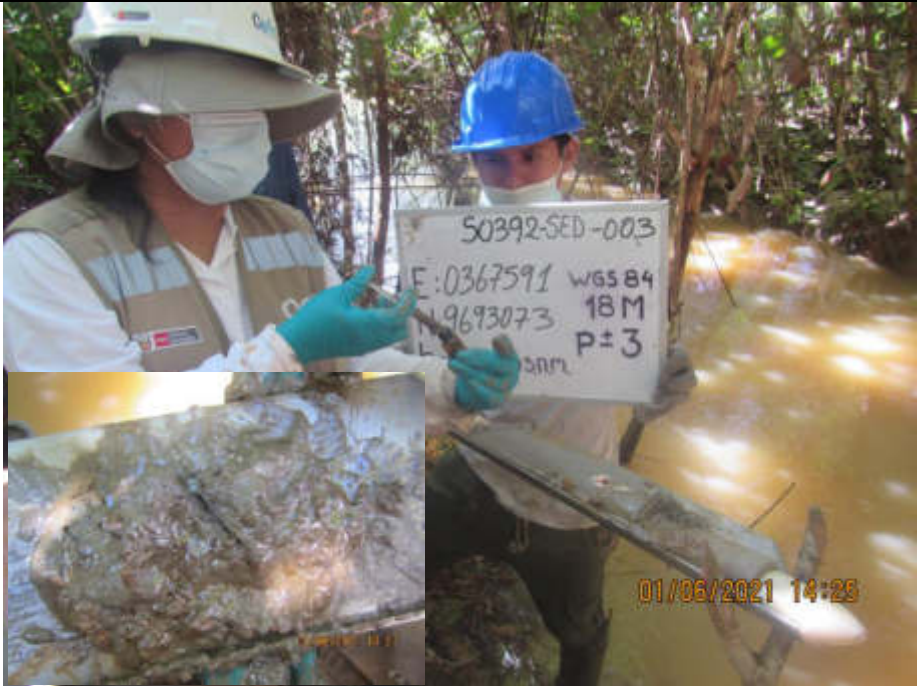
Fecha: 01/06/2021					
Hora: 14:25 horas					
COORDENADAS UTM -WGS 84 – ZONA 18M					
Este (m): 0367591					
Norte (m): 9693073					
Altitud (m s.n.m.): 224					
Precisión: ± 3					
<b>DESCRIPCIÓN:</b>		Toma de muestra de sedimento en el punto S0392-SED-003 ubicado en la quebrada Choroyacu, aguas arriba del punto S0392-SED-001. Se observó sedimento arcillo arenoso color marrón grisáceo con materia orgánica de baja degradación; con iridiscencia e hidrocarburos en fase libre en la muestra colectada.
