**INFORME N° 00084-2021-OEFA/DEAM-SSIM**

**ASUNTO** : Informe de Evaluación Ambiental para la identificación del sitio impactado por actividades de hidrocarburos con código S0406, ubicado en el Lote 192, microcuenca CORR-08, en el ámbito la cuenca del río Corrientes, distrito Trompeteros, provincia y departamento Loreto.

**EXPEDIENTE DE EVALUACIÓN** : 2020-05-085

**FECHA** : Lima, 27 de julio de 2021

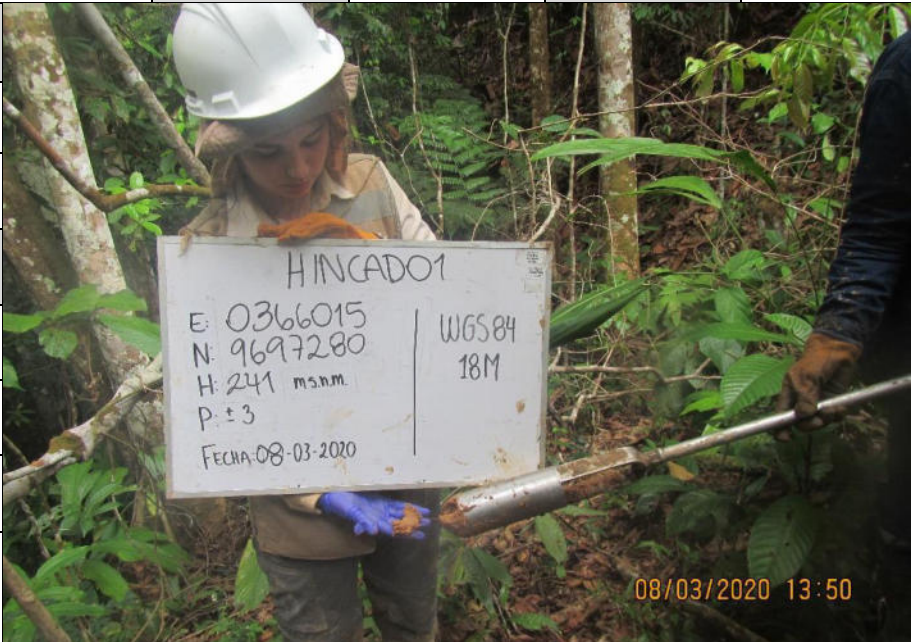
RECONOCIMIENTO DE POSIBLE SITIO IMPACTADO S0406					
CUE: 2020-05-085			CÓDIGO DE ACCIÓN: 0002-02-2020-415		
Distrito	Trompeteros	Provincia	Loreto	Departamento	Loreto
<b>FOTOGRAFÍA N.º 1</b> Hincado 1

Fecha: 08/03/2020					
Hora: 13:50 horas					
<b>COORDENADAS UTM -WGS84 – ZONA 18M</b>					
Este (m): 0366015					
Norte (m): 9697280					
Altitud (m s.n.m.): 241					
Precisión: ± 3					
<b>DESCRIPCIÓN:</b>		Ubicación del hincado 1, donde organolépticamente no se evidencio afectación en el componente suelo, se observó vegetación de tipo arbustiva y arbórea; además, suelo de textura arcilloso-arenosa y materia orgánica (hojarasca, ramas, etc.).			
RECONOCIMIENTO DE POSIBLE SITIO IMPACTADO S0406					
CUE: 2020-05-085			CÓDIGO DE ACCIÓN: 0002-02-2020-415		
Distrito	Trompeteros	Provincia	Loreto	Departamento	Loreto
<b>FOTOGRAFÍA N.º 2</b> Hincado 2

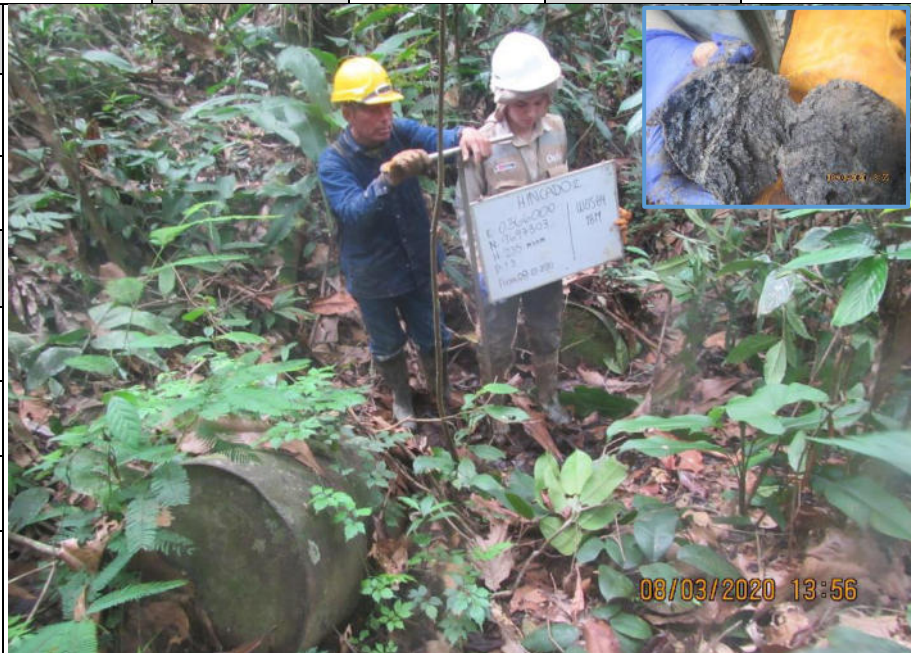
<b>COORDENADAS UTM -WGS84 – ZONA 18M</b>					
Este (m): 366000					
Norte (m): 9697303					
Altitud (m s.n.m.): 235					
Precisión: ± 3					
<b>DESCRIPCIÓN:</b>		Ubicación del hincado 2, donde se observó cilindros deteriorados semienterrados y mal dispuestos. Organolépticamente se evidencio color y olor a hidrocarburo en el suelo; además, suelo de textura arcilloso-arenosa y materia orgánica (hojarasca, ramas, etc.).

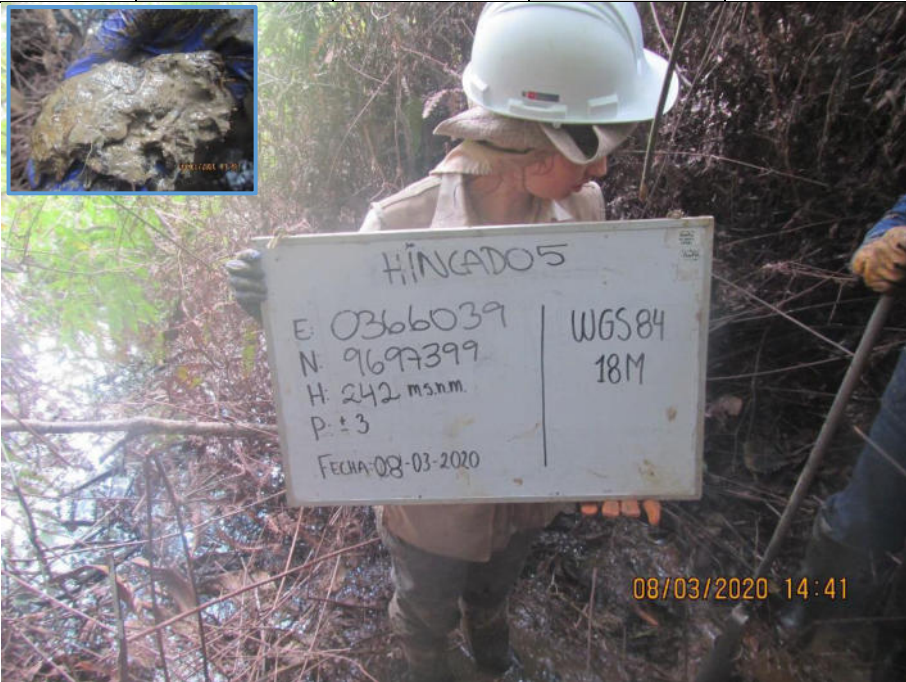
Distrito	Trompeteros	Provincia	Loreto	Departamento	Loreto
<b>FOTOGRAFÍA N.º 5 Hincado 5</b>

Fecha: 08/03/2020					
Hora: 14:41 horas					
<b>COORDENADAS UTM -WGS 84 – ZONA 18M</b>					
Este (m): 0366039					
Norte (m): 9697399					
Altitud (m s.n.m.): 242					
Precisión: ± 3					
<b>DESCRIPCIÓN:</b>		Ubicación del hincado 5, donde se evidenció organolépticamente iridiscencia en el suelo saturado y leve olor a hidrocarburos, vegetación de tipo arbustiva y arbórea en los alrededores; además, suelo de textura arcilloso-arenosa y materia orgánica (hojarasca, ramas, etc.).

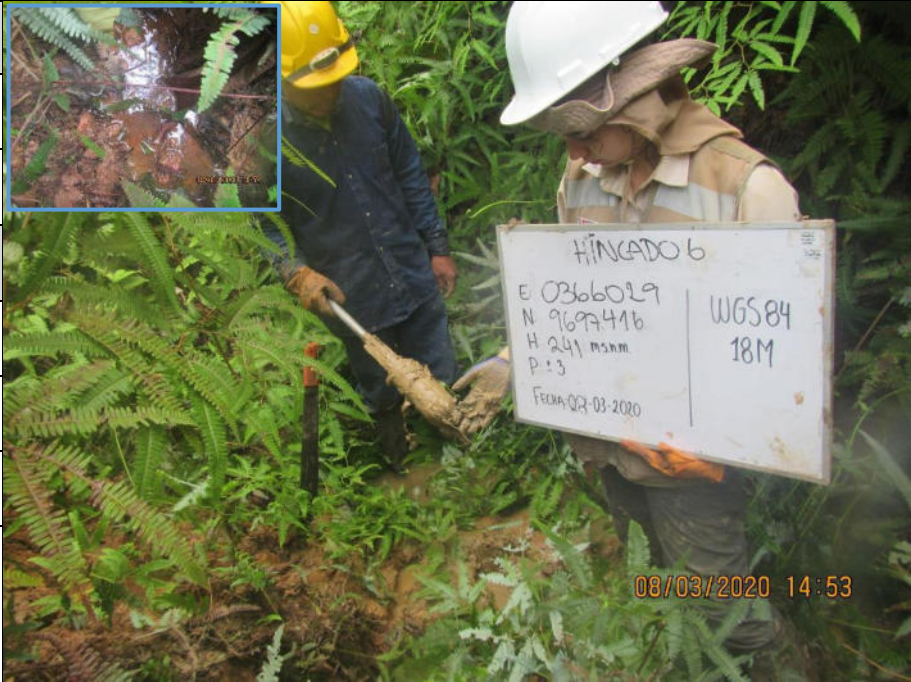
Distrito	Trompeteros	Provincia	Loreto	Departamento	Loreto
<b>FOTOGRAFÍA N.º 6 Hincado 6</b>

Fecha: 08/03/2020					
Hora: 14:53 horas					
<b>COORDENADAS UTM -WGS 84 – ZONA 18M</b>					
Este (m): 0366029					
Norte (m): 9697416					
Altitud (m s.n.m.): 241					
Precisión: ± 3					
<b>DESCRIPCIÓN:</b>		Ubicación del hincado 6, donde se evidenció organolépticamente iridiscencia en el suelo saturado y leve olor a hidrocarburos, vegetación de tipo arbustiva y arbórea en los alrededores; además, suelo de textura arcilloso-arenosa y materia orgánica (hojarasca, ramas, etc.).

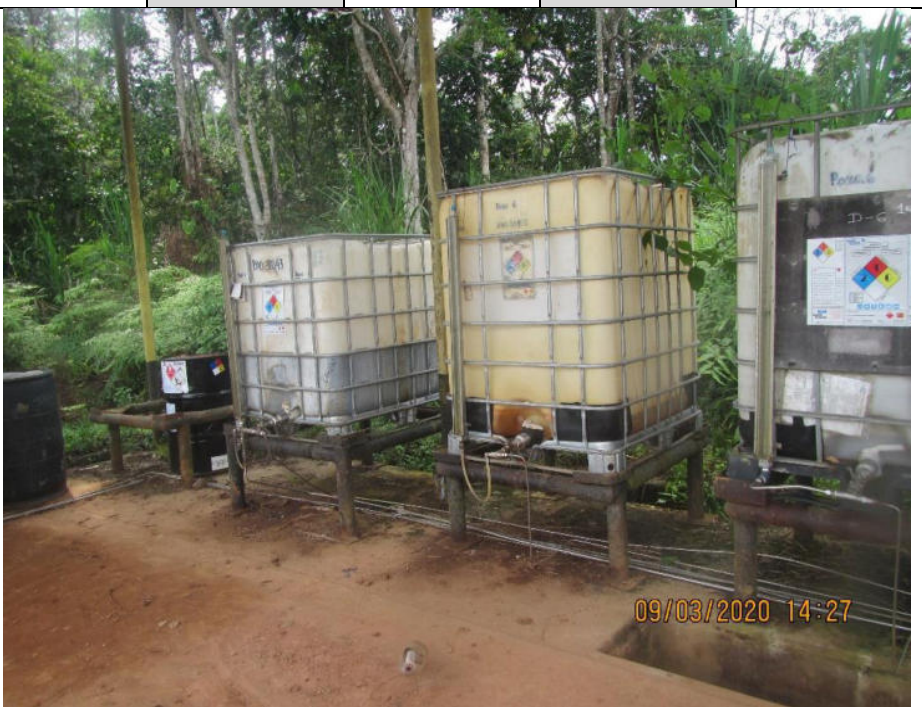
<b>FOTOGRAFÍA N.º 8 Almacén de químicos</b>

**DESCRIPCIÓN:** Almacén de químicos ubicado pendiente arriba en la Plataforma B y en dirección al sitio S0406.

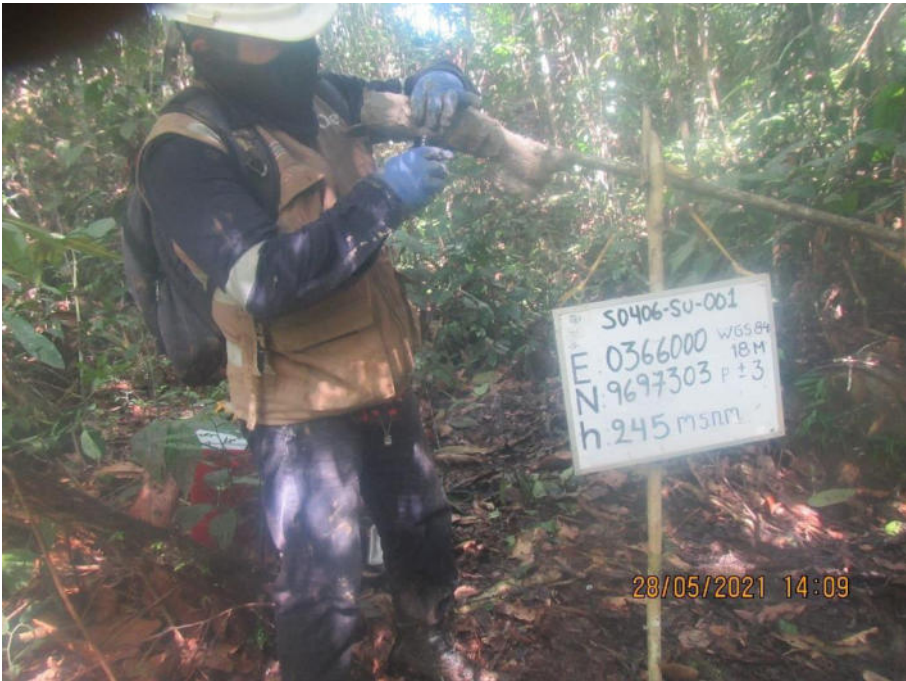
Distrito	Trompeteros	Provincia	Loreto	Departamento	Loreto
<b>Fotografía 1 S0406-SU-001</b>

Fecha: 28/05/2021					
Hora: 14:09					
<b>Coordenadas UTM -WGS 84 – Zona 18M</b>					
Este (m): 0366000					
Norte (m): 9697303					
Altitud (m s. n. m.): 245					
Precisión: ± 3					
Descripción:	Punto de muestreo de suelo a nivel superficial, asimismo, se ubica a 29 m al oeste de la plataforma "B" que contiene a los pozos DORI-05, DORI-06D, DORI-07D, DORI-08D y DORI-09D.				
Distrito	Trompeteros	Provincia	Loreto	Departamento	Loreto
<b>Fotografía 2 S0406-SU-001</b>

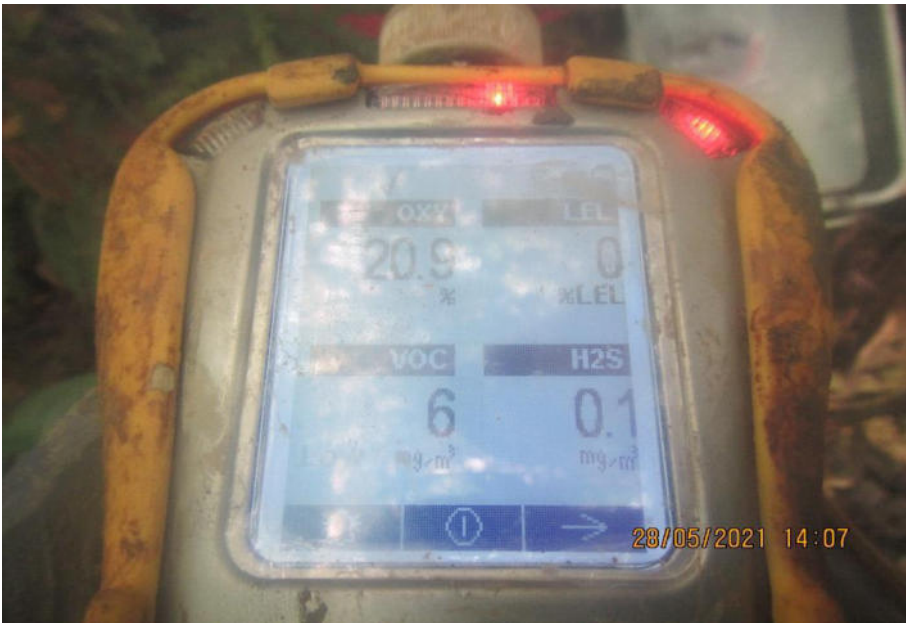
Fecha: 28/05/2021					
Hora: 14:07					
<b>Coordenadas UTM -WGS 84 – Zona 18M</b>					
Este (m): 0366000					
Norte (m): 9697303					
Altitud (m s. n. m.): 245					
Precisión: ± 3					
Descripción:	Registro de la concentración de COV's en el punto de muestreo S0406-SU-001.

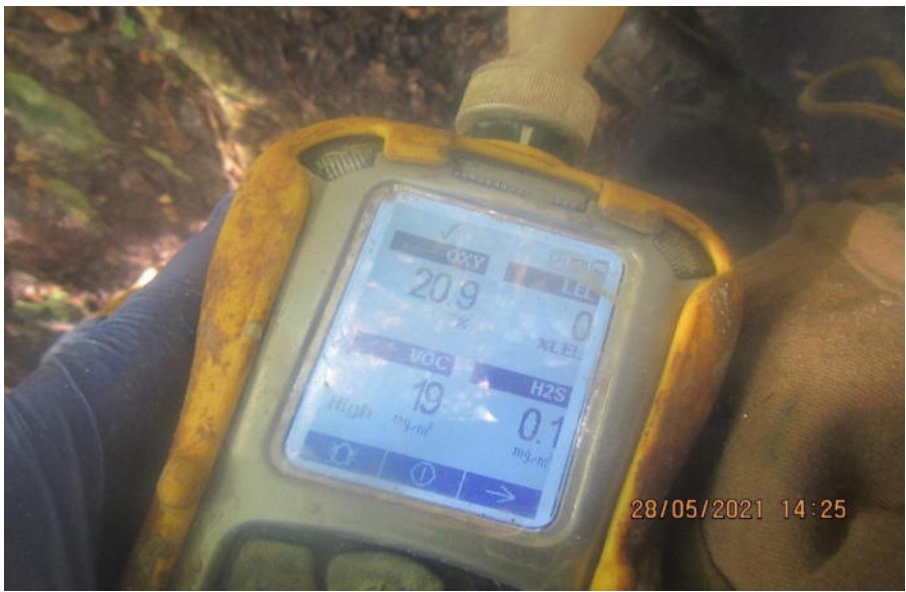
Fecha:	28/05/2021					
Hora:	14:25					
<b>Coordenadas</b> UTM -WGS 84 – Zona 18M						
Este (m):	0366000					
Norte (m):	9697303					
Altitud (m s. n. m.):	245					
Precisión:	± 3					
<b>Descripción:</b>	Registro de la concentración de COV's en el punto de muestreo S0406-SU-001-PROF.

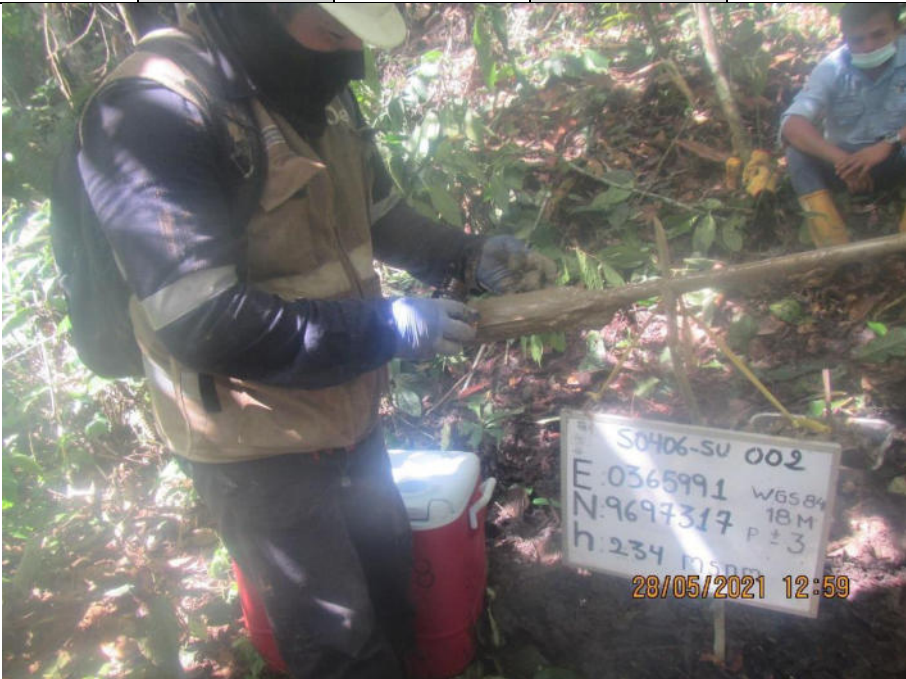
Distrito	Trompeteros	Provincia	Loreto	Departamento	Loreto
<b>Fotografía 5 S0406-SU-002</b>

Fecha: 28/05/2021					
Hora: 12:59					
<b>Coordenadas UTM -WGS 84 – Zona 18M</b>					
Este (m): 0365991					
Norte (m): 9697317					
Altitud (m s. n. m.): 234					
Precisión: ± 3					
<b>Descripción:</b>	Punto de muestreo de suelo a nivel superficial, asimismo, se ubica a 32 m al oeste de la plataforma "B" que contiene a los pozos DORI-05, DORI-06D, DORI-07D, DORI-08D y DORI-09D.				
Distrito	Trompeteros	Provincia	Loreto	Departamento	Loreto
<b>Fotografía 6 S0406-SU-002</b>

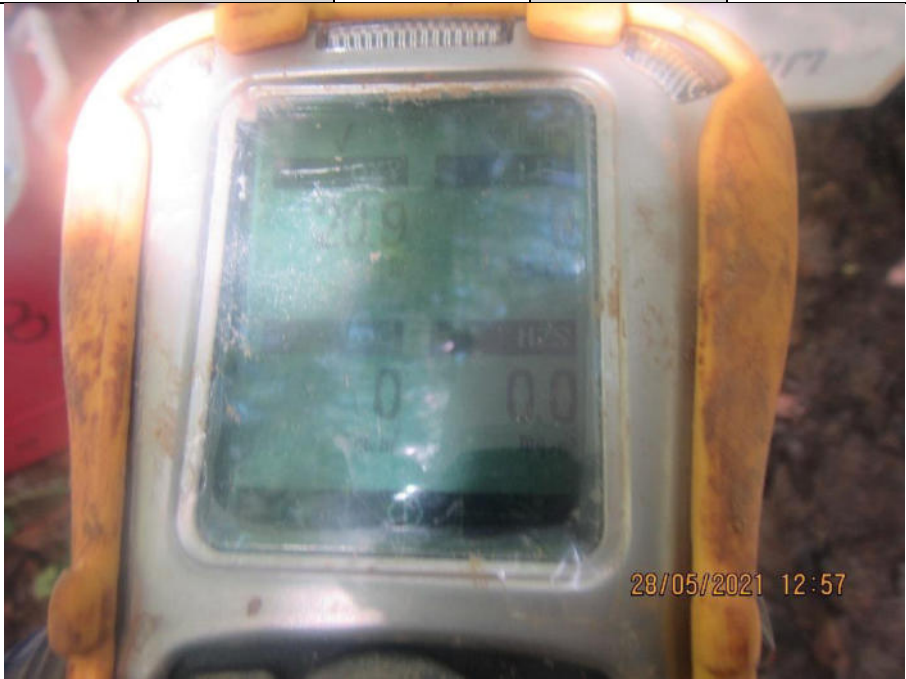
Fecha: 28/05/2021					
Hora: 12:57					
<b>Coordenadas UTM -WGS 84 – Zona 18M</b>					
Este (m): 0365991					
Norte (m): 9697317					
Altitud (m s. n. m.): 234					
Precisión: ± 3					
<b>Descripción:</b>	Registro de la concentración de COV's en el punto de muestreo S0406-SU-002.

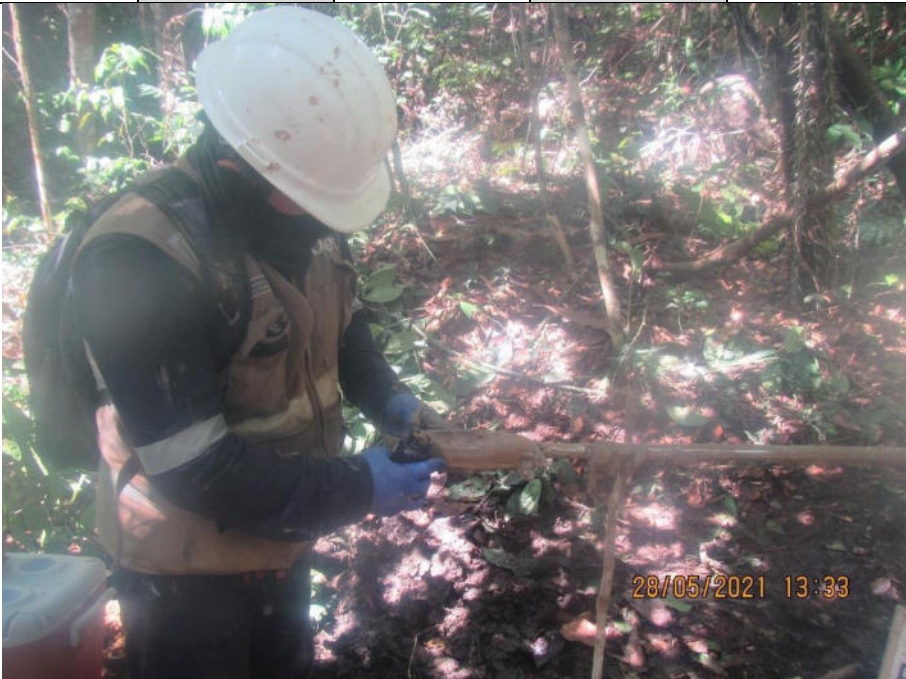
Distrito	Trompeteros	Provincia	Loreto	Departamento	Loreto
<b>Fotografía 7</b> <b>S0406-SU-002-PROF</b>

<b>Fecha:</b> 28/05/2021					
<b>Hora:</b> 13:33					
<b>Coordenadas</b> <b>UTM -WGS 84 – Zona 18M</b>					
<b>Este (m):</b> 0365991					
<b>Norte (m):</b> 9697317					
<b>Altitud (m s. n. m.):</b> 234					
<b>Precisión:</b> ± 3	<p><b>Descripción:</b> Punto de muestreo de suelo a nivel de profundidad, asimismo, se ubica a 32 m al oeste de la plataforma "B" que contiene a los pozos DORI-05, DORI-06D, DORI-07D, DORI-08D y DORI-09D.</p>				
Distrito	Trompeteros	Provincia	Loreto	Departamento	Loreto
<b>Fotografía 8</b> <b>S0406-SU-002-PROF</b>

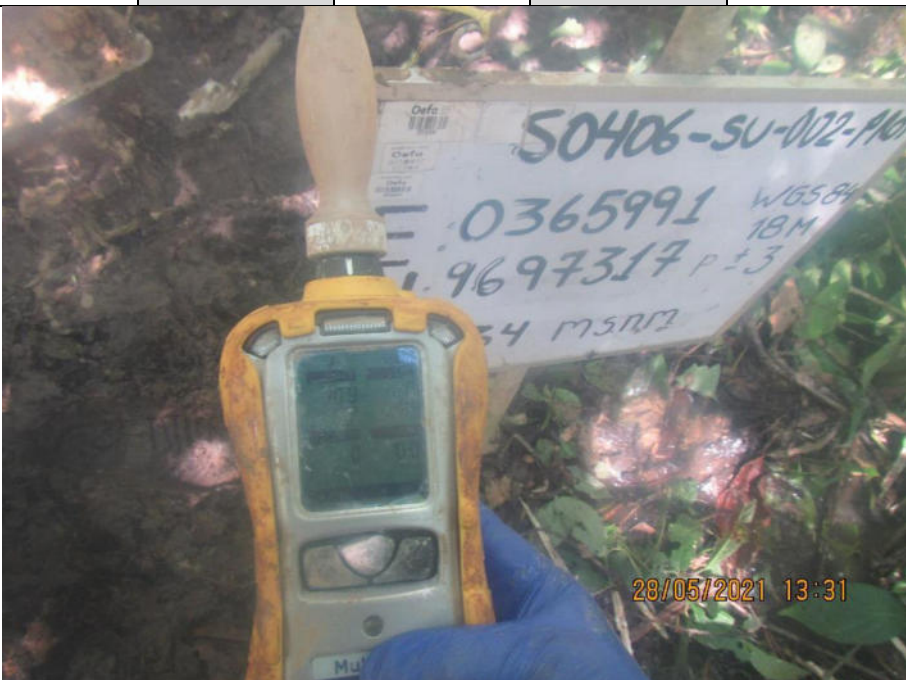
<b>Fecha:</b> 28/05/2021					
<b>Hora:</b> 13:31					
<b>Coordenadas</b> <b>UTM -WGS 84 – Zona 18M</b>					
<b>Este (m):</b> 0365991					
<b>Norte (m):</b> 9697317					
<b>Altitud (m s. n. m.):</b> 234					
<b>Precisión:</b> ± 3	<p><b>Descripción:</b> Registro de la concentración de COV's en el punto de muestreo S0406-SU-002-PROF.</p>

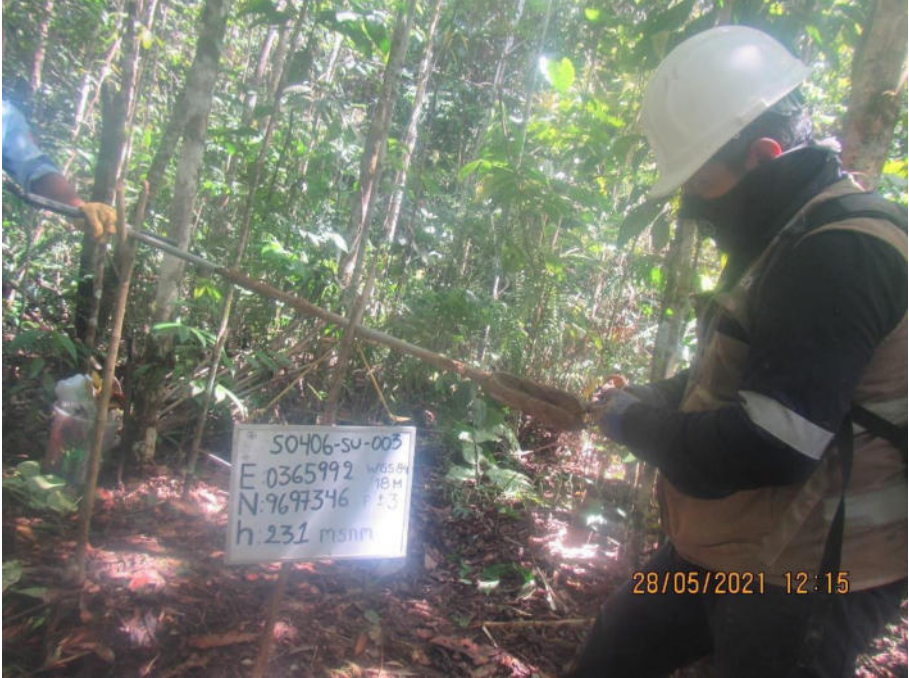
Distrito	Trompeteros	Provincia	Loreto	Departamento	Loreto
<b>Fotografía 9 S0406-SU-003</b>

<b>Fecha:</b> 28/05/2021					
<b>Hora:</b> 12:15					
<b>Coordenadas UTM -WGS 84 – Zona 18M</b>					
<b>Este (m):</b> 0365992					
<b>Norte (m):</b> 9697346					
<b>Altitud (m s. n. m.):</b> 231					
<b>Precisión:</b> ± 3					
<b>Descripción:</b>	Punto de muestreo de suelo a nivel superficial, asimismo, se ubica a 39 m al noroeste de la plataforma "B" que contiene a los pozos DORI-05, DORI-06D, DORI-07D, DORI-08D y DORI-09D.				
Distrito	Trompeteros	Provincia	Loreto	Departamento	Loreto
<b>Fotografía 10 S0406-SU-003</b>

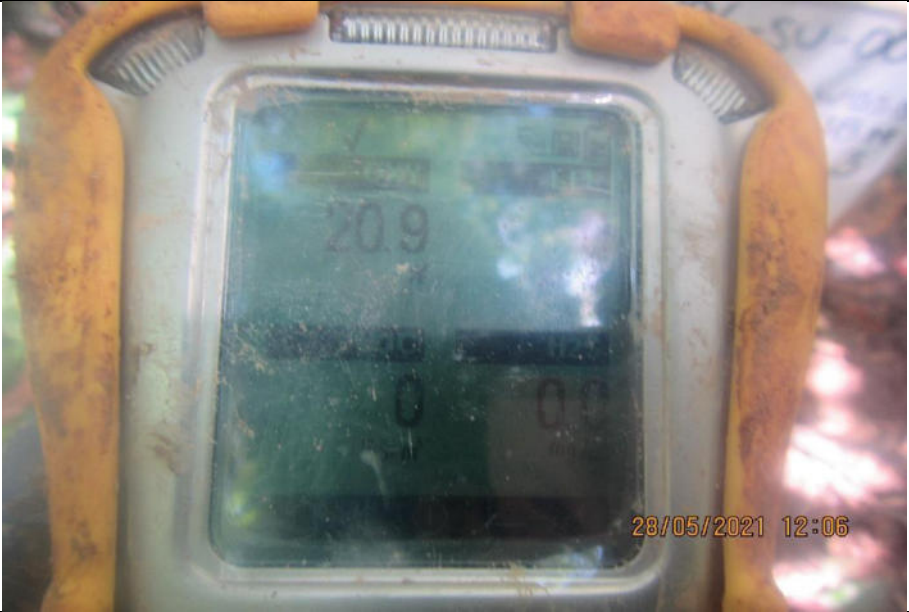
<b>Fecha:</b> 28/05/2021					
<b>Hora:</b> 12:06					
<b>Coordenadas UTM -WGS 84 – Zona 18M</b>					
<b>Este (m):</b> 0365992					
<b>Norte (m):</b> 9697346					
<b>Altitud (m s. n. m.):</b> 231					
<b>Precisión:</b> ± 3					
<b>Descripción:</b>	Registro de la concentración de COV's en el punto de muestreo S0406-SU-003.

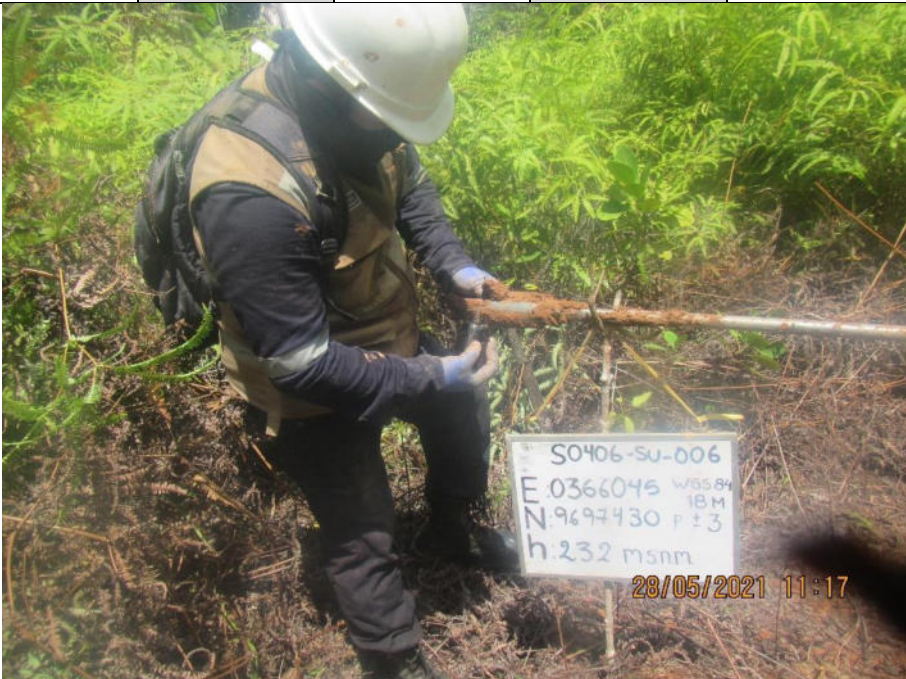
Distrito	Trompeteros	Provincia	Loreto	Departamento	Loreto
<b>Fotografía 15 S0406-SU-006</b>

Fecha: 28/05/2021					
Hora: 11:17					
<b>Coordenadas UTM -WGS 84 – Zona 18M</b>					
Este (m): 0366045					
Norte (m): 9697430					
Altitud (m s. n. m.): 232					
Precisión: ± 3					
<b>Descripción:</b>	Punto de muestreo de suelo a nivel superficial, asimismo, se ubica a 77 m al noroeste de la plataforma "B" que contiene a los pozos DORI-05, DORI-06D, DORI-07D, DORI-08D y DORI-09D.				
Distrito	Trompeteros	Provincia	Loreto	Departamento	Loreto
<b>Fotografía 16 S0406-SU-006</b>

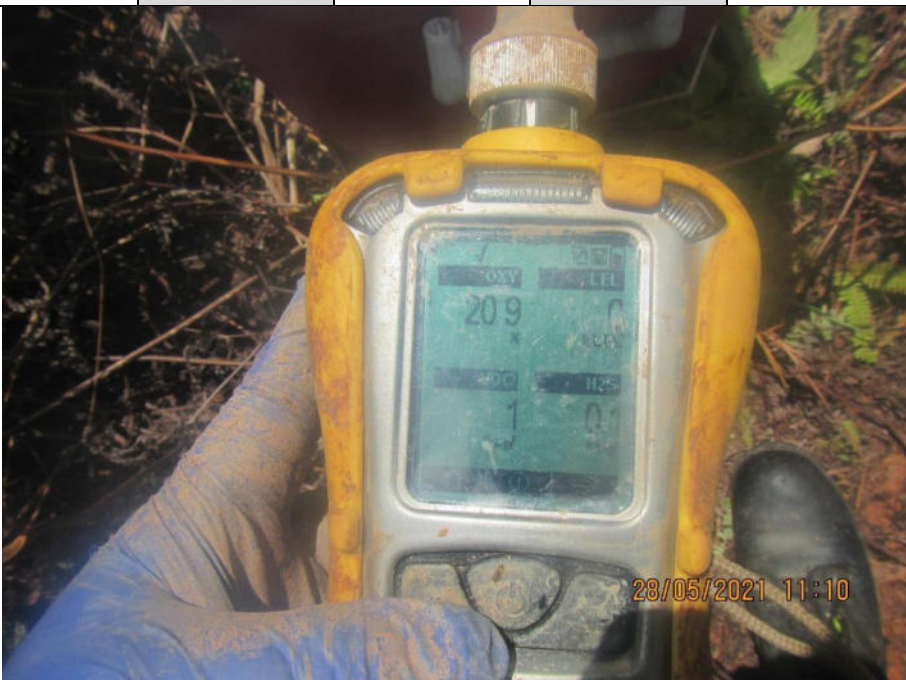
Fecha: 28/05/2021					
Hora: 11:10					
<b>Coordenadas UTM -WGS 84 – Zona 18M</b>					
Este (m): 0366045					
Norte (m): 9697430					
Altitud (m s. n. m.): 232					
Precisión: ± 3					
<b>Descripción:</b>	Registro de la concentración de COV's en el punto de muestreo S0406-SU-006.

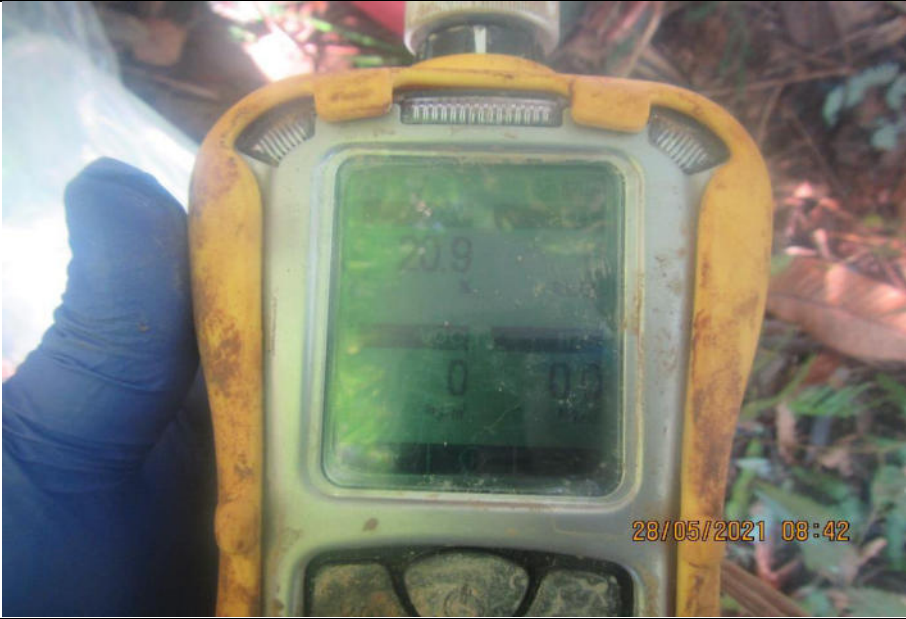
<b>Fecha:</b> 28/05/2021					
<b>Hora:</b> 08:42					
<b>Coordenadas UTM -WGS 84 – Zona 18M</b>					
<b>Este (m):</b> 0365983					
<b>Norte (m):</b> 9697409					
<b>Altitud (m s. n. m.):</b> 231					
<b>Precisión:</b> ± 3	<p><b>Descripción:</b> Registro de la concentración de COV's en el punto de muestreo S0406-SU-007.</p>

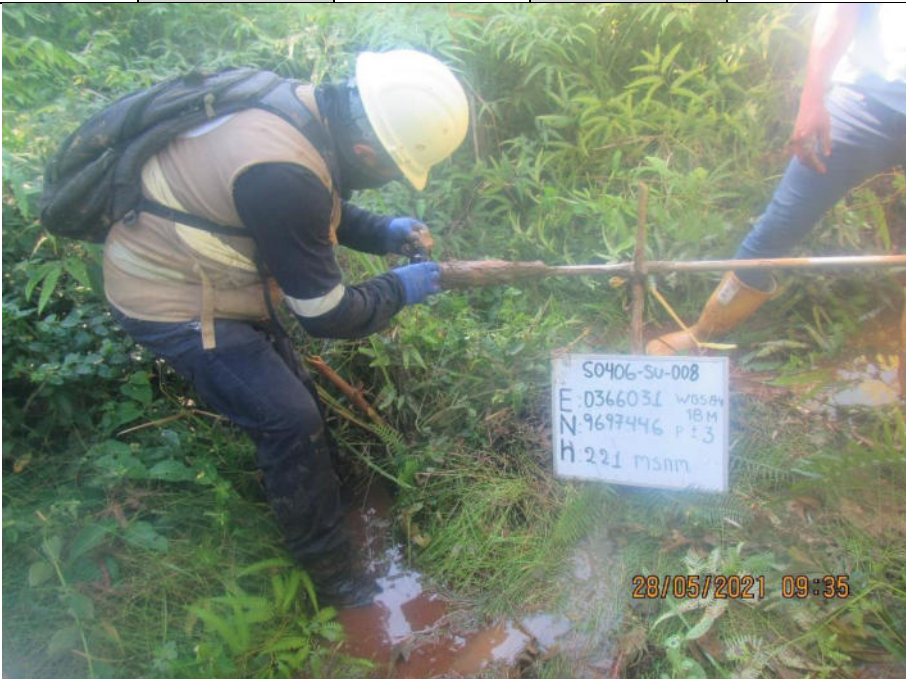
Distrito	Trompeteros	Provincia	Loreto	Departamento	Loreto
<b>Fotografía 19 S0406-SU-008</b>

<b>Fecha:</b> 28/05/2021					
<b>Hora:</b> 09:35					
<b>Coordenadas UTM -WGS 84 – Zona 18M</b>					
<b>Este (m):</b> 0366031					
<b>Norte (m):</b> 9697446					
<b>Altitud (m s. n. m.):</b> 221					
<b>Precisión:</b> ± 3					
<b>Descripción:</b>	Punto de muestreo de suelo a nivel superficial, asimismo, se ubica a 97 m al noroeste de la plataforma "B" que contiene a los pozos DORI-05, DORI-06D, DORI-07D, DORI-08D y DORI-09D.				
Distrito	Andoas	Provincia	Datem del Marañón	Departamento	Loreto
<b>Fotografía 20 S0406-SU-008</b>

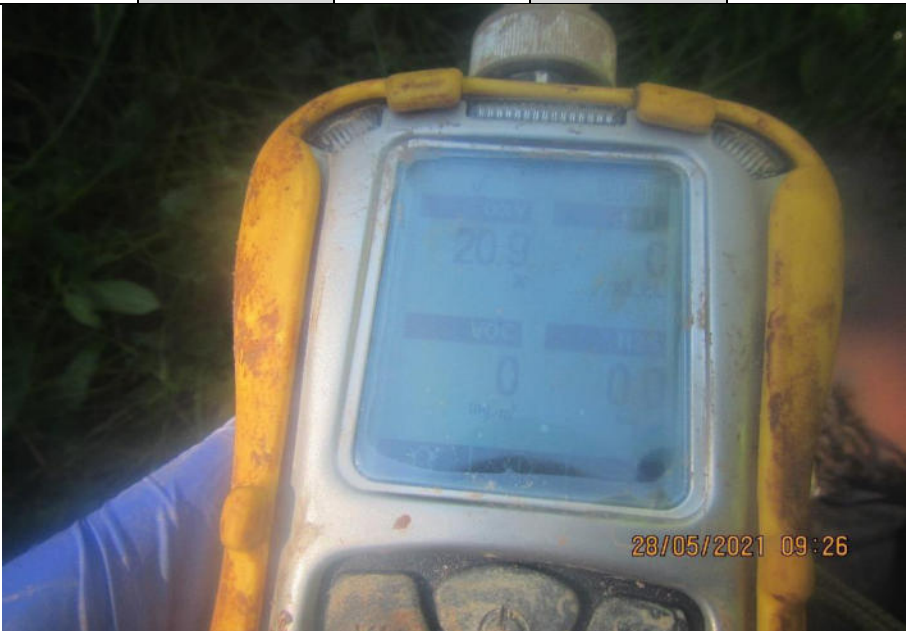
<b>Fecha:</b> 28/05/2021					
<b>Hora:</b> 09:26					
<b>Coordenadas UTM -WGS 84 – Zona 18M</b>					
<b>Este (m):</b> 0366031					
<b>Norte (m):</b> 9697446					
<b>Altitud (m s. n. m.):</b> 221					
<b>Precisión:</b> ± 3					
<b>Descripción:</b>	Registro de la concentración de COV's en el punto de muestreo S0406-SU-008.

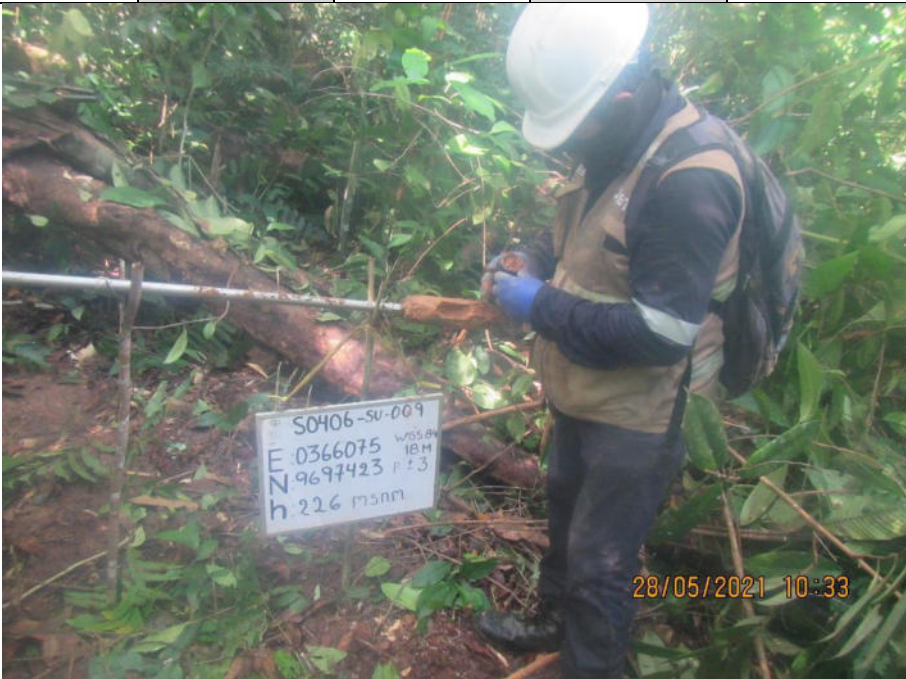
Distrito	Trompeteros	Provincia	Loreto	Departamento	Loreto
<b>Fotografía 21 S0406-SU-009</b>

Fecha: 28/05/2021					
Hora: 10:33					
<b>Coordenadas UTM -WGS 84 – Zona 18M</b>					
Este (m): 0366075					
Norte (m): 9697423					
Altitud (m s. n. m.): 226					
Precisión: ± 3					
<b>Descripción:</b>	Punto de muestreo de suelo a nivel superficial, asimismo, se ubica a 66 m al norte de la plataforma "B" que contiene a los pozos DORI-05, DORI-06D, DORI-07D, DORI-08D y DORI-09D.				
Distrito	Trompeteros	Provincia	Loreto	Departamento	Loreto
<b>Fotografía 22 S0406-SU-009</b>

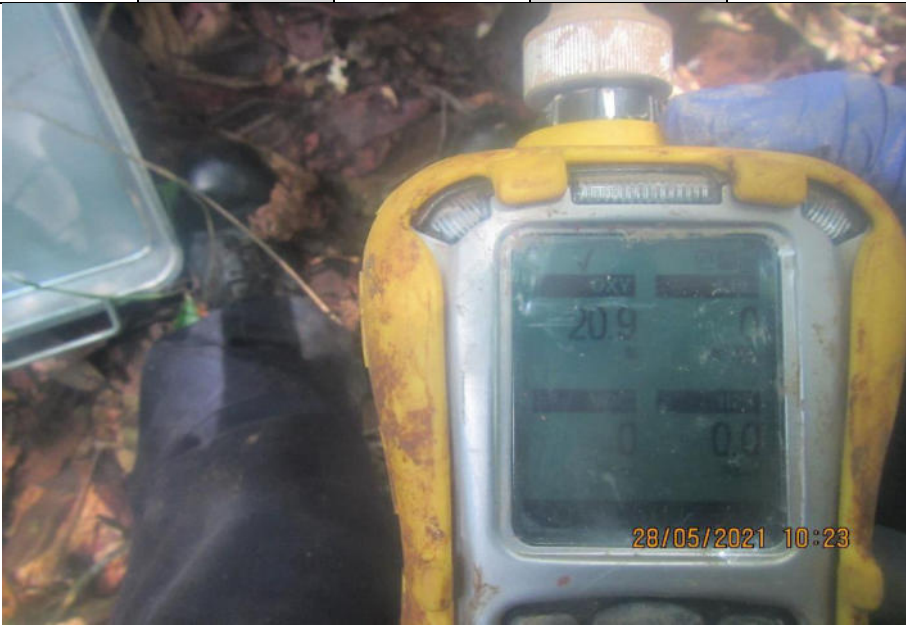
Fecha: 28/05/2021					
Hora: 10:23					
<b>Coordenadas UTM -WGS 84 – Zona 18M</b>					
Este (m): 0366075					
Norte (m): 9697423					
Altitud (m s. n. m.): 226					
Precisión: ± 3					
<b>Descripción:</b>	Registro de la concentración de COV's en el punto de muestreo S0406-SU-009.

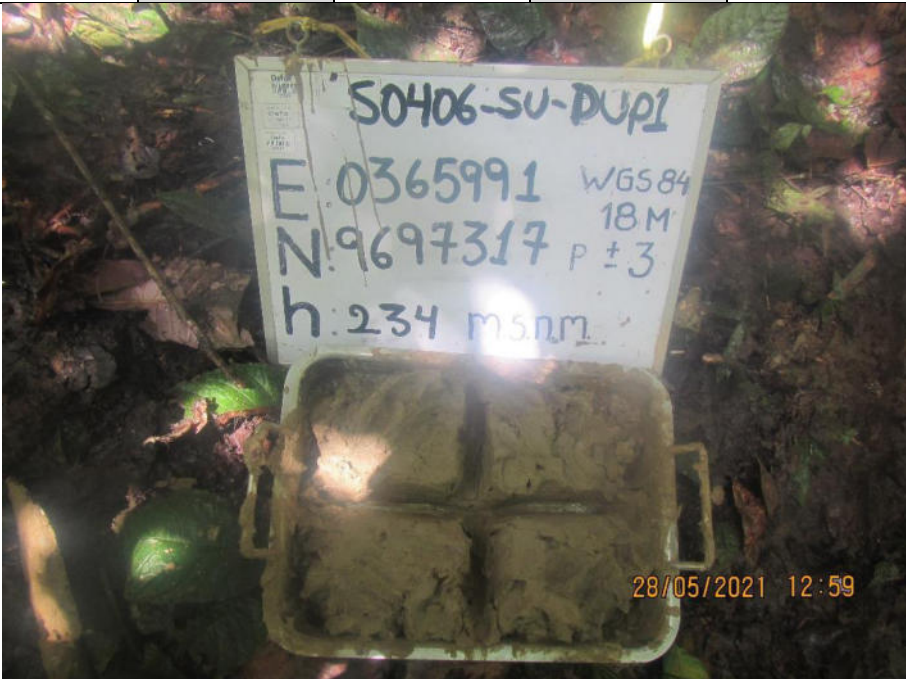
Distrito	Trompeteros	Provincia	Loreto	Departamento	Loreto
<b>Fotografía 23 S0406-SU-DUP1</b>

Fecha: 28/05/2021					
Hora: 12:59					
<b>Coordenadas UTM -WGS 84 – Zona 18M</b>					
Este (m): 0365991					
Norte (m): 9697317					
Altitud (m s. n. m.): 234					
Precisión: ± 3					
<b>Descripción:</b>		Muestra duplicado del punto de muestreo S0406-SU-002, aproximadamente a 32 m al oeste de la plataforma "B" que contiene a los pozos DORI-05, DORI-06D, DORI-07D, DORI-08D y DORI-09D.			
Distrito	Trompeteros	Provincia	Loreto	Departamento	Loreto
<b>Fotografía 24 S0406-SU-DUP2</b>

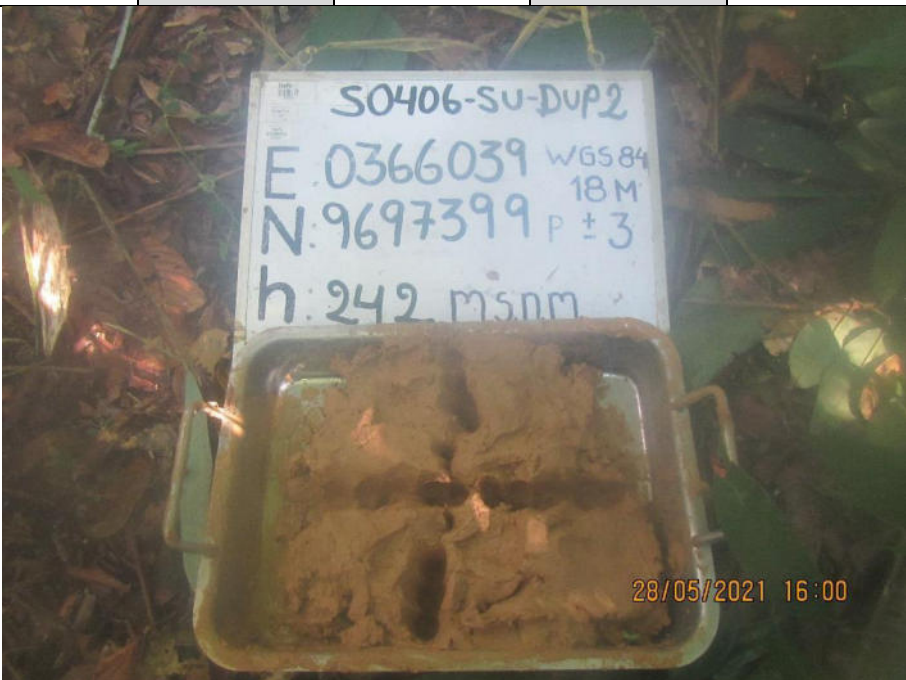
Fecha: 28/05/2021					
Hora: 16:00					
<b>Coordenadas UTM -WGS 84 – Zona 18M</b>					
Este (m): 0366039					
Norte (m): 9697399					
Altitud (m s. n. m.): 242					
Precisión: ± 3					
<b>Descripción:</b>		Muestra duplicado del punto de muestreo S0406-SU-005, aproximadamente a 52 m al noroeste de la plataforma "B" que contiene a los pozos DORI-05, DORI-06D, DORI-07D, DORI-08D y DORI-09D.

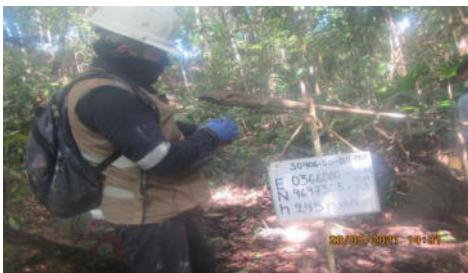
Muestreo de suelo donde se percibió olor a hidrocarburos en el punto

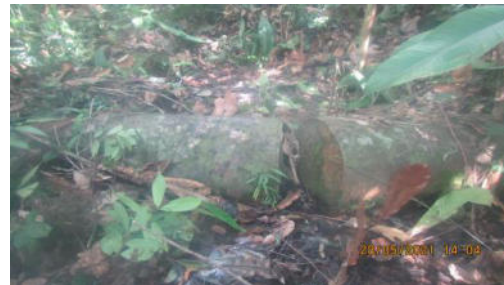
Restos de cilindros metálicos semienterrados cercanos a los puntos de muestreo S0406-SU-001 y S0406-SU-001-PROF

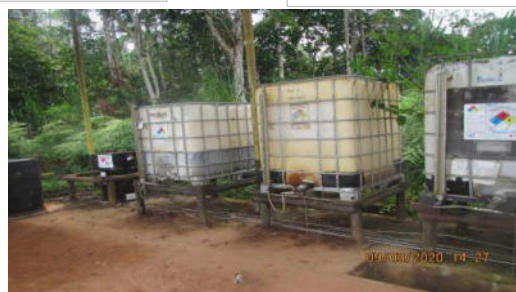
Foto del Almacén de químicos en la zona oeste de la plataforma B y cercano al sitio S0406

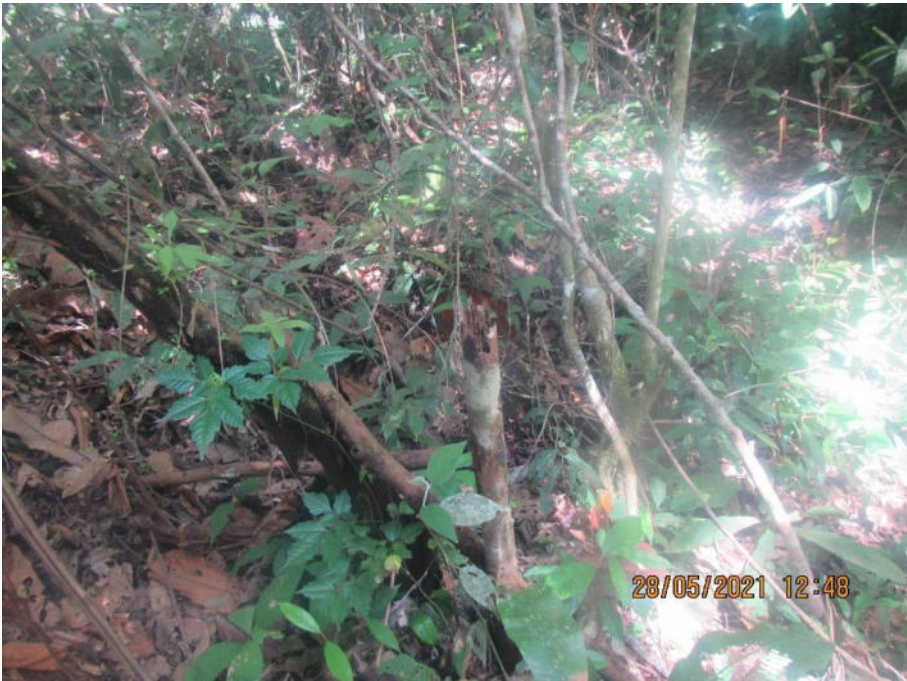
Distrito	Trompeteros	Provincia	Loreto	Departamento	Loreto
<b>Fotografía 1 Sitio S0406</b>

<b>Fecha:</b> 28/05/2021					
<b>Hora:</b> 12:48					
<b>Coordenadas UTM -WGS 84 – Zona 18M</b>					
<b>Este (m):</b> 0366000					
<b>Norte (m):</b> 9697303					
<b>Altitud (m s. n. m.):</b> 245					
<b>Precisión:</b> ± 3	<b>Descripción:</b> Vista del ingreso al sitio S0406, por donde se ubica el punto de muestreo S0406-SU-001 a 29 m al oeste de la plataforma "B" que contiene a los pozos DORI-05, DORI-06D, DORI-07D, DORI-08D y DORI-09D.				
Distrito	Trompeteros	Provincia	Loreto	Departamento	Loreto
<b>Fotografía 2 Sitio S0406</b>

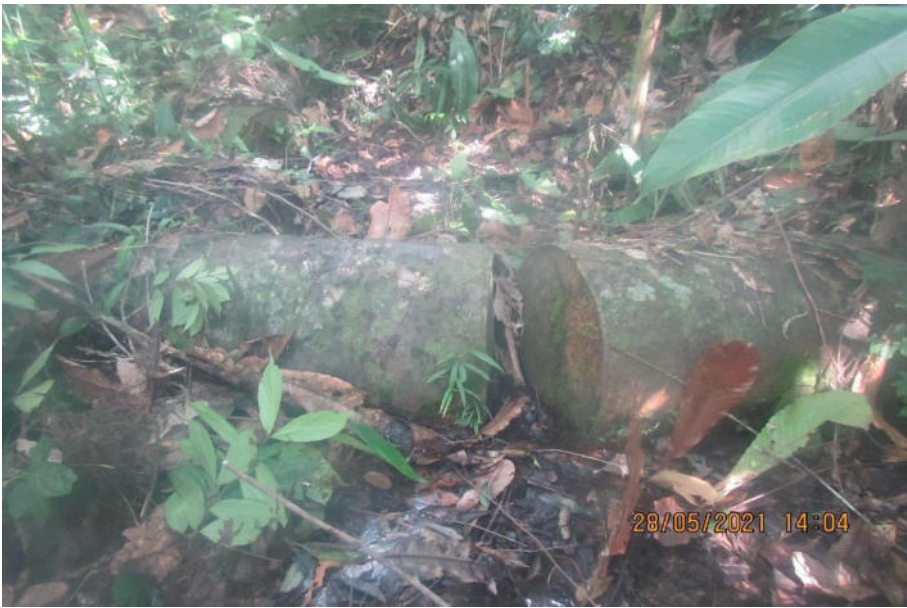
G) Presencia de elementos corto punzantes en el sitio	-	-	Se observó la presencia de residuo metálico como cilindros metálicos semienterrado, deteriorado y oxidado que podrían causar cortaduras a la piel.

<b>Fecha:</b> 28/05/2021					
<b>Hora:</b> 14:04					
<b>Coordenadas UTM -WGS 84 – Zona 18M</b>					
<b>Este (m):</b> 0366000					
<b>Norte (m):</b> 9697303					
<b>Altitud (m s. n. m.):</b> 245					
<b>Precisión:</b> ± 3	<b>Descripción:</b> Vista de cilindros metálicos semienterrados dentro del sitio S0406 y por donde se ubica el punto de muestreo S0406-SU-001 a 29 m al oeste de la plataforma "B" que contiene a los pozos DORI-05, DORI-06D, DORI-07D, DORI-08D y DORI-09D.

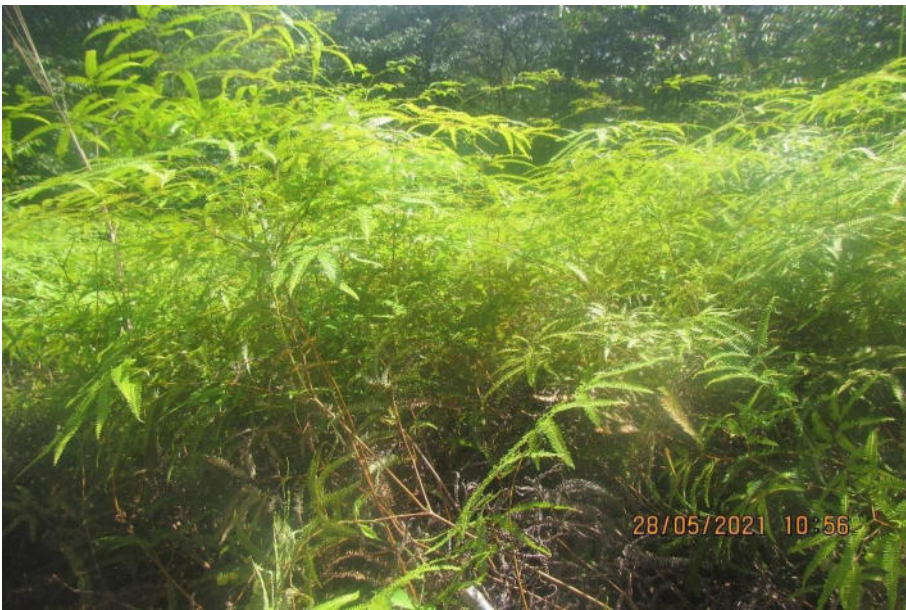
Distrito	Trompeteros	Provincia	Loreto	Departamento	Loreto
<b>Fotografía 4 Sitio S0406</b>

<b>Fecha:</b> 28/05/2021					
<b>Hora:</b> 10:56					
<b>Coordenadas UTM -WGS 84 – Zona 18M</b>					
<b>Este (m):</b> 0366045					
<b>Norte (m):</b> 9697430					
<b>Altitud (m s. n. m.):</b> 232					
<b>Precisión:</b> ± 3					
<b>Descripción:</b>	Vista de la zona norte del sitio S0406 con presencia de vegetación herbácea cercano al punto de muestreo S0406-SU-006, ubicada aproximadamente a 77 m al noroeste de la plataforma "B" que contiene a los pozos DORI-05, DORI-06D, DORI-07D, DORI-08D y DORI-09D.

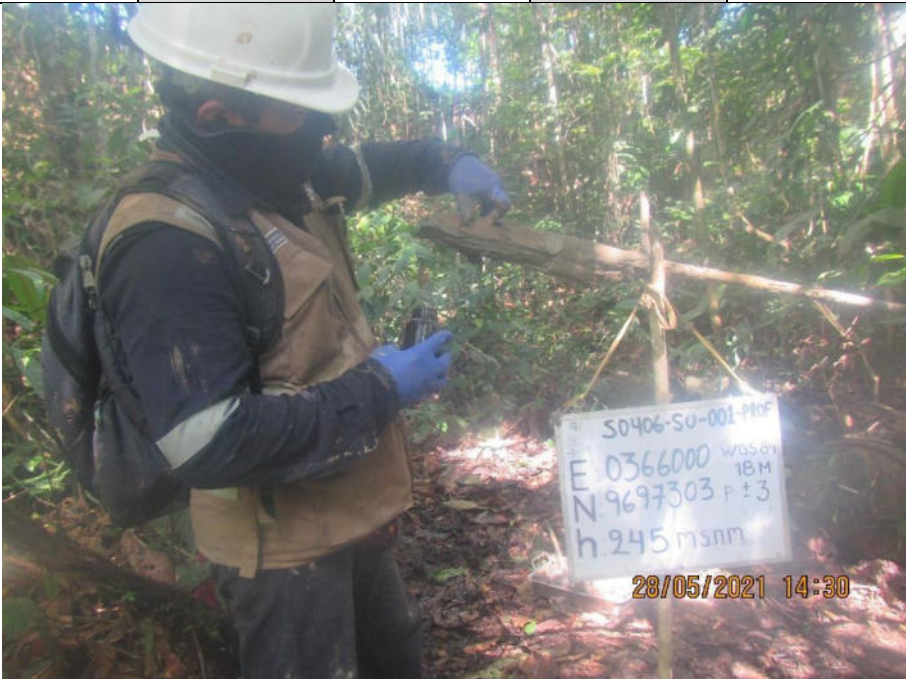
Distrito	Trompeteros	Provincia	Loreto	Departamento	Loreto
<b>Fotografía 5 Sitio S0406</b>

<b>Fecha:</b> 28/05/2021					
<b>Hora:</b> 14:30					
<b>Coordenadas UTM -WGS 84 – Zona 18M</b>					
<b>Este (m):</b> 0366000					
<b>Norte (m):</b> 9697303					
<b>Altitud (m s. n. m.):</b> 245					
<b>Precisión:</b> ± 3					
<b>Descripción:</b>	Toma de muestra de suelo en el punto S0406-SU-001-PROF, aproximadamente a 29 m al oeste de la plataforma "B" que contiene a los pozos DORI-05, DORI-06D, DORI-07D, DORI-08D y DORI-09Dn con presencia de hojarasca en el suelo.				
Distrito	Trompeteros	Provincia	Loreto	Departamento	Loreto
<b>Fotografía 6 Sitio S0406</b>

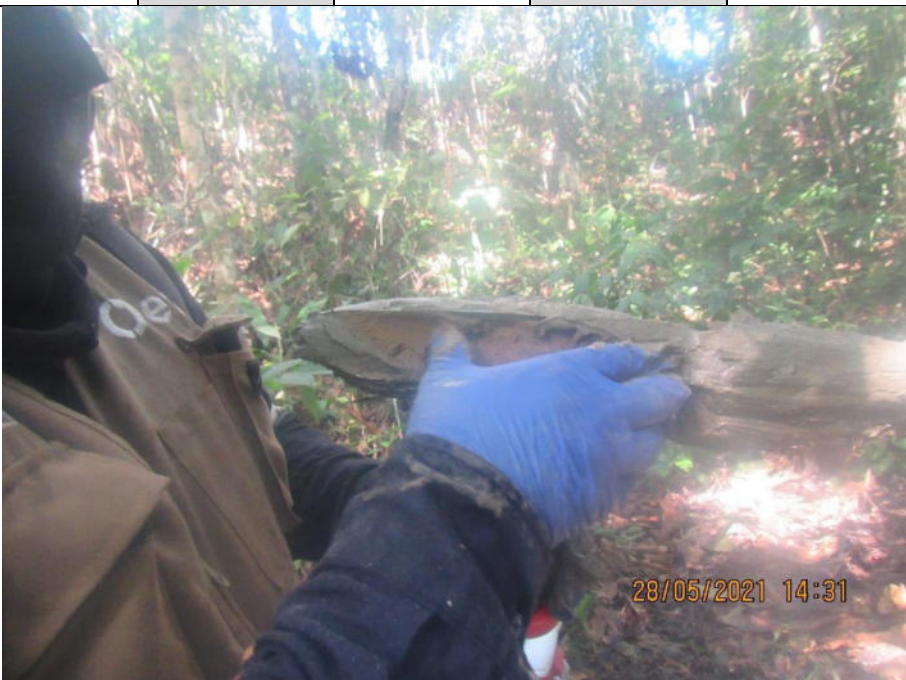
<b>Fecha:</b> 28/05/2021					
<b>Hora:</b> 14:31					
<b>Coordenadas UTM -WGS 84 – Zona 18M</b>					
<b>Este (m):</b> 0366000					
<b>Norte (m):</b> 9697303					
<b>Altitud (m s. n. m.):</b> 245					
<b>Precisión:</b> ± 3					
<b>Descripción:</b>	Vista de la muestra tomada en el punto de muestreo S0406-SU-001-PROF de textura arcilloso limoso, donde se evidenció fracción de hidrocarburos F2 y Bario total que superan el ECA para suelo de uso agrícola.
