INFORME N° 00087-2021-OEFA/DEAM-SSIM

ASUNTO : Informe de Evaluación Ambiental para la identificación del sitio impactado por actividades de hidrocarburos con código S0407, ubicado en el Lote 192, microcuenca CORR-08, en el ámbito la cuenca del río Corrientes, distrito Trompeteros, provincia y departamento Loreto.

EXPEDIENTE DE EVALUACIÓN : 2020-05-086

FECHA : Lima, 27 de julio de 2021

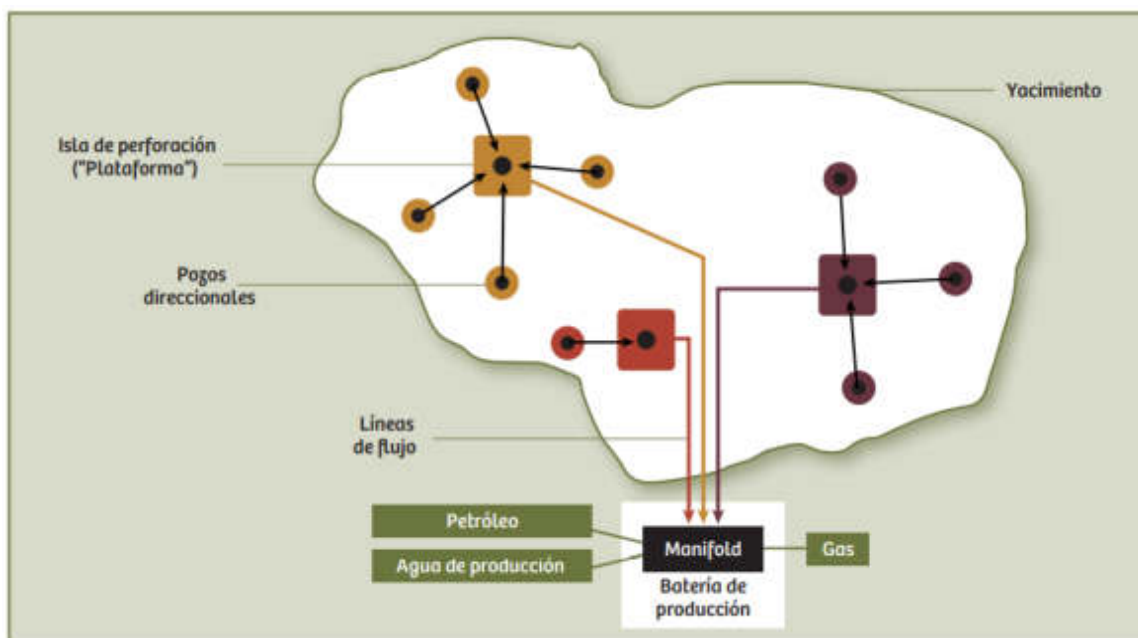
La extracción de hidrocarburos en el Lote 192 se realiza con bombas electrosumergibles, los pozos verticales y direccionales en “clusters” ubicados en una plataforma. La producción es transportada por las líneas de flujo (tubería que conecta el cabezal de un pozo) hasta el manifold de campo, cuya función es coleccionar el petróleo de diferentes pozos, y de ahí se conecta hasta la Batería de Producción, que es el lugar donde se recibe la producción de un determinado número de pozos de un yacimiento.

Figura 3.5. Esquema de producción de hidrocarburos en el Lote 192
Fuente: ETI del ex Lote 1AB

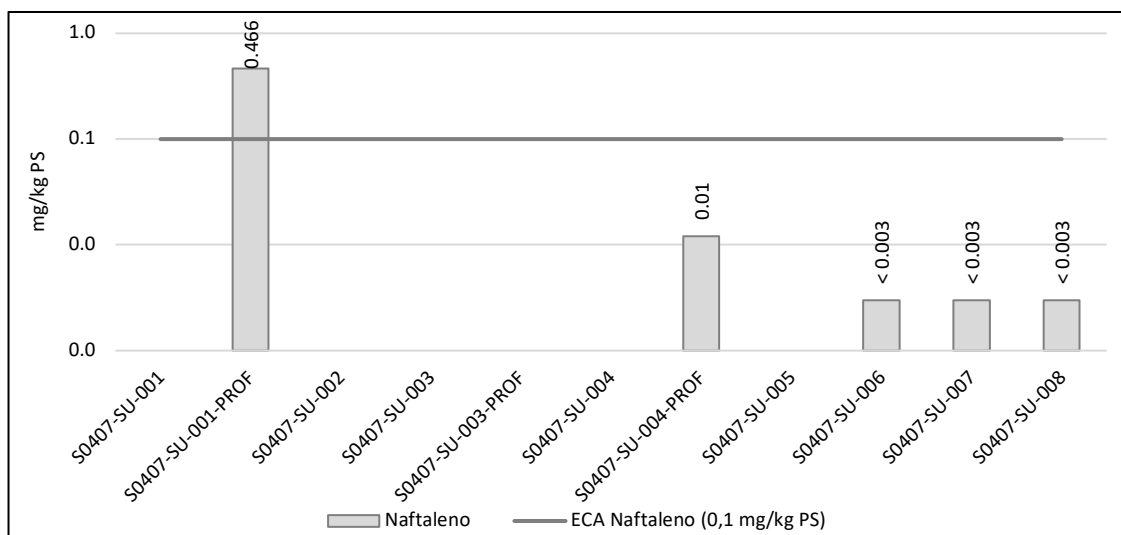
Figura 8.4. Resultados de naftaleno en las muestras de suelo tomadas en el sitio S0407 comparados con los ECA para suelo de uso agrícola

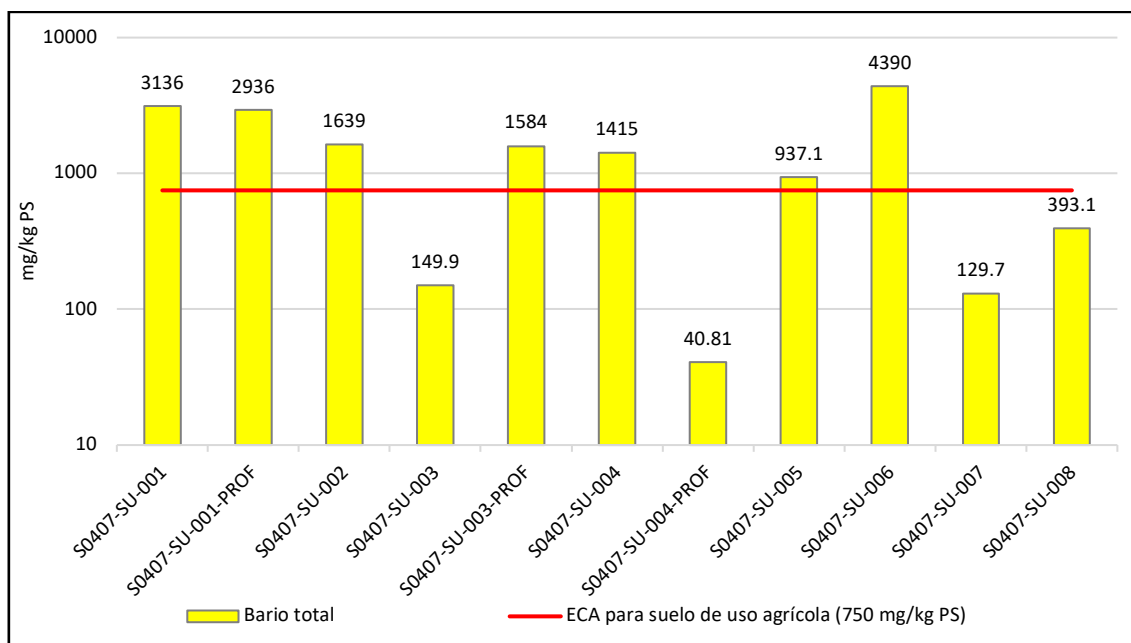
Figura 8.5. Resultados del bario total en las muestras de suelo tomadas en el sitio S0407 comparados con los ECA para suelo de uso agrícola

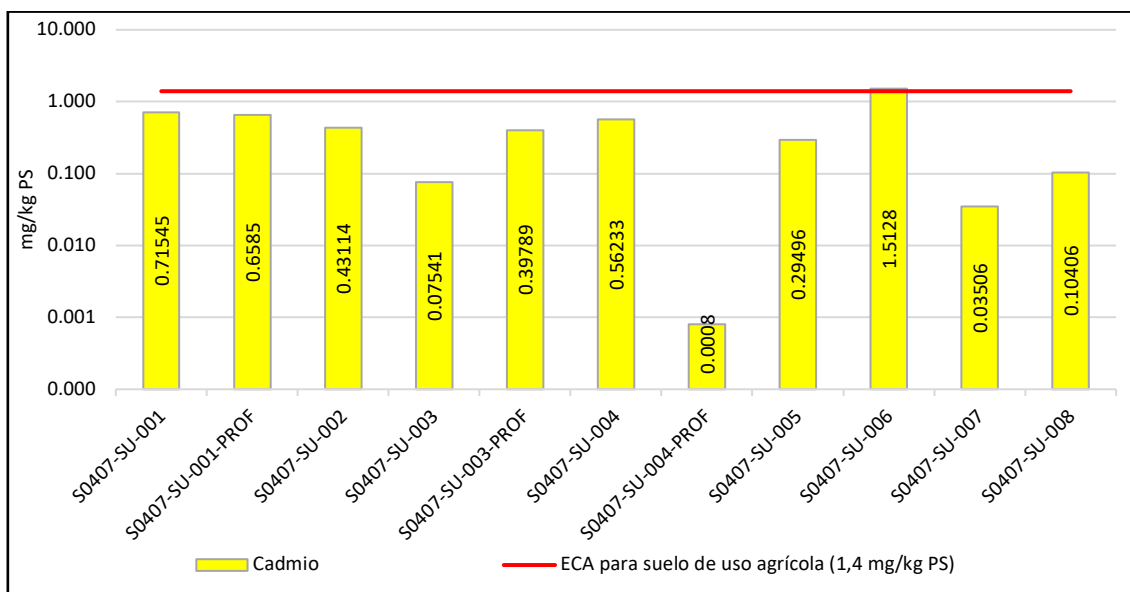
Figura 8.7. Resultados de cadmio en las muestras de suelo tomadas en el sitio S0407 comparados con los ECA para suelo de uso agrícola

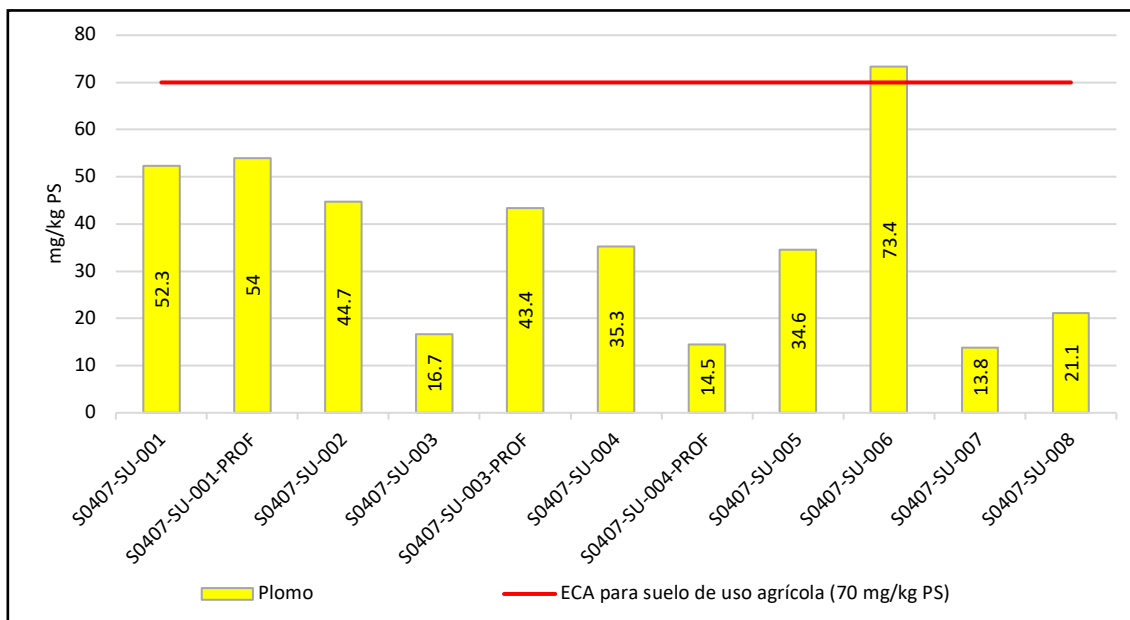
Figura 8.9. Resultados de plomo en las muestras de suelo tomadas en el sitio S0407 comparados con los ECA para suelo de uso agrícola

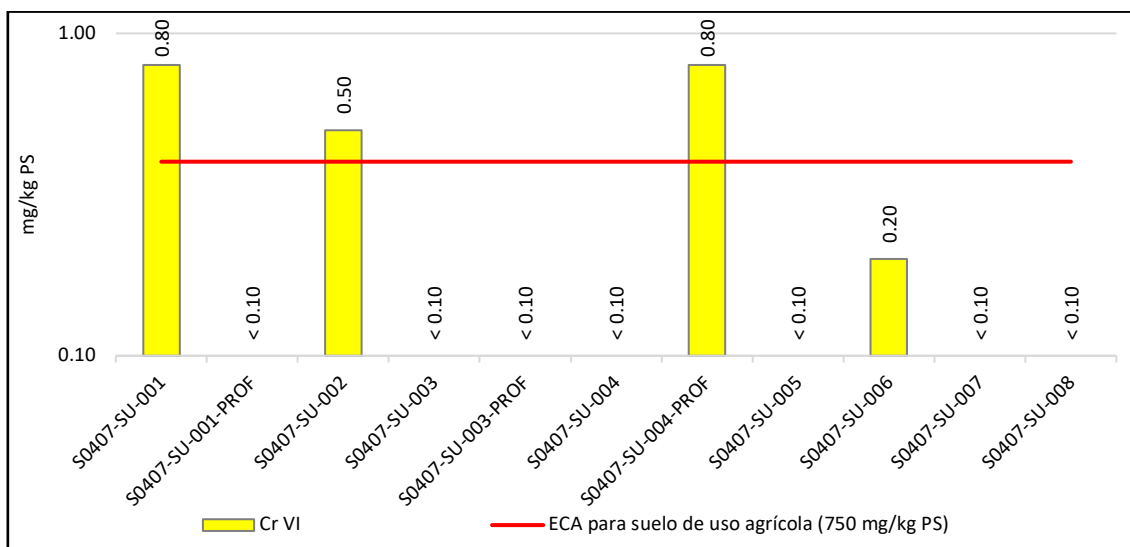
Figura 8.11. Resultados de cromo VI en las muestras de suelo tomadas en el sitio S0407 comparados con los ECA para suelo de uso agrícola

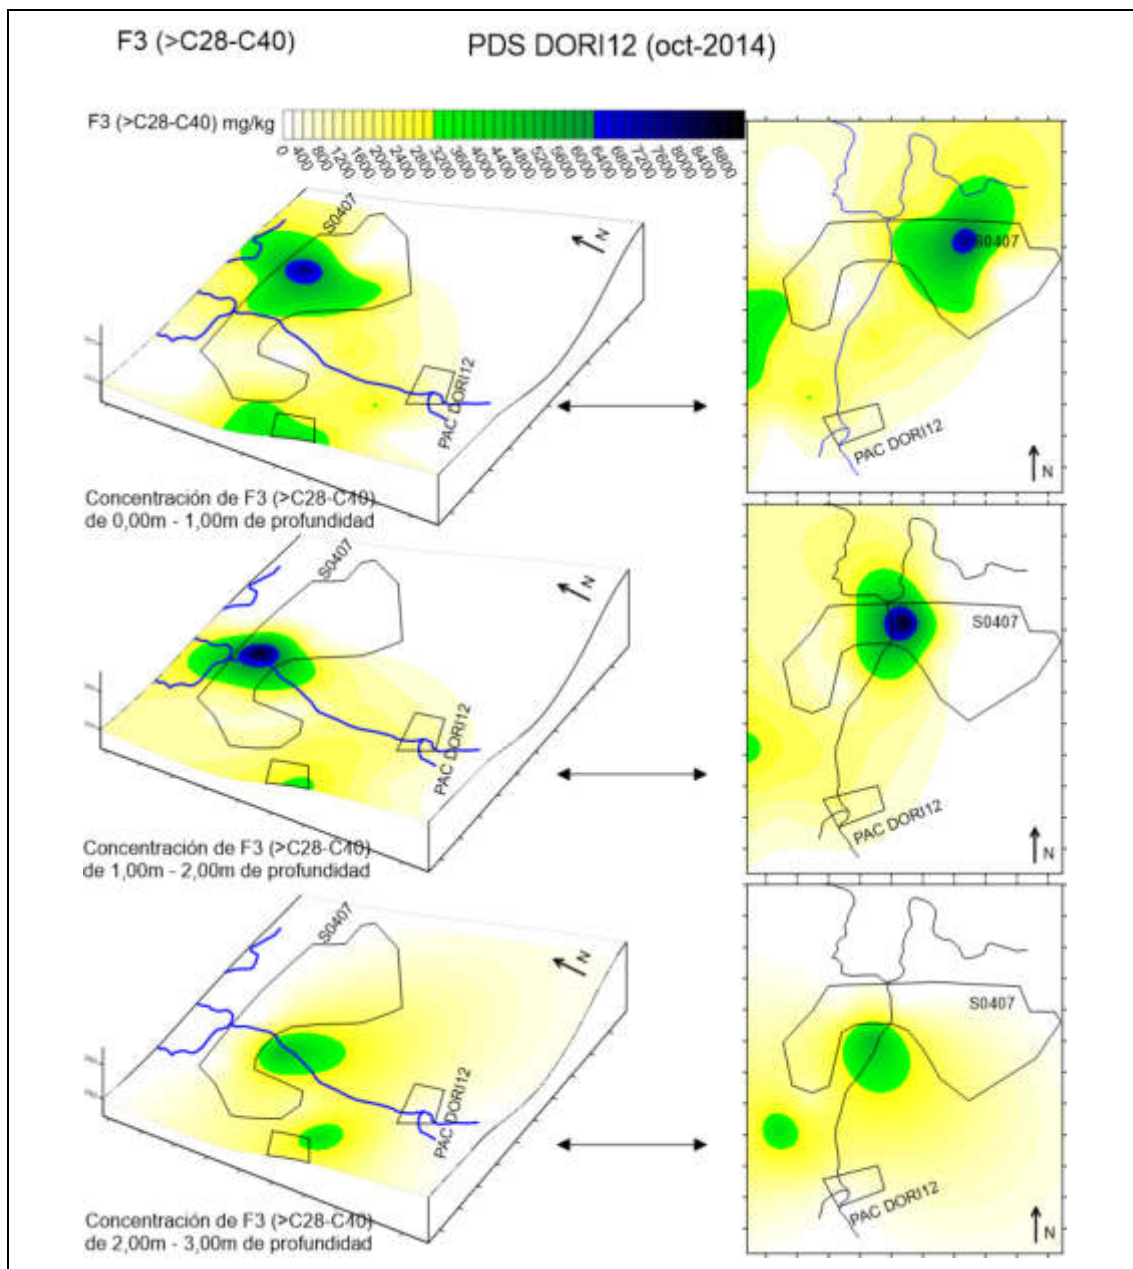
Figura 9.2. Concentración de isovalores de F3(>C28-C40) del PDS DORI12

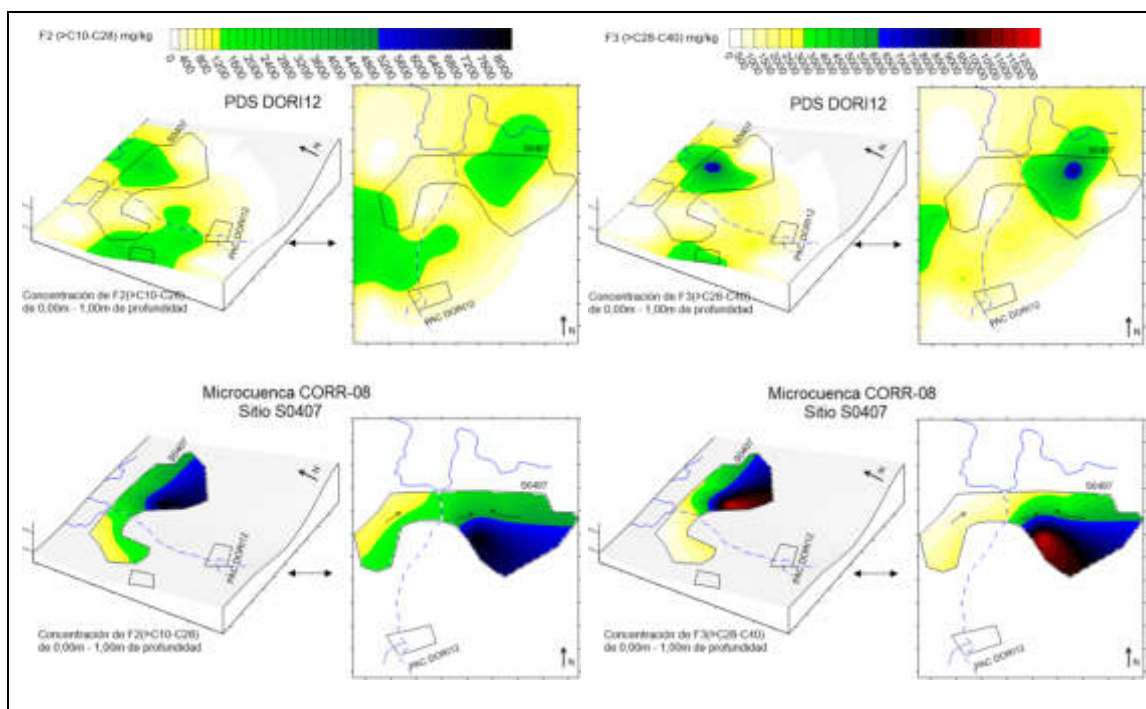
Figura 9.3. Concentración de F2 y F3 del sitio S0407 respecto al PDS DORI12

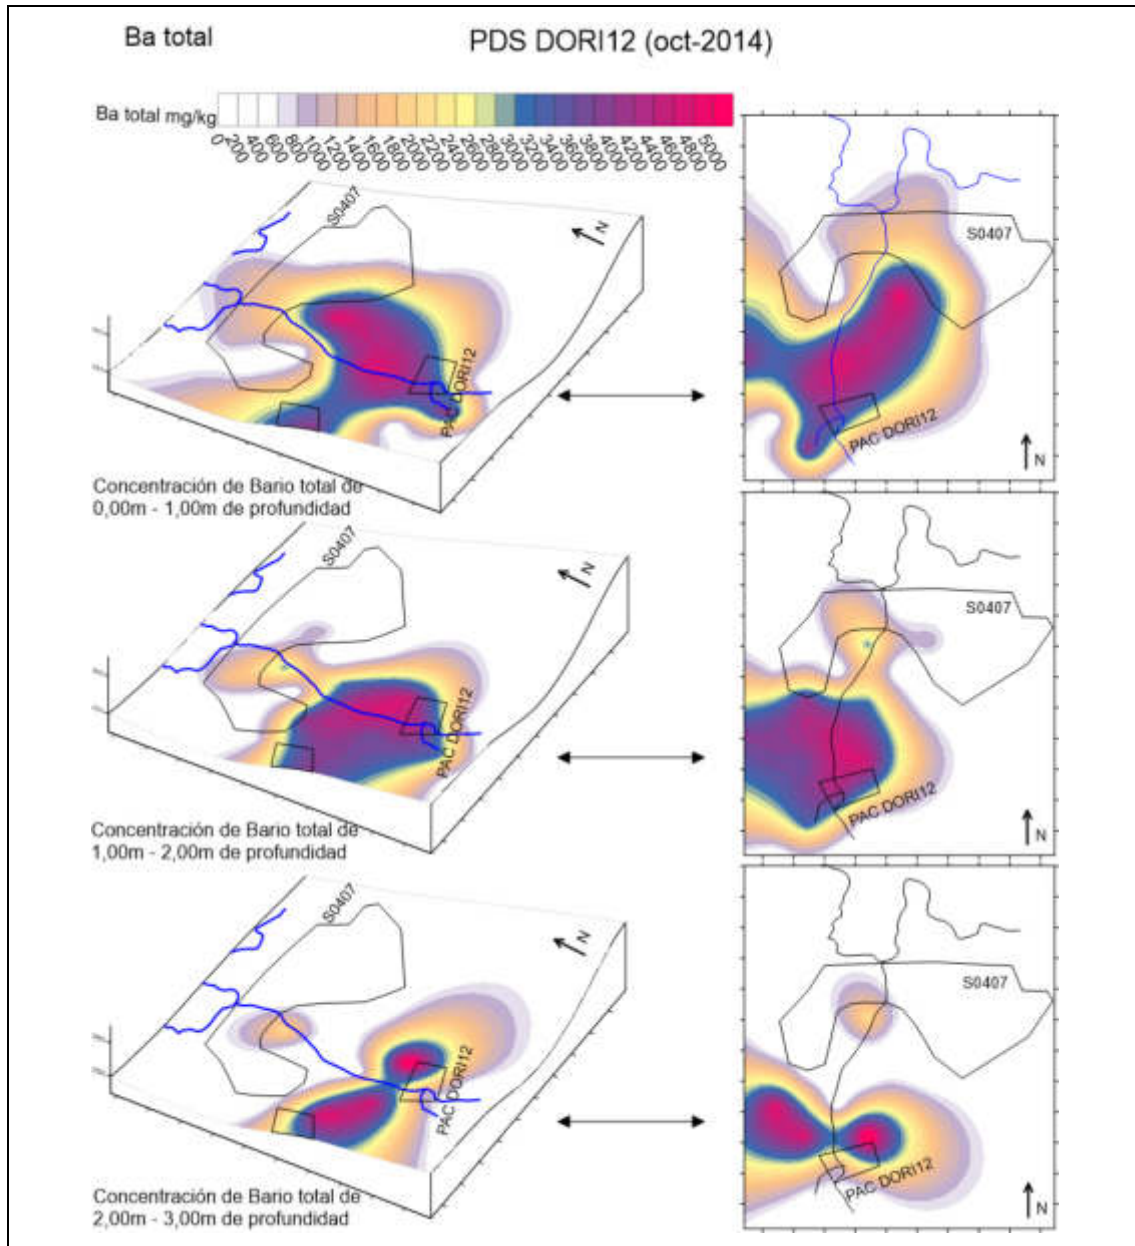
Figura 9.4. Concentración de isovalores de bario total del PDS DORI12.

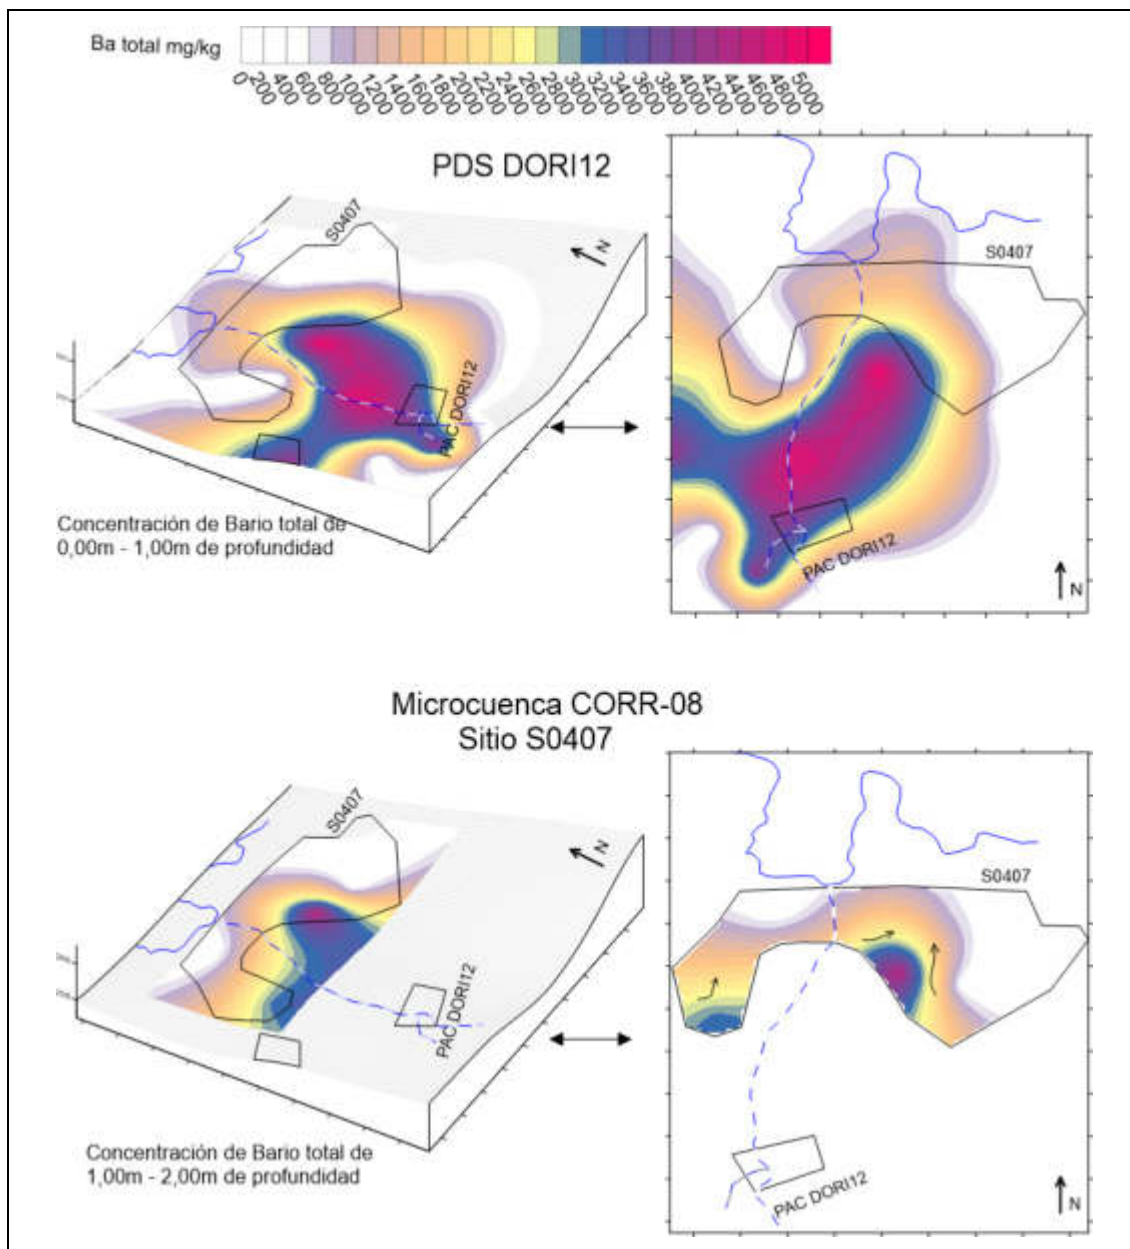
Figura 9.5. Concentración de bario total del sitio S0407 respecto al PDS DORI12.

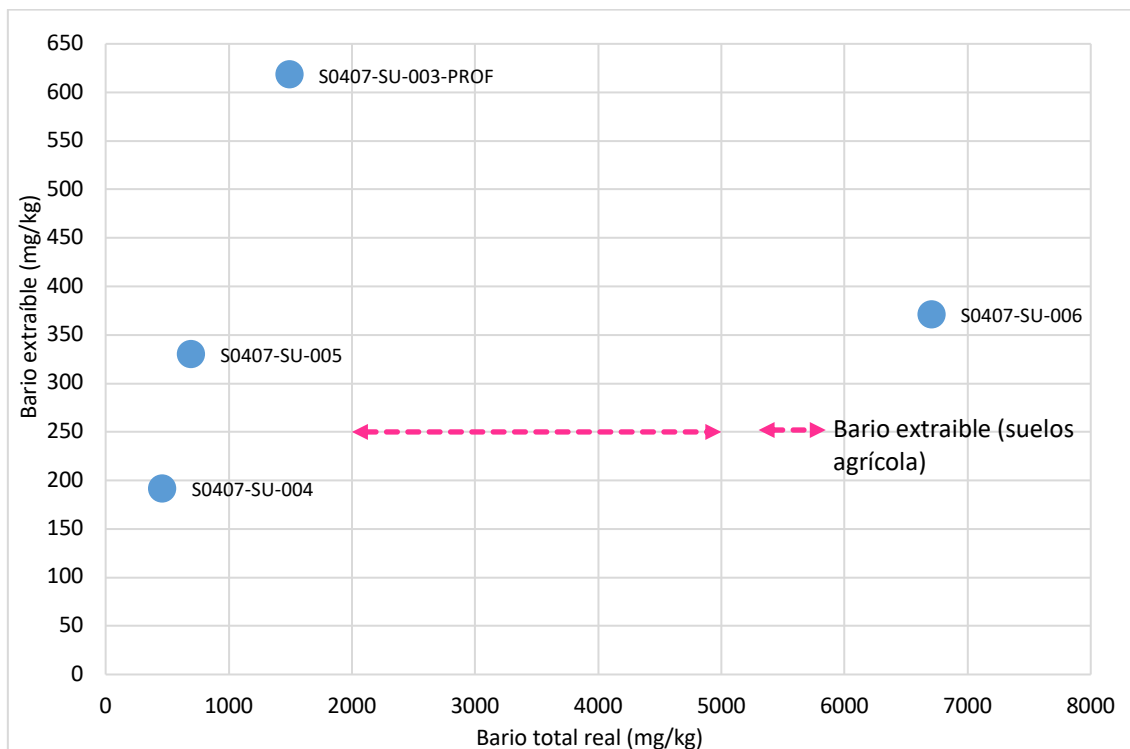
Figura 9.6. Ba total real vs Ba extraíble en el sitio S0407

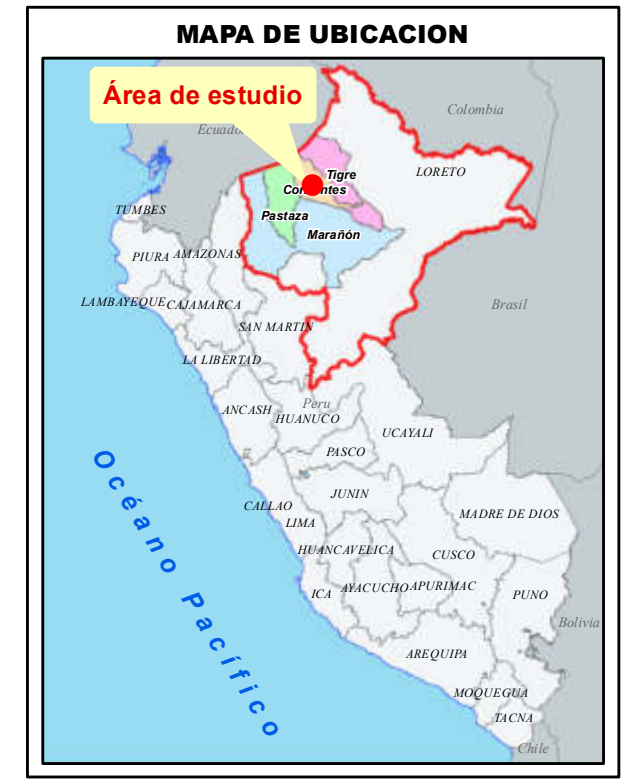
ANEXO A.2

Mapa de ubicación de puntos de excedencia de los ECA
para suelo en el sitio con código S0407

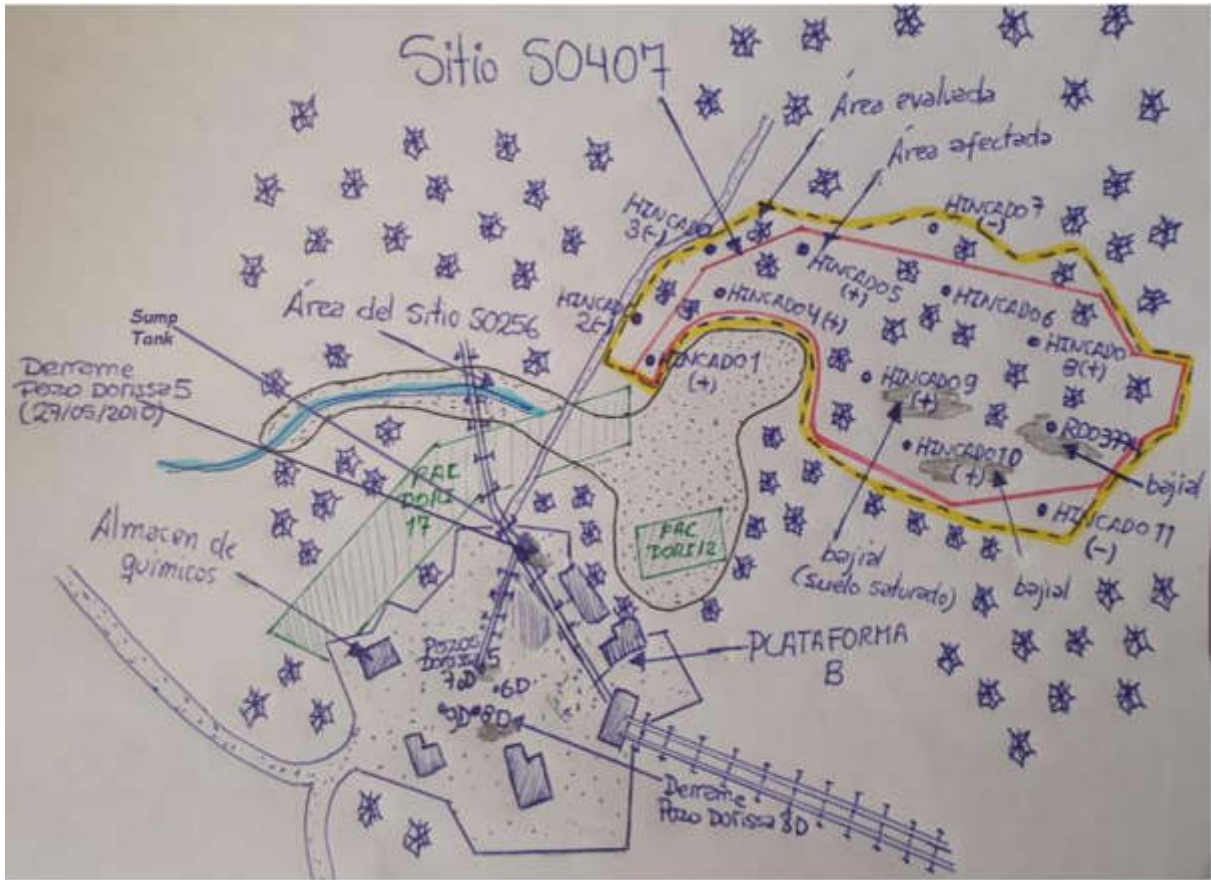
5 CROQUIS DEL SITIO

De las observaciones durante los trabajos de reconocimiento se tiene que el sump tank con coordenadas E366117/N9697330 del Sistema de Coordenadas UTM WGS84 Zona 18 M, podría ser una posible fuente de contaminación del sitio S0407, debido a que en esta instalación se tiene un reporte de derrame (Fecha del evento 27-05-2010), a 95 m al suroeste del sitio, en las coordenadas 366107E / 9697336N UTM WGS 84, la misma que describe: La fuga se produjo a través del drenaje del tanque sumidero. Asimismo, en el PAC DORI12 a 70 m al sur del sitio menciona: El área PAC DORI12 se originó debido a la descarga del tanque sumidero del pozo Dorissa 15, el hidrocarburo derramado se desplazó por la pendiente del lugar hacia una zona bajial inundable, la cual afectó los arbustos y hierbas. El crudo derramado en proceso de degradación se mezcló con material orgánico. Las aguas contenidas en el sitio estaban cubiertas por una capa de crudo.

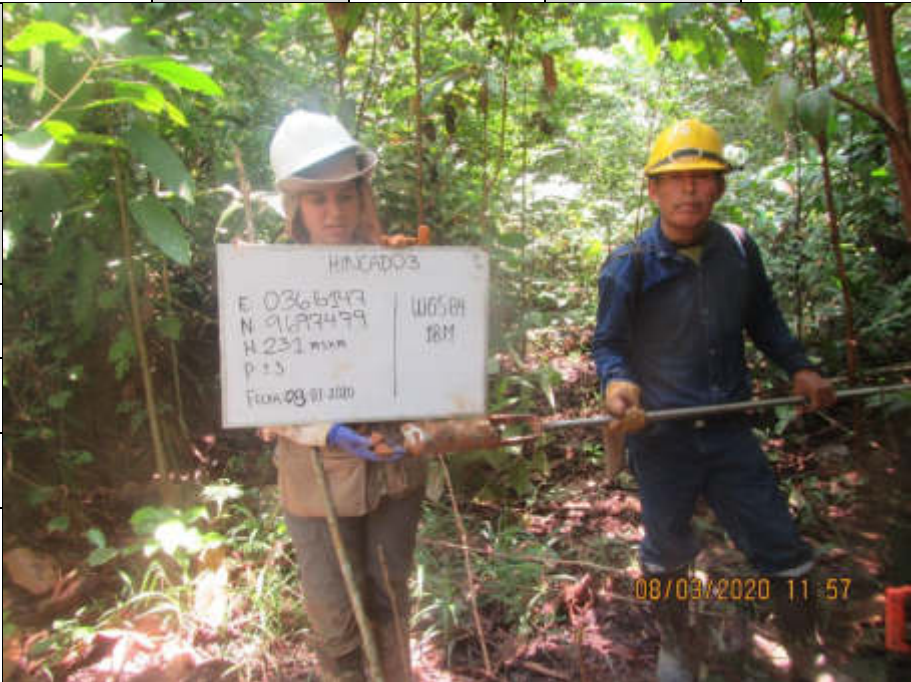
Distrito	Trompeteros	Provincia	Loreto	Departamento	Loreto
FOTOGRAFÍA N.º 3 Hincado 3

Fecha: 08/03/2020					
Hora: 11:57 horas					
COORDENADAS UTM -WGS84 – ZONA 18M					
Este (m): 0366147					
Norte (m): 9697479					
Altitud (m s.n.m.): 231					
Precisión: ± 3					
DESCRIPCIÓN:		Ubicación del hincado 3, no se evidenció afectación por hidrocarburos en el suelo, vegetación de tipo arbustiva así como arbórea en los alrededores; además, materia orgánica (hojarasca, ramas, etc.) sobre la superficie.

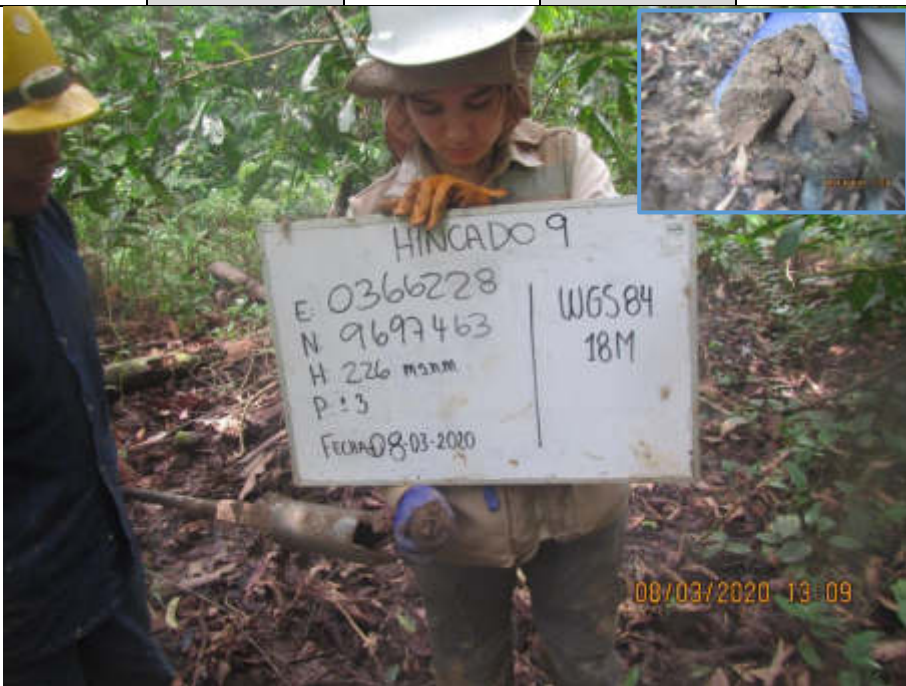
DESCRIPCIÓN: Ubicación del hincado 9, donde se evidenció organolépticamente color y olor a hidrocarburos en el suelo al realizar el hincado, así como vegetación de tipo herbácea y arbustiva y arbórea en los alrededores; además, se observa materia orgánica (hojarasca, ramas, etc.) sobre la superficie.

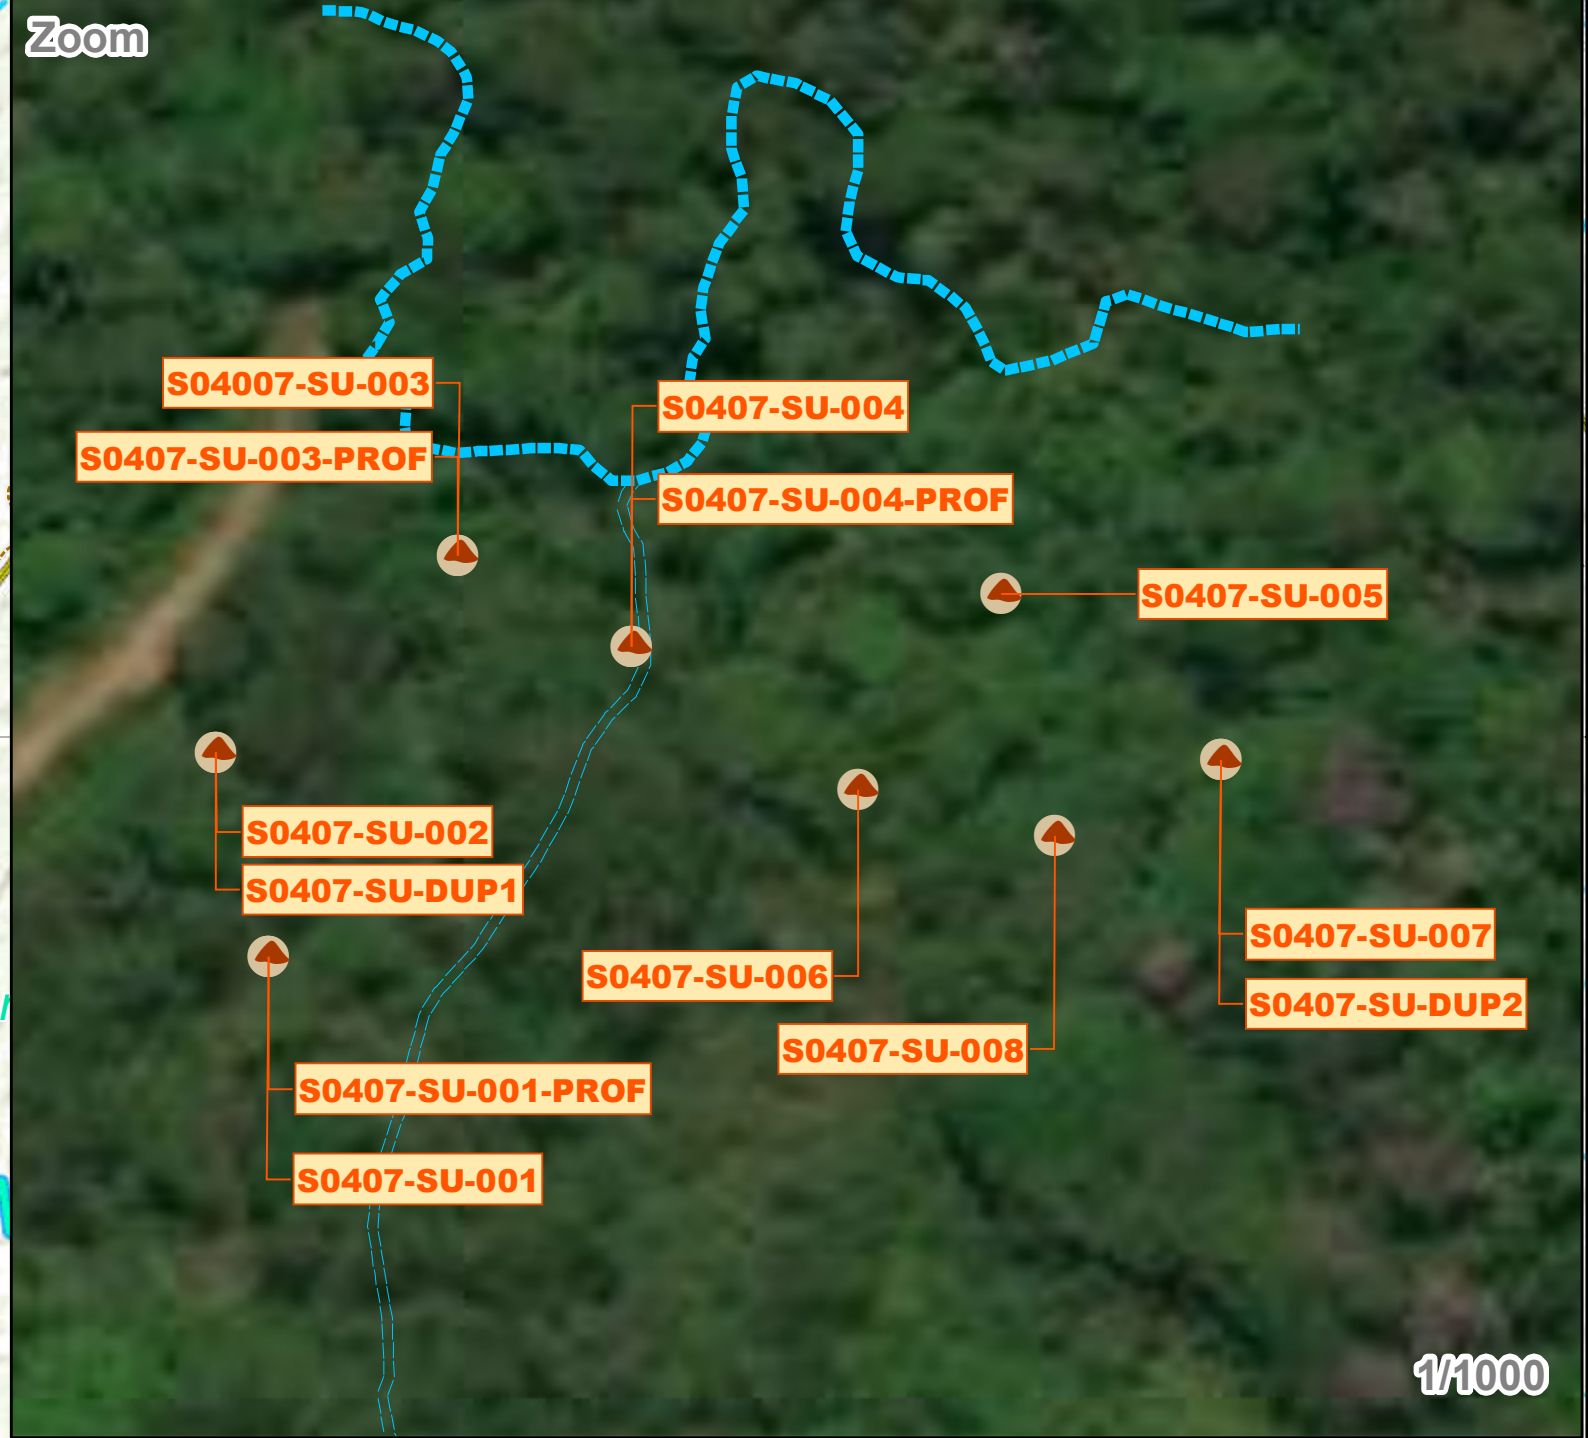
CORR-08
Departamento: LORETO
Provincia: LORETO

Mapas de puntos de muestreo

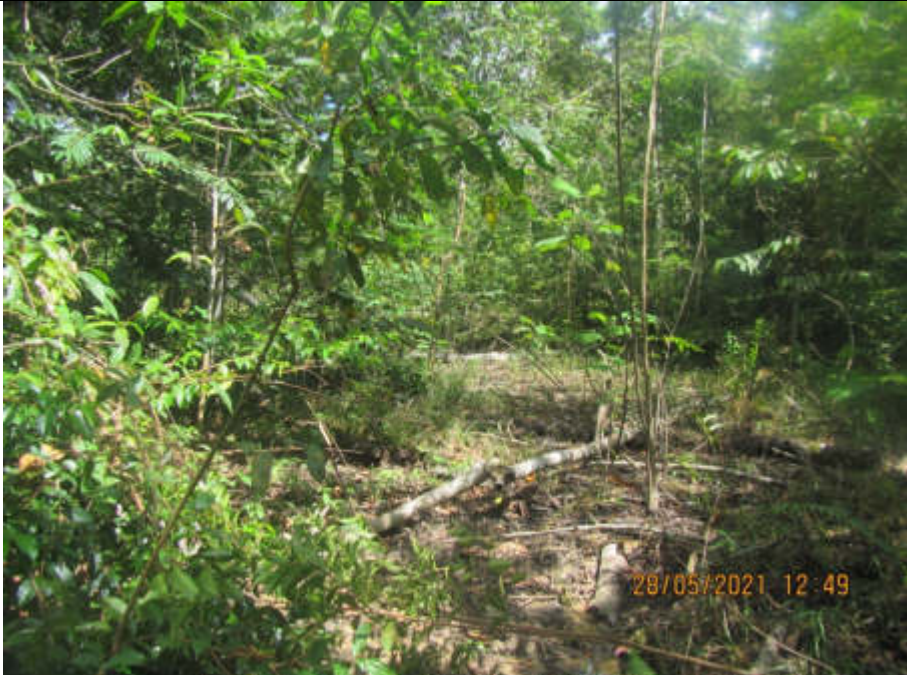
Distrito	Trompeteros	Provincia	Loreto	Departamento	Loreto
Fotografía 1 S0407-SU-001

Fecha: 28/05/2021					
Hora: 12:49					
Coordenadas UTM -WGS 84 – ZONA 18M					
Este (m): 0366150					
Norte (m): 9697435					
Altitud (m s. n. m): 227					
Precisión: ± 3	28/05/2021 12:49				
Descripción:	Vista de la vegetación de bosque degradado en el lugar de muestreo conformada por algunos géneros de <i>Iryanthera</i> (cumala), <i>Triplaris spp.</i> , <i>Miconia spp.</i> , especies hemiepifitas como <i>Clusia spp.</i> , <i>Pourouma spp.</i> y helechos arborescentes (<i>Cyathea spp.</i>), además de drenaje imperfecto sin horizonte A.				
Distrito	Trompeteros	Provincia	Loreto	Departamento	Loreto
Fotografía 2 S0407-SU-001

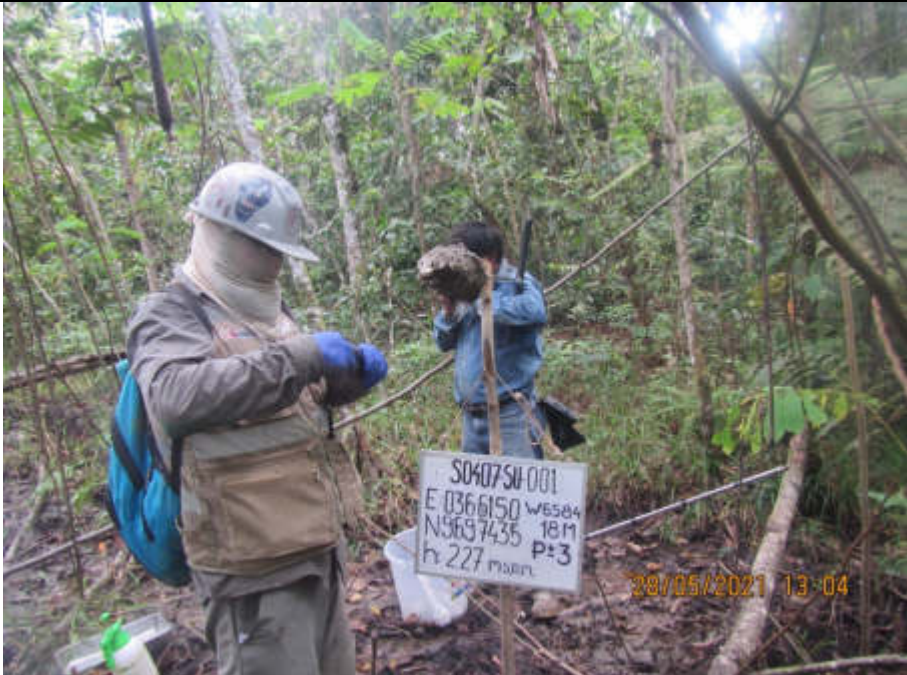
Descripción:	Muestreo del perfil limo arcilloso (0,25 – 0,50 m), de color gris olivo, de condición de humedad mojado y con olor bajo a hidrocarburo.

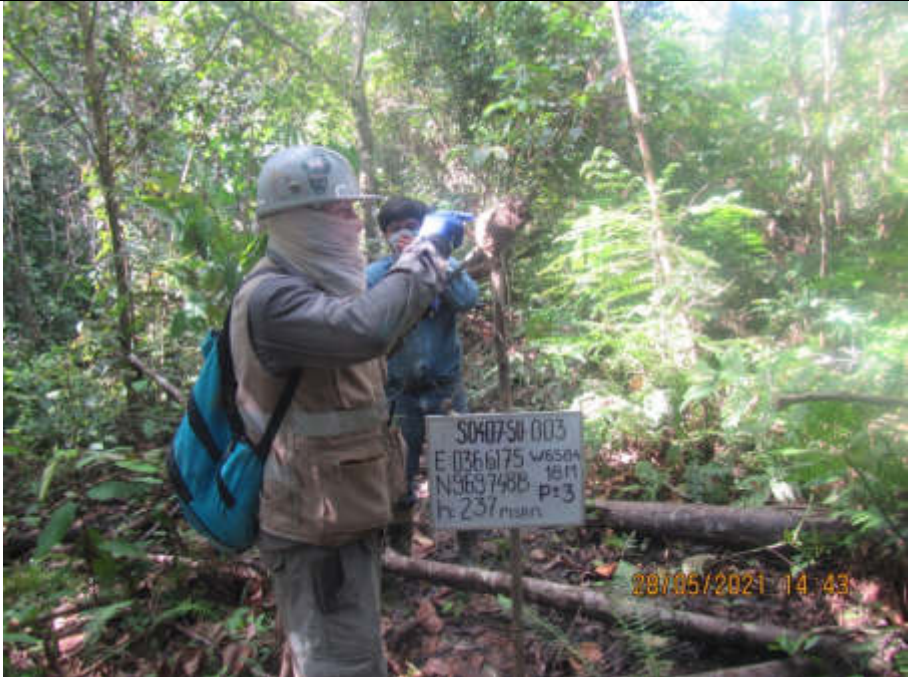
Distrito	Trompeteros	Provincia	Loreto	Departamento	Loreto
Fotografía 7 S0407-SU-003

Fecha: 28/05/2021					
Hora: 14:43					
Coordenadas UTM -WGS 84 – ZONA 18M					
Este (m): 0366175					
Norte (m): 9697488					
Altitud (m s. n. m.): 237					
Precisión: ± 3					
Descripción:	Vista de la vegetación de bosque degradado en el lugar de muestreo conformada por algunos géneros de <i>Iryanthera</i> (cumala), <i>Triplaris spp.</i> , <i>Miconia spp.</i> , especies hemiepipfitas como <i>Clusia spp.</i> , <i>Pourouma spp.</i> y helechos arborescentes (<i>Cyathea spp.</i>), además de drenaje imperfecto y abundante hojarasca.				
Distrito	Trompeteros	Provincia	Loreto	Departamento	Loreto
Fotografía 8 S0407-SU-003-PROF

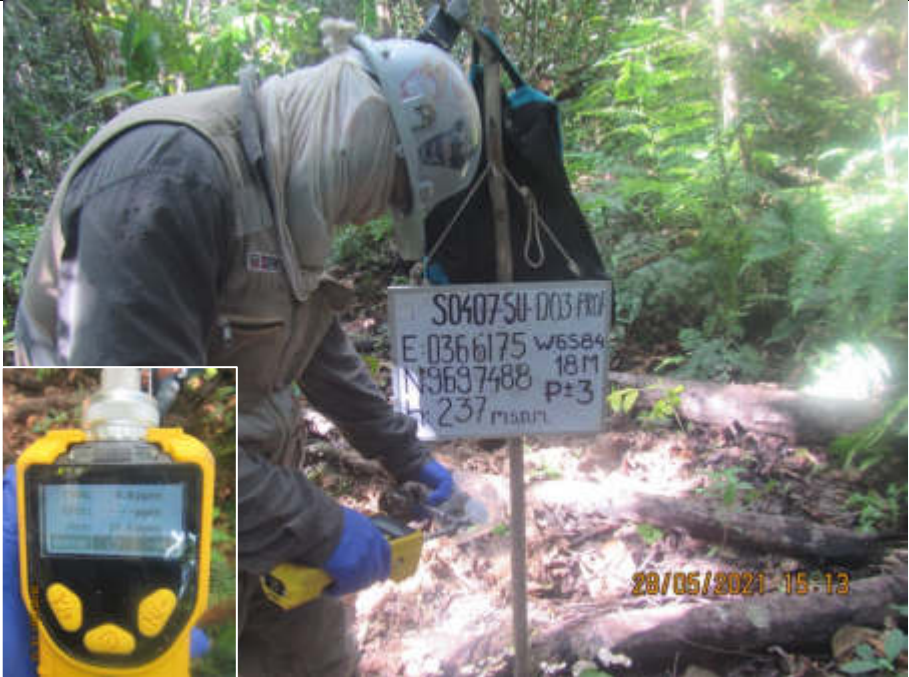
Fecha: 28/05/2021					
Hora: 15:13					
Coordenadas UTM -WGS 84 – ZONA 18M					
Este (m): 0366175					
Norte (m): 9697488					
Altitud (m s. n. m.): 237					
Precisión: ± 3					
Descripción:	Muestreo del perfil limo arcilloso (0,75 – 1,00 m) de color gris olivo, de condición húmeda, con bajo olor a hidrocarburo y sin materia orgánica en la muestra (lectura de VOC: 21,6 ppm).

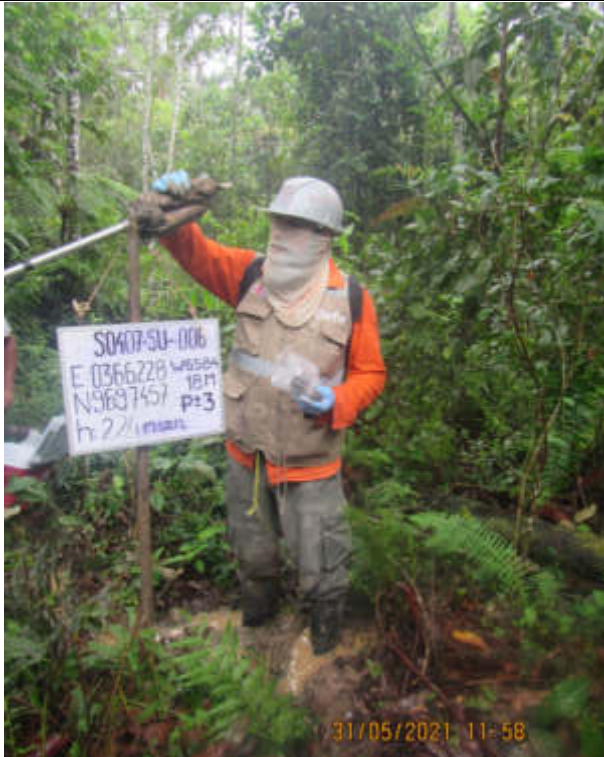
Distrito	Trompeteros	Provincia	Loreto	Departamento	Loreto
Fotografía 15 S0407-SU-006

Fecha: 31/05/2021					
Hora: 11:58					
Coordenadas UTM -WGS 84 – ZONA 18M					
Este (m): 0366228					
Norte (m): 9697457					
Altitud (m s. n. m.): 224					
Precisión: ± 3					
Descripción:	Muestreo del perfil superficial de 0,05 – 0,25 m de textura limo arcillosa, de color gris oscuro y marrón intenso, de condición de humedad mojado y húmedo, con bajo olor a hidrocarburo.				
Distrito	Trompeteros	Provincia	Loreto	Departamento	Loreto
Fotografía 16 S0407-SU-006

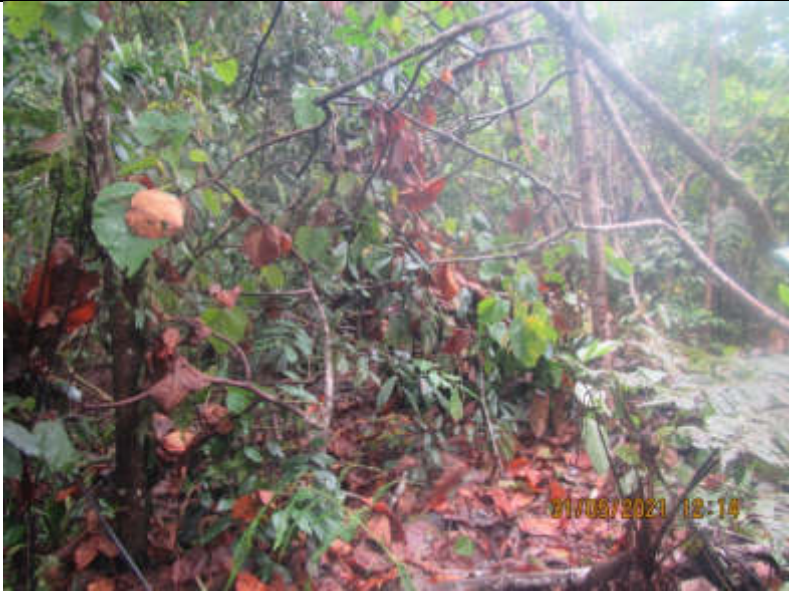
Fecha: 31/05/2021					
Hora: 12:14					
Coordenadas UTM -WGS 84 – ZONA 18M					
Este (m): 0366228					
Norte (m): 9697457					
Altitud (m s. n. m.): 224					
Precisión: ± 3					
Descripción:	Abundante materia orgánica de baja degradación sobre la superficie del suelo en el sitio S0407, producto de la afectación y movimiento de tierras del entorno.

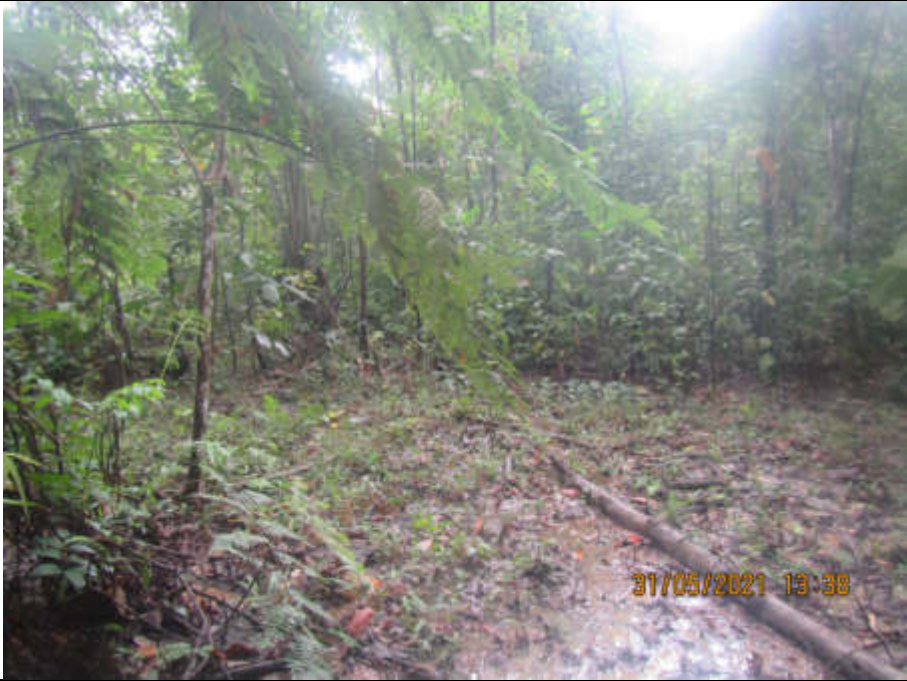
Distrito	Trompeteros	Provincia	Loreto	Departamento	Loreto
Fotografía 17 S0407-SU-007

Fecha: 31/05/2021					
Hora: 13:07					
Coordenadas UTM -WGS 84 – ZONA 18M					
Este (m): 0366276					
Norte (m): 9697461					
Altitud (m s. n. m.): 225					
Precisión: ± 3					
Descripción:	Vista de la vegetación de bosque degradado en el lugar de muestreo conformada por algunos géneros de <i>Iryanthera</i> (cumala), <i>Triplaris spp.</i> , <i>Miconia spp.</i> , especies hemiepipfitas como <i>Clusia spp.</i> , <i>Pourouma spp.</i> y helechos arborescentes (<i>Cyathea spp.</i>), además de drenaje imperfecto y abundante hojarasca.				
Distrito	Trompeteros	Provincia	Loreto	Departamento	Loreto
Fotografía 18 S0407-SU-007

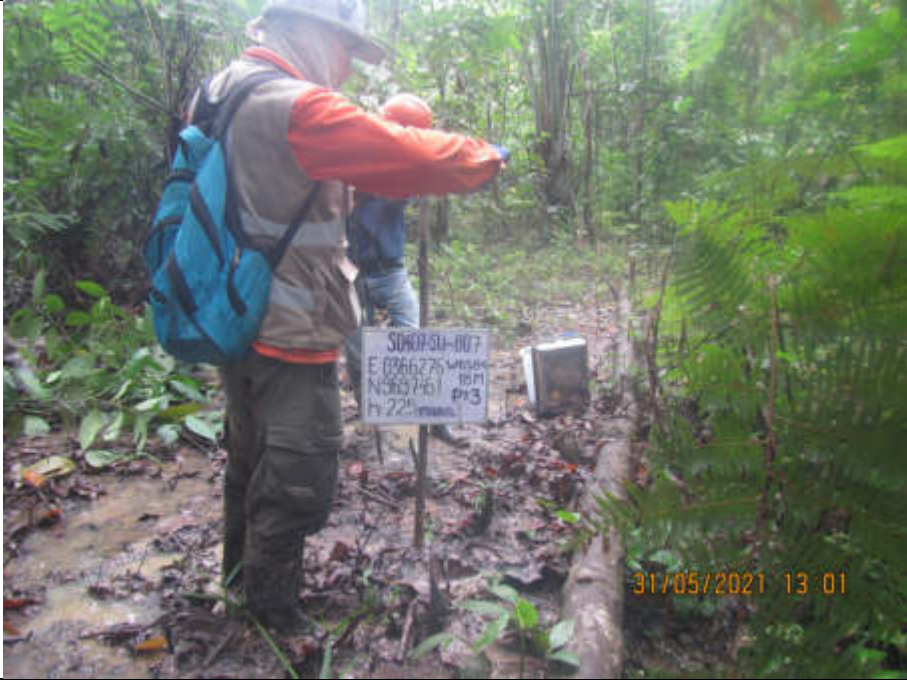
Fecha: 31/05/2021					
Hora: 13:01					
Coordenadas UTM -WGS 84 – ZONA 18M					
Este (m): 0366276					
Norte (m): 9697461					
Altitud (m s. n. m.): 225					
Precisión: ± 3					
Descripción:	Muestreo del perfil de 0,50 – 0,75 m de textura arcillo limosa, de color amarillo rojizo y marrón grisáceo, de condición de humedad mojado en la superficie y húmedo en la muestra, con bajo olor a hidrocarburo.

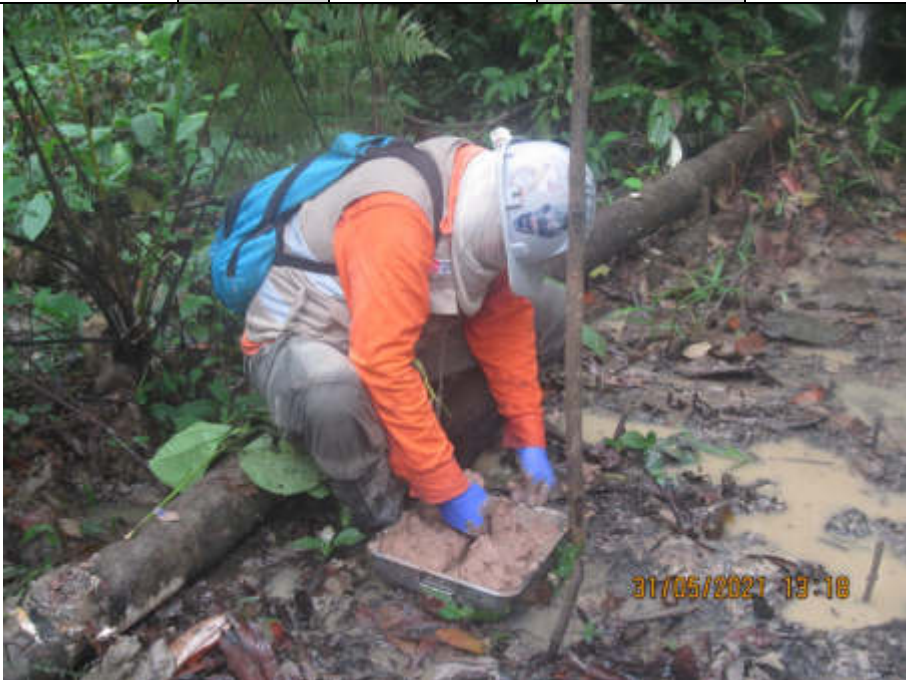
Distrito	Trompeteros	Provincia	Loreto	Departamento	Loreto
Fotografía 19 S0407-SU-DUP2

Fecha: 31/05/2021					
Hora: 13:18					
Coordenadas UTM -WGS 84 – ZONA 18M					
Este (m): 0366276					
Norte (m): 9697461					
Altitud (m s. n. m.): 225					
Precisión: ± 3					
Descripción:	Preparación de la muestra compuesta sobre suelo de textura arcillo limosa, húmedo y consistencia plástica.				
Distrito	Trompeteros	Provincia	Loreto	Departamento	Loreto
Fotografía 20 S0407-SU-DUP2
