INFORME N° 00087-2021-OEFA/DEAM-SSIM

ASUNTO : Informe de Evaluación Ambiental para la identificación del sitio impactado por actividades de hidrocarburos con código S0407, ubicado en el Lote 192, microcuenca CORR-08, en el ámbito la cuenca del río Corrientes, distrito Trompeteros, provincia y departamento Loreto.

EXPEDIENTE DE EVALUACIÓN : 2020-05-086

FECHA : Lima, 27 de julio de 2021

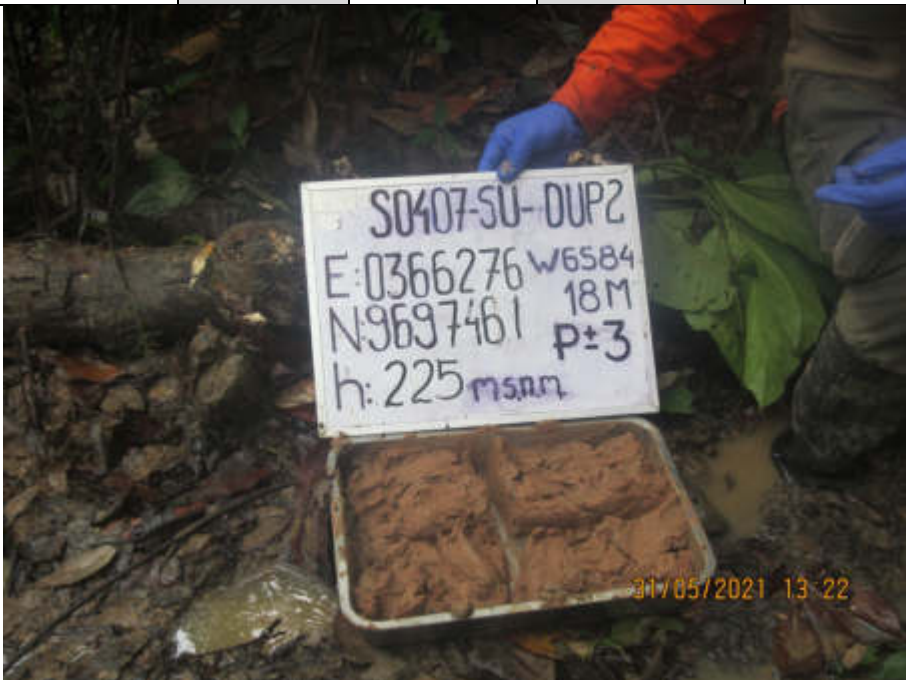
Fecha: 31/05/2021					
Hora: 13:22					
Coordenadas UTM -WGS 84 – ZONA 18M					
Este (m): 0366276					
Norte (m): 9697461					
Altitud (m s. n. m.): 225					
Precisión: ± 3					
Descripción:	Duplicado de la muestra S0407-SU-007.

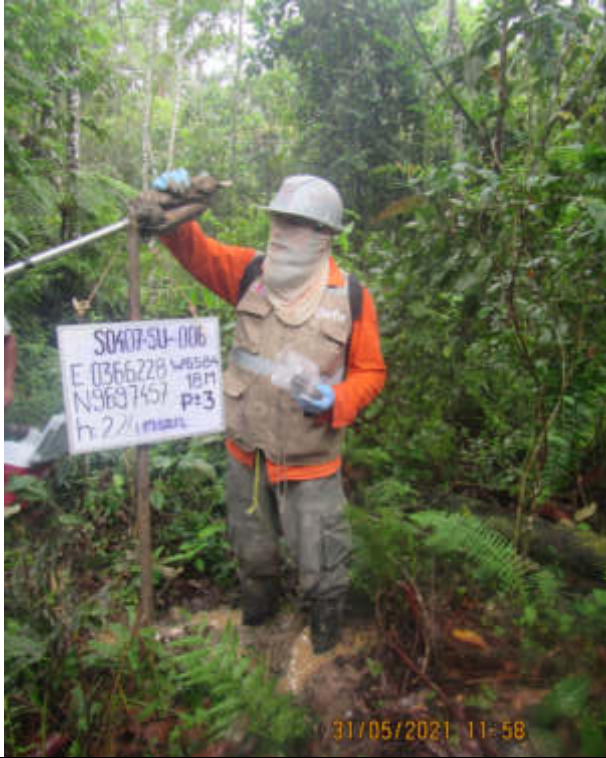
IDENTIFICACIÓN DEL SITIO IMPACTADO S0407					
Expediente de evaluación: 2020-05-086			Código de acción: 0001-5-2021-415		
Distrito	Trompeteros	Provincia	Loreto	Departamento	Loreto
Fotografía 15 S0407-SU-006

Fecha: 31/05/2021					
Hora: 11:58					
Coordenadas UTM -WGS 84 – ZONA 18M					
Este (m): 0366228					
Norte (m): 9697457					
Altitud (m s. n. m.): 224					
Precisión: ± 3					
Descripción:	Muestreo del perfil superficial de 0,05 – 0,25 m de textura limo arcillosa, de color gris oscuro y marrón intenso, de condición de humedad mojado y húmedo, con bajo olor a hidrocarburo.				
Distrito	Trompeteros	Provincia	Loreto	Departamento	Loreto
Fotografía 16 S0407-SU-006

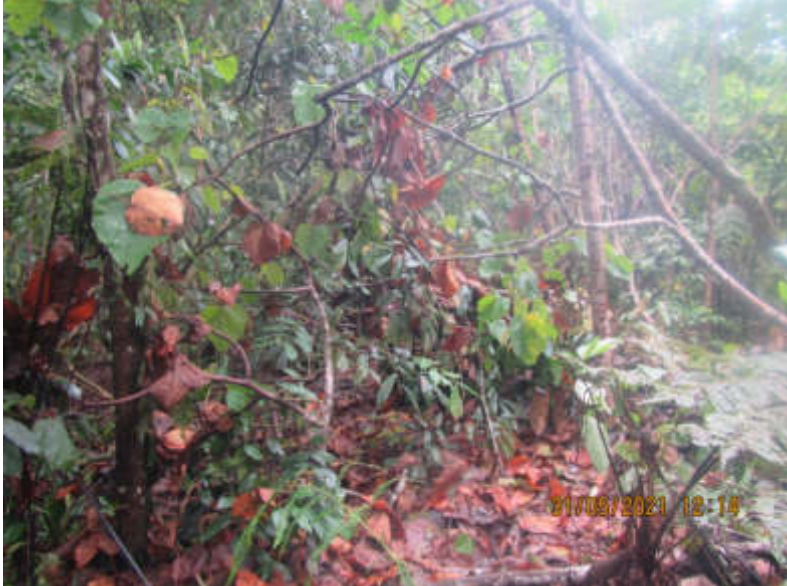
Fecha: 31/05/2021					
Hora: 12:14					
Coordenadas UTM -WGS 84 – ZONA 18M					
Este (m): 0366228					
Norte (m): 9697457					
Altitud (m s. n. m.): 224					
Precisión: ± 3					
Descripción:	Abundante materia orgánica de baja degradación sobre la superficie del suelo en el sitio S0407, producto de la afectación y movimiento de tierras del entorno.
