INFORME N° 00100-2021-OEFA/DEAM-SSIM

ASUNTO : Informe de evaluación ambiental para la identificación del sitio impactado por actividades de hidrocarburos con código S0402, ubicado en el Lote 192, en el ámbito la cuenca del río Corrientes, microcuenca CORR-08, distrito Trompeteros, provincia y departamento Loreto.

FECHA : Lima, 31 de agosto de 2021

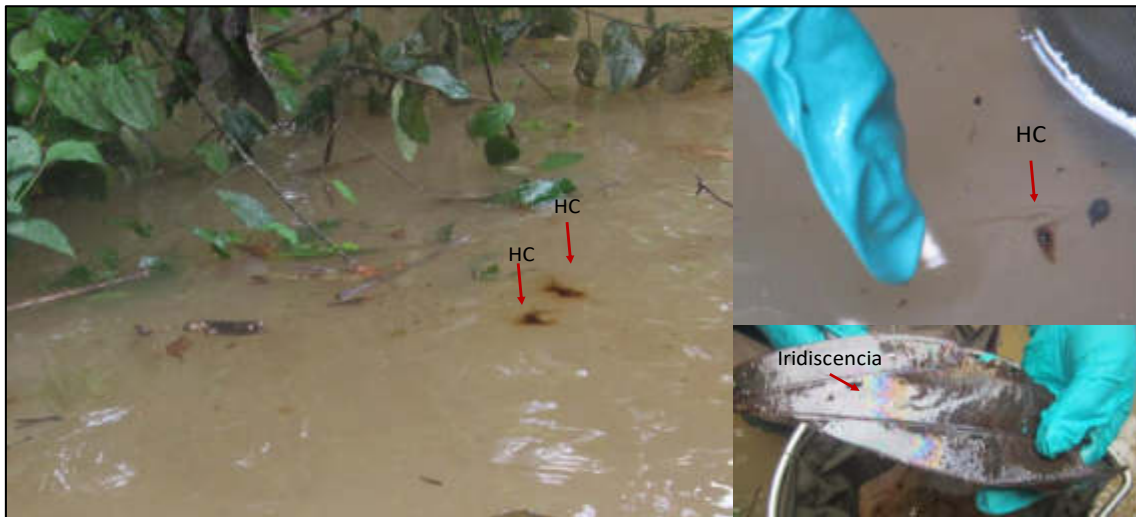
Figura 8.16. Películas oleosas e iridiscencia en el punto S0402-HB-005

Durante las actividades de ejecución (fase de campo), en los puntos S0402-HB-004 (cocha S/N1) y S0402-HB-005 (quebrada S/N) se evidenció películas oleosas y negras que se desprendían del sedimento al cuerpo de agua después de remover el sustrato para la colecta hidrobiológica (Figura 8.16). Los resultados obtenidos del análisis del sedimento, muestran excedencias respecto de la norma de referencia (Atlantico RBCA) para TPH en los puntos ubicados en la cocha S/N1 (S0402-HB-003 y S0402-HB-004) y en el punto ubicado en la quebrada S/N (S0402-HB-005), aguas abajo de la cocha S/N1 (ver Tabla 8.6).

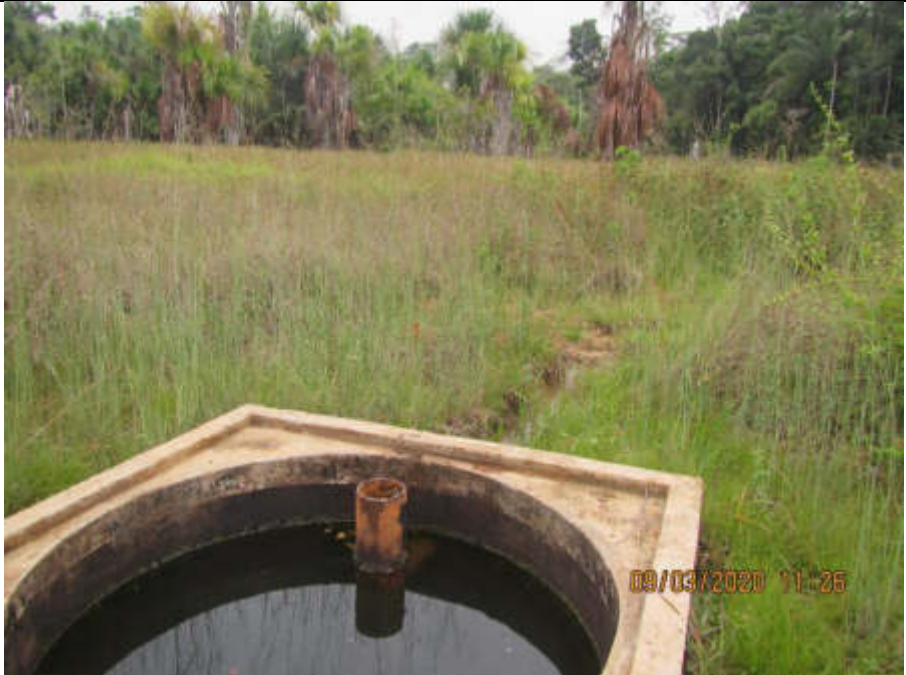
RECONOCIMIENTO DE POSIBLE SITIO IMPACTADO S0402					
CUE: 2020-05-081			CÓDIGO DE ACCIÓN: 0002-2-2020-415		
Distrito	Trompeteros	Provincia	Loreto	Departamento	Loreto
FOTOGRAFÍA N.º 1 R003776

Fecha: 09/03/2020					
Hora: 11:26 horas					
COORDENADAS UTM -WGS84 – ZONA 18M					
Este (m): 0367158					
Norte (m): 9697000					
Altitud (m s.n.m): 222					
Precisión: ± 3		DESCRIPCIÓN: Vista de la poza de contención de la zona de quemadores con zona herbácea inundada al fondo. La poza presentaba hidrocarburos en agua y sedimento.			
RECONOCIMIENTO DE POSIBLE SITIO IMPACTADO S0402					
CUE: 2020-05-081			CÓDIGO DE ACCIÓN: 0002-2-2020-415		
Distrito	Trompeteros	Provincia	Loreto	Departamento	Loreto
FOTOGRAFÍA N.º 2 R003776

Fuentes potenciales de contaminación	Coordenadas UTM, WGS84 Zona 18 Sur		Producto que contiene o transporta	Estado	Ubicación respecto del sitio S0402	Observación adicional
	Este (m)	Norte (m)				
Área de quemadores de gas residual (<i>flare</i>)	367158	9696999	Gas residual e hidrocarburos	Inactivo*	Fuera del sitio, adyacente hacia el lado suroeste	Presenta 4 quemadores de gas residual (<i>flare</i>) con sus estructuras de contención a nivel del suelo y una poza de contención. Se observó que las estructuras de contención desaguan hacia la poza de contención. Sin evidencias de afectación en el suelo circundante (ver fotografía 17 del registro fotográfico en el Anexo B.1).
Poza de contención en área de quemadores de gas residual (<i>flare</i>)	367158	9696999	Agua (con hidrocarburos)	Inactivo*	Fuera del sitio, adyacente hacia el lado suroeste	La poza es de concreto y está asociada a los quemadores de gas residual (<i>flare</i>). Se observó presencia de agua con hidrocarburos en su interior y que descarga hacia el sitio S0402 (ver fotografía 1 del registro fotográfico en el Anexo B.1).

Fuentes potenciales de contaminación	Coordenadas (UTM, WGS84)		Producto que contiene o transporta	Estado	Observación adicional
	Este (m)	Norte (m)			
Poza de contención en el área de quemadores de gas residual (<i>flare</i>)	367158	9696999	Agua (con hidrocarburos)	Inactivo*	la poza de contención (ver fotografía 17 del registro fotográfico en el Anexo B.1). Adyacente al suroeste del sitio S0402. La poza es de concreto y está asociada a los quemadores de gas residual (<i>flare</i>). Se observó que contiene agua con hidrocarburos que descarga hacia el sitio S0402 (ver fotografía 1 del registro fotográfico en el Anexo B.1)..

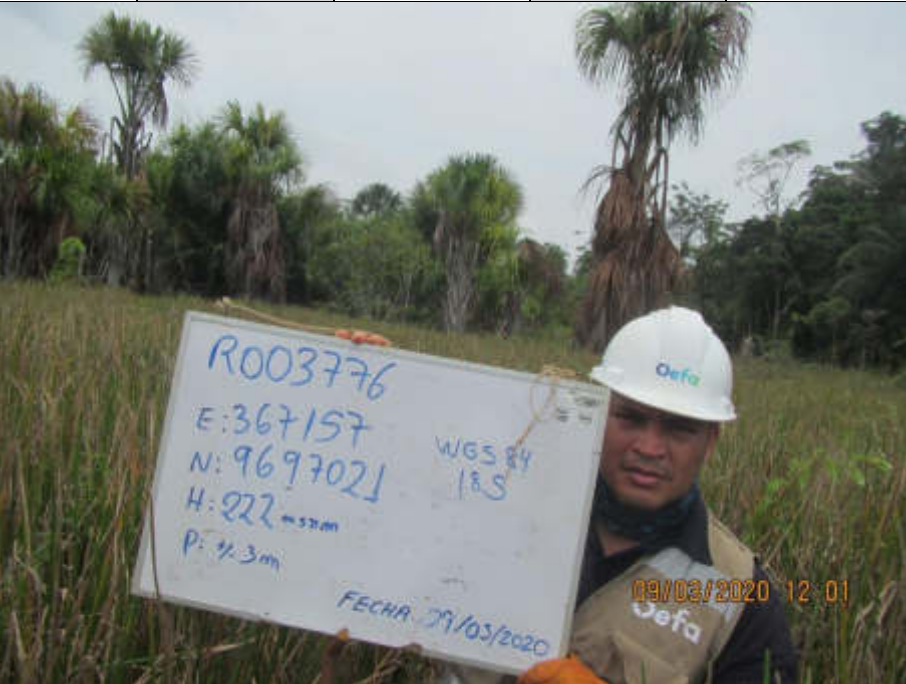
Fecha: 09/03/2020					
Hora: 12:01 horas					
COORDENADAS UTM -WGS84 – ZONA 18M					
Este (m): 0367157					
Norte (m): 9697021					
Altitud (m s.n.m): 222					
Precisión: ± 3		DESCRIPCIÓN: Referencia tomada en campo por denuncia del monitor, en medio del herbazal, suelo inestable inundado y con afectación a simple vista con olor y color.

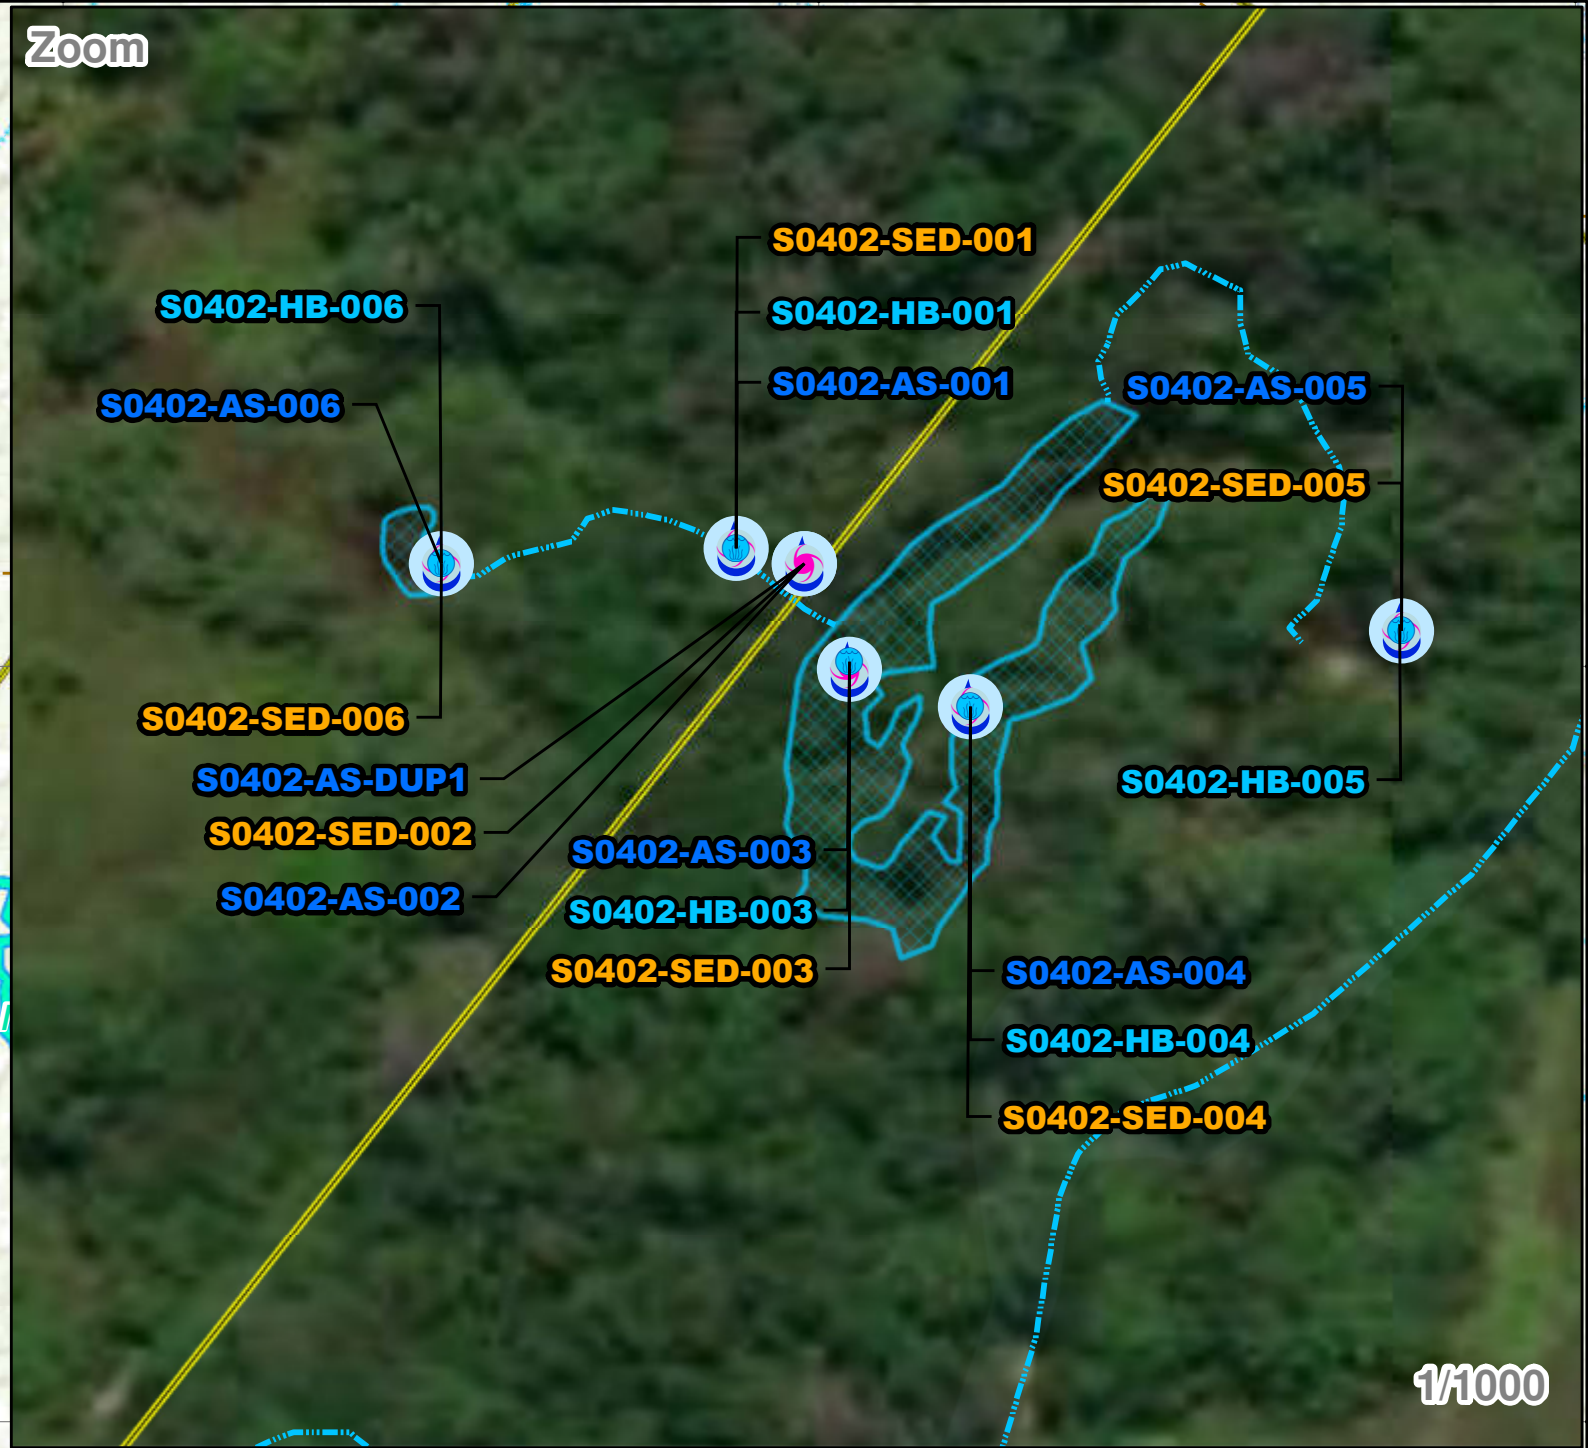
Código	Coordenadas UTM	
	WGS 84 Zona 18 Sur	
	Este (m)	Norte (m)
S0402-AS-001	367311	9697000
S0402-AS-002	367320	9696998
S0402-AS-DUP1	367320	9696998
S0402-AS-003	367326	9696984
S0402-AS-004	367342	9696979
S0402-AS-005	367399	9696989
S0402-AS-006	367272	9696998
S0402-SED-001	367311	9697000
S0402-SED-002	367320	9696998
S0402-SED-003	367326	9696984
S0402-SED-004	367342	9696979
S0402-SED-005	367399	9696989
S0402-SED-006	367272	9696998
S0402-HB-001	367311	9697000
S0402-HB-003	367326	9696985
S0402-HB-004	367342	9696979
S0402-HB-005	367399	9696989
S0402-HB-006	367272	9696998

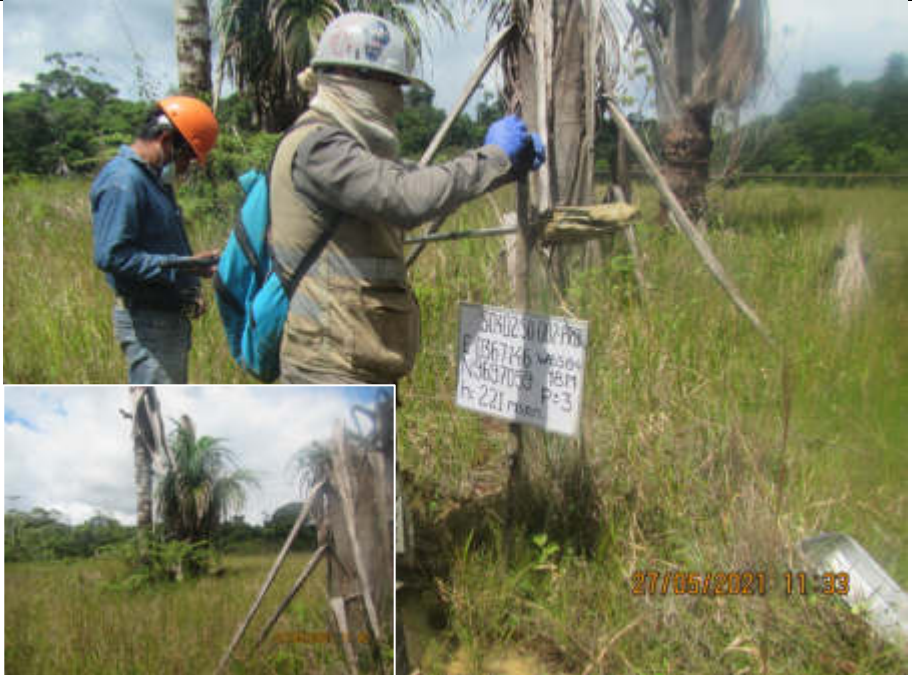
Fecha: 27/05/2021					
Hora: 11:33					
Coordenadas UTM -WGS 84 – ZONA 18M					
Este (m): 0367146					
Norte (m): 9697059					
Altitud (m s. n. m): 221					
Precisión: ± 3					
Descripción:	Muestreo del perfil limo arcilloso (1,25 – 1,50 m) de color olivo pálido de condición de humedad mojado, sin olor a hidrocarburo sin materia orgánica en la muestra.

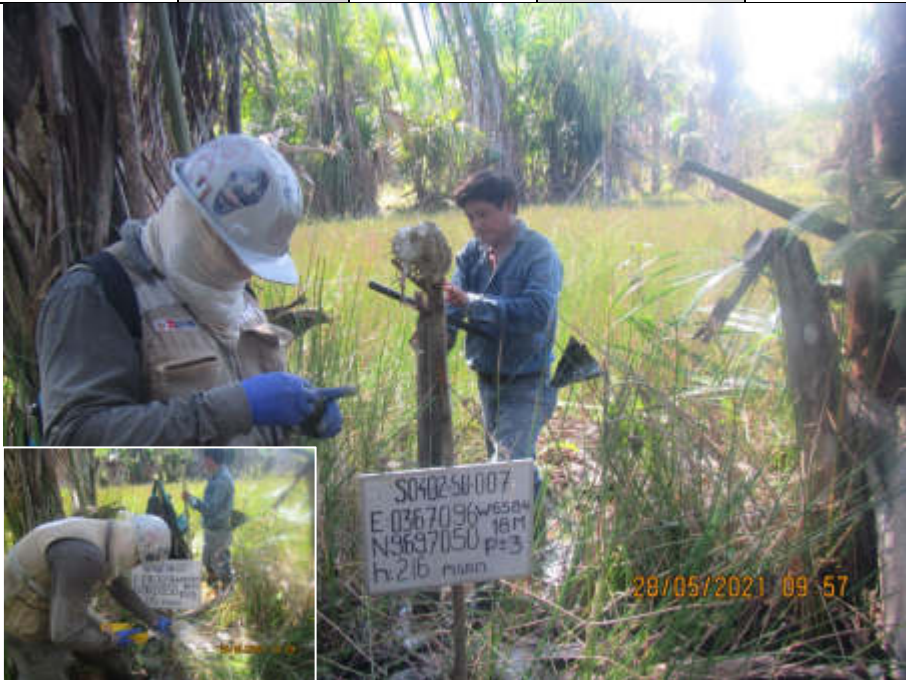
Fecha: 28/05/2021					
Hora: 9:57					
Coordenadas UTM -WGS 84 – ZONA 18M					
Este (m): 0367096					
Norte (m): 9697050					
Altitud (m s. n. m): 216	<p>Descripción: Muestreo del perfil limo arcilloso (0,75 – 1,00 m) de color olivo pálido de condición de humedad mojado, sin olor a hidrocarburo y sin materia orgánica en la muestra.</p>

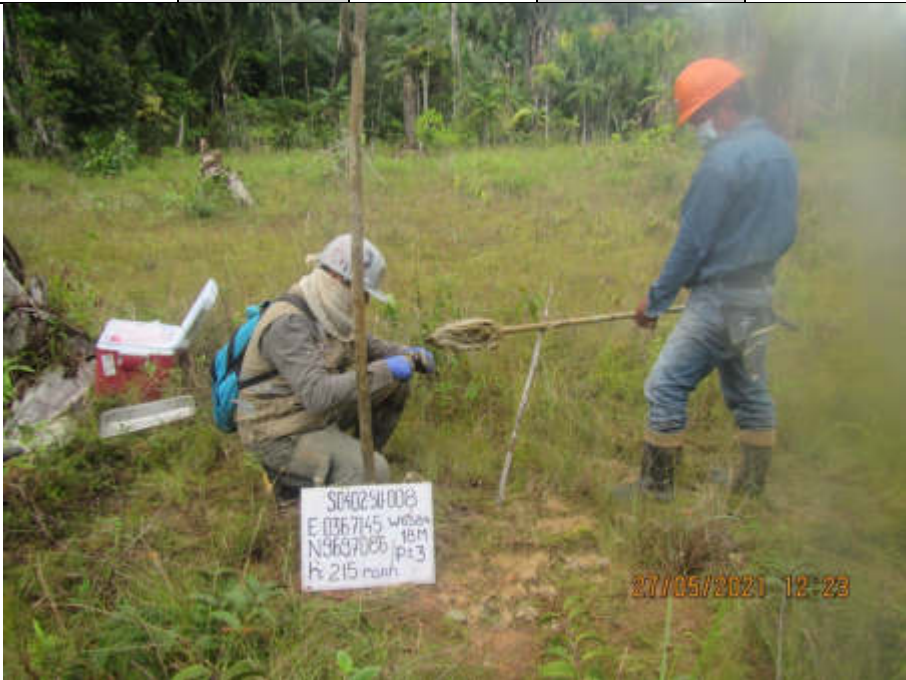
Fecha: 27/05/2021					
Hora: 12:23					
Coordenadas UTM -WGS 84 – ZONA 18M					
Este (m): 0367145					
Norte (m): 9697086					
Altitud (m s. n. m): 215					
Precisión: ± 3	27/05/2021 12:23				
Descripción:	Muestreo del perfil limo arcilloso (1,00 – 1,25 m) de color olivo pálido de condición húmeda, sin olor a hidrocarburo y sin materia orgánica en la muestra.

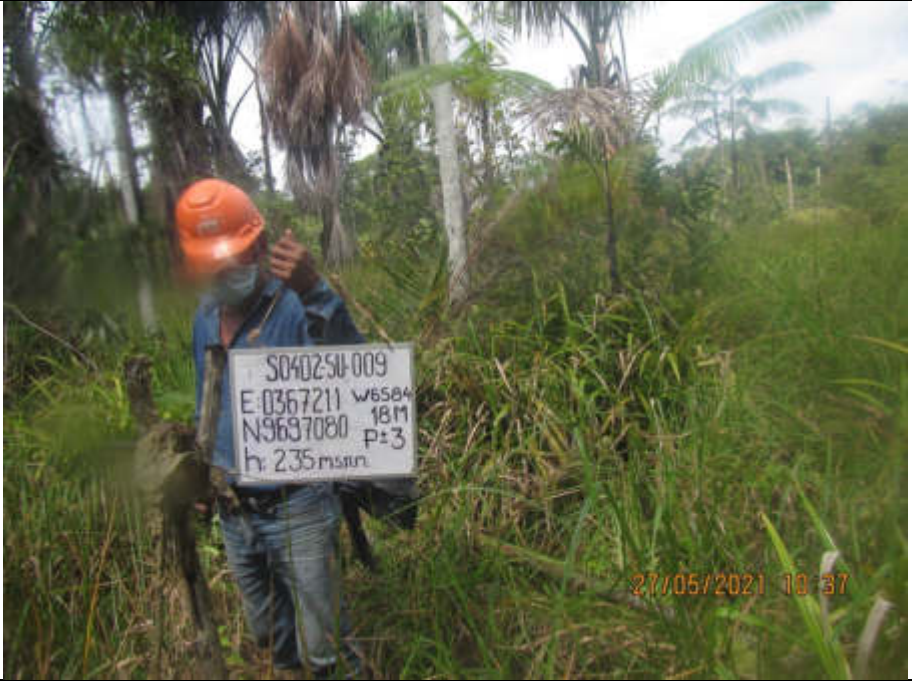
Distrito	Trompeteros	Provincia	Loreto	Departamento	Loreto
Fotografía 17 S0402-SU-009

Fecha: 27/05/2021					
Hora: 10:37					
Coordenadas UTM -WGS 84 – ZONA 18M					
Este (m): 0367211					
Norte (m): 9697080					
Altitud (m s. n. m): 235					
Precisión: ± 3					
Descripción:	Vista de la vegetación en el lugar de muestreo conformada por herbáceas (Gramíneas y Cyperaceas) rodeados por palmeras de aguaje (<i>Maurithia flexuosa</i>) y Huasá (<i>Euterpe precatoria</i>), además de drenaje muy pobre, el terreno se encuentra inundado con 0,3 m de nivel de agua.				
Distrito	Trompeteros	Provincia	Loreto	Departamento	Loreto
Fotografía 18 S0402-SU-009

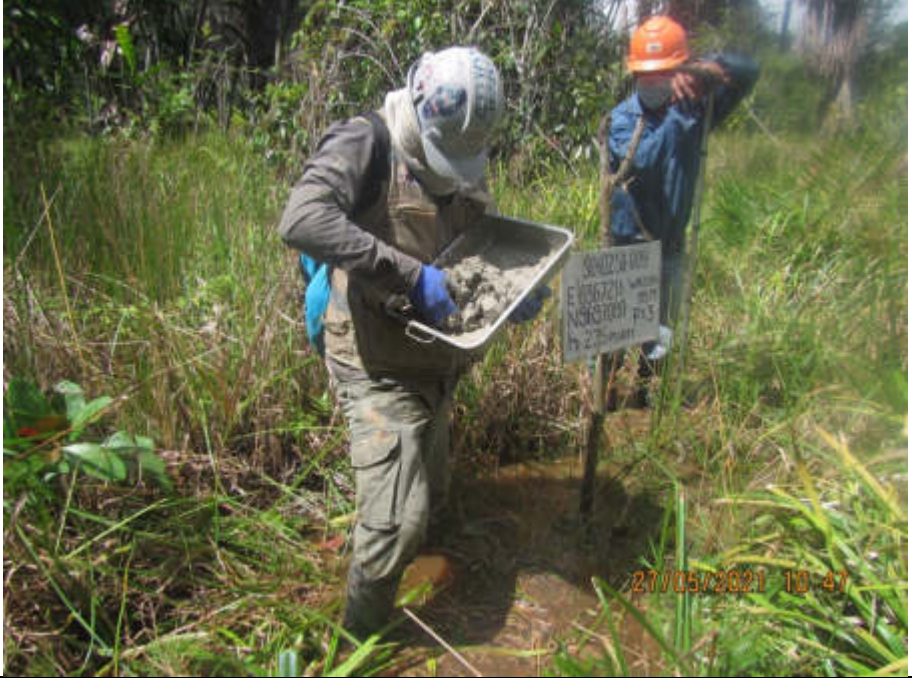
Fecha: 27/05/2021					
Hora: 10:47					
Coordenadas UTM -WGS 84 – ZONA 18M					
Este (m): 0367211					
Norte (m): 9697080					
Altitud (m s. n. m): 235					
Precisión: ± 3					
Descripción:	Muestreo del perfil limo arcilloso (0,50 – 0,75 m) de color gris olivo claro de condición de humedad mojado, sin olor a hidrocarburo y sin materia orgánica en la muestra.

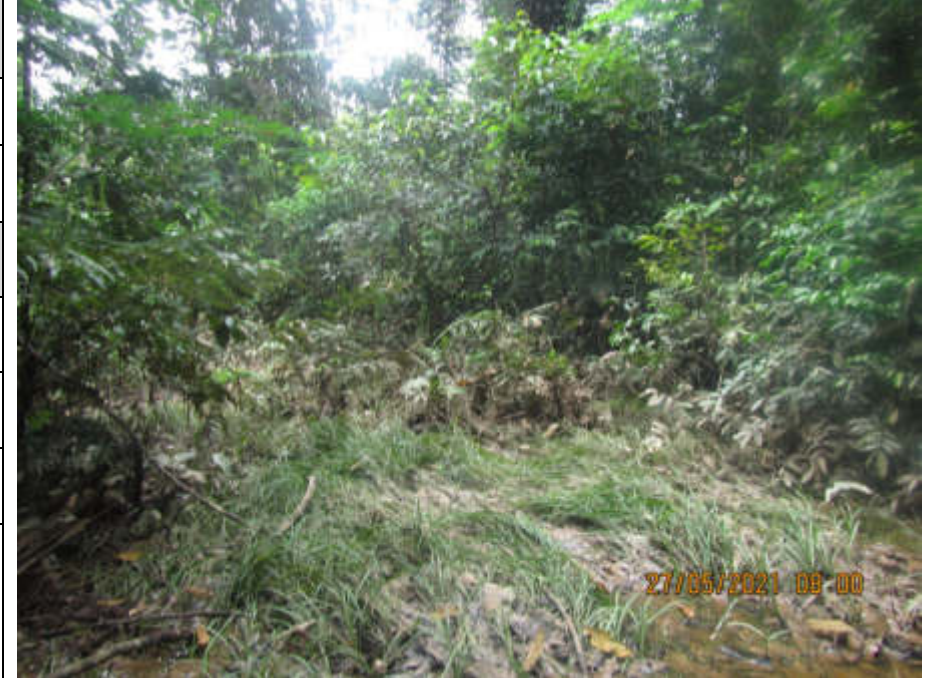
Fotografía 23 S0402-SU-012
) @. A+027/05/2021
B9=+08:00)
7 99=/\$' +%(<)) CDE)F GH)5:)I)JKLM)65E))
! <(\$)% 00367329
L9=(\$)% 09696959
M,(& %9% <F F? 0230
> \$. & & ' 0QR)

; \$< =\$. & ' 0
Vista de la vegetación de orilla dominado por vegetación arbustiva de la familia, Rubiaceae, Arecaceae, Fabaceae y Poacea, además de drenaje muy pobre, el terreno se encuentra inundado con 0,2 m de nivel de agua.

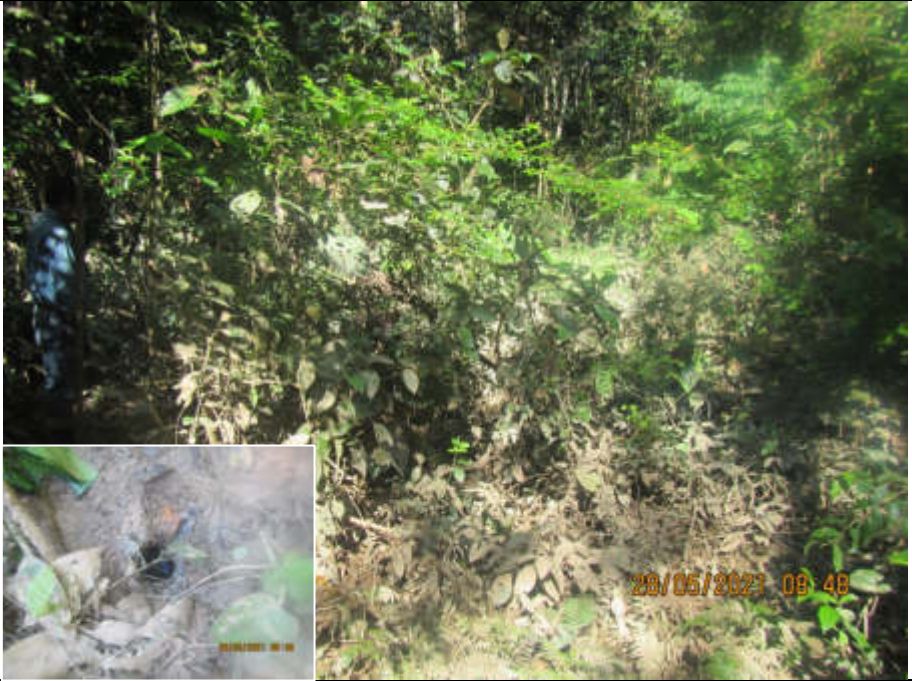
Distrito	Trompeteros	Provincia	Loreto	Departamento	Loreto
Fotografía 25 S0402-SU-013

Fecha: 28/05/2021					
Hora: 8:48					
Coordenadas UTM -WGS 84 – ZONA 18M					
Este (m): 0367361					
Norte (m): 9696993					
Altitud (m s. n. m): 222					
Precisión: ± 3					
Descripción:	Vista de la vegetación de orilla dominado por vegetación arbustiva de la familia, Rubiaceae, Arecaceae, Fabaceae y Poacea, además de drenaje muy pobre.				
Distrito	Trompeteros	Provincia	Loreto	Departamento	Loreto
Fotografía 26 S0402-SU-013

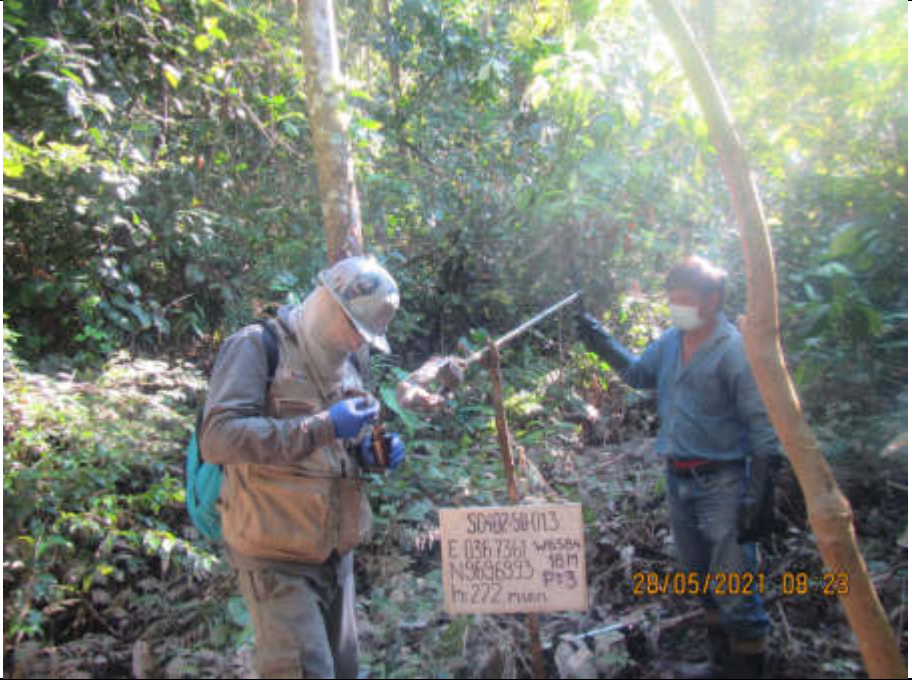
Fecha: 28/05/2021					
Hora: 8:23					
Coordenadas UTM -WGS 84 – ZONA 18M					
Este (m): 0367361					
Norte (m): 9696993					
Altitud (m s. n. m): 222					
Precisión: ± 3					
Descripción:	Muestreo del perfil limo arcilloso (1,00– 1,25 m) de color olivo de condición de humedad mojado, con olor a hidrocarburo y con materia orgánica de baja degradación en la muestra.

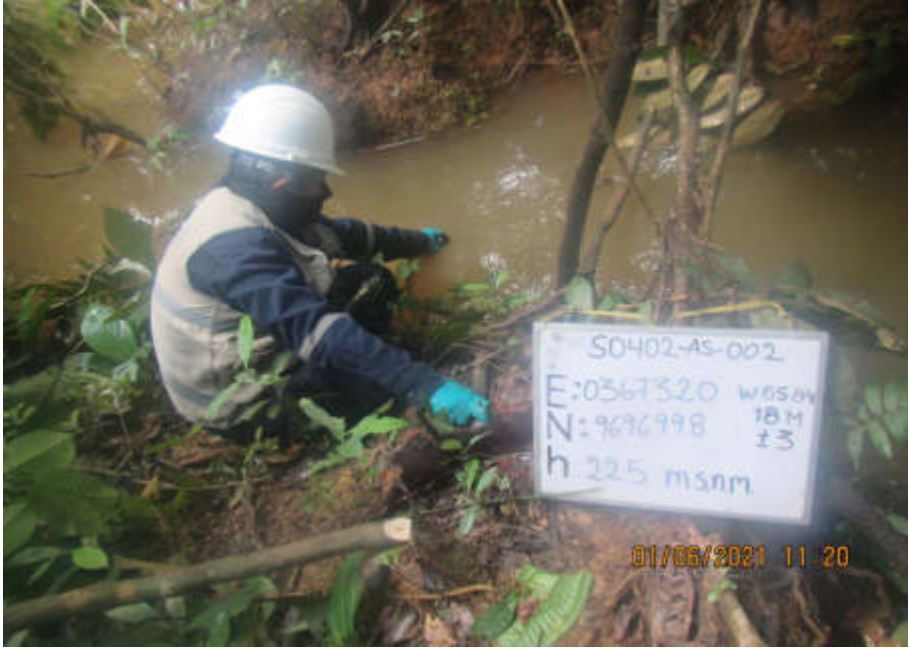
Distrito	Trompeteros	Provincia	Loreto	Departamento	Loreto
Fotografía 29 S0402-AS-002

Fecha: 01/06/2021					
Hora: 11:20					
Coordenadas UTM -WGS 84 – Zona 18M					
Este (m): 367320					
Norte (m): 9696998					
Altitud (m s. n. m.): 225					
Precisión: ± 3					
Descripción:	Punto ubicado en la quebrada s/n, aguas abajo del punto S0402-AS-001 y a 5 m al noroeste de los ductos de la Batería Dorissa.				
Distrito	Trompeteros	Provincia	Loreto	Departamento	Loreto
Fotografía 30 S0402-AS-DUP1

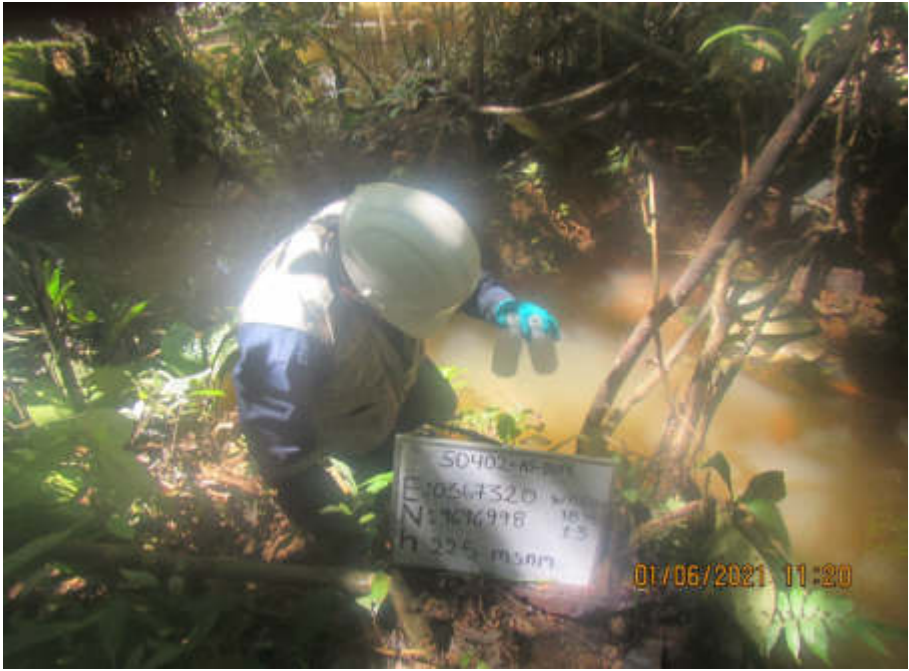
Fecha: 01/06/2021					
Hora: 11:20					
Coordenadas UTM -WGS 84 – Zona 18M					
Este (m): 367320					
Norte (m): 9696998					
Altitud (m s. n. m.): 225					
Precisión: ± 3					
Descripción:	Toma de la muestra duplicado para el parámetro de metales totales en el punto S0402-AS-002.

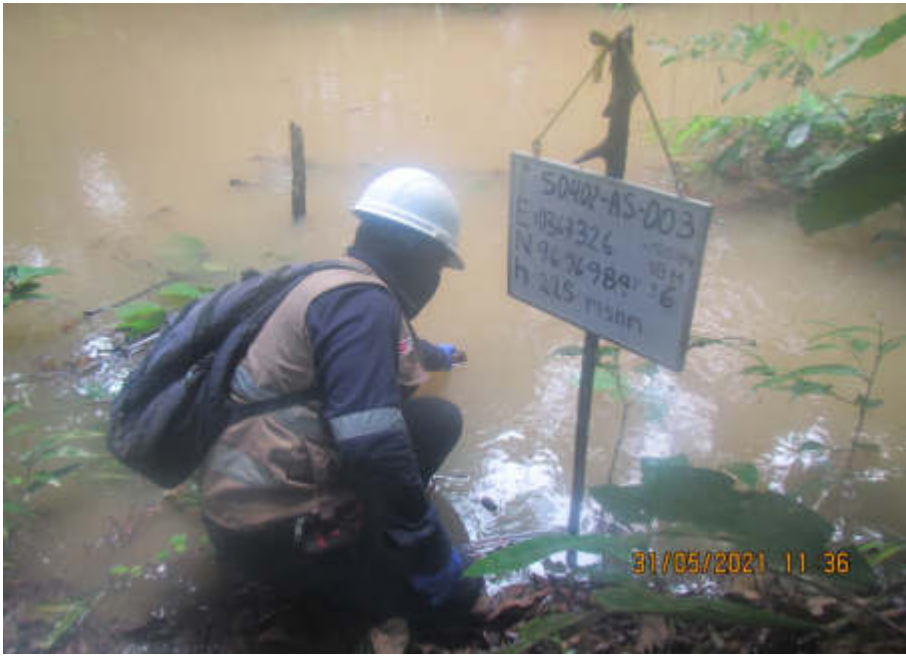
Distrito	Trompeteros	Provincia	Loreto	Departamento	Loreto
Fotografía 31 S0402-AS-003

Fecha: 31/05/2021					
Hora: 11:36					
Coordenadas UTM -WGS 84 – Zona 18M					
Este (m): 367326					
Norte (m): 9696984					
Altitud (m s. n. m.): 225					
Precisión: ± 3					
Descripción:	Punto ubicado en la cocha s/n1 y a 8 m al sureste de los ductos de la Batería Dorissa.				
Distrito	Trompeteros	Provincia	Loreto	Departamento	Loreto
Fotografía 32 S0402-AS-003

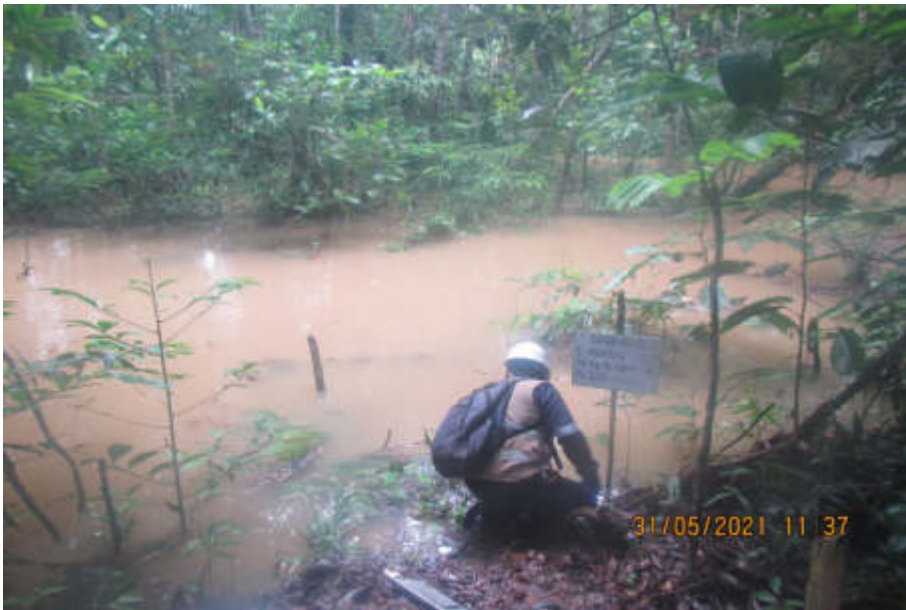
Fecha: 31/05/2021					
Hora: 11:37					
Coordenadas UTM -WGS 84 – Zona 18M					
Este (m): 367311					
Norte (m): 9697000					
Altitud (m s. n. m.): 228					
Precisión: ± 3					
Descripción:	Vista panorámica del cuerpo de agua del punto de muestreo S0402-AS-003.

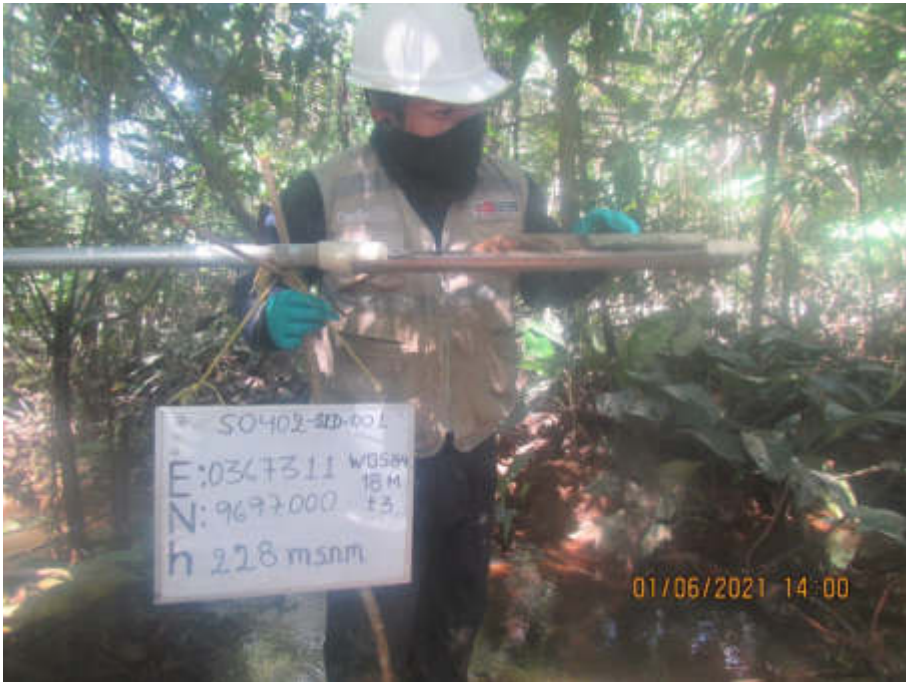
Distrito	Trompeteros	Provincia	Loreto	Departamento	Loreto
Fotografía 39 S0402-SED-001

Fecha: 01/06/2021					
Hora: 14:00					
Coordenadas UTM -WGS 84 – Zona 18M					
Este (m): 367311					
Norte (m): 9697000					
Altitud (m s. n. m.): 228					
Precisión: ± 3					
Descripción:	Punto ubicado en la quebrada s/n, aguas abajo de la cocha s/n2 y a 13 m al noroeste de los ductos de la Batería Dorissa.				
Distrito	Trompeteros	Provincia	Loreto	Departamento	Loreto
Fotografía 40 S0402-SED-001

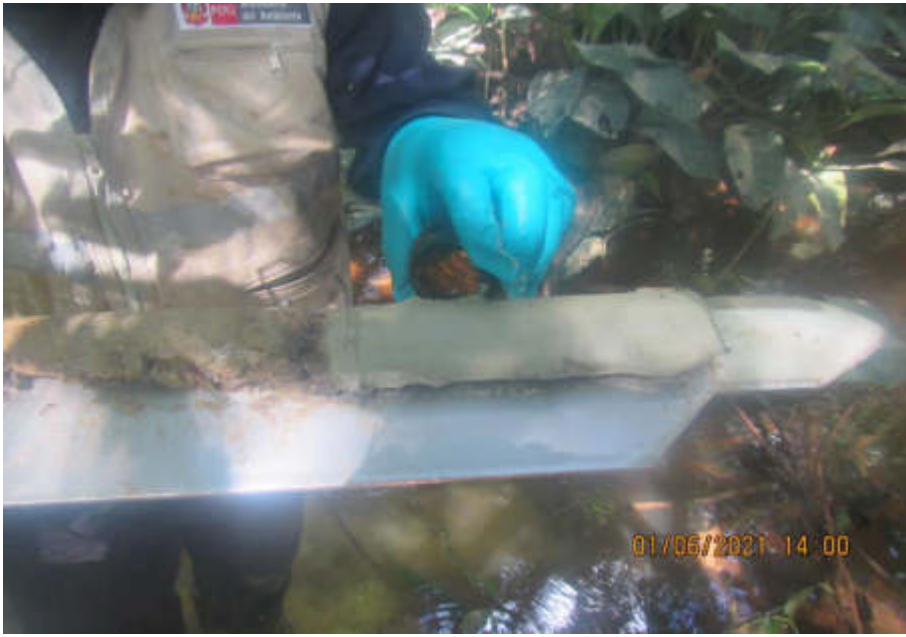
Fecha: 01/06/2021					
Hora: 14:00					
Coordenadas UTM -WGS 84 – Zona 18M					
Este (m): 367311					
Norte (m): 9697000					
Altitud (m s. n. m.): 228					
Precisión: ± 3					
Descripción:	Registro de la muestra de textura limo arenoso en el punto S0402-SED-001.

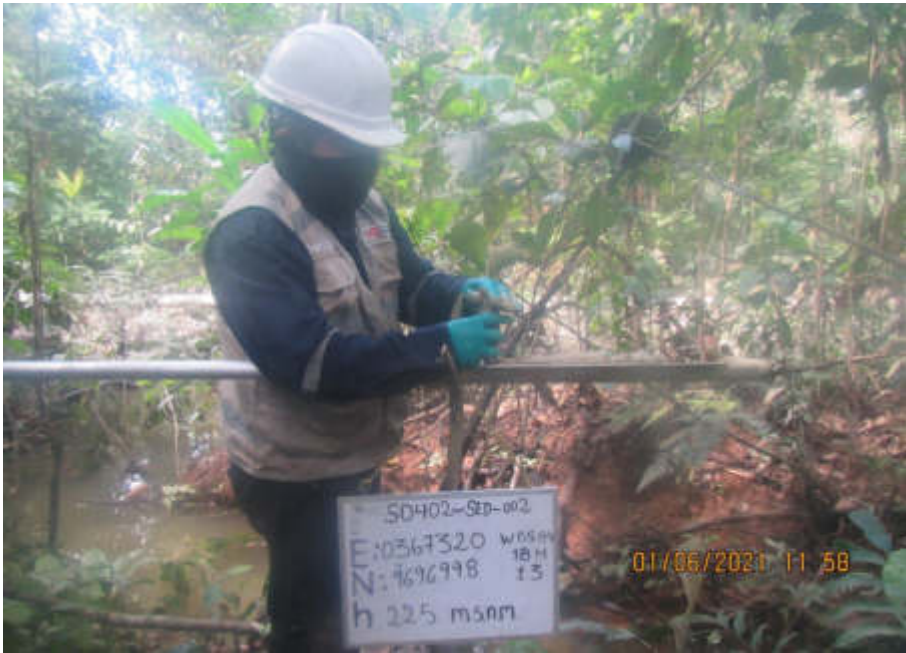
Distrito	Trompeteros	Provincia	Loreto	Departamento	Loreto
Fotografía 41 S0402-SED-002

Fecha: 01/06/2021					
Hora: 11:58					
Coordenadas UTM -WGS 84 – Zona 18M					
Este (m): 367320					
Norte (m): 9696998					
Altitud (m s. n. m.): 225					
Precisión: ± 3					
Descripción:		Punto ubicado en la quebrada s/n, aguas abajo del punto S0402-AS-001 y a 5 m al noroeste de los ductos de la Batería Dorissa.			
Distrito	Trompeteros	Provincia	Loreto	Departamento	Loreto
Fotografía 42 S0402-SED-002

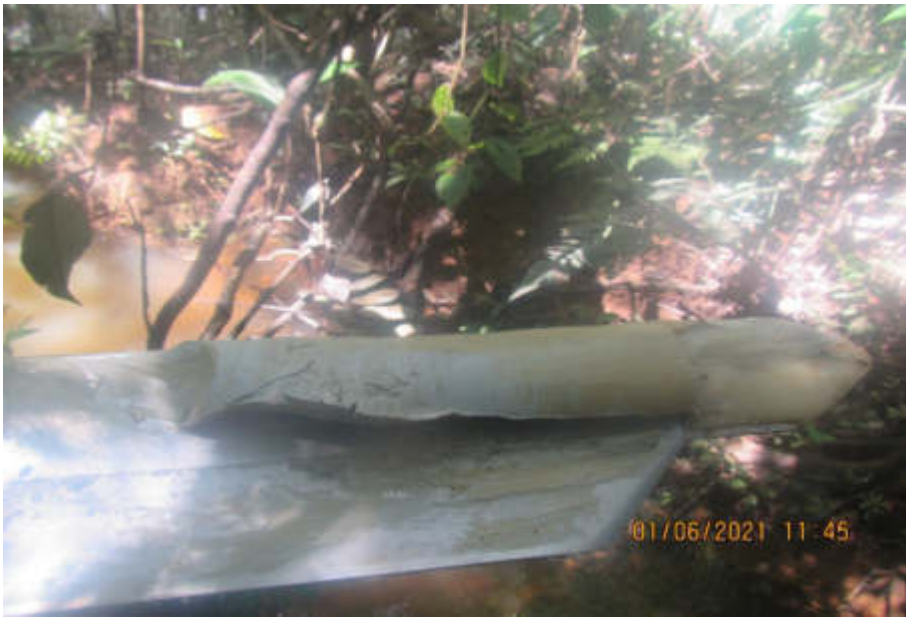
Fecha: 01/06/2021					
Hora: 11:45					
Coordenadas UTM -WGS 84 – Zona 18M					
Este (m): 367320					
Norte (m): 9696998					
Altitud (m s. n. m.): 225					
Precisión: ± 3					
Descripción:		Registro de la muestra de textura limo arcilloso en el punto S0402-SED-002.

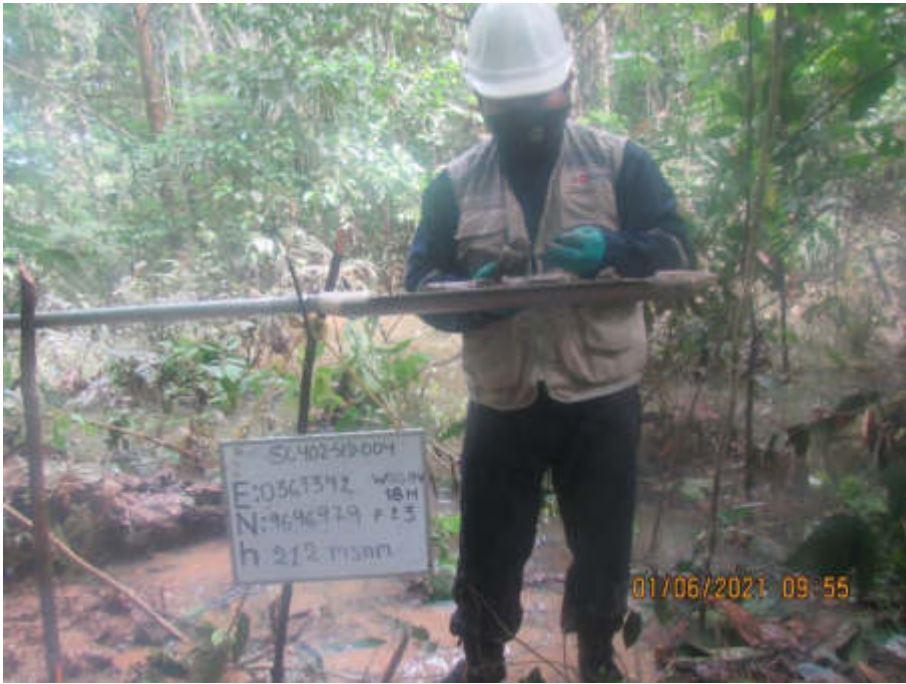
Distrito	Trompeteros	Provincia	Loreto	Departamento	Loreto
Fotografía 45 S0402-SED-004

Fecha: 01/06/2021					
Hora: 09:55					
Coordenadas UTM -WGS 84 – Zona 18M					
Este (m): 367342					
Norte (m): 9696979					
Altitud (m s. n. m.): 212					
Precisión: ± 3					
Descripción:	Punto ubicado en la cocha s/n1 y a 22 m al sureste de los ductos de la Batería Dorissa.				
Distrito	Trompeteros	Provincia	Loreto	Departamento	Loreto
Fotografía 46 S0402-SED-004

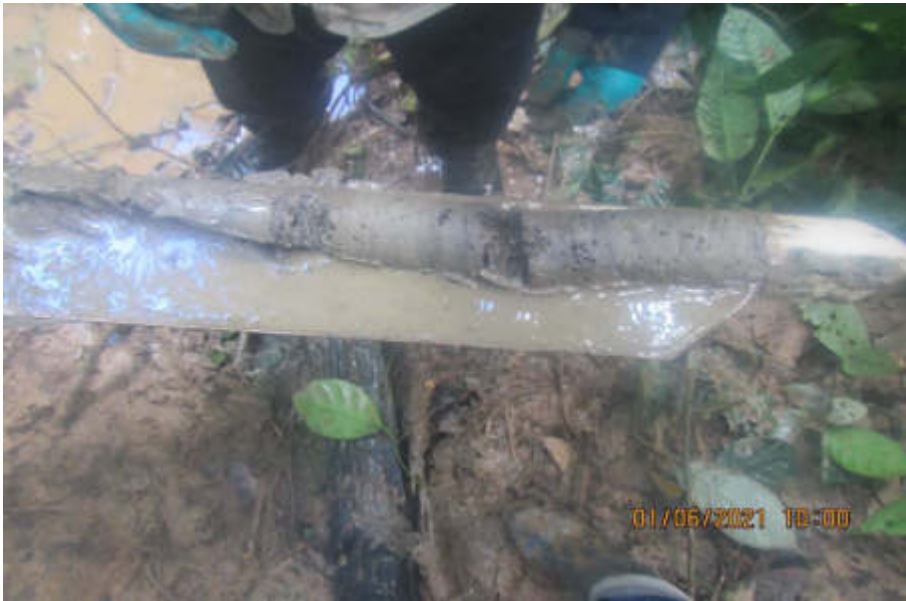
Fecha: 01/06/2021					
Hora: 10:00					
Coordenadas UTM -WGS 84 – Zona 18M					
Este (m): 367342					
Norte (m): 9696979					
Altitud (m s. n. m.): 212					
Precisión: ± 3					
Descripción:	Registro de la muestra de textura limo arenoso en el punto S0402-SED-004.

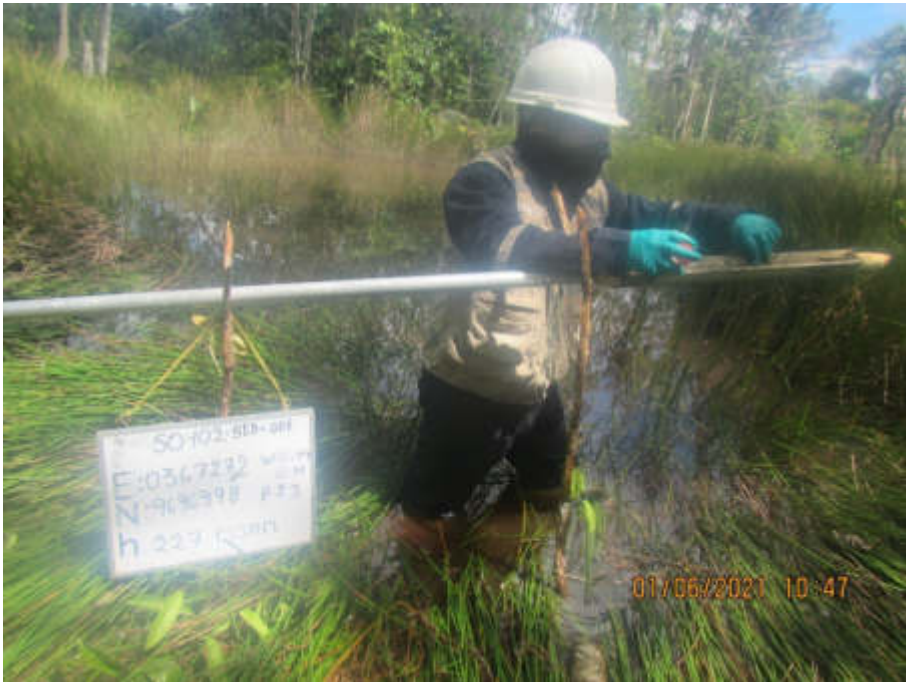
Distrito	Trompeteros	Provincia	Loreto	Departamento	Loreto
Fotografía 49 S0402-SED-006

Fecha: 01/06/2021					
Hora: 10:47					
Coordenadas UTM -WGS 84 – Zona 18M					
Este (m): 367272					
Norte (m): 9696998					
Altitud (m s. n. m.): 227					
Precisión: ± 3					
Descripción:	Punto ubicado en la cocha s/n2 y a 45 m al noroeste de los ductos de la Batería Dorissa.				
Distrito	Trompeteros	Provincia	Loreto	Departamento	Loreto
Fotografía 50 S0402-SED-006

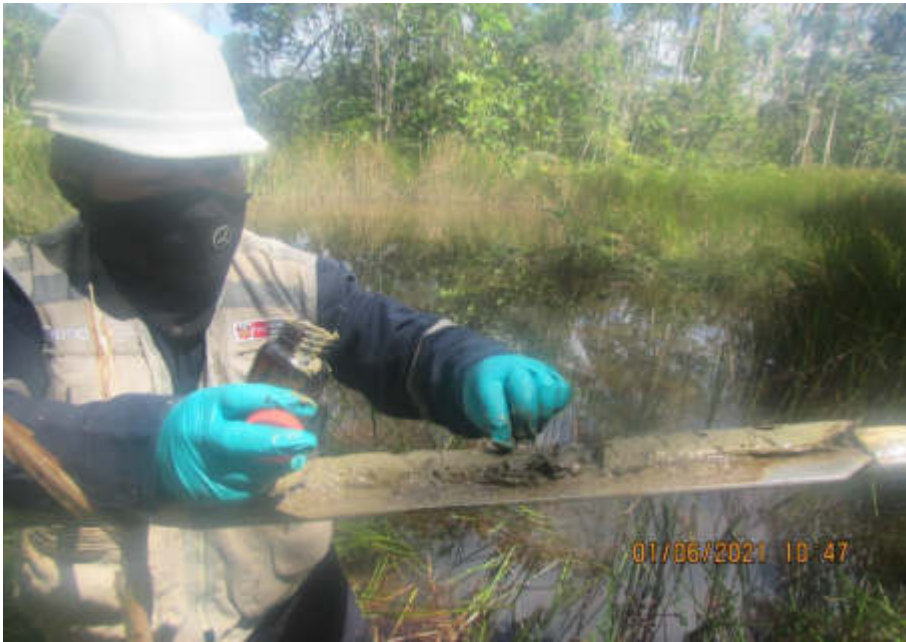
Fecha: 01/06/2021					
Hora: 10:47					
Coordenadas UTM -WGS 84 – Zona 18M					
Este (m): 367272					
Norte (m): 9696998					
Altitud (m s. n. m.): 227					
Precisión: ± 3					
Descripción:	Registro de la muestra de textura limo arenoso en el punto S0402-SED-006.

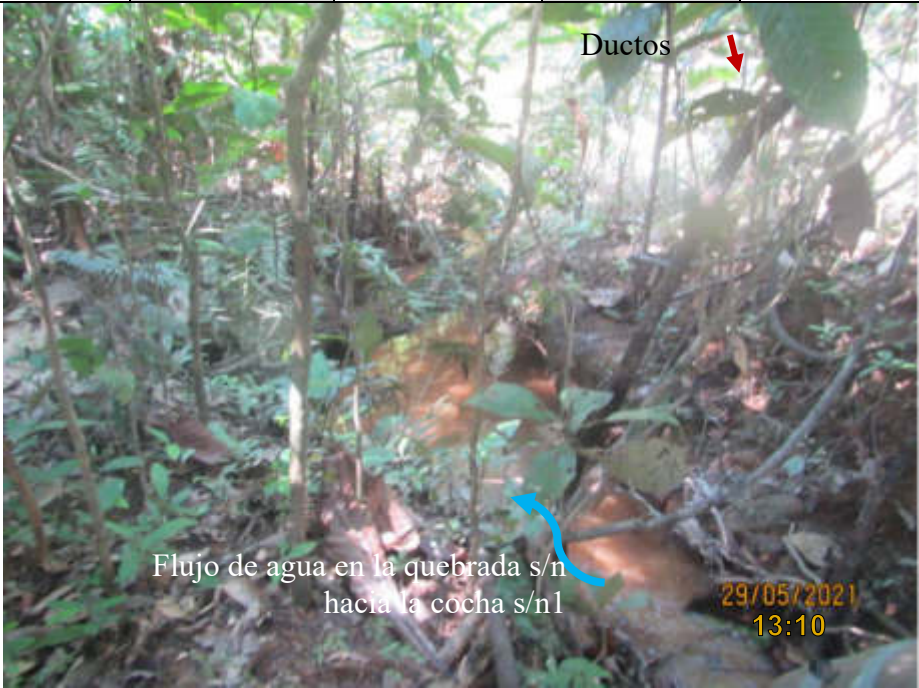
Fecha: 29/05/2021					
Hora: 13:10					
COORDENADAS UTM -WGS 84 – ZONA 18M					
Este (m): 367311					
Norte (m): 9697000					
Altitud (m s. n. m.): 226					
Precisión: ± 3		Descripción: Vista panorámica del punto de muestreo S0402-HB-001 y se observa la línea de ductos provenientes de la Bateria Dorissa.

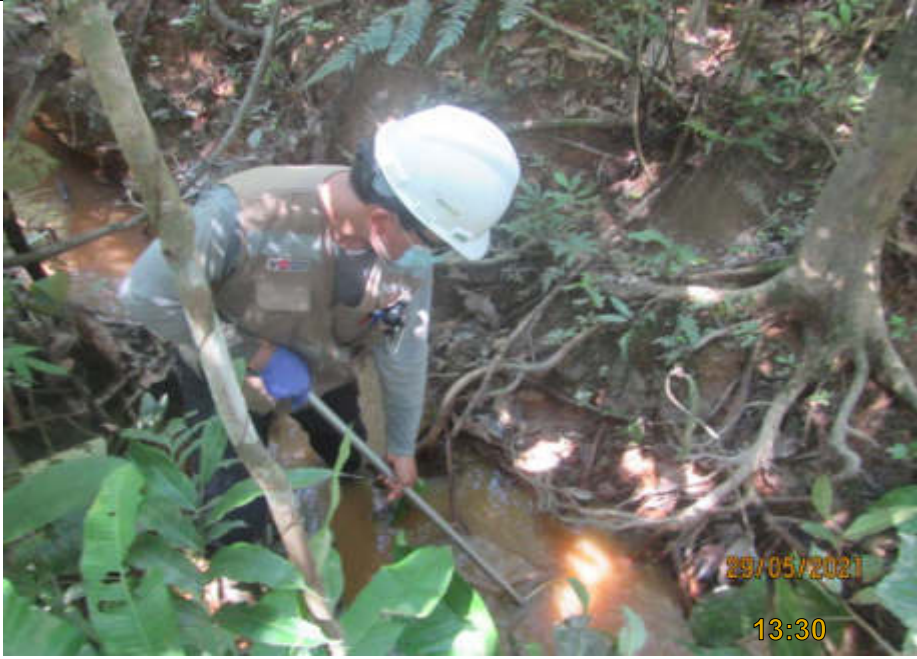
Distrito	Trompeteros	Provincia	Loreto	Departamento	Loreto
Fotografía 53 S0402-HB-001

Fecha: 29/05/2021					
Hora: 13:30					
COORDENADAS UTM -WGS 84 – ZONA 18M					
Este (m): 367311					
Norte (m): 9697000					
Altitud (m s. n. m.): 226					
Precisión: ± 3					
Descripción:		Colecta de macroinvertebrados bentónicos con red D-net en el punto de muestreo S0402-HB-001			
Distrito	Trompeteros	Provincia	Loreto	Departamento	Loreto
Fotografía 54 S0402-HB-001

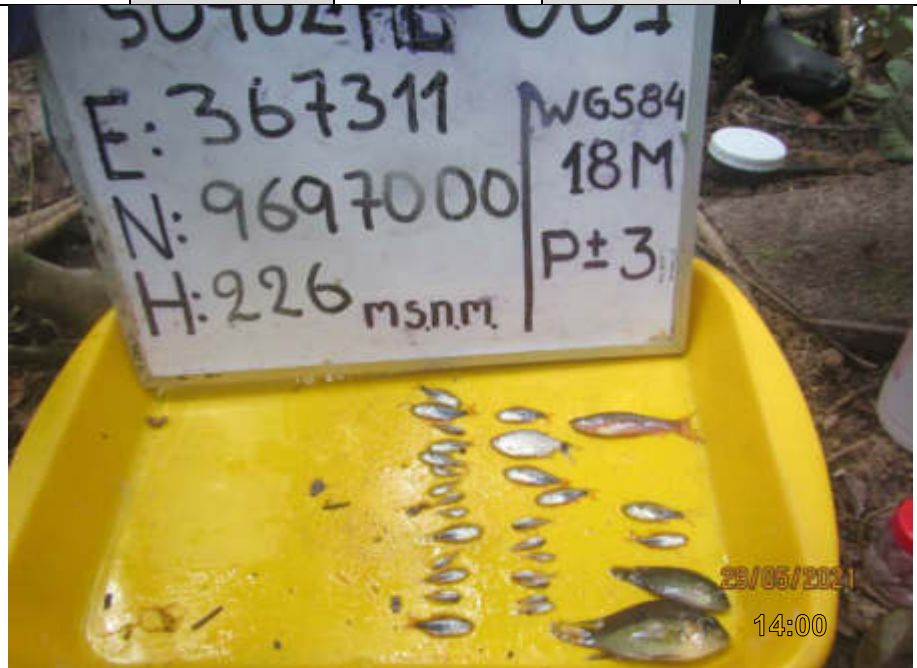
Fecha: 29/05/2021					
Hora: 14:00					
COORDENADAS UTM -WGS 84 – ZONA 18M					
Este (m): 367311					
Norte (m): 9697000					
Altitud (m s. n. m.): 226					
Precisión: ± 3					
Descripción:		Peces colectados utilizando red Cal Cal en el punto de muestreo S0402-HB-001

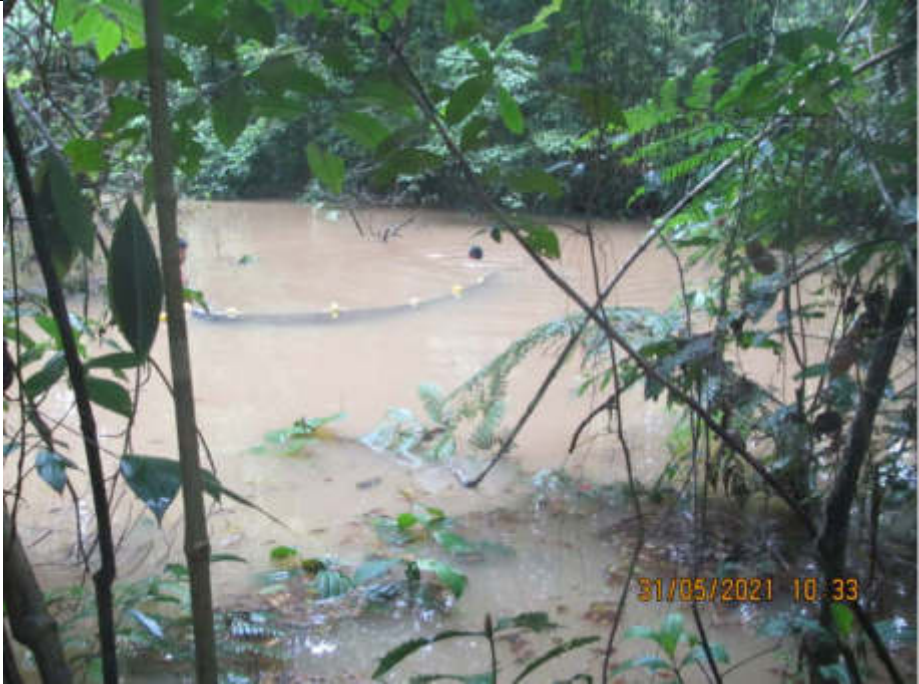
Distrito	Trompeteros	Provincia	Loreto	Departamento	Loreto
Fotografía 57 S0402-HB-003

Fecha: 31/05/2021					
Hora: 10:33					
COORDENADAS UTM -WGS 84 – ZONA 18M					
Este (m): 367326					
Norte (m): 9696985					
Altitud (m s. n. m.): 244					
Precisión: ± 3					
Descripción:		Pesca con red de arrastre en el punto de muestreo S0402-HB-003			
Distrito	Trompeteros	Provincia	Loreto	Departamento	Loreto
Fotografía 58 S0402-HB-004
