INFORME N° 00100-2021-OEFA/DEAM-SSIM

ASUNTO : Informe de evaluación ambiental para la identificación del sitio impactado por actividades de hidrocarburos con código S0402, ubicado en el Lote 192, en el ámbito la cuenca del río Corrientes, microcuenca CORR-08, distrito Trompeteros, provincia y departamento Loreto.

FECHA : Lima, 31 de agosto de 2021

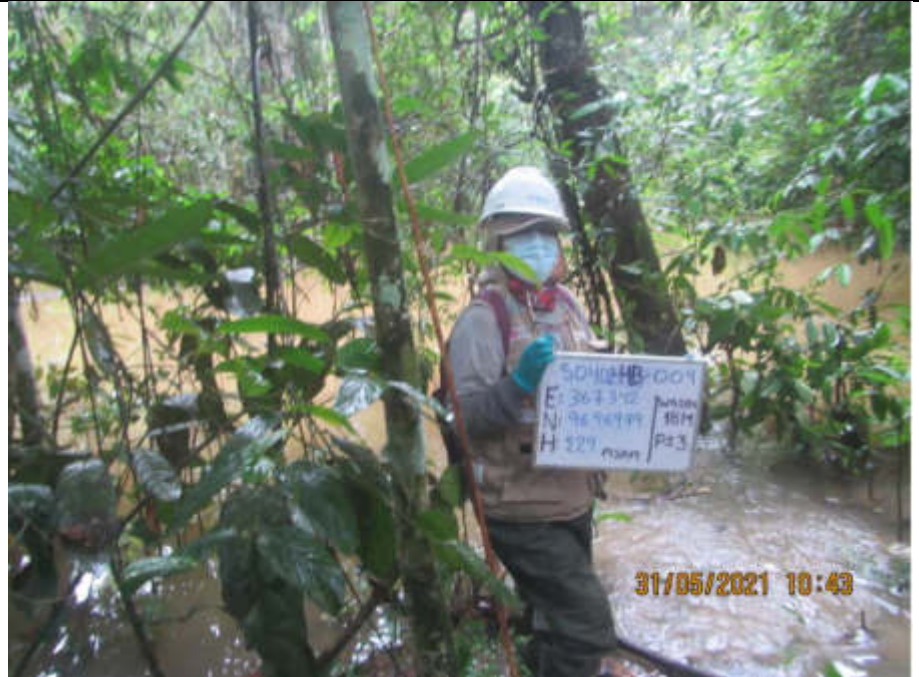
Fecha: 31/05/2021					
Hora: 10:43					
COORDENADAS UTM -WGS 84 – ZONA 18M					
Este (m): 367342					
Norte (m): 9696979					
Altitud (m s. n. m.): 229					
Precisión: ± 3					
Descripción:		Vista panorámica del punto de muestreo S0402-HB-004

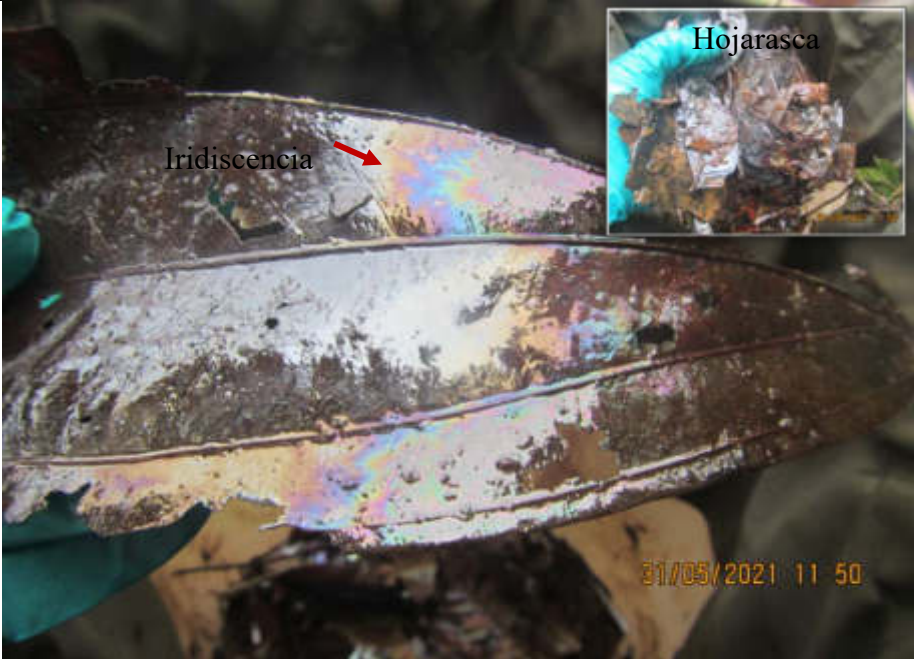
Distrito	Trompeteros	Provincia	Loreto	Departamento	Loreto
Fotografía 63 S0402-HB-005

Fecha: 31/05/2021					
Hora: 11:50					
COORDENADAS UTM -WGS 84 – ZONA 18M					
Este (m): 367355					
Norte (m): 9696959					
Altitud (m s. n. m.): 233					
Precisión: ± 3	31/05/2021 11 50				
Descripción:	Sustrato tamizado (hojarasca) de la colecta de macroinvertebrados bentónicos con red D-net en el punto de muestreo S0402-HB-005. Se observa iridiscencia en la hojarasca				
Distrito	Trompeteros	Provincia	Loreto	Departamento	Loreto
Fotografía 64 S0402-HB-005

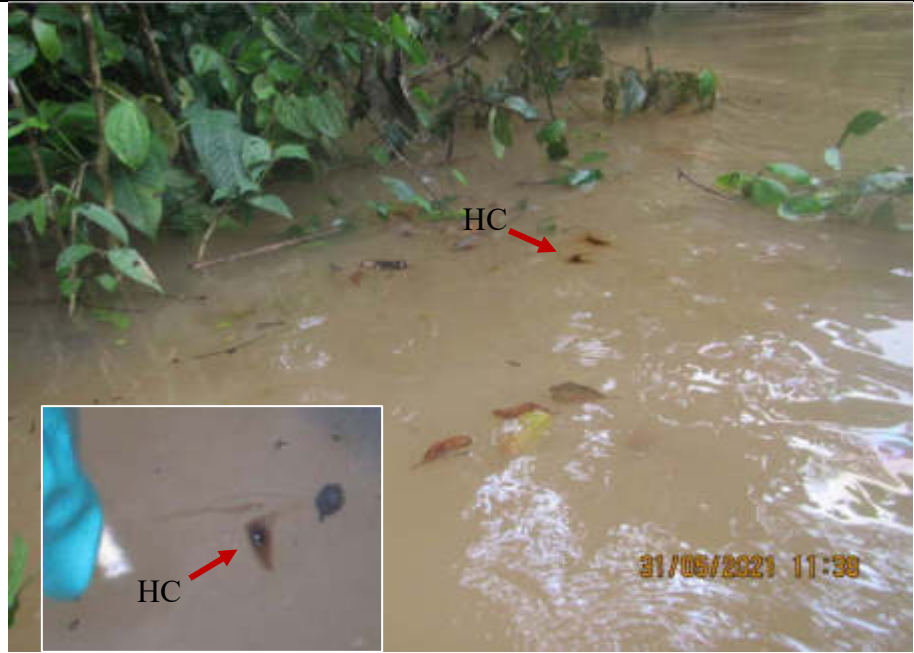
Fecha: 31/05/2021					
Hora: 11:38					
COORDENADAS UTM -WGS 84 – ZONA 18M					
Este (m): 367355					
Norte (m): 9696959					
Altitud (m s. n. m.): 233					
Precisión: ± 3	Formación de películas oleosas y desprendimiento de una sustancia negra similar a hidrocarburos (HC) del sedimento, después de la remoción durante la colecta hidrobiológica en el punto de muestreo S0402-HB-005

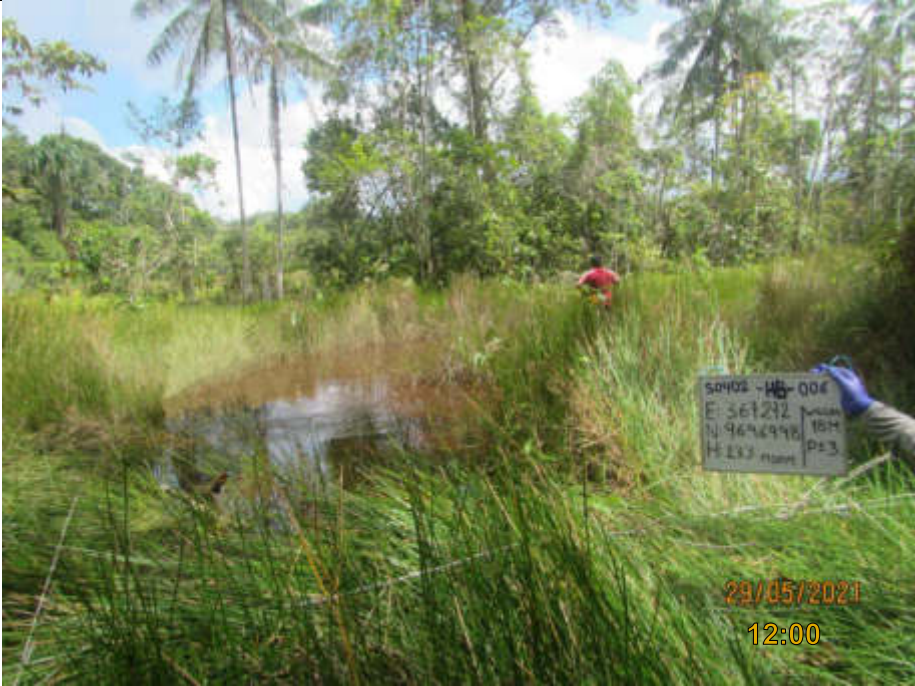
Distrito	Trompeteros	Provincia	Loreto	Departamento	Loreto
Fotografía 65 S0402-HB-006

Fecha: 29/05/2021					
Hora: 12:00					
COORDENADAS UTM -WGS 84 – ZONA 18M					
Este (m): 367272					
Norte (m): 9696998					
Altitud (m s. n. m.): 233					
Precisión: ± 3					
Descripción:		Vista panorámica del punto de muestreo S0402-HB-006			
Distrito	Trompeteros	Provincia	Loreto	Departamento	Loreto
Fotografía 66 S0402-HB-006

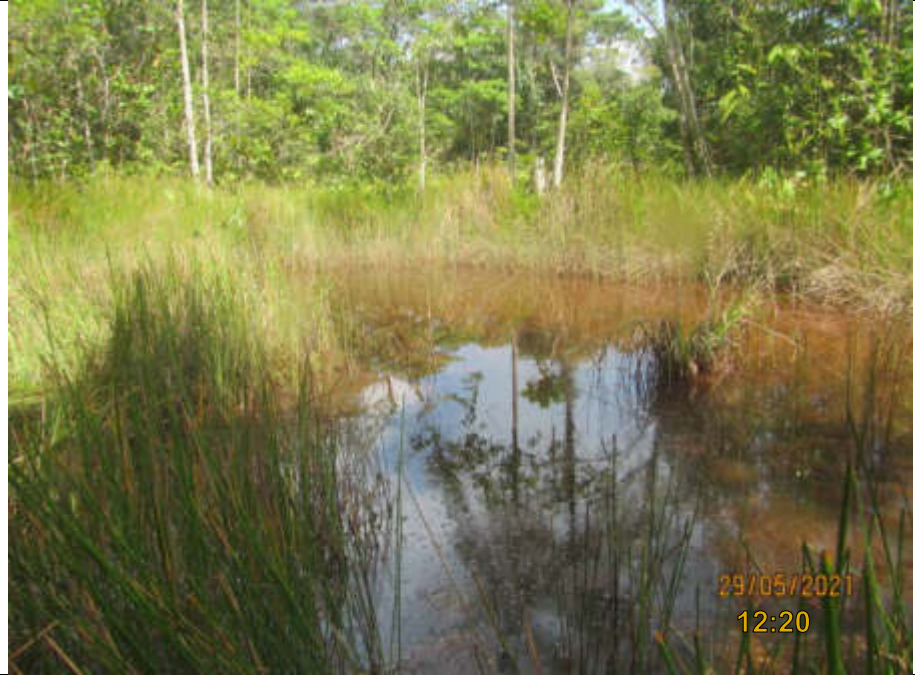
Fecha: 29/05/2021					
Hora: 12:20					
COORDENADAS UTM -WGS 84 – ZONA 18M					
Este (m): 367272					
Norte (m): 9696998					
Altitud (m s. n. m.): 233					
Precisión: ± 3					
Descripción:		Vista panorámica del punto de muestreo S0402-HB-006

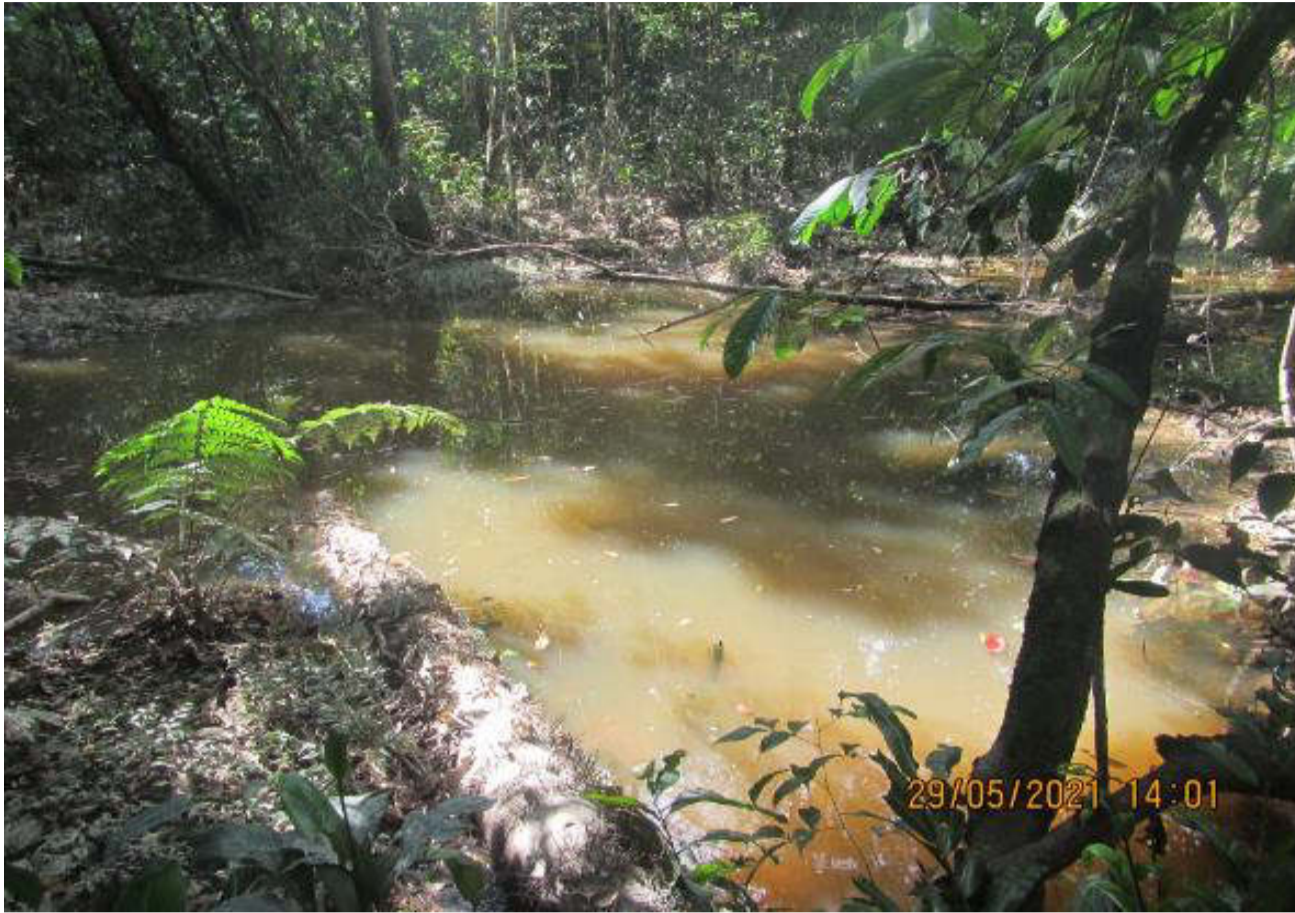
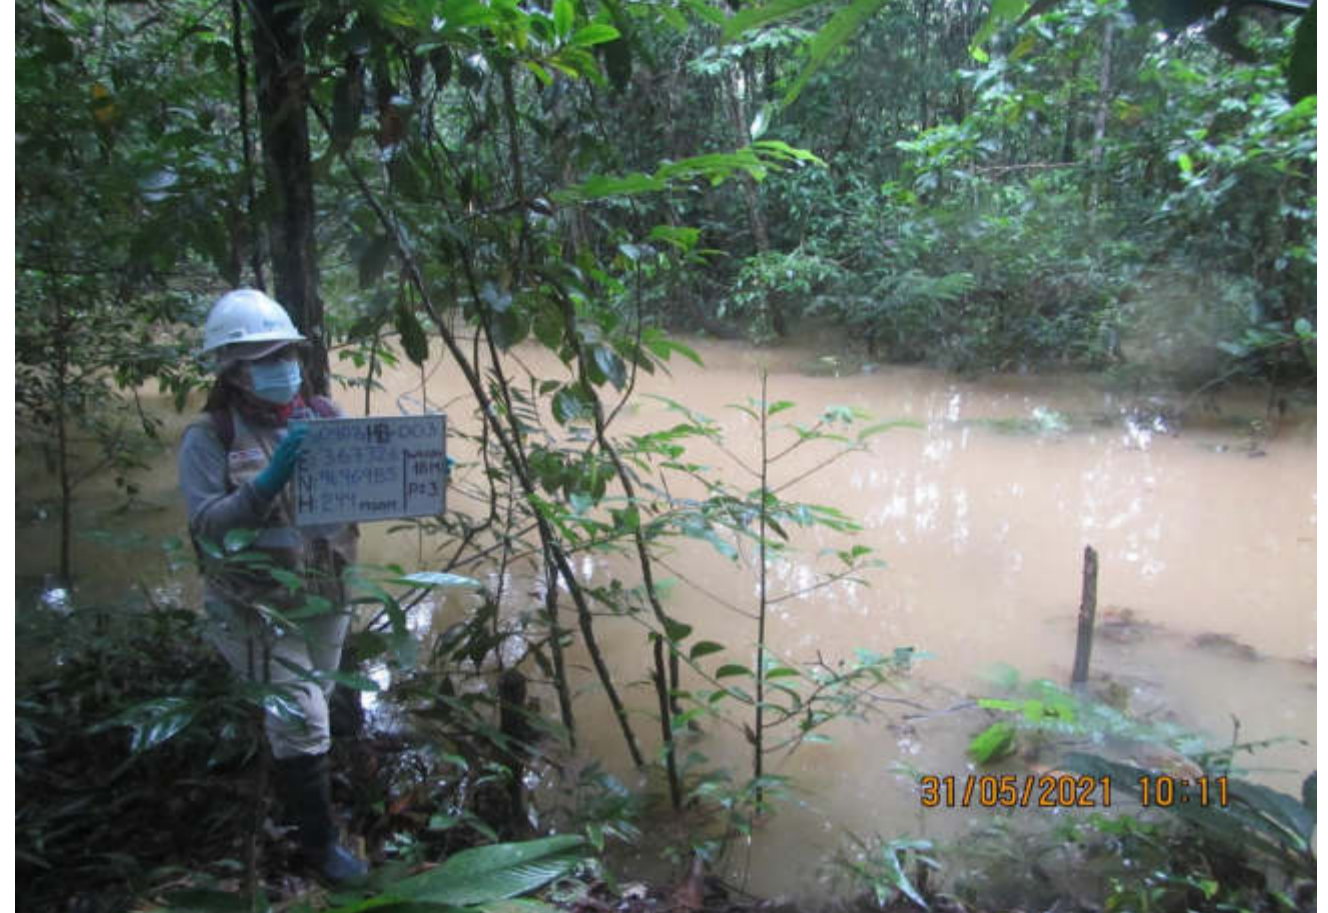
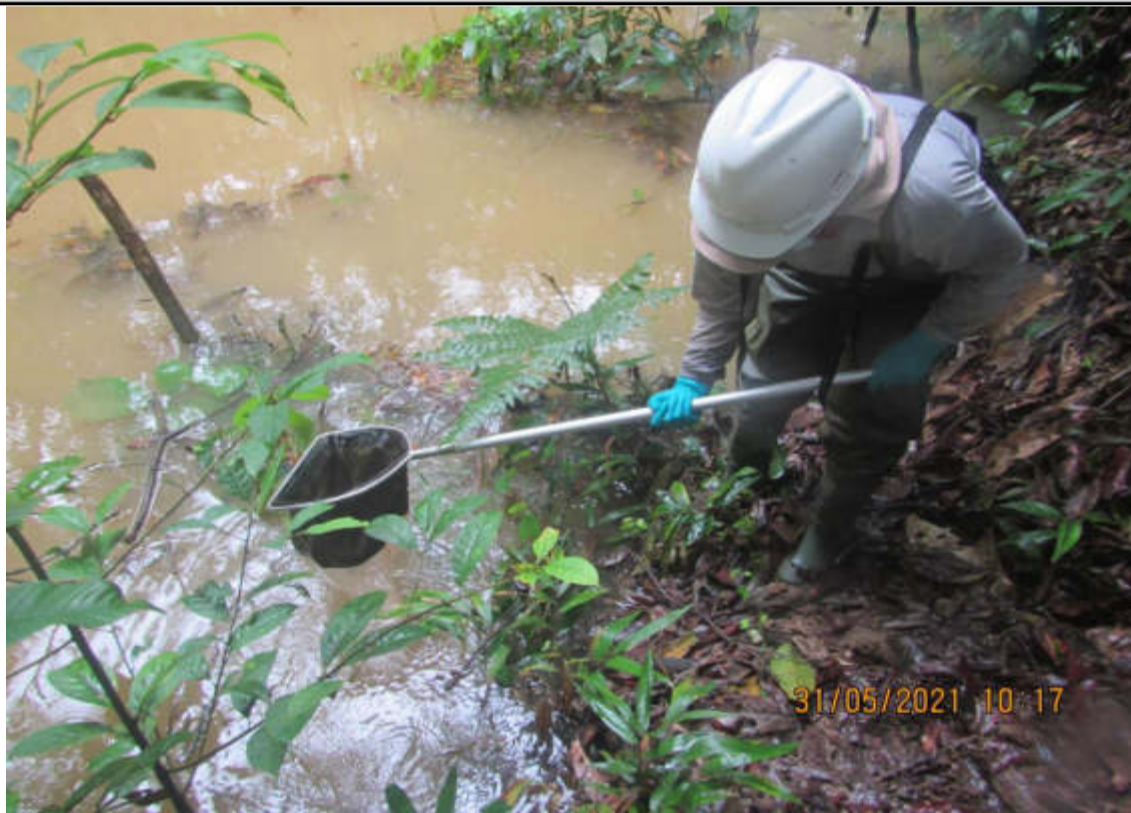
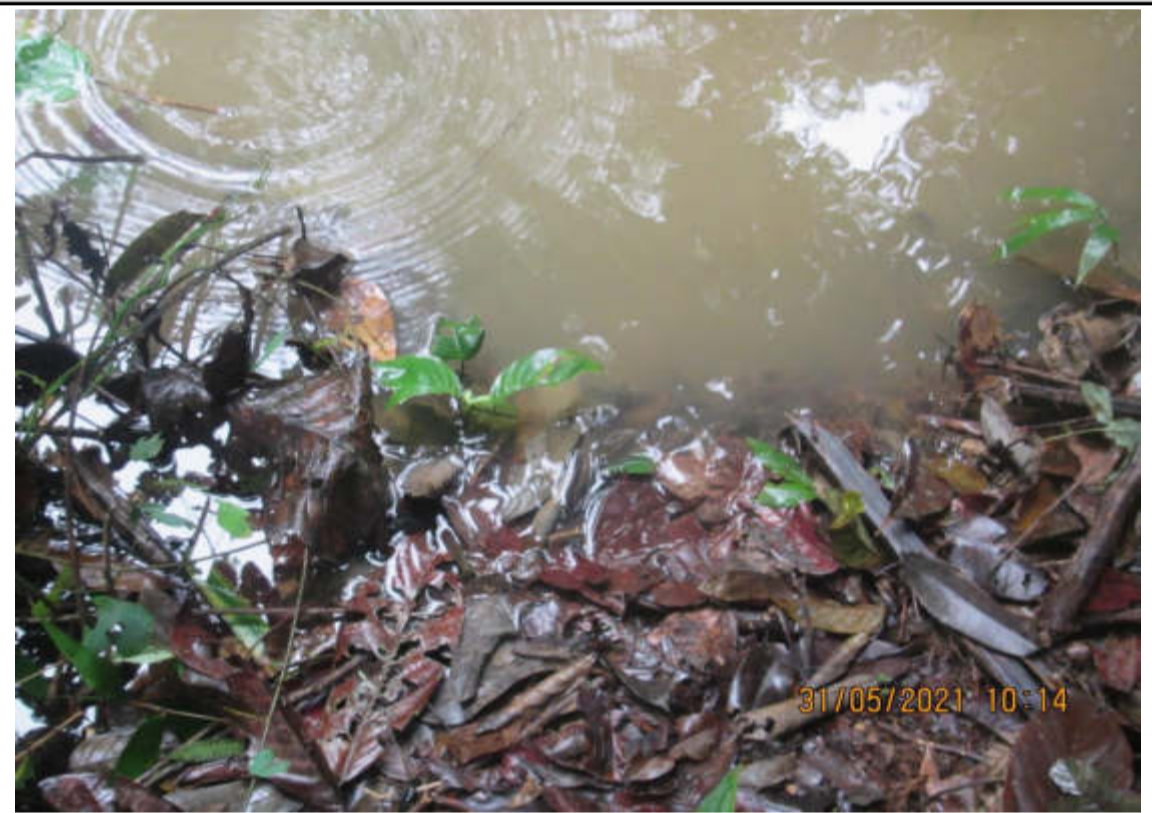
Foto panorámica del punto de muestreo

Observaciones: La orilla de la cocha no presentó afectación organoléptica por hidrocarburos durante la colecta hidrobiológica. Organismos de la comunidad hidrobiológica sin aparente afectación organoléptica. En el sector noroeste a cocha presenta áreas inundables. Los apoyos locales indicaron que no realizan la pesca en este cuerpo de agua. El ancho aproximado de la cocha es de 20 m y una profundidad máxima de 3 m en el centro de la cocha. La cocha presenta un canal de ingreso y un canal de salida hacia la quebrada Pucacuro, sin embargo el día de la evaluación (31/05/2021) fue después de un día de lluvias en la zona, y se observó que el cuerpo de agua incrementó hasta medio metro más y las áreas circundantes se inundaron formando tahuampas inundadas hasta 1 m y 1,5 m de profundidad, dificultando la pesca.

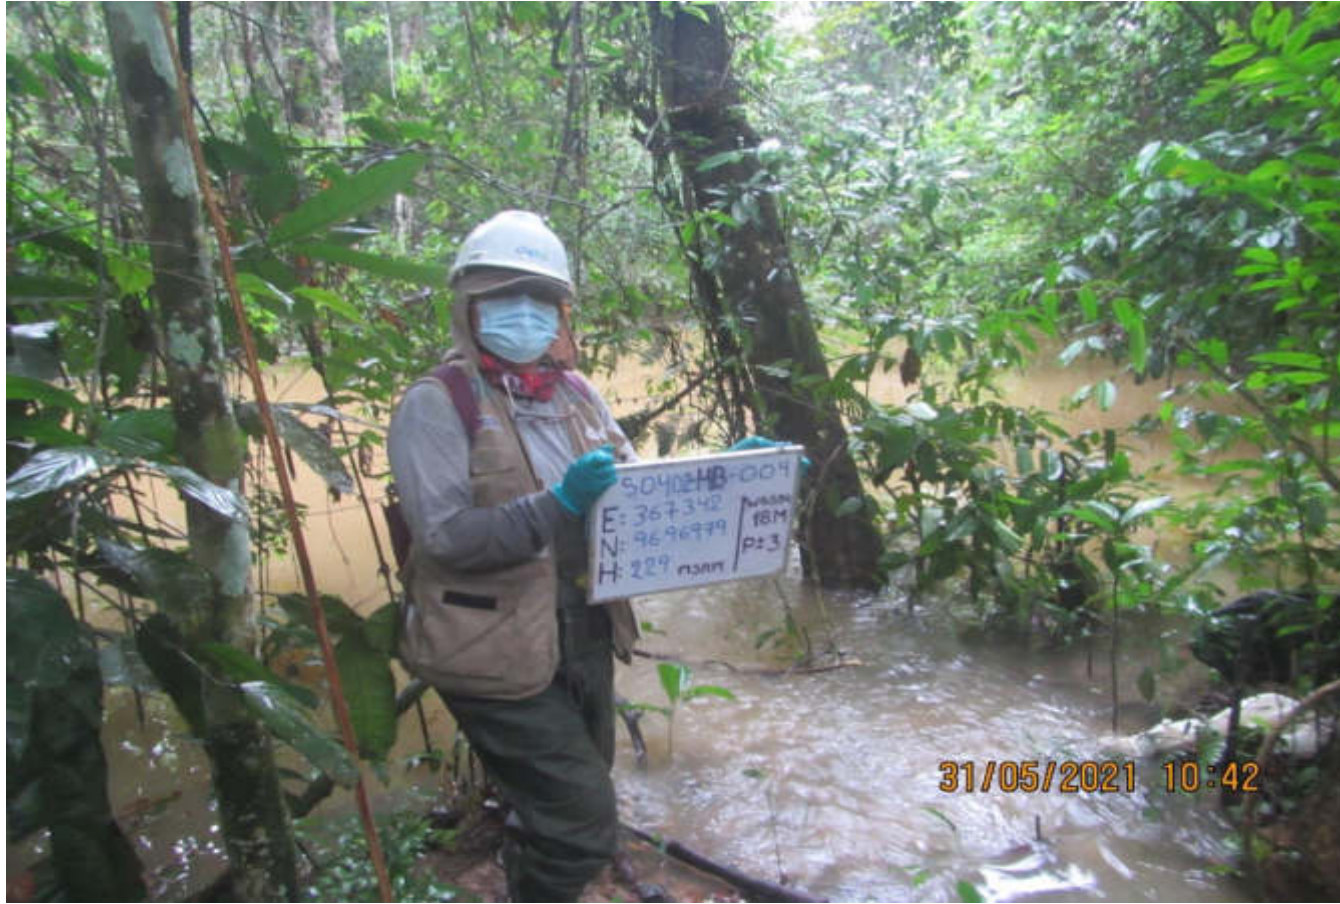
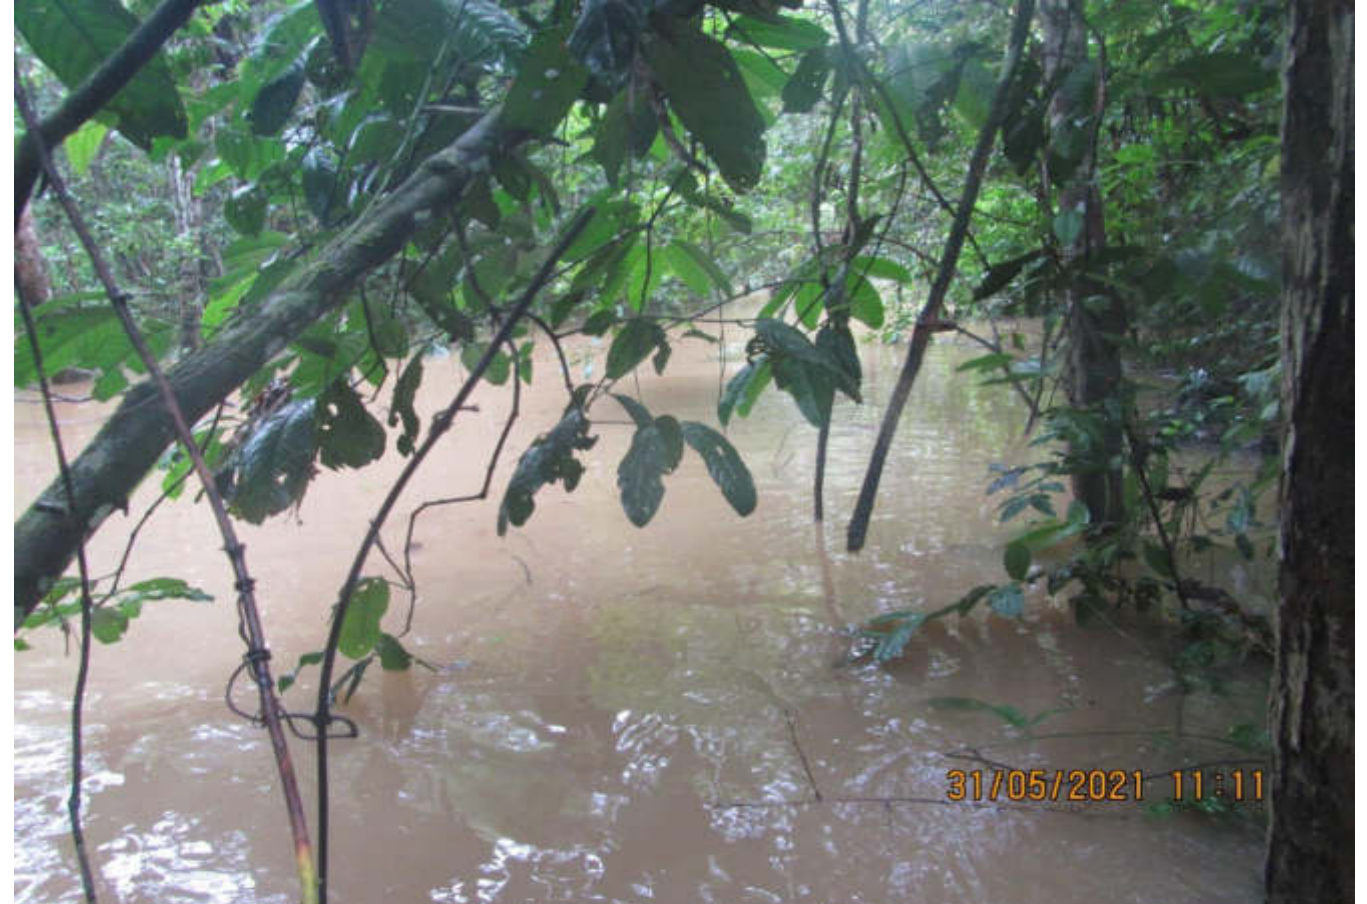
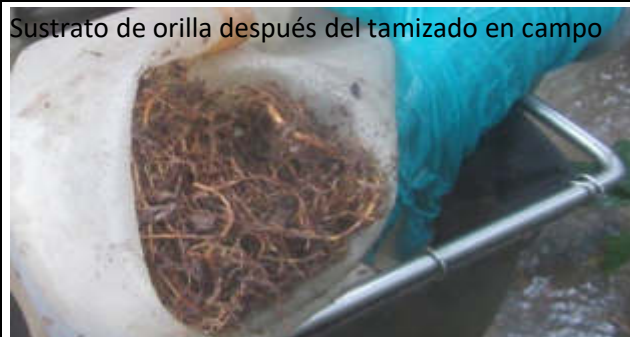
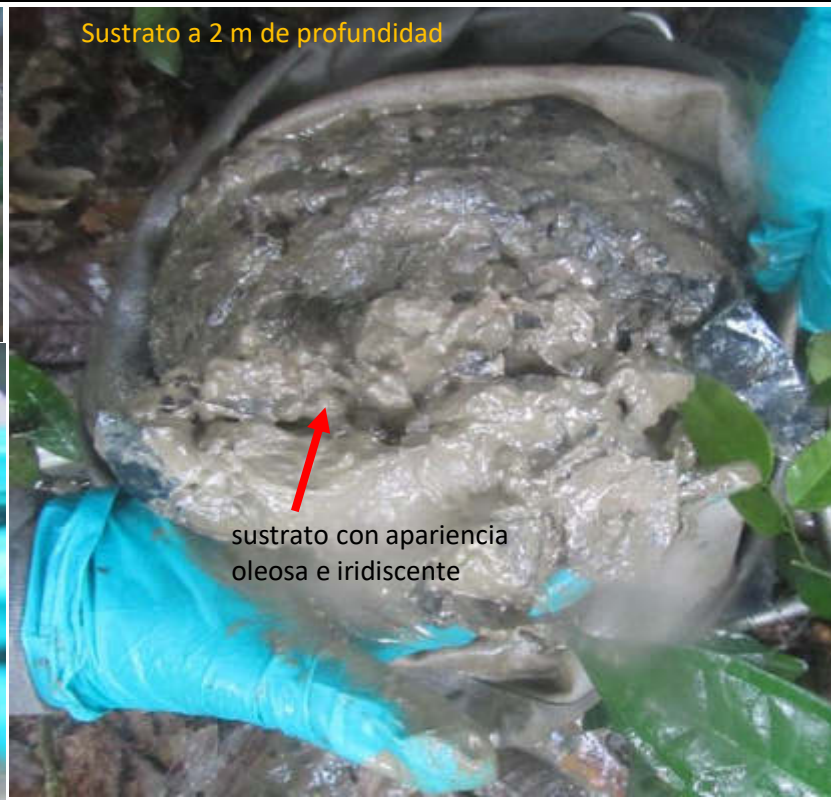
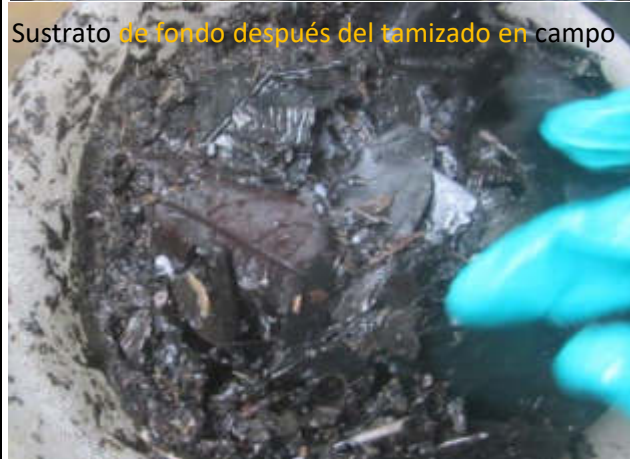
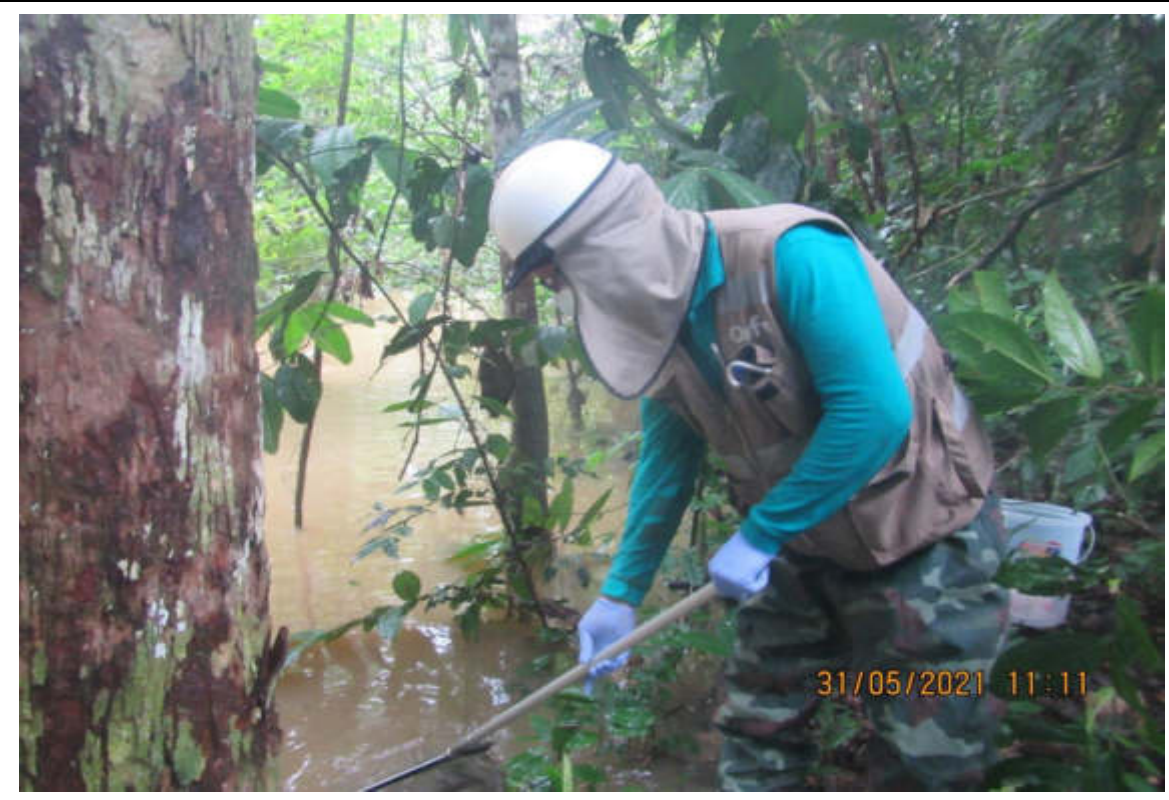
Foto panorámica del punto de muestreo

Observaciones: El sedimento de fondo (a 2 m de profundidad) presentó olor e iridiscencia similar a hidrocarburos después de remover el sustrato para la colecta hidrobiológica. Organismos de la comunidad hidrobiológica sin aparente afectación organoléptica. La cocha presenta un canal de ingreso y un canal de salida hacia la quebrada Pucacuro, sin embargo el día de la evaluación (31/05/2021) fue después de un día de lluvias en la zona, y se observó que el cuerpo de agua incrementó hasta medio metro más y las áreas circundantes se inundaron formando tahuampas inundadas hasta 1 m y 1,5 m de profundidad.

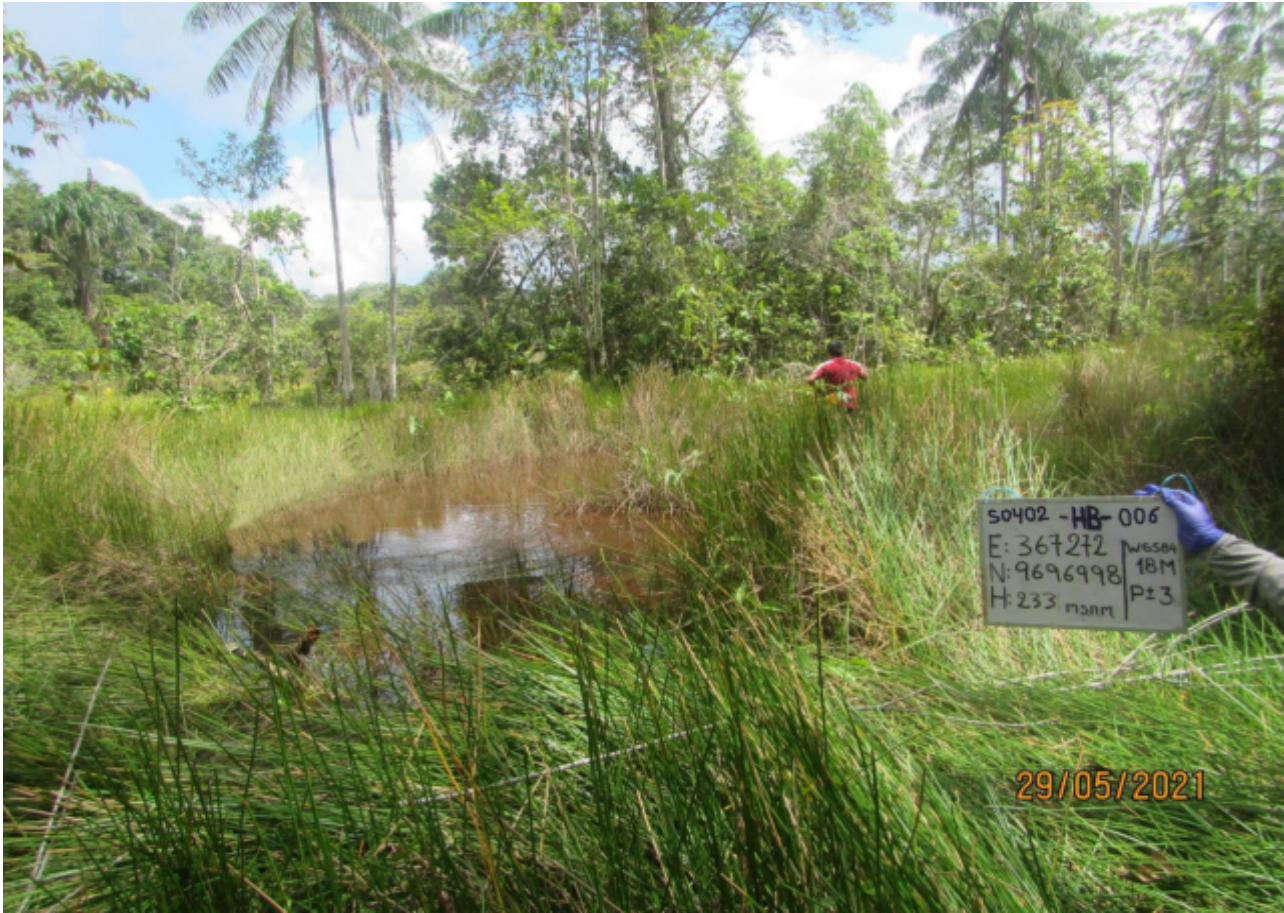
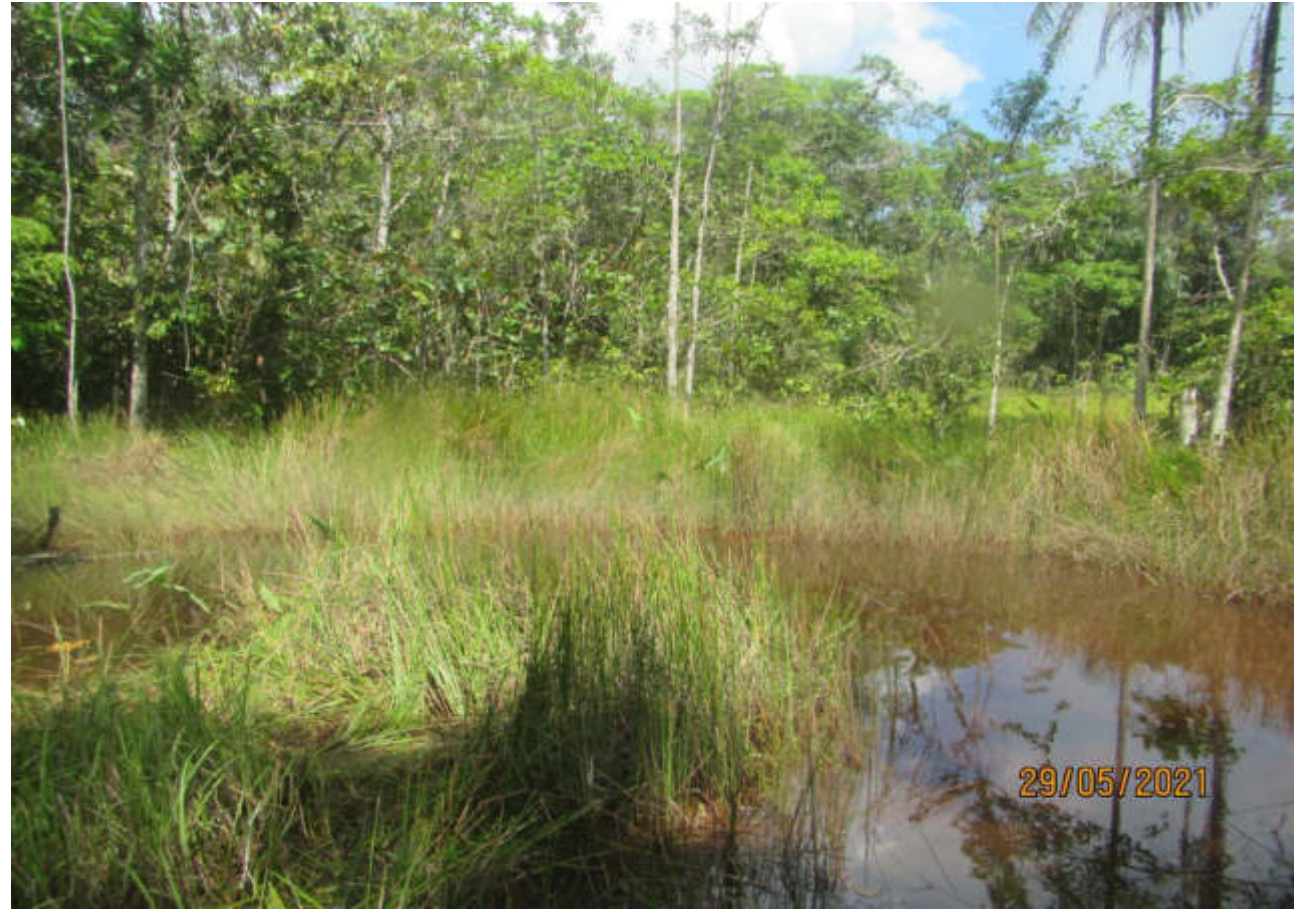
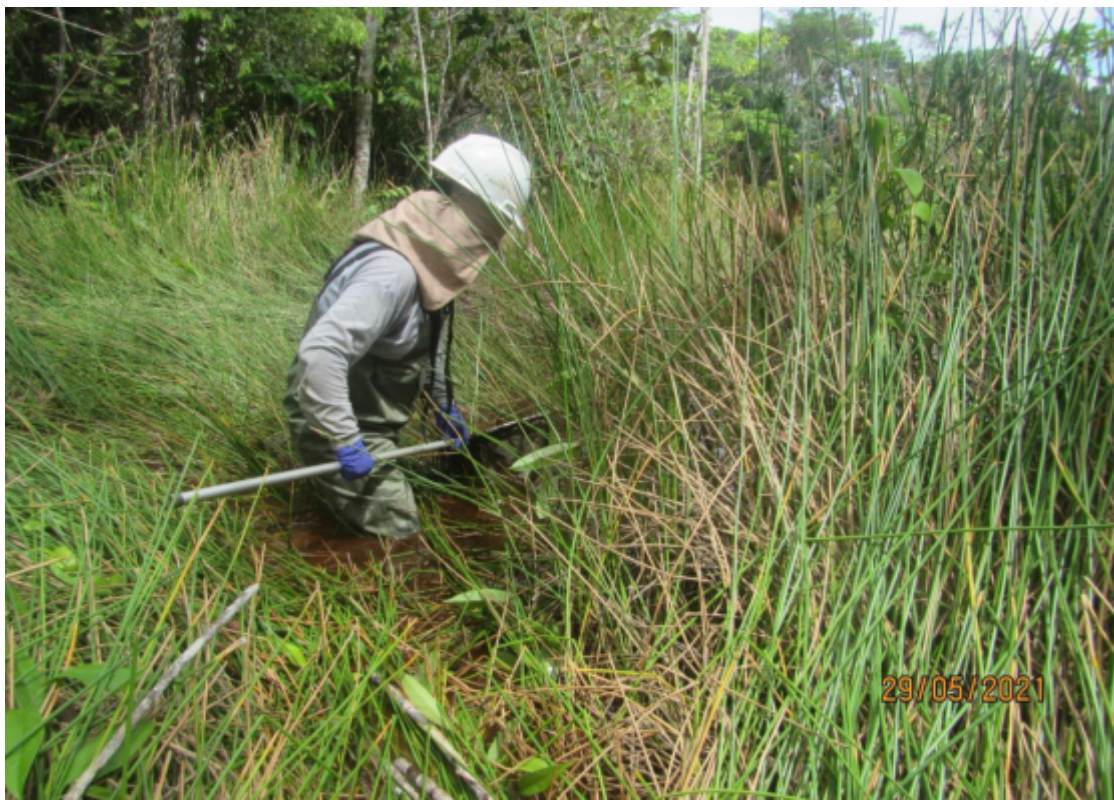
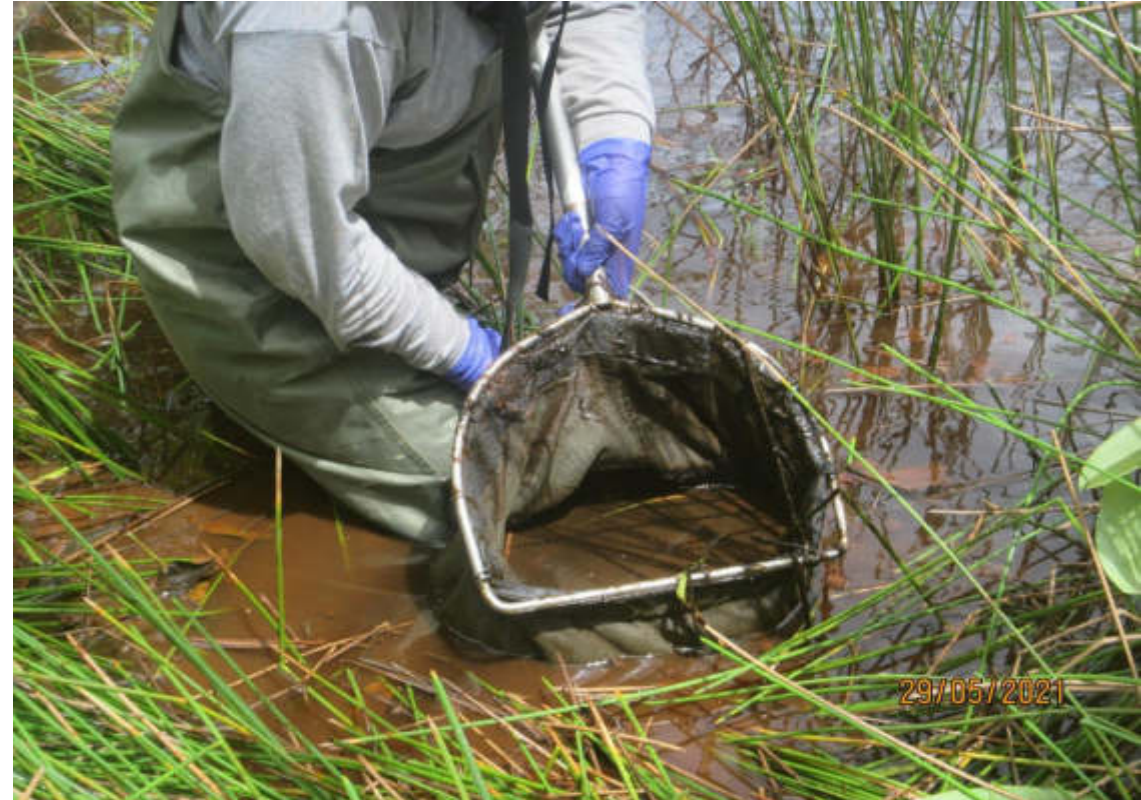
Foto panorámica del punto de muestreo

Observaciones: El suelo de alrededor de la cocha presentó afectación organoléptica (color, olor) El ancho aproximado de la cocha es de 8 m y una profundidad aproximada de 1,5m en el centro de la cocha.

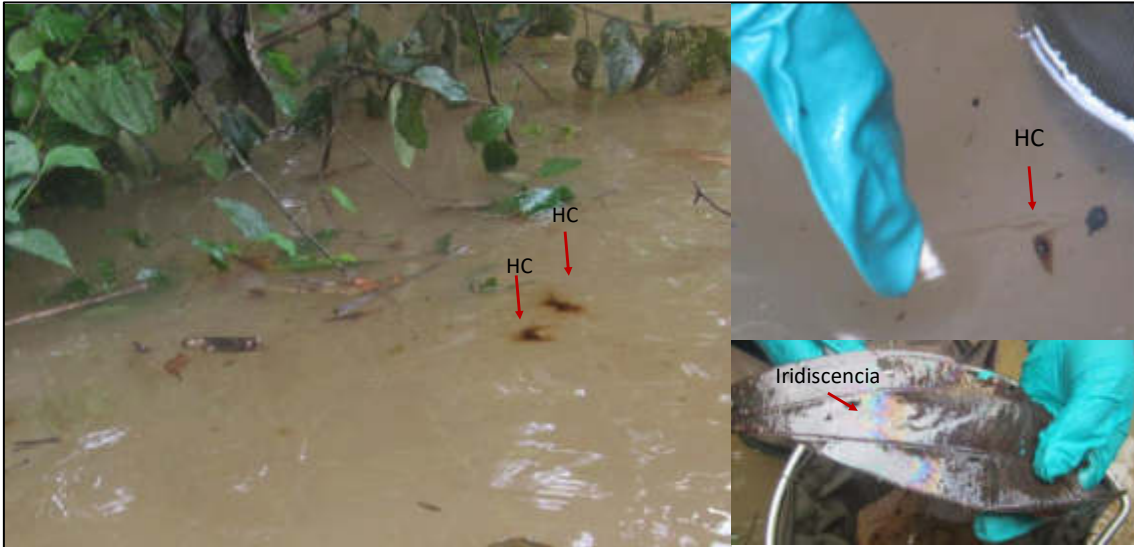
Durante las actividades de ejecución (fase de campo), en los puntos S0402-HB-004 (Cocha s/n1) y S0402-HB-005 (Quebrada s/n) se evidenció películas oleosas y negras que se desprendían del sedimento al cuerpo de agua, después de remover el sustrato para la colecta hidrobiológica (Figura 4.4). Los resultados obtenidos del análisis del sedimento, muestra excedencias respecto de la norma de referencia (Atlantic RBCA) para hidrocarburos totales de petróleo (TPH) en los puntos ubicados en la cocha s/n1 (S0402-HB-003 y S0402-HB-004) y en el punto ubicado en la Quebrada s/n (S0402-HB-005), aguas abajo de la cocha s/n1 (Tabla 4.3).

Figura 4.4. Películas oleosas y negras similares a hidrocarburos (HC) en el punto S0402-HB-005 e iridiscencia observada en las hojarasca del fondo del cuerpo de agua.

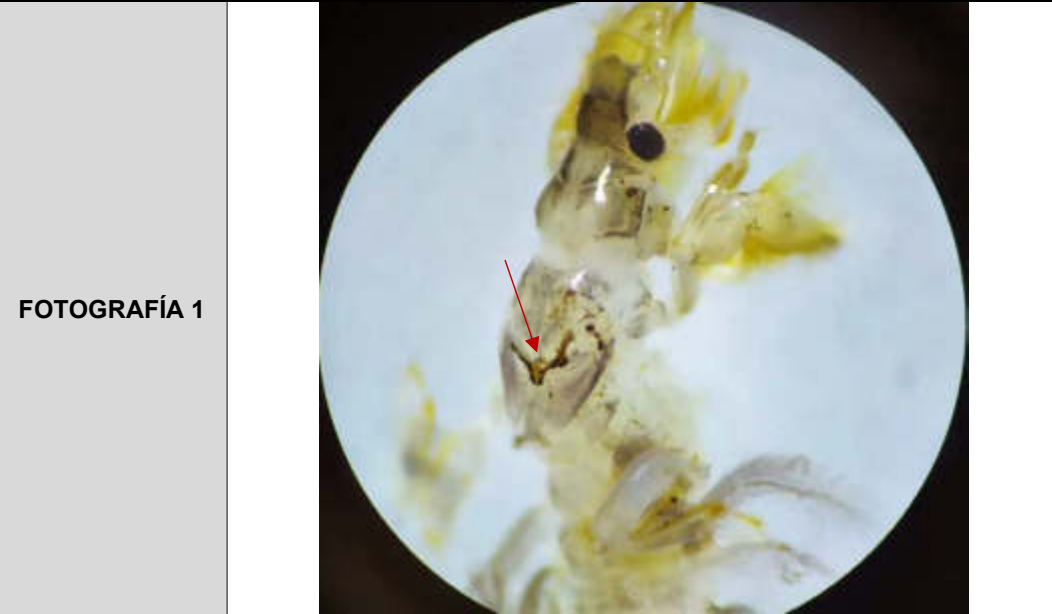
Descripción: Se observó organismos de la familia Polymitarcyidae (*Campsurus* sp.) con una sustancia negra y oleosa adherida al cuerpo en la muestra del punto S0402-HB-004-P.

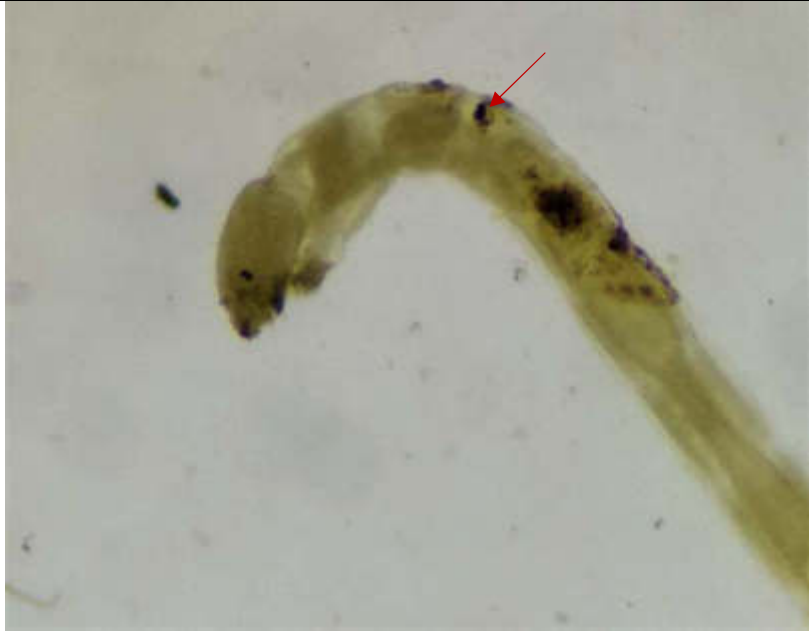
Distrito	Trompeteros	Provincia	Loreto	Departamento	Loreto
<p>FOTOGRAFÍA 3</p>

<p>Descripción:</p>	<p>Se observó organismos de la familia Chironomidae con una sustancia negra y oleosa adherida al cuerpo en la muestra del punto S0402-HB-005.</p>

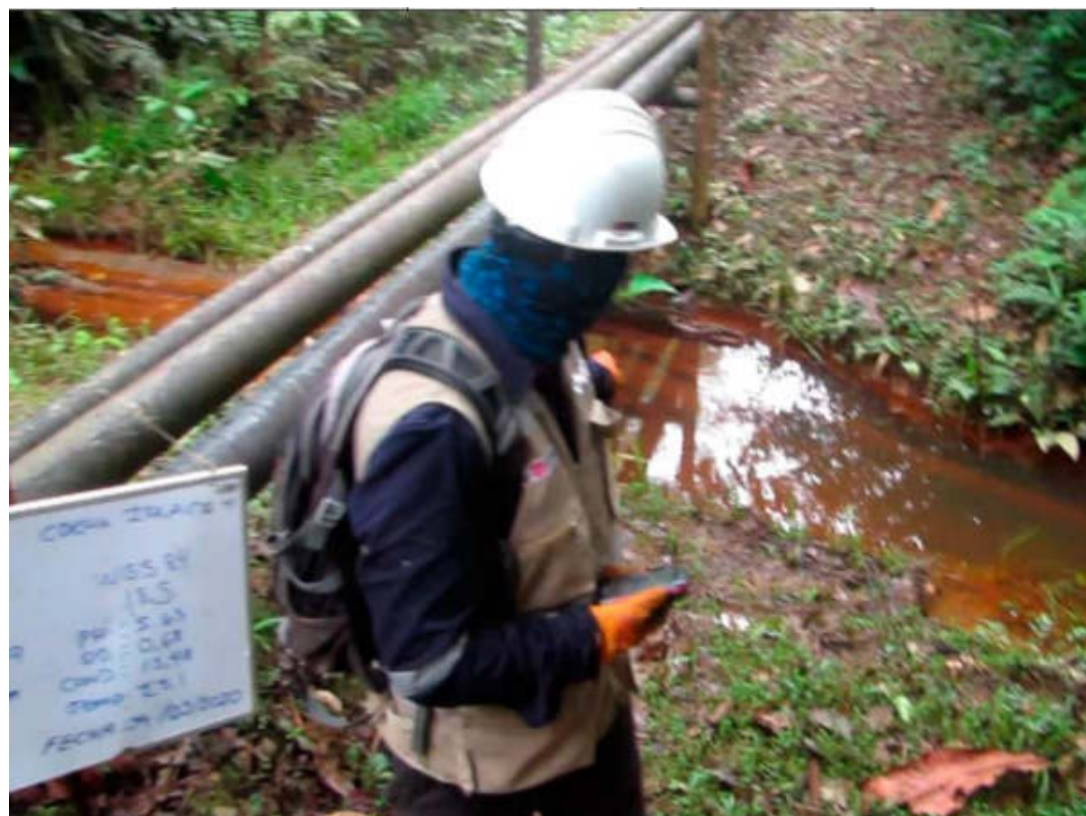
Vista del derecho de vía del ducto que intersecta con el sitio.

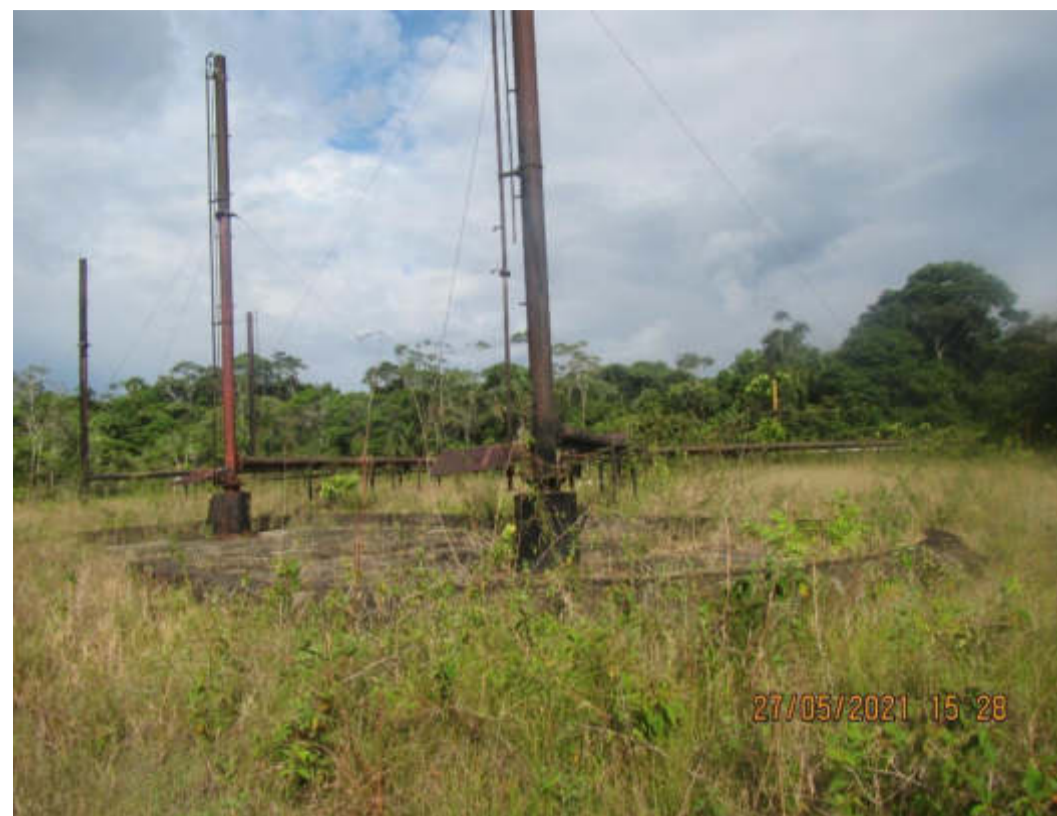
Vista del área de quemadores de gas residual de la Batería Dorissa

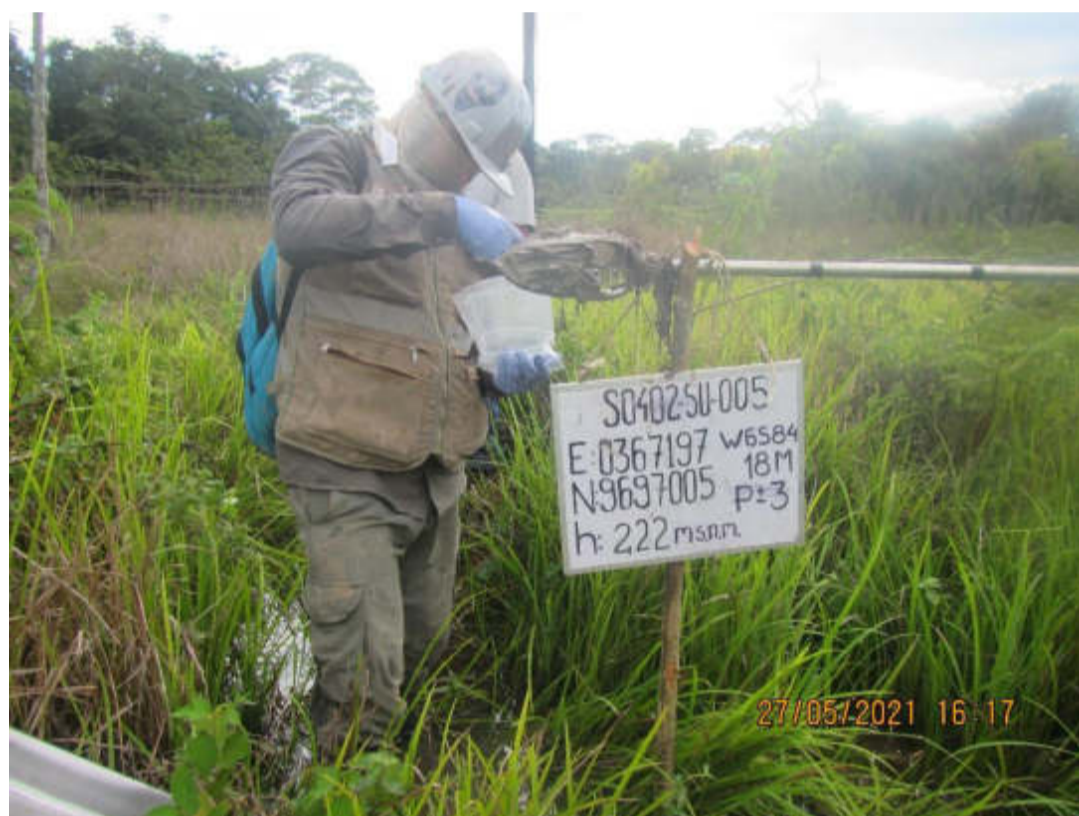
Punto de muestreo de suelo S0402-SU-005 en el sitio S0402, en el que se registró excedencias de los ECA Suelo de uso agrícola para fracciones de hidrocarburos F2 y F3.

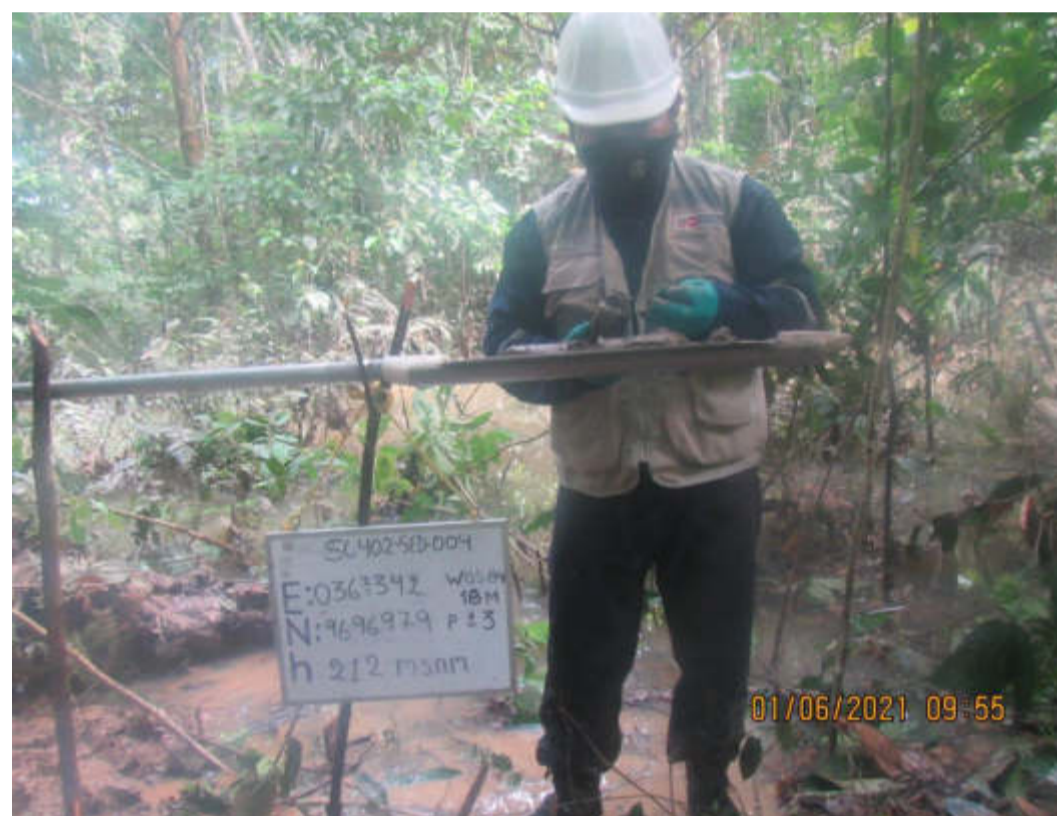
Punto de muestreo de sedimento S0402-SED-004 tomada en la cocha s/n1 del sitio S0402, en el que se registró excedencia de la norma de uso referencial, para TPH.
