INFORME N° 00100-2021-OEFA/DEAM-SSIM

ASUNTO : Informe de evaluación ambiental para la identificación del sitio impactado por actividades de hidrocarburos con código S0402, ubicado en el Lote 192, en el ámbito la cuenca del río Corrientes, microcuenca CORR-08, distrito Trompeteros, provincia y departamento Loreto.

FECHA : Lima, 31 de agosto de 2021

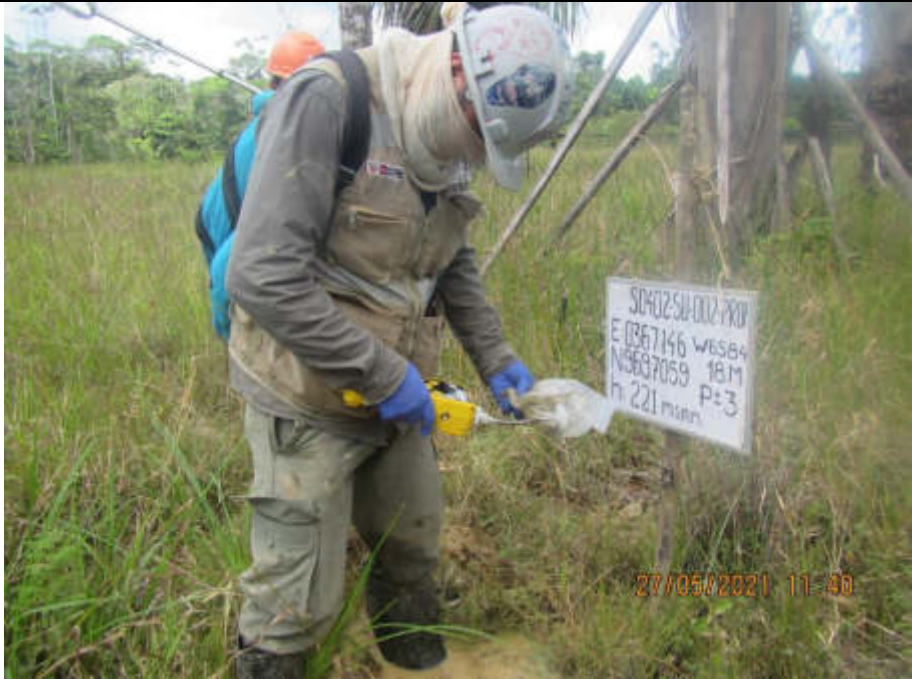
FOTOGRAFÍA N.º 05 S0402-SU-002-PROF

DESCRIPCIÓN: Punto de muestreo de suelo S0402-SU-002-PROF en el sitio S0402, en el que se registró excedencias de los ECA Suelo de uso agrícola para cromo VI (fotografía tomada durante la ejecución del muestreo).
