Organismo de Evaluación y  
Fiscalización Ambiental - OEFA

## INFORME N° 00103-2021-OEFA/DEAM-SSIM

**ASUNTO** : Informe de evaluación ambiental para la identificación del sitio impactado por actividades de hidrocarburos con código S0414, ubicado en el Lote 192, microcuenca CORR-08, en el ámbito la cuenca del río Corrientes, distrito Trompeteros, provincia y departamento Loreto.

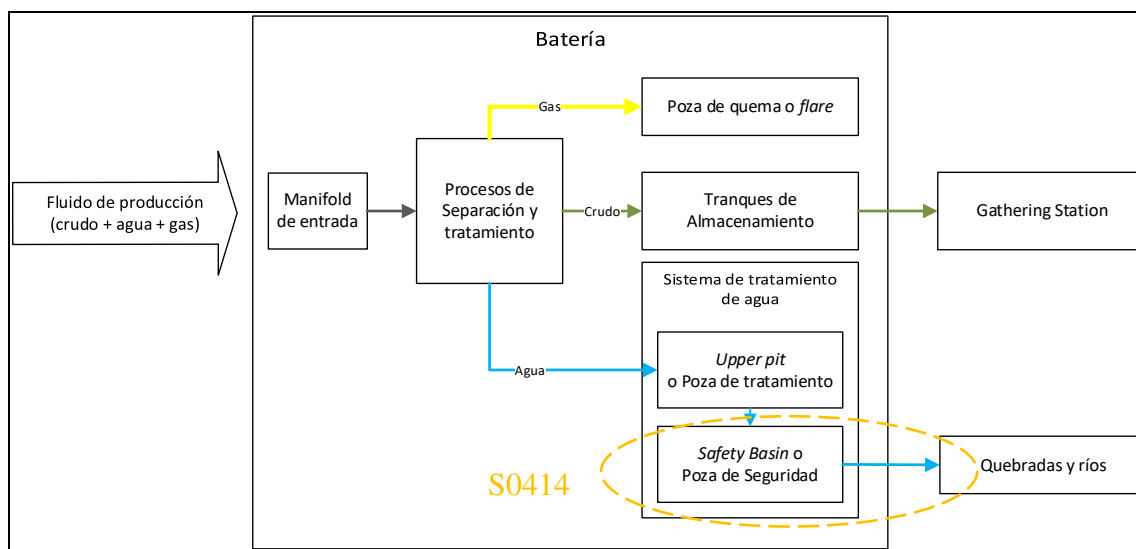
**Figura 3.4.** Esquema de procesos (históricos) asociados al sitio S0414

Para el tratamiento aguas de producción, se recogía las aguas provenientes de los separadores y deshidratadores de crudo de la Batería Dorissa. Estas aguas se direccionaban a un sistema de tratamiento que constaba de 2 pozas: poza de tratamiento o Upper Pit y poza de Seguridad o Safety Basin. En el Upper pit se retiraba mecánicamente las películas de crudo remanente que contenían las aguas de producción; seguidamente

En el sector sureste del sitio S0414, correspondiente al suelo adyacente a la Batería Dorissa, se emplazaba la poza de seguridad, la cual actualmente no existe debido a que fue cerrada en el marco del Plan Ambiental Complementario del Lote 1AB<sup>26</sup>. Asimismo, en esta área actualmente se ubica una poza de contención que colecta las aguas pluviales que discurren desde la Batería Dorissa y descarga al ambiente a través de un canal de drenaje (canal S/N). Este mismo canal habría recibido las antiguas descargas de agua de producción en épocas pasadas.

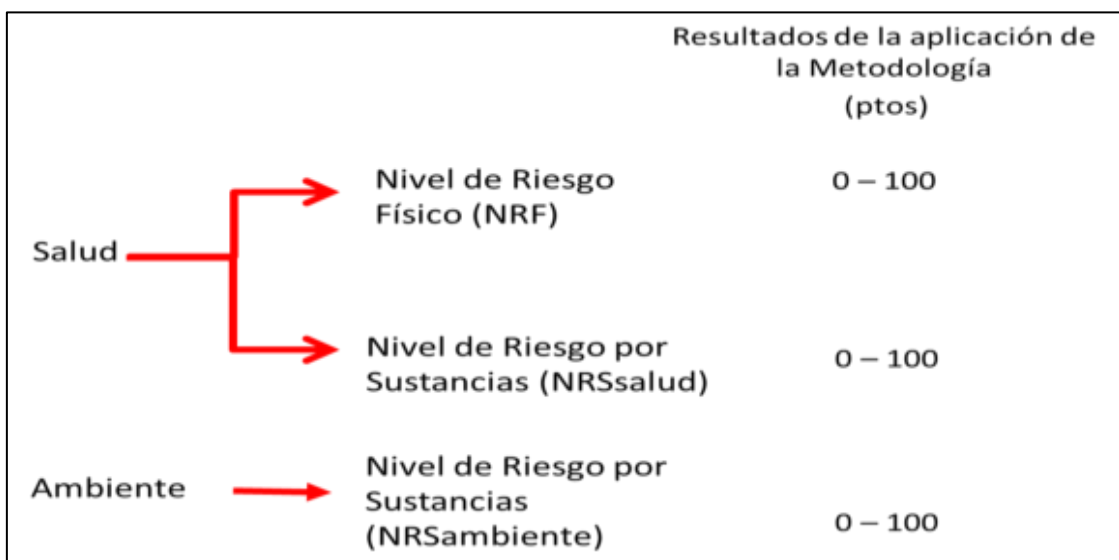
**Figura 7.6.** Indicadores de riesgos por presencia de peligros de tipo físico y por presencia de sustancias contaminantes

Cabe recordar que la metodología, establece 3 indicadores que muestran los riesgos por la presencia de peligros de tipo físico y por la presencia de sustancias contaminantes tal como se muestra en la Figura 7.6.

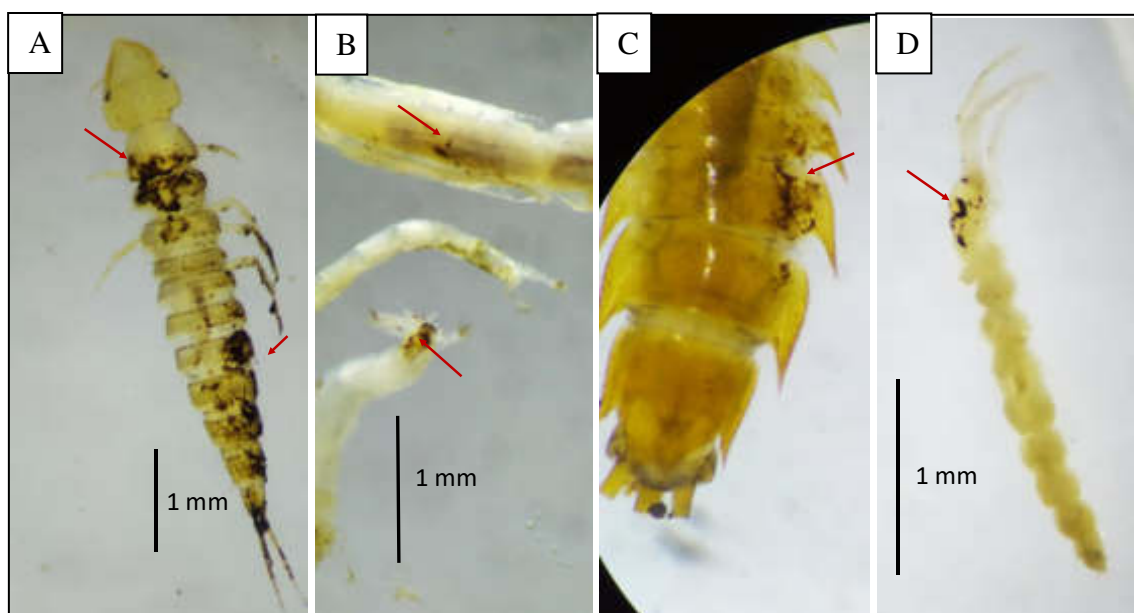
**Figura 8.20.** Manchas negras y oleosas similar a hidrocarburos en macroinvertebrados bentónicos en larva de Dytiscidae (A), Chironomidae (B), ninfa de Leptophlebiidae (C) y Leptoceridae (D)

En el sitio S0414, se evidenció afectación organoléptica por hidrocarburos en algunos organismos de macroinvertebrados bentónicos durante la evaluación en el laboratorio. Los organismos encontrados presentaron una sustancia negra y oleosa, similar a hidrocarburos en el punto S0414-HB-002 (Larvas de Dytiscidae y Chironomidae), ubicado en la quebrada Caña Brava, y en los puntos S0414-HB-005 (Leptophlebiidae) y S0414-HB-009 (Larvas de Leptoceridae) ubicados en la quebrada Pucacuro, (Anexo A.1 y Figura 8.20).

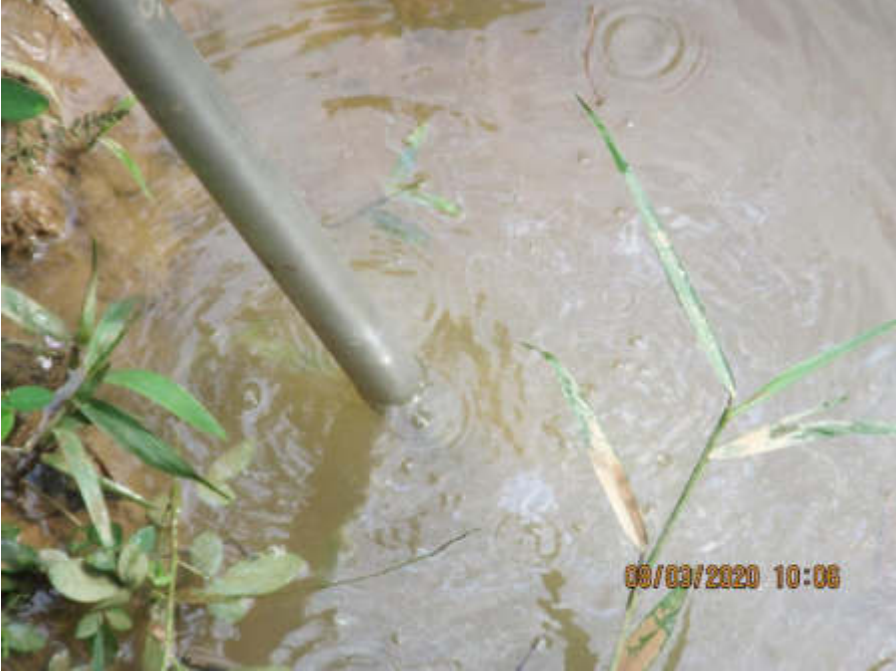
Distrito	Trompeteros	Provincia	Loreto	Departamento	Loreto
FOTOGRAFÍA N.º 2 R003770

Fecha: 08/03/2020					
Hora: 10:06 horas					
COORDENADAS UTM -WGS84 – ZONA 18M					
Este (m): 0367069					
Norte (m): 9696954					
Altitud (m s.n.m): 217					
Precisión: ± 3					
DESCRIPCIÓN:		Hincado 15 en el componente ambiental sedimento de la «Quebrada Pucacuro», ubicado en la referencia R003770, donde se aprecian películas oleosas e iridiscencia

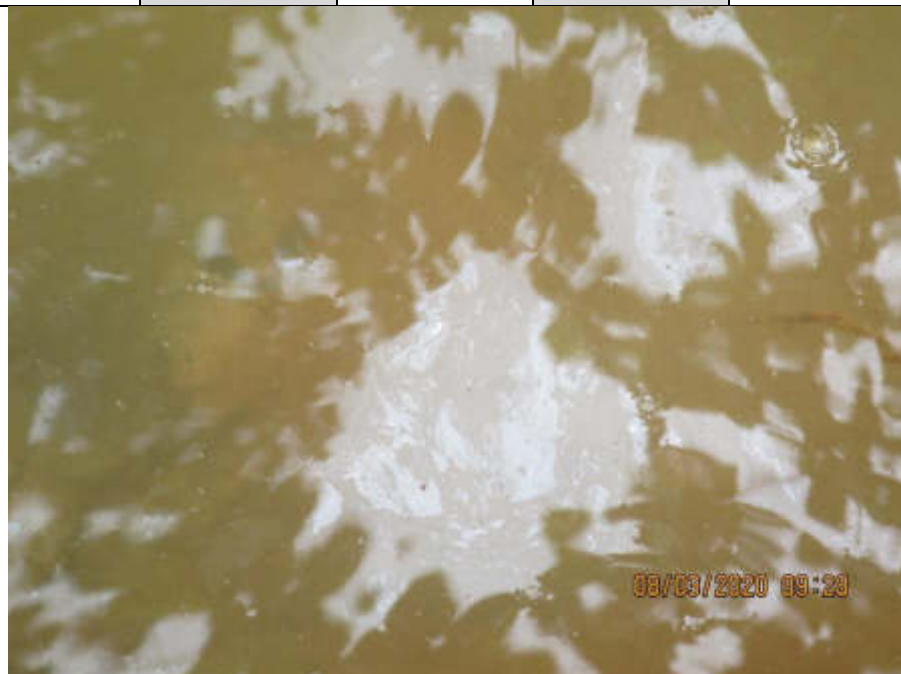
Películas oleosas e iridiscencia como resultado del hincado en el componente ambiental sedimento de la «Quebrada Pucacuro», en la referencia R003770 (Hincado 15)

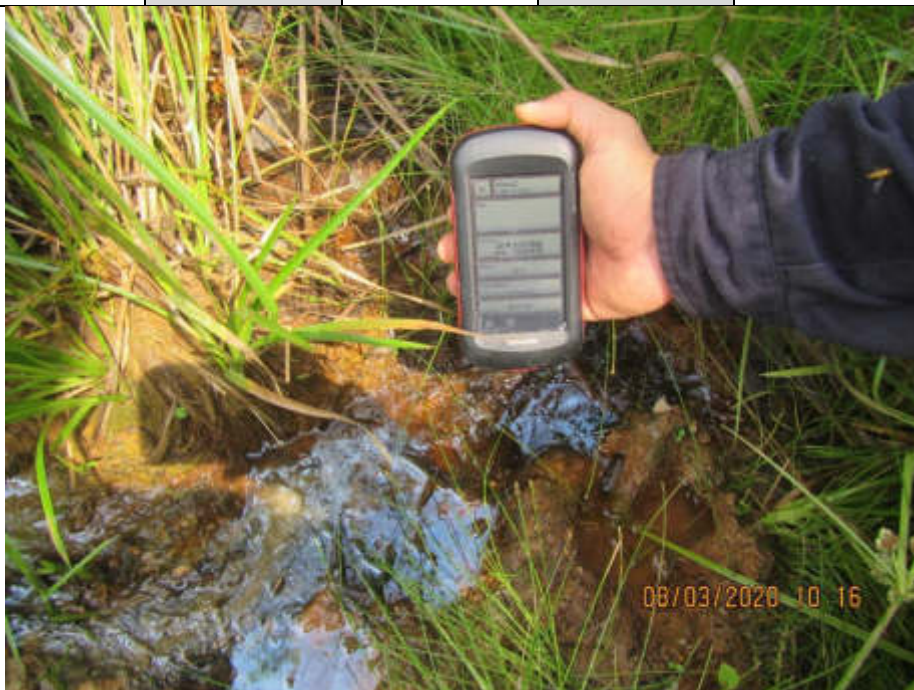
Hincado 2 en suelo en terreno inundado, se observa iridiscencia en agua superficial del suelo y también se percibió afectación por olor

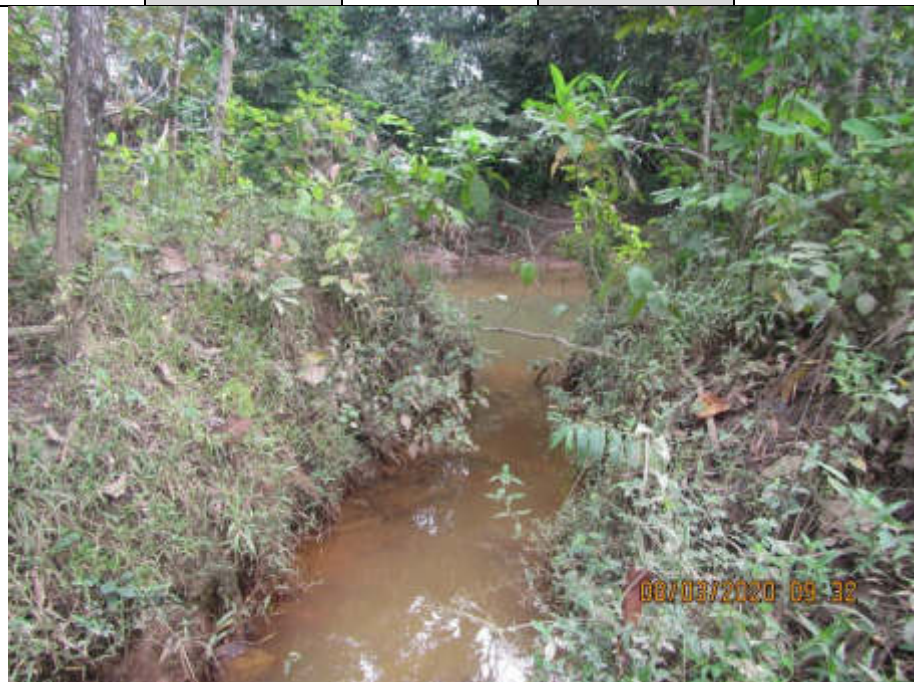
Vista de la ubicación de la referencia R003770, donde se observa vegetación herbácea y arbustiva, así como un canal de descarga de agua de lluvia de la Batería Dorissa que desemboca en la «Quebrada Pucacuro» (Hincado 13)

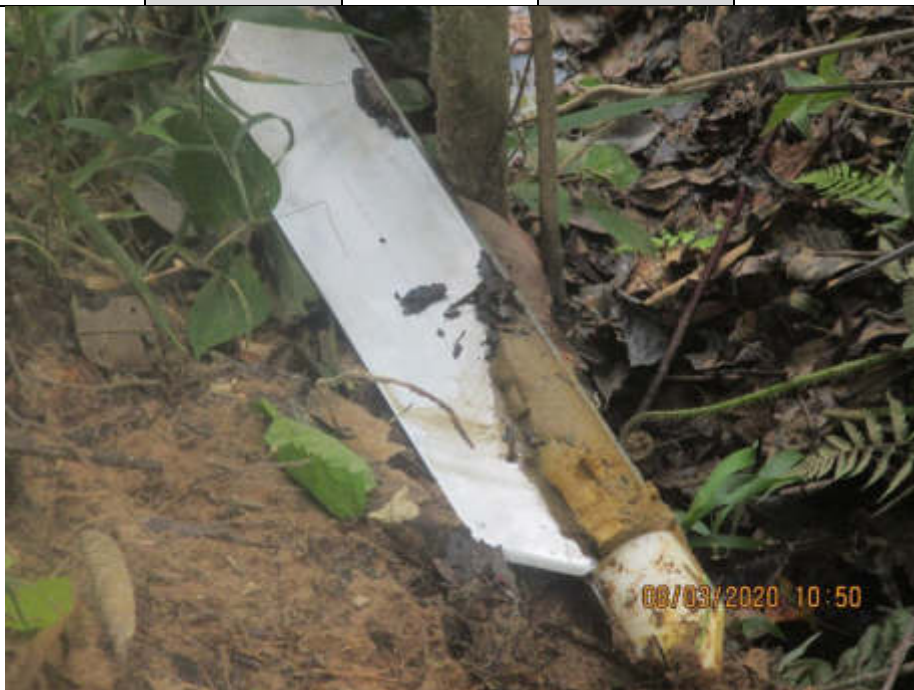
Se observa sedimento arenoso seguido de arcilla al final, se verifica ligero olor a hidrocarburos (Hincado 6)

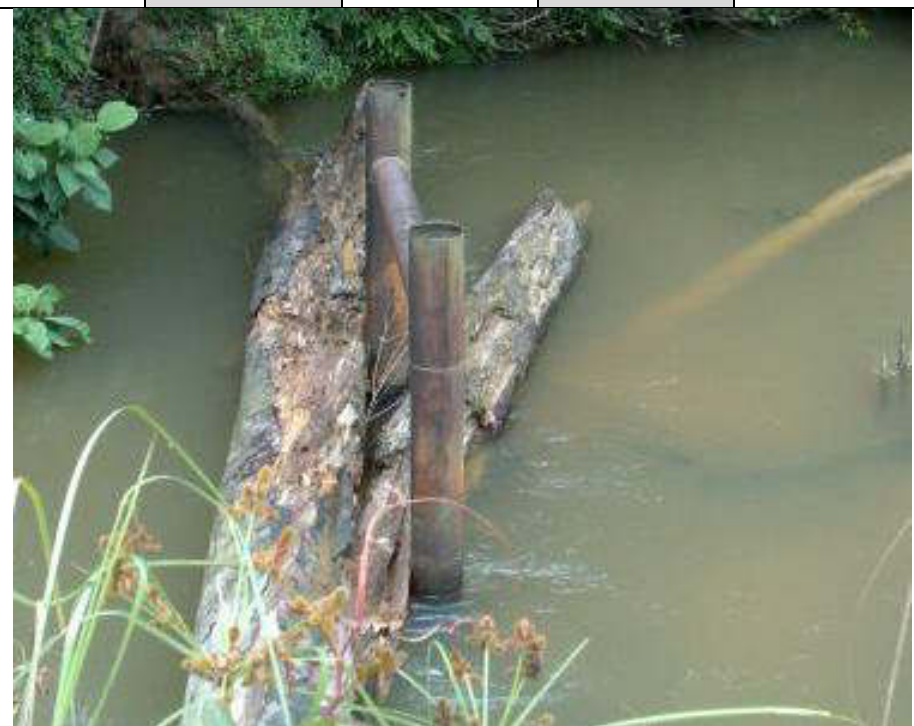
Se observa un soporte tipo H en medio de la «Quebrada Pucacuro» (Hincado 6)

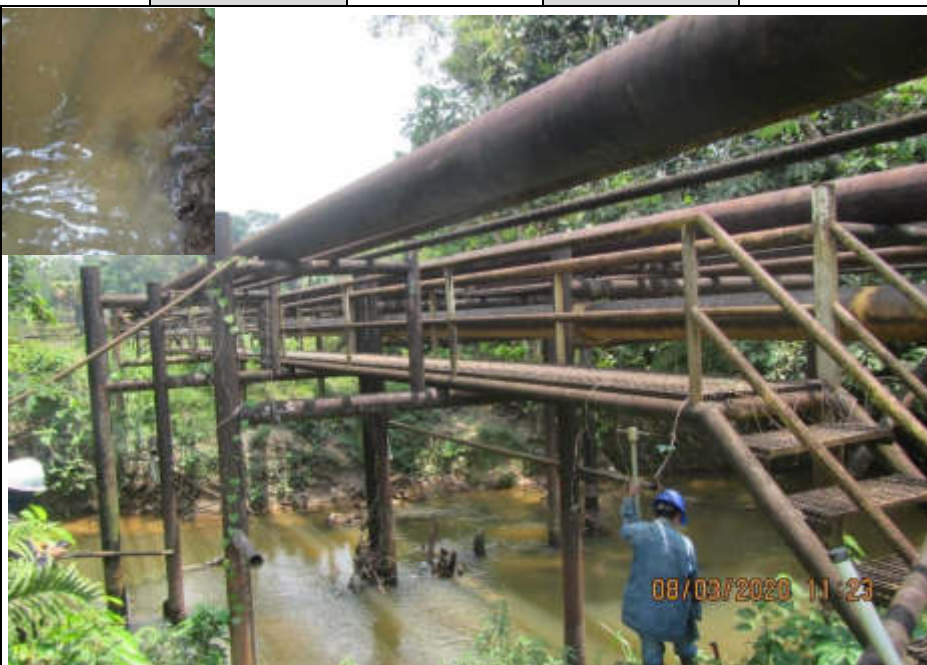
Se observa puente metálico que cruza la «Quebrada Pucacuro» con tubos que lleva material hacia los quemadores, inactivo al momento del reconocimiento, asimismo, debajo del puente se observa el procedimiento de hincado 7 y en la esquina superior derecha las iridiscencias

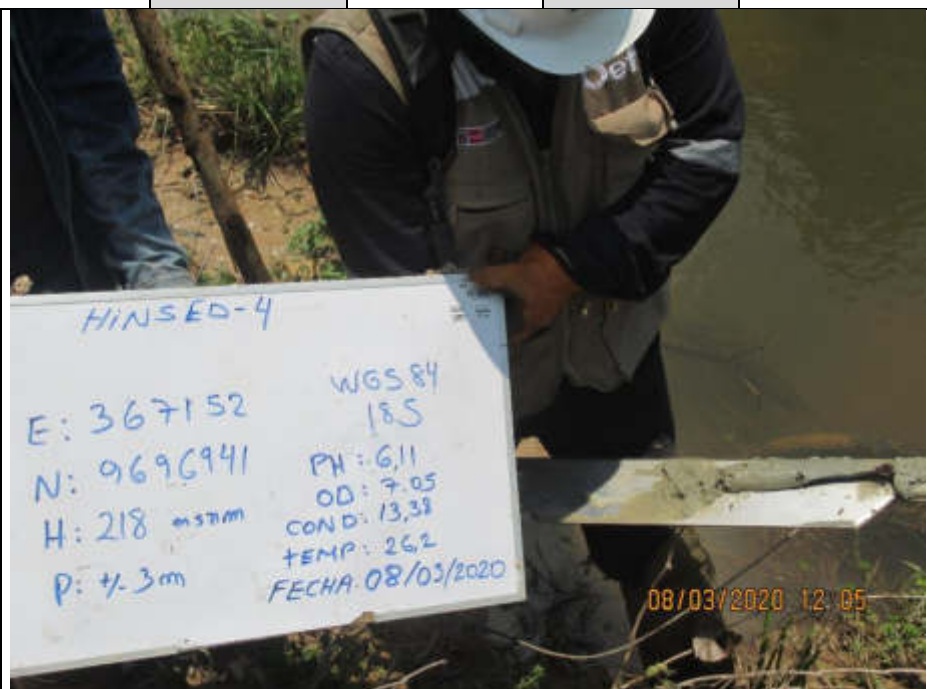
Se observa arena en los primeros centímetros del hincado y luego arcilla gris, ambos sin afectación a nivel organoléptico (Hincado 8)

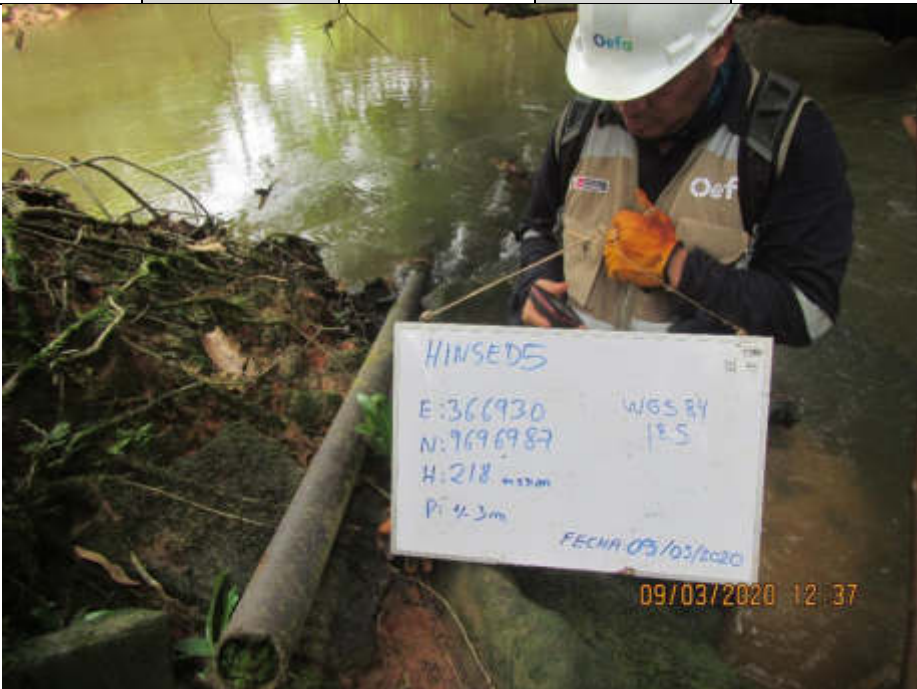
Distrito	Trompeteros	Provincia	Loreto	Departamento	Loreto
<b>FOTOGRAFÍA N.º 20</b>

Fecha: 09/03/2020					
Hora: 12:37 horas					
<b>COORDENADAS UTM -WGS84 – ZONA 18M</b>					
Este (m): 366930					
Norte (m): 9696987					
Altitud (m s.n.m): 218					
Precisión: ± 3					
<b>DESCRIPCIÓN:</b>		Se observa tubo metálico abandonado en el cauce de la «Quebrada Pucacuro» (Hincado 9)

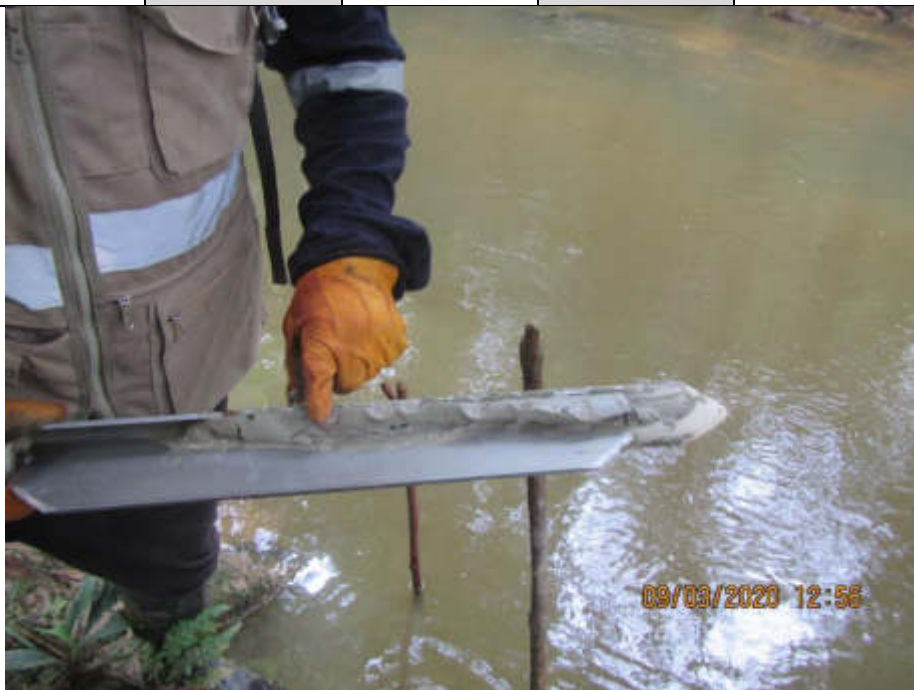
Se observa arena en los primeros centímetros y luego arcilla gris, ambos sin afectación a nivel organoléptico (Hincado 10)

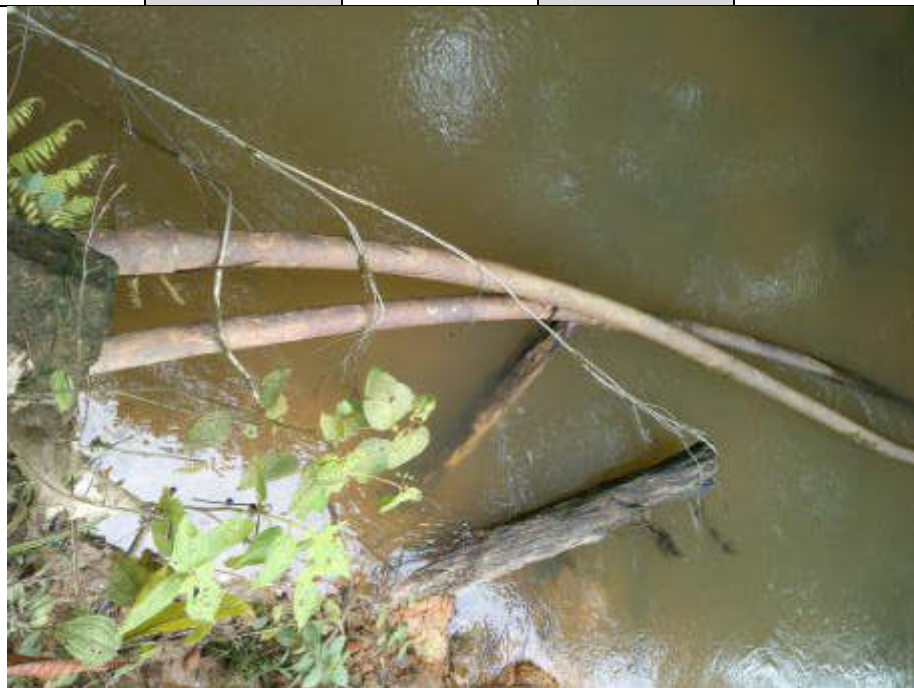
Se observa 2 tubos de dos pulgadas atravesados en la «Quebrada Pucacuro» (Hincado 10)

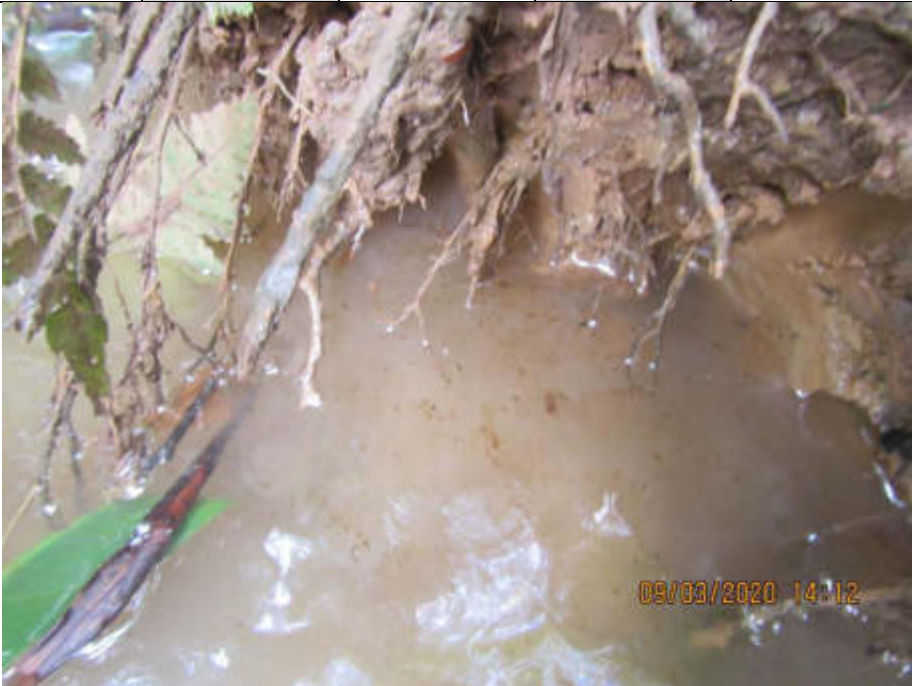
Distrito	Trompeteros	Provincia	Loreto	Departamento	Loreto
<b>FOTOGRAFÍA N.º 25</b>

Fecha: 09/03/2020					
Hora: 14:12 horas					
<b>COORDENADAS UTM -WGS84 – ZONA 18M</b>					
Este (m): 366541					
Norte (m): 9697279					
Altitud (m s.n.m): 229					
Precisión: ± 3					
<b>DESCRIPCIÓN:</b>		Se observa fase libre luego de realizar el hincado 12 en la desembocadura de la «Quebrada Caña Brava»

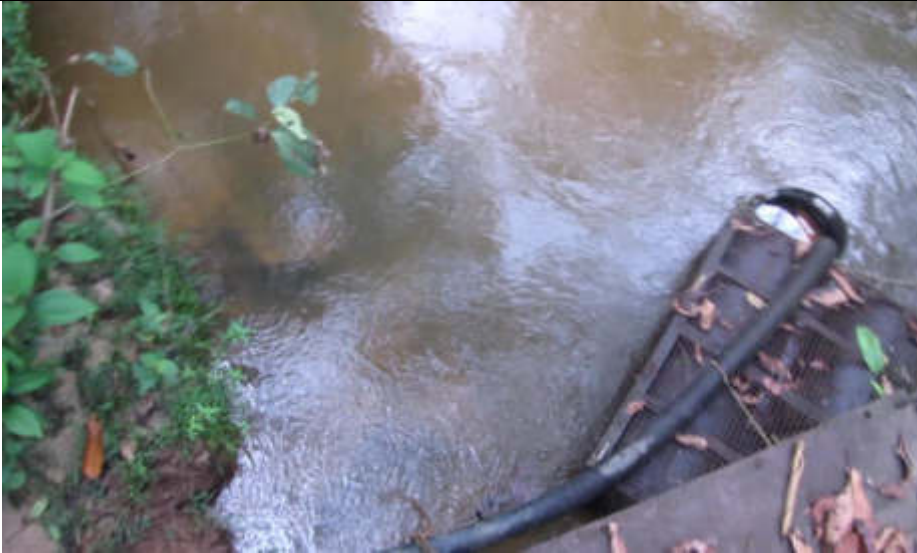
RECONOCIMIENTO DE POSIBLE SITIO IMPACTADO S0414					
CUE: 2020-05-093			CÓDIGO DE ACCIÓN: 0002-2-2020-415		
Distrito	Trompeteros	Provincia	Loreto	Departamento	Loreto
FOTOGRAFÍA N.º 27

Fecha: 09/03/2020					
Hora: 14:00 horas					
COORDENADAS UTM -WGS84 – ZONA 18M					
Este (m): 366575					
Norte (m): 9697307					
Altitud (m s.n.m): 228					
Precisión: ± 3					
DESCRIPCIÓN:	Se observa la balsa cautiva de la Planta de tratamiento de agua aguas arriba de la desembocadura de la «Quebrada Caña Brava» (Hincado 14)				
RECONOCIMIENTO DE POSIBLE SITIO IMPACTADO S0414					
CUE: 2020-05-093			CÓDIGO DE ACCIÓN: 0002-2-2020-415		
Distrito	Trompeteros	Provincia	Loreto	Departamento	Loreto
FOTOGRAFÍA N.º 28

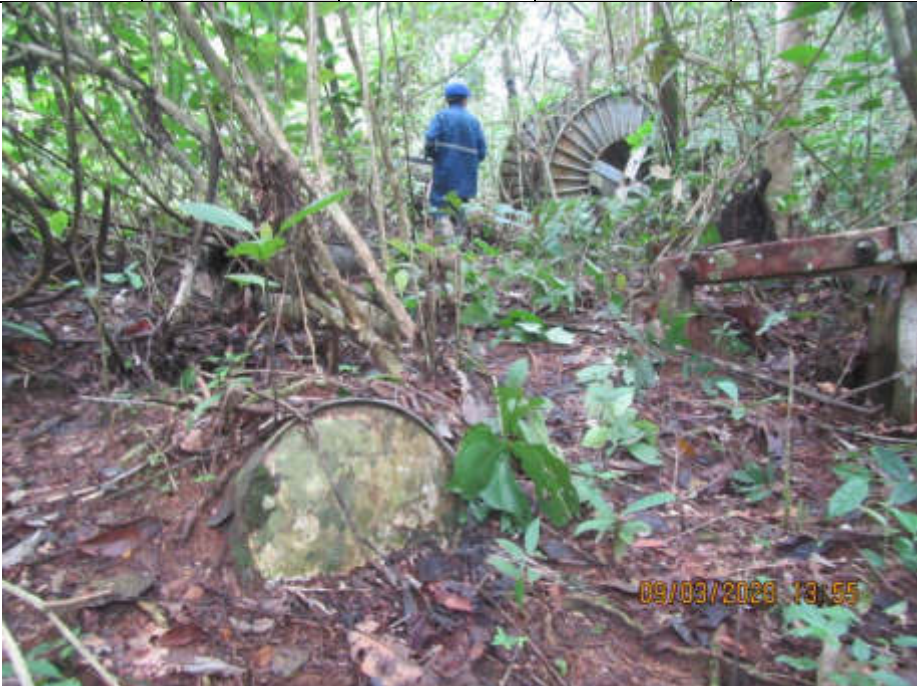
Fecha: 09/03/2020					
Hora: 13:55 horas					
COORDENADAS UTM -WGS84 – ZONA 18M					
Este (m): 366575					
Norte (m): 9697307					
Altitud (m s.n.m): 228					
Precisión: ± 3					
DESCRIPCIÓN:	Se observa residuos (barriles, carretes, residuos metálicos) en los alrededores de la Planta de tratamiento de agua.

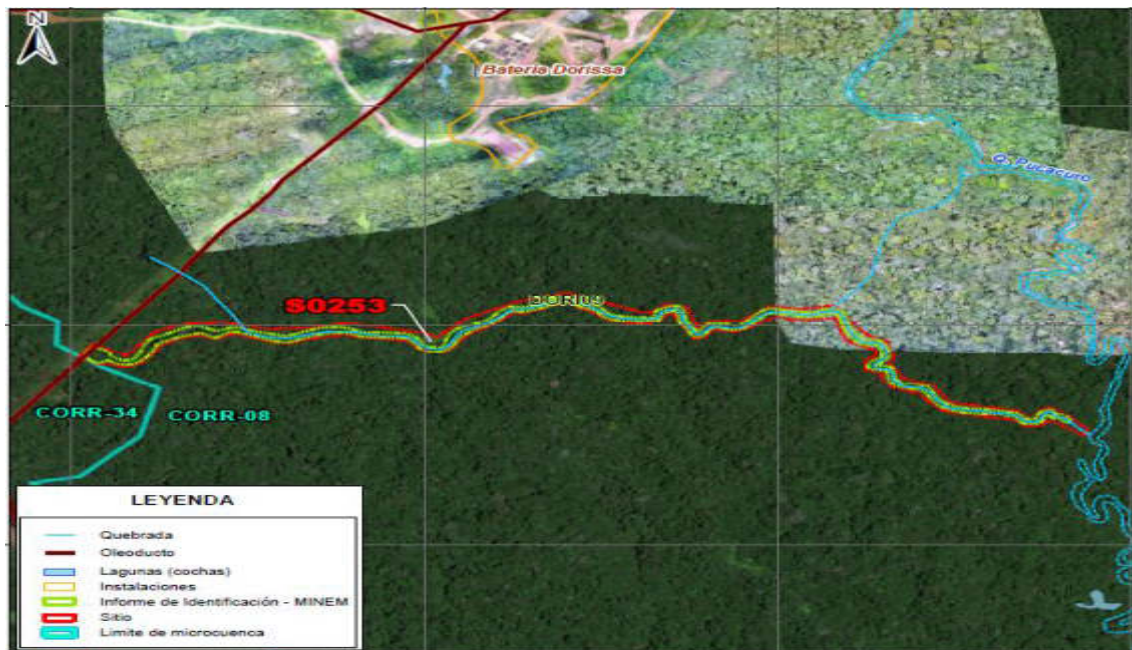
**Figura 5.20.** Ubicación del sitio S0253

El sitio S0253 se encuentra ubicado a 9,7 km (en línea recta) al norte de la comunidad nativa Nueva Jerusalén, y a 280 m al noreste de la Plataforma A que contiene a los pozos DORI-01X, DORI-02CD, DORI-03D y DORI-4D (productores inactivos). El sitio es atravesado en su sector oeste por un ducto proveniente de dicha plataforma y que va en dirección hacia la Batería Dorissa (Figura 5.20 y Anexo D.2).

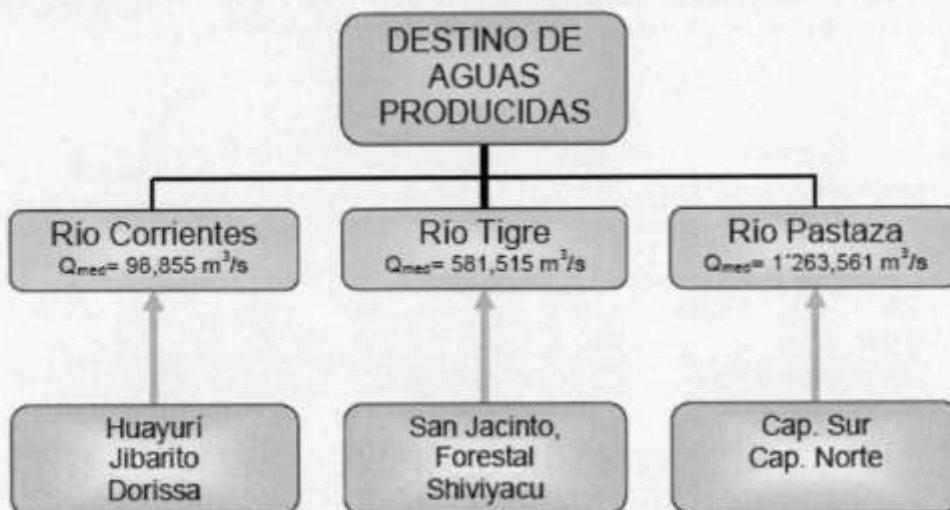
Las aguas producidas en el lote 1-AB, de las baterías Huayuri, Jibarito, Dorissa, San Jacinto, Forestal, Shiviyaçu, Capahuari Norte y Capahuari Sur se descargan a través de las quebradas aledañas a los ríos: Tigre, Corrientes y Pastaza, según el diagrama mostrado.

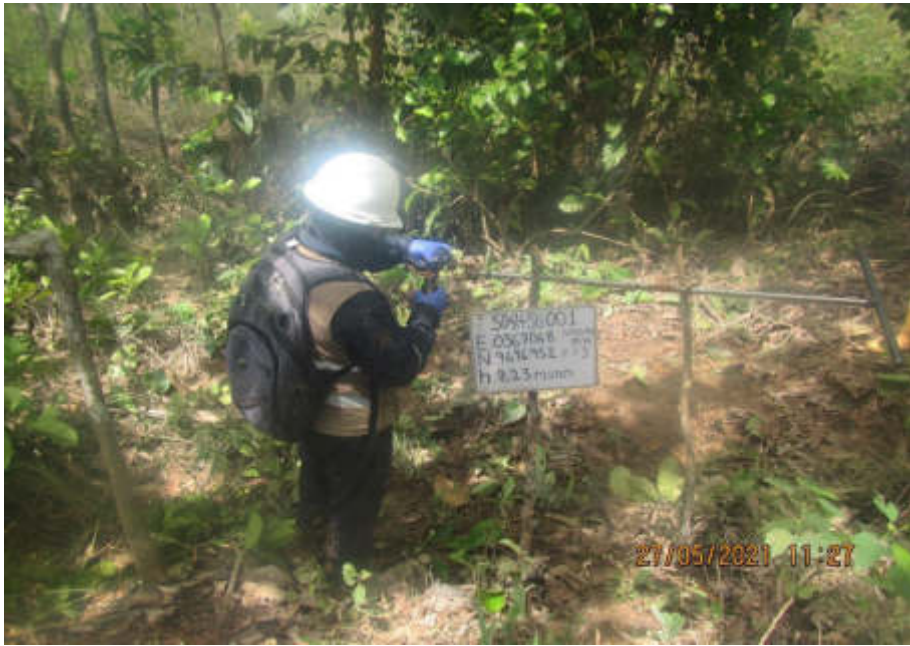
Distrito	Trompeteros	Provincia	Loreto	Departamento	Loreto
<b>Fotografía 1</b> <b>S0414-SU-001</b>

Fecha: 27/05/2021					
Hora: 11:27					
<b>Coordenadas</b> <b>UTM -WGS 84 – Zona 18M</b>					
<b>Este (m):</b> 367068					
<b>Norte (m):</b> 9696952					
<b>Altitud (m s. n. m.):</b> 223					
<b>Precisión:</b> ± 3					
<b>Descripción:</b>	Punto de muestreo a nivel superficial, ubicado a 2 m del margen derecho de la «Quebrada Pucacuro».				
Distrito	Trompeteros	Provincia	Loreto	Departamento	Loreto
<b>Fotografía 2</b> <b>S0414-SU-001</b>

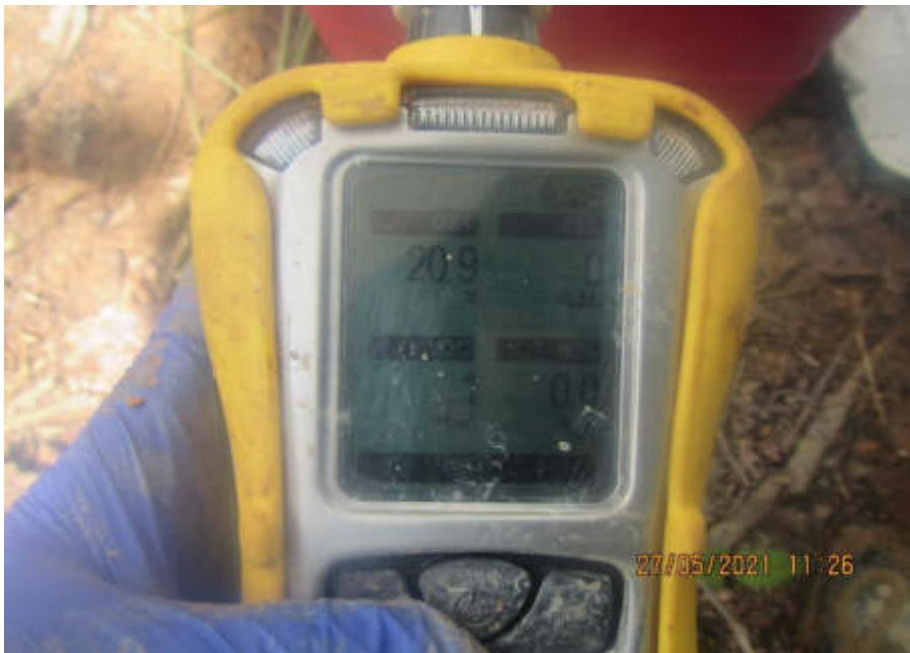
Fecha: 27/05/2021					
Hora: 11:26					
<b>Coordenadas</b> <b>UTM -WGS 84 – Zona 18M</b>					
<b>Este (m):</b> 367068					
<b>Norte (m):</b> 9696952					
<b>Altitud (m s. n. m.):</b> 223					
<b>Precisión:</b> ± 3					
<b>Descripción:</b>	Registro de la concentración de COV's en el punto de muestreo S0414-SU-001.

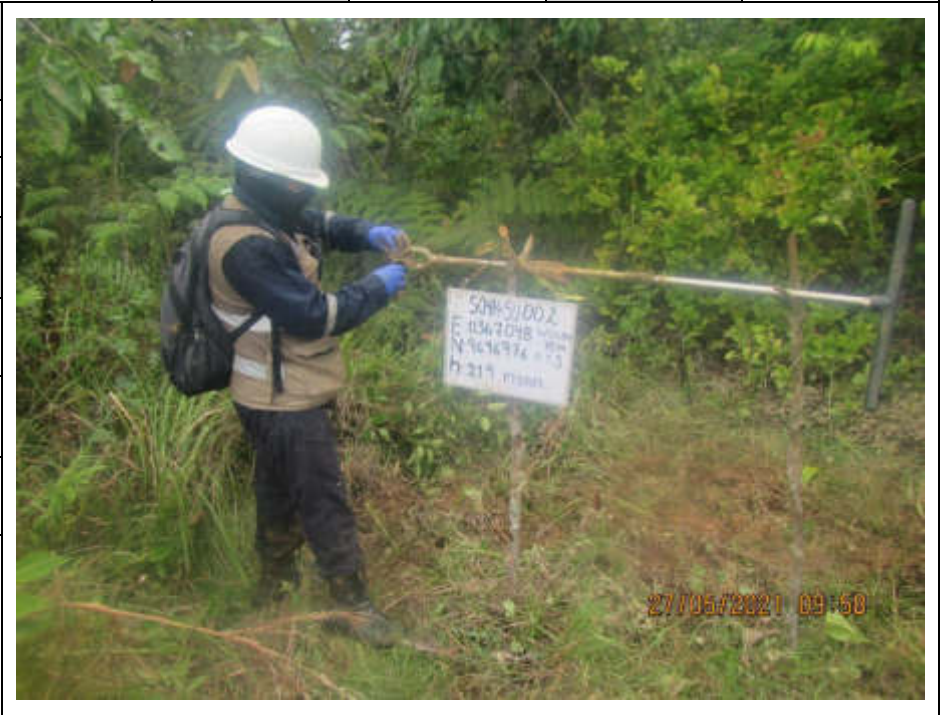
Punto de muestreo a nivel superficial, ubicado a 5 m del margen derecho de la «Quebrada Pucacuro».

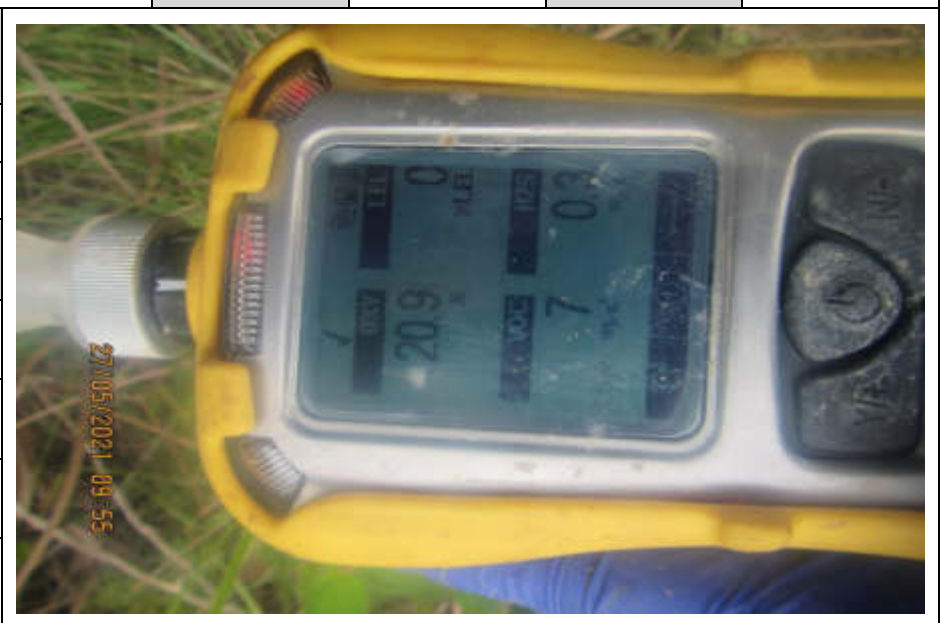
Registro de la concentración de COV's en el punto de muestreo S0414-SU-002.

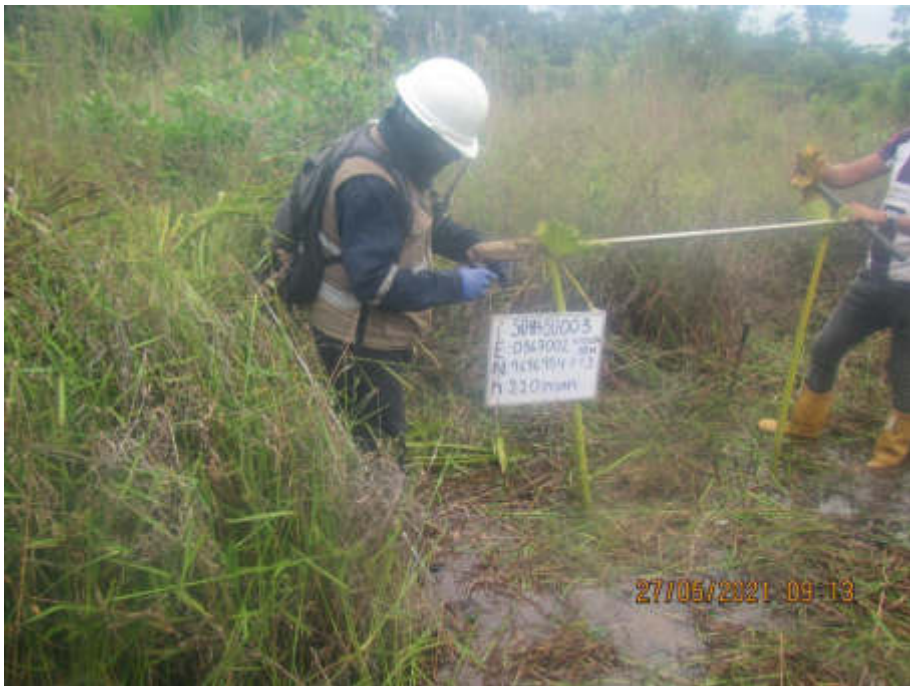
Fecha: 27/05/2021					
Hora: 09:13					
<b>Coordenadas UTM -WGS 84 – Zona 18M</b>					
Este (m): 367002					
Norte (m): 9696954					
Altitud (m s. n. m.): 220					
Precisión: ± 3					
<b>Descripción:</b>	Punto de muestreo a nivel superficial, ubicado a 53 m del margen derecho de la «Quebrada Pucacuro» y aproximadamente a 74 m al noroeste de la Batería Dorissa.				
Distrito	Trompeteros	Provincia	Loreto	Departamento	Loreto
<b>Fotografía 8 S0414-SU-003</b>

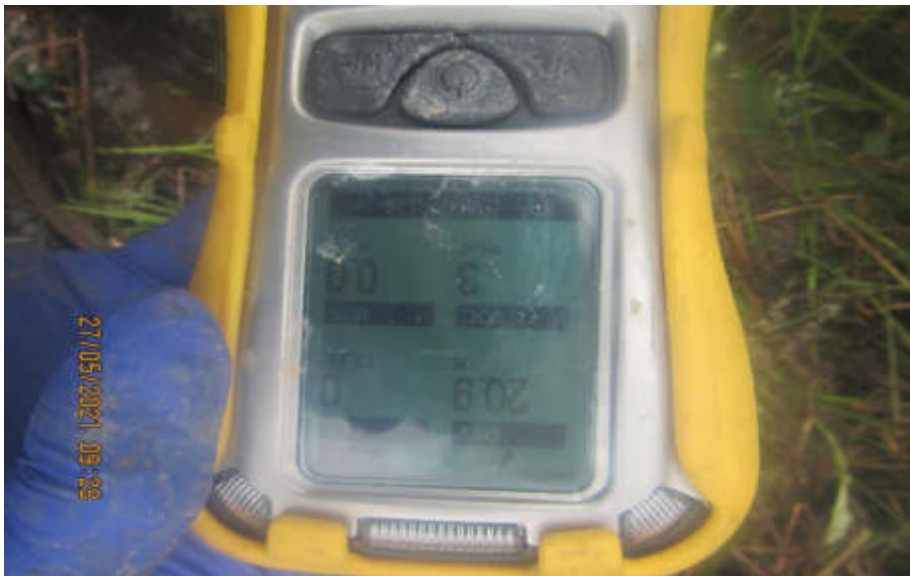
Fecha: 27/05/2021					
Hora: 09:13					
<b>Coordenadas UTM -WGS 84 – Zona 18M</b>					
Este (m): 367002					
Norte (m): 9696954					
Altitud (m s. n. m.): 220					
Precisión: ± 3					
<b>Descripción:</b>	Registro de la concentración de COV's en el punto de muestreo S0414-SU-003.

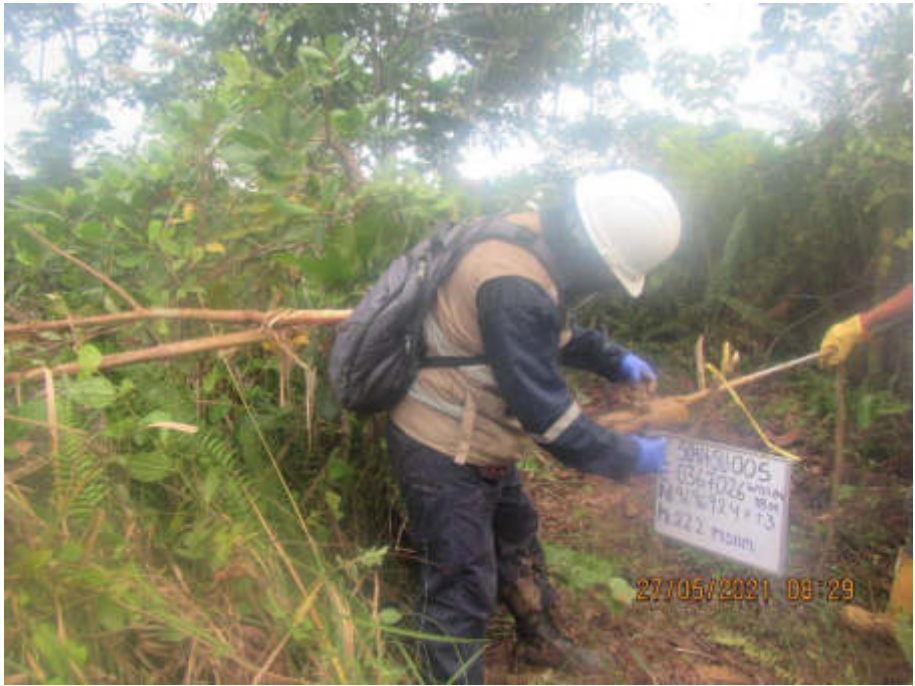
Fecha: 27/05/2021					
Hora: 08:29					
<b>Coordenadas UTM -WGS 84 – Zona 18M</b>					
Este (m): 367026					
Norte (m): 9696924					
Altitud (m s. n. m.): 222					
Precisión: ± 3					
<b>Descripción:</b>	Punto de muestreo a nivel superficial, ubicado a 50 m del margen derecho de la «Quebrada Pucacuro» y aproximadamente a 40 m al noroeste de la Batería Dorissa.				
Distrito	Trompeteros	Provincia	Loreto	Departamento	Loreto
<b>Fotografía 12 S0414-SU-005</b>

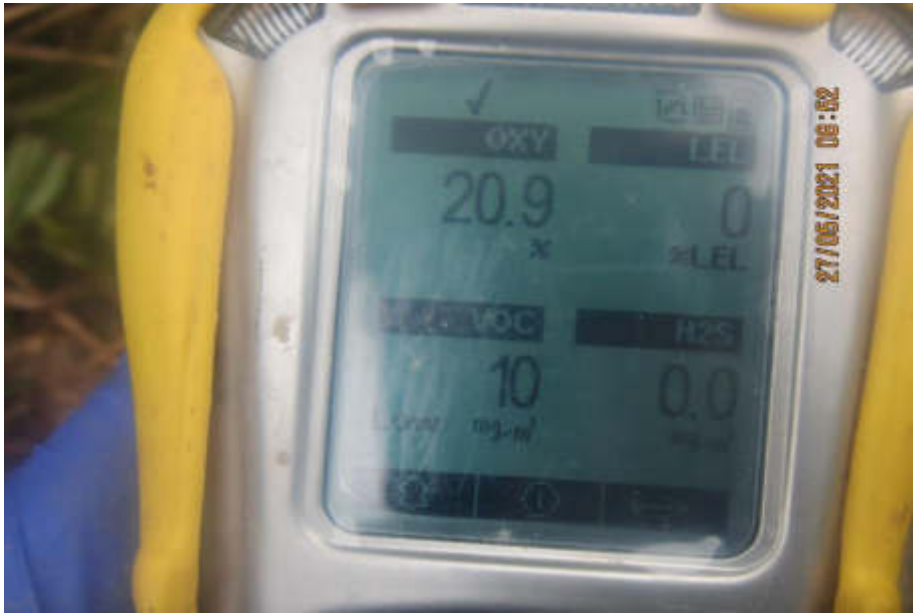
Fecha: 27/05/2021					
Hora: 08:52					
<b>Coordenadas UTM -WGS 84 – Zona 18M</b>					
Este (m): 367026					
Norte (m): 9696924					
Altitud (m s. n. m.): 222					
Precisión: ± 3					
<b>Descripción:</b>	Registro de la concentración de COV's en el punto de muestreo S0414-SU-005.

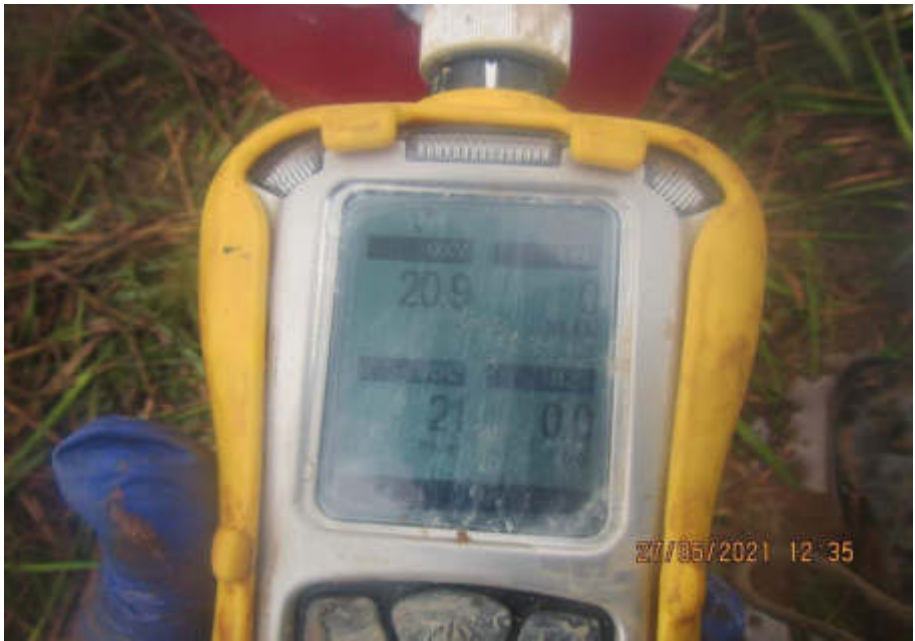
Fecha: 27/05/2021					
Hora: 12:35					
<b>Coordenadas UTM -WGS 84 – Zona 18M</b>					
Este (m): 366999					
Norte (m): 9696896					
Altitud (m s. n. m.): 223					
Precisión: ± 3					
<b>Descripción:</b>	Registro de la concentración de COV's en el punto de muestreo S0414-SU-006-PROF.

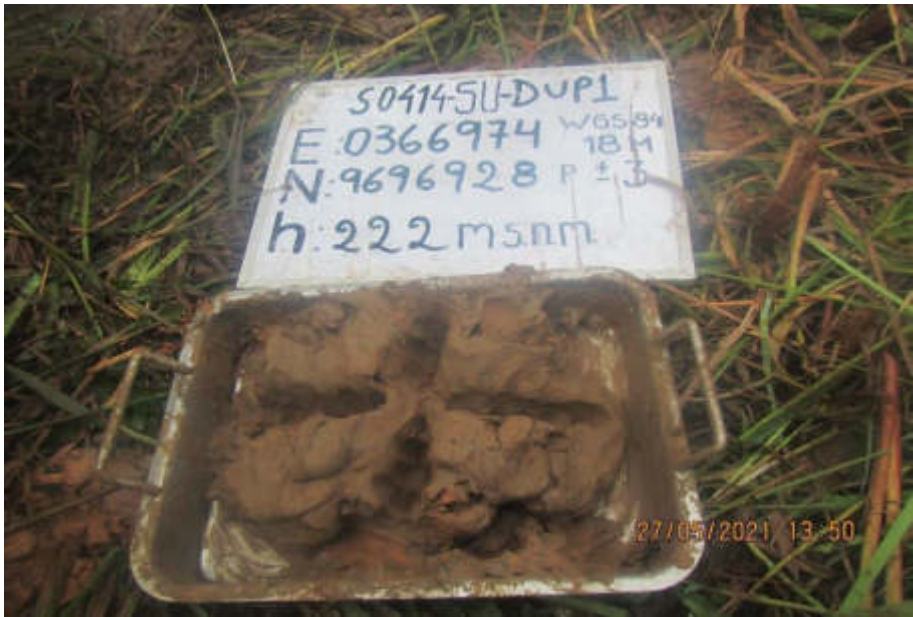
Fecha: 27/05/2021					
Hora: 13:50					
<b>Coordenadas UTM -WGS 84 – Zona 18M</b>					
Este (m): 366974					
Norte (m): 9696928					
Altitud (m s. n. m.): 222					
Precisión: ± 3					
<b>Descripción:</b>	Duplicado de la muestra con código S0414-SU-004, ubicado a 90 m del margen derecho de la «Quebrada Pucacuro» y aproximadamente a 74 m al noroeste de la Batería Dorissa.

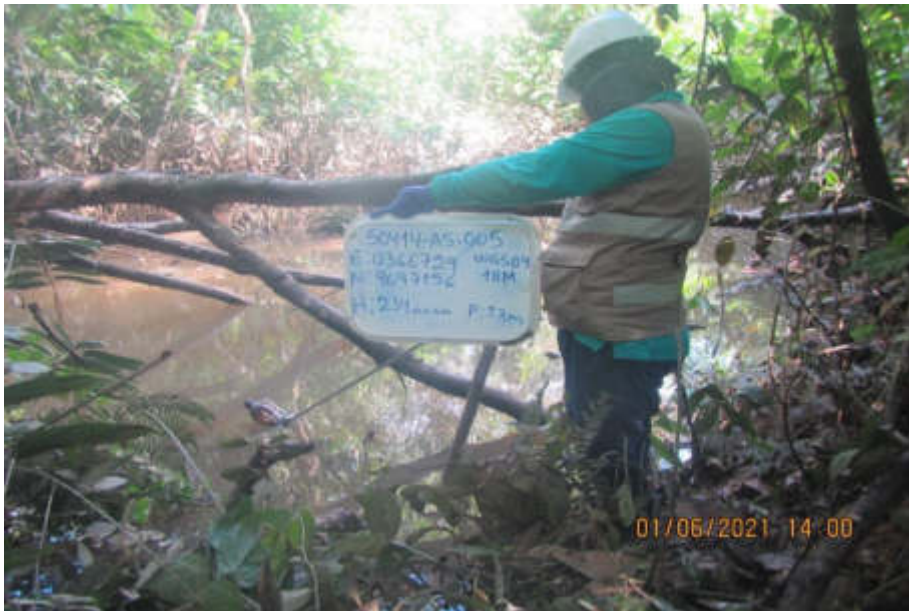
<b>Distrito</b>	Trompeteros	<b>Provincia</b>	Loreto	<b>Departamento</b>	Loreto
<b>Fotografía 21 S0414-AS-005</b>

<b>Fecha:</b> 01/06/2021					
<b>Hora:</b> 14:00					
<b>Coordenadas UTM -WGS 84 – Zona 18M</b>					
<b>Este (m):</b> 366729					
<b>Norte (m):</b> 9697156					
<b>Altitud (m s. n. m.):</b> 234					
<b>Precisión:</b> ± 3					
<b>Descripción:</b>	Punto ubicado en la Quebrada Pucacuro, aguas abajo del punto S0414-AS-001, además, se encuentra a 212 al sureste de la captación de agua, a 216 m al noreste del oleoducto que va de la plataforma B a la batería Dorissa y a 473 m al noroeste de la Batería Dorissa.				
<b>Distrito</b>	Trompeteros	<b>Provincia</b>	Loreto	<b>Departamento</b>	Loreto
<b>Fotografía 22 S0414-AS-009</b>

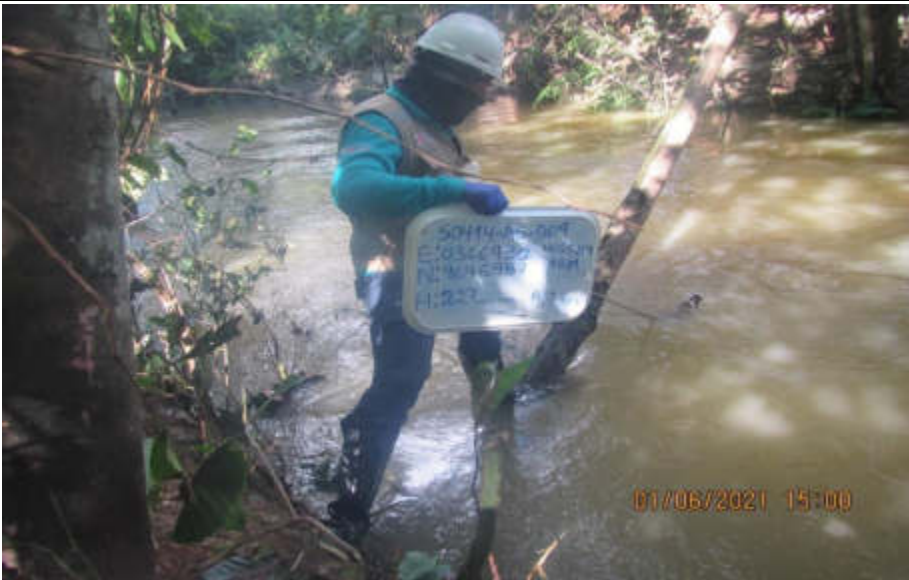
<b>Fecha:</b> 01/06/2021					
<b>Hora:</b> 15:00					
<b>Coordenadas UTM -WGS 84 – Zona 18M</b>					
<b>Este (m):</b> 366930					
<b>Norte (m):</b> 9696987

<b>Altitud (m s. n. m.):</b> 227					
<b>Precisión:</b> ± 3					
<b>Descripción:</b>	Punto ubicado en la Quebrada Pucacuro, aguas abajo del punto S0414-AS-005, además, se encuentra a 480 al sureste de la captación de agua, a 218 m al noreste del oleoducto que va de la plataforma B a la batería Dorissa y a 203 m al noroeste de la Batería Dorissa.

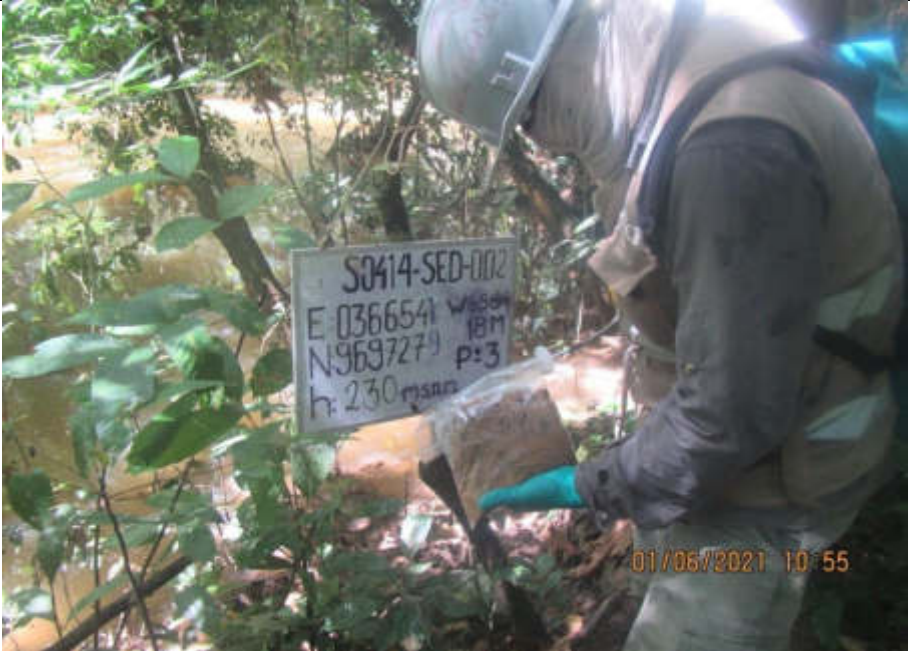
Fecha: 01/06/2021					
Hora: 10:55					
<b>Coordenadas UTM -WGS 84 – ZONA 18M</b>					
Este (m): 366541					
Norte (m): 9697279					
Altitud (m s. n. m): 230					
Precisión: ± 3					
<b>Descripción:</b>	Muestreo del perfil de 0,00 – 0,25 m y lectura de los de compuestos orgánicos volátiles (VOCs) = 0,3 ppm
