Organismo de Evaluación y  
Fiscalización Ambiental - OEFA

## INFORME N° 00103-2021-OEFA/DEAM-SSIM

**ASUNTO** : Informe de evaluación ambiental para la identificación del sitio impactado por actividades de hidrocarburos con código S0414, ubicado en el Lote 192, microcuenca CORR-08, en el ámbito la cuenca del río Corrientes, distrito Trompeteros, provincia y departamento Loreto.

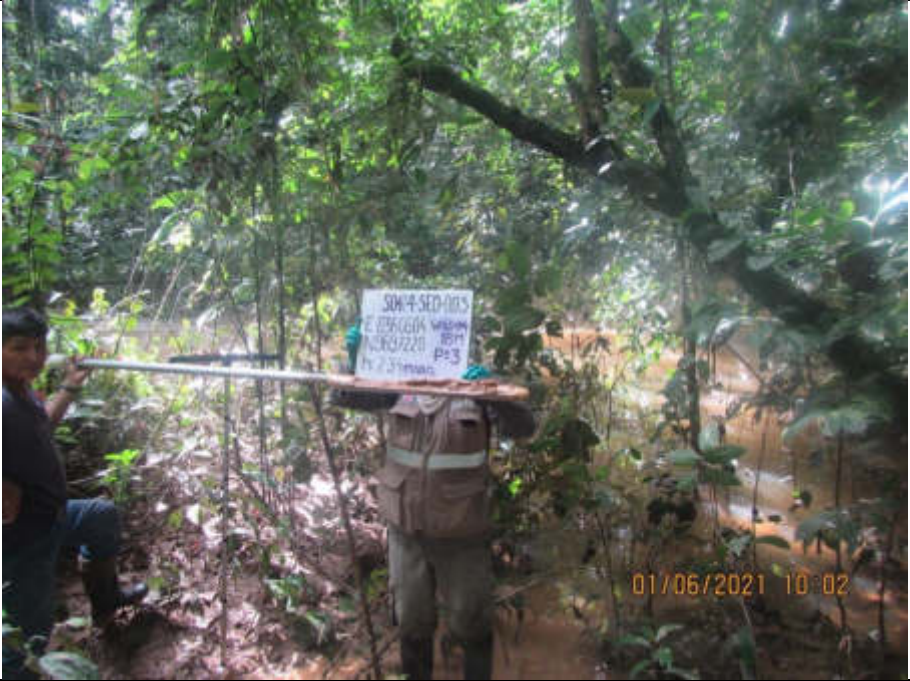
Distrito	Trompeteros	Provincia	Loreto	Departamento	Loreto
<b>Fotografía 33 S0414-SED-003</b>

Fecha: 01/06/2021					
Hora: 10:02					
<b>Coordenadas UTM -WGS 84 – ZONA 18M</b>					
Este (m): 366604					
Norte (m): 9697220					
Altitud (m s. n. m): 234					
Precisión: ± 3					
<b>Descripción:</b>	Perfil de sedimentos limo arcilloso de color rojo amarillento sin presencia de materia orgánica, muestra tomada a 0,25 m por debajo del nivel del agua.				
Distrito	Trompeteros	Provincia	Loreto	Departamento	Loreto
<b>Fotografía 34 S0414-SED-003</b>

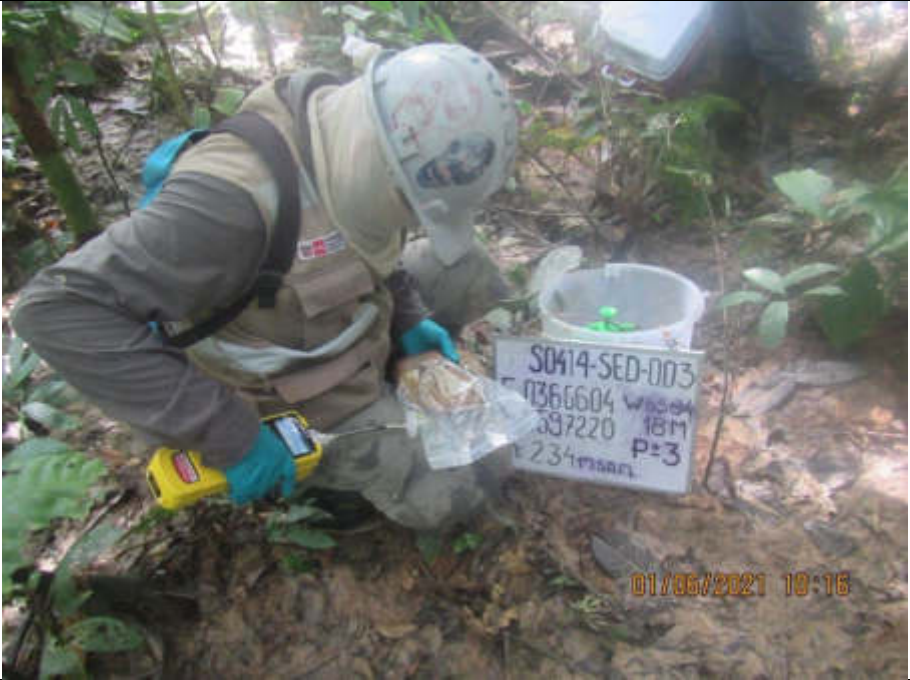
Fecha: 01/06/2021					
Hora: 10:16					
<b>Coordenadas UTM -WGS 84 – ZONA 18M</b>					
Este (m): 366604					
Norte (m): 9697220					
Altitud (m s. n. m): 234					
Precisión: ± 3					
<b>Descripción:</b>	Muestreo del perfil de 0,00 – 0,25 m y lectura de los de compuestos orgánicos volátiles (VOCs) = 0,8 ppm

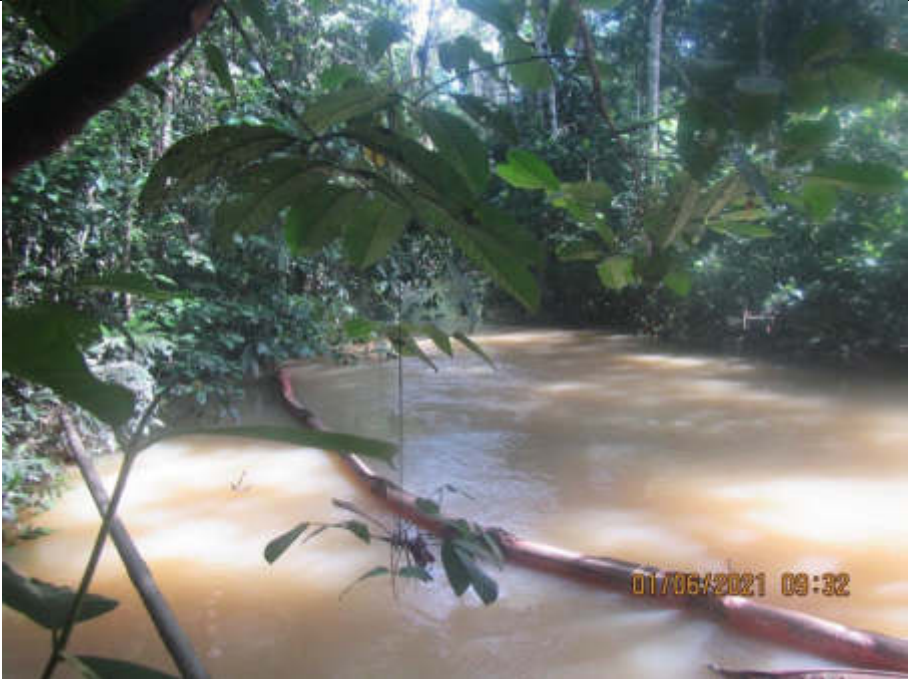
Distrito	Trompeteros	Provincia	Loreto	Departamento	Loreto
<b>Fotografía 35 S0414-SED-004</b>

Fecha: 01/06/2021					
Hora: 9:32					
<b>Coordenadas UTM -WGS 84 – ZONA 18M</b>					
Este (m): 366636					
Norte (m): 9697111					
Altitud (m s. n. m): 231					
Precisión: ± 3					
<b>Descripción:</b>	Punto de muestreo adyacente a la barrera de contención superficial del caño s/n con la quebrada Pucuro.				
Distrito	Trompeteros	Provincia	Loreto	Departamento	Loreto
<b>Fotografía 36 S0414-SED-004</b>

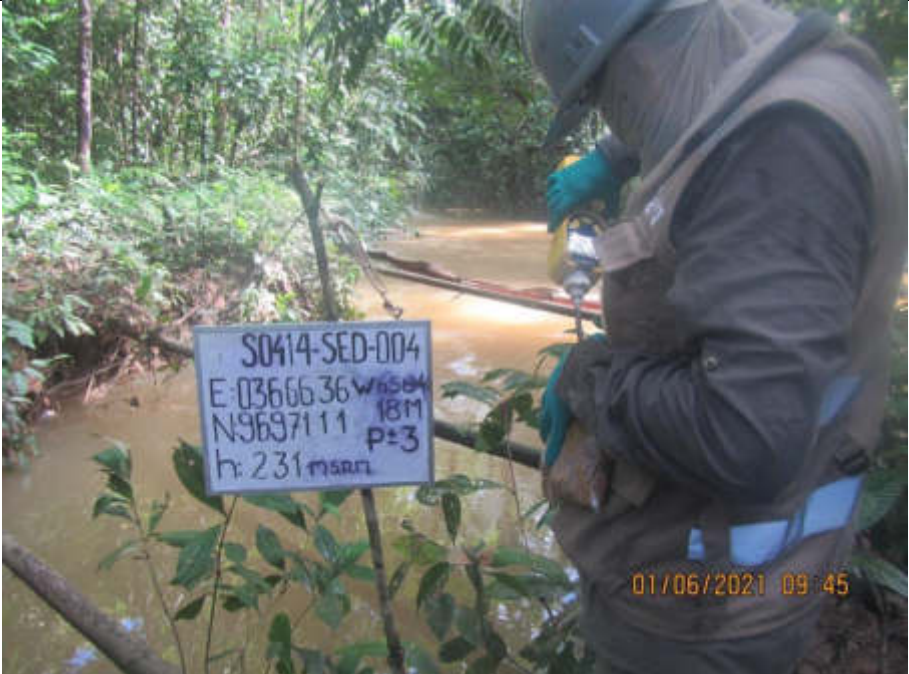
Fecha: 01/06/2021					
Hora: 9:45					
<b>Coordenadas UTM -WGS 84 – ZONA 18M</b>					
Este (m): 366636					
Norte (m): 9697111					
Altitud (m s. n. m): 231					
Precisión: ± 3					
<b>Descripción:</b>	Perfil de sedimentos limo arcilloso de color rojo amarillento sin presencia de materia orgánica, muestra tomada a 0,75 m por debajo del nivel de agua, el perfil de muestreo fue 0,00 – 0,25 m y lectura de los de compuestos orgánicos volátiles (VOCs) = 0,5 ppm

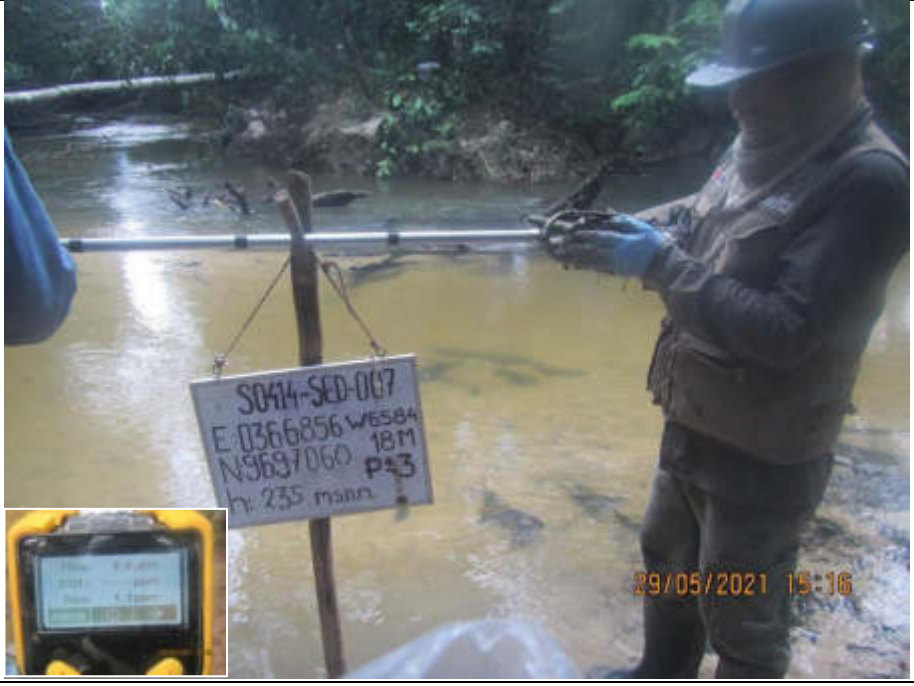
<b>Fecha:</b> 29/05/2021					
<b>Hora:</b> 15:16					
<b>Coordenadas UTM -WGS 84 – ZONA 18M</b>					
<b>Este (m):</b> 366856					
<b>Norte (m):</b> 9697060					
<b>Altitud (m s. n. m):</b> 235					
<b>Precisión:</b> ± 3					
<b>Descripción:</b>	Perfil de sedimentos limo arenoso de color gris con presencia de materia orgánica de baja degradación, muestra tomada a 0,10 m por debajo del nivel de agua, el perfil de muestreo fue 0,25 – 0,50 m y lectura de los de compuestos orgánicos volátiles (VOCs) = 1,2 ppm

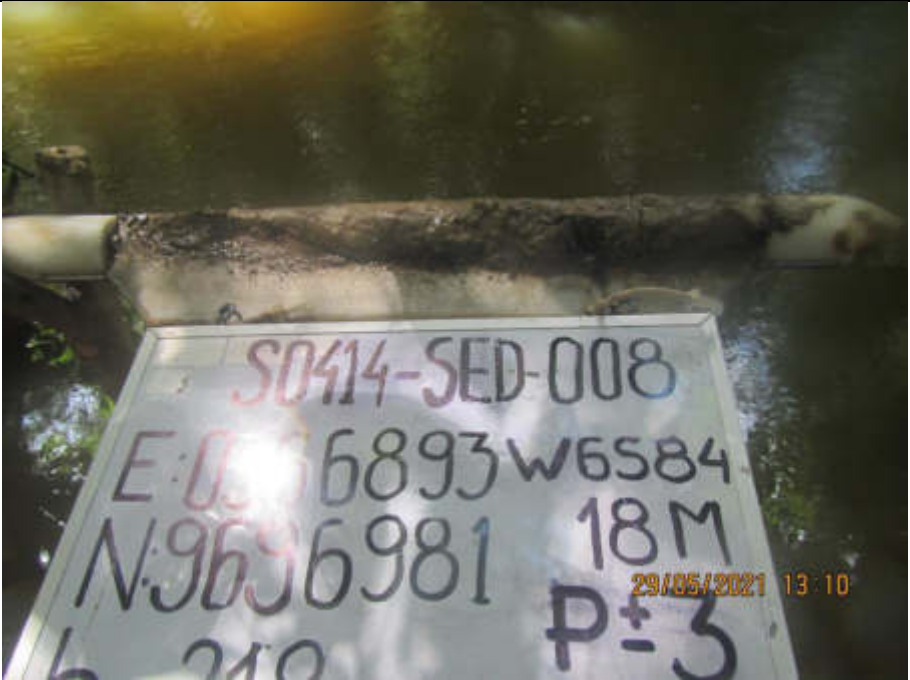
Fecha: 29/05/2021					
Hora: 13:10					
<b>Coordenadas</b> UTM -WGS 84 – ZONA 18M					
Este (m): 366893					
Norte (m): 9696981					
Altitud (m s. n. m): 218					
Precisión: ± 3					
<b>Descripción:</b>	Perfil de sedimentos limo arcillo arenoso de color marrón amarillento con presencia de materia orgánica de baja degradación, muestra tomada a 0,50 m por debajo del nivel de agua.

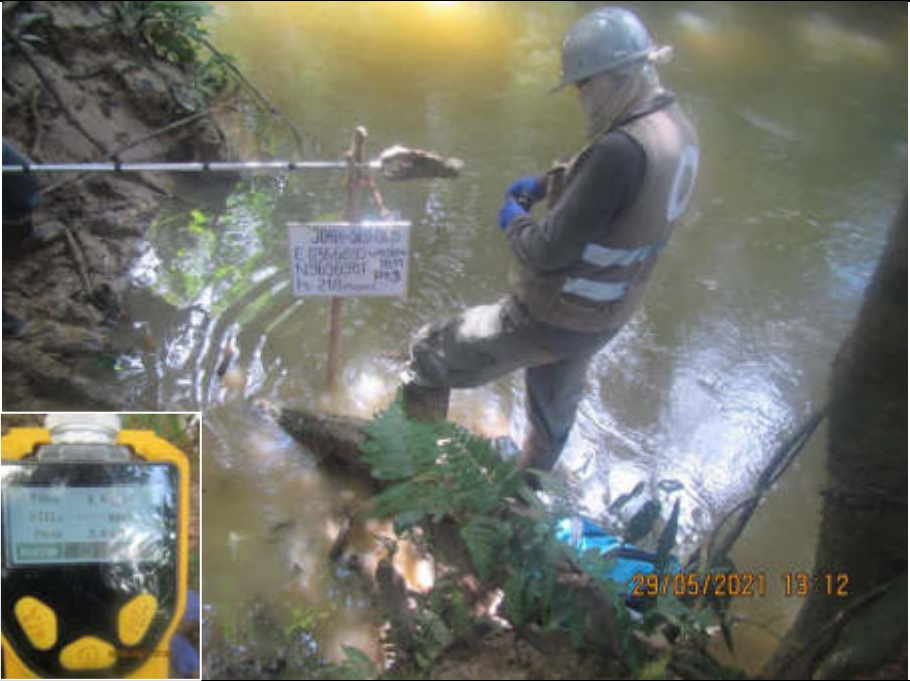
Fecha: 29/05/2021					
Hora: 13:12					
<b>Coordenadas</b> UTM -WGS 84 – ZONA 18M					
Este (m): 366893					
Norte (m): 9696981					
Altitud (m s. n. m): 218					
Precisión: ± 3					
<b>Descripción:</b>	Muestreo del perfil de 0,00 – 0,25 m y lectura de los de compuestos orgánicos volátiles (VOCs) = 3,0 ppm

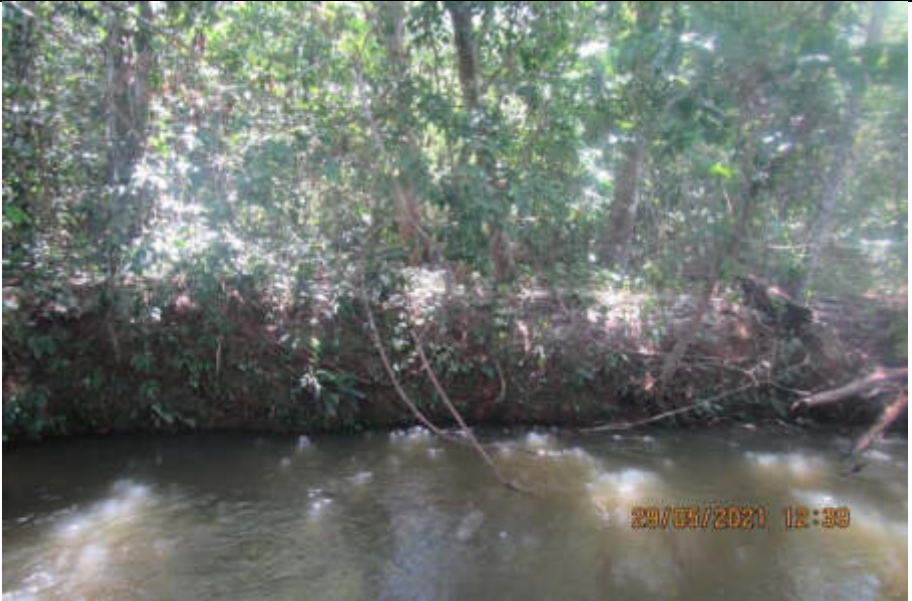
Distrito	Trompeteros	Provincia	Loreto	Departamento	Loreto
<b>Fotografía 45 S0414-SED-009</b>

Fecha: 29/05/2021					
Hora: 12:39					
<b>Coordenadas UTM -WGS 84 – ZONA 18M</b>					
Este (m): 366930					
Norte (m): 9696987					
Altitud (m s. n. m): 216					
Precisión: ± 3					
<b>Descripción:</b>	Vista del punto de muestreo de sedimentos de la quebrada Pucacuro.				
Distrito	Trompeteros	Provincia	Loreto	Departamento	Loreto
<b>Fotografía 46 S0414-SED-009</b>

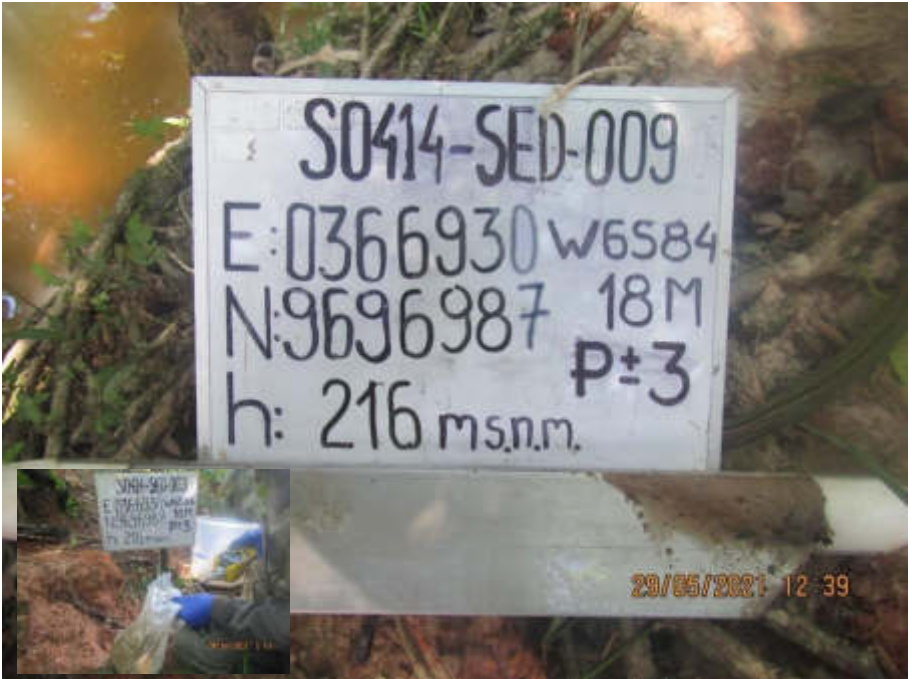
Fecha: 29/05/2021					
Hora: 12:39					
<b>Coordenadas UTM -WGS 84 – ZONA 18M</b>					
Este (m): 366930					
Norte (m): 9696987					
Altitud (m s. n. m): 216					
Precisión: ± 3					
<b>Descripción:</b>	Perfil de sedimentos areno limosa de color gris y marrón intenso con presencia de materia orgánica de baja degradación, muestra tomada a 0,50 m por debajo del nivel de agua, el perfil de muestreo fue 0,00 – 0,25 m y lectura de los de compuestos orgánicos volátiles (VOCs) = 23,7 ppm

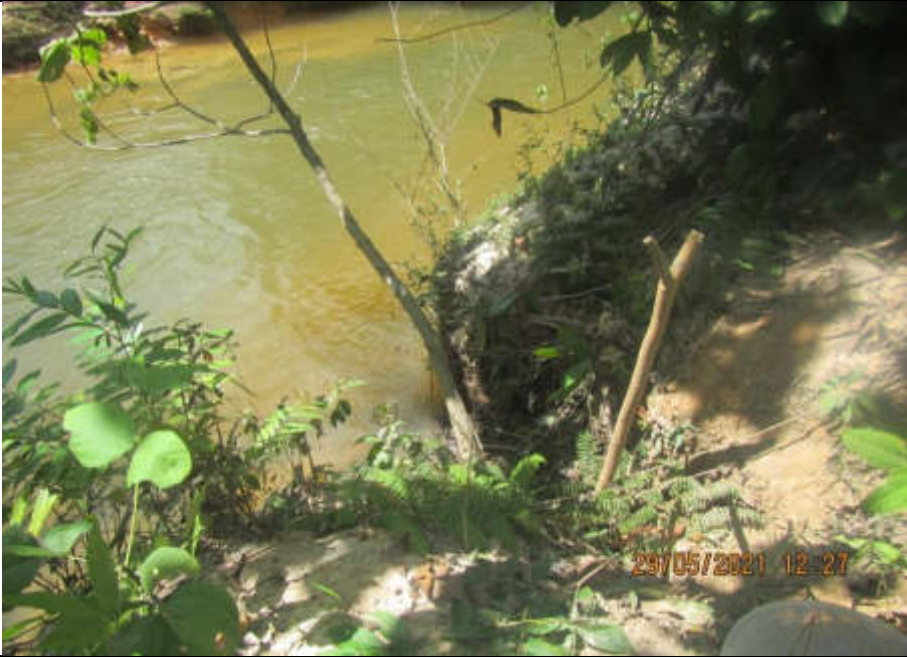
Distrito	Trompeteros	Provincia	Loreto	Departamento	Loreto
<b>Fotografía 47 S0414-SED-010</b>

Fecha: 29/05/2021					
Hora: 12:27					
<b>Coordenadas UTM -WGS 84 – ZONA 18M</b>					
Este (m): 366996					
Norte (m): 9697028					
Altitud (m s. n. m): 213					
Precisión: ± 3					
<b>Descripción:</b>	Vista del punto de muestreo de sedimentos de la quebrada Pucacuro.				
Distrito	Trompeteros	Provincia	Loreto	Departamento	Loreto
<b>Fotografía 48 S0414-SED-010</b>

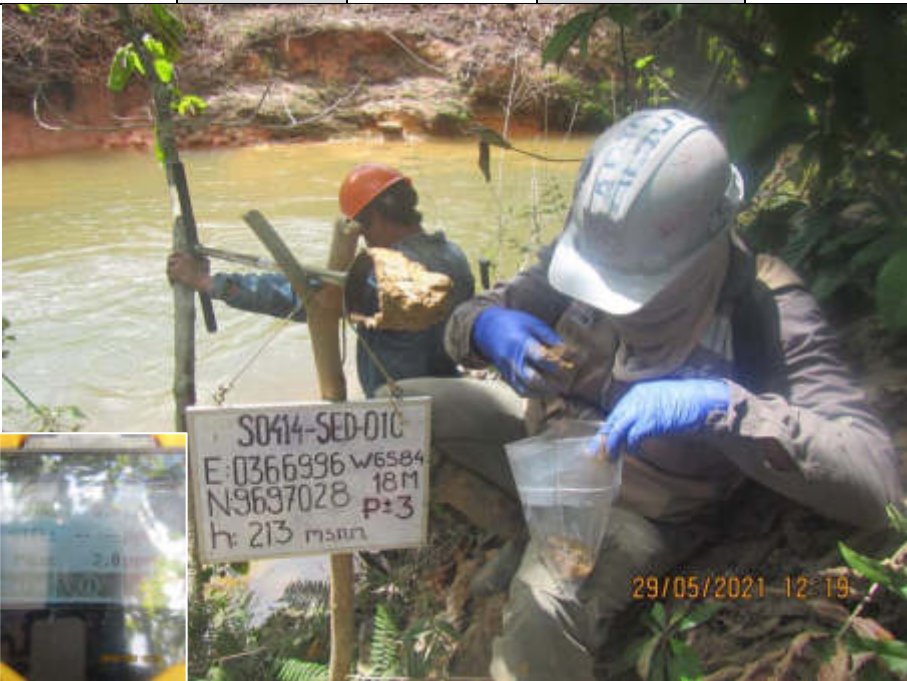
Fecha: 29/05/2021					
Hora: 12:19					
<b>Coordenadas UTM -WGS 84 – ZONA 18M</b>					
Este (m): 366996					
Norte (m): 9697028					
Altitud (m s. n. m): 213					
Precisión: ± 3					
<b>Descripción:</b>	Perfil de sedimentos arcilloso de color marrón rojizo sin presencia de materia orgánica, muestra tomada a 0,20 m por debajo del nivel de agua, el perfil de muestreo fue 0,00 – 0,25 m y lectura de los de compuestos orgánicos volátiles (VOCs) = 2,0 ppm

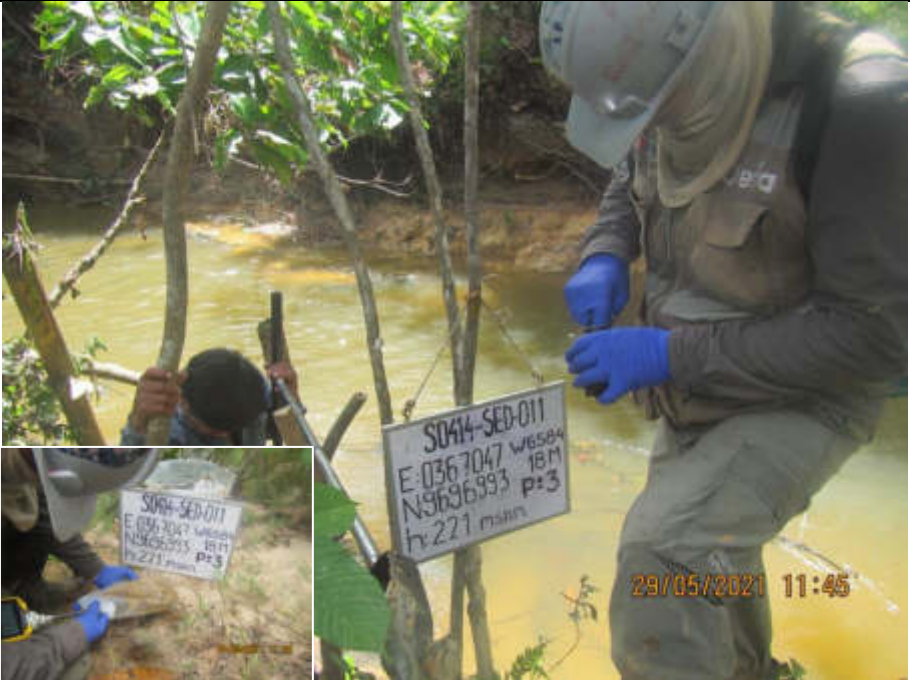
Distrito	Trompeteros	Provincia	Loreto	Departamento	Loreto
<b>Fotografía 50 S0414-SED-011</b>

Fecha: 29/05/2021					
Hora: 11:45					
<b>Coordenadas UTM -WGS 84 – ZONA 18M</b>					
Este (m): 367047					
Norte (m): 9696993					
Altitud (m s. n. m): 221					
Precisión: ± 3					
<b>Descripción:</b>	Perfil de sedimentos limo arcilloso de color gris y marrón rojizo sin presencia de materia orgánica, muestra tomada a 0,30 m por debajo del nivel de agua, el perfil de muestreo fue 0,00 – 0,25 m y lectura de los de compuestos orgánicos volátiles (VOCs) = 4,0 ppm

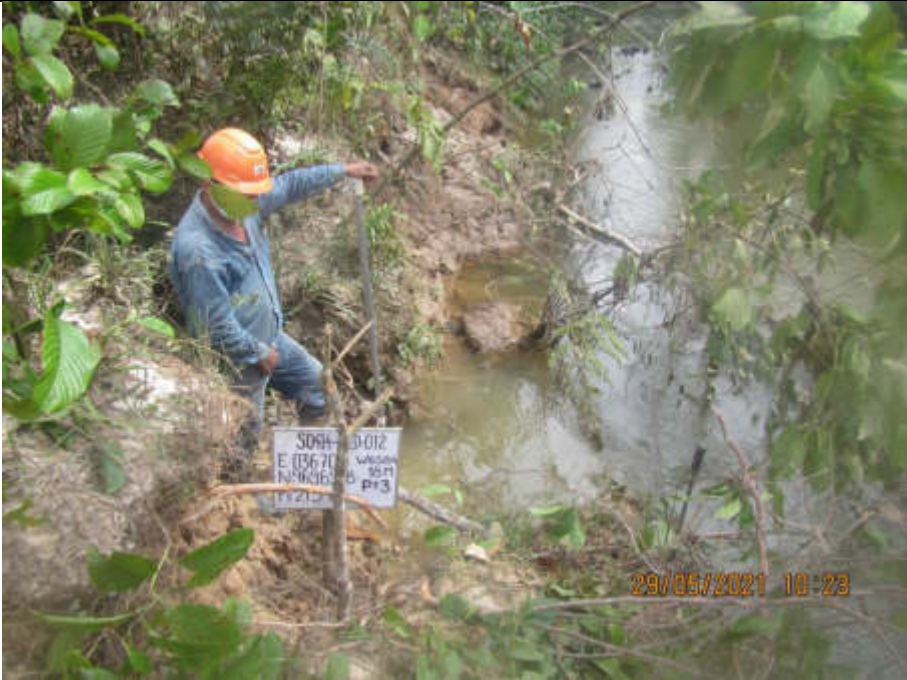
Distrito	Trompeteros	Provincia	Loreto	Departamento	Loreto
<b>Fotografía 51 S0414-SED-012</b>

Fecha: 29/05/2021					
Hora: 10:23					
<b>Coordenadas UTM -WGS 84 – ZONA 18M</b>					
Este (m): 367071					
Norte (m): 9696948					
Altitud (m s. n. m): 215					
Precisión: ± 3					
<b>Descripción:</b>	Vista del punto de muestreo de sedimentos de la quebrada Pucacuro.				
Distrito	Trompeteros	Provincia	Loreto	Departamento	Loreto
<b>Fotografía 52 S0414-SED-012</b>

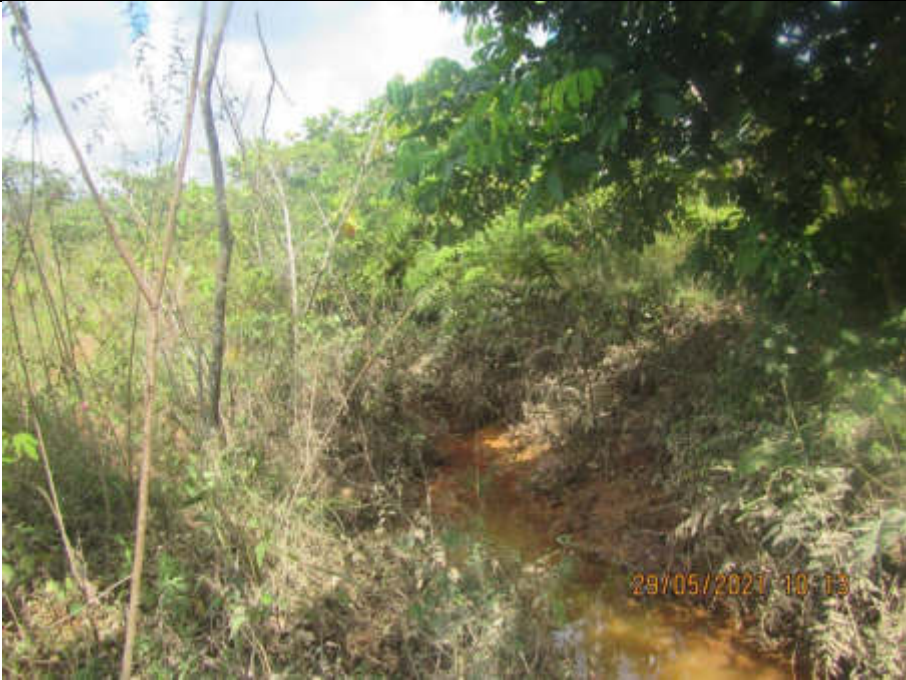
Fecha: 29/05/2021					
Hora: 10:13					
<b>Coordenadas UTM -WGS 84 – ZONA 18M</b>					
Este (m): 367063					
Norte (m): 9696945					
Altitud (m s. n. m): 212					
Precisión: ± 3					
<b>Descripción:</b>	Vista del punto de muestreo de sedimentos en el caño aportante a la quebrada Pucacuro.

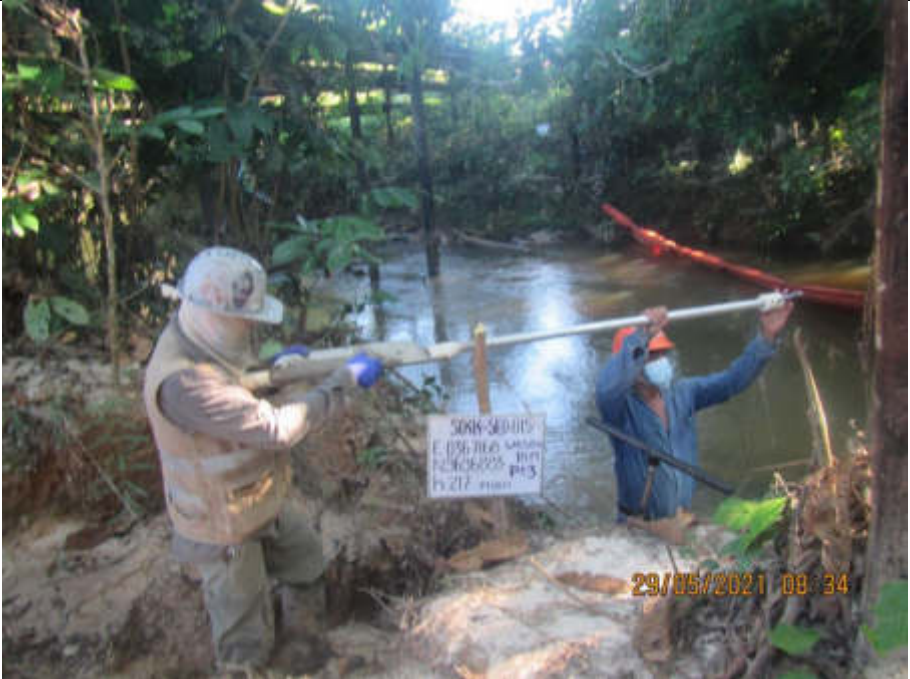
Distrito	Trompeteros	Provincia	Loreto	Departamento	Loreto
<b>Fotografía 57 S0414-SED-015</b>

<b>Fecha:</b> 29/05/2021					
<b>Hora:</b> 8:34					
<b>Coordenadas UTM -WGS 84 – ZONA 18M</b>					
<b>Este (m):</b> 367168					
<b>Norte (m):</b> 9696883					
<b>Altitud (m s. n. m):</b> 217					
<b>Precisión:</b> ± 3					
<b>Descripción:</b>	Vista del punto de muestreo de sedimentos debajo del puente que conduce los ductos de los quemadores de gas residual (Flare) a la quebrada Pucacuro.				
Distrito	Trompeteros	Provincia	Loreto	Departamento	Loreto
<b>Fotografía 58 S0414-SED-015</b>

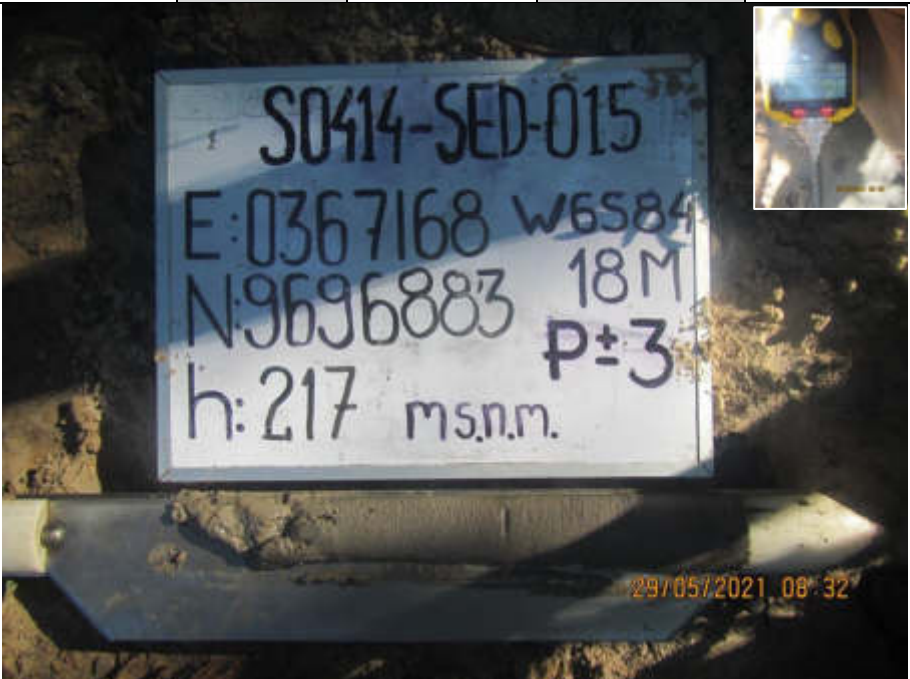
<b>Fecha:</b> 29/05/2021					
<b>Hora:</b> 8:32					
<b>Coordenadas UTM -WGS 84 – ZONA 18M</b>					
<b>Este (m):</b> 367168					
<b>Norte (m):</b> 9696883					
<b>Altitud (m s. n. m):</b> 217					
<b>Precisión:</b> ± 3					
<b>Descripción:</b>	Perfil de sedimentos arenoso de color gris sin presencia de materia, muestra tomada a 0,30 m por debajo del nivel de agua, el perfil de muestreo fue 0,00 – 0,30 m y lectura de los de compuestos orgánicos volátiles (VOCs) = 15000 ppm

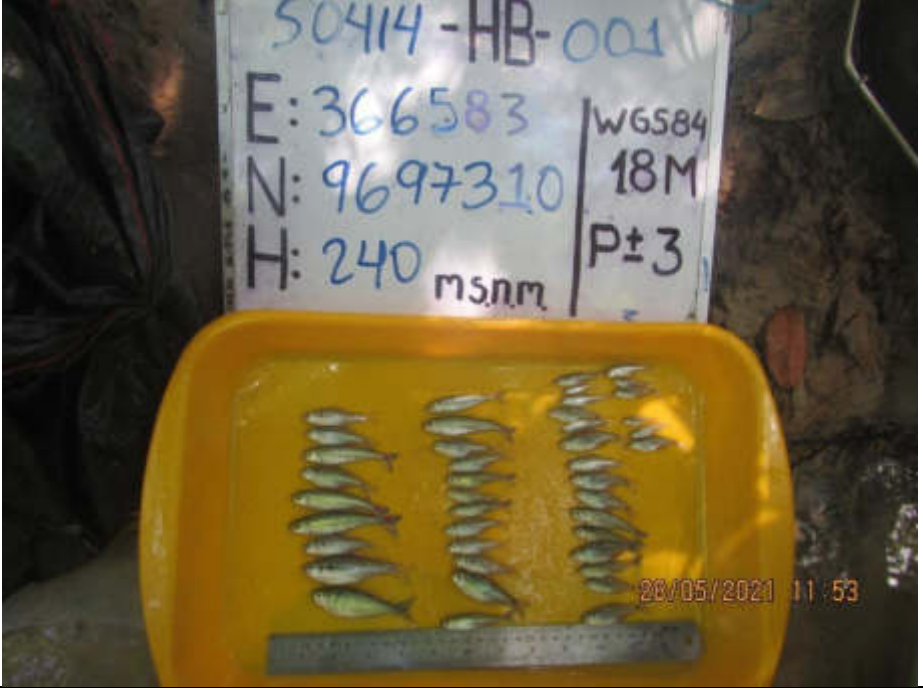
Distrito	Trompeteros	Provincia	Loreto	Departamento	Loreto
<b>Fotografía 63</b> S0414-HB-001

Fecha: 28/05/2021					
Hora: 11:53					
<b>COORDENADAS</b> UTM -WGS 84 – ZONA 18M					
Este (m): 366583					
Norte (m): 9697310					
Altitud (m s.n.m): 240					
Precisión: ± 3					
<b>DESCRIPCIÓN:</b>	Pece colectados con red de arrastre en la quebrada Pucacuro (Punto S0414-HB-001)

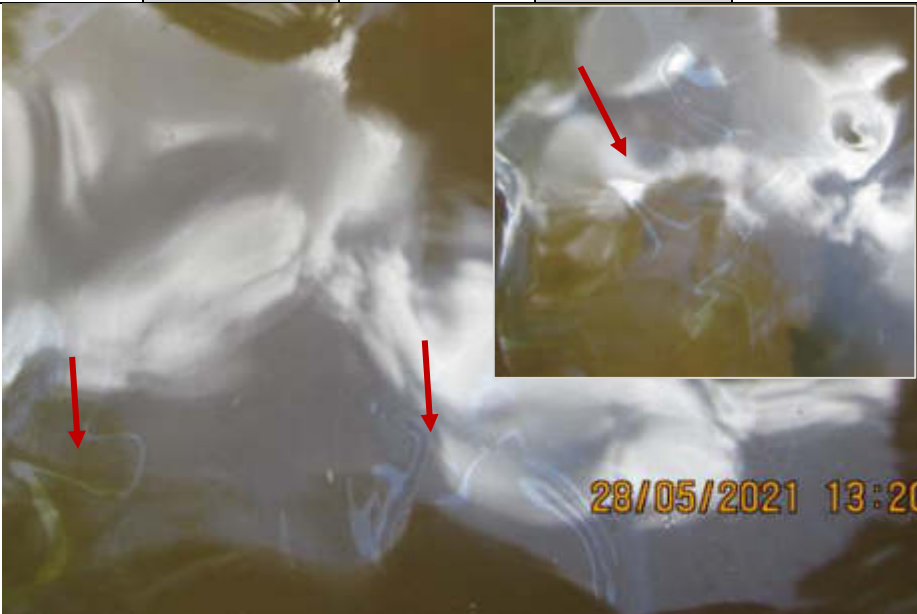
Distrito	Trompeteros	Provincia	Loreto	Departamento	Loreto
<b>Fotografía 72</b> S0414-HB-005

Fecha: 28/05//2021					
Hora: 13:20					
COORDENADAS UTM -WGS 84 – ZONA 18M					
Este (m): 366729					
Norte (m): 9697156					
Altitud (m s.n.m): 237					
Precisión: ± 3					
<b>DESCRIPCIÓN:</b>		Se observó una sustancia oleosa que se desprendía después de la remoción del sedimento para la colecta hidrobiológica en el punto S0414-HB-005

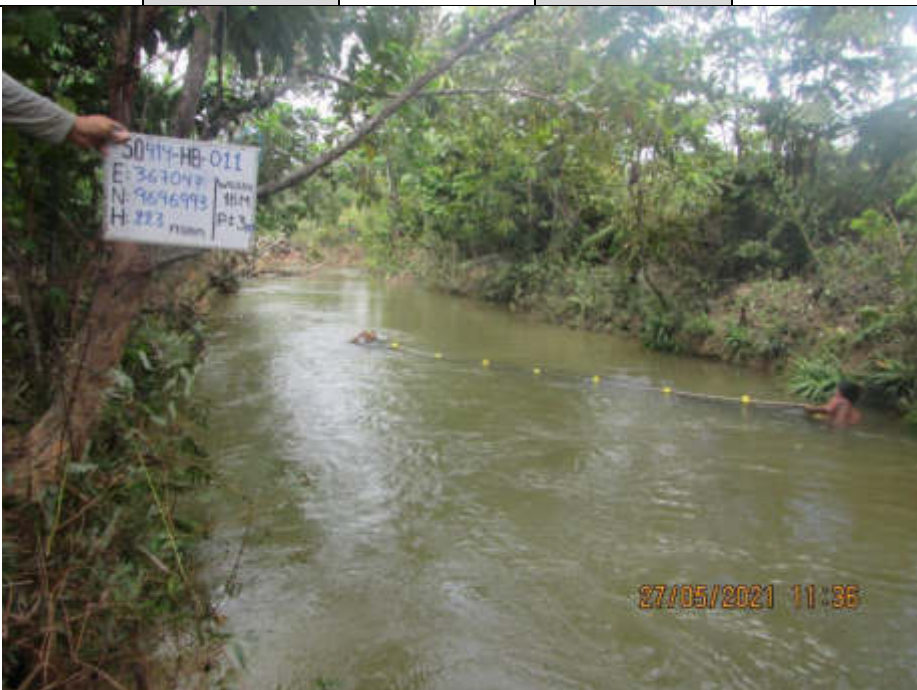
Distrito	Trompeteros	Provincia	Loreto	Departamento	Loreto
<b>Fotografía 80 S0414-HB-011</b>					
Fecha: 27/05/2021					
Hora: 11:36					
<b>COORDENADAS UTM -WGS 84 – ZONA 18M</b>					
Este (m): 367047					
Norte (m): 9696993					
Altitud (m s.n.m): 223					
Precisión: ± 3

DESCRIPCIÓN: Pesca con red de arrastre en la quebrada Pucacuro (Punto S0414-HB-011)

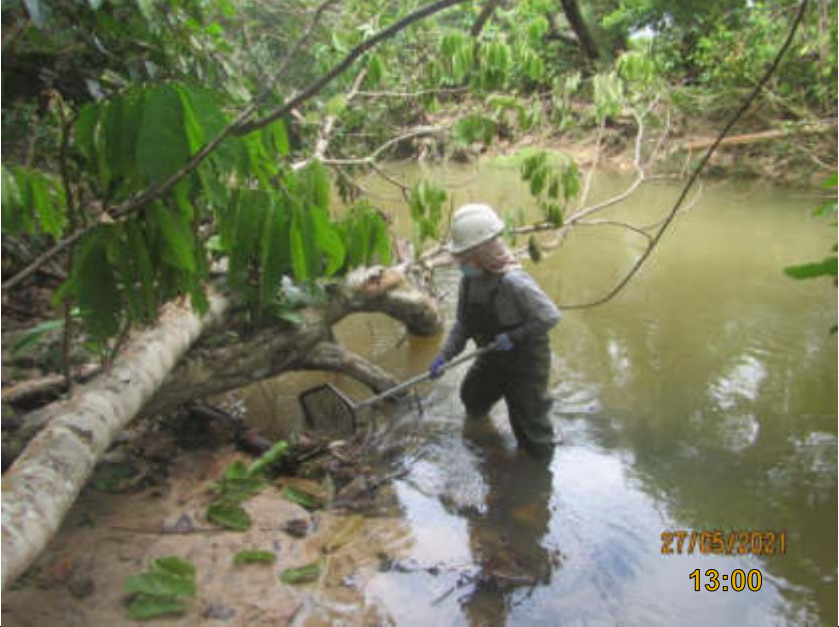
Distrito	Trompeteros	Provincia	Loreto	Departamento	Loreto
<b>Fotografía 83</b> S0414-HB-012

Fecha: 27/05/2021					
Hora: 13:00					
COORDENADAS UTM -WGS 84 – ZONA 18M					
Este (m): 367071					
Norte (m): 9696948					
Altitud (m s.n.m): 225					
Precisión: ± 3		27/05/2021 13:00			
<b>DESCRIPCIÓN:</b>		Muestreo de peces con red Cal Cal en el punto S0414-HB-012			
Distrito	Trompeteros	Provincia	Loreto	Departamento	Loreto
<b>Fotografía 84</b> S0414-HB-012

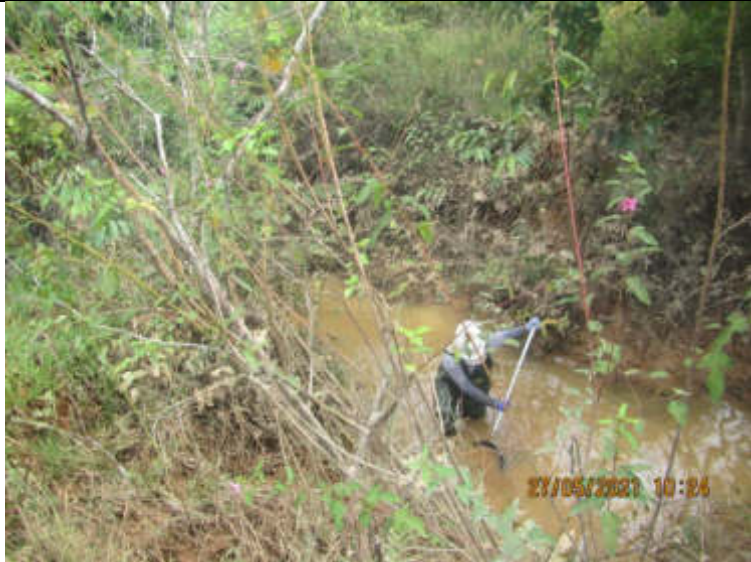
Distrito	Trompeteros	Provincia	Loreto	Departamento	Loreto
<b>Fotografía 87</b> S0414-HB-013

Fecha: 27/05/2021					
Hora: 10:24					
<b>COORDENADAS</b> UTM -WGS 84 – ZONA 18M					
Este (m): 367071					
Norte (m): 969941					
Altitud (m s.n.m): 231					
Precisión: ± 3					
<b>DESCRIPCIÓN:</b>		Muestreo de macroinvertebrados bentónicos utilizando una red tipo D-net en el canal s/n (Punto S0414-HB-013)			
Distrito	Trompeteros	Provincia	Loreto	Departamento	Loreto
<b>Fotografía 88</b> S0414-HB-013

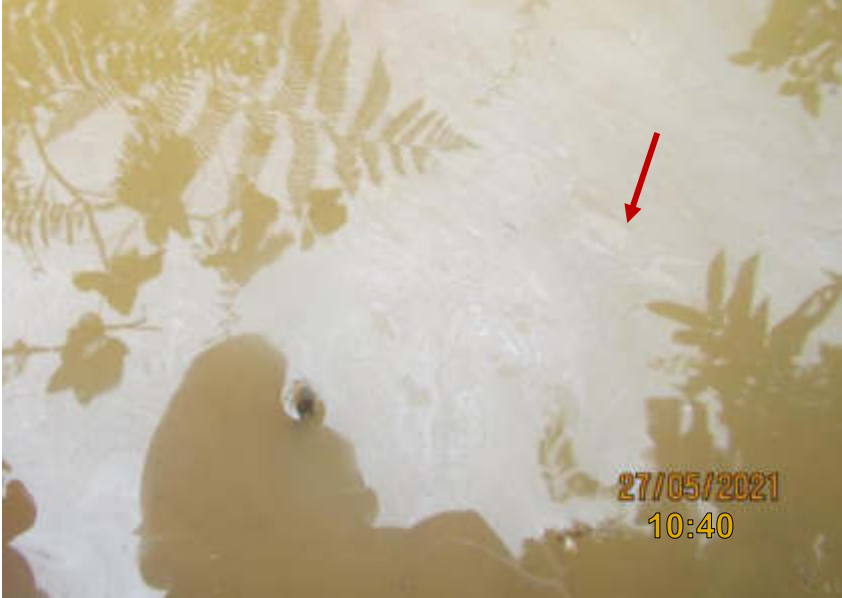
Distrito	Trompeteros	Provincia	Loreto	Departamento	Loreto
<b>Fotografía 89 S0414-HB-013</b>

Fecha: 27/05/2021					
Hora: 10:40					
<b>COORDENADAS UTM -WGS 84 – ZONA 18M</b>					
Este (m): 367063					
Norte (m): 9696945					
Altitud (m s.n.m): 231					
Precisión: ± 3					
<b>DESCRIPCIÓN:</b>		Se observó una sustancia oleosa que se desprendía después de la remoción del sedimento para la colecta hidrobiológica en el punto S0414-HB-013			
Distrito	Trompeteros	Provincia	Loreto	Departamento	Loreto
<b>Fotografía 90 S0414-HB-013</b>

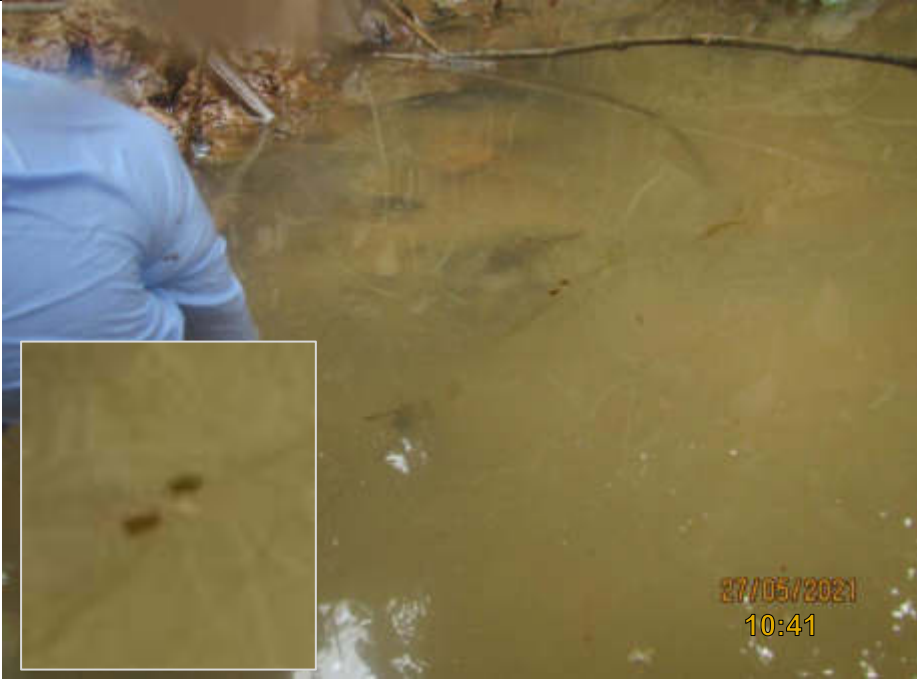
Fecha: 27/05/2021					
Hora: 10:41					
<b>COORDENADAS UTM -WGS 84 – ZONA 18M</b>					
Este (m): 367063					
Norte (m): 9696945					
Altitud (m s.n.m): 231					
Precisión: ± 3					
<b>DESCRIPCIÓN:</b>		Se observó una sustancia oleosa y negra después de la remoción del sedimento para la colecta hidrobiológica en el punto S0414-HB-013

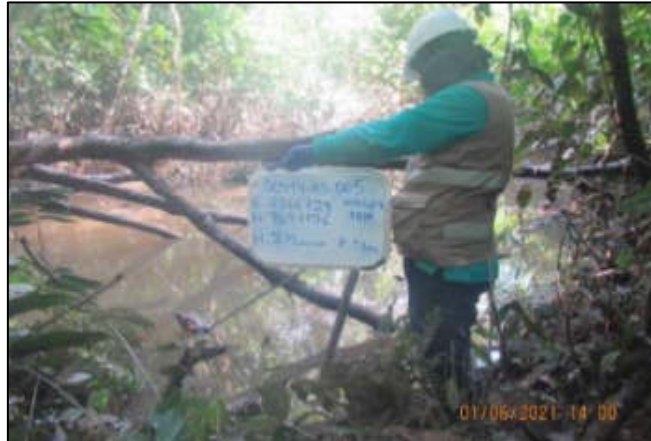
**Figura 4.2.** Toma de parámetros fisicoquímicos en la estación de muestreo S0414-AS-005, en zona de poza.

En la Tabla 4.2 se muestran los valores de parámetros fisicoquímicos del agua de la evaluación del Sitio S0414, el valor del oxígeno disuelto y pH está por debajo del valor establecido en los Estándares de Calidad Agua (ECA) en el punto S0414-HB-005; sin embargo, este resultado sería principalmente debido a que la toma se realizó en una zona de poza de la quebrada y sin flujo (Figura 4.2).

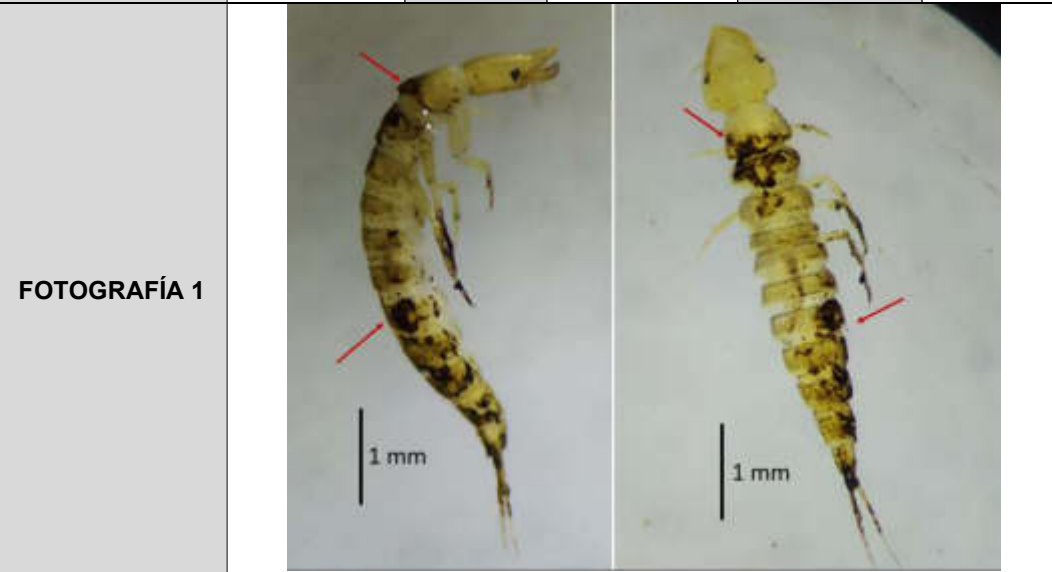
**Descripción:** Se observó organismos de la familia Dytiscidae con una sustancia negra y oleosa adherida al cuerpo en la muestra del punto S0414-HB-002.

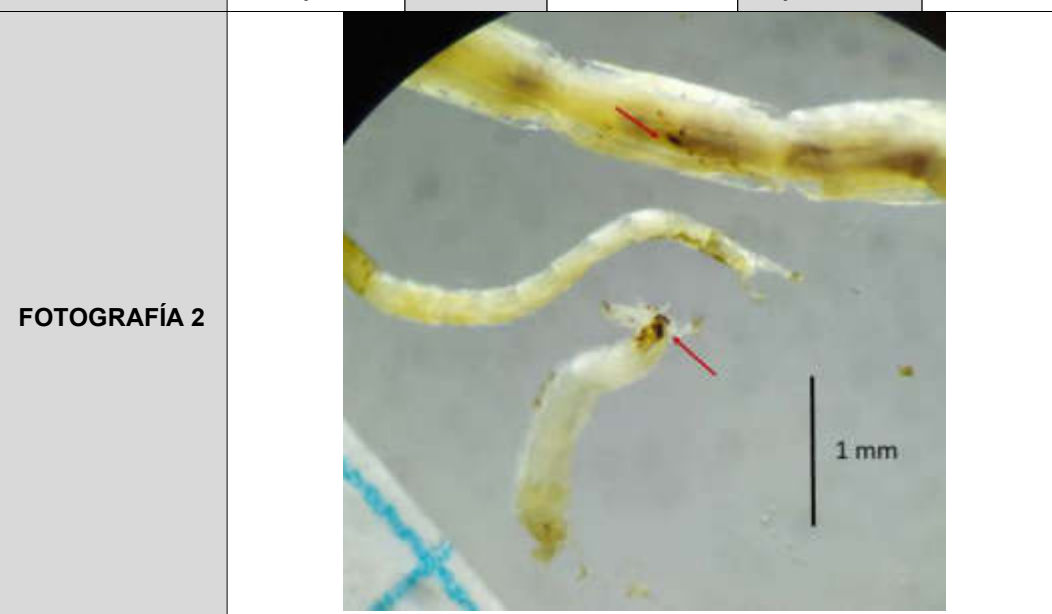
**Descripción:** Se observó organismos de la familia Chironomidae con una sustancia negra y oleosa adherida al cuerpo en la muestra del punto S0414-HB-002.

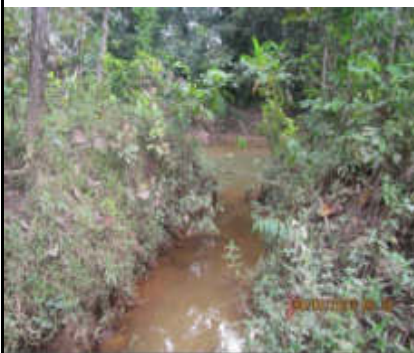
Vista de canal s/n sobre el cual se descargan las aguas de la poza de contención de la Batería Dorissa.

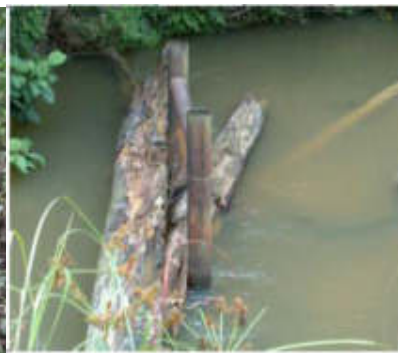
Vista de marco H en el cauce de la quebrada Pucacuro

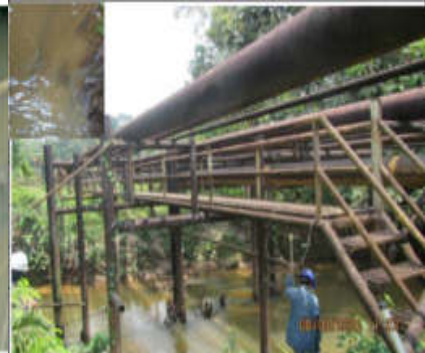
Vista de ducto de gas para quema. Cruza la quebrada Pucacuro.

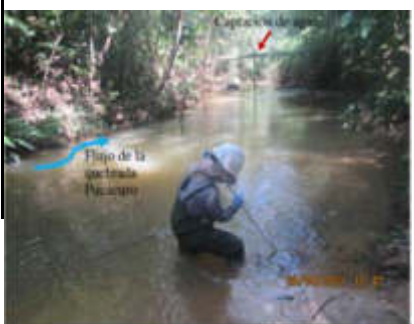
Muestreo de comunidades hidrobiológicas en la quebrada Pucacuro.

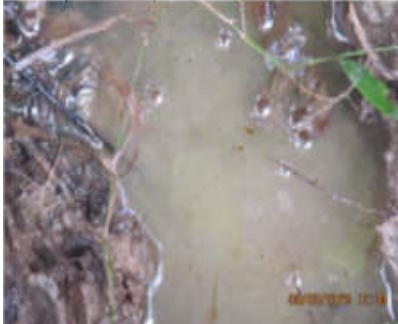
Observaciones organolépticas en la quebrada Pucacuro.

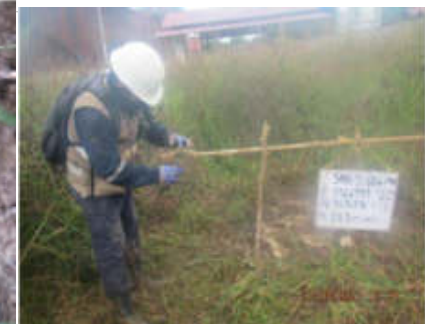
Muestreo de suelos adyacente a la batería Dorissa

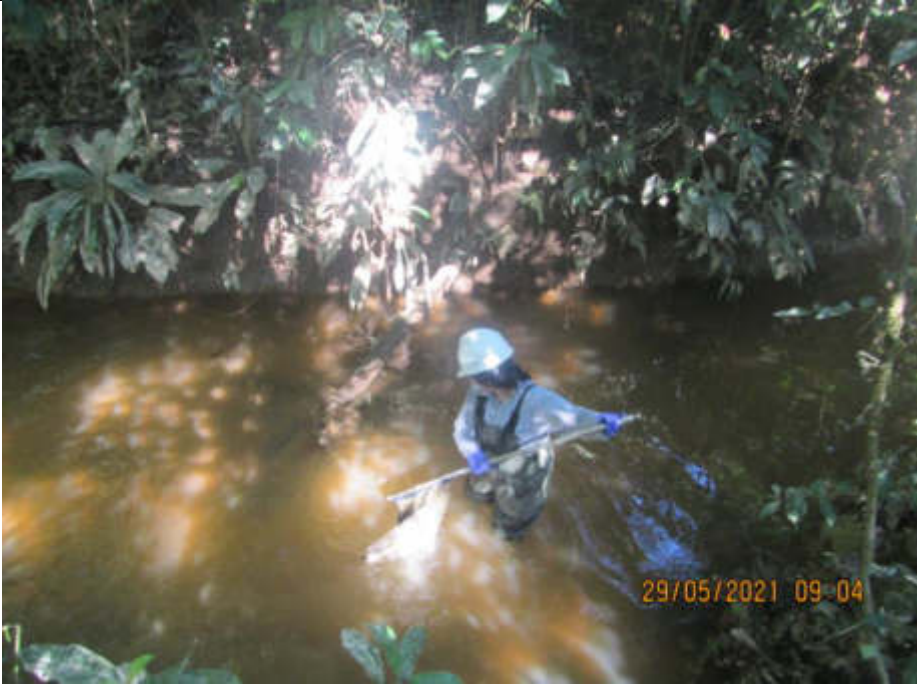
<p><b>Fecha:</b> 29/05/2021</p>	
<p><b>Hora:</b> 09:04</p>	
<p><b>COORDENADAS UTM -WGS 84 – ZONA 18M</b></p>	
<p><b>Este (m):</b> 366541</p>	
<p><b>Norte (m):</b> 9697279</p>	
<p><b>Altitud (m s.n.m):</b> 239</p>	
<p><b>Precisión:</b> ± 3</p>	
<p><b>DESCRIPCIÓN:</b></p>	<p>Muestreo de macroinvertebrados bentónicos en el punto de S0414-HB-002, en la quebrada Pucacuro.</p>

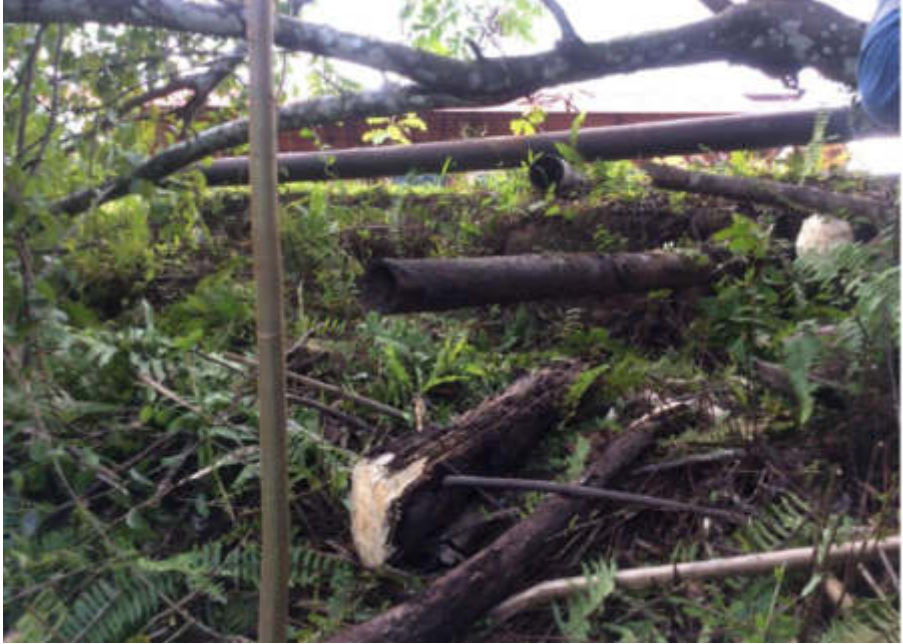
<p><b>Fecha:</b> 09/03/2020</p>	
<p><b>Hora:</b> 08:30</p>	
<p><b>COORDENADAS UTM -WGS 84 – ZONA 18M</b></p>	
<p><b>Este (m):</b> 366117</p>	
<p><b>Norte (m):</b> 9697218</p>	
<p><b>Altitud (m s.n.m):</b> 245</p>	
<p><b>Precisión:</b> ± 3</p>	
<p><b>DESCRIPCIÓN:</b></p>	<p>Descarga de tanque sumidero de la Plataforma B. Ubicado Aguas arriba del sitio, a 414 m en dirección noroeste Fuente: Informe de identificación de sitio DORI202 (elaborado por PPN)</p>
<p><b>FOTOGRAFÍA N.º 14</b></p>

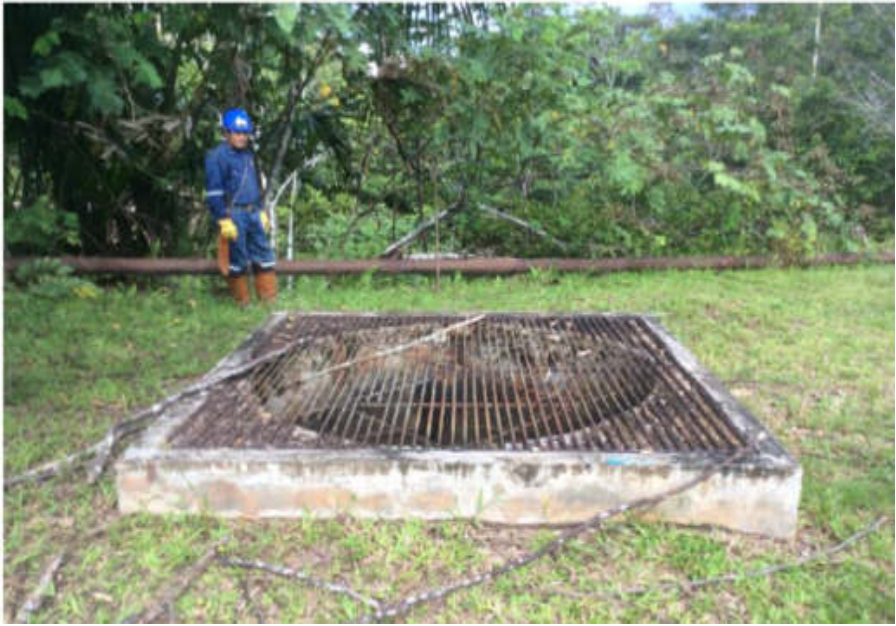
<p><b>Fecha:</b> 09/03/2020</p>	
<p><b>Hora:</b> 08:00</p>	
<p><b>COORDENADAS UTM -WGS 84 – ZONA 18M</b></p>	
<p><b>Este (m):</b> 366112</p>	
<p><b>Norte (m):</b> 9697219</p>	
<p><b>Altitud (m s.n.m):</b> 248</p>	
<p><b>Precisión:</b> ± 3</p>	
<p><b>DESCRIPCIÓN:</b></p>	<p>Tanque sumidero Plataforma B Fuente: Informe de identificación de sitio DORI202 (elaborado por PPN)</p>
