INFORME N° 00028-2020-OEFA/DEAM-SSIM

ASUNTO : Informe de Evaluación Ambiental para la identificación del sitio impactado por actividades de hidrocarburos con código S0203, en el ámbito la cuenca del río Tigre, distrito Tigre, provincia y departamento Loreto.

FECHA : Lima, 30 de abril de 2020

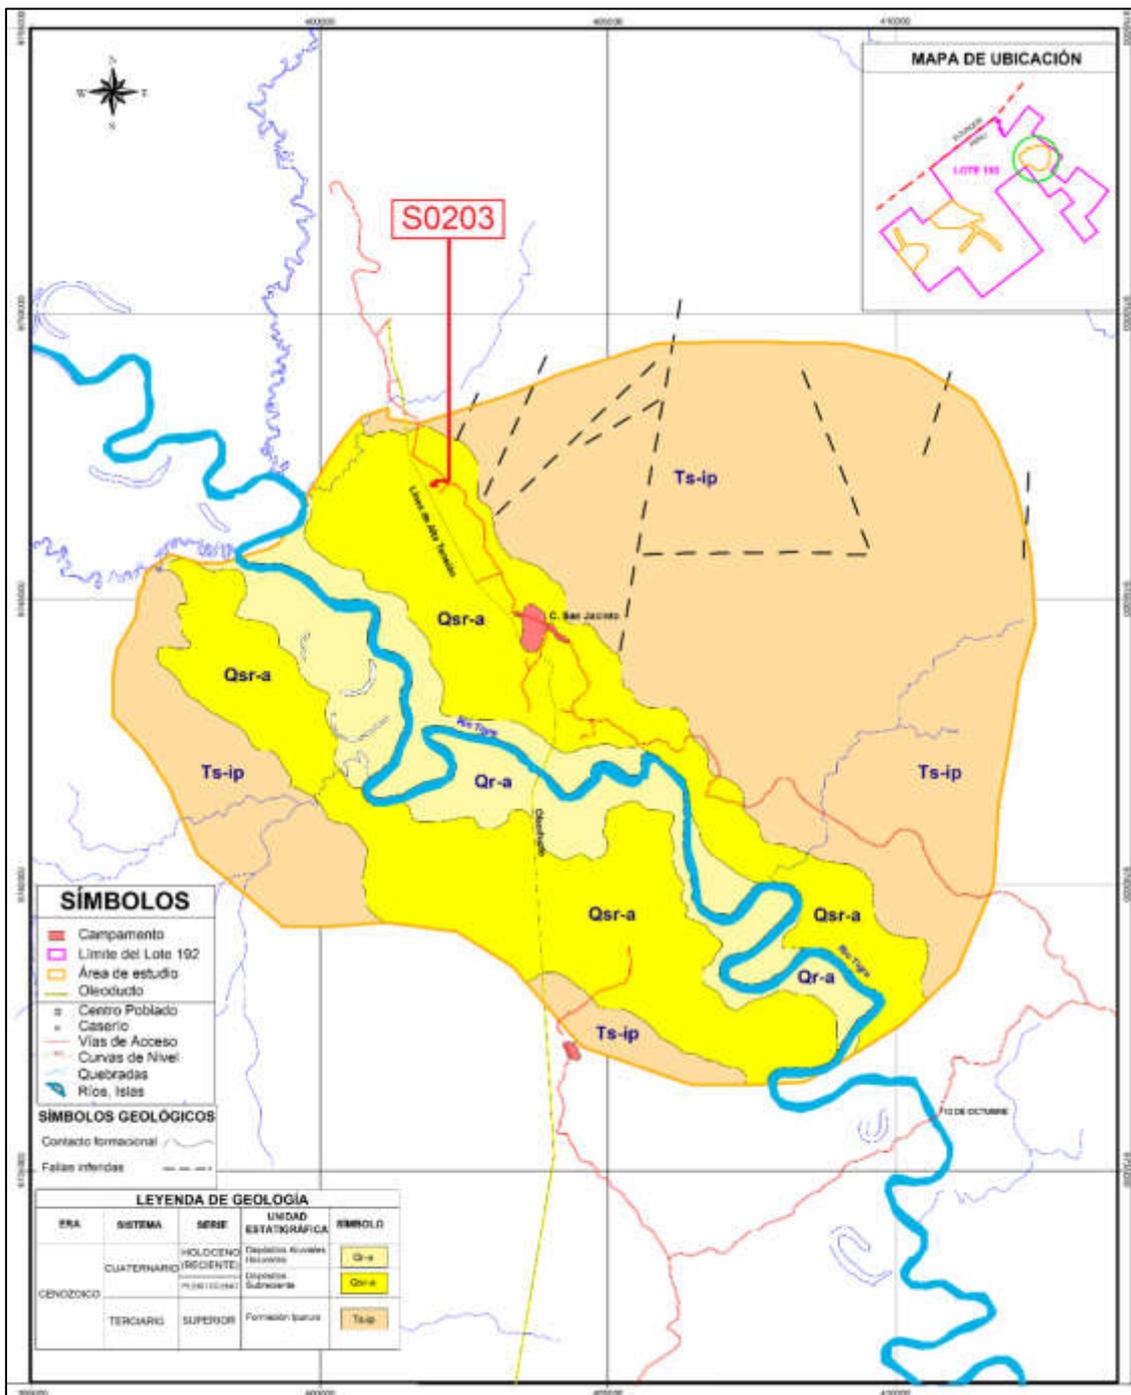
Figura 3.3. Ubicación del sitio S0203 en el mapa geológico del EIA Centrales Térmicas y Unidad de Producción de Combustible - Lote 1AB, actualizado según los registros y observaciones de campo (Anexo 3: Fichas de campo).

En la Figura 3.3 se describe las principales características geológicas del área de estudio. En el sector donde se realizaron los muestreos, las unidades geológicas de mayor extensión son de la Formación Ipururo (Ts-ip), que está integrada por areniscas y arcillitas rojas, desarrolladas en un relieve de colinas bajas; y los sedimentos aluviales subrecientes (Qsr-a), que conforman las terrazas medias. Además, ocurren los depósitos aluviales recientes (Qr-a) que conforman las terrazas bajas del área.

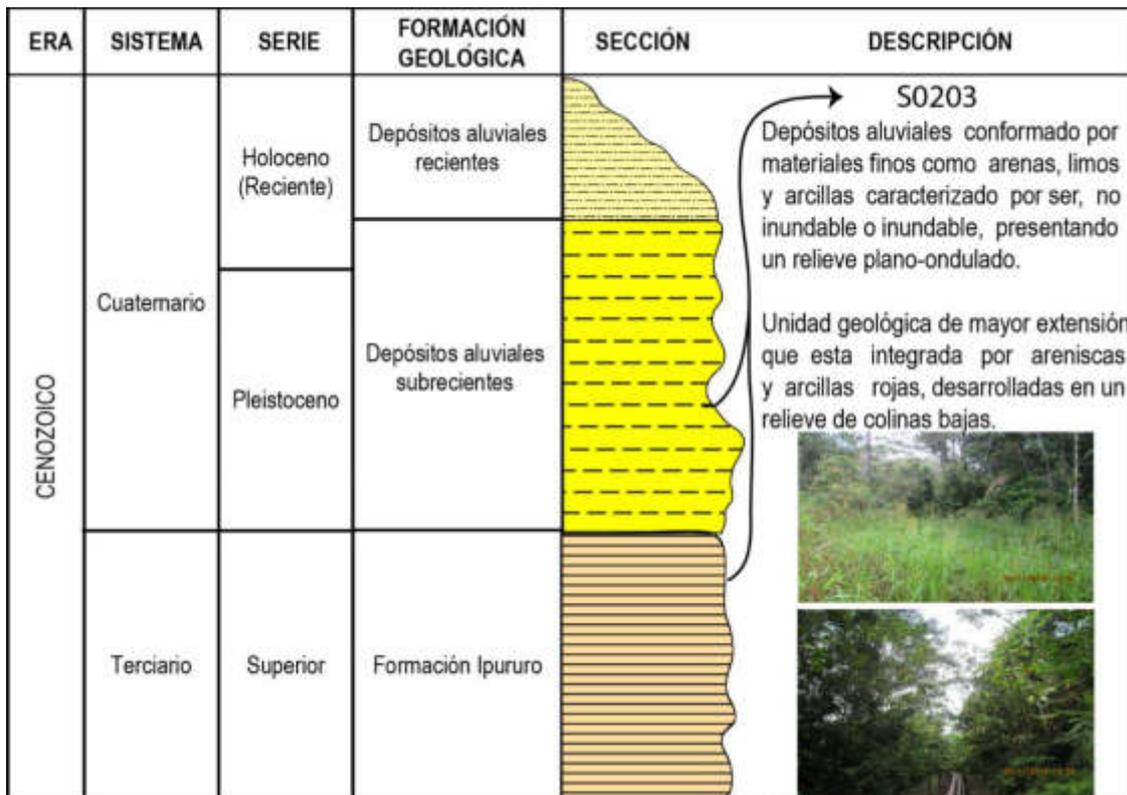
Figura 3.4. Columna cronostratigráfica con la descripción del sitio S0203

Litológicamente, esta unidad consiste en una secuencia de areniscas, arcillitas y limolitas. Las areniscas son poco coherentes y de grano medio a grueso, algunas veces con cemento calcáreo; que presentan diversas coloraciones, entre las que predominan los grises, pardos y amarillentos. Normalmente, ocurren en capas gruesas que frecuentemente presentan una visible estratificación cruzada. Las arcillitas, a veces calcáreas, son por lo general de colores rojizos, blanquecinos, marrones, grises y abigarrados; aflorando en capas gruesas a finamente laminadas. Las limolitas, son normalmente amarillentas, poco coherentes y se presentan intercaladas con areniscas finas.

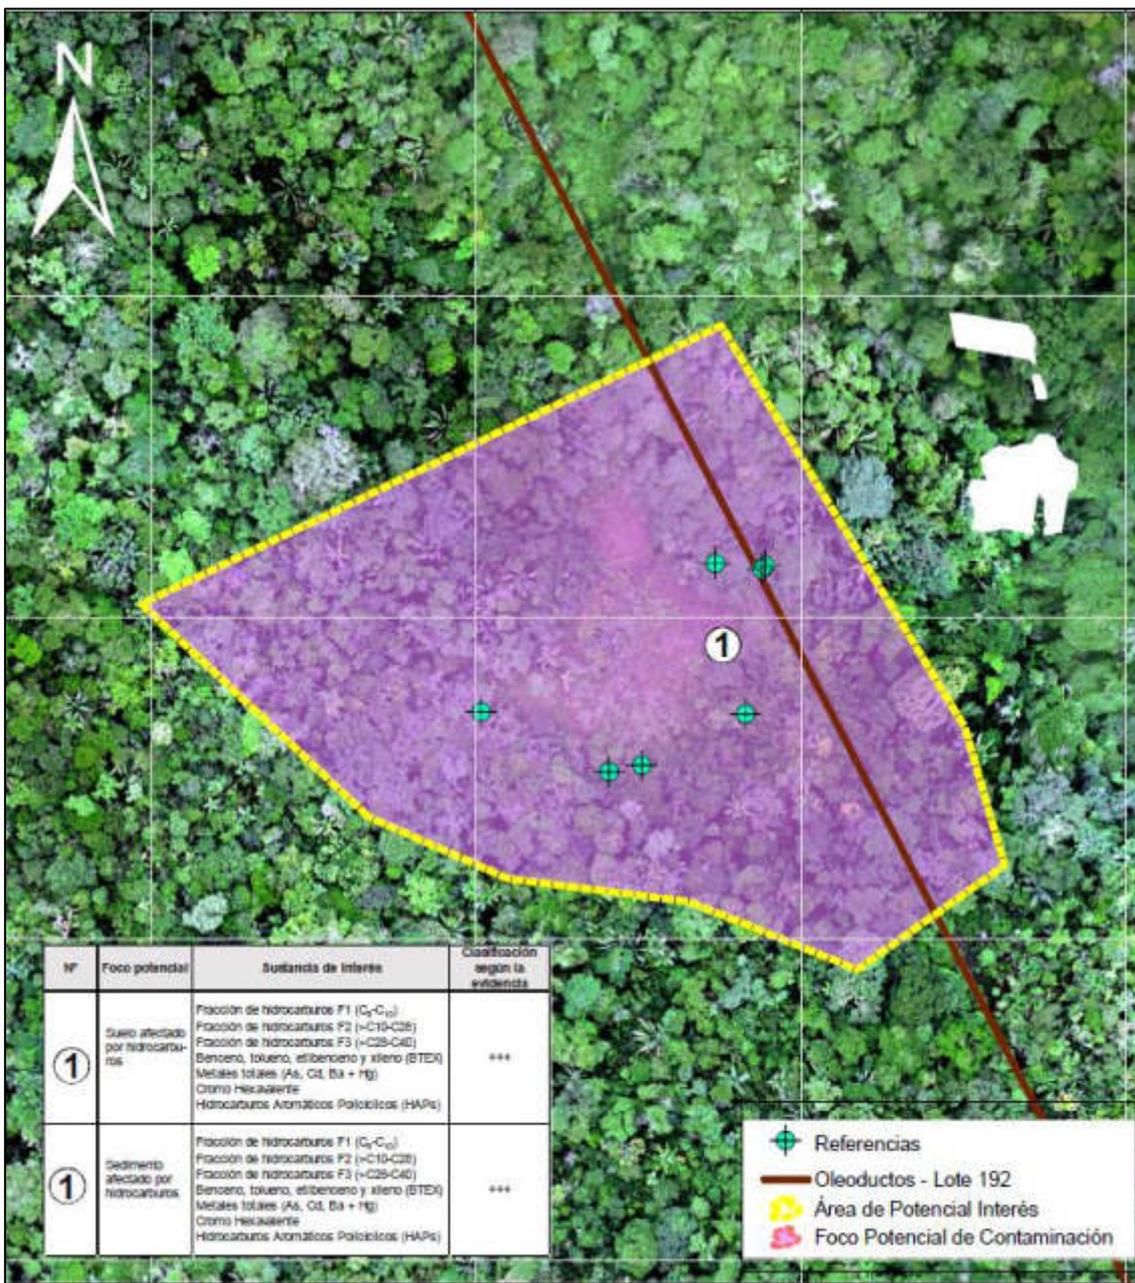
Figura 3.8. Focos potenciales de contaminación en el sitio S0203

La Figura 3.8 presenta un mapa con la demarcación de los focos potenciales de contaminación identificados en el sitio y sus posibles sustancias de interés.

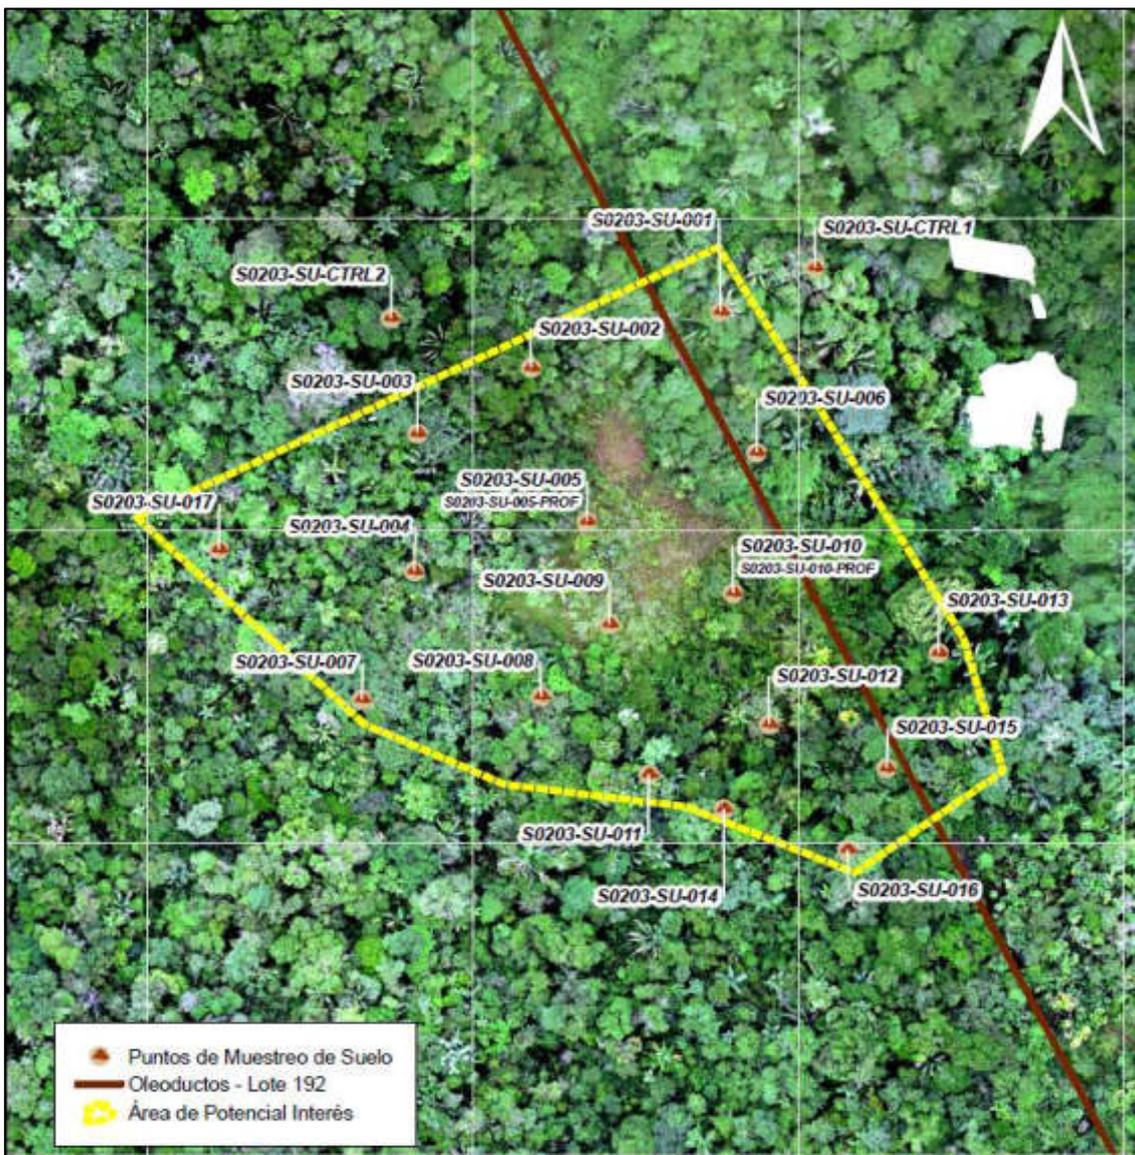
Figura 7.1. Ubicación de los puntos de muestreo de suelo
7.1.3. Parámetros y métodos de análisis

La distribución de las muestras se presenta en el mapa respectivo tal como se muestra en la Figura 7.1 (Anexo 1.2).

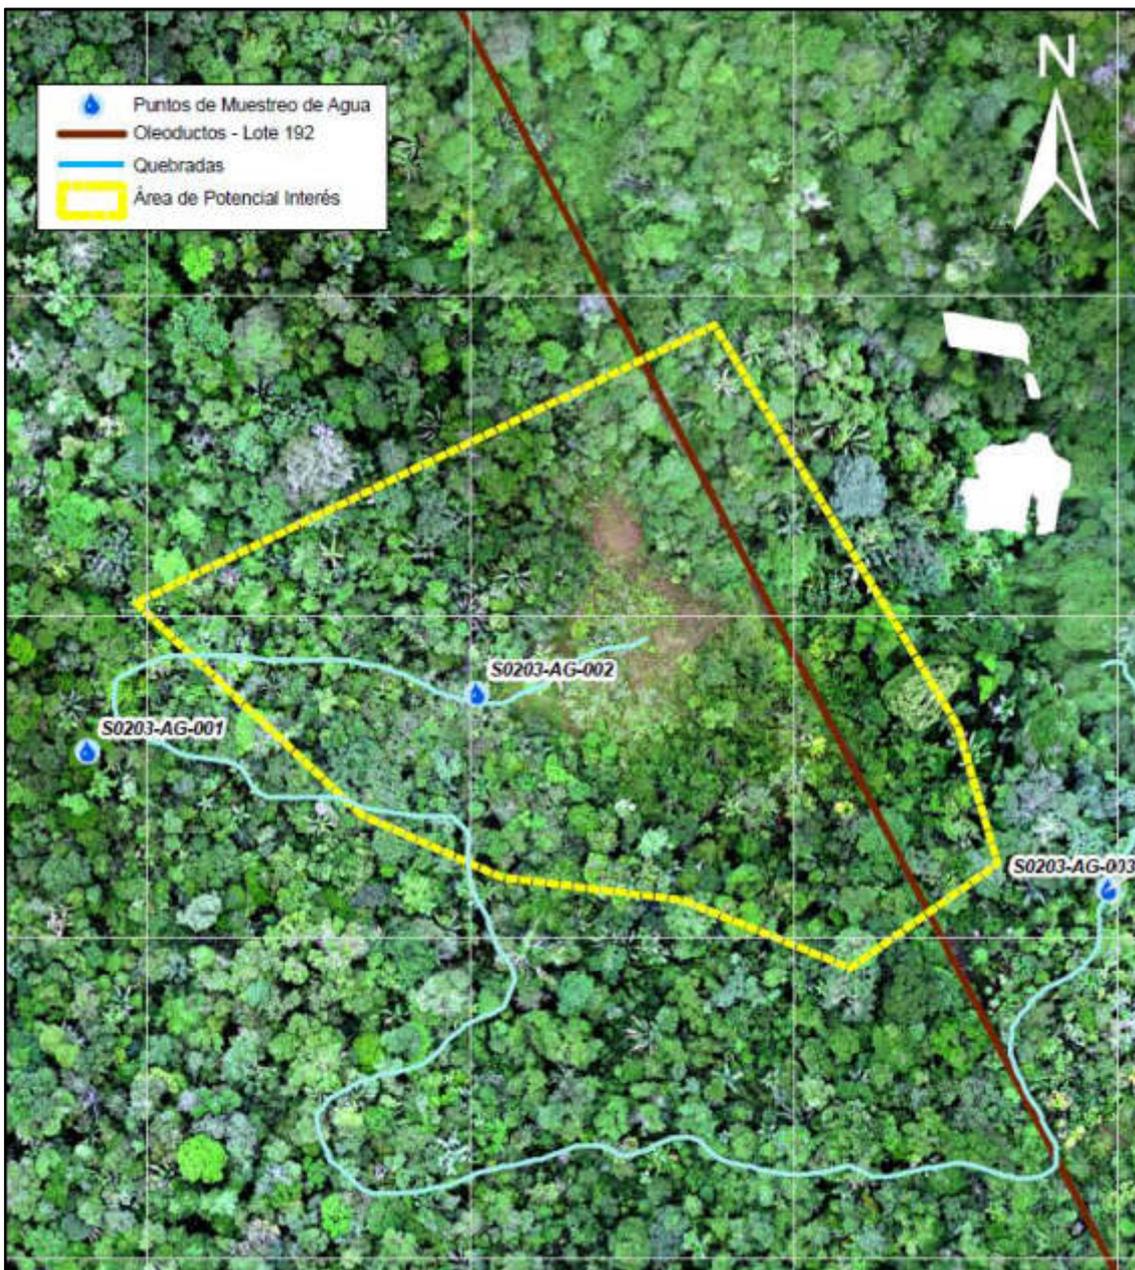
Figura 7.2. Ubicación de los puntos de muestreo de agua superficial

La distribución de las muestras se presenta en el mapa respectivo tal como se muestran en la Figura 7.2.

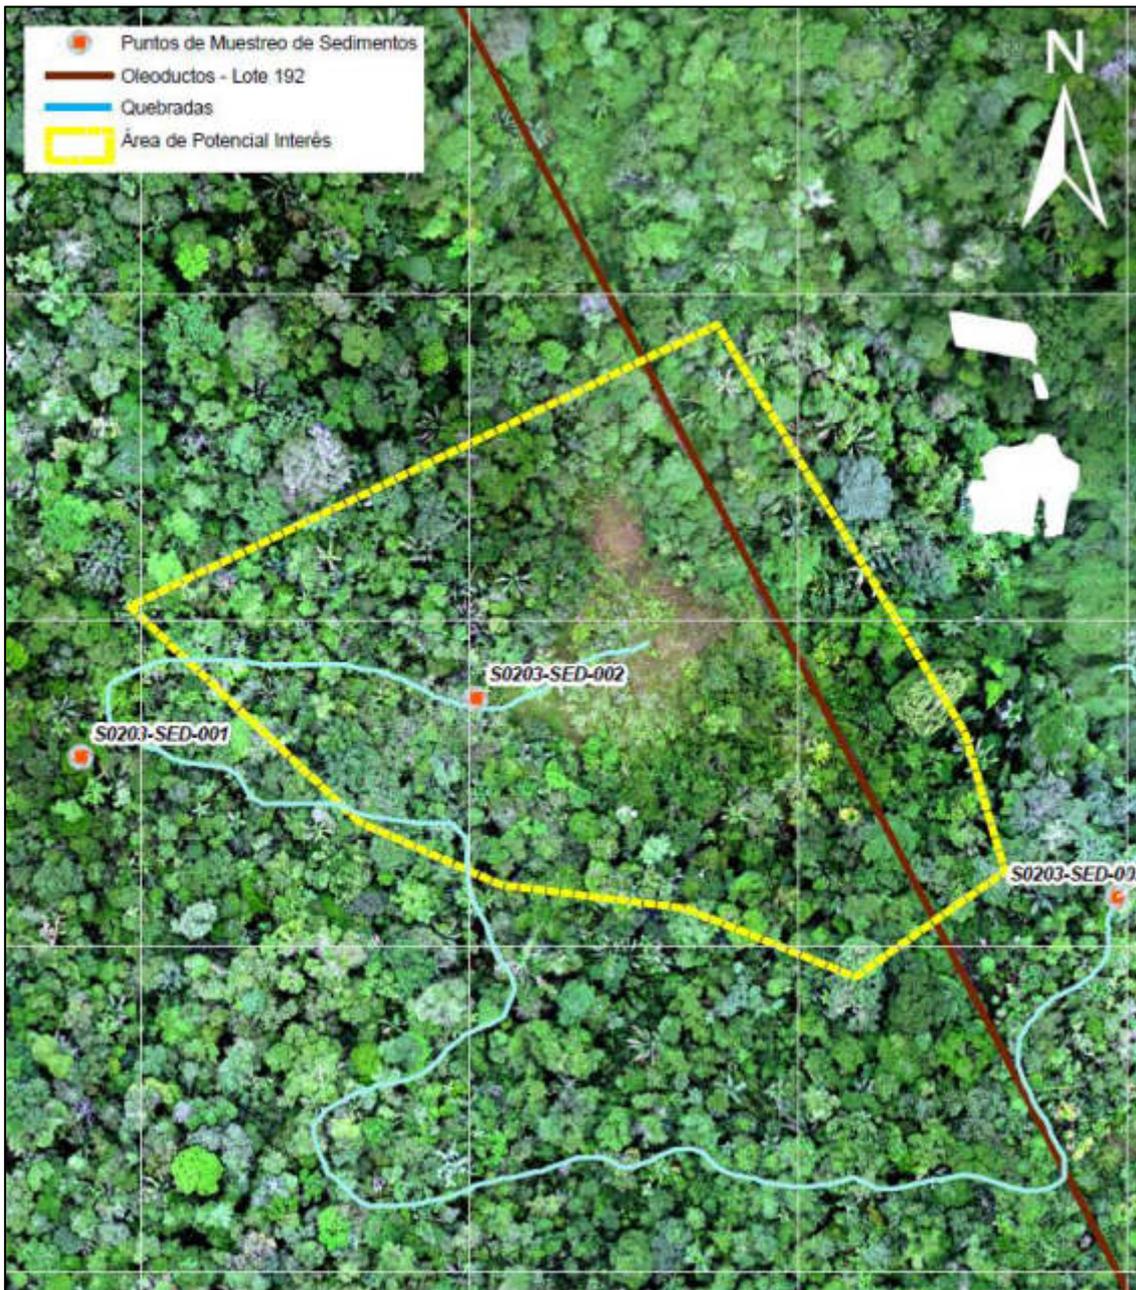
Figura 7.3. Ubicación de los puntos de muestreo de sedimento

La distribución de los puntos de muestreo se detalla en el mapa respectivo, tal como se muestra en la Figura 7.3.

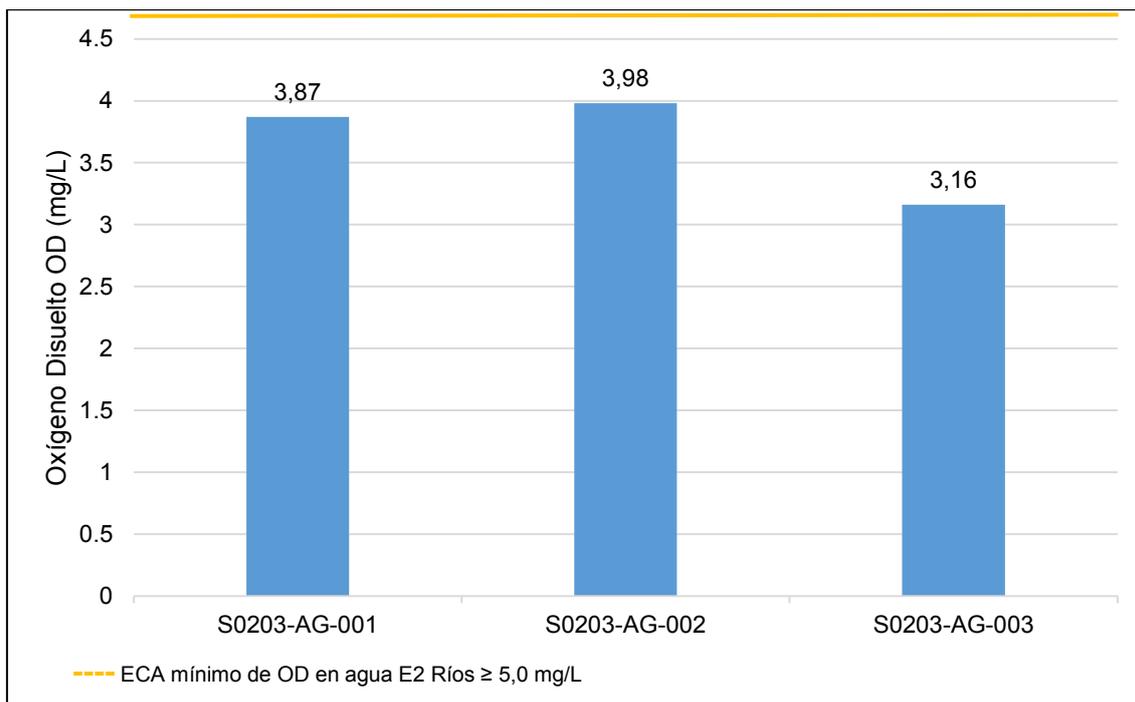
Figura 8.4. Resultados de oxígeno disuelto en el sitio S0203

De las mediciones en campo la conductividad cumplió con lo establecido en el ECA de agua, Categoría 4: conservación del ambiente acuático, Subcategoría E2: Ríos; sin embargo, el oxígeno disuelto registró valores menores a 5 mg/L, por lo que no cumple con el mencionado ECA para agua (Figura 8.4).

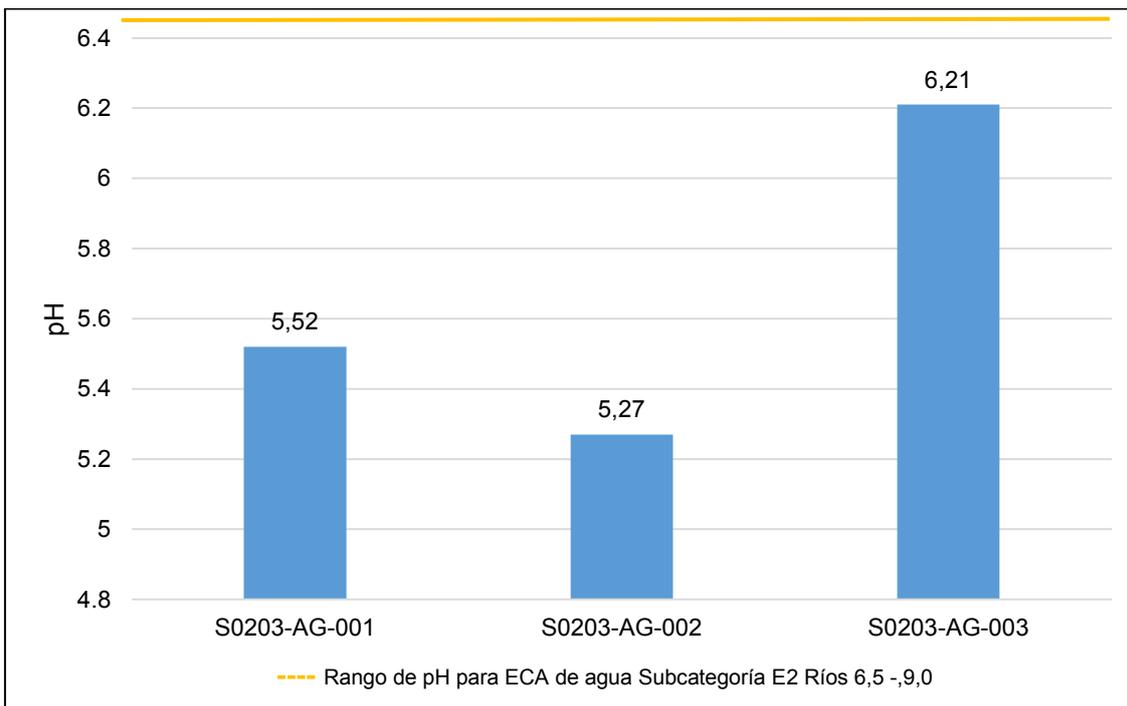
Figura 8.5. Resultados de pH en el sitio S0203

Así mismo, el potencial de hidrógeno (pH) registró valores fuera del rango de 6,5 – 9,0, por lo que no cumple con el mencionado ECA para agua (Figura 8.5)

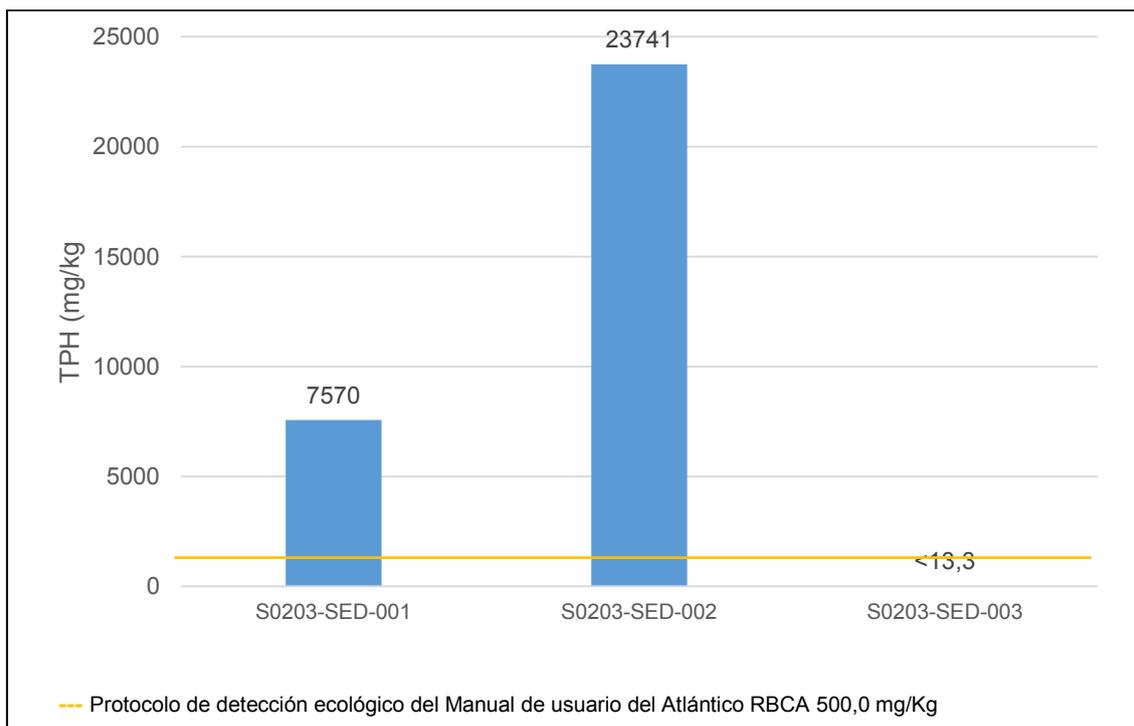
Figura 8.6. Resultados de hidrocarburos totales de petróleo (TPH) para sedimentos **Metales**

■ : Concentraciones que superan los valores de TPH modificado de acuerdo al Protocolo de detección ecológico del Manual de usuario del Atlántico RBCA (para sitios impactados con petróleo en el Atlántico Canadiense)

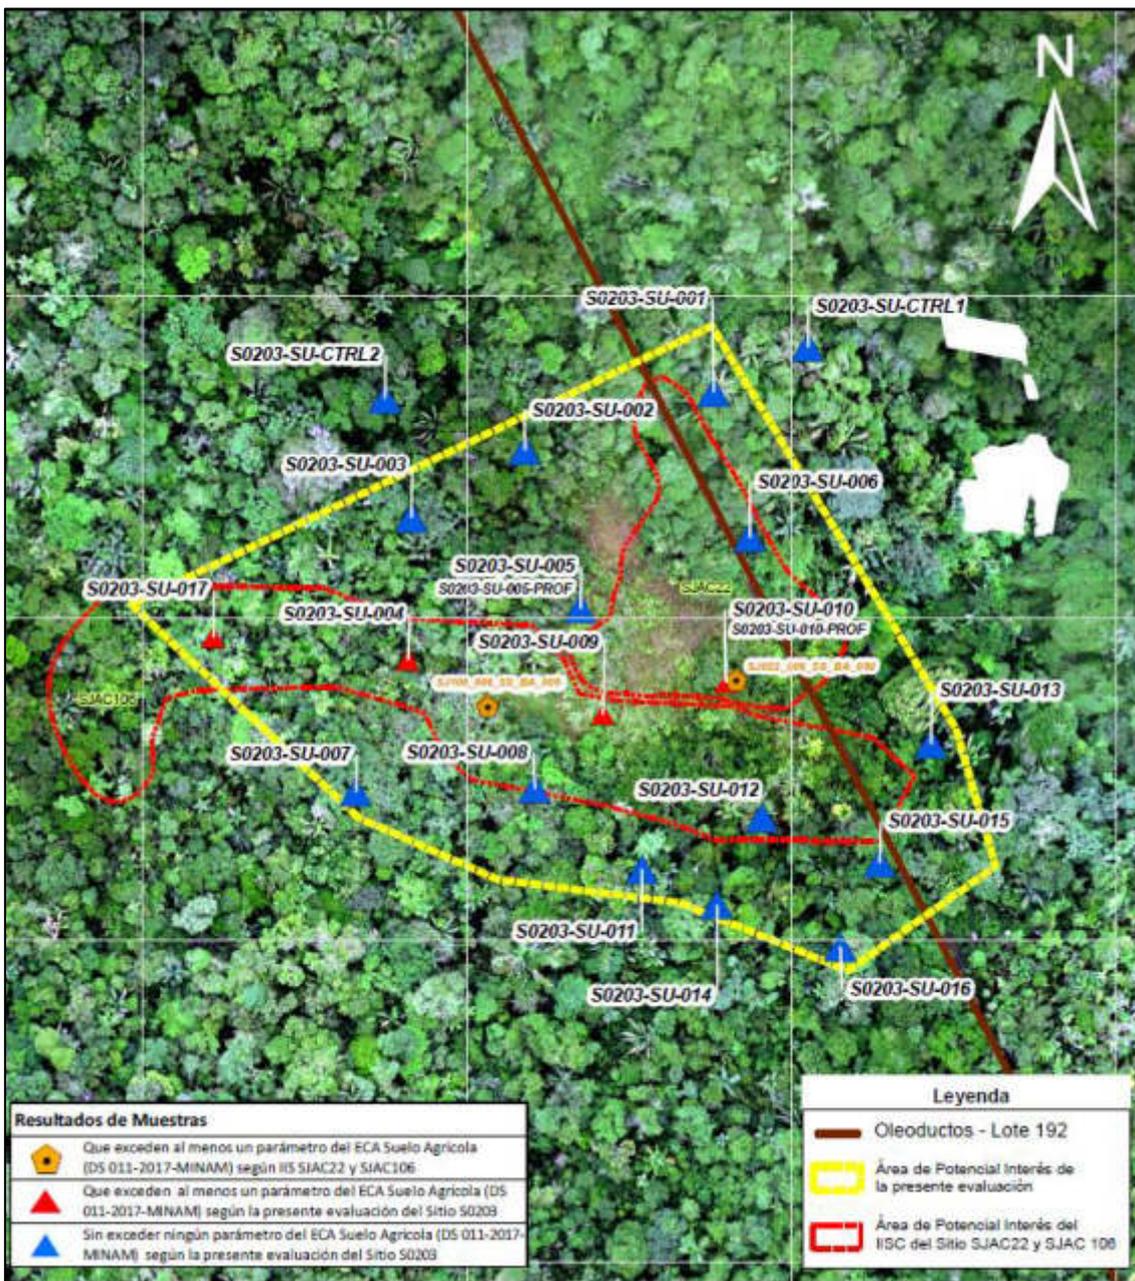
Figura 9.1. Mapa de excedencias de los ECA para suelo en el sitio S0203

Al entorno del sitio S0203 se realiza actividades de extracción y transporte de hidrocarburos, a 440 m al noroeste del sitio S0203 se encuentra la plataforma «H» en donde se registró una emergencia ambiental con código HID_EM_00061, el 9 de febrero del 2013, siendo esta la posible fuente contaminante.

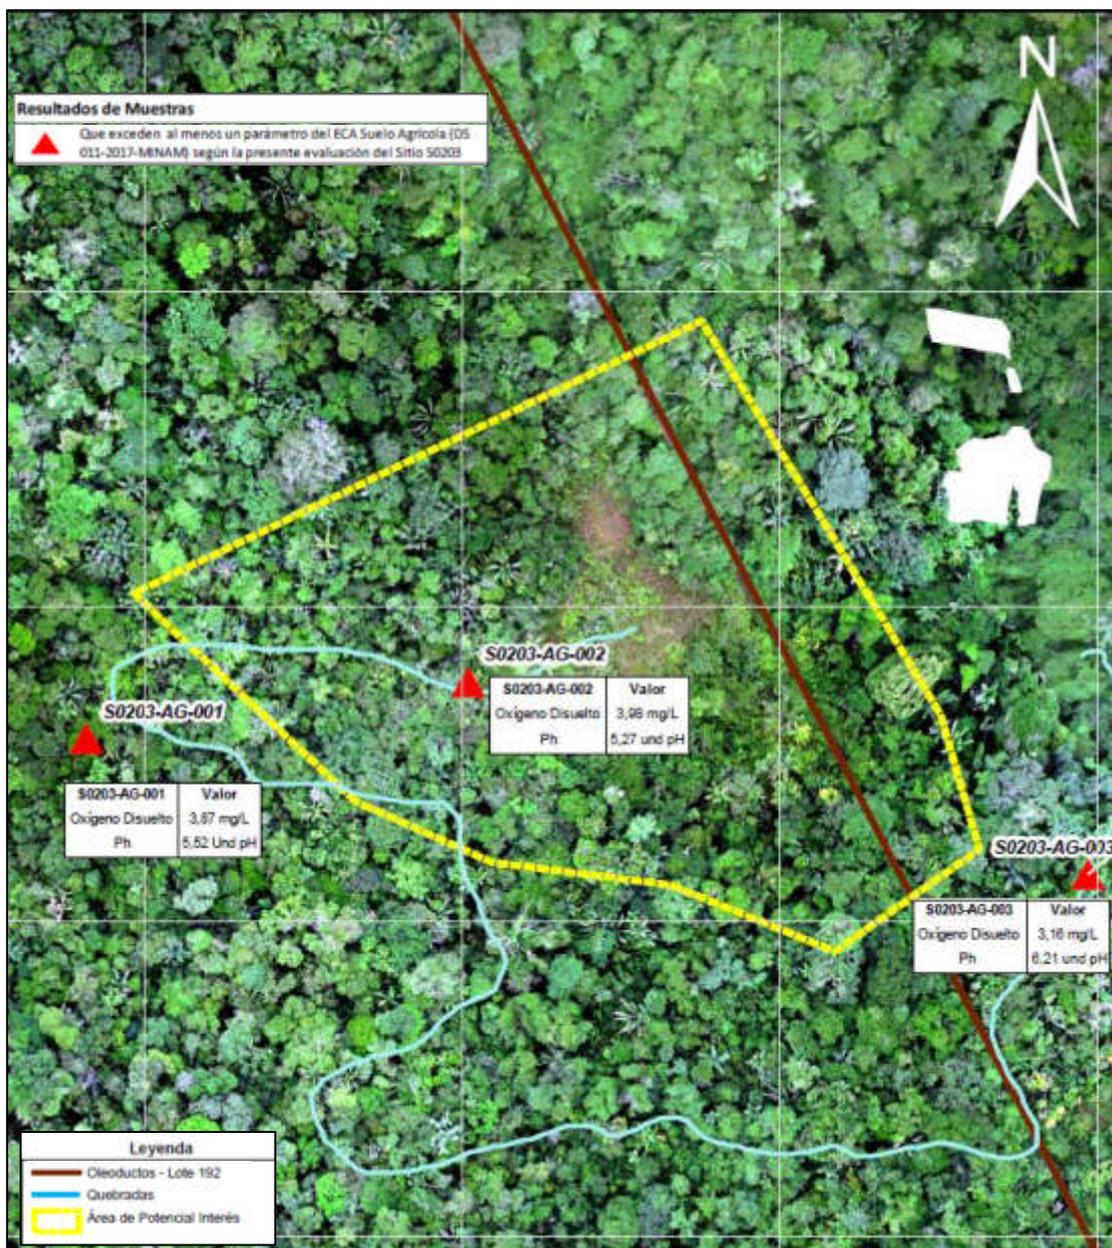
Figura 9.2. Mapa de excedencias de para agua en el sitio S0203

dentro del rango de los ECA Categoría 4: conservación del ambiente acuático, subcategoría E2: Ríos en todos los puntos de muestreo. Todos los demás parámetros se encuentran dentro de los ECA.

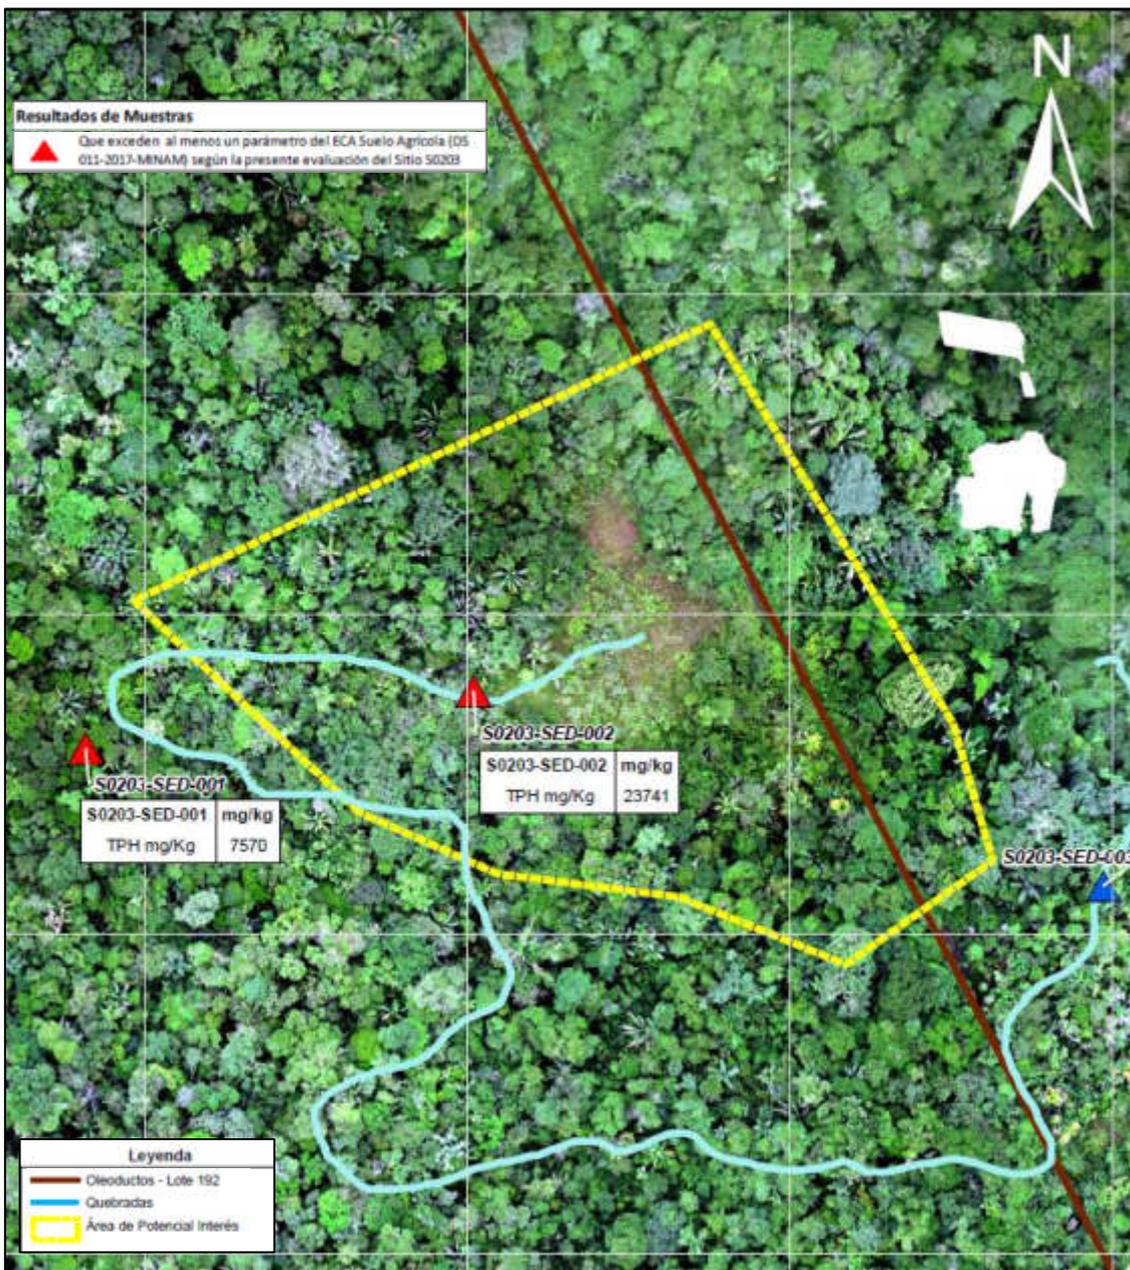
Figura 9.3. Mapa de excedencias para sedimento en el sitio S0203

Los resultados obtenidos muestran la presencia de TPH en sedimento para el sitio S0203, que supera la normativa de referencia en dos puntos de muestreo (S0203-SED-001 y S0203-SED-002), además durante la colecta de muestra se observó la formación de película oleosa y desprendimiento de hidrocarburo en la superficie del agua.

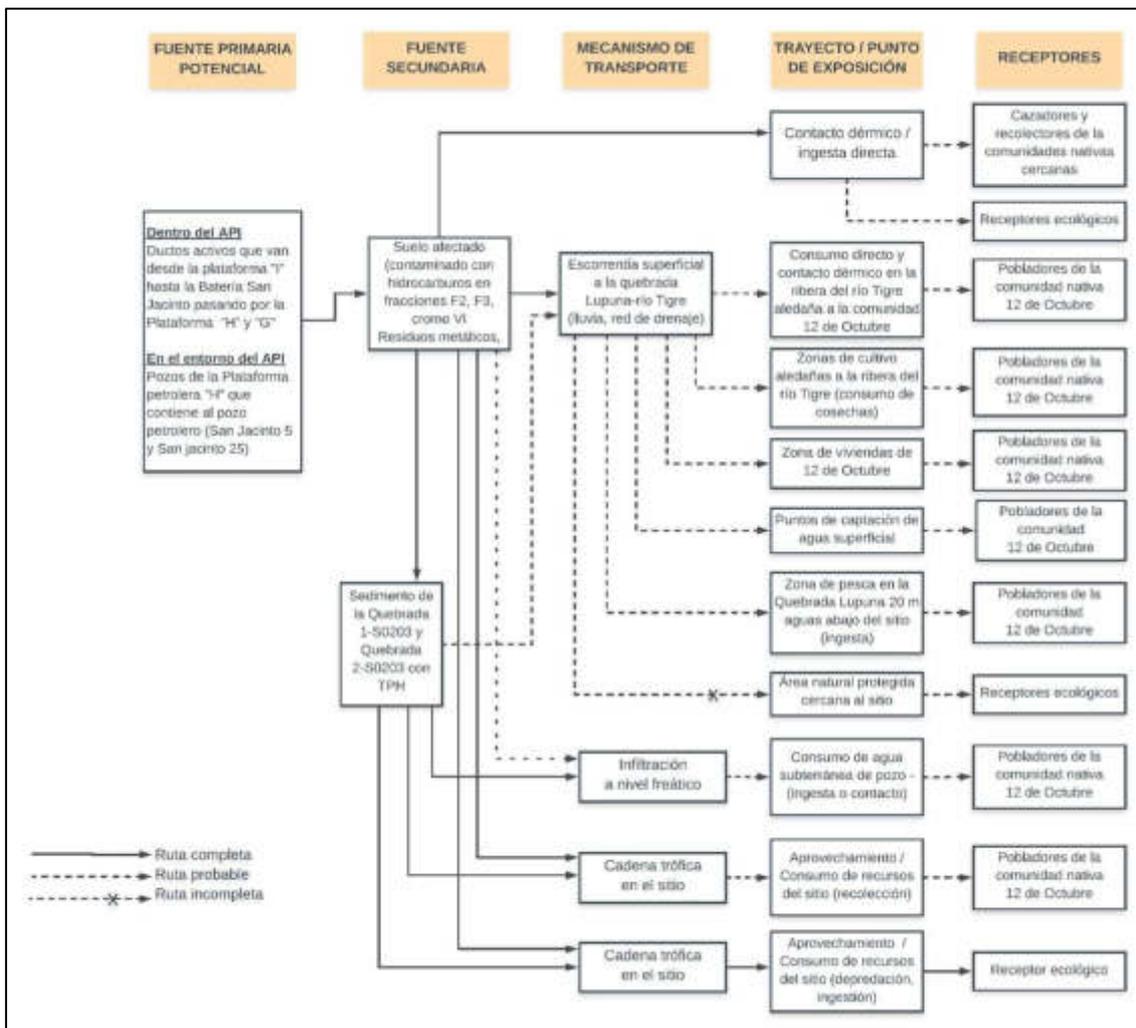
Figura 9.5. Esquema del Modelo conceptual inicial para el sitio S0203

Para el sitio de S0203 se estableció el esquema conceptual que muestra la interacción del sitio con el componente ambiental suelo y sedimento.

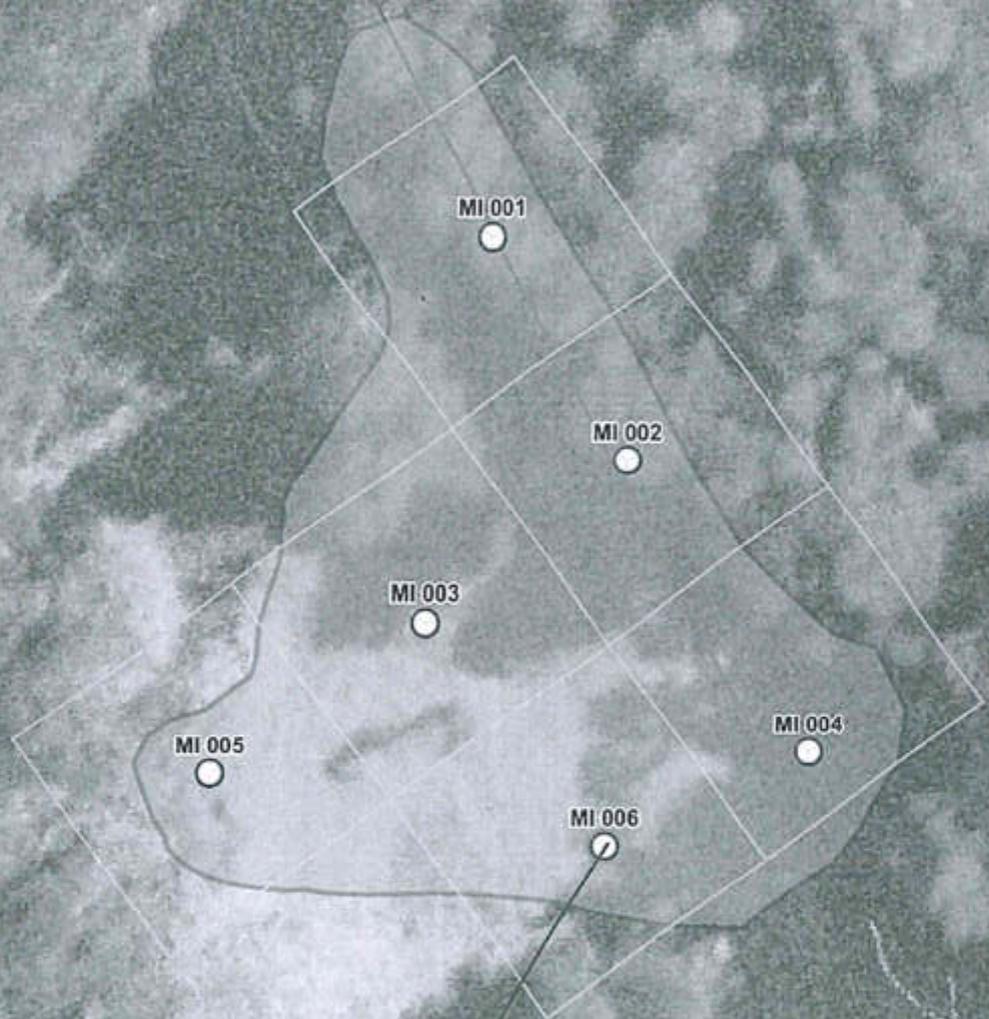
Anexo A.2
Plano con puntos de muestreo y excedencias de los
ECA para suelos

- Excedencias de HTP F2 (C10-C28) y F3 (C28-C40) con respecto al ECA para suelo industrial, reportados en el sondeo de identificación 006 (sur del sitio, área cercana a tubería). La excedencia se presentó en el intervalo de 0,50 a 0,75 mbns.
- Se presentaron evidencias organolépticas puntuales durante el LTS en distintos sectores del sitio. Sin embargo las muestras colectadas de los sondeos de identificación aledaños, no evidenciaron excedencias respecto a los ECA suelos de uso industrial.

18/02/2015	Prof. (metros)	Parámetro	Concentración (mg/kg)
SJ022_006_SS_BA_050_150218			
0,50 - 0,75	C10-C28	14694,50	
0,50 - 0,75	C28-C40	26923,90

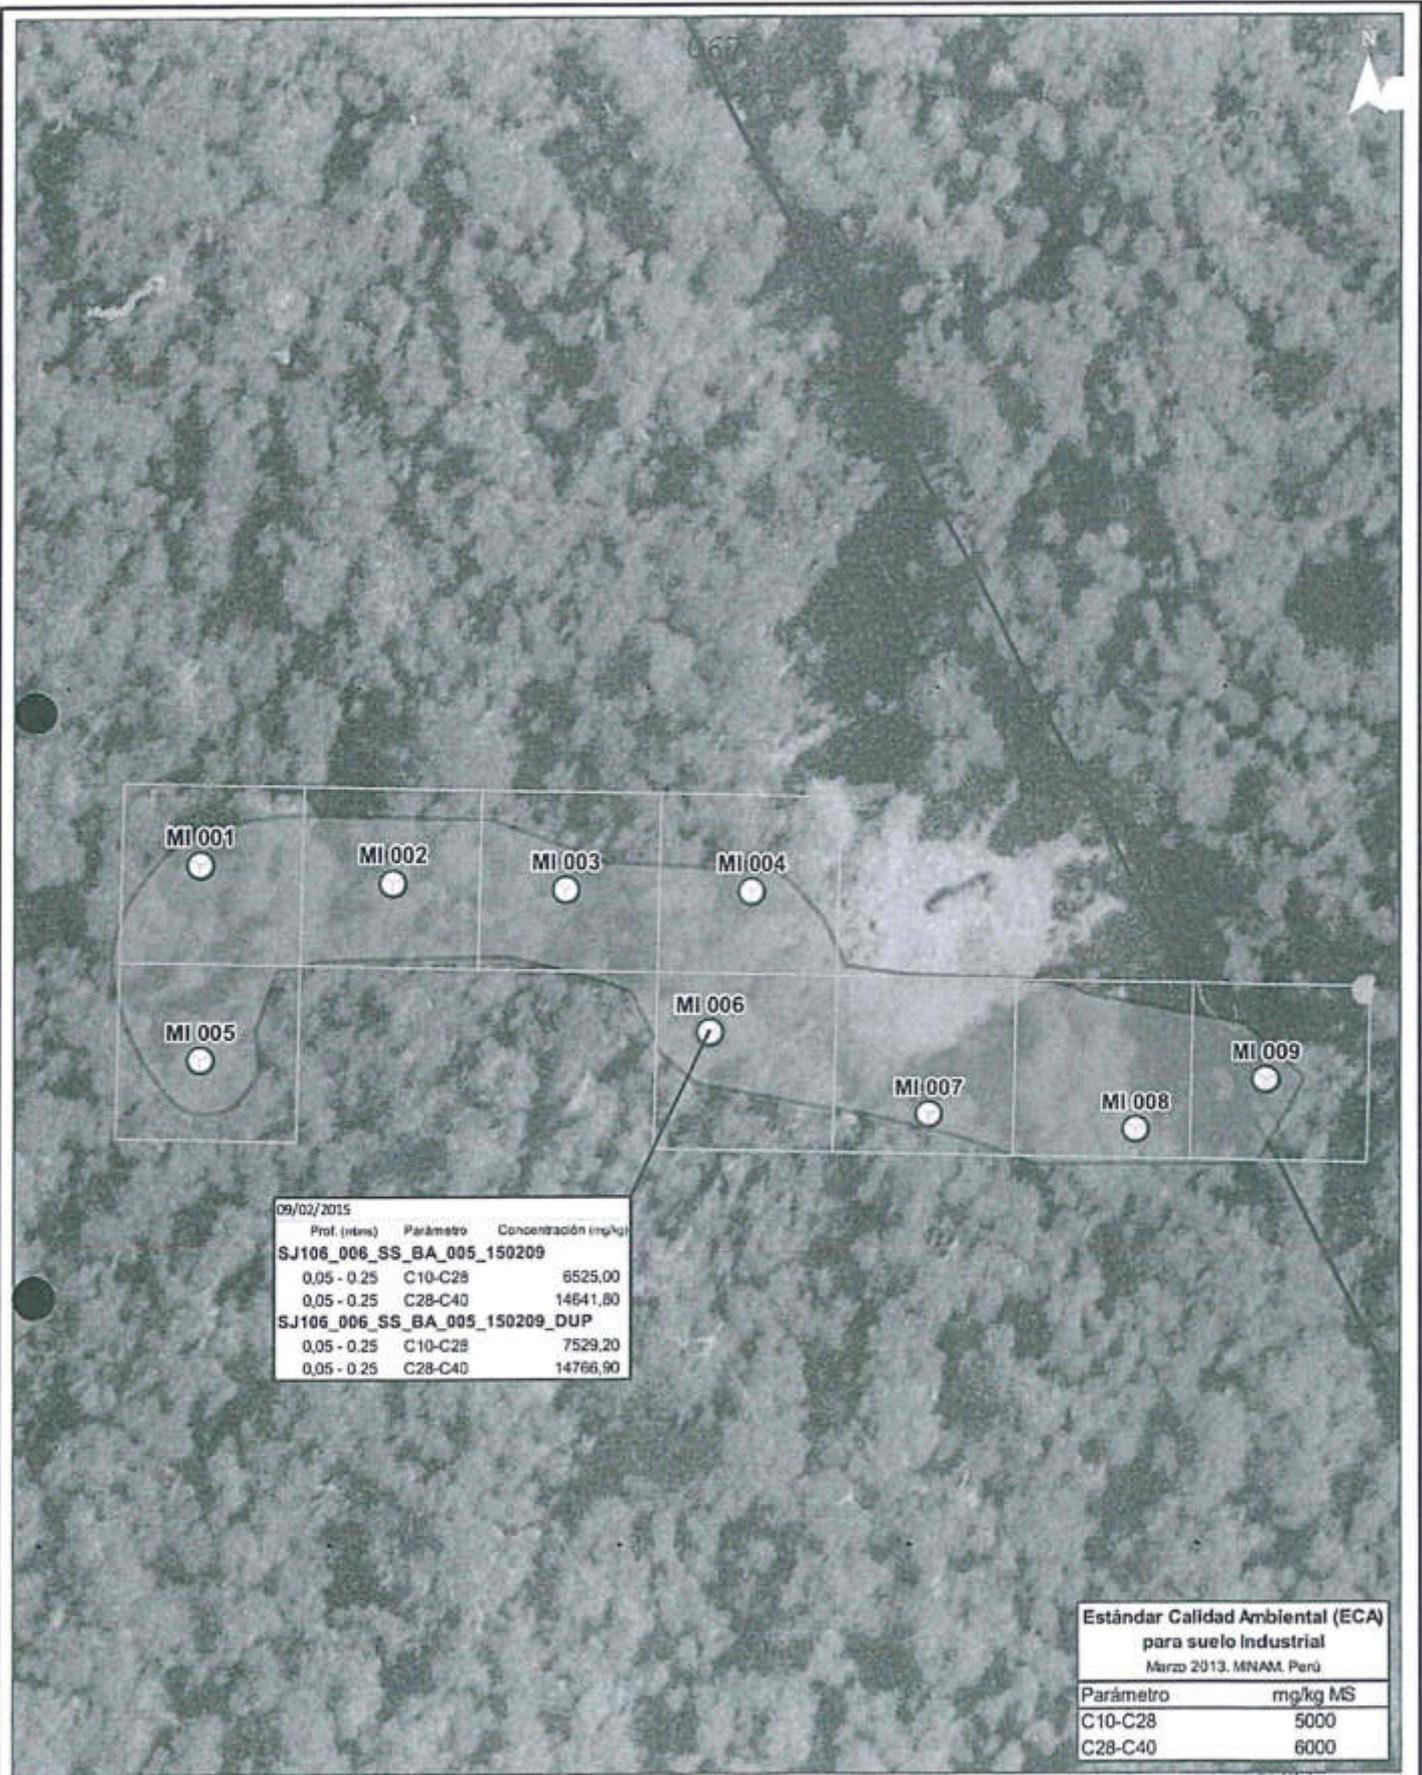
Anexo A.2
Plano con puntos de muestreo y excedencias de los
ECA para suelos

Prof. (rtms)	Parámetro	Concentración (mg/kg)
09/02/2015		
SJ106_006_SS_BA_005_150209		
0,05 - 0,25	C10-C28	6525,00
0,05 - 0,25	C28-C40	14641,80
SJ106_006_SS_BA_005_150209_DUP		
0,05 - 0,25	C10-C28	7529,20
0,05 - 0,25	C28-C40	14766,90

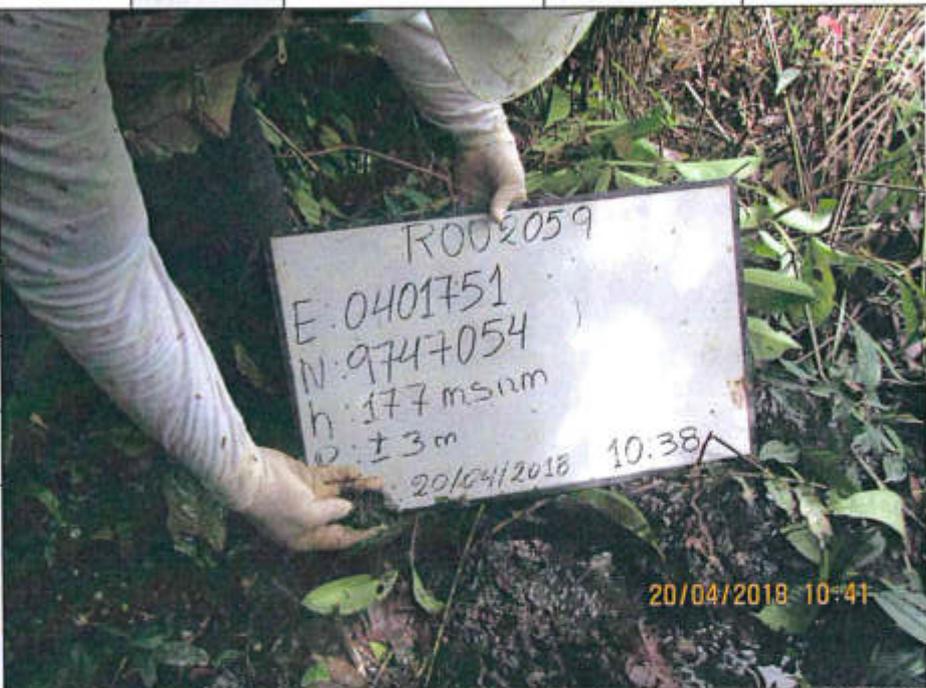
Distrito	Tigre	Provincia	Loreto	Departamento	Loreto
FOTOGRAFÍA N.º 3 R002059					
Fecha: 20/04/2018					
Hora: 10:41 horas					
COORDENADAS UTM -WGS84 – ZONA 18M					
Este (m): 0401751					
Norte (m): 9747054					
Altitud (m.s.n.m): 177					
Precisión: ± 3

Ubicación del sitio S0203 de acuerdo a las coordenadas de la referencia R002059, en la que se observa hidrocarburos en fase libre en el suelo.

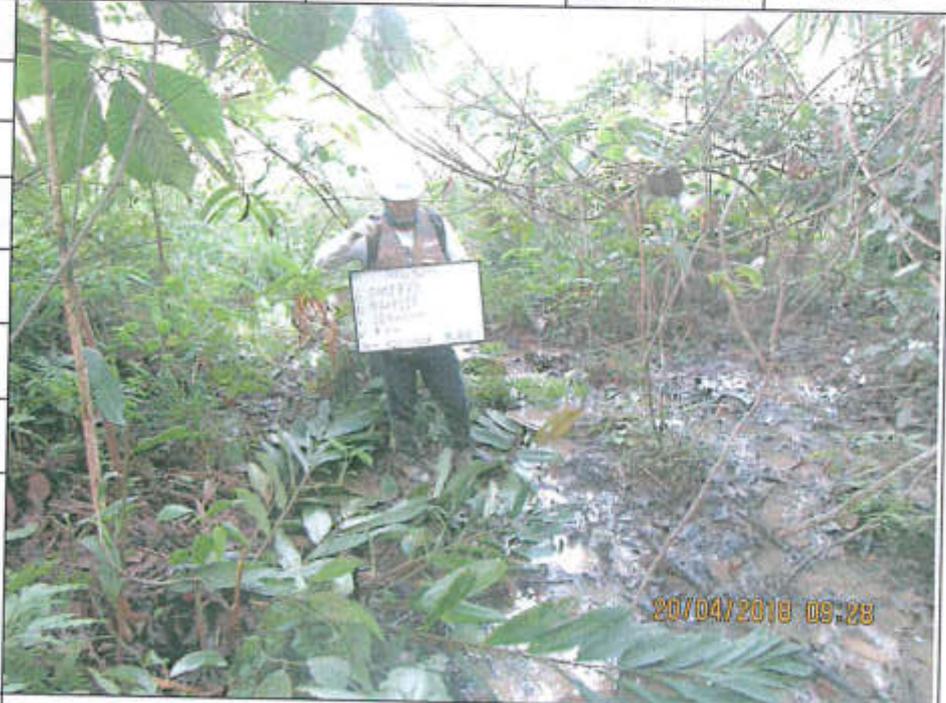
Ubicación del sitio S0203 de acuerdo a las coordenadas de la referencia R003240, en la que se observa suelo sobresaturado.

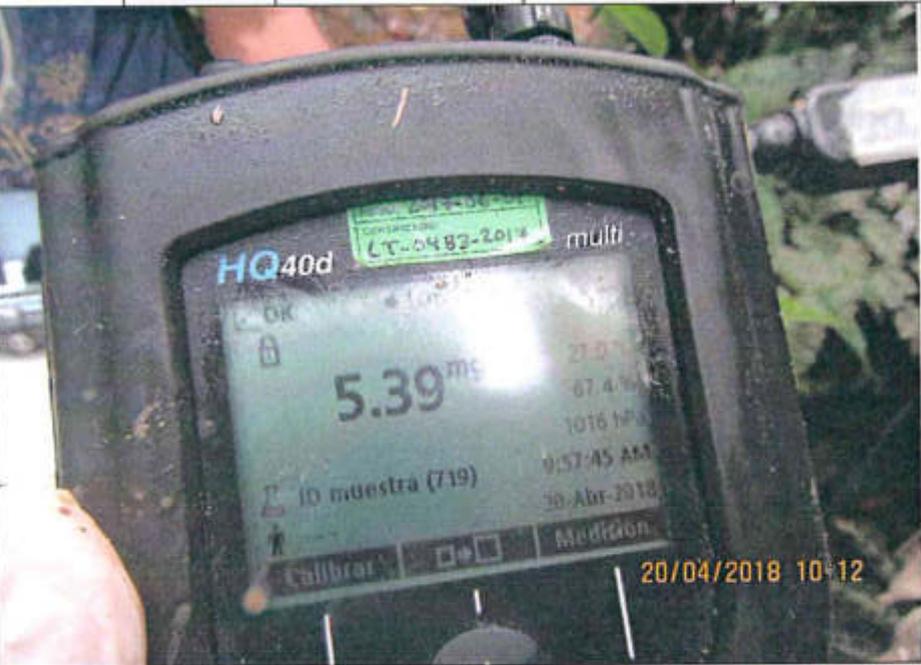
Distrito	Tigre	Provincia	Loreto	Departamento	Loreto
FOTOGRAFÍA N.º 7 R003231					
Fecha: 20/04/2018					
Hora: 10:12 horas					
COORDENADAS UTM -WGS84 – ZONA 18M					
Este (m): 0401701					
Norte (m): 9747071					
Altitud (m.s.n.m): 166					
Precisión: ± 3

DESCRIPCIÓN: Medición de parámetros de campo, temperatura, oxígeno disuelto, conductividad y potencial de hidrógeno (pH).
