INFORME N° 00028-2020-OEFA/DEAM-SSIM

ASUNTO : Informe de Evaluación Ambiental para la identificación del sitio impactado por actividades de hidrocarburos con código S0203, en el ámbito la cuenca del río Tigre, distrito Tigre, provincia y departamento Loreto.

FECHA : Lima, 30 de abril de 2020

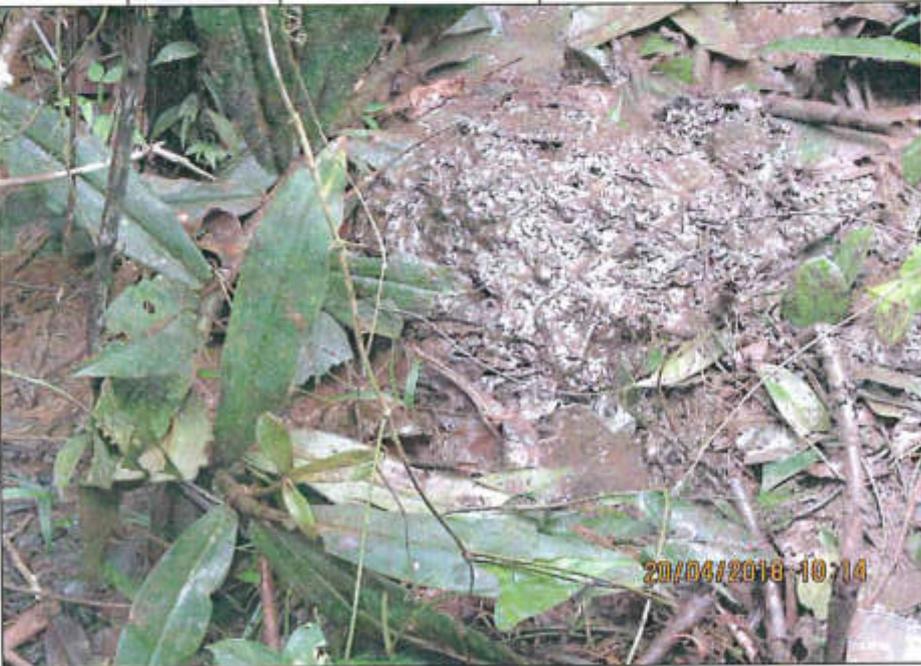
Distrito	Tigre	Provincia	Loreto	Departamento	Loreto
FOTOGRAFÍA N.º 8 R003231					
Fecha: 20/04/2018					
Hora: 10:14 horas					
COORDENADAS UTM -WGS84 – ZONA 18M					
Este (m): 0401701					
Norte (m): 9747071					
Altitud (m.s.n.m): 166					
Precisión: ± 3

DESCRIPCIÓN: De la evaluación organoléptica realizada en el componente ambiental sedimento, se evidenció presencia de hidrocarburos.

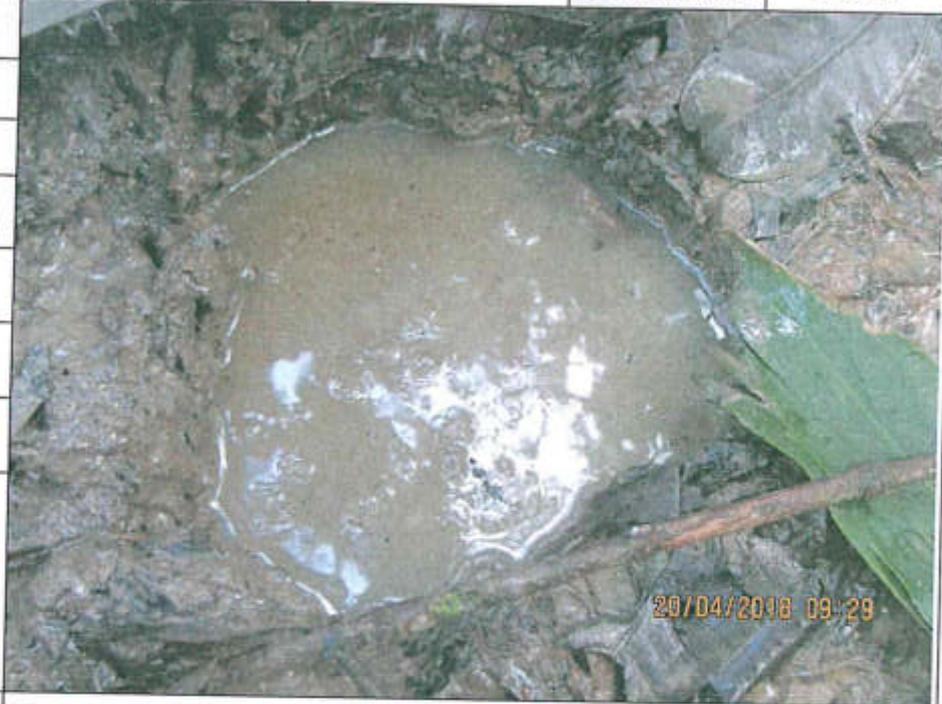
Presencia de gotas y películas oleosas en la película de agua que cubre al suelo sobresaturado.

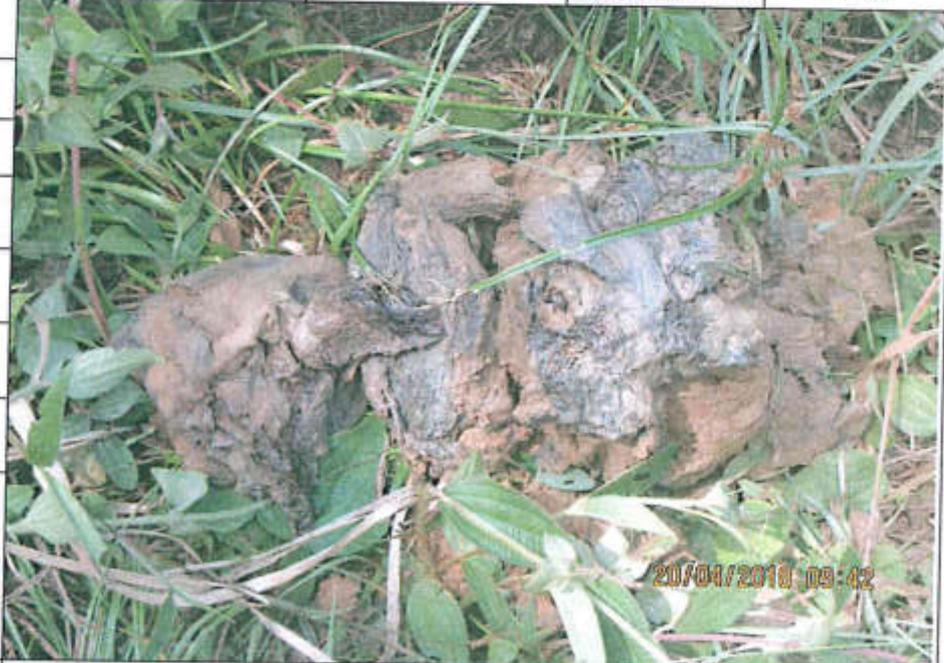
De la evaluación organoléptica realizada en el componente ambiental suelo, se evidenció presencia de suelo mezclado con hidrocarburos.

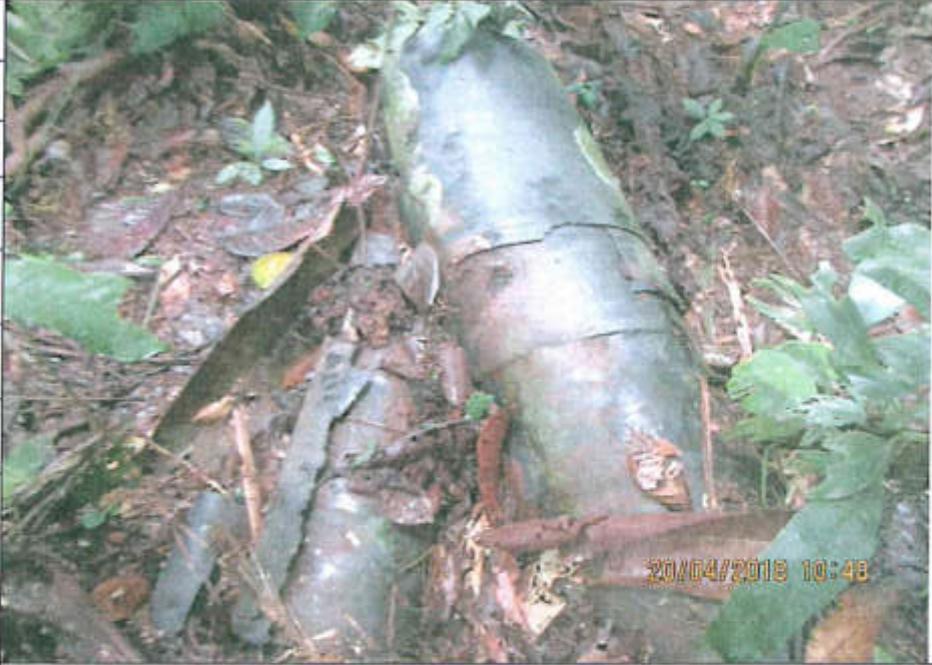
Distrito	Tigre	Provincia	Loreto	Departamento	Loreto
FOTOGRAFÍA N.º 13 R002059

Fecha: 20/04/2018					
Hora: 10:51 horas					
COORDENADAS UTM -WGS84 – ZONA 18M					
Este (m): 0401751					
Norte (m): 9747054					
Altitud (m.s.n.m): 177					
Precisión: ± 3					
DESCRIPCIÓN:		Presencia de cubiertas plásticas para ducto en el sitio S0203.

59. De la evaluación realizada en el sitio S0203 respecto a los componentes ambientales, se evidenció a nivel organoléptico indicios de presencia de hidrocarburos en los componentes ambientales suelo y sedimento, así como, presencia de residuos sólidos (un cilindro corroído y cubiertas plásticas para ducto).

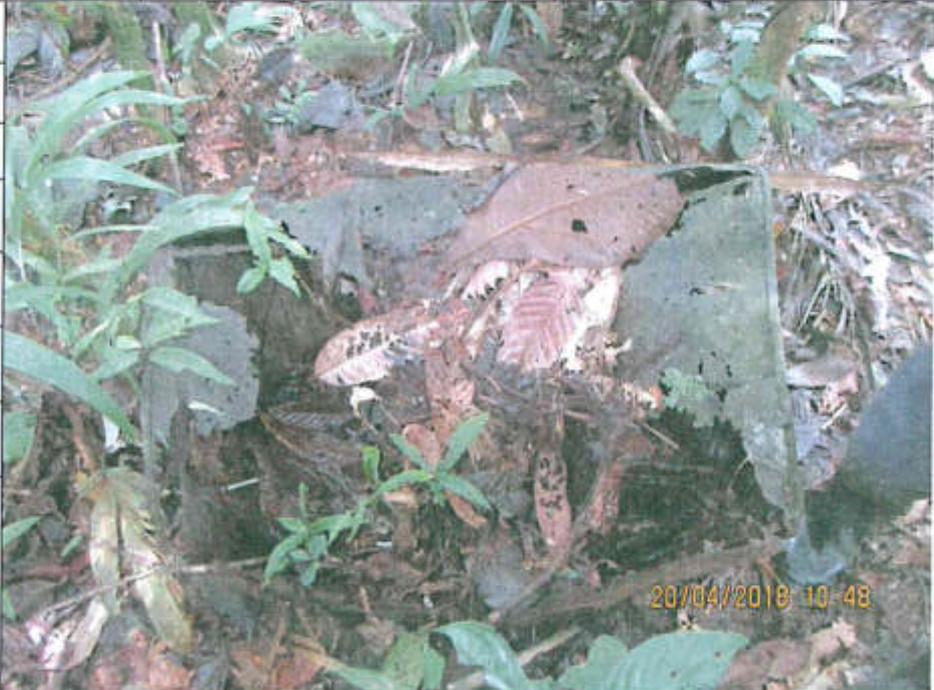
Distrito	Tigre	Provincia	Loreto	Departamento	Loreto
FOTOGRAFÍA N.º 14 R002059

Fecha: 20/04/2018					
Hora: 10:51 horas					
COORDENADAS UTM -WGS84 – ZONA 18M					
Este (m): 0401751					
Norte (m): 9747054					
Altitud (m.s.n.m): 177					
Precisión: ± 3					
DESCRIPCIÓN:		Presencia de un cilindro corroído en el sitio S0203.

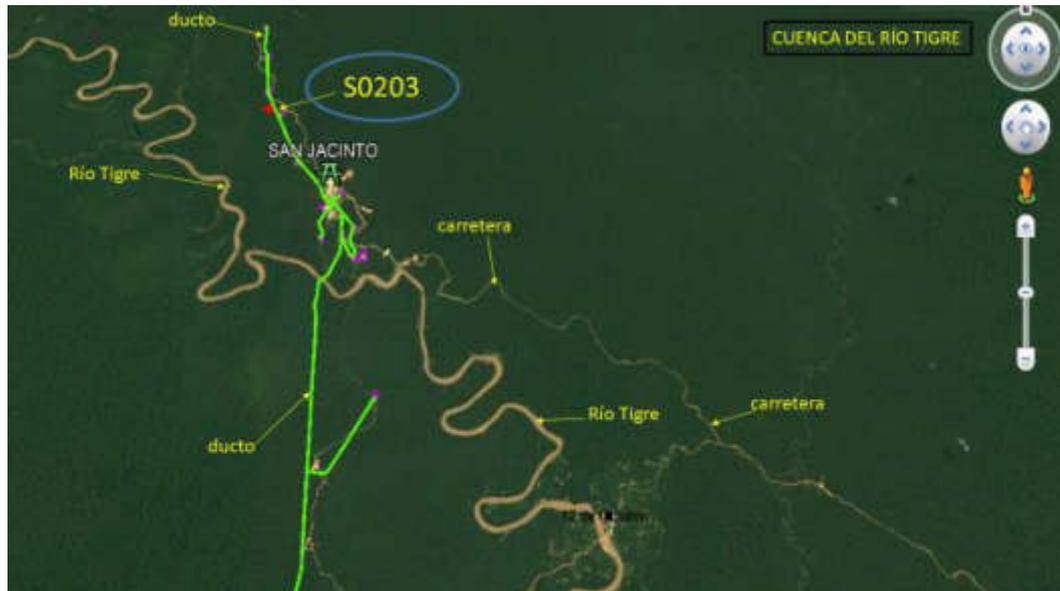
Figura 6-1. Ubicación del sitio S0203

El sitio S0203 se encuentra ubicado en el ámbito de la cuenca del río Tigre, en el Lote 192, a 200 m al noroeste de la Plataforma G que contiene a los pozos SANJ-18D y SANJ-19, a 2,8 km de la Batería San Jacinto y a 14 km (en línea recta) al noroeste de la comunidad nativa 12 de Octubre, distrito de Tigre, provincia y departamento de Loreto. Cabe mencionar que el sitio es atravesado por una tubería activa que va de la Plataforma H hacia la Batería San Jacinto.

En el caso específico del sitio S0203, se encuentra próximo a dos infraestructuras relacionadas a la extracción de hidrocarburos en el Lote 192: la Plataforma G y una línea de producción activa que atraviesa el sitio y que va de la plataforma H hacia la Batería San Jacinto (Figura 6-1).

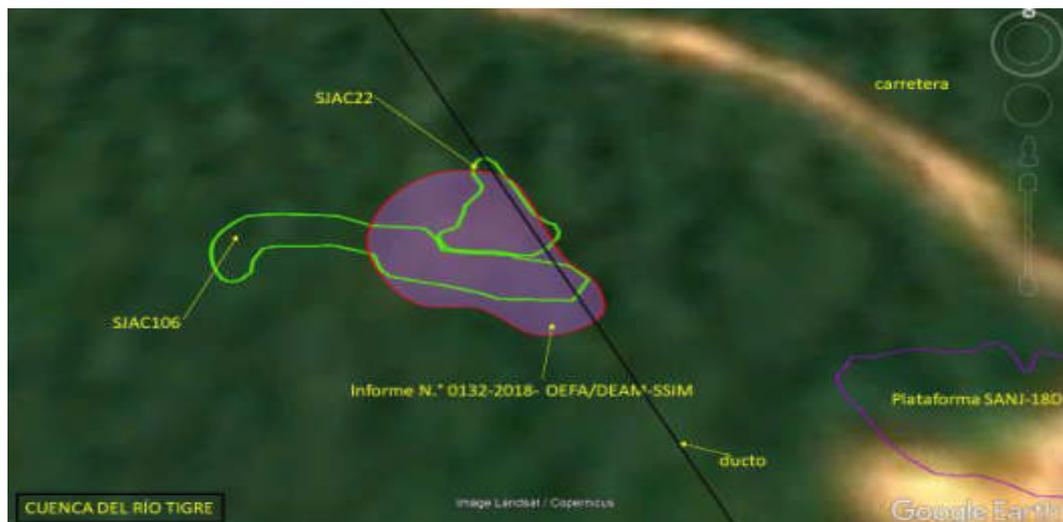
Figura 7-1. Áreas relacionadas con el sitio S0203

Para determinar el área de estudio de la evaluación ambiental se ha considerado tres (3) áreas, la primera corresponde al área contenida en el Informe N.º 00132-2018-OEFA/DEAM-SSIM de 17 493 m², la segunda y tercera corresponden a áreas de 4 529 m² y 9 967 m² señaladas en los Informes de Identificación de Sitios SJAC22 y SJAC106, respectivamente, conforme se observa en la Figura 7-1.

Del análisis de las áreas definidas en los antecedentes, se tiene que estas se superponen parcialmente entre sí; sin embargo, los resultados analíticos del área SJAC106 solo presentan excedencia analítica (superan el ECA industrial, ver Anexo 3) en la zona límite oeste del área de reconocimiento (Informe N.º 0132-2018-OEFA/DEAM-SSIM) por lo cual, se considera para el PEA del sitio S0203, un API para el componente suelo, que abarque las áreas de interés conforme se observa en la Figura 7-2.

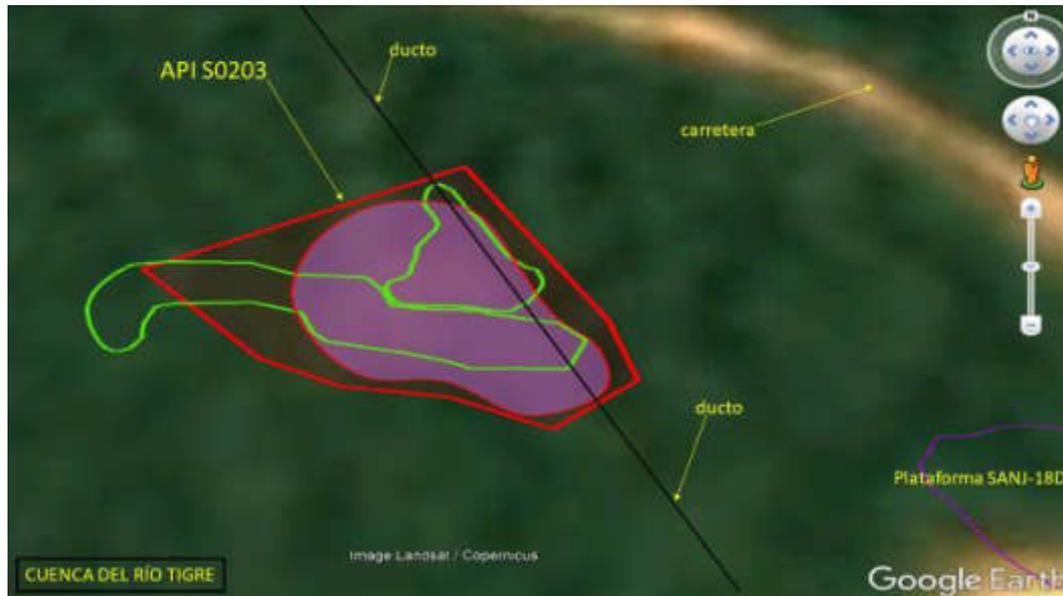
Figura 7-2. API del sitio S0203

El API determinado para el presente PEA será de 2,91 ha (29077 m²) y tendrá como objetivo obtener información analítica a fin de verificar presencia de contaminantes en el componente suelo tal como se advierte en los resultados analíticos y las evidencias organolépticas descritas en los Informes de Identificación de Sitios SJAC22 y SJAC106 y en el informe N.º 0132-2018-OEFA/DEAM-SSIM.

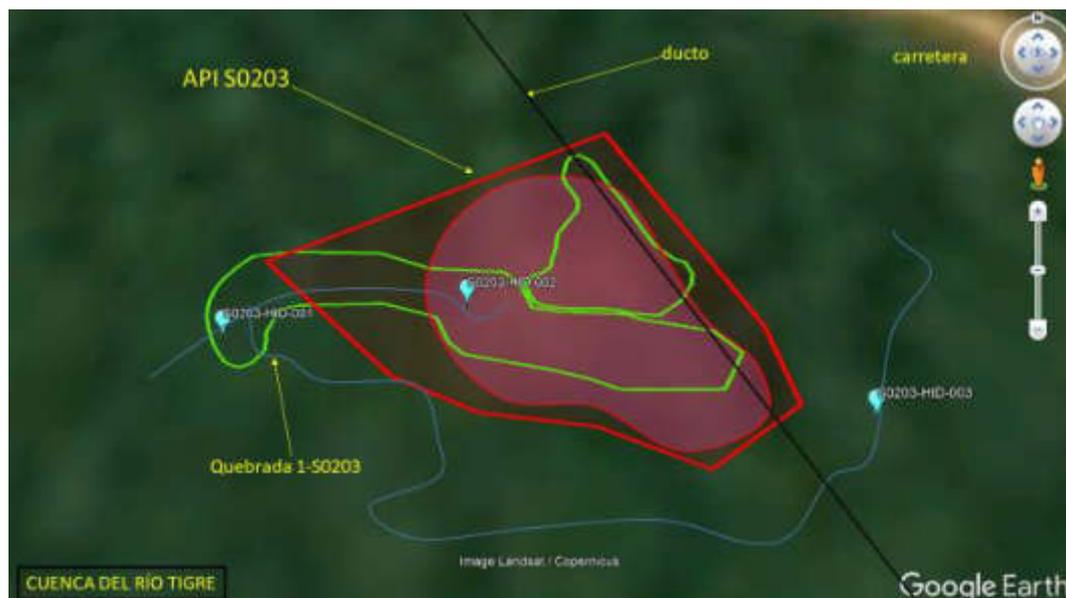
Figura 7-6. Distribución de puntos de muestreo hidrobiológico en el sitio S0203.

La ubicación de los puntos de muestreo de las comunidades hidrobiológicas se proyecta que serán tres (3), en la quebrada que cruza el API, los cuales se ubicarán en los mismos puntos donde se tomarán las muestras de agua superficial y sedimentos. Los puntos de muestreo se presentan a continuación y se detallan en el mapa respectivo (Anexo 8).

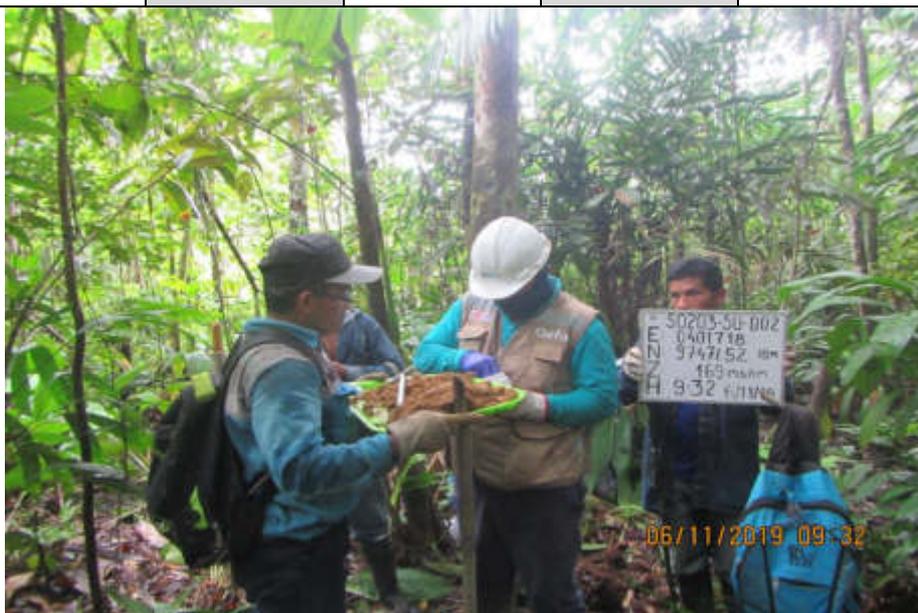
Distrito	Tigre	Provincia	Loreto	Departamento	Loreto
FOTOGRAFÍA N.º 2 S0203-SU-002					
Fecha: 06/11/2019					
Hora: 09:32					
COORDENADAS UTM -WGS 84 – ZONA 18M					
Este (m): 401718					
Norte (m): 9747152					
Altitud (m s.n.m.): 169					
Precisión: ± 3

Vista de la ubicación georreferenciada del punto de muestreo de suelo con código S0203-SU-002, donde se puede observar agua ligeramente turbia de color gris claro.

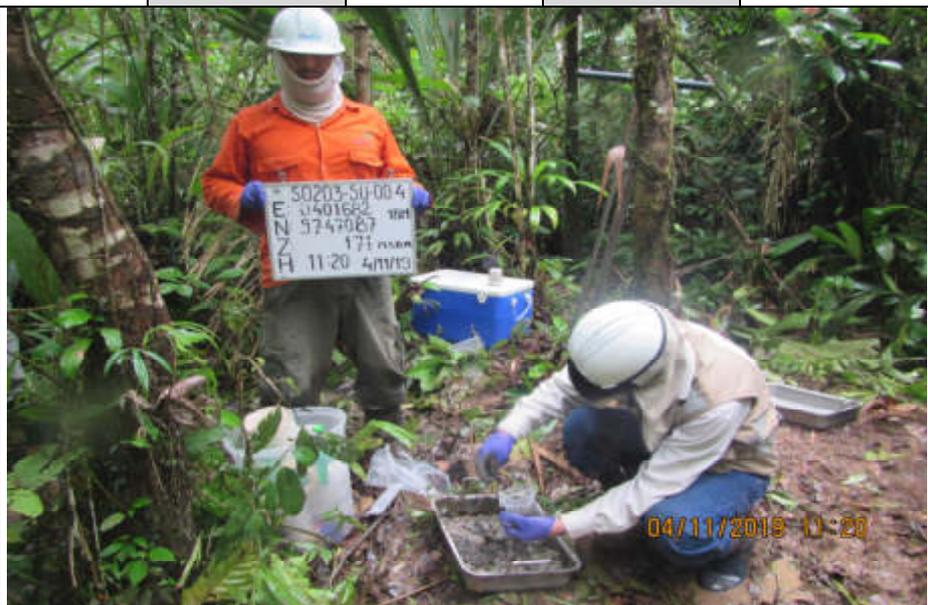
Distrito	Urarinas	Provincia	Loreto	Departamento	Loreto
FOTOGRAFÍA N.º 4 S0203-SU-004					
Fecha: 04/11/2019					
Hora: 11:20					
COORDENADAS UTM -WGS 84 – ZONA 18M					
Este (m): 401682					
Norte (m): 9747087					
Altitud (m s.n.m.): 171					
Precisión: ± 3

Vista de la ubicación georreferenciada del punto de muestreo de suelo con código S0203-SU-002, donde se puede observar la muestra de sedimento de arcilla y arena de color gris. Así mismo se observa vegetación arbórea de bosque primario.

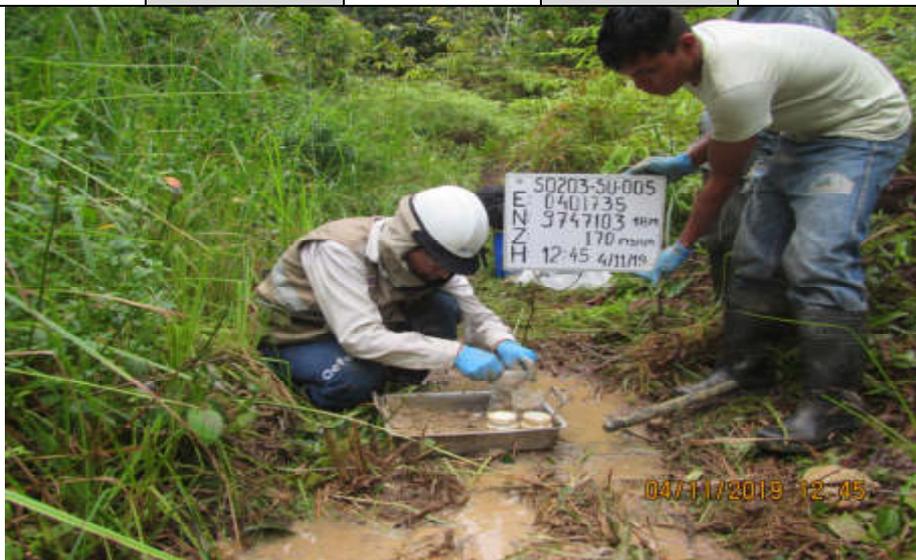
Distrito	Urarinas	Provincia	Loreto	Departamento	Loreto
FOTOGRAFÍA N.º 5 S0203-SU-005					
Fecha: 04/11/2018					
Hora: 12:45					
COORDENADAS UTM -WGS 84 – ZONA 18M					
Este (m): 401735					
Norte (m): 9747103					
Altitud (m s.n.m.): 170					
Precisión: ± 3					
DESCRIPCIÓN:					
Vista de la muestra de suelo colectada en una bandeja en el punto con código S0203-SU-005, muestra de suelos de color marrón, donde se observa al evaluador realizando la toma de muestra de hidrocarburo y cromo VI. Así mismo se observa vegetación arbórea de bosque primario, también se muestreo el duplicado en este punto.

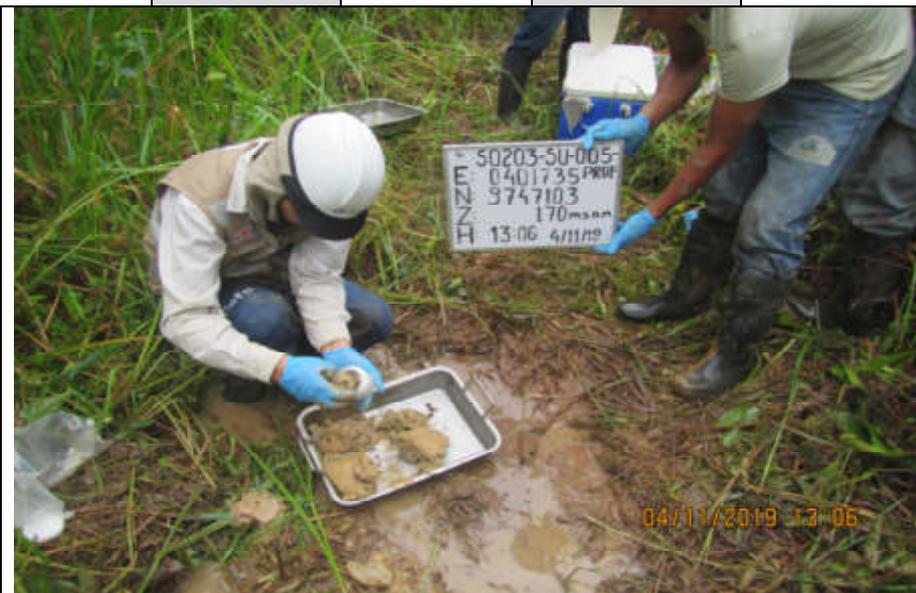
Distrito	Tigre	Provincia	Loreto	Departamento	Loreto
FOTOGRAFÍA N.º 6 S0203-SU-005-PROF					
Fecha: 04/11/2019					
Hora: 13:06					
COORDENADAS UTM -WGS 84 – ZONA 18M					
Este (m): 401735					
Norte (m): 9747103					
Altitud (m s.n.m.): 170					
Precisión: ± 3					
DESCRIPCIÓN:					
Vista de la ubicación georreferenciada del punto de muestreo de suelo con código S0203-SU-005-PROF, donde se observa al evaluador realizando la toma de muestra de metales y cromo VI. Así mismo se observa vegetación arbórea de bosque primario.

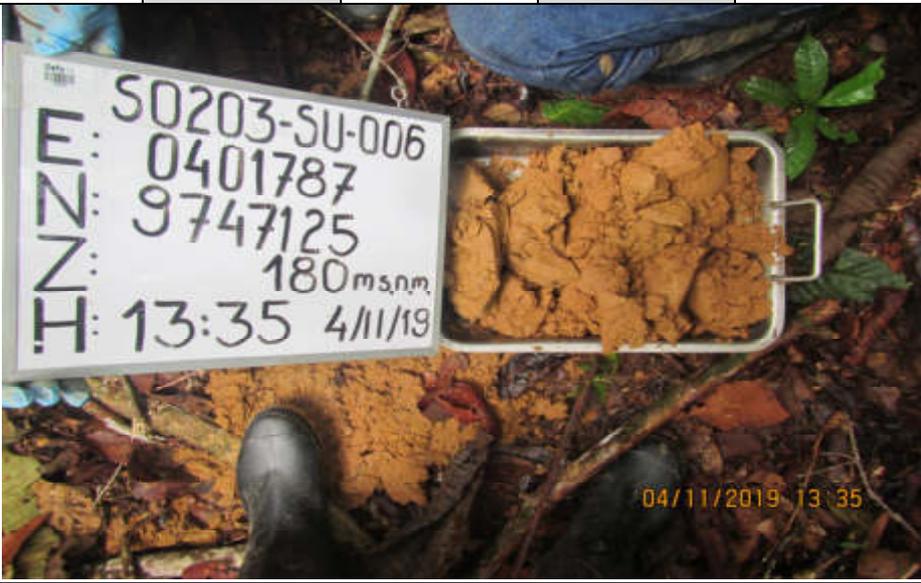
Distrito	Tigre	Provincia	Loreto	Departamento	Loreto
FOTOGRAFÍA N.º 7 S0203-SU-006					
Fecha: 04/11/2019					
Hora: 13:35					
COORDENADAS UTM -WGS 84 – ZONA 18M					
Este (m): 401787					
Norte (m): 9747125					
Altitud (m s.n.m.): 180					
Precisión: ± 3					
DESCRIPCIÓN:

<p>Vista de la ubicación georreferenciada del punto de muestreo de suelo con código S0203-SU-006, donde se observa al evaluador terminando la toma de muestra. Así mismo se observa vegetación arbórea de bosque primario.</p>

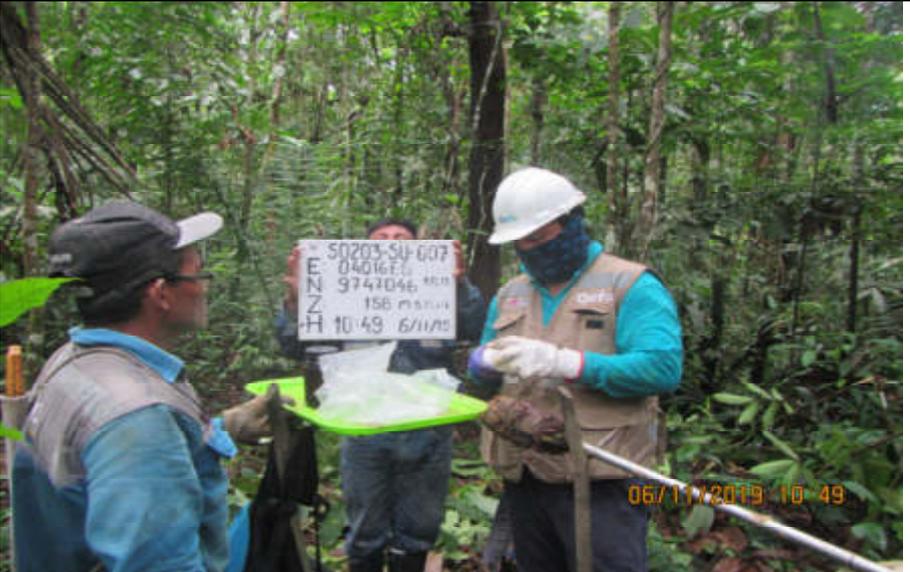
Distrito	Tigre	Provincia	Loreto	Departamento	Loreto
FOTOGRAFÍA N.º 8 S0255-SU-007					
Fecha: 06/11/2019					
Hora: 10:49					
COORDENADAS UTM -WGS 84 – ZONA 18M					
Este (m): 401666					
Norte (m): 9747046					
Altitud (m s.n.m.): 158					
Precisión: ± 3					
DESCRIPCIÓN:

<p>Vista de la ubicación georreferenciada del punto de muestreo de suelo con código S0203-SU-007, donde se observa al evaluador terminando la toma de muestra. Así mismo se observa vegetación arbórea de bosque primario.</p>

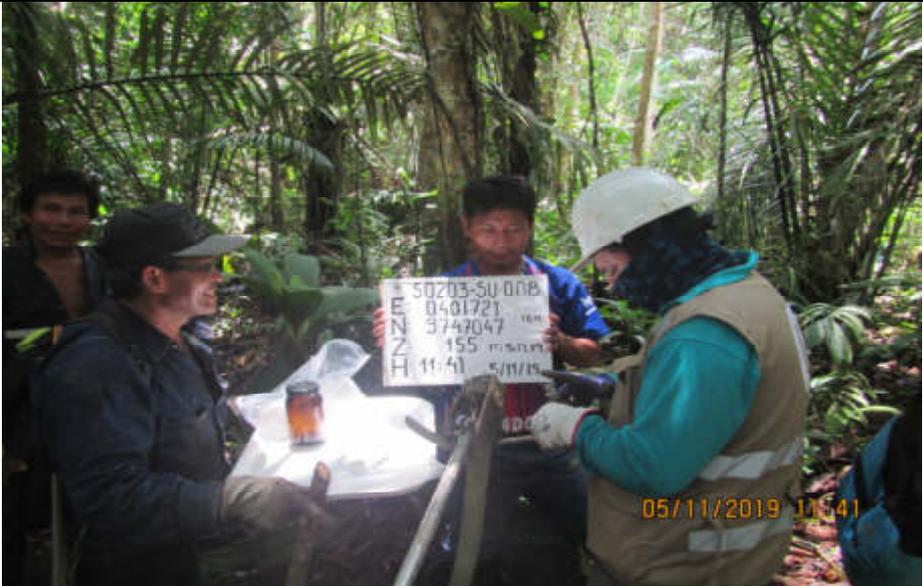
Distrito	Tigre	Provincia	Loreto	Departamento	Loreto
FOTOGRAFÍA N.º 9 S0203-SU-008					
Fecha: 05/11/2019					
Hora: 11:41					
COORDENADAS UTM -WGS 84 – ZONA 18M					
Este (m): 401721					
Norte (m): 9747047					
Altitud (m s.n.m.): 155					
Precisión: ± 3					
DESCRIPCIÓN:

<p>Vista de la ubicación georreferenciada del punto de muestreo de suelo con código S0203-SU-008, donde se observa al evaluador realizando la toma de muestra de metales. Así mismo se observa vegetación arbórea de bosque primario.</p>

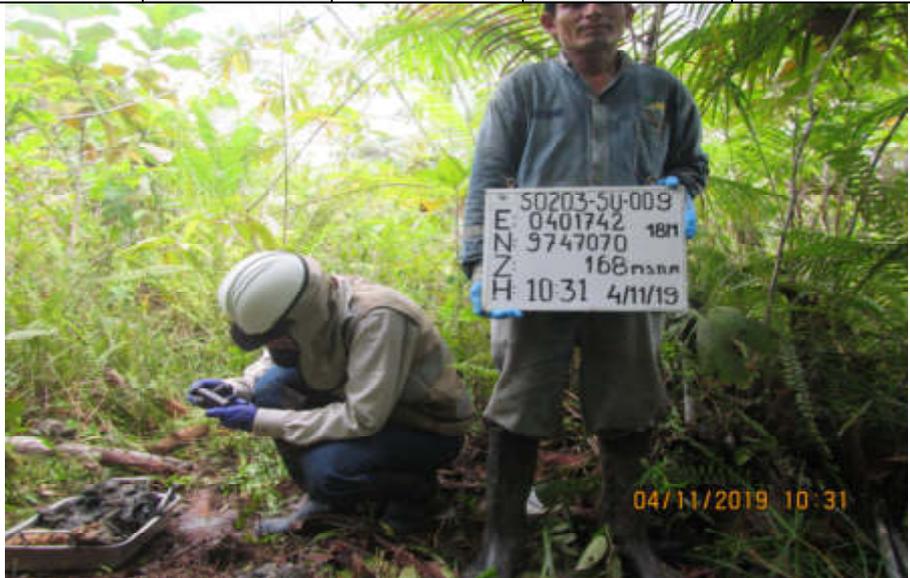
Distrito	Tigre	Provincia	Loreto	Departamento	Loreto
FOTOGRAFÍA N.º 10 S0203-SU-009					
Fecha: 04/11/2019					
Hora: 10:31					
COORDENADAS UTM -WGS 84 – ZONA 18M					
Este (m): 401742					
Norte (m): 9747070					
Altitud (m s.n.m.): 168					
Precisión: ± 3					
DESCRIPCIÓN:

S0203-SU-009	Limo arcilloso	Gris verdoso muy oscuro	Si	Húmedo	Media alta	7	El punto de muestreo se ubica, en una zona de pastos y helechos, con una superficie cubierta hasta los 0,10 m por materia orgánica de baja y media degradación, de una consistencia friable (blando) en húmedo. La muestra corresponde a un nivel de 0,75 m a 1,0 m con medias características organolépticas de hidrocarburo.
S0203-SU-010	Limo arcillo arenoso	Negro – gris azul	No	Húmedo	Baja a media	5	El punto de muestreo se ubica, en un bosque primario denso de zonas inundables, con una superficie cubierta por materia orgánica de baja a mediana degradación, de una consistencia firme en húmedo. La muestra corresponde a un nivel superficial de 0,15 m a 0,50 m con características organolépticas medias de hidrocarburo.
S0203-SU-010-PROF	Limo arcillo arenoso	Gris	No	Húmedo	Baja	5	El perfil corresponde a la profundidad de 1,0 m a 1,25 m, con características organolépticas medias a hidrocarburo.

<p>Vista de la ubicación georreferenciada del punto de muestreo de suelo con código S0203-SU-009, donde se observa al evaluador realizando la toma de muestra de metales. Así mismo se observa vegetación arbórea de bosque primario.</p>

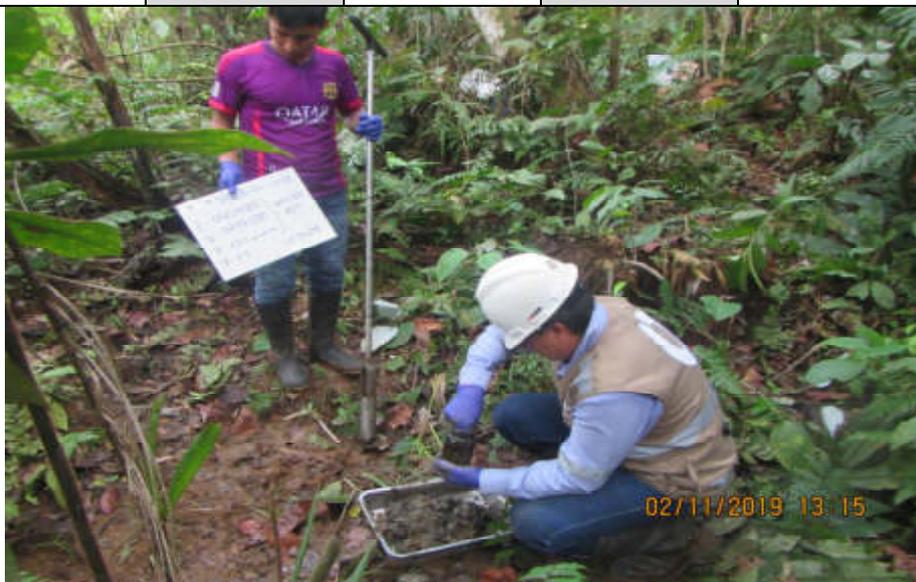
Distrito	Tigre	Provincia	Loreto	Departamento	Loreto
FOTOGRAFÍA N.º 11 S0203-SU-010					
Fecha: 02/11/2019					
Hora: 13:15					
COORDENADAS UTM -WGS 84 – ZONA 18M					
Este (m): 401780					
Norte (m): 9747080					
Altitud (m s.n.m.): 170					
Precisión: ± 3					
DESCRIPCIÓN:					
Vista de la ubicación georreferenciada del punto de muestreo de suelo con código S0203-SU-010, donde se observa al evaluador terminando la toma de muestra. Así mismo se observa vegetación arbórea de bosque primario.

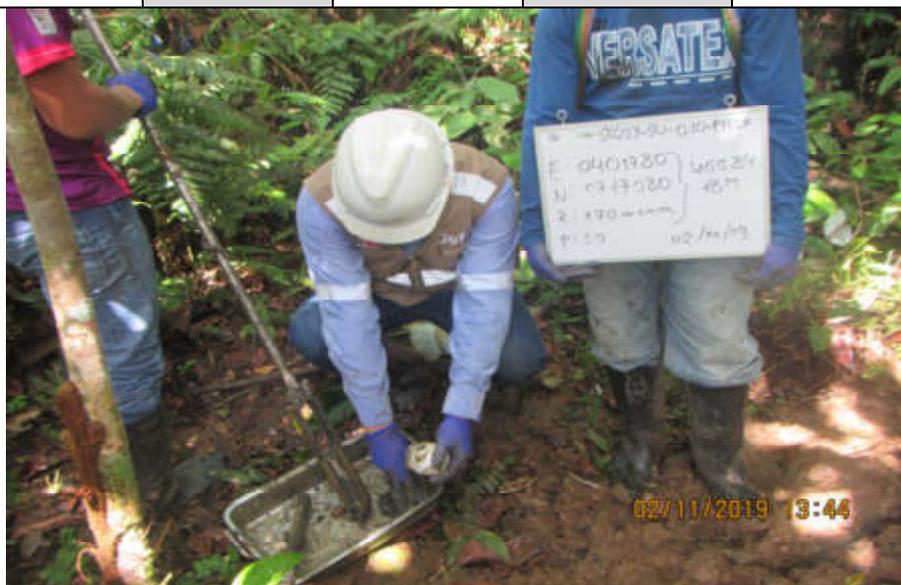
Distrito	Tigre	Provincia	Loreto	Departamento	Loreto
FOTOGRAFÍA N.º 12 S0203-SU-010-PROF					
Fecha: 02/11/2019					
Hora: 13:44					
COORDENADAS UTM -WGS 84 – ZONA 18M					
Este (m): 401780					
Norte (m): 9747080					
Altitud (m s.n.m.): 170					
Precisión: ± 3					
DESCRIPCIÓN:					
Vista de la ubicación georreferenciada del punto de muestreo de suelo con código S0203-SU-010-PROF, donde se observa al evaluador realizando la toma de muestra de metales. Así mismo se observa vegetación arbórea de bosque primario.

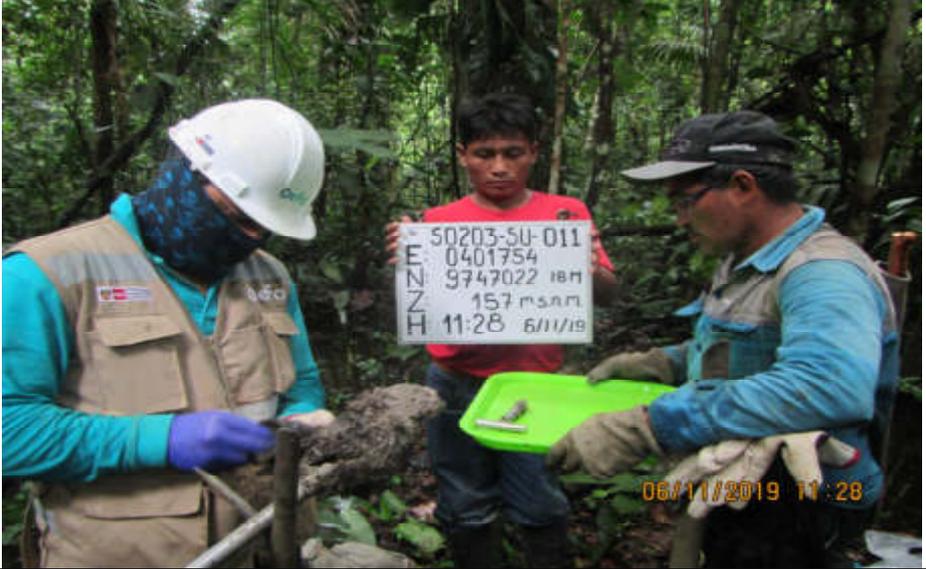
Distrito	Tigre	Provincia	Loreto	Departamento	Loreto
FOTOGRAFÍA N.º 13 S0203-SU-011					
Fecha: 06/11/2018					
Hora: 11:28					
COORDENADAS UTM -WGS 84 – ZONA 18M					
Este (m): 401754					
Norte (m): 9747022					
Altitud (m s.n.m.): 157					
Precisión: ± 3					
DESCRIPCIÓN:

<p>Vista de la ubicación georreferenciada del punto de muestreo de suelo con código S0203-SU-011, donde se observa al evaluador realizando la toma de muestra de metales. Así mismo se observa vegetación arbórea de bosque primario.</p>

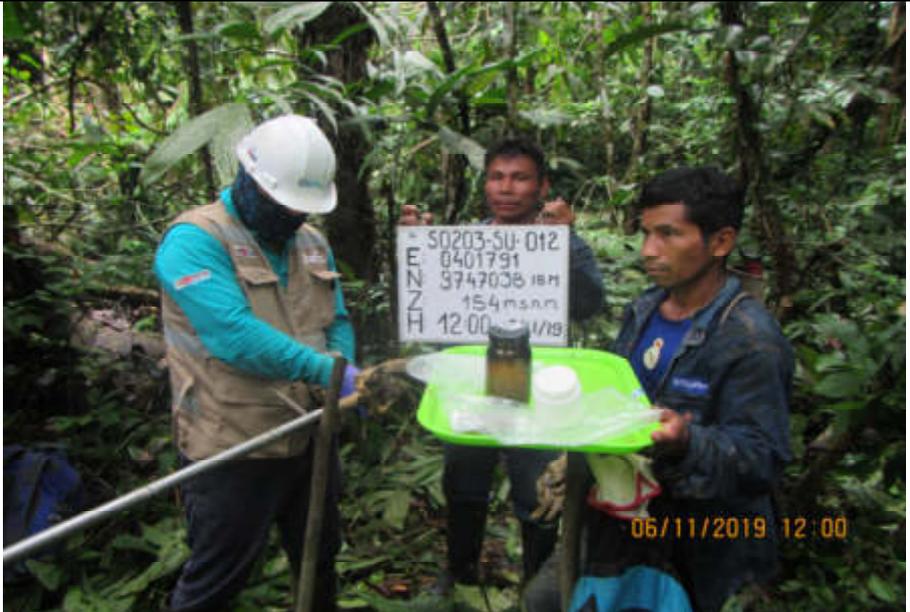
Distrito	Tigre	Provincia	Loreto	Departamento	Loreto
FOTOGRAFÍA N.º 14 S0203-SU-012					
Fecha: 06/11/2019					
Hora: 12:00					
COORDENADAS UTM -WGS 84 – ZONA 18M					
Este (m): 401791					
Norte (m): 9747038					
Altitud (m s.n.m.): 154					
Precisión: ± 3					
DESCRIPCIÓN:

<p>Vista de la ubicación georreferenciada del punto de muestreo de suelo con código S0203-SU-012, donde se observa al evaluador realizando la toma de muestra de fracción 1. Así mismo se observa vegetación arbórea de bosque primario.</p>

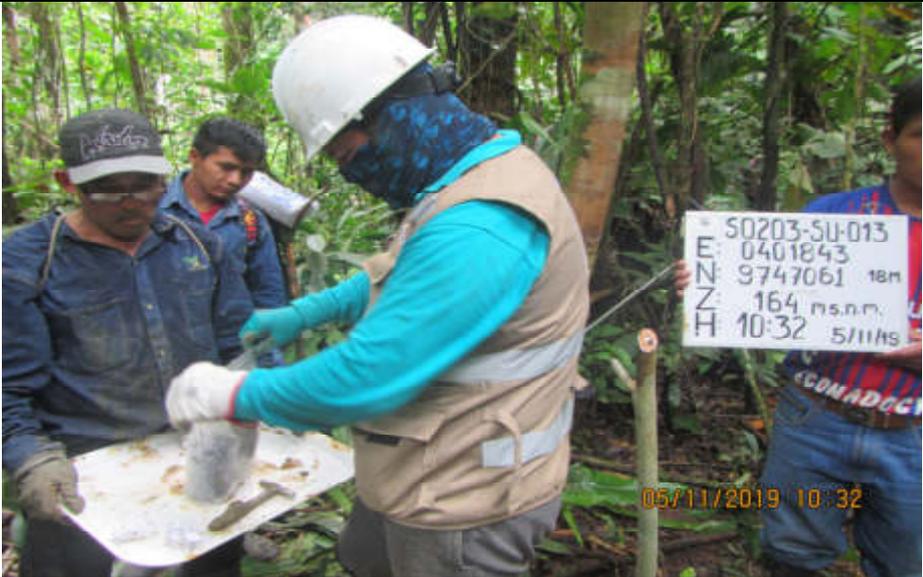
Distrito	Tigre	Provincia	Loreto	Departamento	Loreto
FOTOGRAFÍA N.º 15 S0203-SU-013					
Fecha: 05/11/2019					
Hora: 10:32					
COORDENADAS UTM -WGS 84 – ZONA 18M					
Este (m): 401843					
Norte (m): 9747061					
Altitud (m s.n.m.): 164					
Precisión: ± 3					
DESCRIPCIÓN:

<p>Vista de la ubicación georreferenciada del punto de muestreo de suelo con código S0203-SU-013, donde se observa al evaluador terminando la toma de muestra. Así mismo se observa vegetación arbórea de bosque primario.</p>

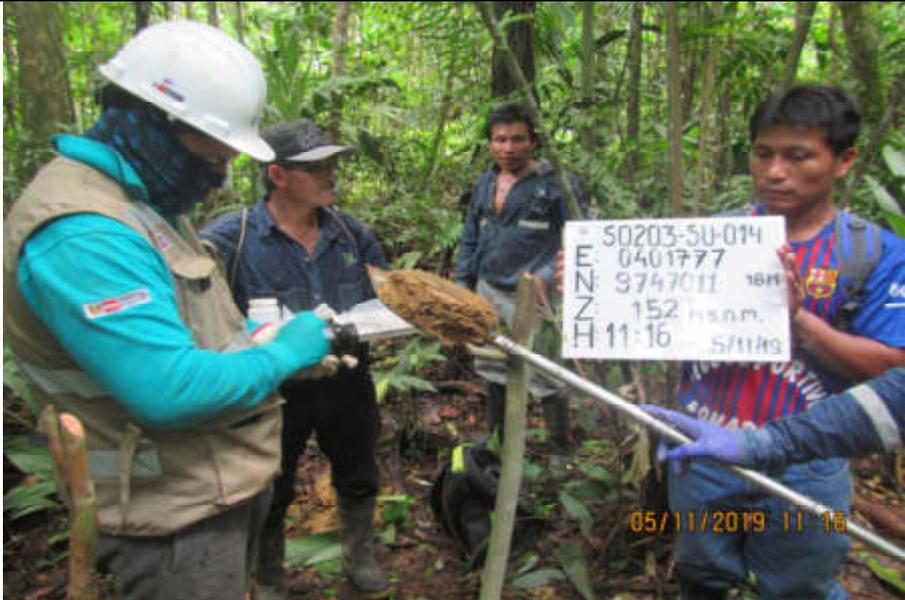
Distrito	Tigre	Provincia	Loreto	Departamento	Loreto
FOTOGRAFÍA N.º 16 S0203-SU-014					
Fecha: 05/11/2019					
Hora: 11:16					
COORDENADAS UTM -WGS 84 – ZONA 18M					
Este (m): 401777					
Norte (m): 9747011					
Altitud (m s.n.m.): 152					
Precisión: ± 3					
DESCRIPCIÓN:

<p>Vista de la ubicación georreferenciada del punto de muestreo de suelo con código S0203-SU-014, donde se observa al evaluador terminando la toma de muestra. Así mismo se observa vegetación arbórea de bosque primario.</p>

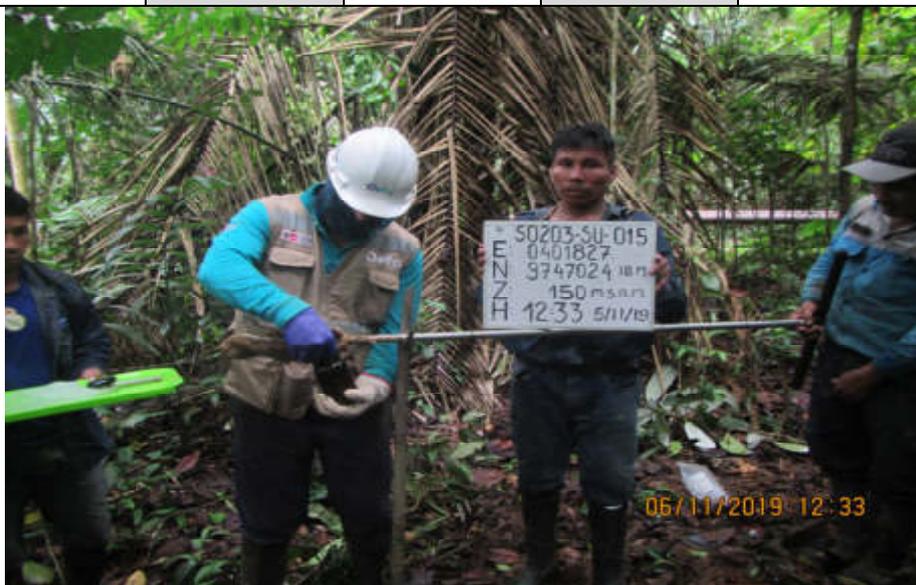
Distrito	Tigre	Provincia	Loreto	Departamento	Loreto
FOTOGRAFÍA N.° 17 S0255-SU-015					
Fecha: 06/11/2019					
Hora: 12:33					
COORDENADAS UTM -WGS 84 – ZONA 18M					
Este (m): 401827					
Norte (m): 9747024					
Altitud (m s.n.m.): 150					
Precisión: ± 3					
DESCRIPCIÓN:					
Vista de la ubicación georreferenciada del punto de muestreo de suelo con código S0203-SU-015, donde se observa al evaluador terminando la toma de muestra. Así mismo se observa vegetación arbórea de bosque primario.

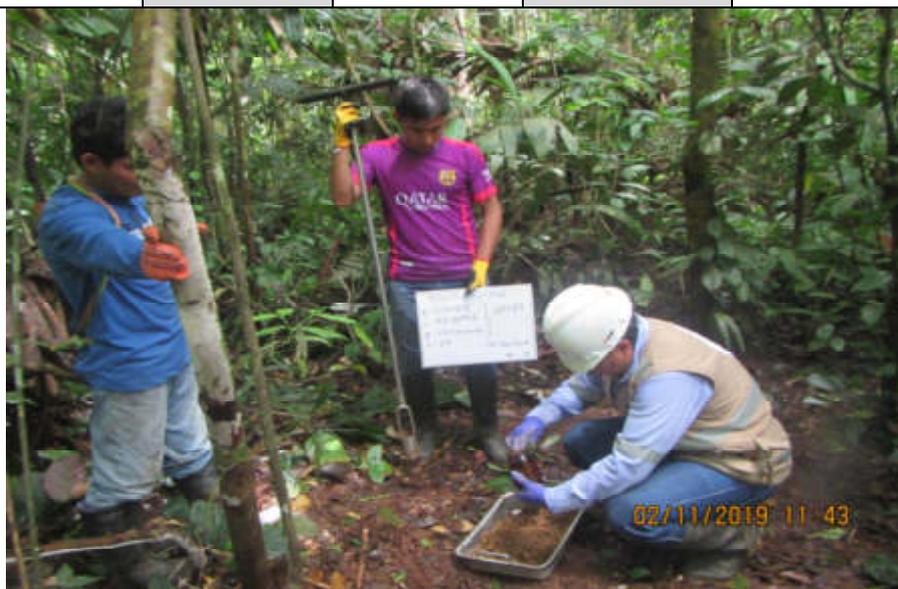
Distrito	Tigre	Provincia	Loreto	Departamento	Loreto
FOTOGRAFÍA N.° 18 S0203-SU-016					
Fecha: 05/11/2019					
Hora: 11:16					
COORDENADAS UTM -WGS 84 – ZONA 18M					
Este (m): 401815					
Norte (m): 9746998					
Altitud (m s.n.m.): 171					
Precisión: ± 3					
DESCRIPCIÓN:					
Vista de la ubicación georreferenciada del punto de muestreo de suelo con código S0203-SU-016, donde se observa al evaluador terminando la toma de muestra. Así mismo se observa vegetación arbórea de bosque primario.

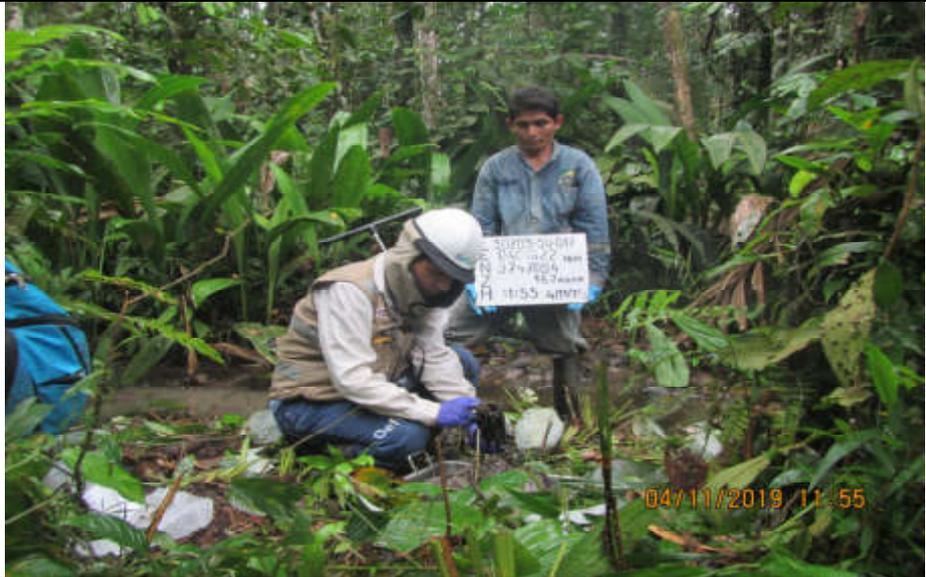
Distrito	Tigre	Provincia	Loreto	Departamento	Loreto
FOTOGRAFÍA N.º 19 S0203-SU-017					
Fecha: 04/11/2019					
Hora: 11:55					
COORDENADAS UTM -WGS 84 – ZONA 18M					
Este (m): 401622					
Norte (m): 9747094					
Altitud (m s.n.m.): 167					
Precisión: ± 3					
DESCRIPCIÓN: Vista de la ubicación georreferenciada del punto de muestreo de suelo con código S0203-SU-017, donde se observa al evaluador terminando la toma de muestra. Así mismo se observa vegetación arbórea de bosque primario.

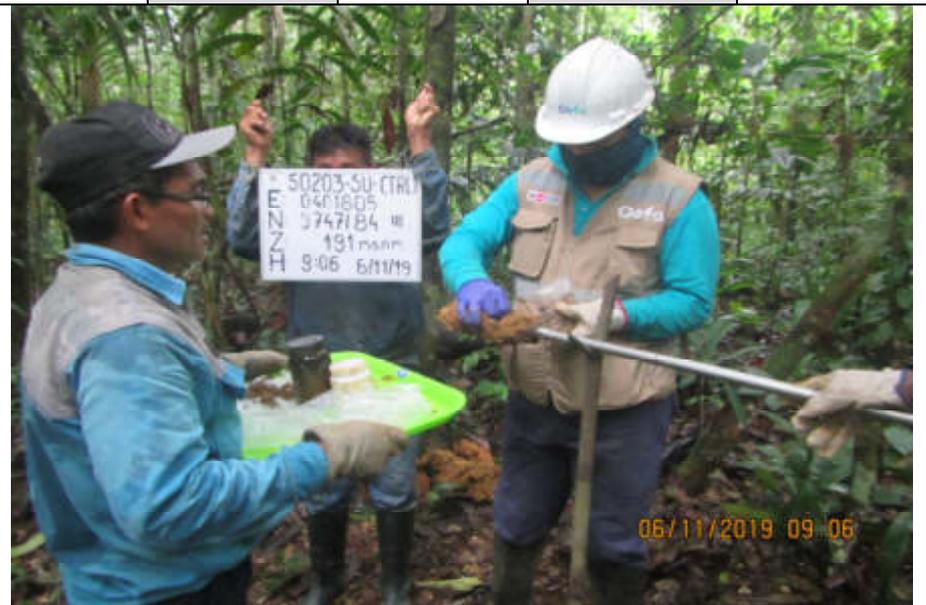
Distrito	Tigre	Provincia	Loreto	Departamento	Loreto
FOTOGRAFÍA N.º 20 S0203-SU-CTRL1					
Fecha: 06/11/2019					
Hora: 09:06					
COORDENADAS UTM -WGS 84 – ZONA 18M					
Este (m): 401805					
Norte (m): 9747184					
Altitud (m s.n.m.): 191					
Precisión: ± 3					
DESCRIPCIÓN: Vista de la ubicación georreferenciada del punto de muestreo de suelo con código S0203-SU-CTRL1, donde se observa al evaluador terminando la toma de muestra. Así mismo se observa vegetación arbórea de bosque primario.

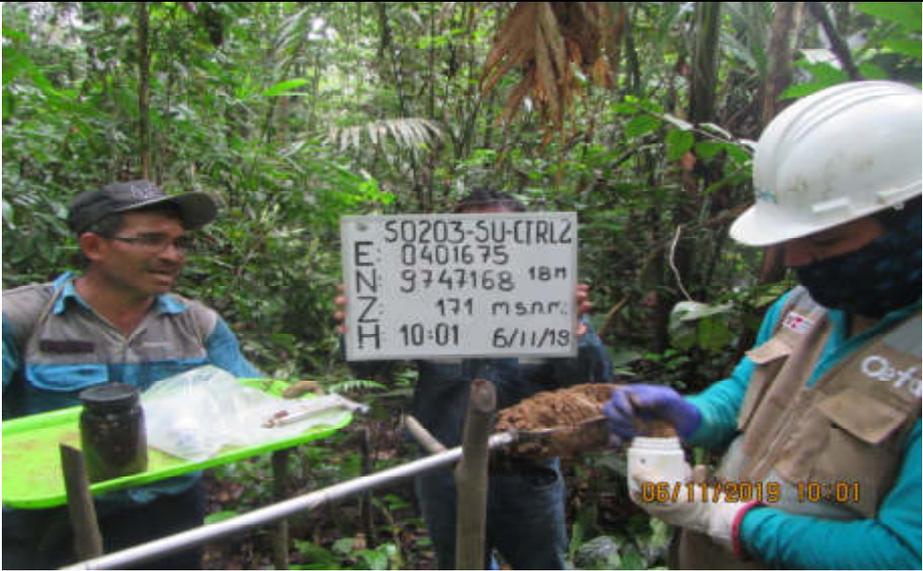
Distrito	Tigre	Provincia	Loreto	Departamento	Loreto
FOTOGRAFÍA N.º 21 S0255-SU-CTRL2					
Fecha: 06/11/2019					
Hora: 10:01					
COORDENADAS UTM -WGS 84 – ZONA 18M					
Este (m): 401675					
Norte (m): 9747168					
Altitud (m s.n.m.): 171					
Precisión: ± 3

Vista de la ubicación georreferenciada del punto de muestreo de suelo con código S0203-SU-CTRL2, donde se observa al evaluador terminando la toma de muestra. Así mismo se observa vegetación arbórea de bosque primario.

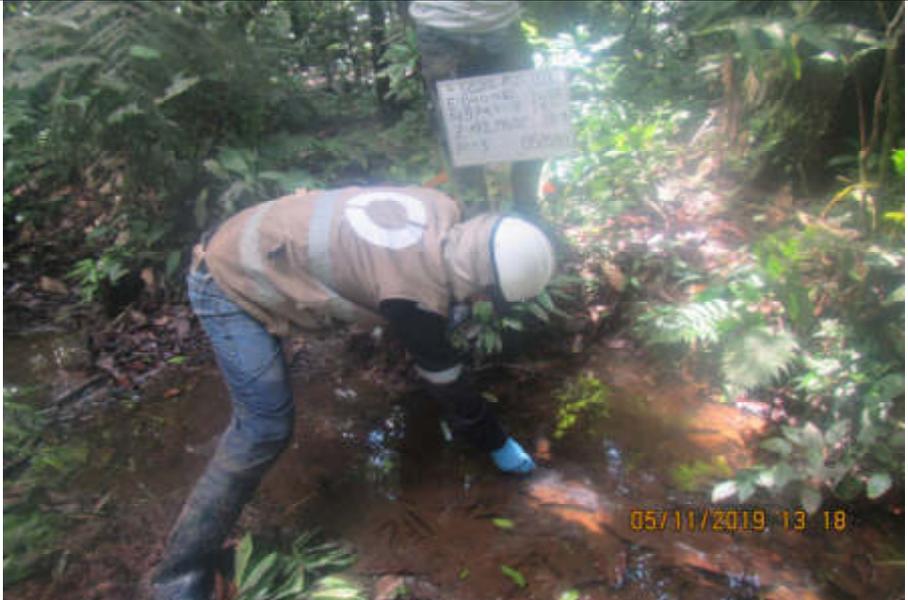
Distrito	Tigre	Provincia	Loreto	Departamento	Loreto
FOTOGRAFÍA N.º 16 S0203-AG-001					
Fecha: 05/11/2019					
Hora: 13:18					
COORDENADAS UTM -WGS 84 – ZONA 18M					
Este (m): 401582					
Norte (m): 9747058					
Altitud (m s.n.m.): 172					
Precisión: ± 3

Vista de la ubicación georreferenciada del punto de muestreo de suelo con código S0203-AG-001, donde se observa al evaluador terminando la toma de muestra. Así mismo se observa vegetación arbórea de bosque primario.

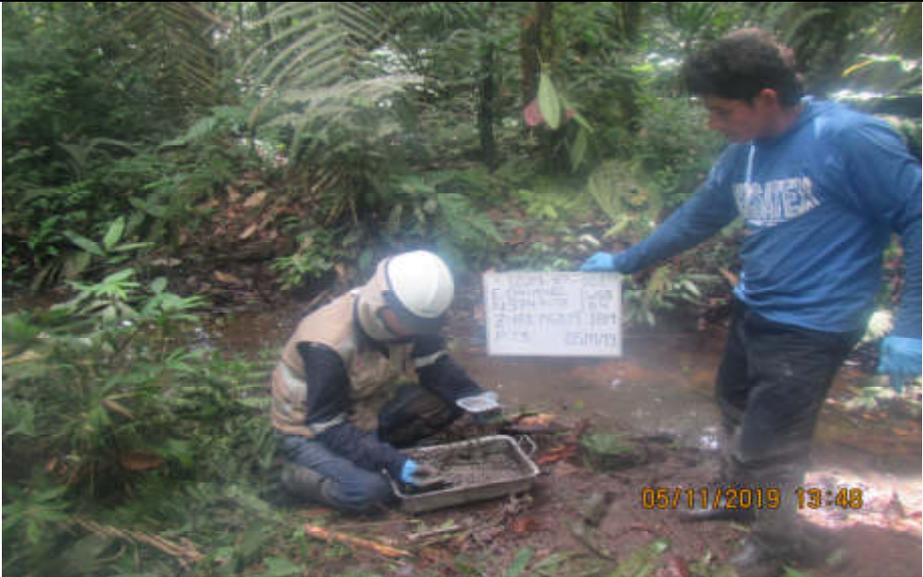
Distrito	Tigre	Provincia	Loreto	Departamento	Loreto
FOTOGRAFÍA N.º 17 S0203-SED-001					
Fecha: 05/11/2019					
Hora: 13:48					
COORDENADAS UTM -WGS 84 – ZONA 18M					
Este (m): 401582					
Norte (m): 9747058					
Altitud (m s.n.m.): 172					
Precisión: ± 3					
DESCRIPCIÓN:

<p>Vista de la ubicación georreferenciada del punto de muestreo de suelo con código S0203-SED-001, donde se observa al evaluador terminando la toma de muestra. Así mismo se observa vegetación arbórea de bosque primario.</p>

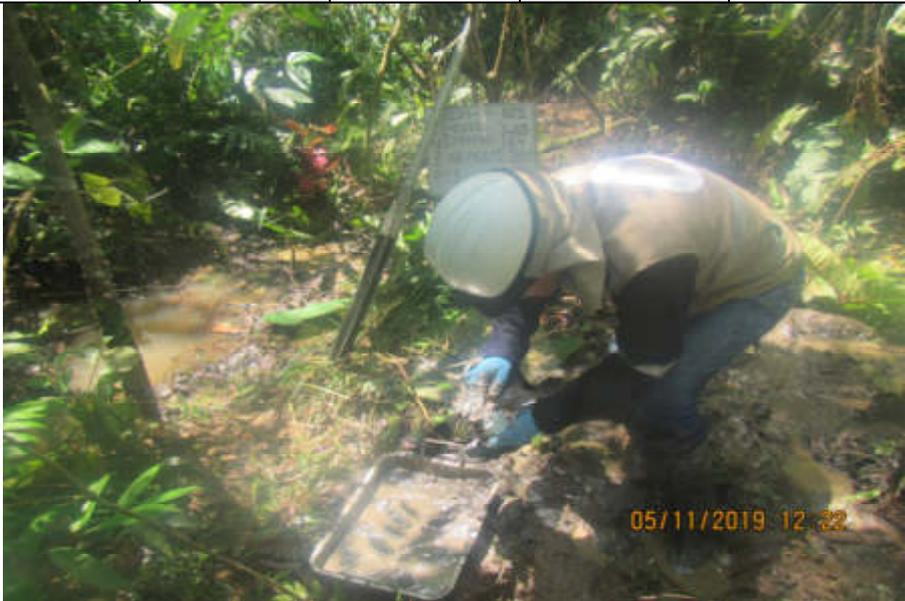
Distrito	Tigre	Provincia	Loreto	Departamento	Loreto
FOTOGRAFÍA N.º 16 S0203-SED-002					
Fecha: 05/11/2019					
Hora: 12:22					
COORDENADAS UTM -WGS 84 – ZONA 18M					
Este (m): 401702					
Norte (m): 9747076					
Altitud (m s.n.m.): 168					
Precisión: ± 3					
DESCRIPCIÓN:

<p>Vista de la ubicación georreferenciada del punto de muestreo de suelo con código S0203-SED-002, donde se observa al evaluador terminando la toma de muestra. Así mismo se observa vegetación arbórea de bosque primario.</p>

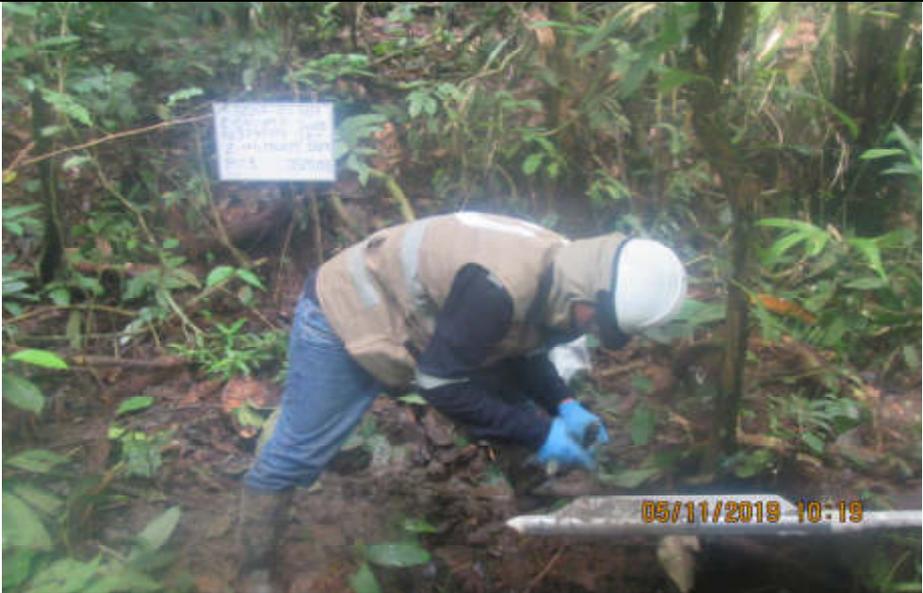
Distrito	Tigre	Provincia	Loreto	Departamento	Loreto
FOTOGRAFÍA N.º 17 S0203-SED-003

Fecha: 05/11/2019					
Hora: 10:19					
COORDENADAS UTM -WGS 84 – ZONA 18M					
Este (m): 401897					
Norte (m): 9747015					
Altitud (m s.n.m.): 175					
Precisión: ± 3					
DESCRIPCIÓN:		Vista de la ubicación georreferenciada del punto de muestreo de suelo con código S0203-SED-003, donde se observa al evaluador terminando la toma de muestra. Así mismo se observa vegetación arbórea de bosque primario.
