INFORME N° 00028-2020-OEFA/DEAM-SSIM

ASUNTO : Informe de Evaluación Ambiental para la identificación del sitio impactado por actividades de hidrocarburos con código S0203, en el ámbito la cuenca del río Tigre, distrito Tigre, provincia y departamento Loreto.

FECHA : Lima, 30 de abril de 2020

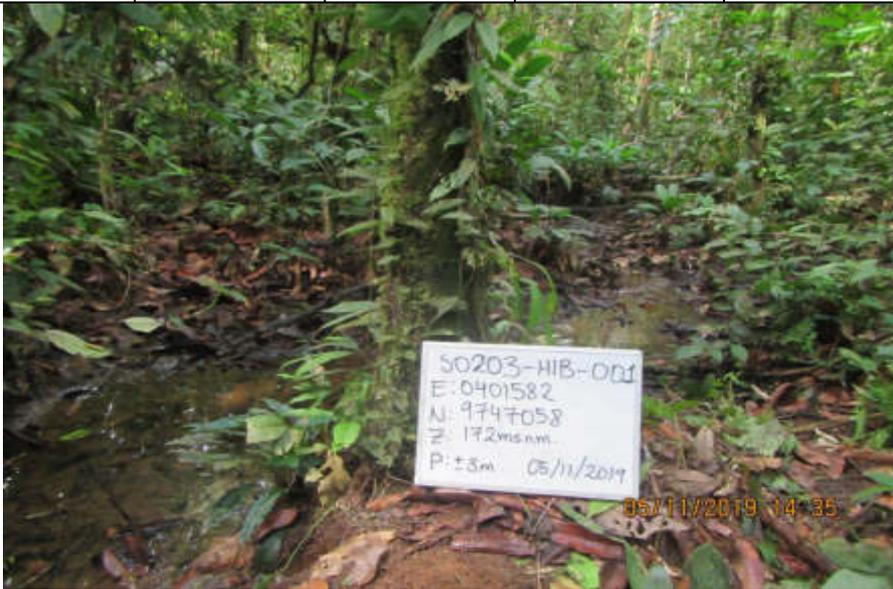
Distrito	Tigre	Provincia	Loreto	Departamento	Loreto
FOTOGRAFÍA N.º 16 S0203-SU-014

Fecha: 05/11/2019					
Hora: 14:35					
COORDENADAS UTM -WGS 84 – ZONA 18M					
Este (m): 401582					
Norte (m): 9747058					
Altitud (m s.n.m.): 172					
Precisión: ± 3					
DESCRIPCIÓN:		Ubicación del sitio S0203-HIB-001, Quebrada S/N (principal)..

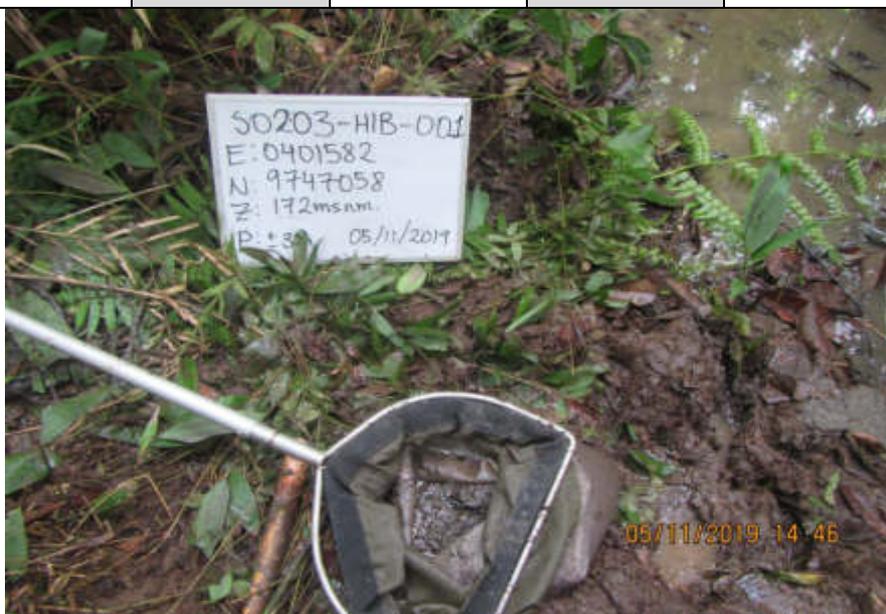
Distrito	Tigre	Provincia	Loreto	Departamento	Loreto
FOTOGRAFÍA N.º 17 S0203-HIB-001					
Fecha: 05/11/2019					
Hora: 14:46					
COORDENADAS UTM -WGS 84 – ZONA 18M					
Este (m): 401582					
Norte (m): 9747058					
Altitud (m s.n.m.): 172					
Precisión: ± 3					
DESCRIPCIÓN:		Colecta de Macrobentos en el sitio S0203-HIB-001, Quebrada S/N (principal), utilizando una red D-net.

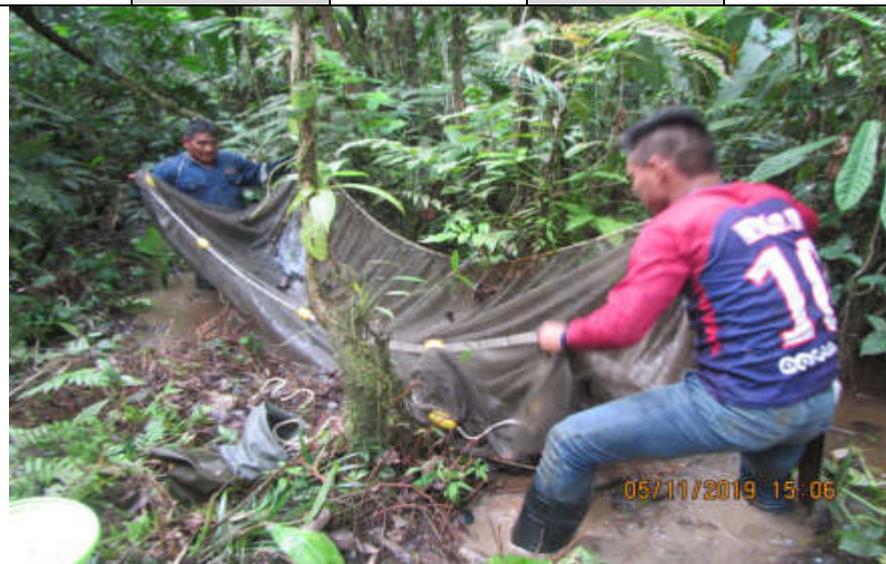
Distrito	Tigre	Provincia	Loreto	Departamento	Loreto
FOTOGRAFÍA N.º 17 S0203-HIB-001					
Fecha: 05/11/2019					
Hora: 15:06					
COORDENADAS UTM -WGS 84 – ZONA 18M					
Este (m): 401582					
Norte (m): 9747058					
Altitud (m s.n.m.): 172					
Precisión: ± 3					
DESCRIPCIÓN:		Colecta de peces en el sitio S0203-HIB-001, Quebrada S/N (principal), utilizando una red de arrastre de 5m de largo.

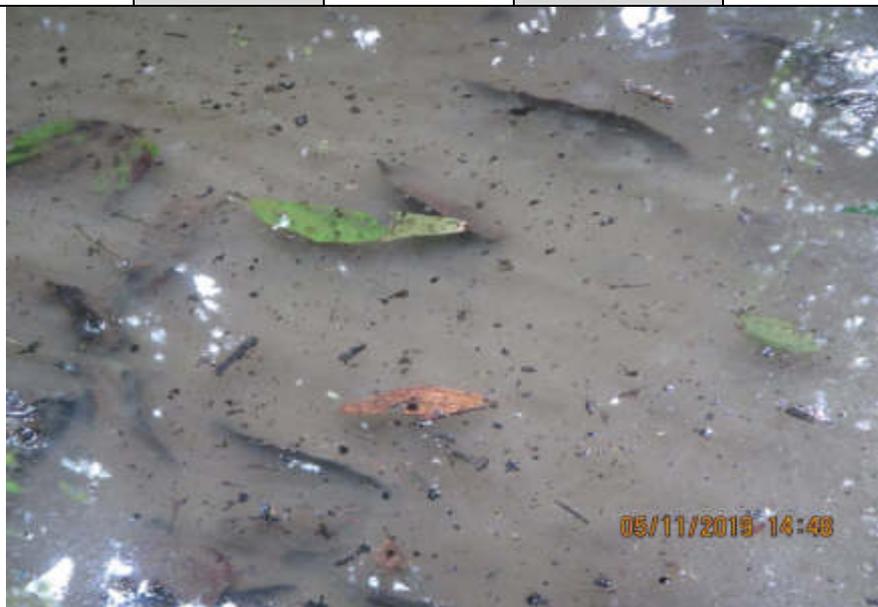
Distrito	Tigre	Provincia	Loreto	Departamento	Loreto
FOTOGRAFÍA N.º 18 S0203-HIB-001					
Fecha: 05/11/2019					
Hora: 14:48					
COORDENADAS UTM -WGS 84 – ZONA 18M					
Este (m): 401582					
Norte (m): 9747058					
Altitud (m s.n.m.): 172					
Precisión: ± 3

Formación de película oleosa y afloramiento de hidrocarburo en la superficie del agua, luego de realizar la remoción del sustrato en el sitio S0203-HIB-001, Quebrada S/N (principal).

D) SE OBSERVA AFECTACION EN SEDIMENTOS DE LOS CUERPOS DE AGUA:		Para el sitio S0203, se evaluó el componente sedimentos del cuerpo de agua de ñla Quebrada 1-S0203, donde se observó formación de películas oleosas e iridiscencias con desprendimiento de hidrocarburos en la superficie del agua al momento de realizar los hincados en el sedimento. Se corroboró la afectación con los resultados de laboratorio.				-		-

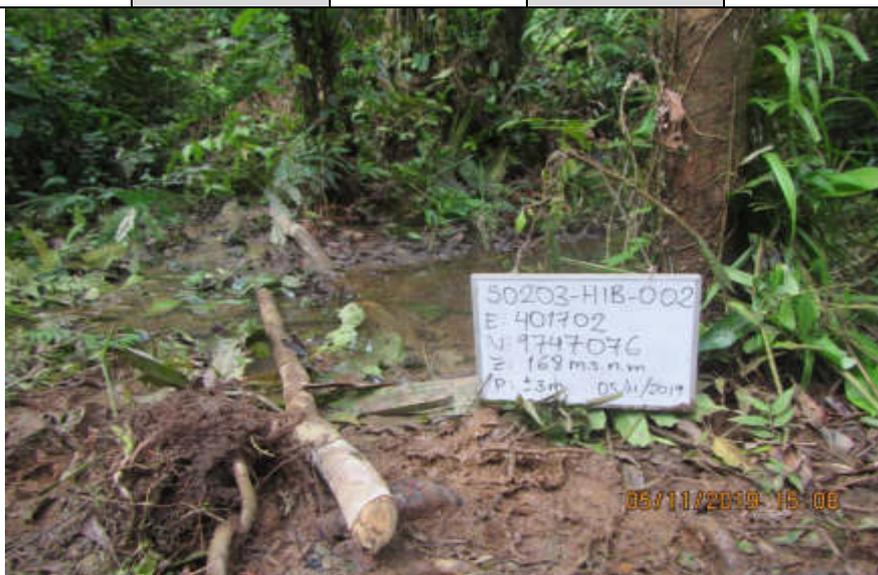
Distrito	Tigre	Provincia	Loreto	Departamento	Loreto
FOTOGRAFÍA N.º 17 S0255-HIB-015					
Fecha: 05/11/2019					
Hora: 15:08					
COORDENADAS UTM -WGS 84 – ZONA 18M					
Este (m): 401702					
Norte (m): 9747076					
Altitud (m s.n.m.): 168					
Precisión: ± 3					
DESCRIPCIÓN:

Ubicación del sitio S0203-HIB-002, Quebrada S/N (ramal 1).

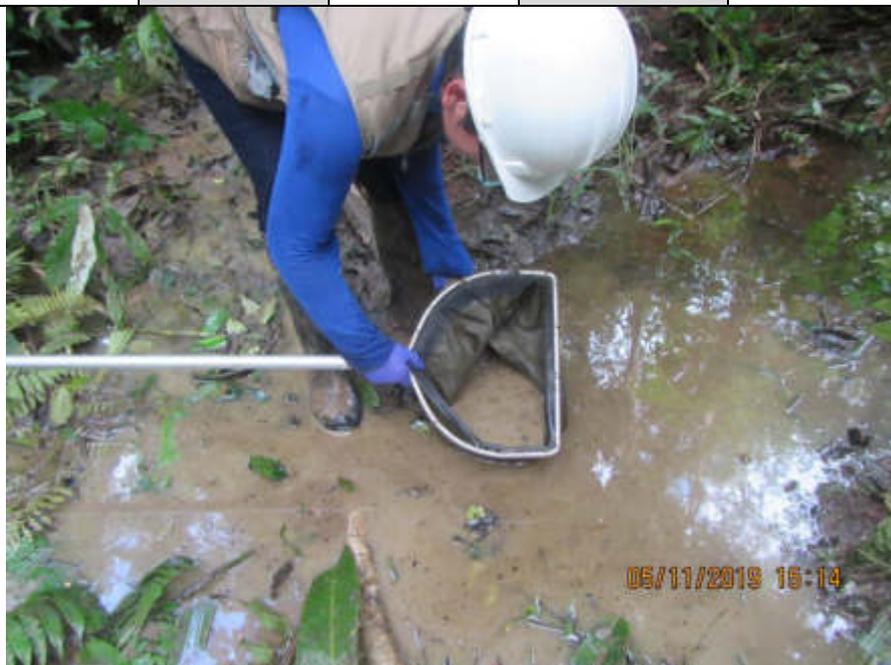
Distrito	Tigre	Provincia	Loreto	Departamento	Loreto
FOTOGRAFÍA N.º 18 S0203-HIB-002					
Fecha: 05/11/2019					
Hora: 15:14					
COORDENADAS UTM -WGS 84 – ZONA 18M					
Este (m): 401702					
Norte (m): 9747076					
Altitud (m s.n.m.): 168					
Precisión: ± 3					
DESCRIPCIÓN:		Colecta de Macrobentos en el sitio S0203-HIB-002, Quebrada S/N (ramal 1), utilizando una red D-net.

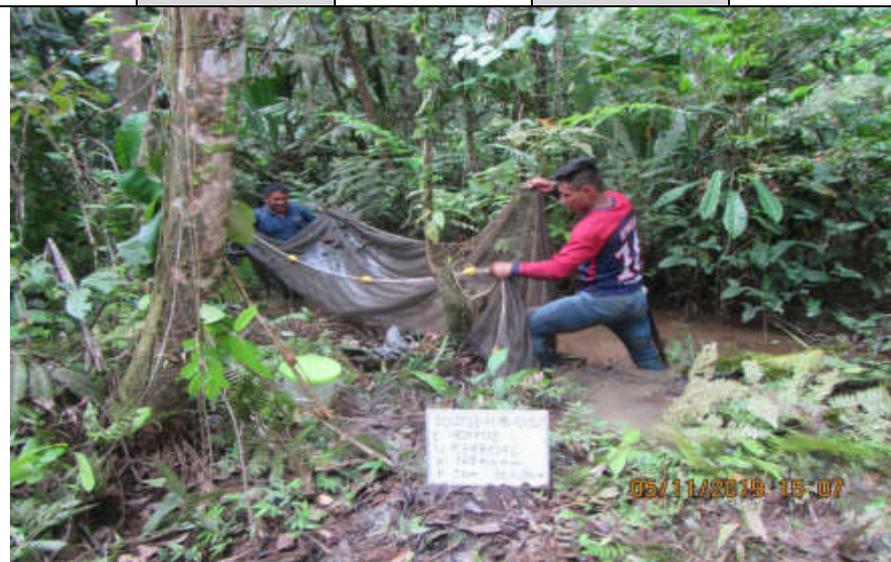
Distrito	Tigre	Provincia	Loreto	Departamento	Loreto
FOTOGRAFÍA N.º 17 S0255-SU-015					
Fecha: 06/11/2019					
Hora: 15:07					
COORDENADAS UTM -WGS 84 – ZONA 18M					
Este (m): 401702					
Norte (m): 9747076					
Altitud (m s.n.m.): 168					
Precisión: ± 3					
DESCRIPCIÓN:		Colecta de peces en el sitio S0203-HIB-002, Quebrada S/N (ramal 1), utilizando una red de arrastre de 5m.

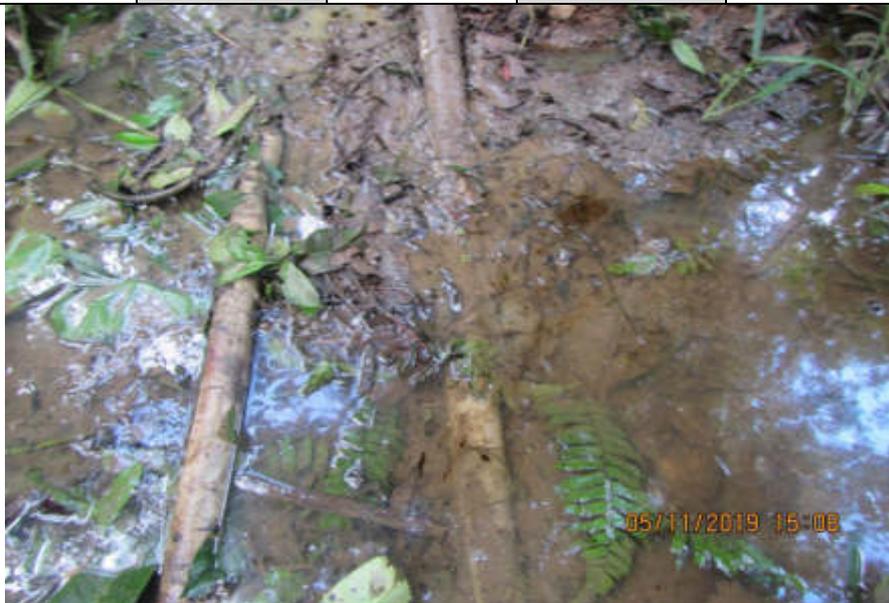
Distrito	Tigre	Provincia	Loreto	Departamento	Loreto
FOTOGRAFÍA N.º 18 S0203-SU-016					
Fecha: 05/11/2019					
Hora: 15:08					
COORDENADAS UTM -WGS 84 – ZONA 18M					
Este (m): 401702					
Norte (m): 9747076					
Altitud (m s.n.m.): 168					
Precisión: ± 3

Formación de película oleosa y afloramiento de hidrocarburo en la superficie del agua en el sitio S0203-HIB-002, Quebrada S/N (ramal 1).

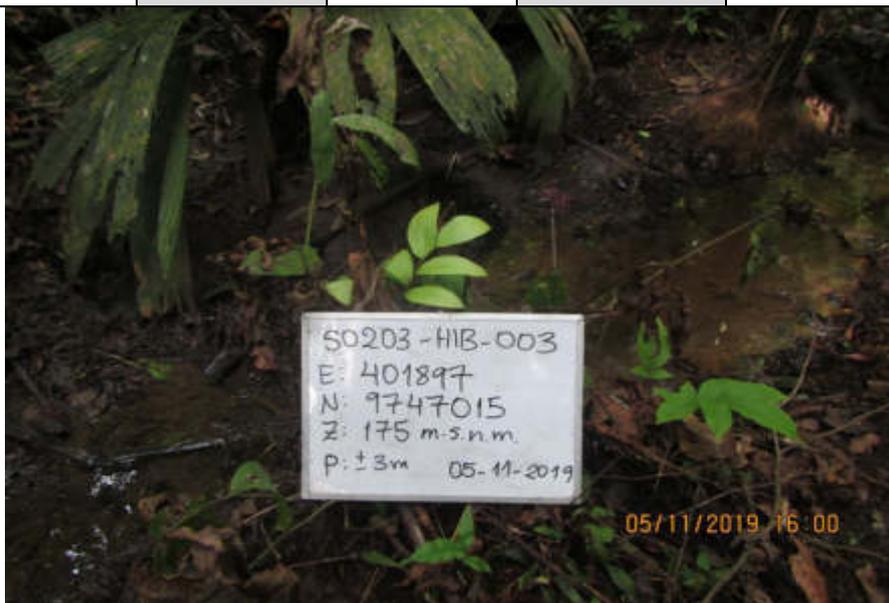
Distrito	Tigre	Provincia	Loreto	Departamento	Loreto
FOTOGRAFÍA N.º 18 S0203-SU-016					
Fecha: 05/11/2019					
Hora: 16:00					
COORDENADAS UTM -WGS 84 – ZONA 18M					
Este (m): 401897					
Norte (m): 9747015					
Altitud (m s.n.m.): 175					
Precisión: ± 3

Ubicación del sitio S0203-HIB-003, Quebrada S/N (ramal 2).

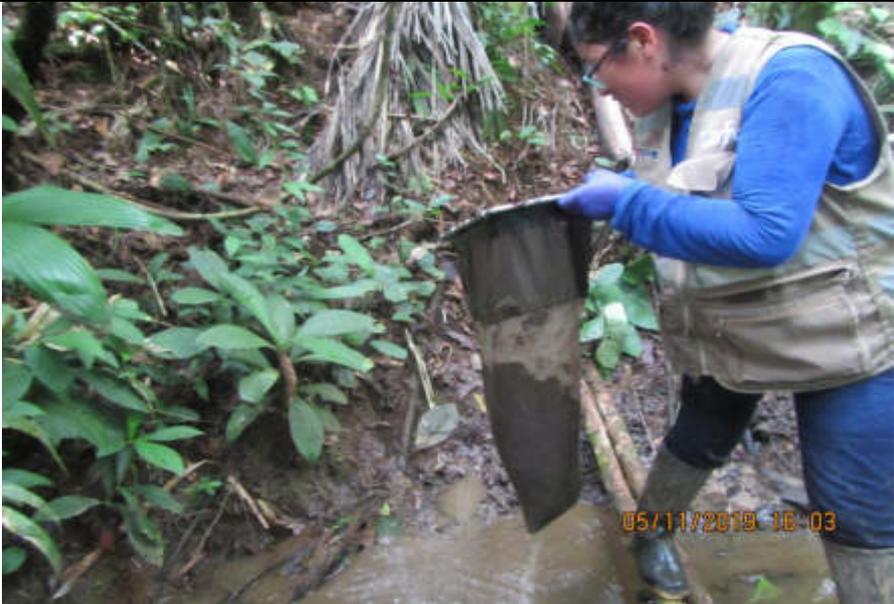
Fecha: 05/11/2019					
Hora: 16:03					
COORDENADAS UTM -WGS 84 – ZONA 18M					
Este (m): 401897					
Norte (m): 9747015					
Altitud (m s.n.m.): 175					
Precisión: ± 3	<p>DESCRIPCIÓN: Colecta de macrobentos en el sitio S0203-HIB-003, Quebrada S/N (ramal 2), utilizando una red D-net.</p>				
<p>EJECUCIÓN DEL MUESTREO AMBIENTAL DE CALIDAD DE AGUA SUPERFICIAL, SEDIMENTO, HIDROBIOLOGÍA Y SUELO, UBICADO EN EL ÁMBITO DE LA CUENCA DEL RÍO TIGRE, EN EL DISTRITO DE TIGRE, PROVINCIA Y DEPARTAMENTO DE LORETO</p>					
CUE: 2018-05-0064			Código de Acción: 0001-11-2019-415		
Distrito	Tigre	Provincia	Loreto	Departamento	Loreto
FOTOGRAFÍA N.º 18 S0203-HIB-003

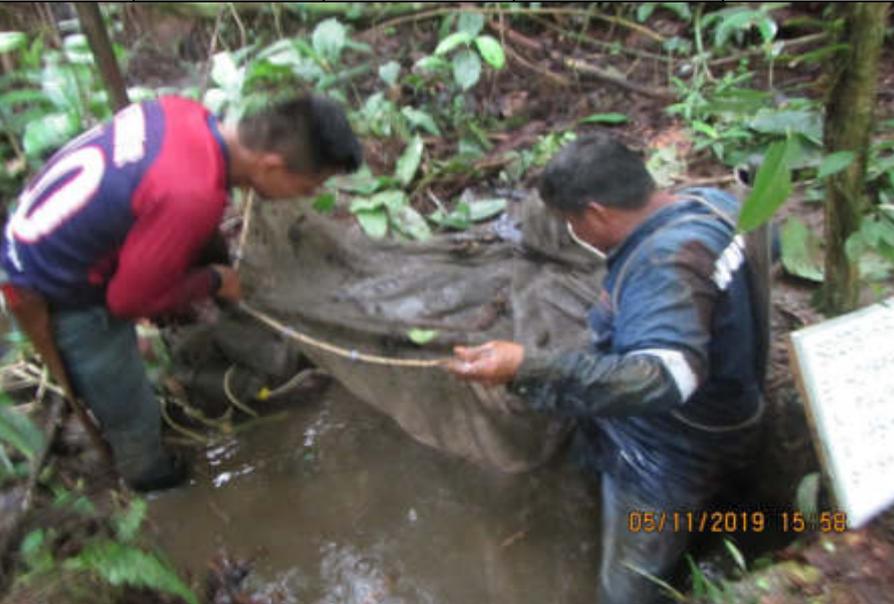
Fecha: 05/11/2019					
Hora: 15:58					
COORDENADAS UTM -WGS 84 – ZONA 18M					
Este (m): 401897					
Norte (m): 9747015					
Altitud (m s.n.m.): 175					
Precisión: ± 3	<p>DESCRIPCIÓN: Colecta de peces en el sitio S0203-HIB-003, Quebrada S/N (ramal 2), utilizando una red de arrastre de 5m de largo.</p>

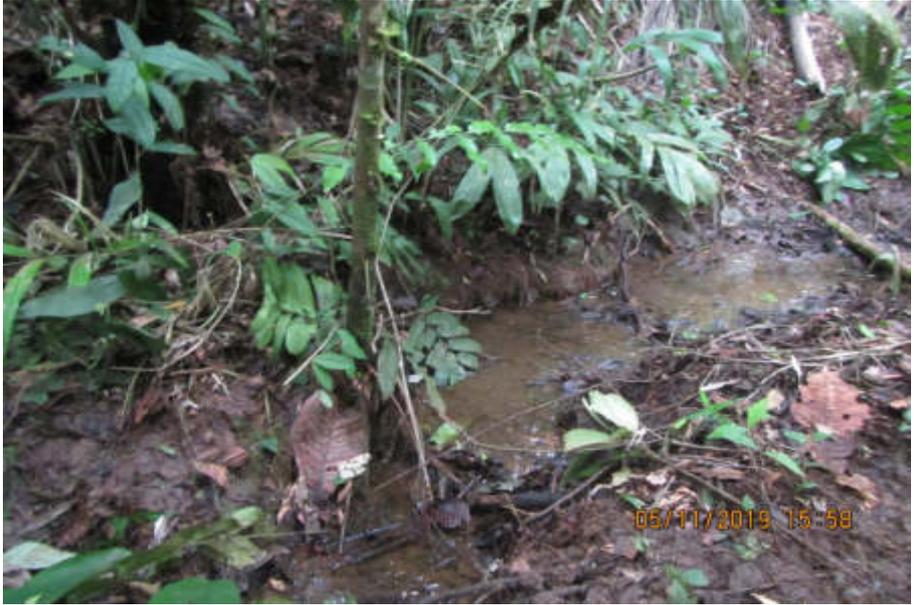
Distrito	Tigre	Provincia	Loreto	Departamento	Loreto
FOTOGRAFÍA N.º 18 S0203-HIB-003

Fecha: 05/11/2019					
Hora: 15:58					
COORDENADAS UTM -WGS 84 – ZONA 18M					
Este (m): 401897					
Norte (m): 9747015					
Altitud (m s.n.m.): 175					
Precisión: ± 3					
DESCRIPCIÓN:		Zona ribereña y sustrato con abundante hojarasca y palizada en el sitio S0203-HIB-003, Quebrada S/N (ramal 2).

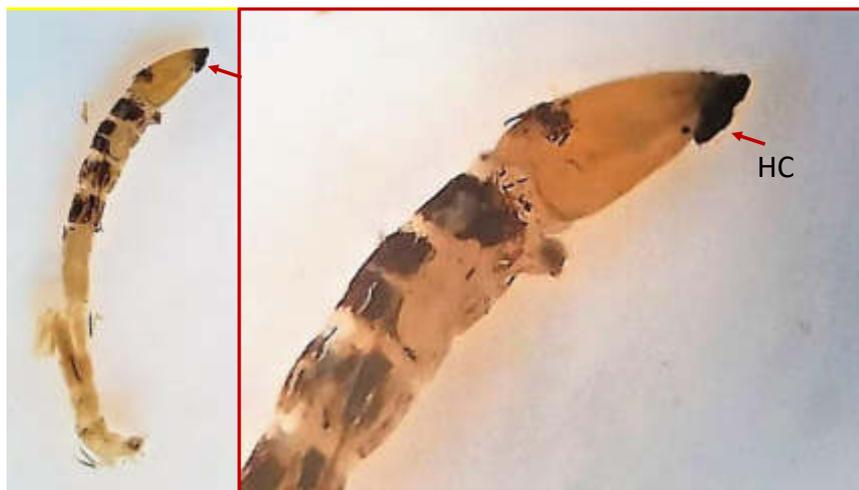
FOTOGRAFÍA N.º 1
S0203-HIB-001

Una sustancia similar a hidrocarburos(HC) observado en diferentes partes de una larva acuática de Díptera (Chironomidae).e inclusive se observó HC adherido a las piezas bucales.

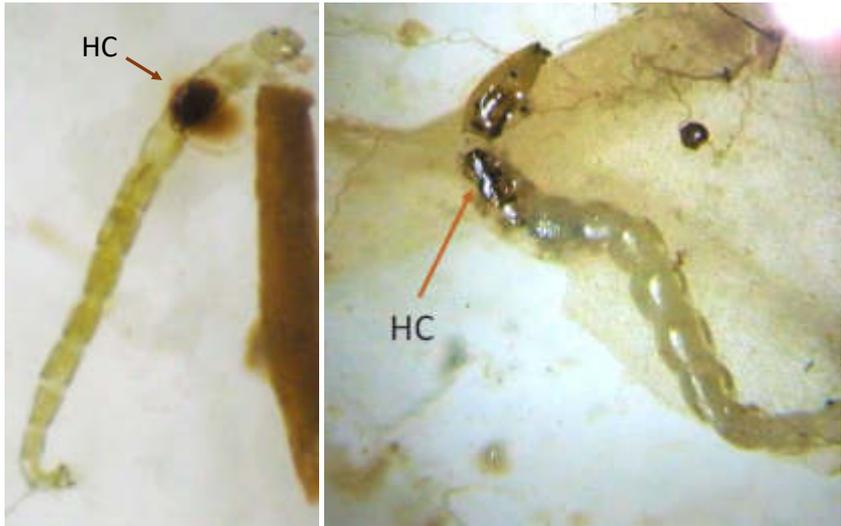
DESCRIPCIÓN: Una sustancia similar a hidrocarburos(HC) observado en diferentes partes del exoesqueleto de larvas acuáticas de Díptera (Chironomidae)

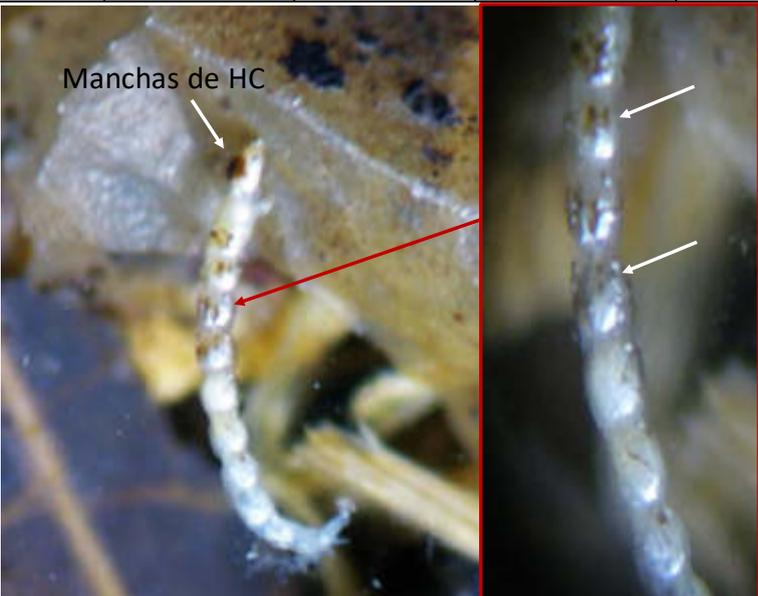
Distrito	Tigre	Provincia	Loreto	Departamento	Loreto
FOTOGRAFÍA N.º 7 S0203-HIB-002

DESCRIPCIÓN: Una sustancia similar a hidrocarburos(HC) observado en diferentes partes del exoesqueleto de una larva acuática de Díptera (Chironomidae)

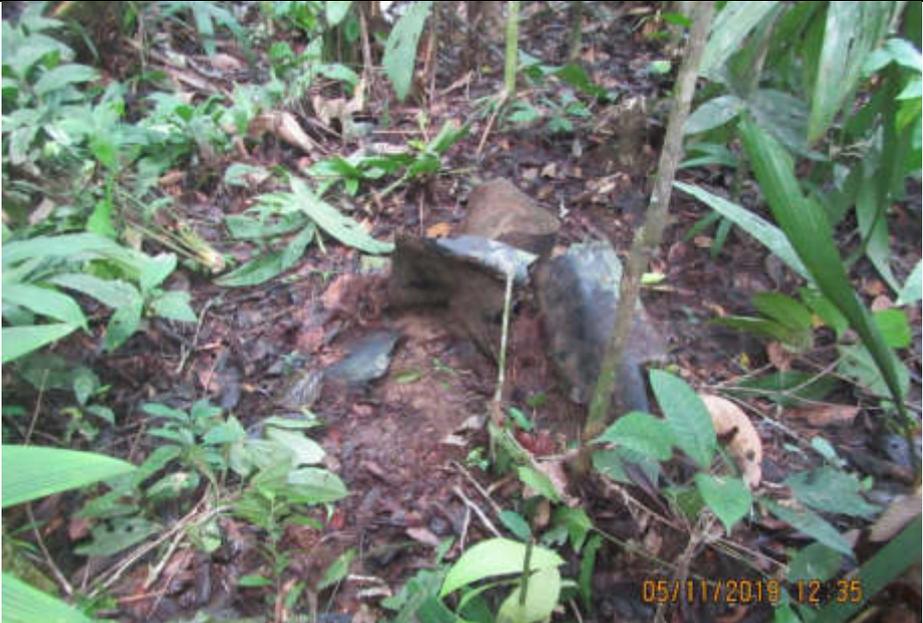
FOTOGRAFÍA N.º 1

DESCRIPCIÓN: Se observan restos plásticos utilizados como protección para los ductos semienterrados.

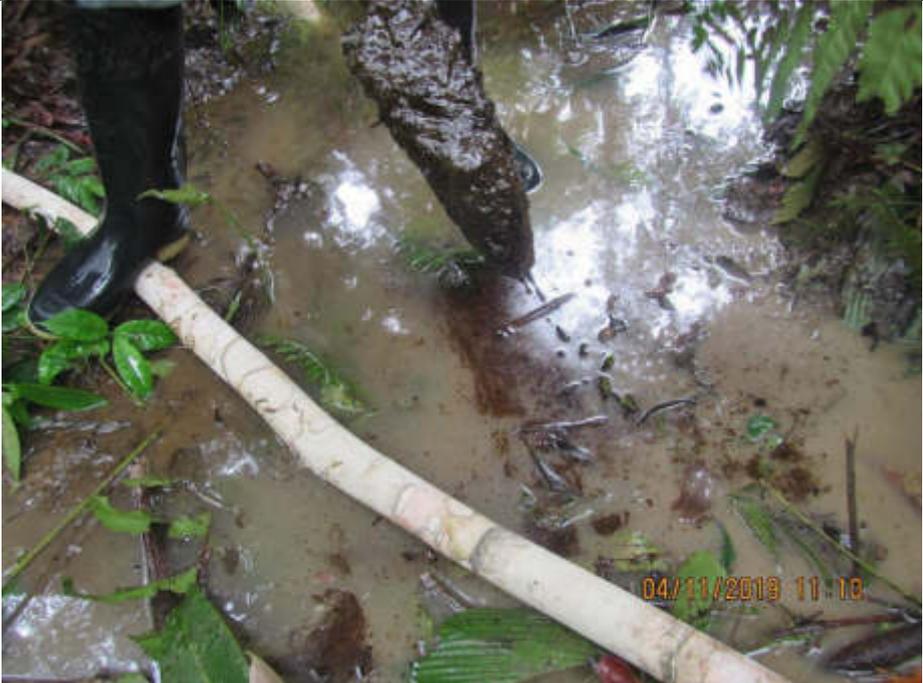
FOTOGRAFÍA N.º 2

DESCRIPCIÓN: Suelo saturado en el punto de muestreo S0203-SU-004 con manchas de hidrocarburos al realizar el hincado.

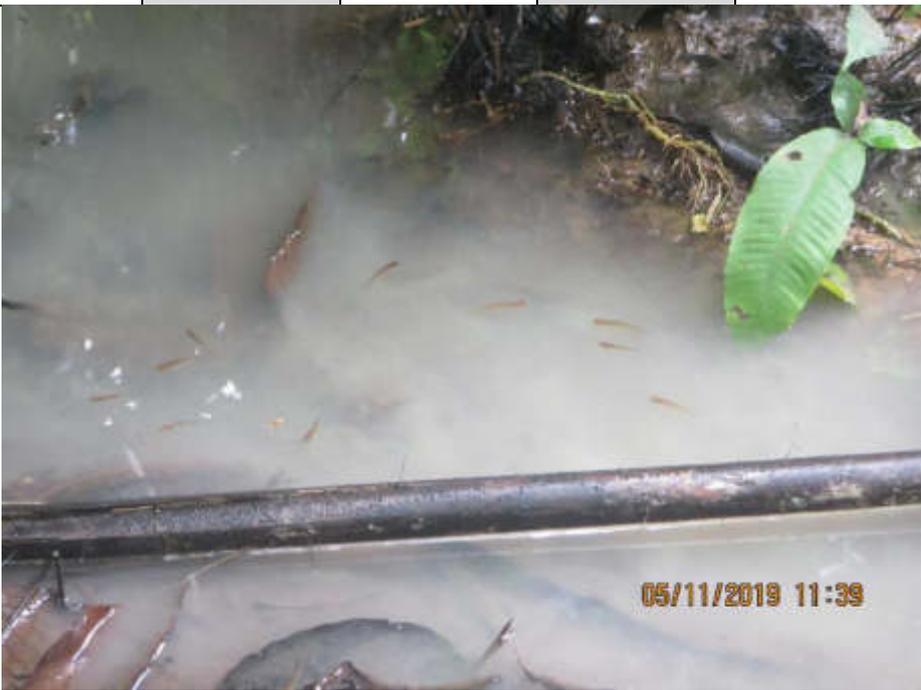
Distrito	Tigre	Provincia	Loreto	Departamento	Loreto
FOTOGRAFÍA N.º 4

Fecha: 05/11/2019					
Hora: 11:39					
COORDENADAS UTM -WGS 84 – ZONA 18M					
Este (m): 401721					
Norte (m): 9747047					
Altitud (m s.n.m): 155					
Precisión: ± 3					
DESCRIPCIÓN:		Se observan ictiofauna en charcos aislados del punto S0203-SU-008

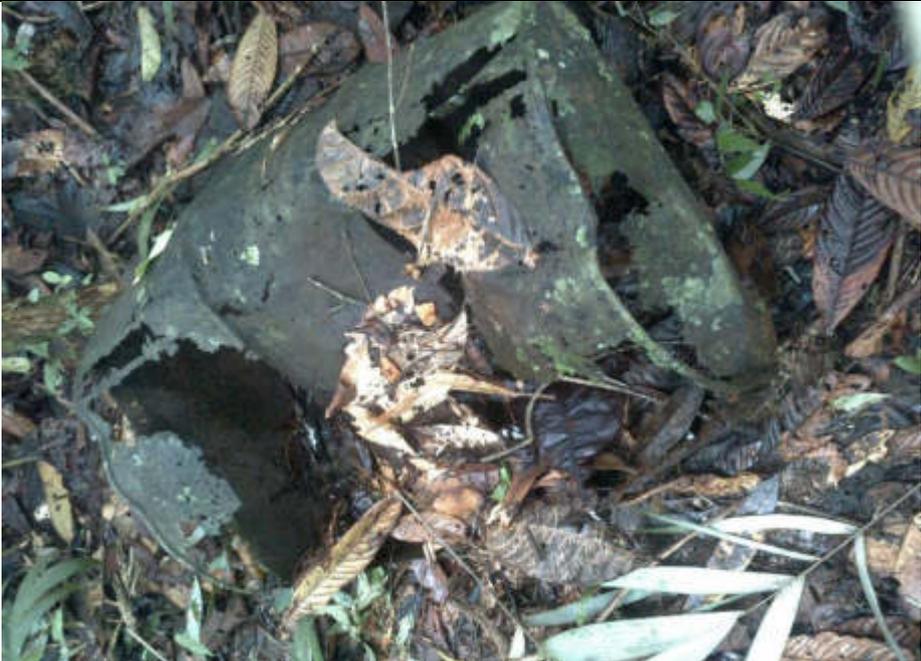
Fecha: 06/11/2019					
Hora: 12:22					
COORDENADAS UTM -WGS 84 – ZONA 18M					
Este (m): 401820					
Norte (m): 9747027					
Altitud (m s.n.m): 186					
Precisión: ± 3					
DESCRIPCIÓN:		Barril semienterrado, muy deteriorado en el sitios S0203
