**INFORME N° 00101-2020-OEFA/DEAM-SSIM**

a.	Zona evaluada	Sitio con código S0376, ubicado en el Lote 192, en el ámbito de la cuenca del río Pastaza, distrito de Andoas, provincia de Datem del Marañón, departamento de Loreto.
b.	Centroide del sitio S0376	332510E / 9704617N
	Coordenadas UTM WGS84 Zona 18 Sur

c.	Problemática identificada	Evaluar la calidad ambiental del sitio S0376 para su identificación como sitio impactado por actividades de hidrocarburos y la estimación del nivel de riesgo a la salud y al ambiente.
d.	La actividad se realizó en el marco de	Planefa 2020
e.	Periodo de ejecución	1, 2 ,3 y 10 de octubre del 2020
f.	Tipo de evaluación	Identificación de Sitio Impactado por actividades de Hidrocarburos según normativa especial

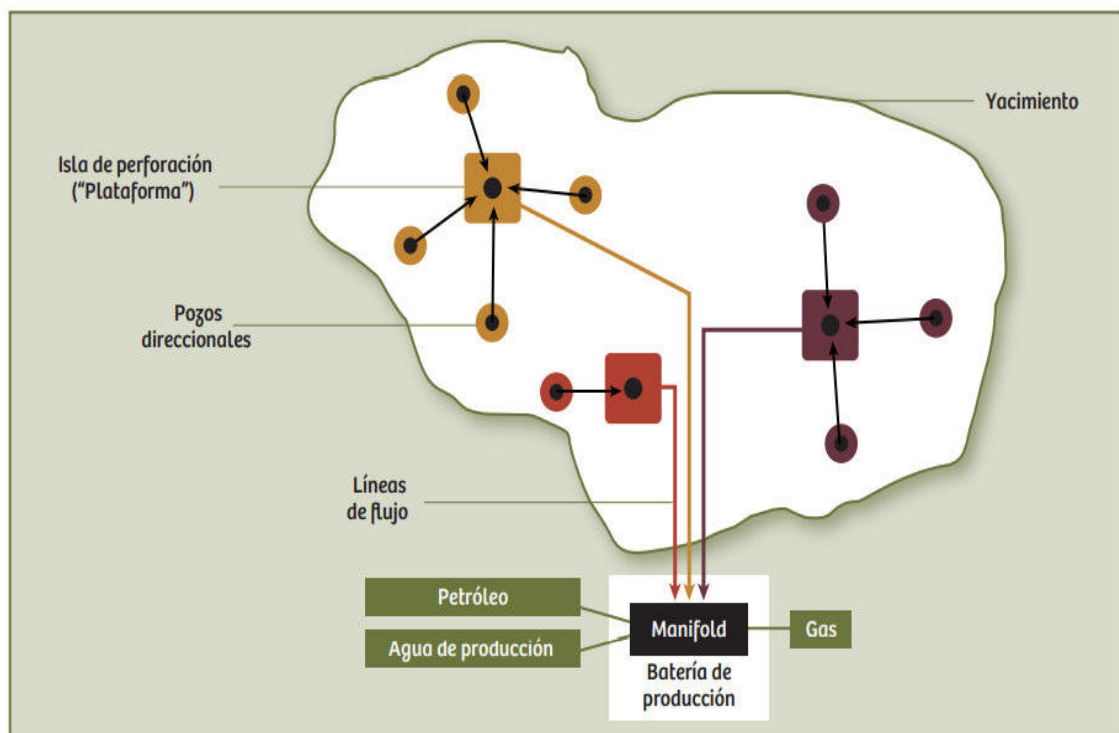
La extracción de hidrocarburos en el Lote 192 se realiza con bombas electrosumergibles, los pozos verticales y direccionales en “clusters” ubicados en una plataforma. La producción es transportada por las líneas de flujo (tubería que conecta el cabezal de un pozo) hasta el manifold de campo, cuya función es coleccionar el petróleo de diferentes pozos, y de ahí se conecta hasta la Batería de Producción, que es el lugar donde se recibe la producción de un determinado número de pozos de un yacimiento.

**Figura 3.5.** Esquema de producción de hidrocarburos en el Lote 192  
Fuente: PNUD Perú, 2018. ETI del ex Lote 1AB

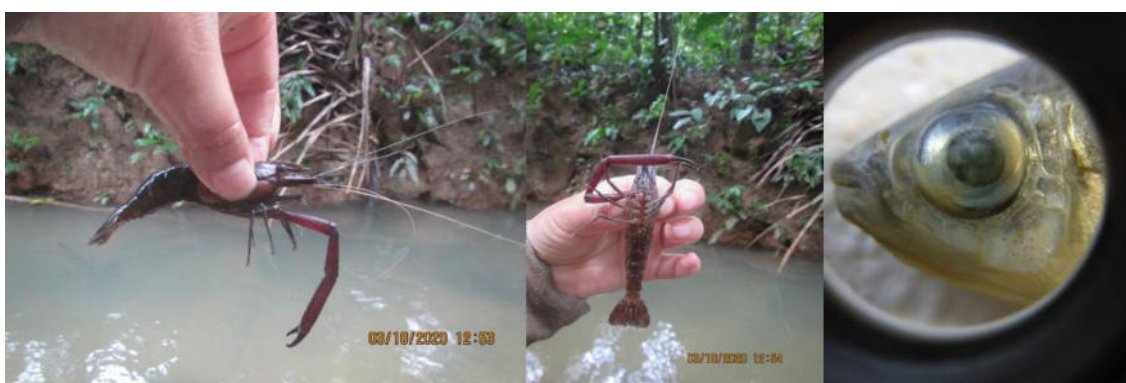
No se evidenció afectación organoléptica por hidrocarburos en macroinvertebrados bentónicos ni peces: sin manchas sobre el cuerpo ni en el interior (tubo digestivo), sin percepción de olor externa e internamente (incluyendo músculo y vísceras).

**Figura 8.7.** Ejemplar de *Macrobrachium* sp. "camarón de río" en la quebrada s/n 1, vista lateral (izquierda) y vista ventral (centro), en aparente buen estado de salud. Cabeza de *Bryconops melanurus* "mojarra" con pigmentación normal (derecha) y aparente buen estado de salud.

No se evidenció afectación organoléptica por hidrocarburos en macroinvertebrados bentónicos ni peces: sin manchas sobre el cuerpo ni en el interior (tubo digestivo), sin percepción de olor externa e internamente (incluyendo músculo y vísceras). Ver Figura 7

**Figura 7.** Ejemplar de *Macrobrachium sp.* “camarón de río” en la quebrada s/n 1, vista lateral (izquierda) y vista ventral (centro), en aparente buen estado de salud. Cabeza de *Bryconops melanurus* “mojarra” con pigmentación normal (derecha) y aparente buen estado de salud.

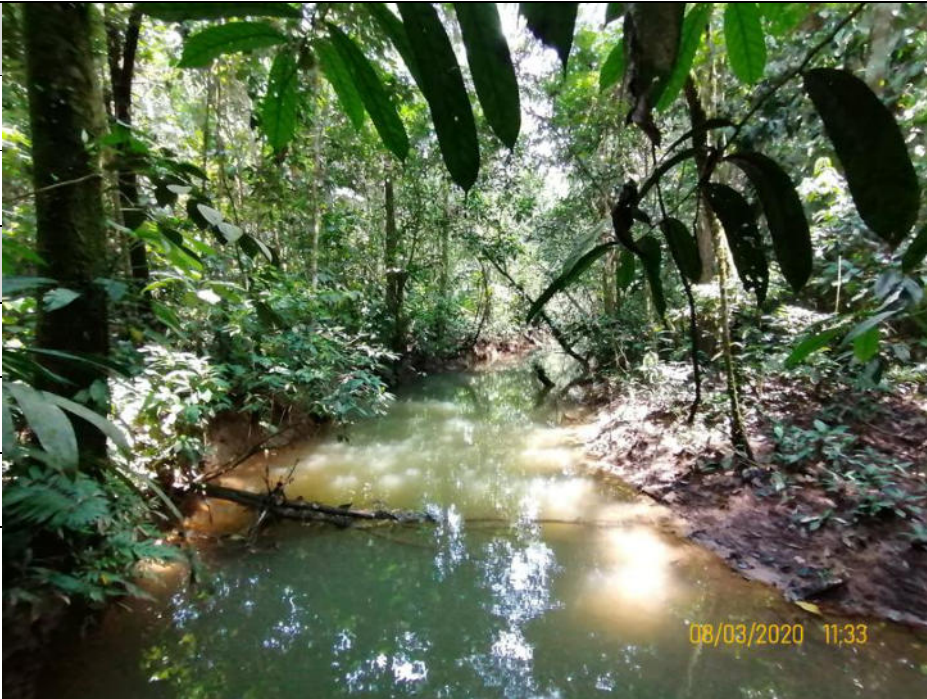
<b>Fotografía 5</b> Hincado N° 1

Fecha: 08/03/2020	
Hora: 11:33 horas	
<b>COORDENADAS</b> UTM -WGS 84 – ZONA 18M	
Este (m): 0332531	
Norte (m): 9704840	
Altitud (m s.n.m): 246	
Precisión: ± 3	
<b>DESCRIPCIÓN:</b>	Hincado N° 1. Zona de corridas y abundantes pozas. Vegetación ribereña arbustiva y arbórea.
<b>Fotografía 6</b>

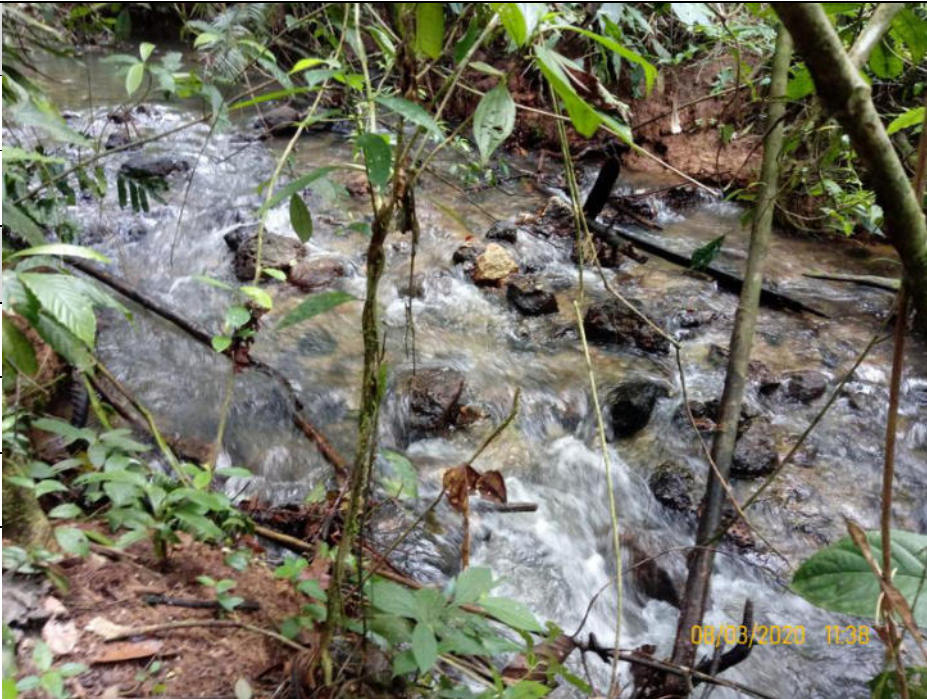
<b>Fotografía 7</b>

<b>Fecha:</b> 08/03/2020	
<b>Hora:</b> 11:38 horas	
<b>COORDENADAS UTM -WGS 84 – ZONA 18M</b>	
<b>Este (m):</b> 0332564	
<b>Norte (m):</b> 9704845	
<b>Altitud (m s.n.m):</b> 245	
<b>Precisión:</b> ± 3	
<b>DESCRIPCIÓN:</b>	Tramo de quebrada con fuerte velocidad de corriente (agua clara turbulenta), y sustrato duro (pedregoso-rocoso), en el sitio S0376.
<b>Fotografía 8 Hincado N° 2</b>

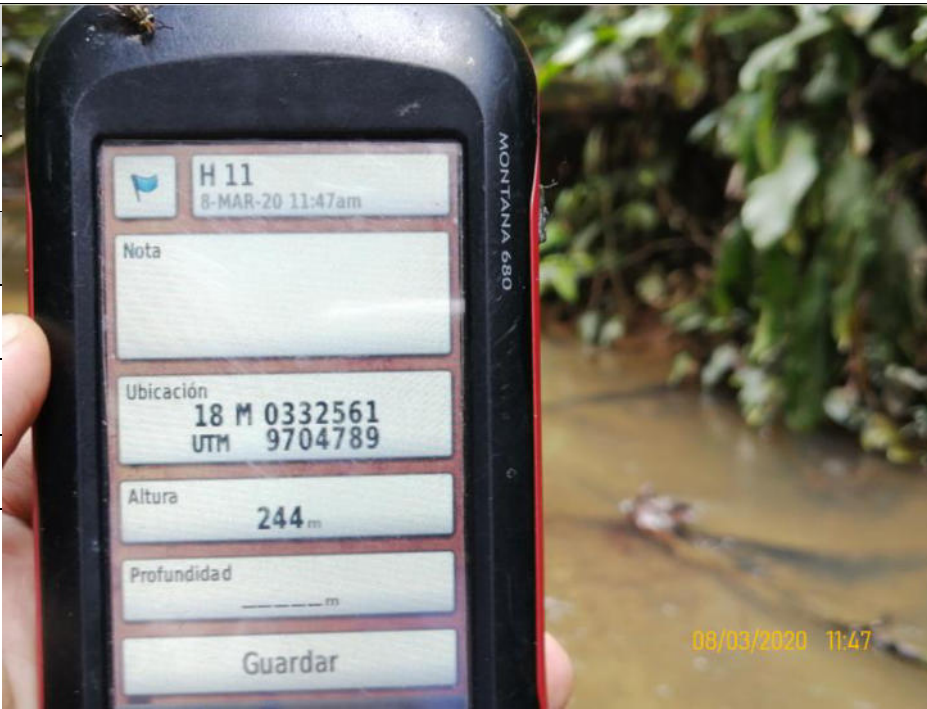
<b>Fecha:</b> 08/03/2020	
<b>Hora:</b> 11:47 horas	
<b>COORDENADAS UTM -WGS84 – ZONA 18M</b>	
<b>Este (m):</b> 0332561	
<b>Norte (m):</b> 9704789	
<b>Altitud (m s.n.m):</b> 244	
<b>Precisión:</b> ± 3	
<b>DESCRIPCIÓN:</b>	Hincado N° 2, en la quebrada s/n 2. Corresponde al hincado N° 11 del día 08/02/2020. Sin afectación aparente.

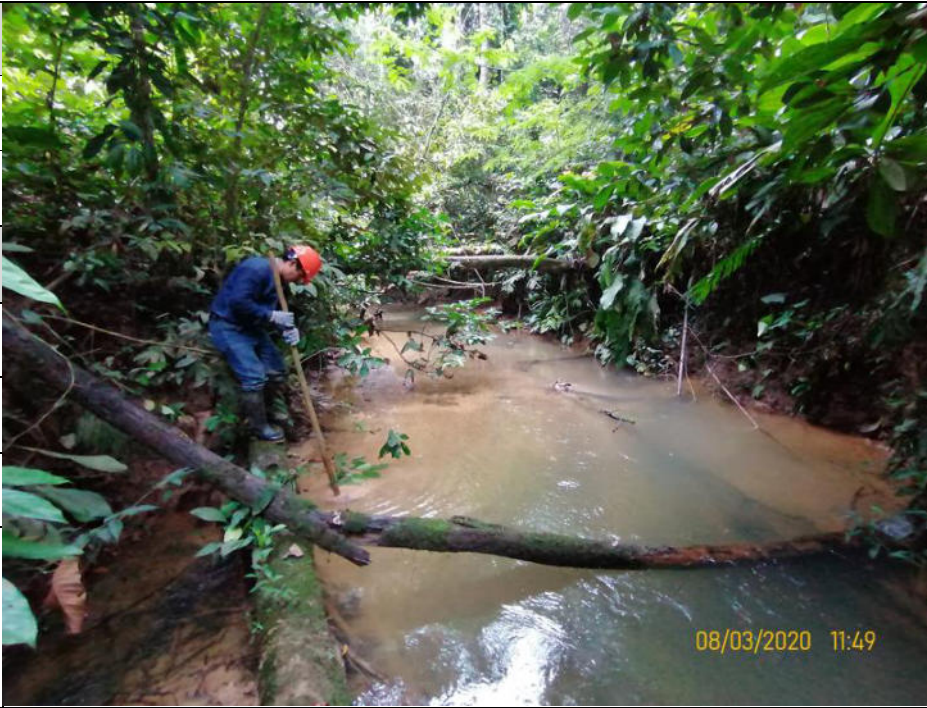
<b>Fotografía 9</b> <b>Hincado N° 2</b>

<b>Fecha:</b> 08/03/2020		
<b>Hora:</b> 11:49 horas		
<b>COORDENADAS</b> <b>UTM -WGS 84 – ZONA 18M</b>		
<b>Este (m):</b> 0332561		
<b>Norte (m):</b> 9704789		
<b>Altitud (m s.n.m):</b> 244		
<b>Precisión:</b> ± 3		
<b>DESCRIPCIÓN:</b>		Hincado N° 2. Quebrada ligeramente turbia, con pequeños rápidos y corridas, flujo moderado del agua. Ancho de cauce promedio: 5m, profundidad: 0.3-0.4 m.
<b>Fotografía 10</b> <b>Hincado N° 2</b>

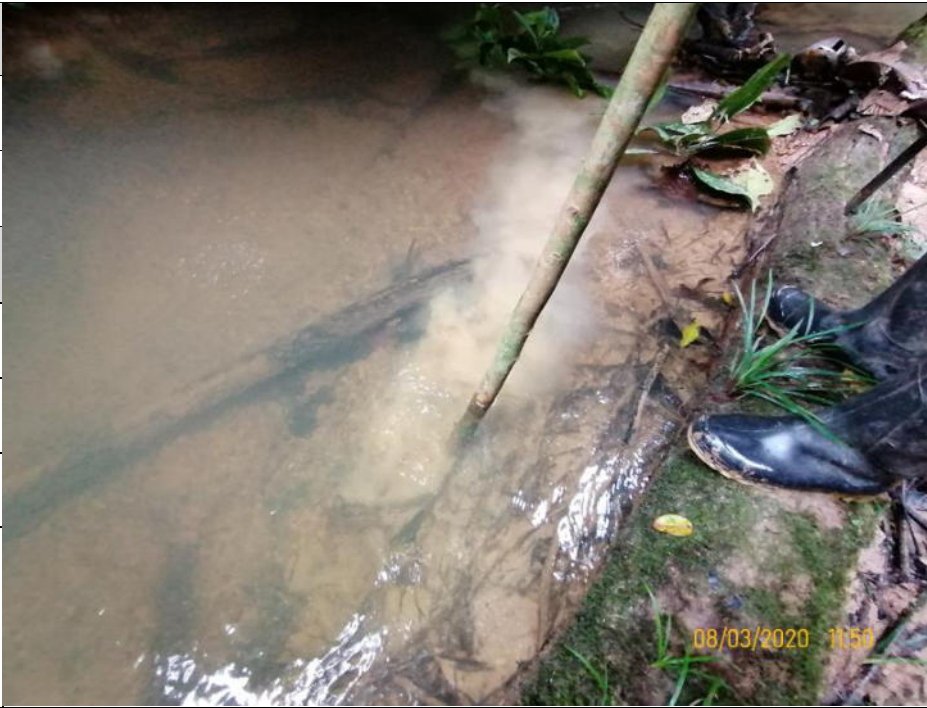
<b>Fecha:</b> 08/03/2020		
<b>Hora:</b> 11:50 horas		
<b>COORDENADAS</b> <b>UTM -WGS 84 – ZONA 18M</b>		
<b>Este (m):</b> 0332561		
<b>Norte (m):</b> 9704789		
<b>Altitud (m s.n.m):</b> 244		
<b>Precisión:</b> ± 3		
<b>DESCRIPCIÓN:</b>	Hincado N° 2. Quebrada con sustrato de grava y arena (curso medio) y arcilloso en las orillas.

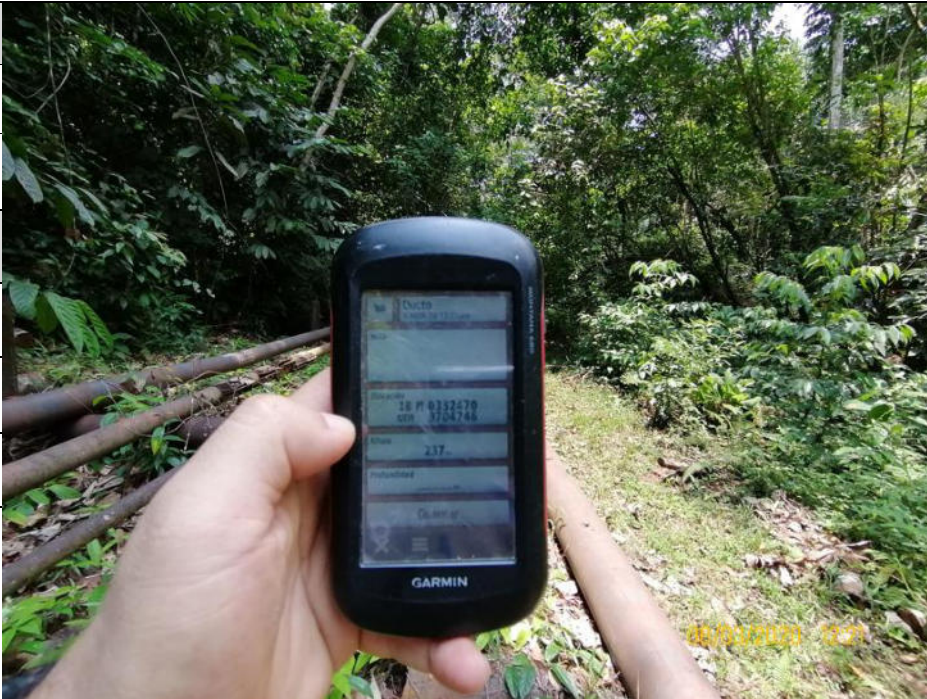
<b>Fotografía 11</b>

Fecha: 08/03/2020	
Hora: 12:21 horas	
<b>COORDENADAS UTM -WGS84 – ZONA 18M</b>	
Este (m): 0332470	
Norte (m): 9704746	
Altitud (m s.n.m): 237	
Precisión: ± 3	
<b>DESCRIPCIÓN:</b>	Derecho de vía en el sitio S0376, cerca de la referencia R003889, comúnmente usado como zona de tránsito para actividades de pesca, caza y recolección.

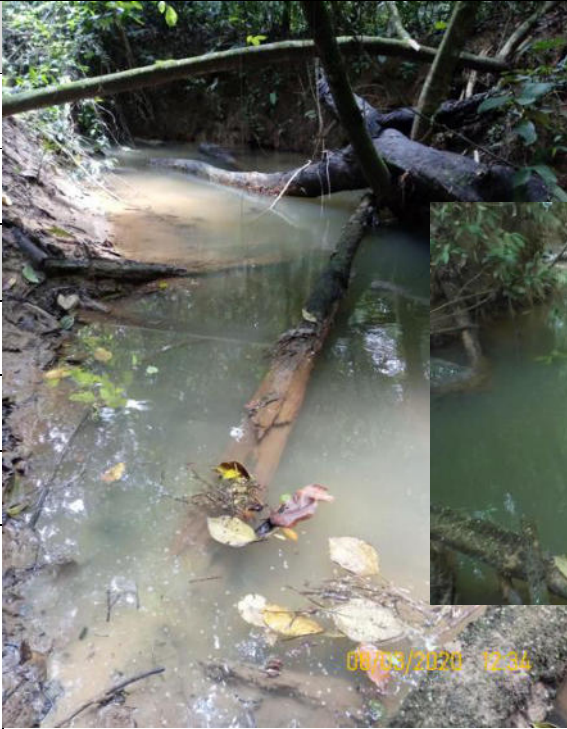
<b>Fotografía 15</b> R003889

<b>Fecha:</b> 08/03/2020		
<b>Hora:</b> 12:34 horas		
<b>COORDENADAS</b> UTM -WGS 84 – ZONA 18M		
<b>Este (m):</b> 0332473		
<b>Norte (m):</b> 9704716		
<b>Altitud (m s.n.m):</b> 231		
<b>Precisión:</b> ± 3		
<b>DESCRIPCIÓN:</b>	Hincado en la referencia R003889. Zona con abundante palizada (barrera natural de embalsamiento) y lento flujo del agua. Sustrato arenoso de gránulo fino y arcilla.	
<b>Fotografía 16</b>

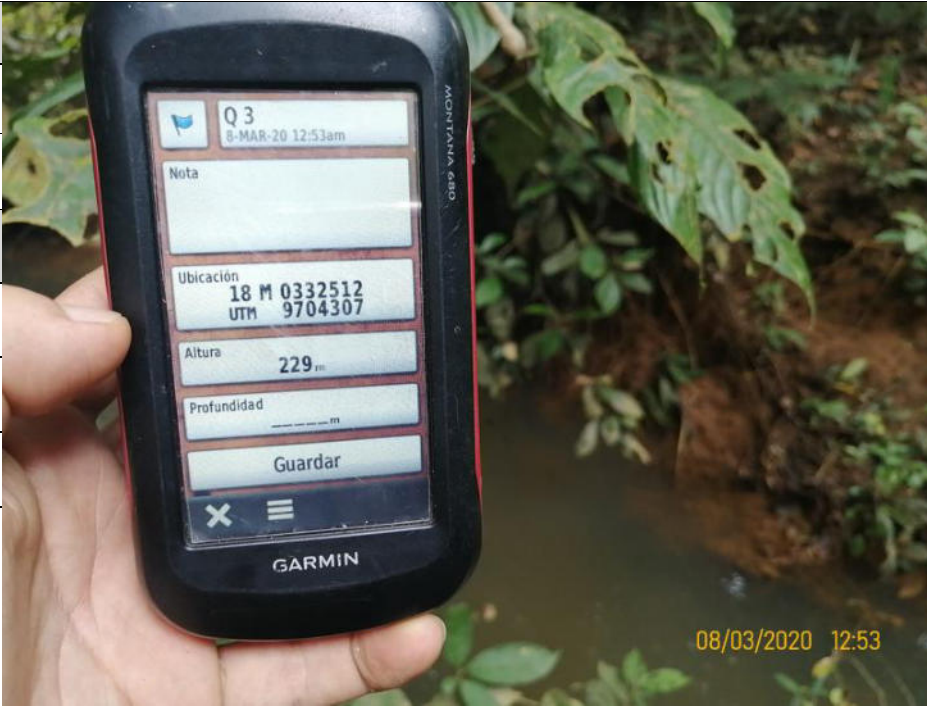
<b>Fecha:</b> 08/03/2020		
<b>Hora:</b> 12:53 horas		
<b>COORDENADAS</b> UTM -WGS84 – ZONA 18M		
<b>Este (m):</b> 0332512		
<b>Norte (m):</b> 9704307		
<b>Altitud (m s.n.m):</b> 229		
<b>Precisión:</b> ± 3		
<b>DESCRIPCIÓN:</b>	Afluente (quebrada s/n 3) de la quebrada s/n 2, en el extremo sur del sitio S0376.

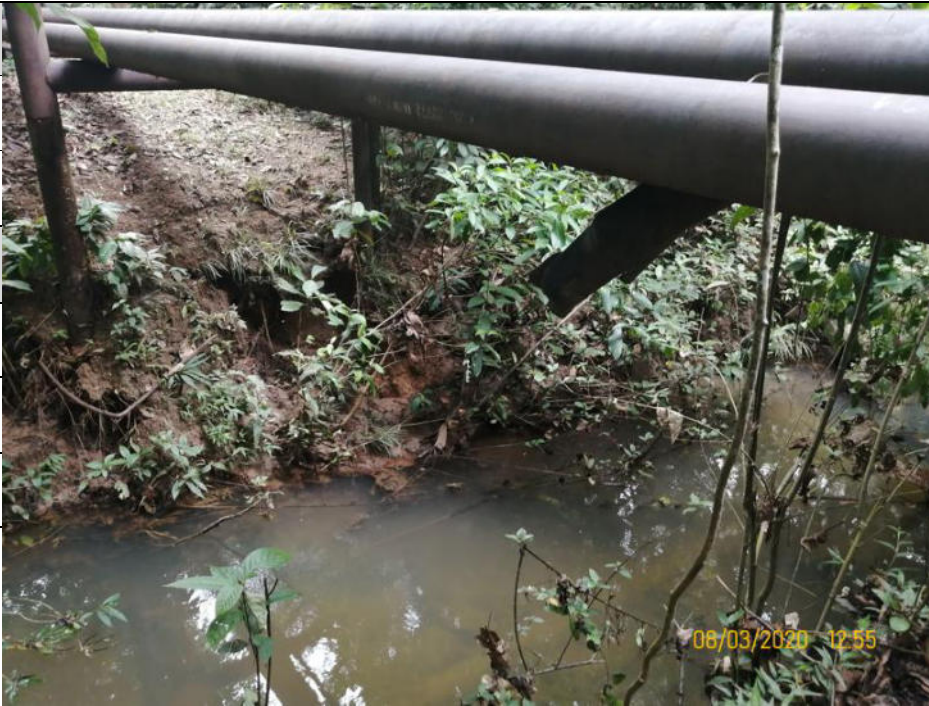
<b>Fotografía 17</b>

<b>Fecha:</b> 08/03/2020	
<b>Hora:</b> 12:55 horas	
<b>COORDENADAS UTM -WGS 84 – ZONA 18M</b>	
<b>Este (m):</b> 0332512	
<b>Norte (m):</b> 9704307	
<b>Altitud (m s.n.m):</b> 229	
<b>Precisión:</b> ± 3	
<b>DESCRIPCIÓN:</b>	Quebrada s/n 3. Quebrada de aguas ligeramente turbias, intersectada por el ducto próximo a su desembocadura en la quebrada s/n 2. Sin afectación aparente.
<b>Fotografía 18 Hincado N° 4</b>

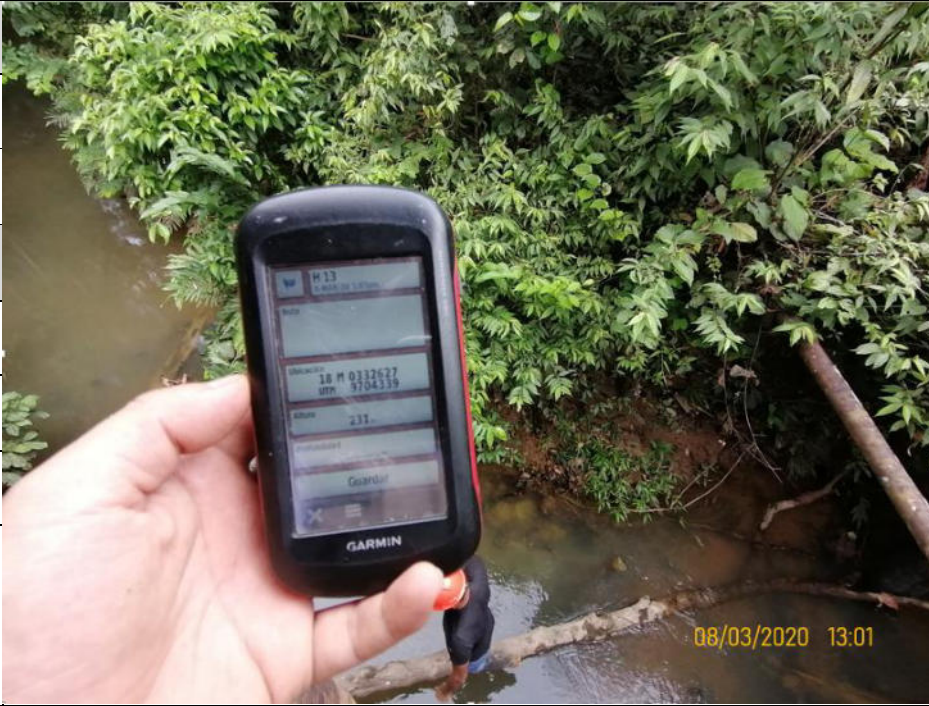
<b>Fecha:</b> 08/03/2020	
<b>Hora:</b> 13:01 horas	
<b>COORDENADAS UTM -WGS 84 – ZONA 18M</b>	
<b>Este (m):</b> 0332627	
<b>Norte (m):</b> 9704339	
<b>Altitud (m s.n.m):</b> 231	
<b>Precisión:</b> ± 3	
<b>DESCRIPCIÓN:</b>	Hincado N° 4, en la quebrada s/n 2. Corresponde al hincado N° 13 del día 08/03/2020, realizado en el puente de la motobomba de Capahuari norte (Km 21 de la carretera).

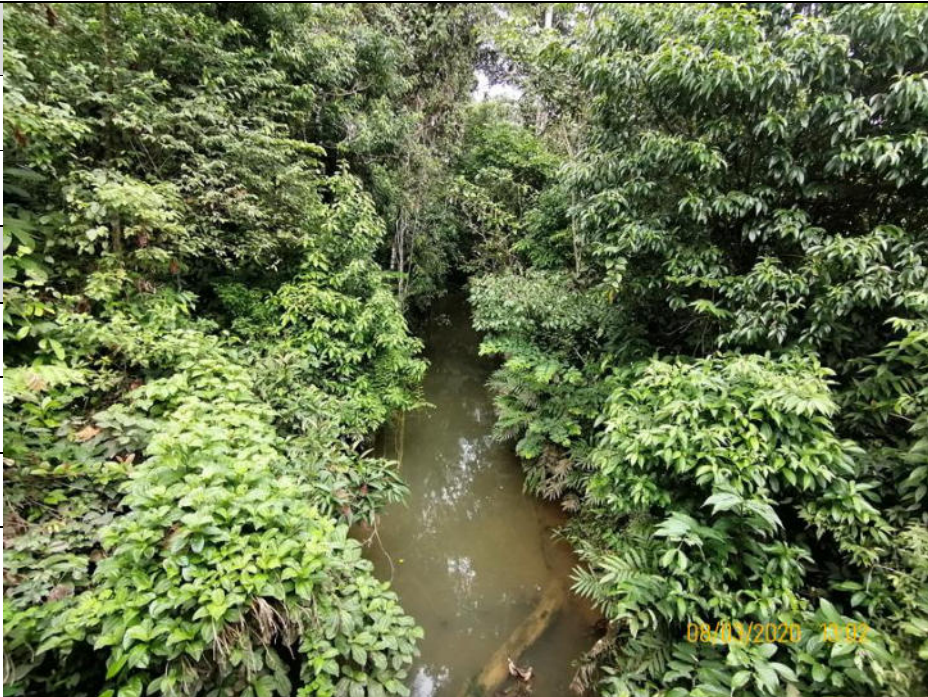
<b>Fotografía 19</b> <b>Hincado N° 4</b>

<b>Fecha:</b> 08/03/2020	
<b>Hora:</b> 13:02 horas	
<b>COORDENADAS</b> <b>UTM -WGS 84 – ZONA 18M</b>	
<b>Este (m):</b> 0332627	
<b>Norte (m):</b> 9704339	
<b>Altitud (m s.n.m):</b> 231	
<b>Precisión:</b> ± 3	
<b>DESCRIPCIÓN:</b>	Hincado N° 4. Vegetación ribereña arbustiva y herbácea muy densa (orillas protegidas, estrechas a nulas), aguas arriba y aguas abajo del puente.
<b>Fotografía 20</b> <b>Hincado N° 4</b>

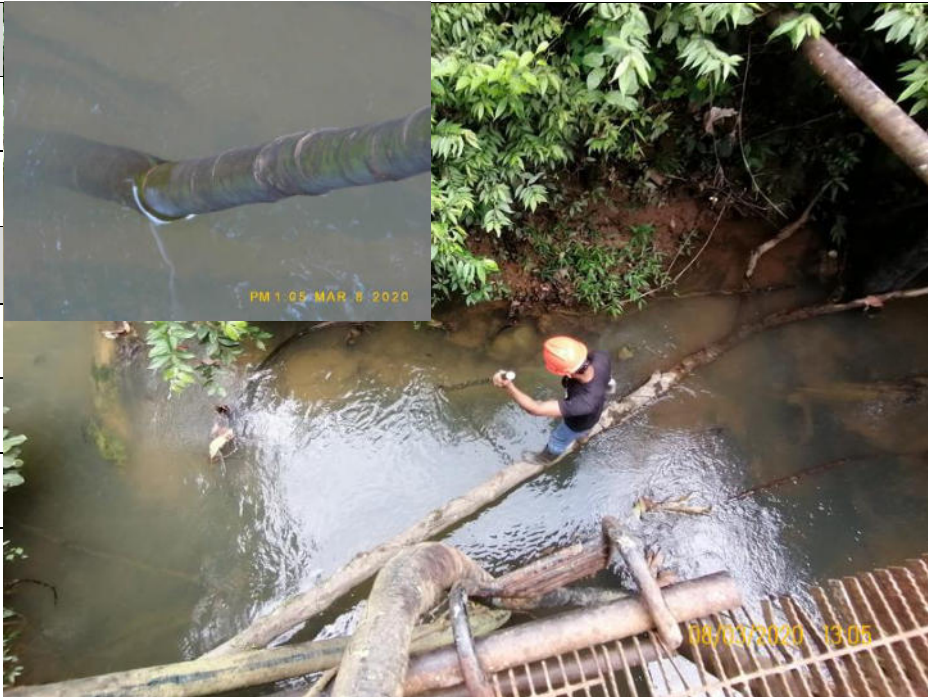
<b>Fecha:</b> 08/03/2020	
<b>Hora:</b> 13:05 horas	
<b>COORDENADAS</b> <b>UTM -WGS 84 – ZONA 18M</b>	
<b>Este (m):</b> 0332627	
<b>Norte (m):</b> 9704339	
<b>Altitud (m s.n.m):</b> 231	
<b>Precisión:</b> ± 3	
<b>DESCRIPCIÓN:</b>	Hincado N° 4. Aguas ligeramente turbias. No olor, no color, no iridescencia, luego del hincado en sedimento. Avistamiento de pequeños cardúmenes de peces en el lugar.

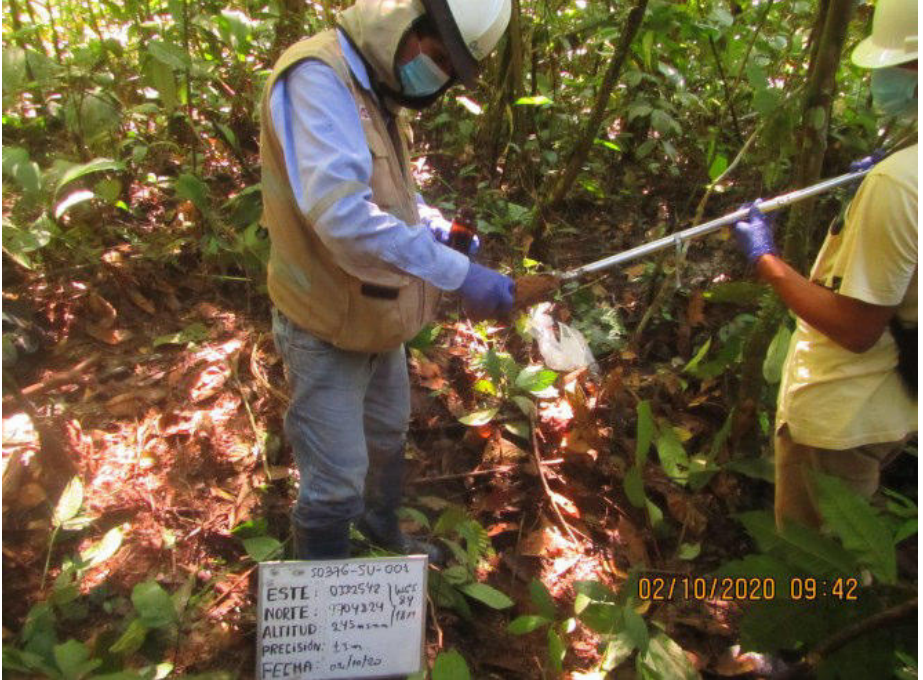
Distrito	Andoas	Provincia	Datem del Marañón	Departamento	Loreto
<p><b>FOTOGRAFÍA N.º 1 S0376-SU-001</b></p> <p>Fecha: 02/10/2020</p> <p>Hora: 09:42</p> <p>COORDENADAS UTM -WGS 84 – ZONA 18M</p> <p>Este (m): 332542</p> <p>Norte (m): 9704824</p> <p>Altitud (m s.n.m.): 245</p> <p>Precisión: ± 3</p>

<p><b>DESCRIPCIÓN:</b></p> <p>Toma de muestra de suelo en el punto S0376-SU-001 a una profundidad entre 0,00 – 0,25 m, donde se observó suelo limo arcillo color marrón sin olor a hidrocarburo; asimismo, se observa vegetación arbustiva y arbórea en el entorno, así como hojarasca y materia orgánica de baja de gradación sobre la superficie del suelo.</p>					
Distrito	Andoas	Provincia	Datem del Marañón	Departamento	Loreto
<p><b>FOTOGRAFÍA N.º 2 S0376-SU-001</b></p> <p>Fecha: 02/10/2020</p> <p>Hora: 09:45</p> <p>COORDENADAS UTM -WGS 84 – ZONA 18M</p> <p>Este (m): 332542</p> <p>Norte (m): 9704824</p> <p>Altitud (m s.n.m.): 245</p> <p>Precisión: ± 3</p>

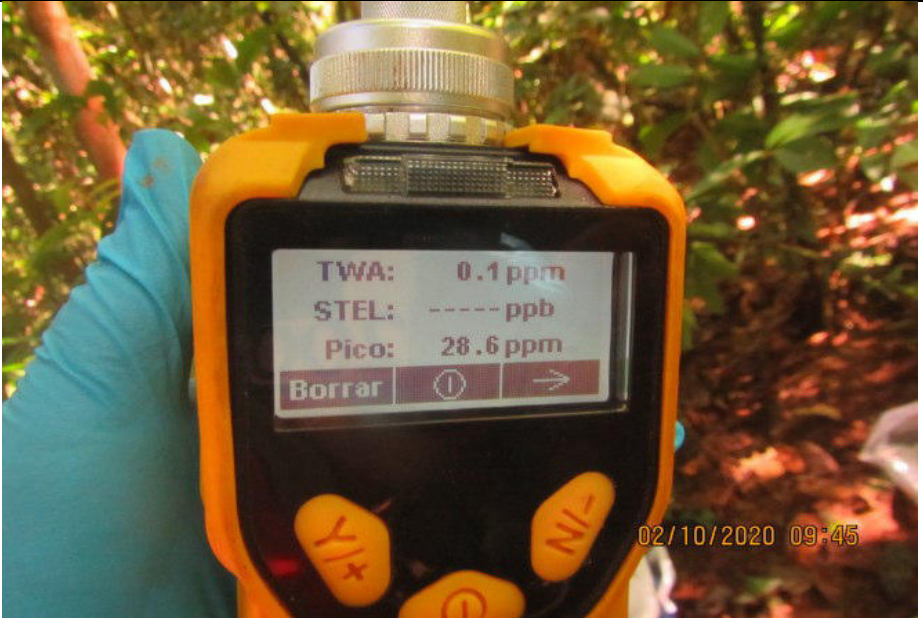
<p><b>DESCRIPCIÓN:</b></p> <p>Medición de compuestos orgánicos volátiles con el equipo detector de gases PID en la muestra de suelo con código S0376-SU-001 (Lectura: 28,6 ppm).</p>

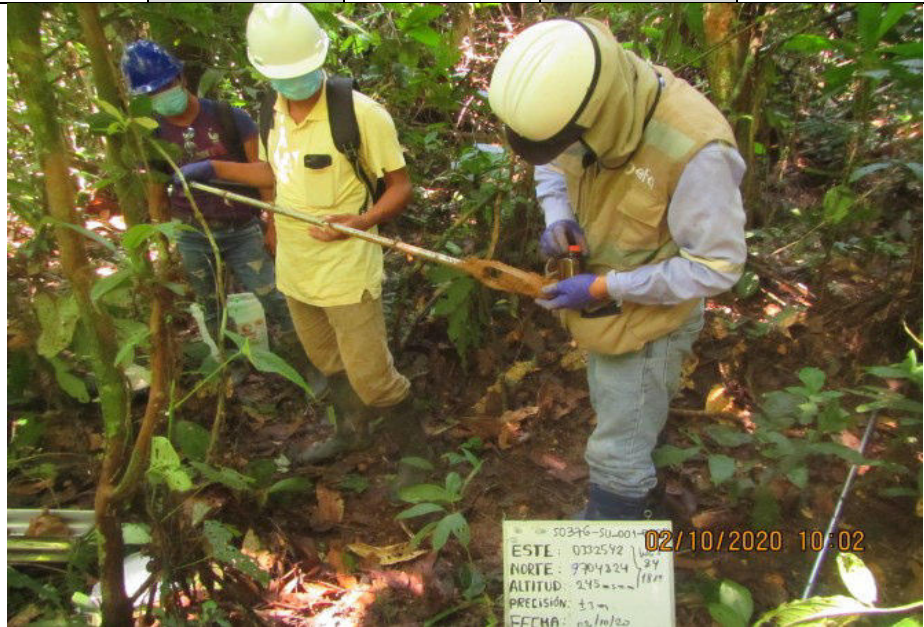
<p>Medición de compuestos orgánicos volátiles con el equipo detector de gases PID en la muestra de suelo con código S0376-SU-001-PROF (Lectura: 21,3 ppm).</p>

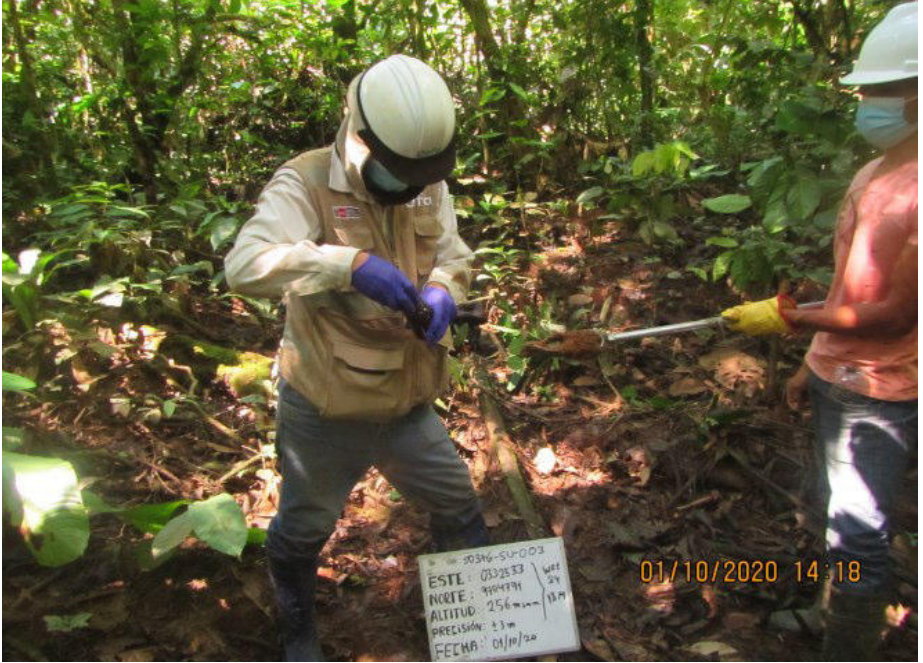
Distrito	Andoas	Provincia	DateM del Marañón	Departamento	Loreto
<p><b>FOTOGRAFÍA N.º 7 S0376-SU-003</b></p> <p>Fecha: 01/10/2020</p> <p>Hora: 14:18</p> <p>COORDENADAS UTM -WGS 84 – ZONA 18M</p> <p>Este (m): 332533</p> <p>Norte (m): 9704791</p> <p>Altitud (m s.n.m.): 256</p> <p>Precisión: ± 3</p>

<p><b>DESCRIPCIÓN:</b></p> <p>Toma de muestra de suelo en el punto S0376-SU-003 a una profundidad entre 0,00 – 0,25 m, donde se observó suelo limo arcillo color marrón sin olor a hidrocarburo; asimismo, se observa vegetación arbustiva y arbórea en el entorno, así como hojarasca y materia orgánica de baja de gradación sobre la superficie del suelo.</p>					
Distrito	Andoas	Provincia	DateM del Marañón	Departamento	Loreto
<p><b>FOTOGRAFÍA N.º 8 S0376-SU-DUP1</b></p> <p>Fecha: 01/10/2020</p> <p>Hora: 14:36</p> <p>COORDENADAS UTM -WGS 84 – ZONA 18M</p> <p>Este (m): 332533</p> <p>Norte (m): 9704791</p> <p>Altitud (m s.n.m.): 256</p> <p>Precisión: ± 3</p>

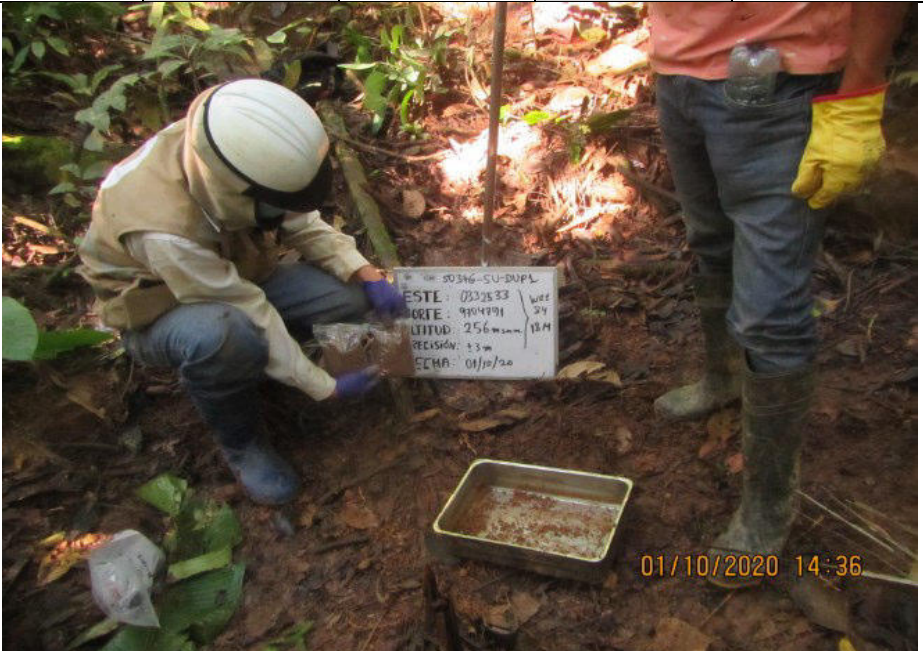
<p><b>DESCRIPCIÓN:</b></p> <p>Se observa toma de muestra duplicado de suelo realizado en el punto de muestreo S0376-SU-003 para el parámetro metales totales.</p>

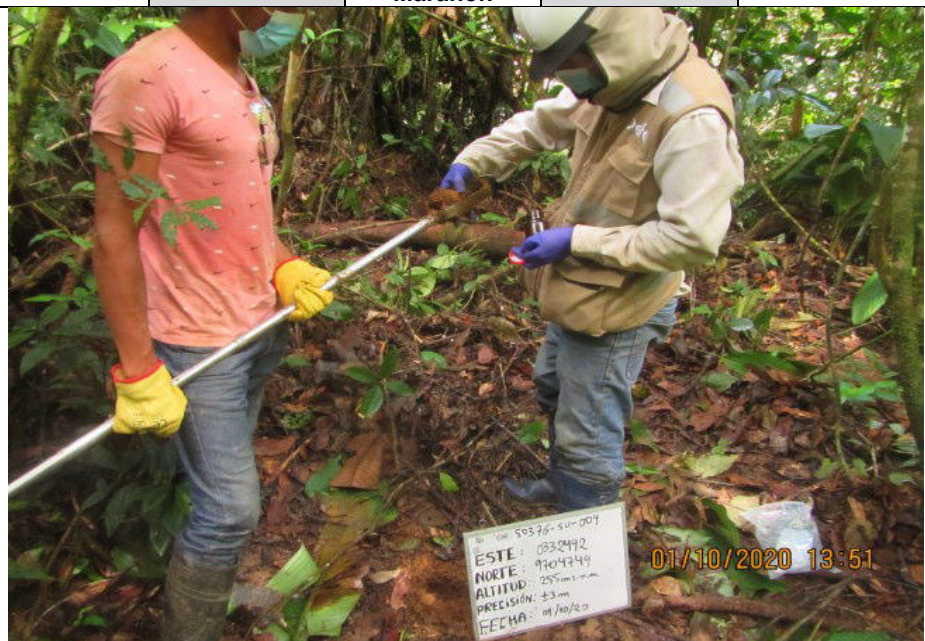
**FOTOGRAFÍA N.º 9  
S0376-SU-003**
**Fecha:** 01/10/2020

Toma de muestra de suelo en el punto S0376-SU-004 a una profundidad entre 0,00 – 0,25 m, donde se observó suelo limo arcillo color marrón sin olor a hidrocarburo; asimismo, se observa vegetación arbustiva y arborea en el entorno, así como hojarasca y materia orgánica de baja gradación sobre la superficie del suelo.

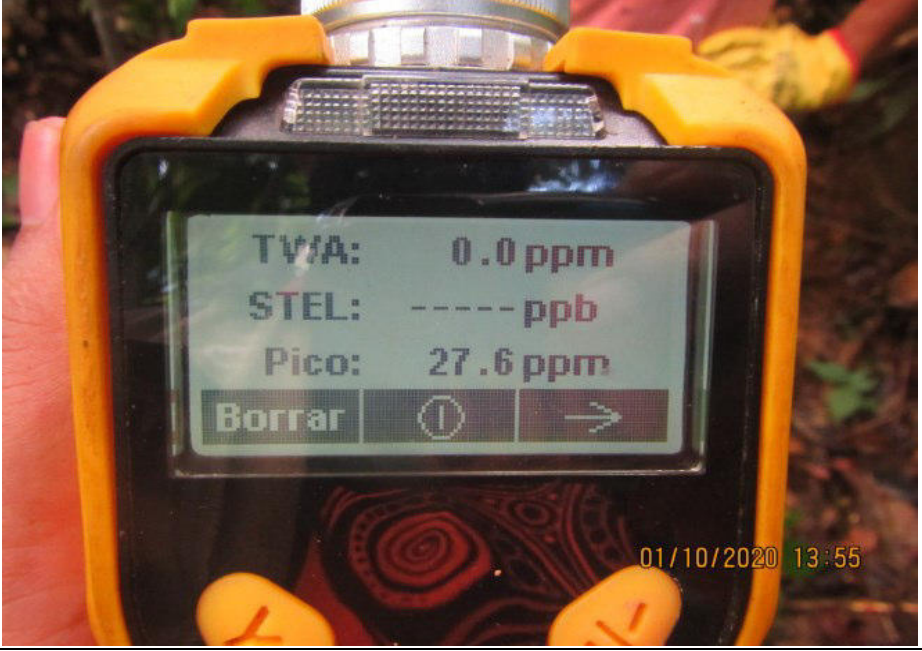
<p><b>DESCRIPCIÓN:</b> Medición de compuestos orgánicos volátiles con el equipo detector de gases PID en la muestra de suelo con código S0376-SU-004 (Lectura: 27,6 ppm).</p>					
Distrito	Andoas	Provincia	DateM del Marañón	Departamento	Loreto
<p><b>FOTOGRAFÍA N.º 12 S0376-SU-005</b></p>					
<p>Fecha: 01/10/2020</p>					
<p>Hora: 12:47</p>					
<p>COORDENADAS UTM -WGS 84 – ZONA 18M</p>					
<p>Este (m): 332488</p>					
<p>Norte (m): 9704664</p>					
<p>Altitud (m s.n.m.): 252</p>					
<p>Precisión: ± 3</p>

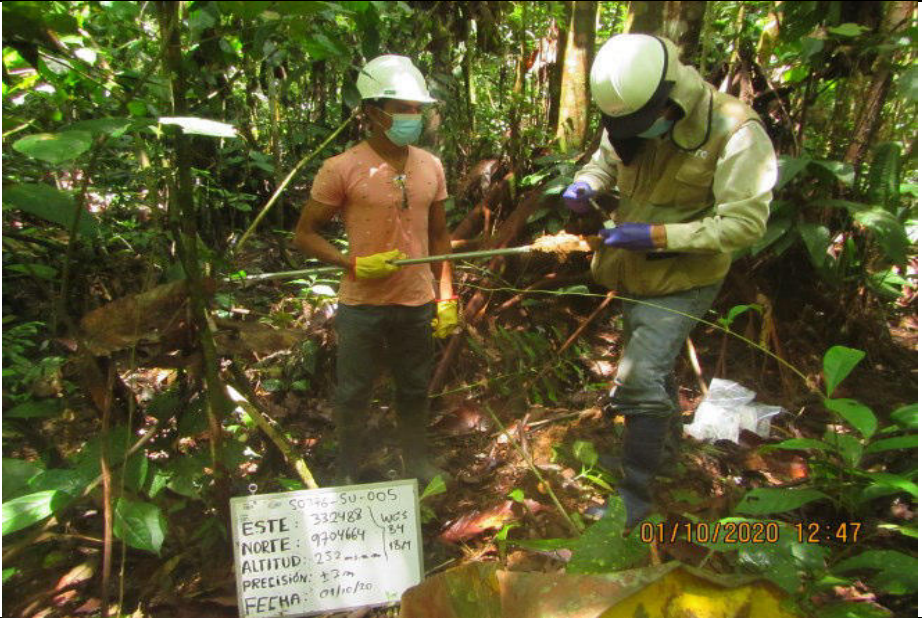
<p><b>DESCRIPCIÓN:</b> Toma de muestra de suelo en el punto S0376-SU-005 a una profundidad entre 0,00 – 0,25 m, donde se observó suelo limo arcillo color marrón sin olor a hidrocarburo; asimismo, se observa vegetación arbustiva y arbórea en el entorno, así como hojarasca y materia orgánica de baja gradación sobre la superficie del suelo. Este punto de muestreo se encuentra próximo al derecho de vía de los ductos provenientes de la Plataforma B.</p>

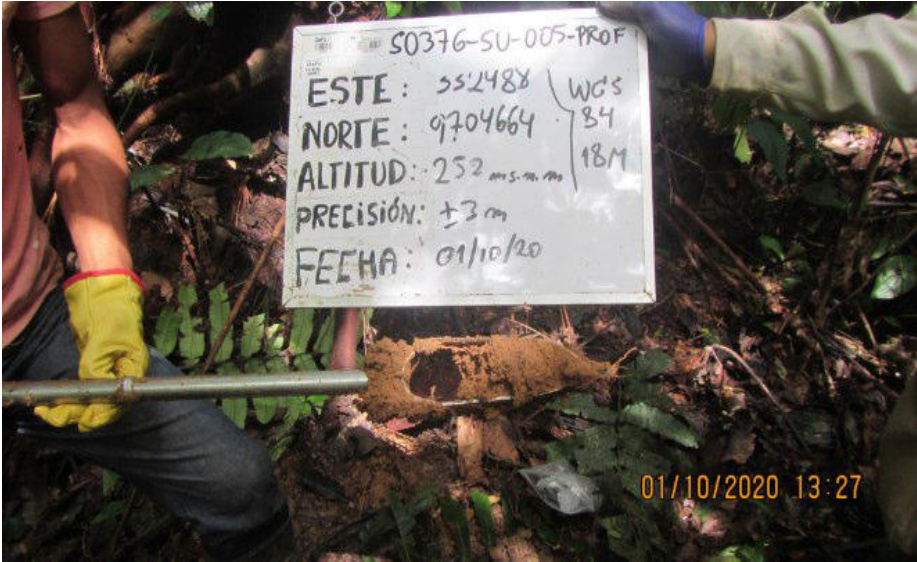
Fecha: 01/10/2020					
Hora: 13:25					
COORDENADAS UTM -WGS 84 – ZONA 18M					
Este (m): 332488					
Norte (m): 9704664					
Altitud (m s.n.m.): 252					
Precisión: ± 3					
<b>DESCRIPCIÓN:</b>		Muestra de suelo con código S0376-SU-005-PROF, tomada a una profundidad entre 0,75 – 1,00 m, donde se observó suelo limo arcillo color marrón sin olor a hidrocarburo.

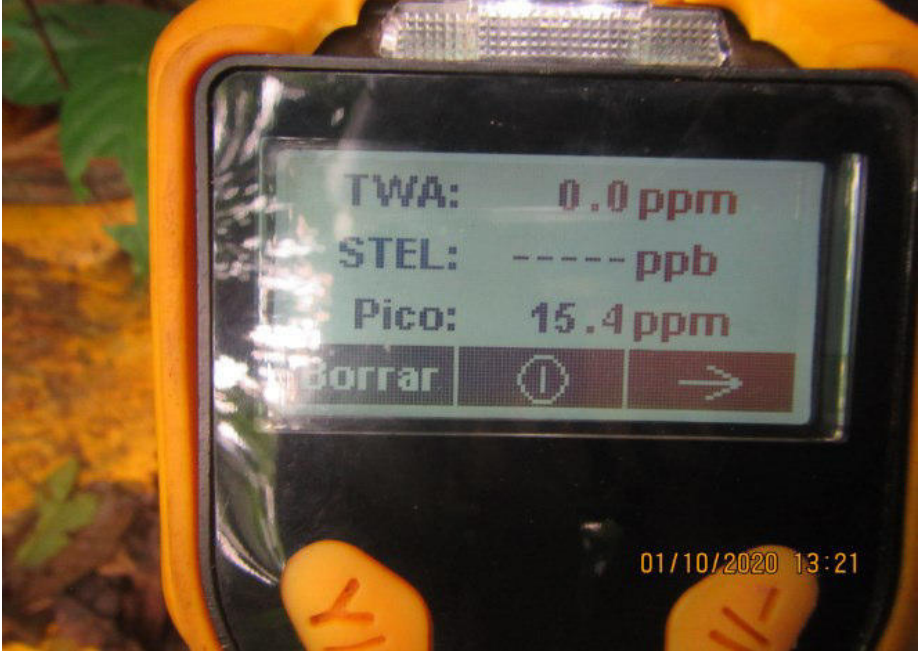
<p><b>DESCRIPCIÓN:</b> Medición de compuestos orgánicos volátiles con el equipo detector de gases PID en la muestra de suelo con código S0376-SU-005 (Lectura: 15,4 ppm).</p>					
Distrito	Andoas	Provincia	DateM del Marañón	Departamento	Loreto
<p><b>FOTOGRAFÍA N.º 18 S0376-SU-006</b></p>					
<p>Fecha: 01/10/2020</p>					
<p>Hora: 12:01</p>					
<p>COORDENADAS UTM -WGS 84 – ZONA 18M</p>					
<p>Este (m): 332554</p>					
<p>Norte (m): 9704626</p>					
<p>Altitud (m s.n.m.): 248</p>					
<p>Precisión: ± 3</p>

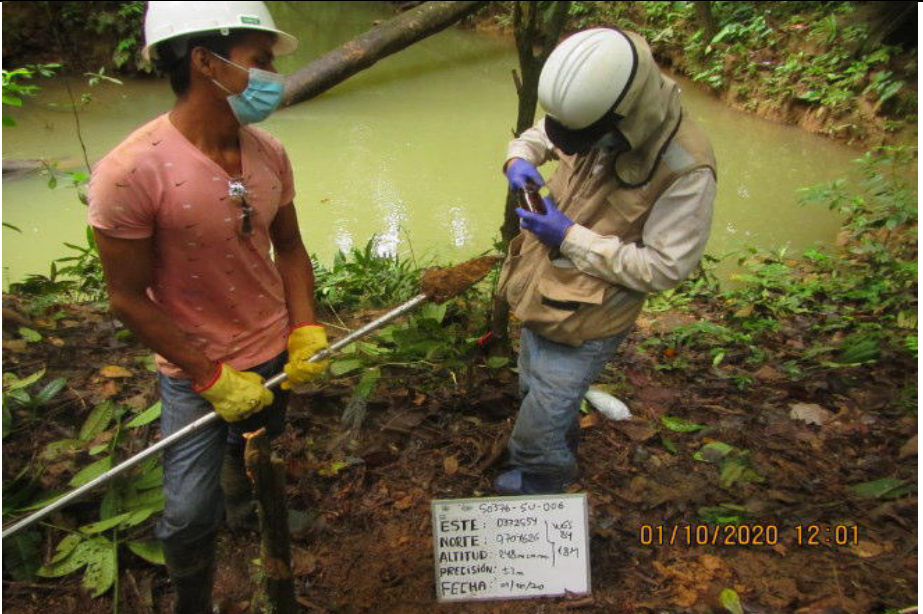
<p><b>DESCRIPCIÓN:</b> Toma de muestra de suelo en el punto S0376-SU-006 a una profundidad entre 0,00 – 0,25 m, donde se observó suelo limo arcillo color marrón sin olor a hidrocarburo; asimismo, se observa vegetación arbustiva y arbórea en el entorno, así como hojarasca y materia orgánica de baja gradación sobre la superficie del suelo. Este punto de muestreo se encuentra próximo a la quebrada s/n 1 (quebrada principal de la microcuenca PAS-16).</p>

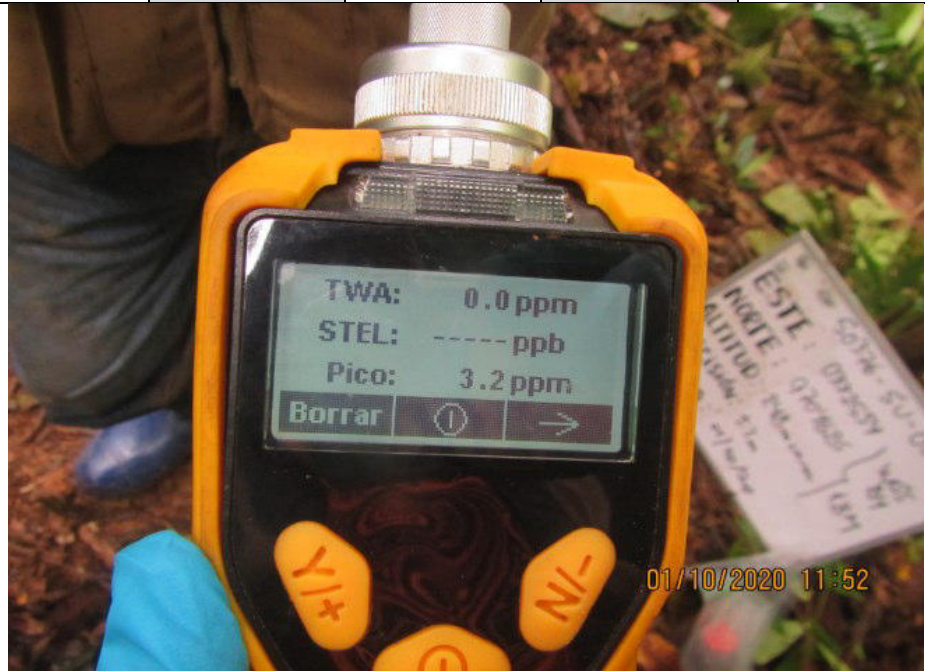
Distrito	Andoas	Provincia	Datem del Marañón	Departamento	Loreto
<b>FOTOGRAFÍA N.º 19 S0376-SU-006</b>					
Fecha: 01/10/2020					
Hora: 11:52					
COORDENADAS UTM -WGS 84 – ZONA 18M					
Este (m): 332554					
Norte (m): 9704626					
Altitud (m s.n.m.): 248					
Precisión: ± 3

**DESCRIPCIÓN:** Medición de compuestos orgánicos volátiles con el equipo detector de gases PID en la muestra de suelo con código S0376-SU-006 (Lectura: 3,2 ppm).

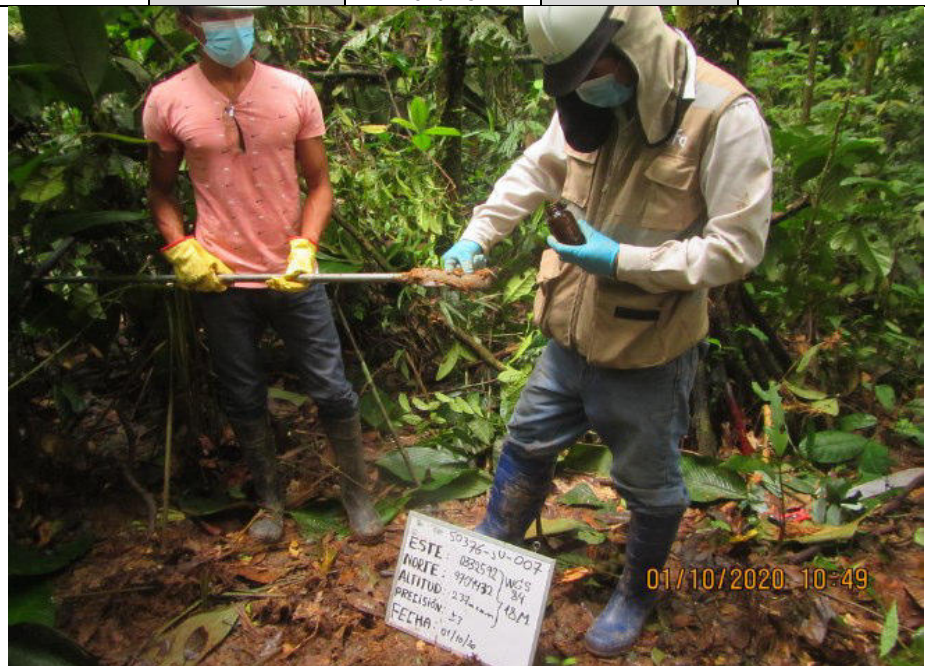
Distrito	Andoas	Provincia	Datem del Marañón	Departamento	Loreto
<b>FOTOGRAFÍA N.º 20 S0376-SU-007</b>					
Fecha: 01/10/2020					
Hora: 10:49					
COORDENADAS UTM -WGS 84 – ZONA 18M					
Este (m): 332592					
Norte (m): 9704432					
Altitud (m s.n.m.): 237					
Precisión: ± 3

**DESCRIPCIÓN:** Toma de muestra de suelo en el punto S0376-SU-007, donde se observa vegetación arbustiva y arbórea en el entorno, así como hojarasca y materia orgánica de baja de gradación sobre la superficie del suelo.

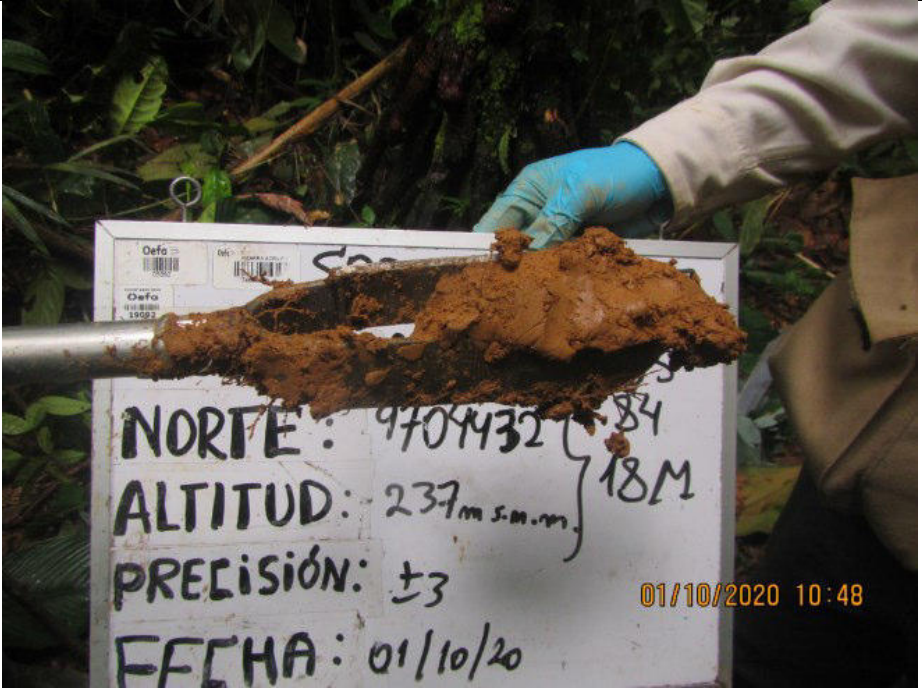
<p><b>DESCRIPCIÓN:</b> En la muestra en el punto S0376-SU-007 tomada a una profundidad entre 0,00 – 0,25 m, se observó suelo limo arcillo color marrón sin olor a hidrocarburo.</p>					
Distrito	Andoas	Provincia	Datem del Marañón	Departamento	Loreto
<p><b>FOTOGRAFÍA N.º 22 S0376-AS-001</b></p>					
<p>Fecha: 01/10/2020</p>					
<p>Hora: 10:47</p>					
<p>COORDENADAS UTM -WGS 84 – ZONA 18M</p>					
<p>Este (m): 332592</p>					
<p>Norte (m): 9704432</p>					
<p>Altitud (m s.n.m.): 237</p>					
<p>Precisión: ± 3</p>

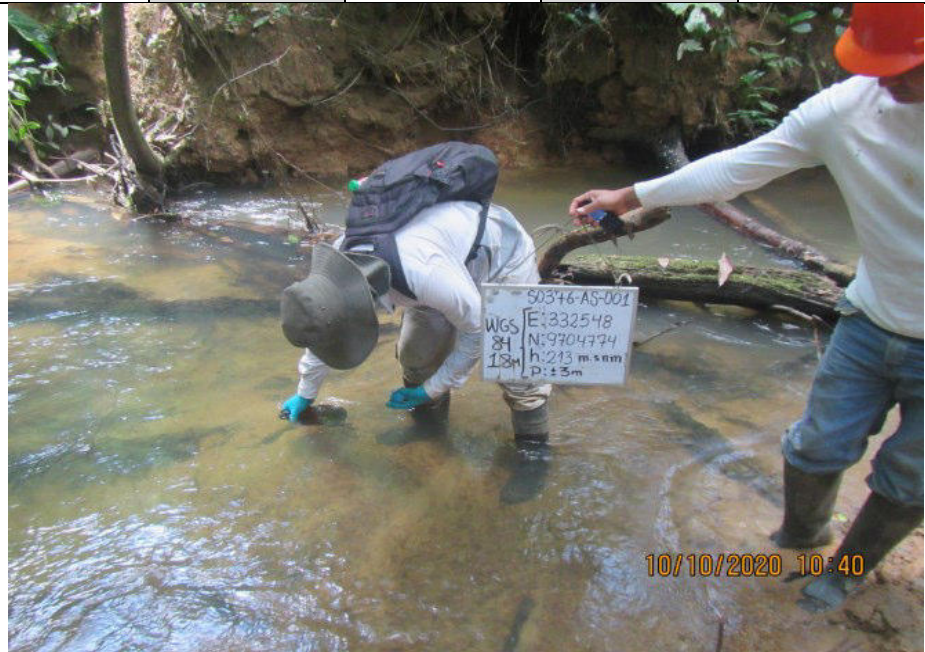
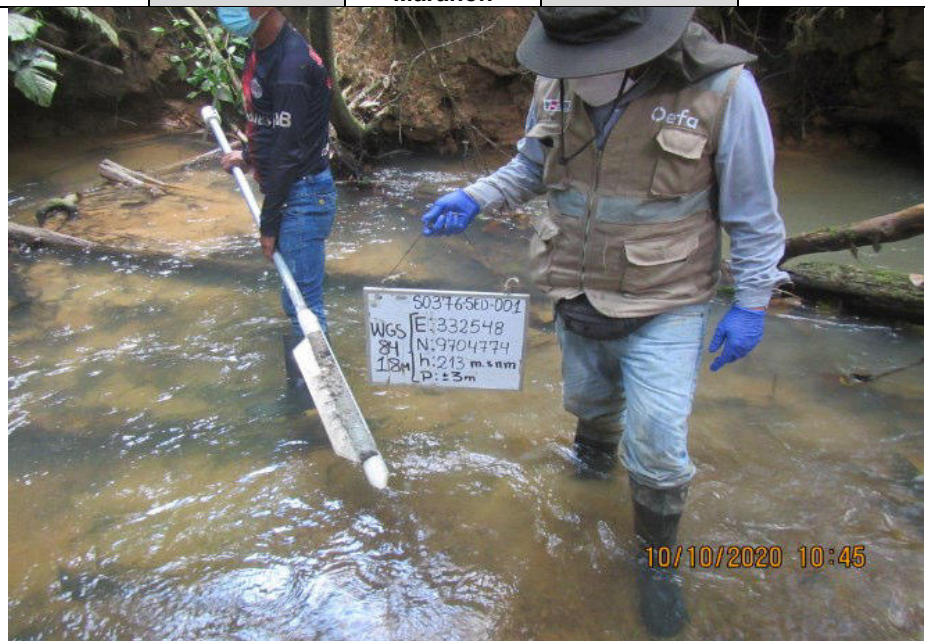
<p>Altitud (m s.n.m.): 213</p>					
<p>Precisión: ± 3</p>					
<p><b>DESCRIPCIÓN:</b></p>					
<p>Toma de muestra de sedimento en el punto S0376-SED-001, donde se observó sedimento limo arcillo arenoso color gris con olor a hidrocarburos y con materia orgánica de baja y mediana degradación.</p>
