**INFORME N° 00101-2020-OEFA/DEAM-SSIM**

a.	Zona evaluada	Sitio con código S0376, ubicado en el Lote 192, en el ámbito de la cuenca del río Pastaza, distrito de Andoas, provincia de Datem del Marañón, departamento de Loreto.
b.	Centroide del sitio S0376	332510E / 9704617N
	Coordenadas UTM WGS84 Zona 18 Sur

c.	Problemática identificada	Evaluar la calidad ambiental del sitio S0376 para su identificación como sitio impactado por actividades de hidrocarburos y la estimación del nivel de riesgo a la salud y al ambiente.
d.	La actividad se realizó en el marco de	Planefa 2020
e.	Periodo de ejecución	1, 2 ,3 y 10 de octubre del 2020
f.	Tipo de evaluación	Identificación de Sitio Impactado por actividades de Hidrocarburos según normativa especial

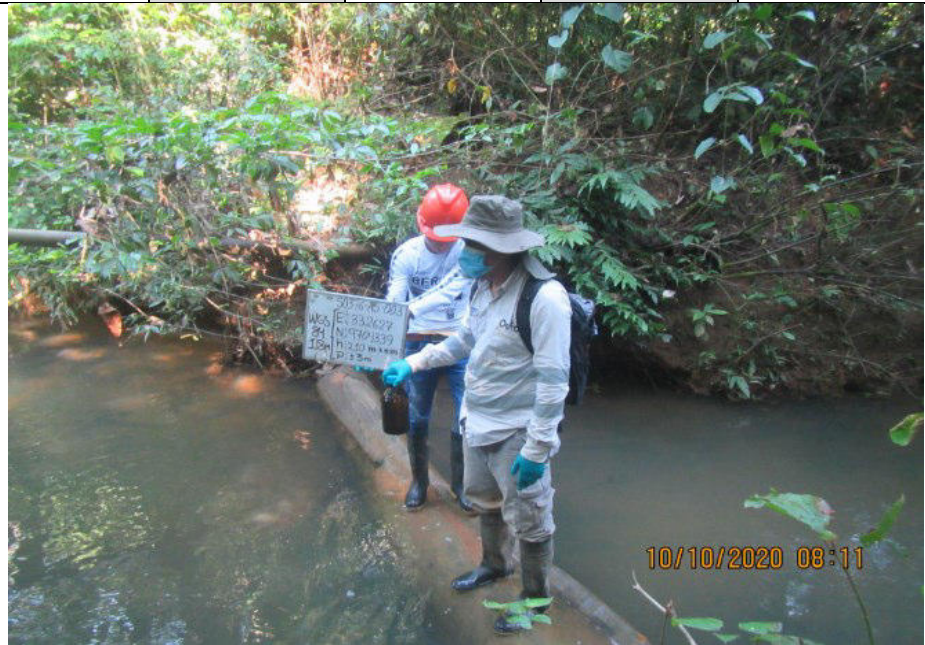
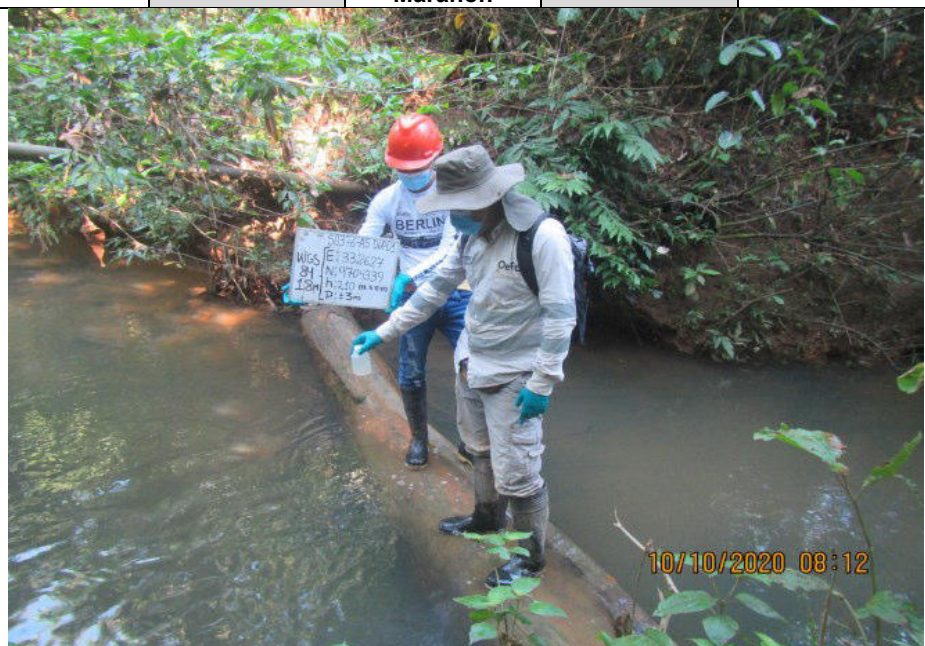
Distrito	Andoas	Provincia	DateM del Marañón	Departamento	Loreto
<p><b>FOTOGRAFÍA N.º 27 S0376-AS-003</b></p>					
<p>Fecha: 10/10/2020</p>					
<p>Hora: 08:11</p>					
<p><b>COORDENADAS UTM -WGS 84 – ZONA 18M</b></p>					
<p>Este (m): 332627</p>					
<p>Norte (m): 9704339</p>					
<p>Altitud (m s.n.m.): 210</p>					
<p>Precisión: ± 3</p>					
<p><b>DESCRIPCIÓN:</b></p>					
<p>Toma de muestra de agua superficial en el punto S0376-AS-003, ubicado en el tramo de la quebrada s/n 1 (quebrada principal de la microcuenca PAS-16) que fluye por la zona sureste del sitio y con flujo de agua hacia el este, a 50 m aguas abajo del cruce con la quebrada s/n 2 (aportante) proveniente del suroeste.</p>					
Distrito	Andoas	Provincia	DateM del Marañón	Departamento	Loreto
<p><b>FOTOGRAFÍA N.º 28 S0376-AS-DUP01</b></p>					
<p>Fecha: 10/10/2020</p>					
<p>Hora: 08:12</p>					
<p><b>COORDENADAS UTM -WGS 84 – ZONA 18M</b></p>

<p>Este (m): 332627</p>					
<p>Norte (m): 9704339</p>					
<p>Altitud (m s.n.m.): 210</p>					
<p>Precisión: ± 3</p>					
<p><b>DESCRIPCIÓN:</b></p>					
<p>Se observa toma de muestra duplicado de agua superficial, realizado en el punto de muestreo S0376-AS-003 para el parámetro metales totales.</p>

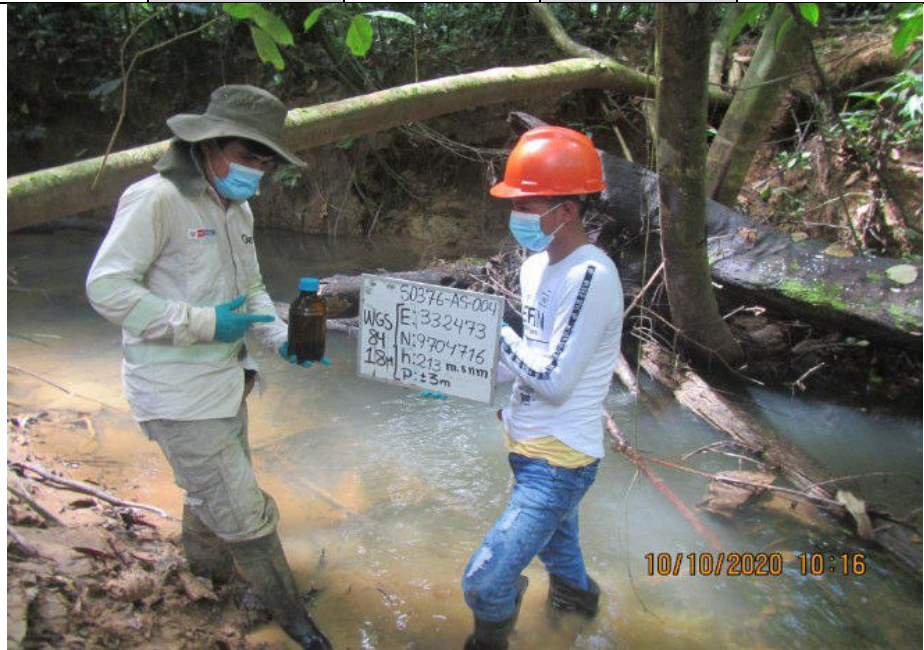
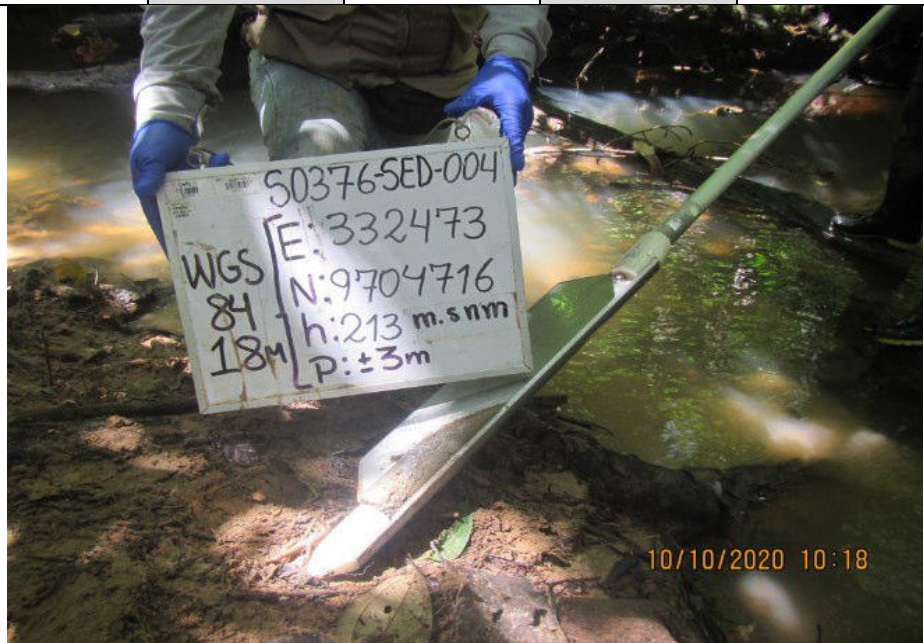
<p>Altitud (m s.n.m.): 213</p>					
<p>Precisión: ± 3</p>					
<p><b>DESCRIPCIÓN:</b></p>					
<p>Toma de muestra de sedimento en el punto S0376-SED-004, donde se observó sedimento limo arcillo arenoso color marrón con gris con olor a hidrocarburos y con materia orgánica de baja degradación.</p>

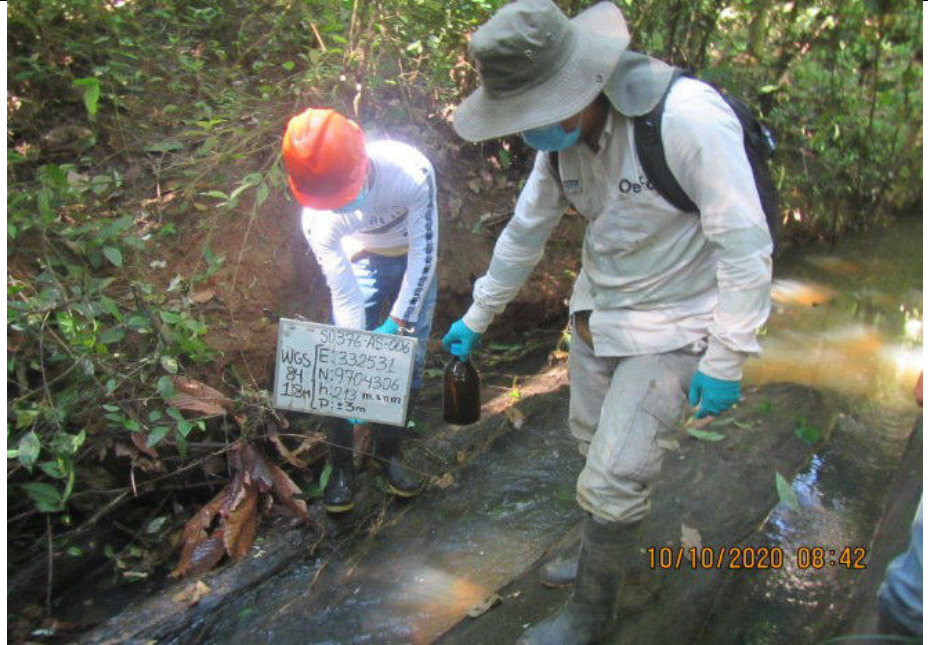
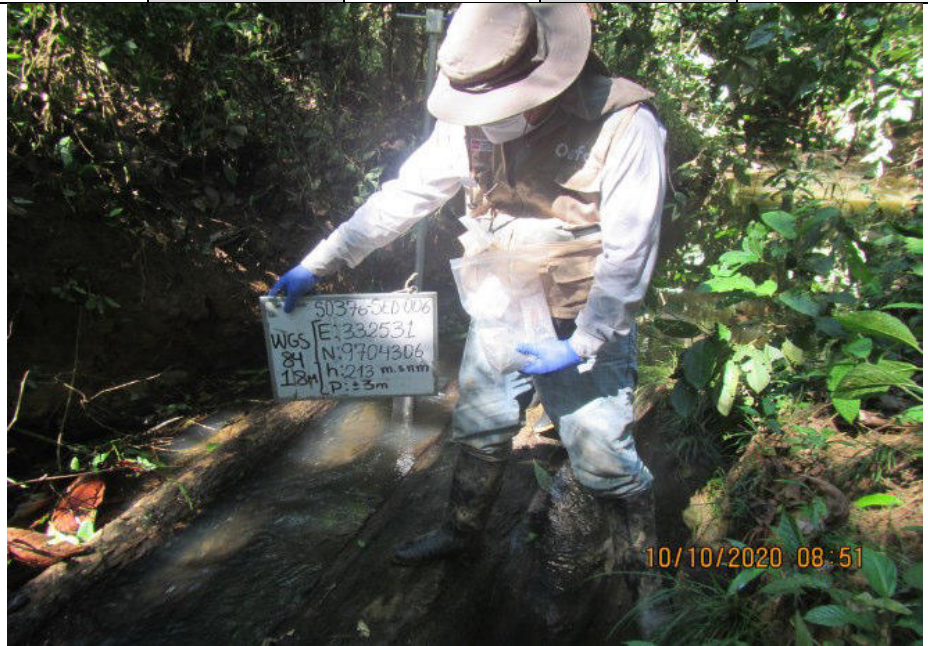
<p>Precisión: ± 3</p>					
<p><b>DESCRIPCIÓN:</b></p>					
<p>Toma de muestra de sedimento en el punto S0376-SED-006, donde se observó sedimento limo arcilloso sin olor a hidrocarburos; asimismo, se observa presencia de palizada en el cuerpo de agua.</p>

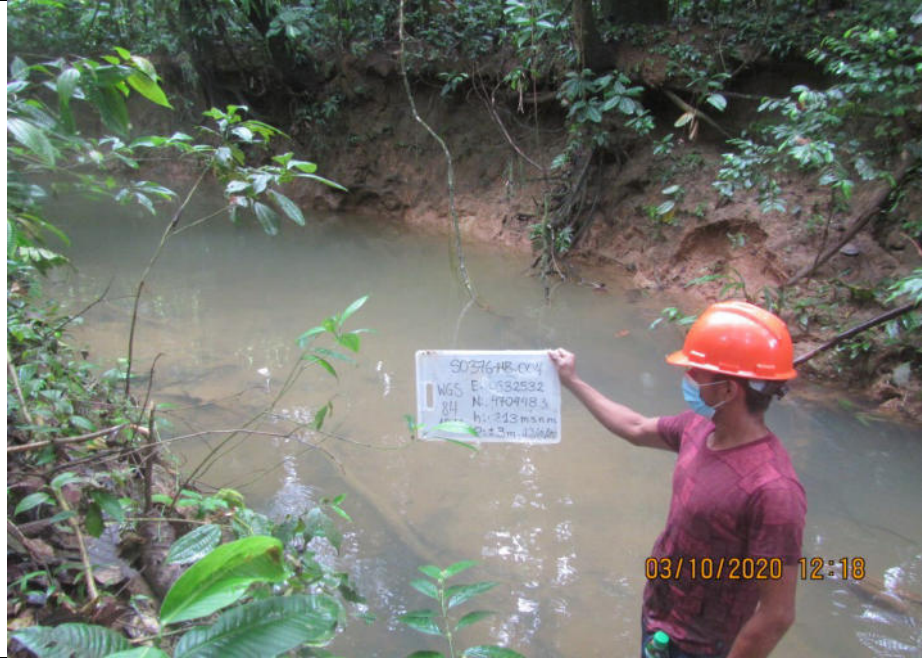
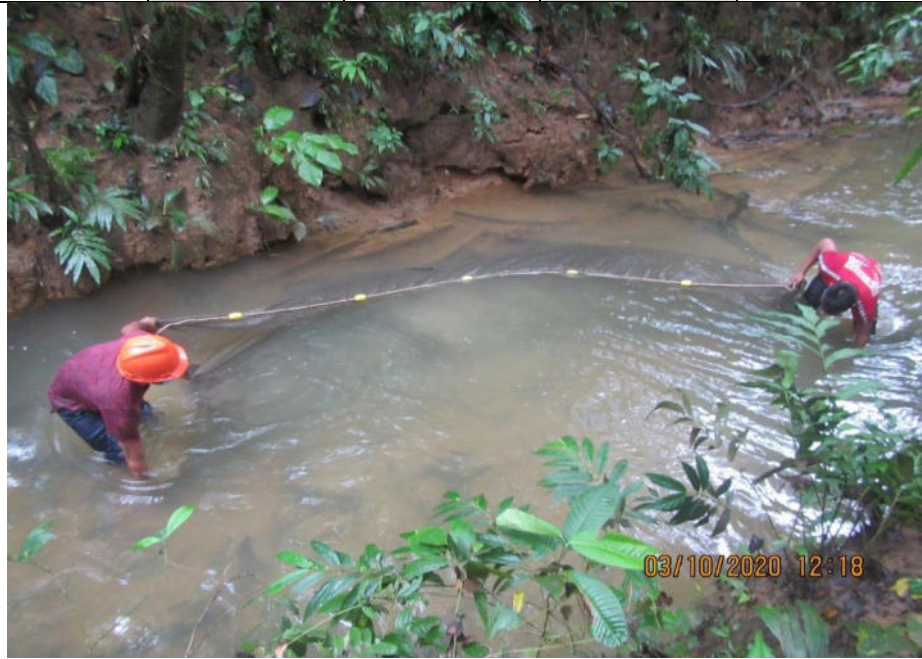
<p>Norte (m): 9704483</p>					
<p>Altitud (m s.n.m.): 213</p>					
<p>Precisión: ± 3</p>					
<p><b>DESCRIPCIÓN:</b></p>					
<p>Muestreo de peces con red de arrastre en el punto S0376-HB-004, en la quebrada s/n 1, debajo de la confluencia con una quebrada aportante por el margen derecho.</p>

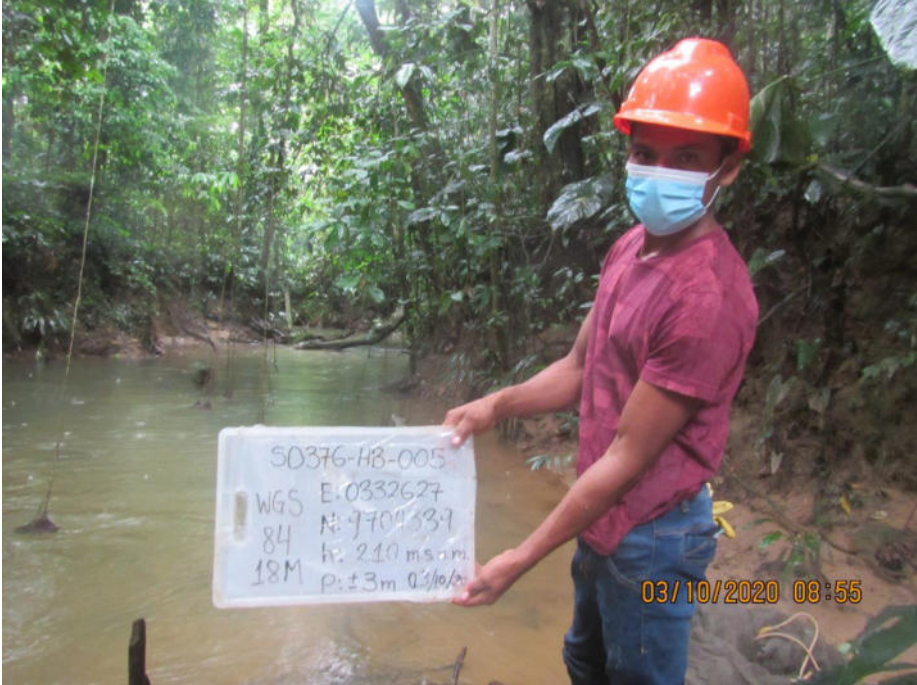
Distrito	Andoas	Provincia	Datem del Marañón	Departamento	Loreto
<p><b>FOTOGRAFÍA N.º 41 S0376-HB-005</b></p> <p>Fecha: 03/10/2020</p> <p>Hora: 08:55</p> <p>COORDENADAS UTM -WGS 84 – ZONA 18M</p> <p>Este (m): 332627</p> <p>Norte (m): 9704339</p> <p>Altitud (m s.n.m.): 210</p> <p>Precisión: ± 3</p>

<p><b>DESCRIPCIÓN:</b> Punto de muestreo de comunidades hidrobiológicas S0376-HB-005, en la quebrada s/n 1 (quebrada principal de la microcuenca PAS-16), abajo y al este de la carretera que va hacia la plataforma B que contiene al pozo CAPN-02. Este punto corresponde al punto S0376-AS-003 de agua superficial.</p>					
Distrito	Andoas	Provincia	Datem del Marañón	Departamento	Loreto
<p><b>FOTOGRAFÍA N.º 42 S0376-HB-005</b></p> <p>Fecha: 03/10/2020</p> <p>Hora: 08:56</p> <p>COORDENADAS UTM -WGS 84 – ZONA 18M</p> <p>Este (m): 332627</p> <p>Norte (m): 9704339</p> <p>Altitud (m s.n.m.): 210</p> <p>Precisión: ± 3</p>

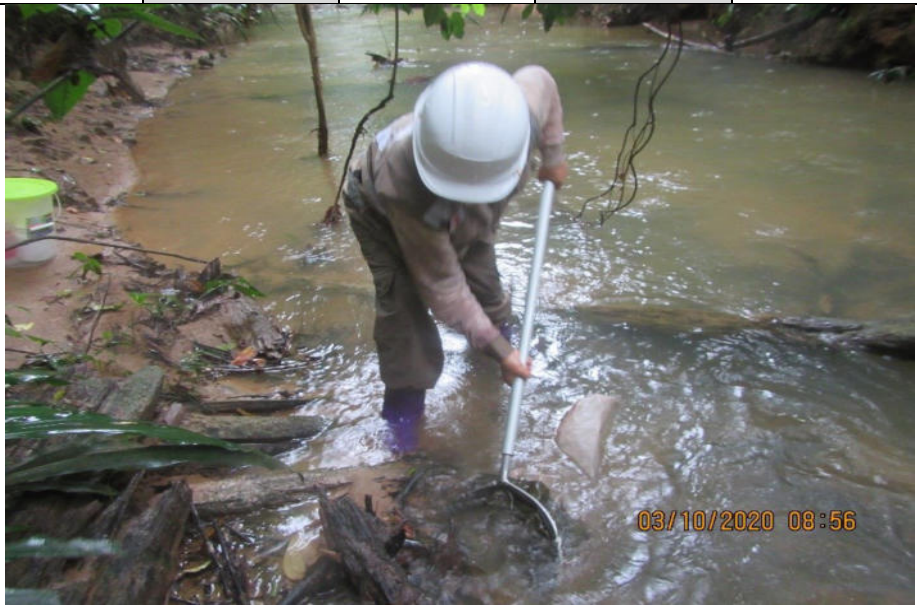
<p><b>DESCRIPCIÓN:</b> Muestreo de macrobentos usando una red D-net en el punto S0376-HB-005, en la quebrada s/n 1; asimismo, se observa presencia de hojarasca y palizada en el lecho de la quebrada.</p>

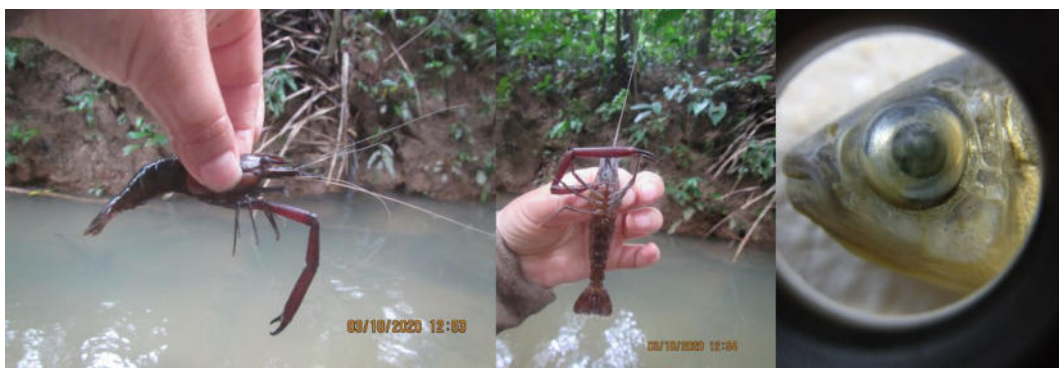
No se evidenció afectación organoléptica por hidrocarburos en macroinvertebrados bentónicos ni peces: sin manchas sobre el cuerpo ni en el interior (tubo digestivo), sin percepción de olor externa e internamente (incluyendo músculo y vísceras). Ver Figura 7

**Figura 7.** Ejemplar de *Macrobrachium sp.* “camarón de río” en la quebrada s/n 1, vista lateral (izquierda) y vista ventral (centro), en aparente buen estado de salud. Cabeza de *Bryconops melanurus* “mojarra” con pigmentación normal (derecha) y aparente buen estado de salud.

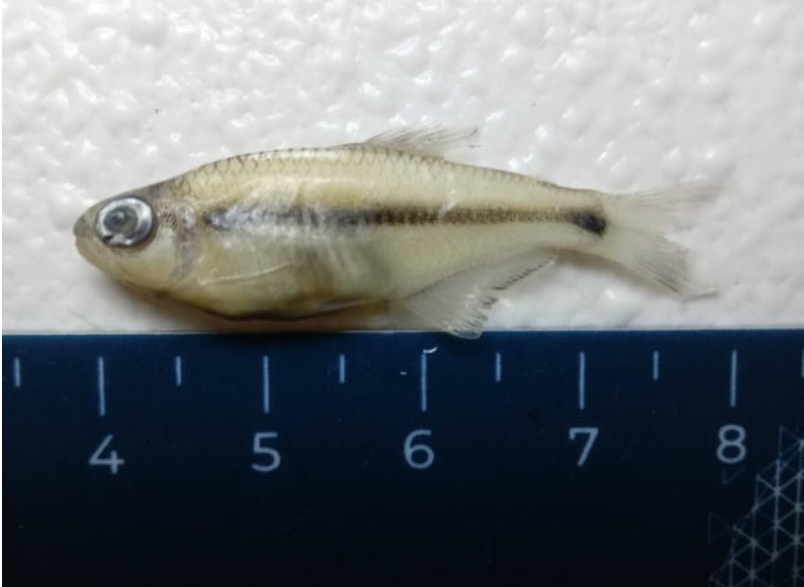
Distrito	Andoas	Provincia	Datem del Maraón	Departamento	Loreto
FOTOGRAFÍA 3 S0376-HB-004, S0376-HB-006

<p><b>Descripción:</b> <i>Varicharax nigrolineatus</i> "mojarra". LS 3.2 cm., especie endémica de reciente registro para la ciencia. Pez nadador activo, suele encontrarse formando pequeños cardúmenes con peces del género <i>Knodus</i>.</p>

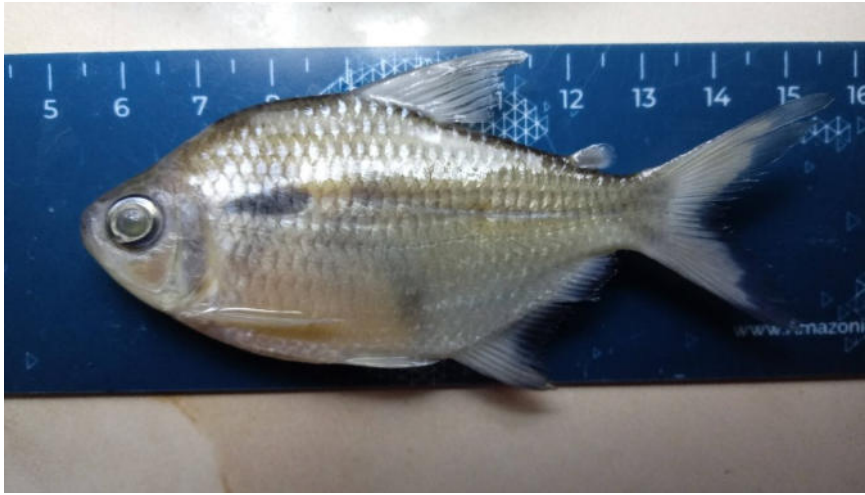
Código de acción: 0001-9-2020-415		RS: 904-2020			
Distrito	Andoas	Provincia	Datem del Maraón	Departamento	Loreto
<b>FOTOGRAFÍA 5</b> S0376-HB-001, S0376-HB-004, S0376-HB-005

<b>Descripción:</b> <i>Moenkhausia comma</i> "mojarra". LS 7.5 cm. Pez omnívoro, consume preferentemente invertebrados adultos, especie solitaria, suele encontrarse en la zona media de la columna de agua o cerca del fondo.				
Distrito	Andoas	Provincia	Datem del Maraón	Departamento	Loreto
<b>FOTOGRAFÍA 6</b> S0376-HB-004

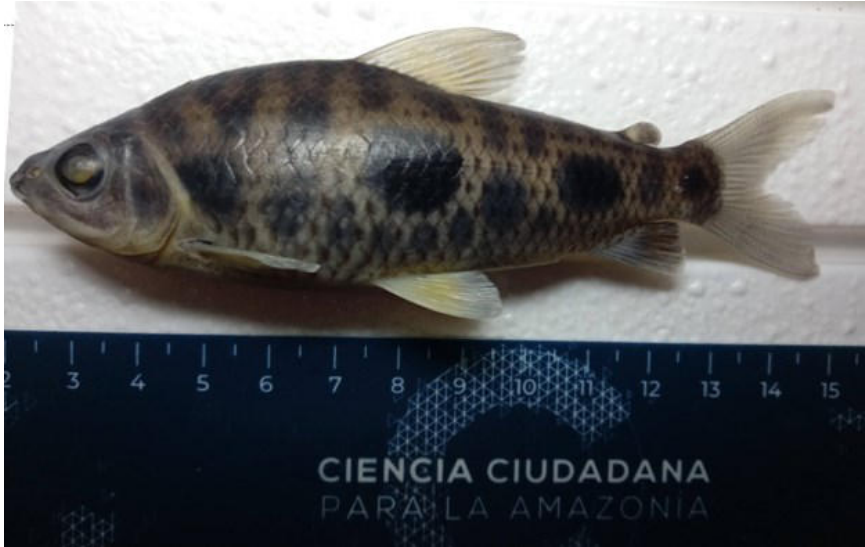
<b>Descripción:</b> <i>Leporinus sp. "friderici"</i> (lisa). LS 10.5 cm. Pez omnívoro, consume matrial vegetal, frutos, insectos, etc. Especie de cuerpo alargado, nadador activo a contracorriente, migratorio de "largas distancias", se puede encontrar en solitario o en pequeños grupos.

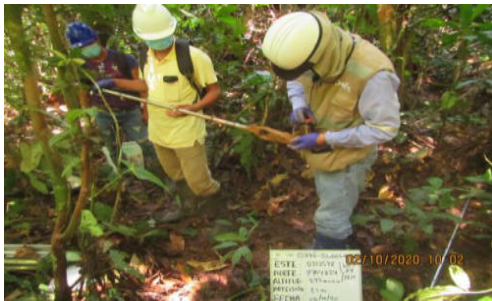
Muestreo de suelo, no se observó afectación en este componente durante el muestreo.

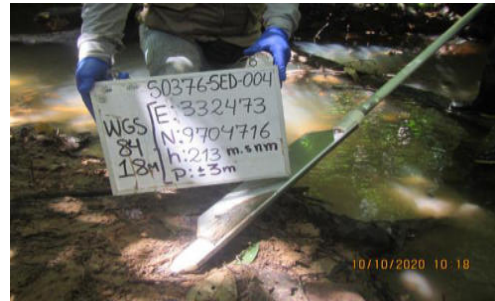
Muestreo de sedimento, no se observó afectación en este componente durante el muestreo.

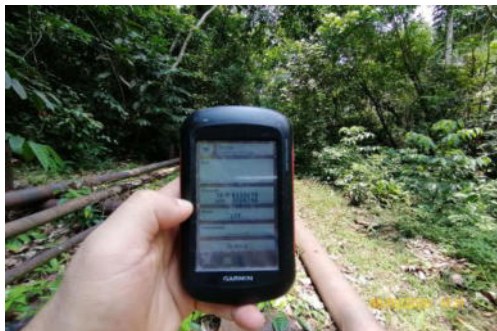
Vista de los ductos provenientes del pozo CAPN-02 y que llegan hasta la batería Capahuari Norte

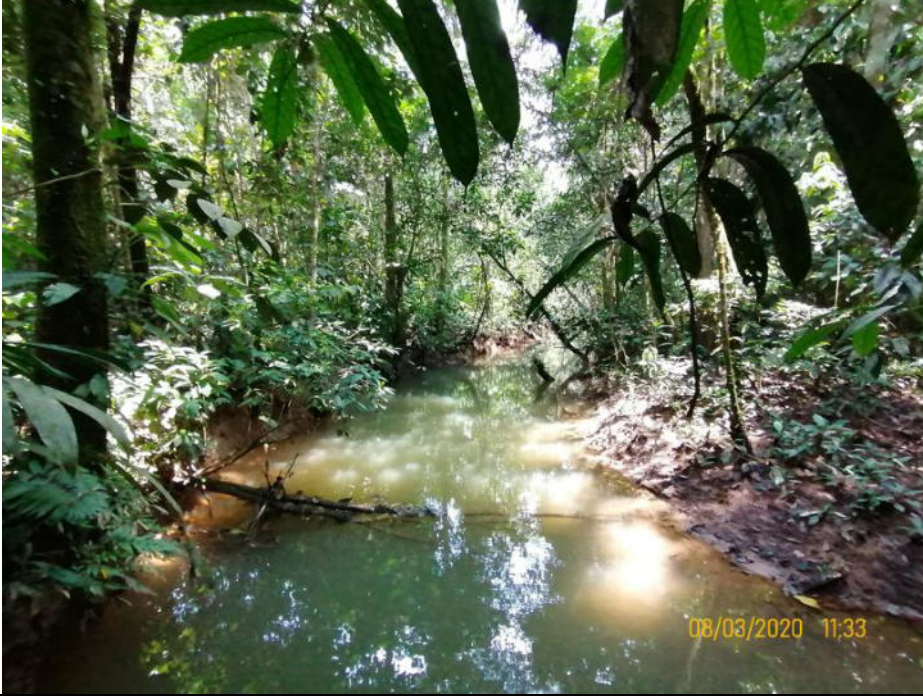
Distrito	Andoas	Provincia	Datem del Maraón	Departamento	Loreto
<b>FOTOGRAFÍA N.º 1</b> Sitio S0376

Fecha: 08/03/2020					
Hora: 11:33 horas					
COORDENADAS UTM -WGS 84 – ZONA 18M					
Este (m): 0332531					
Norte (m): 9704840					
Altitud (m.s.n.m): 246					
Precisión: ± 3					
<b>DESCRIPCIÓN:</b>		Vista de la quebrada s/n 1 que atraviesa el sitio de forma sinuosa (serpenteante) de norte a sur para luego cambiar de dirección hacia el este.			
Distrito	Andoas	Provincia	Datem del Maraón	Departamento	Loreto
<b>FOTOGRAFÍA N.º 2</b> Sitio S0376

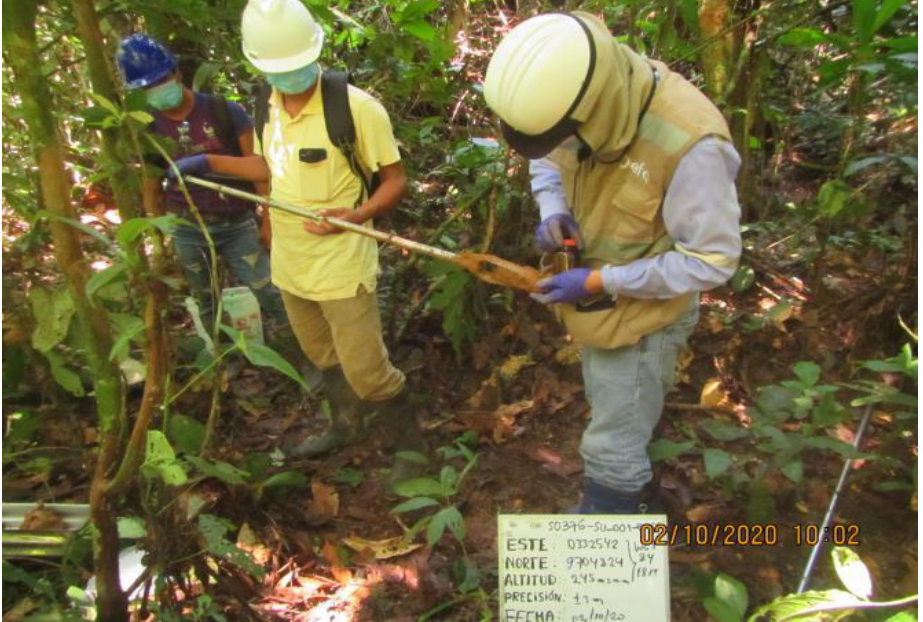
Fecha: 02/10/2020					
Hora: 10:02					
COORDENADAS UTM -WGS 84 – ZONA 18M					
Este (m): 332542					
Norte (m): 9704824					
Altitud (m s.n.m.): 245					
Precisión: ± 3					
<b>DESCRIPCIÓN:</b>		El suelo presenta suelo limo arcilloso, color marrón, así como presencia de materia orgánica (hojarasca) de baja degradación con un espesor de 0,02 m aproximadamente sobre la superficie del suelo.

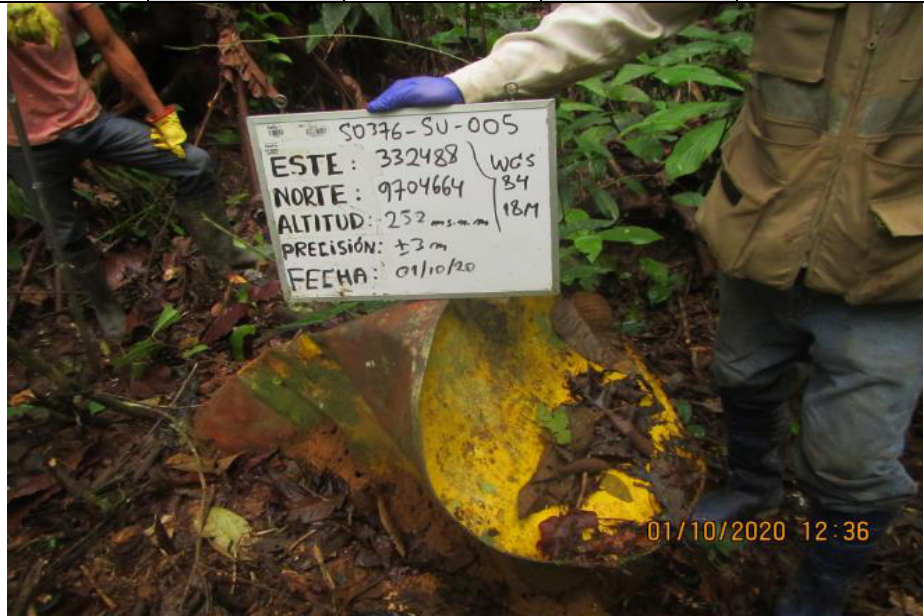
Distrito	Andoas	Provincia	Datem del Marañón	Departamento	Loreto
<b>FOTOGRAFÍA N.º 3 Sitio S0376</b>					
Fecha: 01/10/2020					
Hora: 12:36					
<b>COORDENADAS UTM -WGS 84 – ZONA 18M</b>					
Este (m): 332488					
Norte (m): 9704664					
Altitud (m s.n.m.): 252					
Precisión: ± 3					
DESCRIPCIÓN: Presencia de cilindro metálico identificado en la ubicación del punto de muestreo de suelo S0376-SU-005.					
Distrito	Andoas	Provincia	Datem del Marañón	Departamento	Loreto
<b>FOTOGRAFÍA N.º 4 Sitio S0376</b>					
Fecha: 10/10/2020					
Hora: 10:40					
<b>COORDENADAS UTM -WGS 84 – ZONA 18M</b>					
Este (m): 332548					
Norte (m): 9704774					
Altitud (m s.n.m.): 213					
Precisión: ± 3					
DESCRIPCIÓN: Toma de muestra de agua superficial en el punto S0376-AS-001, ubicado en la quebrada s/n 1 (quebrada principal de la microcuenca PAS-16), a 75 m aguas abajo del punto S0376-AS-002, y con flujo de agua hacia el suroeste; asimismo, se observa presencia de palizada en el cuerpo de agua.

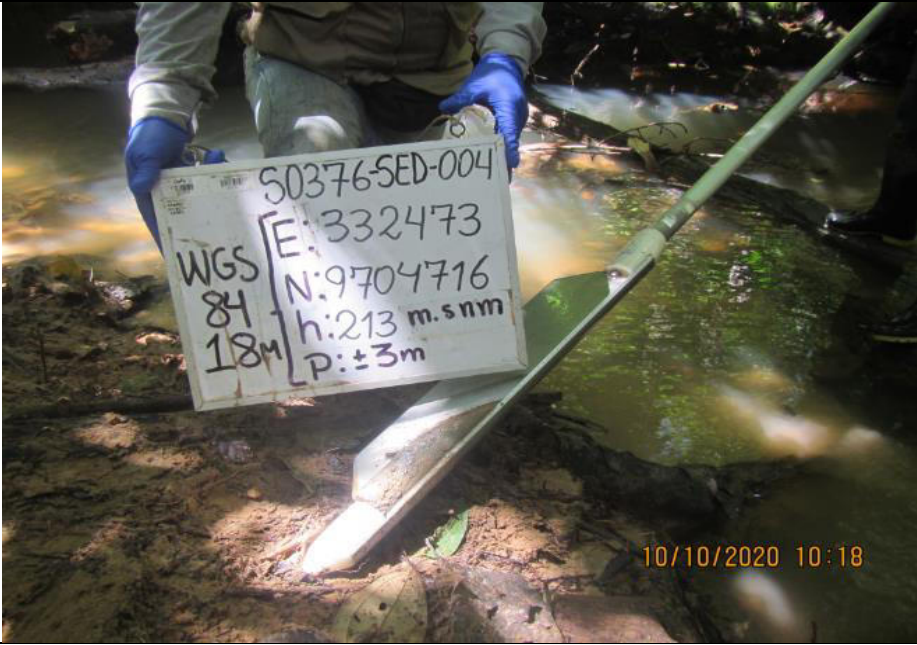
Fecha: 10/10/2020					
Hora: 10:18					
COORDENADAS UTM -WGS 84 – ZONA 18M					
Este (m): 332473					
Norte (m): 9704716					
Altitud (m s.n.m.): 213					
Precisión: ± 3					
<b>DESCRIPCIÓN:</b>		Toma de muestra de sedimento en el punto S0376-SED-004, donde se observó sedimento limo arcillo arenoso color marrón con gris con olor a hidrocarburos y con materia orgánica de baja degradación.			
Distrito	Andoas	Provincia	Datem del Maraón	Departamento	Loreto
<b>FOTOGRAFÍA N.º 6 Sitio S0376</b>

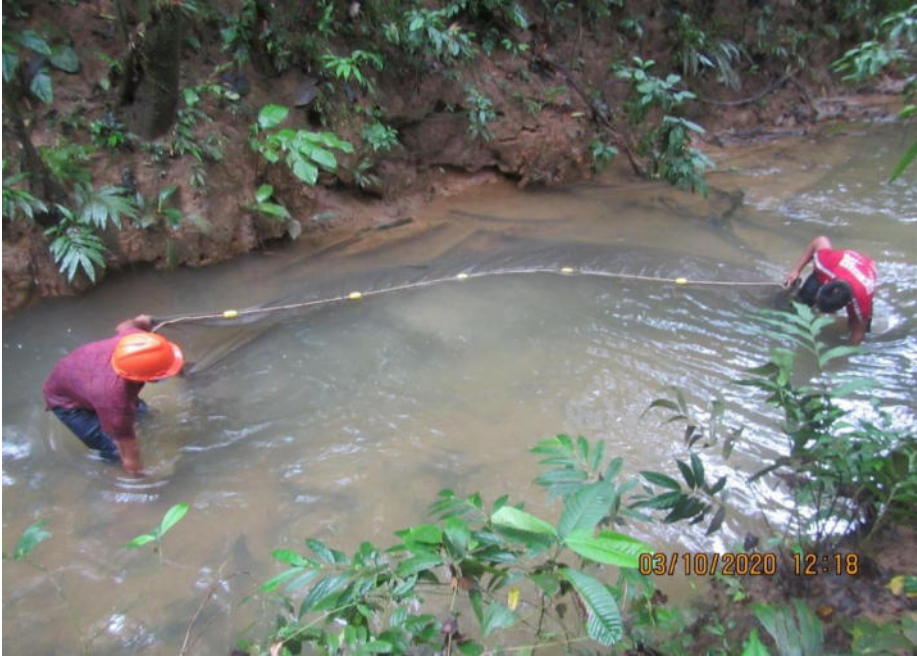
Fecha: 03/10/2020					
Hora: 12:18					
COORDENADAS UTM -WGS 84 – ZONA 18M					
Este (m): 332532					
Norte (m): 9704483					
Altitud (m s.n.m.): 213					
Precisión: ± 3					
<b>DESCRIPCIÓN:</b>		Muestreo de peces con red de arrastre en el punto S0376-HB-004, en la quebrada s/n 1, debajo de la confluencia con una quebrada aportante por el margen derecho.
