**INFORME N° 00148-2020-OEFA/DEAM-SSIM**

De los resultados obtenidos en la evaluación ambiental para la identificación de sitio impactado del sitio con código S0143, se ha determinado que constituye un sitio impactado

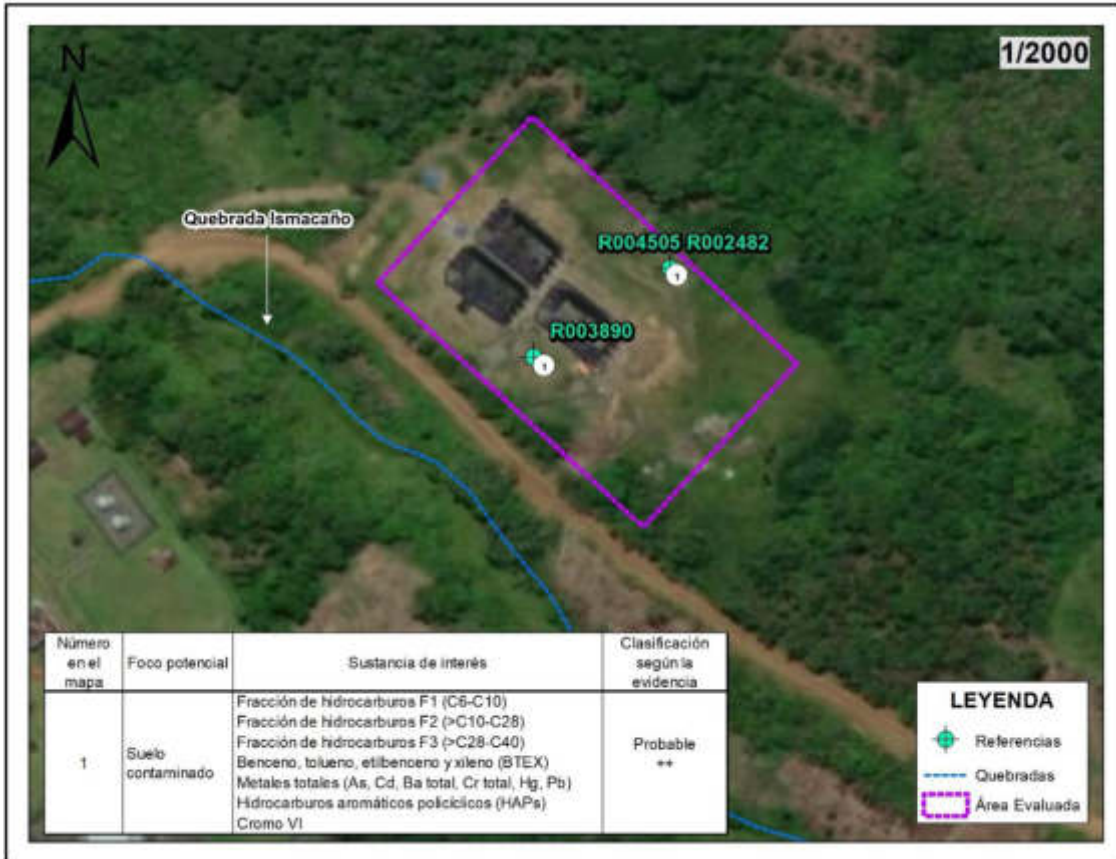
Figura 3.3. Focos potenciales de contaminación en el sitio S0143

La Figura 3.3 presenta la ubicación de los focos potenciales de contaminación para el sitio S0143 y las posibles sustancias de interés.

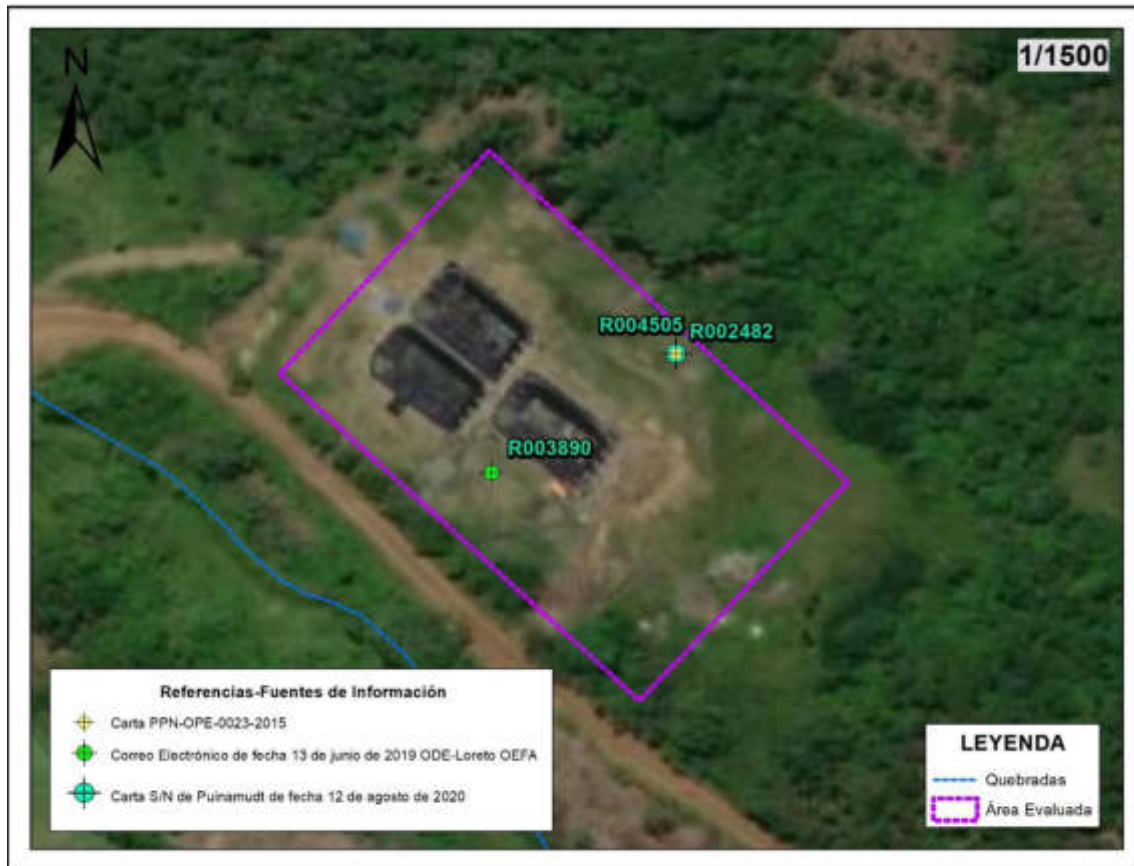
Figura 4.1. Registros de información asociada al sitio S0143

En la siguiente figura se muestra la ubicación espacial de las referencias asociadas al sitio S0143.

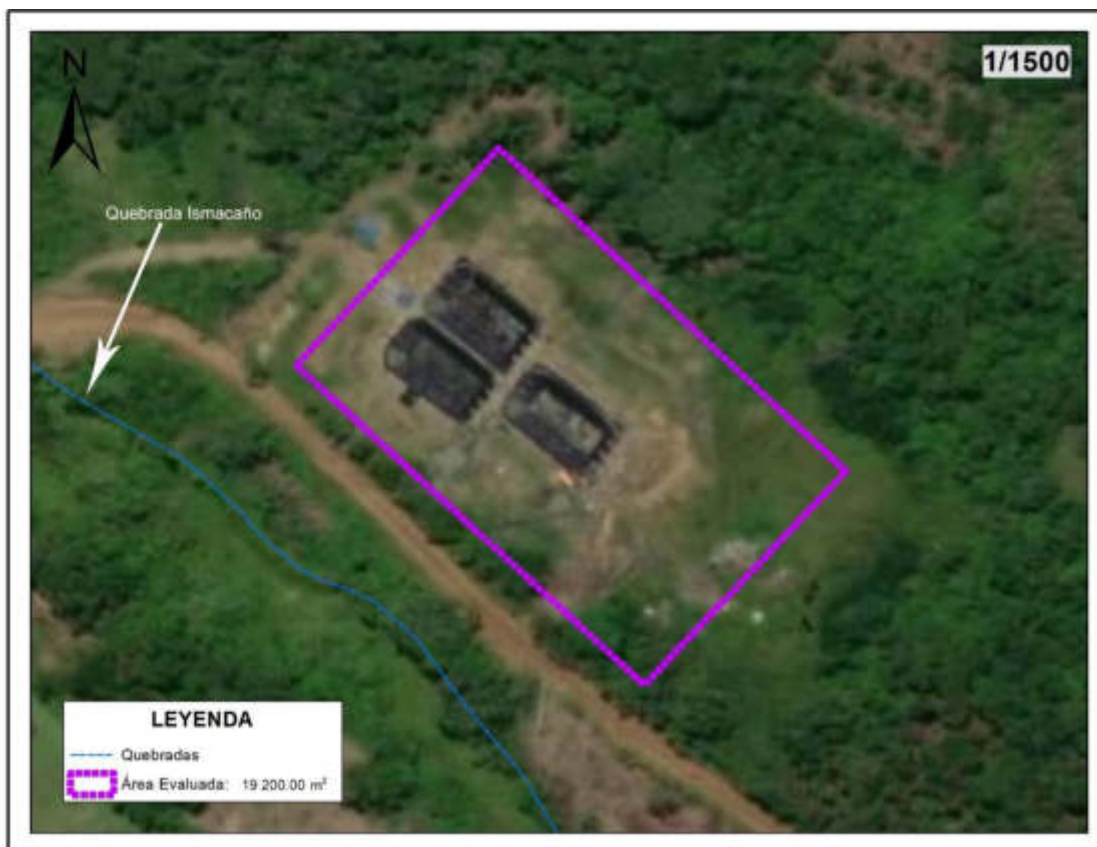
Figura 7.1. Área evaluada del sitio S0143

La evaluación para el sitio S0143 planteó la necesidad de realizar el muestreo ambiental del componente suelo y se consideró un área de 19200 m² (1,92 ha).

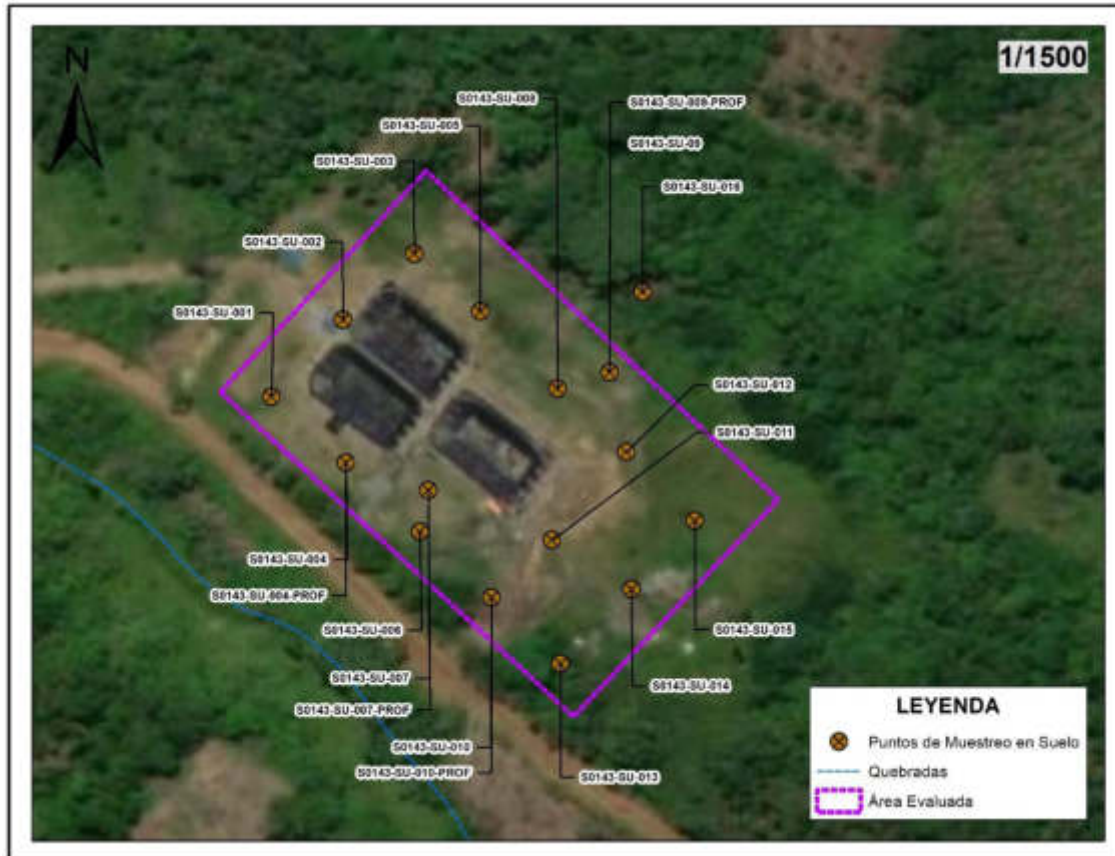
Figura 7.2. Ubicación de los puntos de muestreo de suelo en el sitio S0143

La distribución de las muestras se observa en la Figura 7.2 y Anexo A.2.

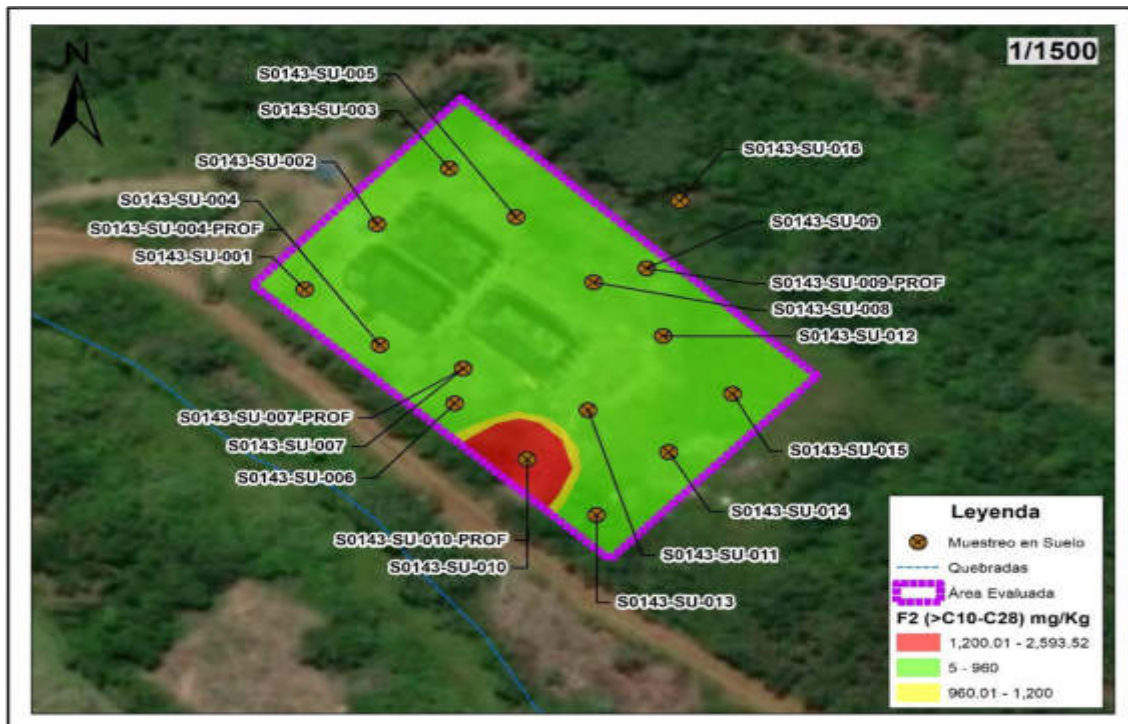
Figura 8.2. Distribución espacial de concentraciones fracción de hidrocarburos F2 en suelo del sitio S0143

Asimismo, a los resultados obtenidos se les realizó el modelamiento de concentraciones mediante la interpolación espacial kriging ordinario (KO), con la finalidad de advertir la extensión del contaminante en el área de evaluación y su entorno, las concentraciones que exceden los ECA son resaltadas de color rojo, y de color amarillo evidencia la presencia de los contaminantes de interés con concentraciones cercanas al ECA, tal como se puede observar en la siguiente figura.

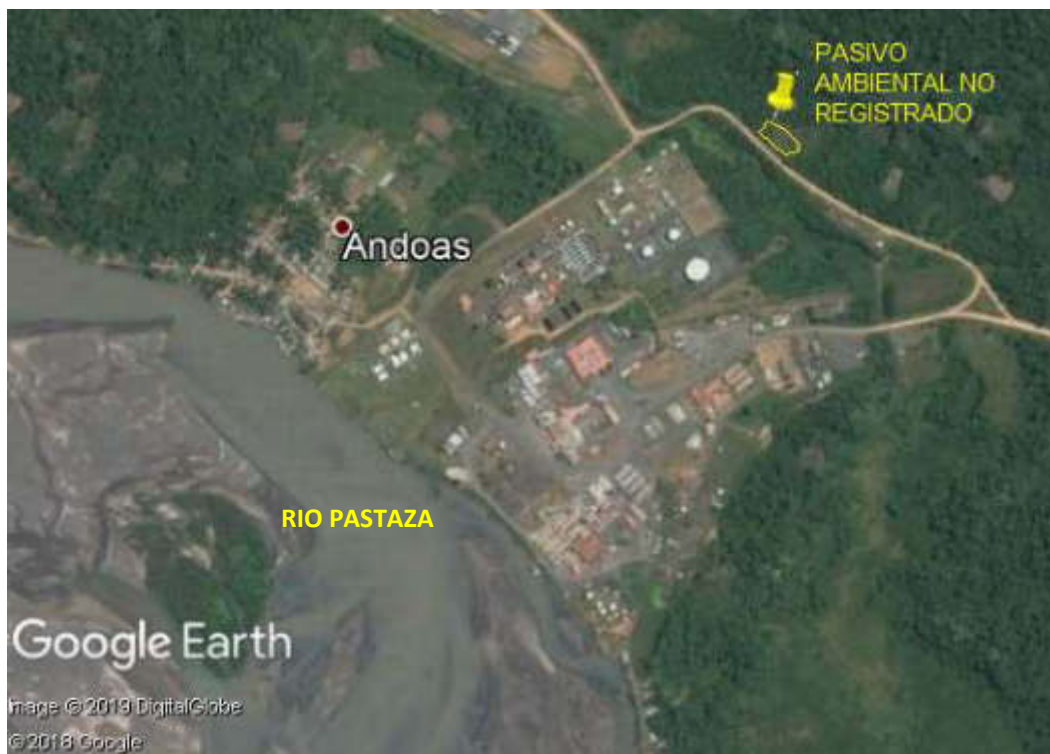
El día 26 de mayo de 2019 en las proximidades del área en la que se encuentra en proceso de construcción el relleno sanitario de la comunidad de Andoas, se ha encontrado, que como consecuencia del movimiento de tierras efectuado por la maquinaria de la comunidad, se ha destapado un pasivo ambiental que ocupa un área aproximada de 20m x 60m con una profundidad estimada que va de 1m a 3m. Ubicada aproximadamente en las Coordenadas UTM WGS 84 – 9690150N, 338470E.

Ubicación del Pasivo Ambiental no Registrado

El pasivo está conformado por tierra impregnada con crudo pesado o brea, con una alta concentración de petróleo que aflora en ciertos puntos a pesar de su alta viscosidad. El terreno impregnado es atravesado por una corriente de agua que va recogiendo el petróleo y lo va llevando por la quebrada, contaminando toda su trayectoria hasta e al rio Pastaza.

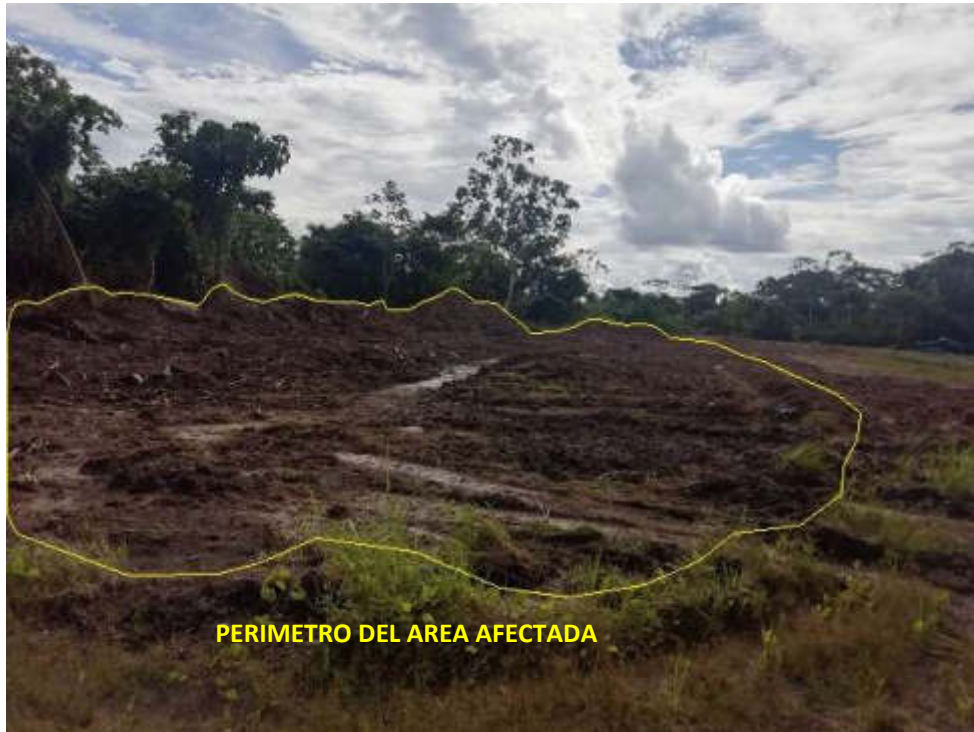
Fotografía del perímetro del Área Afectada

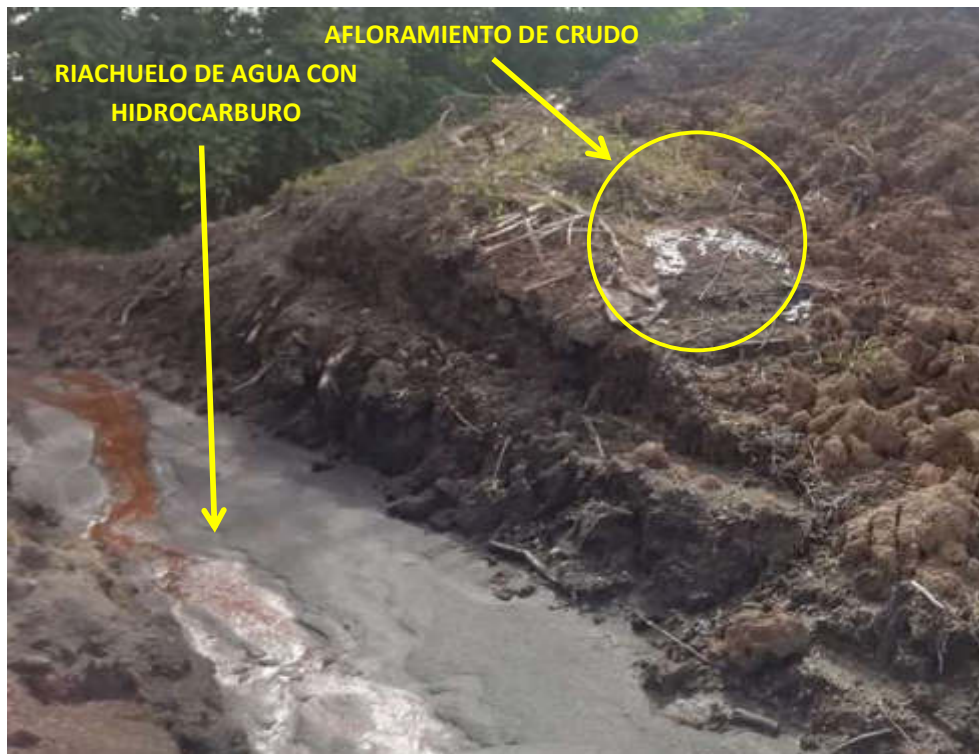
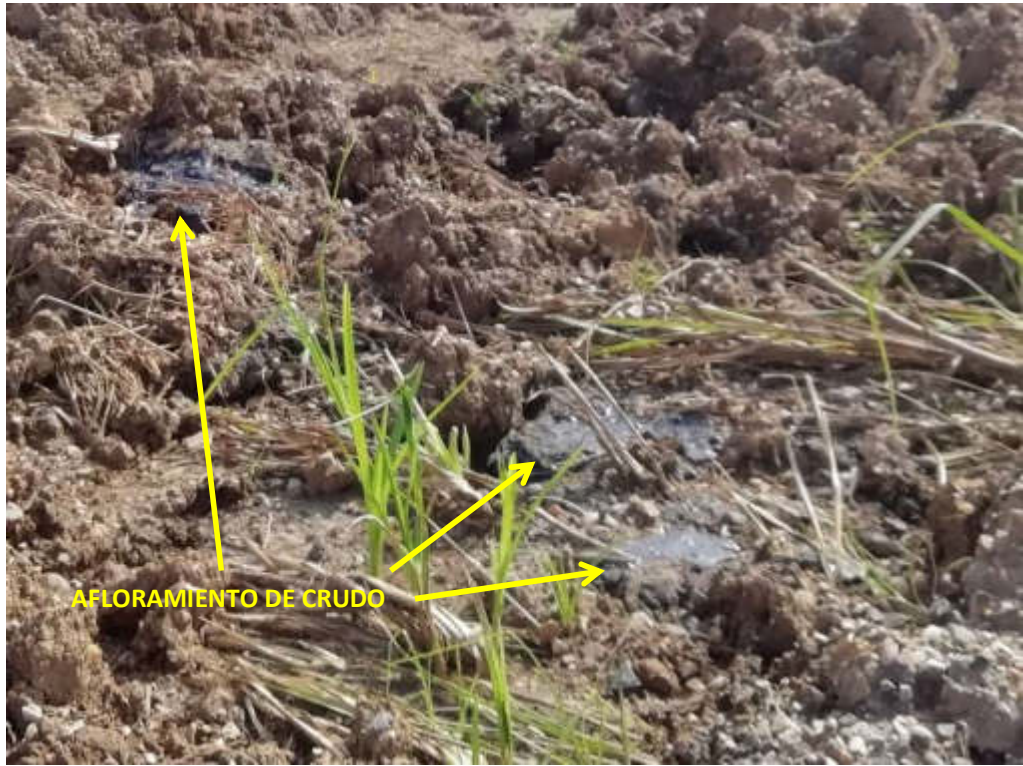
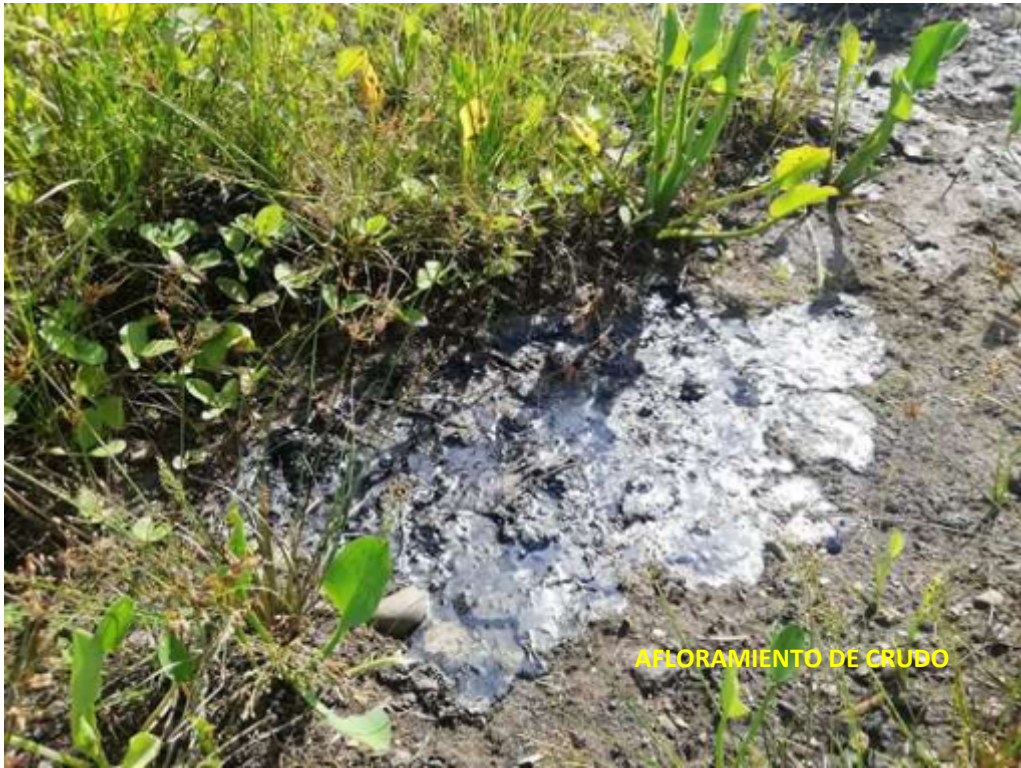
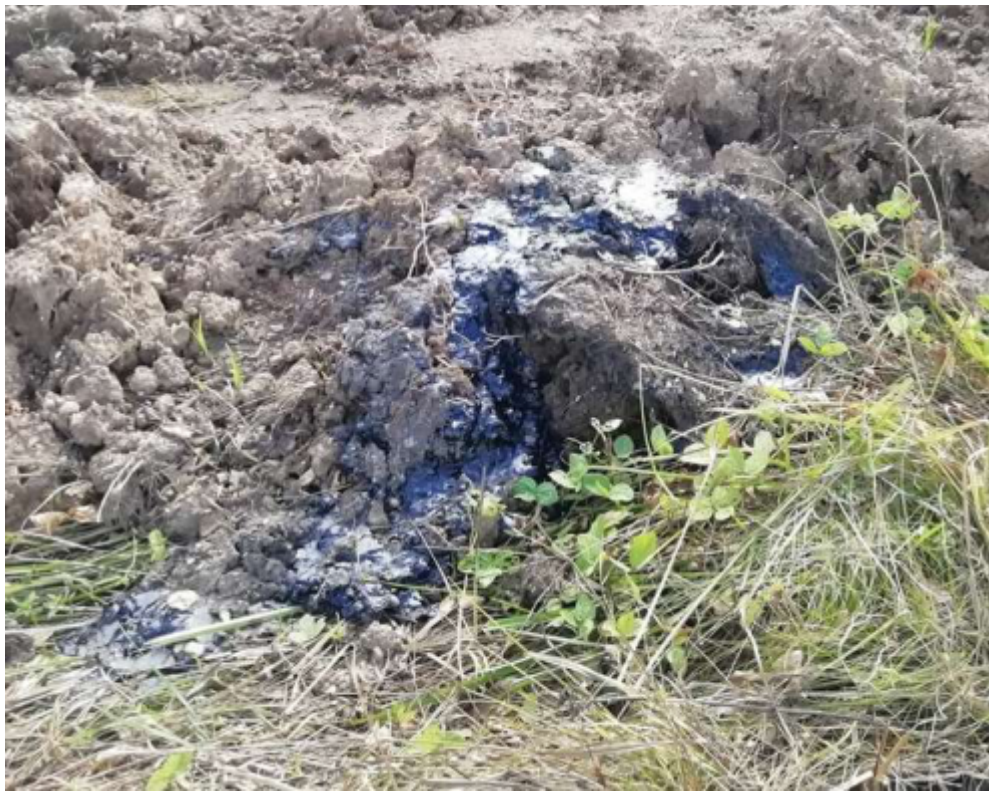
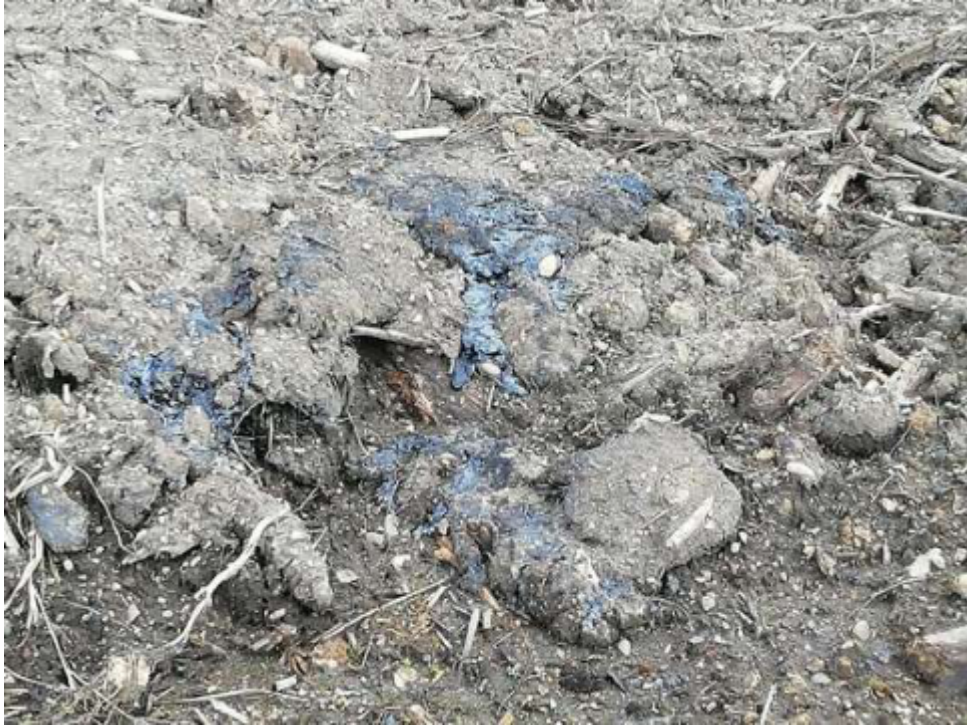
Fotografía muestra afloramiento de crudo

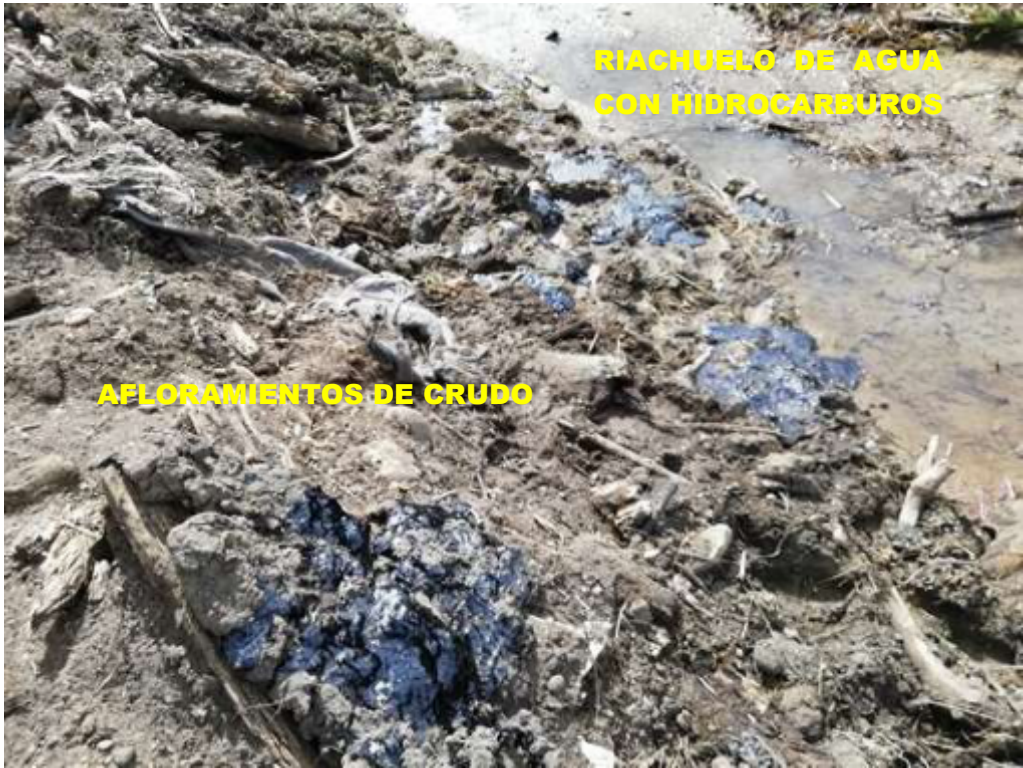
Fotografía muestra afloramiento de crudo que contamina el agua

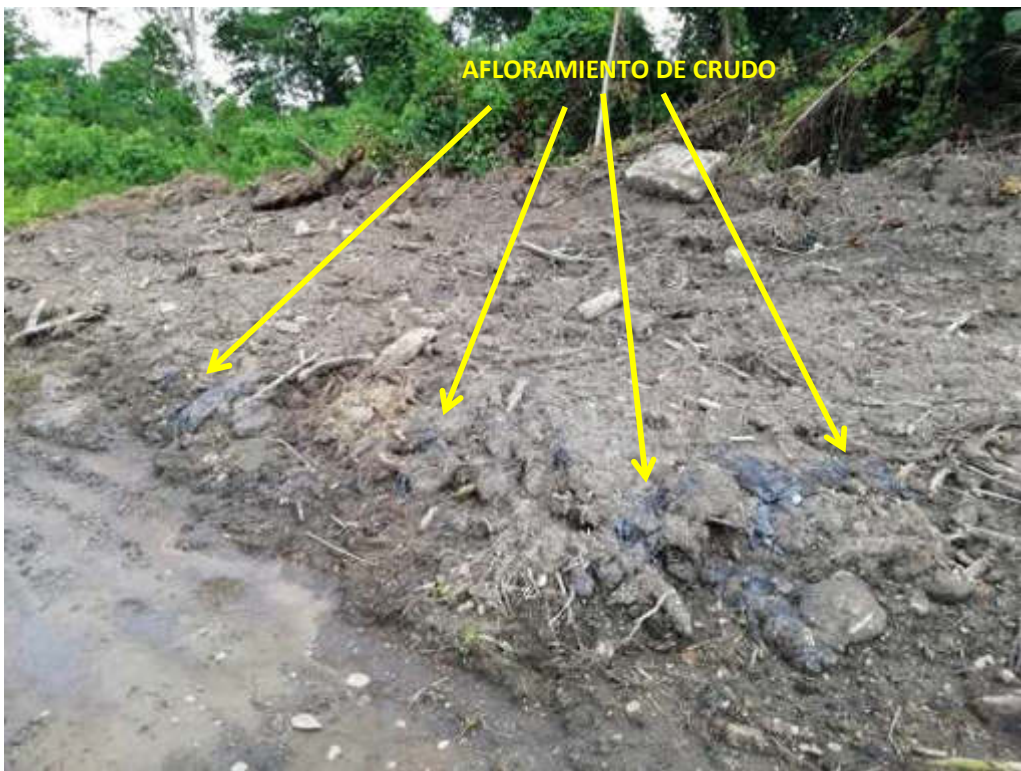
Fotografía muestra terreno impregnado de crudo

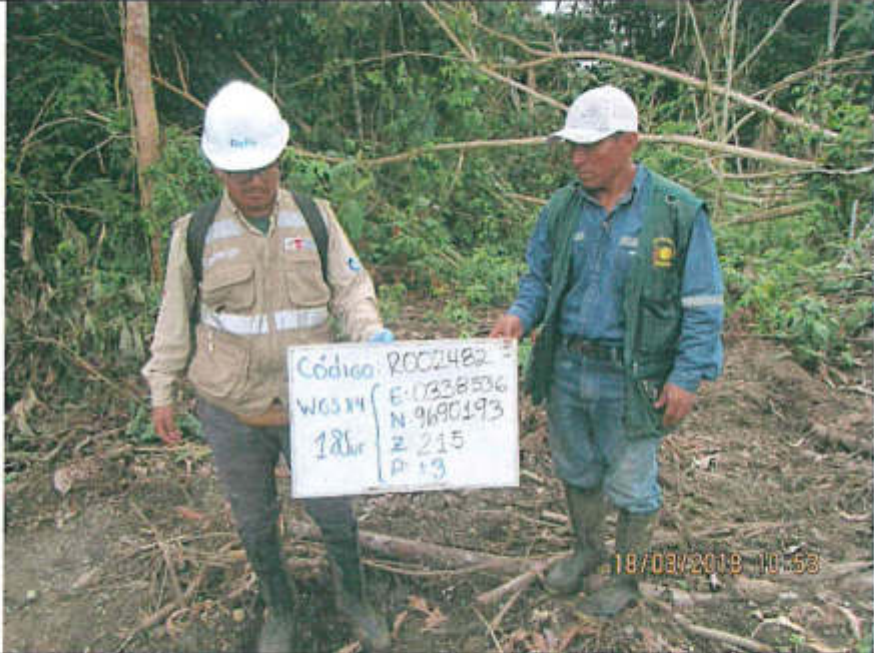
Distrito	Andoas	Provincia	Datem del Maraón	Departamento	Loreto
FOTOGRAFÍA N.º 1 R002482					
Fecha: 18/03/2018					
Hora: 10:53 horas					
COORDENADAS UTM -WGS 84 – ZONA 18M					
Este (m): 0338536					
Norte (m): 9690193					
Altitud (m.s.n.m): 215					
Precisión: ± 3

DESCRIPCIÓN: Ubicación del sitio S0143 de acuerdo a las coordenadas de la referencia R002482.

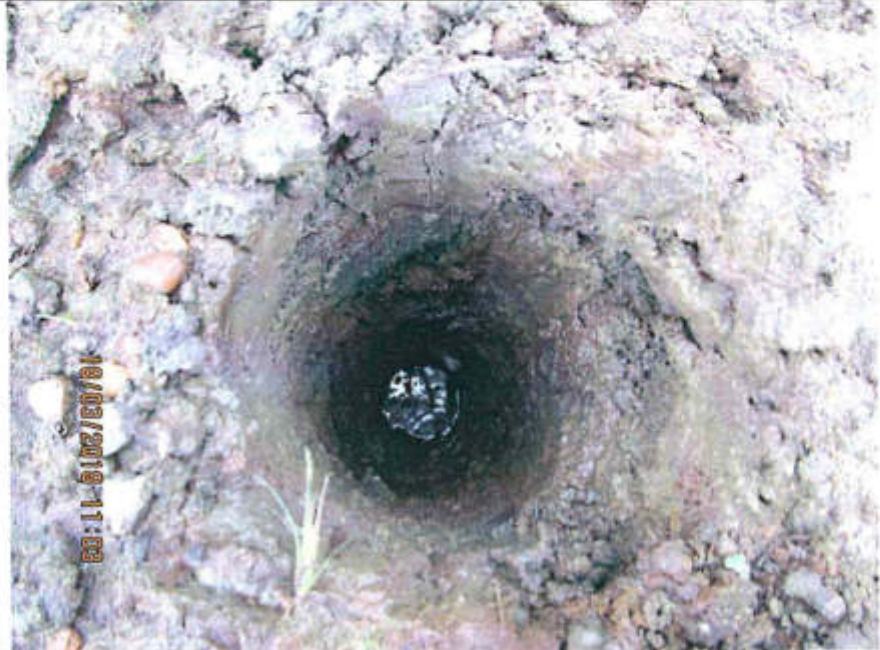
Distrito	Andoas	Provincia	Datem del Maraón	Departamento	Loreto
FOTOGRAFÍA N.º 3 R002482					
Fecha: 18/03/2018					
Hora: 9:19 horas					
COORDENADAS UTM -WGS 84 – ZONA 18M					
Este (m): 0338536					
Norte (m): 9690193					
Altitud (m.s.n.m): 215					
Precisión: ± 3					
DESCRIPCIÓN:					
Evaluación organoléptica del componente ambiental suelo en la referencia R002482, para lo que se realizaron 3 hincados de 1,5 m de profundidad, donde se detectó afectación por hidrocarburos.

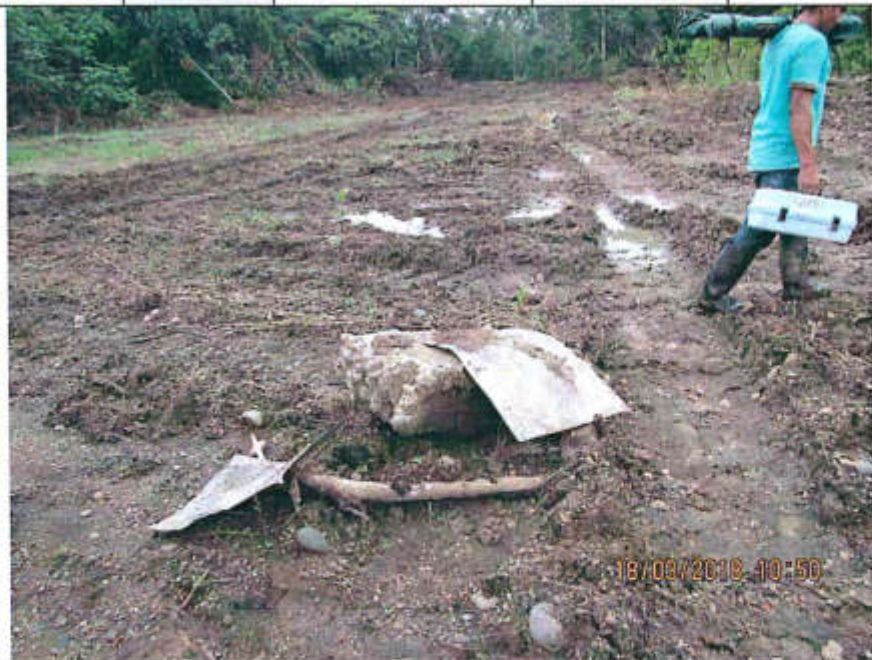
Distrito	Andoas	Provincia	Datem del Maraón	Departamento	Loreto
FOTOGRAFÍA N.º 4 R002482					
Fecha: 18/03/2018					
Hora: 9:21 horas					
COORDENADAS UTM -WGS 84 – ZONA 18M					
Este (m): 0338536					
Norte (m): 9690193					
Altitud (m.s.n.m): 215					
Precisión: ± 3					
DESCRIPCIÓN:					
Presencia de residuos metálicos en el área correspondiente al sitio S0143.

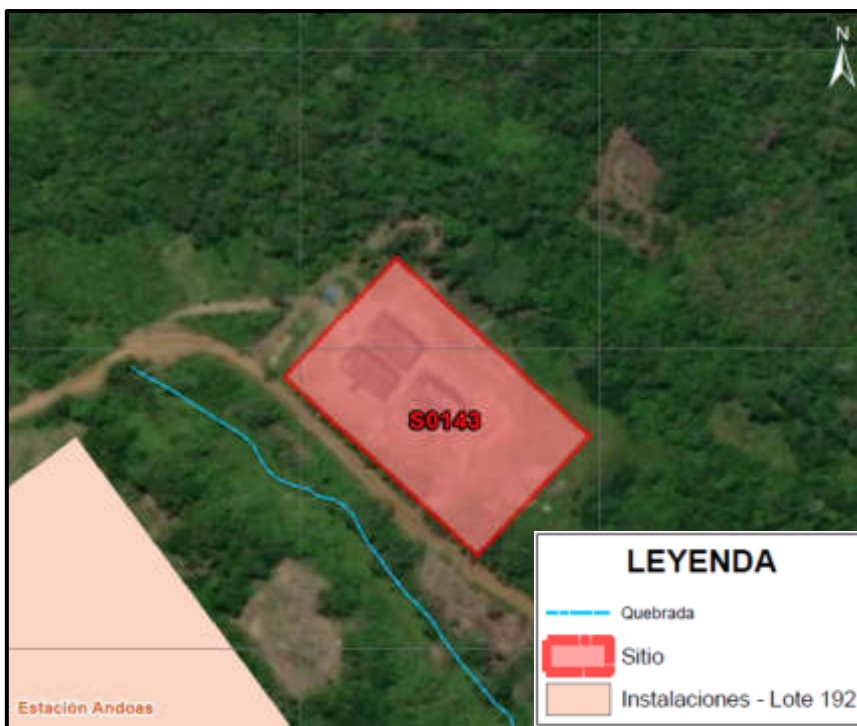
Figura 5.3. Ubicación del sitio S0143

El sitio S0143 se ubica en el ámbito de la cuenca del río Pastaza, en el Lote 192, a 1 km de la comunidad de Nuevo Andoas, distrito Andoas, provincia Datem del Marañón y departamento de Loreto. El área del sitio fue modificada debido a que se incluyó la referencia R003890 descrita como posible sitio impactado, ubicada a 20 m del sitio considerándose un área total de 1,92 ha (Figura 5.3 y Anexo D.2).

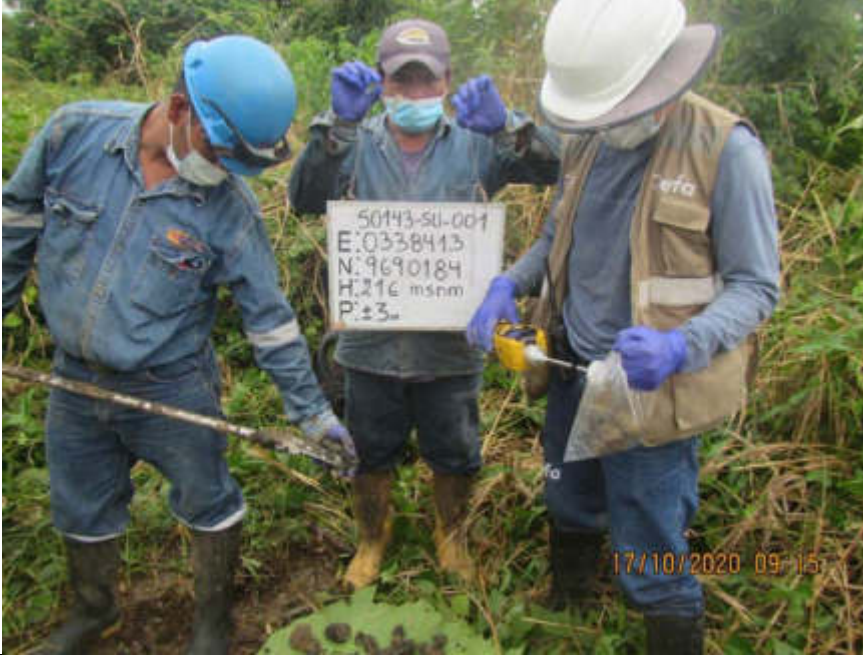
Fecha: 17/10/2020					
Hora: 09:15					
COORDENADAS UTM -WGS 84 – ZONA 18M					
Este (m): 338413					
Norte (m): 9690184					
Altitud (m s.n.m): 216					
Precisión: ± 3					
DESCRIPCIÓN:		Lectura con PID en el punto S0143-SU-001

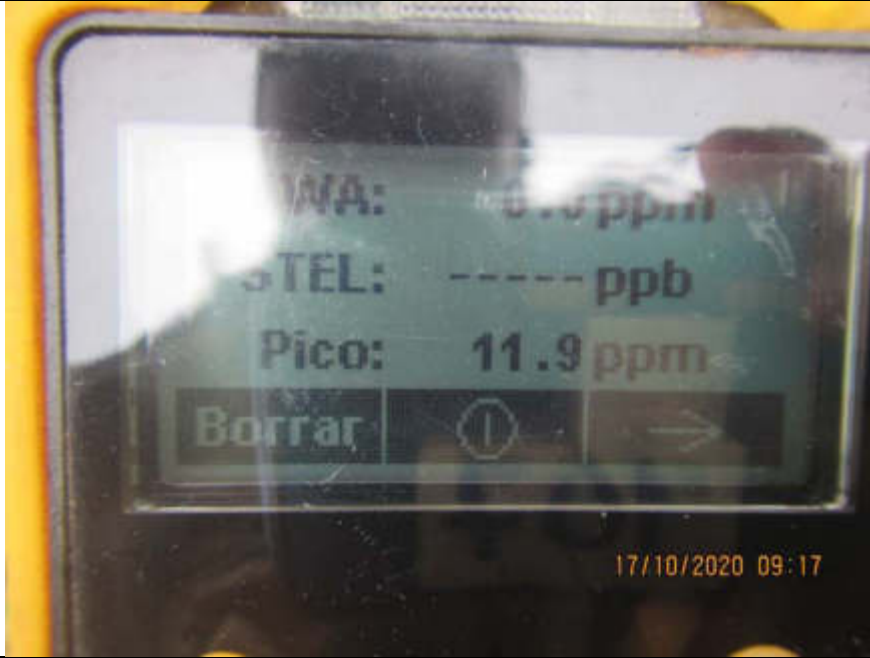
FOTOGRAFÍA 3 S0143-SU-001

Fecha: 17/10/2020	
Hora: 09:17	
COORDENADAS UTM -WGS 84 – ZONA 18M	
Este (m): 338413	
Norte (m): 9690184	
Altitud (m s.n.m): 216	
Precisión: ± 3	
DESCRIPCIÓN:	Detalle de la lectura con PID en el punto S0143-SU-001.
FOTOGRAFÍA 4 S0143-SU-002

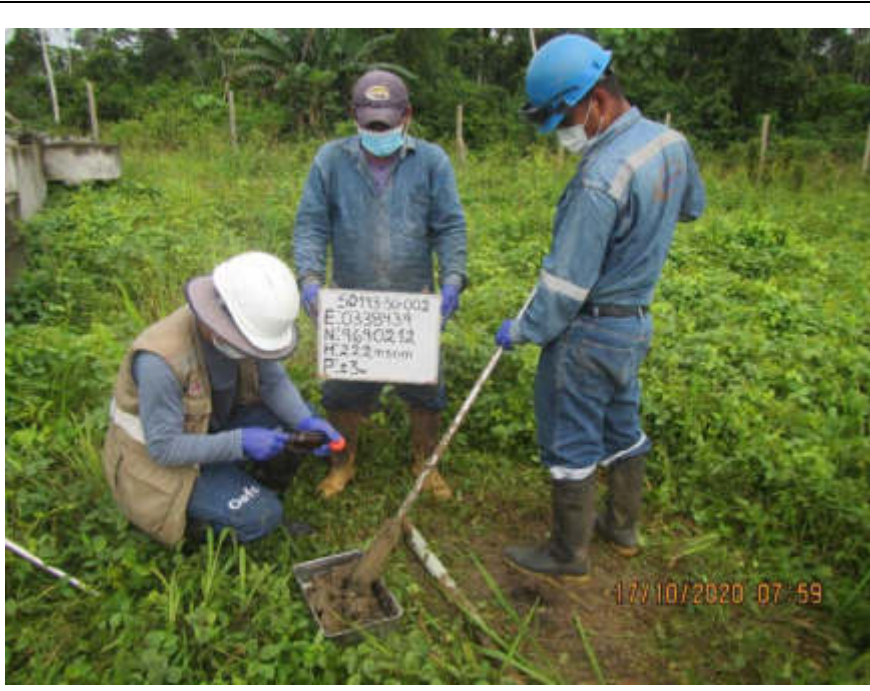
Fecha: 17/10/2020	
Hora: 07:59	
COORDENADAS UTM -WGS 84 – ZONA 18M	
Este (m): 338439	
Norte (m): 9690212	
Altitud (m s.n.m): 222	
Precisión: ± 3	
DESCRIPCIÓN:	Muestra de suelo tomada en el punto S0143-SU-002.

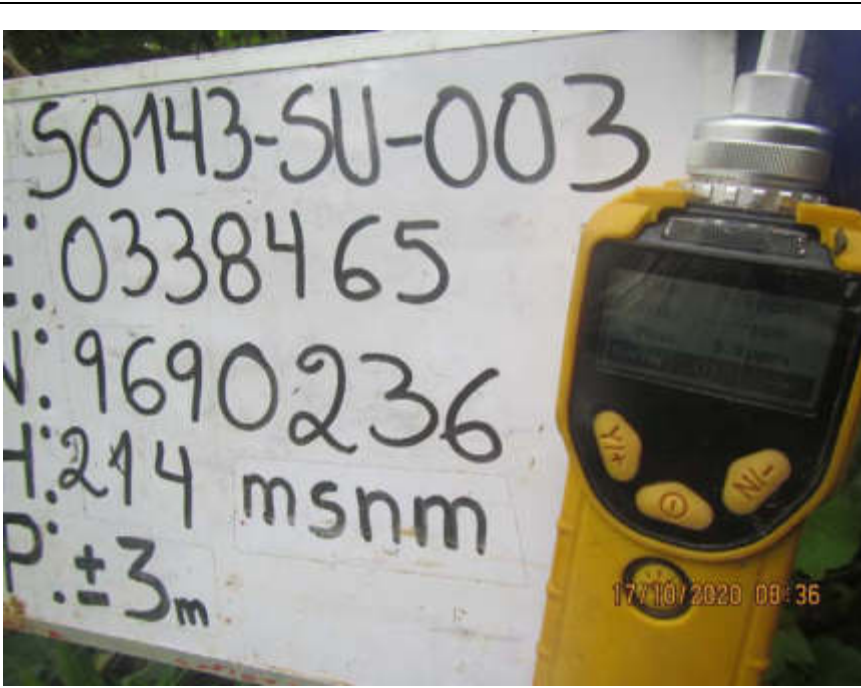
FOTOGRAFÍA 7 S0143-SU-003

Fecha: 17/10/2020	
Hora: 08:36	
COORDENADAS UTM -WGS 84 – ZONA 18M	
Este (m): 338465	
Norte (m): 9690236	
Altitud (m s.n.m): 214	
Precisión: ± 3	
DESCRIPCIÓN:	Lectura con PID en el punto S0143-SU-003.
FOTOGRAFÍA 8 S0143-SU-004

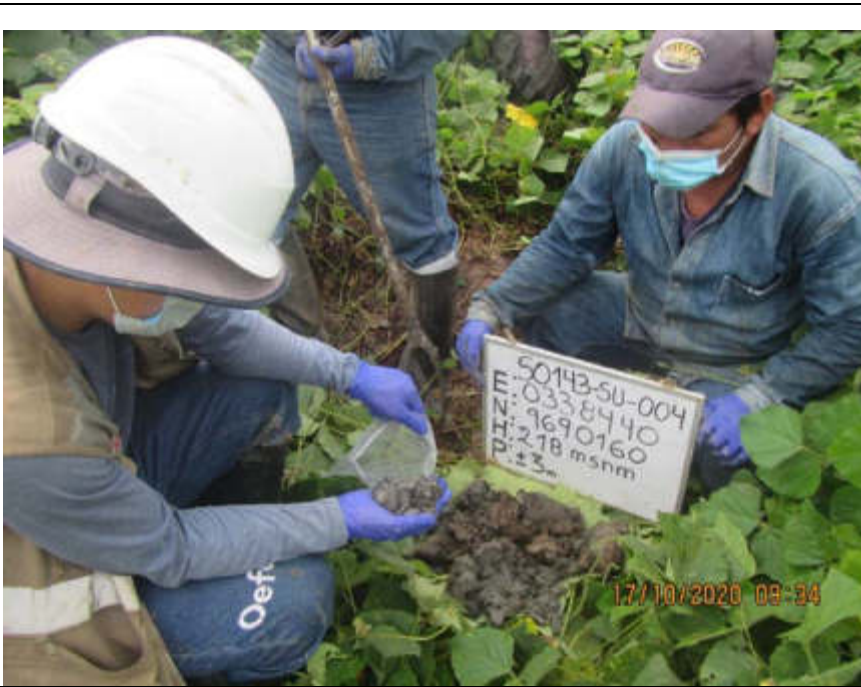
Fecha: 17/10/2020	
Hora: 09:34	
COORDENADAS UTM -WGS 84 – ZONA 18M	
Este (m): 338440	
Norte (m): 9690160	
Altitud (m s.n.m): 218	
Precisión: ± 3	
DESCRIPCIÓN:	Muestra de suelo tomada en el punto S0143-SU-004.

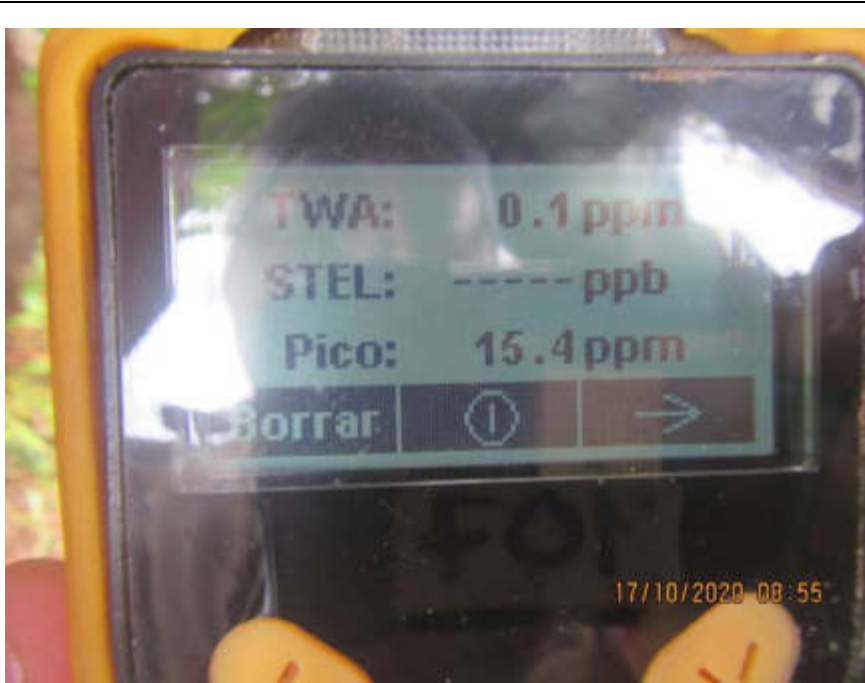
Fecha: 17/10/2020	
Hora: 08:55	
COORDENADAS UTM -WGS 84 – ZONA 18M	
Este (m): 338489	
Norte (m): 9690215	
Altitud (m s.n.m): 215	
Precisión: ± 3	
DESCRIPCIÓN:	Lectura con PID en el punto S0143-SU-005.

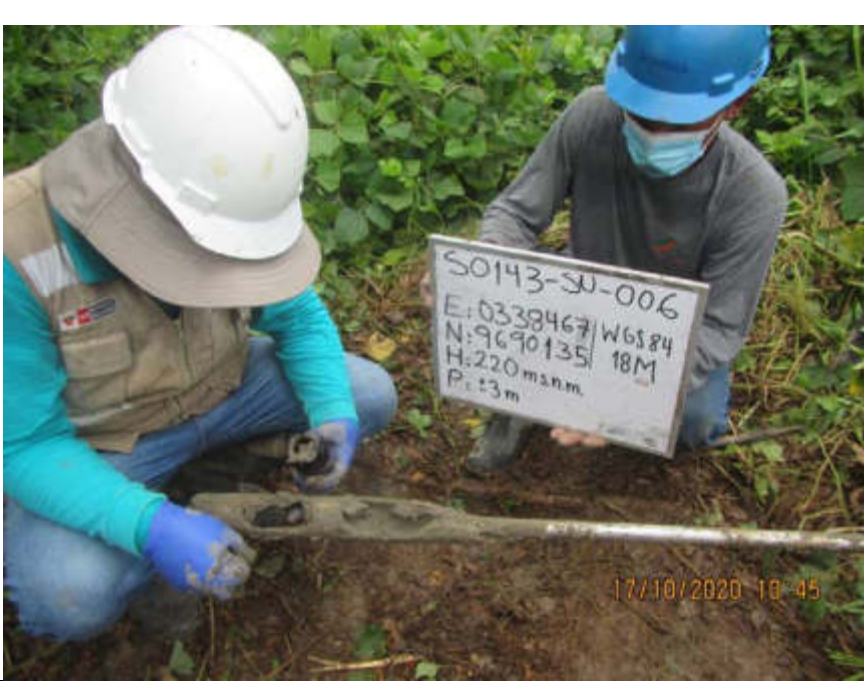
<p>FOTOGRAFÍA 15 S0143-SU-006</p>

<p>Fecha: 17/10/2020</p>	
<p>Hora: 10:45</p>	
<p>COORDENADAS UTM -WGS 84 – ZONA 18M</p>	
<p>Este (m): 338467</p>	
<p>Norte (m): 9690135</p>	
<p>Altitud (m s.n.m): 220</p>	
<p>Precisión: ± 3</p>	
<p>DESCRIPCIÓN:</p>	<p>Muestra de suelo tomada en el punto S0143-SU-006</p>
<p>FOTOGRAFÍA 16 S0143-SU-006</p>

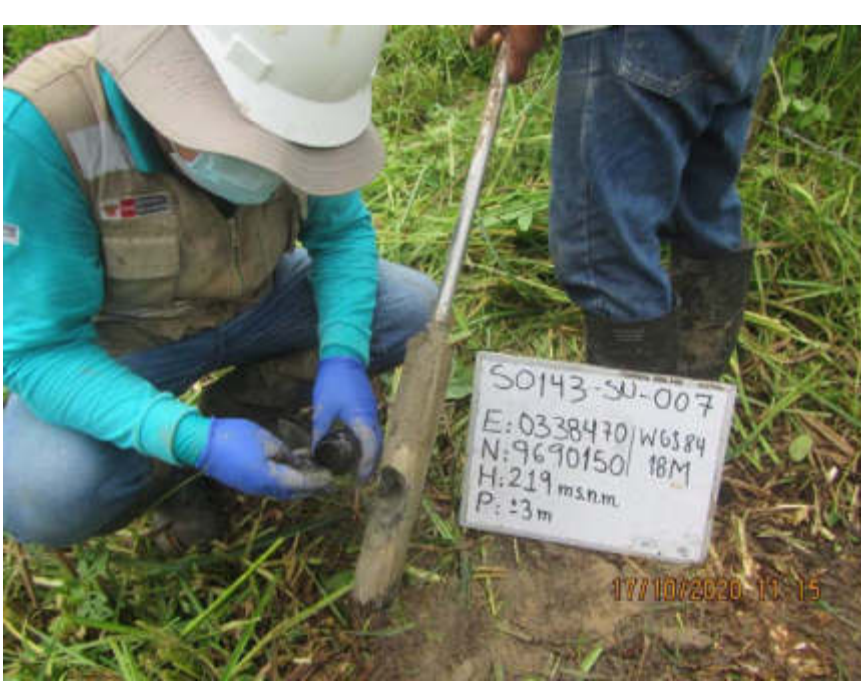
Fecha: 17/10/2020	
Hora: 11:15	
COORDENADAS UTM -WGS 84 – ZONA 18M	
Este (m): 338470	
Norte (m): 9690150	
Altitud (m s.n.m): 219	
Precisión: ± 3	
DESCRIPCIÓN:	Muestra de suelo arenoso limoso tomada en el punto S0143-SU-007
FOTOGRAFÍA 18 S0143-SU-007

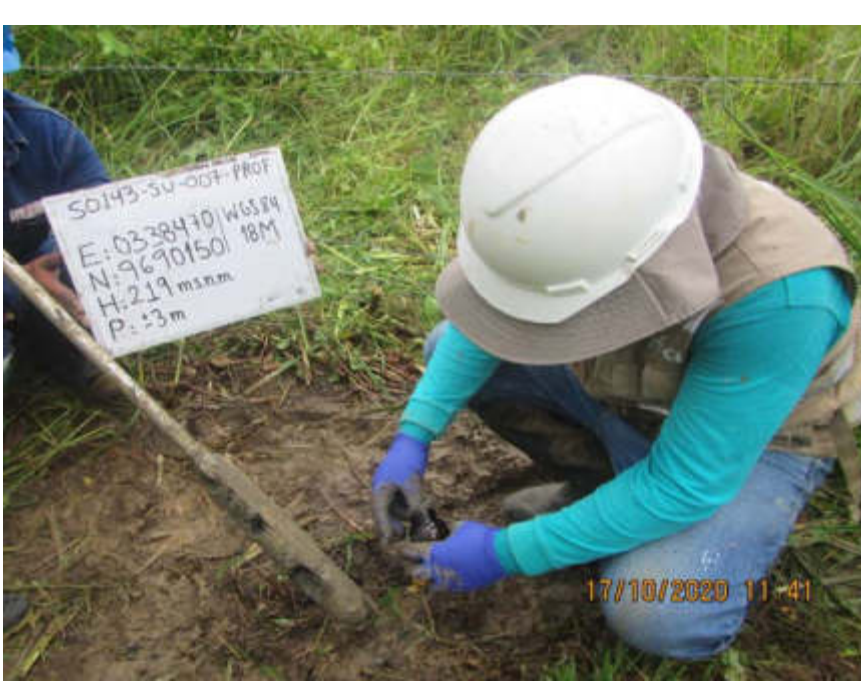
FOTOGRAFÍA 19 S0143-SU-007-PROF

Fecha: 17/10/2020	
Hora: 11:41	
COORDENADAS UTM -WGS 84 – ZONA 18M	
Este (m): 338470	
Norte (m): 9690150	
Altitud (m s.n.m): 219	
Precisión: ± 3	
DESCRIPCIÓN:	Muestra de suelo tomada en el punto S0143-SU-007-PROF.
FOTOGRAFÍA 20 S0143-SU-007-PROF

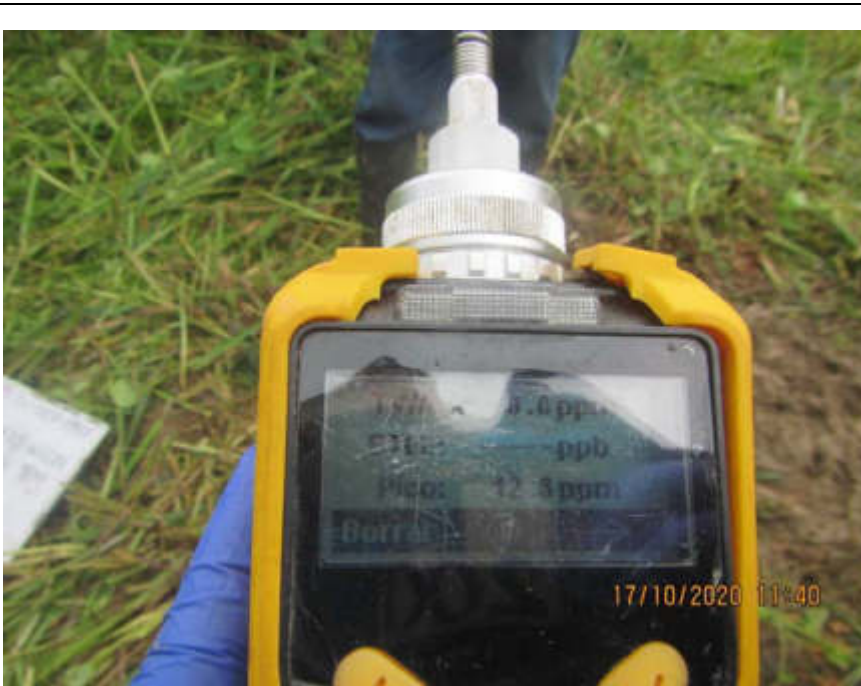
Fecha: 17/10/2020	
Hora: 11:40	
COORDENADAS UTM -WGS 84 – ZONA 18M	
Este (m): 338470	
Norte (m): 9690150	
Altitud (m s.n.m): 219	
Precisión: ± 3	
DESCRIPCIÓN:	Lectura con PID en el punto S0143-SU-007-PROF.

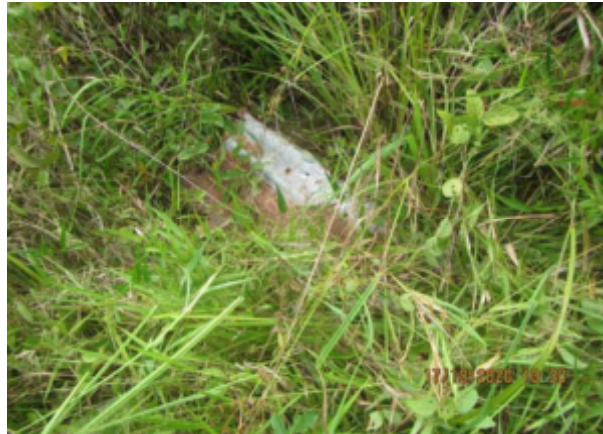
Presencia de residuos de metal en las coordenadas 0338539E/9690131N en el sitio S0143

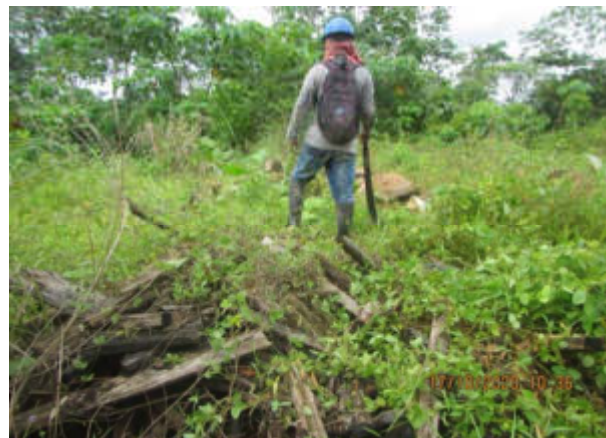
Residuos de trozos de madera con clavos, en las coordenadas 0338539E/9690131N en el sitio S0143

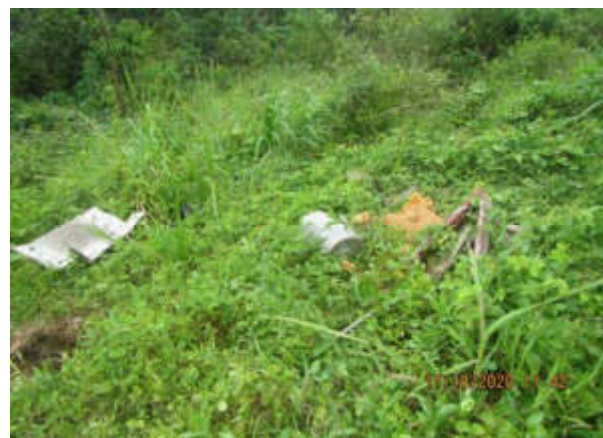
Residuo de plástico, madera y esponja en el sitio S0143

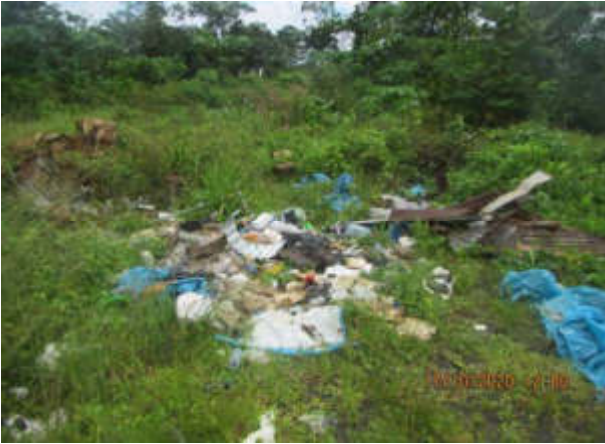
Residuos domésticos sobre la superficie del suelo en las coordenadas 0338533E/9690119N, dentro del sitio S0143

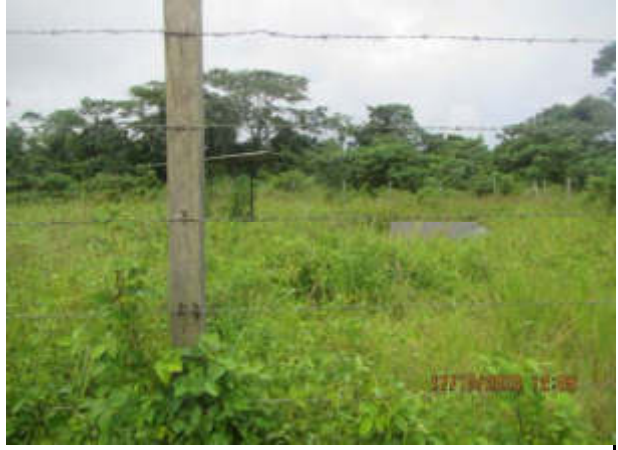
Planta de Tratamiento de Aguas Residuales (PTAR) en el área cercada dentro del
