**INFORME N° 00148-2020-OEFA/DEAM-SSIM**

De los resultados obtenidos en la evaluación ambiental para la identificación de sitio impactado del sitio con código S0143, se ha determinado que constituye un sitio impactado

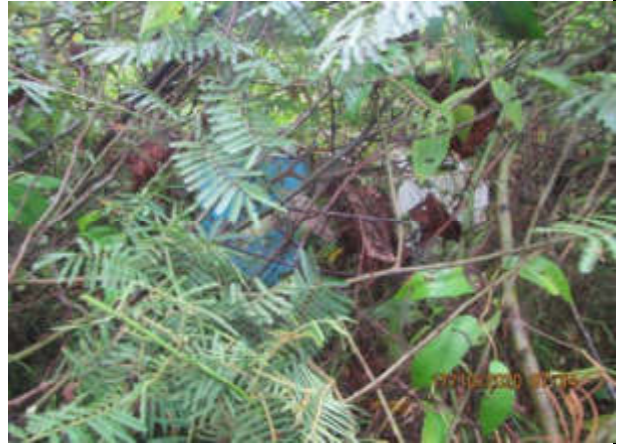
Residuos domésticos de plástico en el punto S0143-SU-013

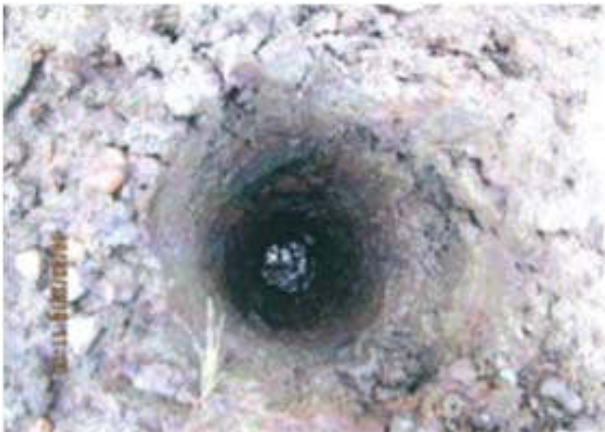
Durante las actividades de reconocimiento de sitio, se advirtió afectación organoléptica por hidrocarburos (color y olor), así también durante las actividades de evaluación en campo, lo que fue corroborado con los reportes analíticos del laboratorio, por lo que los resultados obtenidos durante toda la identificación del sitio son consistentes y evidencian afectación por actividades de hidrocarburos en el sitio S0143.

Afectación por hidrocarburos en los hincados realizados durante la visita de reconocimiento

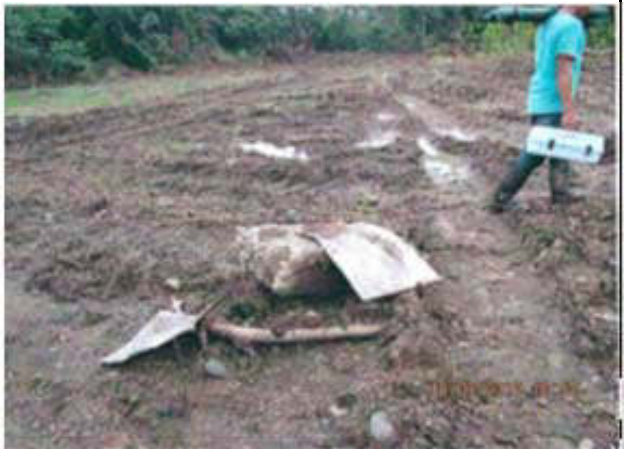
Presencia de residuos metálicos en el área correspondiente al sitio S0143 durante la visita de reconocimiento.

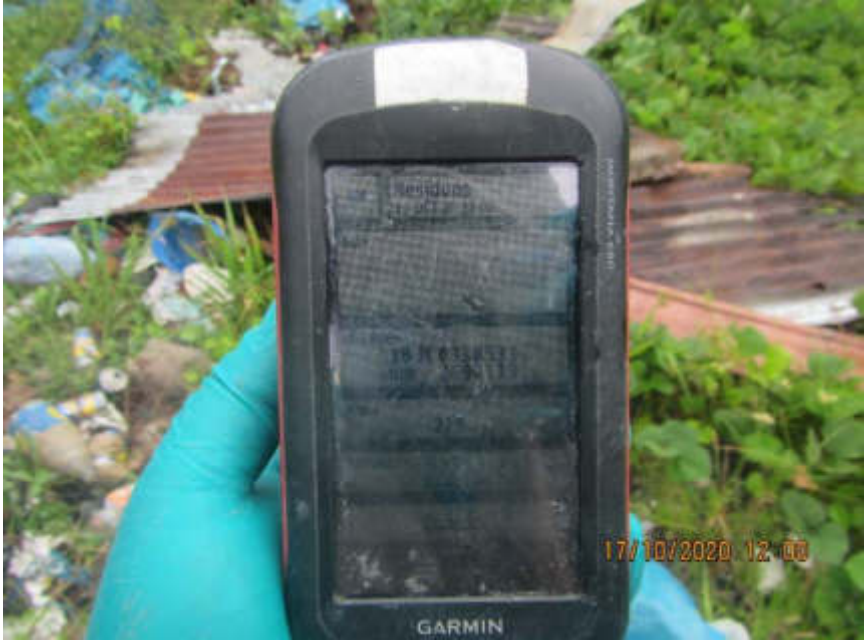
<p>FOTOGRAFÍA 5 S0143-SU-002</p>

<p>Fecha: 17/10/2020</p>	
<p>Hora: 12:00</p>	
<p>COORDENADAS UTM -WGS 84 – ZONA 18M</p>	
<p>Este (m): 338533</p>	
<p>Norte (m): 9690119</p>	
<p>Altitud (m s.n.m): 222</p>	
<p>Precisión: ± 3</p>	
<p>DESCRIPCIÓN:</p>	<p>Montículo de residuos sólidos sobre el suelo, en el sitio S0143</p>
<p>FOTOGRAFÍA 6 S0143-SU-003</p>

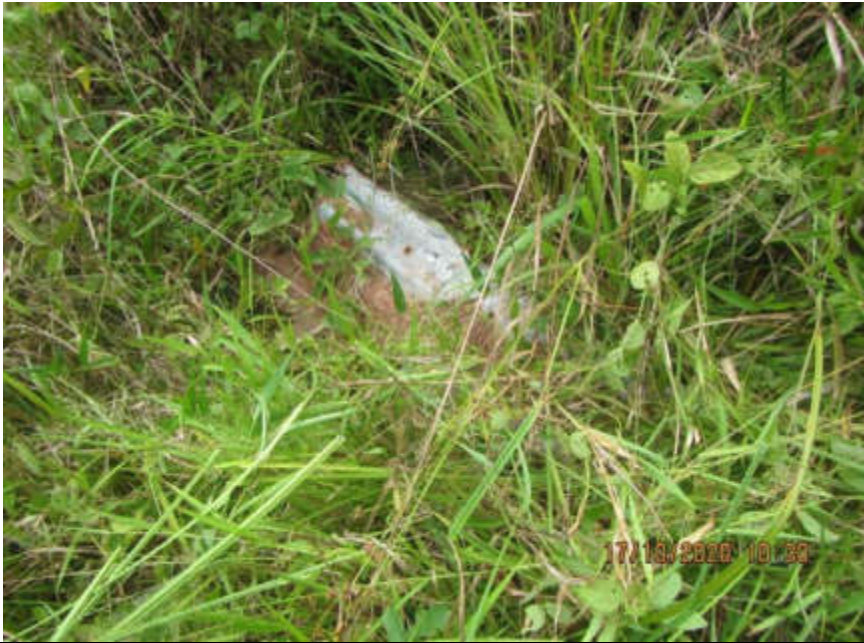
<p>Fecha: 17/10/2020</p>	
<p>Hora: 10:30</p>	
<p>COORDENADAS UTM -WGS 84 – ZONA 18M</p>	
<p>Este (m): 338539</p>	
<p>Norte (m): 9690131</p>	
<p>Altitud (m s.n.m): 214</p>	
<p>Precisión: ± 3</p>	
<p>DESCRIPCIÓN:</p>	<p>Residuo de metal sobre el suelo, en el sitio S0143.</p>

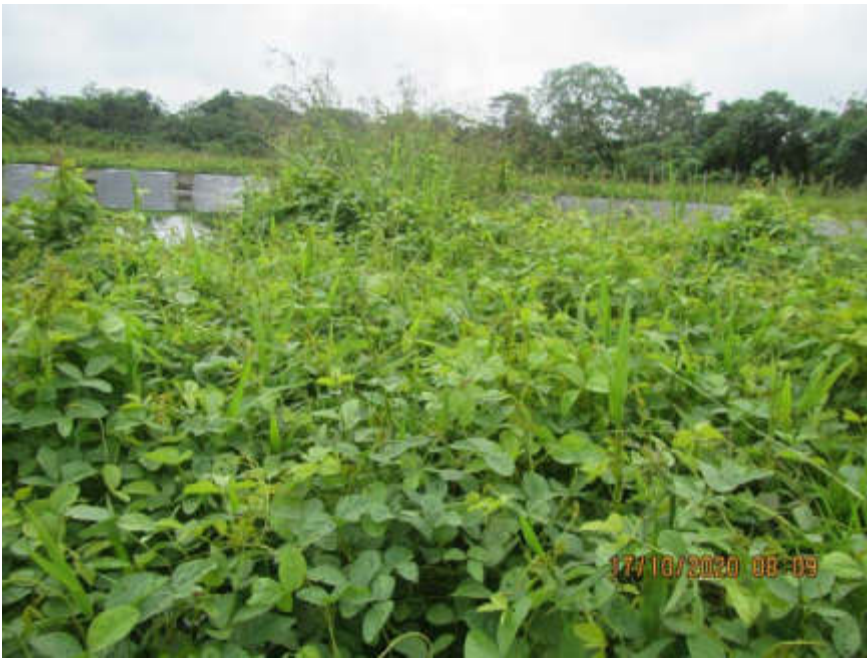
FOTOGRAFÍA 11 S0143-SU-004-PROF

Fecha: 17/10/2020	
Hora: 08:09	
COORDENADAS UTM -WGS 84 – ZONA 18M	
Este (m): 338440	
Norte (m): 9690160	
Altitud (m s.n.m): 218	
Precisión: ± 3	
DESCRIPCIÓN:	Vista Panorámica del área dentro de la PTAR en el que se puede observar solo vegetación herbácea en la zona.
