**PERÚ**Ministerio
del AmbienteOrganismo de Evaluación y
Fiscalización Ambiental - OEFASSIM: Subdirección de
Sitios ImpactadosDecenio de la igualdad de oportunidades para mujeres y hombres
Año de la Universalización de la Salud**2020-101-028553****INFORME N° 00154-2020-OEFA/DEAM-SSIM**

ASUNTO : Informe de Evaluación Ambiental para la Identificación del Sitio Impactado por actividades de hidrocarburos con código S0375, ubicado en el Lote 192, microcuenca PAS-16, en el ámbito de la cuenca del río Pastaza, distrito de Andoas, provincia de Datem del Marañón, departamento de Loreto.

FECHA : Lima, 30 de diciembre de 2020

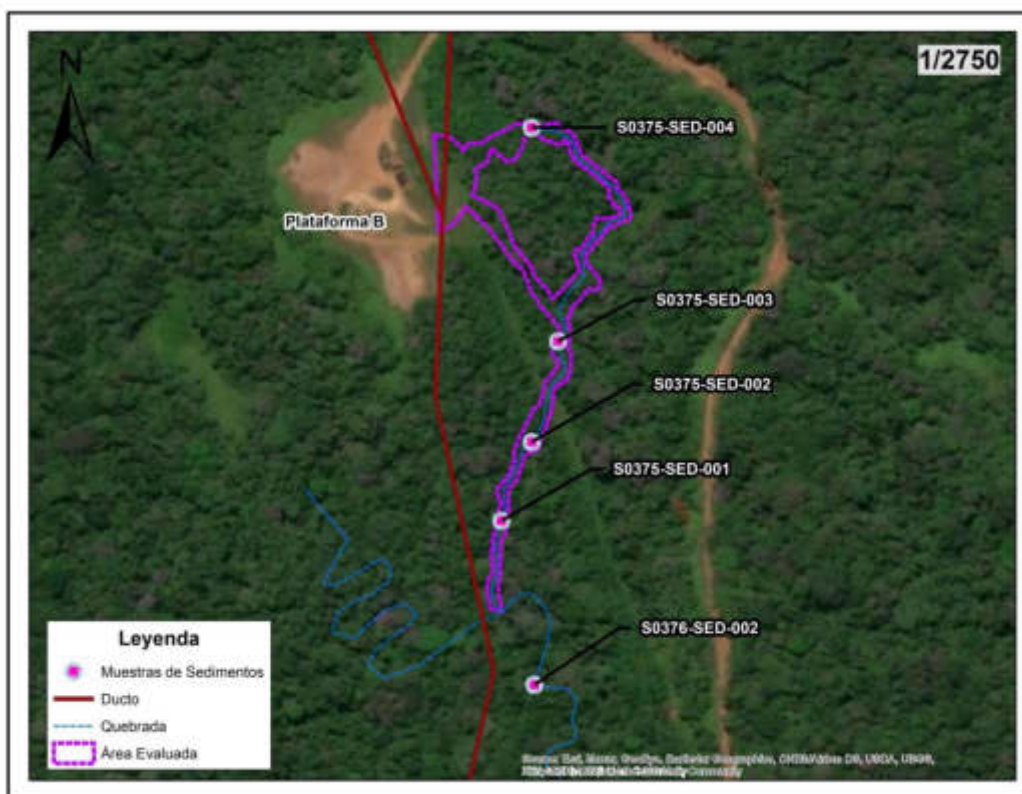
Figura 7.3. Ubicación de los puntos de muestreo de sedimento

Los puntos de muestreo de sedimento del sitio S0375, planteados en el PEA de la microcuenca PAS-16, fueron reubicados en campo, además se debe mencionar que la quebrada s/n del sitio S0375 es una quebrada aportante de la quebrada principal del PAS-16, es una quebrada estacional que se forma por escorrentías, no pudiendo ubicar un punto de muestreo antes del sitio S0375.

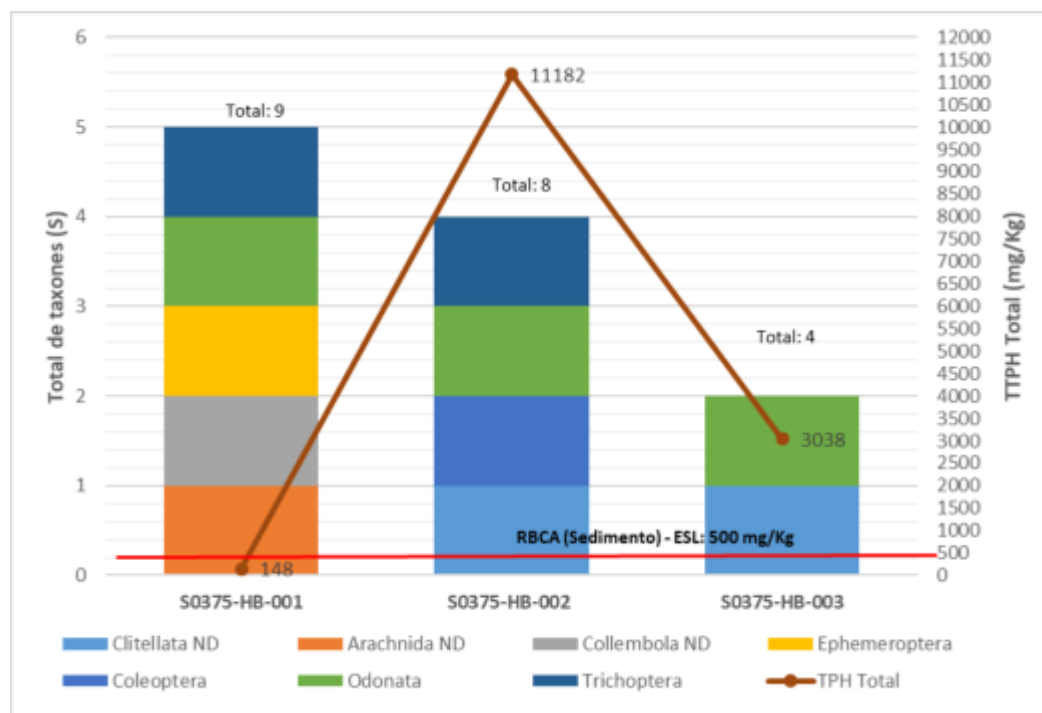
Figura 9.2. TPH en sedimentos en relación a la riqueza de especies de macroinvertebrados bentónicos y peces en el sitio S0375

Por otro lado, se tiene que en los puntos de Hidrobiología donde se ha evidenciado afectación y excedencias de TPH en el sedimento, la riqueza de macroinvertebrados bentónicos y peces es baja (**Error! No se encuentra el origen de la referencia.**), situación que estaría condicionando e influyendo en el asentamiento y desarrollo de la comunidad bentónica. Estos resultados también se reflejan con los valores de bioindicación obtenidos para estos puntos de muestreo (Tabla 8.11), con resultados de calificación entre críticas y regulares para los puntos con afectación en el sedimento, y con resultados de aceptable a bueno, aguas abajo, en la quebrada del sitio S0376; por lo que se evidencia una aparente reducción o no propagación del contaminante hasta este sector del cuerpo de agua (punto S0376-HB-001, del sitio S0376).

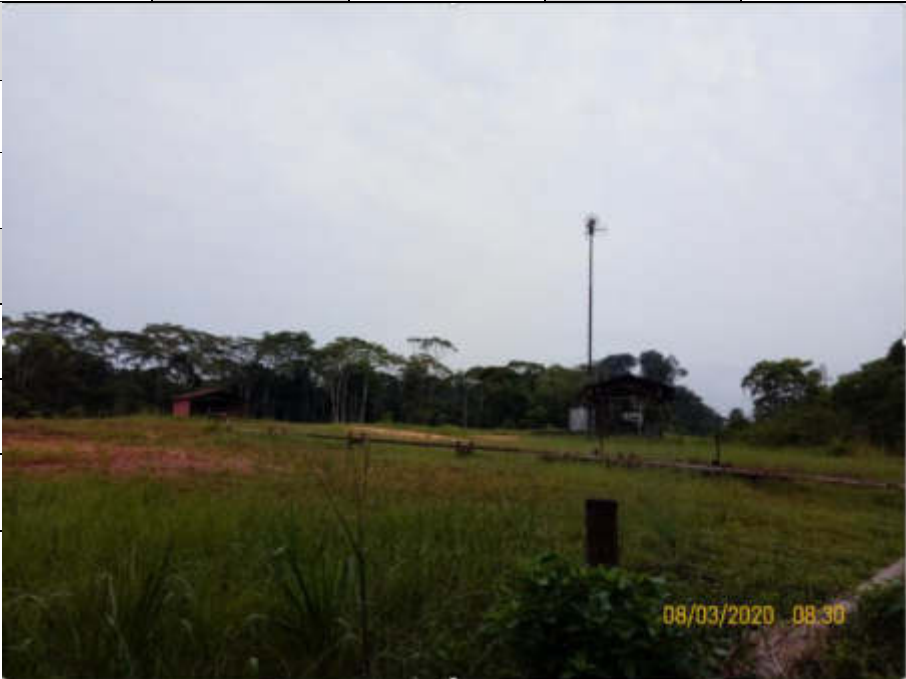
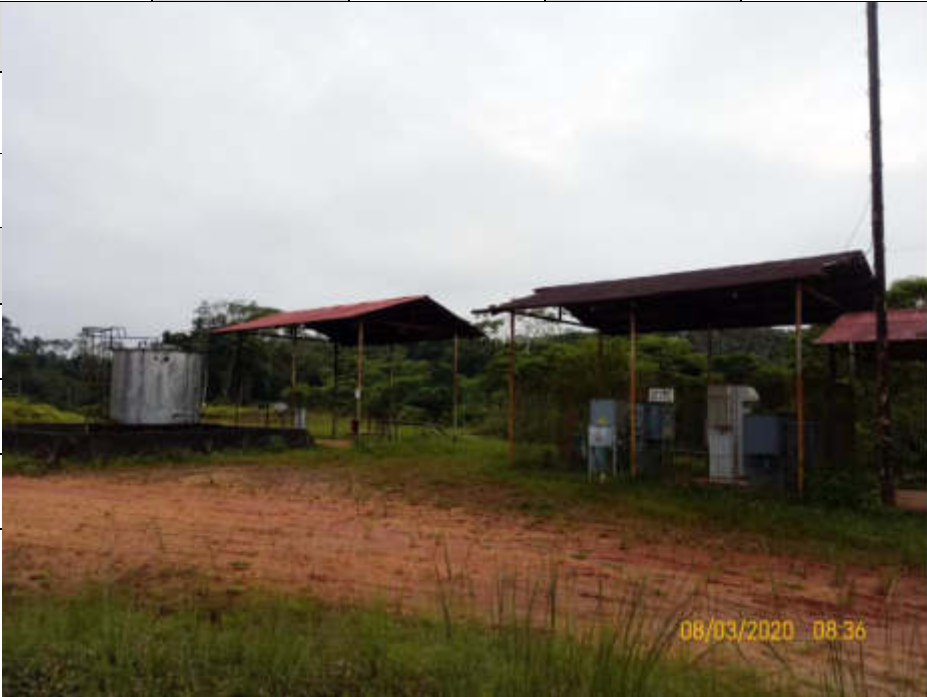
Distrito	Andoas	Provincia	Datem del Maraón	Departamento	Loreto					
Fotografía 1

DESCRIPCIÓN:						Plataforma "B" del pozo CAPN-02, con vista del pozo (área techada roja, lado izquierdo), patio de máquinas con tanque (fondo a la derecha) y trampa de grasas (adelante, lado derecho). Vegetación tipo herbácea en la plataforma y bosque primario de dosel alto en los alrededores.				
Fotografía 2										
Fecha: 08/03/2020										
Hora: 08:36 horas										
COORDENADAS UTM -WGS84 – ZONA 18M										
Este (m): 0332476										
Norte (m): 9705794										
Altitud (m s.n.m): 256										
Precisión: ± 3

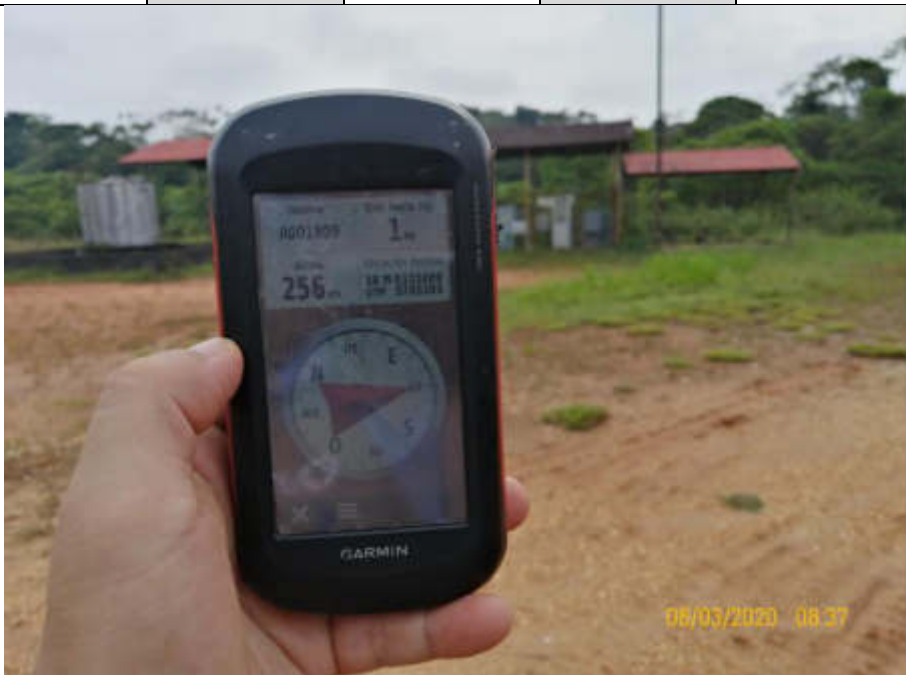
Distrito	Andoas	Provincia	Daten del Maraón	Departamento	Loreto
Fotografía 3 R001809

Fecha: 08/03/2020					
Hora: 08:37 horas					
COORDENADAS UTM -WGS84 – ZONA 18M					
Este (m): 0332409					
Norte (m): 9705193					
Altitud (m s.n.m): 256					
Precisión: ± 3					
DESCRIPCIÓN:	Referencia R001809. Suelos potencialmente impactados (Carta N° PPN-OPE-0023-2015). Ubicada fuera del sitio S0375, al costado del pozo CNOR-02, frente al patio de máquinas y tanque de suministro, en la plataforma B.				
Distrito	Andoas	Provincia	Daten del Maraón	Departamento	Loreto
Fotografía 4 R001809

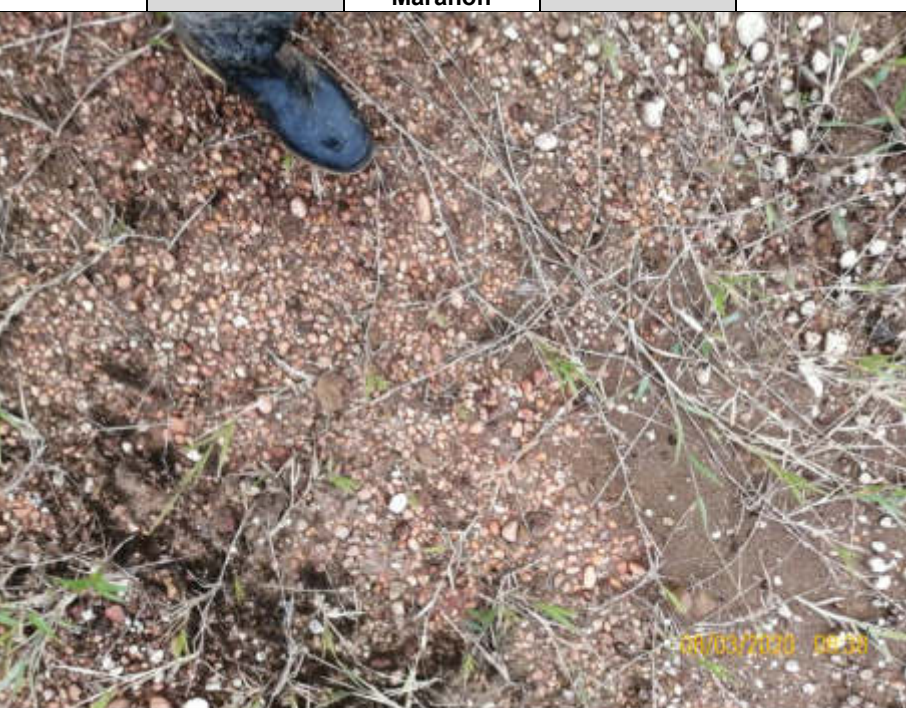
Fecha: 08/03/2020					
Hora: 08:38 horas					
COORDENADAS UTM -WGS 84 – ZONA 18M					
Este (m): 0332409					
Norte (m): 9705193					
Altitud (m s.n.m): 256					
Precisión: ± 3					
DESCRIPCIÓN:	Referencia R001809. Sin afectación aparente en el suelo (suelo de concreto y suelo muy endurecido, al costado).

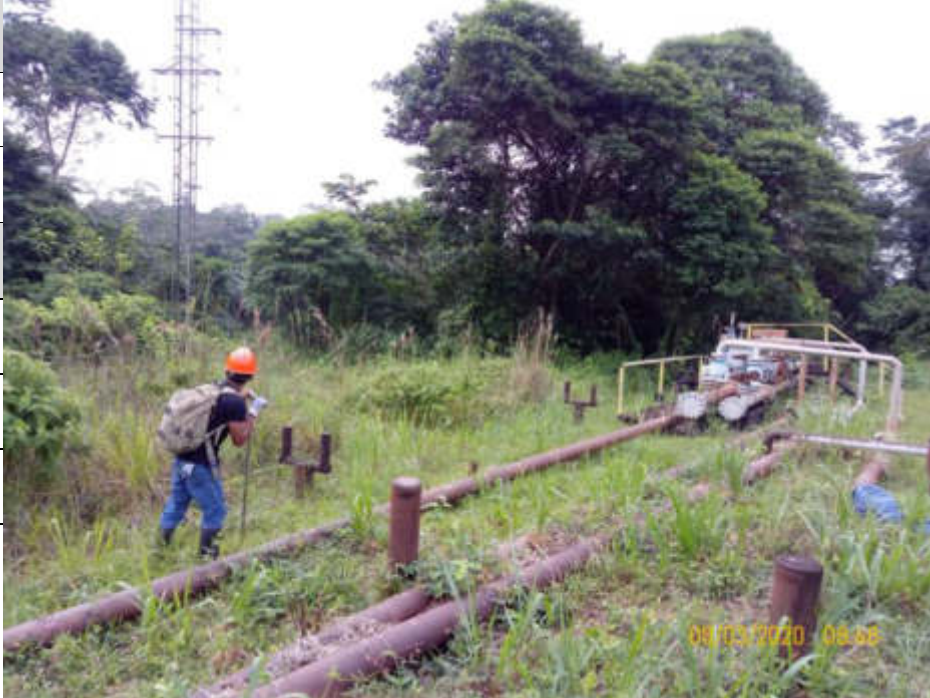
Distrito	Andoas	Provincia	Daten del Maraón	Departamento	Loreto
Fotografía 8 Hincado 1 (R003161)					
Fecha: 08/03/2020					
Hora: 08:50 horas					
COORDENADAS UTM -WGS84 – ZONA 18M					
Este (m): 0332463					
Norte (m): 9705176					
Altitud (m s.n.m): 255					
Precisión: ± 3					
DESCRIPCIÓN:					
Referencia R003161. No olor, no color, no iridiscencia, luego del hincado, Suelo predominantemente arcilloso rojizo, con material orgánico a nivel superficial.

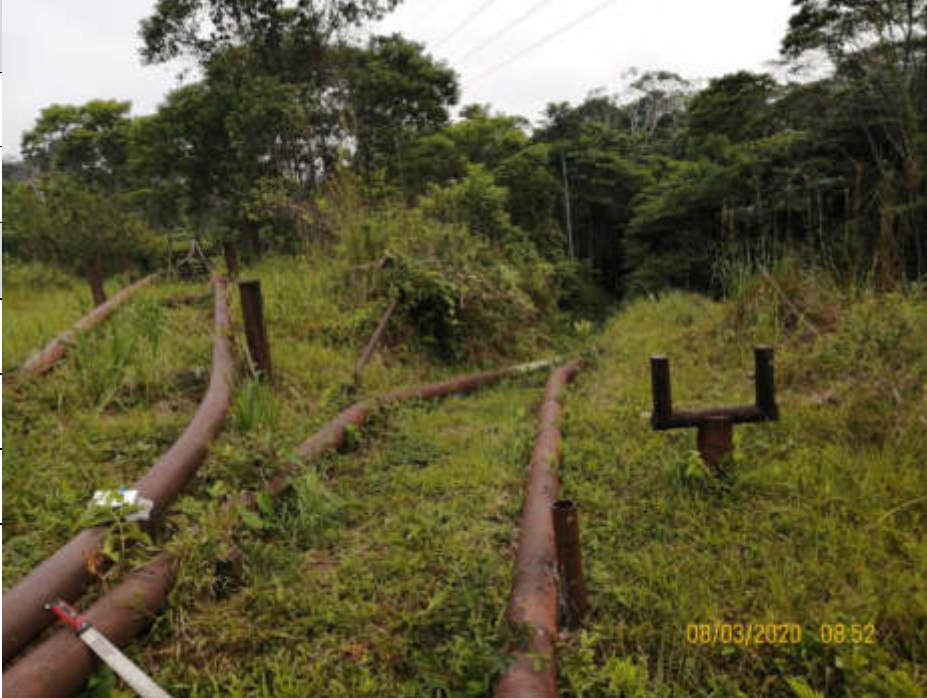
Distrito	Andoas	Provincia	Datem del Maraón	Departamento	Loreto
Fotografía 9

Fecha: 08/03/2020					
Hora: 08:52 horas					
COORDENADAS UTM -WGS 84 – ZONA 18M					
Este (m): 0332473					
Norte (m): 9705219					
Altitud (m s.n.m): 256					
Precisión: ± 3					
DESCRIPCIÓN:	Tuberías provenientes de la plataforma "K" (izquierdo): pozos CN-1001D y 13D y plataforma "J" (derecha): pozos CN-10 y CN-12, próximo a la zona de inicio del descenso en el sitio S0375. Zona con resultados de excedencia (ECA industrial) en el parámetro Fracción de Hidrocarburos F3 (1,5-2,0 m prof.), del informe de identificación de sitios contaminados IISC CNOR-Isla-B.				
Distrito	Andoas	Provincia	Datem del Maraón	Departamento	Loreto
Fotografía 10 Hincado N° 2

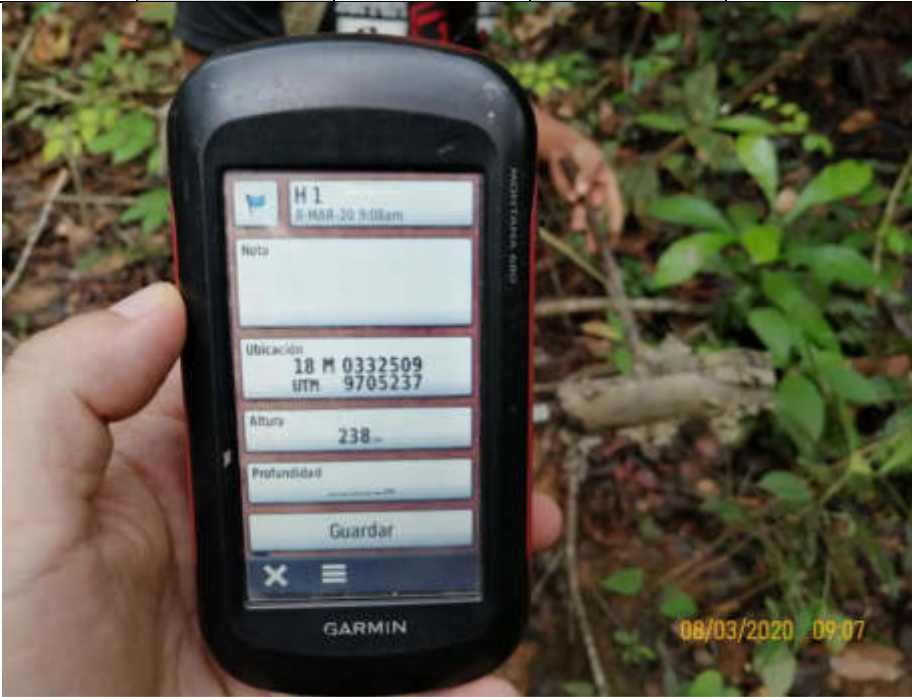
DESCRIPCIÓN:	Hincado N° 2 (H 1 en foto), en línea de escorrentía superficial (suelo saturado), a aproximadamente 10 minutos de caminata por zona de fuerte pendiente.

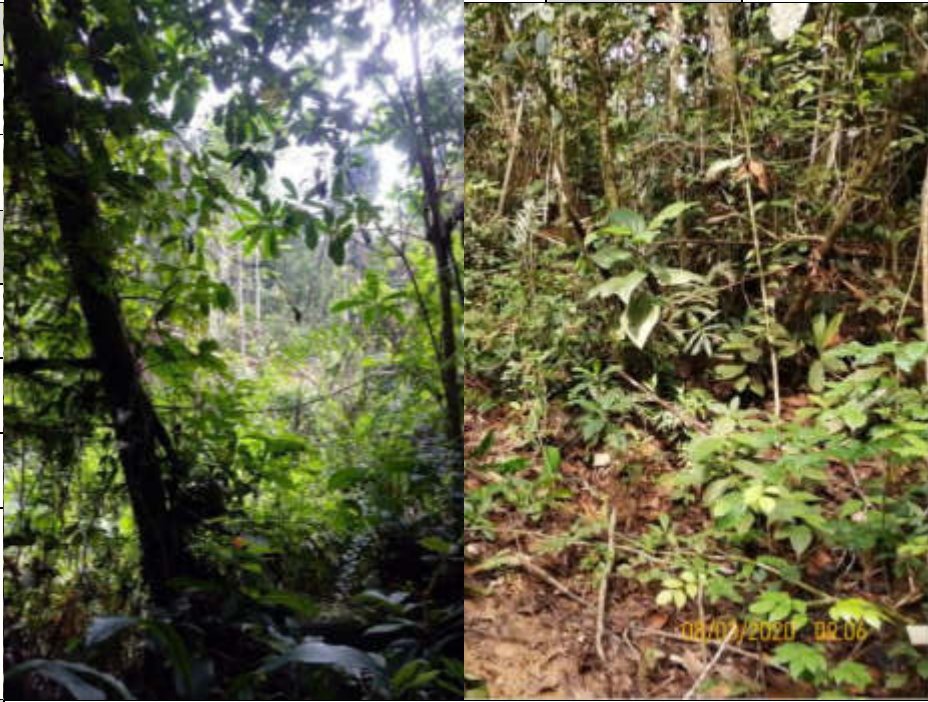
Distrito	Andoas	Provincia	Daten del Maraón	Departamento	Loreto
Fotografía 11 Hincado N° 2

Fecha: 08/03/2020					
Hora: 09:06 horas					
COORDENADAS UTM -WGS84 – ZONA 18M					
Este (m): 0332509					
Norte (m): 9705237					
Altitud (m s.n.m): 238					
Precisión: ± 3					
DESCRIPCIÓN:	Bosque de dosel alto y plántulas en desarrollo, alrededor del hincado 2. Zona de fuerte pendiente, ubicado abajo y al noreste de la plataforma B, presencia de numerosas líneas de escorrentía superficial.				
Distrito	Andoas	Provincia	Datem del Maraón	Departamento	Loreto
Fotografía 12 Hincado N° 2

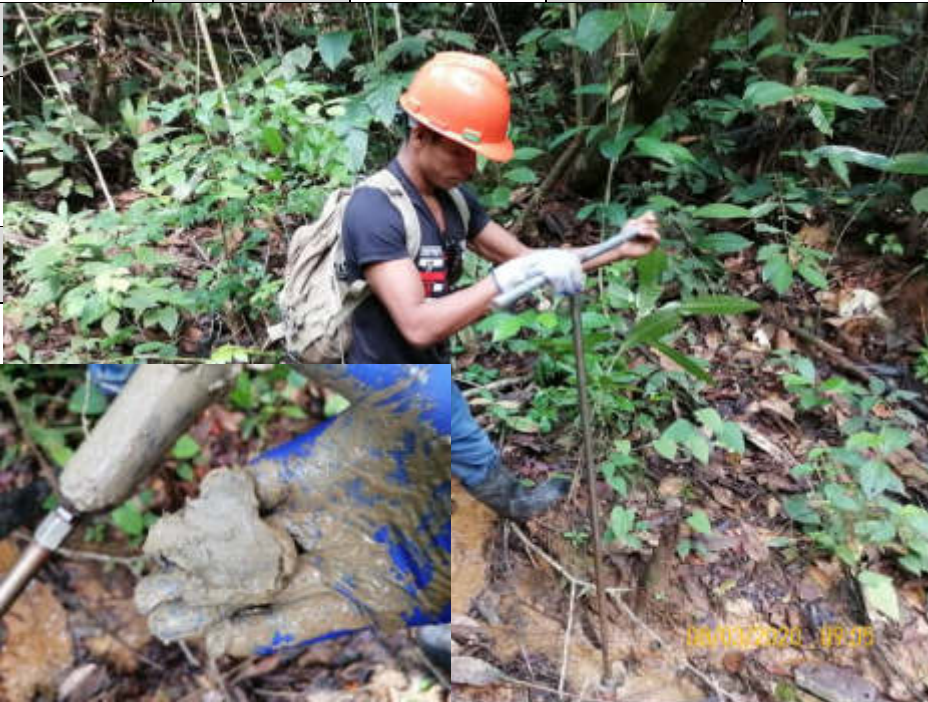
Fecha: 08/03/2020					
Hora: 09:05 horas					
COORDENADAS UTM -WGS 84 – ZONA 18M					
Este (m): 0332509					
Norte (m): 9705237					
Altitud (m s.n.m): 238					
Precisión: ± 3					
DESCRIPCIÓN:	Hincado N° 2 en suelo saturado del sitio S0375. Con ligero olor y color a hidrocarburo e iridiscencia en suelo saturado luego del hincado. Suelo arcilloso grisáceo, con material orgánico en el estrato superficial.

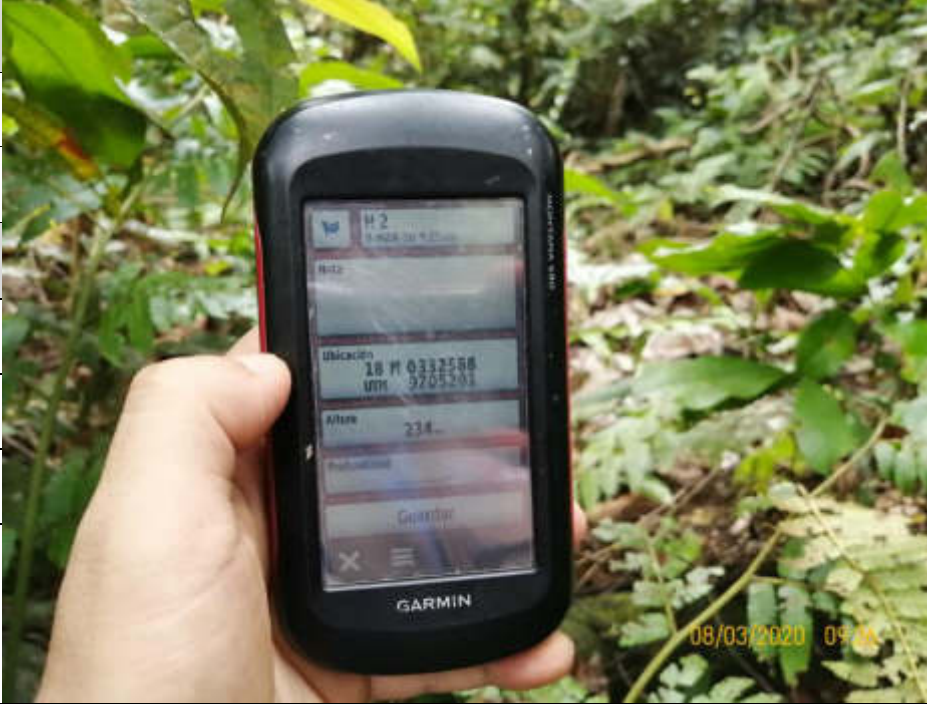
Distrito	Andoas	Provincia	Datem del Maraón	Departamento	Loreto
Fotografía 13 Hincado N° 3

Fecha: 08/03/2020					
Hora: 09:26 horas					
COORDENADAS UTM -WGS 84 – ZONA 18M					
Este (m): 0332588					
Norte (m): 9705201					
Altitud (m s.n.m): 234					
Precisión: ± 3					
DESCRIPCIÓN:	Hincado N° 3 (H 2 en foto), en quebrada somera de aguas claras (quebrada s/n 1), donde confluyen numerosas líneas de escorrentía superficial. Zona de bosque muy denso con vegetación ribereña herbácea y arbustiva.				
Distrito	Andoas	Provincia	Datem del Maraón	Departamento	Loreto
Fotografía 14 Hincado N° 3

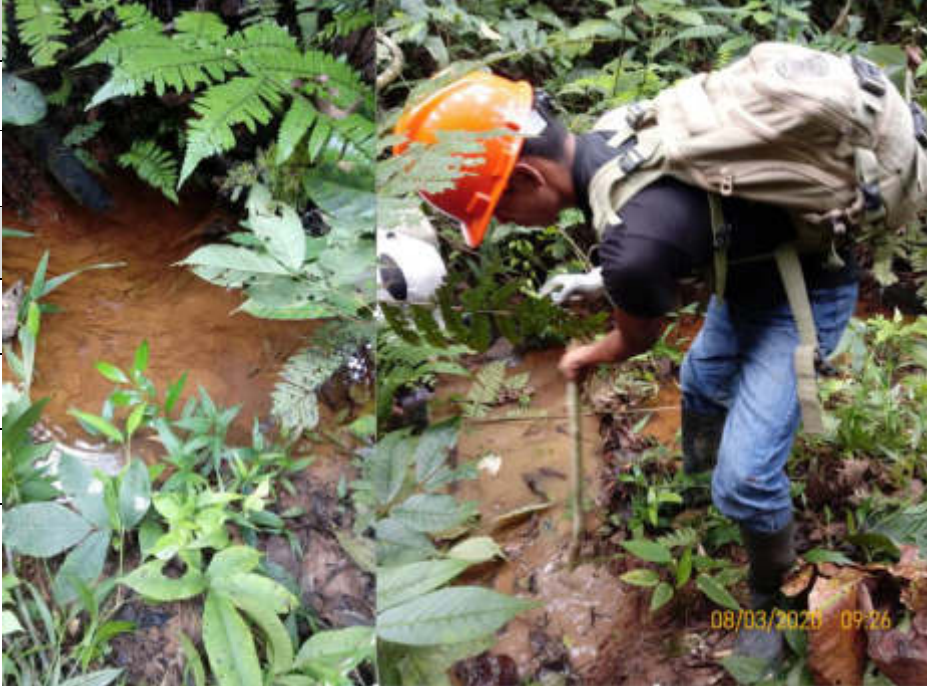
Fecha: 08/03/2020					
Hora: 09:26 horas					
COORDENADAS UTM -WGS84 – ZONA 18M					
Este (m): 0332588					
Norte (m): 9705201					
Altitud (m s.n.m): 234					
Precisión: ± 3					
DESCRIPCIÓN:	Hincado N° 3 en quebrada s/n 1. Ancho de cauce: 0.8-1.2 m, profundidad: 0.1 m. Sustrato arcilloso con abundante material orgánico.

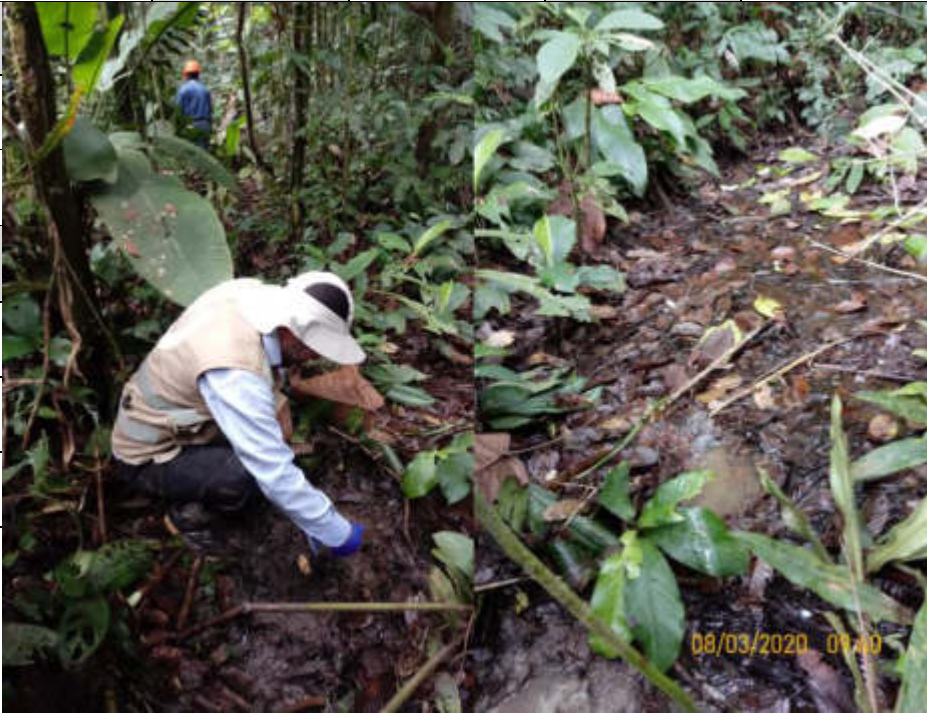
Fecha: 08/03/2020					
Hora: 09:40 horas					
COORDENADAS UTM -WGS 84 – ZONA 18M					
Este (m): 0332565					
Norte (m): 9705187					
Altitud (m s.n.m): 234					
Precisión: ± 3					
DESCRIPCIÓN:	<p>Zona de suelo saturado próximo al punto de hincado N° 3, suelo arcilloso-limoso, con abundante hojarasca y materia orgánica en descomposición, sin evidencia de afectación organoléptica por hidrocarburos.</p>

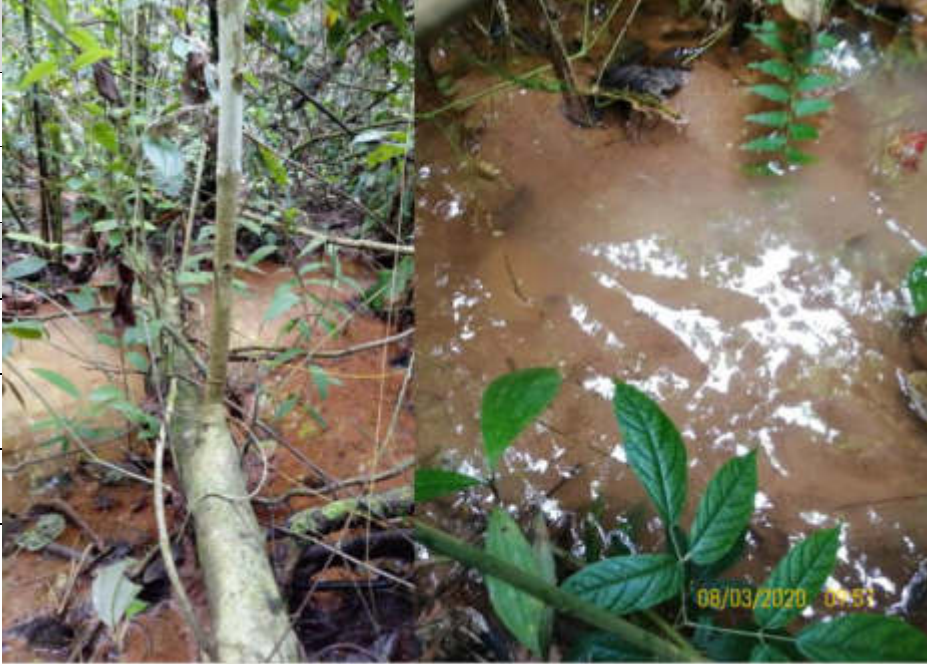
Distrito	Andoas	Provincia	Datem del Marañón	Departamento	Loreto
Fotografía 21 Hincado N° 5

Fecha: 08/03/2020					
Hora: 09:57 horas					
COORDENADAS UTM -WGS 84 – ZONA 18M					
Este (m): 0332557					
Norte (m): 9705126					
Altitud (m s.n.m): 238					
Precisión: ± 3					
DESCRIPCIÓN:	Hincado N° 5, ligero olor e iridescencia luego del hincado en sedimento. Quebrada de aguas claras, con sustrato arenoso y de grava en la zona media, y arcilloso-limoso en las orillas.				
Distrito	Andoas	Provincia	Datem del Marañón	Departamento	Loreto
Fotografía 22 Hincado N° 6

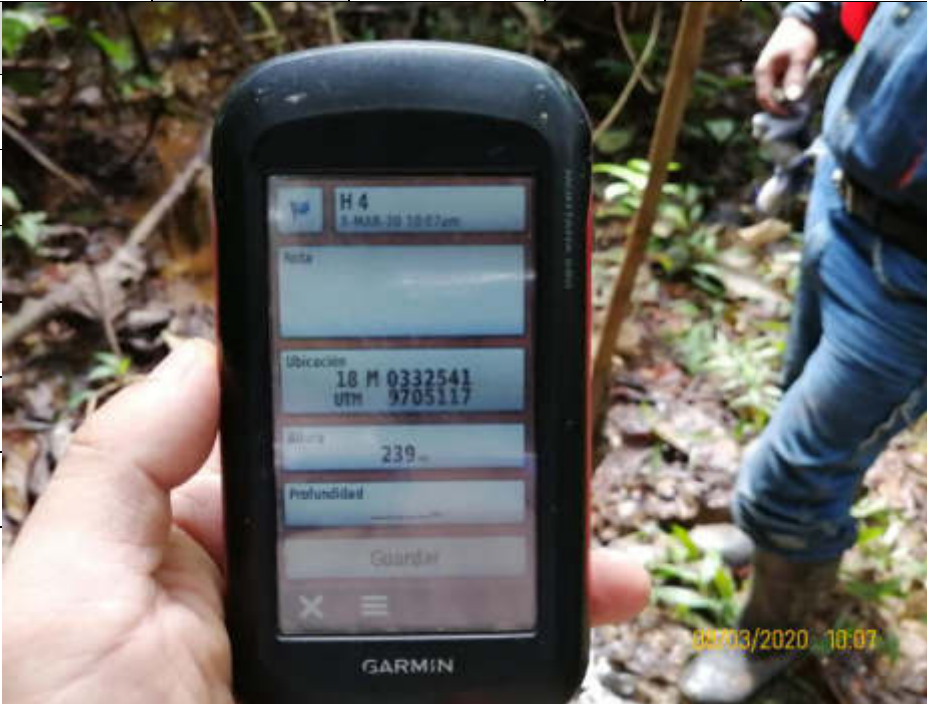
Fecha: 08/03/2020					
Hora: 10:07 horas					
COORDENADAS UTM -WGS 84 – ZONA 18M					
Este (m): 0332541					
Norte (m): 9705117					
Altitud (m s.n.m): 239					
Precisión: ± 3					
DESCRIPCIÓN:	Hincado N° 6 (H 4 en foto), en suelo saturado de línea de escorrentía superficial, fluye desde zonas altas próximas a la plataforma B, hacia el sureste.

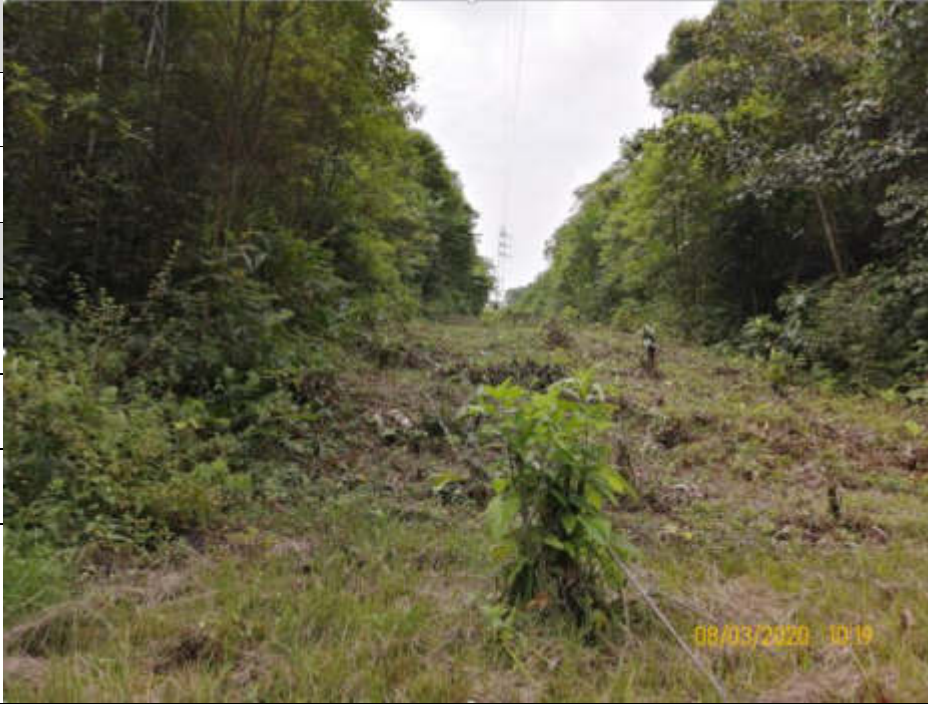
Distrito	Andoas	Provincia	Datem del Marañón	Departamento	Loreto
Fotografía 25 Hincado N° 7

Fecha: 08/03/2020					
Hora: 10:19 horas					
COORDENADAS UTM -WGS 84 – ZONA 18M					
Este (m): 0332538					
Norte (m): 9705038					
Altitud (m s.n.m): 240					
Precisión: ± 3					
DESCRIPCIÓN:	Hincado N° 7. Paso del tendido eléctrico, zona de bajada (moderada pendiente) desde la plataforma B. Vegetación herbácea de bosque secundario a lo largo del sistema de cableado eléctrico, y bosque de dosel alto, en los alrededores.				
Distrito	Andoas	Provincia	Datem del Marañón	Departamento	Loreto
Fotografía 26 Hincado N° 7

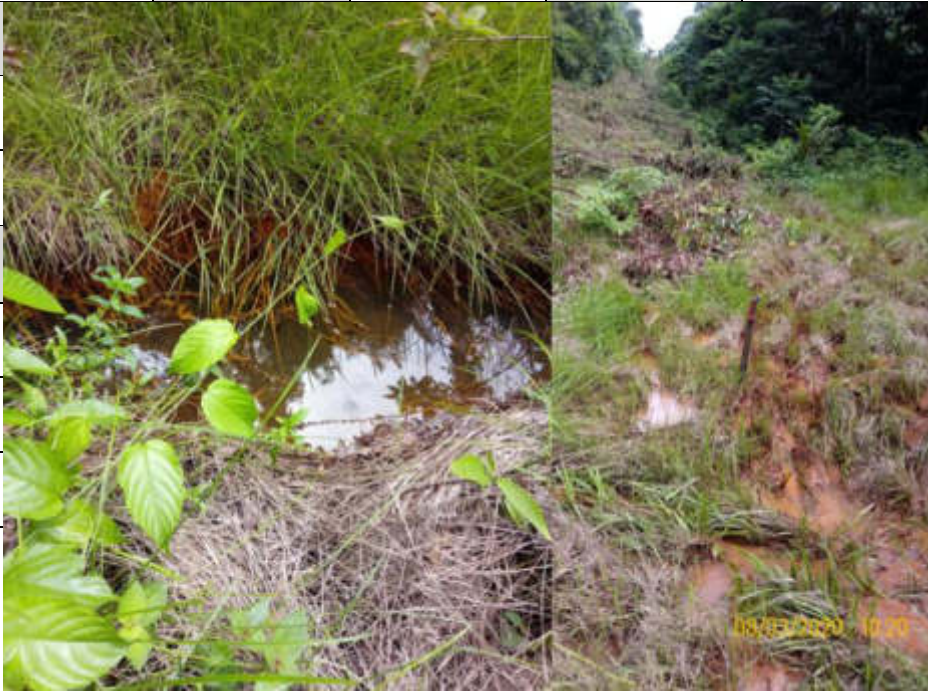
Fecha: 08/03/2020					
Hora: 10:20 horas					
COORDENADAS UTM -WGS 84 – ZONA 18M					
Este (m): 0332538					
Norte (m): 9705038					
Altitud (m s.n.m): 240					
Precisión: ± 3					
DESCRIPCIÓN:	Hincado N° 7. En sedimento de la quebrada s/n 1 (izquierda) y suelo saturado adyacente (derecha). Quebrada con flujo lento a moderado, ancho de cauce: 0.4 m, profundidad: 0.4-0.5 m. vegetación de orilla (con manchas rojizas-naranja en la base) y circundante principalmente herbácea (Poaceae).

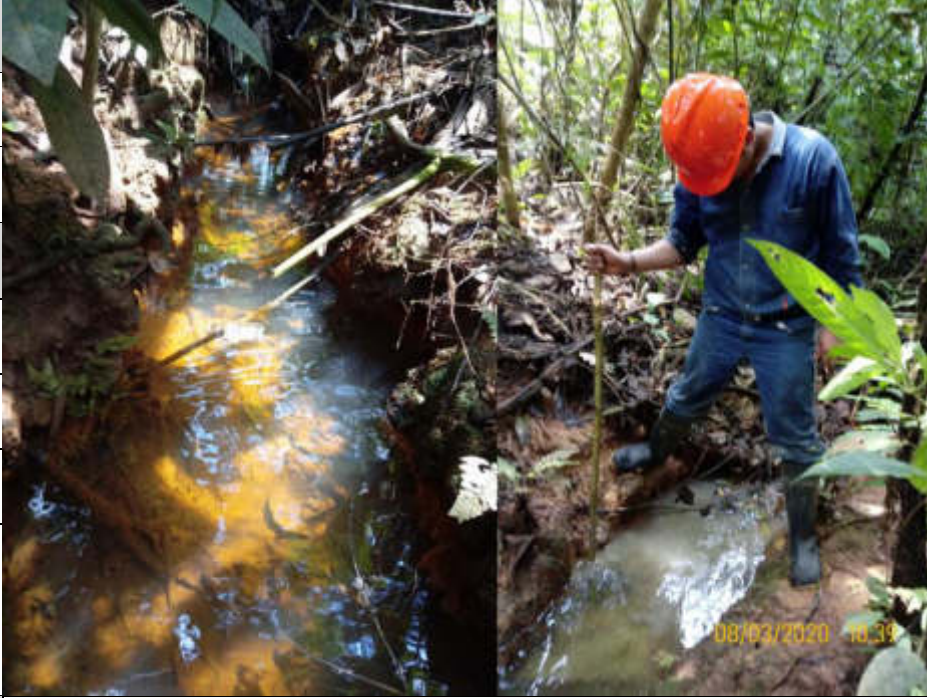
Distrito	Andoas	Provincia	Datem del Maraón	Departamento	Loreto
Fotografía 29 Hincado N° 8

Fecha: 08/03/2020					
Hora: 10:39 horas					
COORDENADAS UTM -WGS 84 – ZONA 18M					
Este (m): 0332504					
Norte (m): 9704952					
Altitud (m s.n.m): 239					
Precisión: ± 3					
DESCRIPCIÓN:	Hincado N° 8 en la quebrada s/n 1. Ancho de cauce: 0.5-7 m, profundidad: 0.4 m. Sustrato con restos de hojarasca y palizada, borde de las orillas dura, con presencia de hojarasca y palizada.				
Distrito	Andoas	Provincia	Datem del Maraón	Departamento	Loreto
Fotografía 30 Hincado N° 8

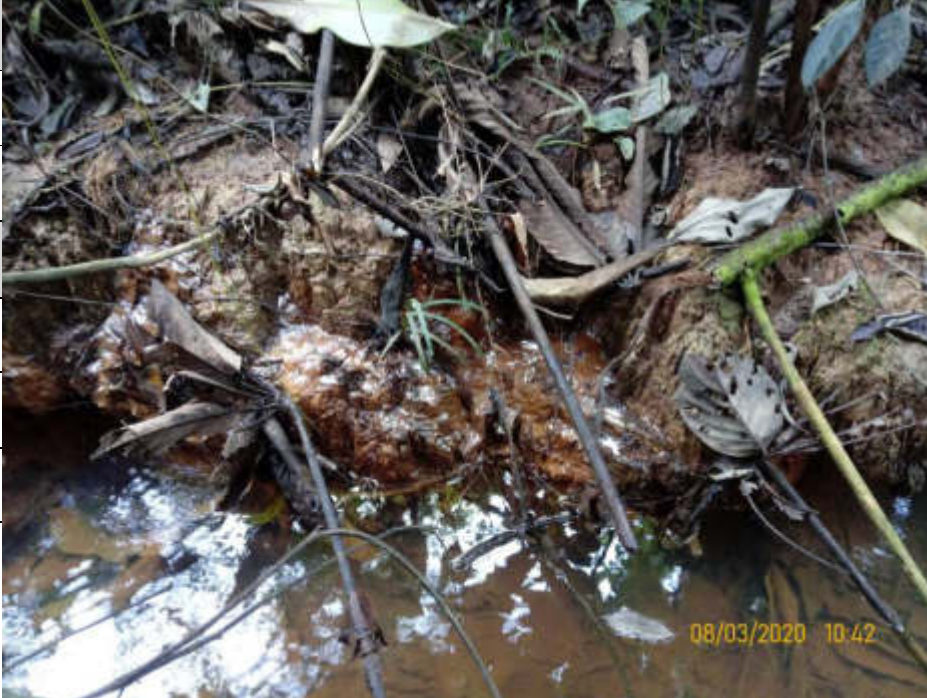
Fecha: 08/03/2020					
Hora: 10:42 horas					
COORDENADAS UTM -WGS 84 – ZONA 18M					
Este (m): 0332504					
Norte (m): 9704952					
Altitud (m s.n.m): 239					
Precisión: ± 3					
DESCRIPCIÓN:	Hincado N° 8. Borde de la orilla con escorrentía superficial iridiscente. Sedimento con olor a hidrocarburo e iridiscencia luego del hincado. Presencia de mojarras y bujurquis en el agua.

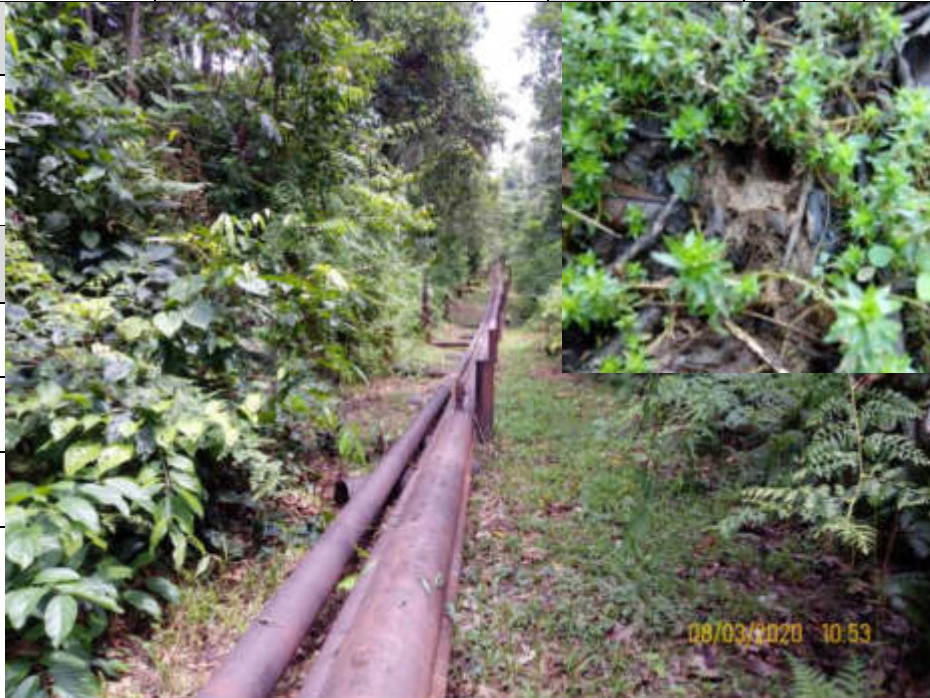
Fecha: 08/03/2020					
Hora: 10:53 horas					
COORDENADAS UTM -WGS 84 – ZONA 18M					
Este (m): 0332485					
Norte (m): 9704911					
Altitud (m s.n.m): 238					
Precisión: ± 3					
DESCRIPCIÓN:	Derecho de vía de los ductos provenientes de la plataforma B (pozo CAPN-02), ruta alternativa de acceso a los puntos de hincado 9, 10 y 11.

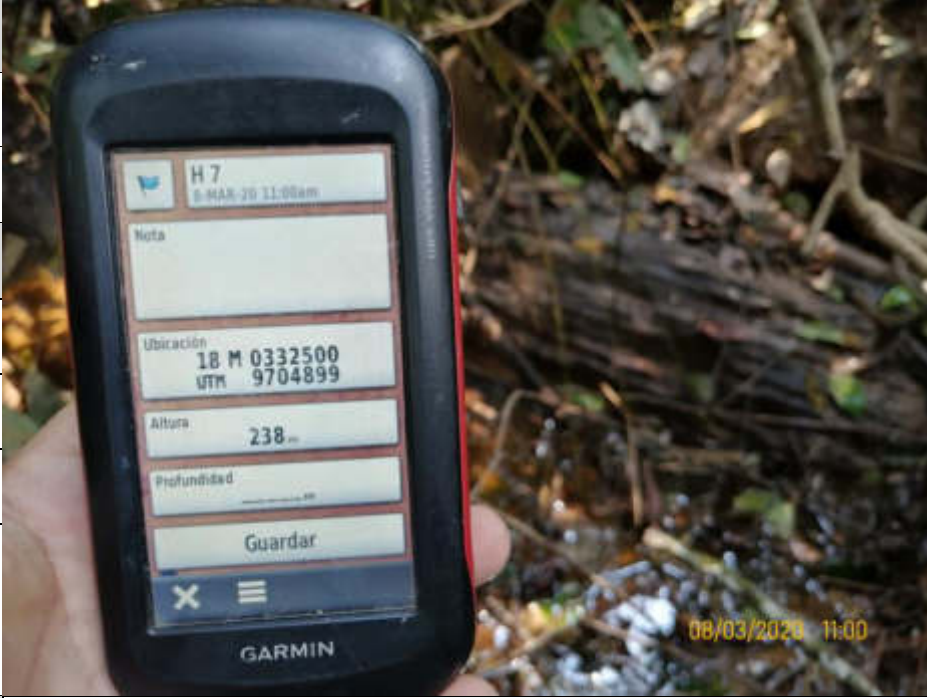
Distrito	Andoas	Provincia	Datem del Maraón	Departamento	Loreto
Fotografía 33 Hincado N° 9

Fecha: 08/03/2020					
Hora: 11:00 horas					
COORDENADAS UTM -WGS 84 – ZONA 18M					
Este (m): 0332500					
Norte (m): 9704899					
Altitud (m s.n.m): 238					
Precisión: ± 3					
DESCRIPCIÓN:	Hincado N° 9 (H 7 en foto), en la quebrada s/n 1, antes de la desembocadura en la quebrada s/n 2. Punto ubicado al lado izquierdo (15 m) del derecho de vía de los ductos que van hacia la batería Capahuari norte.				
Fotografía 34 Hincado N° 9

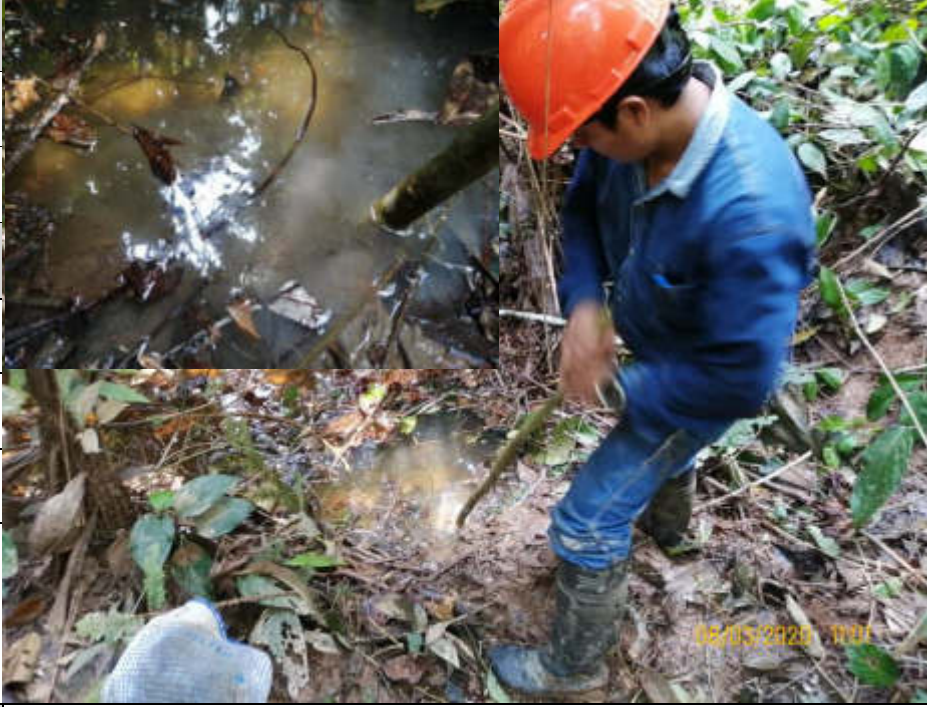
Fecha: 08/03/2020					
Hora: 11:01 horas					
COORDENADAS UTM -WGS 84 – ZONA 18M					
Este (m): 0332500					
Norte (m): 9704899					
Altitud (m s.n.m): 238					
Precisión: ± 3					
DESCRIPCIÓN:	Hincado N° 9. Evidencia de iridescencia luego del hincado en sedimento. Abundante palizada y hojarasca en el lugar, flujo de agua muy lento. Profundidad de hincado: 0.4 m.

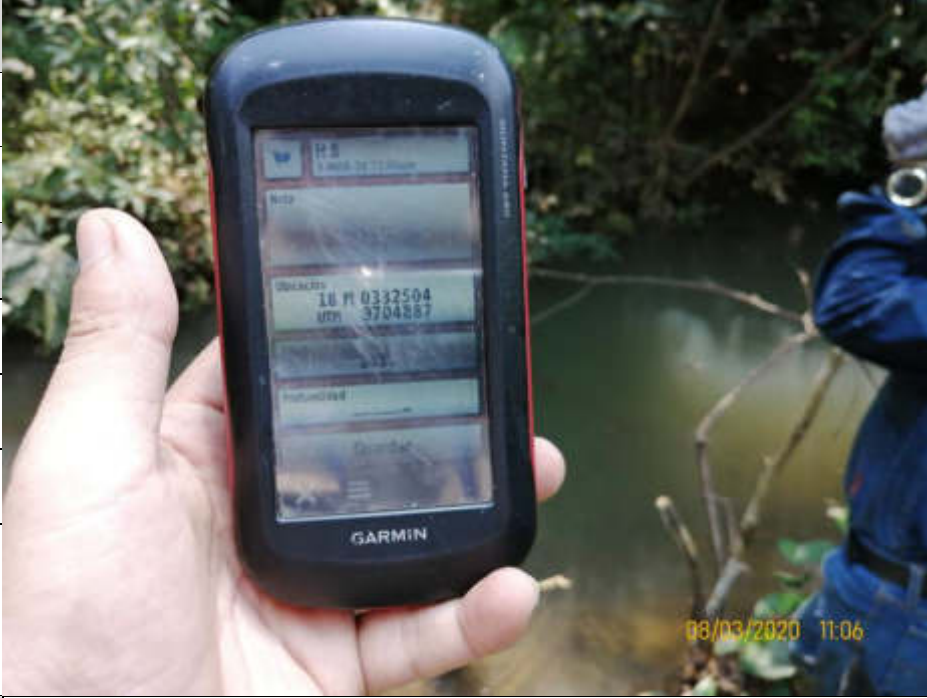
Distrito	Andoas	Provincia	Datem del Maraón	Departamento	Loreto
Fotografía 35 Hincado N° 10

Fecha: 08/03/2020					
Hora: 11:06 horas					
COORDENADAS UTM -WGS 84 – ZONA 18M					
Este (m): 0332504					
Norte (m): 9704887					
Altitud (m s.n.m): 241					
Precisión: ± 3					
DESCRIPCIÓN:	Hincado N° 10 (H 8 en foto), en la quebrada s/n 2, aguas abajo de la desembocadura de la quebrada s/n 1, al costado del ducto. Sin evidencia de afectación antes del hincado.				
Distrito	Andoas	Provincia	Datem del Maraón	Departamento	Loreto
Fotografía 36 Hincado N° 10

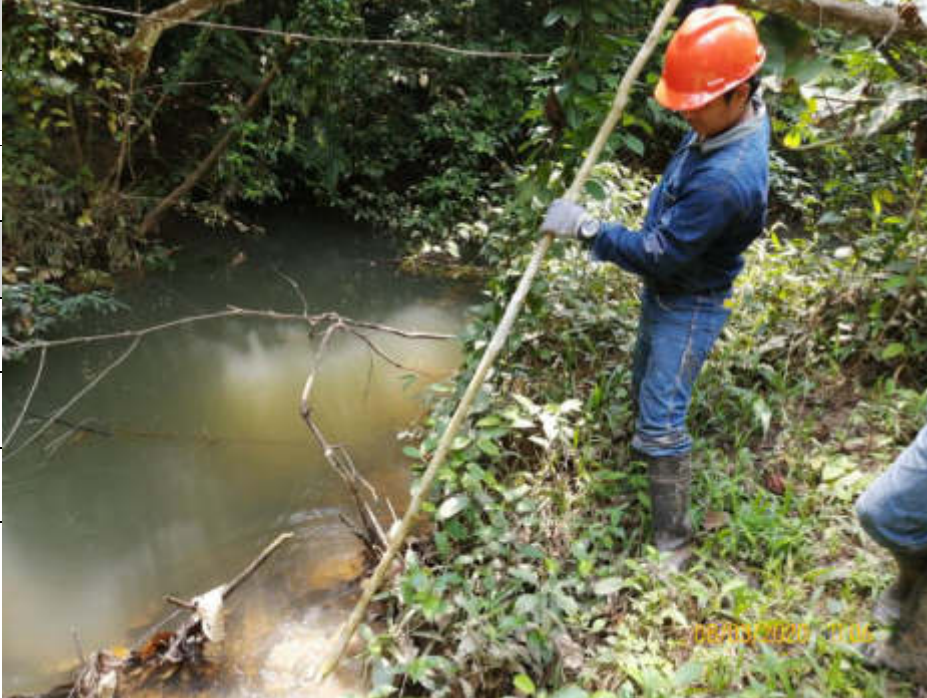
Fecha: 08/03/2020					
Hora: 11:06 horas					
COORDENADAS UTM -WGS 84 – ZONA 18M					
Este (m): 0332504					
Norte (m): 9704887					
Altitud (m s.n.m): 241					
Precisión: ± 3					
DESCRIPCIÓN:	Hincado N° 10. Quebrada de aguas ligeramente turbias (color marrón claro). Ancho de cauce: 3-5 m, profundidad: 0.5-1.0 m. Zona de pesca (con barbasco) según información del monitor ambiental. Lugar aparentemente no afectado por hidrocarburo.

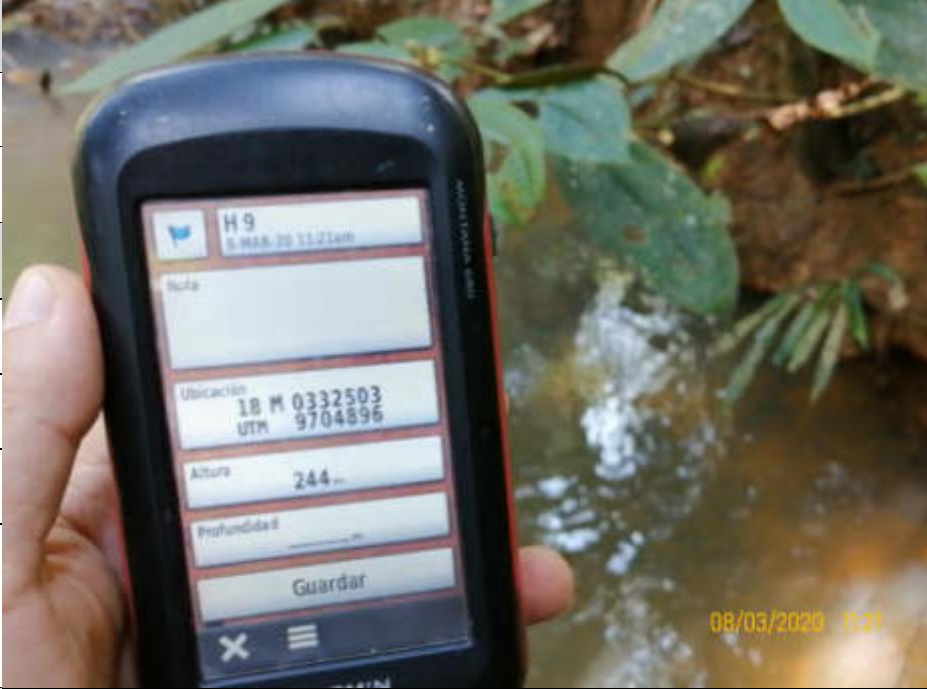
Distrito	Andoas	Provincia	Datem del Maraón	Departamento	Loreto
Fotografía 37 Hincado N° 11

Fecha: 08/03/2020					
Hora: 11:21 horas					
COORDENADAS UTM -WGS 84 – ZONA 18M					
Este (m): 0332503					
Norte (m): 9704896					
Altitud (m s.n.m): 244					
Precisión: ± 3					
DESCRIPCIÓN:	Hincado N° 11 (H 9 en foto), en zona somera de la quebrada s/n 2, aguas debajo de la desembocadura de la quebrada s/n 1, arriba del hincado N° 8.				
Distrito	Andoas	Provincia	Datem del Maraón	Departamento	Loreto
Fotografía 38 Hincado N° 11

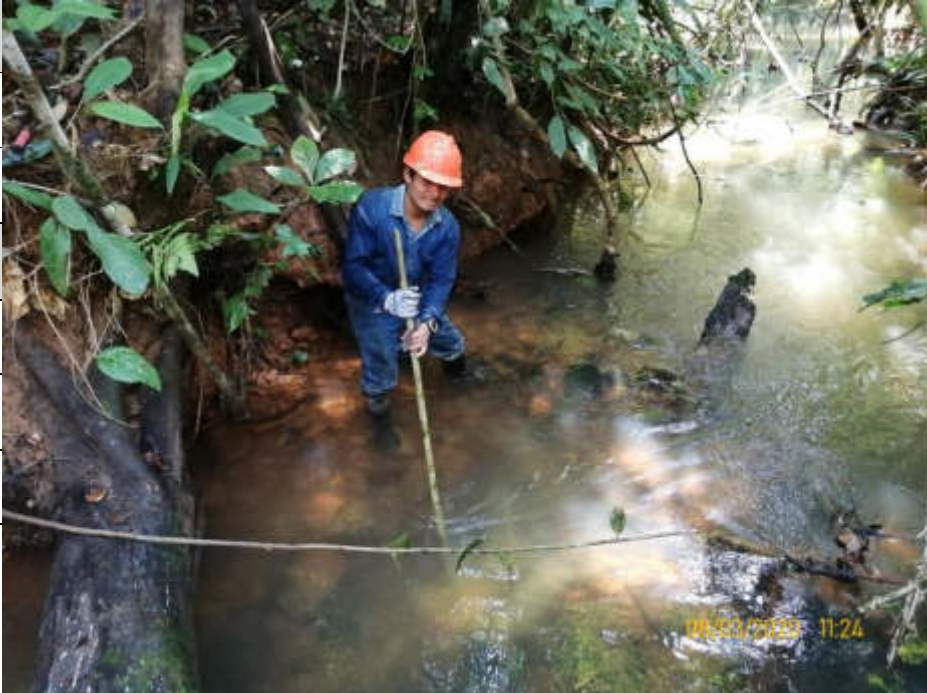
Fecha: 08/03/2020					
Hora: 11:24 horas					
COORDENADAS UTM -WGS 84 – ZONA 18M					
Este (m): 0332503					
Norte (m): 9704896					
Altitud (m s.n.m): 244					
Precisión: ± 3					
DESCRIPCIÓN:	Hincado N° 11. Quebrada de aguas color marrón claro, con sustrato arcilloso duro, similar a terrones "casi compacto". Zona de pesca con barbasco, no se evidenciaron cardúmenes de peces durante el reconocimiento.

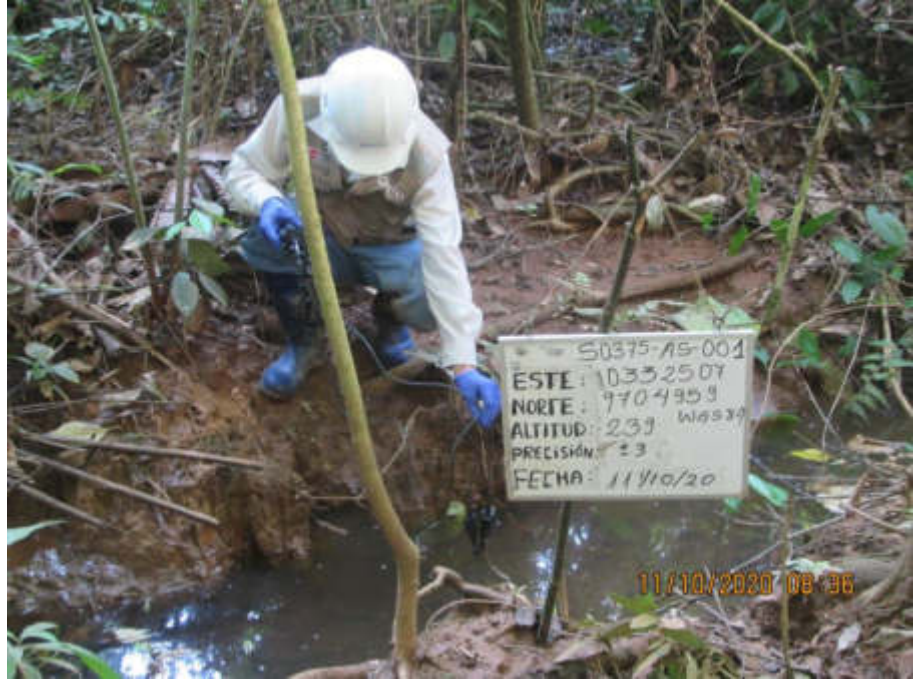
Distrito	Andoas	Provincia	Datem del Maraón	Departamento	Loreto
FOTOGRAFÍA N.º 1 S0375-AS-001					
Fecha: 11/10/2020					
Hora: 08:40 horas					
COORDENADAS UTM -WGS84 – ZONA 18M					
Este (m): 0332507					
Norte (m): 9704959					
Altitud (m.s.n.m): 239					
Precisión: ± 3					
DESCRIPCIÓN:					
Medición de parámetros en campo en el cuerpo de agua existente

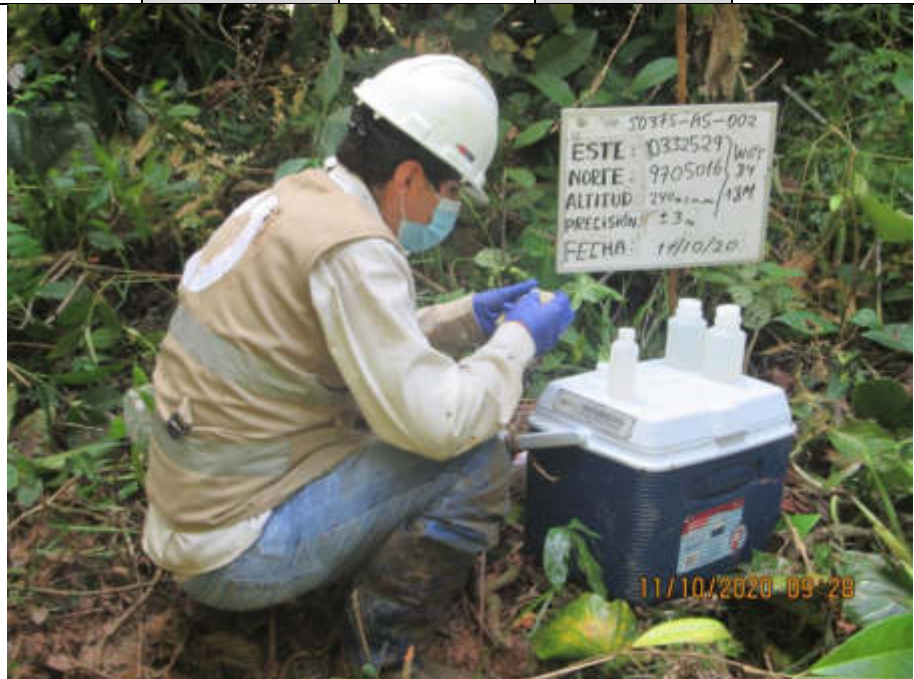
Distrito	Andoas	Provincia	Datem del Maraón	Departamento	Loreto
FOTOGRAFÍA N.º 2 S0375-AS-002					
Fecha: 11/10/2020					
Hora: 09:28 horas					
COORDENADAS UTM -WGS84 – ZONA 18M					
Este (m): 0332529					
Norte (m): 9705016					
Altitud (m.s.n.m): 240					
Precisión: ± 3					
DESCRIPCIÓN:					
Acondicionamiento y Preservación de muestras de agua
