**PERÚ**Ministerio
del AmbienteOrganismo de Evaluación y
Fiscalización Ambiental - OEFASSIM: Subdirección de
Sitios ImpactadosDecenio de la igualdad de oportunidades para mujeres y hombres
Año de la Universalización de la Salud**2020-101-028553****INFORME N° 00154-2020-OEFA/DEAM-SSIM**

ASUNTO : Informe de Evaluación Ambiental para la Identificación del Sitio Impactado por actividades de hidrocarburos con código S0375, ubicado en el Lote 192, microcuenca PAS-16, en el ámbito de la cuenca del río Pastaza, distrito de Andoas, provincia de Datem del Marañón, departamento de Loreto.

FECHA : Lima, 30 de diciembre de 2020

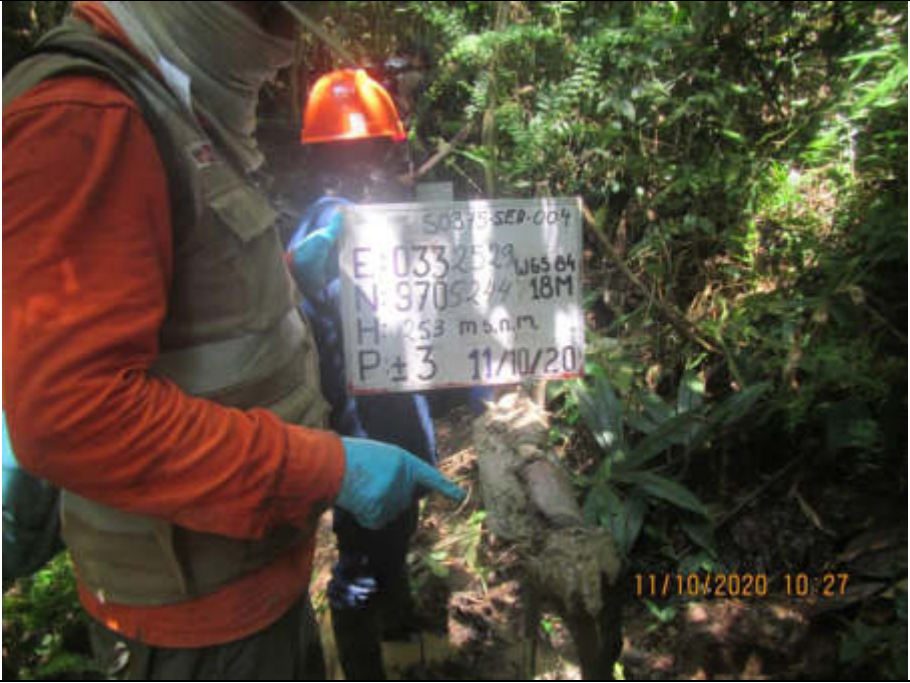
Distrito	Andoas	Provincia	Datem del Marañón	Departamento	Loreto
FOTOGRAFÍA N.º 3 S0375-SED-004

Fecha: 11/10/2020					
Hora: 10:27 horas					
COORDENADAS UTM -WGS84 – ZONA 18M					
Este (m): 0332529					
Norte (m): 9705244					
Altitud (m.s.n.m): 253					
Precisión: ± 3					
DESCRIPCIÓN:		Muestreo de sedimentos y vista del entorno al punto de muestreo

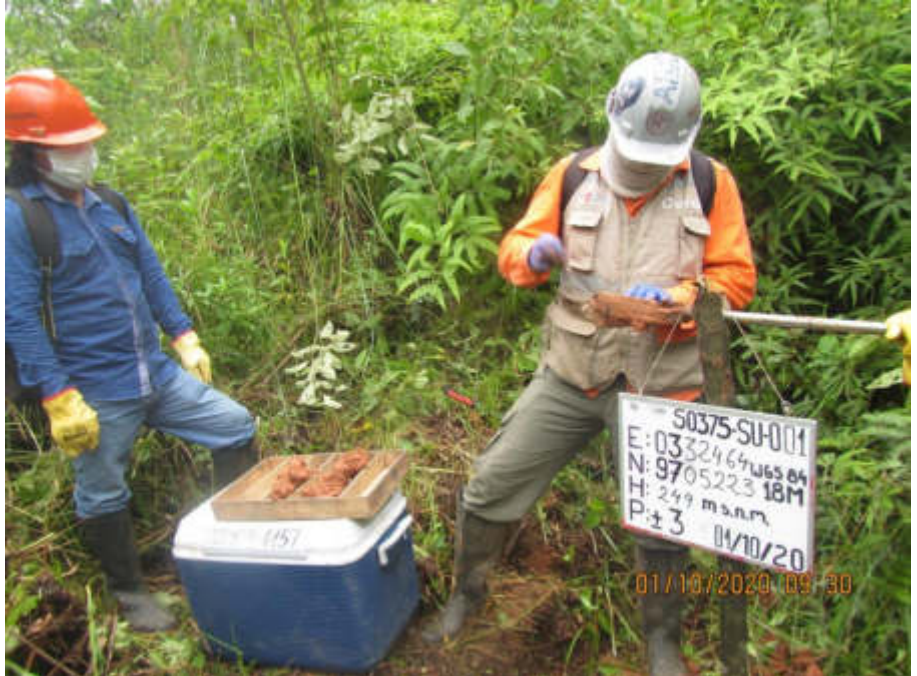
Distrito	Andoas	Provincia	Datem del Maraón	Departamento	Loreto
FOTOGRAFÍA N.º 1 S0375-SU-001					
Fecha: 01/10/2020					
Hora: 09:30 horas					
COORDENADAS UTM -WGS84 – ZONA 18M					
Este (m): 0332464					
Norte (m): 9705223					
Altitud (m.s.n.m): 249					
Precisión: ± 3

Extracción del perfil de suelo en el punto de muestreo.

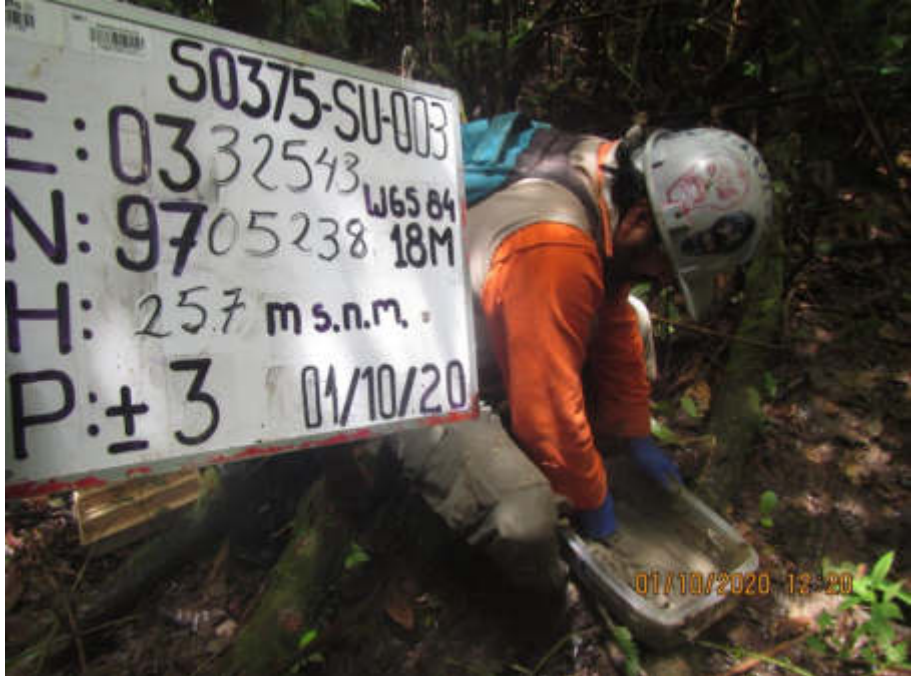
Distrito	Andoas	Provincia	Datem del Maraón	Departamento	Loreto
FOTOGRAFÍA N.º 3 S0375-SU-003					
Fecha: 01/10/2020					
Hora: 12:20 horas					
COORDENADAS UTM -WGS84 – ZONA 18M					
Este (m): 0332543					
Norte (m): 9705238					
Altitud (m.s.n.m): 257					
Precisión: ± 3

Homogenización de la muestra en el punto de muestreo de suelo.

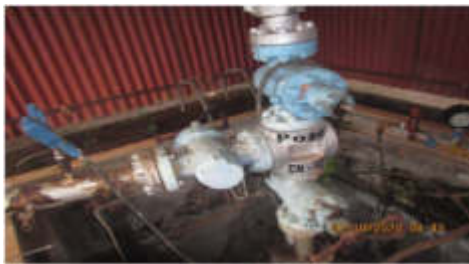
Vista del pozo del campamento Capahuari Sur, ubicado en la plataforma B pozo CAPN-02 S0165

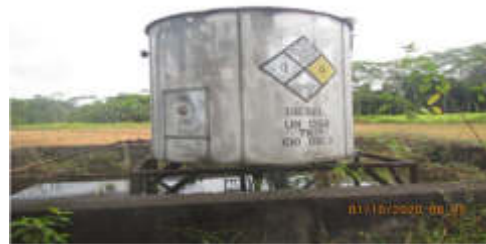
Presencia de cilindro tanque almacenamiento Diesel existente en la plataforma B

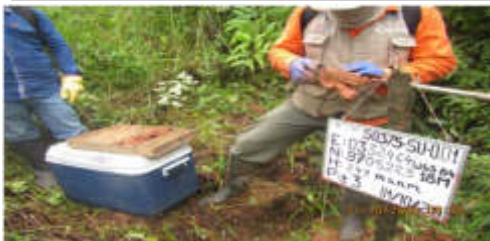
Vista de evaluación del perfil de suelo para su muestreo

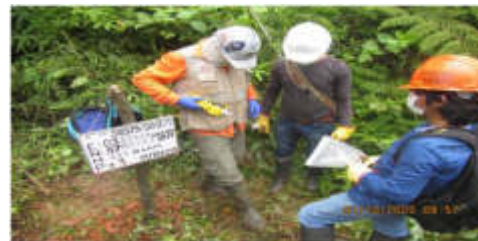
Medición de PID en el punto muestreo de suelo en el sitio S0375

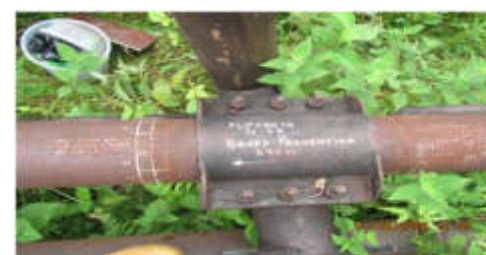
Grapa preventida encontrada es tubería sector noroeste del sitio S0375.

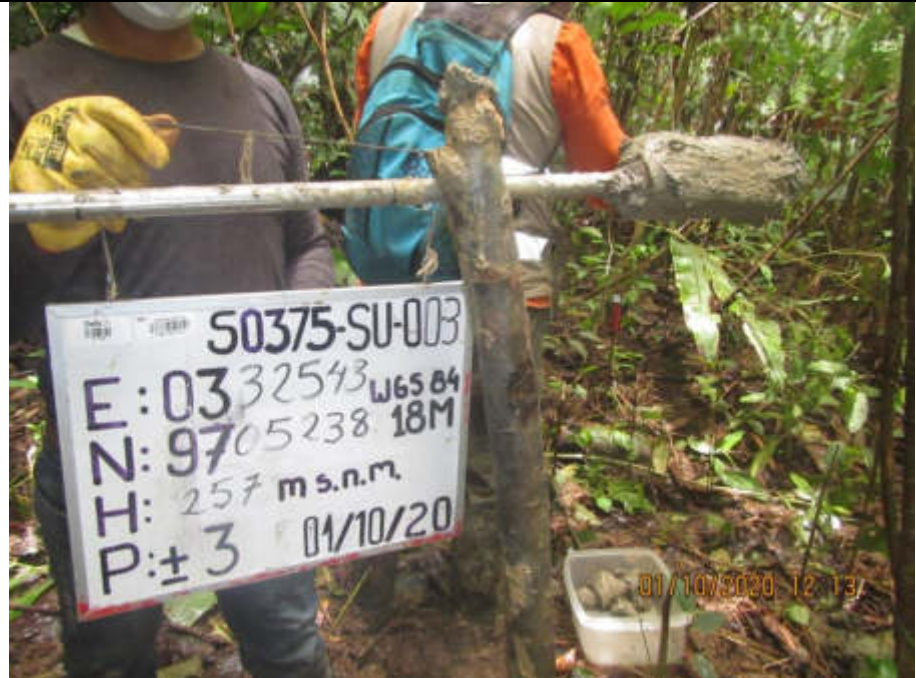
Distrito	Andoas	Provincia	Datem del Maraón	Departamento	Loreto
FOTOGRAFÍA N.º 3 S0375-SU-003					
Fecha: 01/10/2020					
Hora: 12:13 horas					
COORDENADAS UTM -WGS84 – ZONA 18M					
Este (m): 0332543					
Norte (m): 9705238					
Altitud (m.s.n.m): 257					
Precisión: ± 3					
DESCRIPCIÓN:					
Homogenización de la muestra en el punto de muestreo de suelo.

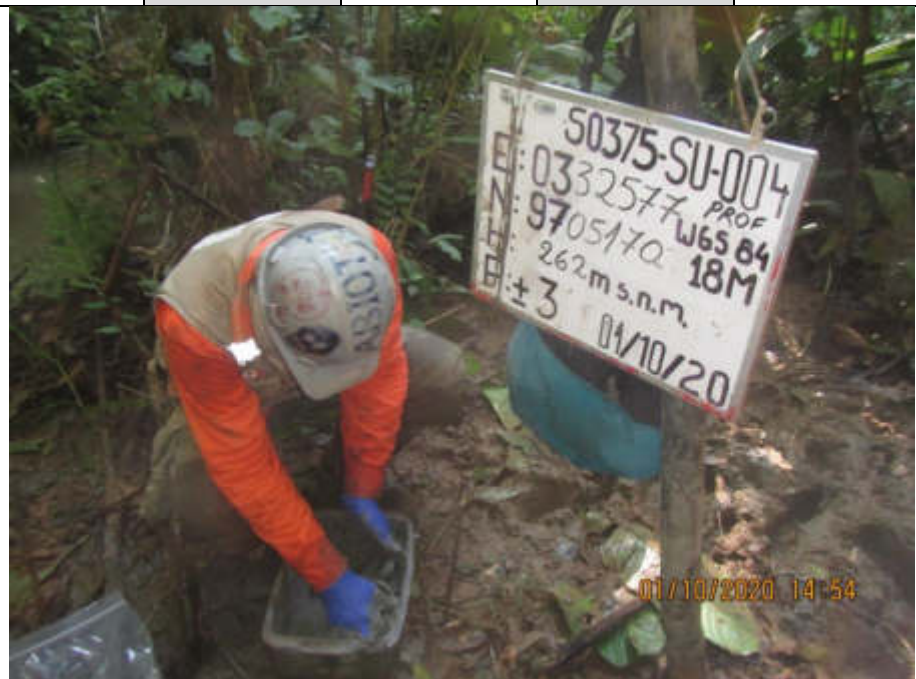
Distrito	Andoas	Provincia	Datem del Maraón	Departamento	Loreto
FOTOGRAFÍA N.º 4 S0375-SU-004					
Fecha: 01/10/2020					
Hora: 14:54 horas					
COORDENADAS UTM -WGS84 – ZONA 18M					
Este (m): 0332577					
Norte (m): 9705170					
Altitud (m.s.n.m): 262					
Precisión: ± 3					
DESCRIPCIÓN:					
Vista de ubicación de punto de muestreo y homogenización de muestra de suelo.

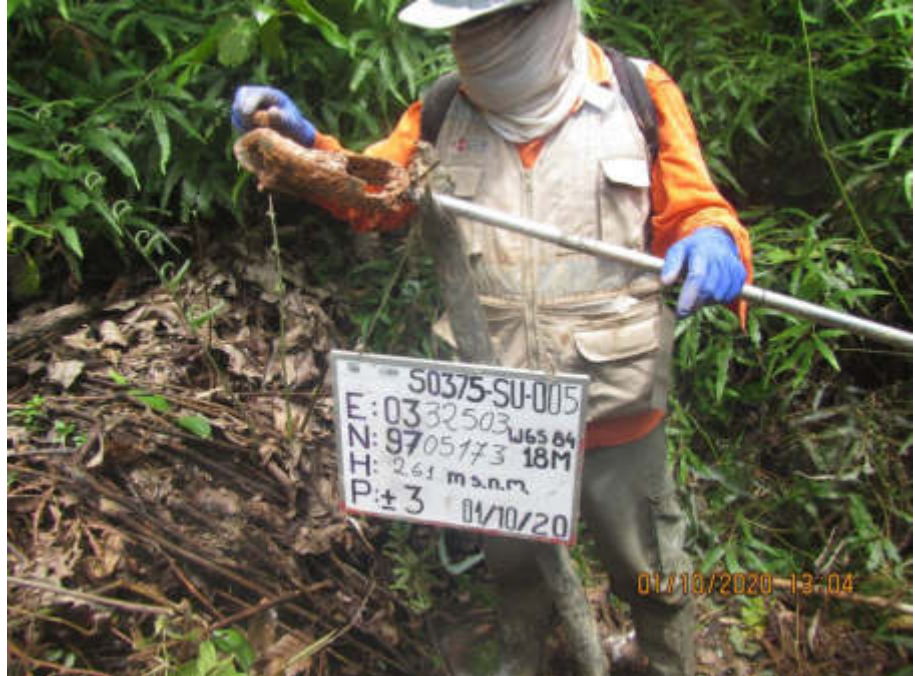
Vista de ubicación de punto de muestreo y extracción de muestra de suelo.

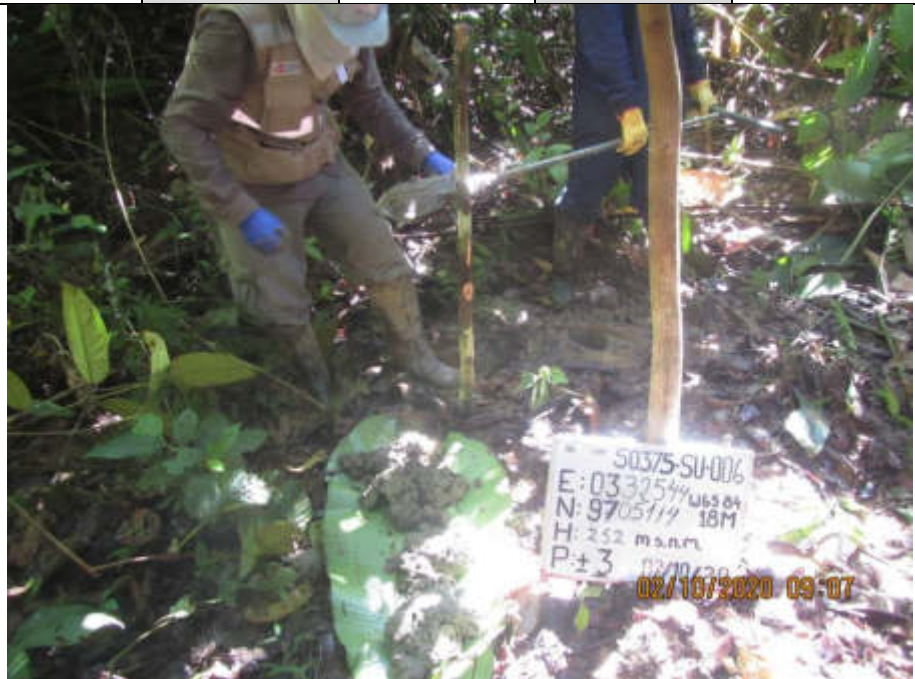
Verificación de perfil de suelo en el punto de muestreo de suelo

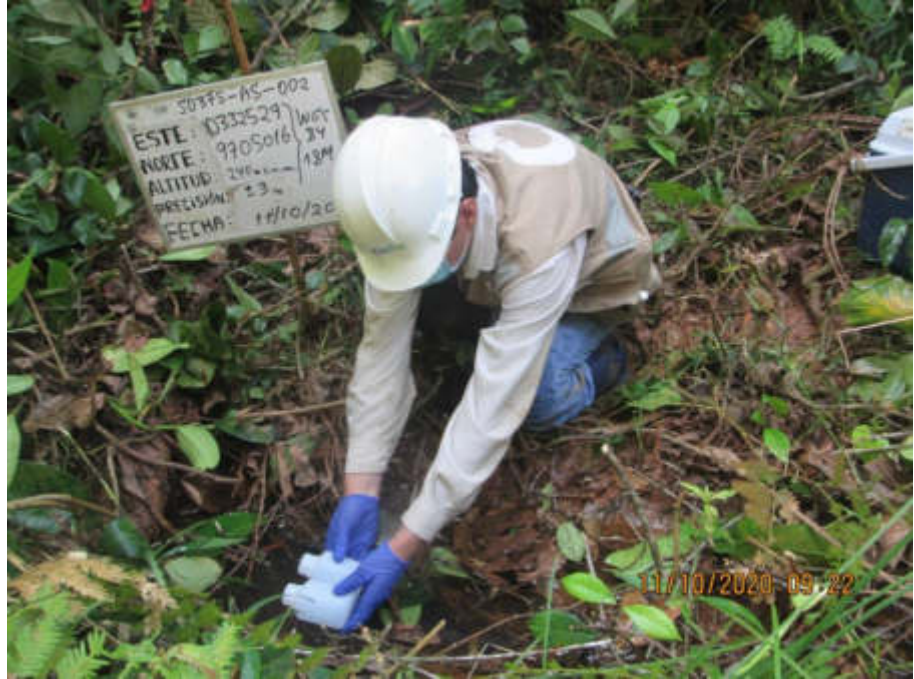
Distrito	Andoas	Provincia	Datem del Maraón	Departamento	Loreto
FOTOGRAFÍA N.º 3 S0375-AS-003					
Fecha: 11/10/2020					
Hora: 09:22 horas					
COORDENADAS UTM -WGS84 – ZONA 18M					
Este (m): 0332548					
Norte (m): 9705089					
Altitud (m.s.n.m): 246					
Precisión: ± 3					
DESCRIPCIÓN:					
Toma de muestra en el cuerpo de agua existente

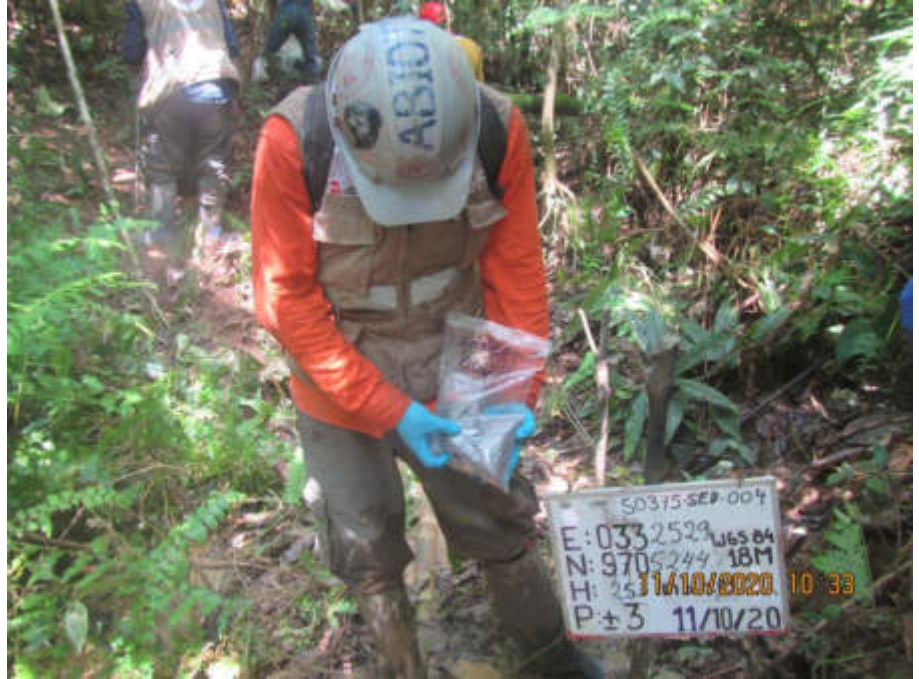
Distrito	Andoas	Provincia	Datem del Maraón	Departamento	Loreto
FOTOGRAFÍA N.º 4 S0375-SED-003					
Fecha: 11/10/2020					
Hora: 10:33 horas					
COORDENADAS UTM -WGS84 – ZONA 18M					
Este (m): 0332529					
Norte (m): 9705244					
Altitud (m.s.n.m): 253					
Precisión: ± 3					
DESCRIPCIÓN:					
Muestra de sedimentos y vista del entorno al punto de muestreo
