**INFORME N° 00110-2020-OEFA/DEAM-SSIM**

Los aspectos generales de la evaluación ambiental del sitio con código S0446 se presentan en la tabla 1.1:

| a. | Zona evaluada | Sitio con código S0446, adyacente a la Plataforma N, a 85 m al este del pozo CAPS-32H, del Lote 192, en el ámbito de la cuenca del río Pastaza, distrito Andoas, provincia Datem del Marañón y departamento Loreto. |

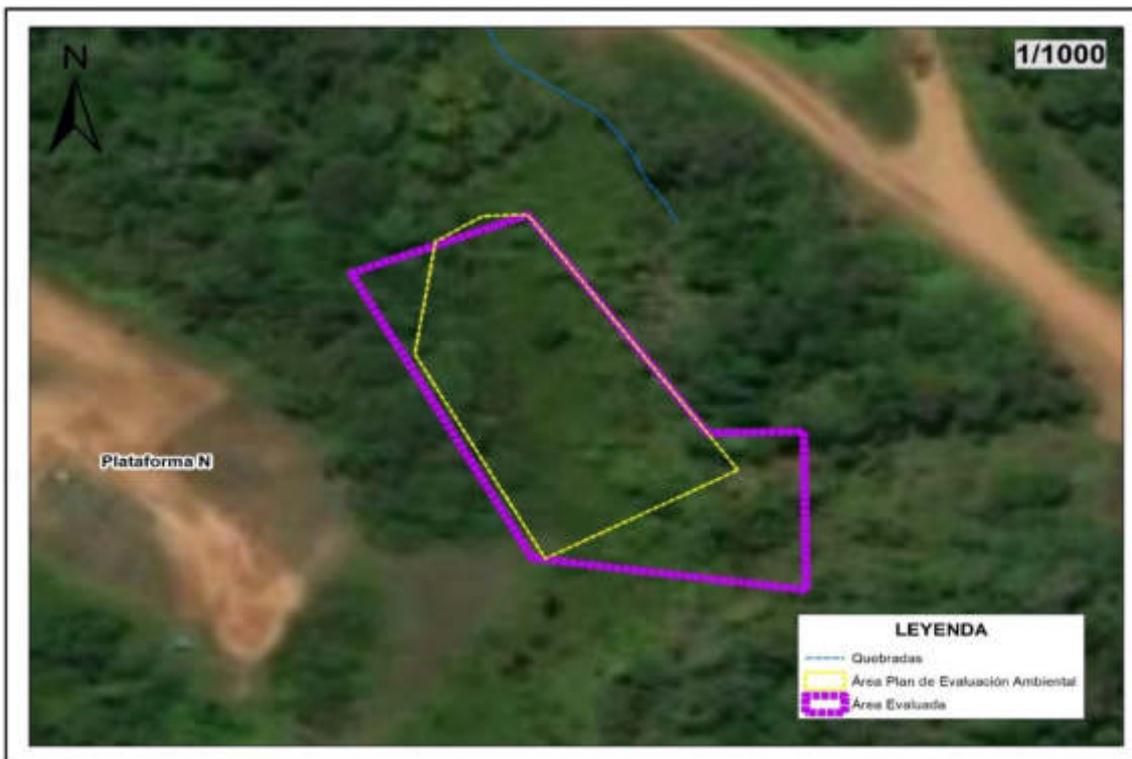
Figura 3.2. Área evaluada para el sitio S0446, adyacente a la Plataforma N del Lote 192

El área de estudio se encuentra en una terraza baja inundable estacionalmente, el microrelieve es plano, con pendiente ligera de 0-2 %, la vegetación arbórea está degradada presentando parches con vegetación de palmeras (aguaje), arbustiva y herbácea. En el PEA para el sitio S0446 se planteó evaluar un área de 3934 m<sup>2</sup> (0,393 ha); sin embargo, durante las actividades en campo, el área evaluada fue ampliada a los lados noroeste y oeste cubriendo toda la zona inundable del lado próximo a la Plataforma N y hacia el sureste del sitio ya que se observó que las escorrentías del sitio fluyen en ese sentido, modificando el área inicialmente propuesta, y resultando un área evaluada de 5763,29 m<sup>2</sup> (0,576 ha), como se muestra en la Figura 3.2.

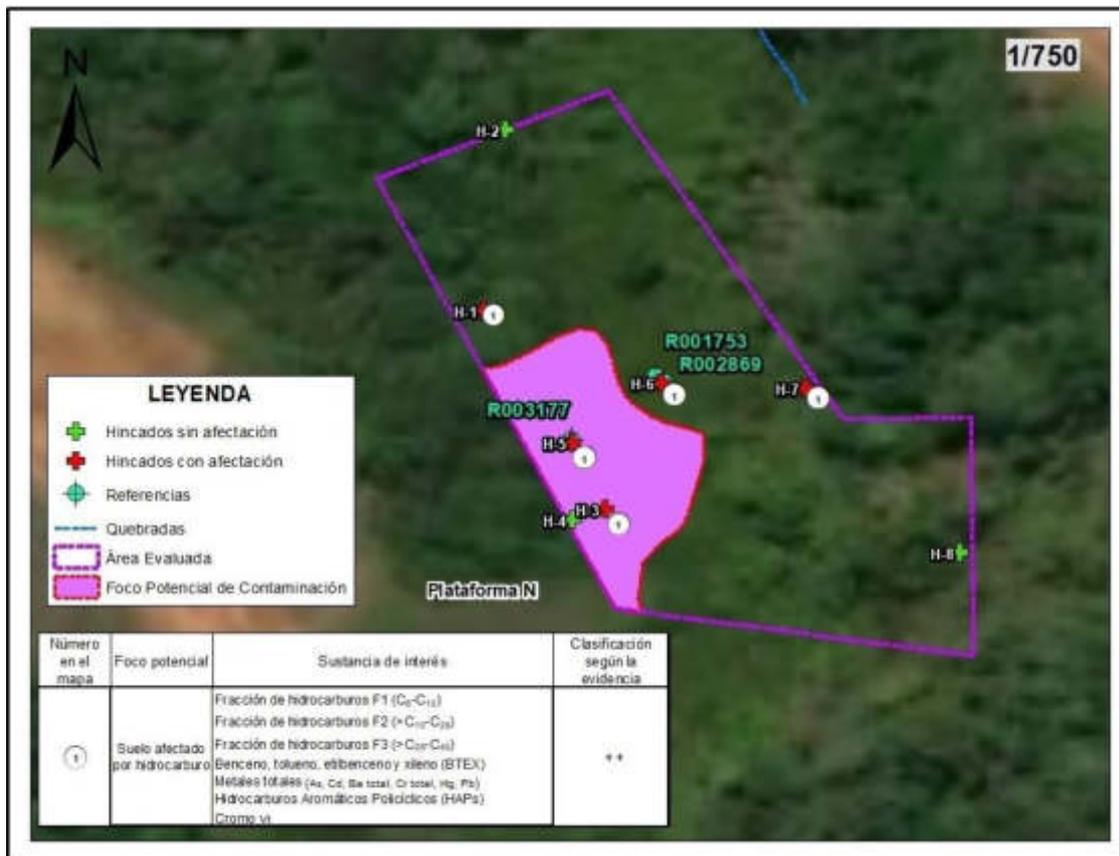
Figura 3.3. Focos potenciales de contaminación en el sitio S0446

La Figura 3.3 presenta la ubicación de los focos potenciales de contaminación identificados para el sitio S0446 y las sustancias de interés.

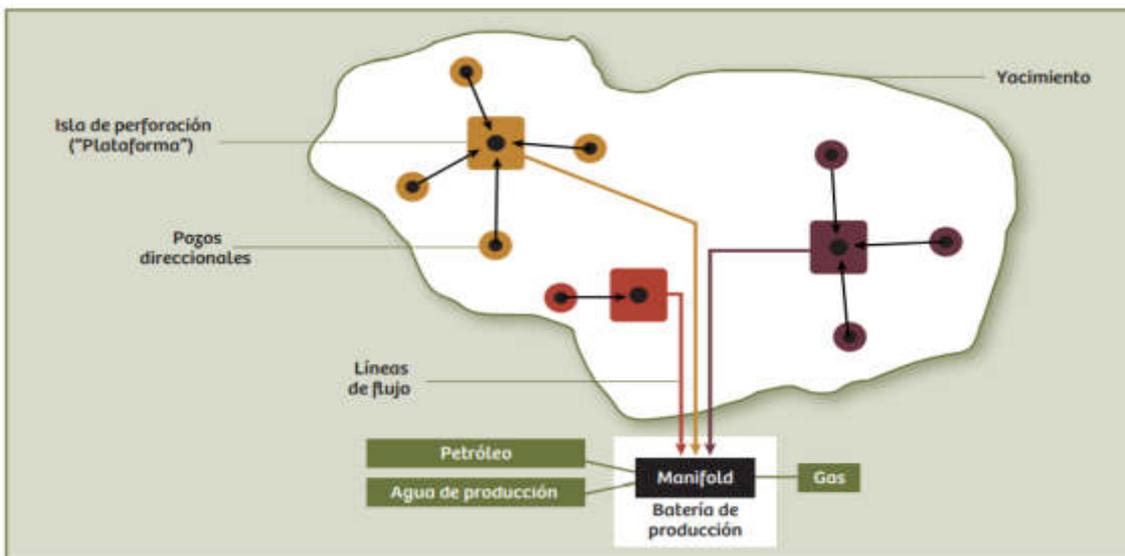
**Figura 3.5.** Esquema de producción de hidrocarburos en el Lote 192

La extracción de hidrocarburos en el Lote 192 se realiza con bombas electrosumergibles, los pozos verticales y direccionales en «clusters» ubicados en una plataforma. La producción es transportada por las líneas de flujo (tubería que conecta el cabezal de un pozo) hasta el manifold de campo, cuya función es coleccionar el petróleo de diferentes pozos, y de ahí se conecta hasta la Batería de Producción, que es el lugar donde se recibe la producción de un determinado número de pozos de un yacimiento, ver la siguiente figura.

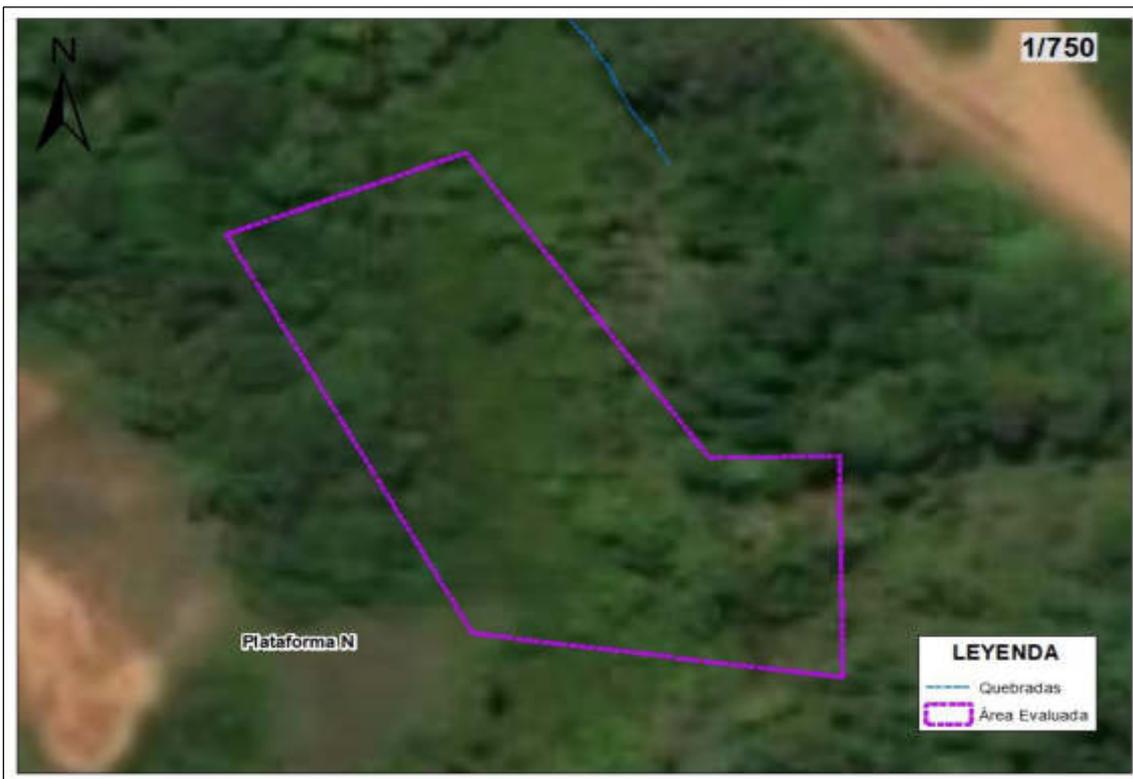
Figura 7.1. Área evaluada para el sitio S0446

El PEA del sitio S0446 planteó la necesidad de realizar el muestreo ambiental del componente suelo, y se consideró un área de 5763,29 m<sup>2</sup> (0,576 ha), a fin de ampliar la información recogida en el reconocimiento e incluir los resultados analíticos de los parámetros de los ECA para suelo y verificar la información de los antecedentes.

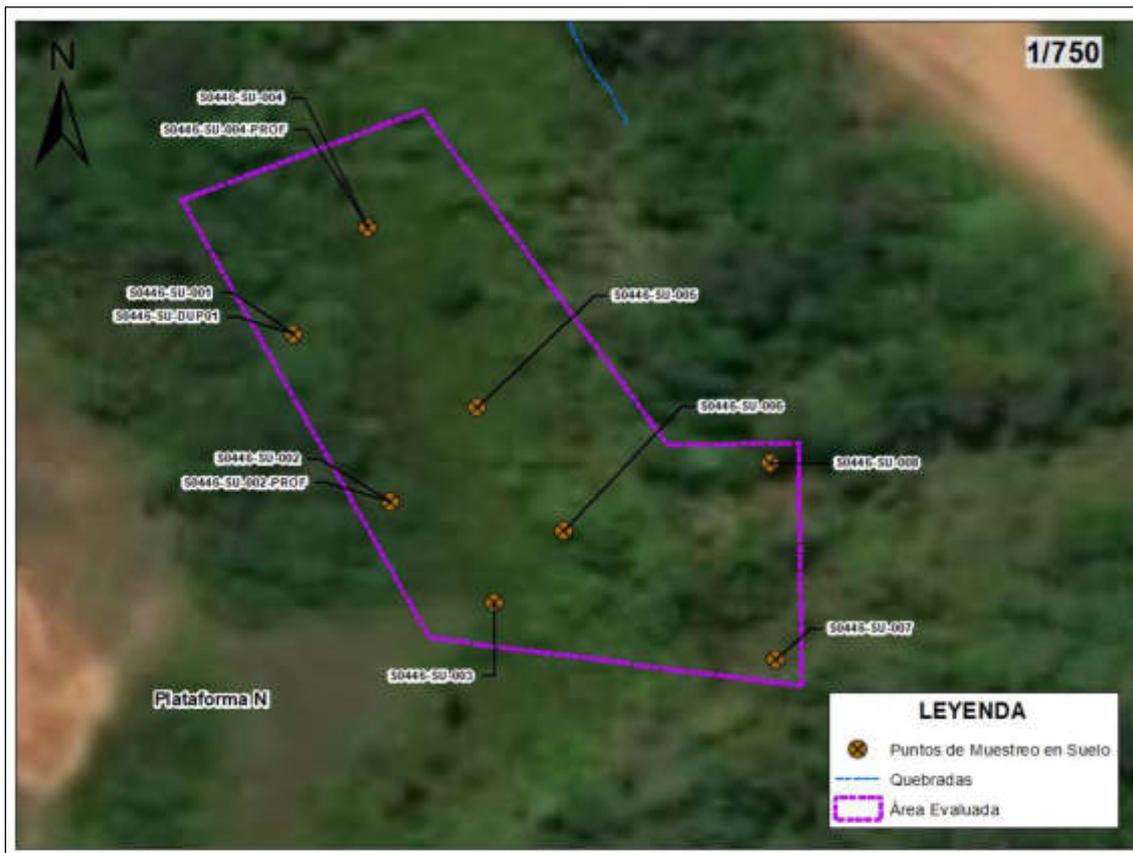
**Figura 7.2.** Ubicación de los puntos de muestreo de suelo en el sitio S0446

La distribución de las muestras se presenta en el mapa respectivo en el Anexo B.2, así como en la siguiente figura.

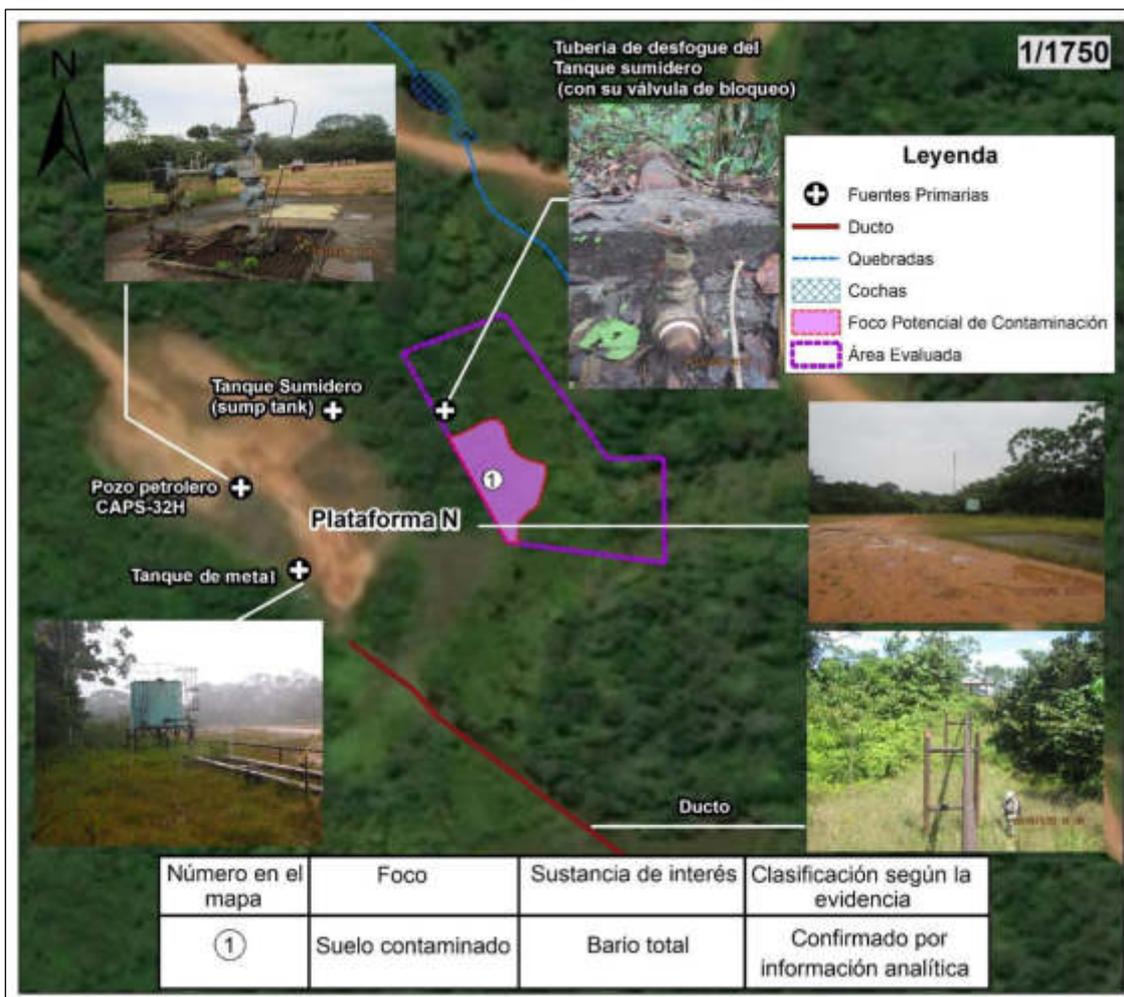
**Figura 8.3.** Ubicación de fuentes potenciales y focos de contaminación para el sitio S0446

La ubicación de las fuentes potenciales y foco de contaminación en el sitio S0446 se presenta en la siguiente figura.

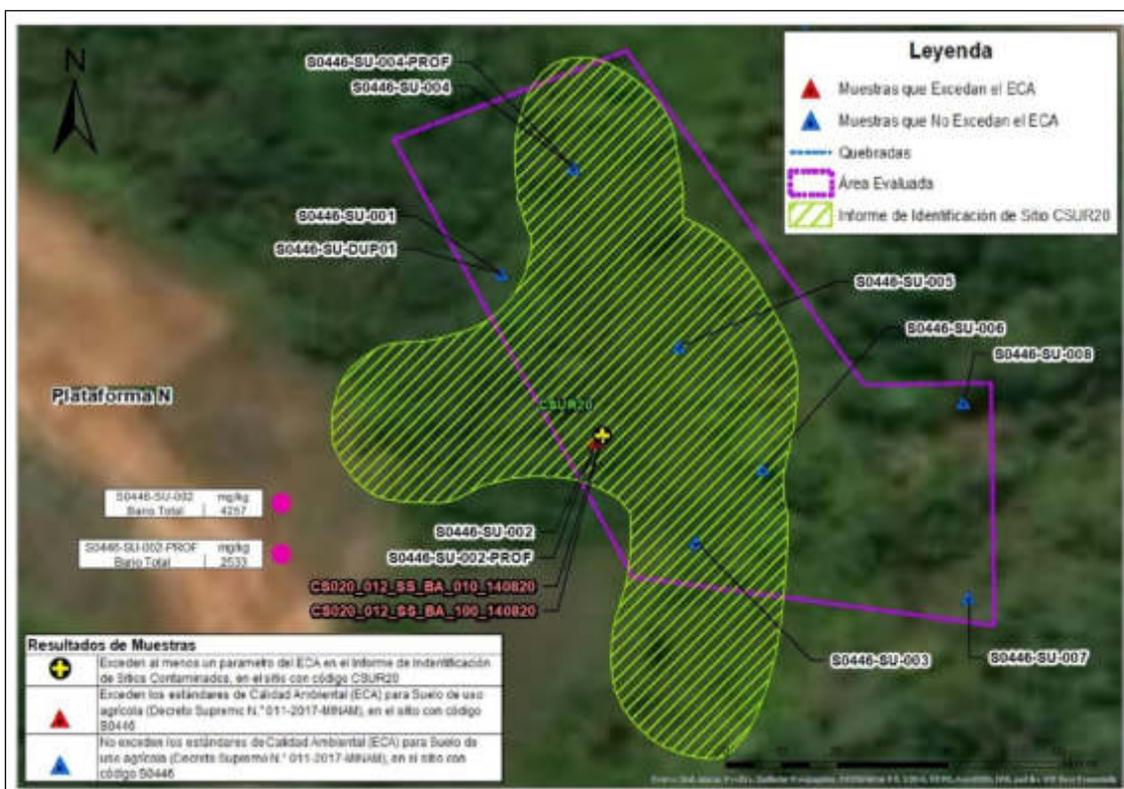
Figura 9.1. Áreas con antecedentes y puntos de muestreo con excedencias de los ECA para suelo en el sitio S0446

4257 mg/kg PS y S0446-SU-002-PROF con 2533 mg/kg PS) están relacionados a la actividad de hidrocarburos, además de considerar que las demás muestras de suelo, que si bien presentan valores de bario total por debajo de los ECA de suelo, las muestras con mayores concentraciones de bario total son las que están ubicadas más cercanas a la Plataforma N y al punto de desfogue de la tubería que viene del tanque sumidero.

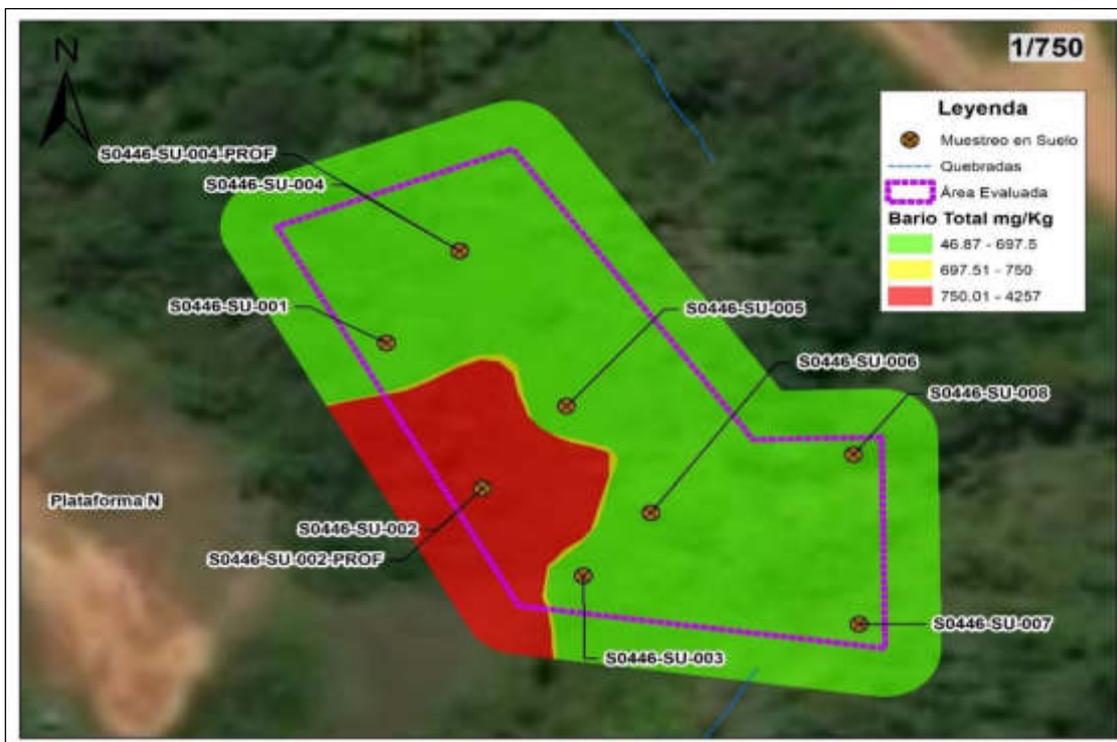
**Figura 9.2.** Modelamiento de la concentración de bario total para el sitio S0446

Respecto a la aplicación del modelamiento de concentraciones mediante la interpolación espacial IDW (Distancia inversa ponderada) del parámetro bario total que excede el ECA de suelo de uso agrícola (D.S. N.° 011-2017-MINAM) en el sitio S0446 (Figuras 9.2), realizado con la finalidad de advertir la extensión de la contaminación, se puede observar que, en el área de evaluación de 5763,29 m<sup>2</sup> (0,576 ha), las concentraciones de bario total registradas en las muestras S0446-SU-002 y S0446-SU-002-PROF evidencian zona contaminada indicada en color rojo (valores que superan el ECA: >750 mg/kg PS), así como una zona de color amarillo (valores entre 697,51 y 750 mg/kg PS de acuerdo al modelo) que podría presentar contaminantes de interés con concentraciones cercanas al ECA. Asimismo, de la aplicación del modelamiento se observa que en el entorno del área evaluada se podría estar superando el ECA de suelo, uso agrícola. El modelo estaría advirtiendo un área de contaminación dentro de 1017.86 m<sup>2</sup> (0,101 ha).

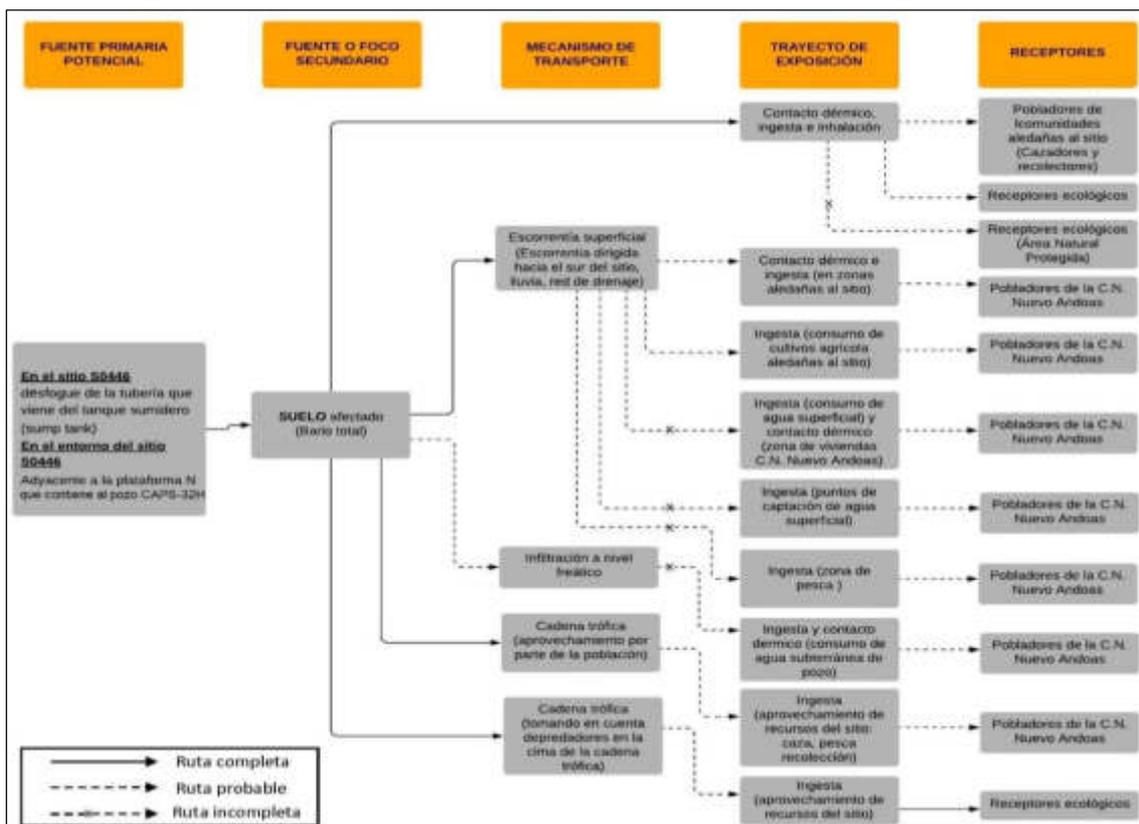
Figura 9.3. Esquema del Modelo conceptual inicial para el sitio S0446

Si bien se desconoce la dinámica de las aguas subterráneas, no se considera una probable exposición por parte de la comunidad nativa a través de pozos subterráneos toda vez que los puntos de captación de agua se encuentran en su centro poblado, a 3,2 km de distancia y en otra microcuenca distinta a la que se encuentra el sitio S0446, por lo que no se ubica aguas abajo del mismo.

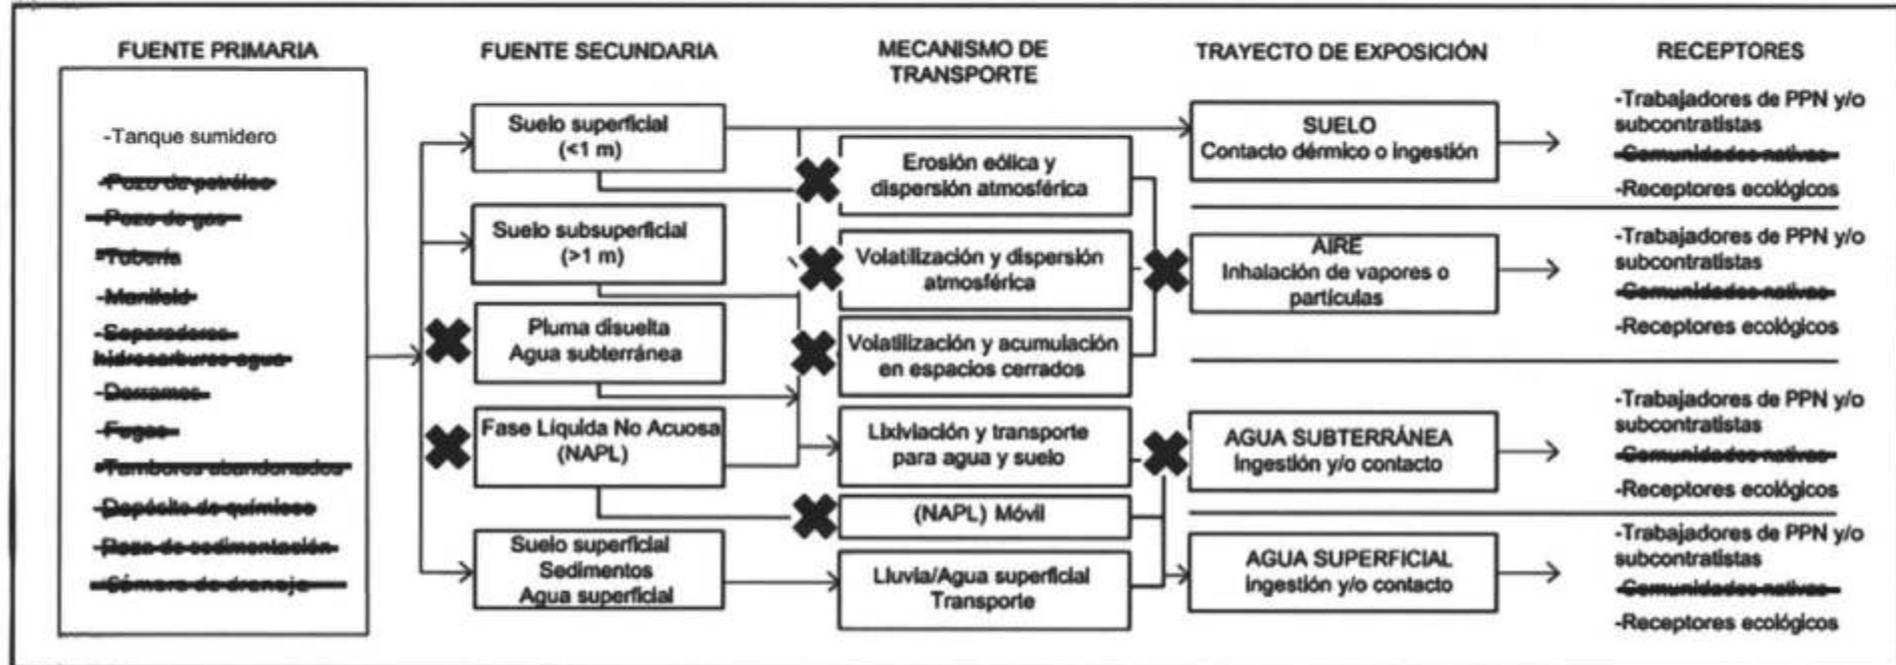
FIGURA 6  
MCS inicial

En este caso se considera completa esta vía, por las evidencias de impacto detectadas en el sondeo 012, que al encontrarse ubicado en una zona anegada, es factible que las lluvias causen la movilidad de las aguas superficiales, provocando la dispersión de los contaminantes, que al encontrarse a nivel superficial puede exponer a receptores ecológicos y eventuales trabajadores de PPN que entren en contacto con este medio.

En la figura anterior han sido marcadas con **X** las fuentes secundarias, mecanismos de transporte y trayectos de exposición que **no** aplican para el sitio investigado. A su vez han sido descartadas (con líneas negras) las fuentes primarias y receptores que no aplican al sitio investigado.

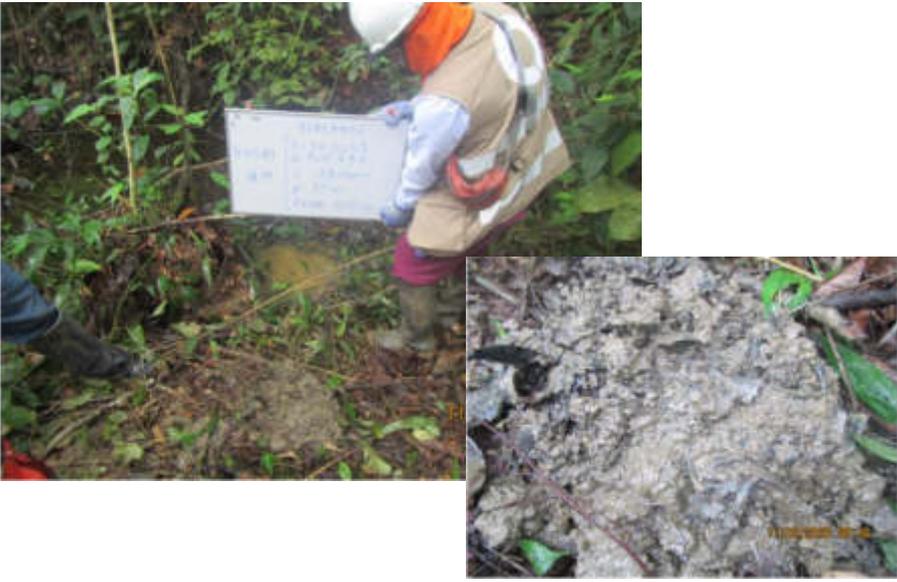
| Distrito | Andoas | Provincia | Datem del Maraón | Departamento | Loreto |
|---|---|---|---|---|---|
| <b>Fotografía 1</b> | | | | | |

| Ítem N° | Este (m) | Norte (m) | Altura (m s.n.m.) | Componente ambiental (Suelo, sedimento, agua) | olor | Color | Fase libre | Residuos | Otros | Observaciones vistas en campo |
|---|---|---|---|---|---|---|---|---|--|---|
| 1 | 340055 | 9691797 | 186 | Suelo | Sí | Sí | No | No | No | Denominado "Hincado 1". Profundidad del hincado: 0,60 m. Fotografía 1. |

| Distrito | Andoas | Provincia | Datem del Maraón | Departamento | Loreto |
|---|---|---|---|---|---|
| <b>Descripción:</b> | Hincado 1: Se observó olor y color a hidrocarburos en el suelo al realizar hincando. Profundidad del hincado: 0,60 m. | | | | |

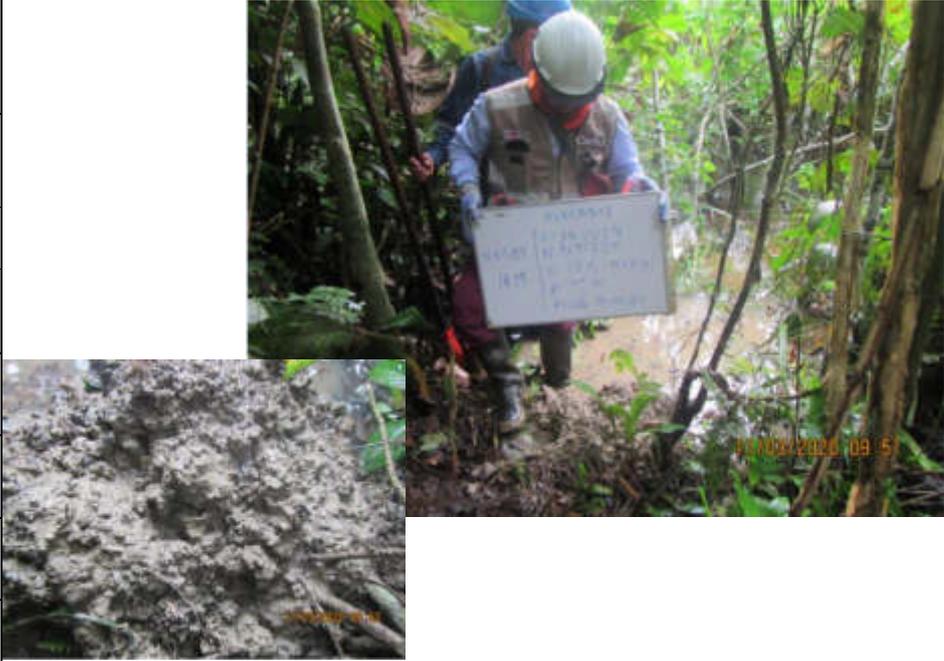
| Distrito | Andoas | Provincia | Datem del Maraón | Departamento | Loreto |
|---|---|---|---|---|---|
| <b>Fotografía 2</b> | | | | | |

| Distrito | Andoas | Provincia | Datem del Maraón | Departamento | Loreto |
|---|---|---|---|---|---|
| <b>Descripción:</b> | Hincado 2: Sin evidencia de presencia de hidrocarburos. Profundidad del hincado: 0,65 m. | | | | |

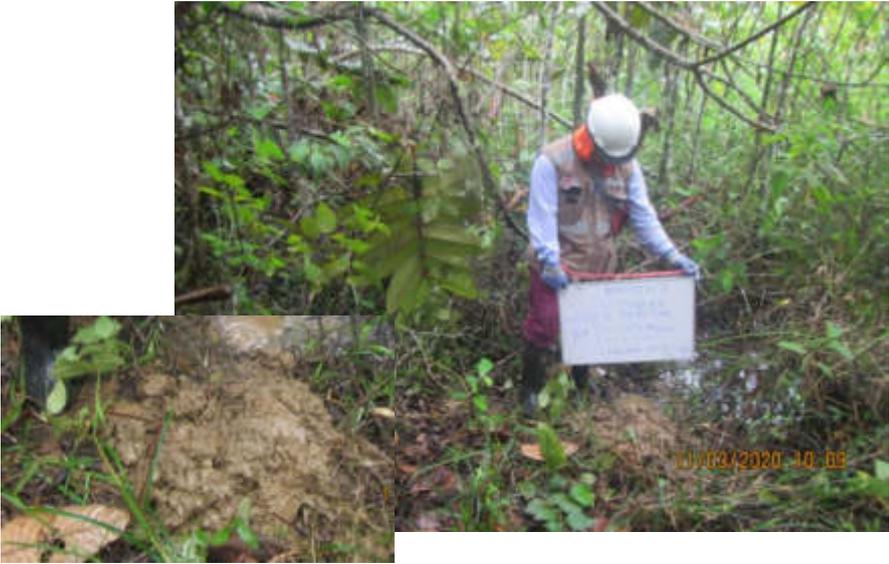
| Distrito | Andoas | Provincia | Datem del Maraón | Departamento | Loreto |
|---|---|---|---|---|---|
| <b>Fotografía 3</b> | | | | | |

| Ítem N° | Este (m) | Norte (m) | Altura (m s.n.m.) | Componente ambiental (Suelo, sedimento, agua) | olor | Color | Fase libre | Residuos | Otros | Observaciones vistas en campo |
|---|---|---|---|---|---|---|---|---|--|---|
| 3 | 340077 | 9691761 | 185 | Suelo | Sí | Sí | No | No | No | Denominado "Hincado 3". Profundidad del hincado: 0,50 m. Fotografía 3. |

| Distrito | Andoas | Provincia | Datem del Maraón | Departamento | Loreto |
|---|---|---|---|---|---|
| <b>Descripción:</b> | Hincado 3: Se observó olor y color a hidrocarburos en el suelo al realizar hincando. Profundidad del hincado: 0,50 m. | | | | |

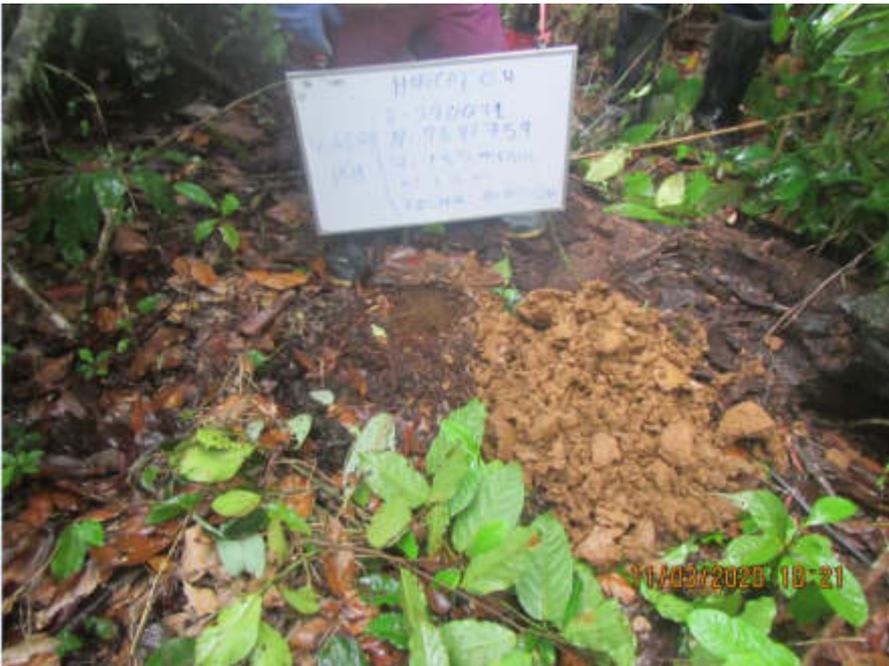
| Distrito | Andoas | Provincia | Datem del Maraón | Departamento | Loreto |
|---|---|---|---|---|---|
| <b>Fotografía 4</b> | | | | | |

| Distrito | Andoas | Provincia | Datem del Maraón | Departamento | Loreto |
|---|---|---|---|---|---|
| <b>Descripción:</b> | Hincado 4: Sin evidencia de presencia de hidrocarburos. Profundidad del hincado: 0,65 m. | | | | |

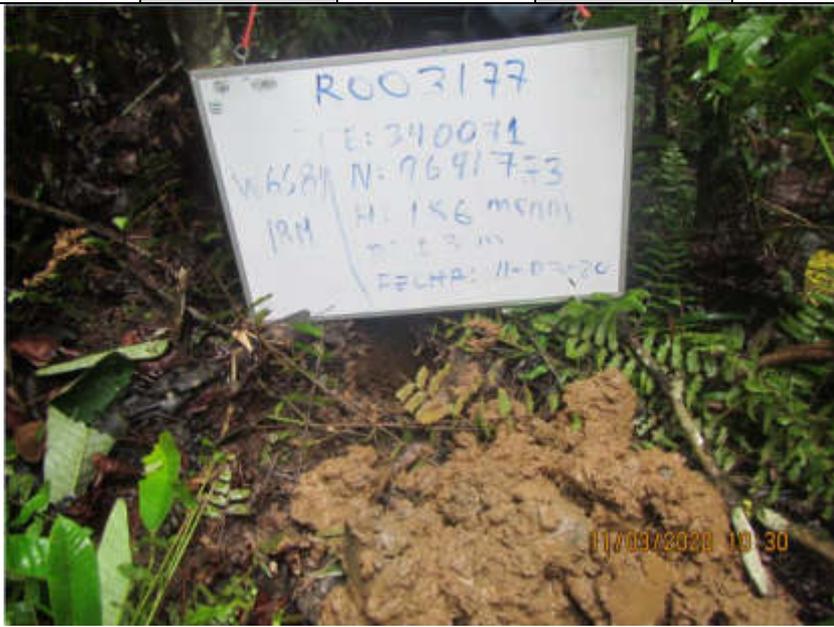
| Distrito | Andoas | Provincia | Datem del Maraón | Departamento | Loreto |
|---|---|---|---|---|---|
| <b>Fotografía 5</b> | | | | | |

| Ítem N° | Este (m) | Norte (m) | Altura (m s.n.m.) | Componente ambiental (Suelo, sedimento, agua) | olor | Color | Fase libre | Residuos | Otros | Observaciones vistas en campo |
|---|---|---|---|---|---|---|---|---|--|---|
| 5 | 340071 | 9691773 | 186 | Suelo | Sí | Sí | No | No | No | Hincado realizado en la referencia R003177. Profundidad del hincado: 0,45 m. Fotografía 5. |

| Distrito | Andoas | Provincia | Datem del Maraón | Departamento | Loreto |
|---|---|---|---|---|---|
| <b>Descripción:</b> | Hincado en la referencia R003177. Profundidad del hincado: 0,45 m. Se encontraron indicios de afectación por presencia de hidrocarburos por olores y color en el suelo. | | | | |

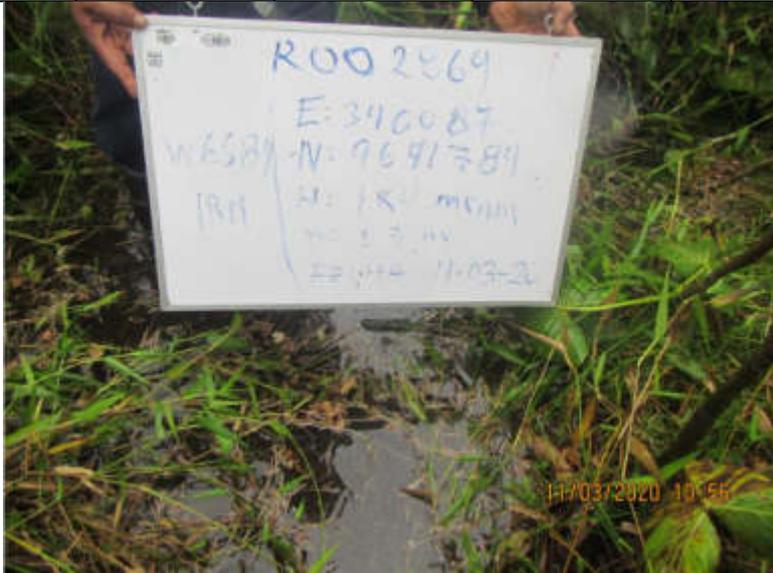
| Distrito | Andoas | Provincia | Datem del Maraón | Departamento | Loreto |
|---|---|---|---|---|---|
| <b>Fotografía 6</b> | | | | | |

| Ítem N° | Este (m) | Norte (m) | Altura (m s.n.m.) | Componente ambiental (Suelo, sedimento, agua) | olor | Color | Fase libre | Residuos | Otros | Observaciones vistas en campo |
|---|---|---|---|---|---|---|---|---|--|---|
| 6 | 340087 | 9691784 | 185 | Suelo | Sí | No | No | No | Sí Iridiscencia en el agua superficial del suelo inundado. | Hincado realizado en la referencia R001753 y R002869. Zona inundada con altura de agua de 30 cm aproximadamente. Profundidad del hincado: 0,70 m. Fotografía 6. |

| Distrito | Andoas | Provincia | Datem del Maraón | Departamento | Loreto |
|---|---|---|---|---|---|
| <b>Descripción:</b> | Hincado en la referencia R001753 y R002869. Zona inundada con altura de agua de 30 cm aproximadamente. Profundidad del hincado: 0,70 m. | | | | |

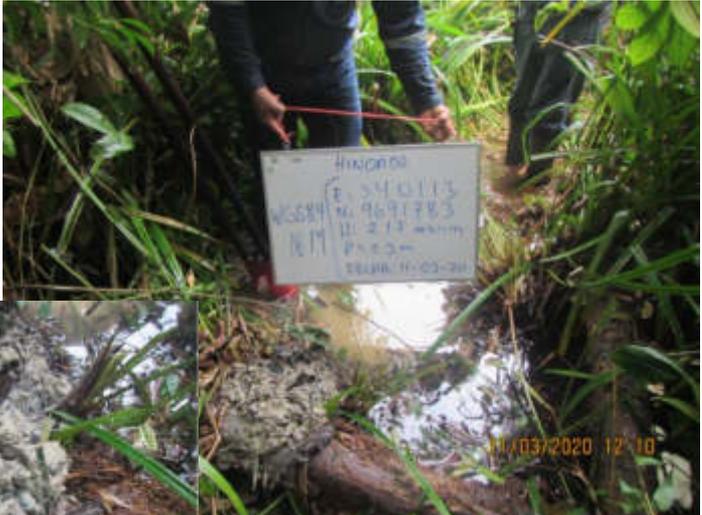
| Distrito | Andoas | Provincia | Datem del Maraón | Departamento | Loreto |
|---|---|---|---|---|---|
| <b>Fotografía 7</b> | | | | | |

| Ítem N° | Este (m) | Norte (m) | Altura (m s.n.m.) | Componente ambiental (Suelo, sedimento, agua) | olor | Color | Fase libre | Residuos | Otros | Observaciones vistas en campo |
|---|---|---|---|---|---|---|---|---|--|---|
| 7 | 340113 | 9691783 | 217 | Suelo | No | No | No | No | Sí Iridiscencia en el agua superficial del suelo inundado. | Denominado "Hincado". En zona inundada con altura de agua de 10 cm sobre el suelo. Profundidad del hincado: 0,30 m. Fotografía 7. |

| Distrito | Andoas | Provincia | Datem del Maraón | Departamento | Loreto |
|---|---|---|---|---|---|
| <b>Descripción:</b> | Denominado "Hincado". En zona inundada con altura de agua de 30 cm sobre el suelo. Profundidad del hincado: 0,30 m. | | | | |

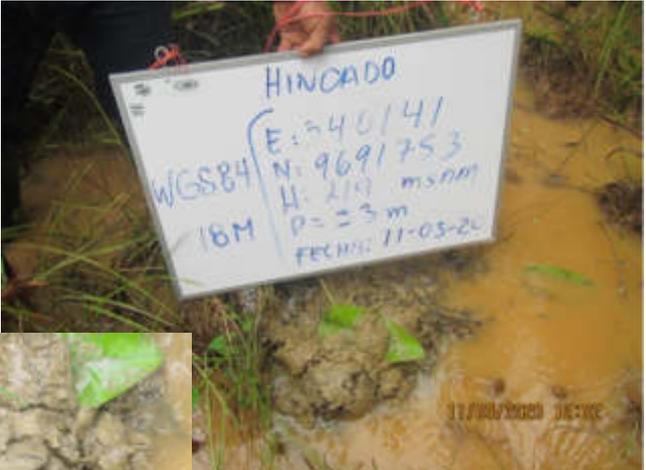
| Distrito | Andoas | Provincia | Datem del Maraón | Departamento | Loreto |
|---|---|---|---|---|---|
| <b>Fotografía 8</b> | | | | | |

| Distrito | Andoas | Provincia | Datem del Maraón | Departamento | Loreto |
|---|---|---|---|---|---|
| <b>Descripción:</b> | Denominado "Hincado". Sin evidencia organoléptica de presencia de hidrocarburos. Profundidad del hincado: hasta 0,50 m. | | | | |

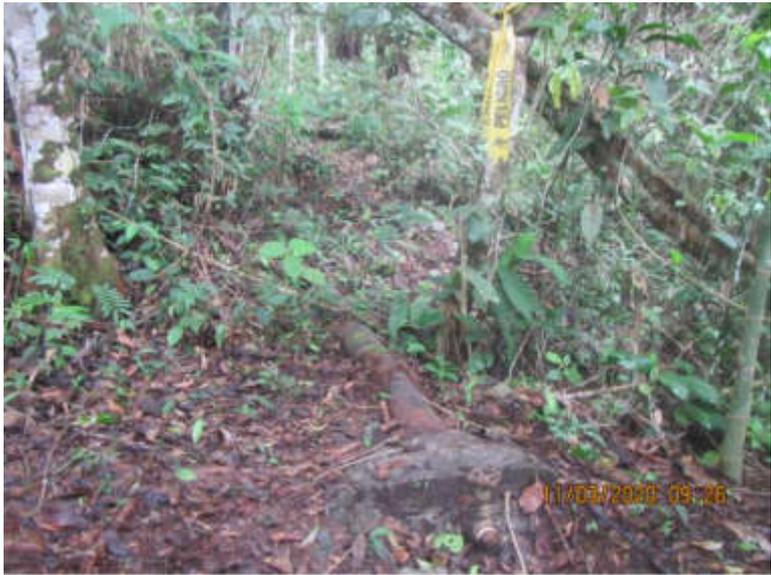
| Distrito | Andoas | Provincia | Datem del Maraón | Departamento | Loreto |
|---|--|---|---|---|---|
| <b>Fotografía 9</b> | | | | | |

| Distrito | Andoas | Provincia | Datem del Maraón | Departamento | Loreto |
|---|--|---|---|---|---|
| <b>Descripción:</b> | Vista de punto de desfogue de tubería procedente de tanque sumidero de Plataforma "N". | | | | |

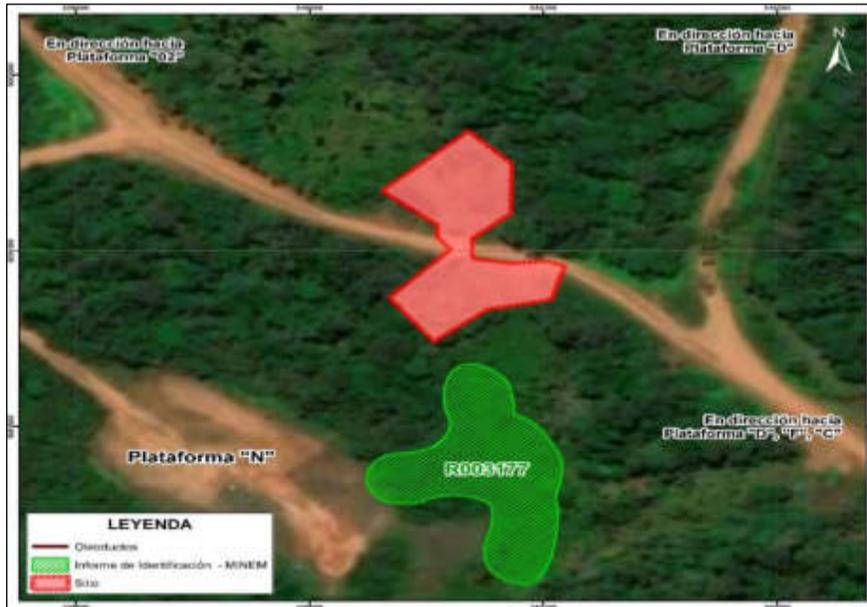
Figura 5.4. Ubicación del sitio S0445

El sitio S0445 se encuentra en la comunidad nativa Nuevo Andoas, a 140 m antes de la entrada a la plataforma que contiene al pozo CAPS-32H. El sitio es atravesado por la carretera que va a Capahuari Norte, contiene a la cocha Piripiricocha, cuyas aguas descargan a través de tubos enterrados hacia el sur al lado opuesto de la carretera, la misma que posteriormente forma una zona inundable (Figura 5.4 y Anexo D.2).

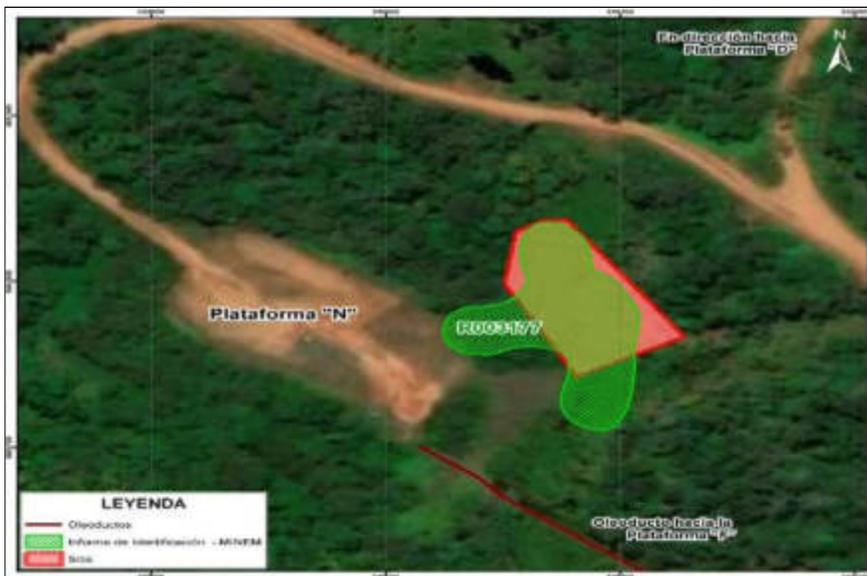
Figura 5.5. Ubicación del sitio S0446

El sitio S0446 se encuentra al lado este de la plataforma N, a 85 m al noreste del pozo CAPS-32H. Se encuentra en el territorio de la comunidad nativa Nuevo Andoas; abarca principalmente una terraza baja inundable, con vegetación herbácea propia de zona inundable y vegetación arbórea en los alrededores (Figura 5.5 y Anexo D.2).

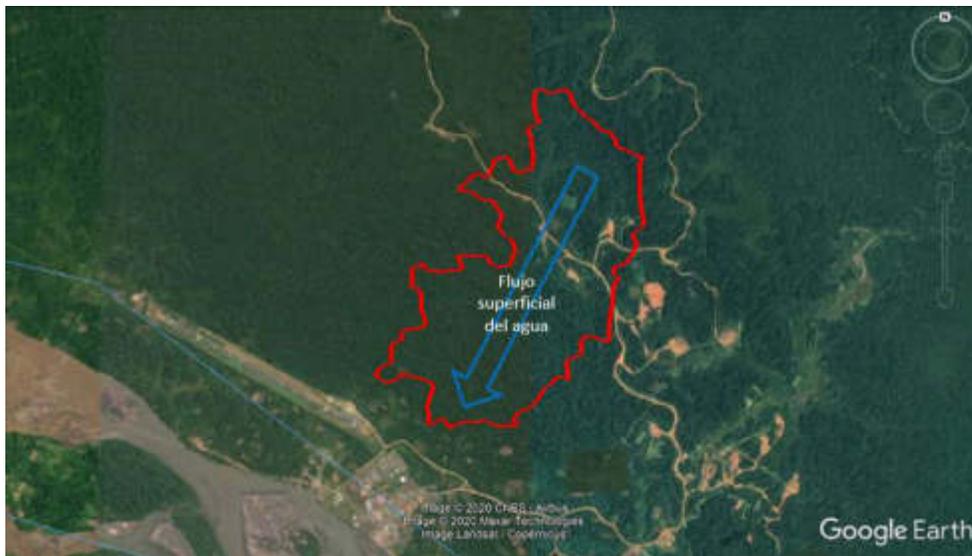
**Figura 6.1.** Dirección estimada de la escorrentía superficial en la microcuenca PAS-44

En relación con el escurrimiento superficial (Figura 6.1) se tiene los siguientes considerandos:

- La información de la red hidrográfica oficial, es nula para la microcuenca PAS-44 y para las zonas aledañas.
- Zona con altos índices de precipitación que se corresponden con el clima de selva tropical, por lo que el escurrimiento superficial es un factor importante en el transporte y dispersión de contaminantes.
- Se ha estimado la dirección de la escorrentía superficial de la microcuenca PAS-44, a partir del modelo de elevación digital que se utilizó para la delimitación de las microcuencas. Esto se toma como información de punto de partida para la delimitación de microcuencas, en donde no se cuenta con información.

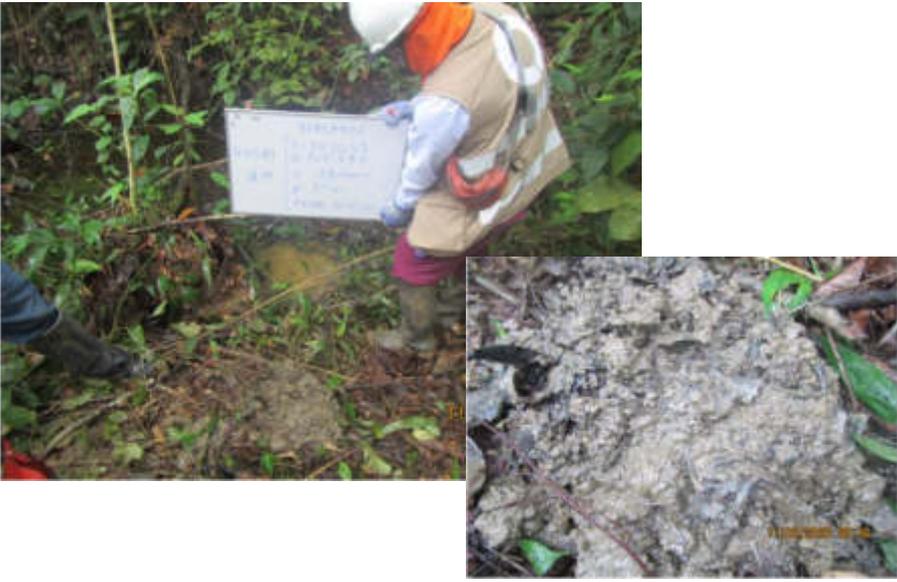
| Distrito | Andoas | Provincia | Datem del Maraón | Departamento | Loreto |
|---|---|---|---|---|---|
| <b>Fotografía 1</b> | | | | | |

| Distrito | Andoas | Provincia | Datem del Maraón | Departamento | Loreto |
|---|---|---|---|---|---|
| <b>Descripción:</b> | Hincado 1: Se observó olor y color a hidrocarburos en el suelo al realizar hincando. Profundidad del hincado: 0,60 m. | | | | |

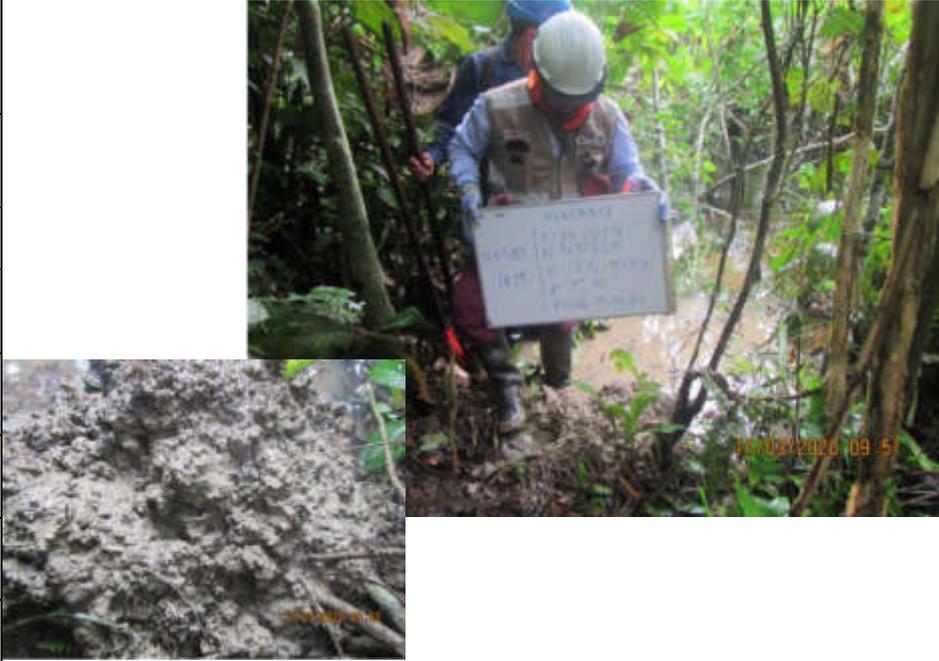
| Distrito | Andoas | Provincia | Datem del Maraón | Departamento | Loreto |
|---|---|---|---|---|---|
| <b>Fotografía 2</b> | | | | | |

| Distrito | Andoas | Provincia | Datem del Maraón | Departamento | Loreto |
|---|---|---|---|---|---|
| <b>Descripción:</b> | Hincado 2: Sin evidencia de presencia de hidrocarburos. Profundidad del hincado: 0,65 m. | | | | |

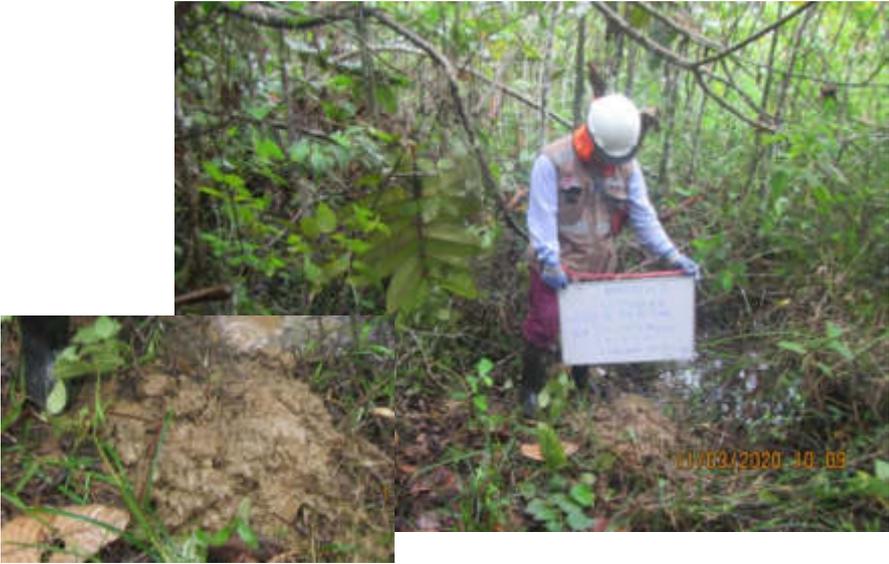
| Distrito | Andoas | Provincia | Datem del Maraón | Departamento | Loreto |
|---|---|---|---|---|---|
| <b>Fotografía 3</b> | | | | | |

| Distrito | Andoas | Provincia | Datem del Maraón | Departamento | Loreto |
|---|---|---|---|---|---|
| <b>Descripción:</b> | Hincado 3: Se observó olor y color a hidrocarburos en el suelo al realizar hincando. Profundidad del hincado: 0,50 m. | | | | |

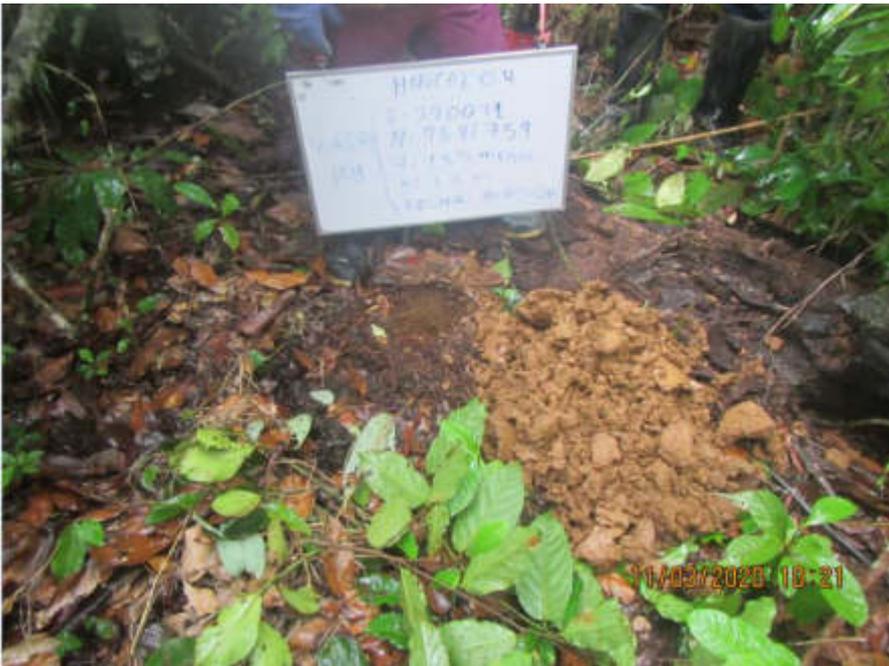
| Distrito | Andoas | Provincia | Datem del Maraón | Departamento | Loreto |
|---|---|---|---|---|---|
| <b>Fotografía 4</b> | | | | | |

| Distrito | Andoas | Provincia | Datem del Maraón | Departamento | Loreto |
|---|---|---|---|---|---|
| <b>Descripción:</b> | Hincado 4: Sin evidencia de presencia de hidrocarburos. Profundidad del hincado: 0,65 m. | | | | |

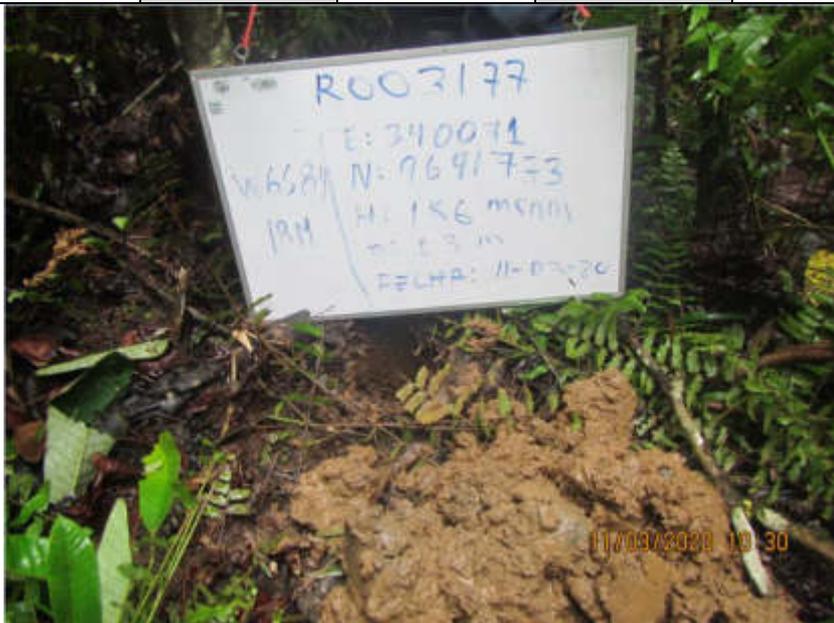
| Distrito | Andoas | Provincia | Datem del Maraón | Departamento | Loreto |
|---|---|---|---|---|---|
| <b>Fotografía 5</b> | | | | | |

| Distrito | Andoas | Provincia | Datem del Maraón | Departamento | Loreto |
|---|---|---|---|---|---|
| <b>Descripción:</b> | Hincado en la referencia R003177. Profundidad del hincado: 0,45 m. Se encontraron indicios de afectación por presencia de hidrocarburos por olores y color en el suelo. | | | | |

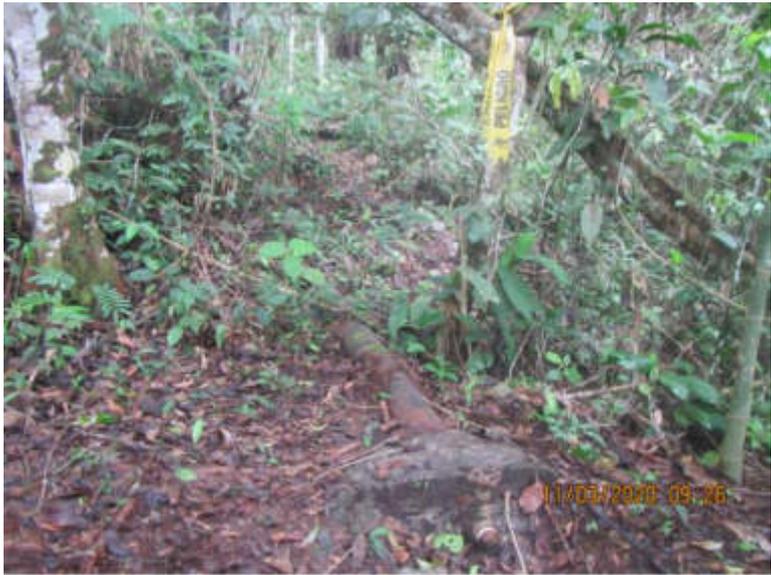
| Distrito | Andoas | Provincia | Datem del Maraón | Departamento | Loreto |
|---|---|--|---|---|---|
| <b>Fotografía 9</b> | | | | | |

| Distrito | Andoas | Provincia | Datem del Maraón | Departamento | Loreto |
|---|---|--|---|---|---|
| <b>Descripción:</b> | | Vista de punto de desfogue de tubería procedente de tanque sumidero de Plataforma "N". | | | |
