**INFORME N° 00110-2020-OEFA/DEAM-SSIM**

Los aspectos generales de la evaluación ambiental del sitio con código S0446 se presentan en la tabla 1.1:

| a. | Zona evaluada | Sitio con código S0446, adyacente a la Plataforma N, a 85 m al este del pozo CAPS-32H, del Lote 192, en el ámbito de la cuenca del río Pastaza, distrito Andoas, provincia Datem del Marañón y departamento Loreto. |

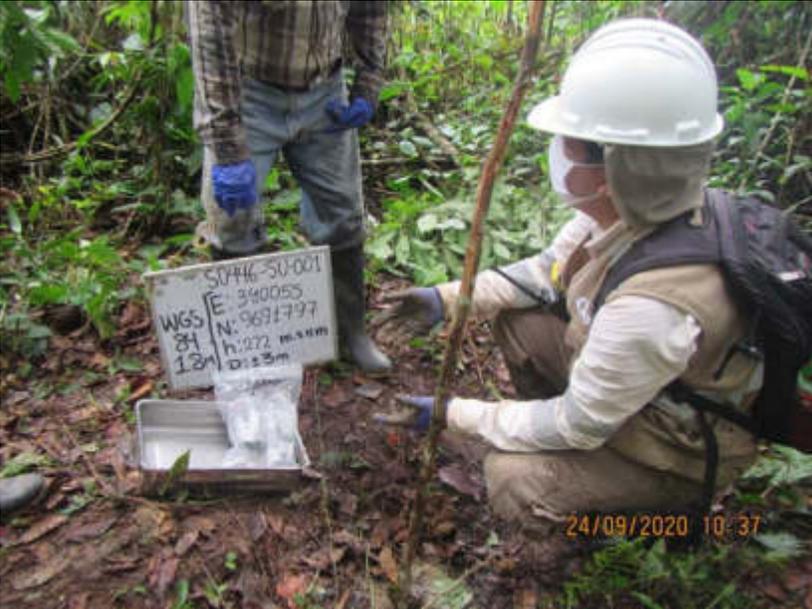
| Distrito | Andoas | Provincia | Datem del Maraón | Departamento | Loreto |
|--|---|---|---|---|---|
| <b>Fotografía 1<br/>S0446-SU-001</b> | | | | | |

| Distrito | Andoas | Provincia | Datem del Maraón | Departamento | Loreto |
|--|---|---|---|---|---|
| <b>Descripción:</b> | Toma de la muestra con código S0446-SU-001, muestra tomada entre 0,6 y 0,9 m de profundidad. | | | | |

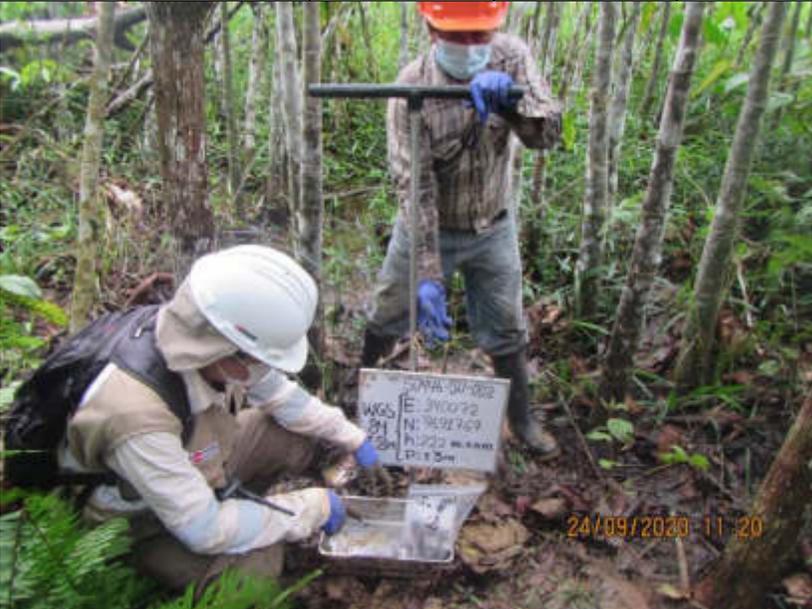
| Distrito | Andoas | Provincia | Datem del Marañón | Departamento | Loreto |
|--|---|---|---|---|---|
| <b>Fotografía 3<br/>S0446-SU-002</b> | | | | | |

| Distrito | Andoas | Provincia | Datem del Marañón | Departamento | Loreto |
|--|---|---|---|---|---|
| Precisión: ± 3 | <p><b>Descripción:</b> Toma de la muestra con código S0446-SU-002, muestra tomada entre 0,1 y 0,4 m de profundidad.</p> | | | | |

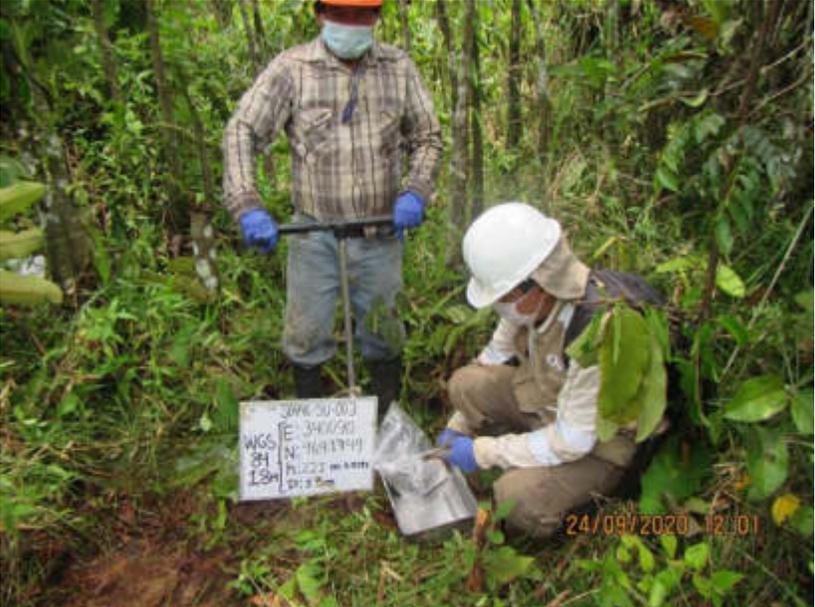
| Distrito | Andoas | Provincia | Datem del Marañón | Departamento | Loreto |
|--|---|---|---|---|---|
| <b>Fotografía 5<br/>S0446-SU-003</b> | | | | | |

**Descripción:** Toma de la muestra con código S0446-SU-003, muestra tomada entre 0,3 y 0,6 m de profundidad.

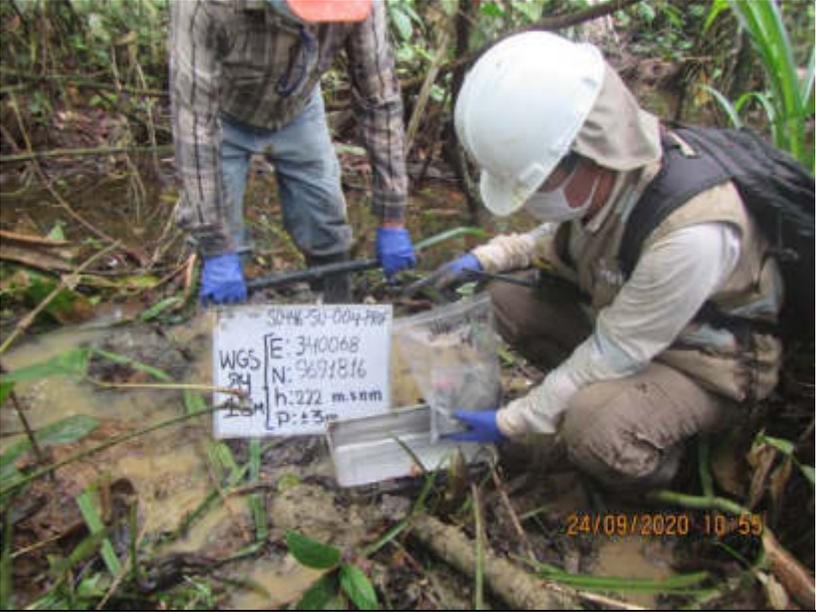
| Distrito | Andoas | Provincia | Datem del Marañón | Departamento | Loreto |
|--|---|---|---|---|---|
| <b>Fotografía 7<br/>S0446-SU-004-PROF</b> | | | | | |

| Distrito | Andoas | Provincia | Datem del Marañón | Departamento | Loreto |
|--|---|---|---|---|---|
| <b>Descripción:</b> | Toma de la muestra con código S0446-SU-004-PROF, muestra tomada entre 1 y 1,3 m de profundidad. | | | | |

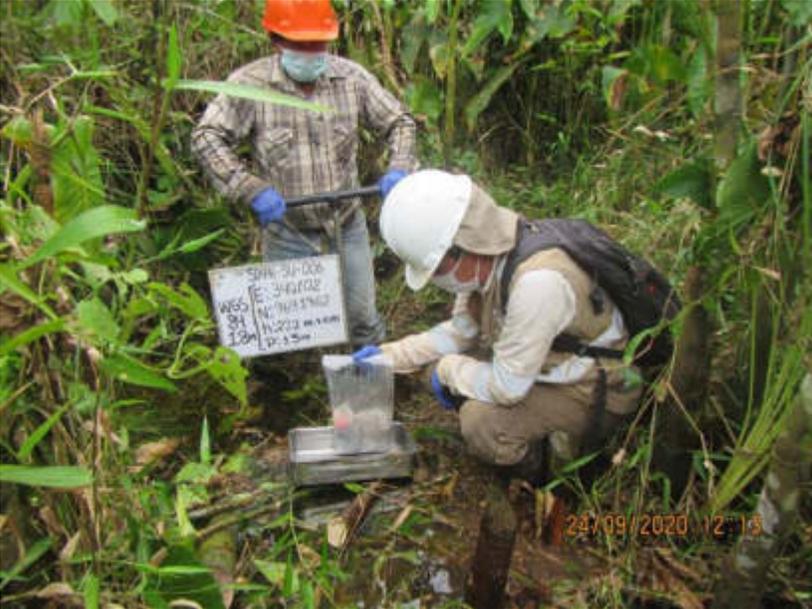
| Distrito | Andoas | Provincia | Datem del Marañón | Departamento | Loreto |
|--|--|---|---|---|---|
| <b>Fotografía 9<br/>S0446-SU-006</b> | | | | | |

| Distrito | Andoas | Provincia | Datem del Marañón | Departamento | Loreto |
|--|--|---|---|---|---|
| <b>Descripción:</b> | Toma de la muestra con código S0446-SU-006, muestra tomada entre 0,3 y 0,6 m de profundidad. | | | | |

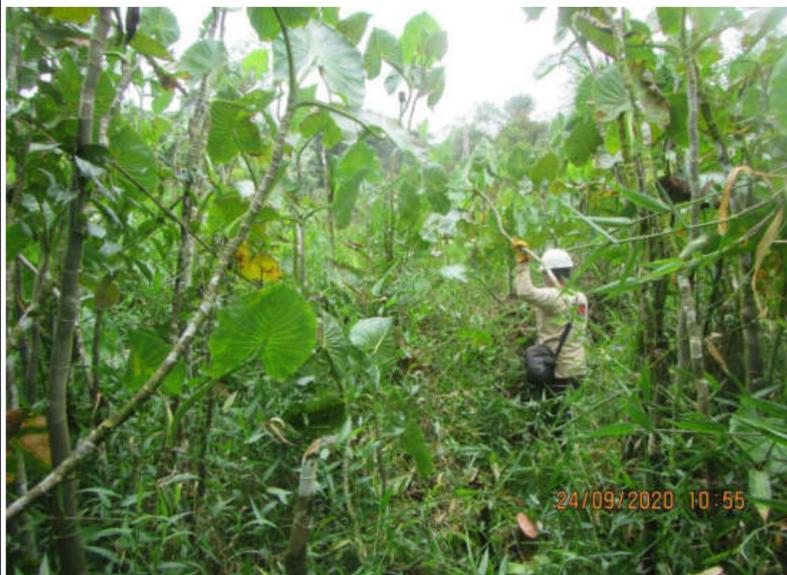
Vegetación predominante del sitio propia de zonas inundables, predominancia de *Montrichardia arborescens*.

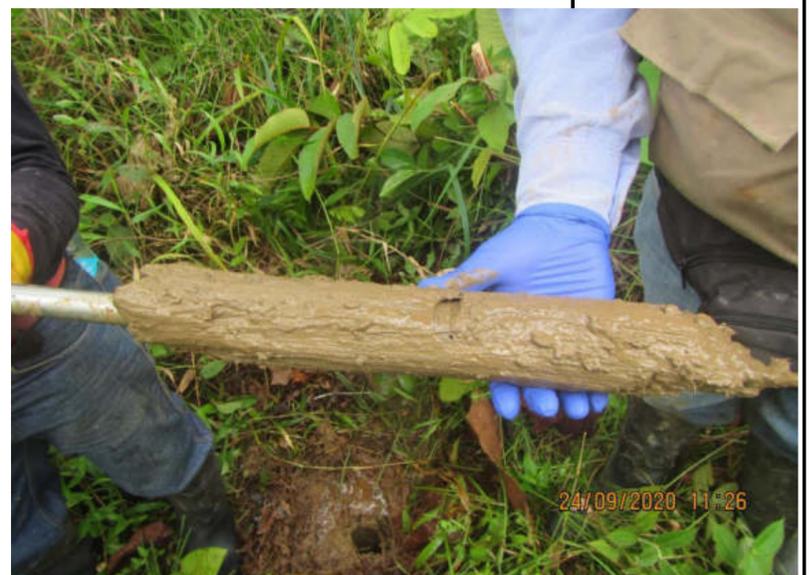
Suelo arcilloso - arenoso, saturado de color marrón, con materia orgánica superficial.

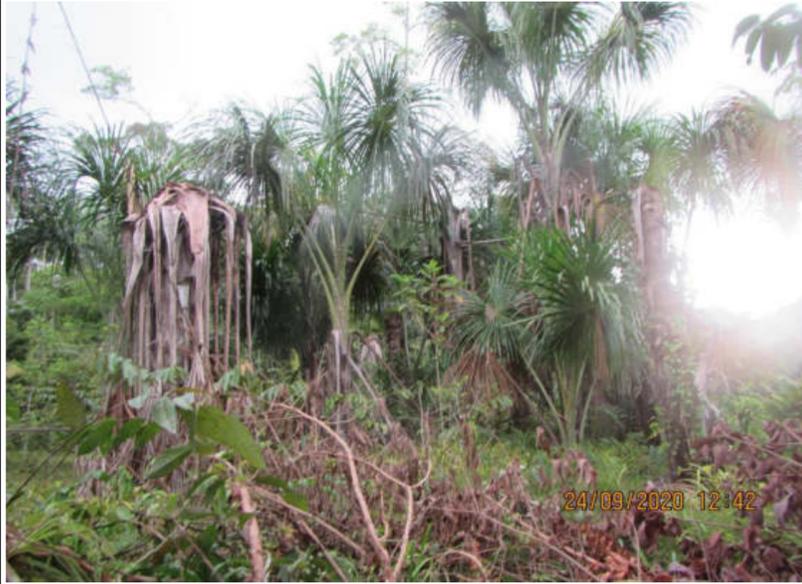
Cobertura vegetal original degradada, observándose predominantemente vegetación arbustiva y herbácea con algunos pequeños grupos de palmas de aguaje (*Mauritia flexuosa*)

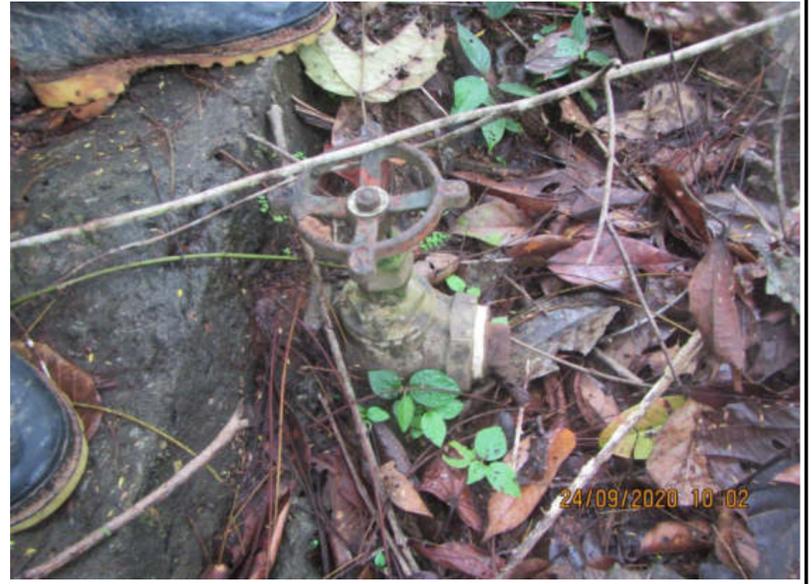
Imagen del desfogue de la tubería que viene del tanque sumidero (Sump Tank), ubicado al lado oeste del sitio

| Instalación o elemento | Sector del sitio | Producto que contiene o transporta | Estado | Observaciones |
|--|---|---|---|---|
| Tubería de desfogue del tanque sumidero (sump tank) de la Plataforma N (con su válvula de bloqueo) | Parte oeste del sitio | Agua | Inactivo | Presenta deterioro por oxidación |

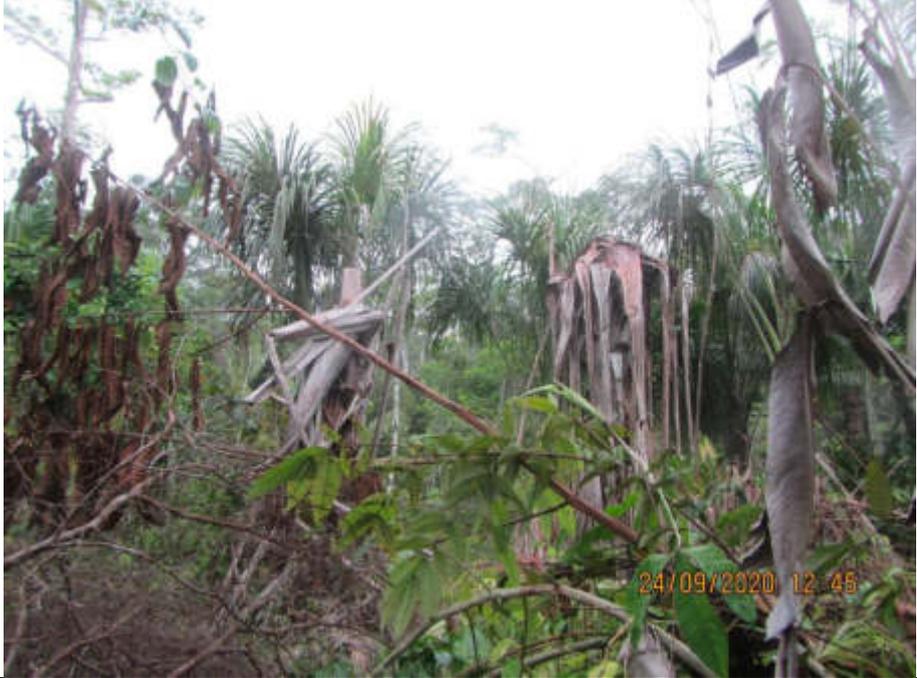
| IDENTIFICACIÓN DEL SITIO IMPACTADO S0446 | | | | | |
|---|--|---|---|---|---|
| <b>FOTOGRAFÍA N.º 01<br/>Sitio S0446</b> | | | | | |

| IDENTIFICACIÓN DEL SITIO IMPACTADO S0446 | | | | | |
|---|--|---|---|---|---|
| <b>DESCRIPCIÓN:</b> | Vista del sitio S0446, se aprecia vegetación degradada, con un grupo de palmas de aguaje, plantas herbáceas y arbustivas, en una zona inundable. | | | | |

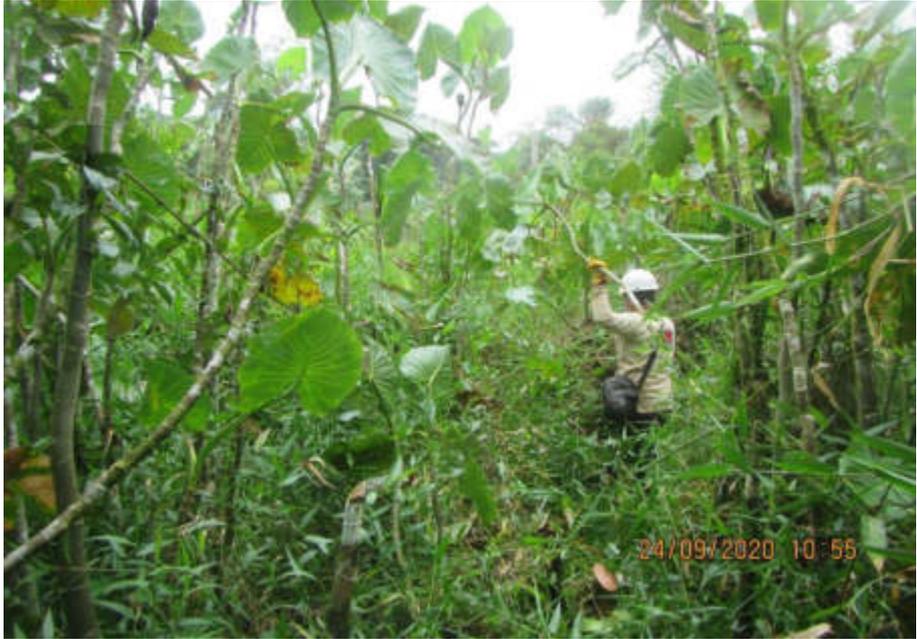
| IDENTIFICACIÓN DEL SITIO IMPACTADO S0446 | | | | | |
|---|--|---|---|---|---|
| <b>FOTOGRAFÍA N.º 02<br/>Sitio S0446</b> | | | | | |

| Distrito | Andoas | Provincia | Datum del Maraón | Departamento | Loreto |
|--|---|---|---|---|---|
| <b>DESCRIPCIÓN:</b> | | Reconocimiento del sitio, en el cual se observó afectación a nivel organoléptico (olor y color) por presencia de hidrocarburos. | | | |

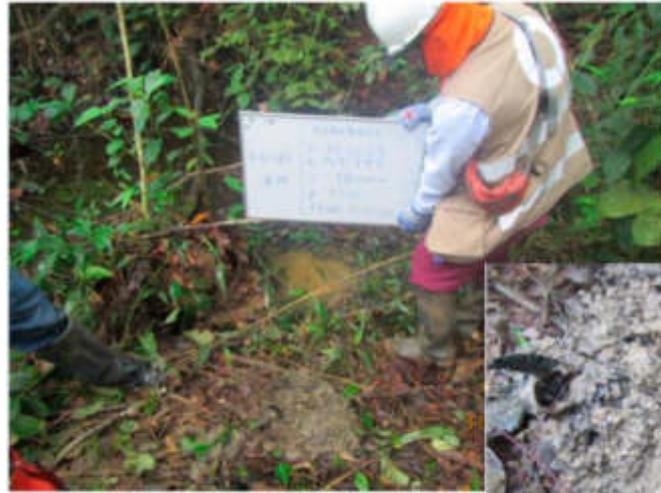
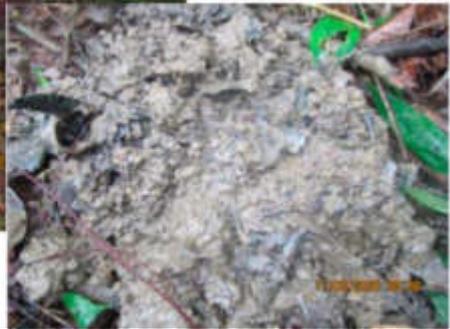
| Distrito | Andoas | Provincia | Datum del Maraón | Departamento | Loreto |
|--|---|--|---|---|---|
| <b>DESCRIPCIÓN:</b> | | Muestreo de suelo en el sitio S0446 en zona inundable, con la participación de monitor ambiental y apoyos locales de la comunidad nativa Nuevo Andoas. | | | |
