**INFORME N° 00100-2020-OEFA/DEAM-SSIM**

ASUNTO : Informe de Evaluación Ambiental para la identificación del sitio impactado por actividades de hidrocarburos con código S0445, microcuenca PAS-44, ubicado en el Lote 192, en el ámbito de la cuenca del río Pastaza, distrito Andoas, provincia Datem del Marañón, departamento Loreto.

**EVALUACIÓN AMBIENTAL PARA LA IDENTIFICACIÓN DEL
SITIO IMPACTADO POR ACTIVIDADES DE
HIDROCARBUROS CON CÓDIGO S0445, MICROCUENCA
PAS-44, UBICADO EN EL LOTE 192, EN EL ÁMBITO DE LA
CUENCA DEL RÍO PASTAZA, DISTRITO ANDOAS,
PROVINCIA DATEM DEL MARAÑÓN Y DEPARTAMENTO
LORETO**

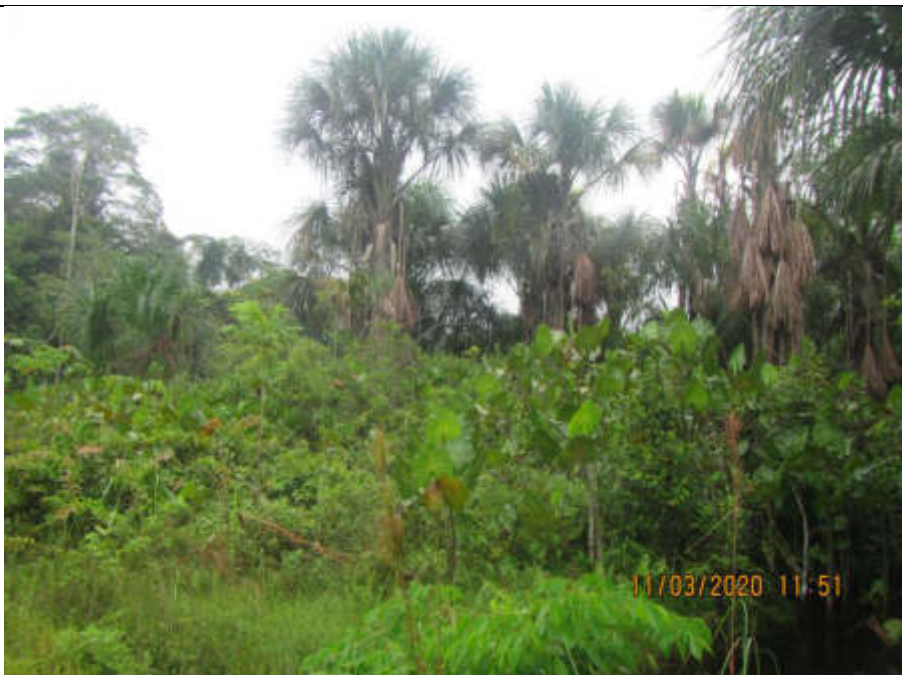
Fecha: 11/03/2020	
Hora: 11:51	
Coordenadas UTM -WGS 84 – ZONA 18M	
Este (m): 340064	
Norte (m): 9691897	
Altitud (m s.n.m.): 212	
Precisión: ± 3	
Descripción:	El sitio S0445 corresponde a una zona inundable con vegetación herbácea y arbórea.
Fotografía 2 R000816

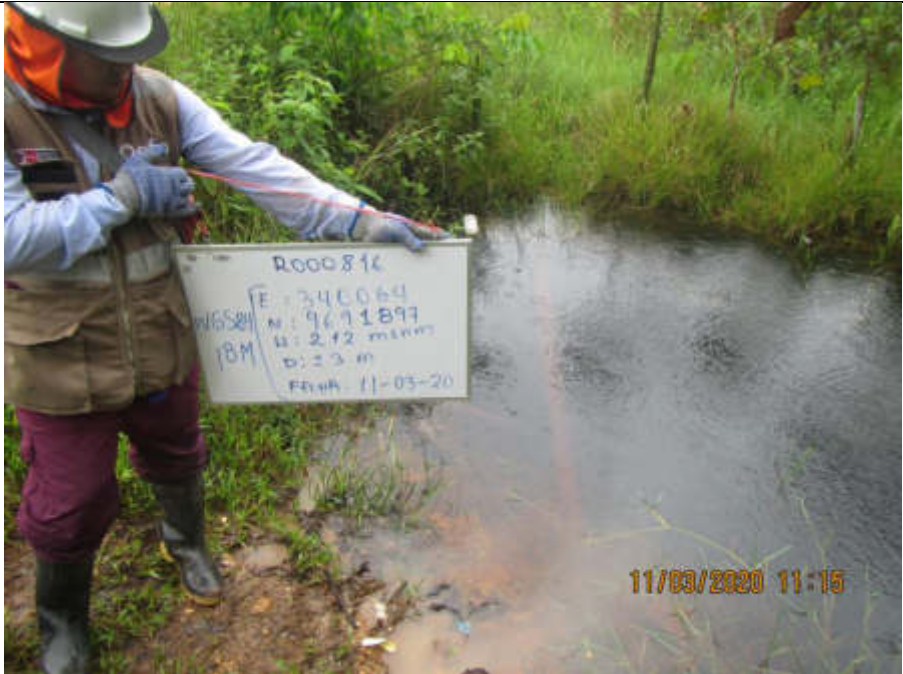
Fecha: 11/03/2020	
Hora: 11:15	
Coordenadas UTM -WGS 84 – ZONA 18M	
Este (m): 340064	
Norte (m): 9691897	
Altitud (m s.n.m.): 212	
Precisión: ± 3	
Descripción:	Vista de la ubicación de la referencia R000816, en la que observa la tubería de agua que atraviesa el cuerpo de agua.
